TK INSINÖÖRITOIMISTO  
KORJAUSRAKENTAMISEN ASIAANTUNTIJAPALVELUT

# KOSTEUS- JA SISÄILMATEKNINEN KUNTOTUTKIMUS

KIRKONKYLÄN PÄIVÄKOTI  
TOREENINTIE 2  
01900 NURMIJÄRVI

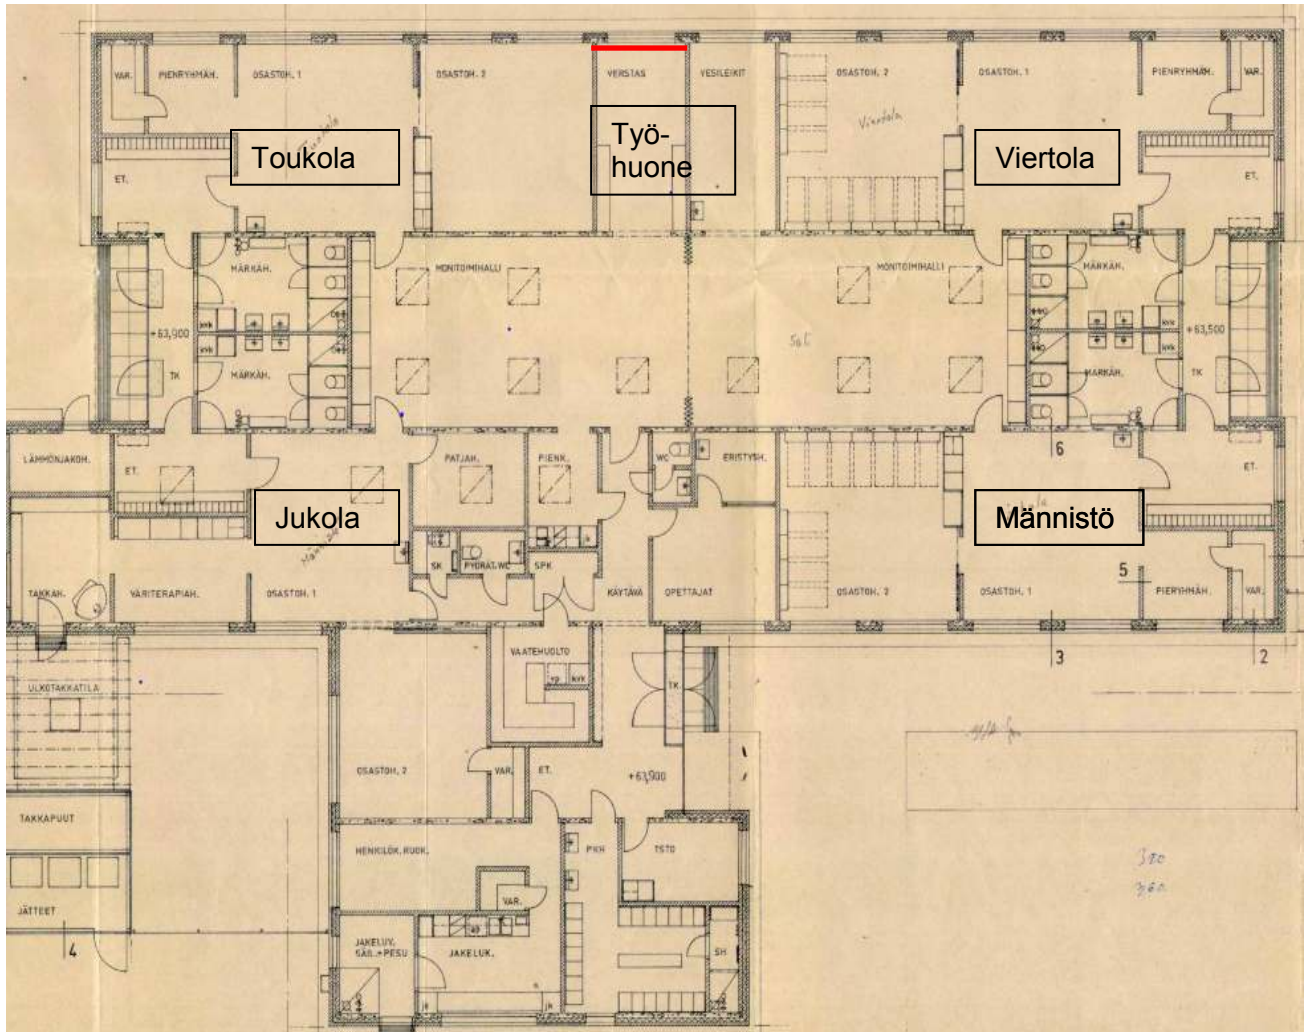
Pintakosteudenosoittimella havaittiin hieman kohonneita pintakosteusarvoja pohjapiirustukseen merkityllä alueella. Tilat ovat kalustettuja, joten mittauksia ei pystytty suorittamaan kaikille seinälinjoille.

Kuva 1. Pintakosteudenosoittimella havaitut hieman kohonneet kosteusarvot seinien alaosissa ja lattiassa seinän vierustalla. Punaisella viivalla esitetyt pinta-kosteusarvot vaihtelivat 70-80 välillä. Muualla seinistä mitatut pinta-kosteusarvot vaihtelivat 40-50 välillä ja latioista mitatut pinta-kosteusarvot vaihtelivat 50-60 välillä.

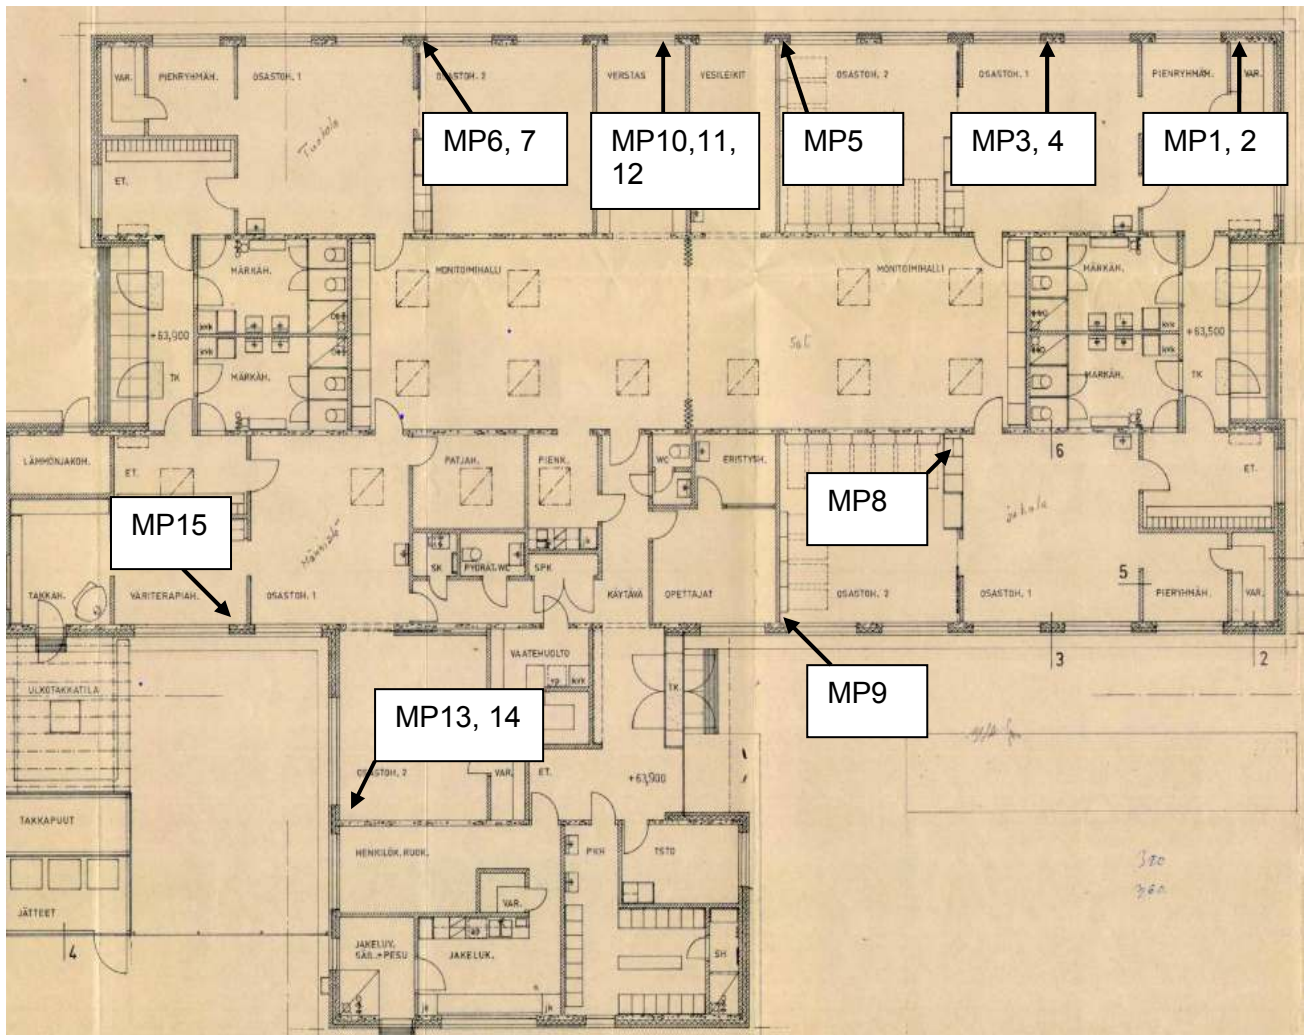
Kuva 3. Mittapisteiden sijainnit.

Mittapisteissä 10 ja 11 havaittiin hieman kohonneita kosteusarvoja, arvot ovat korostettuna taulukossa.

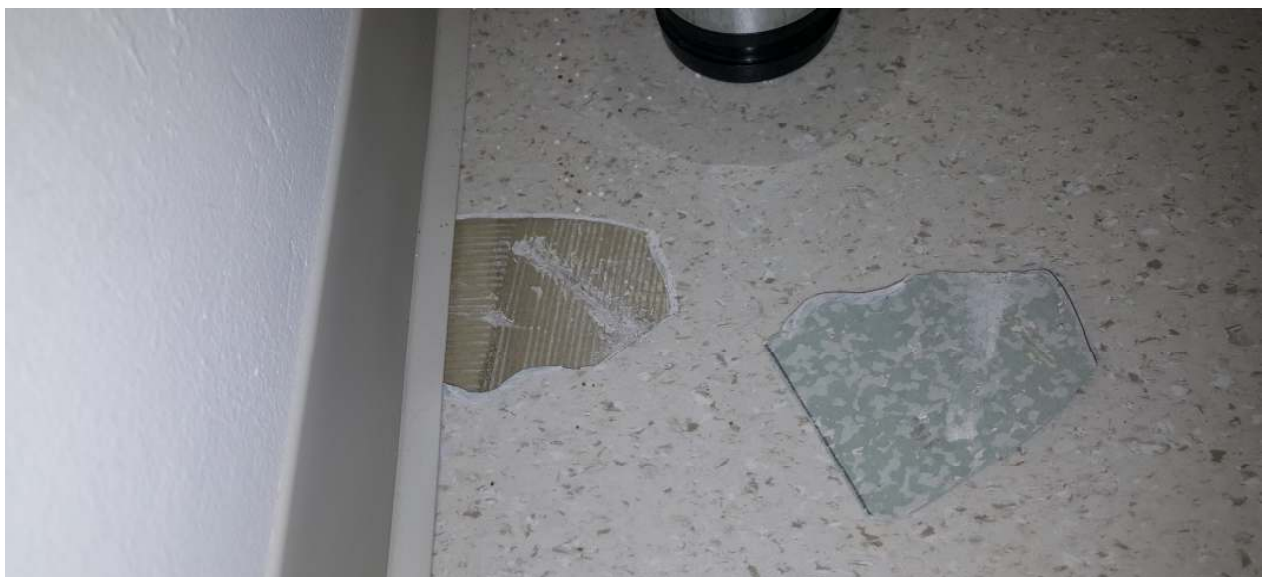
Kuva 4. Mittapisteiden 10 ja 11 kohdalta irroitettu muovimatto, kohdassa on matto-/liimavaurio.

Työhuoneen alapohjan betonilaatan pinta-osasta sekä muovimaton ja betonilaatan välistä mitattiin hieman kohonneita kosteusarvoja. Muovimaton alla kosteuspitoisuus ei saisi nousta yli 75 % RH. Tätä korkeammat kosteuspitoisuudet voivat aiheuttaa mm. liiman ja pinnoitteen vaurioitumista. Mittaustulokset kertovat mittaushetken tilanteen rakenteen kosteuspitoisuudesta, on mahdollista että rakenteen kosteuspitoisuus vaihtelee ulkopuolisen kosteusrasituksen mukaan. Mattoliima ja matto on vaurioitunut työhuoneessa ainakin ulkoseinän vierustan osuudella. Ulkopuolen maanpinta on lattiapinnan tasolla ja viettää loivasti rakennusta päin, joka on mahdollisesti aiheuttanut ko. vauriot. On myös mahdollista että muovimatto on asennettu peruskorjauksessa liian kostealle alustalle, joka on aiheuttanut nyt todetut vauriot.

- Salaojituksen uusiminen ja ulkopuolisen vedeneristyksen tekeminen sekä vierustäyttöjen uusiminen
- Maanpinnan kallistuksien korjaaminen tarvittavin osin (minimi maanpintojen kallistus 1:20 3 metrin matkalla rakennuksesta poispäin)
- Vaurioituneen maton sekä liiman poistaminen, tarvittaessa poistetaan myös lattiatasoitteet ehjälle betonipinnalle asti.
- Uuden lattiapinnoitteen asentaminen. Mikäli salaojitusta / ulkopuolisia korjaustöitä ei heti tehdä suositellaan uudeksi lattiapinnoitteeksi hyvin vesihöyryä läpäisevää pinnoitetta.

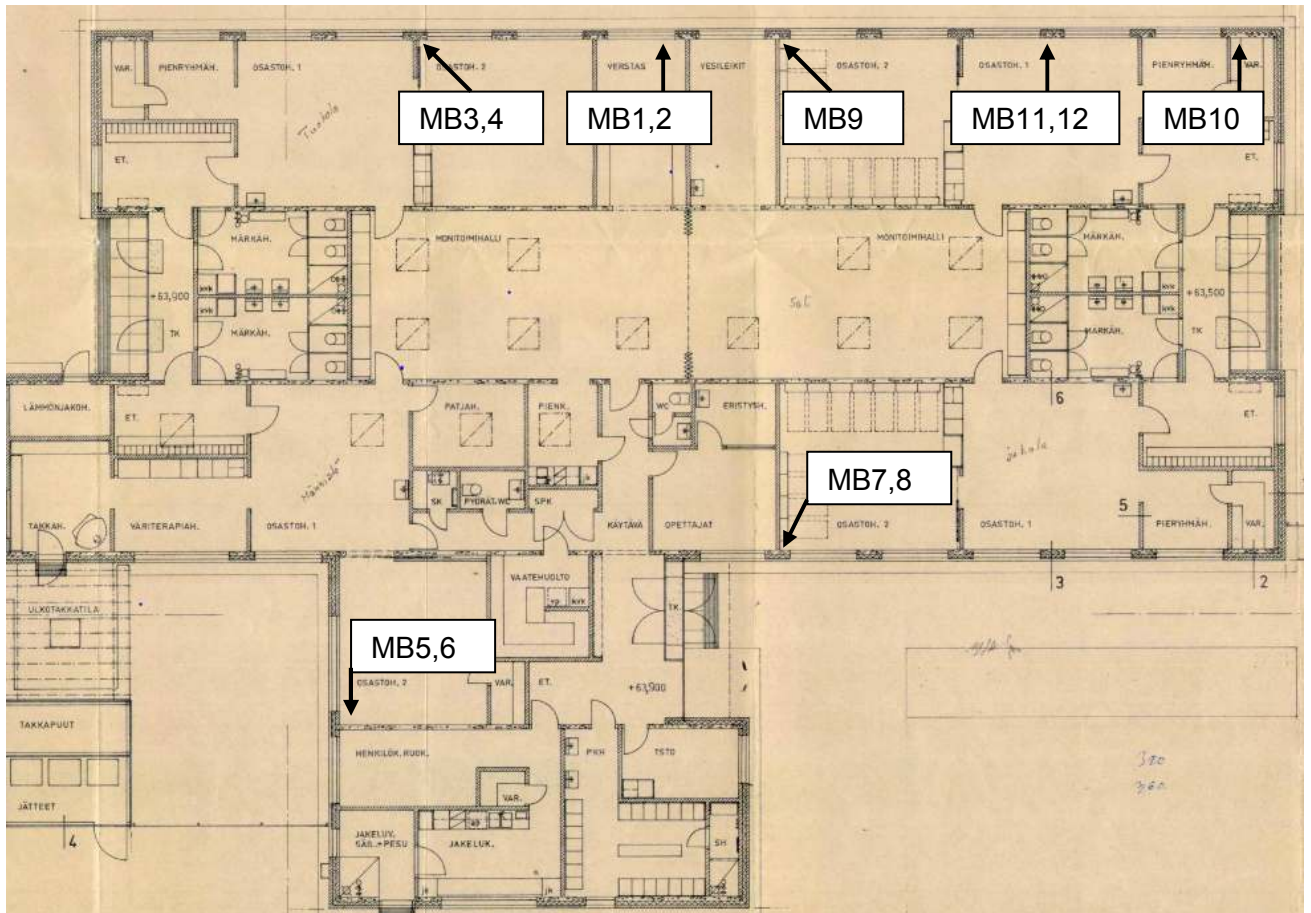
Kuva 8. Materiaalinäytteiden sijainnit.

Materiaalinäytteestä 9 löytyi heikko viite vauriosta, muissa näytteissä ei ollut viitteitä vauriosta. Analyysivastaus on liitteenä (liite 1)

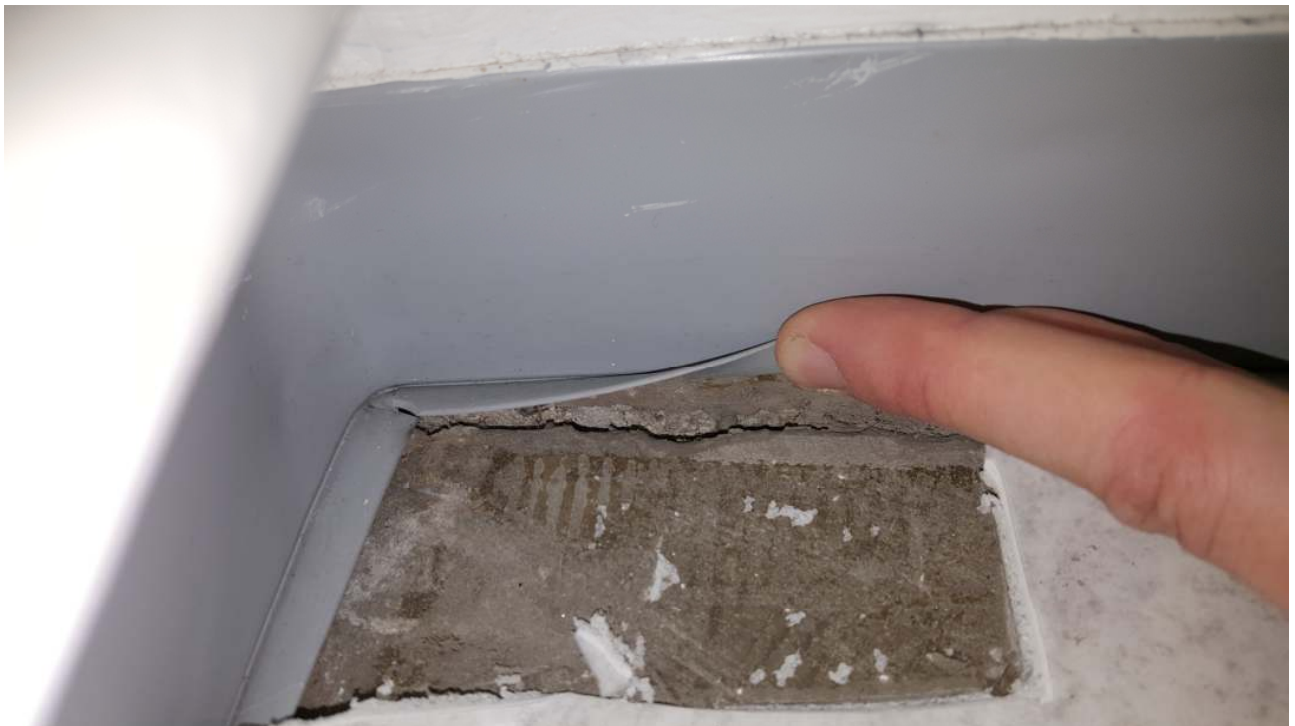
Kuva 12. Näytteenottoaikka MB7 ja MB8. Alapohjan ja seinän liittymässä on selkeä rako, josta havaittiin ilmavuotoa merkkisavun avulla. Ko. paikassa havaittiin mikrobiperäinen haju/homeen haju.

Otetuista materiaalinäytteistä ei löytynyt mikrobikasvua/mikrobivaurioita. Alapohjan ja seinän liittymissä havaittiin rako, josta todettiin aistinvaraisesti mikrobiperäistä hajua/homeen hajua. Näin ollen voidaan todeta että Asumisterveysasetuksen mukainen toimenpideraja on ylittynyt. Rakennuksen ollessa alipaineinen, liittymän kautta voi ilmavuodon mukana kulkeutua maaperässä olevia epäpuhtauksia sisäilmaan. Maanvastaisen alapohjarakenteen liitoskohdat ja läpiviennit on tiivistettävä aina huolellisesti, jotta maasta tuleva radon, mikrobit, ja muut epäpuhtaudet eivät pääse haitallisessa määrin sisäilmaan.

- Alapohja- ja seinärakenteiden liittymien tiivistäminen erillisten korjaussuunnitelmien mukaisesti

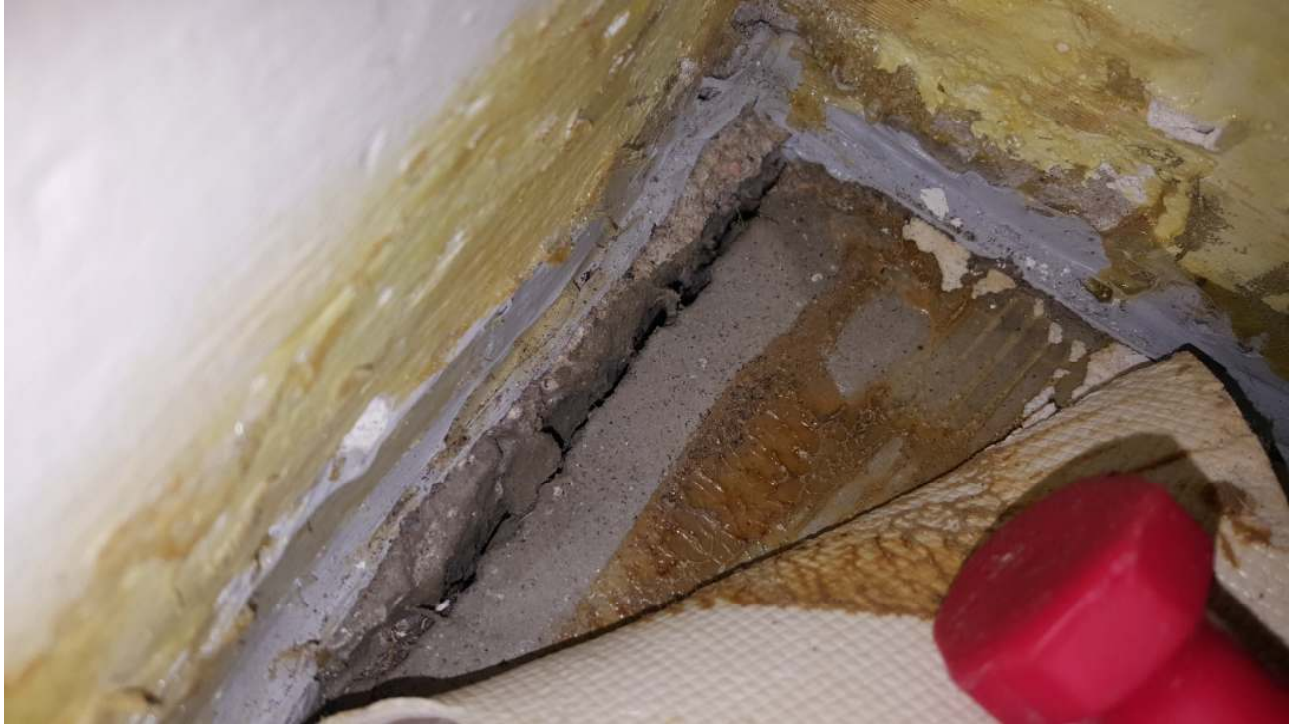
*Kuva 13. Näytteenottopaikka MB9. Alapohjan ja seinän liittymässä on selkeä rako, josta havaittiin ilmavuotoa merkkisavun avulla. Liitosta on pyritty jollain aikavälillä tiivistämään. Ko. paikassa havaittiin mikrobiperäinen haju/homeen haju.*

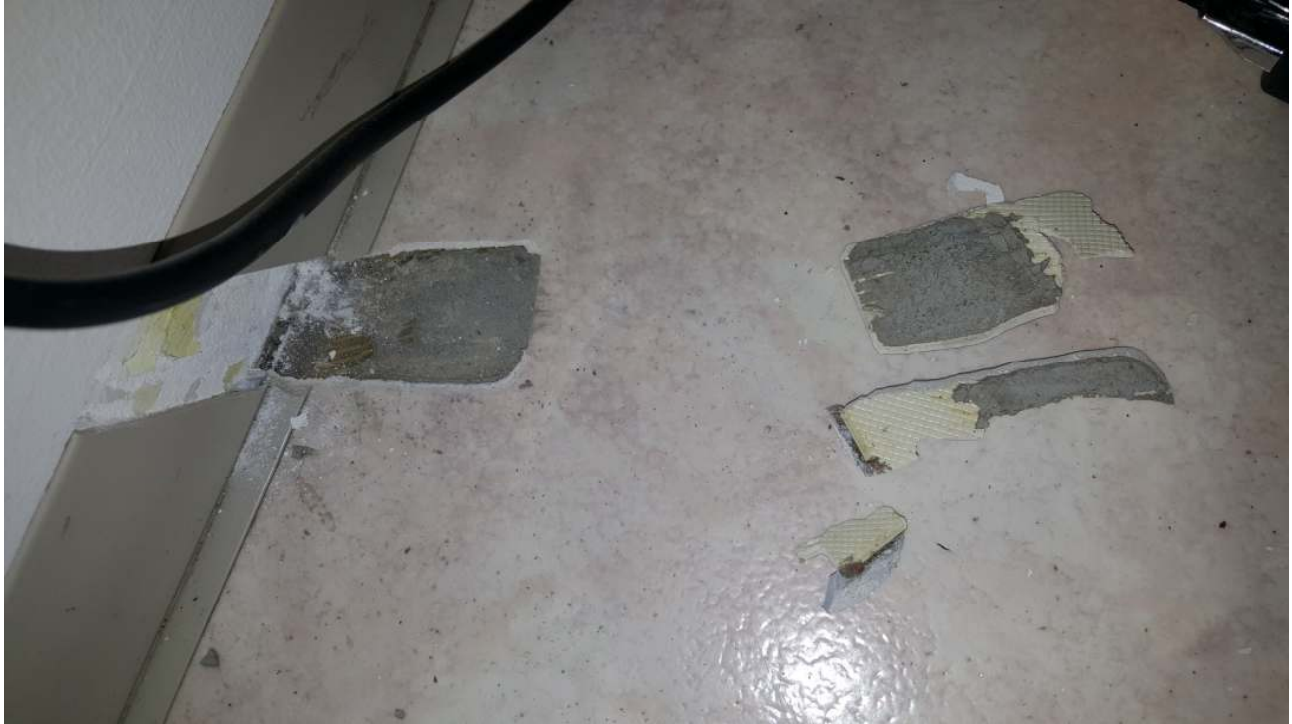
Kuva 15. Näytteenottopaikka MB11 ja MB12. Lattiatasoite irtosi näytepalan mukana helposti.

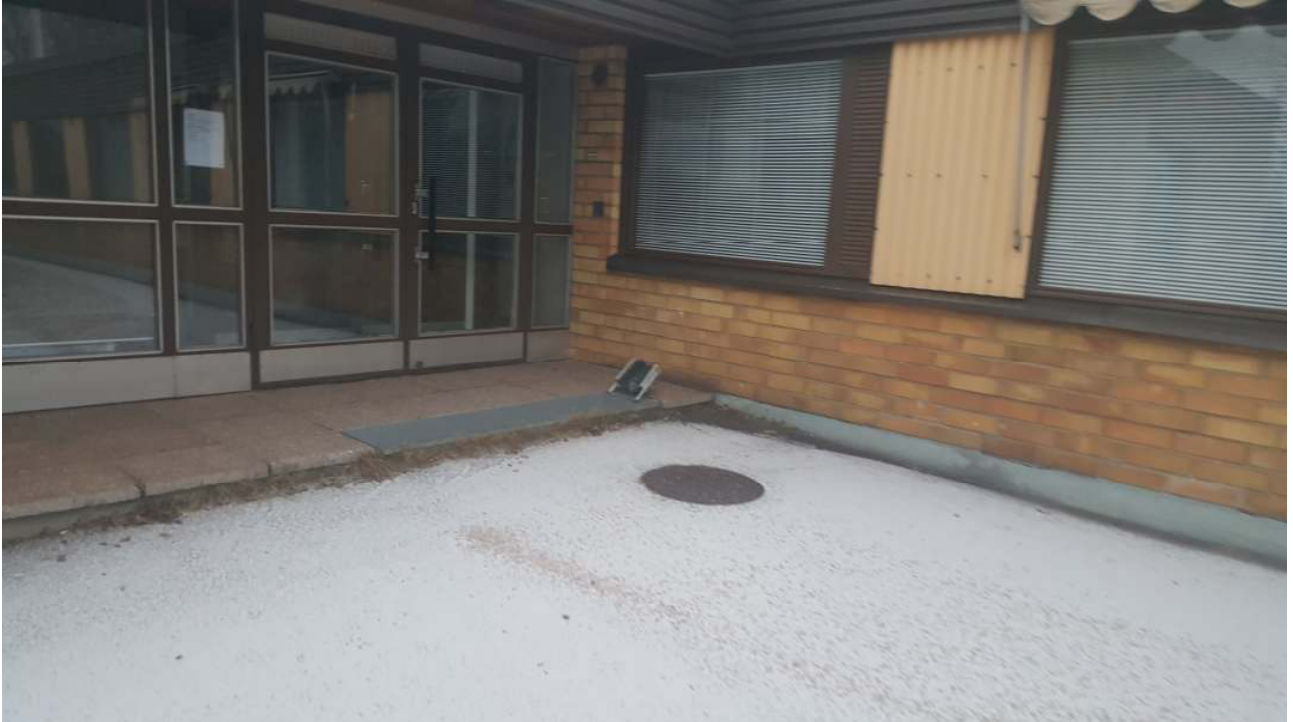
*Kuva 16. Pääsisäänkäynnin kohdalla sokkelin yläreuna on lattian kanssa samalla tasolla, maanpinta on noin 200 mm lattiapintaa alempana.*

Rakennuksen salaojajärjestelmä on alkuperäinen ja teknisen käyttöikänsä päässä. Tämän johdosta suositellaan salaojituksen uusimista ja sokkeli- ja perustusrakenteiden vedeneristyksen tekemistä sekä rakennuksen vierustäyttöjen uusimista. Rakennuksen vierustan maanpinnan kallistuksia suositellaan korjaamaan ylimääräisen kosteusrasituksen vähentämiseksi.

- Salaojituksen uusiminen ja ulkopuolisen vedeneristyksen tekeminen sekä vierustäyttöjen uusiminen
- Maanpinnan kallistuksien korjaaminen tarvittavin osin (minimi maanpintojen kallistus 1:20 3 metrin matkalla rakennuksesta poispäin)

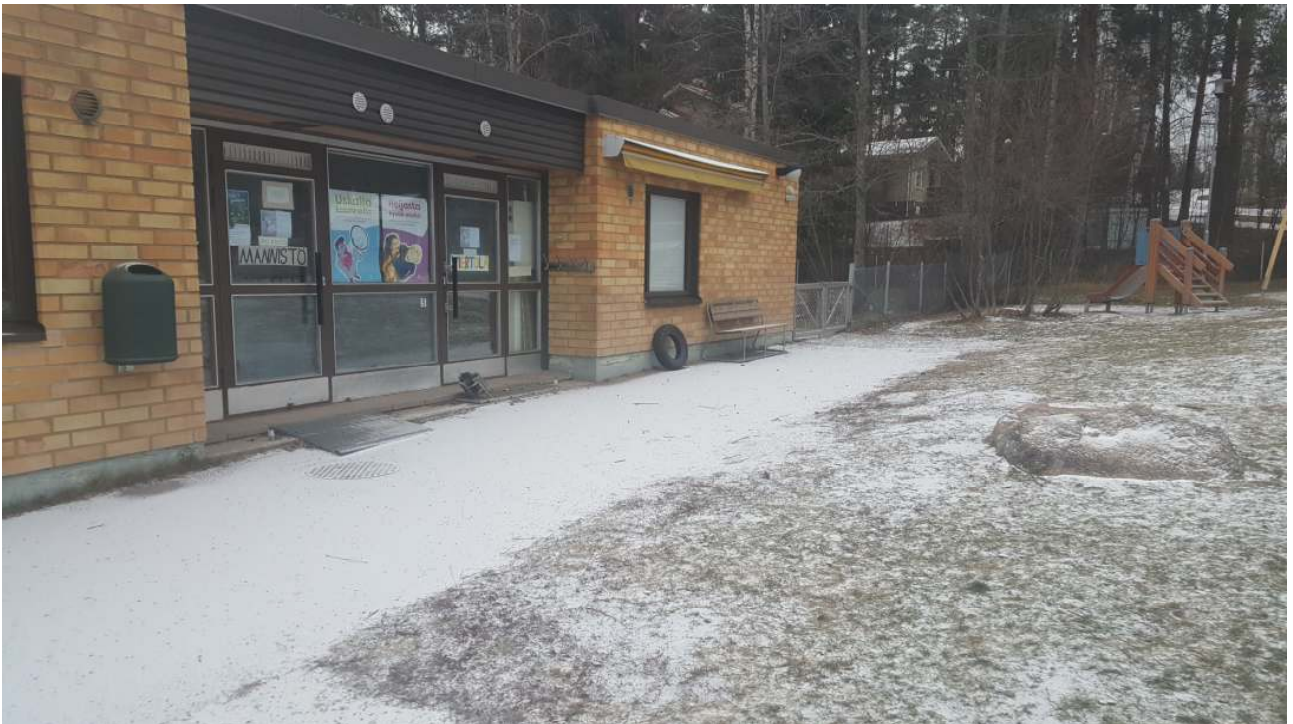
*Kuva 17. Rakennuksen päädyssä sokkelin korkeus nousee, sokkelin yläreuna on noin 200 mm lattiaa ylempänä. Ulkonurkalla maanpinta on lattiapinnan kanssa samalla tasolla.*

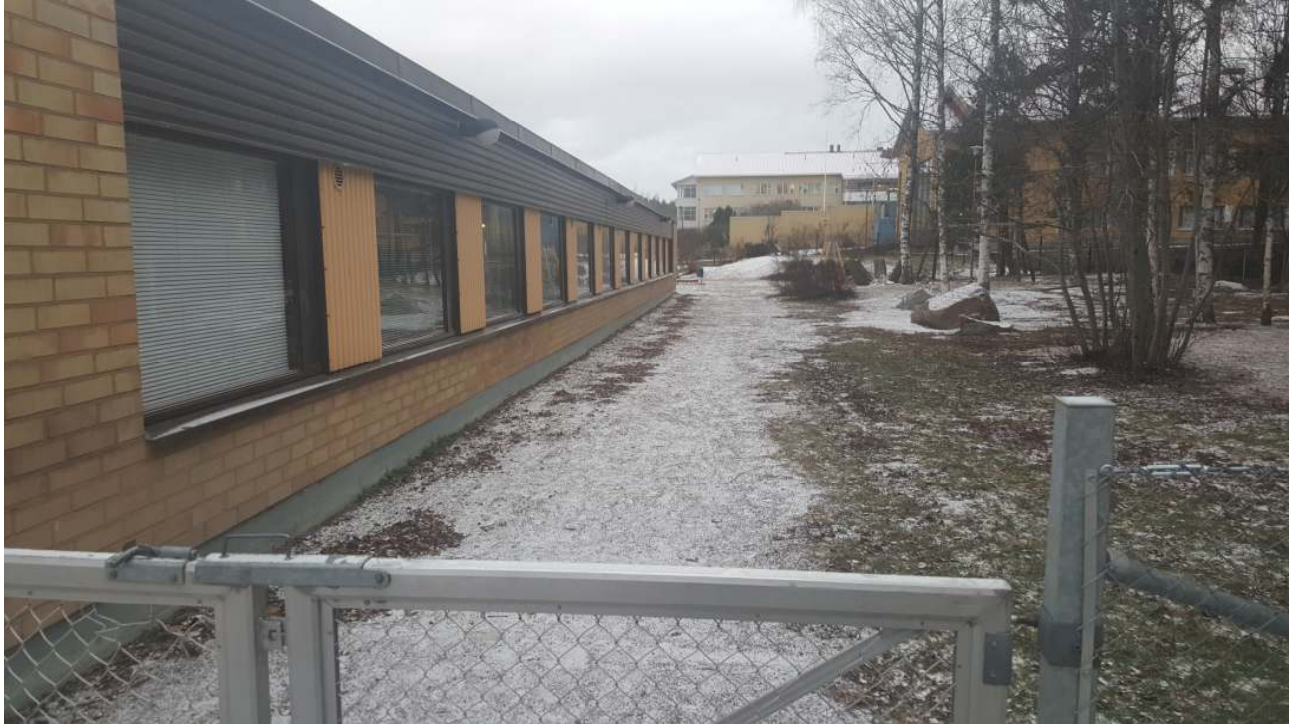
*Kuva 18. Takapihan puolella sokkelin yläreuna on noin 200 mm lattiaa ylempänä. Maanpinta on lattiapinnan kanssa samalla tasolla/paikoin hieman lattiapintaa ylempänä ja viettää loivasti rakennusta päin.*

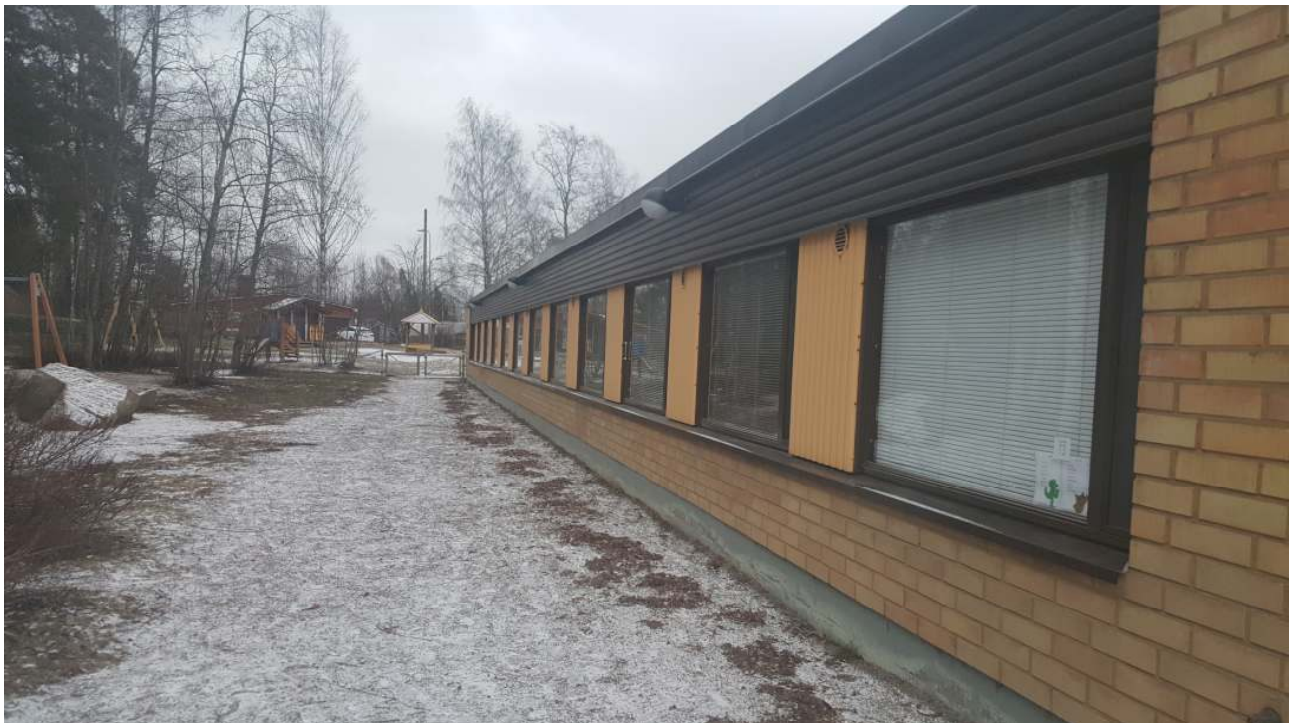
*Kuva 19. Takapihan puolella sokkelin yläreuna on noin 200 mm lattiaa ylempänä. Maanpinta on lattiapinnan kanssa samalla tasolla/paikoin hieman lattiapintaa ylempänä ja viettää paikoin loivasti rakennusta päin.*

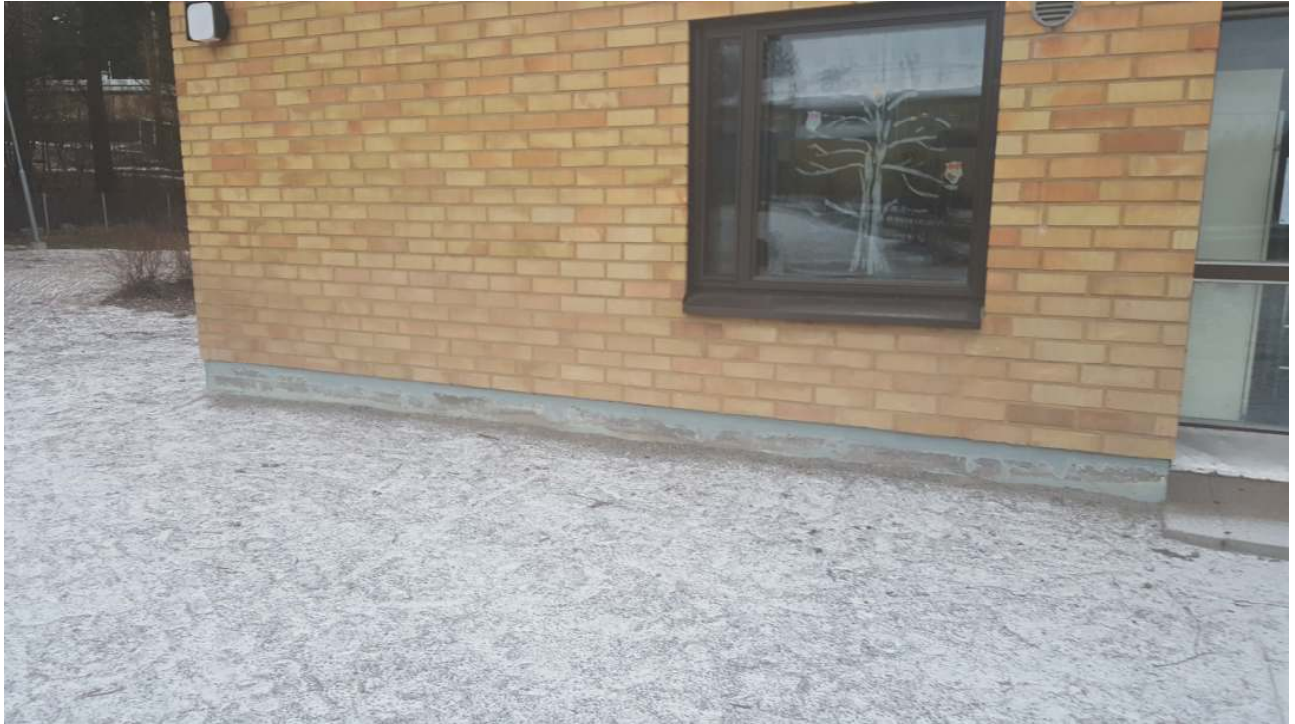
Kuva 20. Toisessa päädyssä sokkelin yläreuna on noin 200 mm lattiaa ylempänä. Maanpinta on lattiapinnan kanssa samalla tasolla.

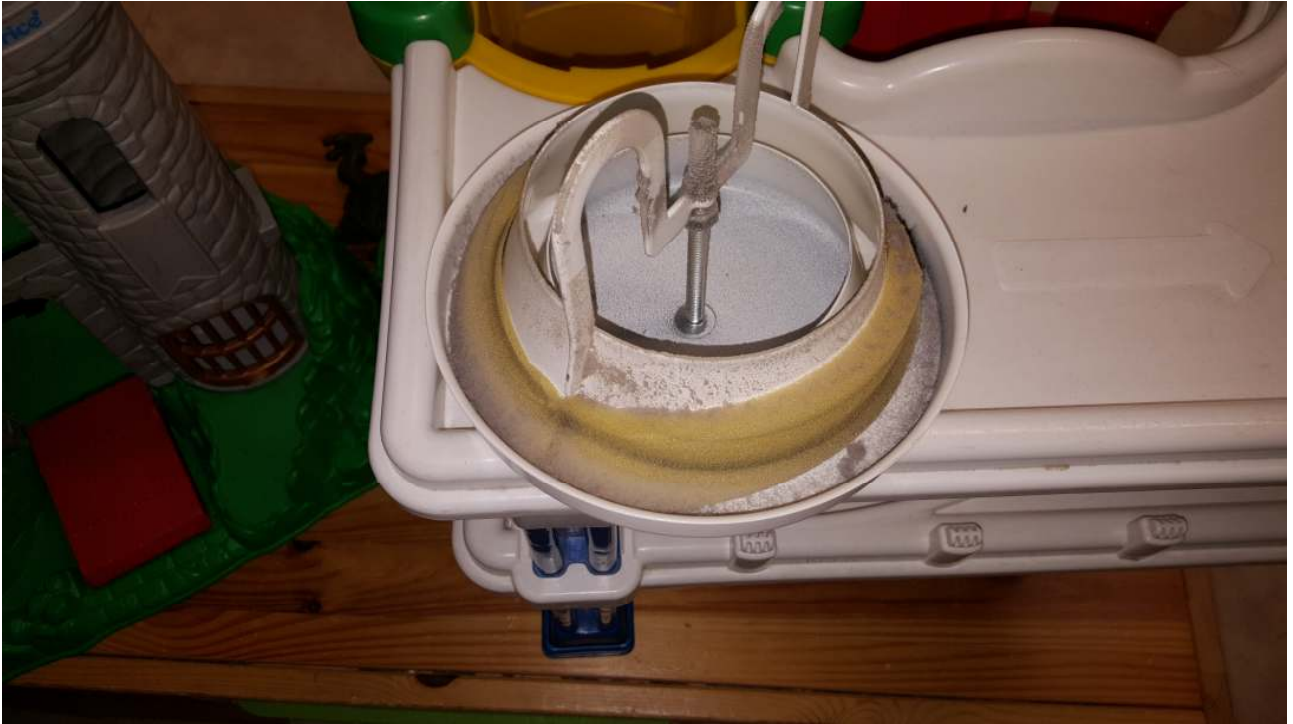
*Kuva 21. Poistoilmaventtiilissä on runsaasti pölyä.*

Poisto- ja tuloilmakanavissa havaittiin pölyä. Suositellaan ilmanvaihtojärjestelmän puhdistamista ja säätämistä puhdistuksen jälkeen.

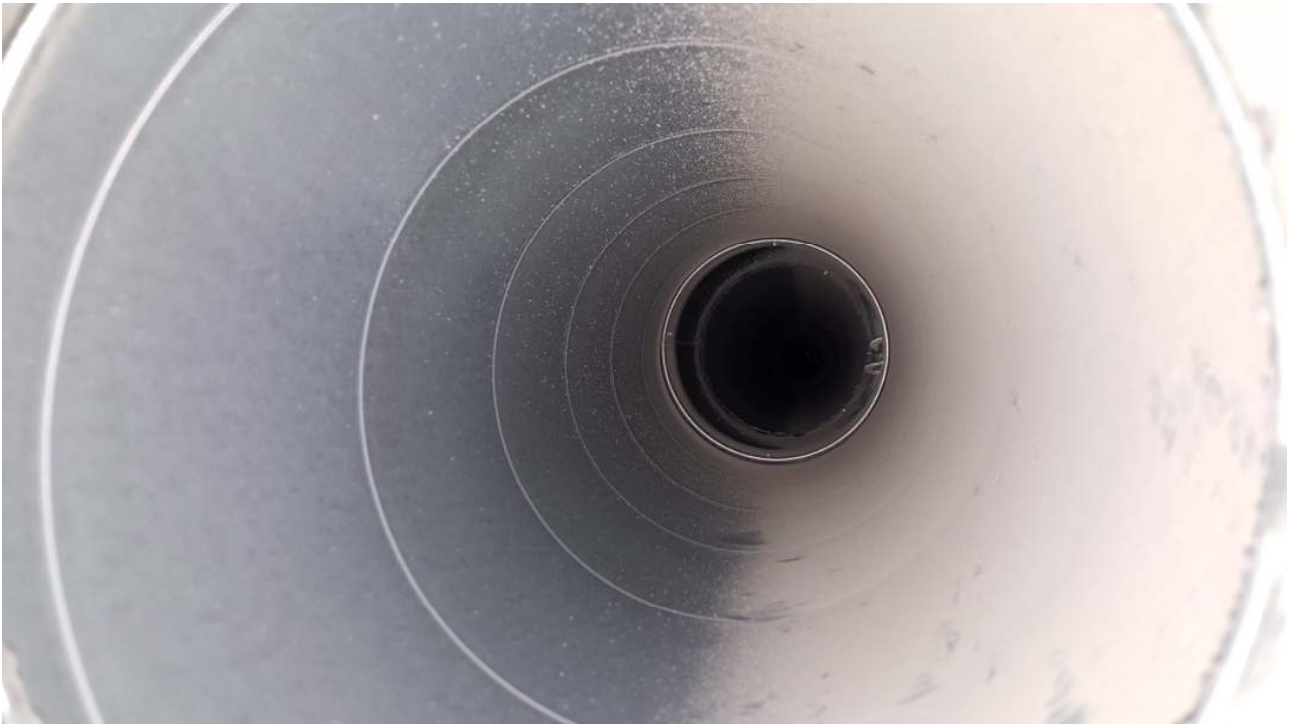
*Kuva 22. Poistoilmakanavassa on runsaasti pölyä.*

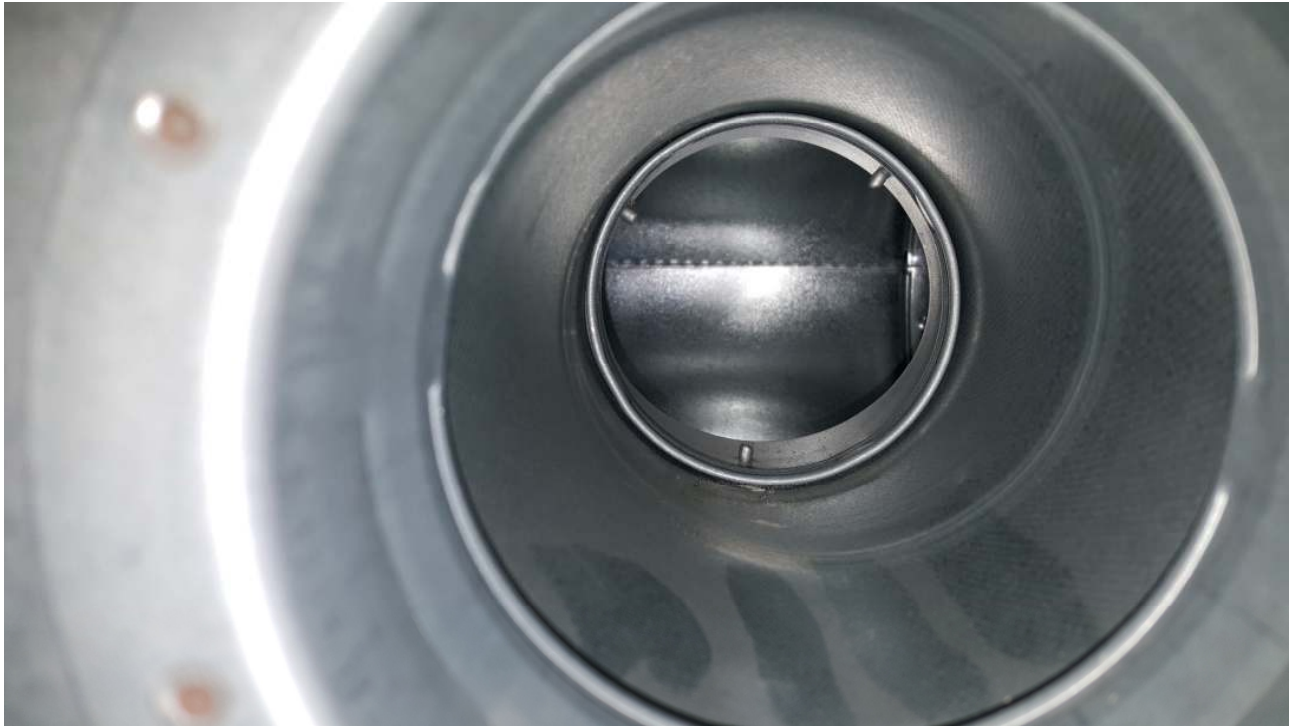
*Kuva 23. Tuloilman haarakanavassa on jonkin verran pölyä.*

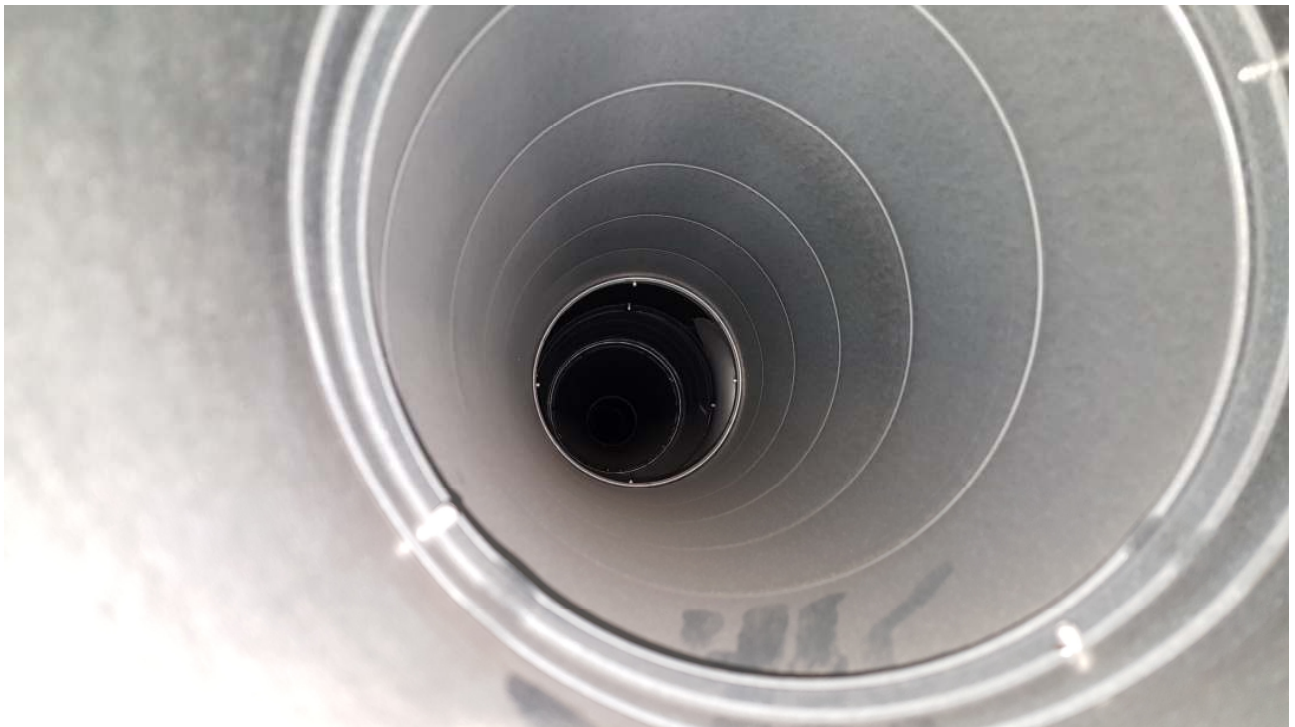
*Kuva 24. Tuloilman runkokanavassa on pölyä.*

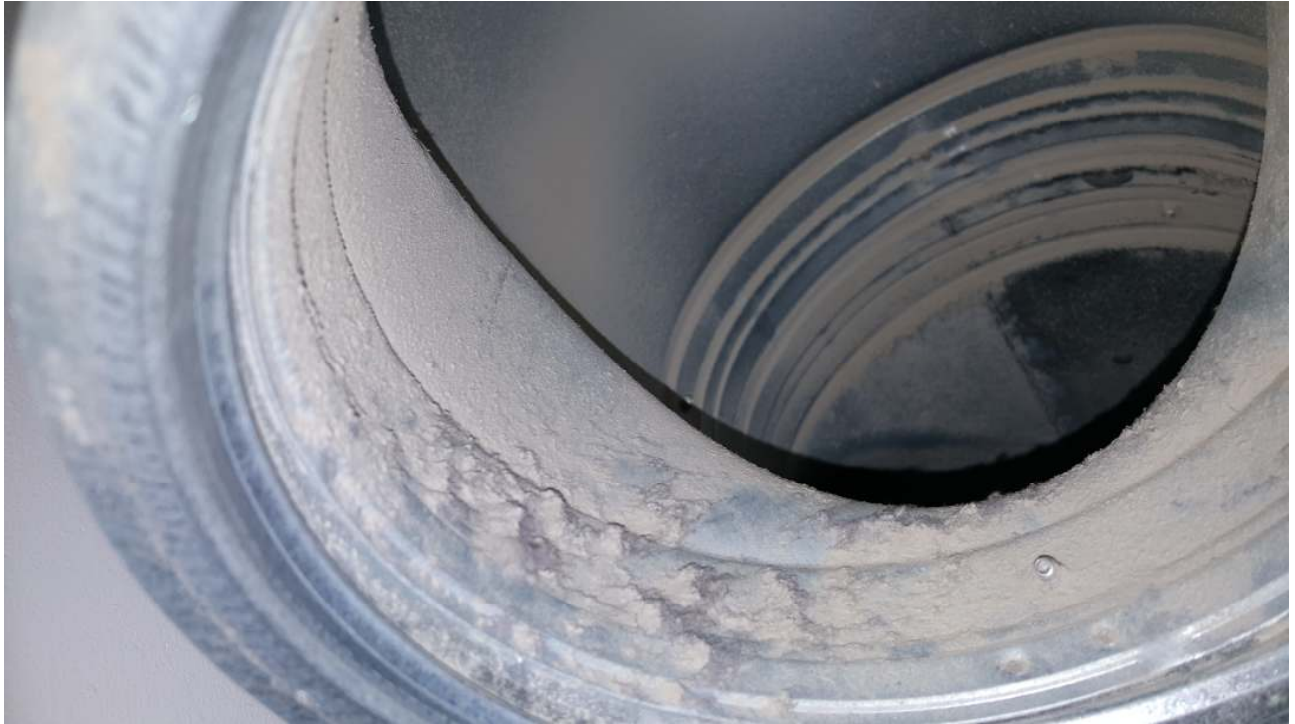
Kuva 25. Poistoilmakanavassa on runsaasti pölyä.

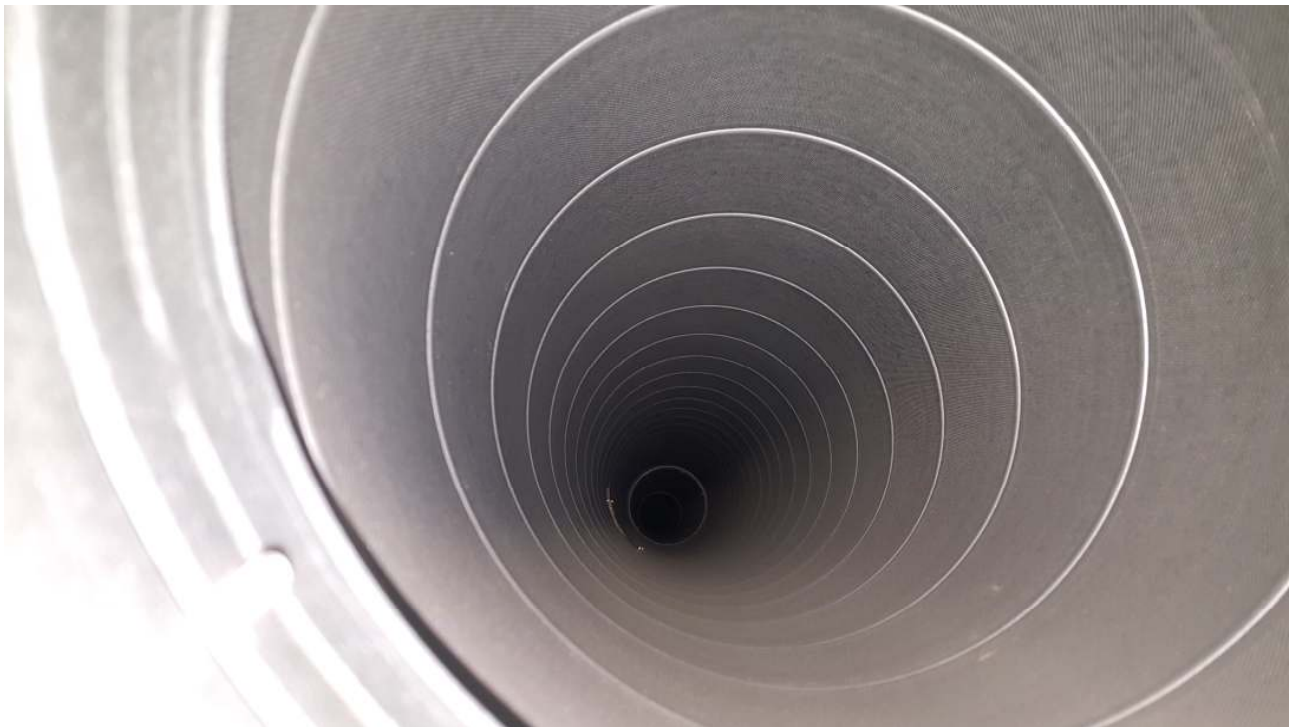
Kuva 26. Tuloilman runkokanavassa on pölyä.

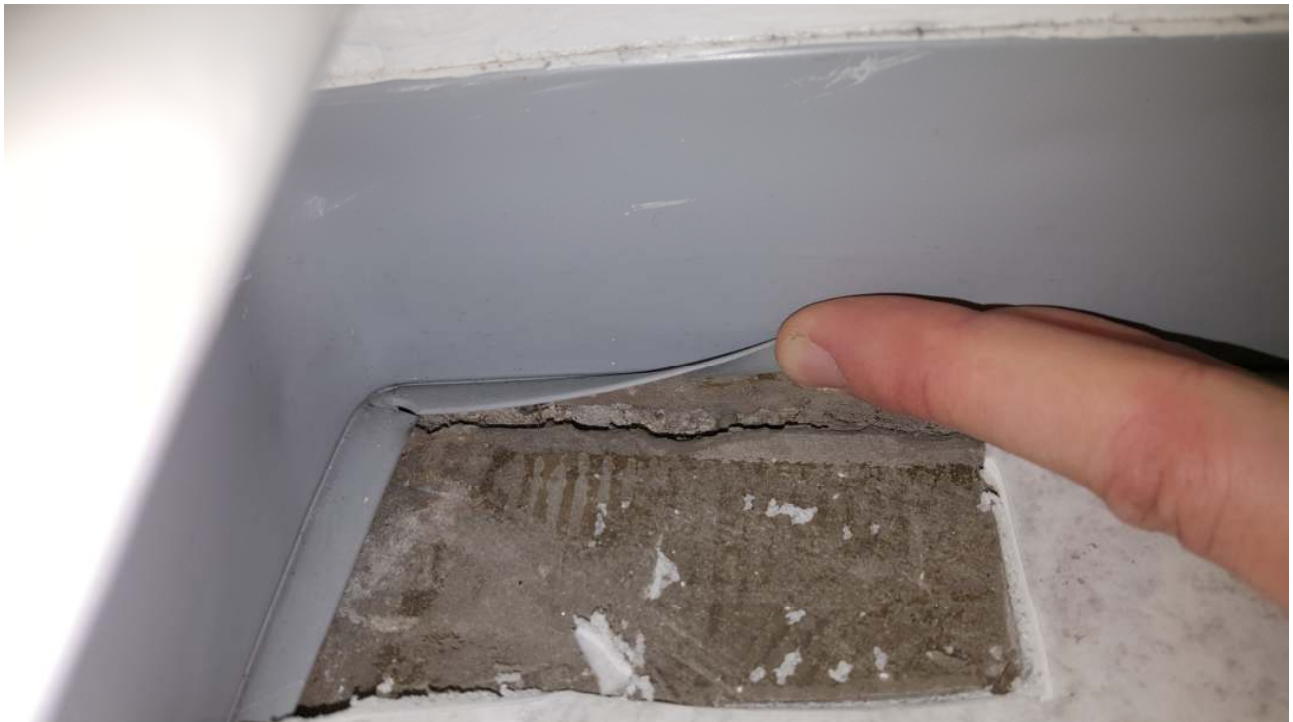
*Kuva 27. Alapohjan ja seinän liittymässä on selkeä rako, josta havaittiin ilmavuotoa merkikisavun avulla. Ko. paikassa havaittiin mikrobiperäinen haju/homeen haju.*

Näin ollen voidaan todeta että toimenpideraja on ylittynyt.

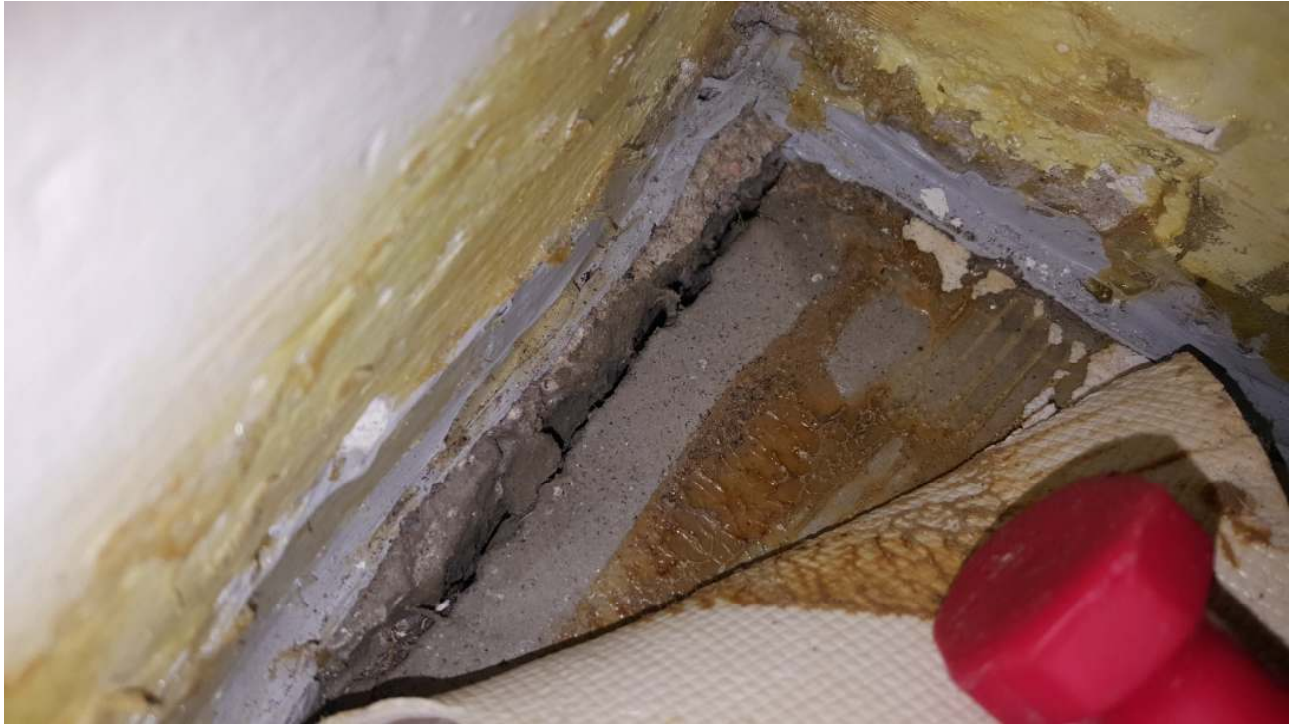
*Kuva 28. Alapohjan ja seinän liittymässä on selkeä rako, josta havaittiin ilmavuotoa merkkisavun avulla. Liitosta on pyritty jollain aikavälillä tiivistämään. Ko. paikassa havaittiin mikrobiperäinen haju/homeen haju.*

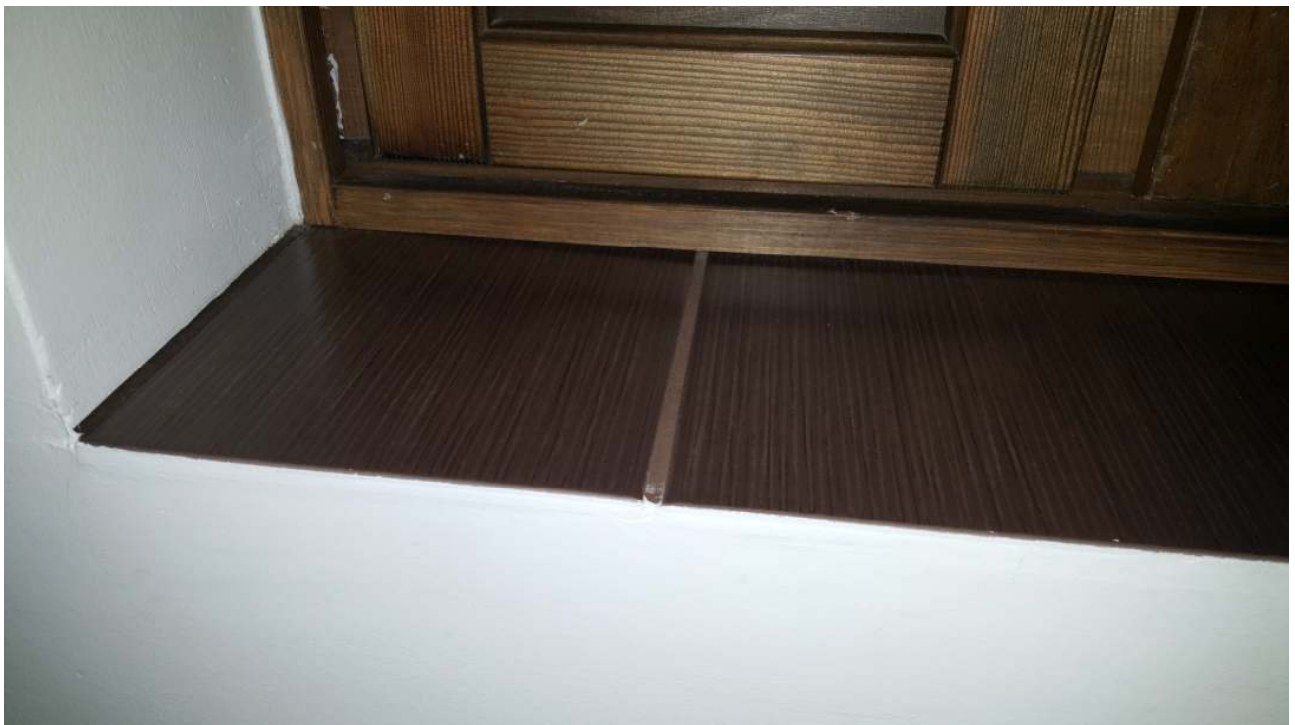
*Kuva 29. Ulkoseinän ja ikkunan liittymästä havaittiin ilmavuotoa huonetilaan päin merkkisavun avulla.*

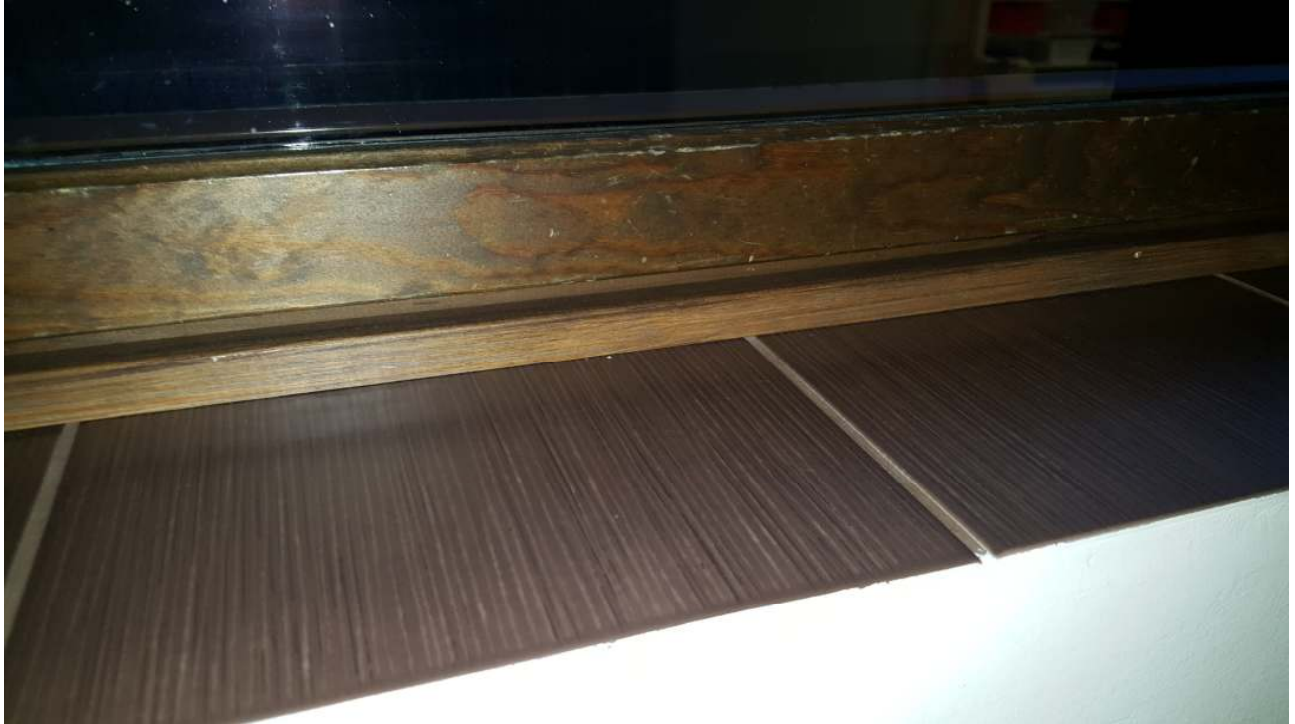
*Kuva 30. Ulkoseinän ja ikkunan liittymästä havaittiin ilmavuotoa huonetilaan päin merkkisavun avulla.*
