TK INSINÖÖRITOIMISTO  
KORJAUSRAKENTAMISEN ASIAANTUNTIJAPALVELUT

# KOSTEUS- JA SISÄILMATEKNINEN KUNTOTUTKIMUS

KIRKONKYLÄN PÄIVÄKOTI  
TOREENINTIE 2  
01900 NURMIJÄRVI

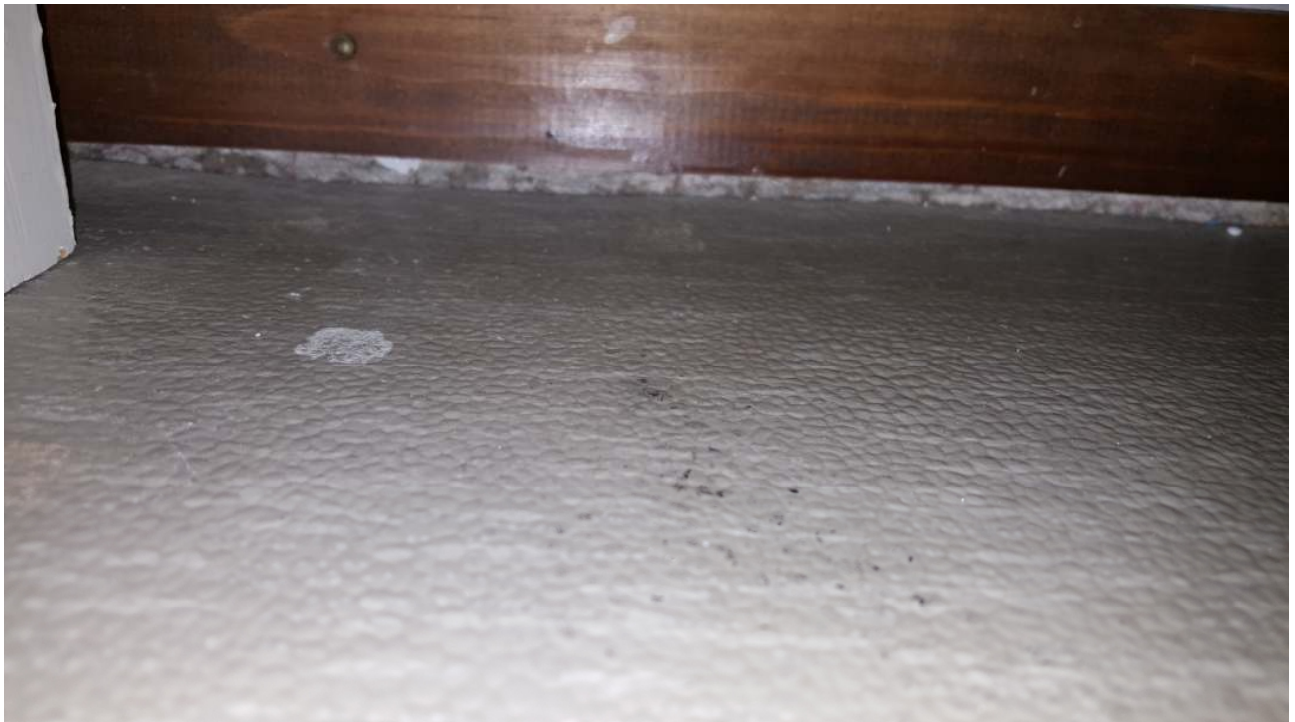
*Kuva 31. Lattian ja jalkalistan välissä on selkeitä rakoja. Ko. paikoista havaittiin ilmavuotoa huonetilaan päin merkkisavun avulla.*

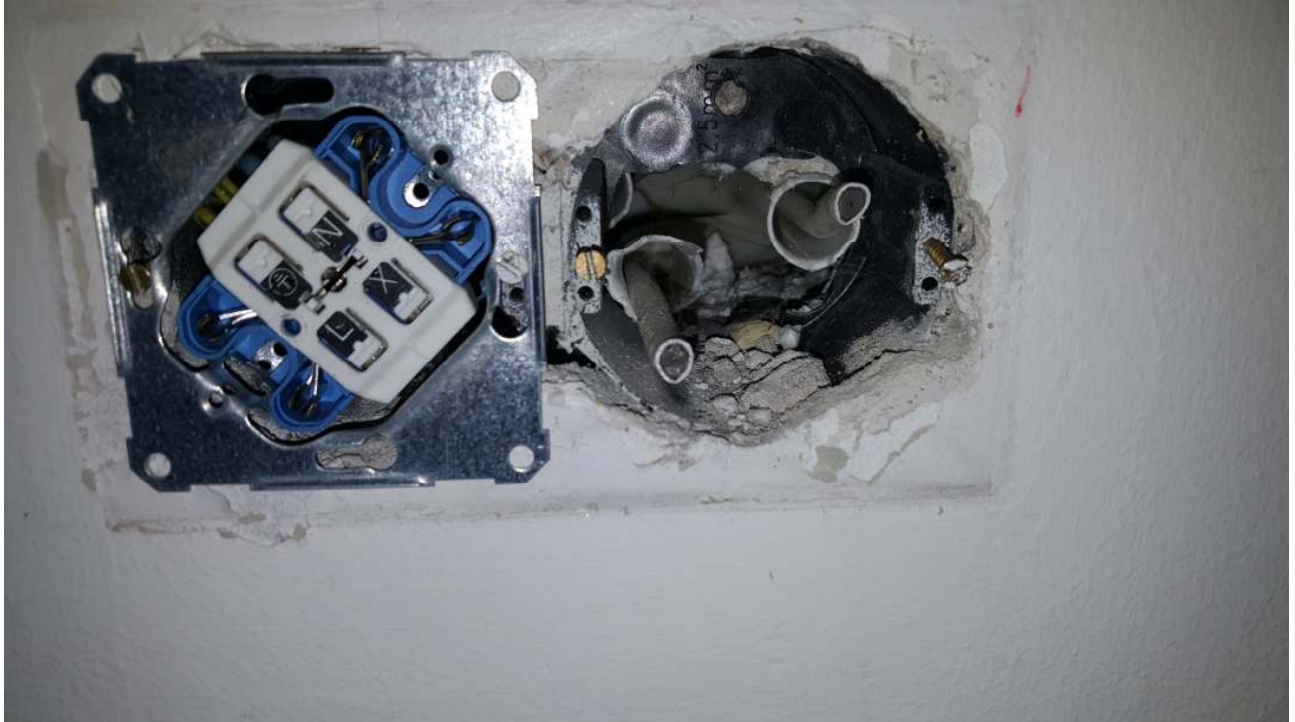
*Kuva 32. Ulkoseinällä sijaitsevasta pistorasiasta havaittiin voimakas ilmavuoto huonetilaan päin. Ilmavuodon mukana tuli voimakas mikrobiperäinen haju /homeen haju.*

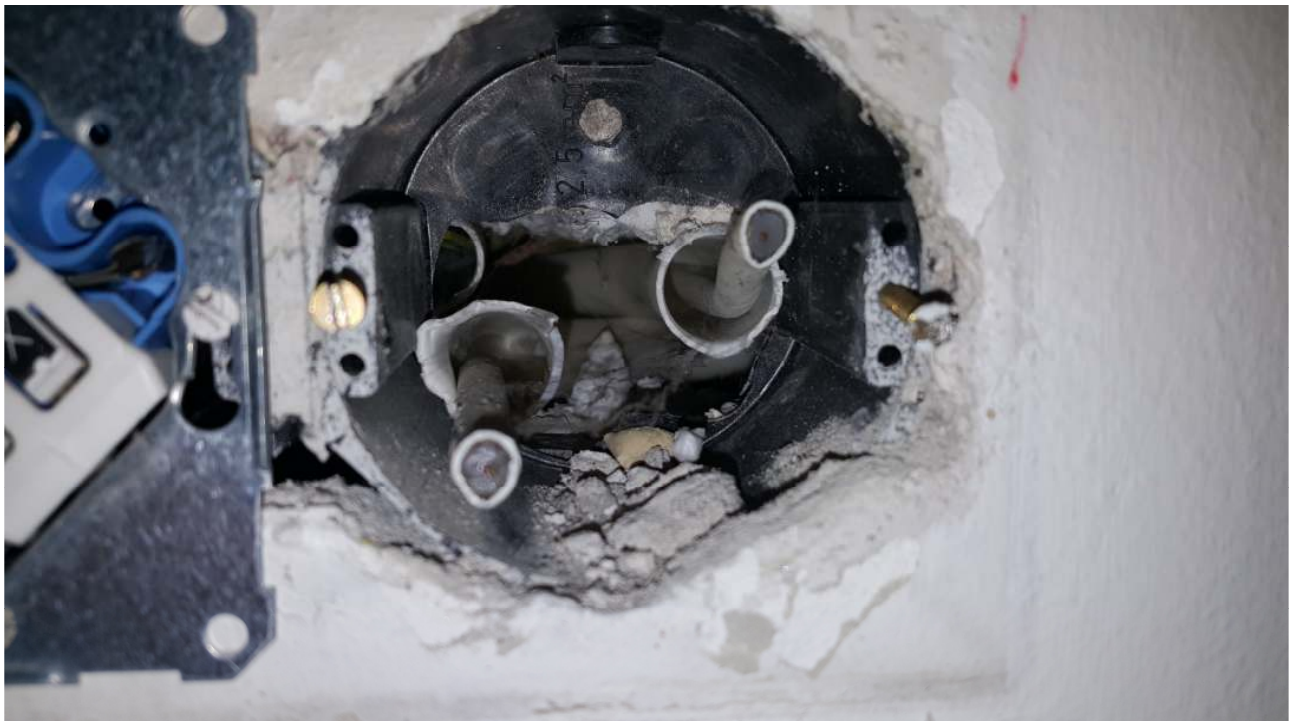
*Kuva 33. Ulkoseinällä sijaitsevasta pistorasiasta havaittiin voimakas ilmavuoto huonetilaan päin. Ilmavuodon mukana tuli voimakas mikrobiperäinen haju /homeen haju. Rasian pohjasta on suora yhteys ulkoseinän eristetilaan.*

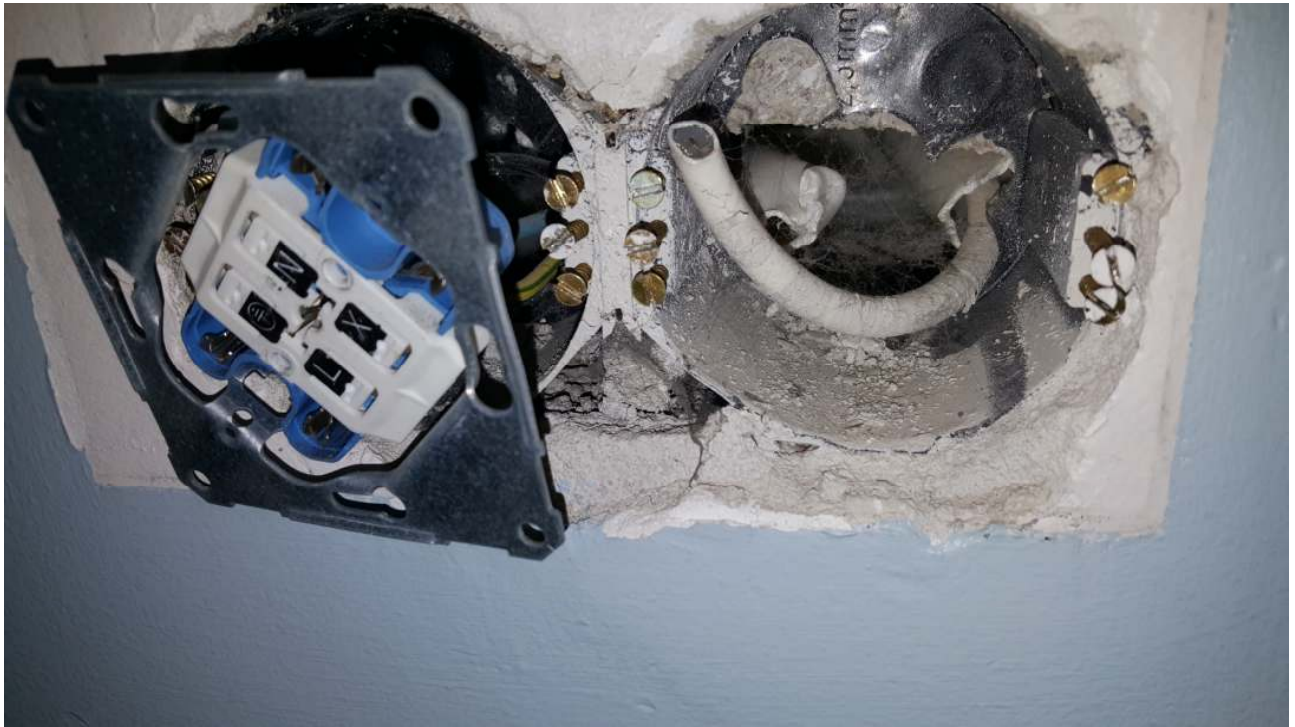
*Kuva 34. Ulkoseinällä sijaitsevasta pistorasiasta havaittiin voimakas ilmavuoto huonetilaan päin. Ilmavuodon mukana tuli voimakas mikrobiperäinen hajuhomeen hajua. Rasian pohjasta on suora yhteys ulkoseinän eristetilaan.*

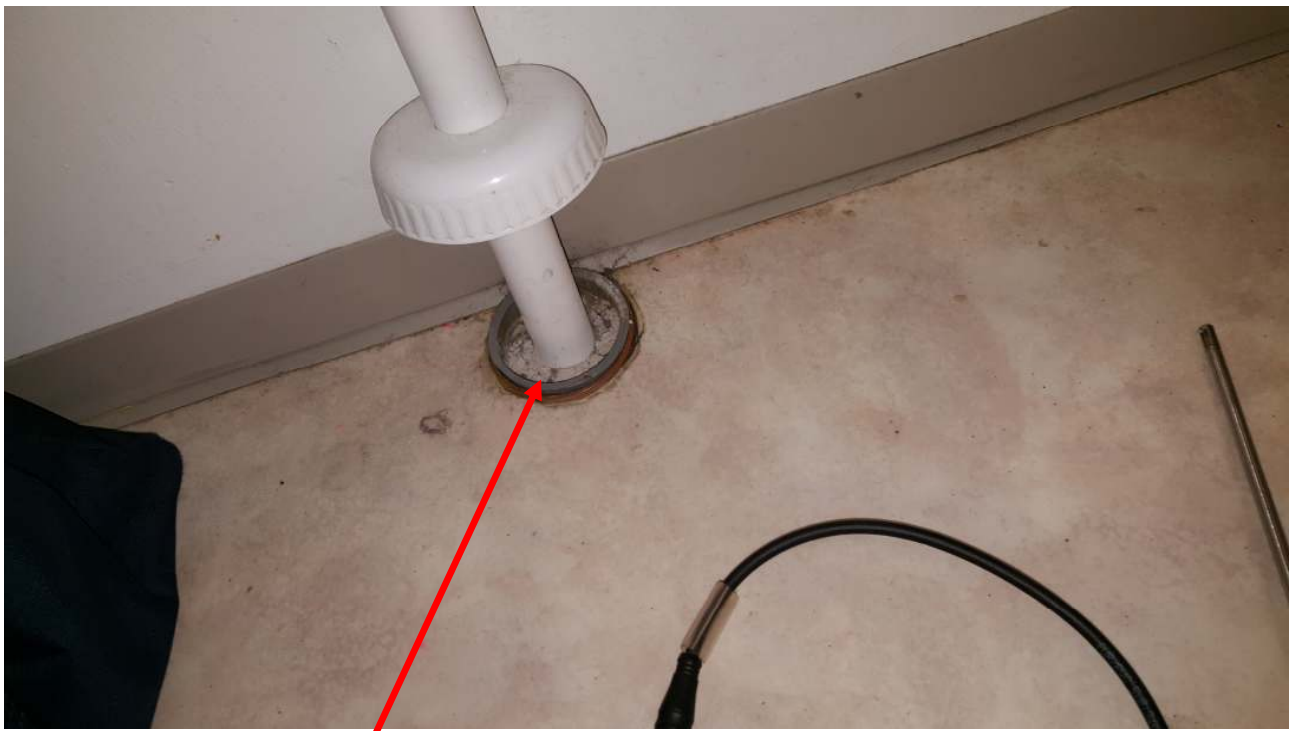
*Kuva 35. Vientolan ryhmätilan käsienvesualtaan viemäriputkien liitoksesta havaittiin ilmavuotoa huonetilaan päin. Ilmavuodon mukana tuli viemäriin hajua.*
