Seitsemän veljeksen koulu, rakennus ”Kuntola”

Keskusraitti 1, 05200 Rajamäki

Sisäilma-, rakenne- ja kosteustekninen kuntotutkimus
2.10.2019

Työnro 31 11346.17

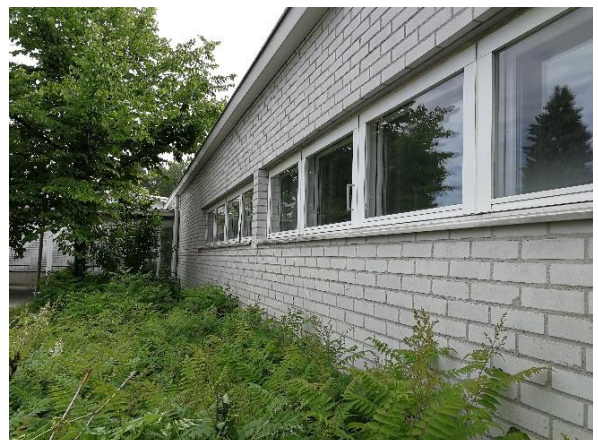
Kuva 7
Rakennuksen pohjoispuolella ulkoseinänvierustalla on kasvillisuutta, jotka lisäävät ulkoseinään kohdistuvaa kosteusrasitusta.

Kasvillisuus suositellaan poistettavaksi ulkoseinien vierustoilta ulkoseinärakenteen ulkoseinään kohdistuvan kosteusrasituksen pienentämiseksi.

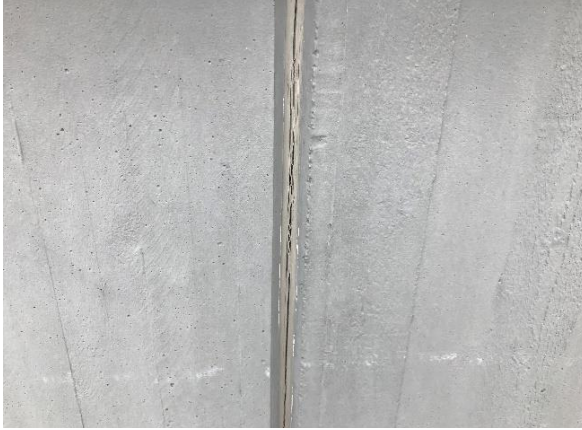
Kuva 20
Sokkelin elementtisaumat ovat halkeilleet.

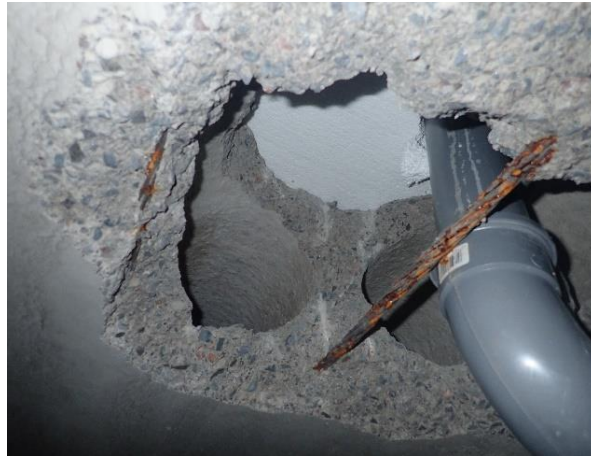
Kuva 25
Ryömintätilan läpivientien tulisi olla tiivistetty, muuten ilmuuodot ryömintätilasta sisäilmaan ovat mahdollisia.

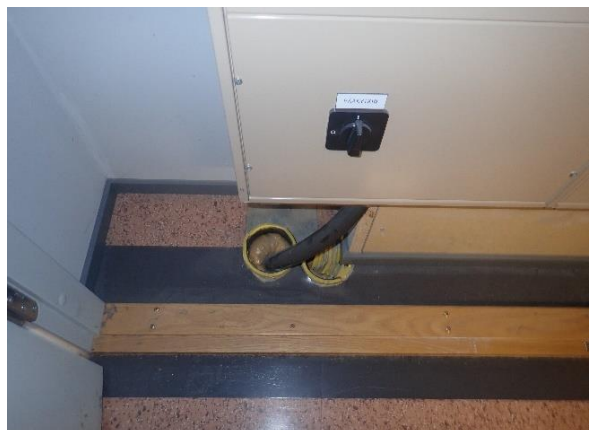
Kuva 29
Sähkökaapeleiden läpiviennit on tiivistetty polyuretaanilla.

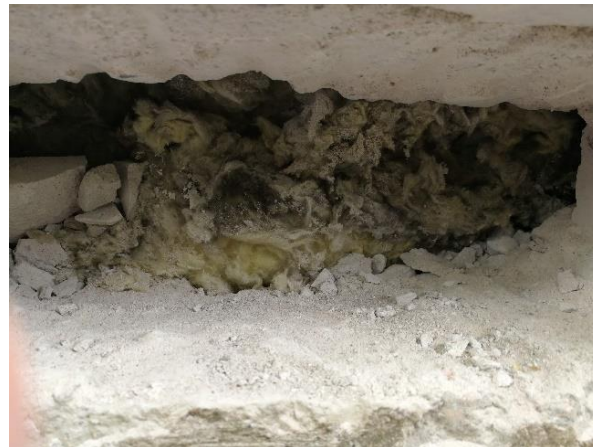
Kuva 38
Mineraalivilloissa on havaittavissa ilmavuotojen aiheuttamaa tummentumaa (US30). Julkisivuverhouksen ja eristeen välissä ei ole yhtenäistä tuuletusväliä.

Alkuperäisellä rakennuksen osuudella ulkoseinän luotettava korjaaminen edellyttää kaikkien ulkoseinärakenteiden mineraalivillaeristeiden poistamista. Lisäksi astianpesulinjaston vaurioalueen kohdalla tulee ulkoseinärakenne kuivata ennen uusien eristeiden asentamista sekä sisäpuolinen kosteusrassi rakenteisiin tulee estää.

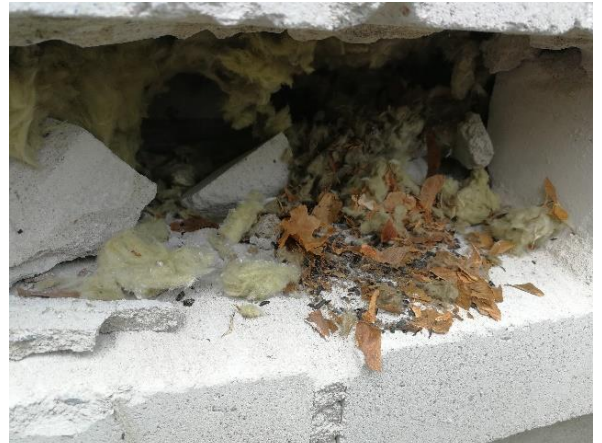
Kuva 42
Jyrsijöiden aiheuttamia jälkiä oli havaittavissa myös liikuntasalin pukuhuoneiden vastaisella ulkoseinällä (US28).

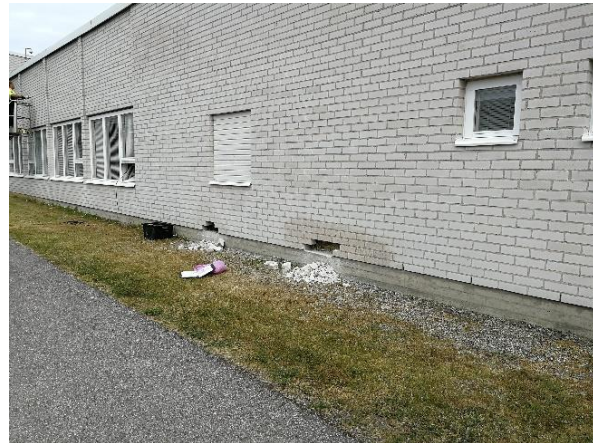
Keittiön pesulinjaston vastaisella ulkoseinällä havaittiin sisäpuolella viitteitä kohonneesta kosteudesta pintakosteusmittarilla. Myös ulkoseinärakenteen ulkopuolella oli havaittavissa poikkeavaa värjäytymää tiilijulkisivussa. Rakenne on kostunut astinpesukonelinjan taustalla puutteellisesti tiivistetyistä lattia- ja seinäliittymistä, avoimista seinäkiinnityspisteistä ja epätiiviestä viemäriämpiviennistä. Em paikkojen kohdilta voi kosteutta päästä kulkeutumaan rakenteisiin. Kyseisiin kohtiin tehtiin myös rakenneavaukset.

Kuva 44
Keittiön pesulinjaston vastaisella seinustalla oli ulkopuolella havaittavissa kosteusvaurioon viittaavia jälkiä. Molempiin kohtiin tehtiin rakenneavaukset. Pesulinjaston kohdalla ulkoseinän sisäpinnassa havaittiin pintakosteusmittarilla viitteitä kohonneesta kosteudesta.

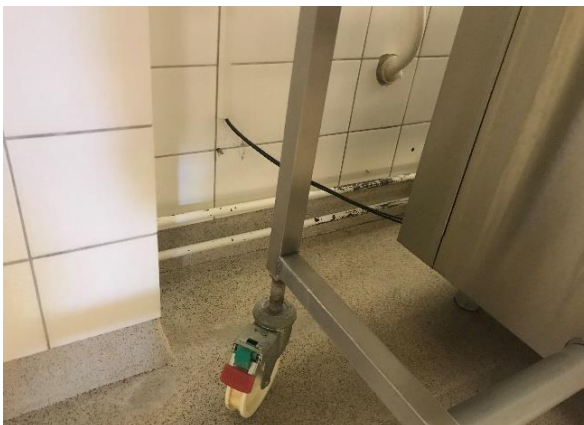
Kuva 45
Keittiön astianpesukonelinjan taustalla lattia- ja seinäliittymärajasuma on avoin ja seinässä on avoimia kiinnityspisteitä joista voi imeytyä kosteutta rakenteisiin.

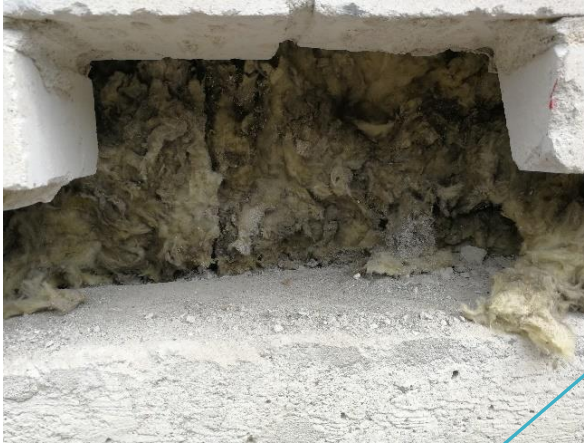
Kuva 47
Pesulinjaston kohdalle tehdyssä avauksessa havaittiin mineraalivillassa tummentumaa (US9). Mineraalivillasta otetussa näytteessä todettiin vahva viite vauriosta.

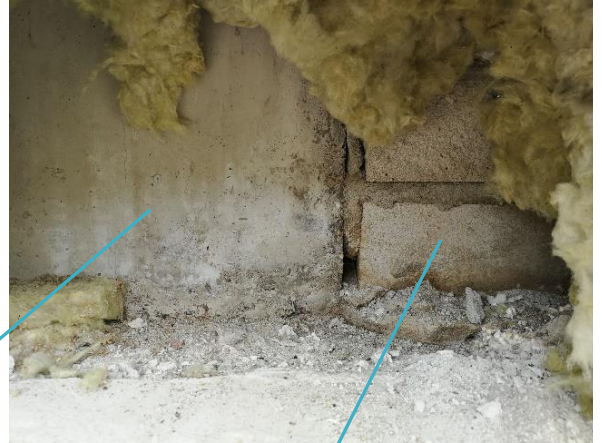
Kuva 48
Avauskohdan pilarissa havaittiin kosteusvaurioon viittaavaa kalkkihärmää. Myös tiilissä esiintyy värjäytymää.

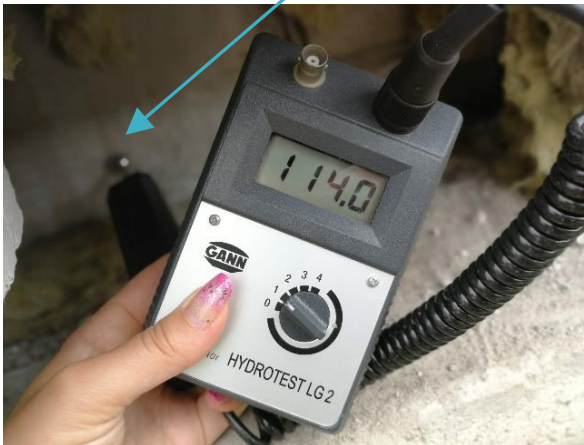
Kuva 49
Avauskohdan pilarissa havaittiin kosteusvaurioon viittaavaa kalkkihärmää (US9). Myös tiilissä esiintyy värjäytymää.

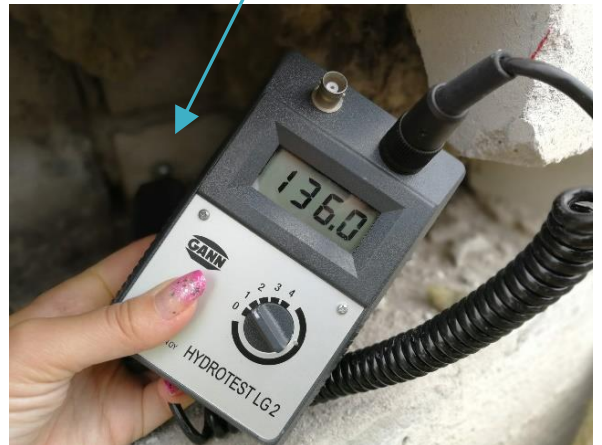
Kuva 50
Pintakosteuden ilmaisimella pilarissa havaittiin viitteitä kohonneesta kosteudesta (US9).

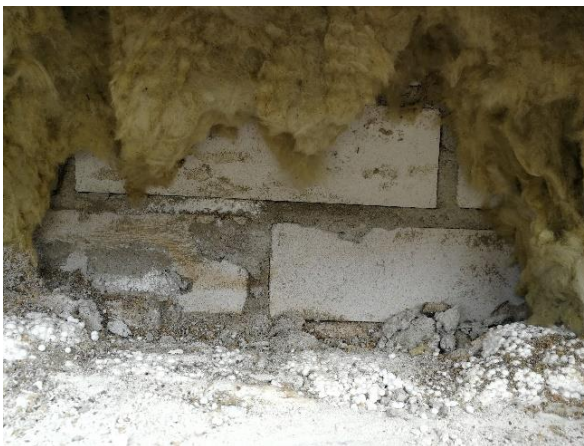
Kuva 51
Keittiön pesulinjaston kohdalle tehdyssä rakeneavauksessa havaittiin tiilisaumoissa kosteusvaurioon viittaavaa kalkkihärmää (US8).

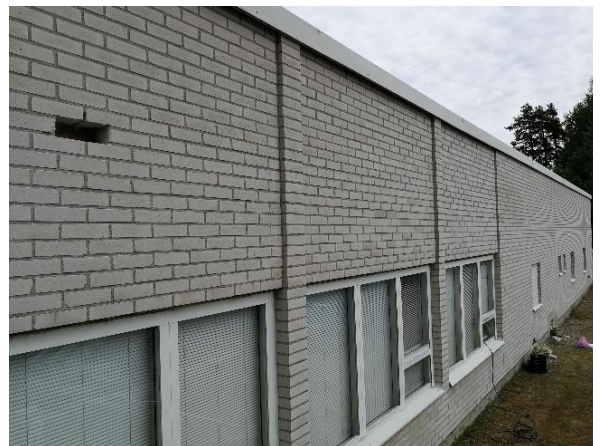
Kuva 52
Ruokasalin etelän puoleisella julkisivulla, ikkunoiden yläosissa lämmöneristeenä on käytetty uretaanilevyä.

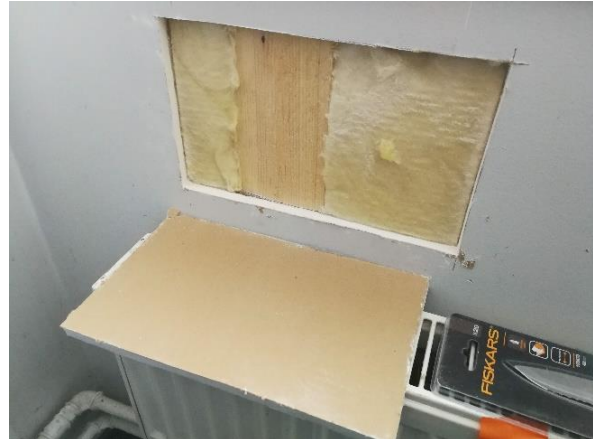
Kuva 56
Laajennetulla osalla lämmöneristeet vaikuttivat aistinvaraisesti arvioituna yleisesti hyväkuntoisilta (US13). Kipsilevyjen sisäpinnoissa ei havaittu aistinvaraisesti viitteitä vaurioista.

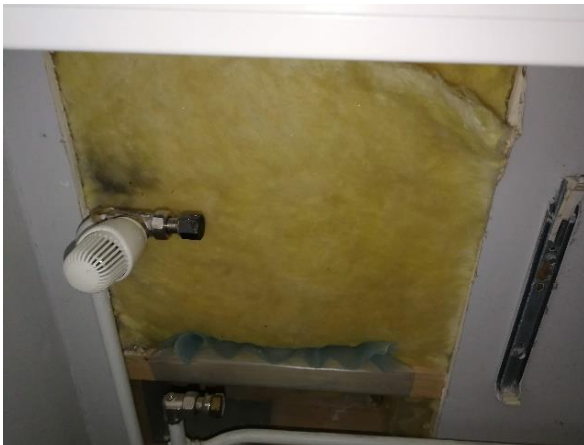
Kuva 57
Kotitalousluokkaan 1 (27) tehdyssä rakennearvauksessa havaittiin hieman ilmavuodon aiheuttamaa tummentumaa patterin termostaatin kohdalla (US12).

Laajennetun rakennuksen osan kotitalousluokan 1 sisäkulmauksessa suositellaan mineraalivillaeristeiden uusimista ulkoseinän alaosassa paikalliselta, mikrobivaurioituneelta alueelta. Levyseinäosuuksilla havaitut ilmavuodot suositellaan tiivistettäväksi.

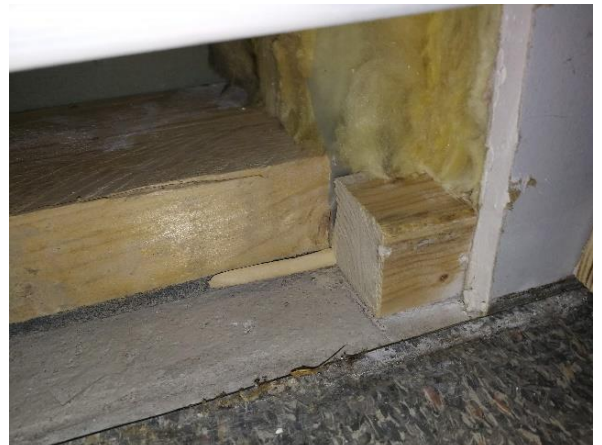
Kuva 58
Alaohjauspuun alla on käytetty talotiivistettä (US12). Höyrinsulun alareuna on käännetty alaohjauspuun alle, jolloin rakenne on saatu tiiviiksi.

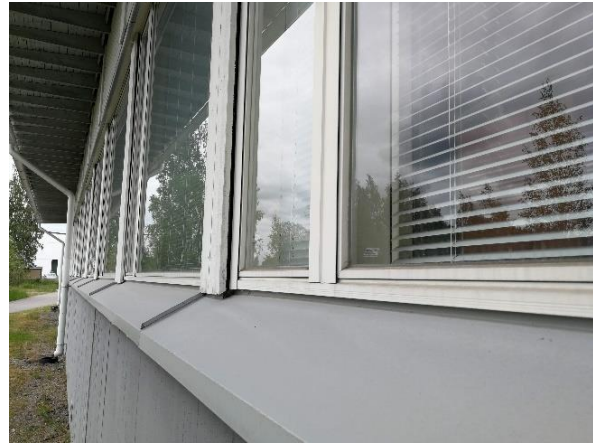
Kuva 60
Laajennetulla osalla ikkunat ja pellitykset ovat pääosin hyväkuntoiset.

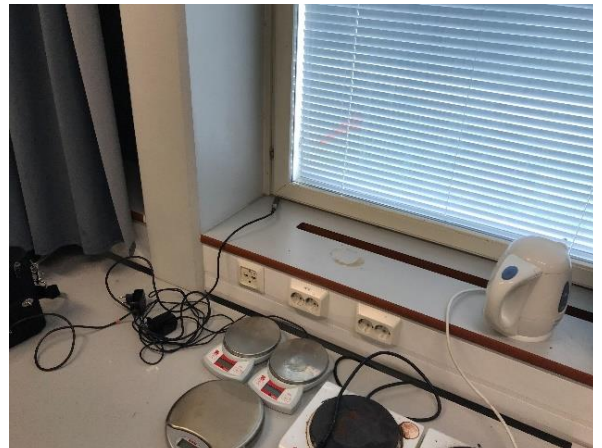
Kuva 64
Laajennetulla rakennuksen osalla havaittiin merkkiainekokeissa ilmavuotoja ikkunaliittymissä.

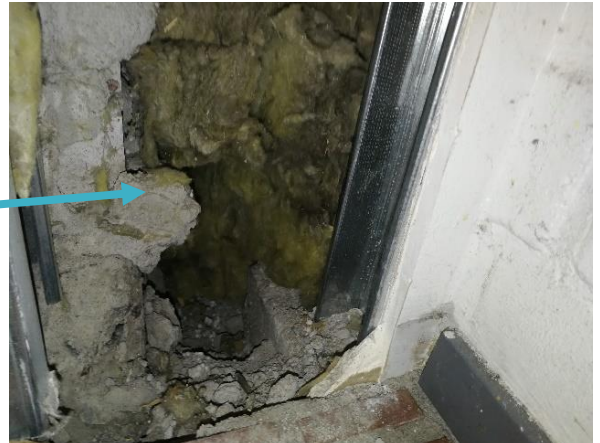
Kuva 67
Vanhan ulkoseinän mineraalivillaeristeissä todettiin voimakasta tummentumaa. Näyteanalyysin perusteella seinäeristeissä on vahva viite materiaalin mikrobivaurioista.

Liikuntahalliosassa väliseinäksi jääneen ulkoseinän lämmöneristeissä todettiin mikrobivaurioita. Lähtökohtaisesti vanhat väliseiniksi jätetyt ulkoseinärakenteet ovat mahdollisia sisäilman laatua heikentäviä rakenteita, koska usein vanhojen ulkoseinien lämmöneristeisiin on muodostunut mikrobivaurioita ennen niiden jäämistä väliseiniksi.

Vanhan ulkoseinärakenteen (liikuntasali – käytävä) lämmöneristeiden mikrobivaurioiden luotettava korjaaminen edellyttää vaurioituneiden mineraalivillaeristeiden poistamista rakenteesta. Korjausten yhteydessä tulee parantaa rakenteen ilmatiiveyttä.

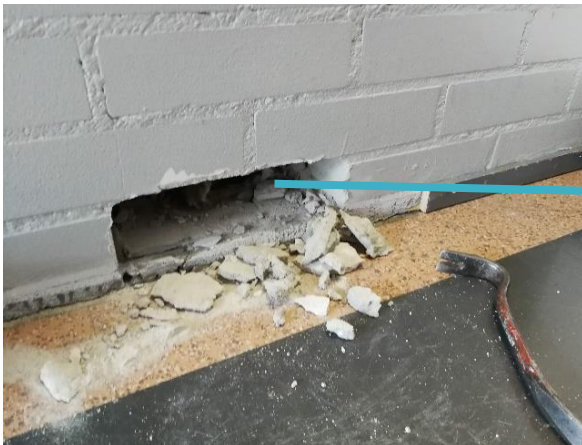
Kuva 68
Toinen vanhan ulkoseinän rakenneavaus tehtiin käytävään 71 (VS2). Näyteanalyysin tulos viittaa eristemateriaalin mikrobivaurioon.

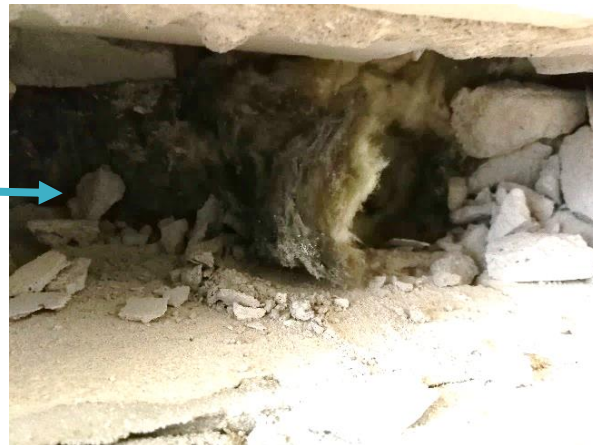
Kuva 69
Vanhan ulkoseinän mineraalivillaeristeissä todettiin voimakasta tummentumaa rakenteen läpi tapahtuneiden ilmvuotojen johdosta.

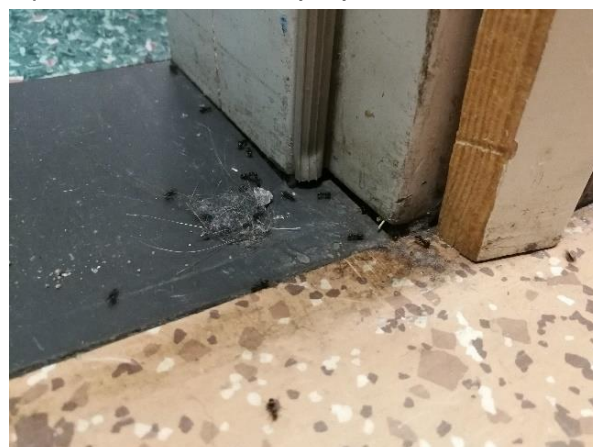
Kuva 71
Laajennusosan maantieto-biologia-luokkien vastaisella väliseinällä havaittiin keväällä runsaasti muurahaisia.

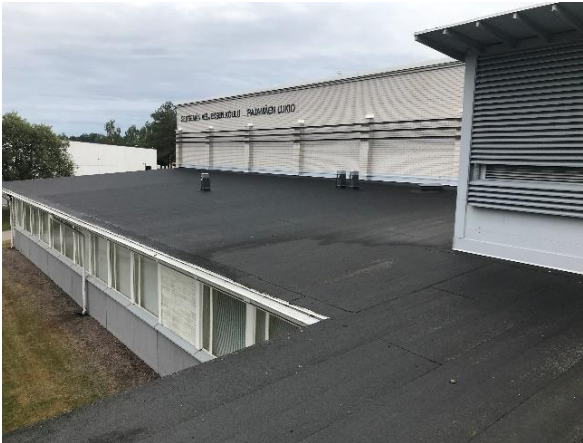
Kuva 78
Yleiskuva rakennuksen v 1998 laajennusosan vesikatoilta. Vesikatteet ovat yleisti hyväkuntoisia.

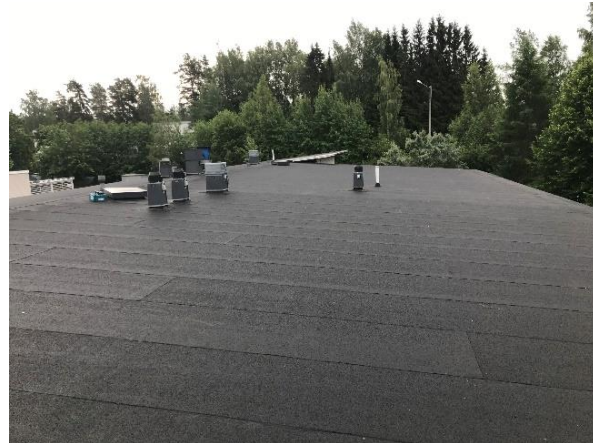
Kuva 79
Yleiskuva rakennuksen v 1998 laajennusosan vesikatoilta. Vesikatteet ovat yleisesti hyväkuntoisia.

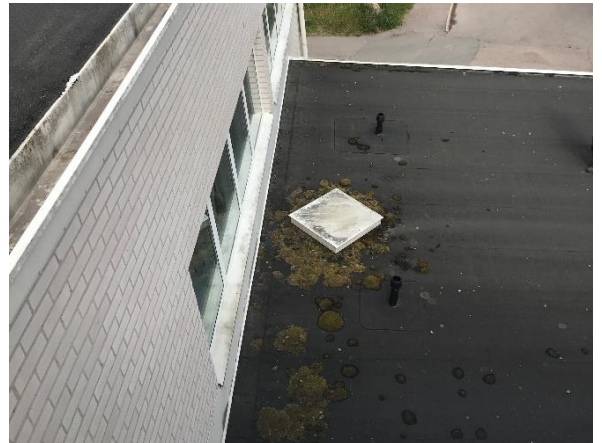
Kuva 81
Yleiskuva pukuhuone- ja pesuhuonetilojen päällä olevasta vesikatosta. Katteen pinnalla on jonkinverran sammalta.

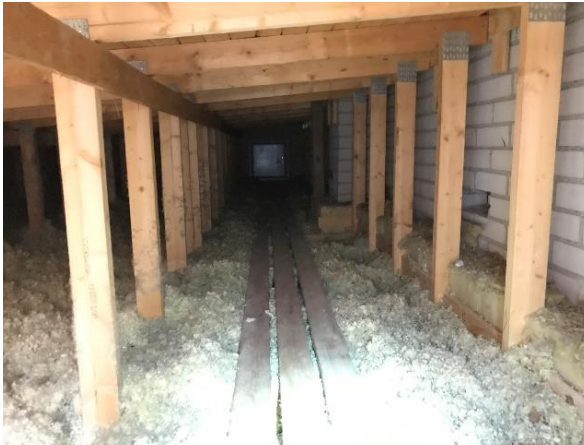
Kuva 84

Yleiskuvaa laajennusosan yläpohjasta liikuntahallia vasten. Yläpohjarakenne on tuulettuva ja toimiva. Vesikate tai läpivientivuodoista aiheutuvia kosteusjälkiä ei havaittu. Yläpohjassa ontelolaatan päällä on höyrynsulkukermi.

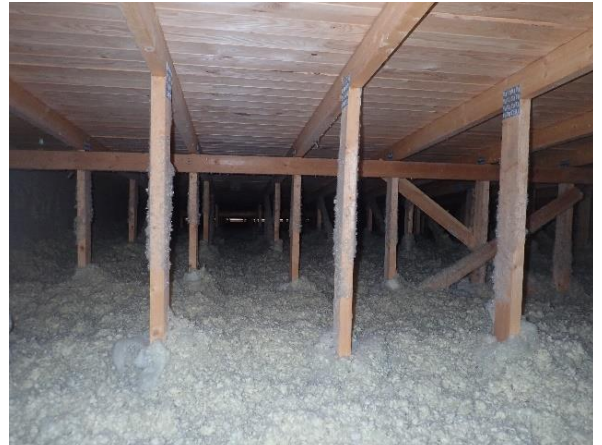
Kuva 85

Yleiskuvaa laajennusosan yläpohjasta. Yläpohjarakenne on tuulettuva ja toimiva. Vesikate tai läpivientivuodoista aiheutuvia kosteusjälkiä ei havaittu. Ilmanvaihtoputket on lämmöneristetty. Lämmöneristeenä yläpohjassa on puhallusvilla.

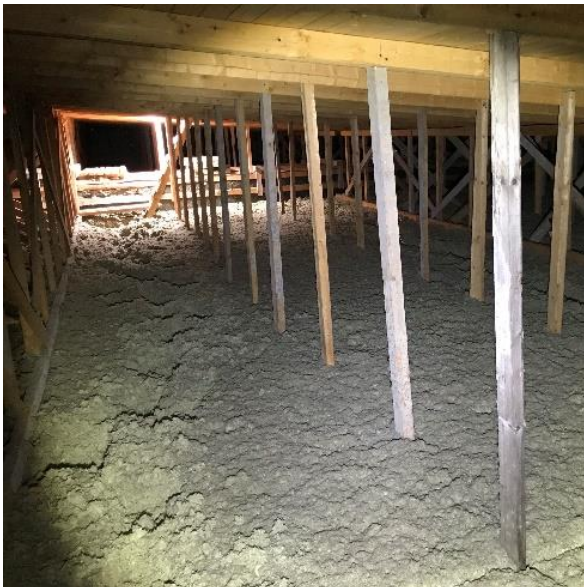
Kuva 86

Yleiskuva liikuntahalliosan yläpohjasta. Vesikate tai läpivientivuodoista aiheutuvia kosteusjälkiä ei havaittu. Lämmöneristeenä yläpohjassa on puhallusvilla

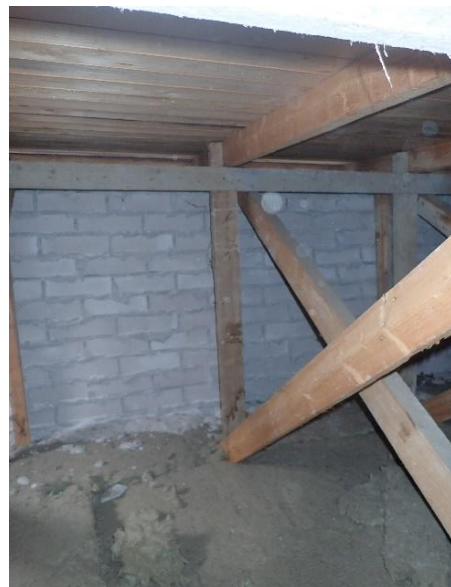
Kuva 87

Yleiskuva keittiötilan yläpohjasta. Vesikate tai läpivientivuodoista aiheutuvia kosteusjälkiä ei havaittu. Lämmöneristeenä yläpohjassa on mineraalivilla.

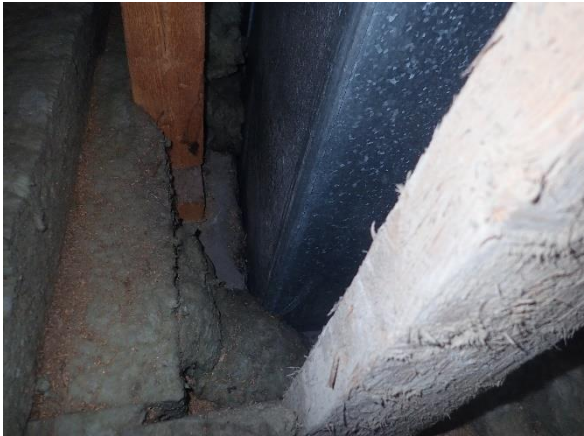
Kuva 88
Yläpohjasta keittiöön johtavien iv kanavaläpivienti ympäristöt ovat avoimia (liittymärakenteet tiivistettävä)

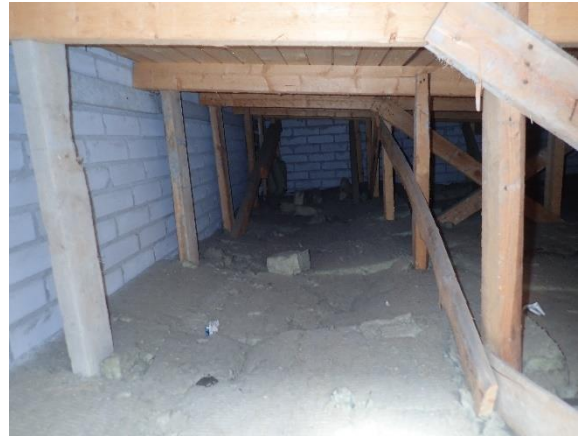
Kuva 89
Yleiskuva pukuhuonetilojen päällä olevasta yläpohjasta. Yläpohjarakenne on tuulettuva ja toimiva. Vesikate tai läpivientivuodoista aiheutuvia kosteusjälkiä ei havaittu.

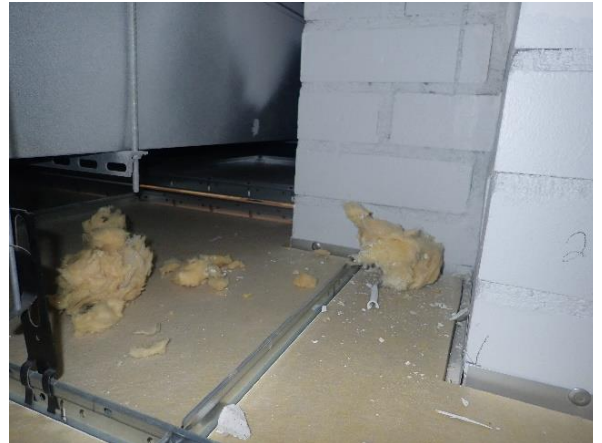
Kuva 91
Alakattojen päällä havaittiin paikallisesti kuitulähteitä.

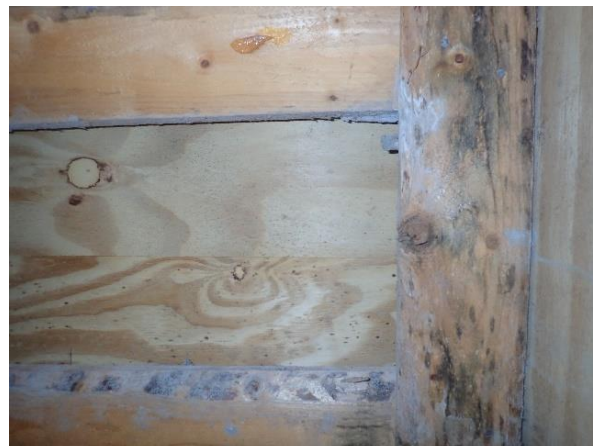
Kuva 93
Fysiikka-kemia-luokkien viereisen käytävän ja pääovilta tulevan käytävän risteyskohdassa alakattojen päällä on vanerinen kotelointi, jossa on havaittavissa selvää mikrobikasvua.

Fysiikka-kemia-luokkien viereisen käytävän ja pääovilta tulevan käytävän risteyskohdassa oleva mikrobivaurioitunut, vanerinen kotelointi tulee purkaa.

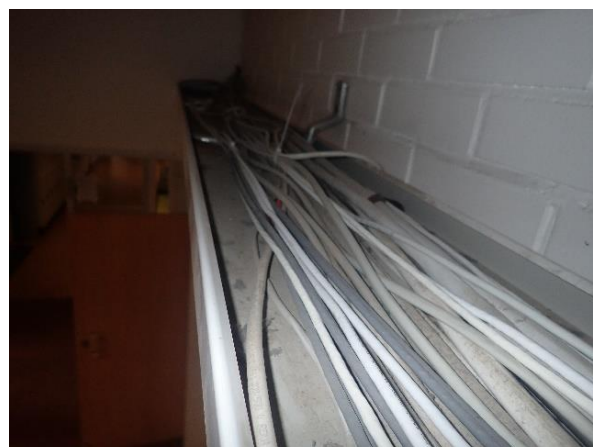
Kuva 95
Johtohyllyt tulisi puhdistaa.

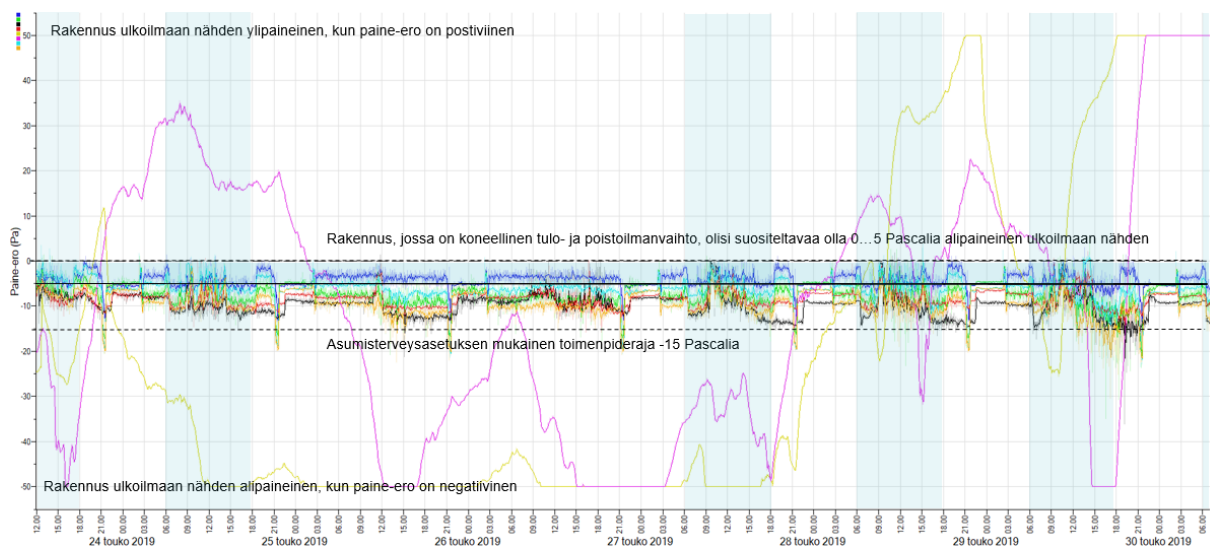
Painesuhdemittausten perusteella sisätilat ovat pääosin alipaineisia ulkoilman nähden, jolloin korvausilman sekoittumista seinä-, lattia- ja yläpohjaliittymärakenteiden kautta huonetiloihin päin tapahtuu jatkuvasti. Ilmanvaihtojärjestelmässä havaittiin painesuhdemittausten perusteella epätasapainoa erityisesti laajennusosan fysiikka- kemia ja musiikkiluokan osalla. Epätasapainossa oleva ilmanvaihtojärjestelmä voi aiheuttaa sisäilman laatuun liitettyjä oirekokemuksia.

Kuva 100
Ulkoilman ja sisäilman välisen paine-eron mittaustulokset. Kuvaajassa on sinisellä korostettu arkipäivät klo 6:00 – 18:00.
