KOSTEUS- JA SISÄILMATEKNINEN KUNTOTUTKIMUS

**SEITSEMÄN VELJEKSEN KOULU
KESKUSRAITTI 1
05200 RAJAMÄKI**

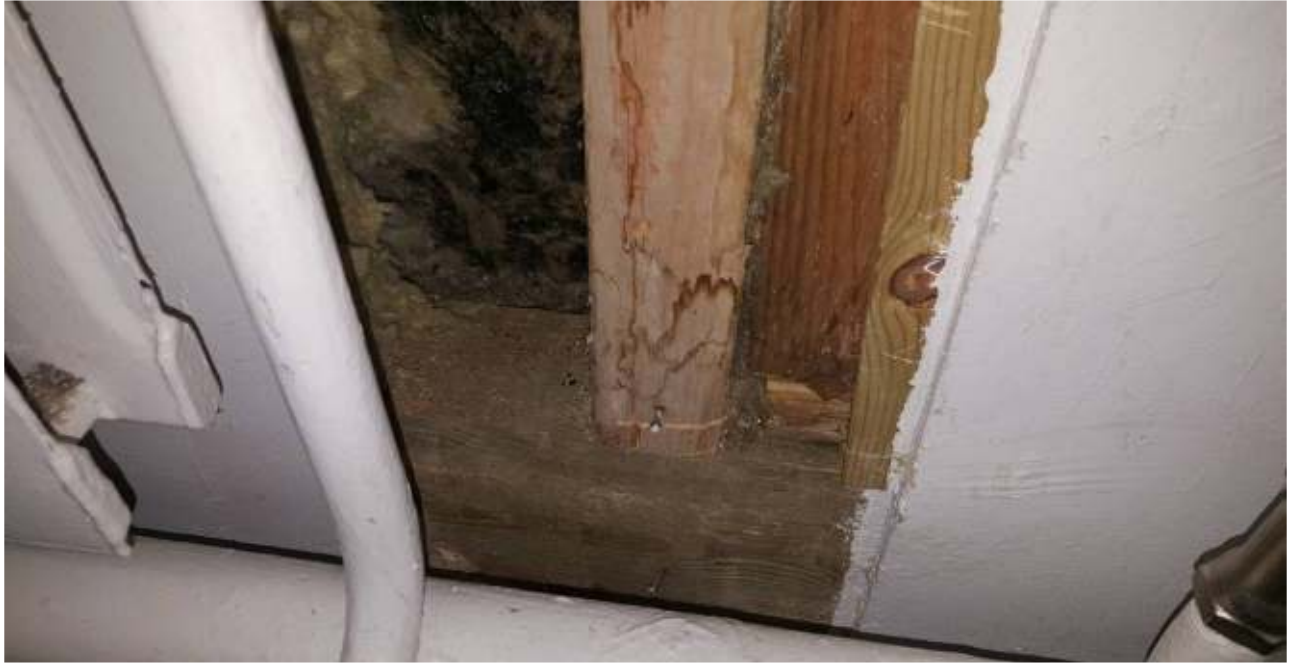
Kuva 2. Yleiskuva tutkimuspaikasta RA1. Pystyrunkopuussa on näkyvissä vesivuotojälkiä. Betonisokkelin taustapinnassa on bitumisively. Lämmöneristeet ovat kiinni betonisokkelissa.

- Vaurioituneiden puurunkoisten ulkoseinien korjaaminen erillisen korjaussuunnitelman mukaisesti. Ennen korjaustöiden aloittamista suositellaan selvittämään ulkoseinärakenteiden kunto koko kiinteistöstä, jotta lopullinen korjauslaajuus saadaan selville ja kaikki tarvittavat korjaustoimenpiteet saadaan suunniteltua ja suoritettua samanaikaisesti.
- Rakenteiden liittymien tiivistäminen

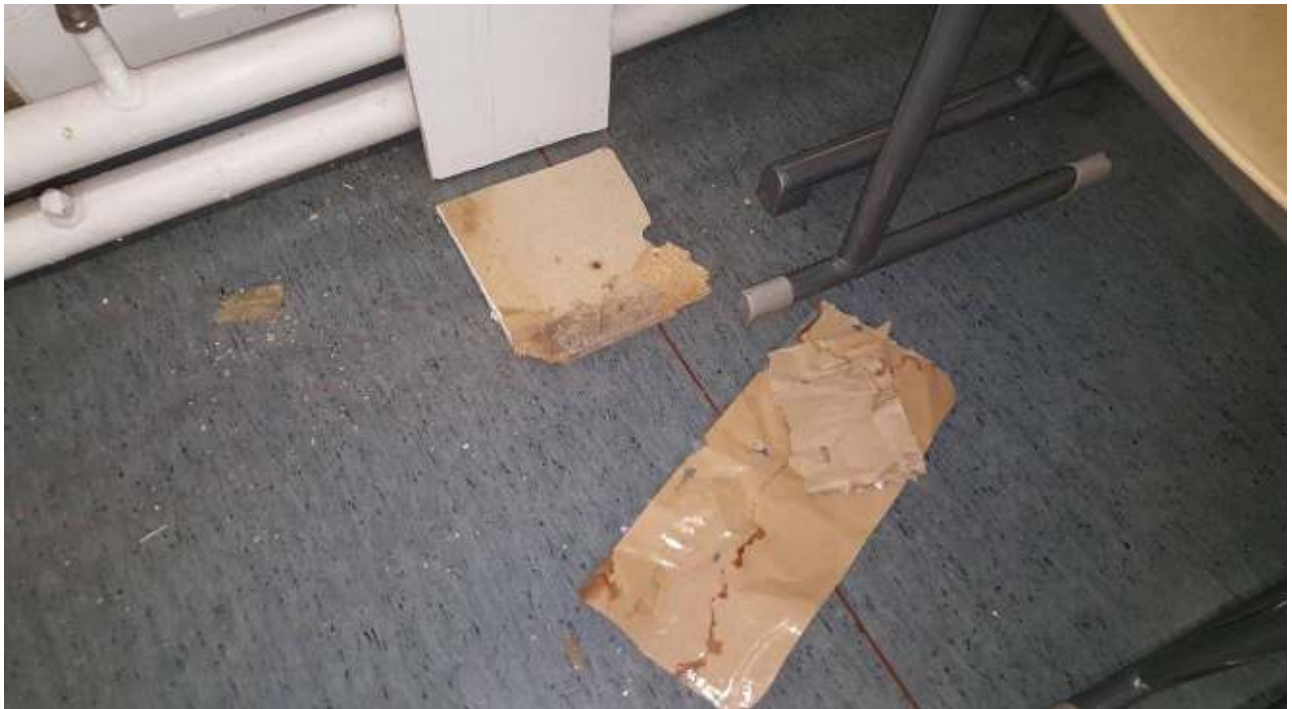
Kuva 3. Yleiskuva tutkimuspaikasta RA1. Ilmansulkupaperin taustassa on vesivuotojälkiä. Lastulevyn taustassa on kosteus- ja mikrobivaurio.

Materiaalinäyte nro 8 otettiin lastulevystä ja materiaalinäyte nro 9 lämmöneristeestä. Materiaalinäytteestä 8 löytyi viite vauriosta ja materiaalinäytteestä 9 löytyi vahva viite vauriosta. (kts.liite 1).

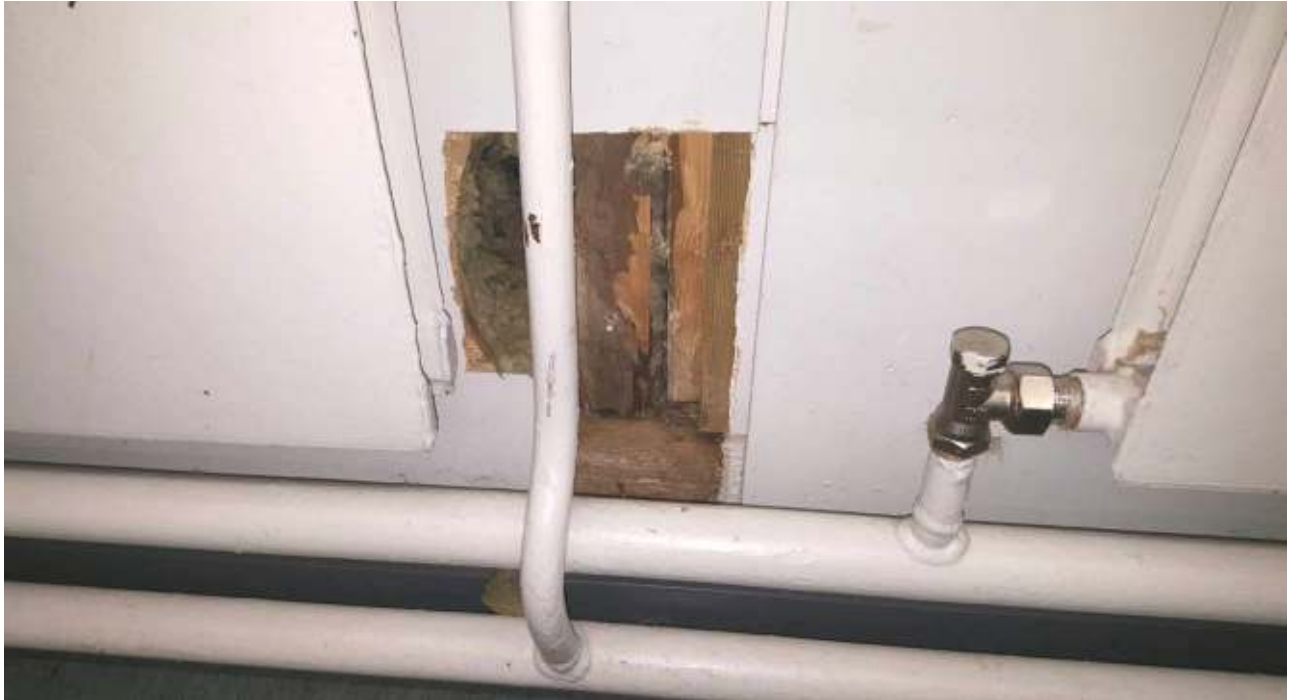
Kuva 4. Yleiskuva tutkimuspaikasta RA2.

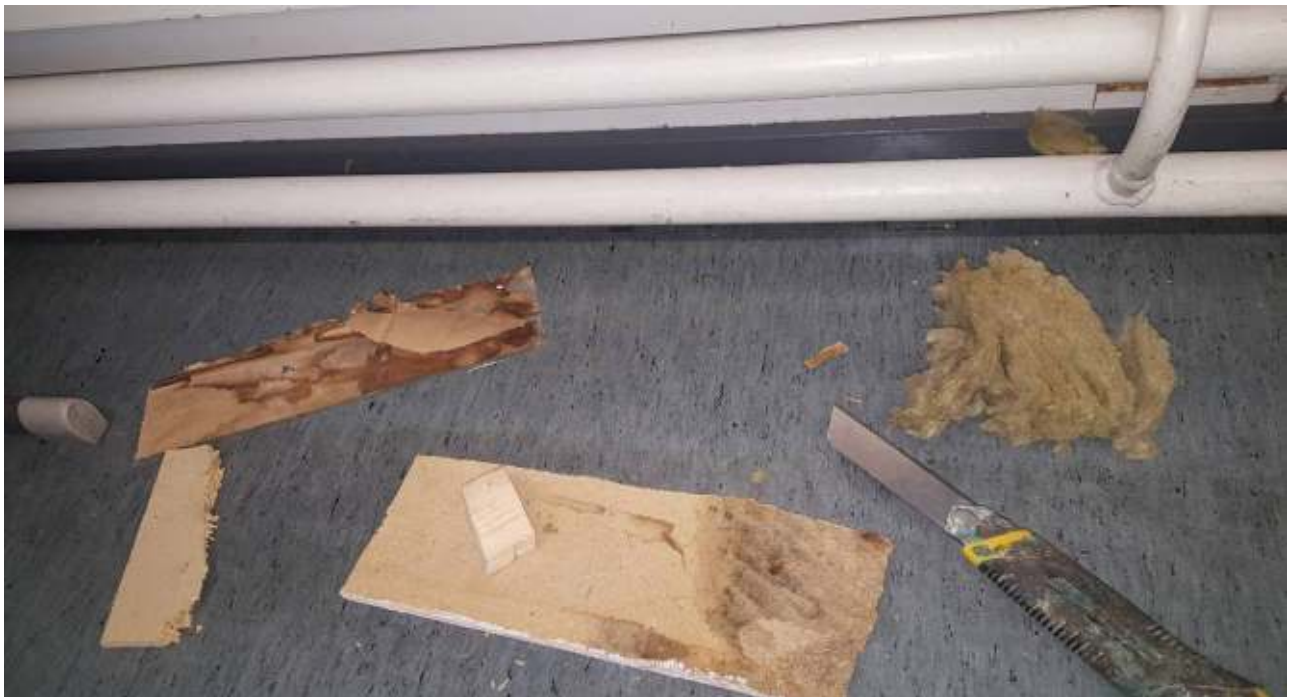
Kuva 5. Ilmansulkupaperin taustassa on vesivuotojälkiä. Lastulevyn taustassa on kosteus- ja mikrobivaurio.

Materiaalinäyte nro 1 otettiin lämmöneristeestä ja materiaalinäyte nro 2 lastulevystä. Materiaalinäytteestä 1 löytyi viite vauriosta ja materiaalinäytteestä 2 löytyi heikko viite vauriosta. (kts.liite 1). Alaohjauspuusta mitattiin puupiikkimittarilla kosteuspuitoisuuksia, tulos 12,7 paino-%. Tulosta voidaan pitää normaalina.

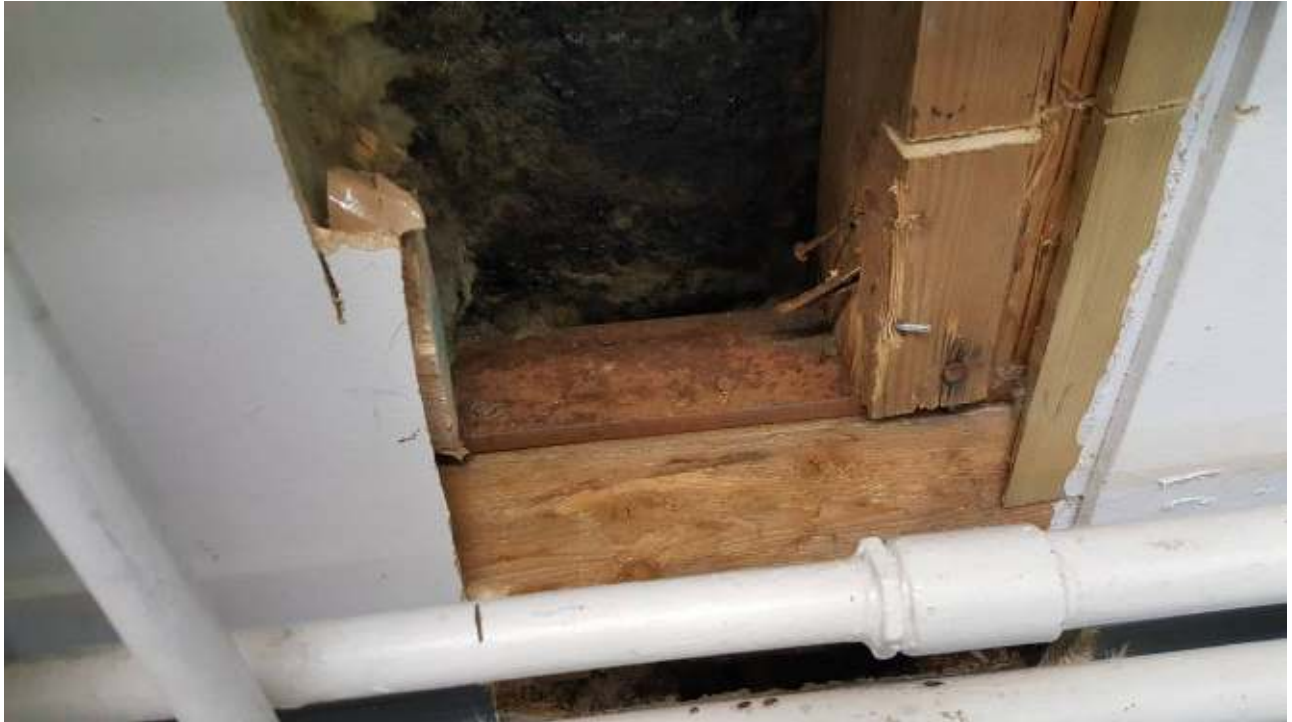
Kuva 6. Yleiskuva tutkimuspaikasta RA3.

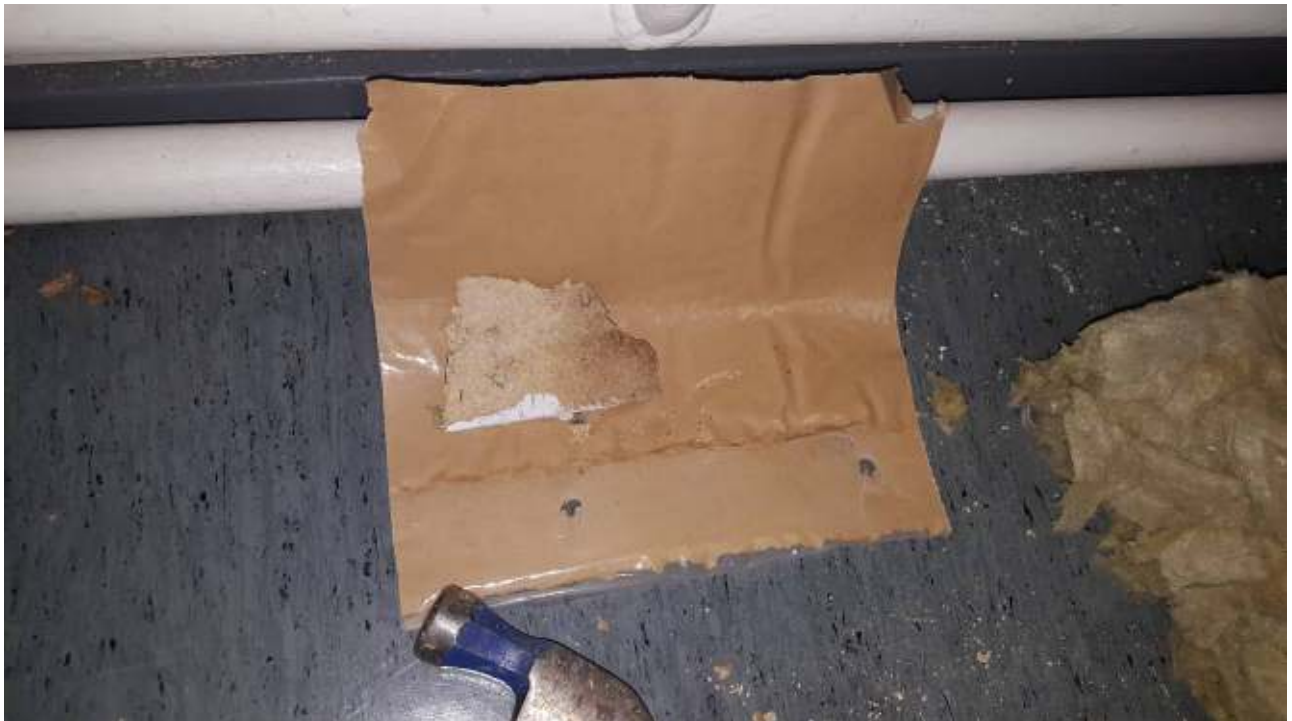
Kuva 7. Ilmansulkupaperin taustassa on vesivuotojälkiä. Lastulevyn taustassa on kosteus- ja mikrobivaurio.

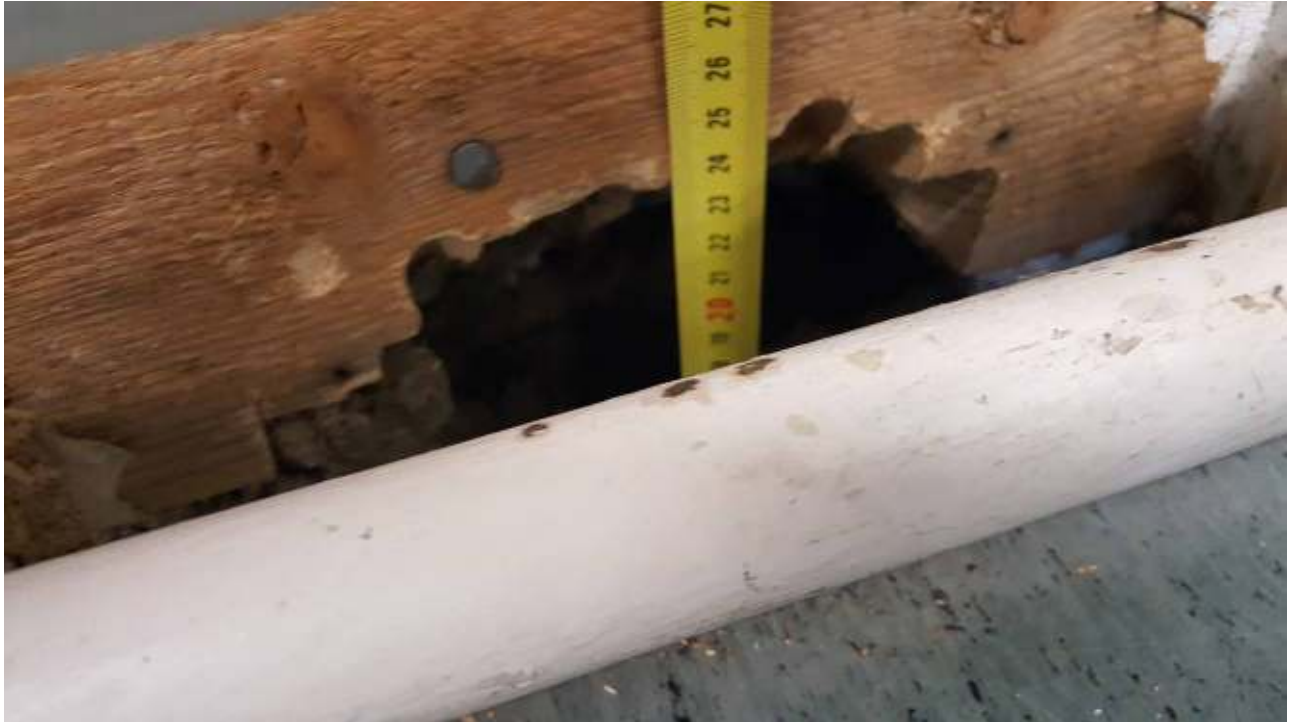
Kuva 8. Lämmöneristys jatkuu lattiapinnan alapuolelle.

Materiaalinäyte nro 5 otettiin lämmöneristeestä ja materiaalinäyte nro 6 lämmöneristeestä lattiapinnan alapuoliselta osuudelta. Materiaalinäytteestä 5 löytyi viite vauriosta ja materiaalinäytteestä 6 löytyi vahva viite vauriosta. (kts.liite 1). Alaohjauspuusta mitattiin puupiikkimittarilla kosteuspitoisuuksia, tulos 12,5 paino-%. Tulosta voidaan pitää normaalina.

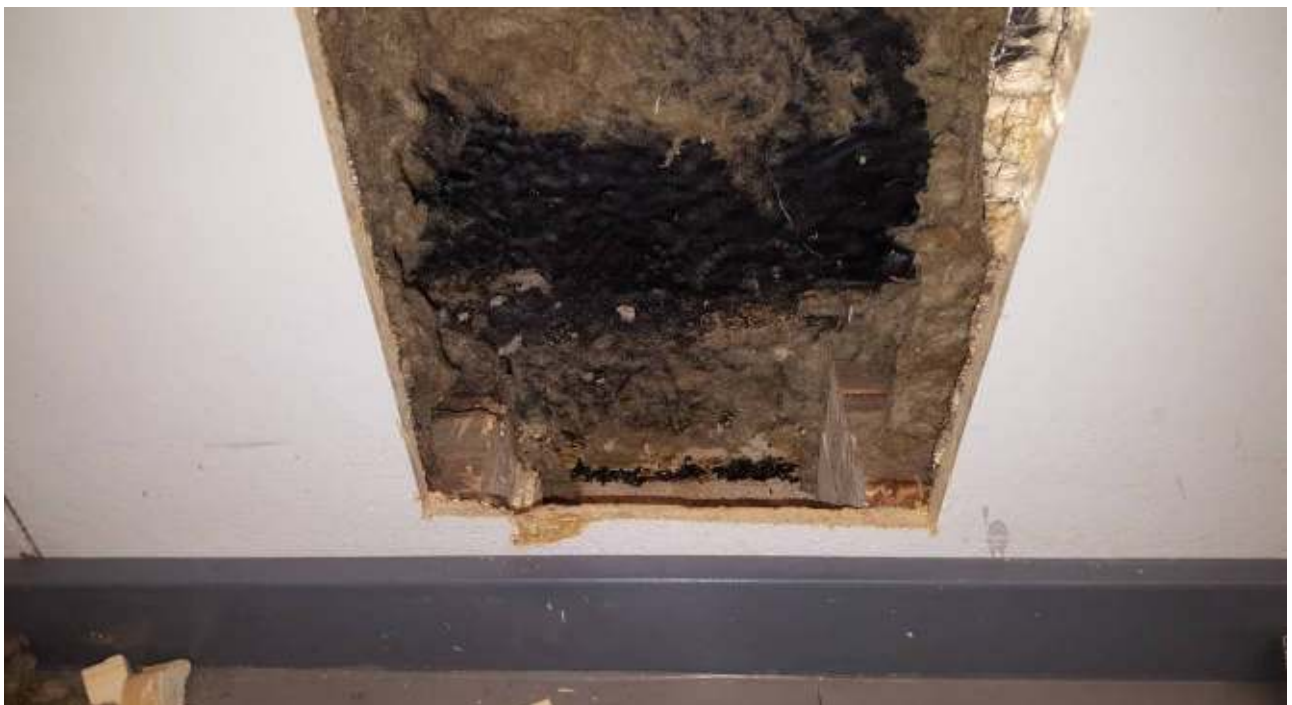
Kuva 9. Yleiskuva tutkimuspaikasta RA4.

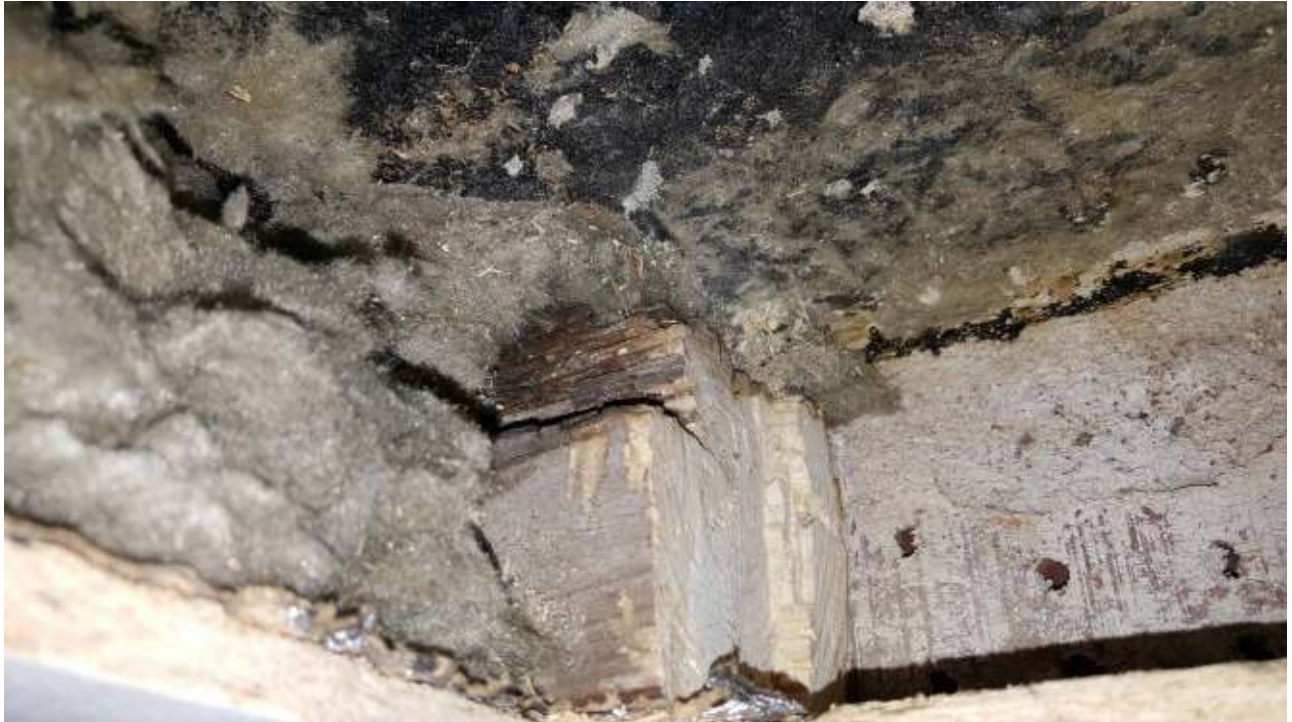
Kuva 10. Alaohjauspuun ulkopinta on lahovaurioitunut. Alaohjauspuiden alla on tiilimuuraus aiemmissa rakenneavauksista poiketen.

Materiaalinäyte nro 11 otettiin alaohjauspuusta ja materiaalinäyte nro 12 lämmöneristeestä. Materiaalinäytteistä löytyi vahva viite vauriosta. (kts.liite 1).

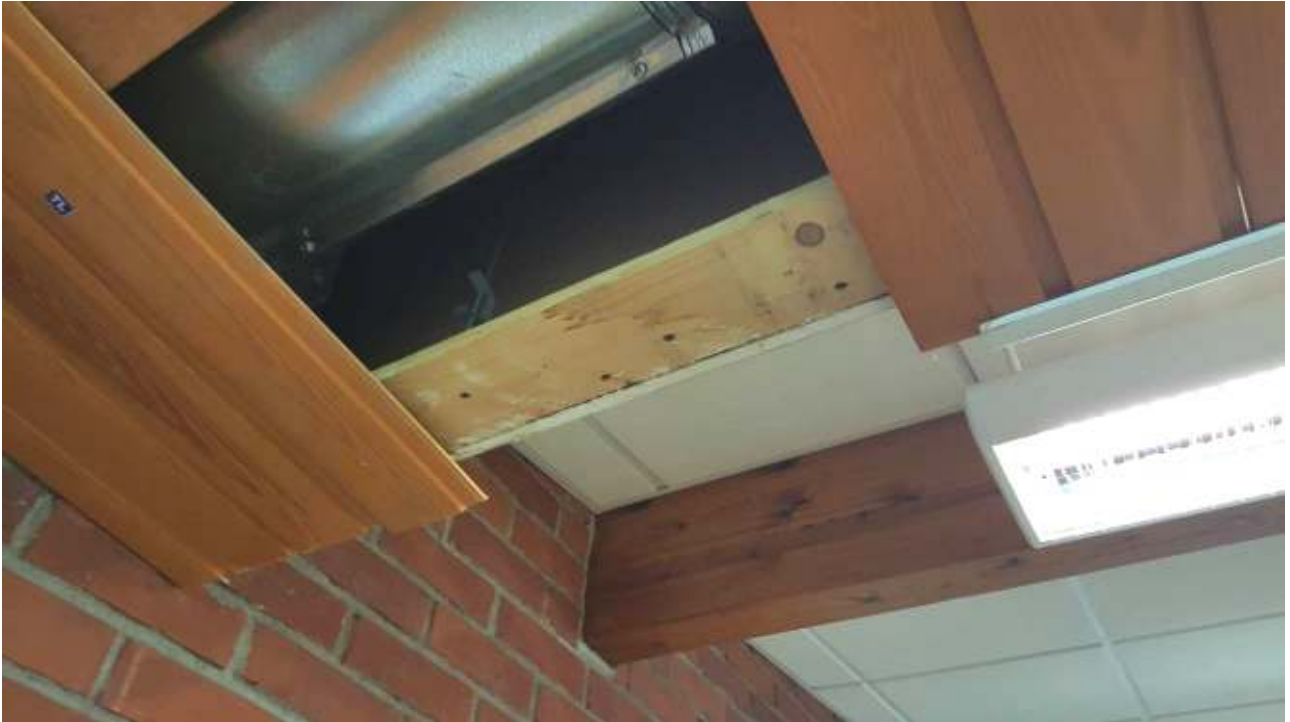
Kuva 13. Yleiskuva tutkimuspaikasta. Alaslaskun runkokuuussa on veden valumajälkiä, joita todettiin myös paneelien taustassa.

- Vaurioituneiden yläpohjarakenteiden korjaaminen erillisen korjaussuunnitelman mukaisesti. Ennen korjaustöiden aloittamista suositellaan selvittämään yläpohjarakenteiden kunto koko kiinteistöstä, jotta lopullinen korjauslaajuus saadaan selville ja kaikki tarvittavat korjaustoimenpiteet saadaan suunniteltua ja suoritettua samanaikaisesti.
- Liimapuupalkkien päätyjen kunto tulee varmistaa yläpohjarakenteiden korjaamisen yhteydessä, osa havaituista vaurioista sijaitse liimapuupalkin vieressä
- Rakenteiden liittymien tiivistäminen

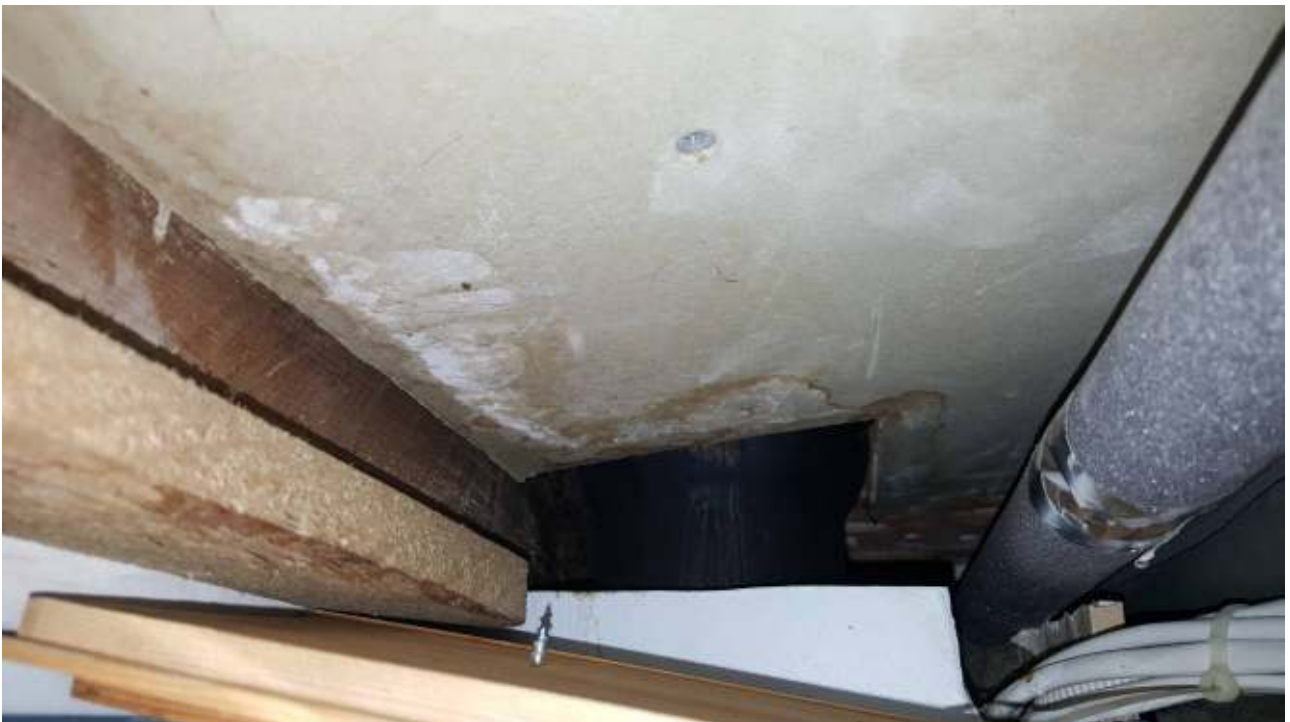
Kuva 14. Nurkassa on sadevesiviemärin poistoputki. Katon kipsilevyssä on vesivuotojälkiä. Sadevesiviemärin läpiviennin kohdalta havaittiin voimakas ilmavirtaus luokkatilaan merkkisavun avulla.

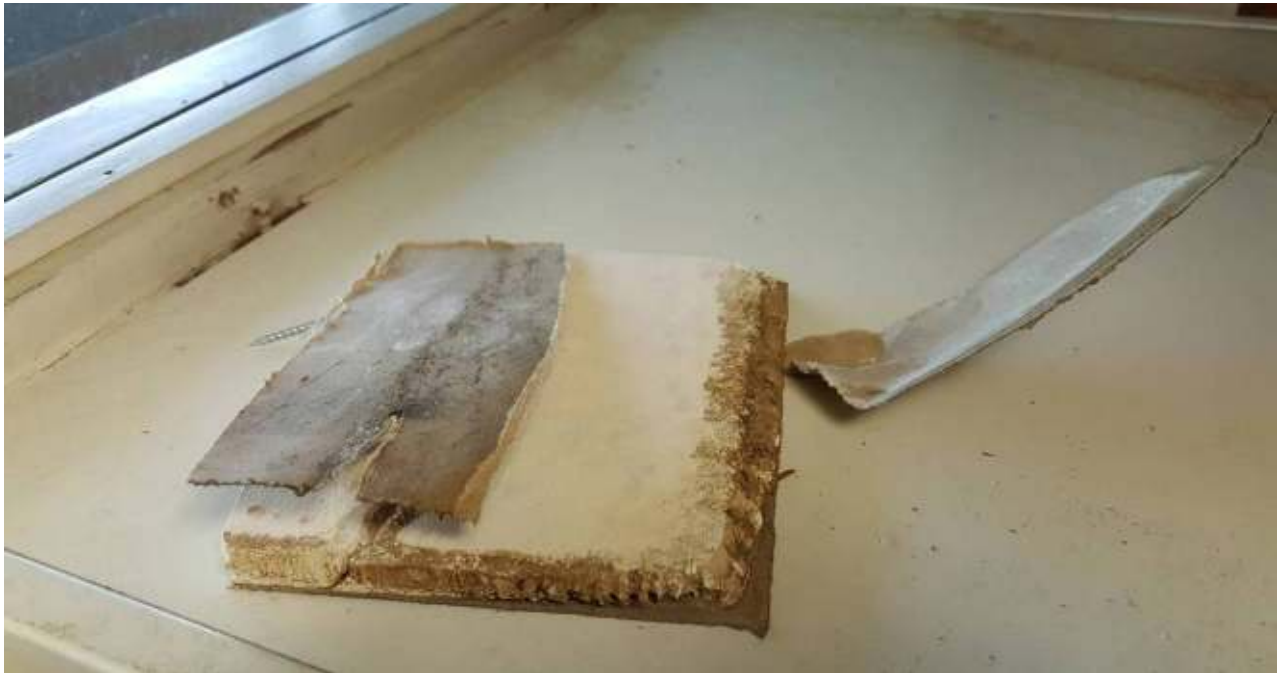
Kuva 15. Kipsilevy on kosteus- ja mikrobivaurioitunut. Kaapin päällä on vesivuotojälkiä.

Materiaalinäyte nro 3 otettiin yläpohjan koolauspuusta ja materiaalinäyte nro 4 yläpohjan lämmöneristeestä. Materiaalinäytteistä löytyi vahva viite vauriosta. (kts.liite 1).

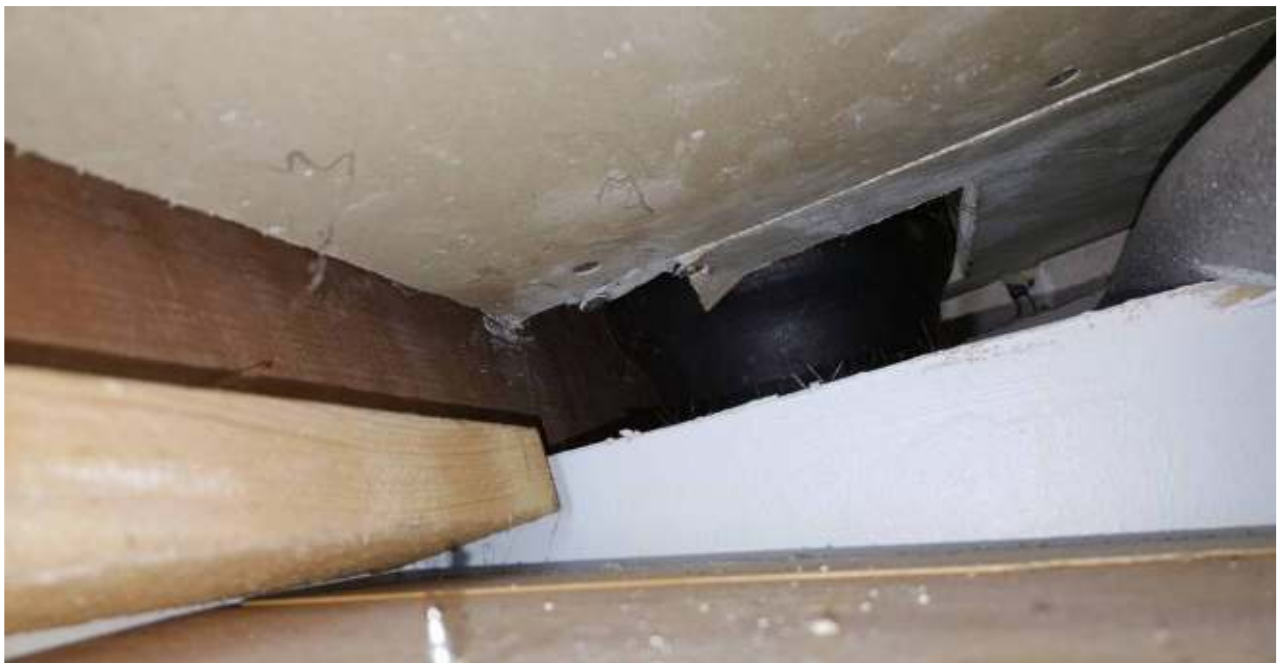
Kuva 16. Nurkassa on sadevesiviemärin poistoputki. Kipsilevyn reunassa on vesivuotojälkiä. Sadevesiviemärin läpiviennin kohdalta havaittiin voimakas ilmavirtaus luokkatilaan merkkisavun avulla.

Materiaalinäyte nro 10 otettiin kipsilevystä. Materiaalinäytteestä löytyi vahva viite vauriosta. (kts.liite 1).

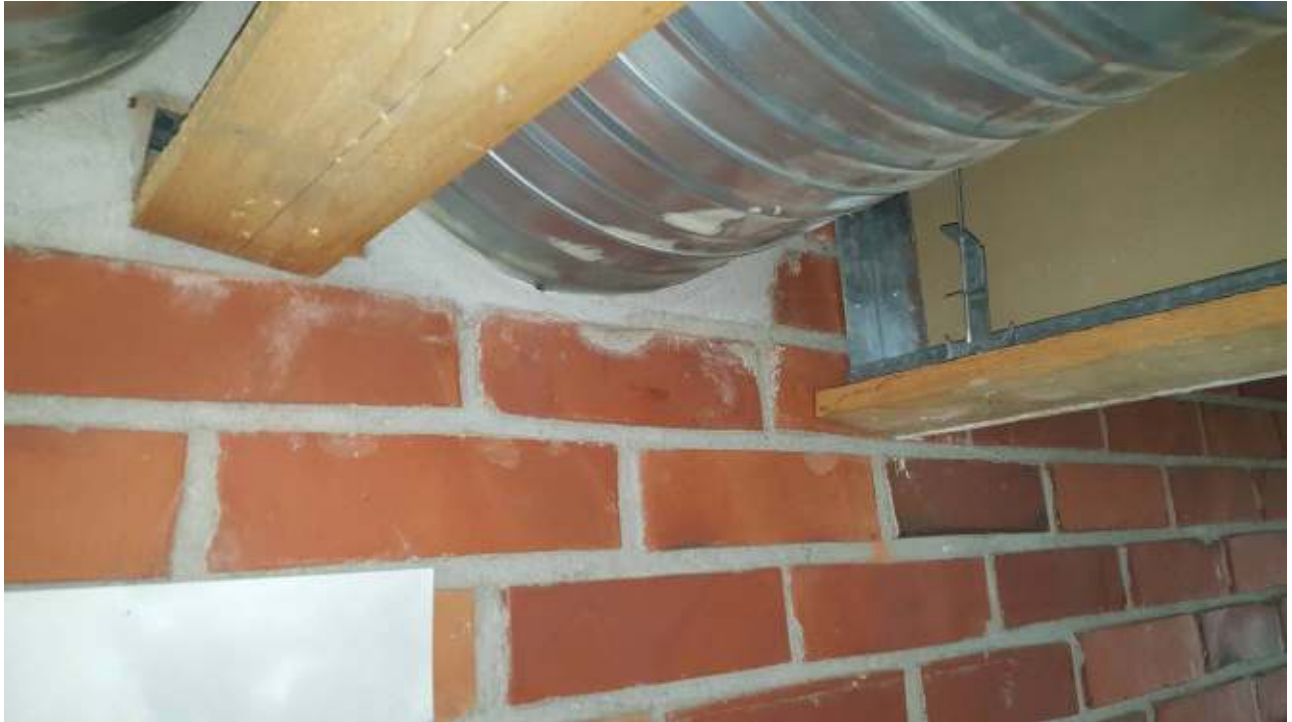
Kuva 17. Yleiskuva tutkimuspaikasta.

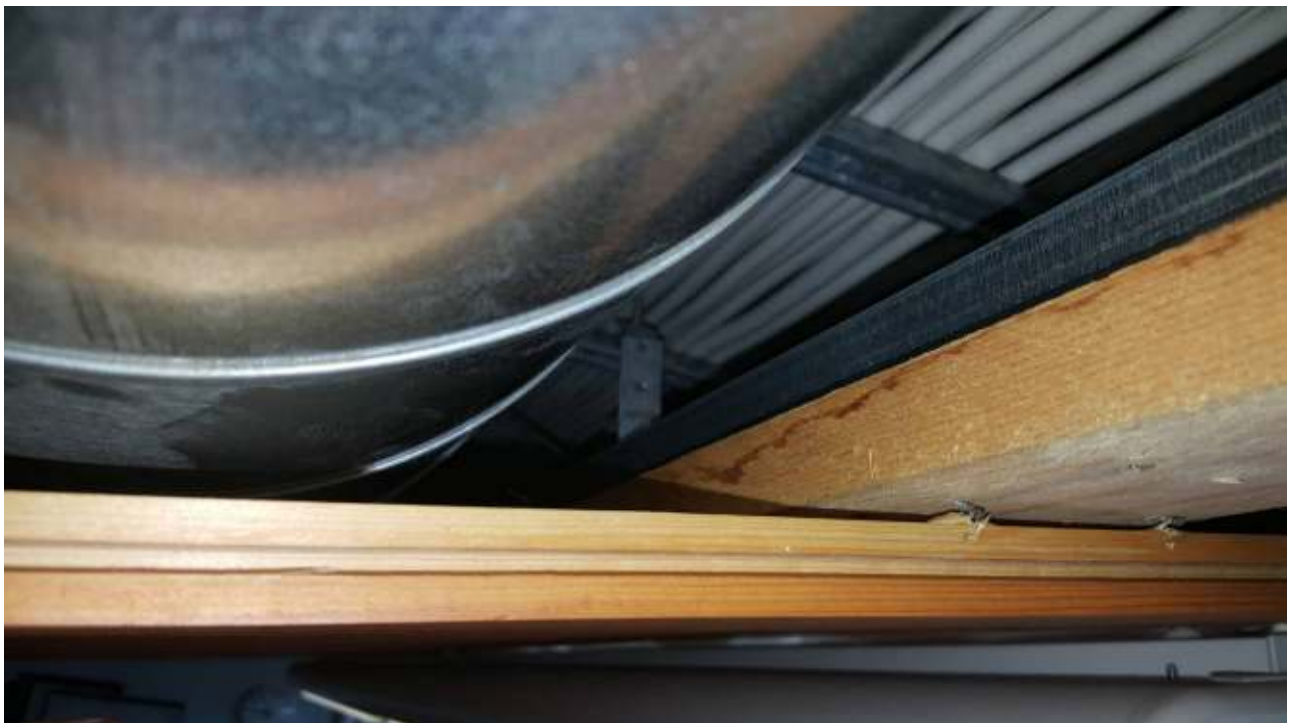
Kuva 18. Alaslaskun runkokuussa on veden valumajälkiä.

Materiaalinäyte nro 7 otettiin kipsilevystä. Materiaalinäytteestä löytyi vahva viite vauriosta. (kts.liite 1).

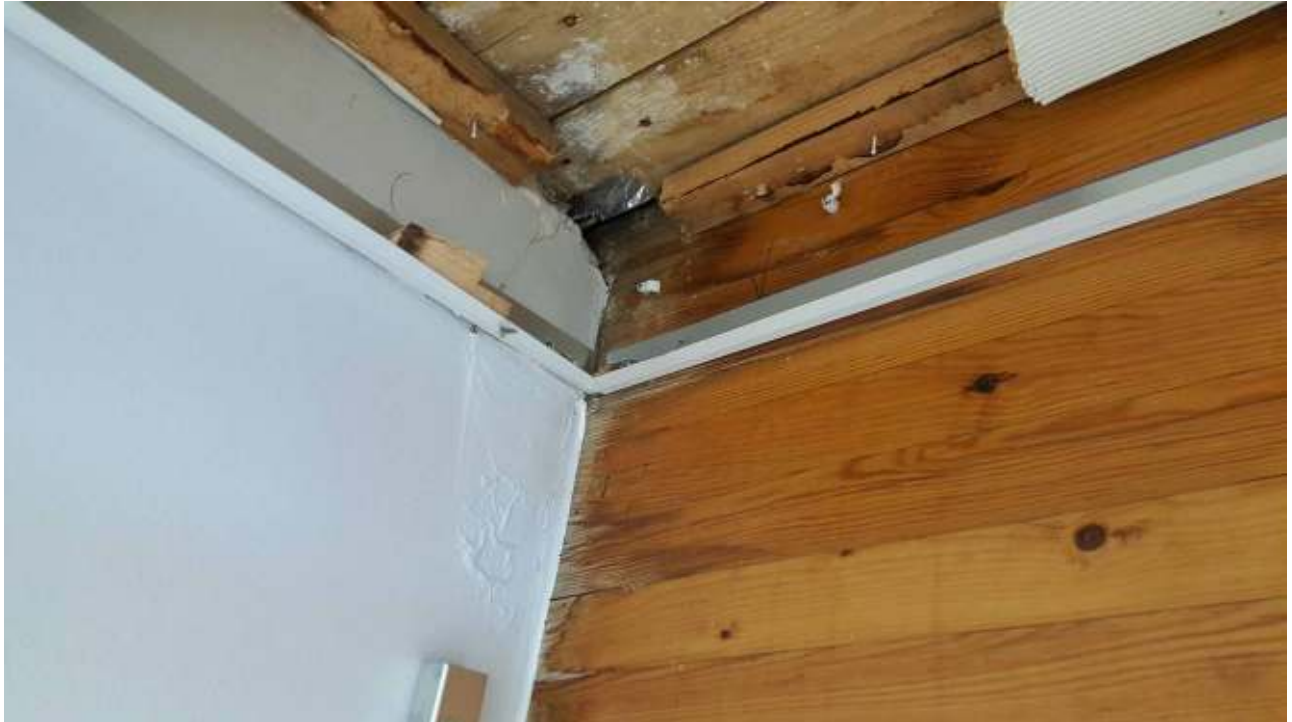
Kuva 19. Yleiskuva tutkimuspaikasta. Yläpohjan koolauspuut ovat kosteus- ja mikrobivaurioituneet liimapuupalkin vierustalla. Seinän maalipinta on vaurioitunut vuotovesien johdosta.

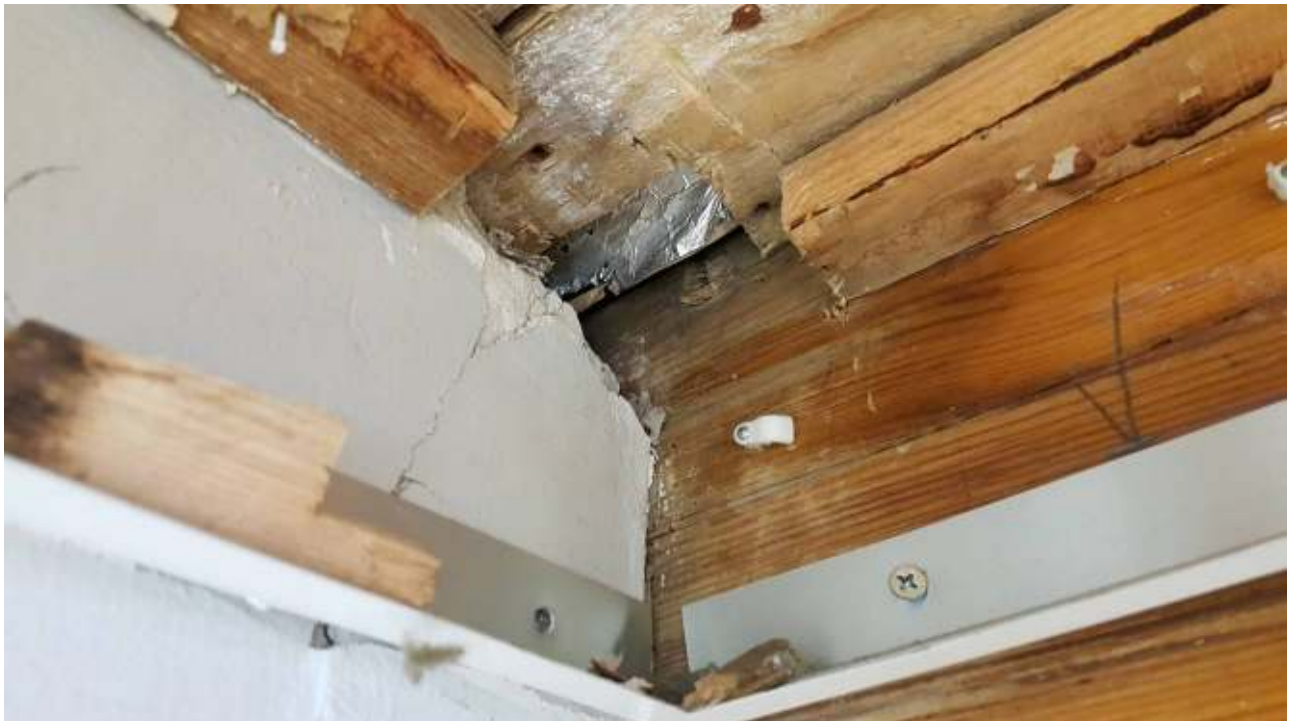
Kuva 20. Yläpohjan koolauspuut ovat kosteus- ja mikrobivaurioituneet liimapuupalkin vierustalla.

Materiaalinäyte nro 13 otettiin yläpohjan lämmöneristeestä. Materiaalinäytteestä löytyi vahva viite vauriosta. (kts.liite 1).

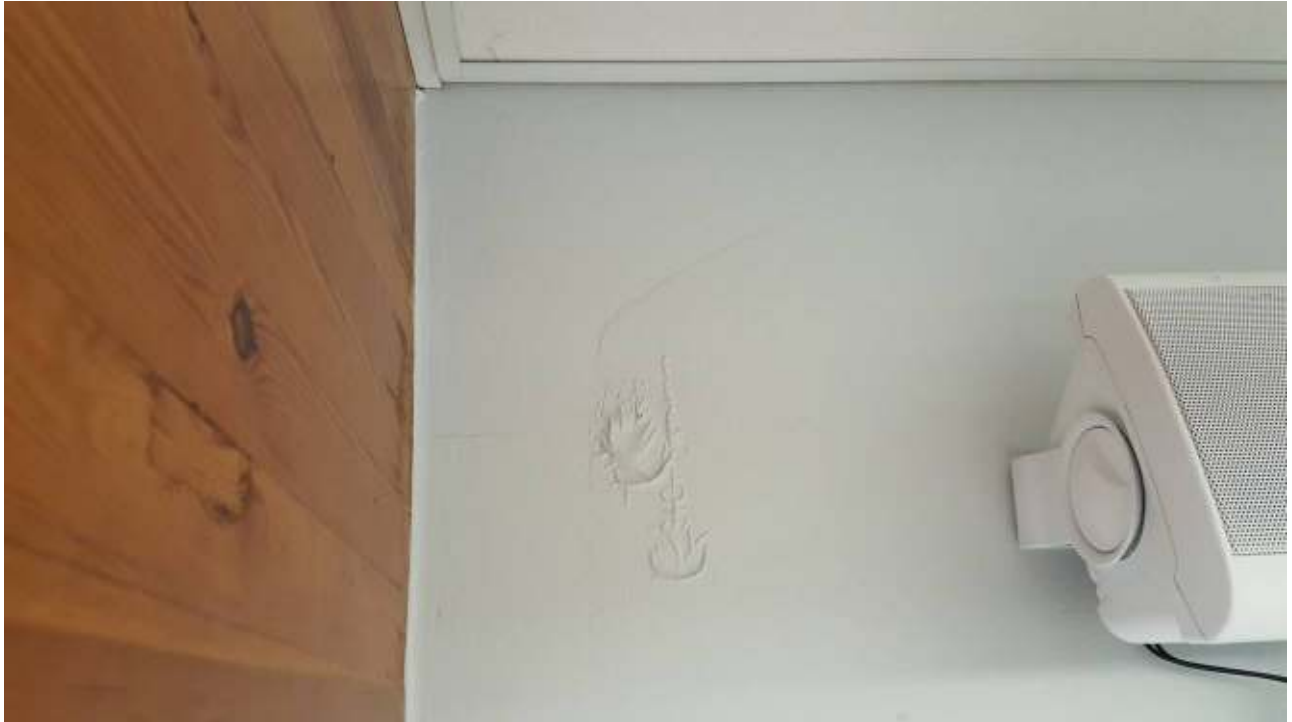
Kuva 21. Liimapuupalkin toisella puolella maalipinta on vaurioitunut vuotovesien johdosta.

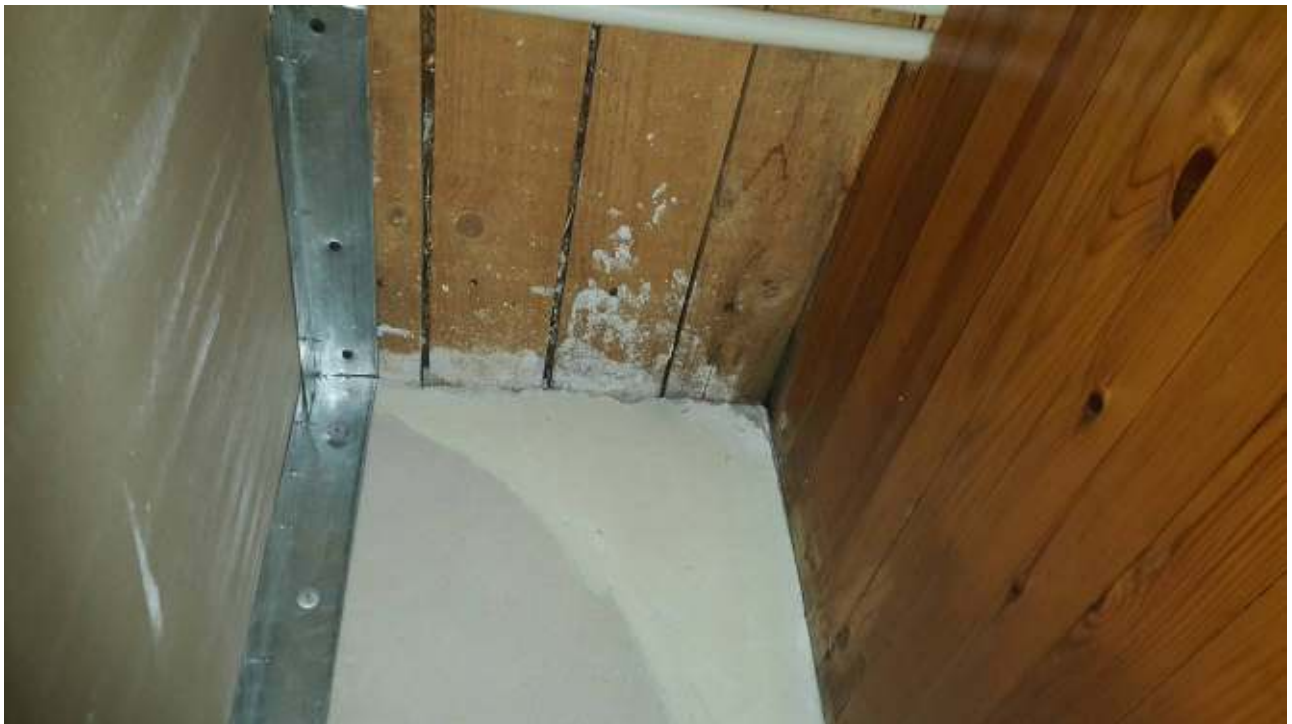
Kuva 22. Yleiskuva luokkatilan käytävän alaslaskutilasta. Yläpohjan koolauspuussa on vesivuotojälkiä.

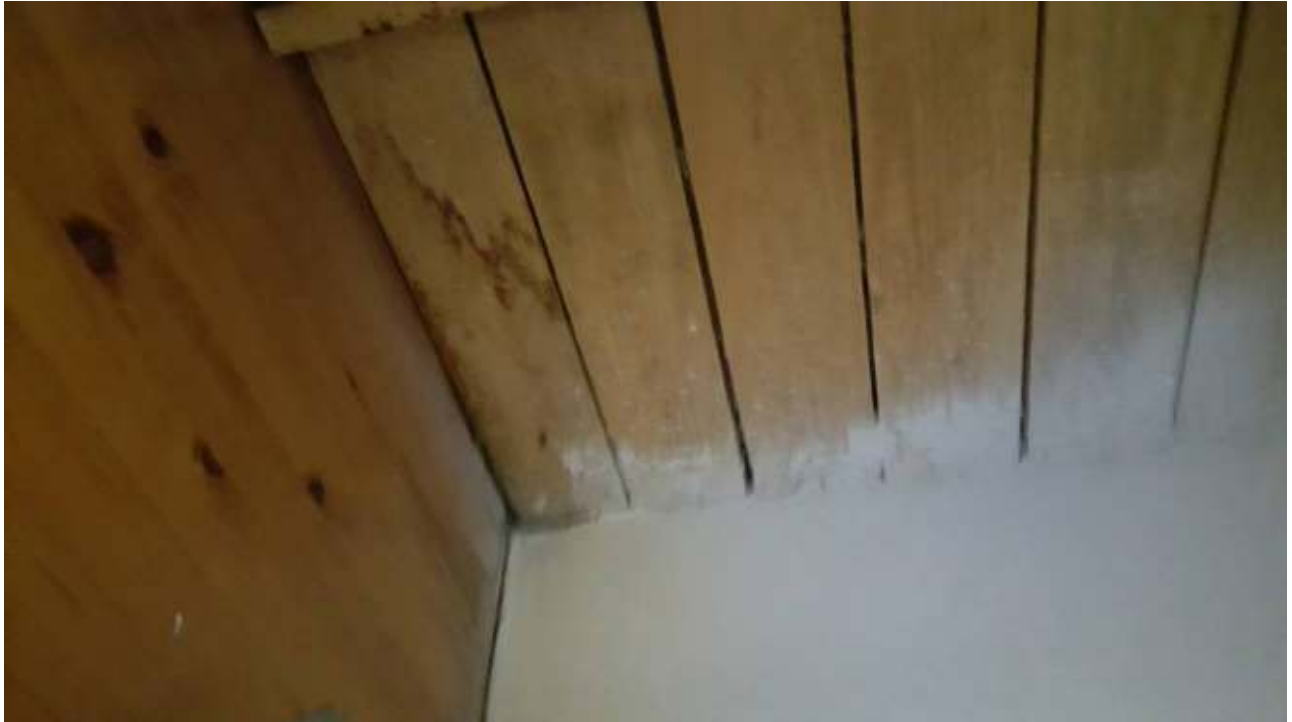
Kuva 23. Yleiskuva luokkatilan käytävän alaslaskutilasta. Yläpohjan koolauspuussa on vesivuotojälkiä.

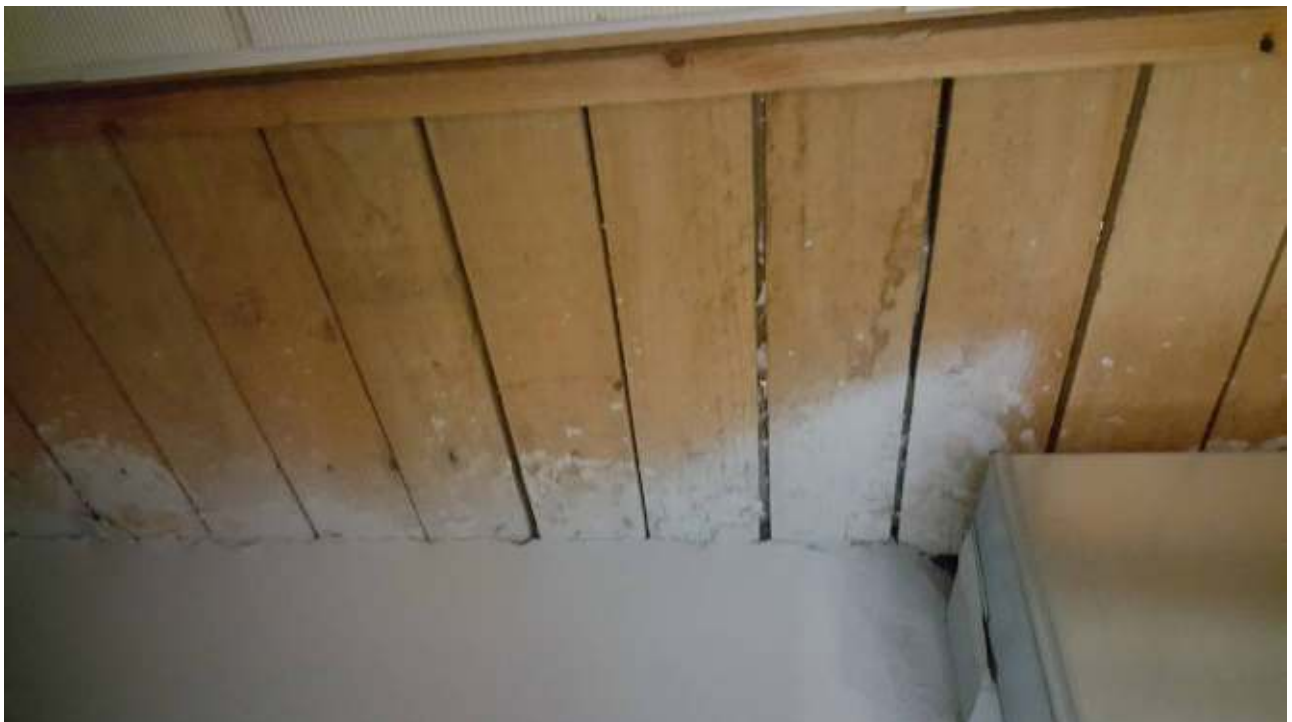
Kuva 24. Yleiskuva luokkatilan käytävän alaslaskutilasta. Yläpohjan koolauspuussa on vesivuotojälkiä.

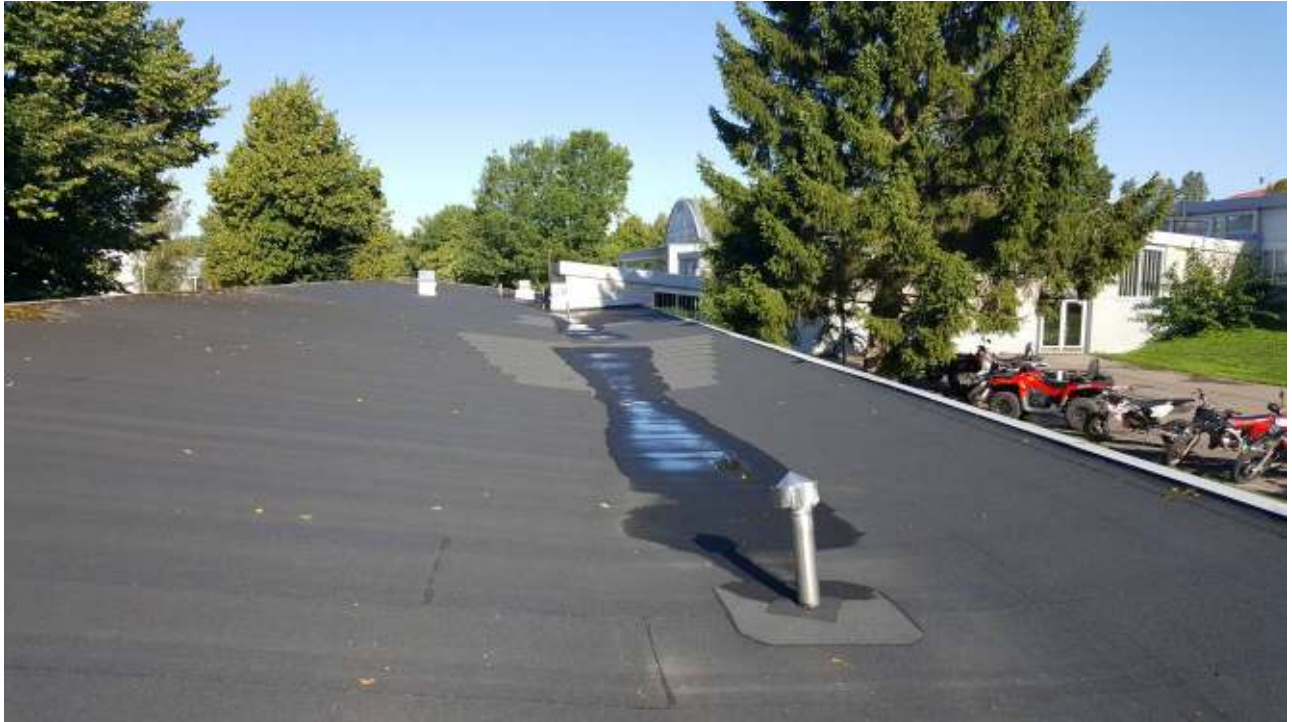
Kuva 25. Yleiskuva vesikatolta, alla opetus-/luokkatilat 179-186. Vesikatetta on paikkakorjattu jollain aikavälillä.

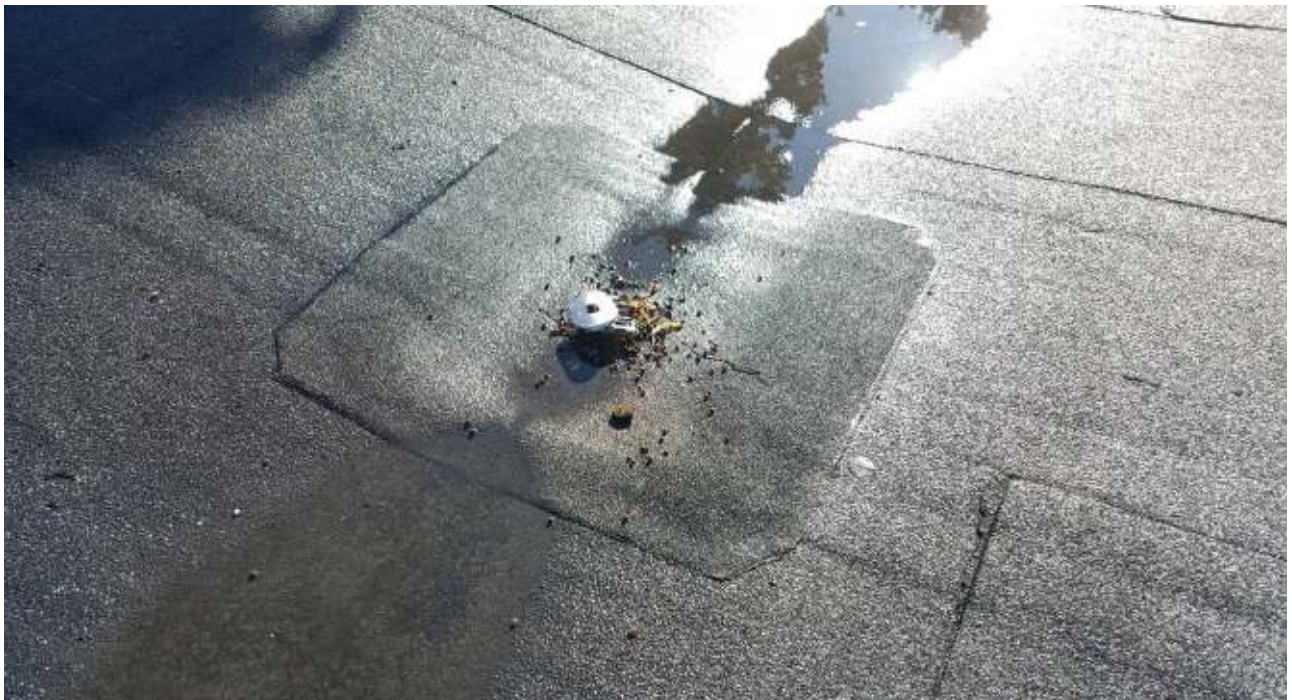
Kuva 26. Kattokaivon siivilä on vaurioitunut, siivilä tulisi uusia. Samalla tulee tarkistaa läpivientikapaleen tiiveys.

- Vaurioituneen kattokaivon siivilän uusiminen
- Kattokaivon puuttuvan siivilän asentaminen
- Yläpohjan tuuletusputken uusiminen
- Poistetun yläpohjan tuuletusputken asentaminen takaisin, jotta saadaan varmistettua yläpohjarakenteen toimivuus / tuuletus
- Puutteellisten reuna-/päätypeltien uusiminen
