KOSTEUS- JA SISÄILMATEKNINEN KUNTOTUTKIMUS

**SEITSEMÄN VELJEKSEN KOULU
KESKUSRAITTI 1
05200 RAJAMÄKI**

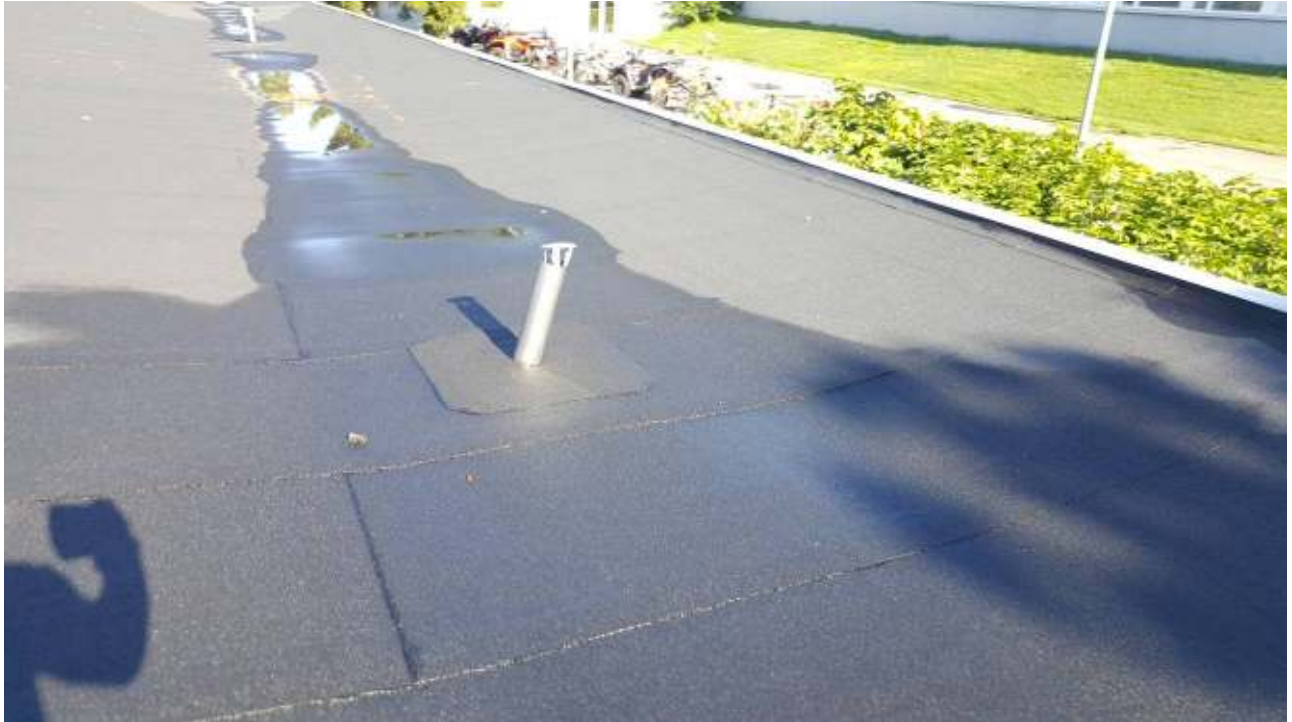
Kuva 27. Tuuletusputki on vääntynyt. Suositellaan putken uusimista, putkessa voi olla repeämä laipan alaosassa josta voi päästä vettä yläpohjaan.

- Vaurioituneen kattokaivon siivilän uusiminen
- Kattokaivon puuttuvan siivilän asentaminen
- Yläpohjan tuuletusputken uusiminen
- Poistetun yläpohjan tuuletusputken asentaminen takaisin, jotta saadaan varmistettua yläpohjarakenteen toimivuus / tuuletus
- Puutteellisten reuna-/päätypeltien uusiminen

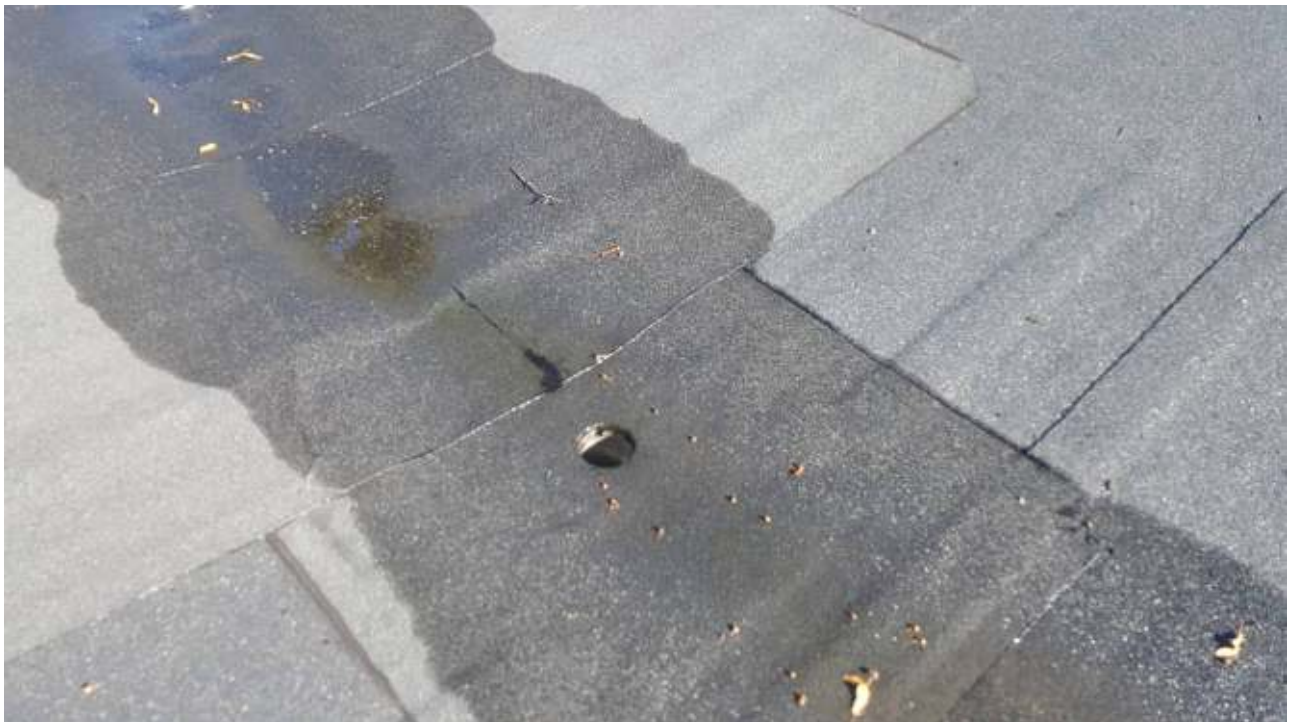
Kuva 28. Kattokaivon siivilä puuttuu. Suositellaan siivilän asentamista, ilman siivilää on mahdollista että sadevesiviemäri tukkeutuu puiden lehdistä.

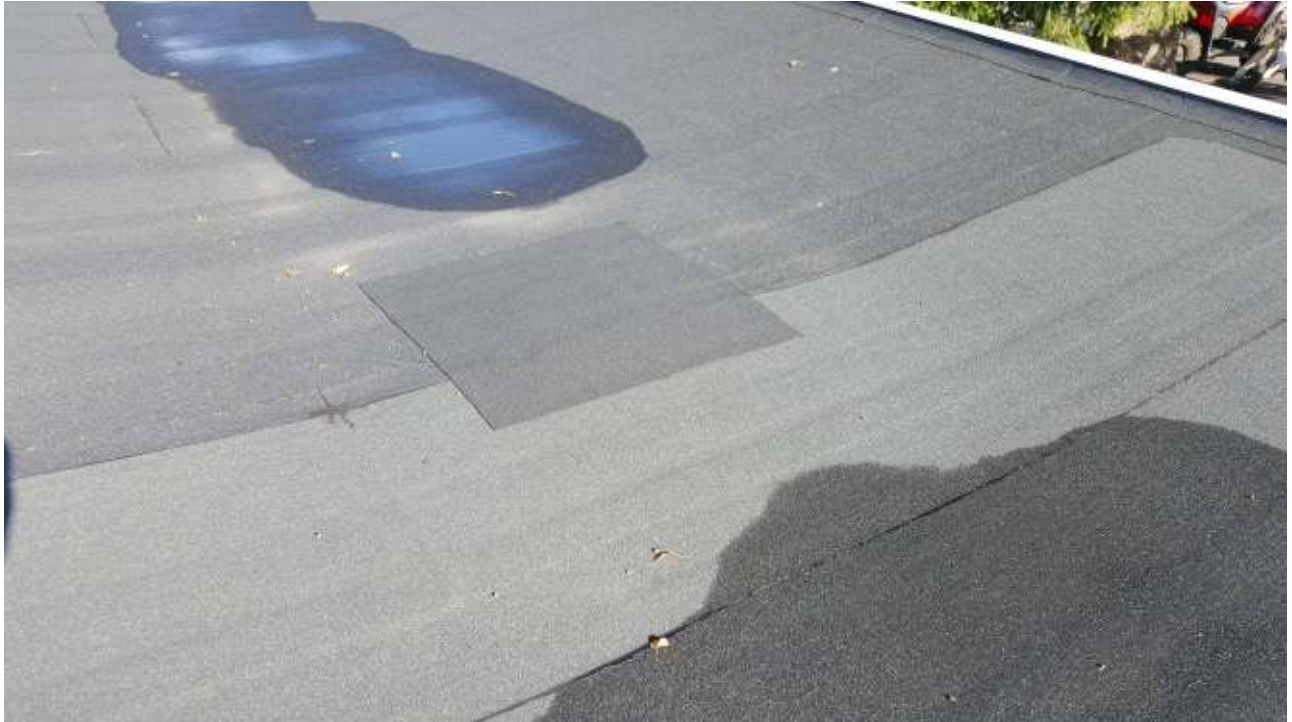
Kuva 29. Tuuletusputki on poistettu ja ko. kohta on paikkakorjattu. Suositellaan tuuletusputken asentamista yläpohjan tuuletuksen toimivuuden varmistamiseksi.

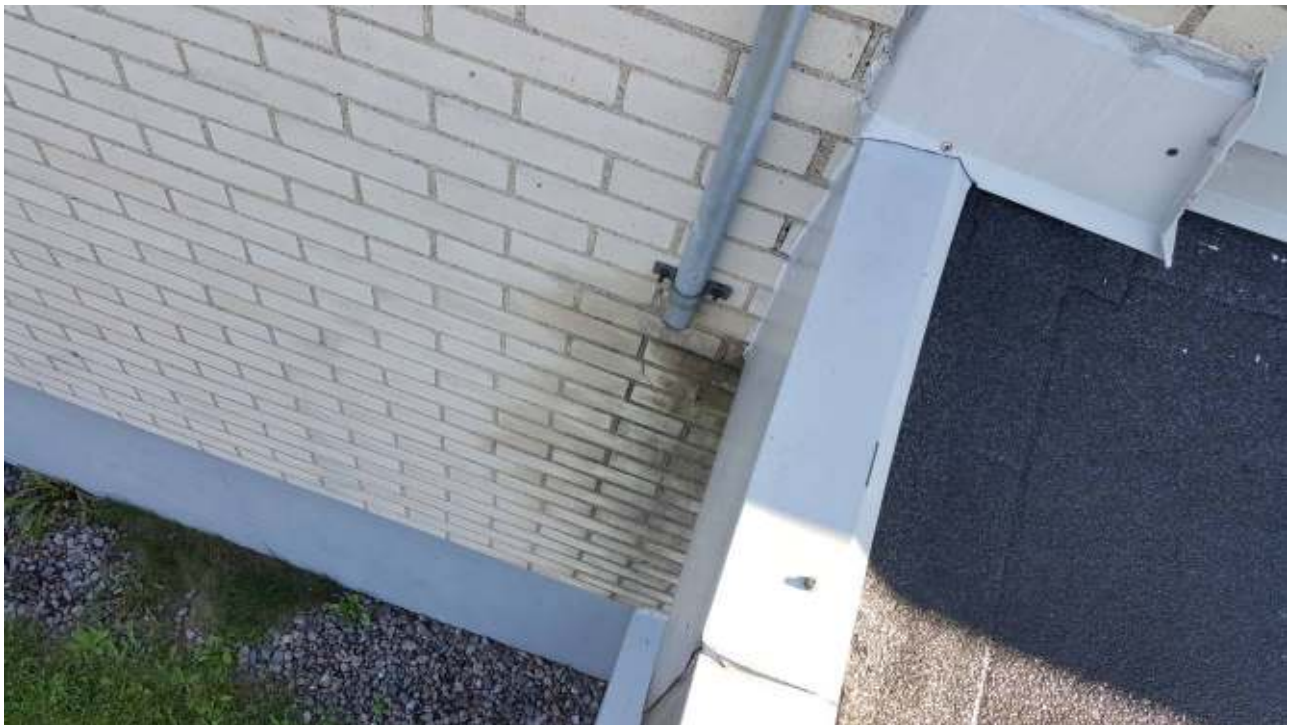
Kuva 30. Sadevesi pääsee valumaan tiiliseinälle. Suositellaan reunapeltien uusimista, uusi pelti muotoiltaan niin että se ohjaa sadeveden pois tiiliseinältä.

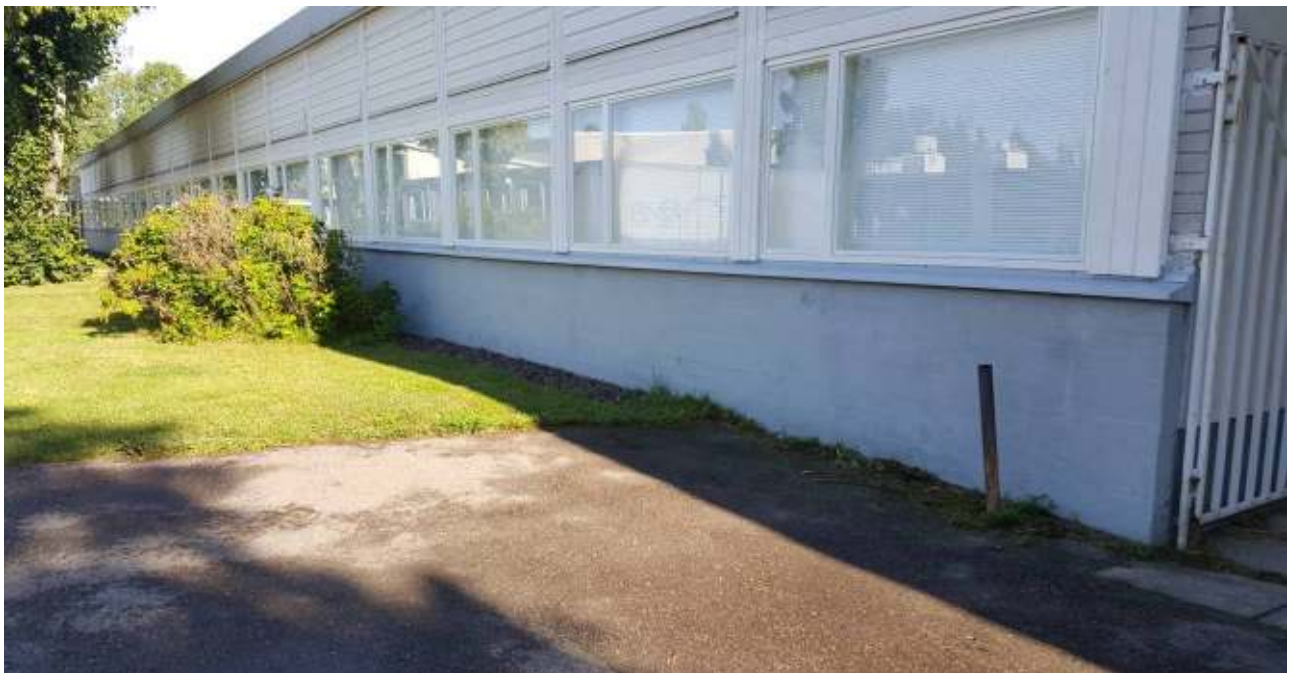
Kuva 31. Rakennuksen päädyssä (opetus-/luokkatilat 179-186) kasvillisuus on kiinni sokkelissa / julkisivussa aiheuttaen ylimääräistä kosteusrasitusta rakenteille. Maanpinnan kallistukset ovat paikoin puutteellisia.

Rakennuksen sokkeli- ja perustusrakenteille aiheutuu ylimääräistä kosteusrasitusta, jonka vähentämiseksi suositellaan salaojituksen ja sokkeli- ja perustusrakenteiden vedeneristyksen tekemistä sekä rakennuksen vierustäyttöjen uusimista. Rakennuksen vierustan kasvillisuus suositellaan poistamaan sekä maanpinnan kallistuksia suositellaan korjaamaan kosteusrasituksen vähentämiseksi.

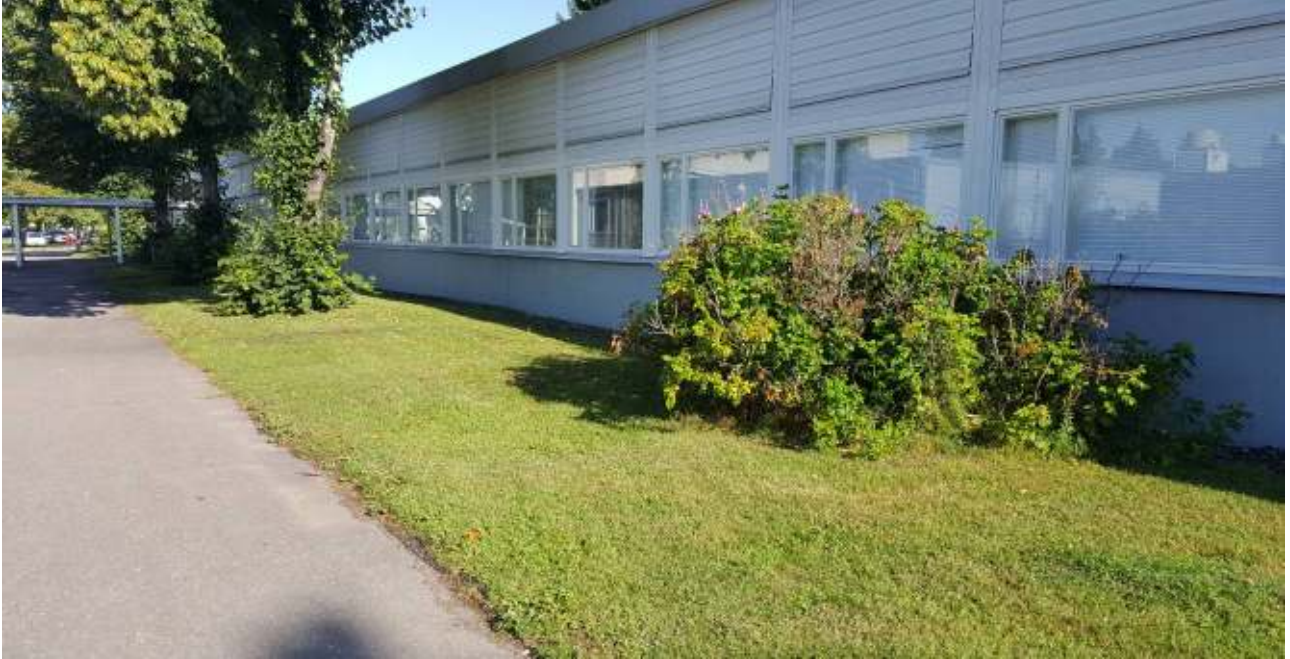
Kuva 32. Rakennuksen päädyssä (opetus-/luokkatilat 179-186 kohdalta) kasvillisuus on kiinni sokkelissa / julkisivussa aiheuttaen ylimääräistä kosteusrasitusta rakenteille. Maanpinnan kallistukset ovat paikoin puutteellisia.

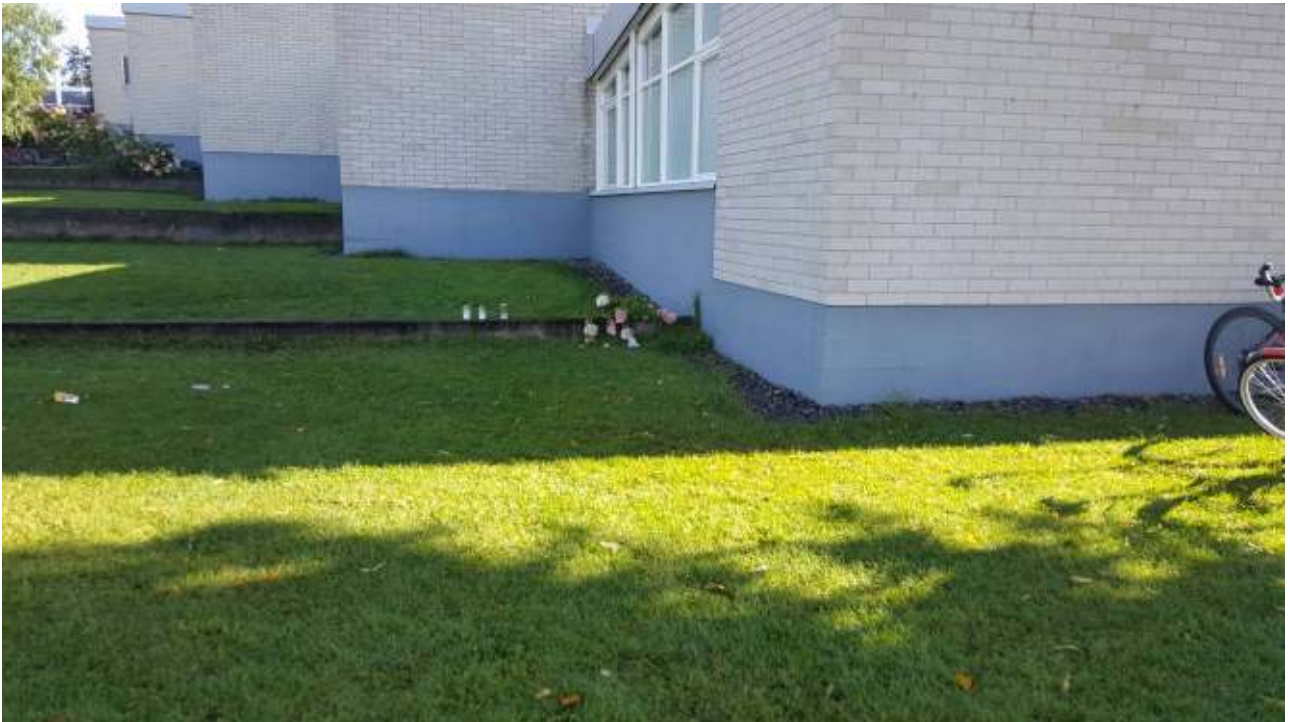
Kuva 33. Rakennus sijaitsee rinteessä, tilojen lattiapinnat ovat paikoin maanpinnan tasossa/hieman maanpintaa alempana. Maanpinnan kallistukset ovat paikoin puutteellisia. Betonisokkeli ulottuu ikkunoiden alareunan tasolle.

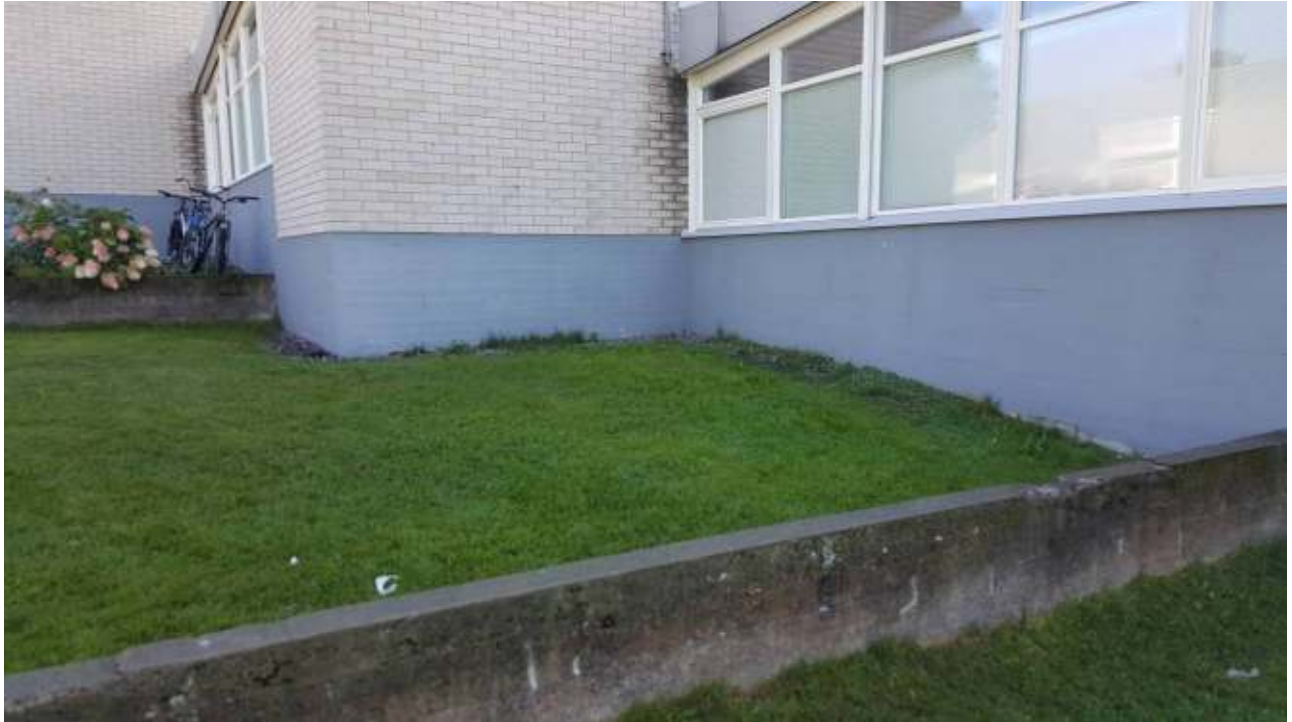
Kuva 34. Rakennus sijaitsee rinteessä, tilojen lattiapinnat ovat paikoin maanpinnan tasossa/hieman maanpintaa alempana. Maanpinnan kallistukset ovat paikoin puutteellisia. Betonisokkeli ulottuu ikkunoiden alareunan tasolle.

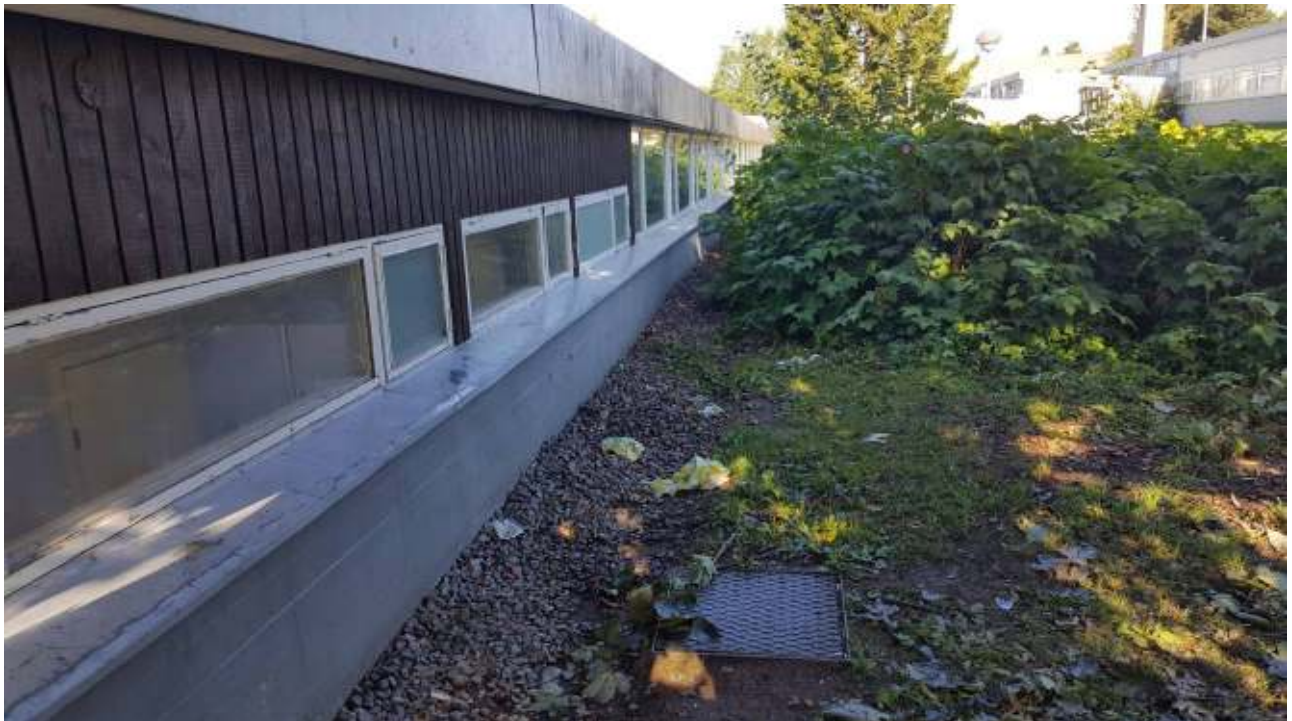
Kuva 35. Kuva ylärinteen puolelta (opetus-/luokkatilat 179-186 kohdalta). Maanpinnan kallistukset ovat paikoin puutteellisia. Betonisokkeli ulottuu ikkunoiden alareunan tasolle. Lattiataso on noin 2 metriä maanpinnan alapuolella. Sokkelin takana on levyverhottu pystypuurunko ja lämmöneristeet, rakenne on ns. riskirakenne.
