ASBESTI- JA HAITTA-AINETUTKIMUS

**NURMIJÄRVEN SÄHKÖLAITOKSEN ALUE, 530  
SÄHKÖLAITOKSEN JOHTAJAN ASUNTO**

22502709-001

19.11.2019

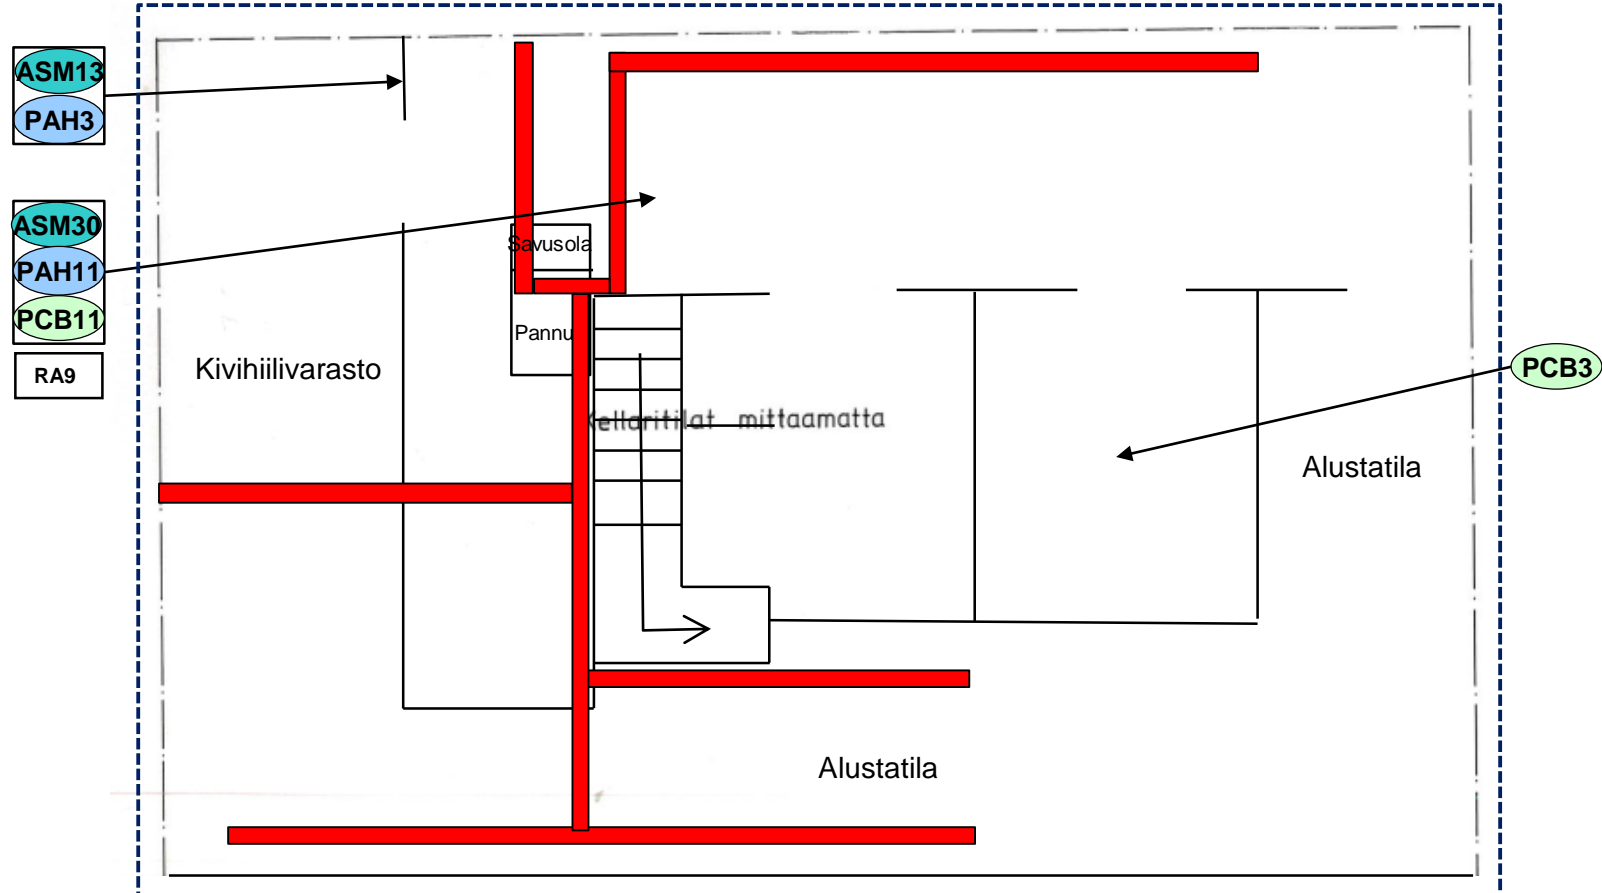
Asbestia sisältävä vanha putkieriste (sijainti ja pituus ovat arvioita). Vanhoja putkieristeitä saattaa olla myös rakenteiden sisällä ja nousukuiluissa. Alustatilan putket puisissa koteloidissa.

Asbestia ja yli 200 mg/kg PAH-yhdisteitä sisältävä kellarin seinien pikieriste.

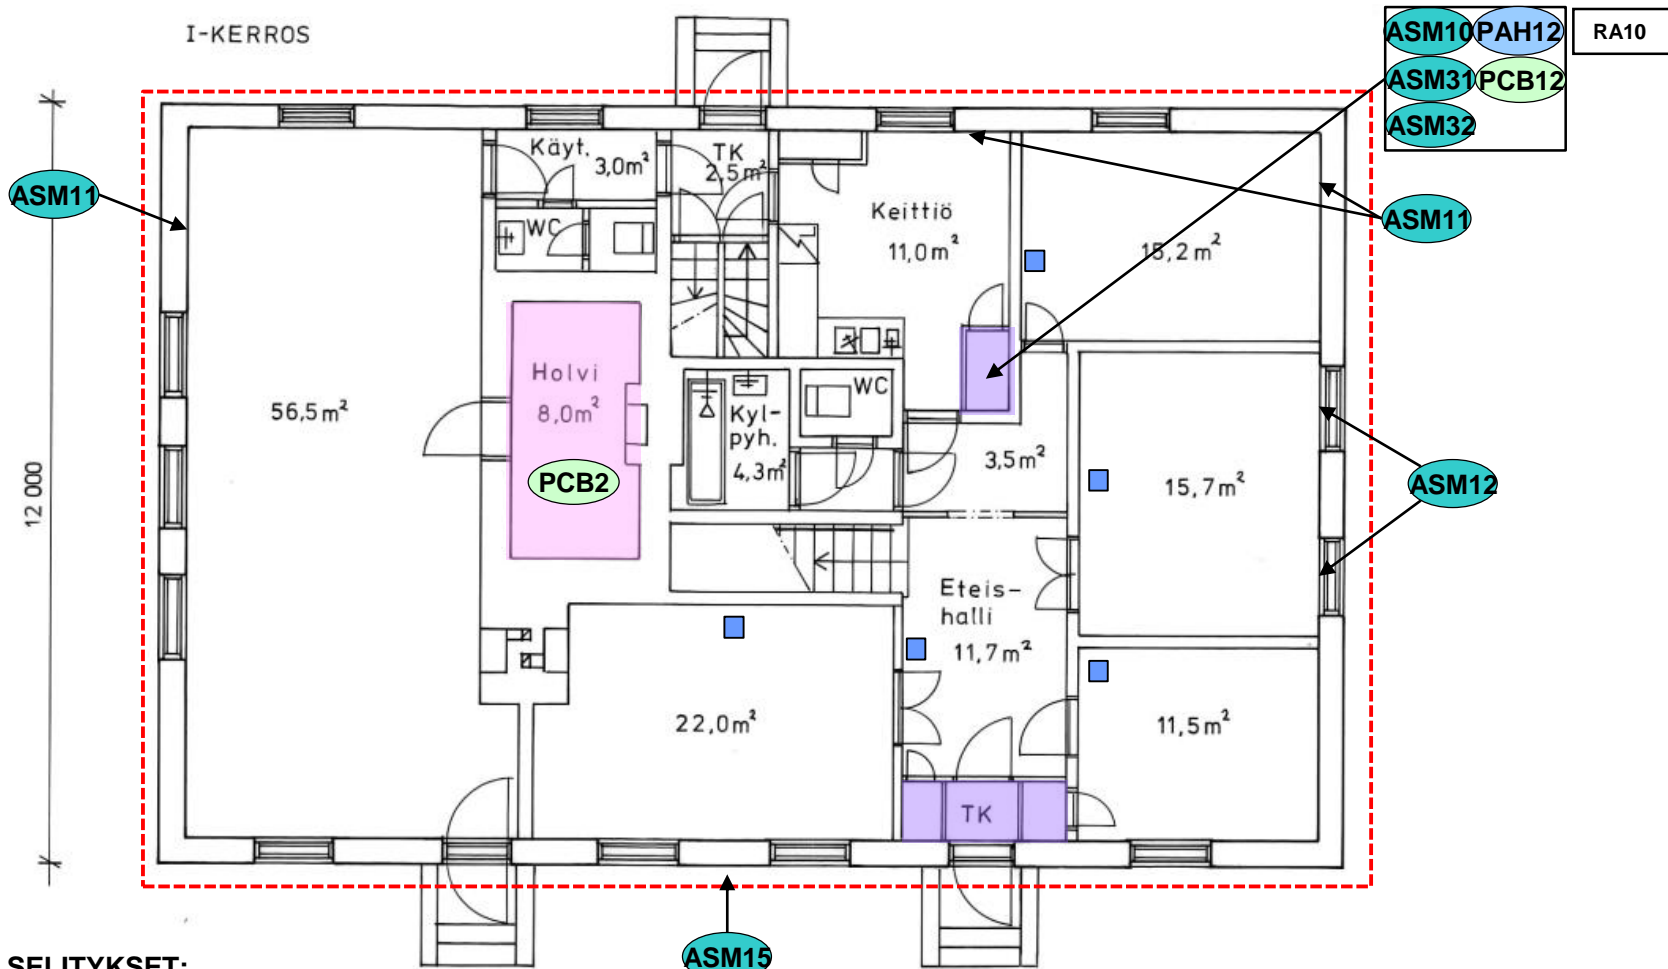
Asbestia sisältävä punainen muovimatto ja/tai liima. Saattaa olla myös muualla uudempien pintamateriaalien alla.

Yli 1500 mg/kg lyijyä sisältävä sinapinruskea lattiamaa.

Asbestia sisältävä Mica-kanava (ylösnousu) katossa rakenteiden sisällä, sijainti ja määrä arvioita.

Yli 200 mg/kg PAH-yhdisteitä sisältävä ala-/välipohjan pikisively.

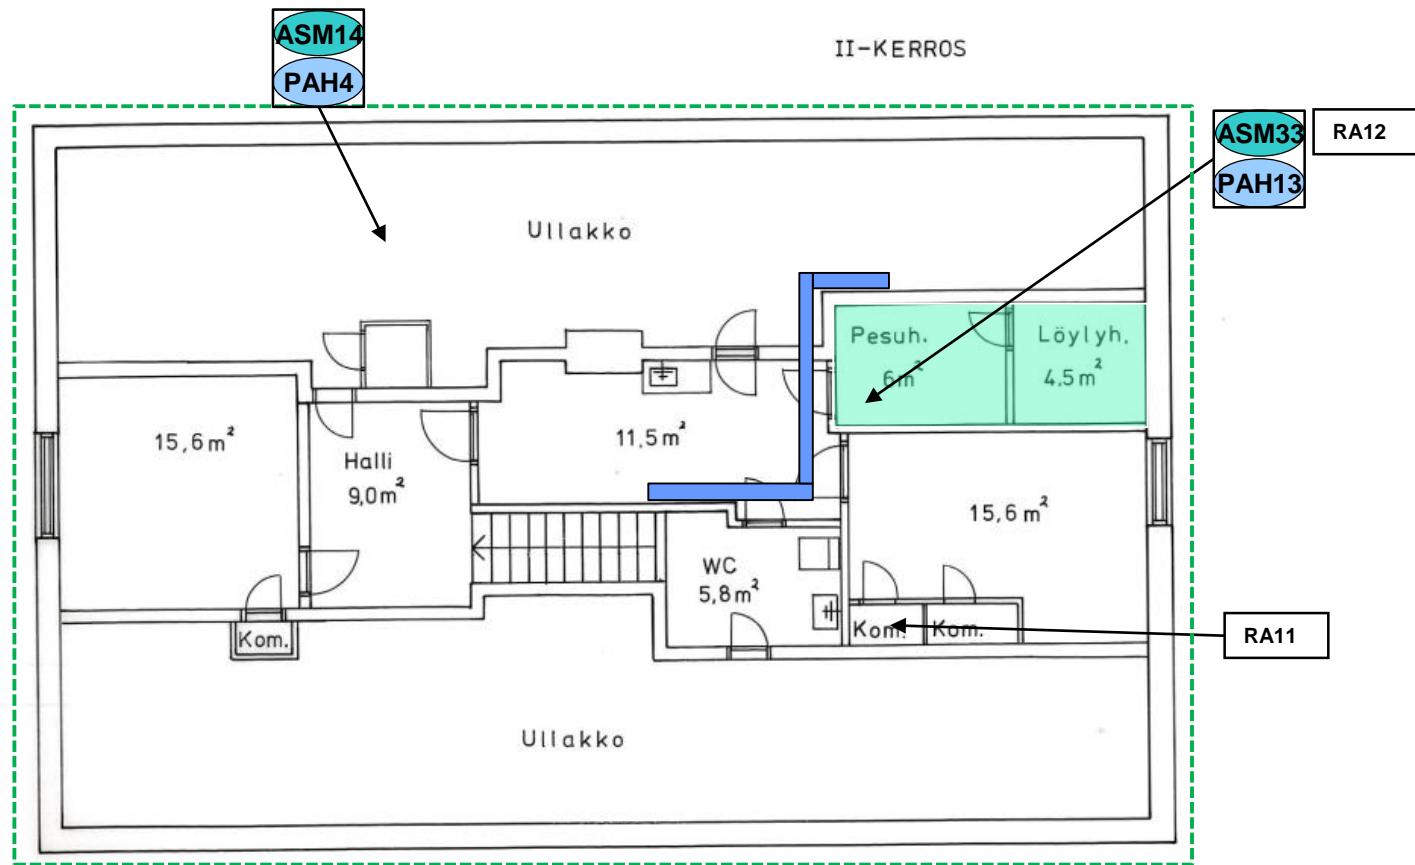
Asbestia sisältävä Mica-kanava (näkyvillä oleva). Osittain lasketun katon yläpuolella, sijainti ja määrä arvioita.

Asbestia ja yli 200 mg/kg PAH-yhdisteitä sisältävää tervapaperia ullakkotiloissa jäänteinä.

Asbestia sisältävä lattian pikieriste. Sijainti arvioitu.

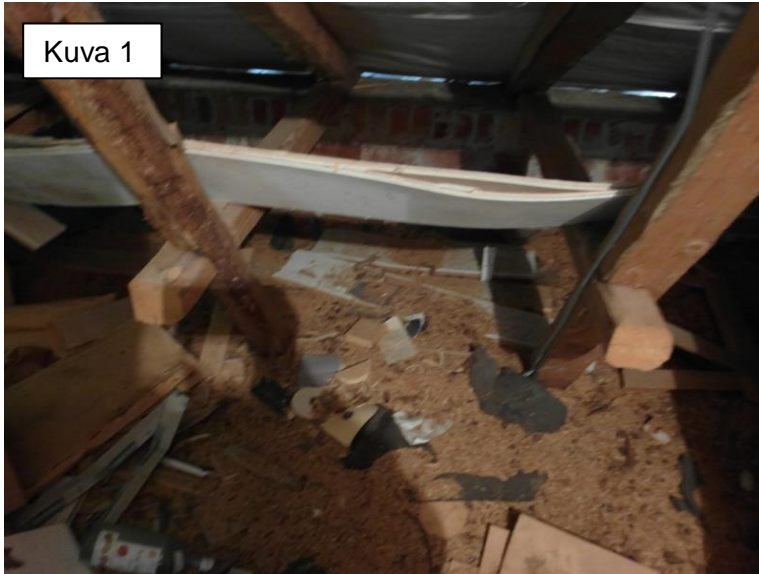
Kuva 1

**Kuva 1.** Ullakolla yläpohjatilassa on irrallisena paloja tervapaperista/pahvista (muut tutkitut materiaalit), jota on todennäköisesti käytetty vanhassa vesikatossa. Tervapaperi sisältää asbestia ja yli 200 mg/kg PAH-yhdisteitä.

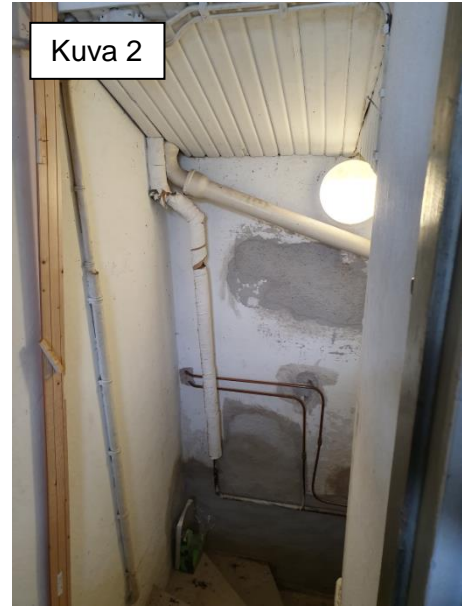
Kuva 2

Valurautaisten viemäriputkien liitosten tiivisteet sisältävät lyijyä. Holvin sinapinkeltainen lattiamaali sisältää yli 1500 mg/kg lyijyä.

**Kuva 2.** Vanhojen valurautaisten viemäriputkien liitosten tiivisteet sisältävät lyijyä.

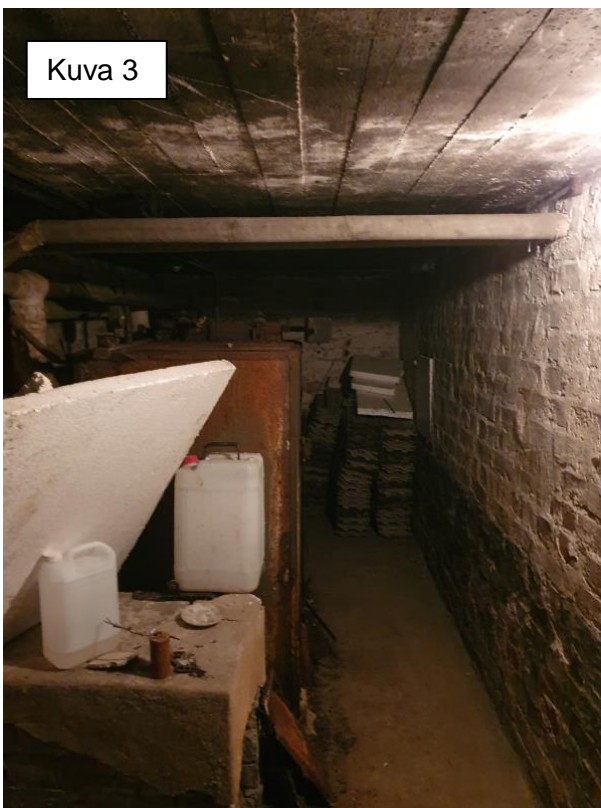
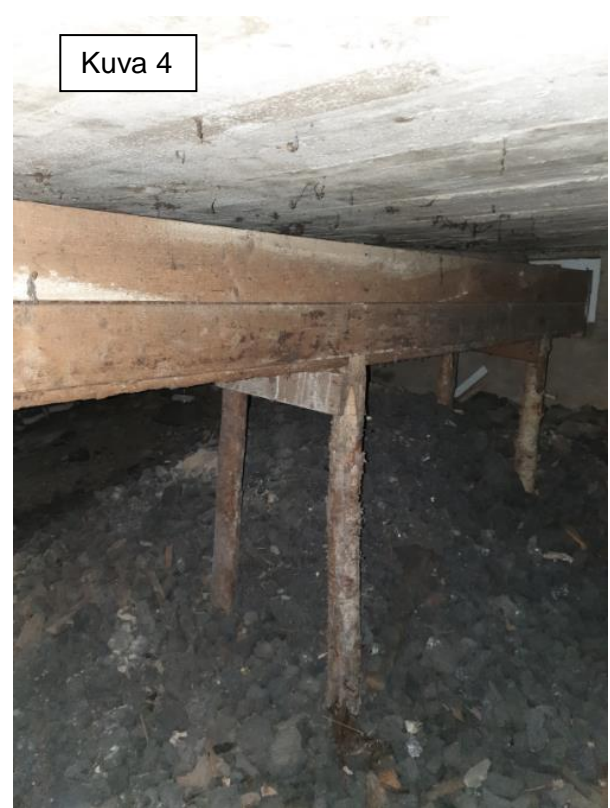
Kellarin vanhat putkieristeet sisältävät asbestia. Rakenteiden sisällä ja nousukuiluissa saattaa myös olla vanhoja aaltopahvisia putkieristeitä, jotka sisältävät asbestia. Alustatilan putket ovat puisissa koteloissa. Ullakkokerroksessa ja on näkyvillä Mica-kanavaa, joka sisältää asbestia. Kanavaa on myös nousuputkina 1. kerroksen ja ullakon välipohjassa. Tarkkaa määrää ja sijaintia ei ole voitu arvioida.

**Kuvat 3-4.** Kellarin vanhat putkieristeet sisältävät asbestia. Vanhoja aaltopahvisia putkieristeitä saattaa olla myös rakenteiden sisällä ja nousukuiluissa. Alustatilan putket ovat puisissa koteloissa. Kellarin vanha pannu ja savusolan laastit saattavat sisältää asbestia.

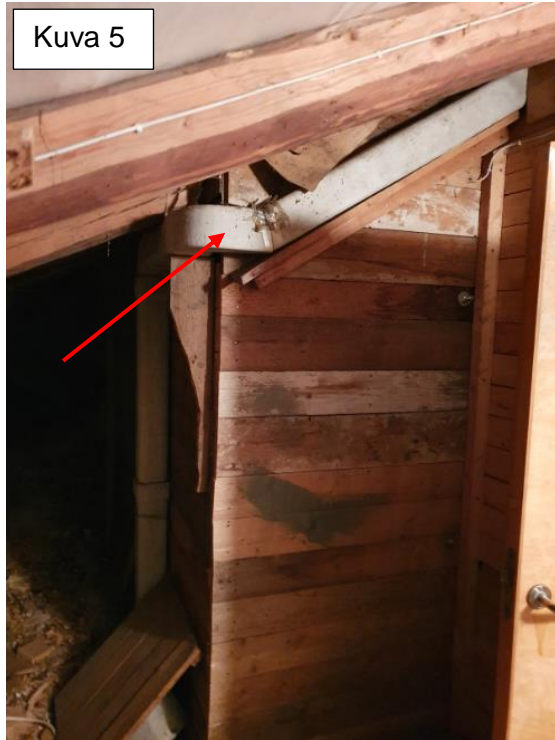
**Kuva 5.** Ullakkokerroksessa ja on näkyvillä Mica-kanavaa, joka sisältää asbestia. Kanavaa on myös nousuputkina 1. kerroksen ja ullakon välipohjassa. Tarkkaa määrää ja sijaintia ei ole voitu arvioida.

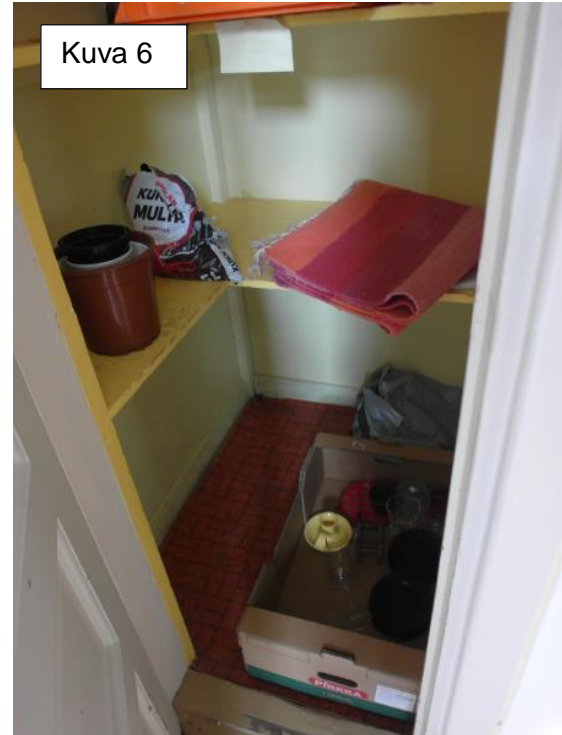
**Kuva 6.** V Keittiön komerossa ja eteisessä on punainen muovimatto (ja/tai liima), joka sisältää asbestia. Tarkkaa määrää ja sijaintia ei ole voitu arvioida, mattoa saattaa olla muuallakin uudempien pintamateriaalien alla.

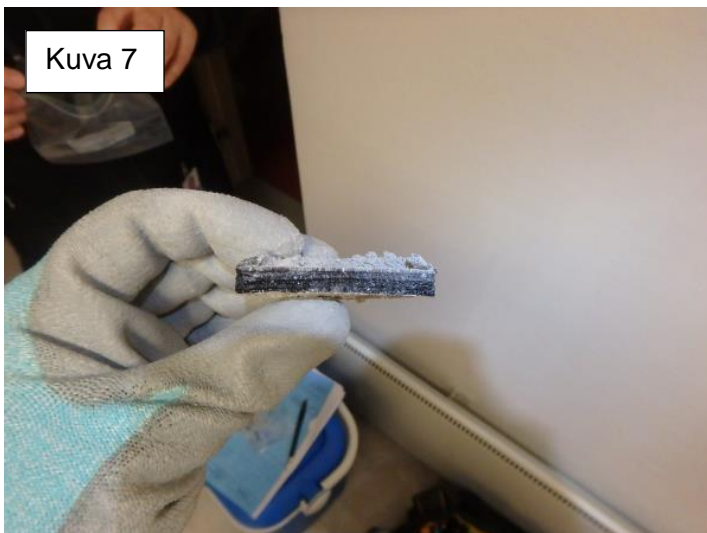
- Ullakkokerroksessa on aiemmin ollut sauna ja pesuhuone, jotka on myöhemmin purettu. Välipohjarakenteessa on näiden entisten märkätilojen kohdalla pikieriste, joka sisältää asbestia. Tarkkaa sijaintia ei ole voitu arvioida. Asbestia sisältävien materiaalien purkutoimenpiteissä, purkujätteen käsittelyssä ja loppusijoituksessa noudatetaan ohjetta Ratu 82-0347.
- Keittiön komerossa ja eteisessä on punainen muovimatto (ja/tai liima), joka sisältää asbestia. Tarkkaa määrää ja sijaintia ei ole voitu arvioida, mattoa saattaa olla muuallakin uudempien pintamateriaalien alla.

**Kuva 7.** Ullakkokerroksessa on aiemmin ollut sauna ja pesuhuone, jotka on myöhemmin purettu. Väli-pohjarakenteessa on näiden entisten märkätilojen kohdalla pikieriste, joka sisältää asbestia.

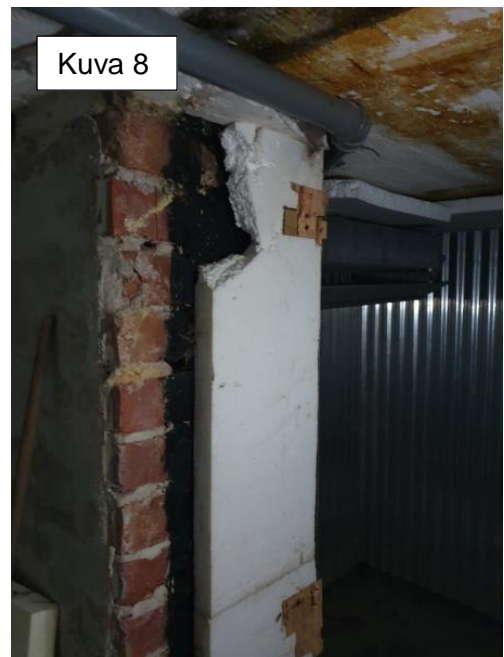
- Kellarin seinien pikisively sisältää asbestia ja yli 200 mg/kg PAH-yhdisteitä. Tarkkaa määrää ja sijaintia ei ole voitu arvioida.
- Ullakolla irrallisena oleva tervapahvi (palasia) sisältää asbestia ja yli 200 mg/kg PAH-yhdisteitä.
- Kellarin vanhat putkieristeet sisältävät asbestia. Rakenteiden sisällä ja nousukuiluissa saattaa myös olla vanhoja aaltopahvisia putkieristeitä, jotka sisältävät asbestia. Alustatilan putket ovat puisissa koteloidissa.
- Ullakkokerroksessa ja on näkyvillä Mica-kanavaa, joka sisältää asbestia. Kanavaa on myös nousuputkina 1. kerroksen ja ullakon välipohjassa. Tarkkaa määrää ja sijaintia ei ole voitu arvioida.
- Valurautaisten viemäriputkien liitosten tiivisteet sisältävät lyijyä.
- Holvin sinapinkeltainen lattiamaali sisältää yli 1500 mg/kg lyijyä.
- Kellarin vanha pannu ja savusolan laastit saattavat sisältää asbestia.

**Kuva 8.** Kellarin seinien pikisiveily sisältää asbestia ja yli 200 mg/kg PAH-yhdisteitä.

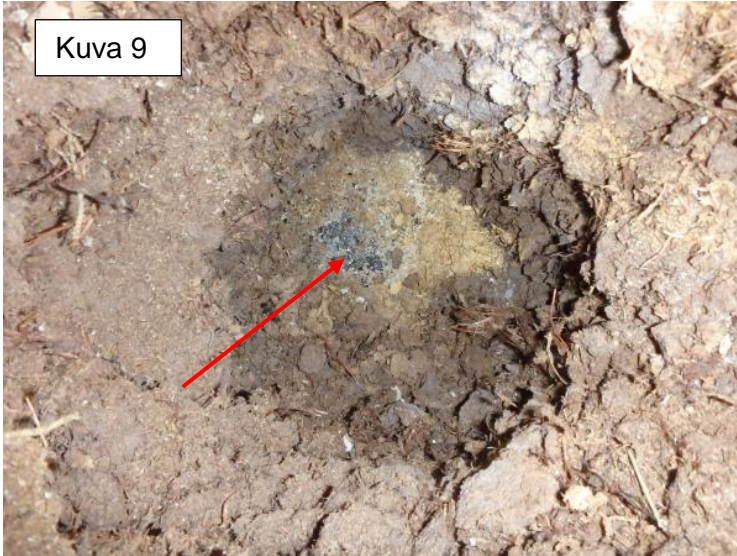
Kuva 9

- 1. kerroksen välipohjan pikisively sisältää yli 200 mg/kg PAH-yhdisteitä.

**Kuva 9.** 1. kerroksen välipohjan pikisiveily sisältää yli 200 mg/kg PAH-yhdisteitä.

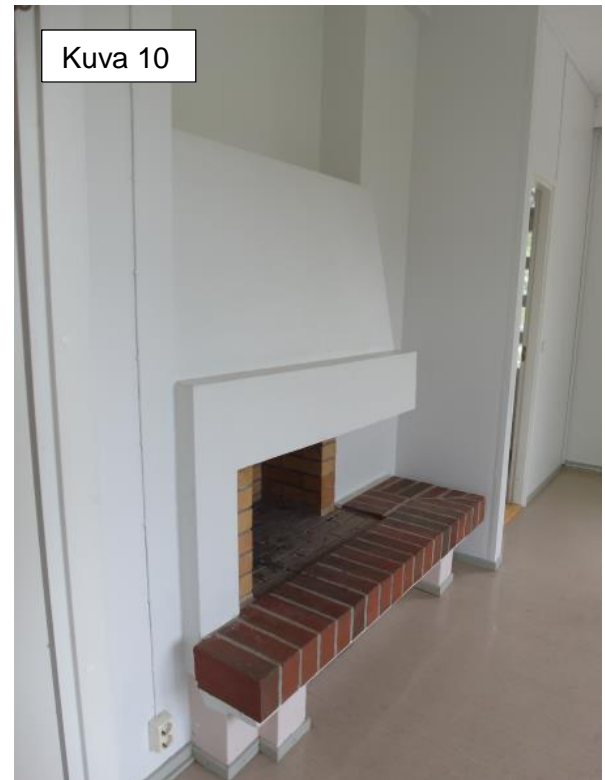
Kuva 10

**Kuva 10.** Takan sisäosissa on saatettu käyttää tulitiiliä/-laastia, josta sisältää asbestia.

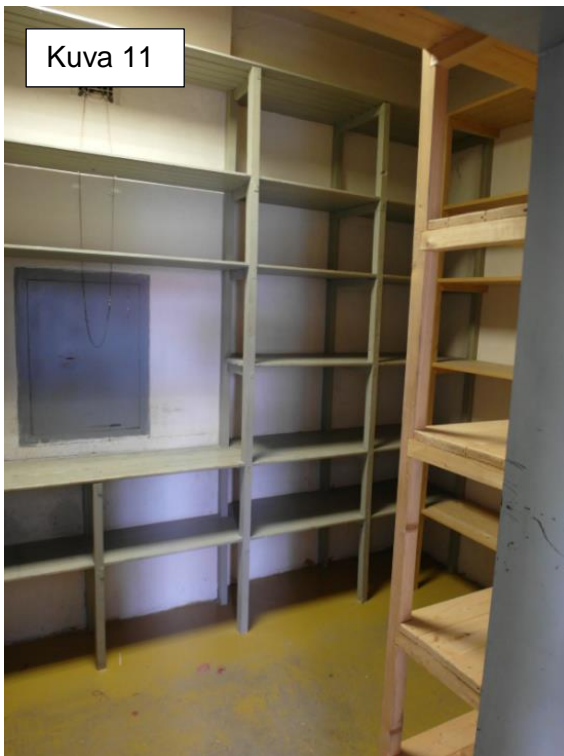
Kuva 11

**Kuva 11.** Holvin sinapinkeltainen lattiamaali sisältää yli 1500 mg/kg lyijyä.
