KIINTEISTÖN KUNTOARVIO

**NURMIJÄRVI SÄHKÖLAITOKSEN ALUE,
530 SÄHKÖLAITOKSEN JOHTAJAN ASUNTO**

22502709-001

6.11.2019

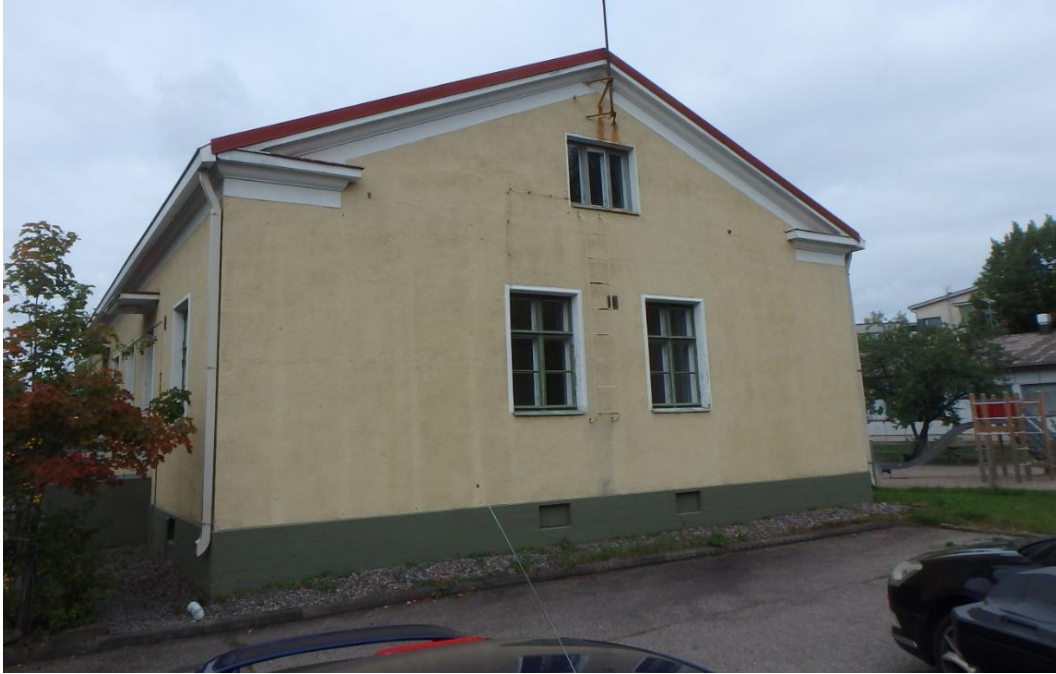
Maanpinnat ovat kallistettu pois päin rakennuksesta. Rakennuksen nurkissa olevat loiskekupit ovat asennettu liian korkealle suhteessa maanpintaa. Rakennuksen pohjoisnurkassa loiskekupi puuttui kokonaan ja nurkalla on vain muoviputken pää. Kaivojen liian korkea asennus voi selittyä sillä, että sadevesisyöksyt ovat liian lyhyet. Sadevesisyöksyn päät ovat niin korkealla, että kovalla sateella kattovedet eivät osu loiskekuppeihin, vaan vedet imeytyvät sokkelin vierustaan lisästen perustusten kosteusrasitusta. Kellarin lattialla havaittiin kartoituksen yhteydessä vettä, mikä saattaa viitata salaoja- ja sadevesijärjestelmän puutteelliseen toimintaan. Salaojakaivoja tai salaojia ei havaittu. Pihan soratiellä oli muutamia lammikoivia kuoppia. Asfaltoidun parkkialueen asfaltti oli välttävässä kunnossa. Parkkipaikalla oli vähäisiä painumia. Asfaltin saumat kasvoivat ruohoa. Betoniset ulkoportaot ovat hiljattain maalattu, mutta portaissa on rapautuneista nurkkia, jotka viittaavat teräskorroosioon ja pakkasrapautumiseen. Etupihan portaiden kaiteet eivät täytä nykymääräyksiä, vaan käsijohde on liian ylhäällä.

Kuva 5. Rakennuksen kaakon puoleinen pääty. Etelänurkasta puuttuu loiskekuppi. Sokkelin vierustalla on salaojasoraa.

- Puuttuvan loiskekupin asennus
- Pihan kuoppien täyttö

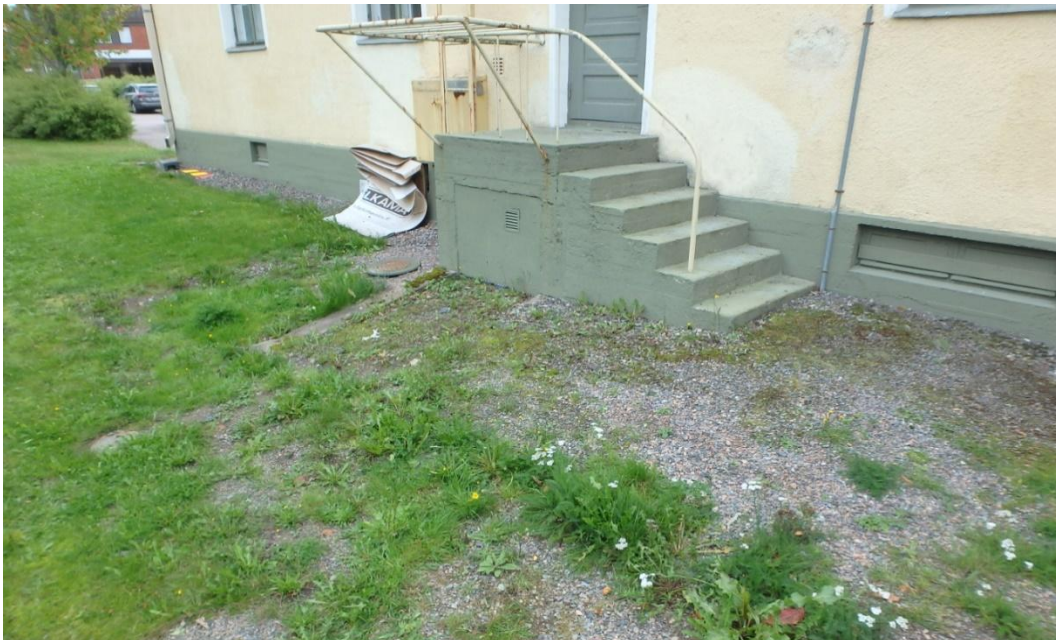
Kuva 6. Rakennuksen takaportaat. Kellarin sisäänkäynti on täytetty osittain maalla.

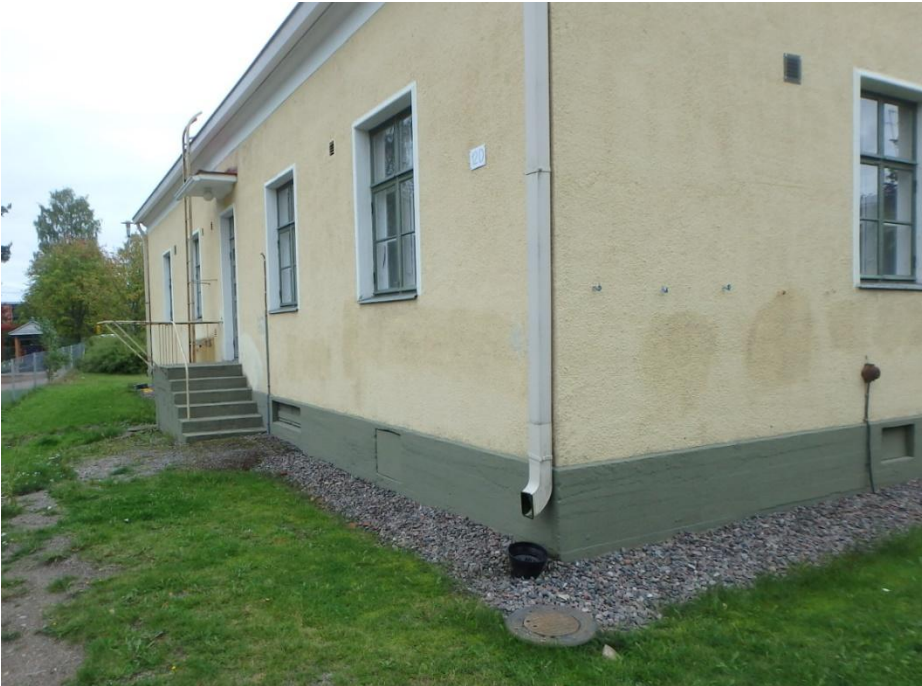
Salaojia ei kartoituksen yhteydessä havaittu, vaikka sadevesijärjestelmä on selvästi hiljattain asennettu. Salaojajärjestelmän kunto tulee selvittää, mikäli rakennus on salaojitettu. Mahdollisesti salaojat on asennettu samaan järjestelmään sadevesijärjestelmän kanssa. Yhdistetyn järjestelmän riskinä on salaojien mahdollinen toiminta sateella kastelujärjestelmänä. Salaojajärjestelmä on suositeltavaa asentaa rakennukseen, mikäli sitä ei ole, sillä kellarikerroksen lattialla havaittiin vettä kartoituksen aikana. Sadevesijärjestelmän puutteet korjataan samassa yhteydessä.

Kuva 7. Rakennuksen ympärille on asennettu sadevesikaivot ja loiskekupit. Salaojia ei havaittu, tai ne ovat yhdistetty sadevesikaivoihin, jolloin ne saattavat kastella sateella rakennuksen perustusta.

Sadevesijärjestelmän ja salaojien tarkastus. 2020

Salaojien lisäys ja sadevesijärjestelmän korjaus, sekä sokkelin ulkopuolen vedeneristys (tarvittaessa myös lämmöneristys) 2021

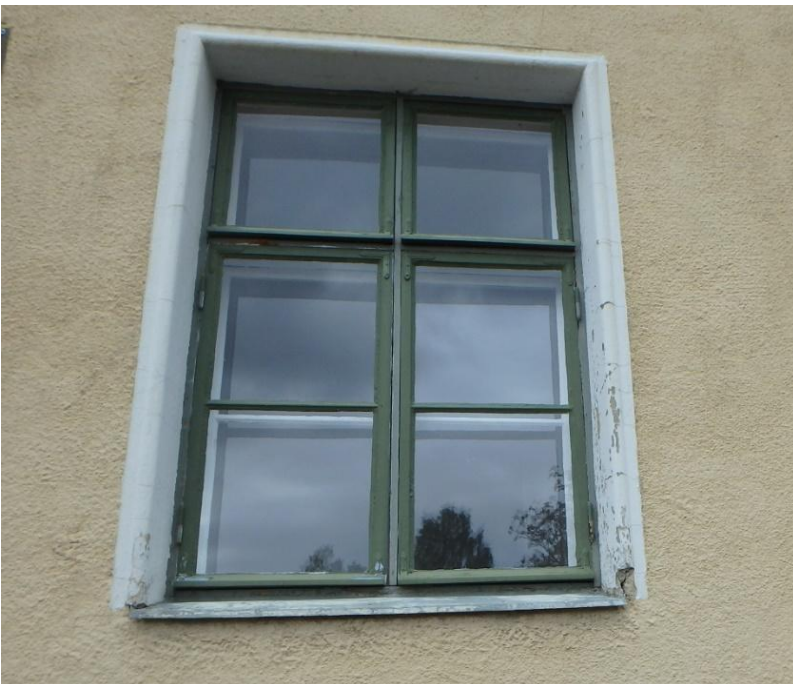
Rakennuksen julkisivut ovat rapatut. Rappauksissa näkyy useita erivärisiä paikkakohtia. Takaoven katoksen päällä on halkeama. Ikkunapielien rappaukset vaikuttavat olevan heikossa kunnossa.

Kuva 8. Ikkunapeltien maalipinnat hilseilevät. Ikkunapielen rappaukset ovat rapautuneet ikkunapellin liitosten kohdalta.

Julkisivun kuntotutkimus, rappauksen korjaustarpeen määrittämiseksi.

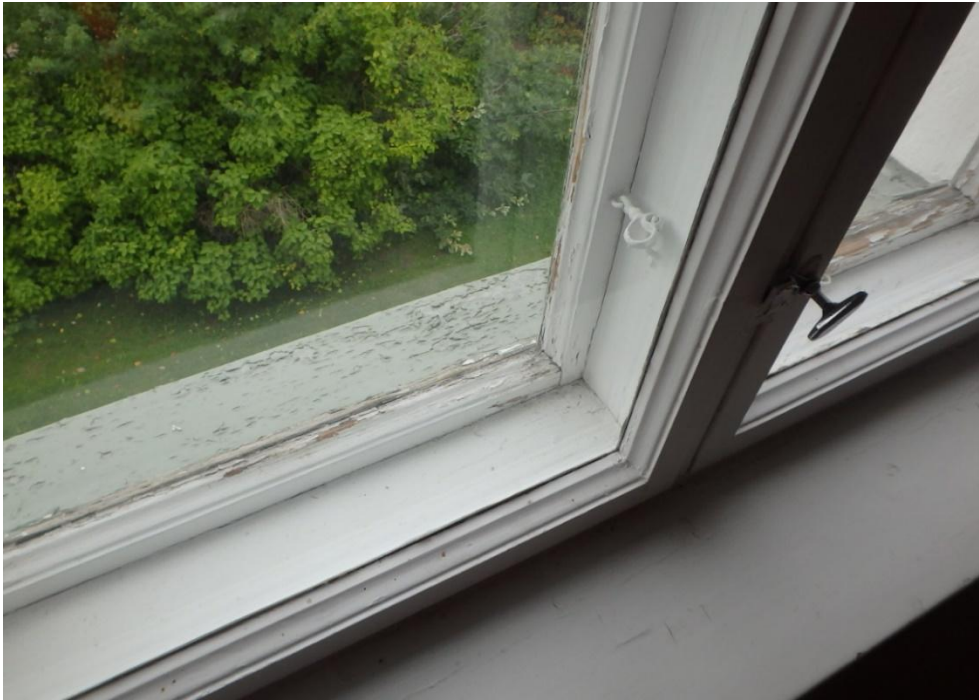
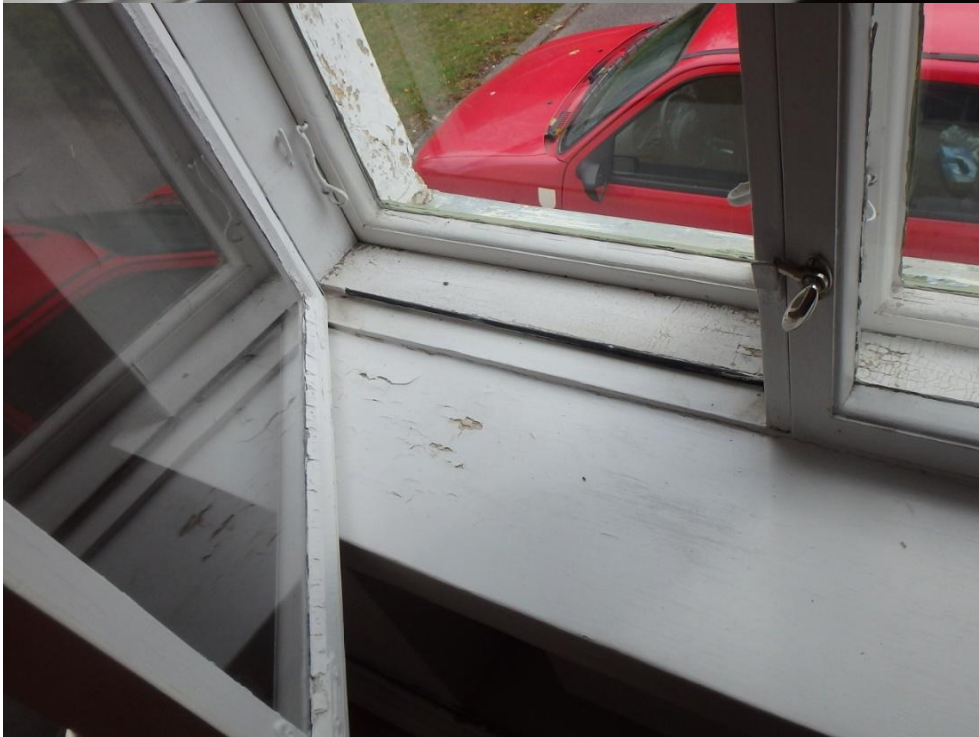
Kuvat 9 ja 10. Puuikkunoiden ikkunaruutujen, ikkunapenkkin ja vesipeltien maalit hilseilevät. Lasikittaukset ovat halkeilleet.

Ikkunoiden ja ulko-ovien kunnostus 2023

- kittaus, maalaus, tiivistys.

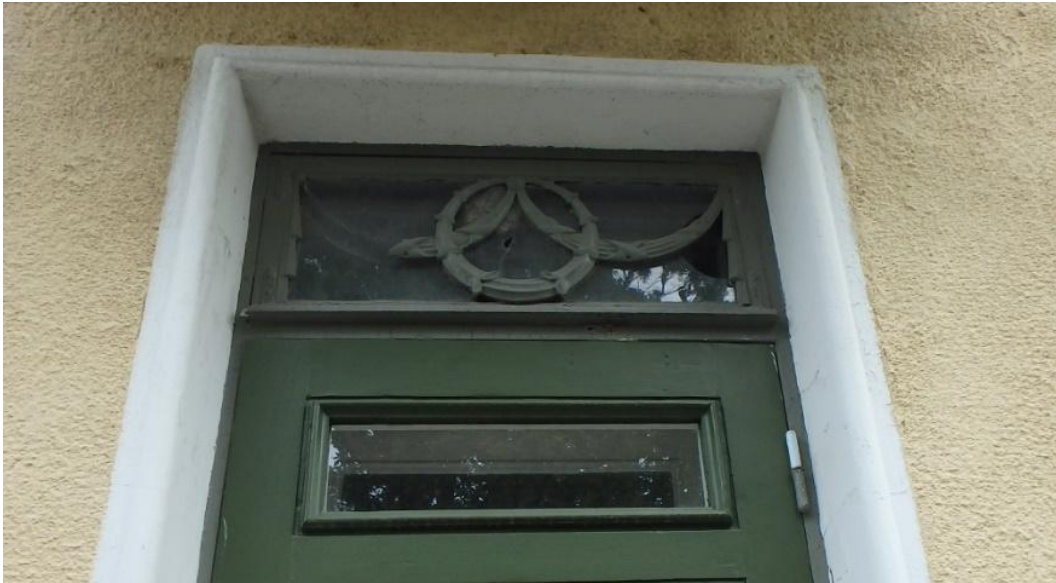
Kuva 11. Toisen etuoven päällä oleva lasi on rikki.

- Ulko-oven lasin korjaus
- Sadevesisyökyjen jatkaminen loiskekupille saakka
- Ullakon tyhjennys
- Tiivisteelliset ovet kellarin ja alapohjan välille

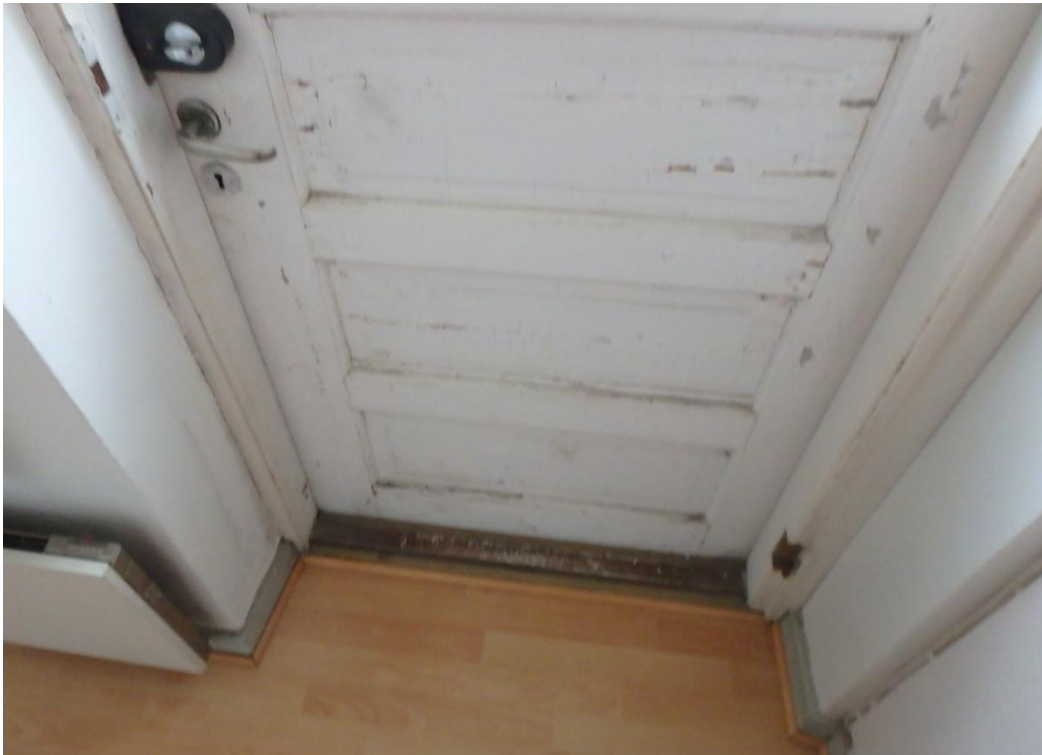
Kuva 12. Takaovesta puuttuu ns. tuulikaapin ovi. Oven sisäpinnan maalit hilseilevät.

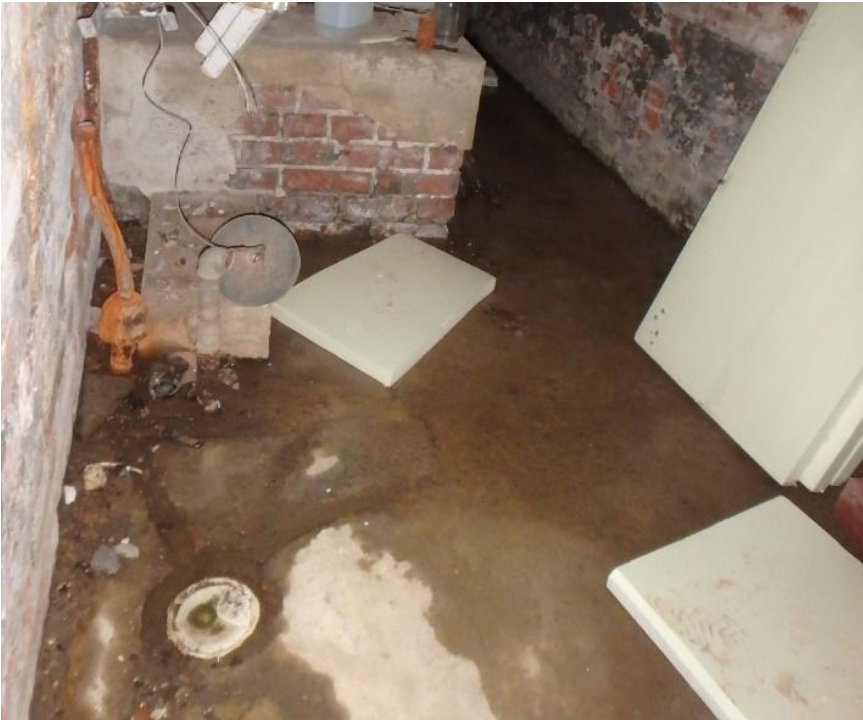
Yleistilat käsittivät käytännössä vain kellarin tekniset tilat. Kellaritilat olivat huonossa kunnossa. Kellarin lattioilla on ajoittain vettä. Kellari ja alapohjatila olivat samaa ilmatilaa. Kellaritilat tulee peruskorjata.

Kuva 13. Kellarin lattialla havaittiin vettä.

Kellarin ja alapohjan korjaustoimenpiteet 2022

- Alustatilan tyhjennys ja kaivuu, kapilaarikatkon asennus ja tuuletus
- Kellaritilojen korjaukset, kaiken purku puhtaalle betonipinnalle.

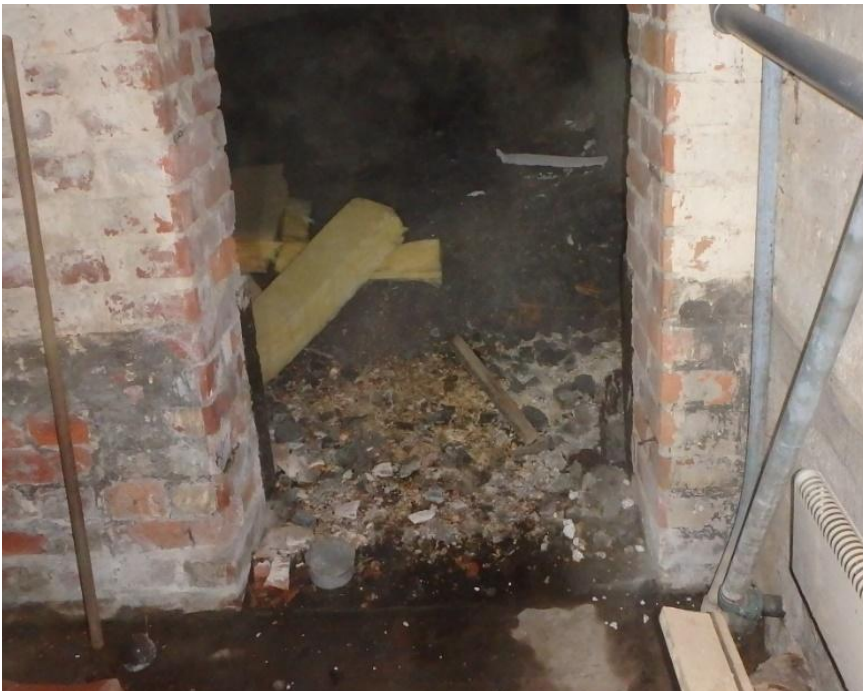
Kuva 14. Kellarin ja alustatilan välillä ei ole erillistä ovea.

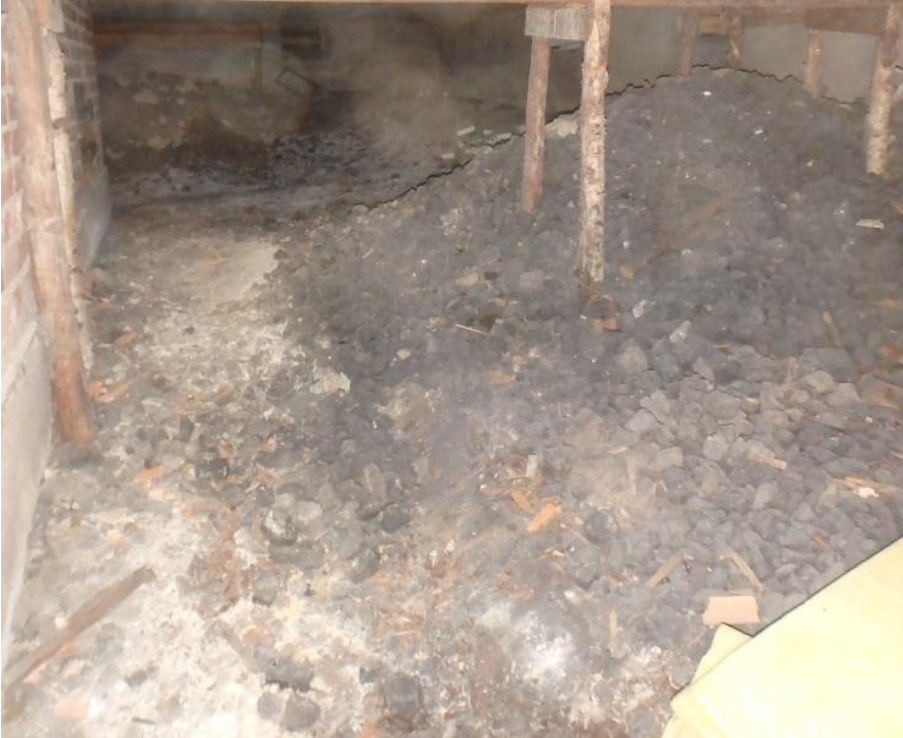
Kuva 15. Alustatilassa on kivihiiltä yms. jätettä.

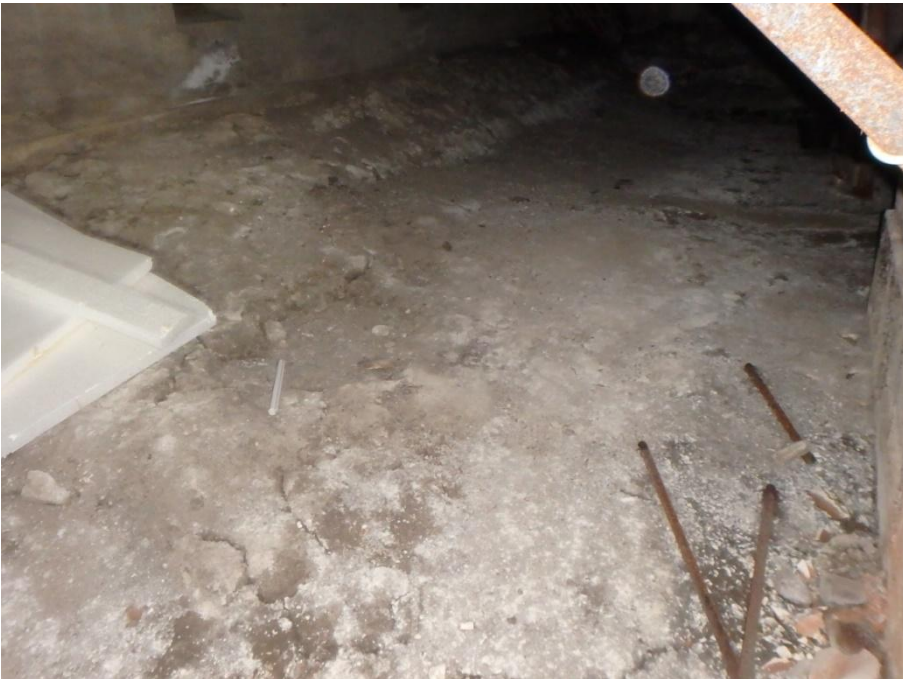
Kuva 16. Alustilan maaperä.

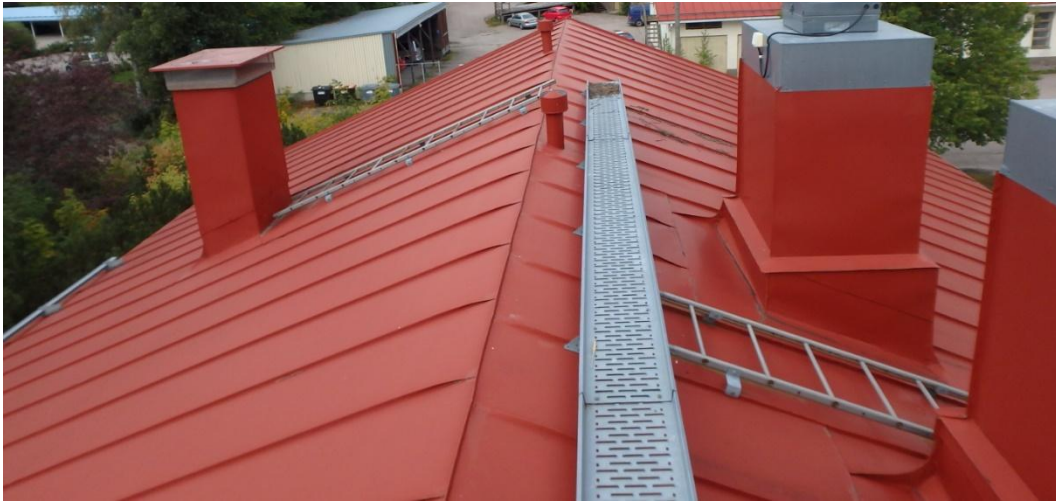
Kuva 17. Vesikate ja kulkusillat ovat hyväkuntoiset.

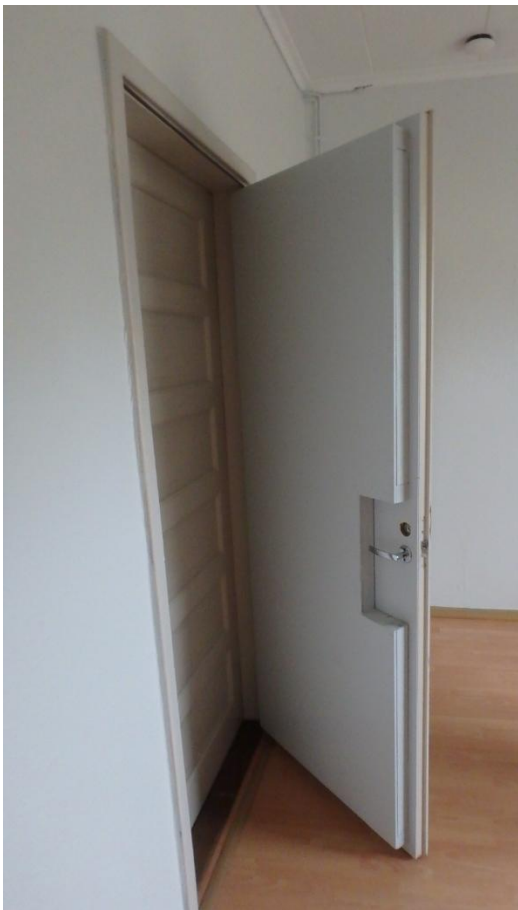
Kuva 18. Välioviin on lisätty akustista materiaalia.

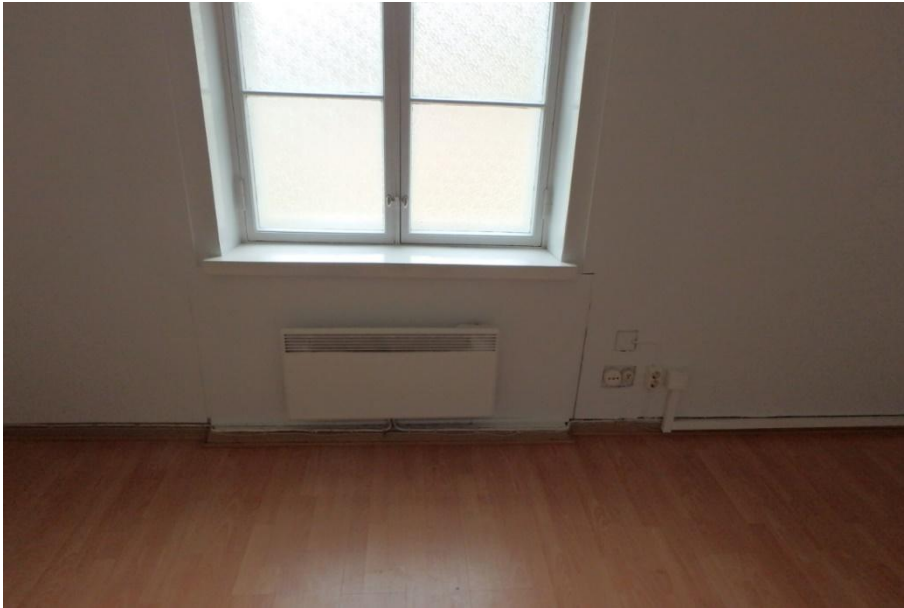
Kuva 19. Ulkoseiniin on paikoin lisätty huokoinen puukuitulevy. Patterisyvennykset on ummistettu

- Ulkoseinien lisälämmöneristeiden poisto, patterisyvennysten korjaus
- Julkisivun korjaukset kuntotutkimuksen perusteella.
- Alapohjan, välipohjien, ulkoseinien ja yläpohjien korjaukset kuntotutkimuksen perusteella.
- Uudet pintamateriaalit ja kalusteet

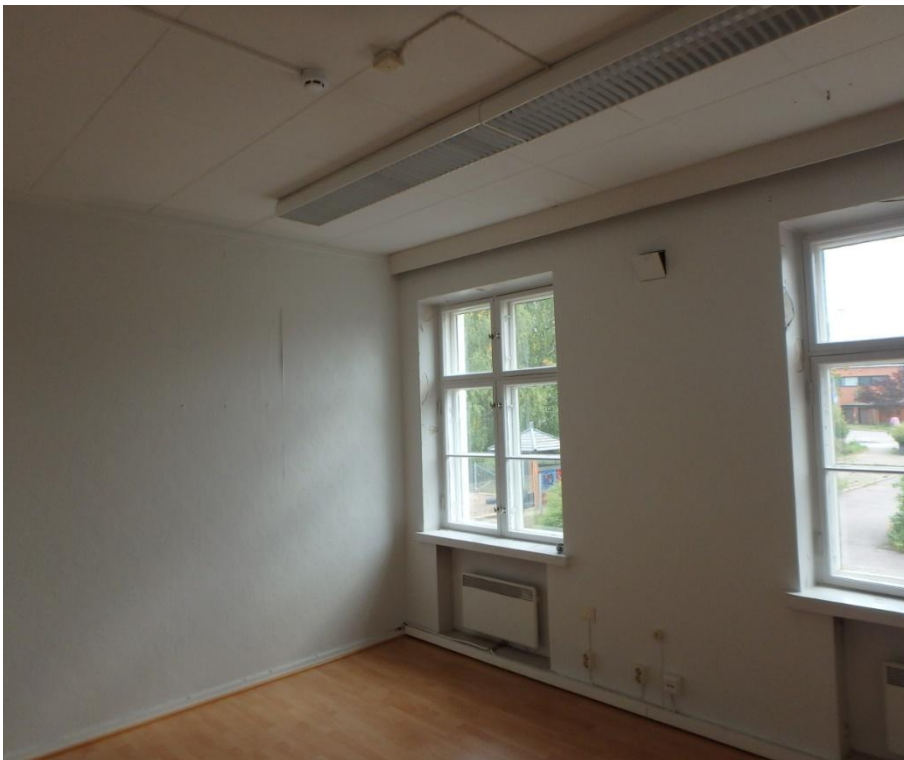
Kuva 20. Ensimmäisen kerroksen pintamateriaaleja.

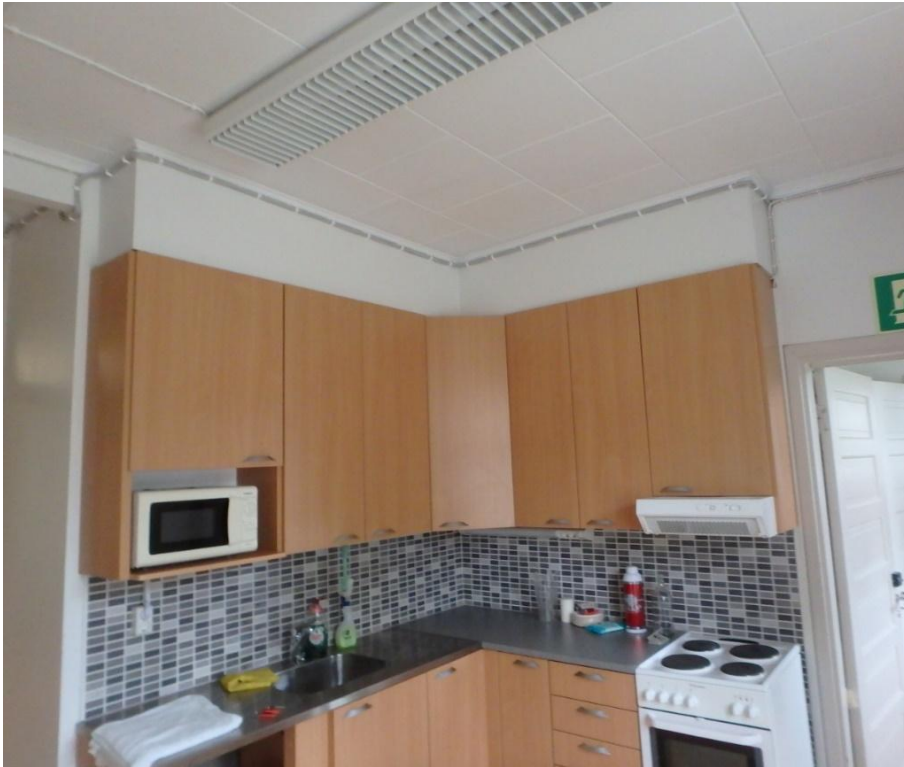
Kuva 21. Keittiökaluusteet ovat hyvässä kunnossa.

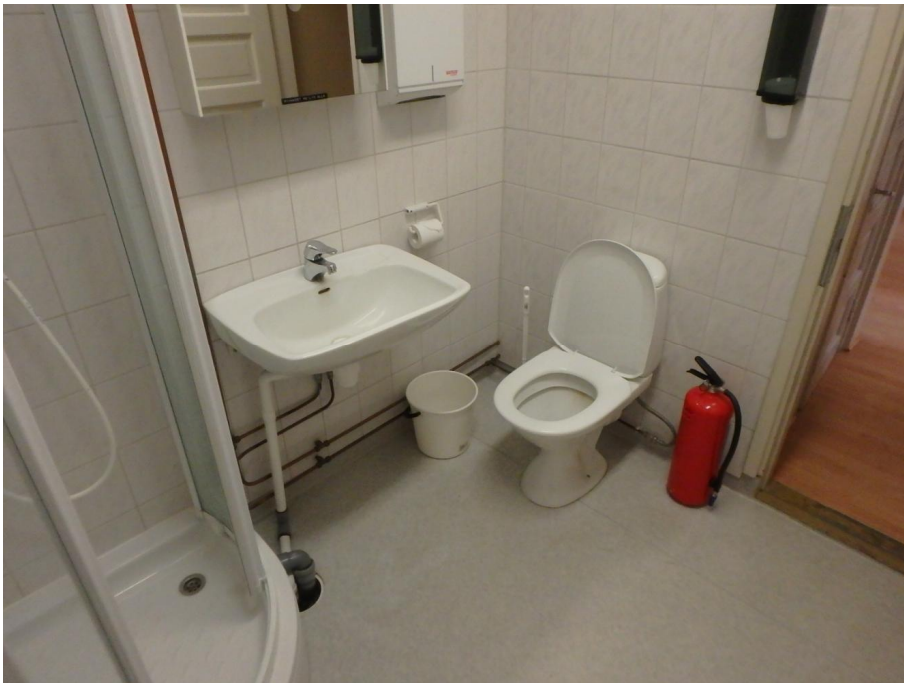
Kuva 22. Kylpyhuoneen kalusteet ovat hyvässä kunnossa.

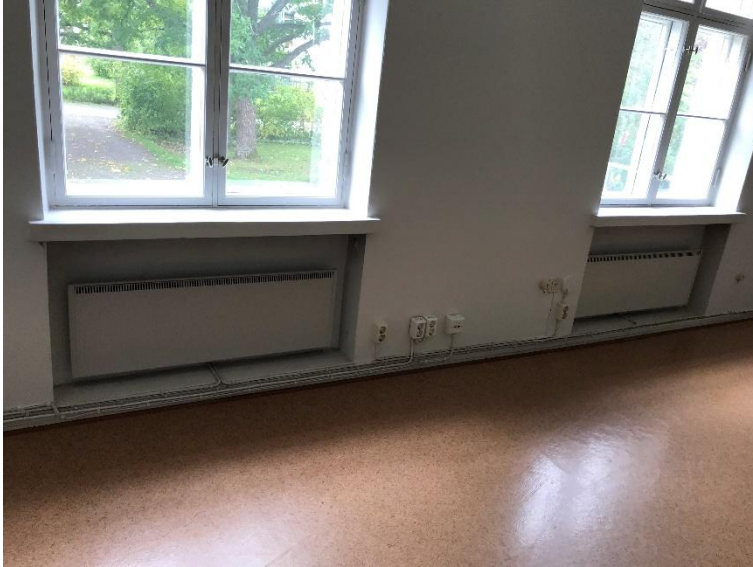
Kuva 23. Kohteen lämmitys toteutettu sähköpattereilla.

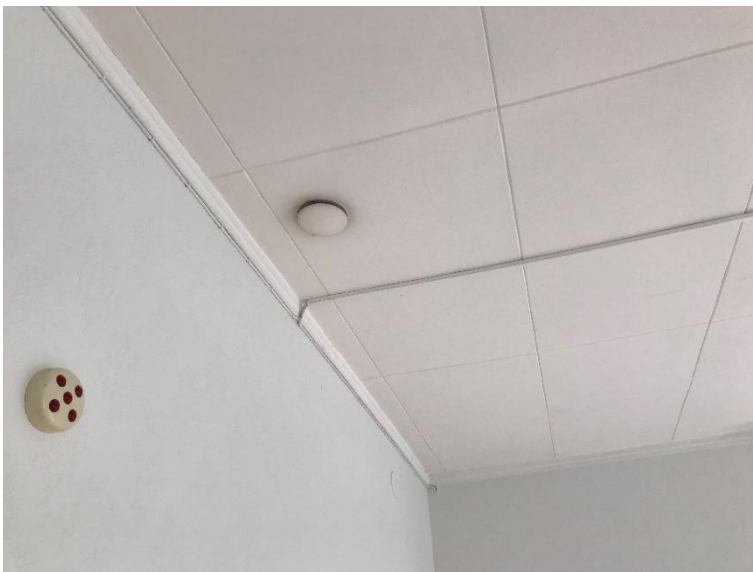
Kuva 24. Katossa sijaitseva painovoimaiseen ilmanvaihtoon tarkoitettu poistiventtiili.

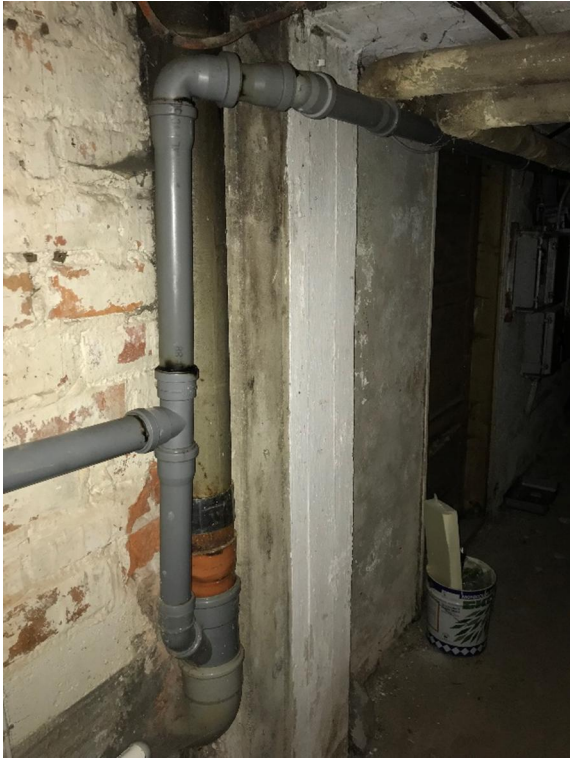
Kuva 25. Muovisia ja valurautaisia jätevesiviemäreitä kellarissa.

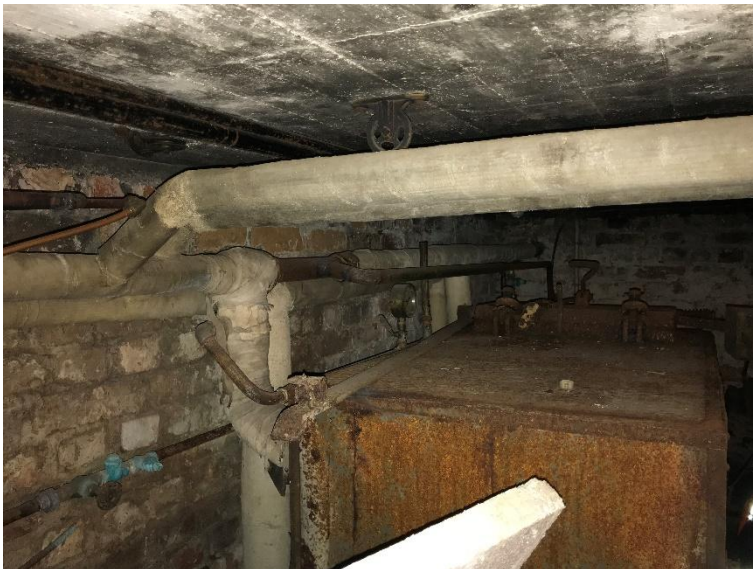
Kiinteistön lämmitys on toteutettu suoralla sähkölämmityksellä. Tiloissa sähköpatterit. Kiinteistössä on aikaisemmin ollut vesikiertoinen lämmitys öljyllä toteutettuna, mutta se on poistettu käytöstä. Vanhat käytöstä poistetut laitteet ja putkistot kellarissa suositellaan purettavaksi.

Kuva 26. Vanha öljykattila, lämmitysputkia ja eristeitä kellarissa

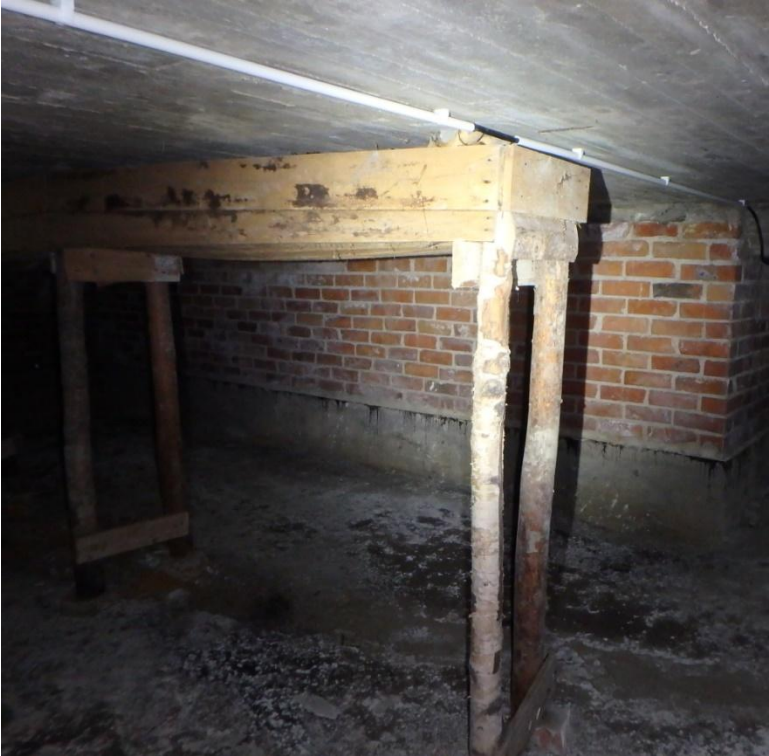
Kuva 27. Alapohjatilassa olevat vesi ja viemäriputket ovat tuettu maasta.

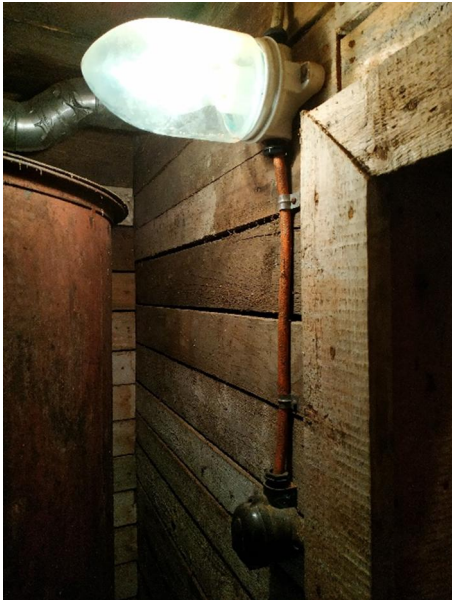
Kuva 28. Vanha valaisin, kytkin ja kangaspäällysteistä kaapelia ullakkotilassa.

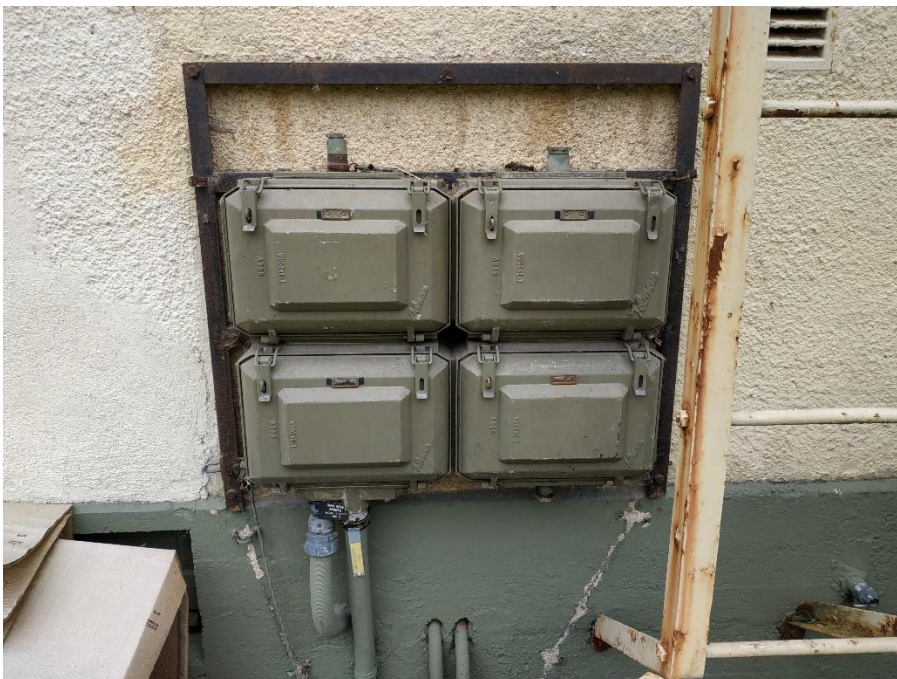
Kuva 29. Kohteen nykyinen nousukeskus takapihan puoleisella julkisivulla.

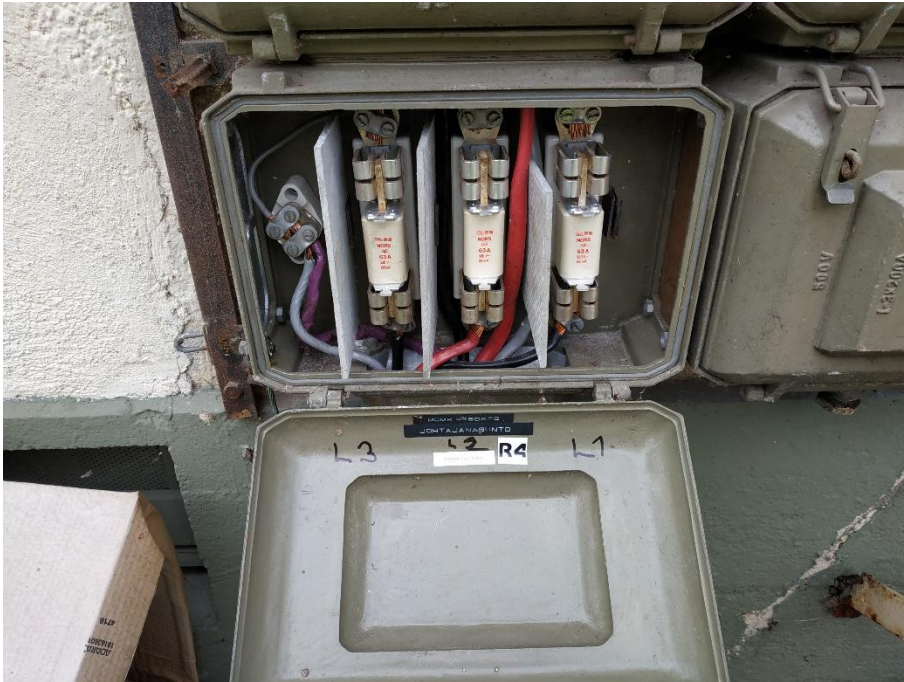
Kuva 30. Kiinteistön nykyiset päävarokkeet. Kansi avautuu helposti ilman työkaluja.

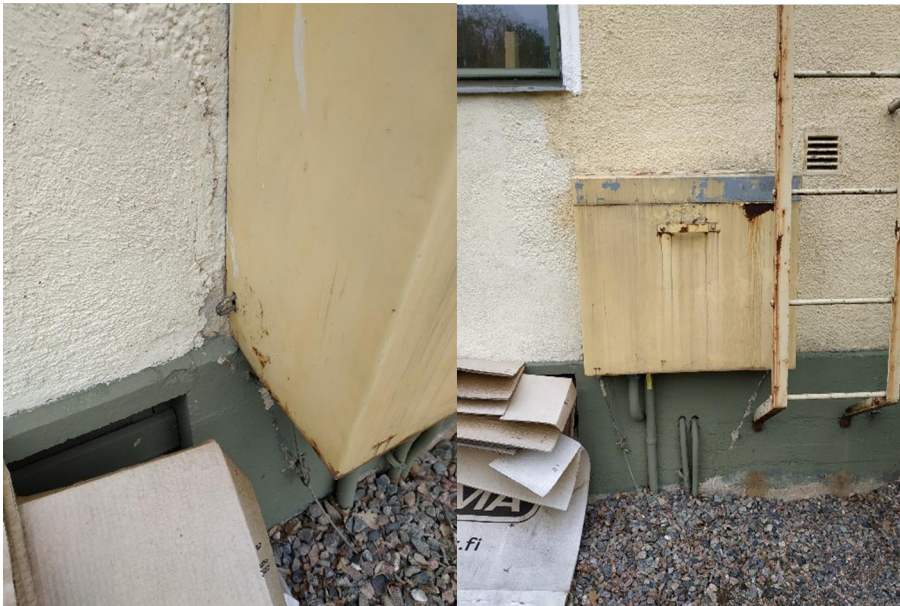
Kuvat 31 ja 32. Nousukeskuksen suojakotelosta puuttuu lukitus ja kotelo on suhteellisen helposti avattavissa. Sen jälkeen on esteetön pääsy jännitteisiin osiin avattavien keskuskansien kautta. Kotelossa ei ole varoitusta sähköiskun vaarasta.

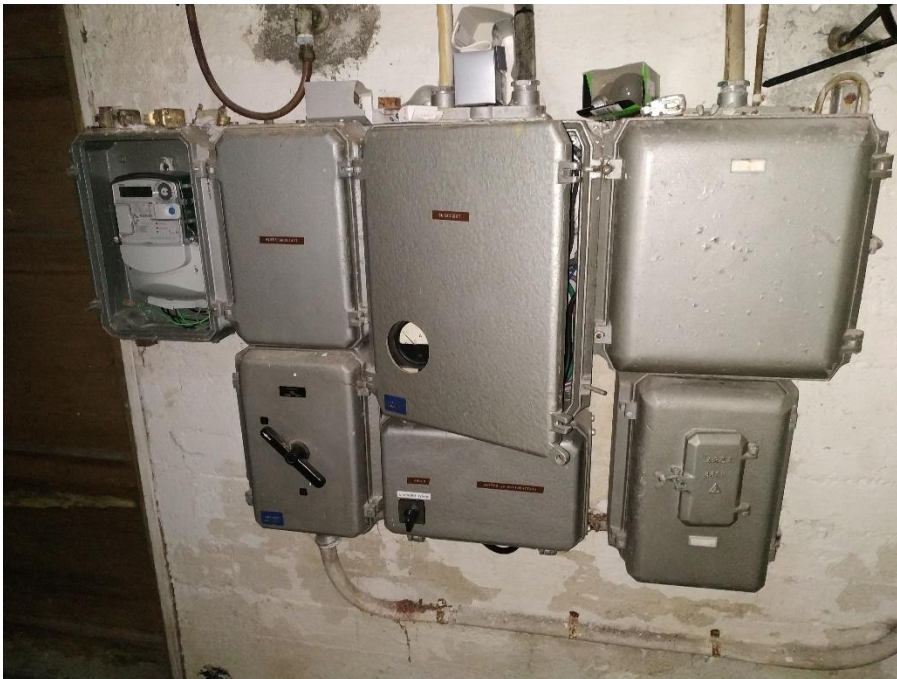
Kuva 33. Kiinteistön nykyinen pääkeskus kellarikerroksessa. Mittariosan kansi puuttuu, yksi kansista oli katselmushetkellä avoinna.

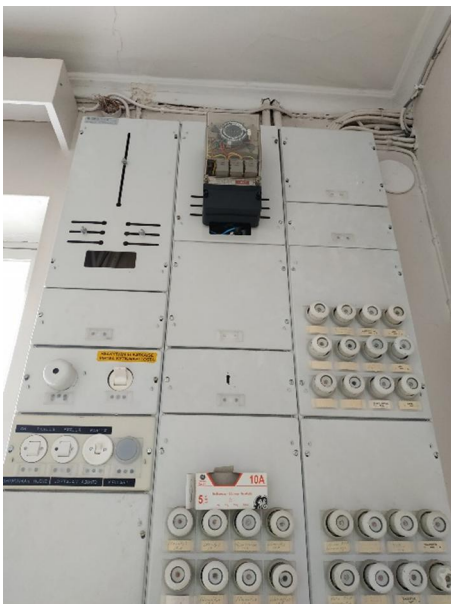
Kuva 34. Kiinteistön ryhmäkeskus 1. kerroksessa.

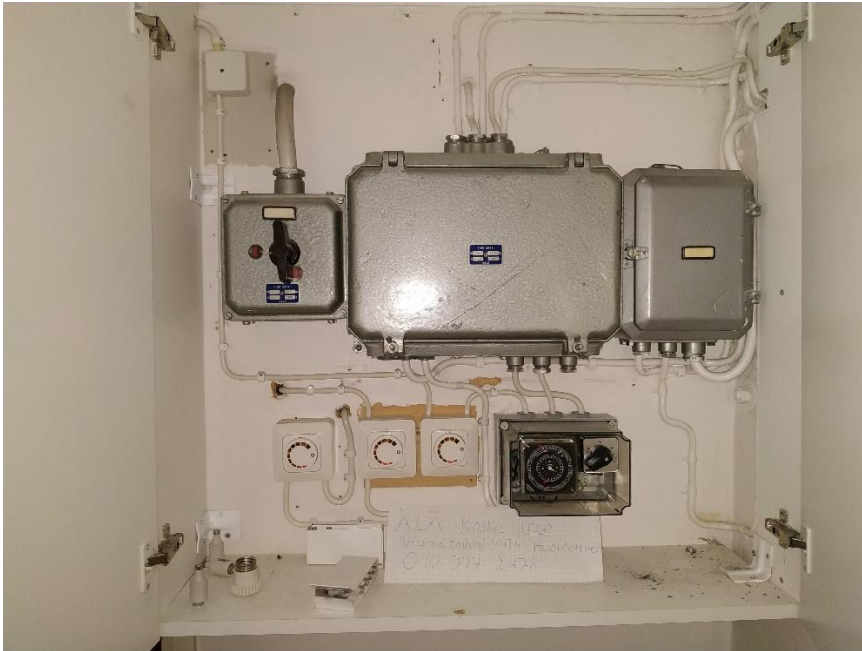
Kuva 35. Kiinteistön toinen ryhmäkeskus sekä poistopuhaltimien säätimiä 2. kerroksessa.

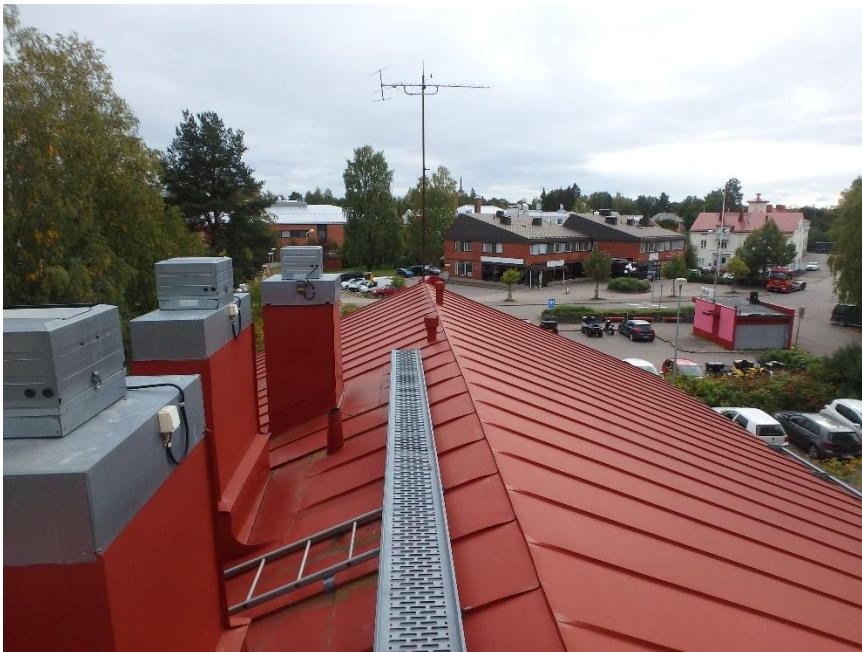
Kuva 36. Poistopuhaltimien turvakytkimiltä puuttuvat lumisuojat ja laitetunnukset puuttuva. Taustalla kohteen terestiaaliantenni TV- signaalin vastaanottoa varten.

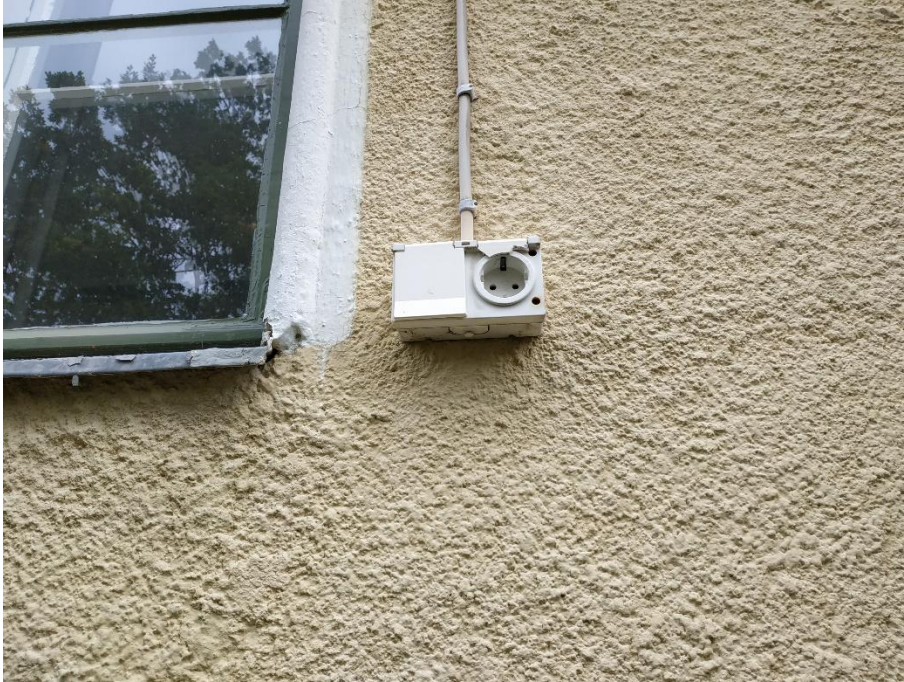
Kuva 37. Etupihan julkisivussa olevan pistorasian toinen peitekansi puuttuu.

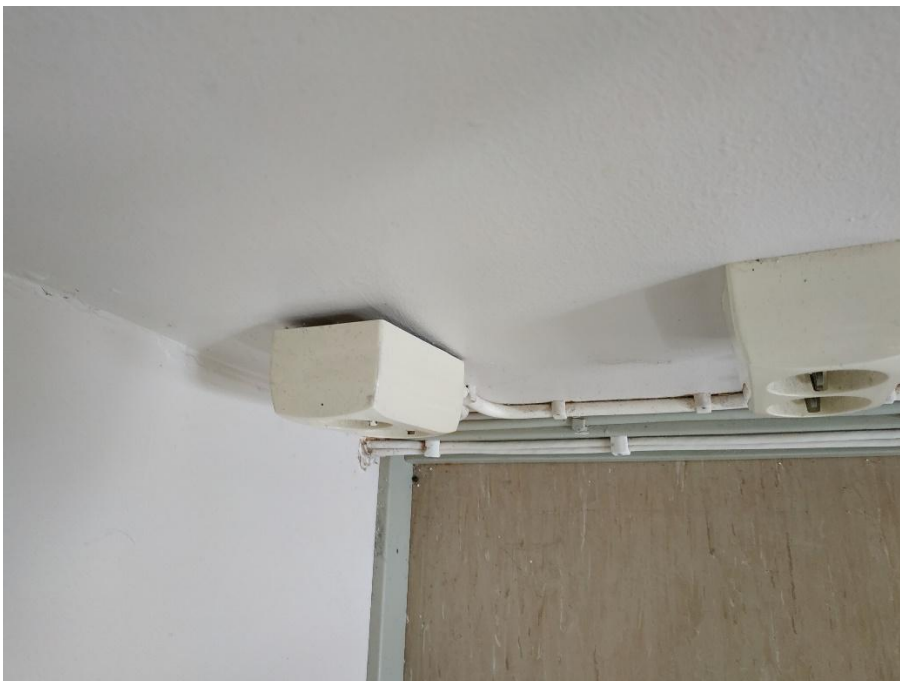
Kuva 38. 1. kerroksessa muutamien pistorasioiden kiinnitys oli puutteellinen.

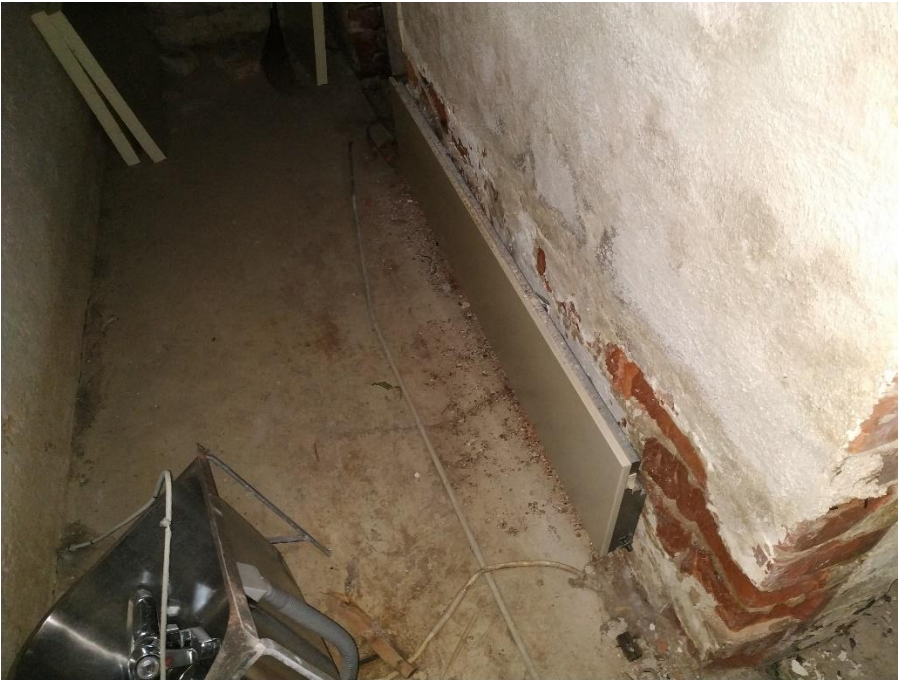
Kuva 39. Ikääntynyt sähkölämmitin kellarikerroksessa.

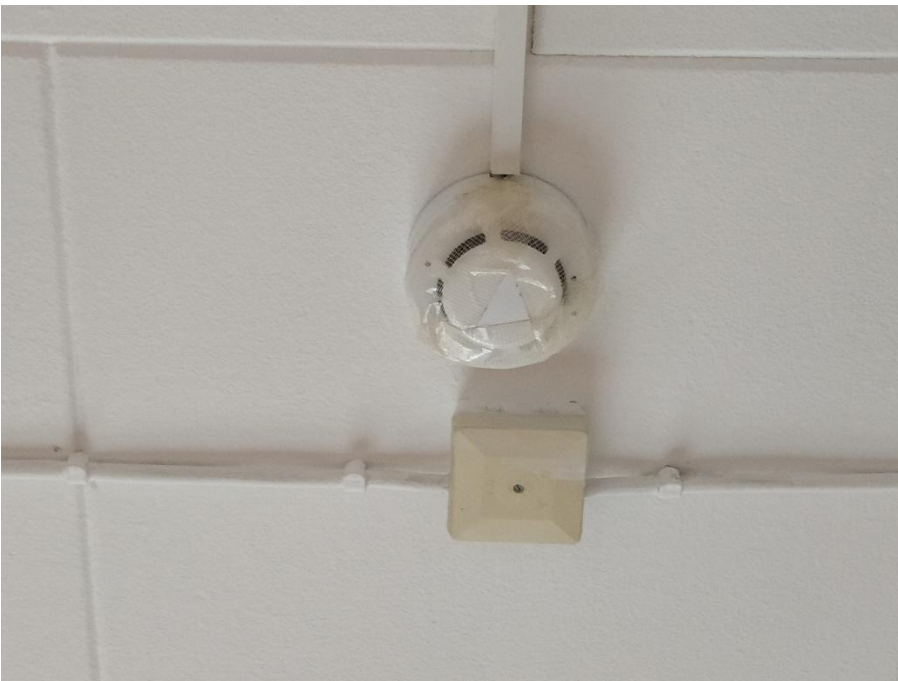
Kuva 40. Paloilmaisin on teipattu yhdessä 1. kerroksen huoneessa.

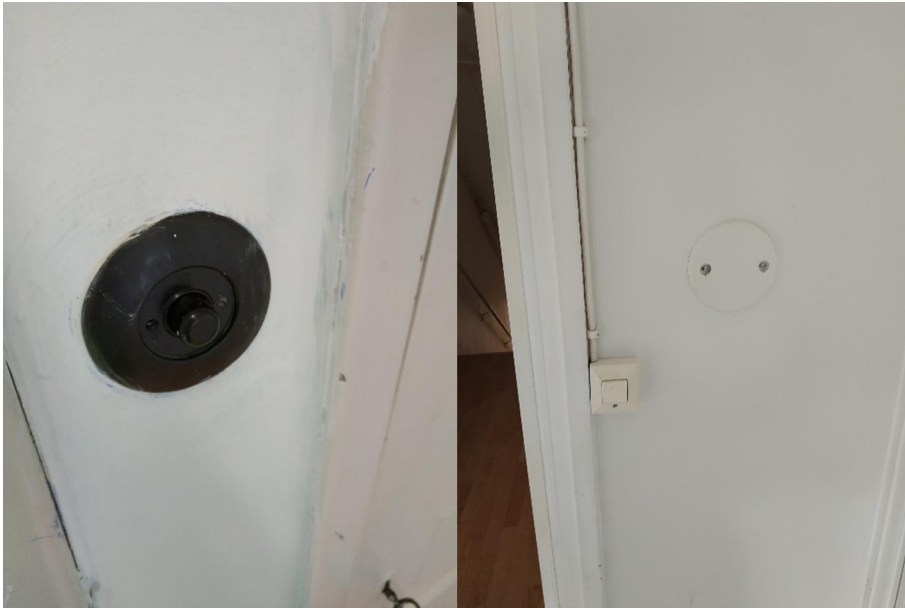
Kuvat 41 ja 42. Vasemmalla alkuperäinen valaistuksenohjauspainike 1. kerroksessa, oikealla uusittu kytkin 2. kerroksessa.
