KIINTEISTÖN KUNTOARVIO

NURMIJÄRVI SÄHKÖLAITOKSEN ALUE, 532 VANHA TERVEYSTALO

22502709-001

6.11.2019

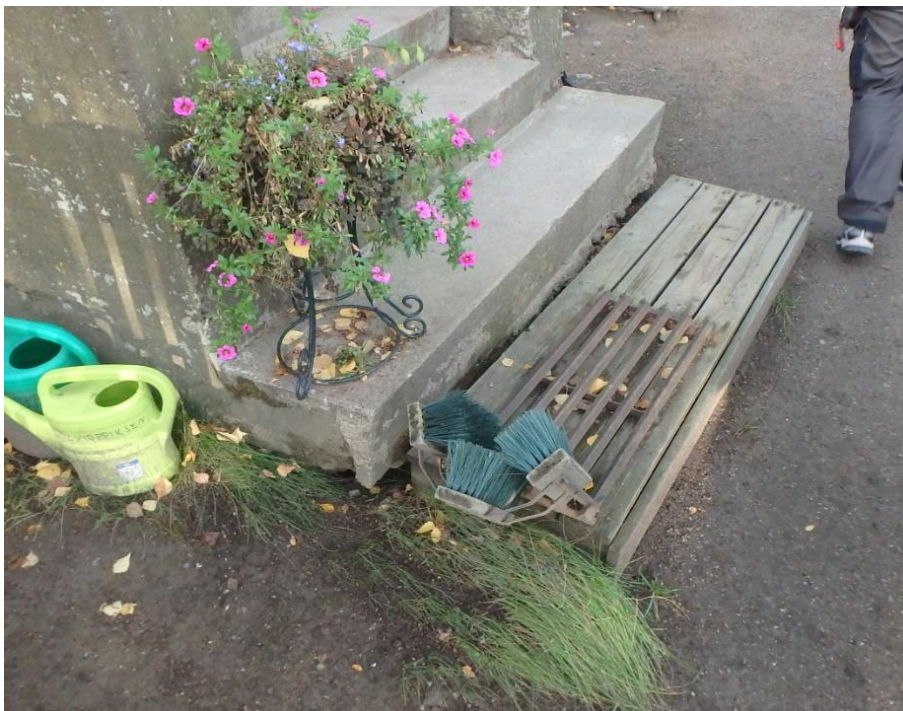
Rakennuksen sisäänkäynnit ovat korkealla ja kulku niihin on betonisia ulkoportaita pitkin. Maa on painunut portaiden edustalta, jolloin ensimmäinen porrás on muita korkeampi. Kirpputorin portaan eteen on rakennettu puinen lisäporras maan painumisesta johtuen. Portaiden kaiteet eivät täytä nykyisiä määräyksiä käsijohteen osalta. Puutteelliset kaiteet ja painunut maa portaiden ympärillä voi aiheuttaa kaatumisia.

Kuva 5. Maanpinta on painunut portaiden edustalta. Edustalle on jouduttu rakentamaan puinen lisäporras.

Portaiden kaiteisiin lisätään käsijohteet ja portaiden painunut ympäristö täytetään sepelillä.

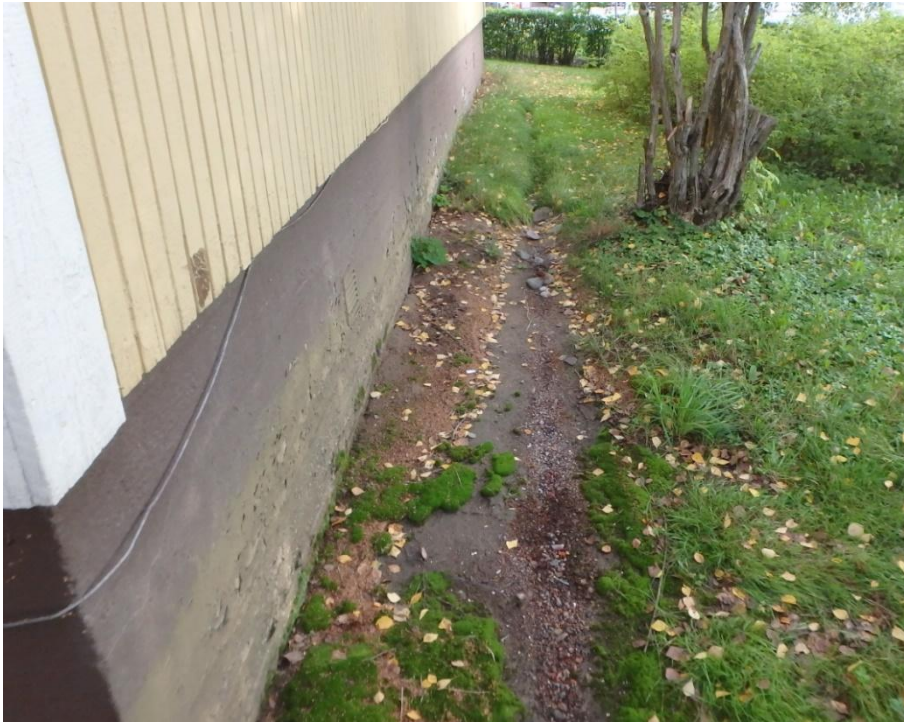
Räystäällä ei ole erillisiä sadevesikouruja, vaan katon sadevedet tippuvat suoraan maahan. Sokkelin vierustalla on painaunmaa, jossa sadevedet lammikoituvat. Erillisiä sadevesi- tai salaojajärjestelmiä ei kiinteissä ole.

Kuva 6. Räystäältä tippuva sadevesi on muodostanut sokkelin vierustalle painauman, jossa vesi lammoikoituu. Sokkelin maalipinta hilseilee.

Sokkelinvierustoilta poistetaan kasvustot. Sokkelin vierustat täytetään sepelillä.

Ulkopuolisen vedenohjauksen parantaminen salaojituksella sekä sadevesikaivoilla on suositeltavaa. Samassa yhteydessä on suositeltavaa tehdä kellarin ulkopuolinen veden- ja lämmöneristys.

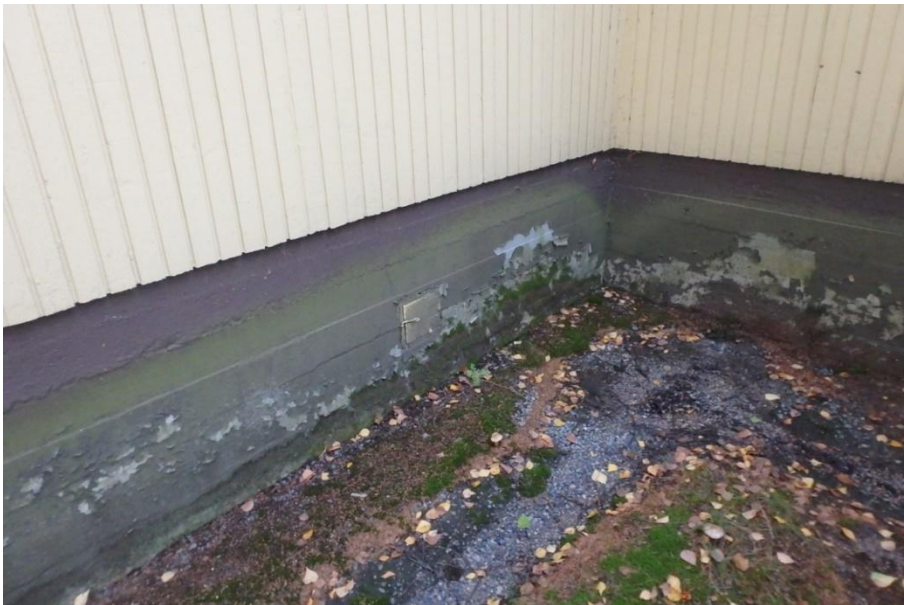
Kuva 7. Räystäältä tippuva sadevesi on muodostanut sokkelin vierustalle painauman, jossa vesi lammoikoituu. Sokkelin maalipinta hilseilee. Yksi alapohjan tuuletusluukuista oli suljettu.

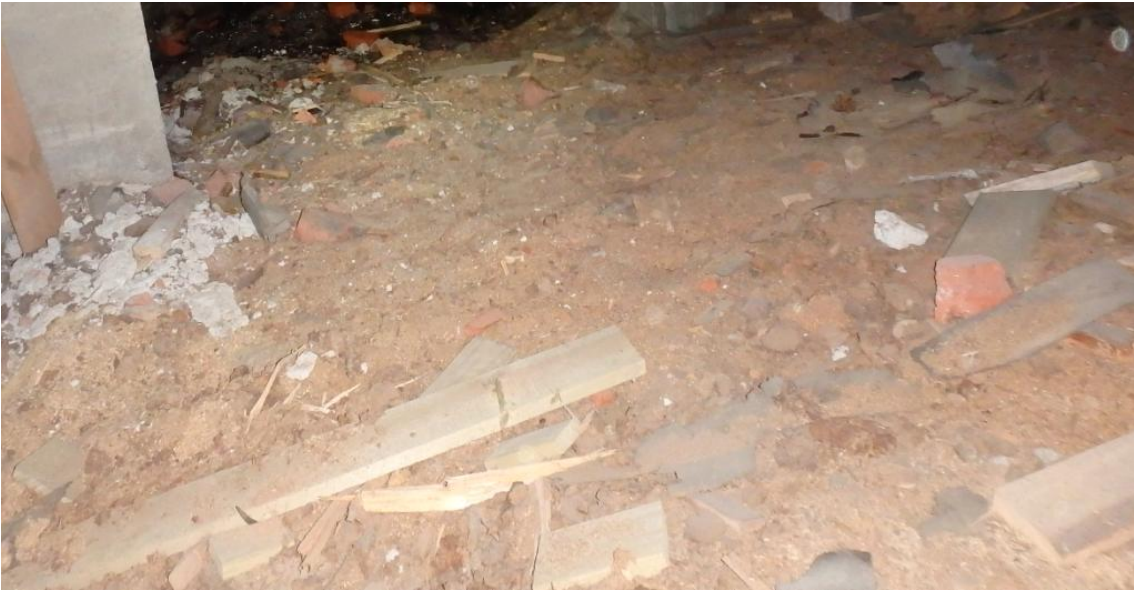
Kuva 8. Ryömintätilassa on perusmaana hieno hiekka. Tilassa on merkittävä määrä vanhaa rakennusjätettä.

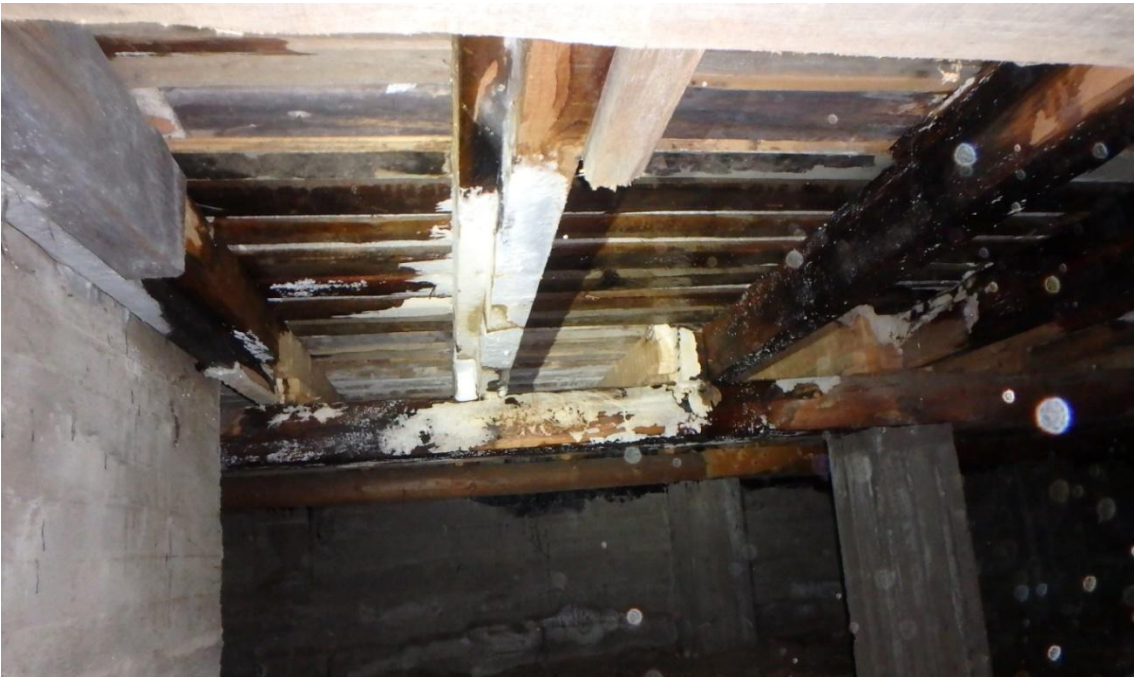
Rakennus on heikossa kunnossa. Kirpputorin alapohjassa havaittiin vesivuoto, joka pitää kiireellisesti paikantaa ja korjata.

Kuva 9. Alapohjassa havaittiin laajahko kastunut vuotoalue. Kantavat puurakenteet ovat vesimäret ja mikrobikasvuston peitossa.

Alapohjan vesivuoto tulee paikallistaa ja korjata. Kastuneet alapohjaeristeet poistetaan. Kantavien puurakenteiden kunto ja uusimistarve tarkastetaan. Vaurioituneet hirret vaihdetaan uusiin. Rakenteet kuivataan. Alapohjarakenne korjataan kosteusvauriokorjaussuunnittelijan suunnitelmien mukaisesti.

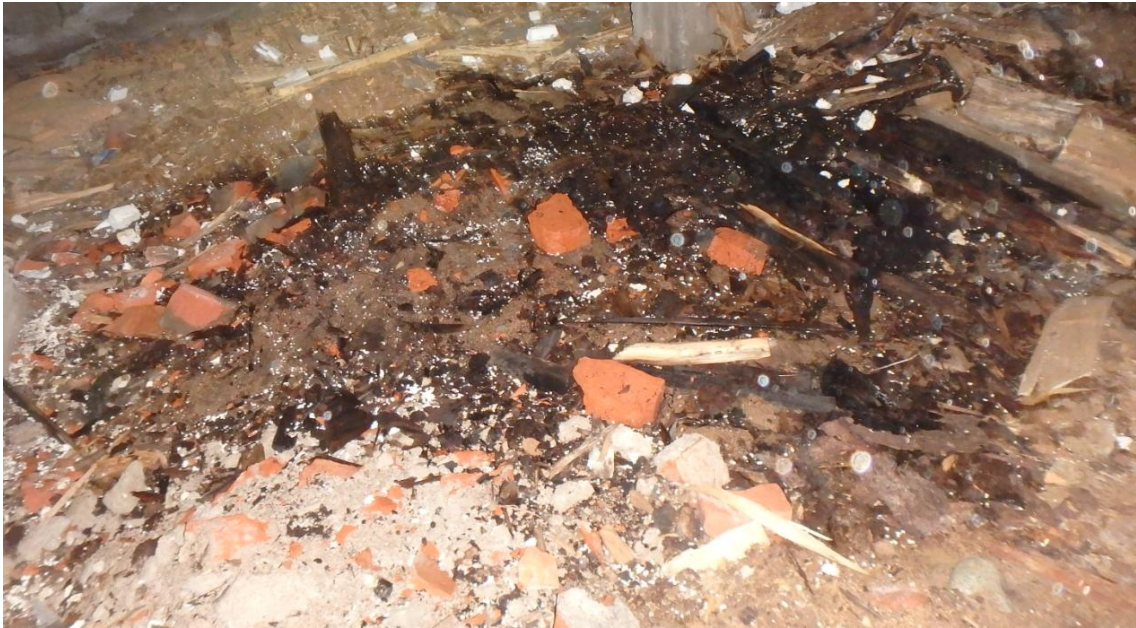
Kuva 10. Alapohjan muuten kuiva maa oli märkä vesivuodon kohdalla.

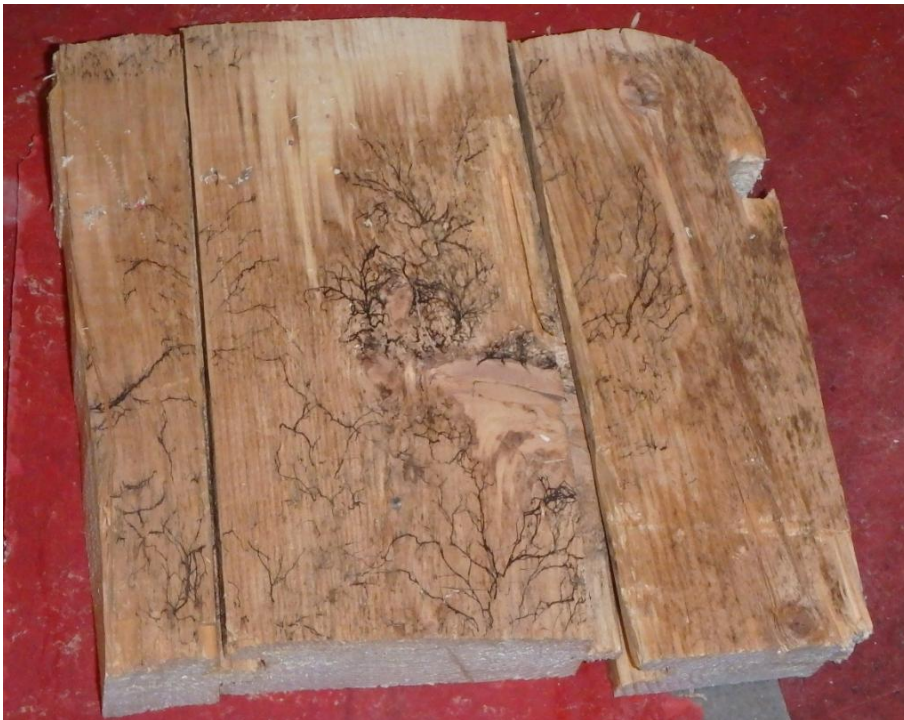
Kuva 11. Ensimmäisen kerroksen välipohjan lattialankun alapinnassa havaittiin mikrobikasvustoa.

Välipohjien kunto tulee tarkastaa tarkemmalla kosteus- ja sisäilmateknisellä kuntotutkimuksella, ennen laajempia korjaustoimenpiteitä.

Välipohjat korjataan kosteusvauriokorjaussuunnittelijan suunnitelmien mukaisesti.

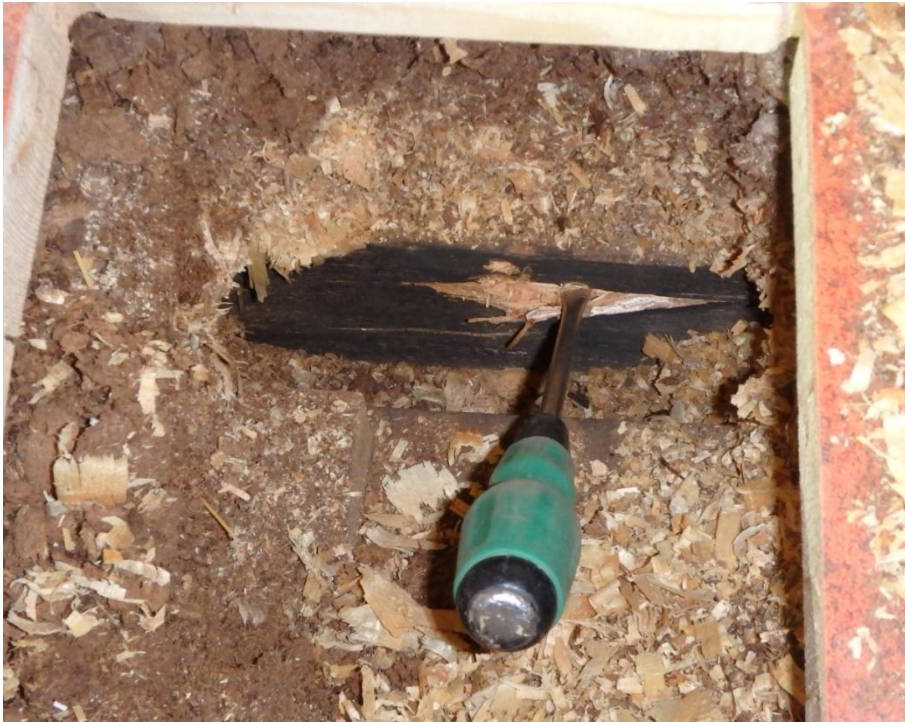
Kuva 12. Toisen kerroksen välipohjan kantava puupalkki on mustunut. Puuainees on pehmennyt, ruuvimeisseli uppoaa 10-20 mm palkin sisään.

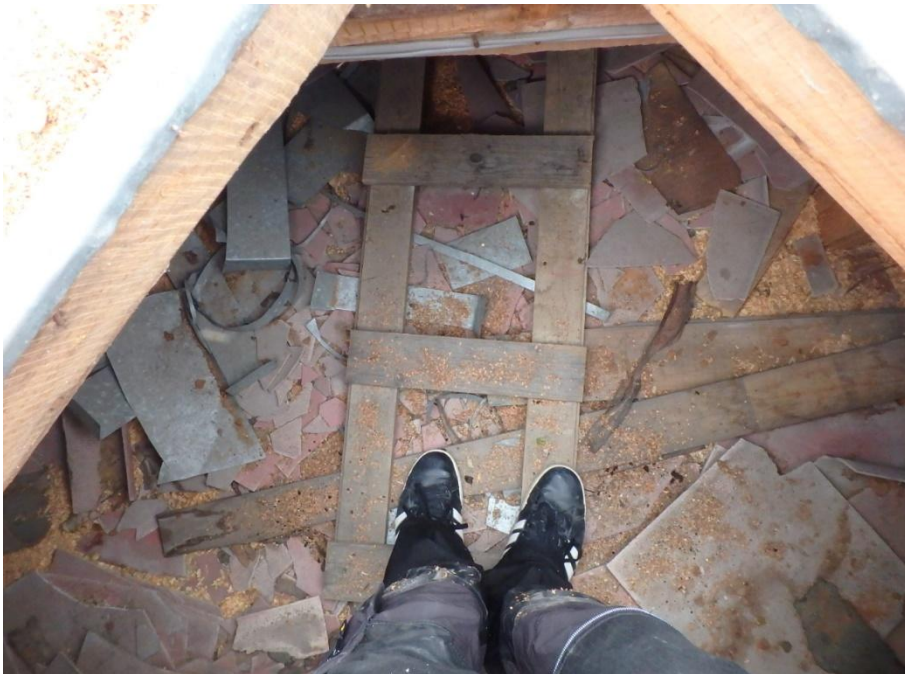
Kuva 13. Yläpohjassa on tarkastusluukun kohdalla huomattava määrä rakennusjätettä.

Ullakon ja yläpohjatilan tyhjennys 2020

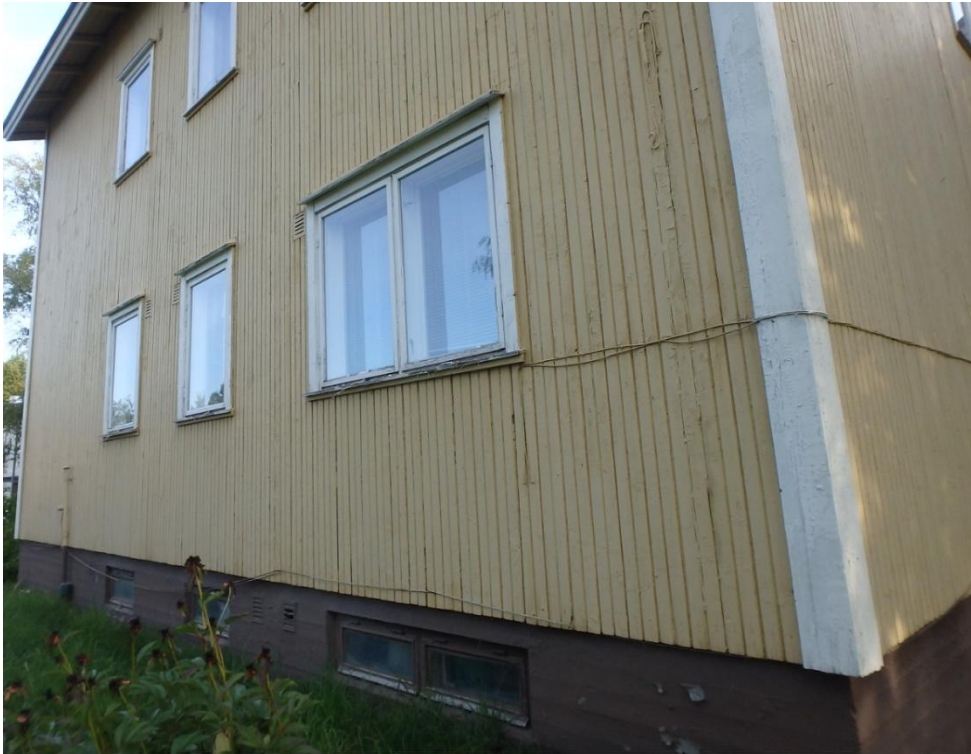
Kuva 14. Julkisivun maalipinta hilseilee jonkin verran lounaan puoleisella julkisivulla. Lounaan puoleisen julkisivun ikkunoiden maalipinnat olivat muita heikommassa kunnossa. Ikkunoista puuttuvat vesipellit.

Ikkunoiden ja ovien kunnostus 2021

- Ikkunoiden vesipellit

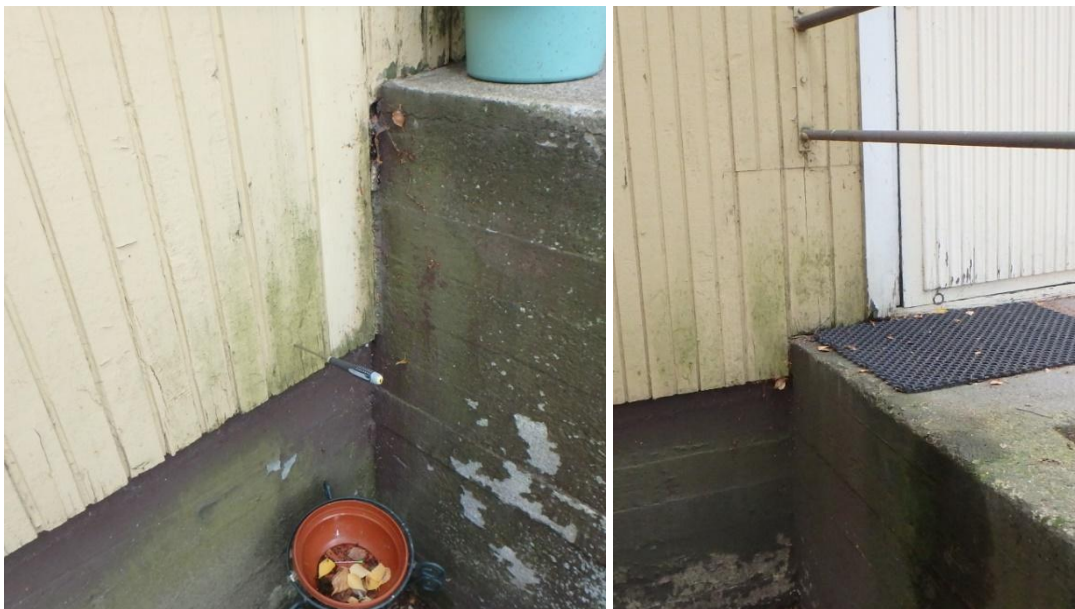
Kuva 15 ja 16. Julkisivun panelointia on paikattu portaiden vieressä. Paikatut osat ovat jo hieman pehmenneet ja maalipinnalla kasvaa levää tai sammalta.

Julkisivun vauriokorjaus 2021

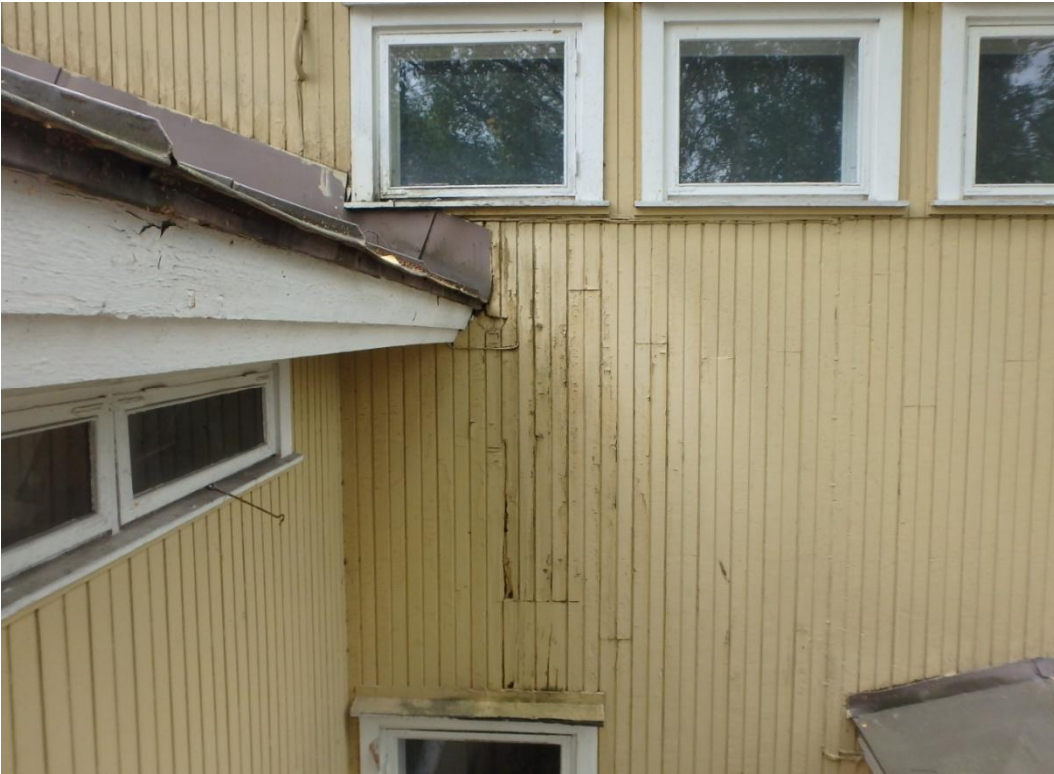
Kuva 17. Ensimmäisen kerroksen katolta tulevat sadevedet ovat kasteleet julkisivun panelointia. Rästäskourut puuttuvat. Ikkunoiden päälle on lisätty vesipellit. Vesi valuu ikkunan sisään pellin ja paneelin välisestä saumasta.

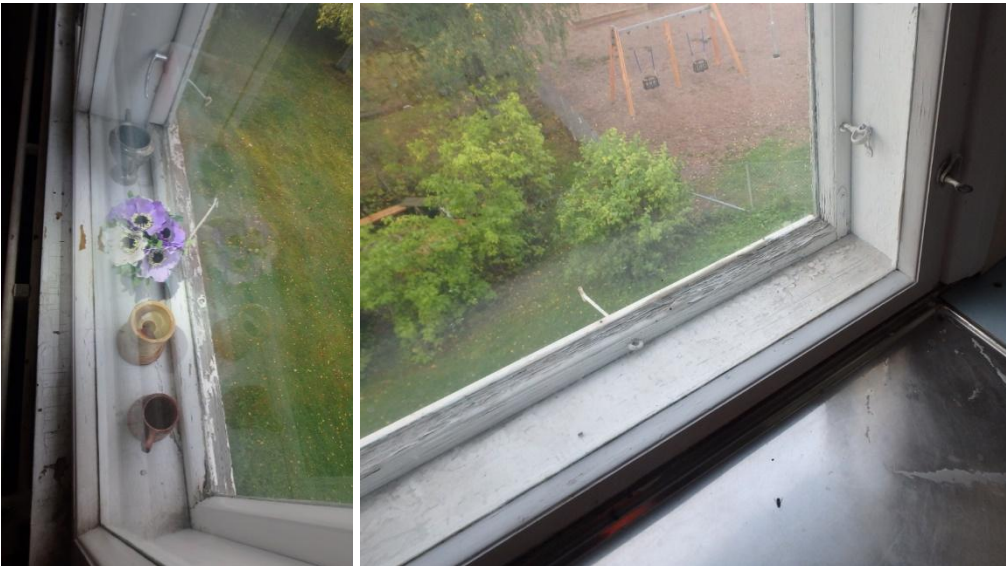
Kuva 18. Ikkunakarmien maalipinnat ovat heikossa kunnossa.

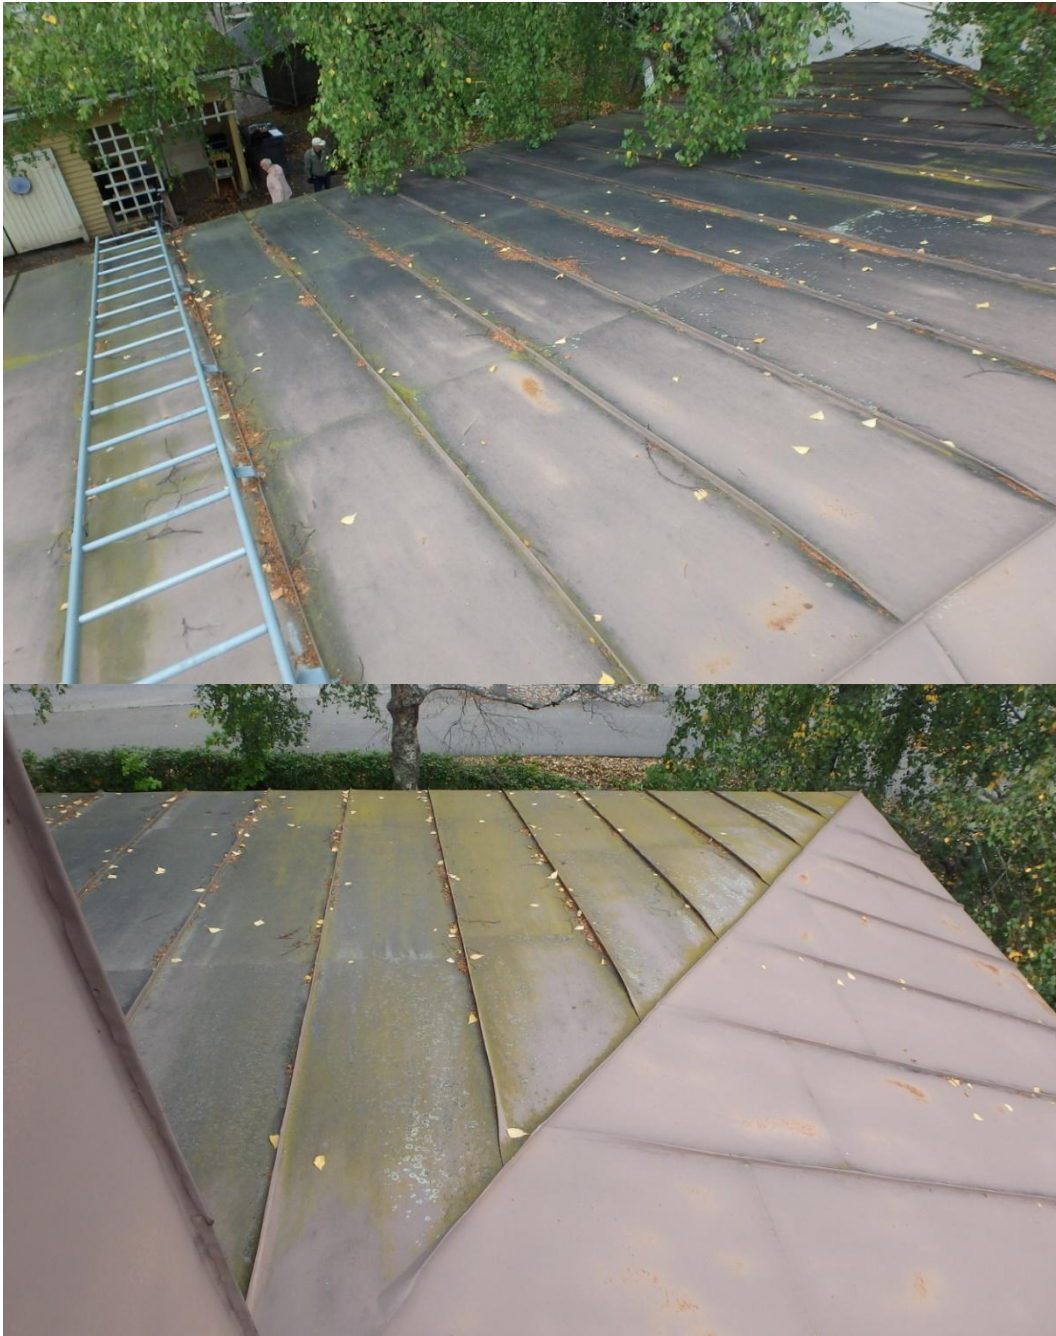
Vesikate on vanha palapellistä tehty saumattu peltikatto. Katosta puuttuu aluskate. Katteen kunto on heikko, mutta katto on vielä kunnostettavissa. Katolta puuttuu räystäskourut ja sadevesisyöksyt, jotka tulee lisätä katon kunnostuksen yhteydessä.

Kuva 19 ja 20. Vesikate on tehty palapelistä. Katteen maali on kulunut ja katolla on ruostetta. Pihakoivun oksat ovat katon päällä.

Vesikaton kunnostus 2021

- Sadevesikourut
- Sadevesisyöksyt
- Sadevesien ohjaus

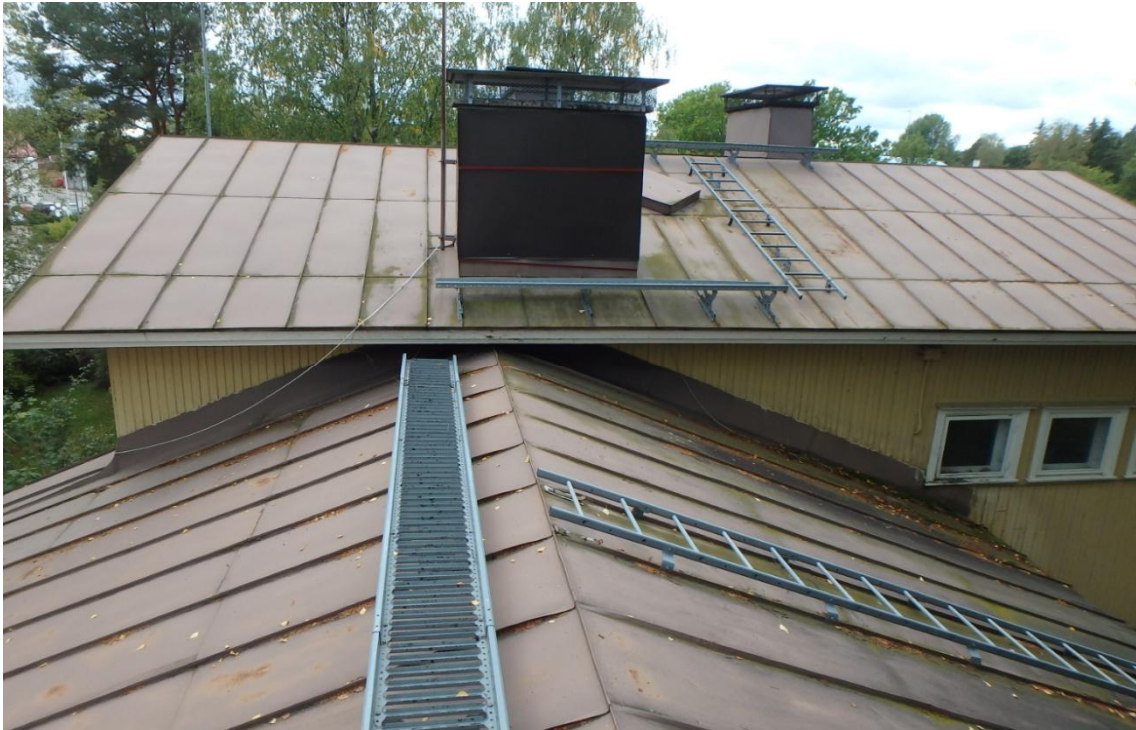
Kuva 21. *Katon kulkusillat ovat hyvässä kunnossa ja kulkusillat ovat kiinnitetty katon saumoihin.*

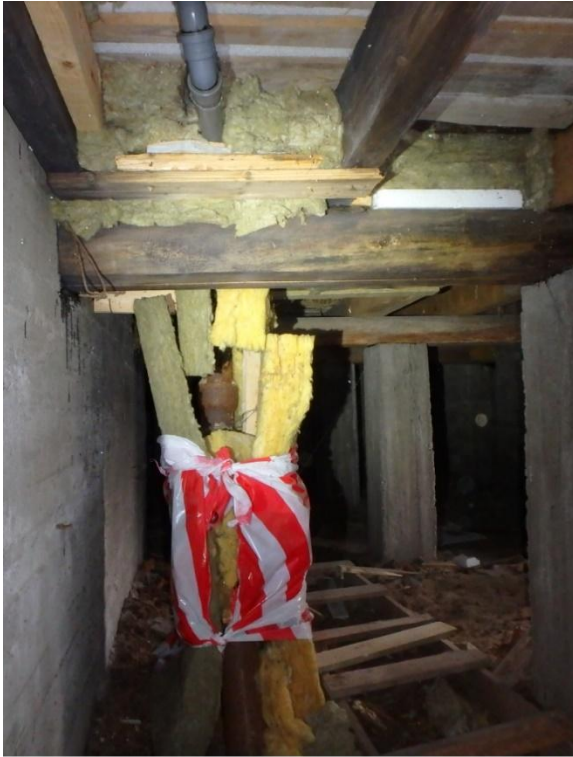
Kuva 22. Viemäriasennuksia alapohjassa.

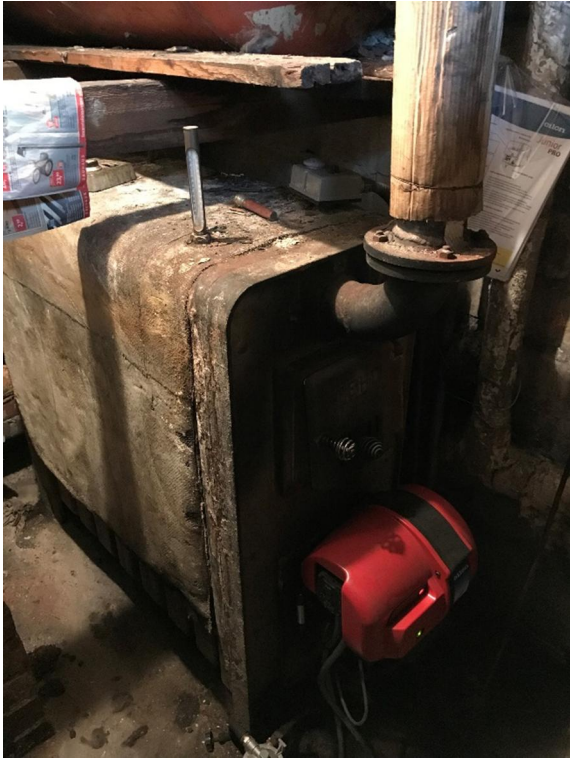
Kuva 23. Öljykattila ja -poltin lämmönjakohuoneessa.

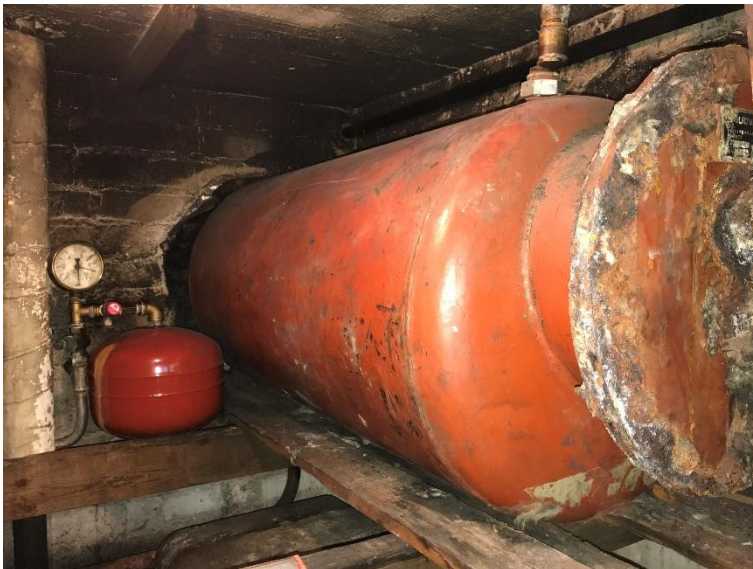
Kuva 24. Vanha käytöstä poistettu lämpimän käyttöveden varaaja lämmönjakohuoneessa.

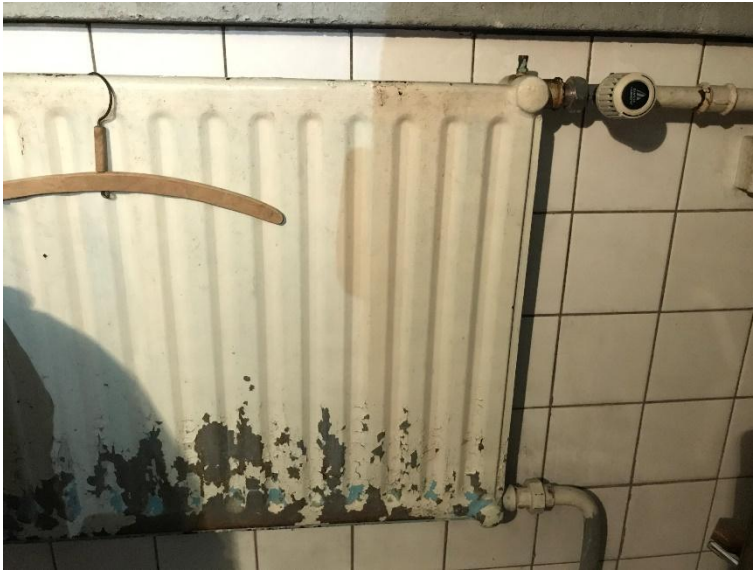
Kuva 25. Pesuhuoneen radiaattorin maalipinta on huonossa kunnossa.

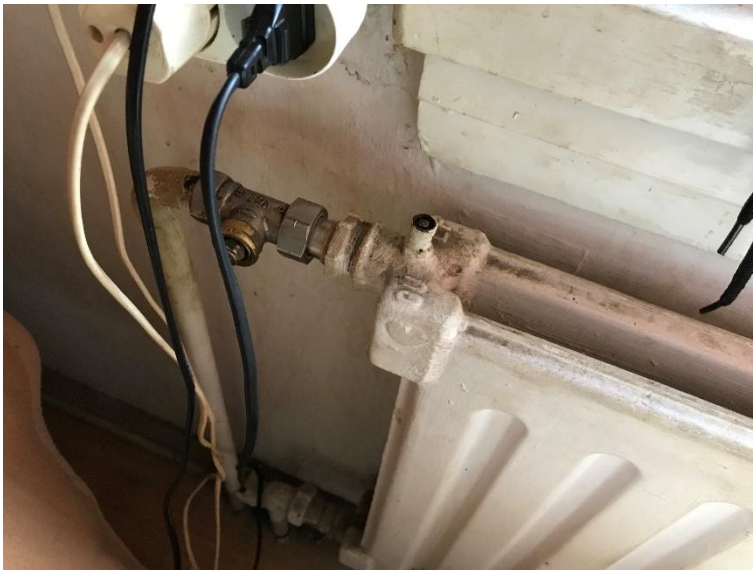
Kuva 26. Radiaattorista puuttuu termostaattiosa.

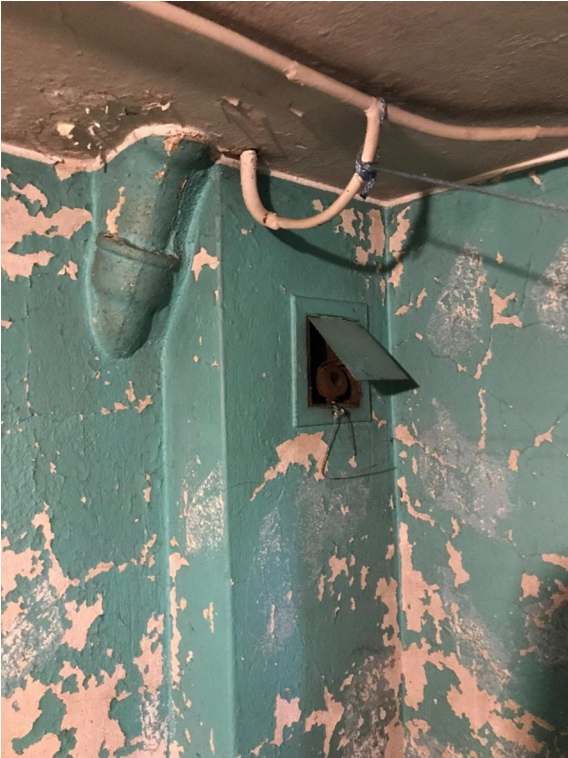
Kuva 27. Valurautaviemäri ja painovoimaisen ilmanvaihdon venttiili.

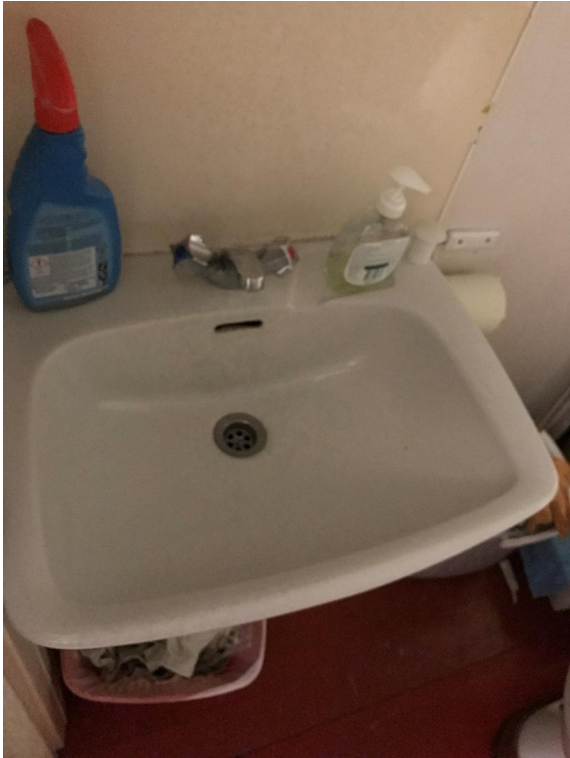
Kuva 28. Vesikalusteet olivat osin vanhoja.

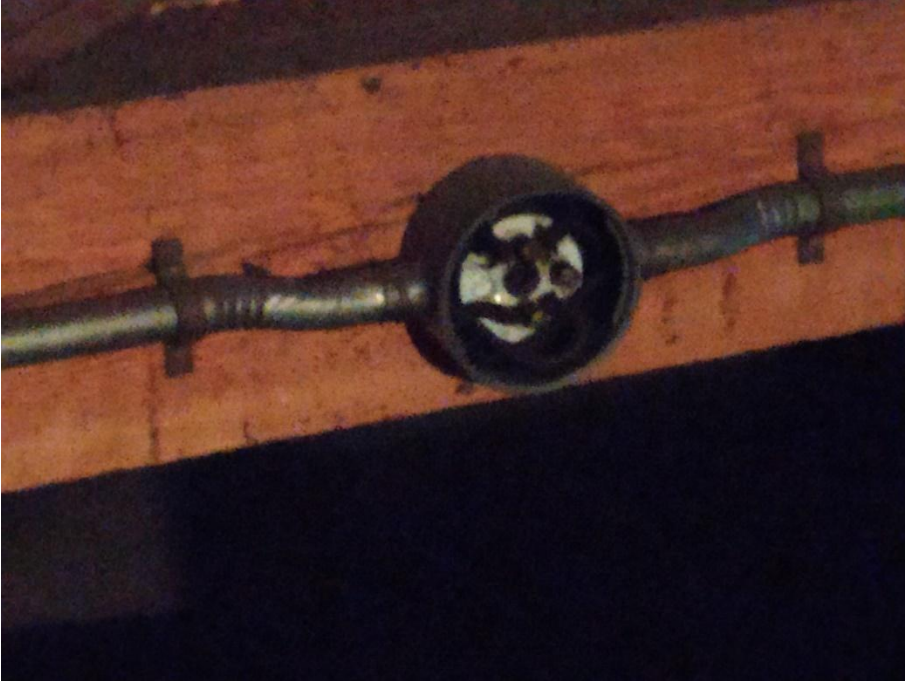
Kuva 29. Ullakon yhdestä jakorasiasta puuttu peitekansi.

- Mittauskeskuksen kannen korjaus ja ullakotilan jakorAsian puuttuvan kannen asennus
- Tuulettuvan alapohjan vuoton paikallistaminen ja korjaus
- Kastuneen alapohjan korjaus
- Havaittujen välipohjan mikrobivaurioiden laajuuden selvitys ja korjaus

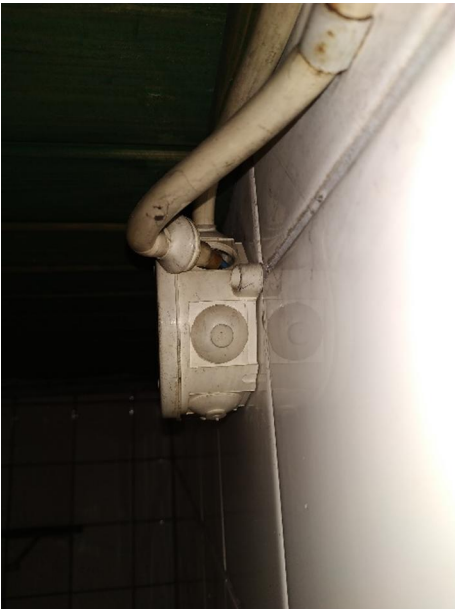
Kuva 30. Ullakon yhdestä jakorasiasta puuttu peitekansi.

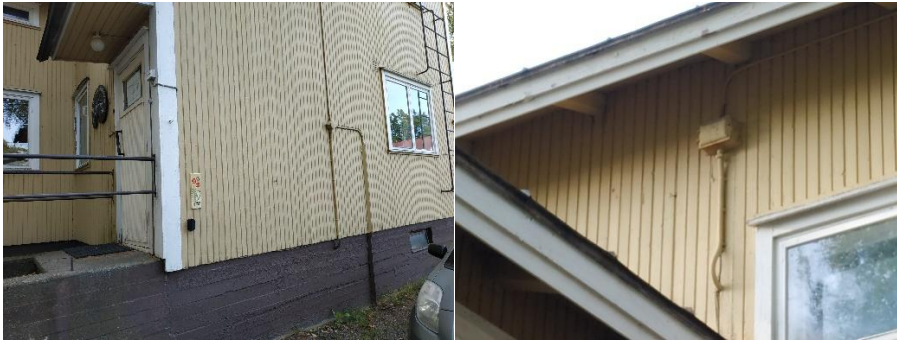
Kuvat 31 ja 32. Liittymiskaapelin kytkentärasiat julkisivussa.

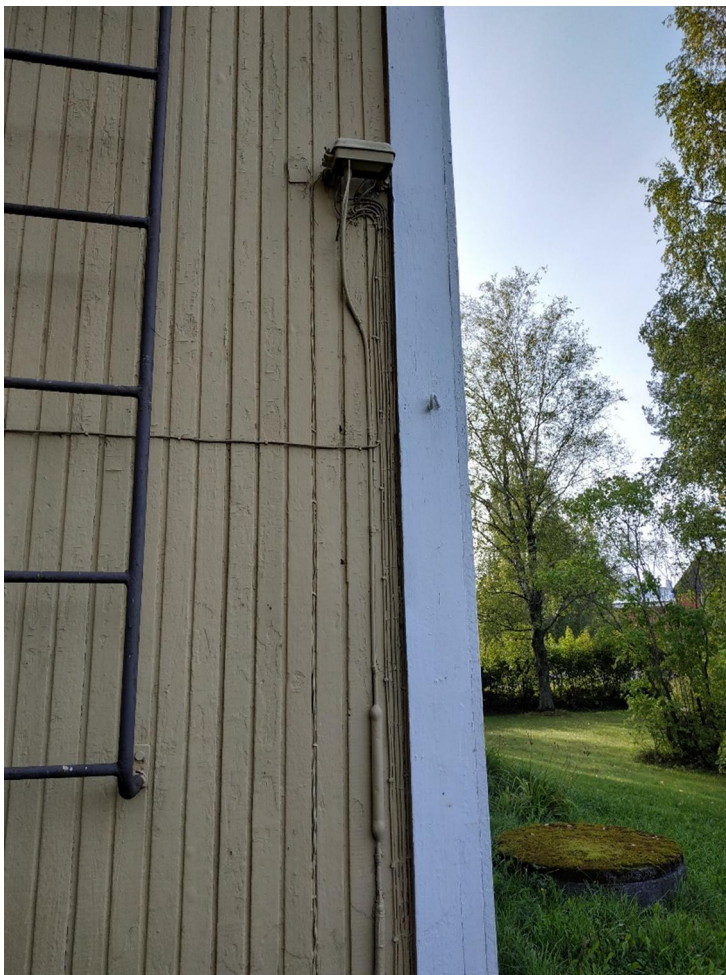
Kuva 33. Puhelintalokaapelin kytkentärasia julkisivussa.

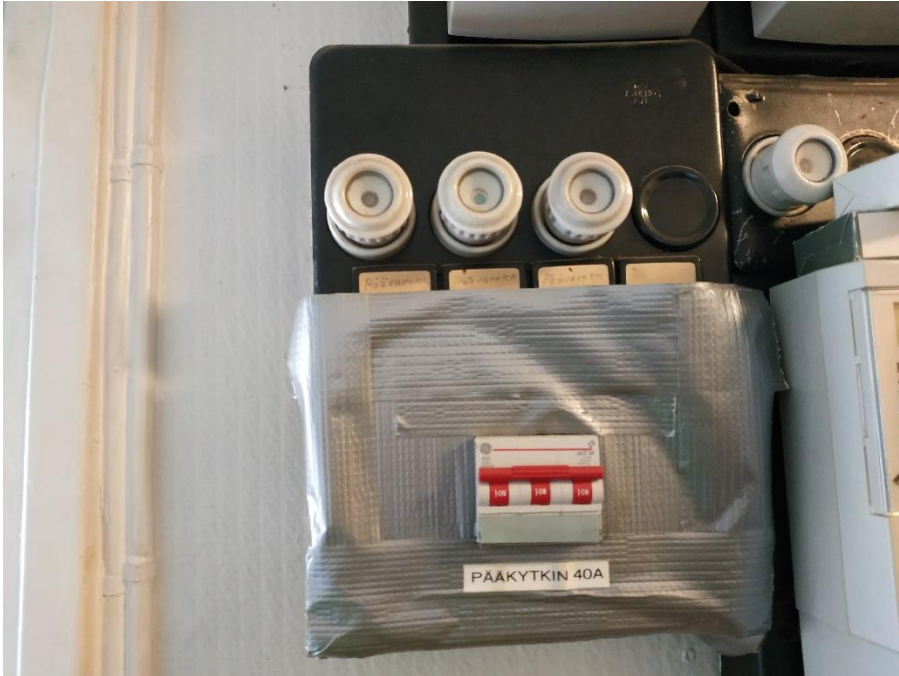
Kuva 34. Pääkeskuksen pääkytkinosan kosketussuojauksen puutteellinen korjaus ilmastointiteipillä.

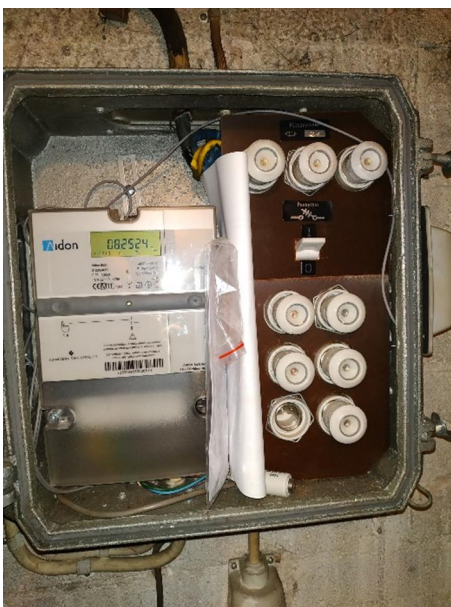
Kuva 35. Kellarikerroksen ryhmäkeskuksesta puuttuu varokekansi.

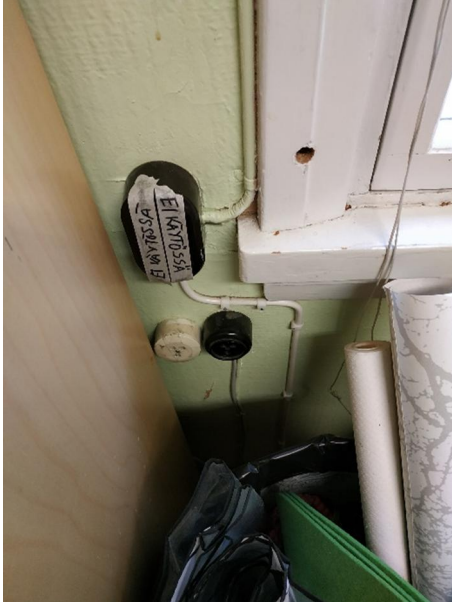
Kirpputorin toimistona palvelevassa huoneessa havaittiin vanha pistorasia, joka oli peitetty teipillä. Vaurioituneet kalusteet tulisi uusita aina mahdollisimman pian vaurioitumisen jälkeen, jotta voidaan välttyä sähkötapaturmilta.

Kuva 36. Vaurioitunut pistorasia on korkauksen/uusimisen sijaan peitetty teipillä kirpputorin toimistossa. Pistorasian alapuolella perinteisen puhelinverkon pistorasioita.

Kohteen pistorasiat suositellaan kokonaisuudessaan uusittavaksi maadoitetuiksi ja asianmukaisella vikavirtasuojauksella varustetuiksi viimeistään seuraavan suuremman sähkösaneerauksen yhteydessä. Vaurioituneet sähkökalusteet tulee uusita mahdollisimman pian.

KL1, vaurioituneiden pistorasioiden uusiminen mahdollisimman pian

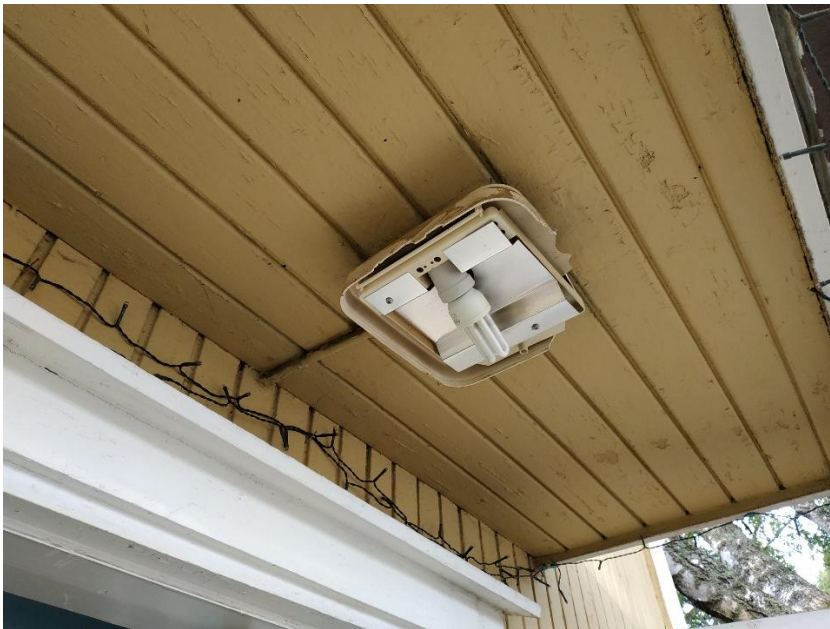
Kuva 37. Kirpputorin sisäänkäynnin ulkovalaisimesta puuttuu suojakupu ja valaisin on muutoinkin vaurioitunut.

Ennen kokonaisvaltaista järjestelmän saneerausta tulee vaurioituneet valaisimet korjata/uusia mahdollisimman pian.

KL1, vaurioituneiden valaisimien uusiminen mahdollisimman pian (puuttuvat suojakuvut)

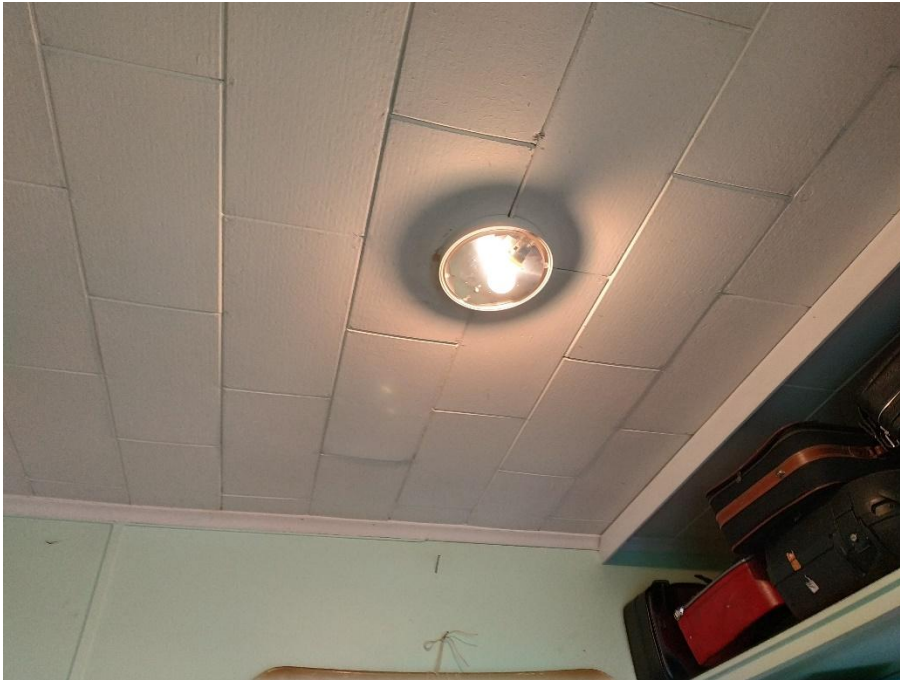
Kuva 38. Kirpputorin eteisen kattovalaisimesta puuttuu suojakupu.

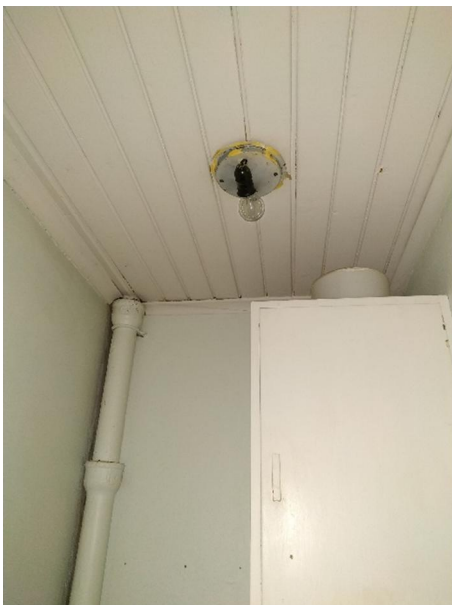
Kuva 39. Toisen kerroksen yhdestä kattovalaisimesta puuttuu suojakupu.

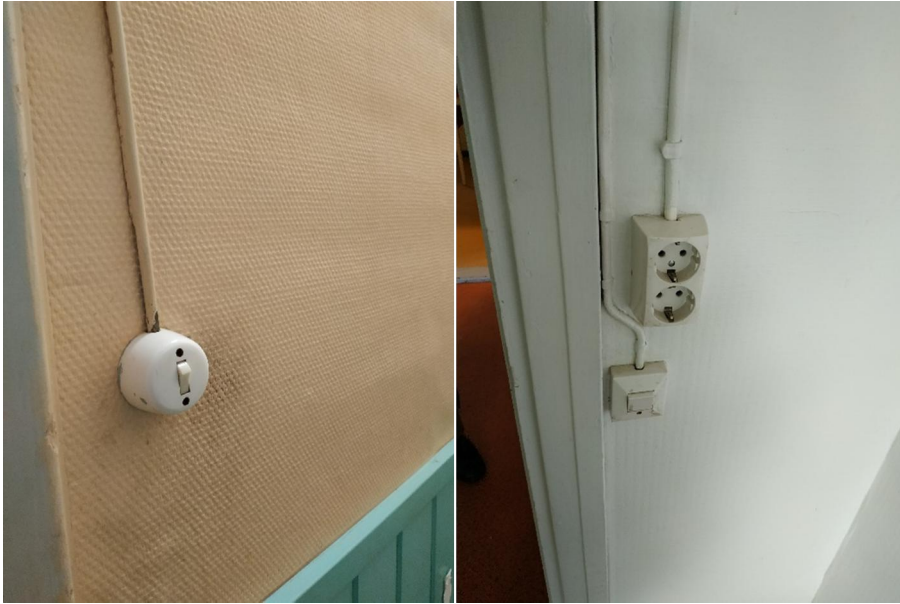
Kuva 40 ja 41. Alkuperäinen ja jossain vaiheessa uusittu valaistuksenohjauskytkin. Kuvassa 40 myös uusittu pistorasia.

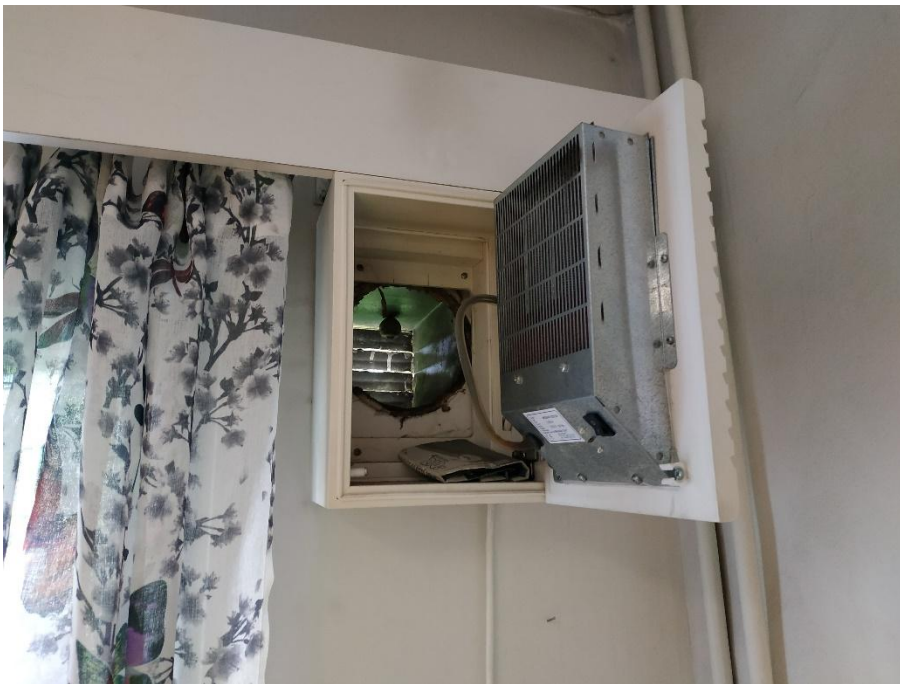
Kuva 42. Sähkötoiminen lämmityksellä varustettu tuloilmapuhallin kirpputorin tiloissa. Tuloilmakanavassa on ampiaispesä.

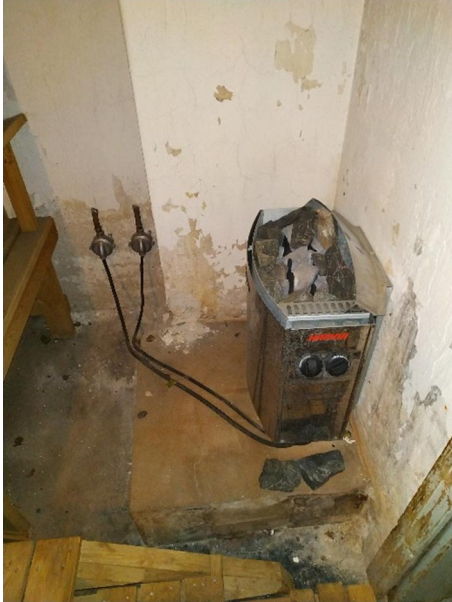
Kuva 43. Kiukaan kivimäärä on liian pieni ja osa vastuksista on näkyvissä. Seinässä alkuperäiset liitännät.

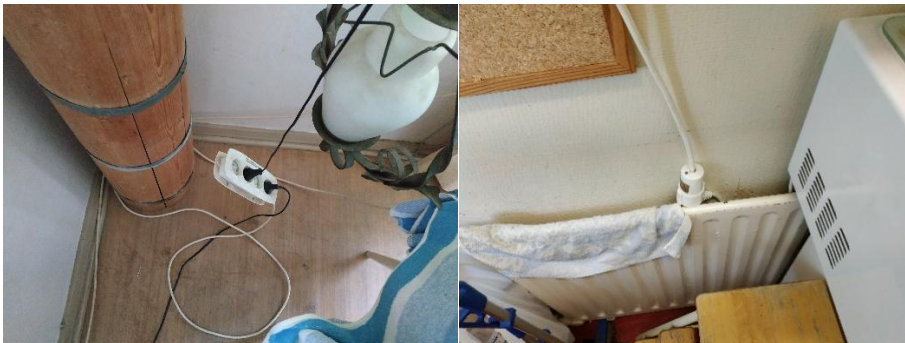
Kuvat 44 ja 45. Pistorasioiden vähäinen määrä ja niiden epäedullinen sijainti nykyiseen käyttötarkoitukseen nähden aiheuttaa jatkojohtojen käyttöä.

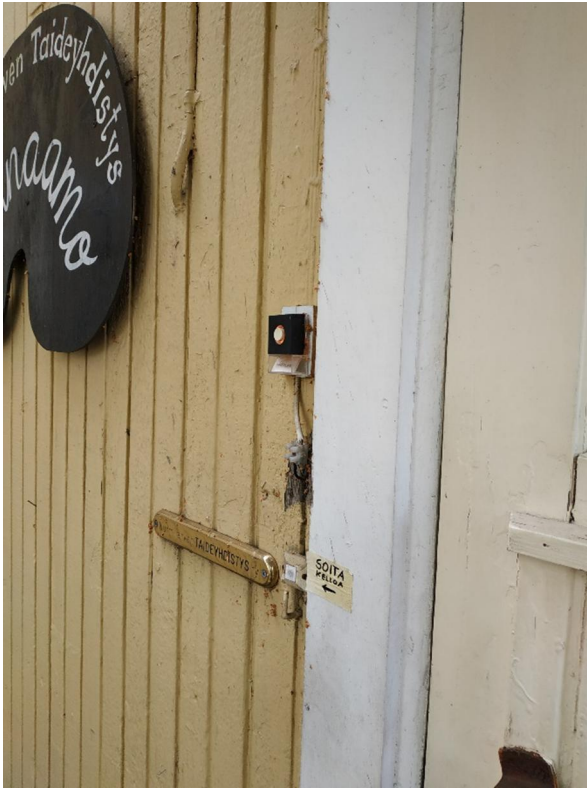
Kuva 46. Asunto-osan ovikellon painike ja "sokeripalalla" jatketut johtimet.
