## URHEILUPUISTON KOULU, LAADUNVARMISTUSMITTAUKSET

Kohde: Urheilupuiston koulu, Kisatie 2, 01800 Klaukkala  
Aika: 15.7.2021  
Tarkastetut tilat: Luokkaosuuuden 1. ja 2. kerroksen tilat  
Läsnäolijat: Aleksi Koskeniemi, Vahanen Rakennusfysiikka Oy  
Sami Pilke, Tuusulan maalaus- ja tasoitetyöt Oy

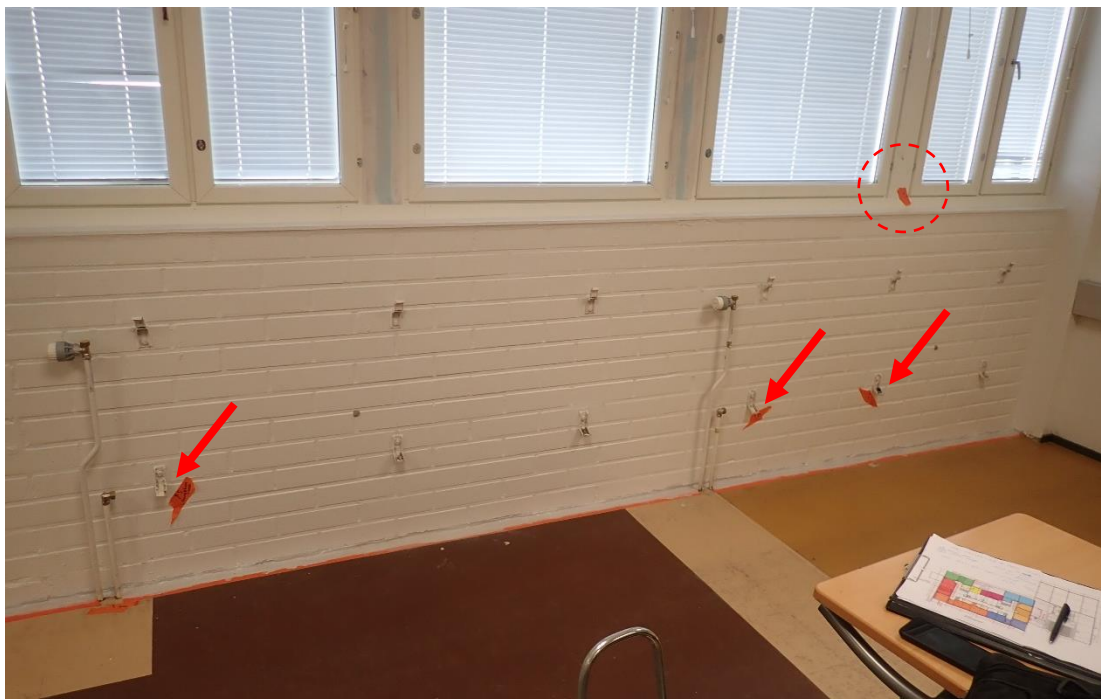
Kuva 6. Merkkiaineokeen MA2 havaintoja. Punaisella nuolella merkittyjen patterikannakkeiden alareunassa havaittiin vaihdellen vähäistä ja merkittävää ilmavuotoa. Lisäksi vähäistä ilmavuotoa havaittiin kuvaan merkityn ikkunakarmin nurkassa olevan sormiliitoksen kohdalla. Muilta osin kokeessa MA2 ei havaittu vuotoja.

Merkitäinekoekoiden ja aistinvaraisten havaintojen perusteella tehtyt tiivistykset ovat tavoitetasoon nähden riittävän ilmatiiviitä, kun patterikannakoiden alaosien raot saadaan tiivistettyä kaikilta osin. Tulosten perusteella myöhemmin valmistuvien luokkatilojen osalta riittäväksi laadunvarmistustoimenpiteeksi voidaan katsoa tiivistyksien aistinvarainen tarkastelu. Liikuntasalin alapohjarakenteen tiivistykset suositellaan tarkastettavaksi merkitäinekoekoin. Laadunvarmistustoimenpiteiden lopullisen laajuuden määrittää suunnittelija ja tilaaja.

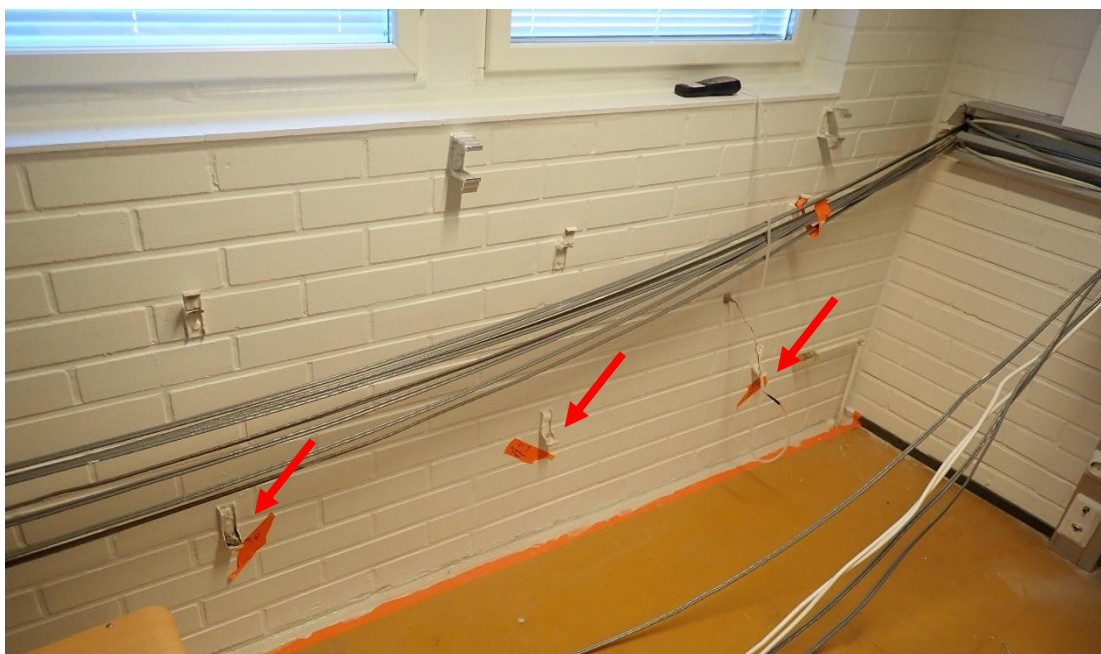
Kuva 7. Merkkiaineokeen MA1 havaintoja. Punaisella nuolella merkittyjen patterikannakkeiden alareunassa havaittiin vaihdellen vähäistä ja merkittävää ilmavuotoa. Kuvan ulkopuolelle jäävissä patterikannakkeissa havaittiin vastaavia vuotokohtia. Muilta osin kokeessa MA1 ei havaittu vuotoja.

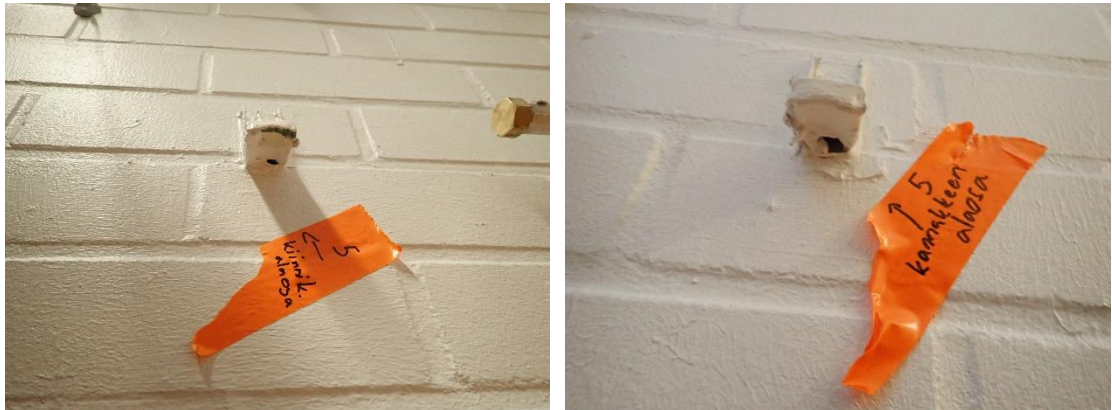
Kuva 8 a ja b. Esimerkkejä patterikannakkeiden alareunan vuotokohdista. Kannakkeen alareunan tiivistys on jäänyt selvästi vajaaksi. Esimerkin mukaisissa kohdissa vuoto oli merkittävää.

Tarkastetut tiivistykset olivat aistinvaraisesti havainnoituna tasalaatuisia ja tartuntapinnat materiaalivalmistajan ohjeiden mukaisia. Tarkastetuissa tiivistyksissä ei havaittu selviä poikkeamia merkkiainekokeilla tutkittuihin tiloihin verrattuna. Ainut toistuva puute oli alempien patterikannakkeiden alareunoissa säännöllisesti oleva rako (ks. Kuva 8). Havaintoja on esitetty seuraavissa kuvissa.

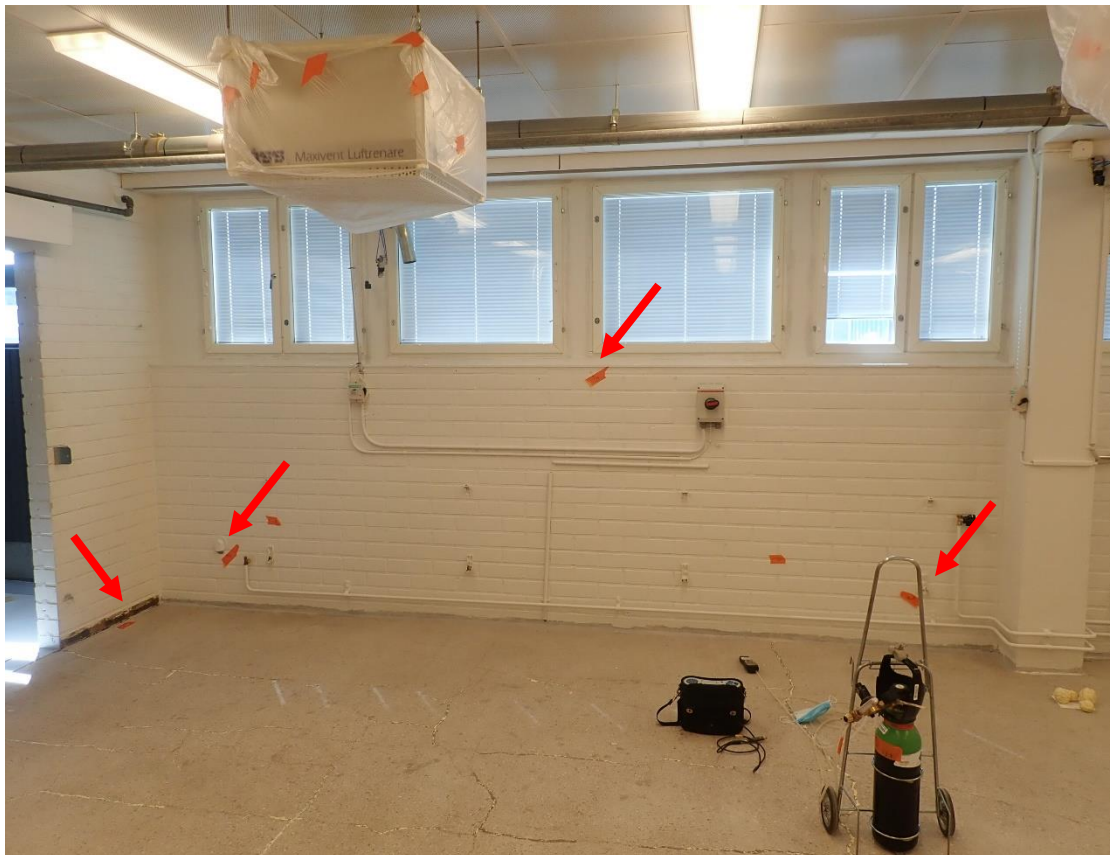
Kuva 9. Merkkiainekeemittauksen MA3 havaintoja. Vuotoa havaittiin punaisella nuolella merkityissä kohdissa; patterikannakkeen alareuna, ruuvireikä, sähköjohtoläpiviennit kohta sekä väliseinä-alapohjaliittymä. Muilta osin ei havaittu vuotoja. Merkkiainekeemittauksen syöttöpisteet on merkitty oranssilla teipillä keemittauksen jälkeen.

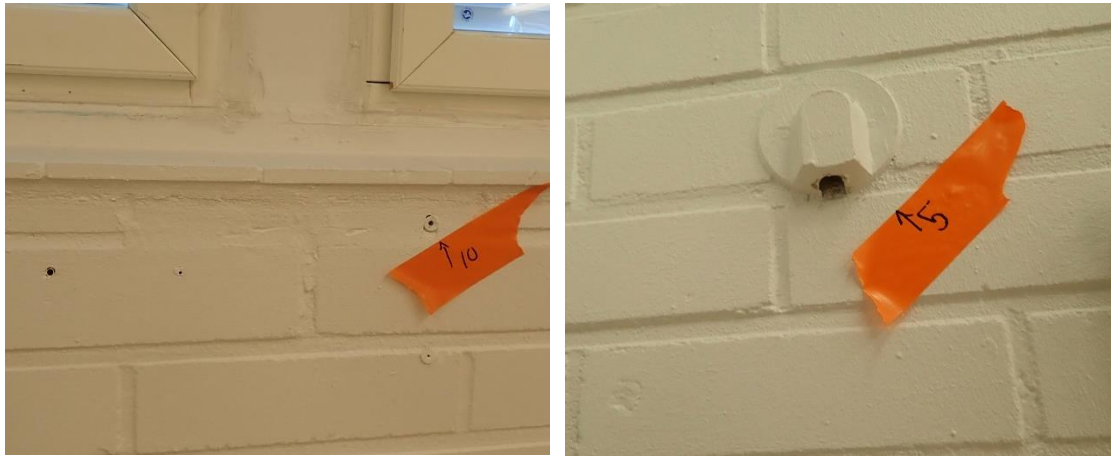
Kuva 10 a ja b. Merkkiainekokeen MA3 havaintoja. Edeltävässä kuvassa esitetyt ruuvireiän ja sähköjohdon läpiviennit vuotokohdat. Kuvassa a näkyy myös muita tiivistämättömiä ruuvireikiä, joiden kohdalla ei kuitenkaan havaittu vuotoa. Ruuvireiän kohdalla havaittiin vähäistä vuotoa ja läpiviennin kohdalla merkittävää vuotoa.

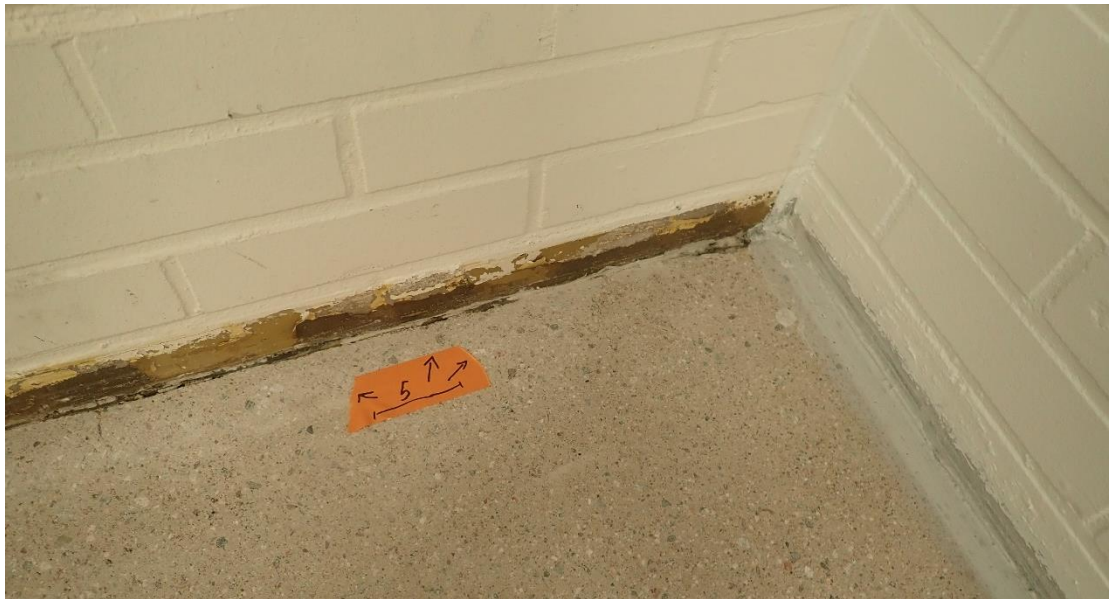
Kuva 11. Merkkiainekokeessa MA3 havaittiin merkittävää vuotoa alapohja-väliseinäliittymän kohdalta. Liittymäkohdassa oli silmämääräisesti havaittavissa rako pintabetonilaatan ja väliseinämuurauksen välissä.

Tilaan 147 tehdyssä merkitäinekoekossa (MA3) väliseinän ja alapohjan liitoskohdassa havaittiin selkeää ilmavuotoa, kun merkitäinekaasua oli laskettu ulkoseinän eristetilaa (Kuva 11). Merkitäinekaasu pääsee todennäköisesti leviämään alapohjan pinta- ja runkolaatan välissä eristetilasta väliseinäliittymään. Liittymä suositellaan tiivistettäväksi suunnittelijan ohjeiden mukaisesti ennen pintamateriaalien asentamista. Urakoitsijalta saadun tiedon mukaan lattian pintamateriaaliksi tulee Nanten-epoksinnoite, joka osaltaan parantaa liittymän ilmatiiveyttä.

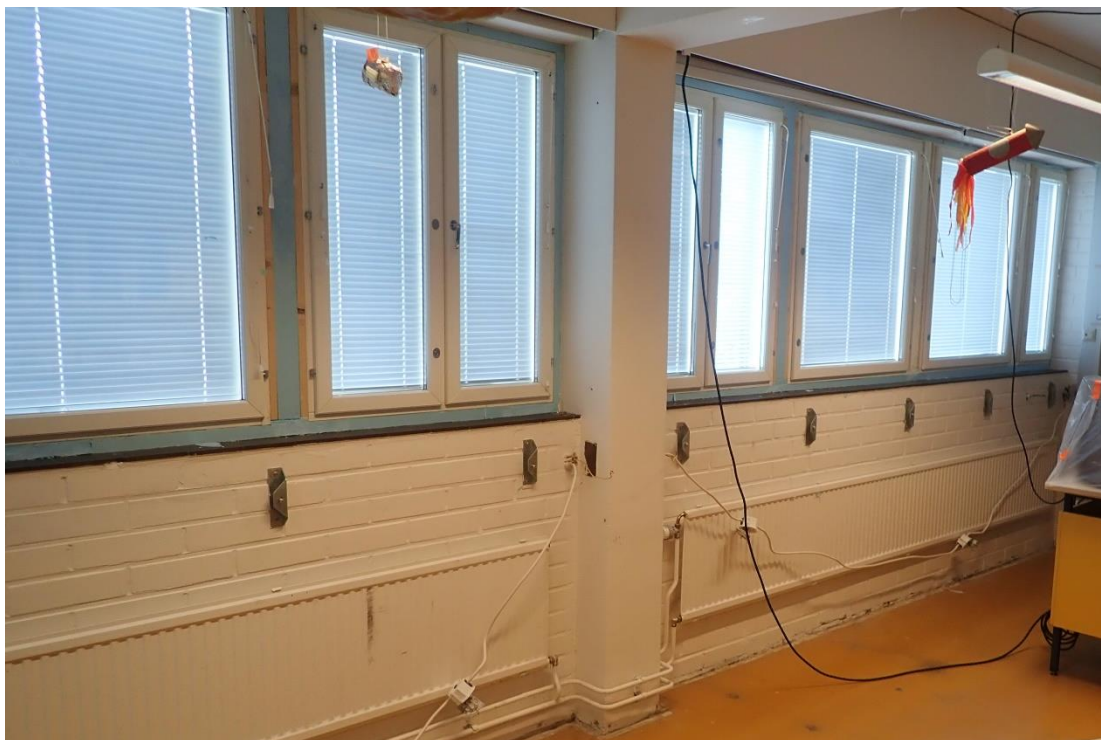
Kuva 12. Luokkahuone 233, jossa tiivistystöitä ei ole vielä tehty. Ikkunaliittymien vanhat eristeet on poistettu ja uusittu XPS-eristeellä, jonka saumat on tiivistetty PU-vaahdolla. Ennen ikkunaliittymien tiivistystä saumojen pinta on tasoitettu elastisella saumamassalla.

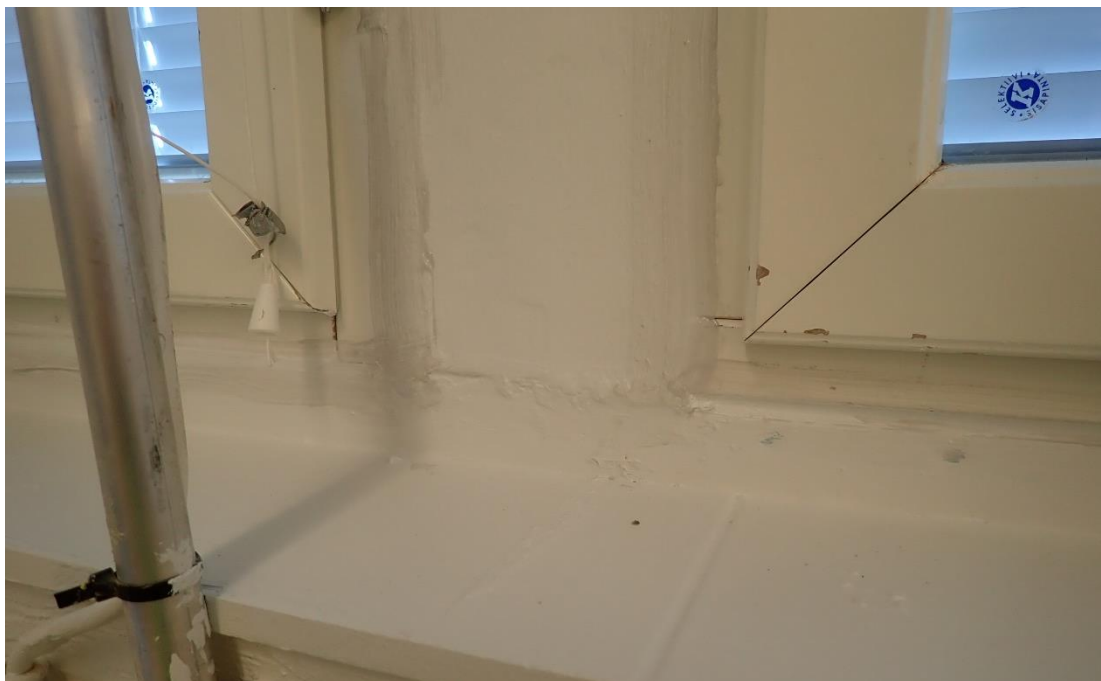
Kuva 13. Ikkunaliittymän valmis tiivistys ennen listoitusta (tila 147).

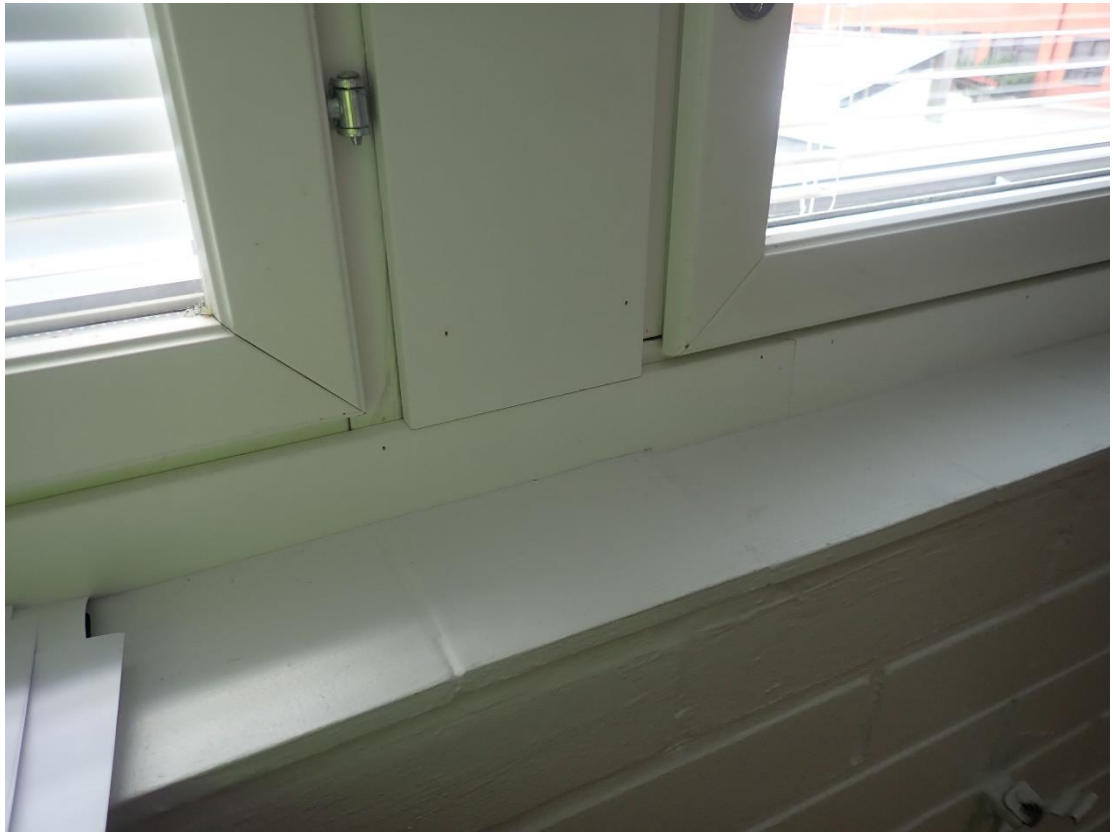
Kuva 14. Valmiissa tiloissa listanaulat on asennettu pääosin listan reunaan.

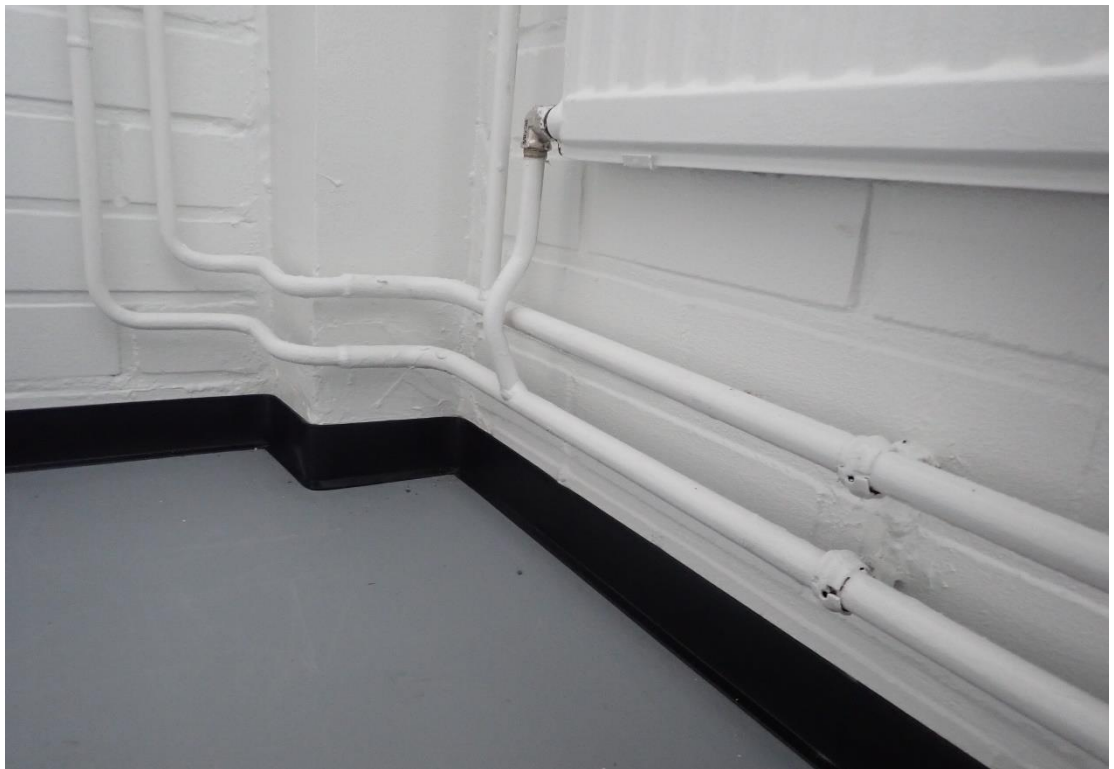
Kuva 15. Valmiissa tiloissa lattialiittymän päälle on asennettu muovijalkalista.
