## MERKKIAINEKOE

### Seitsemän veljeksien koulu

Keskusraitti 1  
05200 Rajamäki

28.4.2022

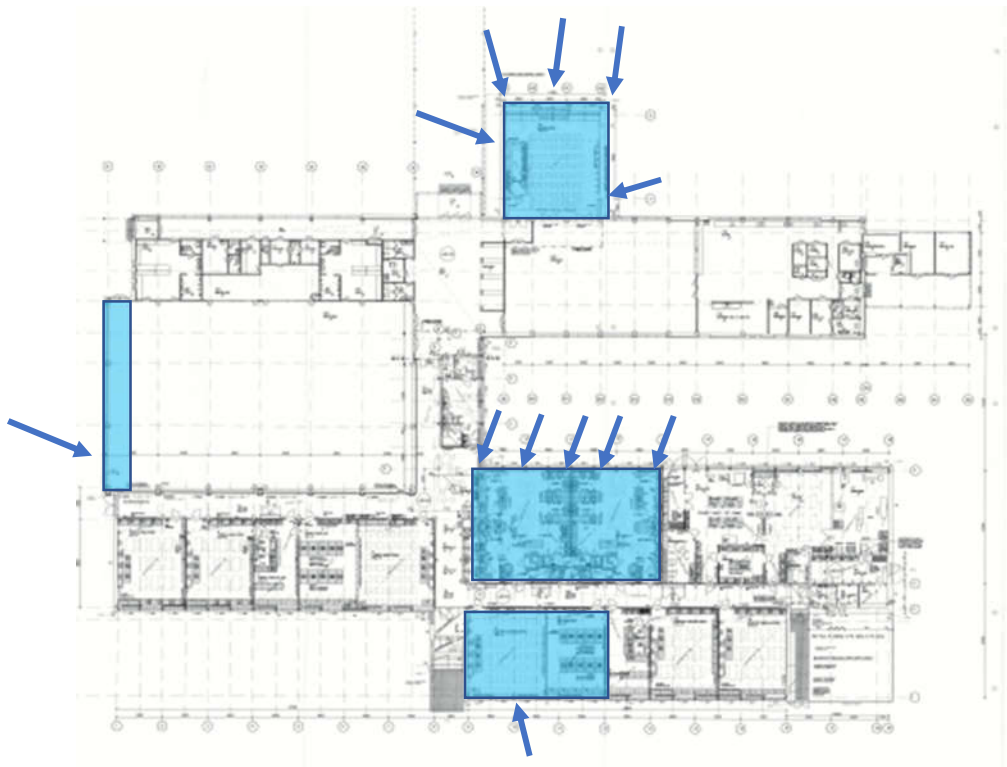
Merkkiainekokeissa havaittiin ilmavuotoja tarkasteltavista rakenneosista sisäilmaan. Vähäistä ilmavuotoa havaittiin väliseinä-ulkoseinä-lattialiittymän alueelta ja merkittävää ilmavuotoa ulkoseinä-lattialiittymästä sisäilmaan. Ikkunaseinällä ikkunaelementtien metallirunkojen kautta havaittiin merkittävää ilmavuotoa ikkunarakenteiden kautta sisäilmaan.

Merkkiainekokeissa havaittiin ilmavuotoja tarkasteltavista rakenneosista sisäilmaan. Merkittävää ilmavuotoa havaittiin ikkuna-ulkoseinäliittymistä sisäilmaan. Etenkin ikkunoiden ja pilarien liittymissä havaittiin vuotoja. Ikkunoiden karmirakenteiden kautta havaittiin merkittävää ilmavuotoa sisäilmaan. Ikkunarakenteiden tiivistyskorjaukset ovat haastavia, etenkin huomioitaessa ikkunoiden ikä. Ikkunarakenteet eivät ole muutoinkaan tiiviitä (esim. tiivisteiden osalta, ikkunapuitteet vääntyneitä jne), joten pienehköjä ilmavirtauksia sisäilmaan tapahtuu ikkunoiden kautta joka tapauksessa.

Merkkiainekokeissa havaittiin ilmavuotoja tarkasteltavista rakenneosista sisäilmaan. Merkittävää ilmavuotoa havaittiin ikkuna-ulkoseinäliittymistä sisäilmaan. Ikkunoiden karmirakenteiden kautta havaittiin merkittävää ilmavuotoa sisäilmaan. Ikkunarakenteiden tiivistyskorjaukset ovat haastavia, huomioitaessa ikkunoiden ikä. Ikkunarakenteet eivät ole muutoinkaan tiiviitä (esim. tiivisteet, ikkunapuitteet vääntyneitä jne), joten pienehköjä ilmavirtauksia sisäilmaan tapahtuu ikkunoiden kautta joka tapauksessa.

Merkkiainekokeissa havaittiin ilmavuotoa tarkasteltavista rakenneosista sisäilmaan. Vähäistä ilmavuotoa havaittiin yksittäisestä ikkuna-ulkoseinäliittymästä sisäilmaan.

Liikuntasaliin tehtiin merkkiainekoe ulkoseinärakenteeseen. Merkkiainekokeissa ei havaittu ilmavuotoja tarkasteltavista rakenneosista sisäilmaan pois lukien ulkoseinän pistorasia, jonka kautta havaittiin vähäistä ilmavuotoa sisäilmaan. Liikuntasalin ulkoseinää vasten oleva lumivalli esti osin kaasun syöttämisen noin 4 metrin alueella seinän keskialueella. Arviolta kaasua pääsi leviämään lähes koko seinän alueelle.

Kuva 2. Merkkiainekoe tehtiin sinisellä merkittyihin tiloihin (liikuntasali, kotitalousluokat, musiikin luokka sekä maantieto- biologia luokka). Ilmavuotohavainnot on esitetty nuolilla.

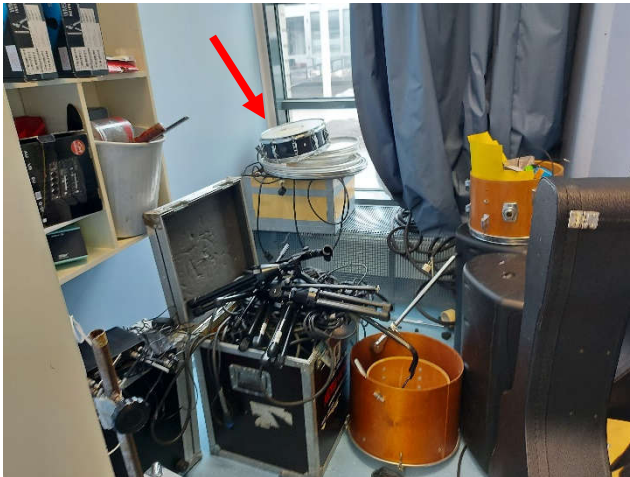
Kuva 3. Musiikin luokka. Ilmavuotoa ikkuna-ulkoseinäliittymästä.

- Musiikin luokka: tiivistyskorjausten asianmukainen uusiminen ikkuna-ulkoseinäliittymien sekä lattia-ulko-väliseinäliittymien osalta tilassa 55. Lievää ilmavuotoa havaittiin musiikkiluokan yksittäisen ikkuna-ulkoseinärakenteen kautta. Tämän asianmukainen tiivistyskorjaus.

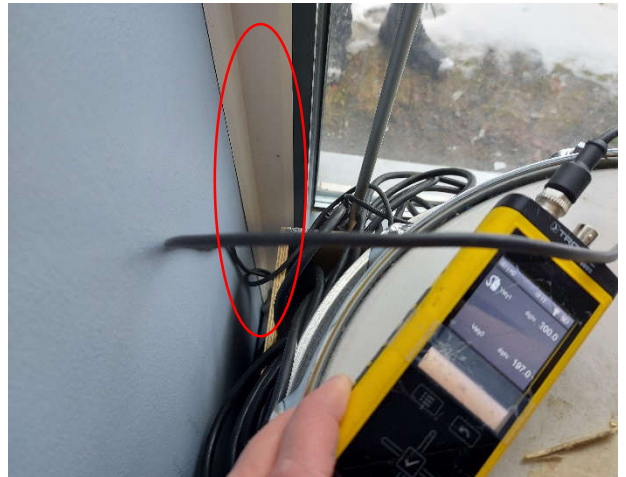
Kuva 4. Musiikin luokka. Ilmavuotoa ikkuna-ulkoseinäliittymästä.

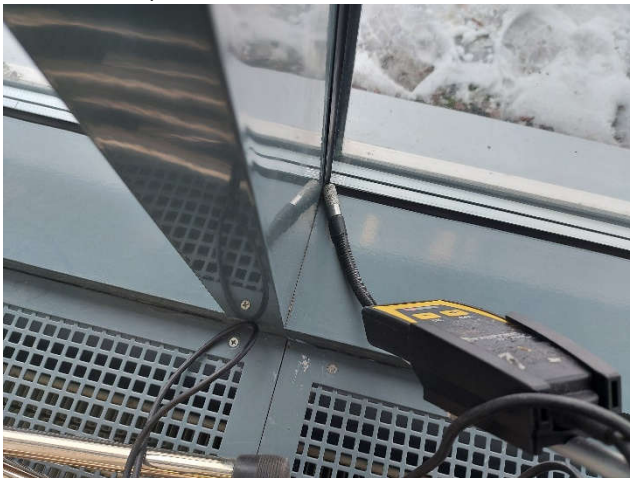
Kuva 5. Musiikin luokka. Ilmavuotoa ikkunarakenteiden kautta.

- Liikuntasali: tiivistyskorjausten asianmukainen uusiminen sähköpistorasian osalta.
- Ikkunoiden rakenne huomioon ottaen karmirakenteiden tiivistyskorjaukset ovat haastavia toteuttaa. Puurakenteisissa ikkunakarmeissa on paljon liittymiä, jotka ovat jo uusina epätiivitä. Suositellaan tiivistämään musiikin luokan kotitalousluokkien osalla ikkunakarmien sisäpuolen liittymät. Suositellaan saattamaan rakennusten alipaineisuus lähelle tasapainotilaa, jolloin ikkunoiden karmirakenteiden ja ikkuna-aukkojen kautta tulevat ilmavuodot saadaan mahdollisimman vähäisiksi.

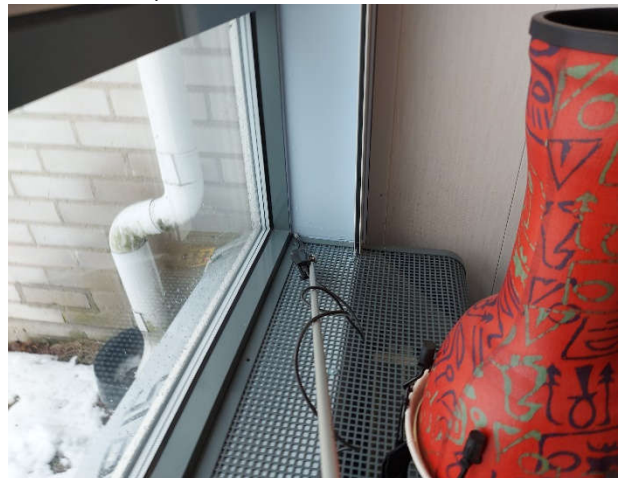
Kuva 6. Musiikin luokka. Ilmavuotoa ikkuna-ulkoseinäliittymästä.

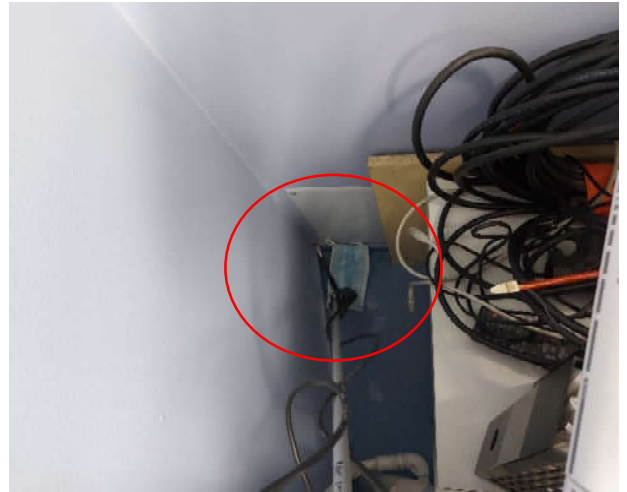
Kuva 8. Musiikin luokka, tila 55. Ilmavuotoa lattia-ulkoseinäliittymästä väliseinän alueella.

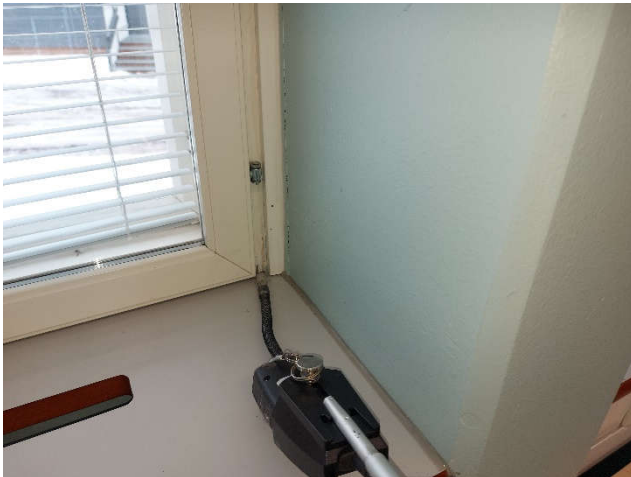
Kuva 9. Maantieto-biologian luokka (tila 21). Lievää ilmavuotoa ikkunarakenteiden kautta.

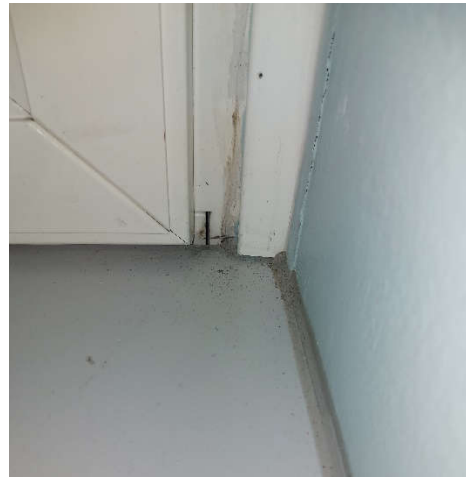
Kuva 10. Maantieto-biologian luokka (tila 21). Ilmavuoto tulee todennäköisesti ikkunan karmirakenteiden kautta.

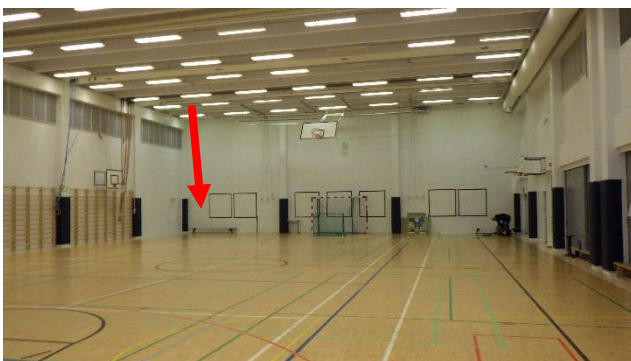
Kuva 11. Liikuntasali. Ilmavuotoa sähköpistorasian kautta sisäilmaan.

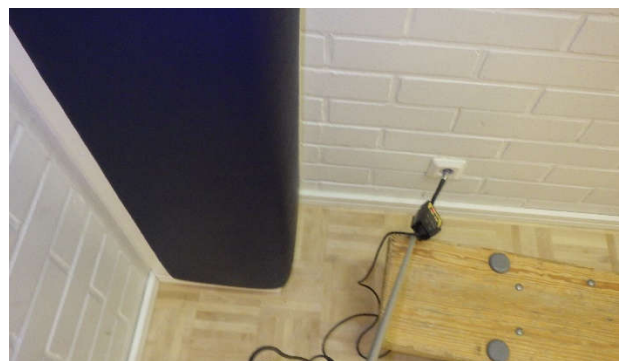
Kuva 12. Liikuntasali. Ilmavuotoa sähköpistorasian kautta sisäilmaan.

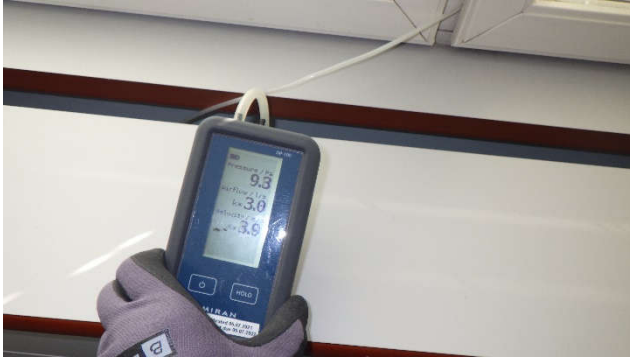
Kuva 13. Kotitalousluokka I oli n. 9 Pa ylipaineinen ulkoilman suhteen ennen tutkimusten aloittamista.

Hetkellisten paine-eromittausten mukaan osa tiloista on huomattavan ylipaineisia ja osa huomattavan alipaineisia suhteessa ulkoilmaan.

- Kahden viikon jatkuvatoiminen paine-eroseuranta. Osa tiloista oli huomattavan ylipaineisia ja osa taas huomattavan alipaineisia. Paine-eromittausten jälkeen tilojen paine-erot suhteessa ulkoilmaan pyritään saattamaan lähelle tasapainotilaa.

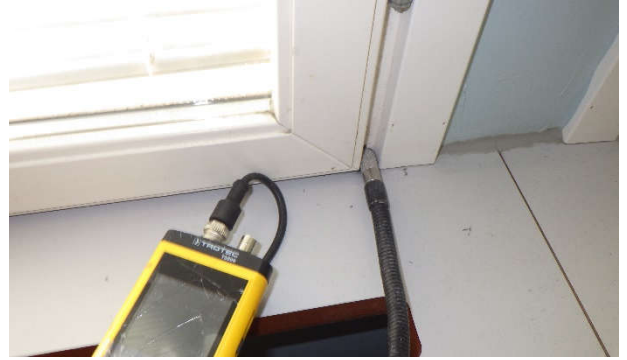
Kuva 14. Kotitalousluokissa havaittiin ilmavuotoa ikkunarakenteiden kautta.

- Kotitalousluokat: tiivistyskorjausten asianmukainen uusiminen molemmissa luokissa ulkoseinä-ikkunarakenteen liitosten osalta.
- Maantieto-biologialuokka: ei toimenpiteitä.

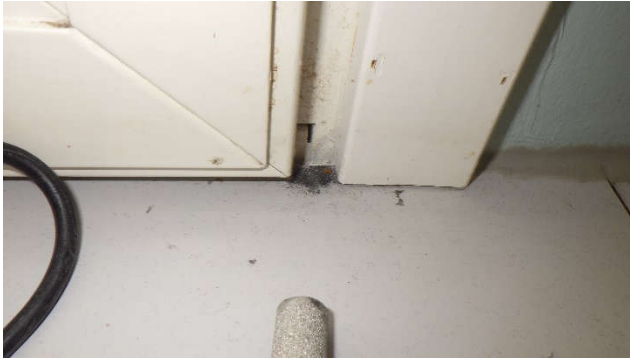
Kuva 15. Kotitalousluokissa ilmavuoto tulee todennäköisesti ikkunan karmirakenteiden kautta.

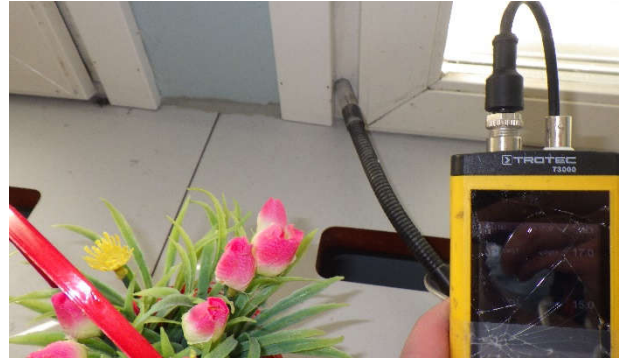
Kuva 16. Kotitalousluokissa havaittiin ilmavuotoa ikkuna-ulkoseinäliittymien kautta.

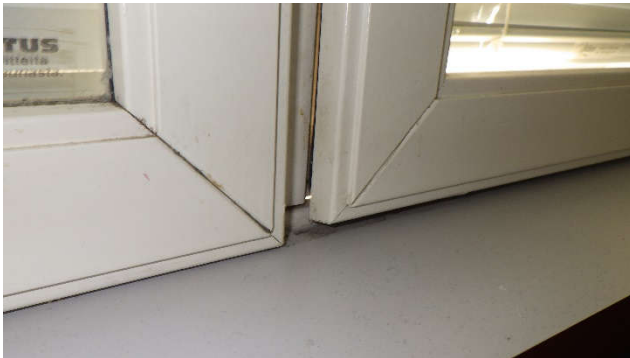
Merkkiainekokeissa havaittiin ilmavuotoja tarkasteltavista rakenneosista sisäilmaan. Ikääntyneiden puisten ikkunarakenteiden tiivistyskorjaukset ovat haasteellisia. Ikääntyneet ikkunarakenteet eivät lähtökohtaisesti ole kovin tiiviitä ja vuodot ulkoseinärakenteen eristetiloista ovat mahdollisia ikkuna-aukkojenkin kautta. Lisäksi musiikinluokassa metallisen ikkunaseinän ikkunaelementtien kautta havaittua ilmavuotoa on haasteellinen tiivistää.

Kuva 17. Ikkunat eivät ole tiiviitä.

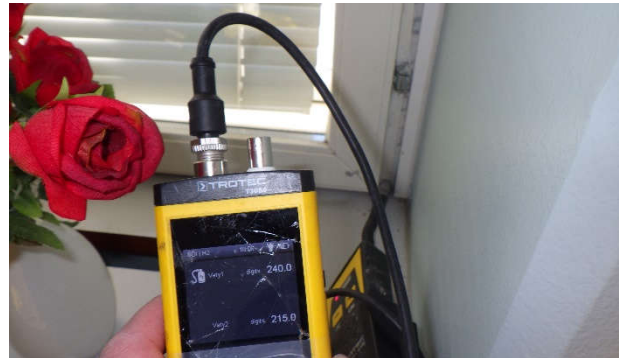
Kuva 18. Kotitalousluokissa havaittiin ilmavuotoa ikkuna-ulkoseinäliittymien kautta.

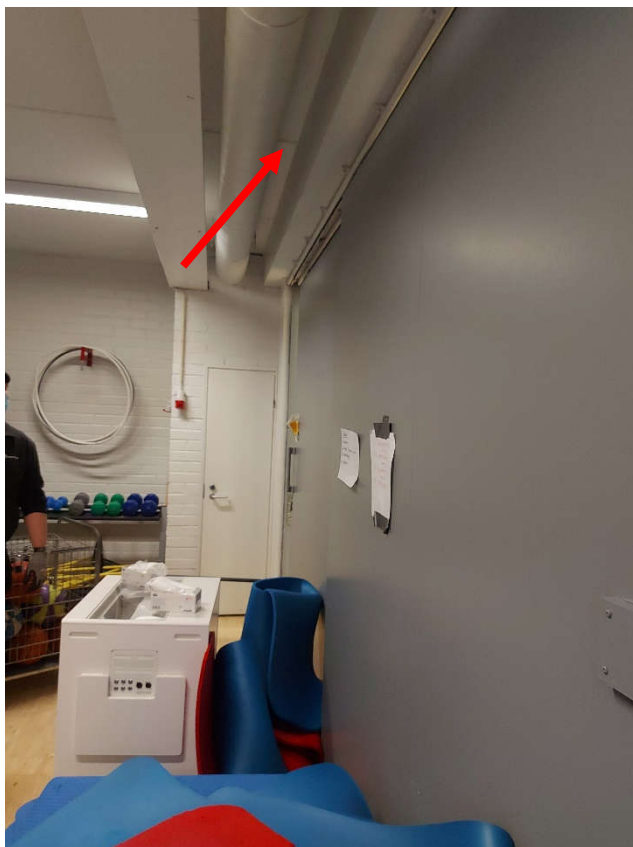
Kuva 19. Liikuntasalin vieressä varastossa (tila 124) havaittiin yläpohjan ontelolaatassa poikkeavia kosteusarvoja.

- Liikuntasalin yhteydessä olevassa varastossa (tila 124) havaitun vesivuodon korjaus vesikatolta käsin.
- Liikuntasalin yhteydessä olevan varaston (tila 124) lattian korjaaminen vesikaton korjauksen jälkeen.

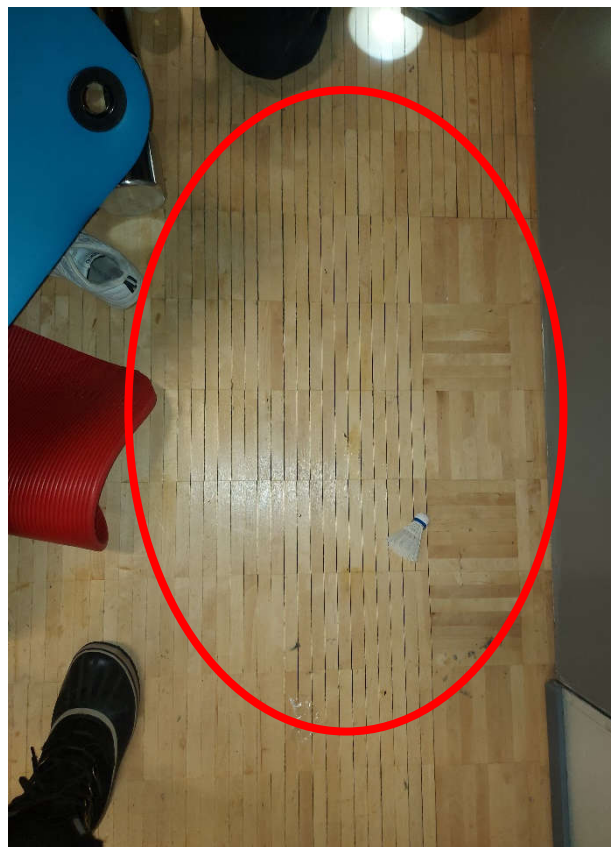
Kuva 20. Liikuntasalin vieressä varastossa (tila 124) lattiapinnalla havaittiin kosteusvauriojälkiä mutta ei poikkeavia kosteusarvoja.

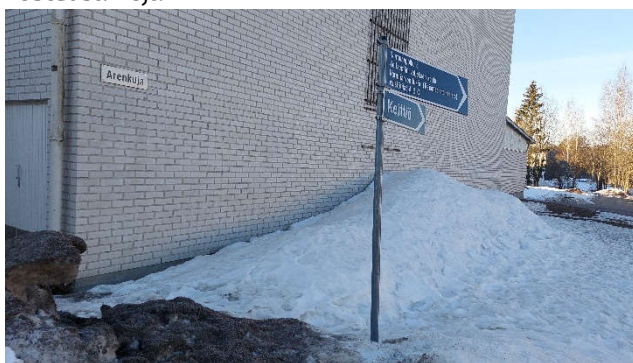
Kuva 21. Liikuntasalin ulkoseinää vasten oleva lumivalli esti osin kaasun syöttämisen ulkoseinän alaosaan.
