PAINE-EROMITTAUKSET

Klaukkalan koulu

Kuntotie 1
01800 Klaukkala

15.9.2022

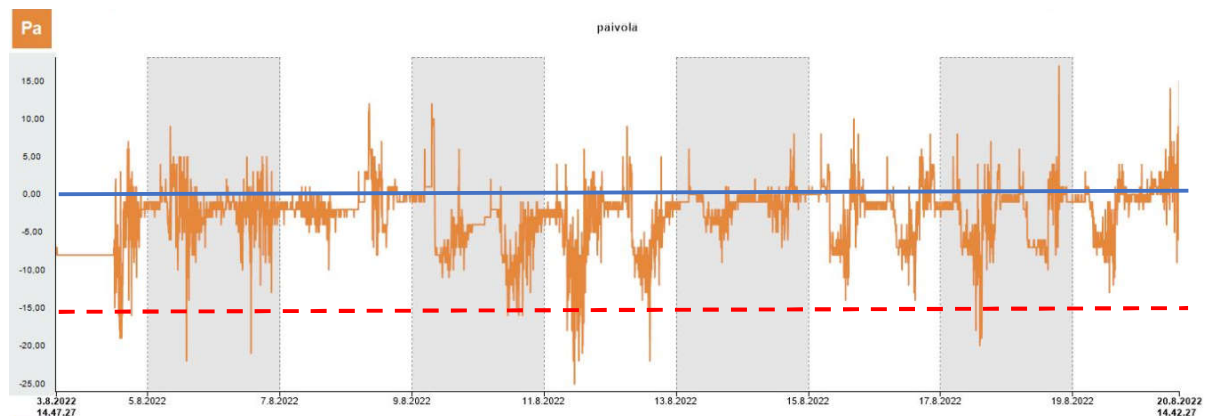
Portaikossa ja musiikkiluokassa ulkovaipan yli tehdyssä paine-erojen seurantamittauksessa paine-erojen havaittiin pysyvän pääsääntöisesti välillä 0...-12 Pa alipainetta. Seurantamittauksessa havaittiin yksittäisiä mittauspiikkejä, jolloin tilojen alipaineisuus oli yli -15 Pa ja mittauspiikkejä, jolloin tilat olivat n + 5...+10 Pa ylipaineisia ulkovaipan yli. Portaikon ja musiikkiluokan alueella mittaustulosten perusteella ei ole tarvetta ryhtyä toimiin.

Kahden viikon paine-eromittaus ulkoilman suhteen portaikossa, etupihan suuntaan.

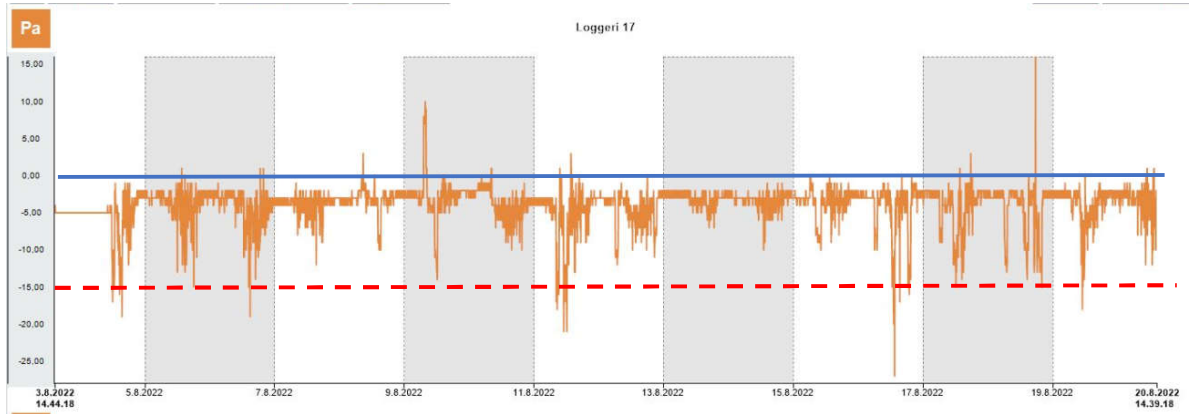
Kahden viikon paine-eromittaus ulkoilman suhteen musiikinluokassa, 1. kerroksessa.

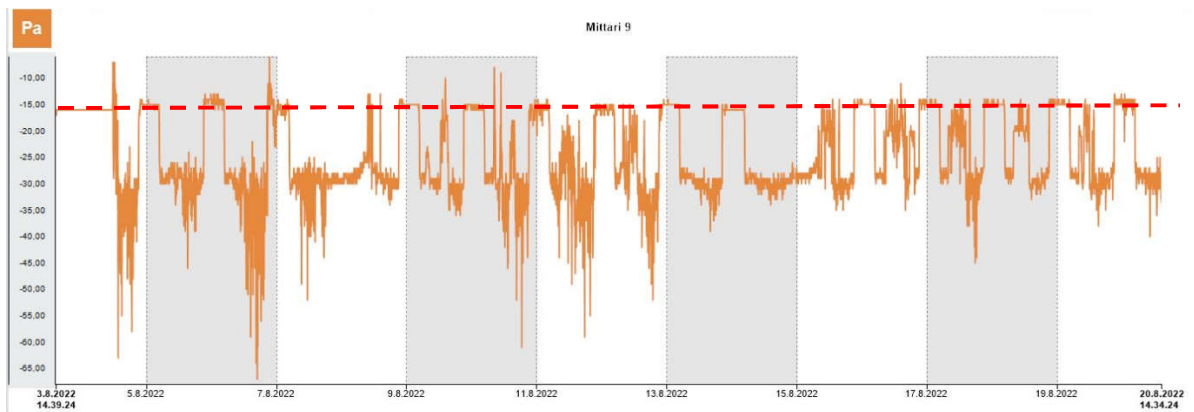
Tila 1209 oli valtaosan mittausajasta n 30-35 Pa alipaineinen ulkoilman suhteen.

Kahden viikon paine-eromittaus ulkoilman suhteen tilassa 1209.

Paine-eromittauksissa havaittiin poikkeavuuksia tiloissa 1209, 1202 ja 1221.

Tilojen 1209, 1221 ja 1202 osalta ilmanvaihtoa tulee tasapainottaa.

- Ilmanvaihdon säätö ja tarvittaessa ilmanvaihtokanaviston nuohous.
- Kahden viikon paine-eroseurannan uusintamittaus.

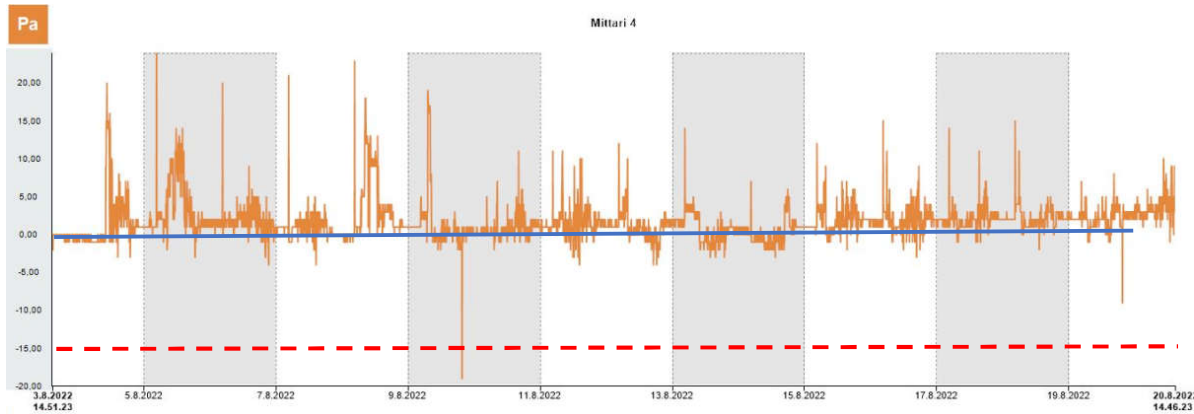
Tila 1221 oli valtaosan mittausajanjaksosta ylipaineinen ulkoilman suhteen. Rakennuksen pitkäaikainen ylipaineisuus voi aiheuttaa rakenteiden kosteusvaurioitumista huoneilman kosteuden päästessä rakenteisiin.

Kahden viikon paine-eromittaus ulkoilman suhteen tilassa 1221.

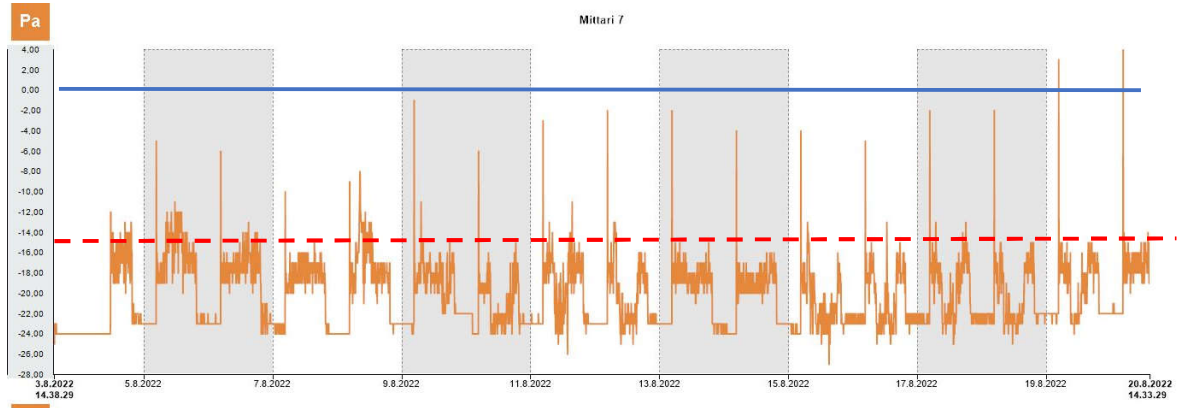
Tila 1202 oli n. 18-24 Pa alipaineinen alapohjan suhteen.

Kahden viikon paine-eromittaus alapohjan suhteen tilassa 1202.
