TIIVISTYSKORJAUSTEN LAADUNVARMISTUS

Urheilupuiston koulu

Kisatie 2
01800 Klaukkala

19.8.2022

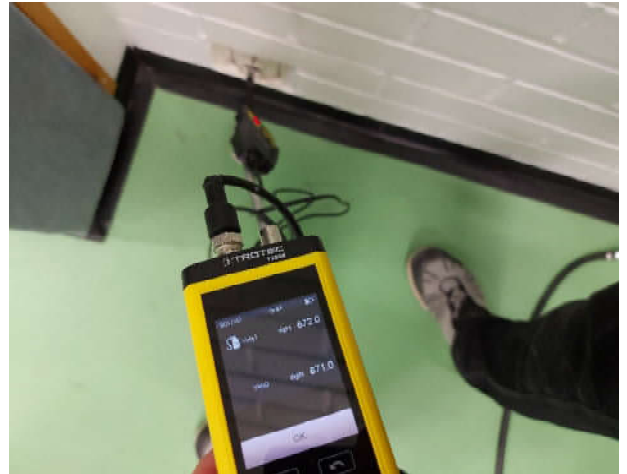
Liikuntasaliin tehdyissä merkkiainekoeksissa havaittiin ilmavuotoja tarkasteltavista rakenneosista sisäilmaan. Ilmavuotoja havaittiin ulkoseinä-lattia-pilariliitoksista ja sähköpistorasioiden kautta.

Kuva 4. Ilmavuotoa havaittiin sähköpistorasioiden kautta.

- ulkoseinä-lattia-pilariliitosten korjaus koko liikuntasalin osalta
- sähköpistorasioiden tiivistyskorjaukset koko liikuntasalin osalta
- tiivistyskorjausten laadunvarmistus merkkiainekoekin tiivistyskorjausten yhteydessä

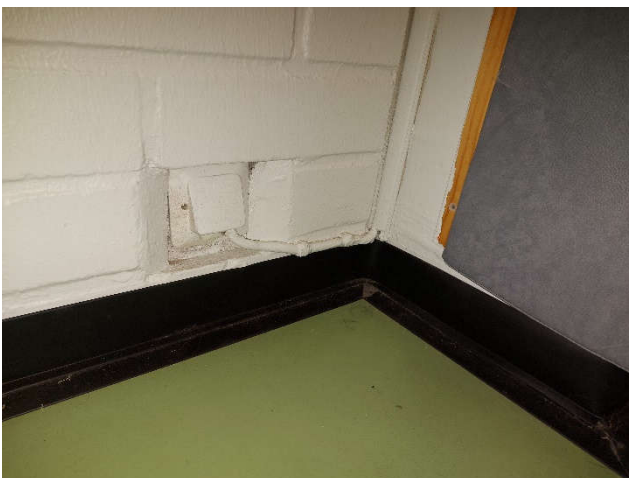
Kuva 5. Ilmavuotoa havaittiin sähköläpivientien kautta.

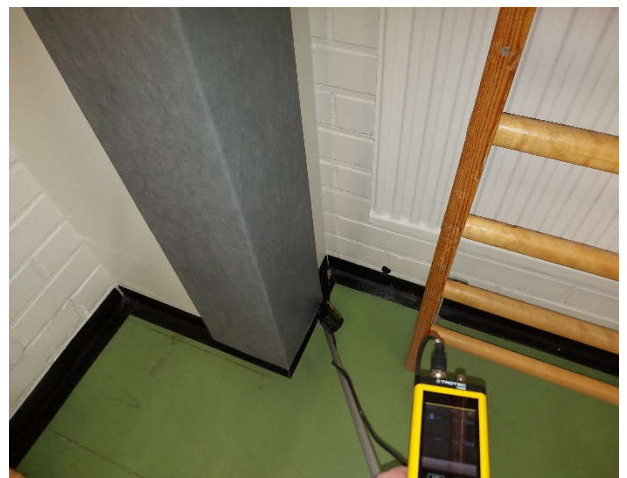
Kuva 6. Ilmavuotoa havaittiin ulkoseinä-pilariliitosten koteloinnin kautta.

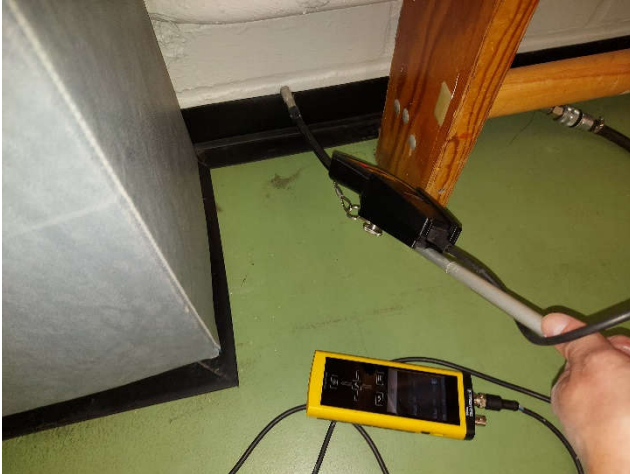
Kuva 7. Ilmavuotoa havaittiin ulkoseinä-lattialiittymän kautta yksittäisestä kohdasta.

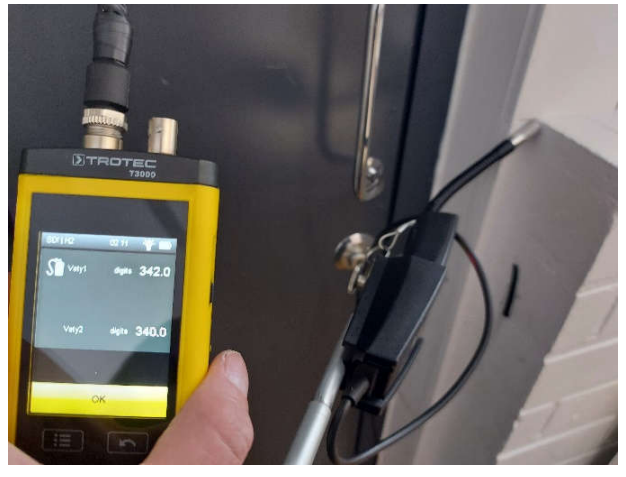
Luokkatilaan OT11 (246) tehdyissä merkitäinekokeissa havaittiin ilmapuotoja tarkasteltavista rakenneosista sisäilmaan. Ilmapuotoja havaittiin ikkunoiden karmiliitoksista, ulko-oven viereisen koteloinnin alueelta ja patterikannakkeiden läpivientien kautta.

Kuva 10. Ilmavuotoa havaittiin ulko-oven viereisen koteloinnin liittymien kautta.

- ilmapuotojen estäminen sisäilmaan koko ulkoseinärakenteen osalta erillisen korjaussuunnitelman mukaan. Erityistä huolellisuutta tulee kiinnittää ulkoseinä-ikkunarakenteiden tiivistyskorjauksiin. Tiivistyskorjaukset tulee tehdä siten, että ilmayhteys ikkunaan sisään estyy.
- tiivistyskorjausten suunnittelussa on hyvä huomioida tiilen huokoisuus ja mahdolliset halkeamat tiiliseinärakenteessa, mitkä voivat mahdollistaa ilmayhteyden ulkoseinärakenteesta sisäilmaan.
- tiivistyskorjausten laadunvarmistus merkitäinekokein tiivistyskorjausten yhteydessä.

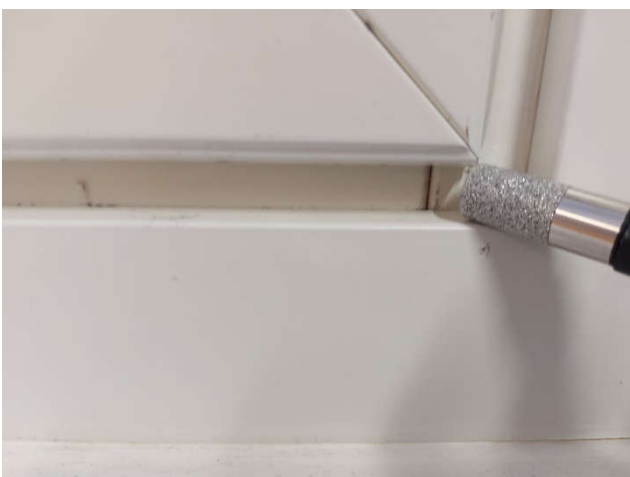
Kuva 11. Ilmavuotoa havaittiin ikkunan karmiliitosten kautta.

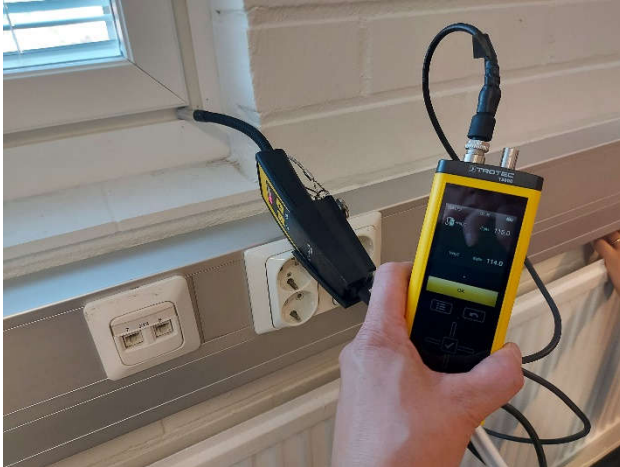
Luokkatilaan OT6 (215) tehdyissä merkitäinekokeissa havaittiin ilmapuotoja tarkasteltavista rakenneosista sisäilmaan. Ilmapuotoja havaittiin ikkunoiden karmiliitoksista, ulkoseinään asennetun sähkökourun kiinnikkeiden kautta ja patterikannakkeiden läpivientien kautta.

Kuva 13. Ilmavuotoa havaittiin ikkunan karmiliitosten kautta.

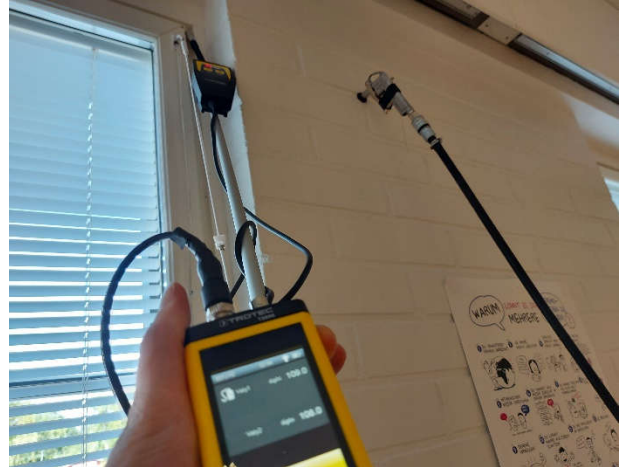
Kuva 14. Ilmavuotoa havaittiin ikkunan karmiliitosten kautta.

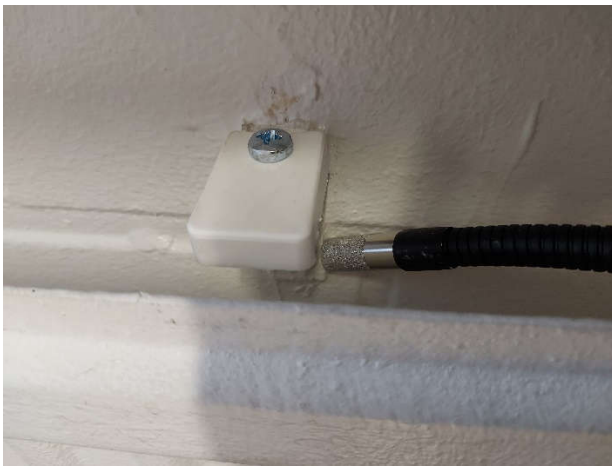
Kuva 15. Ilmavuotoa havaittiin patterikannakkeiden läpivientien kautta.

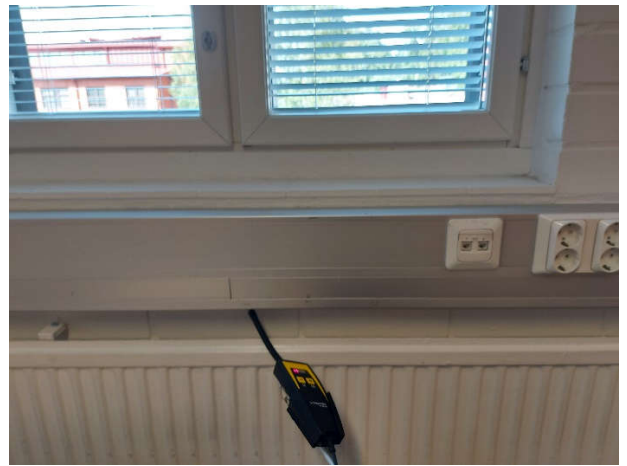
Kuva 16. Ilmavuotoa havaittiin sähkökourun kannakkeiden läpivientien kautta.
