**ULKOSEINÄRAKENTEIDEN ILMATIIVEYDEN TESTAUS
MERKKIAINETUTKIMUKSELLA
4.8.2021**

**URHEILUPUISTON KOULU
KISATIE 2
01800 KLAUKKALA**

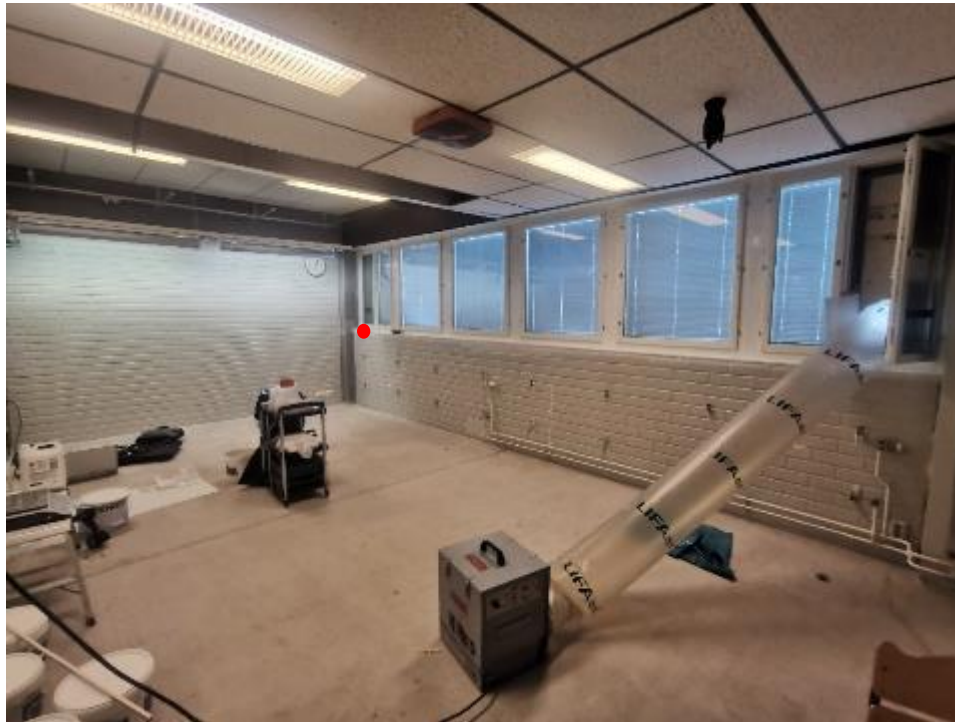
Merkkiainekokeen perusteella luokkahuoneessa 1122 havaittiin yksi pistemäinen ilma-
vuotopaikka ikkunapenkin ja betonipilarin rajapinnan kulmassa.

Kuva 4. Luokkahuoneen 1122 ilmavuotopaikka.

Merkkikaasutestissä oli mukana tiivistysurakoitsija. Ilmavuotopaikka tiivistettiin välittömästi havainnon jälkeen.

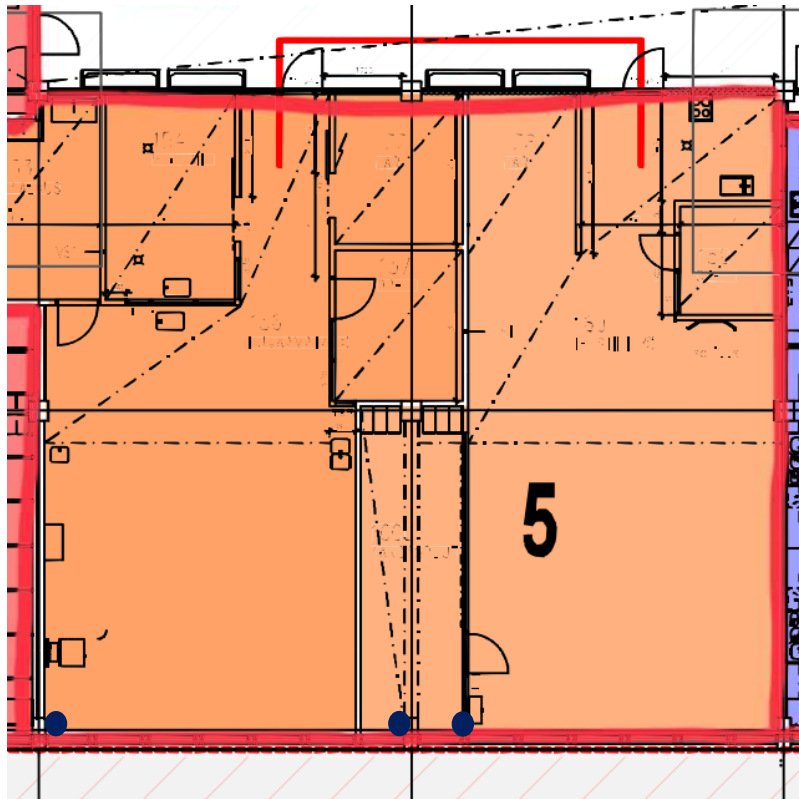
NMR.	TILA / RAKENNE	PAINE-ERO	ILMAVUODOT
1.	160, Tekstiilityö/ Ulkovaippa	-11Pa	Ulkovaipparakenteessa havaittiin ilmavuotoa sähkökourun taustalta, väliseinän kohdalta ja lievää vuotoa verholaudan taustalta pilarin ja palkin liitoksen kohdalta.
2.	156, Kuvaamataito / Ulkovaippa	-12Pa	Ulkovaipparakenteessa havaittiin ilmavuotoa sähkökourun taustalta.

Kuva 5. Luokkahuoneiden 160 ja 156 ilmavuotopaikka merkitty sinisellä pallolla.

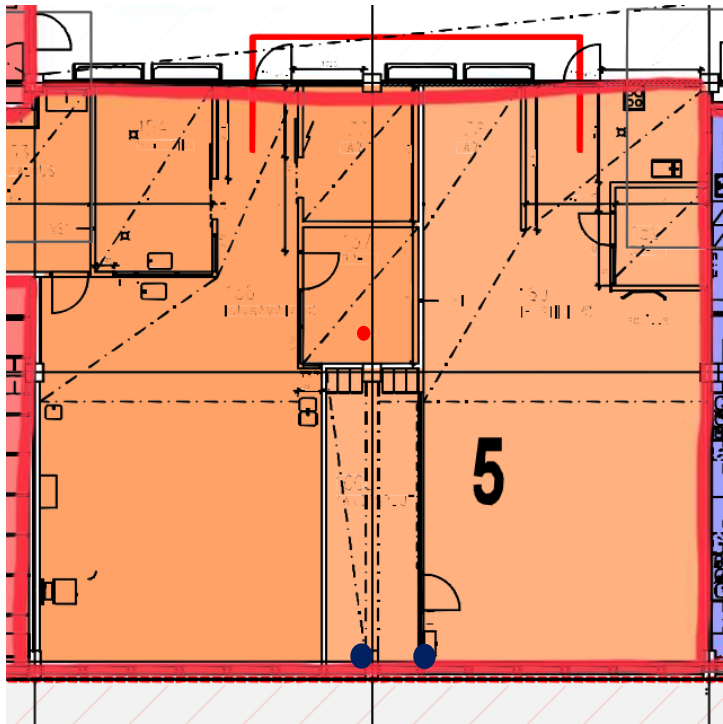
NMR.	TILA / RAKENNE	PAINE-ERO	ILMAVUODOT
1.	160, Tekstiilityö/ Ulkovaippa	-12Pa	Ulkovaipparakenteessa havaittiin ilmavuotoa väliseinän kohdalta ja lievää vuotoa havaittiin verholaudan taustalta pilarin ja palkin liitoksen kohdalta.
2.	156, Kuvaamataito / Ulkovaippa	-12Pa	Ei havaittu vuotoa.
3.	221, Opetustila 3 / Ulkovaippa	-11Pa	Ulkovaipparakenteessa havaittiin ilmavuotoa verholaudan taustalta.

Kuva 6. Luokkahuoneiden 160 ja 156 ilmavuotopaikka merkitty sinisellä pallolla.

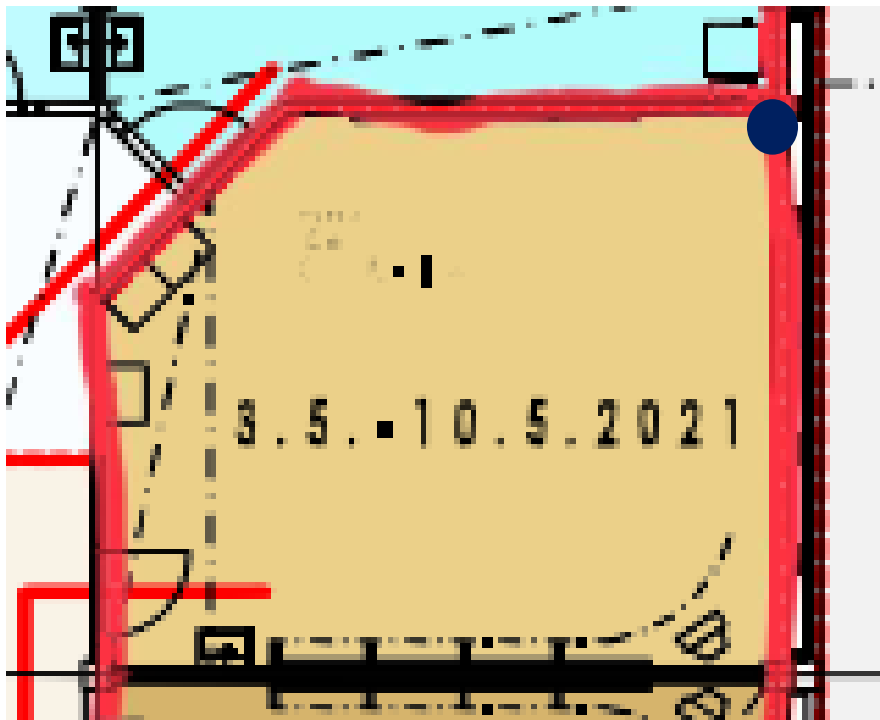
Kuva 7. Luokkahuoneen 221 ilmavuotopaikka merkitty sinisellä pallolla.

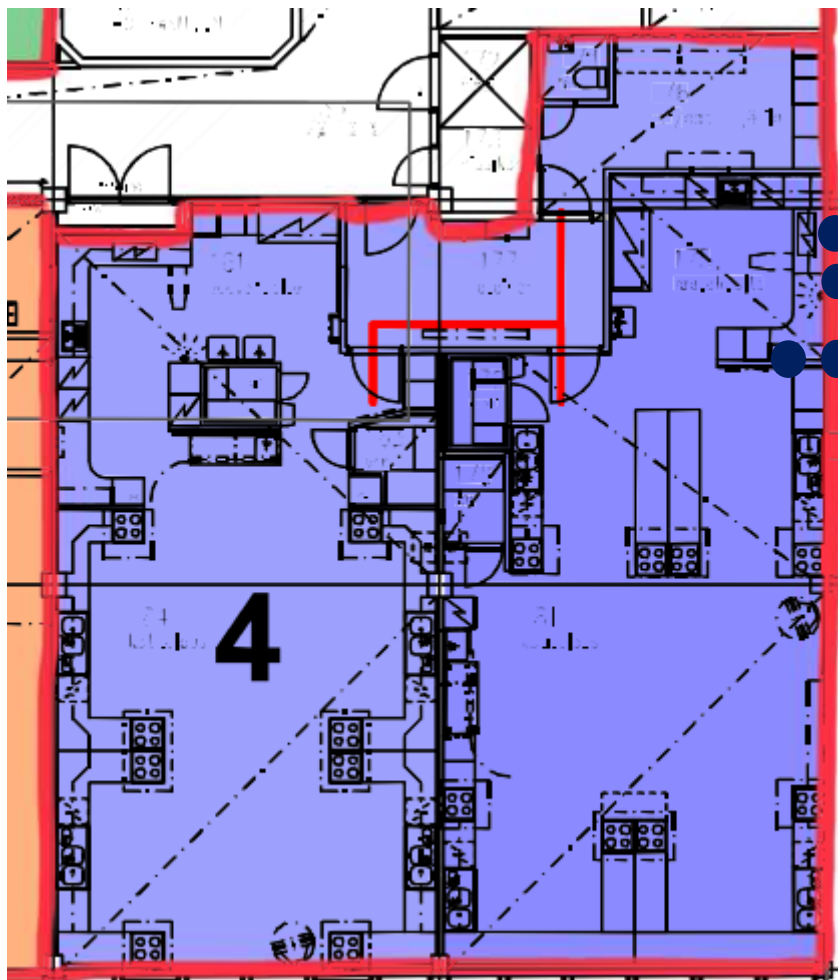
NMR.	TILA / RAKENNE	PAINE-ERO	ILMAVUODOT
1.	175 ja 181, Kotitalous / Ulkovaippa	-16Pa	Ulkovaipparakenteessa havaittiin ilmavuotoa sähkökoteloiden ja väliseinän kohdalla.
2.	176, Varasto / Ulkovaippa	-14Pa	Ei havaittu vuotoa.
3.	164, Kotitalous / Ulkovaippa	-13Pa	Ei havaittu vuotoa.

Kuva 8. Kotitalousluokkien ilmavuotopaikka merkitty sinisellä pallolla.

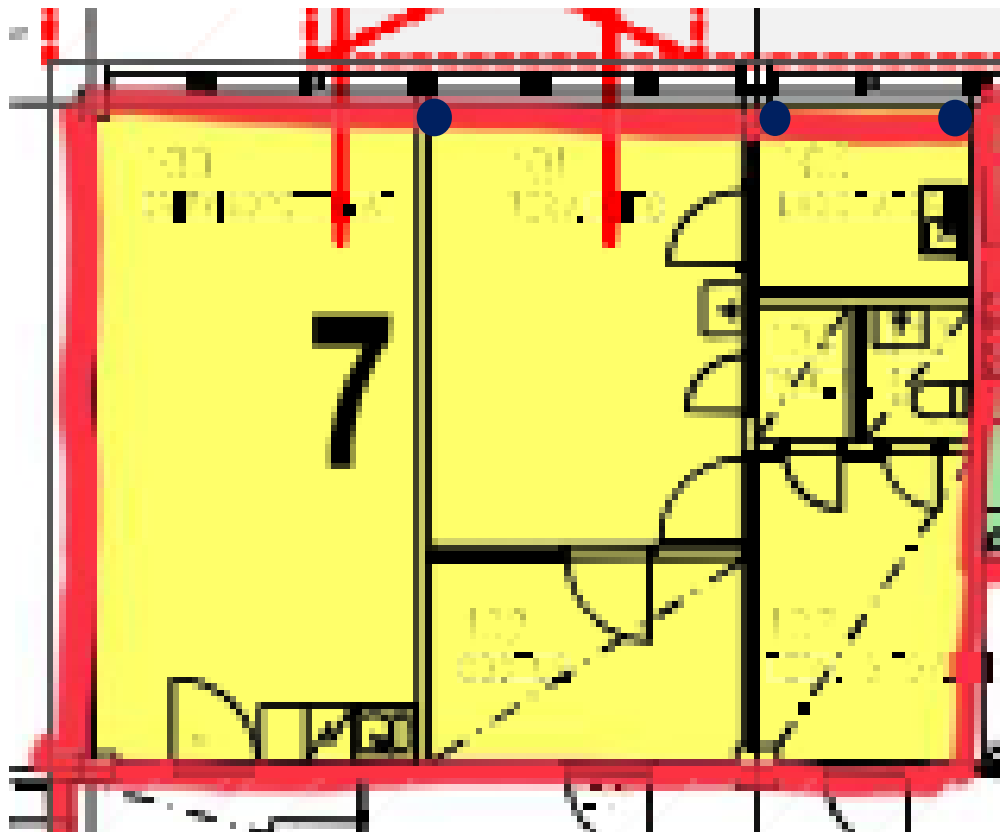
NMR.	TILA / RAKENNE	PAINE-ERO	ILMAVUODOT
1.	175 ja 181, Kotitalous / Ulkovaippa	-16Pa	Ei havaittu vuotoa.
2.	160, Tekstiilityö / Ulkovaippa	-10Pa	Ei havaittu vuotoa.
3.	221, Opetustila 3 / Ulkovaippa	-10Pa	Ei havaittu vuotoa.
4.	100, Varasto	-11Pa	Ei havaittu vuotoa.
5.	101, Terveystoiminta	-10Pa	Ulkovaipparakenteessa havaittiin ilmavuotoa verholaudan taustalta.
6.	102, Laboratorio	-10Pa	Ulkovaipparakenteessa havaittiin ilmavuotoa sähkökourun taustalta sekä ikkunapenkin rajapinnasta.

Kuva 9. Terveystoimintatilan ja laboratorion ilmavuotopaikka merkitty sinisellä pallolla.

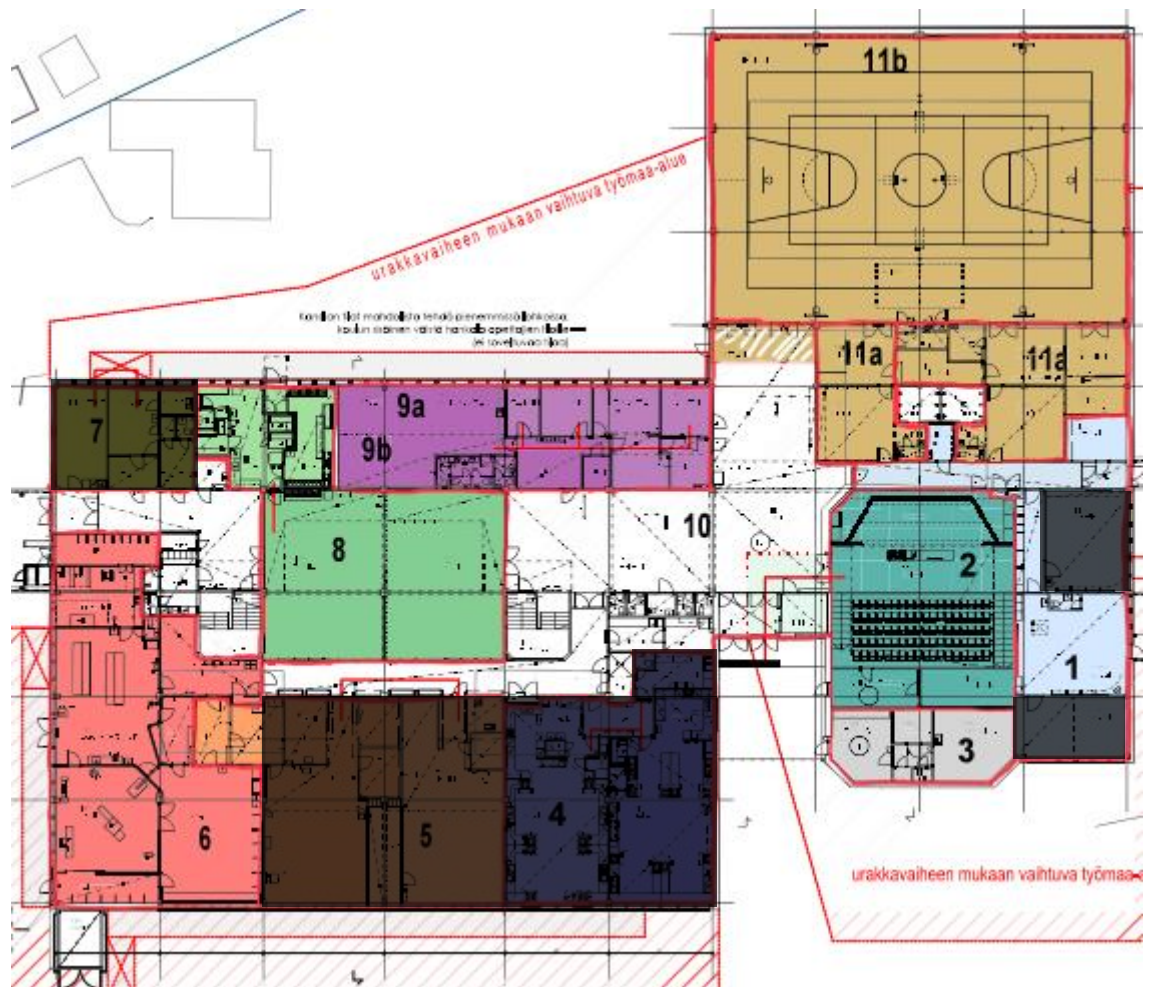
Kuvissa on merkittynä merkkiainetestatut alueet mustalla varjostuksella. Merkityillä alueilla ei ole havaittavissa ilmavuotoa.

Kuva 10. Koulurakennuksen merkkikaasututkimukset on suoritettu mustalla varjostetuilla alueilla useana eri ajankohtana.

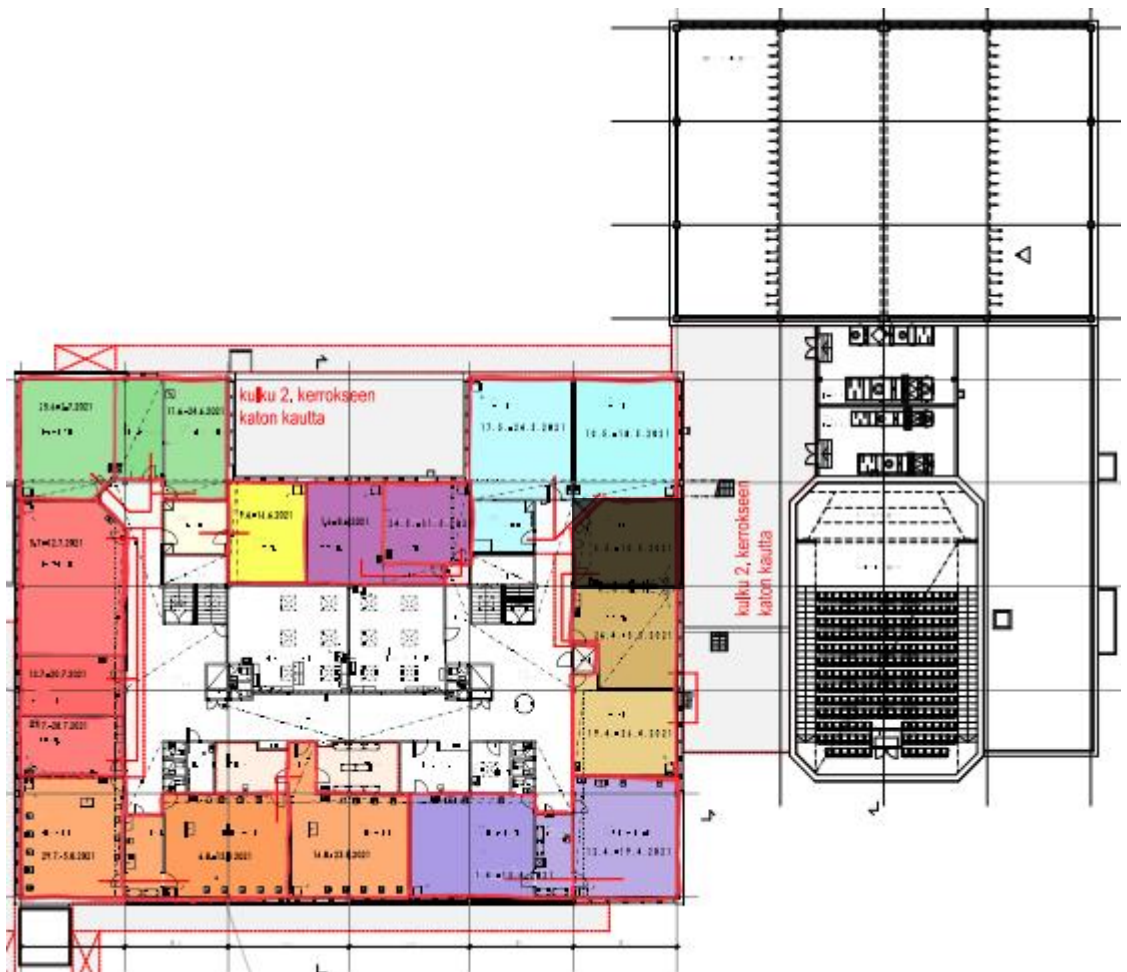
Kuva 11. Koulurakennuksen merkkikaasutkimukset on suoritettu mustalla varjostetuilla alueilla useana eri ajankohtana.
