# Kuntoarvio RS<sup>15</sup>

Rakennustekniikka, LVI- ja sähköjärjestelmät

**Nurmijärven Kievarintie 18**  
Kievarintie 18, 05200 Rajamäki

Tarkastuspäivä 16.3.2022 | Raportointipäivä 18.5.2022

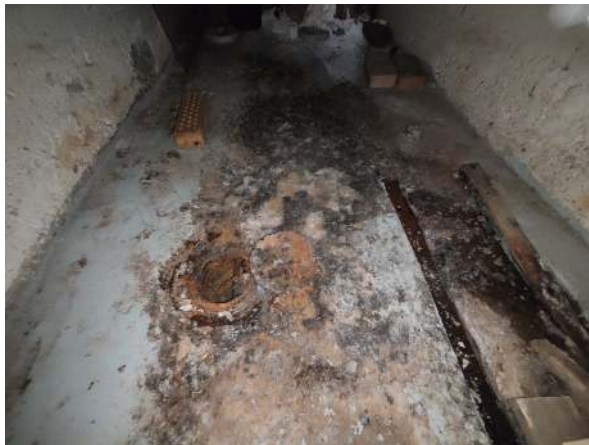
5. Alapohja

Alapohjarakenteessa havaittiin pienimuotoista halkeilua. Halkeamia suositellaan korjaamaan pintakunnostusten yhteydessä. Alapohjarakenteissa paikoin runsaasti hilseilyä maalipinnoissa. Alapohjan eristys on oletuksen mukaan hyvin vähäistä.

- Alapohjan halkeamien korjaus pintakunnostusten yhteydessä.

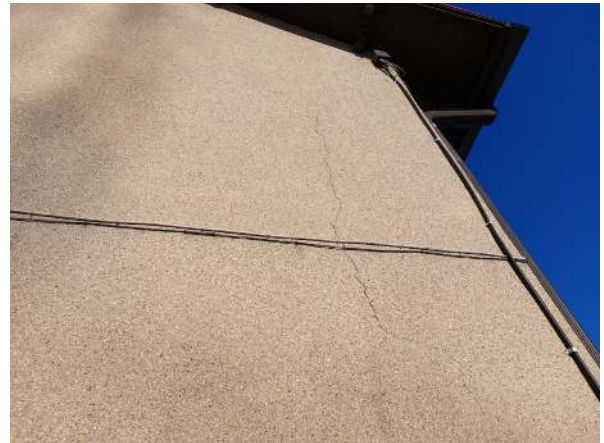
10. Halkeama etujulkisivussa

- Julkisivujen kuntotutkimus, jonka perusteella tarkentuu korjaustapa ja ajankohta.
- Julkisivurappauksen uusiminen.

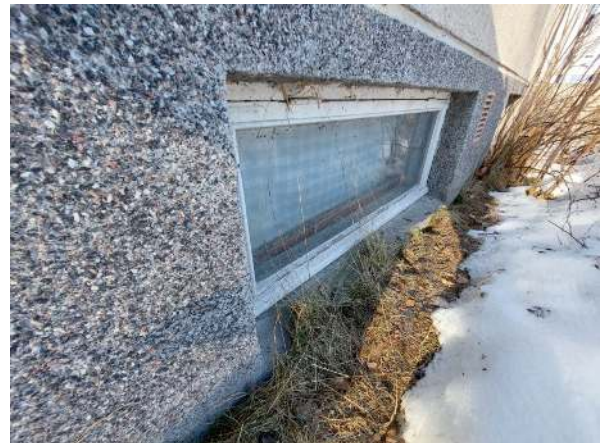
12. Kellarin ikkunat ovat huonossa kunnossa.

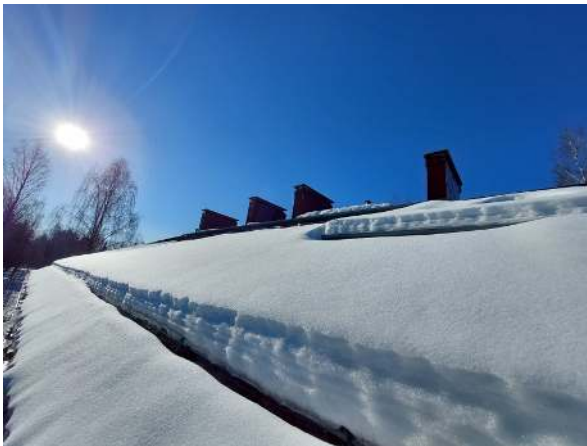
17. Vesikattoa lumen peitossa.

- Rivipeltikatteen huoltomaalaus.

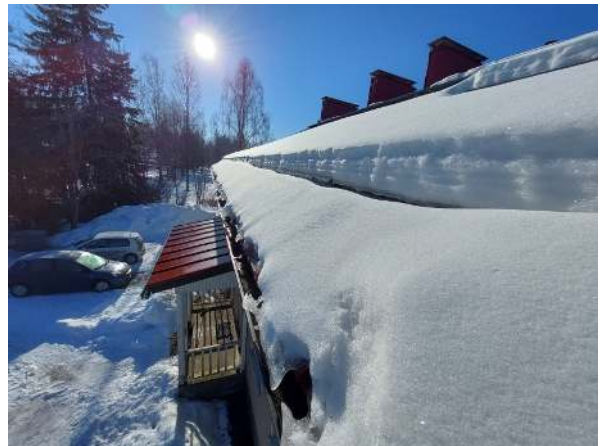
18. Etulipan katto on kohtalaisen hyvässä kunnossa.

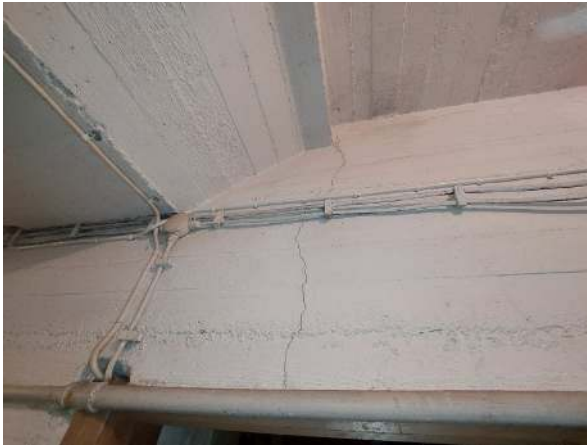
25. Halkeama portaikon vieressä

- Kosteusrasitusjälkien korjaus yleistiloissa (peruskunnostuksen yhteydessä).
- Sisätilojen laaja peruskunnostus. (Huom. asbestipurku)

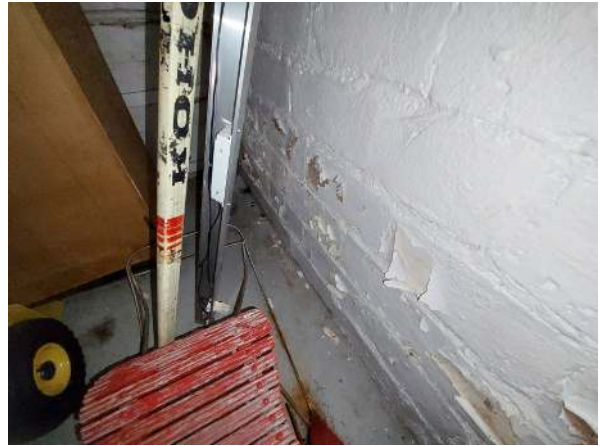
Kellaritiloissa havaittiin pinnoitteiden hilseilyä seinien alaosissa. Kyseessä on maasta nouseva kapillaarikosteus, johon vaikuttaa mm. salaojien kunto.

Kellaritiloissa havaittiin kosteuden aiheuttamia vaurioita pinnoitteissa mm. maalipintojen hilseilyä.

26. Kosteusrasituksesta johtuvaa hilseilyä kellarin seinissä.

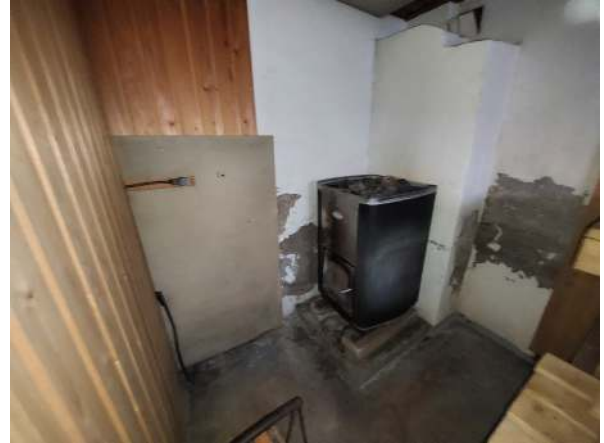
Taloyhtiön saunaosasto on välttävässä kunnossa, seinä- ja lattiapinnoissa havaittiin puutteita ja viitteitä kosteusvaurioista.

32. Yleinen sauna.

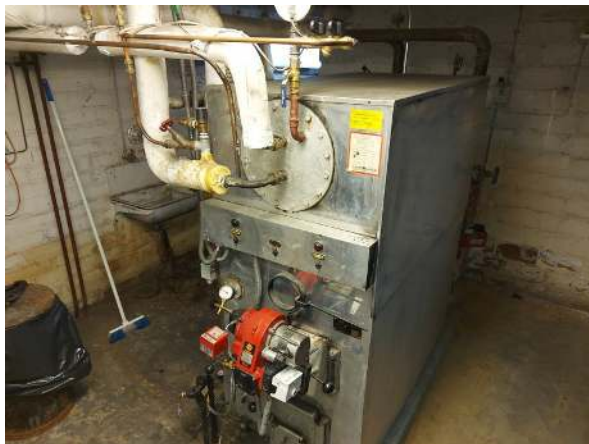
Kohteessa on öljylämmitys. Öljylämmityskattiloita on yksi. Kattila on vuodelta 1961, mallia Högfors. Vastaavasti öljypoltin on mallia Oilon. Öljysäiliö sijaitsee kellarissa omassa kammiossaan. Öljylämmityskattiloiden tekninen käyttöikä on noin 40 vuotta, öljypolttimilla noin 15 vuotta.

35. Öljylämmityskattila.

- Energiansäästökartoitus. Tarkemmin Raksystems.fi, Energia.
- Lämmöntuotannon uusiminen.

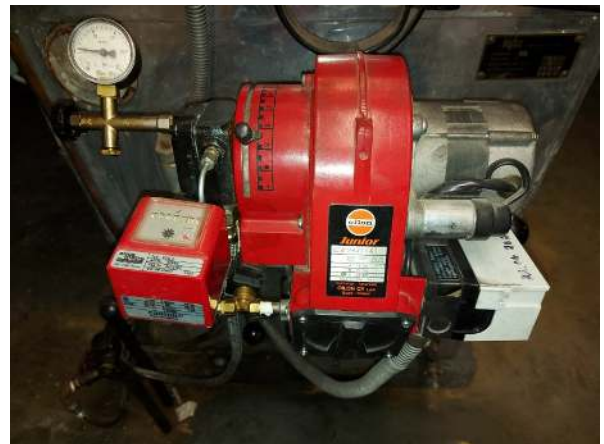
36. Öljypoltin.

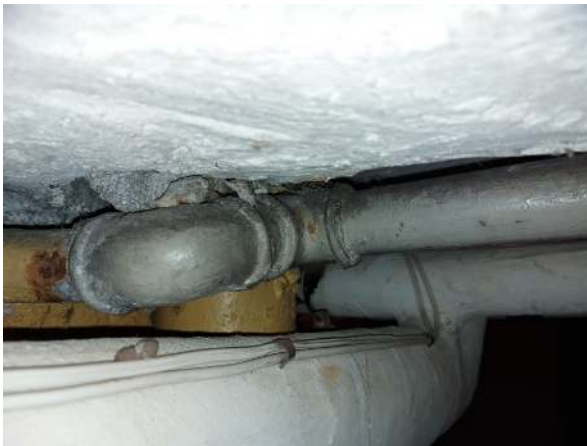
45. Vesijohtoja (terästä).

- Varaus linjasaneeraukselle (putkiremontti). Hinta-arvio sisältää myös remontin rakennetekniset työt.

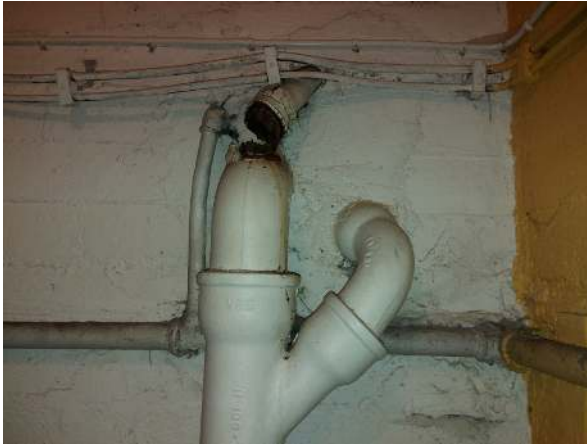
47. Valurautaviemäri tulpattu kellarissa.

- Viemäreiden uusimistapaan otetaan kantaa putkisaneerauksen hankesuunnitelmassa. Hinta-arvio sisältyy putkisaneerauksen varaukseen.

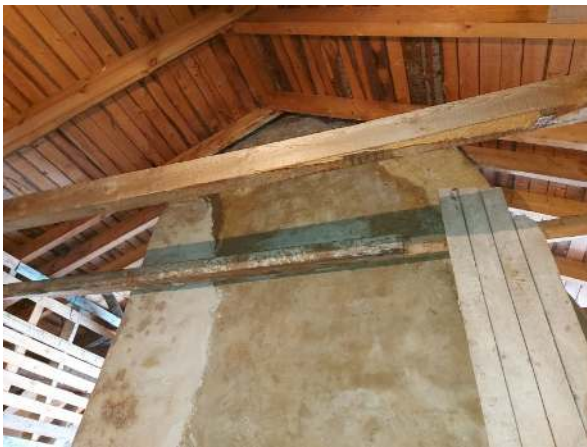
55. Ilmanvaihtokanavaa ullakolla.

- Ilmanvaihtokanavien nuohous.

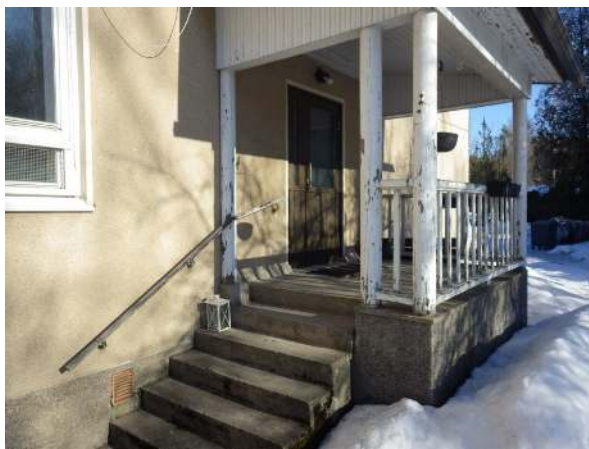
61. Rakenteisiin asennettu valaisin, josta puuttuu kupu.

- Aluevalaistuksen uusiminen ja täydentäminen.

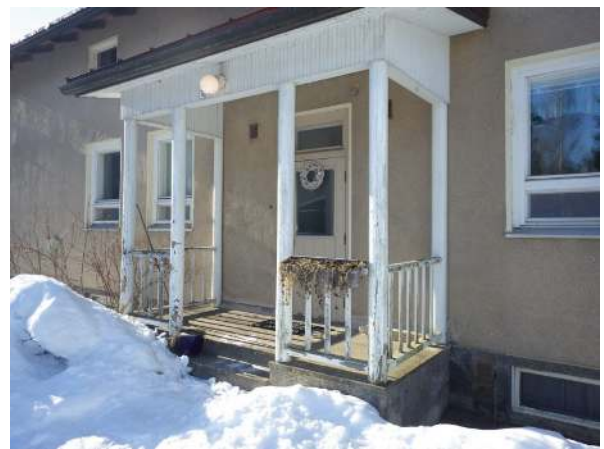
62. Päälle unohtunut ulkovalaisin.

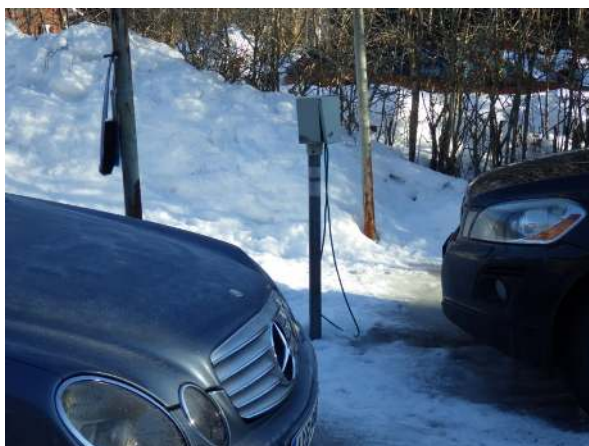
63. Autolämmityspistorasia, toinen seinustalla.

- Autolämmityspistorasioiden uusiminen ja täydentäminen.

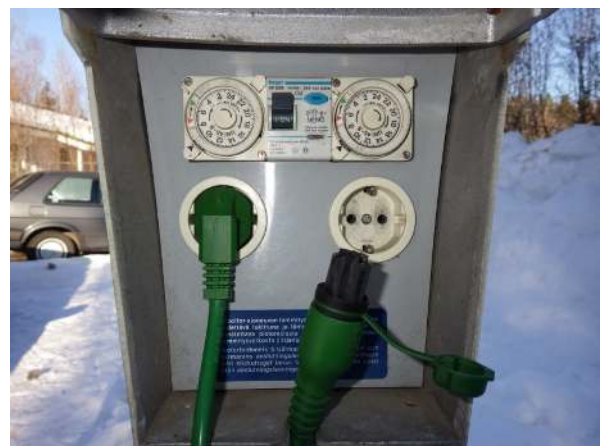
64. Autolämmityspistorasia avattuna.

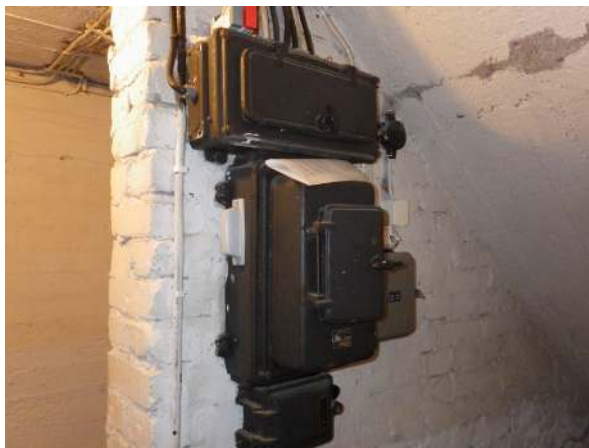
65. Sähköpääkeskus.

- Sähköjärjestelmien täydellinen uusiminen.
- Keskusten uusiminen nousujohtoineen.

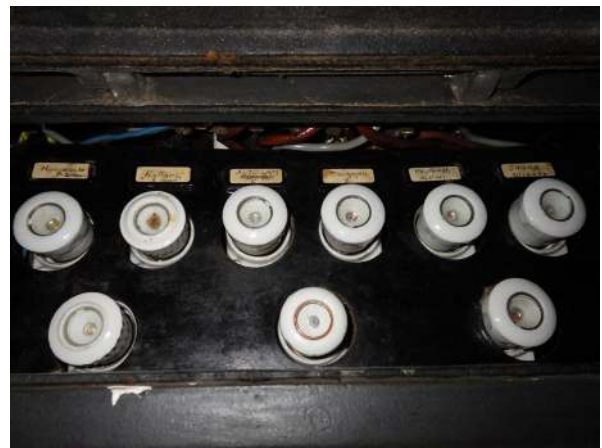
66. Kiinteistökeskuksessa kosketusjännitepuutteita (johdot ja liittimet suojaamatta).

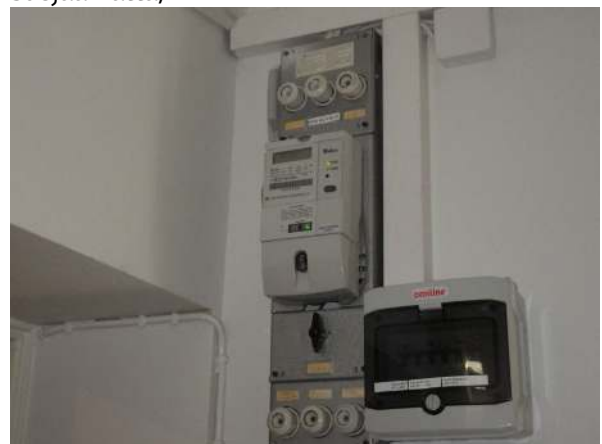
68. Huoneiston ryhmäkeskus, johon on jälkepäin lisätty vikavirtasuojakytkimet.

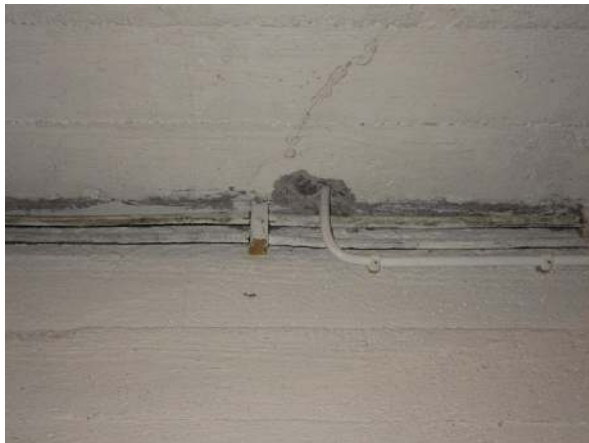
69. Avoin kaapeliläpivienti kellarissa...

- Läpivientien tarkastus ja tiivistys.

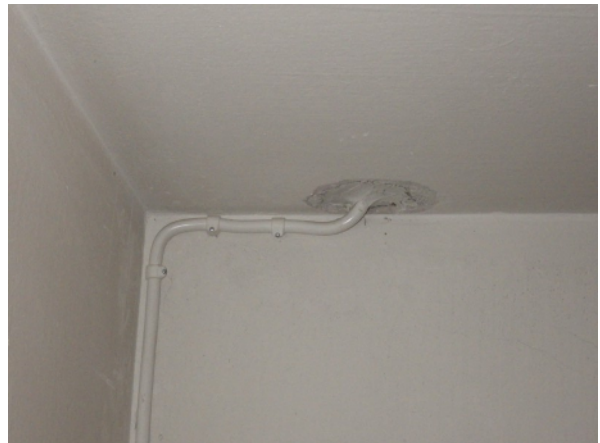
70. ...ja tiivistetty huoneistossa.

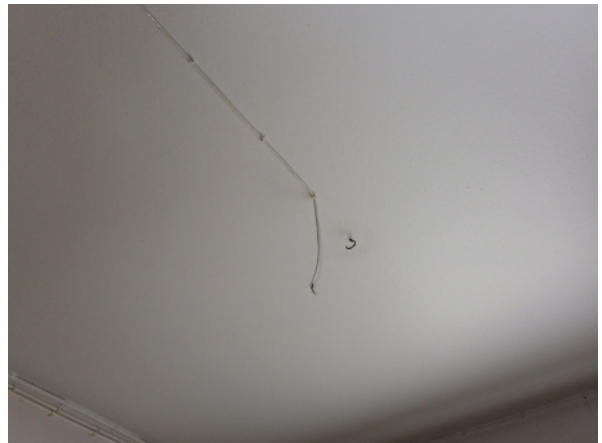
72. Pinta-asennusta huoneistossa (käytöstä poistettu johto tulisi rasioida tai poistaa kokonaan).

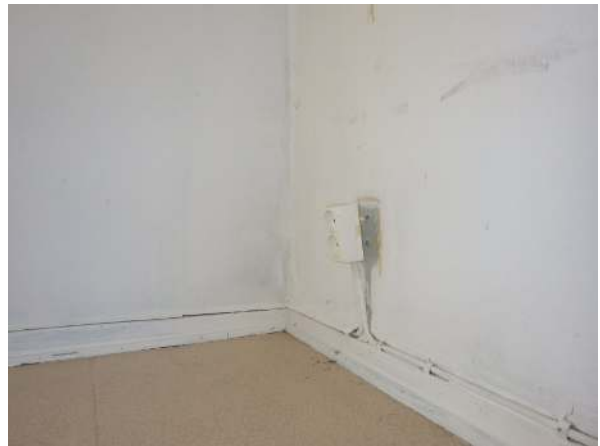
74. Huoneiston seinästä irronnut maadoittamaton pistorasia.

- Kiinteistön sähkösaneeraus (ryhmäjohdot, sähkökalusteet).

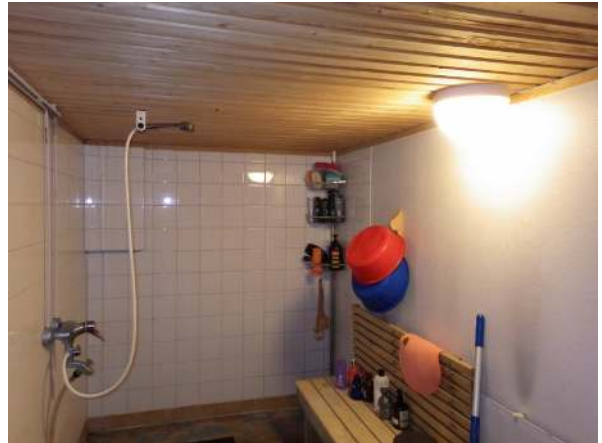
78. Yhteisen pesutilan valaisin.

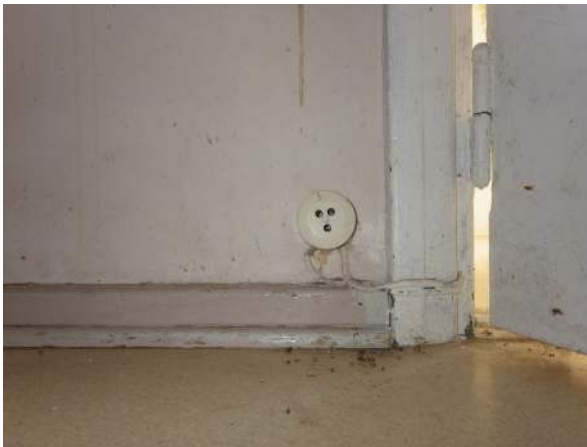
83. Perinteinen puhelinpistorasia.

- Yleiskaapelointijärjestelmän toteutus.

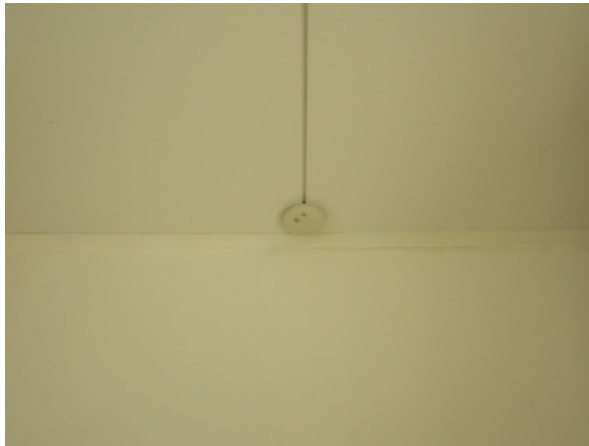
86. Huoneiston palovaroitin (liian lähellä seinän reunaa).

- Sähköverkkoon liitettyjen palovaroittimien asentaminen.
