# Kosteus- ja sisäilmatekninen kuntotutkimus

**Harjulan päiväkoti**  
**Viljelystie 32, 01800 Klaukkala**

Asiakirjan  
päiväys  
20/02/2025

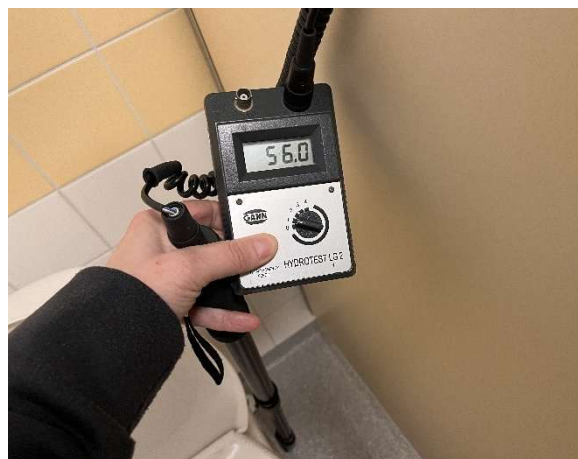
Kuva 19 Poikkeavia pintakosteusarvoja ei havaittu.

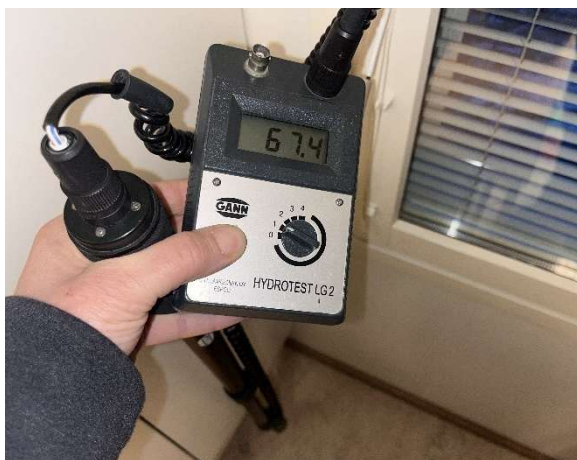
Kuva 20 Poikkeavia pintakosteusarvoja ei havaittu.

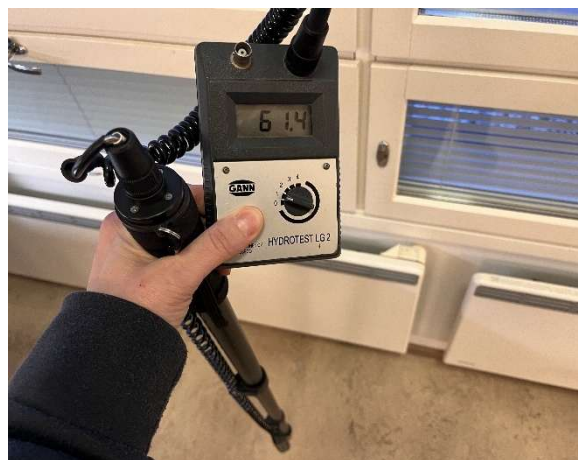
Kuva 21 Poikkeavia pintakosteusarvoja ei havaittu.

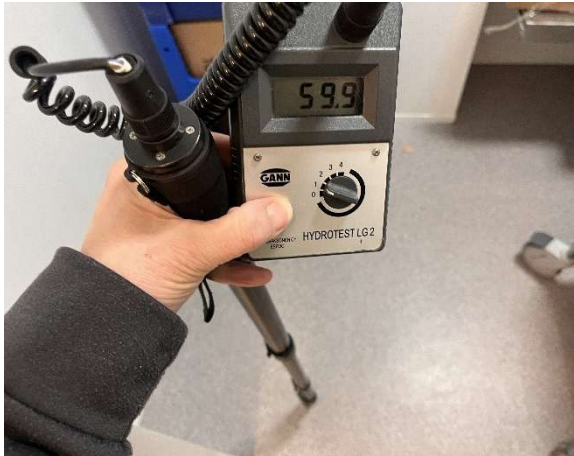
Kuva 22 Poikkeavia pintakosteusarvoja ei havaittu.

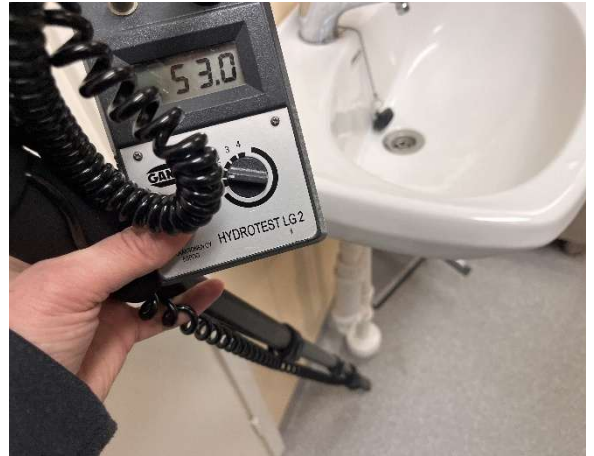
Kuva 23 Poikkeavia pintakosteusarvoja ei havaittu.

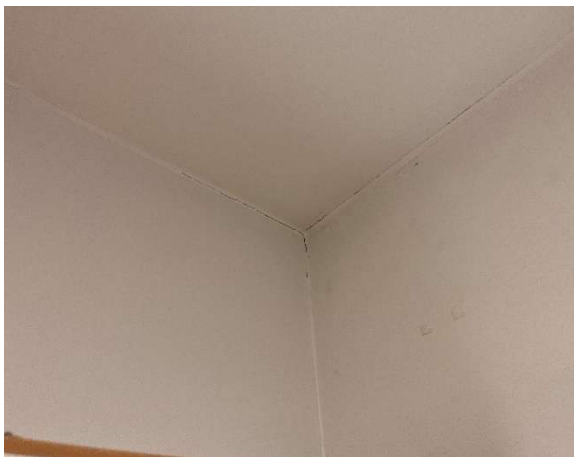
Sisäkattojen väliseinä- ja ulkoseinä-kattoliittymien sauma-alueilla havaittiin halkeamia.

Kuva 24 Halkeamia katto/seinäliittymässä.

- Rakenteiden pinnoilla näkyvien halkeamien paikkaukset.
- Käsienpesuallaiden viemäreiden puhtauden tarkastukset ja epäkohtien korjaukset.

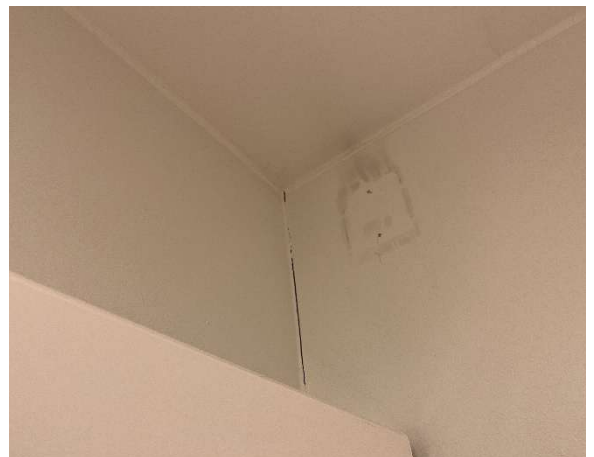
Kuva 25 Halkeamia katto/seinäliittymässä.

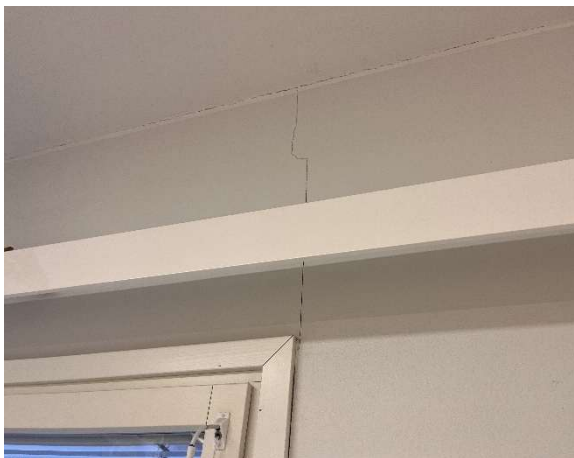
Kuva 26 Halkeamia katto/seinäliittymässä.

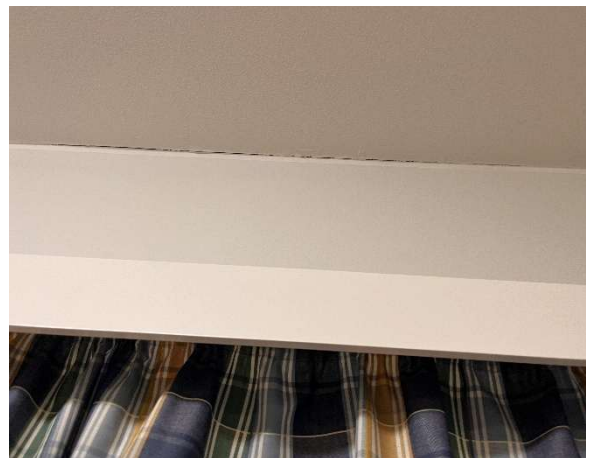
Kuva 27 Halkeamia katto/seinäliittymässä.

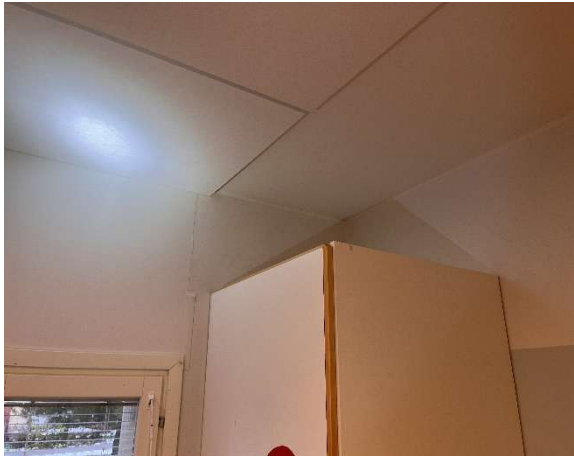
Kuva 28 Kaapin yläpuolella  
ulkoseinässä havaittiin kosteusjälkiä.  
Tähän tehtiin rakenneavaus.  
Rakenteissa ei havaittu poikkeavaa.

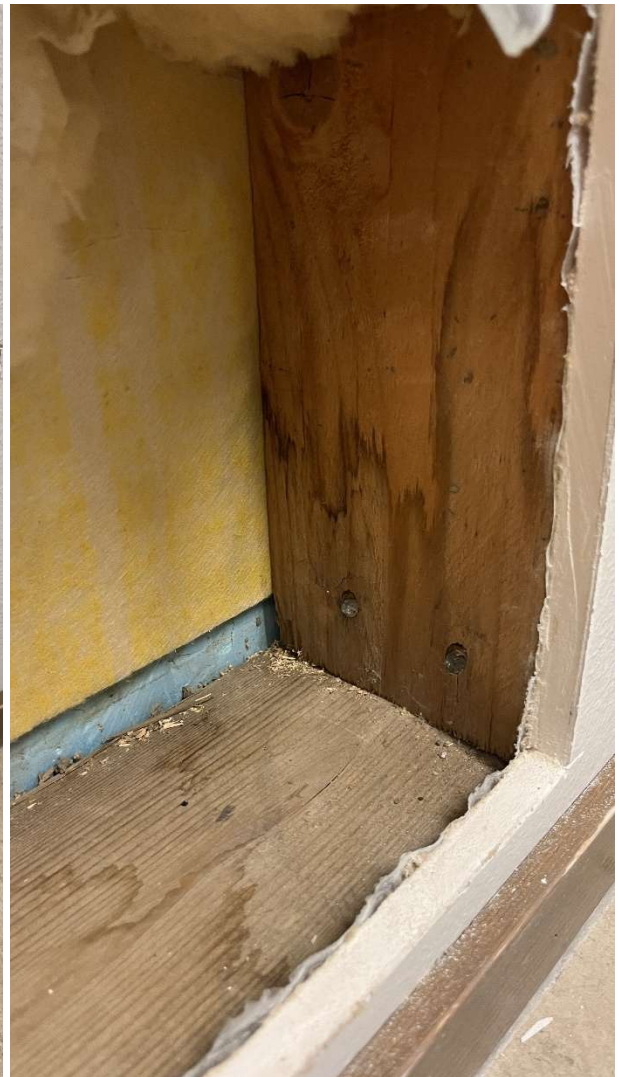
Kuva 64 Rakenneavaus US3. Kosteusjälkiä pysty- ja vaakapuissa. Kosteusjälkien muodostumisen syy ei ollut selvä.

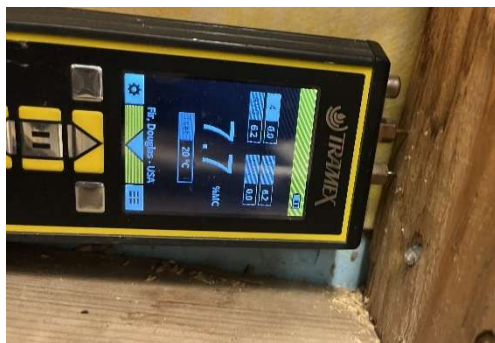
Kuva 65 Rakenneavaus US3. Puurungossa ei havaittu poikkeavia kosteusarvoja.

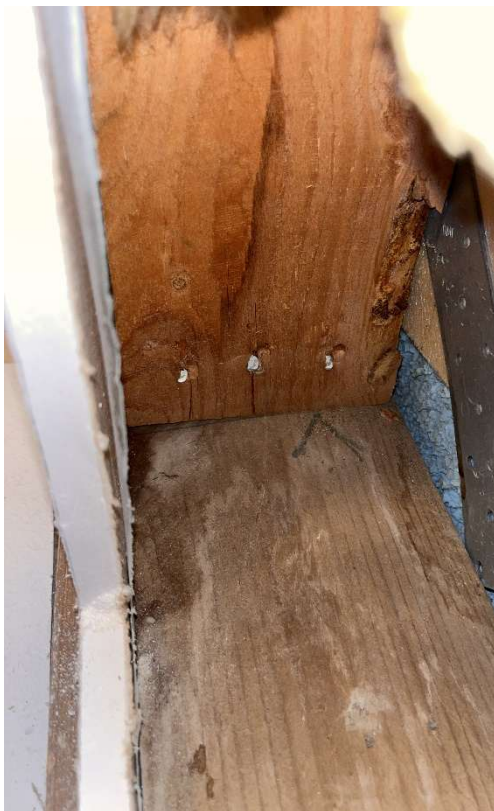
Kuva 69 Rakenneavaus US5.  
Kosteusjälkiä alaohjauspuun pinnalla.

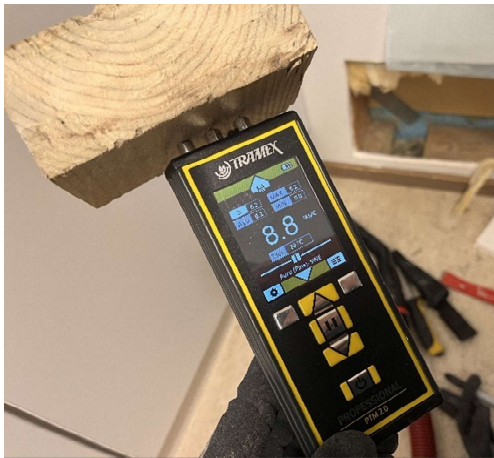
Kuva 71 Rakenneavaus US5. Puun kosteusmittausta.

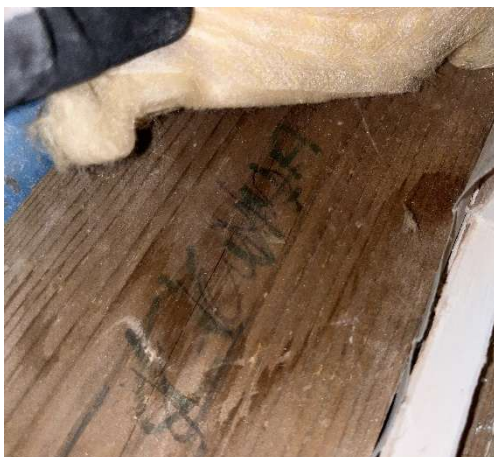
Kuva 75 Rakenneavaus US6. Puun pinnalla havaittiin lieviä kosteusjälkiä.

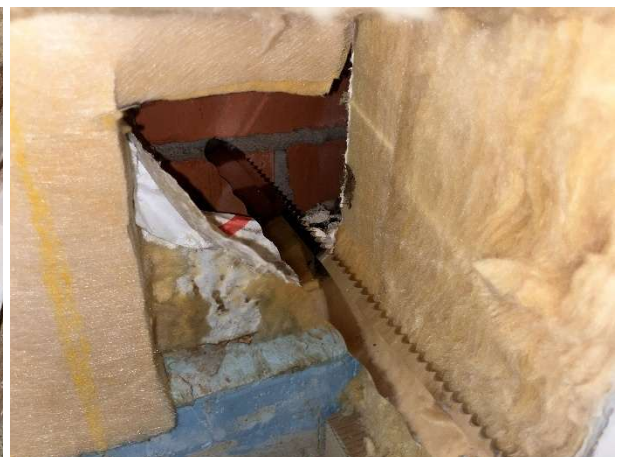
Kuva 76 Rakenneavaus US6. Tuulensuojavillan ja tuulimuurauksen välissä reilu tuuletusrako.

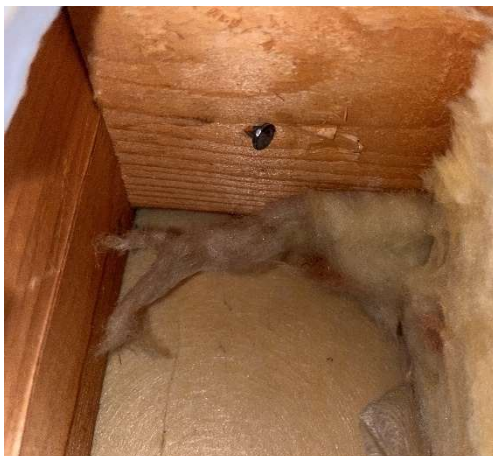
Kuva 83 Rakenneavaus US8. Ikkunan alapuolisissa puurakenteissa ei havaittu viitteitä vaurioista.

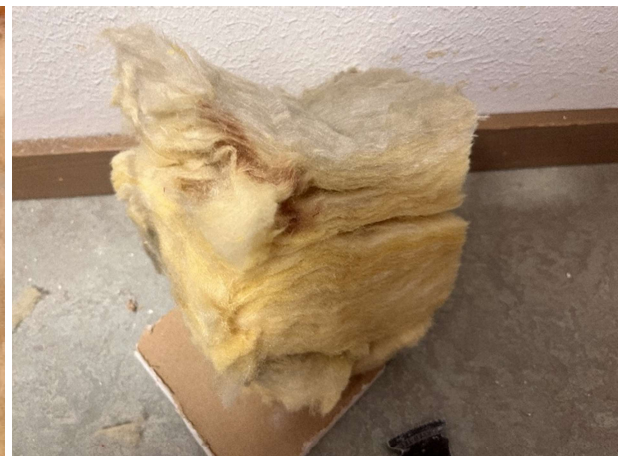
- Avausten kohdalla ei havaittu poikkeavaa tai mikrobiperäistä hajua.
- Lämmöneristeessä havaittiin paikoin ruskeaa väriä, mahdollisesti nauloista tullutta ruostetta.
- Puurungoissa ei havaittu kosteusjälkiä.

Kuva 84 Rakenneavaus US8. Ulkoseinän lämmöneristeen ulkopinnalla havaittiin rusehtavaa väriä, mikä voi olla esim. ruostetta. Lämmöneristeessä ei todettu mikrobikasvua.

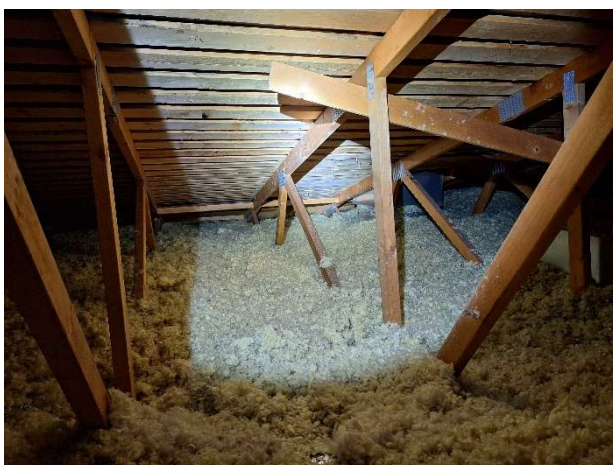
Kuva 109. Vesikaton rakenteissa ei havaittu kosteusjälkiä tai mikrobivaurioita.

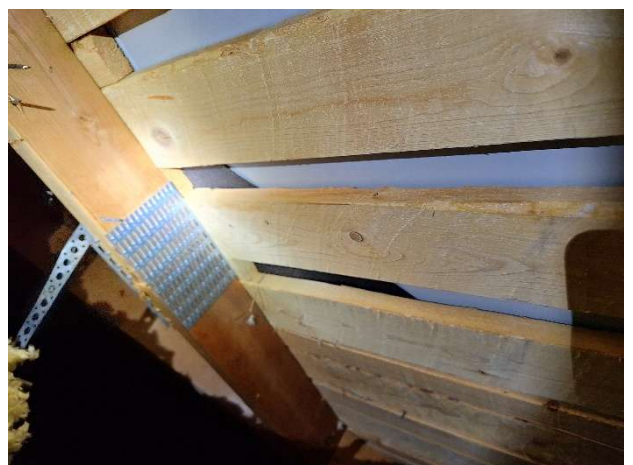
Kuva 110. Sisätaitteiden kohdalla katteen alla on bitumikermi.

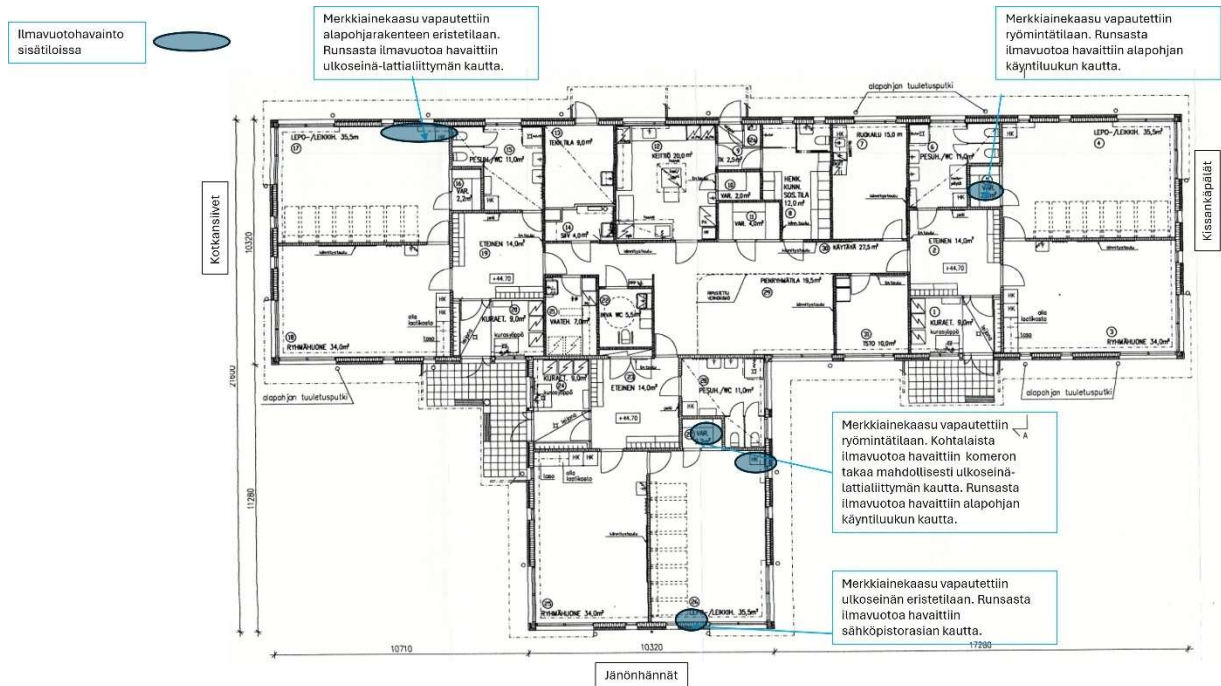
Kuva 111 Pohjakuvassa on esitetty merkkiainekokeessa tehdyt ilmvuotohavainnot.

Sisäkaton liittymissä havaittiin halkeamia ja jonkin verran ilmavuotoa merkkisavulla tarkasteltaessa.

Merkkiainekokeiden aikana sisätiloissa todetut ilmvuodot on merkitty kuvaan 111.

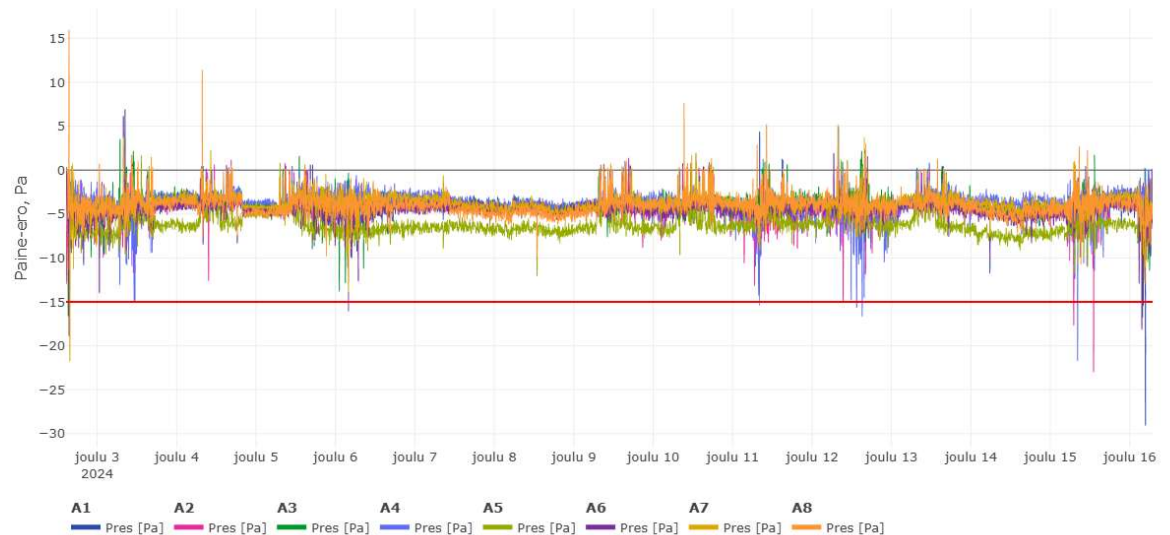
Rakennuksessa ulkovaipan yli tehdyssä paine-erojen seurantamittauksessa paine-erojen havaittiin pysyvän pääsääntöisesti välillä +1...-7 Pa paine-erossa ulkoilmaan nähden. Paine-ero suhteessa ulkoilmaan oli tavanomainen. Tiloissa mitatut alipaineisuus/ylipaineisuuspiikit voivat mahdollisesti olla seurasta tilojen käytöstä, ilmanvaihdon toiminnasta ja tuulen vaikutuksesta. Myös rakennuksen korkeus ja tilojen käyttö voi vaikuttaa mitattuihin paine-eroihin.

Kuva 123 Jatkuvatoiminen paine-eromittaus, yhteenveto tuloksista Harjulan päiväkodissa. Punaisella viivalla merkitty -15 Pa paine-ero.

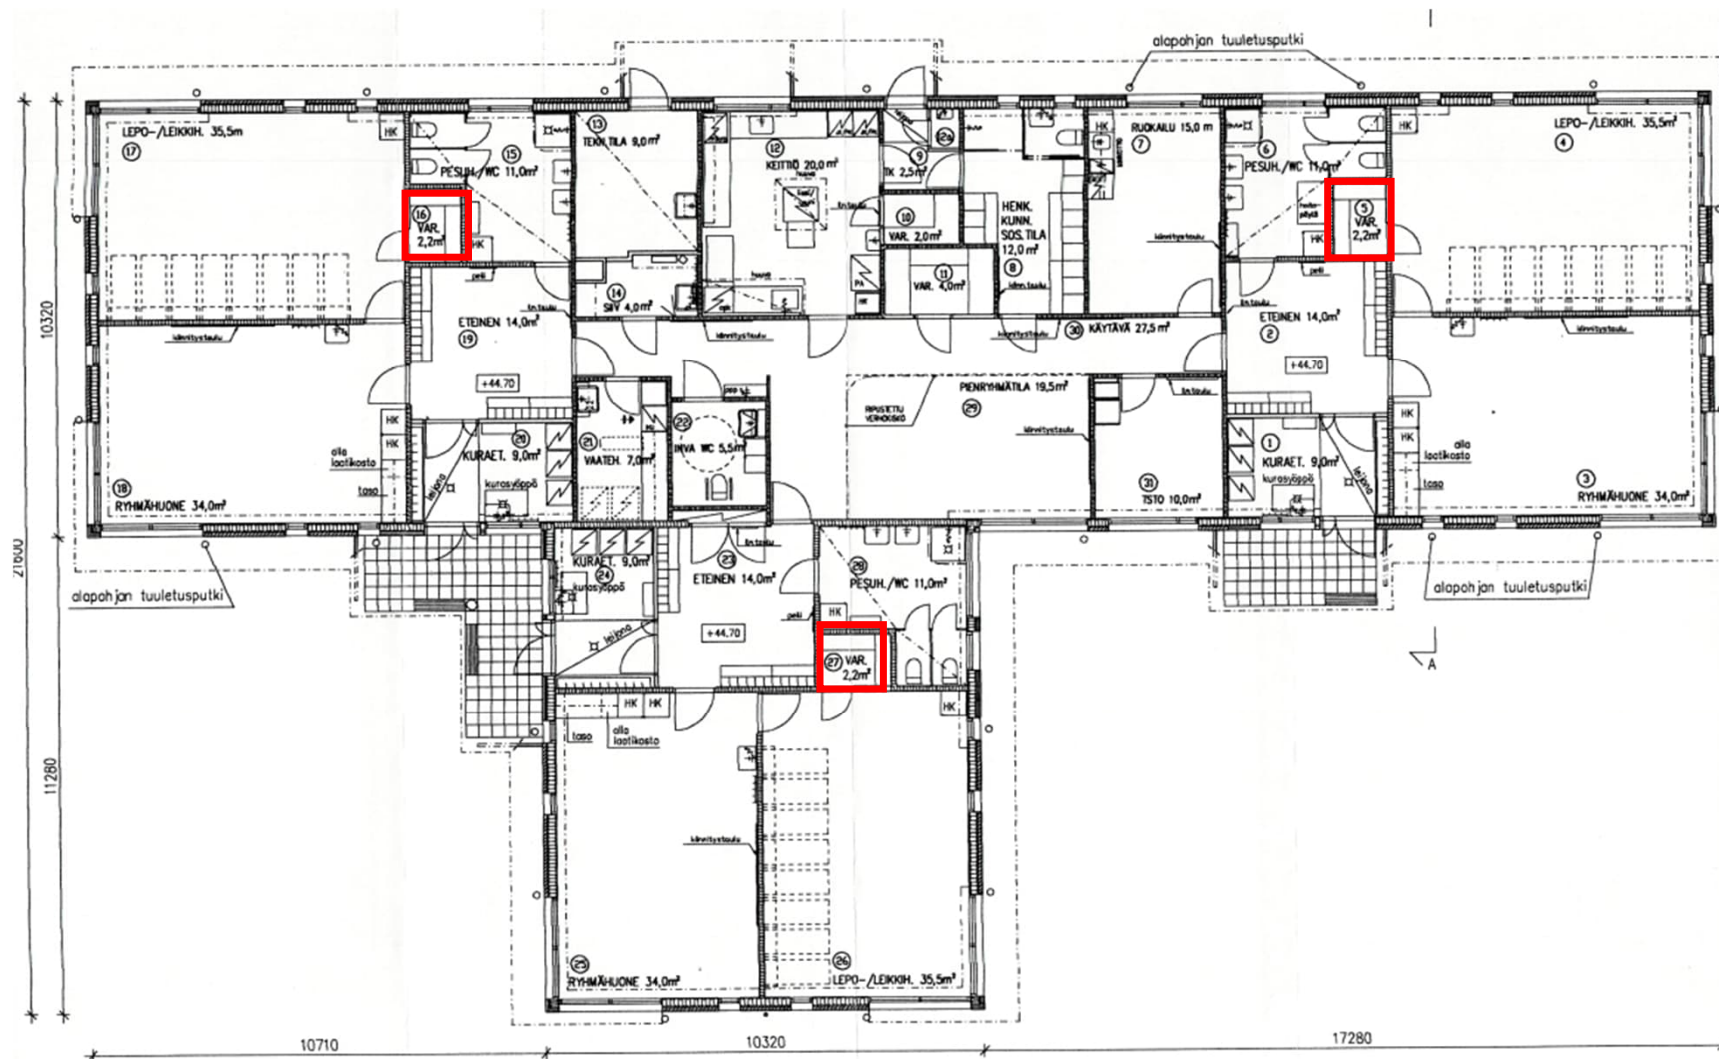
Merkkiaineikaasu vapautettiin  
ryömintätilaan. Runsasta  
ilmavuotoa havaittiin alapohjan  
käyntiluukun kautta.
