# Kosteus- ja sisäilmatekninen kuntotutkimus

**Maaniitun päiväkot  
Väinöläntie 2, 01900 Nurmijärvi**

Asiakirjan  
päiväys  
31/03/2025

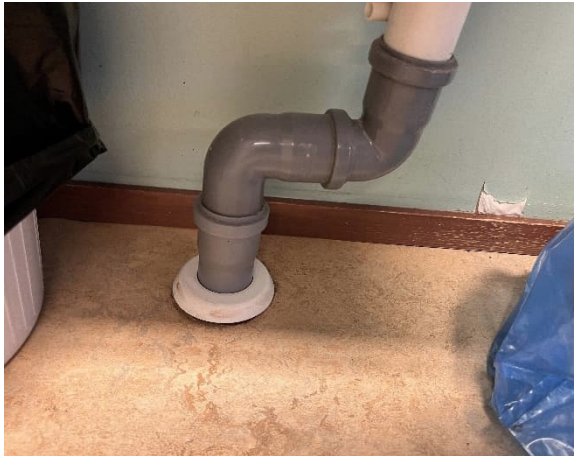
Kuva 15 Käsienpesualtaan alla väliseinässä havaittiin vähäistä lievää kosteusjälkeä pienellä alueella.

- Muovimattojen korjaukset WC-tiloissa.
- Sähkökaapin läpivientien tiivistykset ja mineraalivillojen hallittu poisto.
- Levyseinien ja kattojen pinnoilla näkyvien halkeamien paikkaukset
- Käsienpesualtaiden viemäreiden tiiveyden tarkastukset.

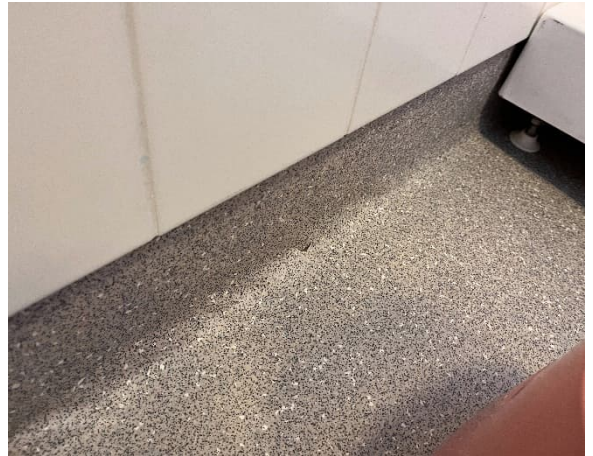
Kuva 16 WC-tilojen lattiamatossa ylösnostojen taitteissa havaittiin paikoin reikiä.

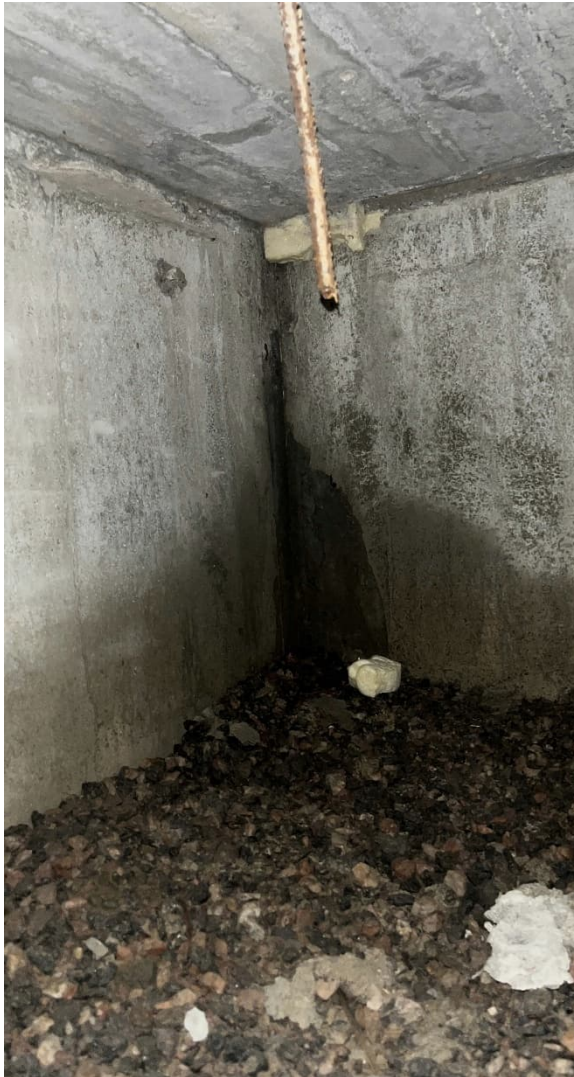
Kuva 33 Ryömintätilaan pääsee paikoin kosteutta esim. puutteellisen salaojituksen tai sadevesien ohjauksen vuoksi.

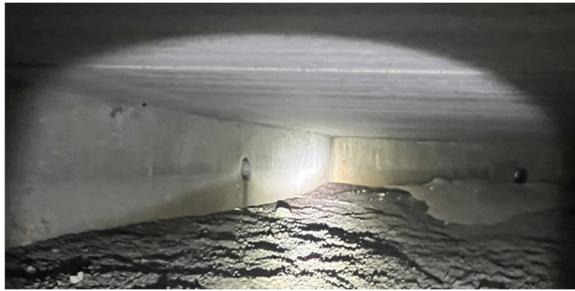
Kuva 41 Tuuletusputken alueella sokkelirakenteessa on havaittavissa kosteusjälkeä.

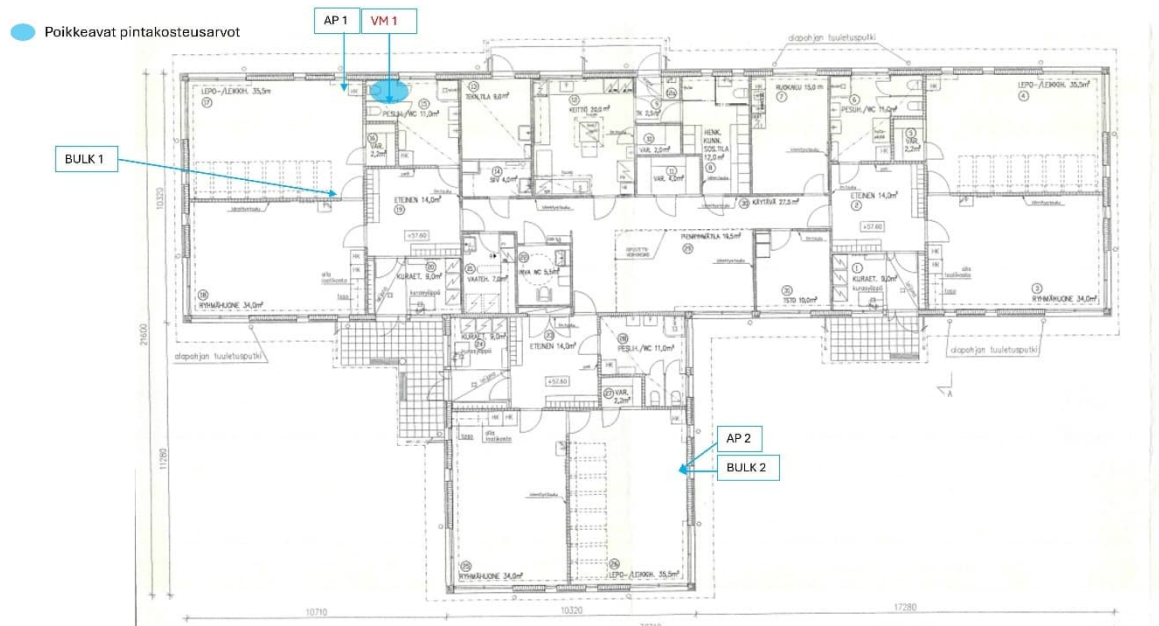
Poikkeavia pintakosteusarvoja havaittiin WC-tilassa 15 WC-istuimen lähialueella. Alueelle tehdyssä viiltokosteusmittauksessa havaittiin koholla olevia kosteusarvoja.

Kuva 47 Pohjakuvassa poikkeava pintakosteushavainto, alapohjan rakenneavaukset (AP) ja VOC-materiaalinäytteiden näytteenottopisteet.

Pintakosteuskartoituksessa poikkeavia pintakosteusarvoja ja viiltokosteusmittauksessa koholla olevia kosteusarvoja havaittiin pesuhuone-WC-tilan 15 WC:n alueella. Suositellaan uusimaan lattiapinnoitteet molempien WC-tilojen alueelta pesuhuone-WC-tilassa 15.

- Suositellaan uusimaan lattiapinnoitteet pesuhuone-WC-tilassa 15 molempien WC-istuinten alueelta.
- Alapohjan rakenneliittymien tiiveyden parantaminen. Tiivistyksissä tulee huomioida myös ilmayhteydet alapohjarakenteen eristetilan kautta
- Läpivientien asianmukaiset tiivistykset
- Ryömintätilan kosteusteknisen toimivuuden parantaminen mahdollisuuksien mukaan
- Suositellaan uusimaan linoleumilattiat peruskorjauksen yhteydessä

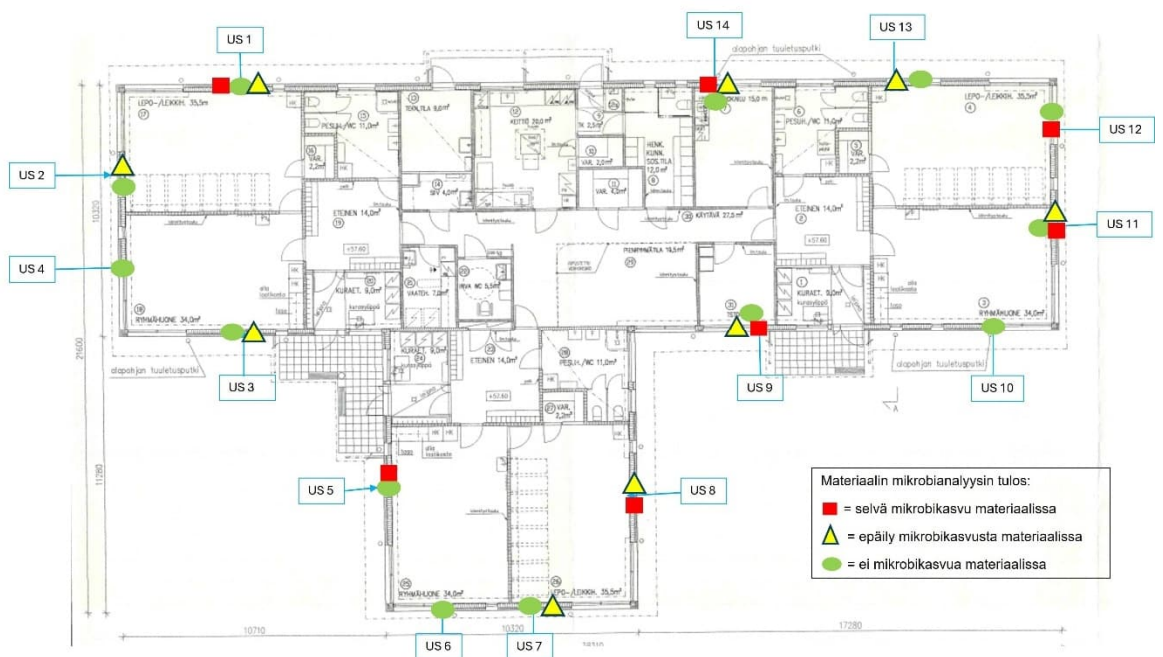
Kuva 54 Pohjakuva, jossa esitetty ulkoseinärakenteen rakenneavauksien sekä otettujen materiaalinäytteiden sijainnit. US= ulkoseinä. Mikrobivauriot on esitetty punaisella.

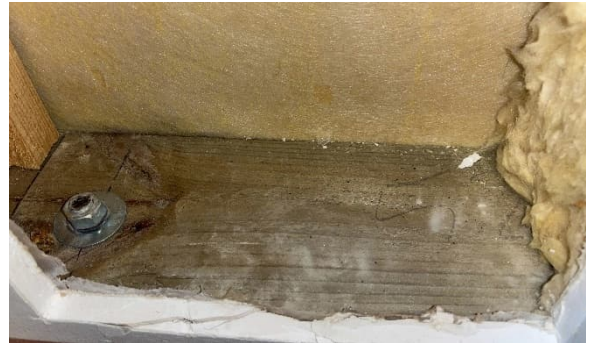
Kuva 62 US7. Puurakenteissa ei havaittu kosteusjälkiä.

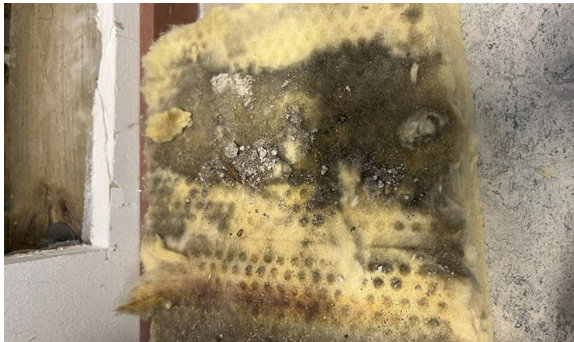
Kuva 63 US5. Tuulensuojavillan ulkopinnassa havaittiin tummumaa.

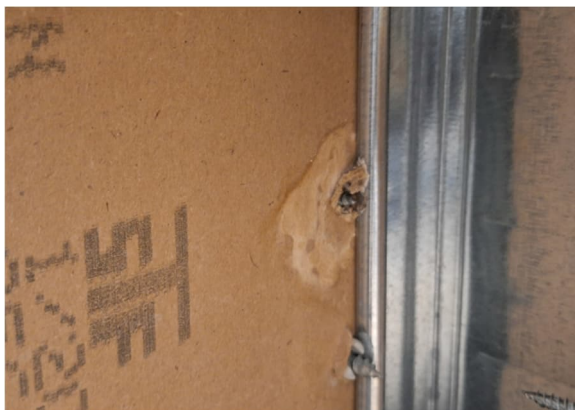
Kuva 77 Yleiskuva rakenteen sisältä [VS2]. Ruuvien reiän kohdalla arviolta kosteusjälkeä.

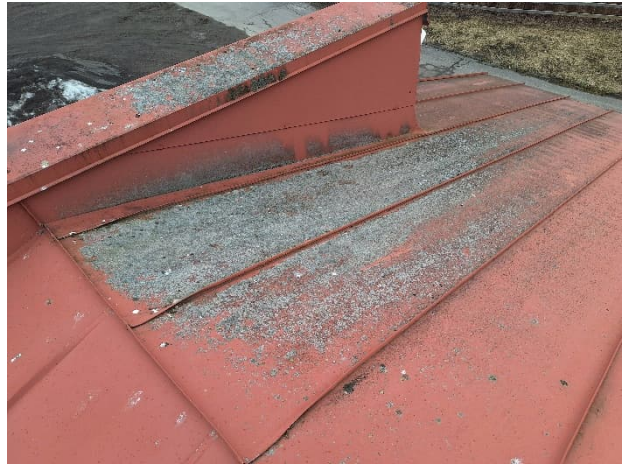
Kuva 84. Vesikatteella on paikoin sammalta.

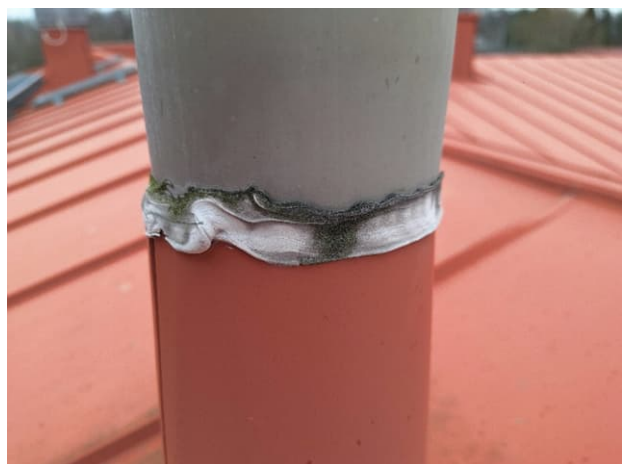
Kuva 86. Tuuletusputken ja tyvikartion liitoksen tiivistysmassa on haurastunut.

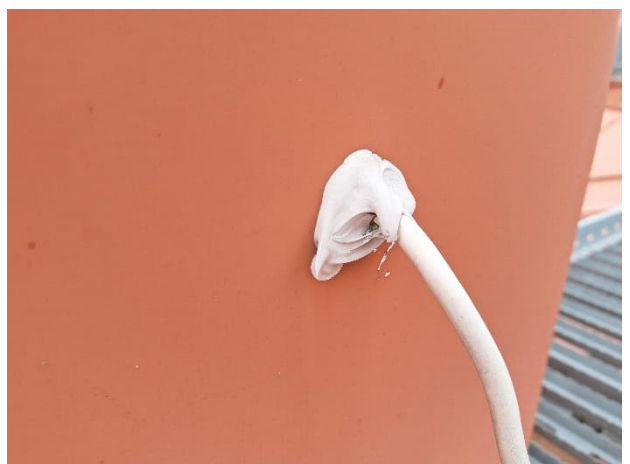
Kuva 88. IV-koneen virtajohdon läpivienti ei ole tiivis.

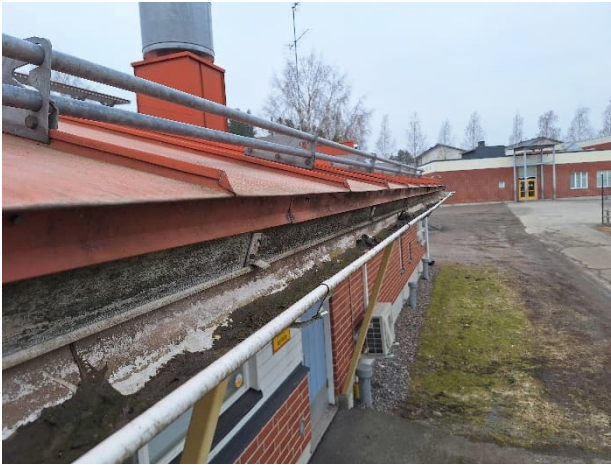
Kuva 89. Sadevesikourun pohjalla roskaa.

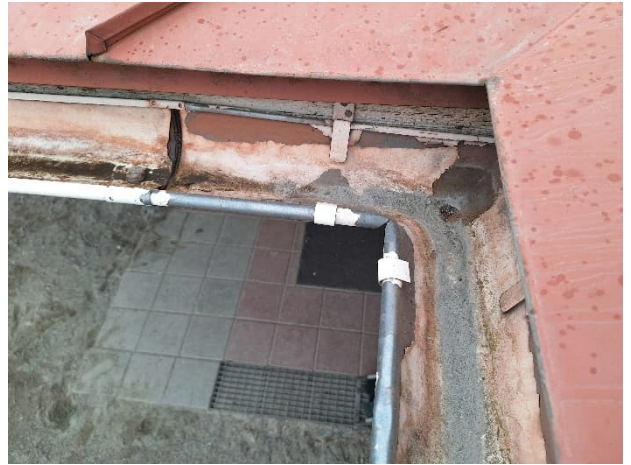
Kuva 90. Sadevesikourujen sisätaitteissa havaittiin vuotoja.

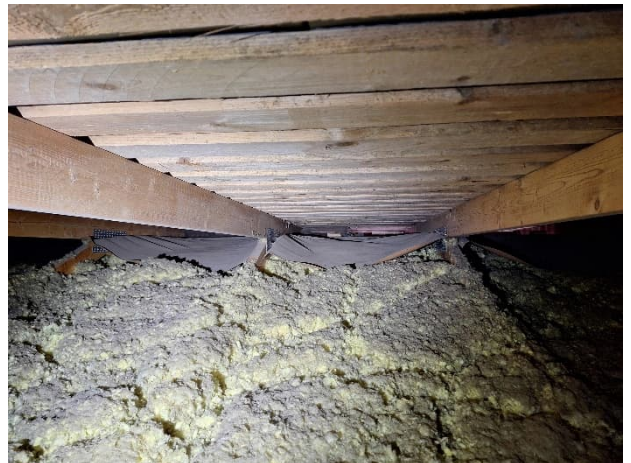
Kuva 92. Pieneläinverkko on asennettu puutteellisesti.

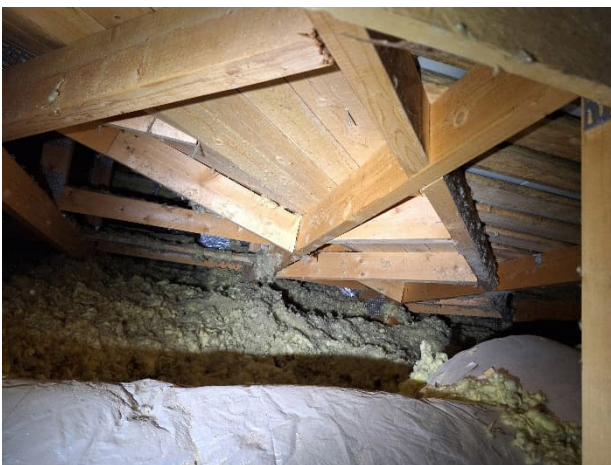
Kuva 93. Vesikaton rakenteissa ei havaittu kosteusjälkiä tai mikrobivaurioita.

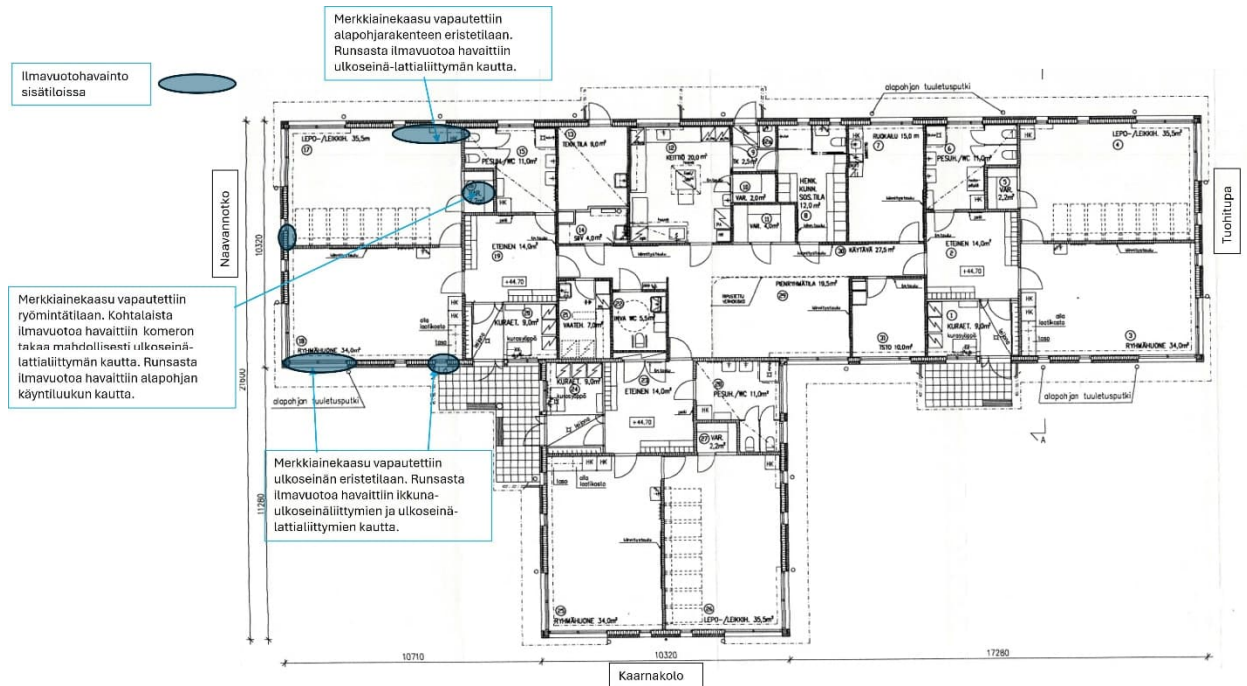
Kuva 94 Pohjakuvassa on esitetty merkkiainekokeessa tehdyt ilmavuotohavainnot.

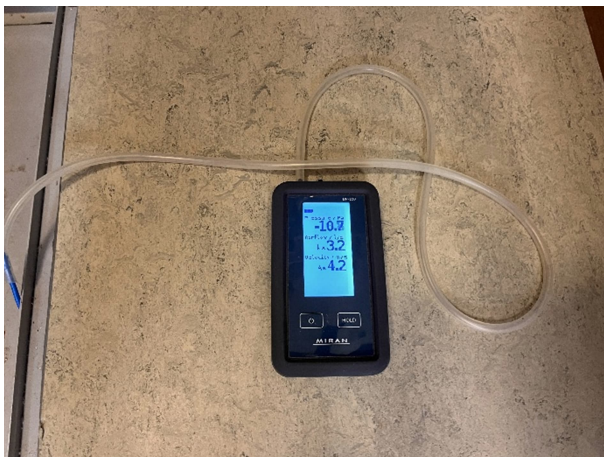
Kuva 95 Paine-ero ryömintätilan ja sisäilman välillä oli n. 10-12 Pa alipainetta.

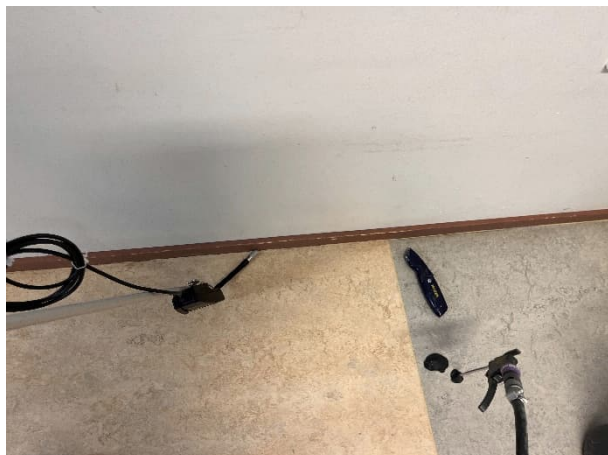
Kuva 97 Alapohjan eristetilaan laskettu merkkiainekeasu kulkeutui ulkoseinä-lattialiittymän kautta sisäilmaan.

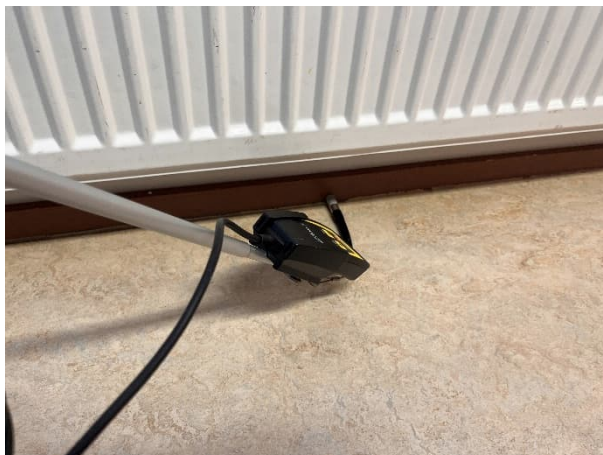
Kuva 98 Merkkiainekeasu kulkeutui ryömintätilasta lattia-ulkoseinäliittymän kautta sisäilmaan.

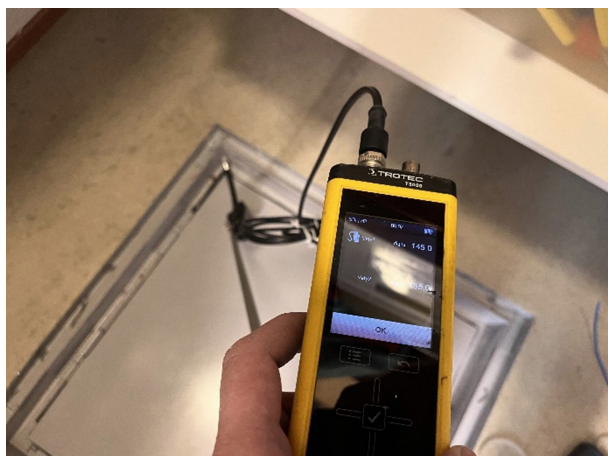
Kuva 99 Runsasta ilmapuotoa havaittiin käyntiluukkujen kautta.

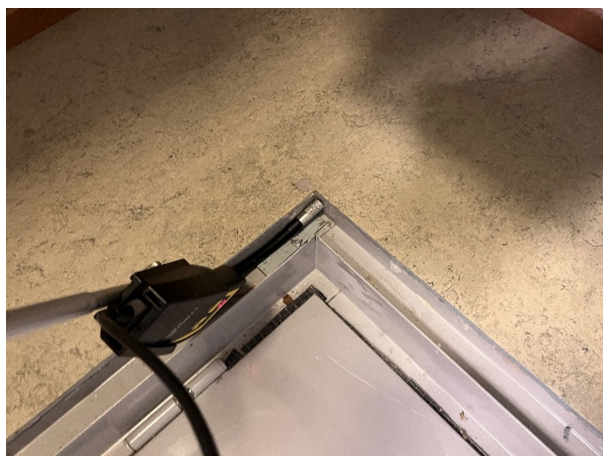
Kuva 100 Ilmapuotoa havaittiin myös luukkujen rakenneliittymien kautta.

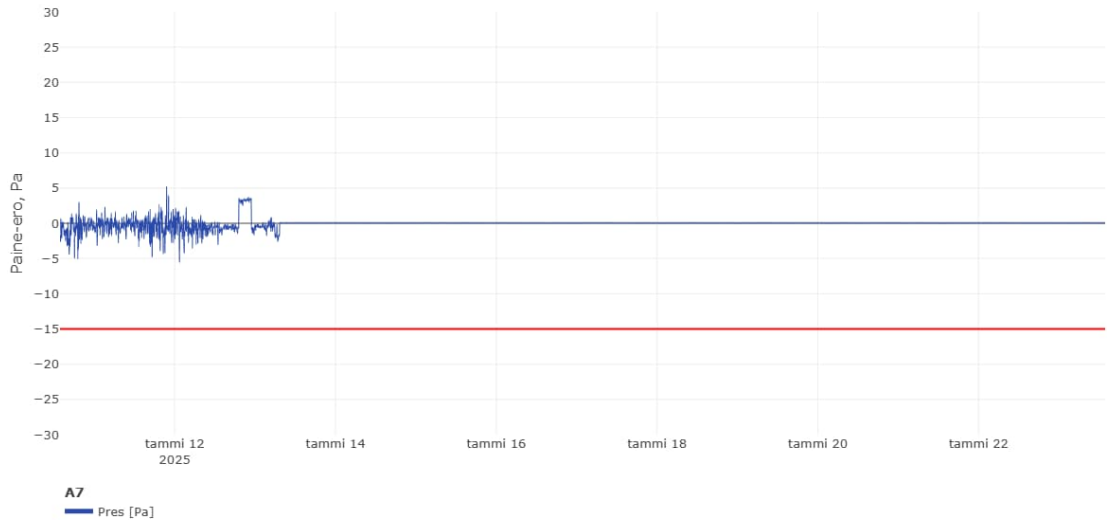
Kuva 108 Jatkuva toimiva paine-eromittaus tilassa 25. Letku on todennäköisesti tukkeutunut mittauksen aikana ja paine-eromittaus on keskeytynyt. Punaisella viivalla merkitty -15 Pa paine-ero.

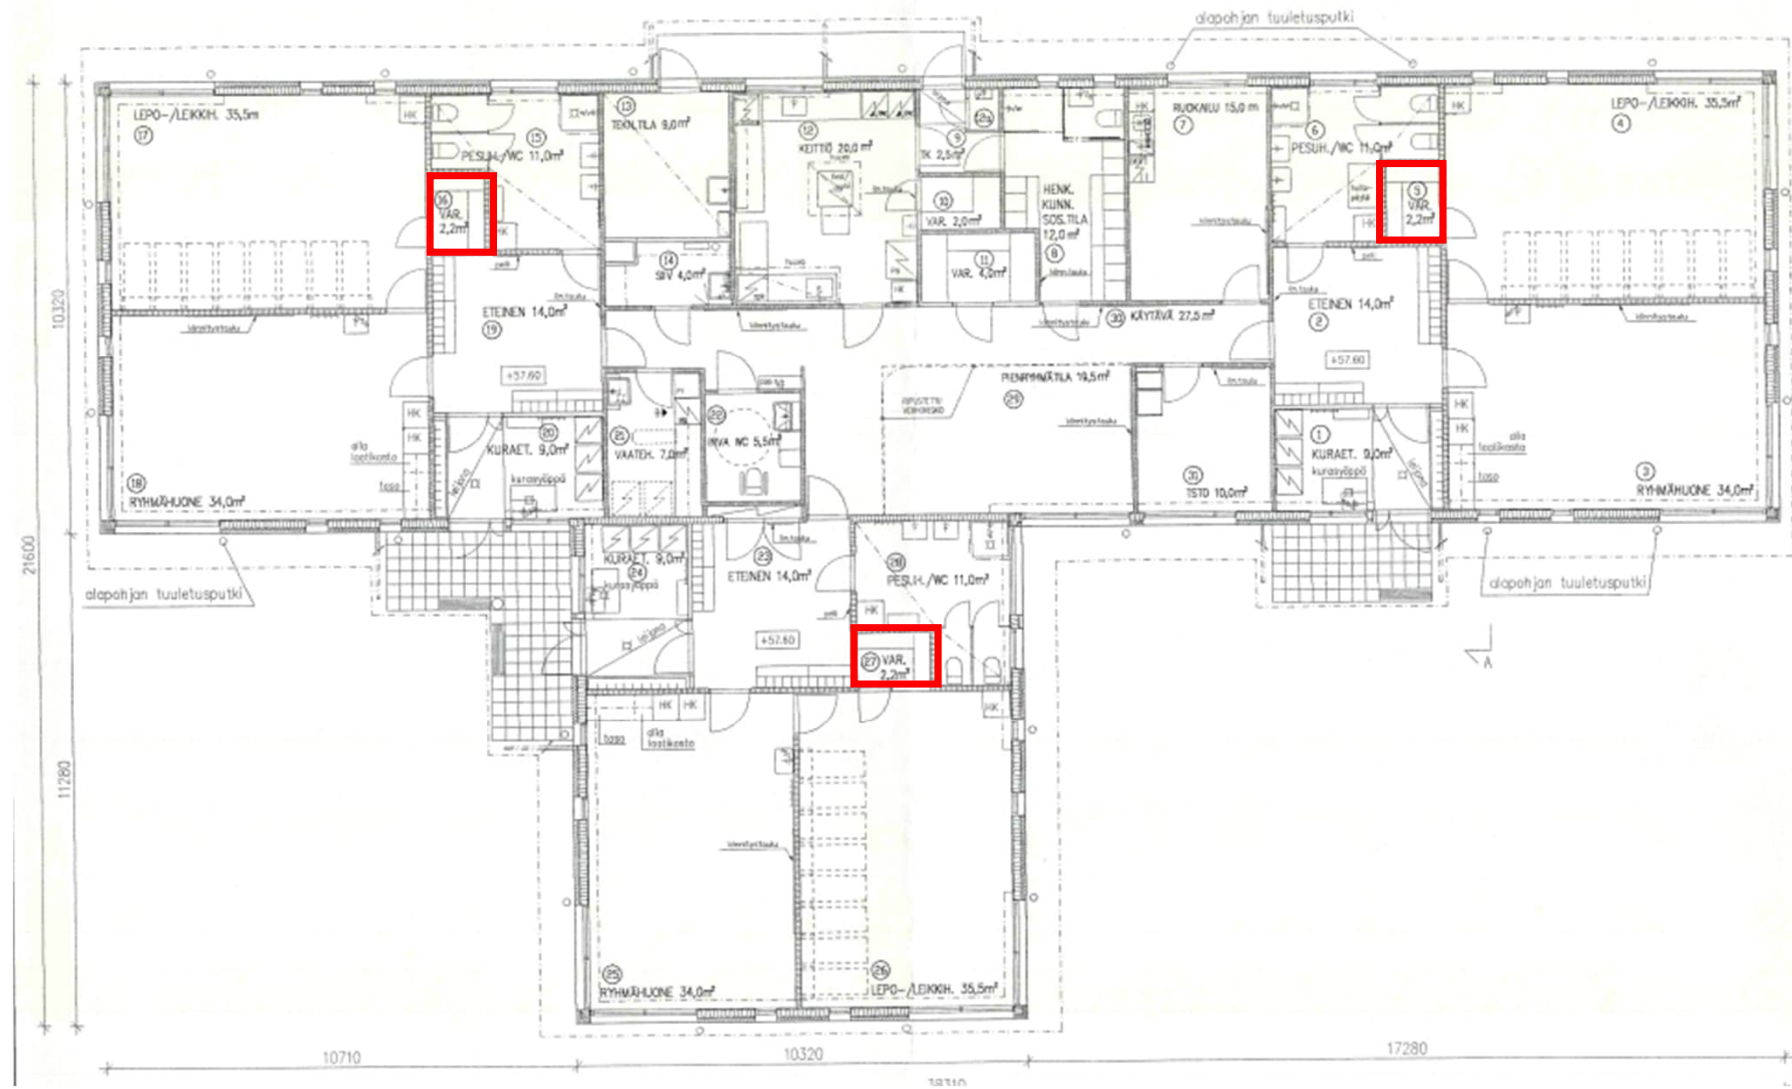
Merkkiainekaasu vapautettiin  
alapohjarakenteen eristilaan.  
Runsasta ilmavuotoa havaittiin  
ulkoseinä-lattialiittymän kautta.

Merkkiaineensaas vapautettiin ryömintätilaan. Kohtalaista ilmavuotoa havaittiin komeron takaa mahdollisesti ulkoseinälattialiittymän kautta. Runsasta ilmavuotoa havaittiin alapohjan käyntiluukun kautta.

Merkkiaiinekaasu vapautettiin  
ulkoseinän eristetilaan. Runsasta  
ilmavuotoa havaittiin ikkuna-  
ulkoseinäliittymien ja ulkoseinä-  
lattialiittymien kautta.
