# Kosteus- ja sisäilmatekninen kuntotutkimus

**Riihipuiston päiväkot  
Alihervontie 1, 01840 Klaukkala**

Asiakirjan  
pääväys  
31/03/2025

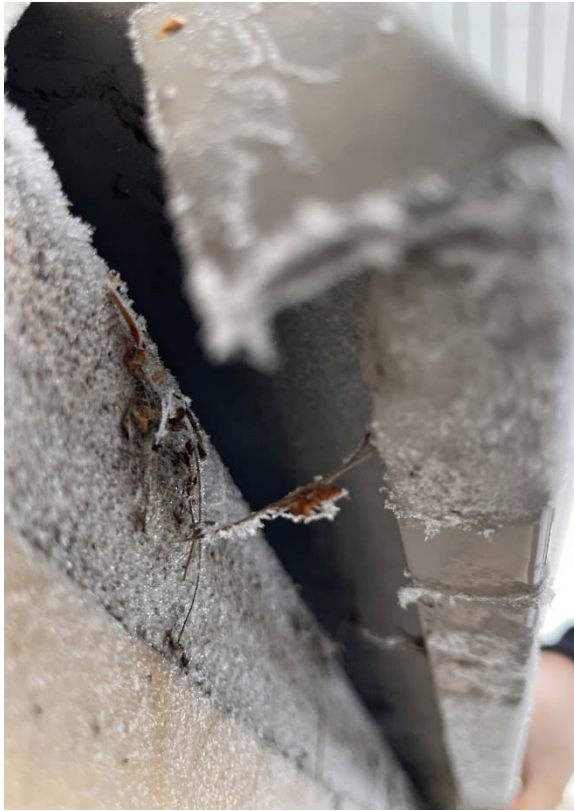
Kuva 43 Tuuletusputken kautta tuleva lämmin ja kostea ilma jäättyi paikoin myös ikkunapellityksen alle/ulkoseinään.

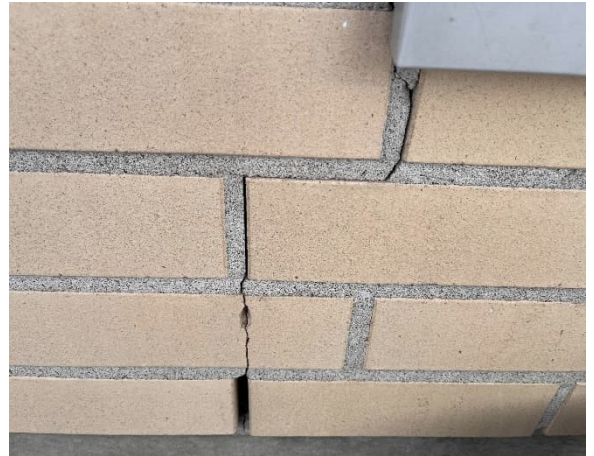
Kuva 44 Halkeamia ulkoseinän tiilimuurauksessa.

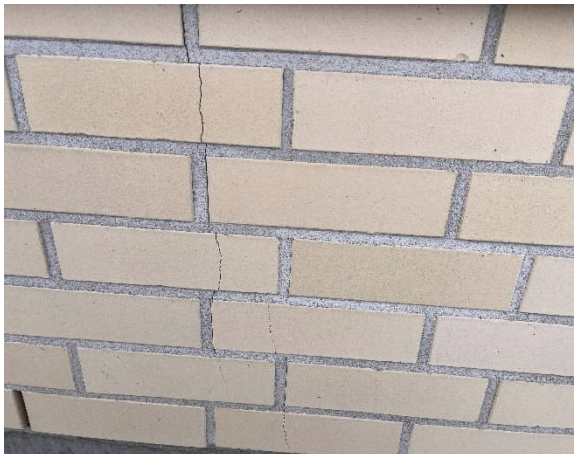
Kuva 45 Halkeamia ulkoseinän tiilimuurauksessa.

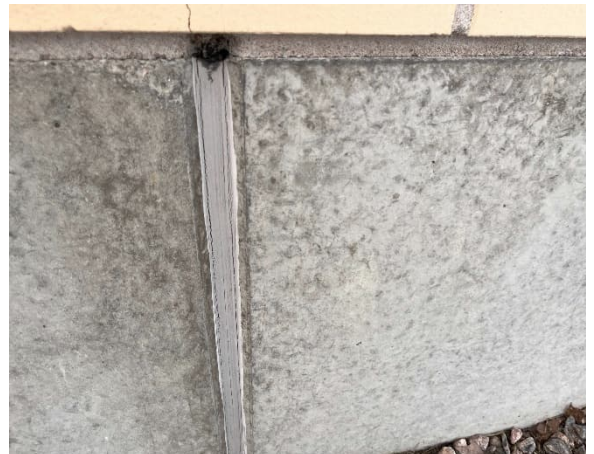
Kuva 46 Sokkelielementin saumoissa havaittiin paikoin halkeilua.

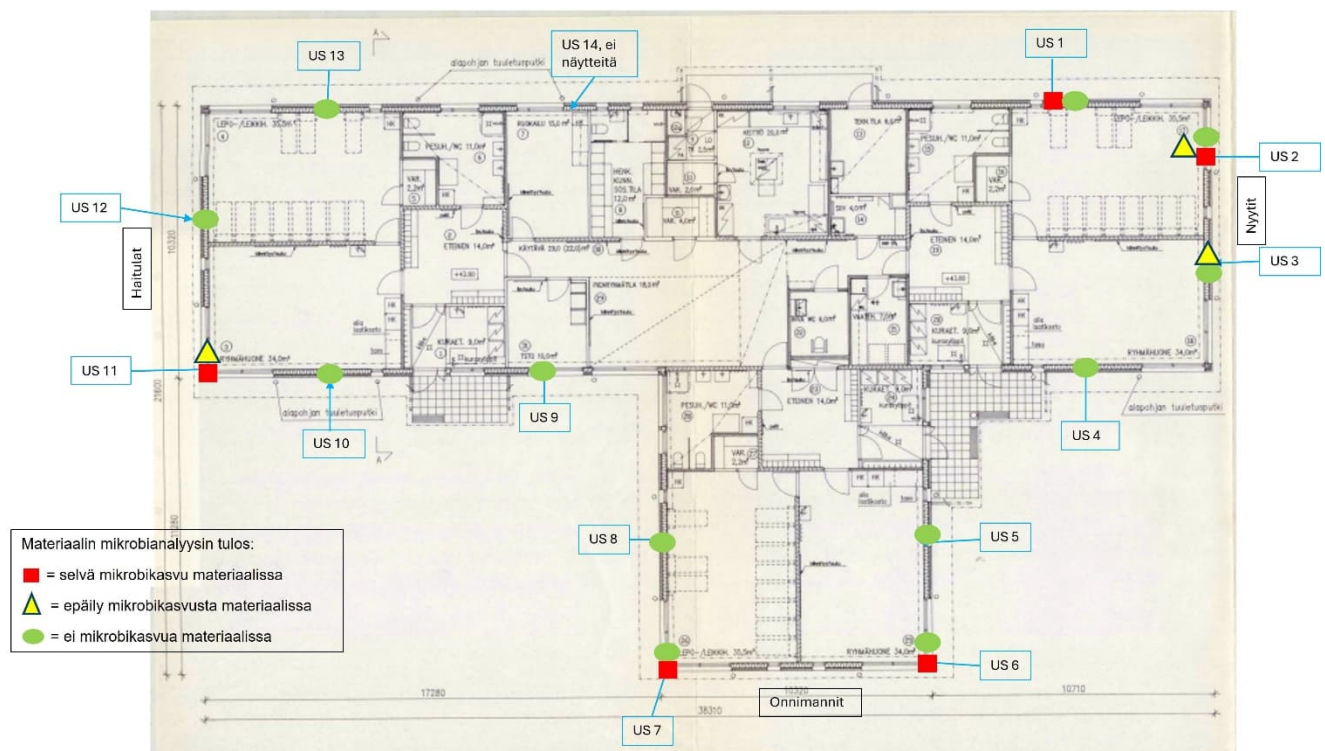
Kuva 47 Pohjakuva, jossa esitetty ulkoseinärakenteen rakenneavauksien sekä otettujen materiaalinäytteiden sijainnit. US= ulkoseinä. Mikrobivauriot on esitetty punaisella.

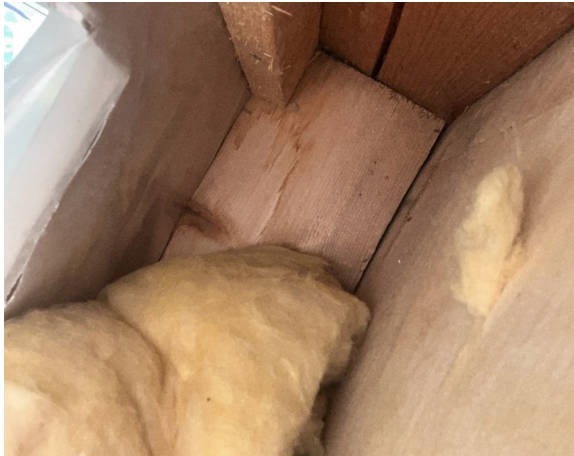
Kuva 64 US 12. Ikkunan alapuolisissa puurakenteissa havaittiin kosteusjälkiä.

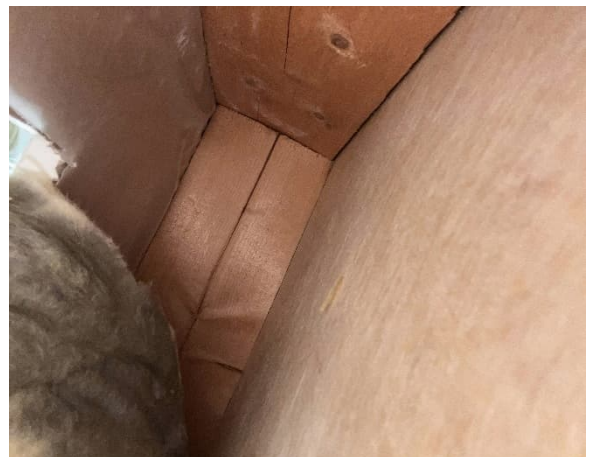
Kuva 67 US11. Ikkunan alapuolissa puurakenteissa ei havaittu kosteusjälkiä. Villoissa havaittiin tummentumaa.

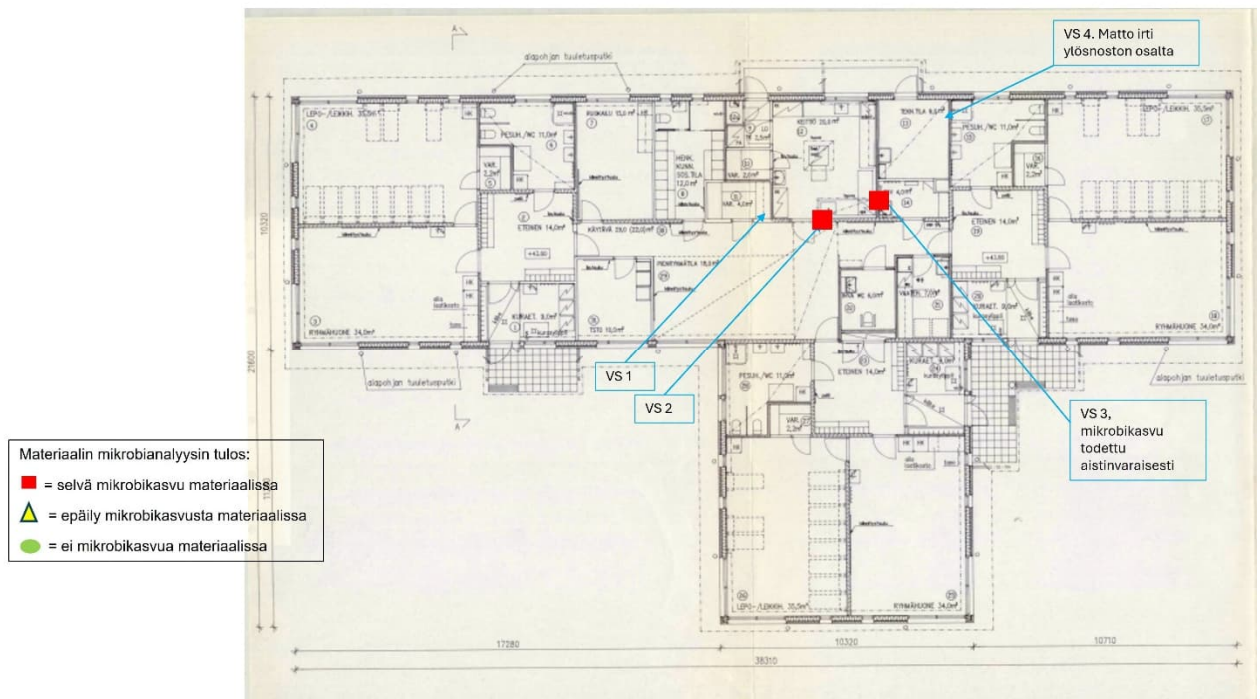
- WC-tilan ja teknisen tilan välisessä väliseinässä on mattonosto irti. Kosteusolosuhteet olivat tavanomaiset eikä poikkeavia pintakosteusarvoja havaittu alueella.

Kuva 75 Pohjakuva, jossa esitetty väliseinärakenteen rakenneavauksien sekä otettujen materiaalinäytteiden sijainnit ja tulosten tulkinta.

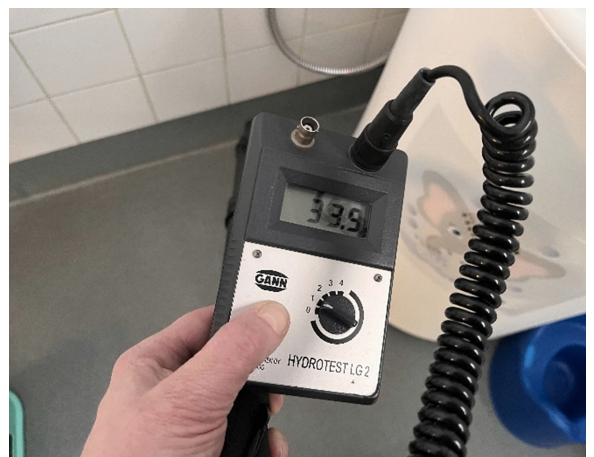
Kuva 81 [VS4] Poikkeavia pintakosteusarvoja ei havaittu väliseinän alaosassa.

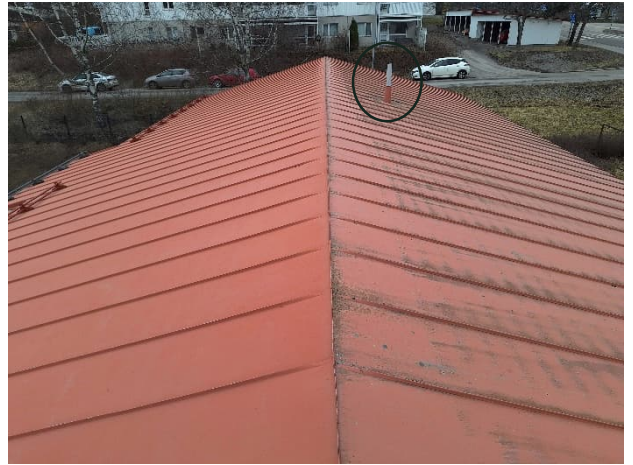
Kuva 88. Viemärin tuuletusputken alla  
puurakenteissa kosteusjälkiä.

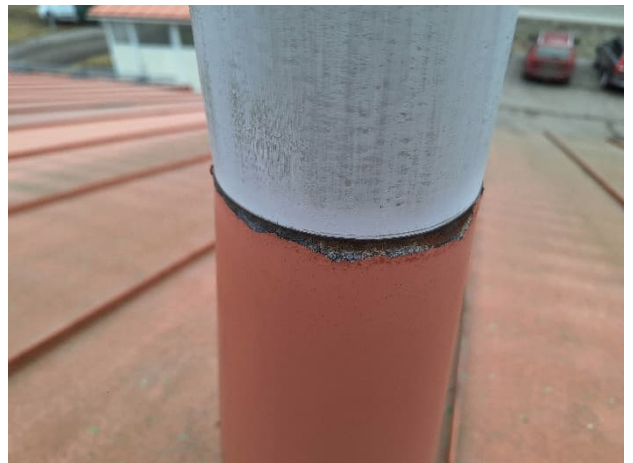
Kuva 90. Tuuletusputken ja tyvikartion  
liitoksessa ei ole tiivistysmassaa.

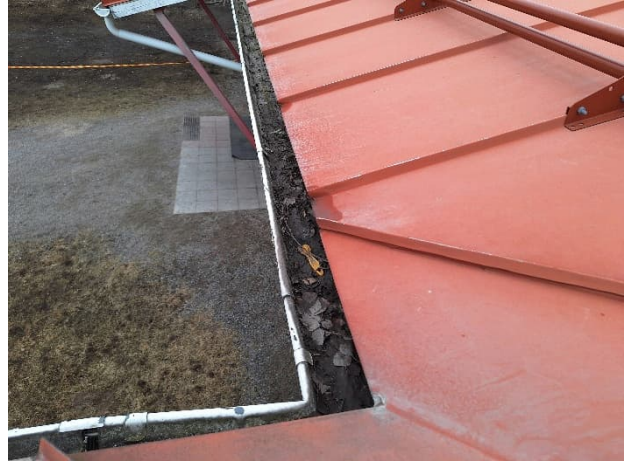
Kuva 93. Tippapelti ohjaa sadeveden paikoin sadevesikourun ohi.

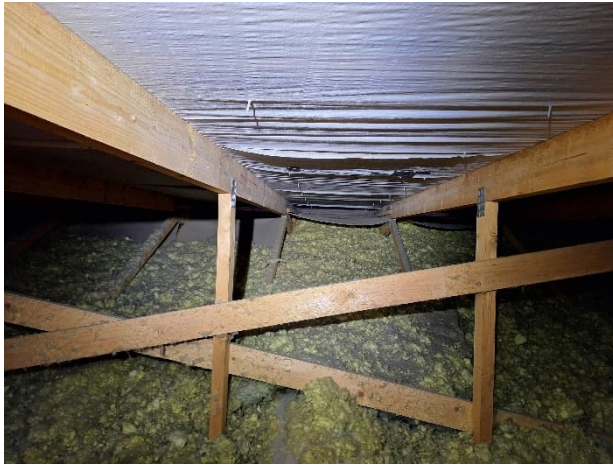
Kuva 97. Pieneläinverkon tiiveydessä havaittiin puutteita.

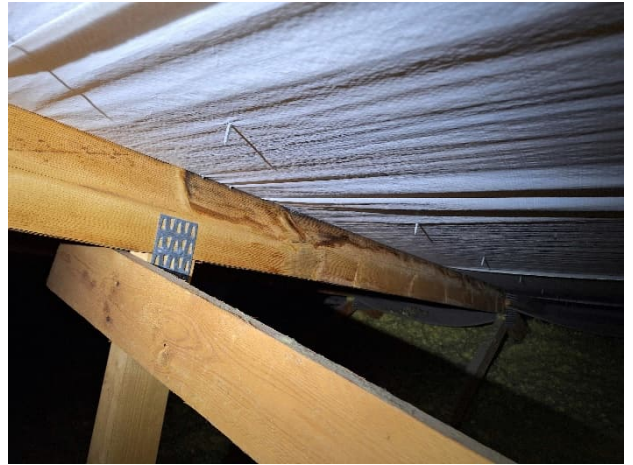
Kuva 98. Viemärin tuuletusputken alla havaittiin kosteusjälkiä.

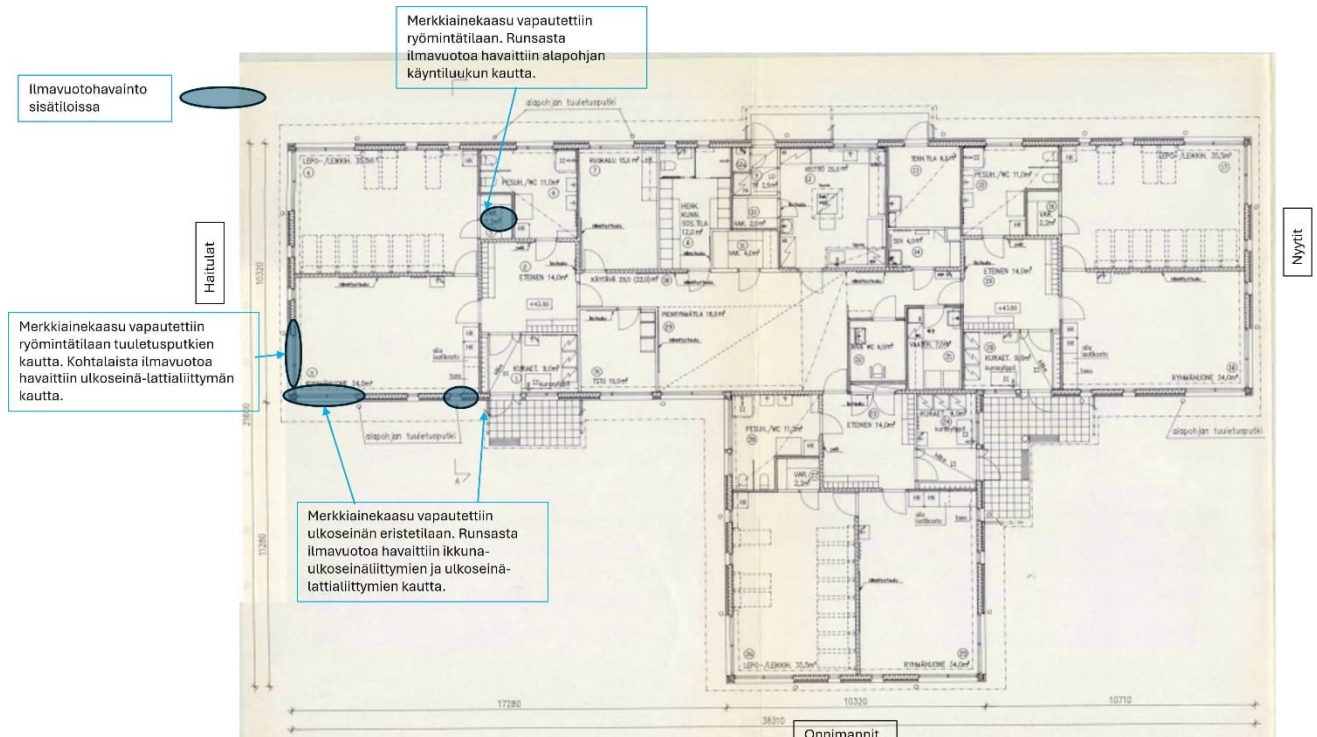
Kuva 99 Pohjakuvassa on esitetty merkkiainekokeessa tehdyt ilmavuotohavainnot.

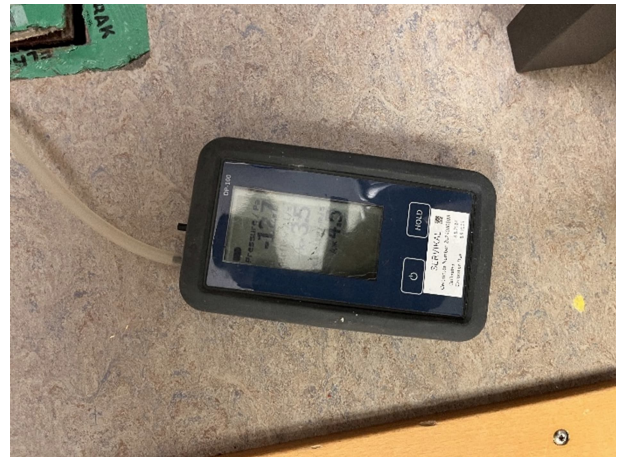
Kuva 101 Paine-ero ryömintätilan ja sisäilman välillä oli n. 10-12 Pa alipainetta.

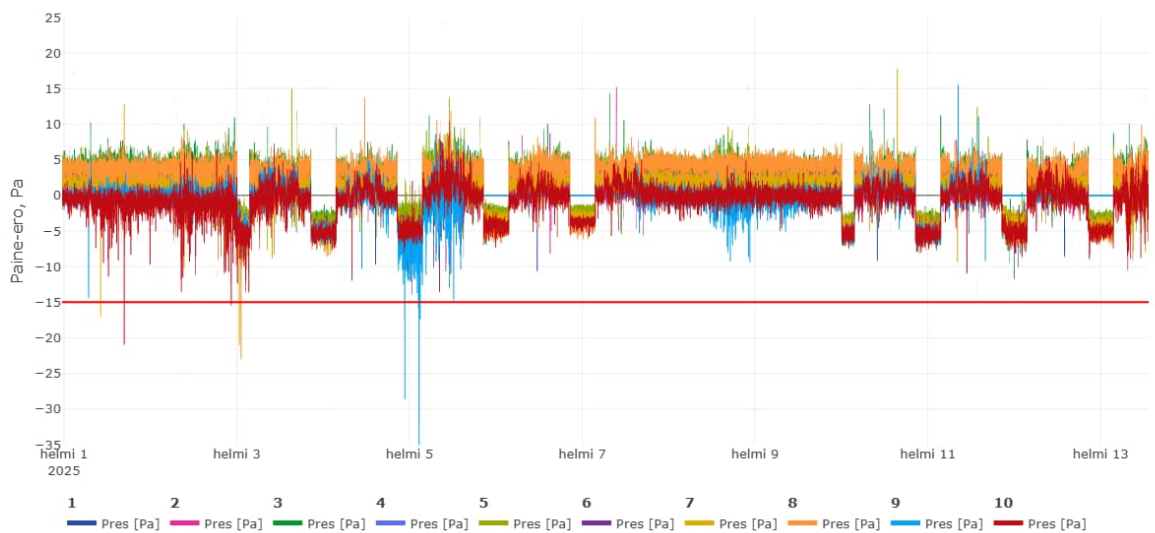
Rakennuksessa ulkovaipan yli tehdyssä paine-erojen seurantamittauksessa paine-erojen havaittiin pysyvän päivisin pääsääntöisesti välillä +1...+5 Pa paine-erossa ulkoilmaan nähden. Iltaisin/öisin rakennus muuttui alipaineiseksi suhteessa ulkoilmaan. Tämä viittaa ilmanvaihtojärjestelmän vikaan tai puutteellisiin säätöihin. Ylipaineisuus aiheuttaa pitkällä aikavälillä sisäilman kosteuden siirtymistä rakenteisiin ja mahdollisesti kosteuden tiivistymisen viille rakennepinnoille.

Kuva 109 Jatkuva toimiva paine-eromittaus Riihipuiston päiväkodissa ulkoilman suhteen. Punaisella viivalla merkitty -15 Pa paine-ero.

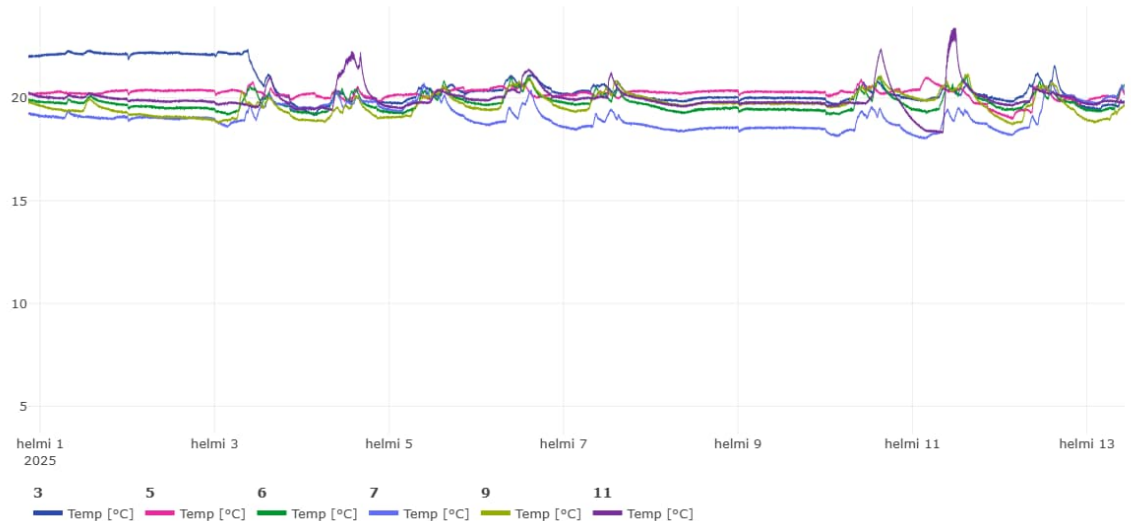
Rakennuksen olosuhdemittauksissa tilojen suhteellinen kosteus ja hiilidioksidipitoisuus olivat tavanomaisella tasolla. Sisäilman lämpötilat olivat ajoittain alle asumisterveysasetuksen toimenpiderajan.

Kuva 118 Koonti sisäilman lämpötilamittauksista Riihipuiston päiväkodissa.

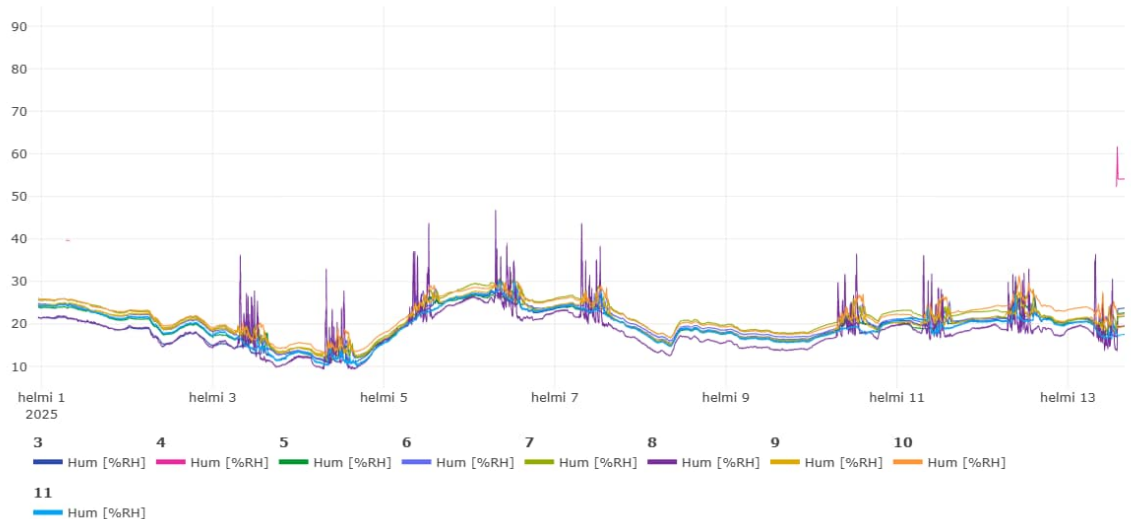
Sisäilman suhteellinen kosteus vaihteli n. 10-30 %RH välillä. Keittiössä sisäilman suhteellinen kosteus oli korkeampi johtuen tilojen toiminnoista. Sisäilman kosteus on vaihdellut ulkoilman kosteuden mukaisesti.

**Kuva 119** Koonti sisäilman suhteellisen kosteuden mittauksista Riihipuiston päiväkodissa.

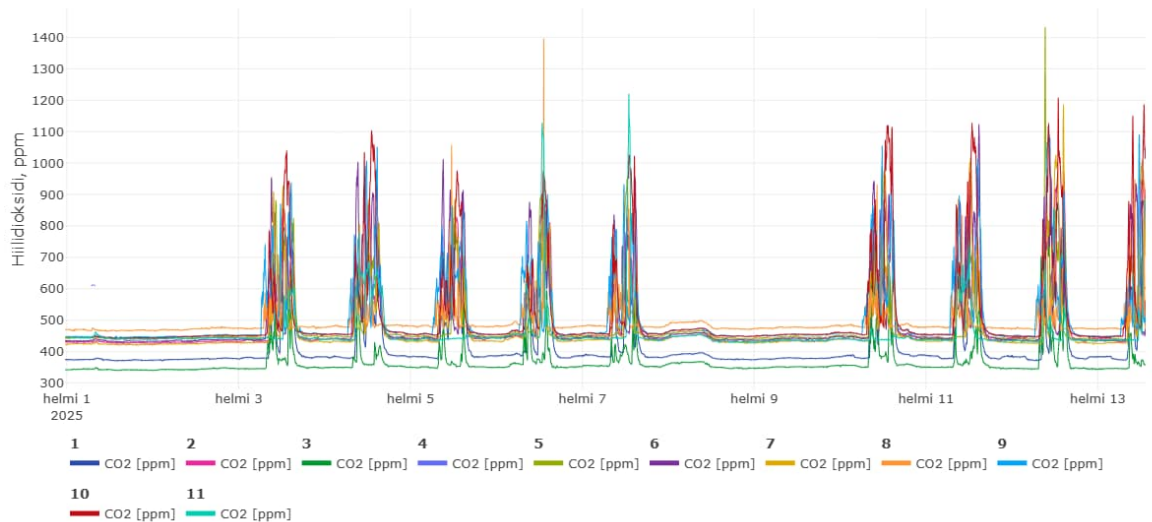
Sisäilman hiilidioksidipitoisuudet pysyivät seurantamittauksen aikana tavanomaisella tasolla. Toimistotilassa hiilidioksidipitoisuus nousi kahtena päivänä n. 1100-1220 ppm tasolle. Tilassa 17 (Nyyttien lepo huone) hiilidioksidipitoisuus oli korkeimmillaan yksittäisenä päivänä 1430 ppm. Muiden tilojen osalta hiilidioksidipitoisuus pysyi valtaosan mittausajasta alle 1000 ppm.

Kuva 120 Koonti sisäilman hiilidioksidipitoisuusmittauksista Riihipuiston päiväkodissa.
