Ilmanvaihdon kuntotutkimus

Rajamäen koulu, rakennus A

Tykkimäentie 1, 05200 Rajamäki

Tutkimusajankohta: 18.2-21.2.2025 | Raportointipäivä 31.3.2025

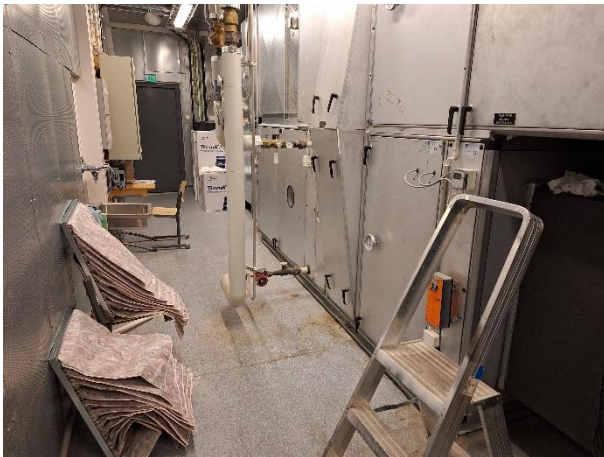
Ilmanvaihtokone TK/PK-1 on välttävässä kunnossa. KL 2

Ilmanvaihtokone TK/PK-1.

- Ilmanvaihtokojeen TK/PK-1 uusiminen / peruskorjaus erikseen laadittavien suunnitelmien pohjalta.

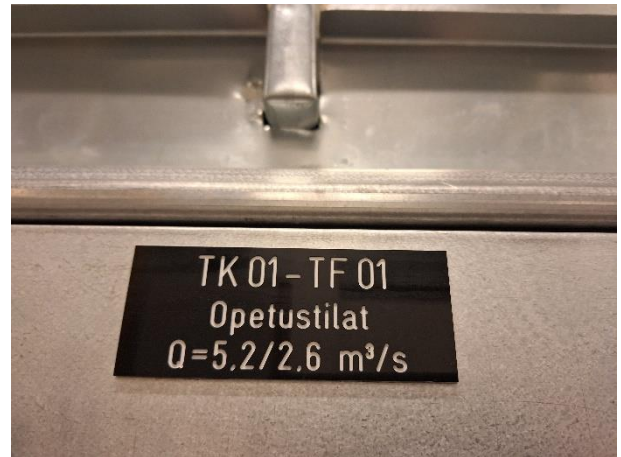
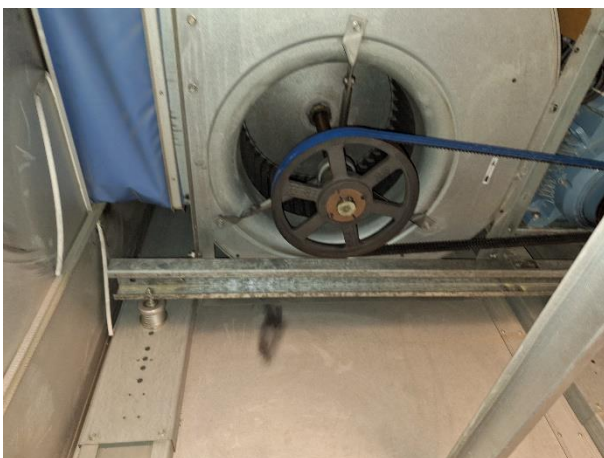
Tuloilmapuhallin TF01 (TK/PK-1).

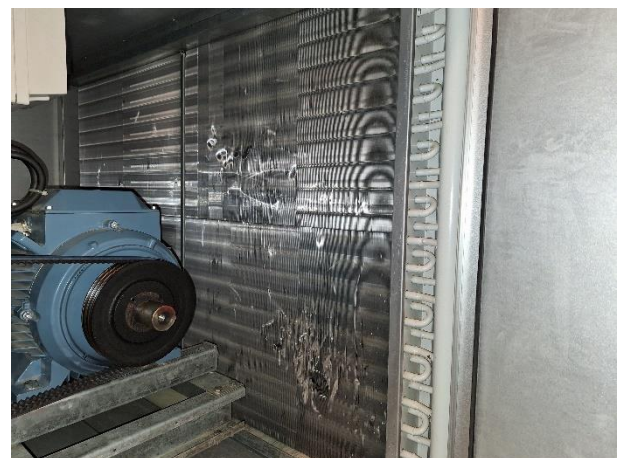
Tuloilman lämmityspatteri (TK/PK-1).

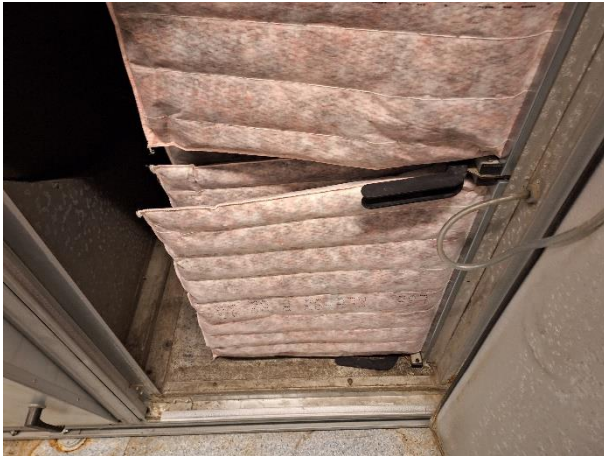
Tuloilmasuodattimet (TK/PK-1).

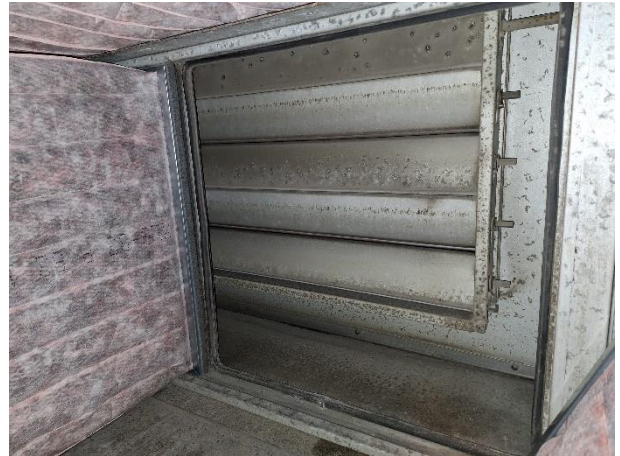
Raitisilmapelti (TK/PK-1).

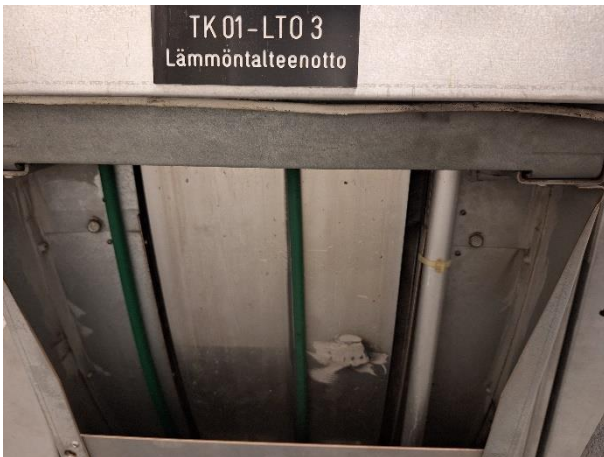
Pyörivä LTO-kiekko (TK/PK-1).

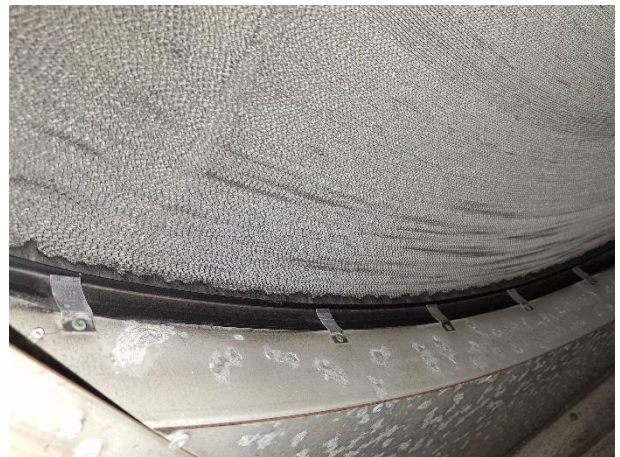
LTO-kiekon tiivistysjarjastusta (TK/PK-1).

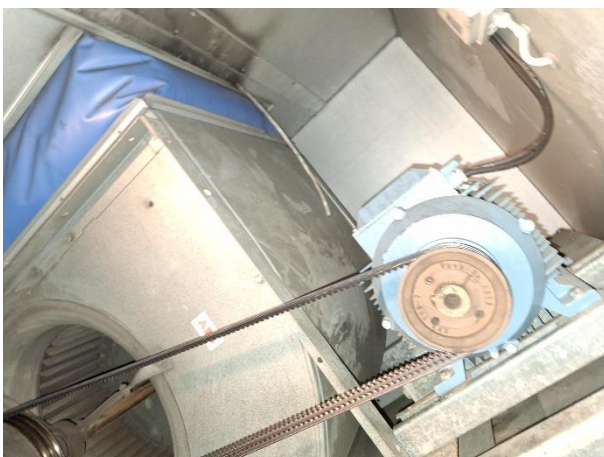
Poistoilmapuhallin PF01 (TK/PK-1).

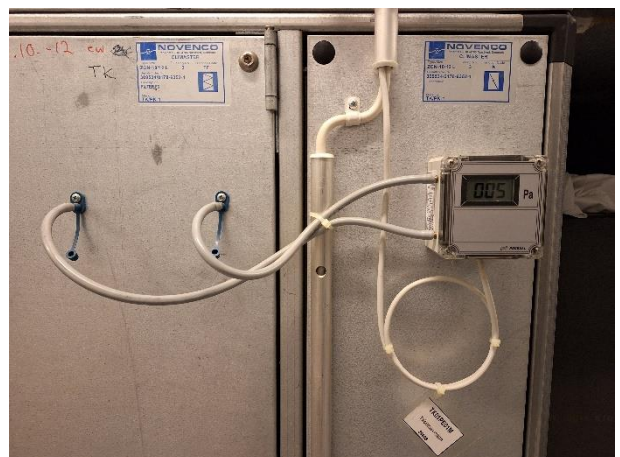
Tuloilmasuodattimien paine-erolähetin (TK/PK-1).

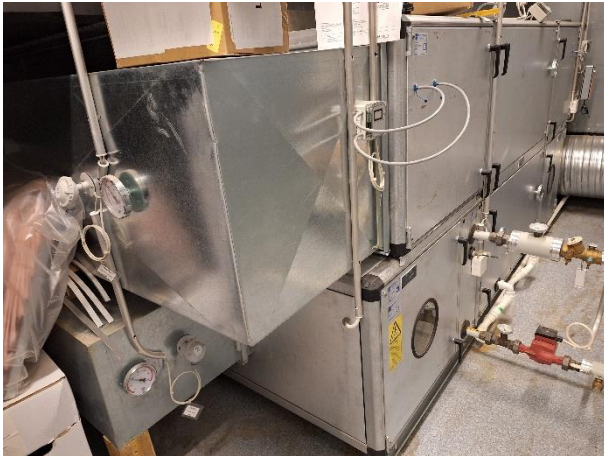
Ilmanvaihtokone TK/PK-2 on välttävässä kunnossa. KL 2

Ilmanvaihtokone TK/PK-2.

- Ilmanvaihtokoneen TK/PK-2 uusiminen / peruskorjaus erikseen laadittavien suunnitelmien pohjalta.
- Ilmanvaihtokoneiden TK/PK-1 ja TK/PK-2 raitisilmasäleikköön tulisi rakentaa tehokas lumisuojaus.

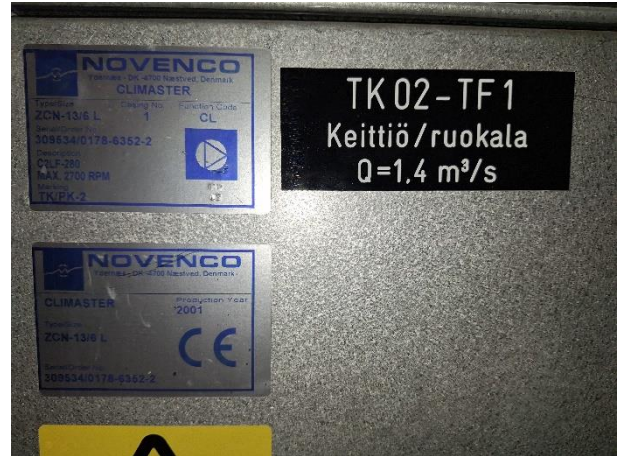
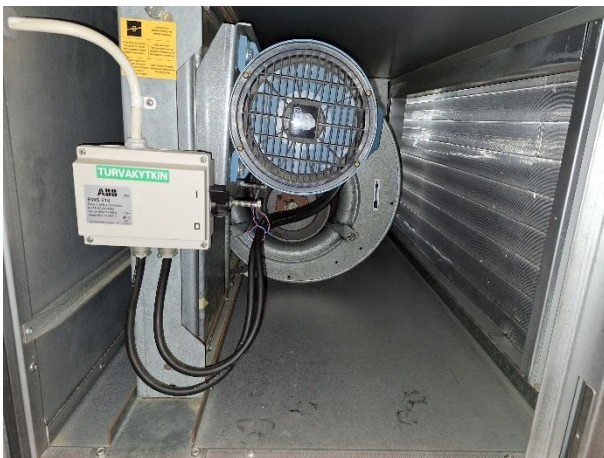
Tuloilmapuhallin TF01 (TK/PK-2).

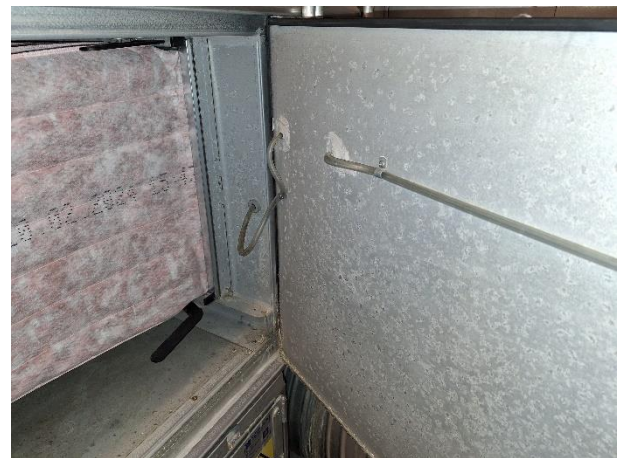
Tuloilmasuodatinkammio (TK/PK-2).

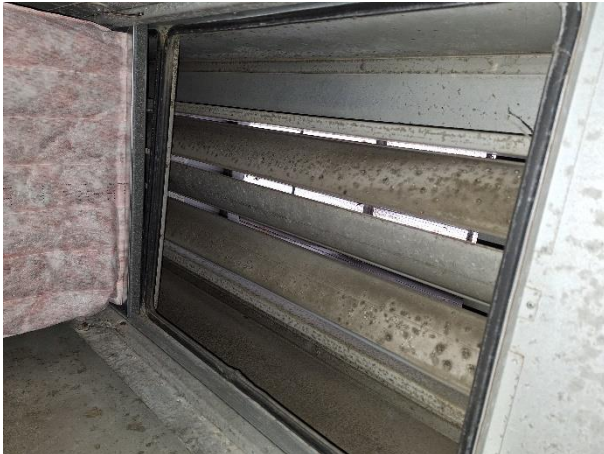
Kojeen käydessä siinä ei havaittu ylimääräisiä ääniä, tärinää tai ohivuotoja. Kojeen raitisilmapelti ei sulkeutunut kokonaan puhaltimet sammuttaessa. Lämmityspatterissa (lamelleissa) ei havaittu kolhuja. Kiertovesipumppu ja toimiventtiili olivat kunnossa. Nestevuotoja ei havaittu. Suodattimet olivat jonkin verran likaisia. Kojeen sisäpuolen eri kammioissa oli vaihtelevasti hapettumaa ja piintynyttä likaa. Suodatinkehikkojen kumitiivistykset olivat ehjiä ja suodattimet olivat toisiinsa nähden tiivistenauhalla tiivistettyjä. Suodatinkehikkojen ja kammioiden ovien tiivisteet alkavat kuitenkin olla jo ikääntyneitä ja kovettuneita. Suodattimet on vaihdettu 8.1.2025 (tulosuod. olleet märät / täynnä lunta). Kojeen ollessa pysähdyksissä paine-eromittarien tulisi näyttää lukemaa 0 Pa. Mittarit näyttivät nyt lukemaa 0 Pa lukuun ottamatta tuloilmasuodattimen mittaria, joka näytti lukemaa 25 Pa eli se tulisi joko kalibroida tai uusia (toimenpideraja ± 5 Pa). Kojeen hetkellinen / laskennallinen lämpötilahyötysuhde oli 52 % (LTO-kuutiolle tyydyttävä arvo). Tuloilman poistoilmakompensoitu lämmityskäyrä: Poisto 18...24 °C -> Tulo 23...17 °C (ok).

Raitisilmapelti ei mennyt kiinni (TK/PK-2).

- Pääilmanvaihtokoneiden TK/PK-2 ja TK/PK-3 raitisilmapeltien voitelu. Peltimoottorit pyörivät, mutta peltien mekanismit olivat jumiutuneet, eivätkä pellit menneet kiinni puhaltimet pysäyttäessä.
- Pääilmanvaihtokoneen TK/PK-3 pyörivät LTO-kiekko tulisi tarkastaa/huoltaa. Piti ääntä ja hihna oli löysällä. Kiekon tiivisteharjat olivat kuluneet.
- Pääilmanvaihtokoneen TK/PK-4 käyntiaikojen ja -ohjausten tarkastus. Oli käsiajolla käyden koko ajan täydellä teholla.
- Pääilmanvaihtokoneiden TK/PK-1, TK/PK-2 ja TK/PK-3 paine-eromittarien uusiminen. Painelukema koneet pysäyksissä tulisi olla 0 Pa (nyt ei ollut). Mittarien letkut myös kovettuneita/haurastuneita.

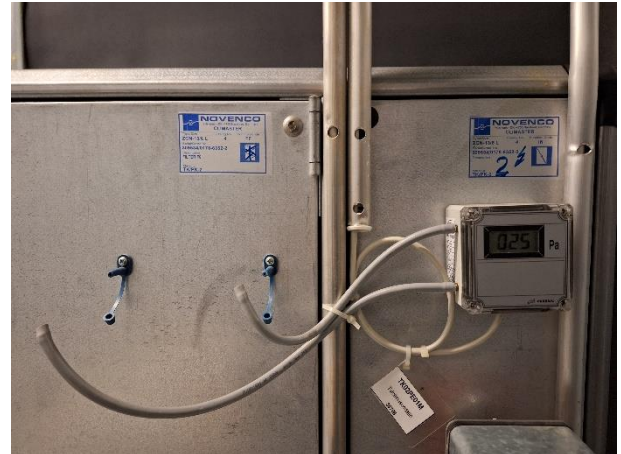
Samassa paineessa paine-eron tulisi olla 0 Pa

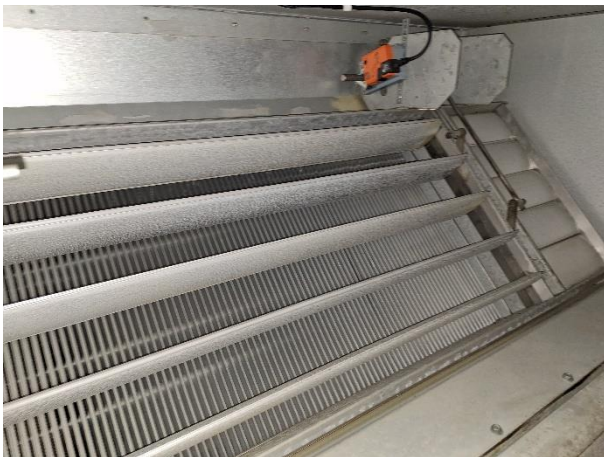
LTO-kuution pellistöä (TK/PK-2).

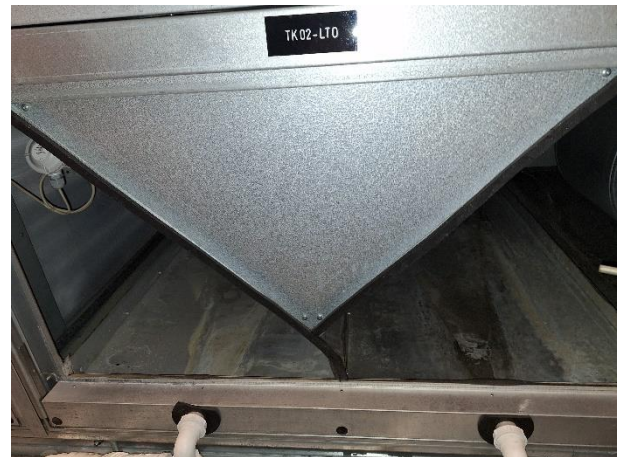
LTO-kuution kammiota (TK/PK-2).

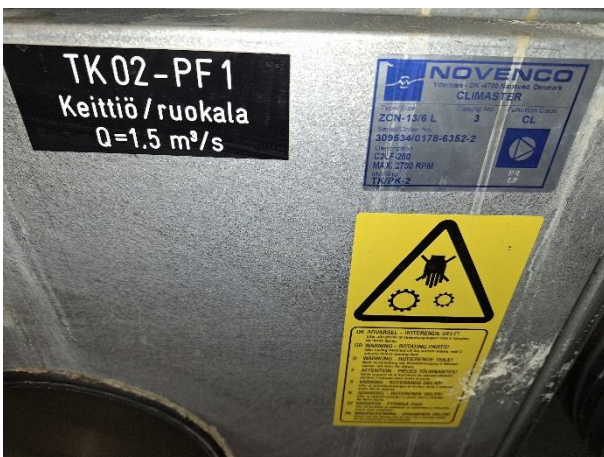
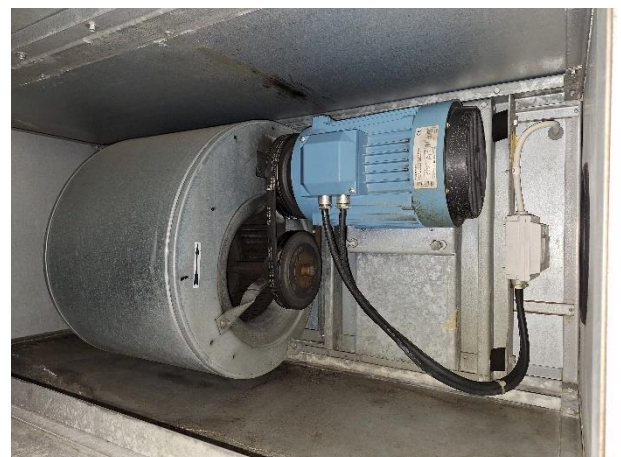
Poistoilmapuhallin PF01 (TK/PK-2).

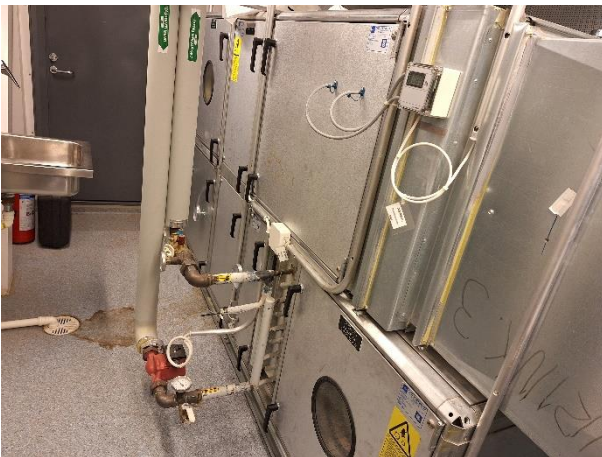
Ilmanvaihtokone TK/PK-3 on välttävässä kunnossa. KL 2

Ilmanvaihtokone TK/PK-3.

- Ilmanvaihtokoneen TK/PK-3 uusiminen / peruskorjaus erikseen laadittavien suunnitelmien pohjalta.
- Ilmanvaihtokoneen TK/PK-3 raitisilmasäleikön varustaminen tehokkaalla lumisuojualla.

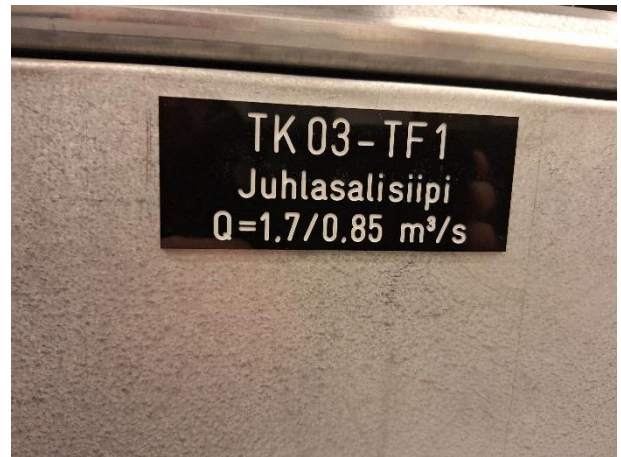
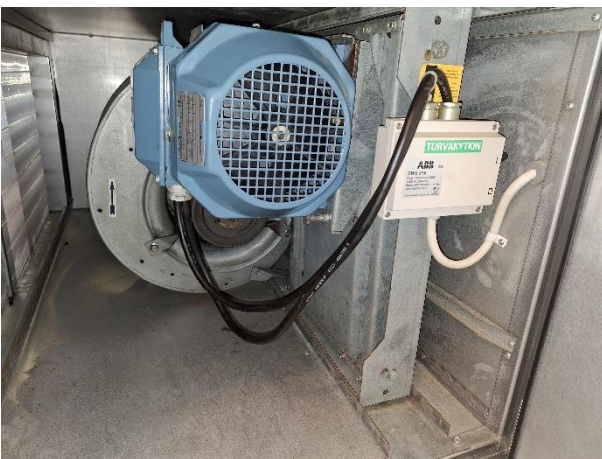
Tuloilmapuhallin TF01 (TK/PK-3).

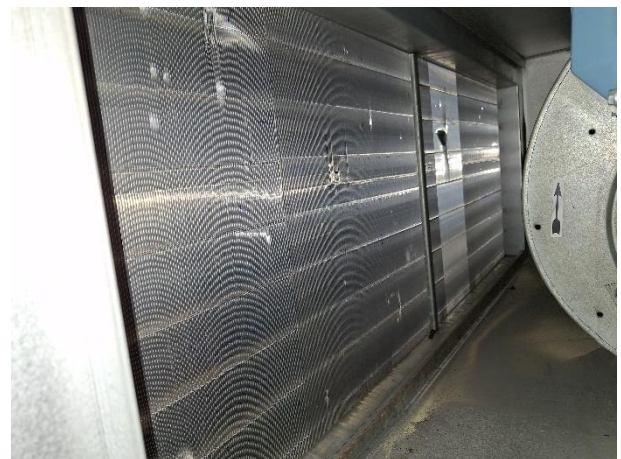
Tuloilman lämmityspatteri (TK/PK-3).

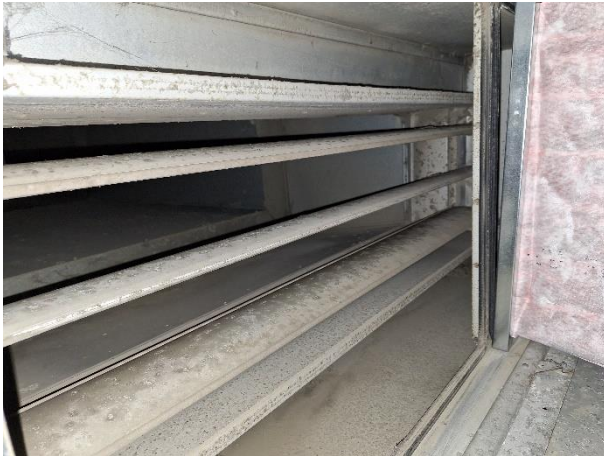
Raitisilmapelti ei mennyt kiinni (TK/PK-3).

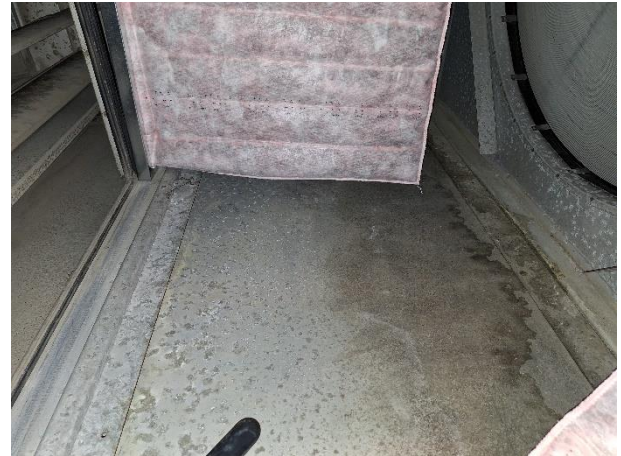
tuloilmasuodattimille on satanut talvisin lunta (suodatinkammiossa ja lattialla näkyi kuivuneita sulamisvesijälkiä). Raitisilmasäleikkö ulkoseinässä tulisi varustaa tehokkaalla lumisuojualla (labyrinttimallisella lumisiepparilla).

Tuloilmasuodatinkammion sulamisvesijälkiä.

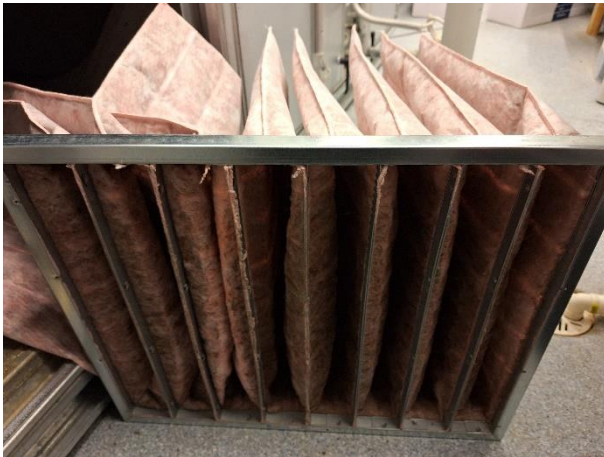
Tuloilmasuodattimet olivat likaisia (TK/PK-3).

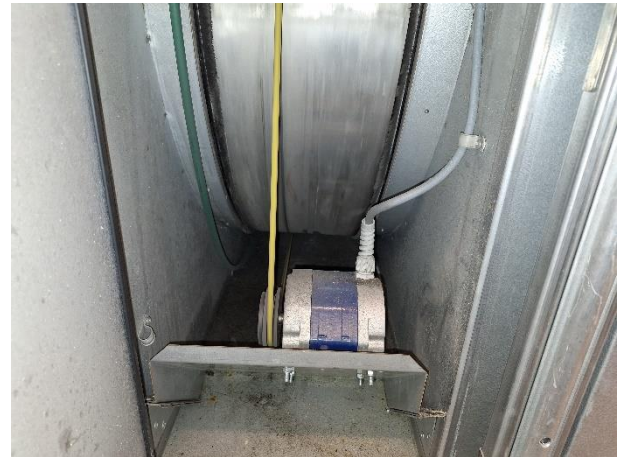
LTO-kiegon hihna oli löysällä (TK/PK-3).

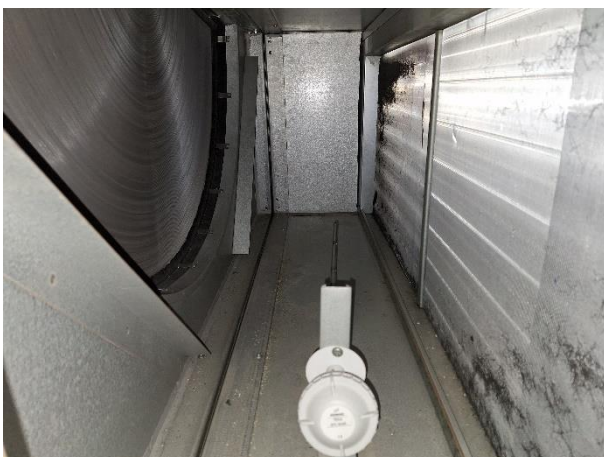
Kojeen käydessä siinä ei havaittu tärinää tai ohivuotoja. Pyörivä LTO-kiekko piti pyöriessään jaksottaista laahaavaa ääntä, ja kiekon tiivistysjarjastusta oli hioutunut irti ja harjastusrippeitä ajautunut peittämään lämmityspatterin lamelleja. Kojeen puhaltimet sammuttaessa raitisilmapelti ei sulkeutunut ja jäi kokonaan auki. Lämmityspatterin lamellit olivat jonkin verran kolhiutuneet. Patterin kiertovesipumppu ja toimiventtiili olivat kunnossa. Nestevuotoja ei havaittu. Suodattimet olivat likaisia. Suodattimet oli vaihdettu 24.9.2024 ja suodattimien vaihto tulossa. Kojeen sisäpuolen kammioissa oli hapettumaa ja piintynyttä likaa. Suodatinkehikkojen kumitiivistykset olivat vielä ehjiä, suodattimet olivat toisiinsa nähden tiivistenauhalla tiivistettyjä. Suodatinkehikkojen ja kammioiden ovien kumiset tiivisteet alkavat olla ikääntyneitä ja kovettuneita. Kojeen ollessa pysähdyksissä paine-eromittarien tulisi näyttää lukemaa 0 Pa. Paine-eromittarit näyttivät lukemaa 0...2 Pa lukuun ottamatta tuloilmasuodattimen mittaria, joka näytti lukemaa 10 Pa eli se tulisi joko kalibroida tai uusia (toimenpideraja ± 5 Pa). Kojeen hetkellinen/laskennallinen lämpötilahyötysuhde oli 64,5 %, mitä voi pitää pyörivälle LTO-kiekolle tyydyttävänä arvona. Tuloilman lämmön poistoilmakompensoitu lämmityskäyrä: Poisto 18...24 °C -> Tulo 24...18 °C (ok).

LTO-kiegon harjastusta irronnut (TK/PK-3).

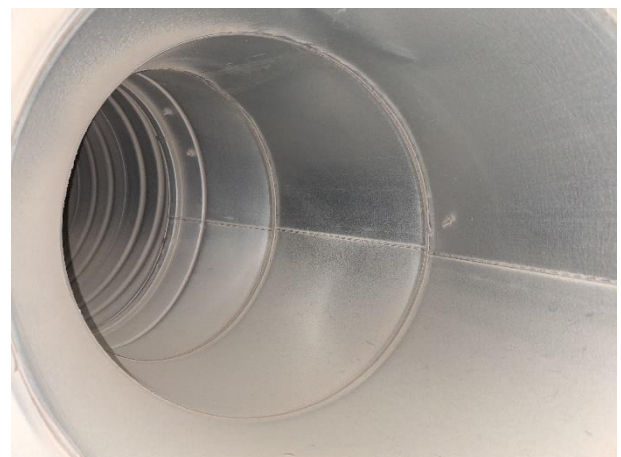
Poistoilmakanavan pölykertymää (TK/PK-3).

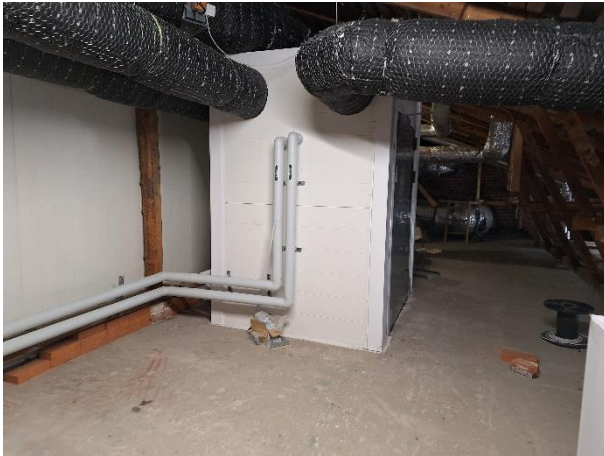
Ilmanvaihtokonehuone TK/PK-4.

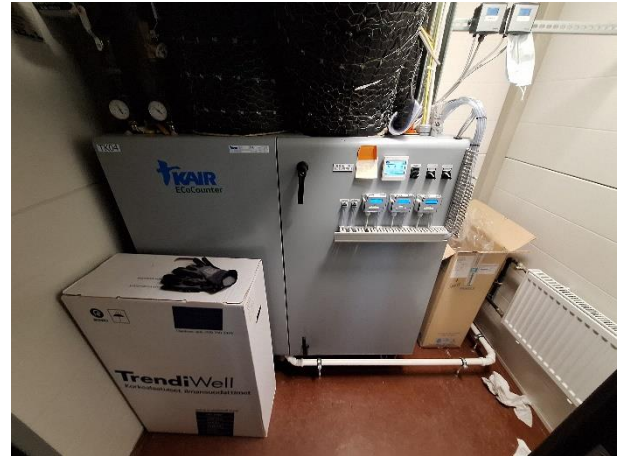
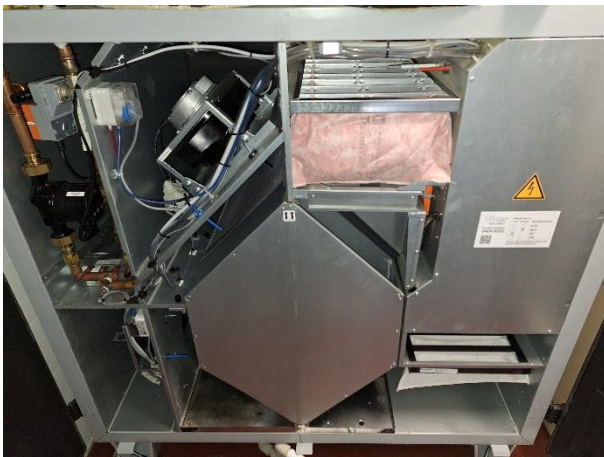
Ilmanvaihtokone TK/PK-4 on hyvässä kunnossa. **KL 4**

Ilmanvaihtokone TK/PK-4.

- Ilmanvaihtokojeen TK/PK-4 käyttöajan / puhaltimien ohjausten tarkastaminen.

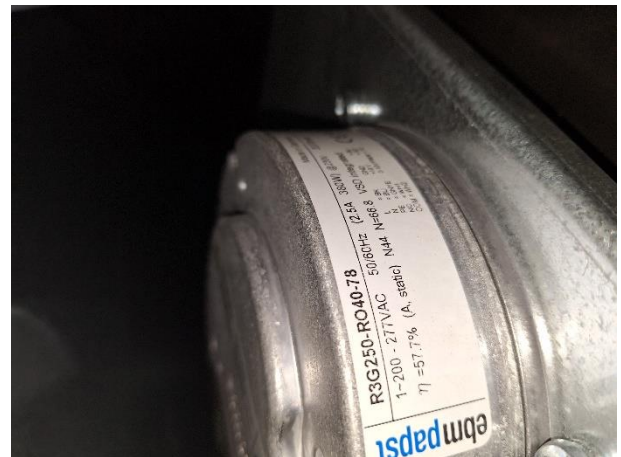
Tulo- ja poistopuhaltimissa EC-moottorit.

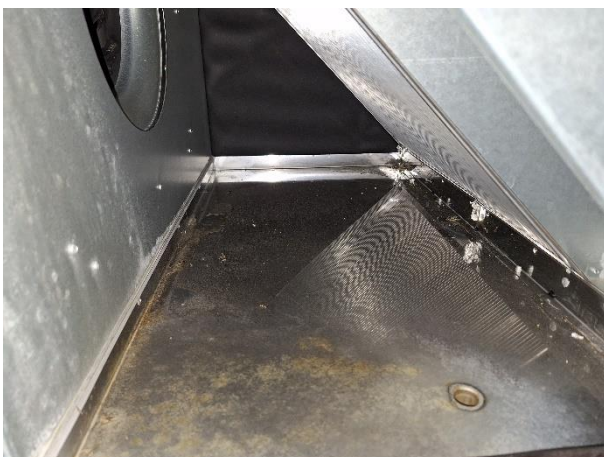
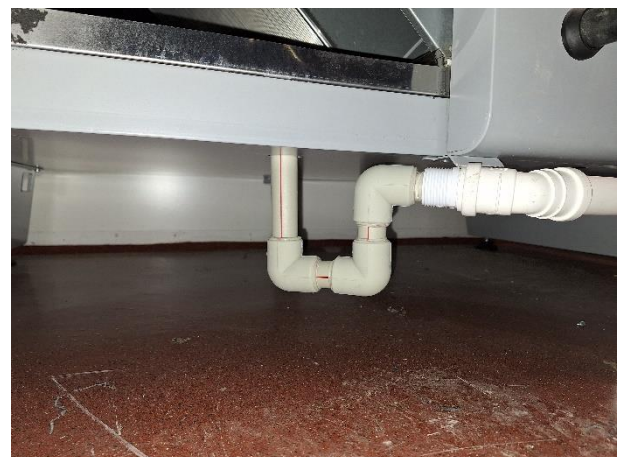
LTO-kondenssivesiviemärintä TK/PK-4.

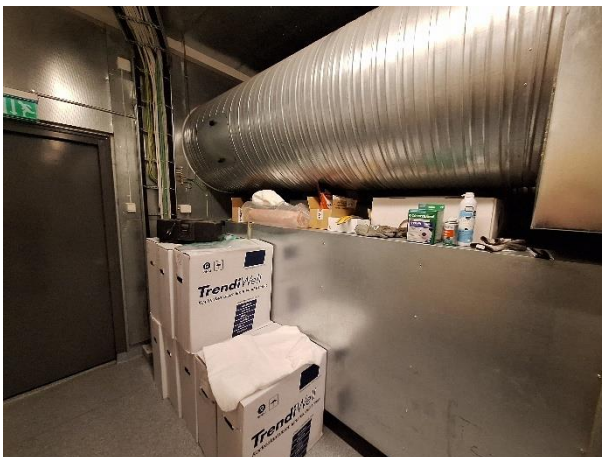
Tulo- ja poistoilmakanavointia, TK/PK-1.

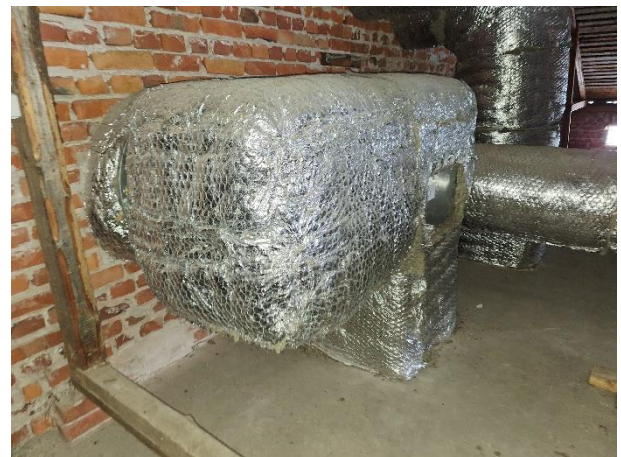
Koulusiiven ullakolla olevia kanavaeristyskiä.

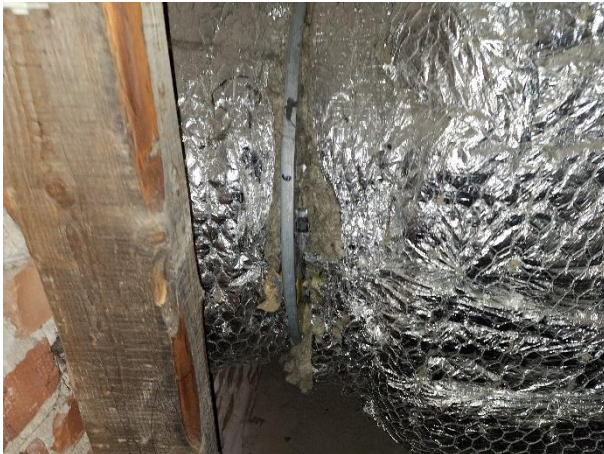
Koulusiiven ullakolla olleita säätöpeltejä.

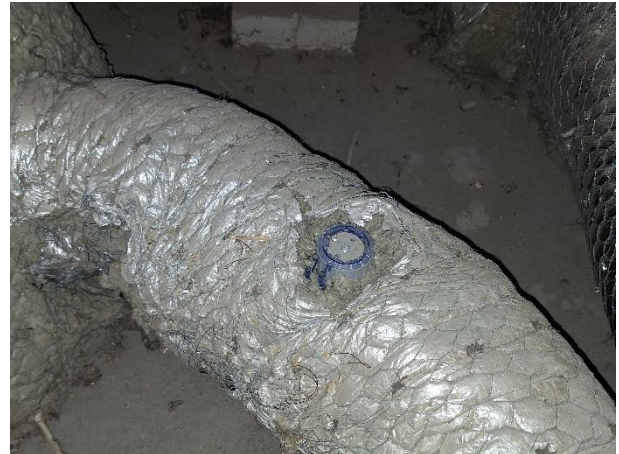
Juhlasaliin ullakolla olleita säätöpeltejä.

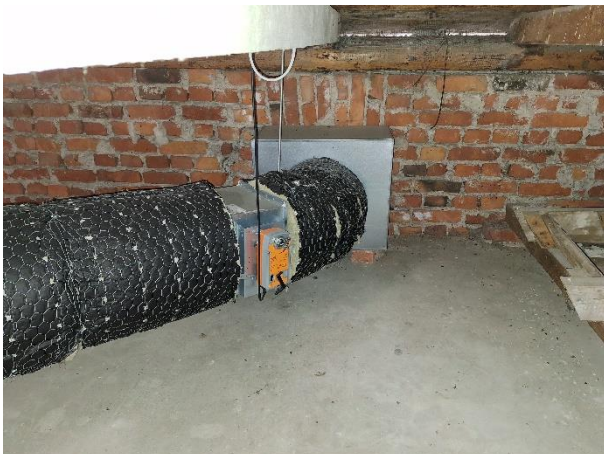
Raitisilmakanavointia, TK/PK-4.

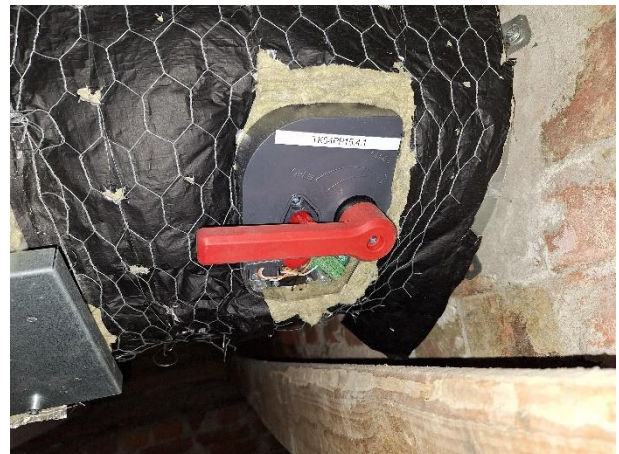
Palopeltiasennus, TK/PK-4.

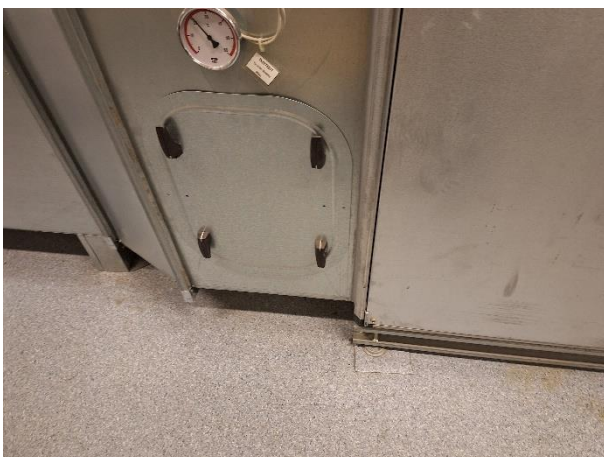
Tuloilmakammion tarkastusluukku, TK/PK-1.

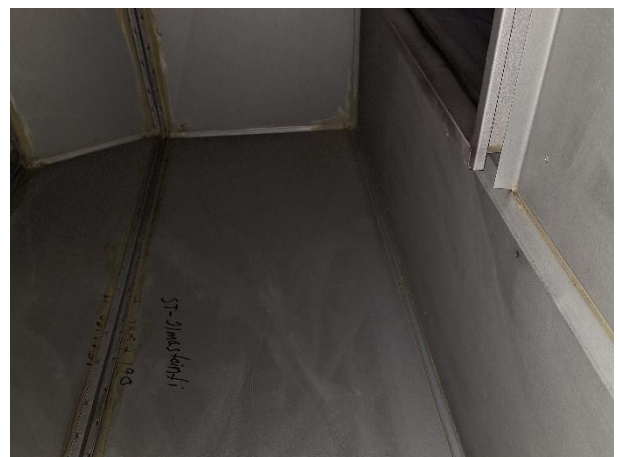
Näkymä tuloilmakammioon, TK/PK-1.

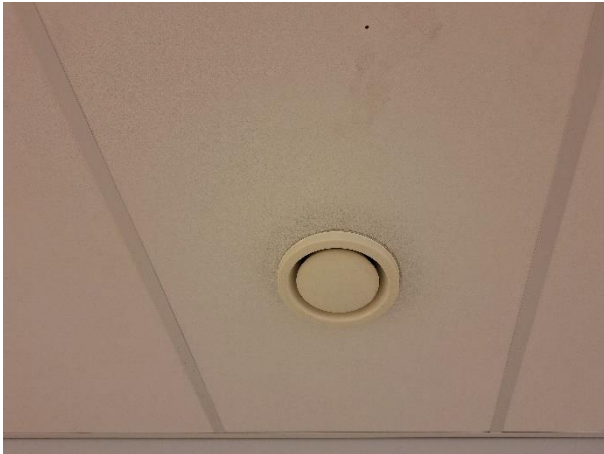
Poistoilmaventtiili, luokkahuone K15.

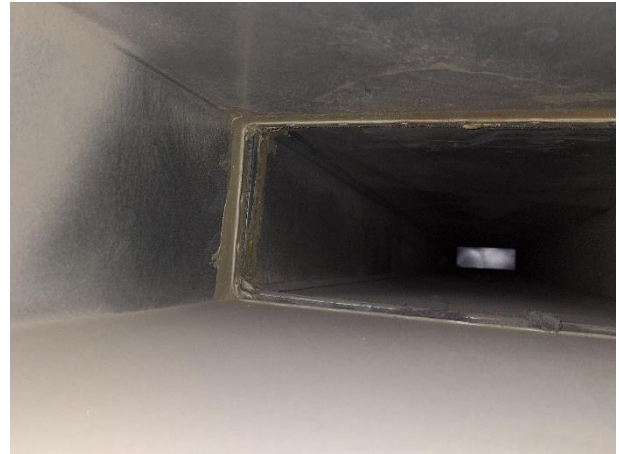
Näkymä poistoilmakanavaan, luokkahuone K15.

- Ilmanvaihtokanavien puhdistus ja ilmanvaihdon tasapainotus.
- Ulkosäleikköjen suojaus esim. labyrinttimallisilla lumisuojuilla.

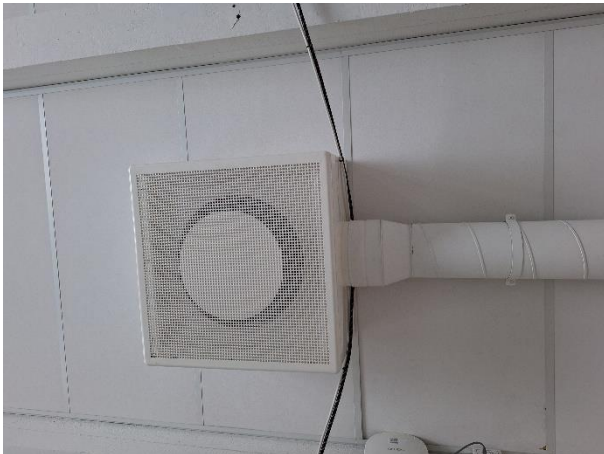
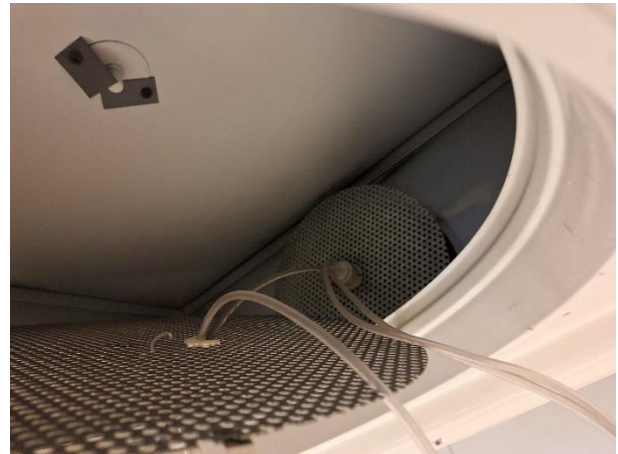
Luokan tuloilmalaitteet mallia Halton TBV-200.

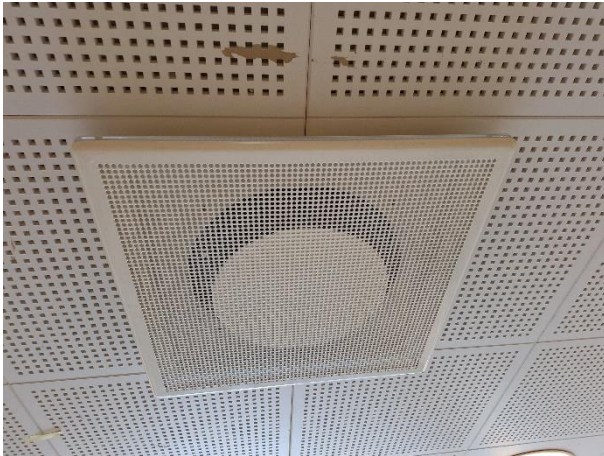
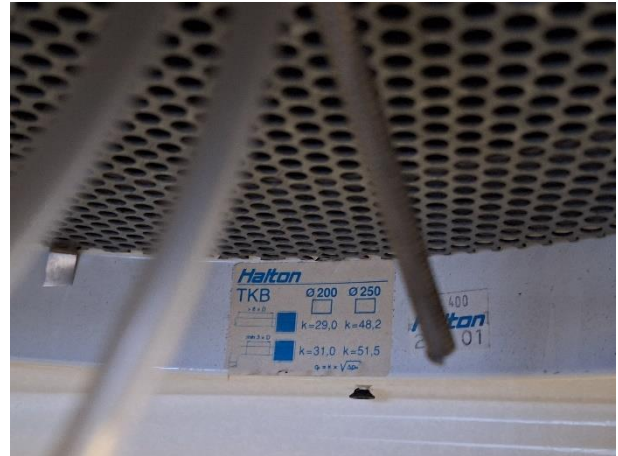
Käytävän tuloilmalaitteet mallia Halton TKB-200.

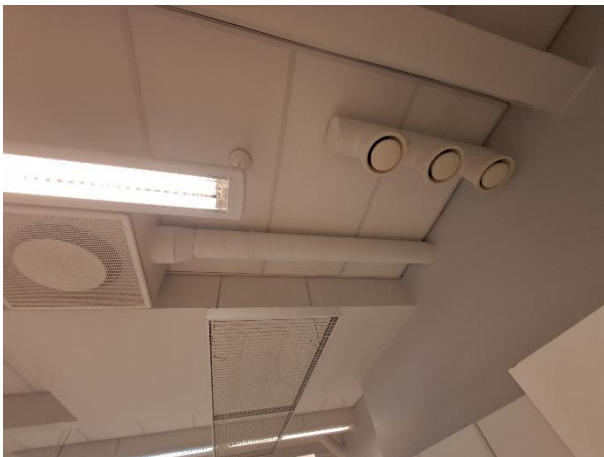
Luokan tuloilmalaite ja kartiopoistoventtiilejä.

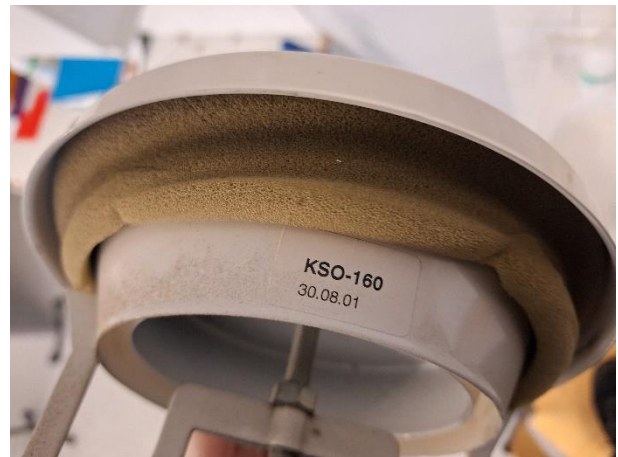
Luokan poistoilmaventtiili mallia KSO-160.

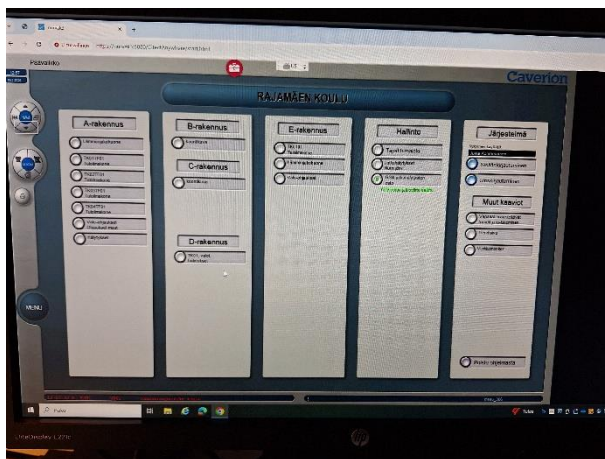
Kiinteistövalvomon päävalikko.

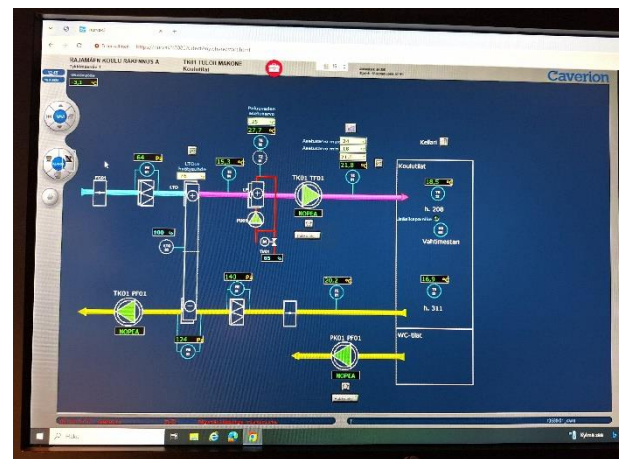
Näytöllä ilmanvaihtokone TK/PK-1.

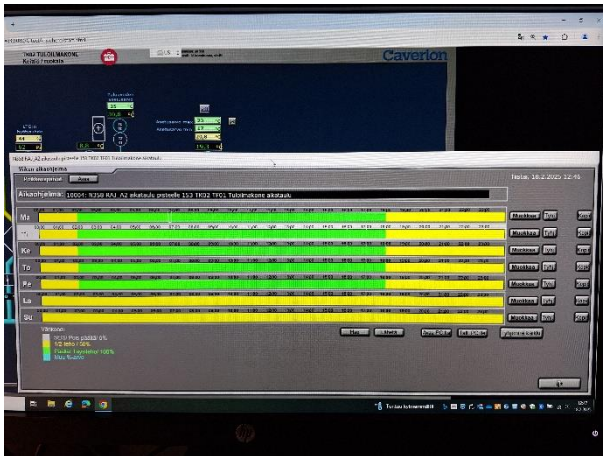
Näytöllä täyden tehon aikaohjelma TK/PK-2.

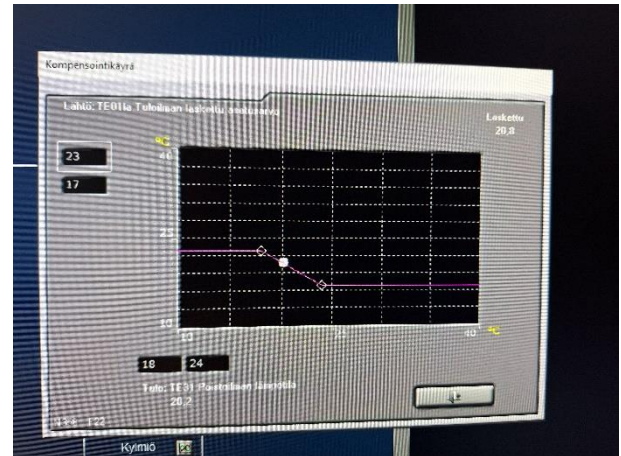
Näytöllä tuloilman kompensointikäyrä TK/PK-2.

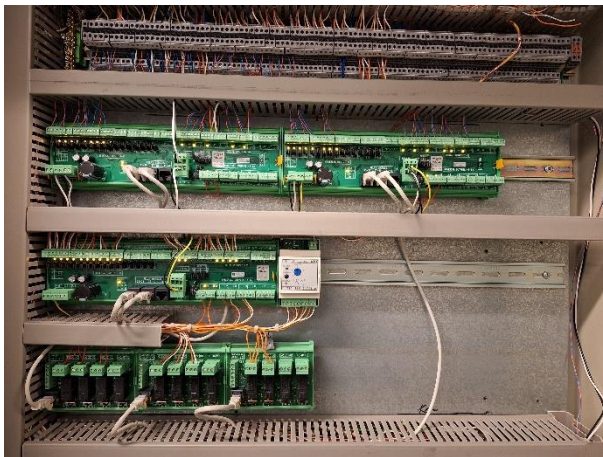
Koulusiiven ilmanvaihdon valvontakeskus.

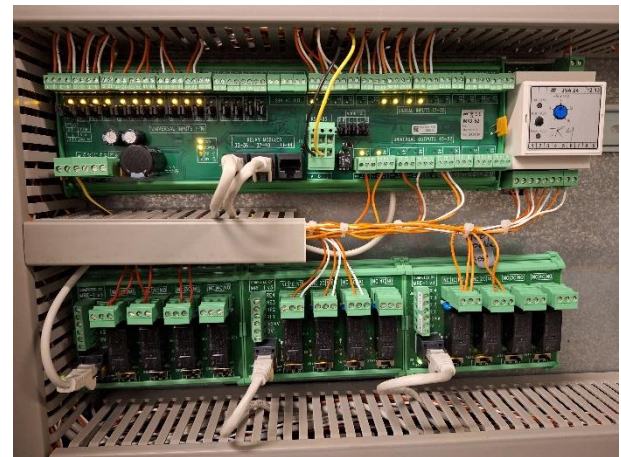
Oikealla jäätyminenestotermostaatti TK-4.

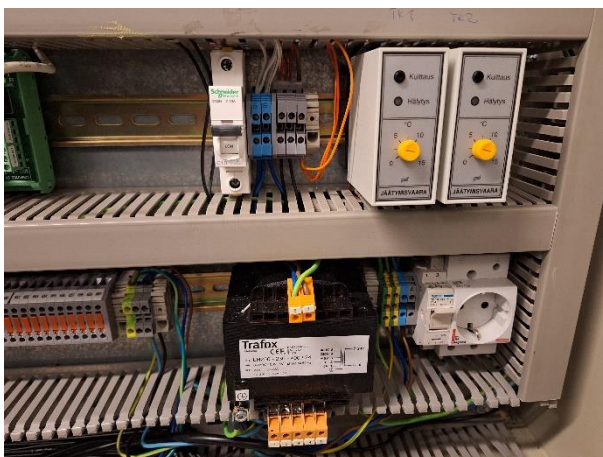
Jäätyminenestotermostaatteja TK-1 ja TK-2.

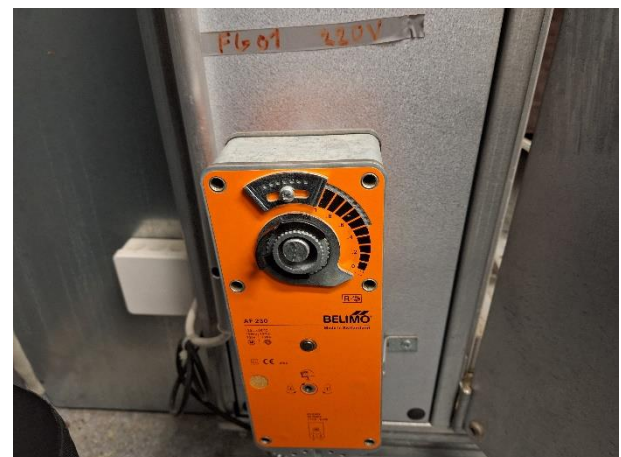
Raitisilmapeltimoottori TK/PK-3.
