# Ilmanvaihdon kuntotutkimus

## Rajamäen koulu, rakennus D

Patruunantie 1, 05200 Rajamäki

Tutkimusajankohta: 18.2-26.3.2025 | Raportointipäivä 30.4.2025

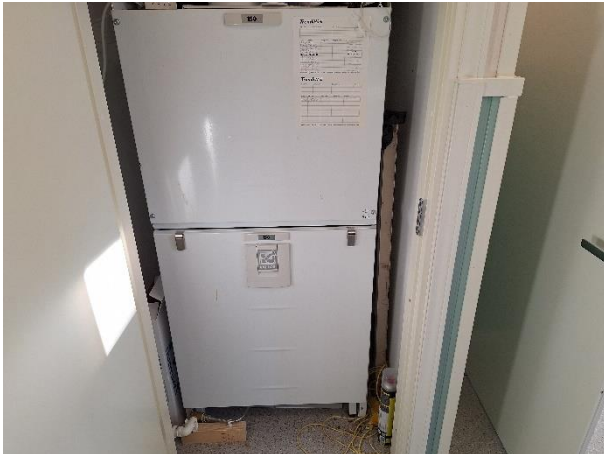
Ilmanvaihtokone TK-1 on vuodelta 2013, joten sillä arvioidaan olevan vielä teknistä käyttöikää jäljellä yli 10 vuotta. Ilmanvaihtokoneiden tekninen käyttöikä on noin 25 - 30 vuotta, mutta niitä voidaan kunnostaa niin kauan kuin varaosia on saatavilla ja kunnostamisen katsotaan olevan vielä kannattavaa. TK-1 on kuntoluokassa tyydyttävä ja toistaiseksi ylläpidettävissä tarpeen mukaisin korjauksin. **KL 3**

Ilmanvaihtokone TK-1 Vallox 150 SE.

- Ei toimenpide-ehdotuksia.

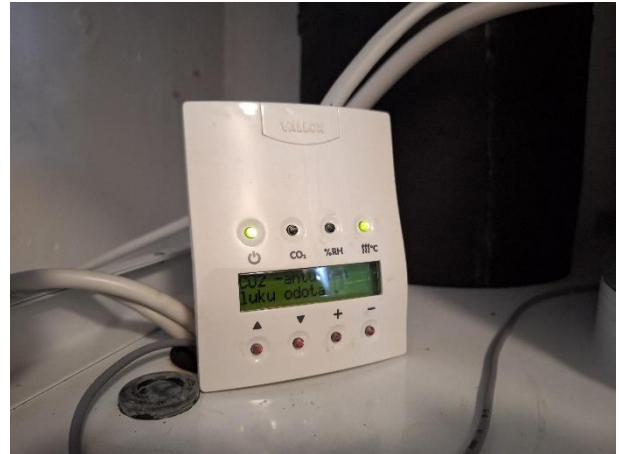
Ilmanvaihtokoneen TK-1 ohjain.

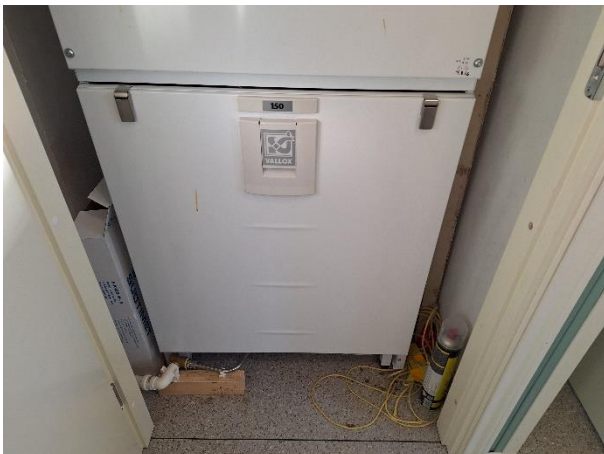
Koje TK-1 sijaitsee omassa laitetilassaan.

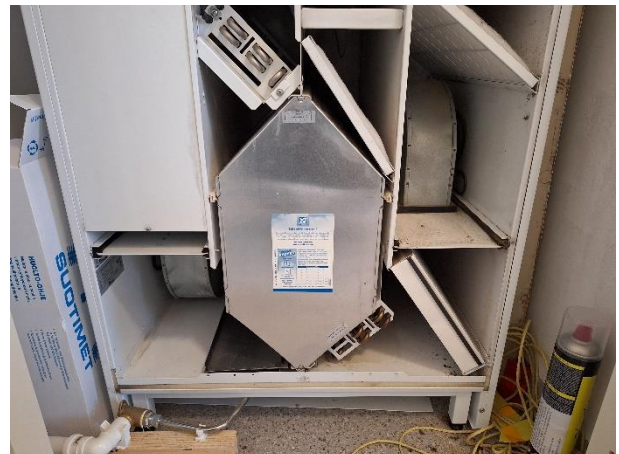
Kojeessa on etu- ja jälkilämmitysvastus.

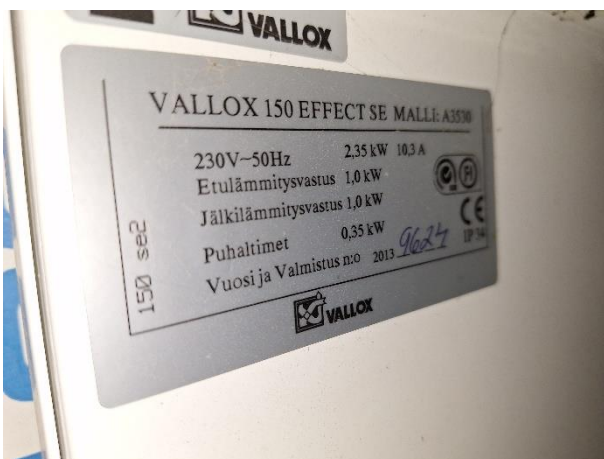
Kojeen valmistusvuosi 2013.

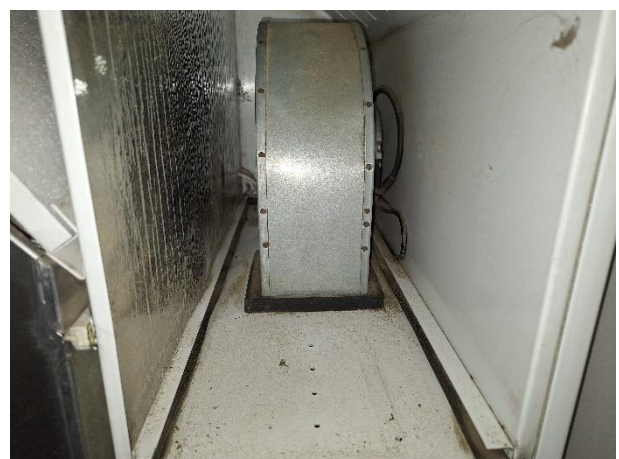
Kojeen tuloilmapuhallin.

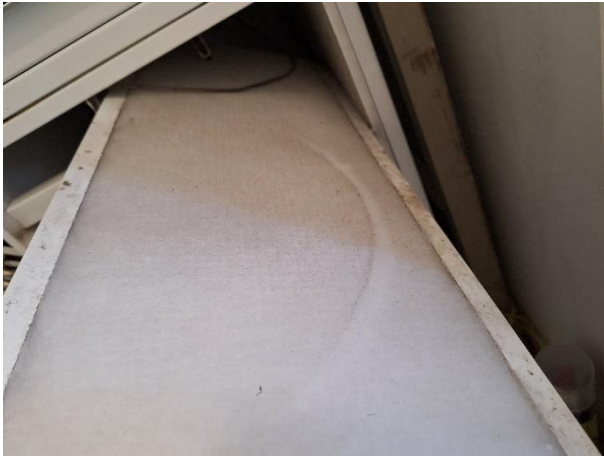
Tuloilman karkeasuodatin.

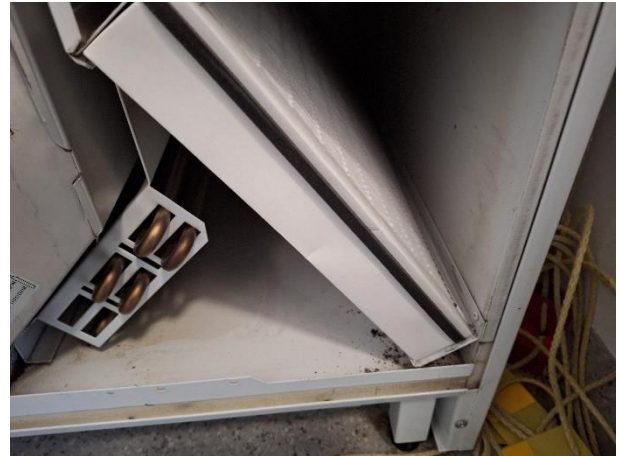
Tuloilman hienosuodatin F7.

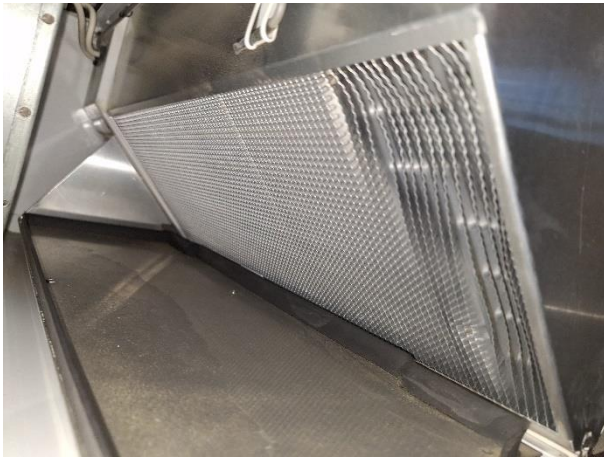
Ilmanvaihtokone on mallia Vallox 150 SE. Kojeen käydessä siinä ei havaittu olevan ylimääräistä ääniä, tärinää tai ohivuotoja. Kojee on varustettu tuloilman esi- ja jälkilämmitysvastuksilla, joiden lämpötilat olivat tarpeenmukaisesti asetettuja. LTO-kennon lamellit olivat jonkin verran kolhiutuneet. Kojeen sisäpuolella kammioissa oli vaihtelevasti pölyä. Kojeen tiivisteet (LTO-kennon, suodattimet ja etukansi) olivat vielä hyväkuntoisia. Suodattimet olivat puhtaita (vaihdettu 4.2.2025).

LTO-kennon lamellien kolhuja.

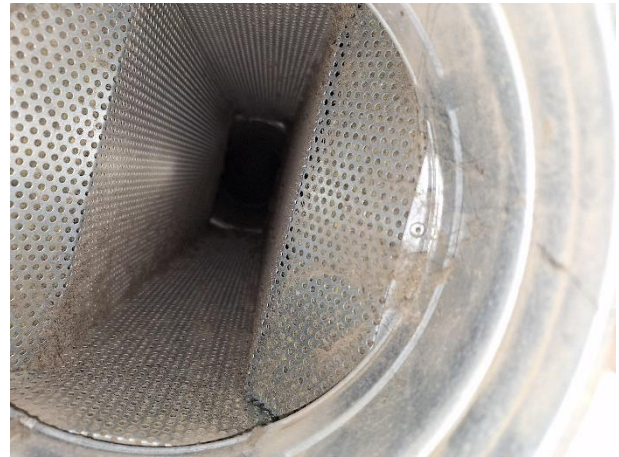
Poistoilman äänenvaimennin.

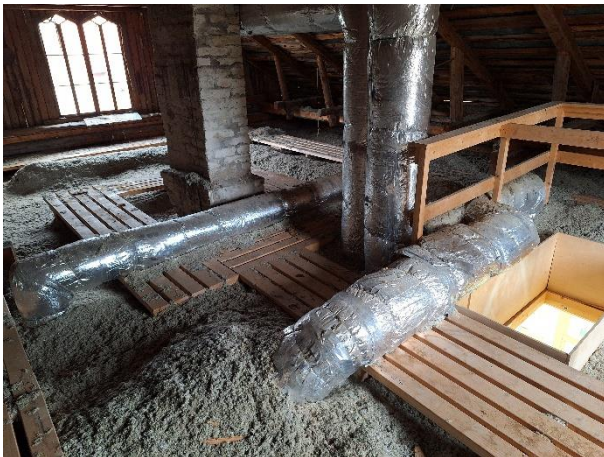
Ilmanvaihtokanavat olivat poikkileikkaukseltaan pääosin pyöreitä kierresaumattuja galvanoituja peltikanavia. Kanavat olivat nähty osin peruskorjausvuodelta 2013. Kanavat kylmässä ullakkotilassa olivat villaeristeisiä (villaeristys päällystetty alumiinilaminaatilla). Likainen poistoilma on ullakolla kanavoituna tiilestä muurattuun hormistoon. Vesikatolla hormiston päällä oli havaintojen mukaan kokoojalaatikko, jonka päällä huippumuri (tarkempi selostus kohdassa Muut havainnot). Ilmanvaihtokoneen kanavalähdöistä raitis- ja jäteilmakanavat olivat eristettyjä (eristys solukumia). Eristykset olivat nähty osin ehjiä. Tuloilmakanavia lämpimissä tiloissa ei ole eristetty, koska tuloilmaa ei jäädytetä. Ilmanvaihtokoneen kammioissa ei ollut näkyvillä villaeristyskiä, joista voisi irrota villakuituja sisäilmaan. Poistoilman äänenvaimentimen villat näkyivät reikäpeltivuorauksen alta, mutta villakuitujen laajempi irtoaminen kojeen kautta sisäilmaan epätodennäköistä. Koko järjestelmän tarkistus irtoavien villakuitujen varalta edellyttäisi lisätutkimuksia (kanaviston kuvausta, sisäilmanäytteiden ottamista). Ilmanvaihtokanaviston puhtautta tarkasteltiin silmämääräisesti. Kanavat olivat nähtyiltä osiltaan puhtaita. Ilmanvaihtokanavien uusimisille ei arvioida olevan tarvetta. Kanavien uusimistarve ei johdu niiden ikääntymisestä tai mekaanisesta kulumisesta, eikä niille siten ole määritelty teknistä käyttöikä. Kanavistoja uusitaan yleensä vasta peruskorjausten tai tilojen käyttötarkoituksuuuutosten yhteydessä, jolloin ilmanvaihto tulee muutoinkin jo suunnitella uusiksi. Ilmanvaihtokanavisto oli nähty osin hyvässä kunnossa. **KL 4**

Ilmanvaihtokanavia ullakolla.

- Ilmanvaihtokanavien puhdistus ja ilmanvaihdon tasapainotus.

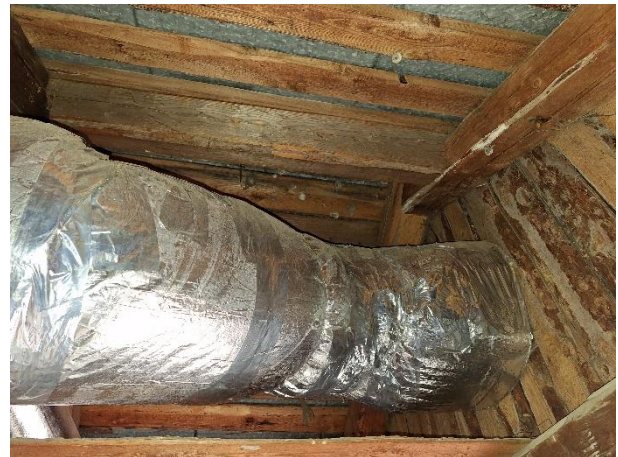
Raitisilmakanavan eristystä.

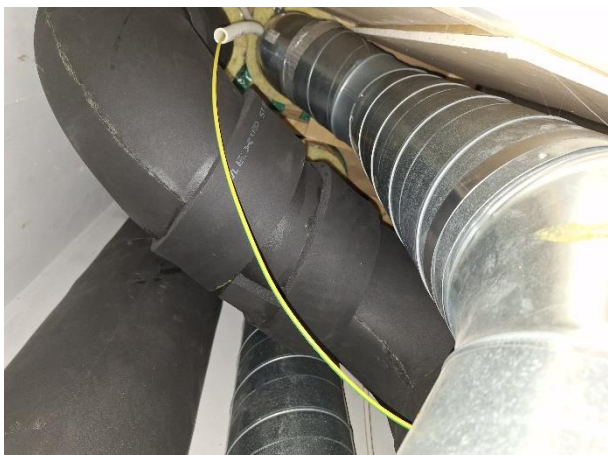
Raitis- ja jäteilmakanavat eristetty ok.

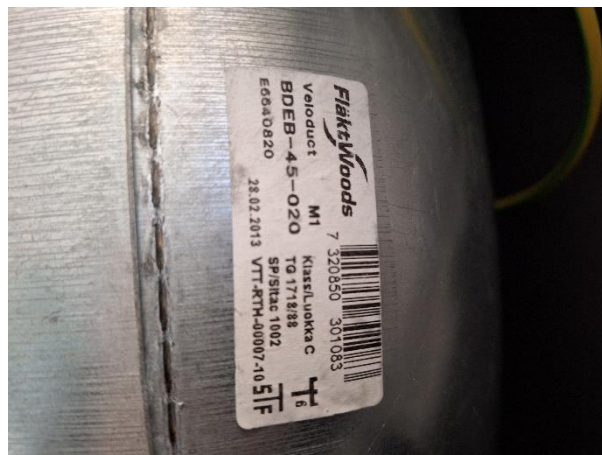
Kanavien valmistevuosi 2013.

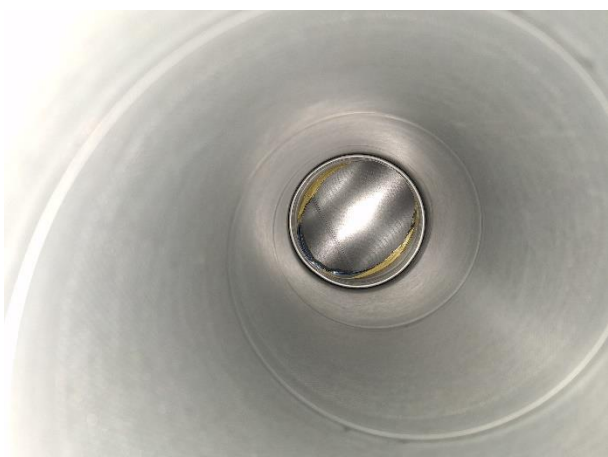
Tuloilmakanavaa. Kanava puhdas.

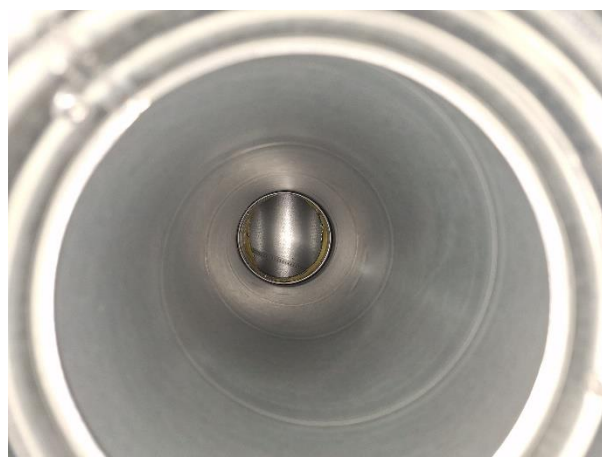
Poistoilmakanavaa. Kanava puhdas.

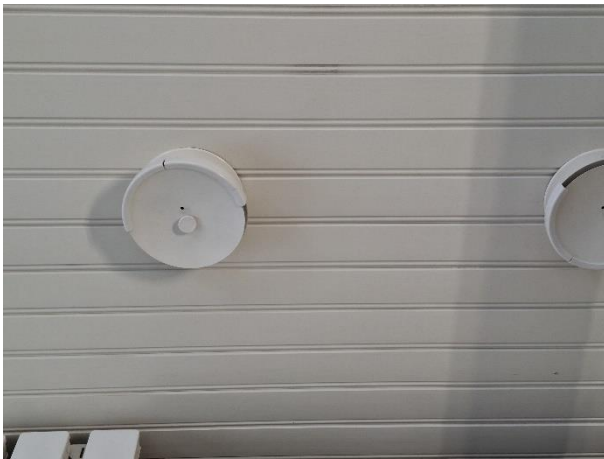
Päätelaitteet olivat peruskorjausvuodelta 2013. Tuloilmalaitteet olivat kaikki samaa kokoa ja mallia KTI-200. Poistoilmalaitteet olivat samoin kaikki samaa kokoa ja mallia KSO-125. Kyseisen mallisissa päälaitteissa ei ole villakuitulähteitä. Päätelaitteet olivat ehjiä ja puhtaita, eikä niissä ollut auki olevia lukituksia. Päätelaitteita voidaan puhdistaa muulloinkin kuin kanavien puhdistamisen yhteydessä. Päätelaitteita puhdistessa tulee vain varoa, ettei niiden ilmamäärien asetuksiin/lukituksiin kosketa. Päätelaitteille ei ole vielä uusimistarvetta. Ilmanvaihdon päätelaitteet olivat hyvässä. **KL 4**

Opetustilan tuloilmaventtiilejä.

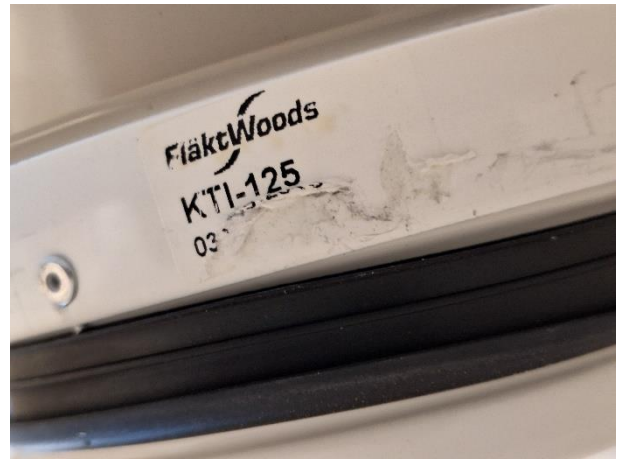
Tuloilmaventtiilit ovat mallia KTI-125.

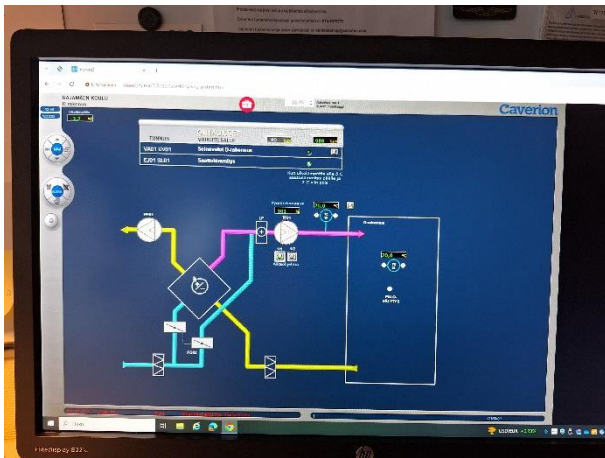
Näytöllä ilmanvaihtokaavio TK-1.

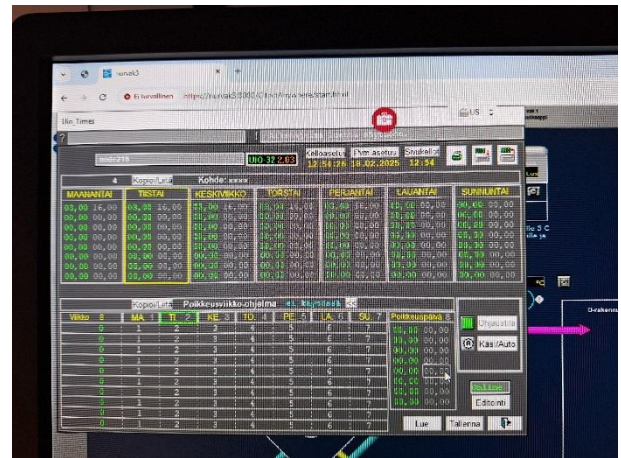
Näytöllä aikaohjelma TK-1.

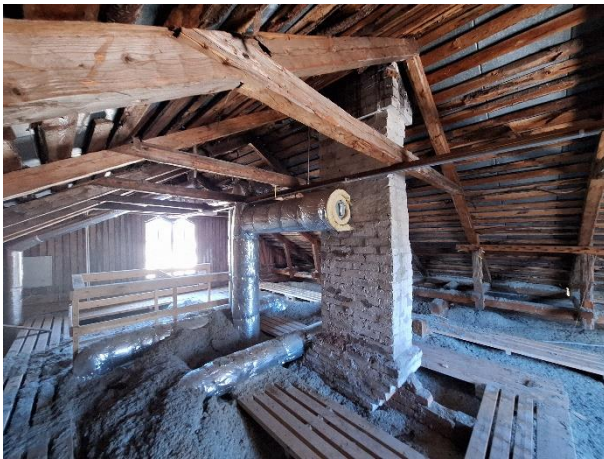
Kohteen pääilmanvaihtokoneen likainen poistoilma on ullakolla kanavoitu tiilihormiin. Vesikatolla tiilihormin / hormiston päällä oli havaintojen mukaan peltinen kokoojalaatikko, jonka päällä huippuimuri. Huippuimuria ei näkynyt rakennusautomaatiossa, eikä sille näkynyt tiloissa mitään muutakaan ohjausta tai paikkaa kohteen ryhmäkeskuksessa. Huippuimurin sähköistyksistä / turvakytkimistä ei myöskään tehty havaintoja. Kohteen vesikatolle / katon harjalle ei ollut tikkaita, eikä huippuimuria tai kokoojalaatikkoa tarkasteltu lähemmin kuin maantasolta ja ullakolta. Asia kannattaisi tarkastaa välittömästi, ettei huippuimuri ole turhan takia hormiston päällä. Lisäksi tässä samoin kuin rakennuksessa B tiilihormi voi olla huonokuntoinen, joten tiilihormit tulisi joko kunnostaa tai rakentaa likaiselle poistoilmalle uusi peltikanavointi vesikaton läpi läpivientikappaleineen ja ulospuhallushajottanineen.

Likainen poistoilma on kanavoitu tiilihormiin.

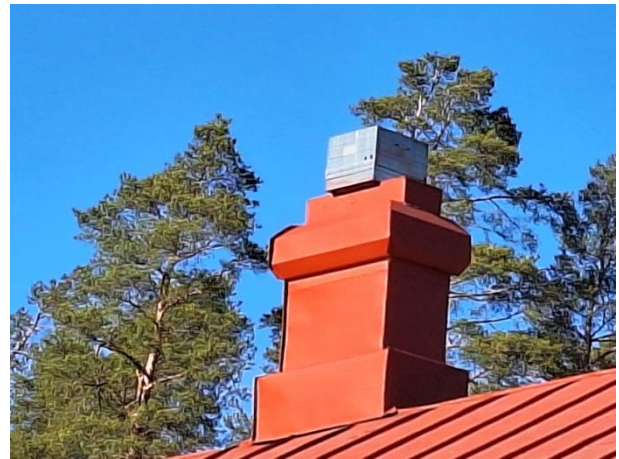
- Vesikatolla hormiryhmän päällä näytti olevan kokoojalaatikko, jonka päällä huippuimuri. Kyseiseen hormiin on johdettu rakennuksen pääilmanvaihtokoneen likainen poistoilma, joten kyseenalaiselta vaikuttavan asennuksen tila tulee tarkastaa välittömästi. Asia on selostettu tarkemmin tämän raportin kohdassa 5 Muut havainnot.

Vesikatolla ollut kokoojalaatikko ja huippuimuri.
