Kosteus- ja sisäilmatekninen kuntotutkimus

Rajamäen koulu rakennus A
Tykkimäentie 1, Rajamäki

Asiakirjan
päiväys
30/09/2025

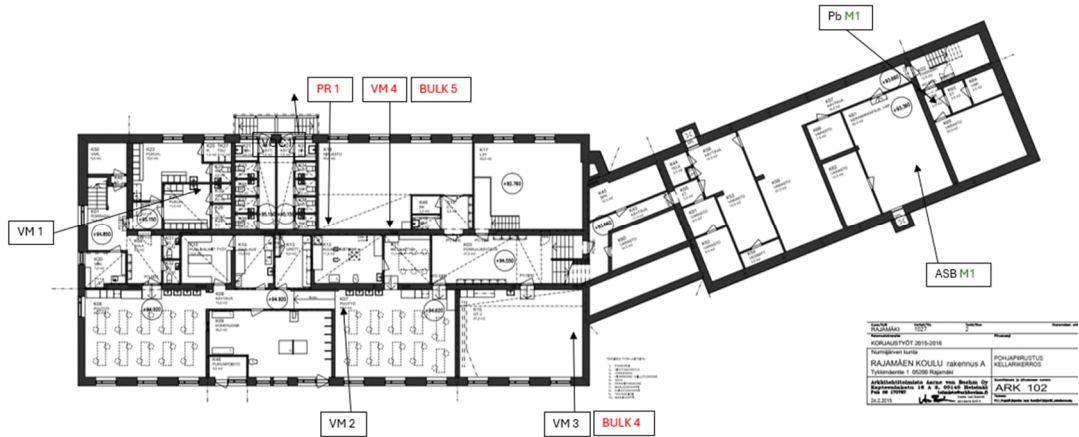
Kuva 31 Viiltokosteusmittausten, VOC (BULK)-näytteiden ja porareikämittauspisteen sijainnit pohjakuvassa. Viitearvon ylityksen on merkitty punaisella.

Kellarikerroksen tilojen K15 ja K18 lattiapinnoitteessa havaittiin poikkeavaa hajua. Kellarikerroksesta otettujen materiaalinäytteiden (bulk 4-5) emissio ylitti Työterveyslaitoksen viitearvon TVOC- pitoisuuden ja 2-etyyliheksanolipitoisuuden osalta. Kohonneiden emissioiden syynä on todennäköisesti kohonnut kosteus ja/tai toisilleen yhteensopimattomat rakennusmateriaalit (esimerkiksi muovimatto ja liima). Tilassa K18 havaittiin koholla olevia kosteusarvoja viiltokosteus- ja porareikämittauksissa. Porareikämittausten tulokset viittaavat alhaalta päin nousevaan kosteuteen. Tilan K15 viiltokosteusmittausten tulokset ovat normaalit.

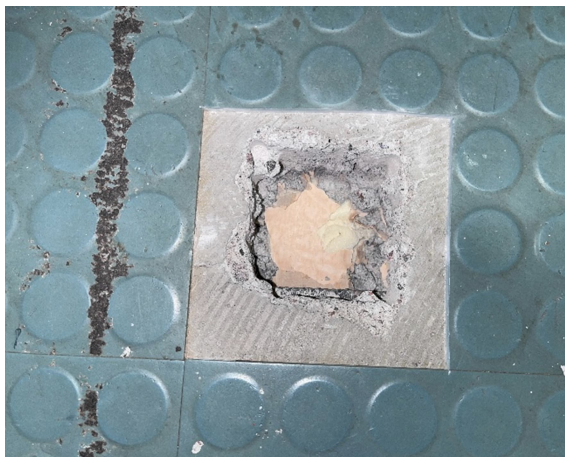
- Alapohjarakenteessa on kaksoisbetonilaatta polyuretaanieristeellä, jonka alla on tojalevy sekä betonilaatta.
- Avauksen AP1 kohdalla täyttömaana on hiekka.
- Ilmayhteys maanvastaisen laatan alta todettiin merkkiainekokein.
- Rakenteen kosteusolosuhteet olivat tavanomaiset, 20,0 °C, 43,9 %Rh, 7,61 g/m³.
- Tojalevystä kerättiin materiaalinäyte mikrobialyysiin. Materiaalissa ei

Kuva 32 Rakenneavausta AP1.

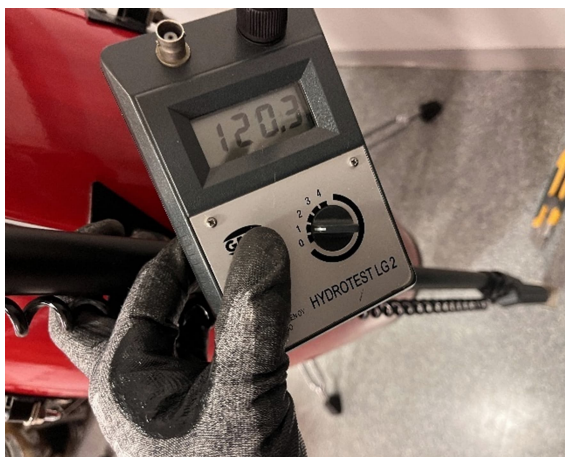
Kuva 34 Poikkeavia pintakosteusarvoja tilassa K18.

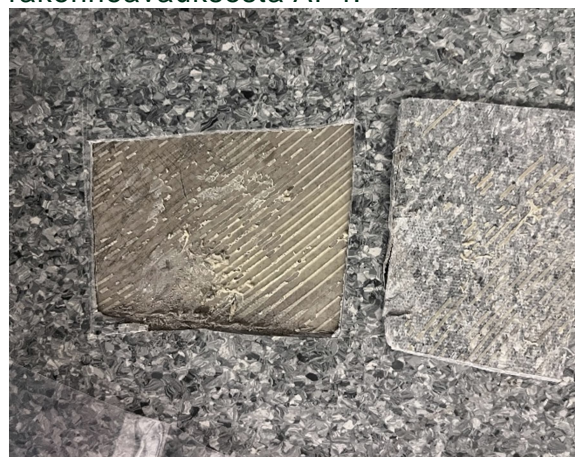
Kuva 35 VOC (BULK) näytteenottoa tilassa K18.

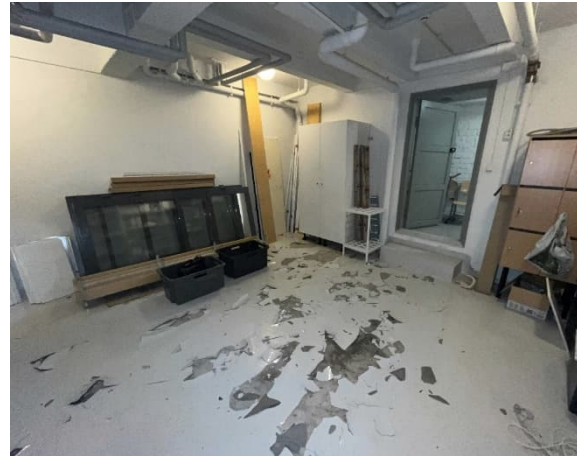
Kuva 37 Maalipinnoite on irronnut alustastaan matalan osan kellarikerroksen lattiasta.

Varastokäytössä olevan matalan osan kellarikerroksessa lattian maalipinta on irronnut alustastaan tiloissa K02, K58 ja K61. Maalinäytteissä ei havaittu asbestia eikä viitearvon ylittäviä pitoisuuksia lyijyä. Matalan osan kellarikerroksessa havaittiin paikoin poikkeavia pintakosteusarvoja lattiapinnoilla ja paikoin ulkoseinustalla, erityisesti tilassa K65. Rakennuksen ulkopuolella havaittiin vesilammikoita tilan K65 alueella.

- Suositellaan uusimaan pinnastaan irti olevat maalipinnoitteet matalan osan kellarikerroksesta tiloissa K02, K58 ja K61 erillisen korjaussuunnitelman mukaisesti. Kyseisten tilojen lohkeileva maalipinnoite ei sisällä asbestia eikä lyijyä. Vanhempaa maalipintaa ei tutkittu näiden tutkimusten yhteydessä. Lattiapinnoitteen valinnassa tulee ottaa huomioon mahdollisesti rakenteen alapuolelta nouseva kosteus. Kellarikerroksen lattiapinnoilla havaittiin paikoin

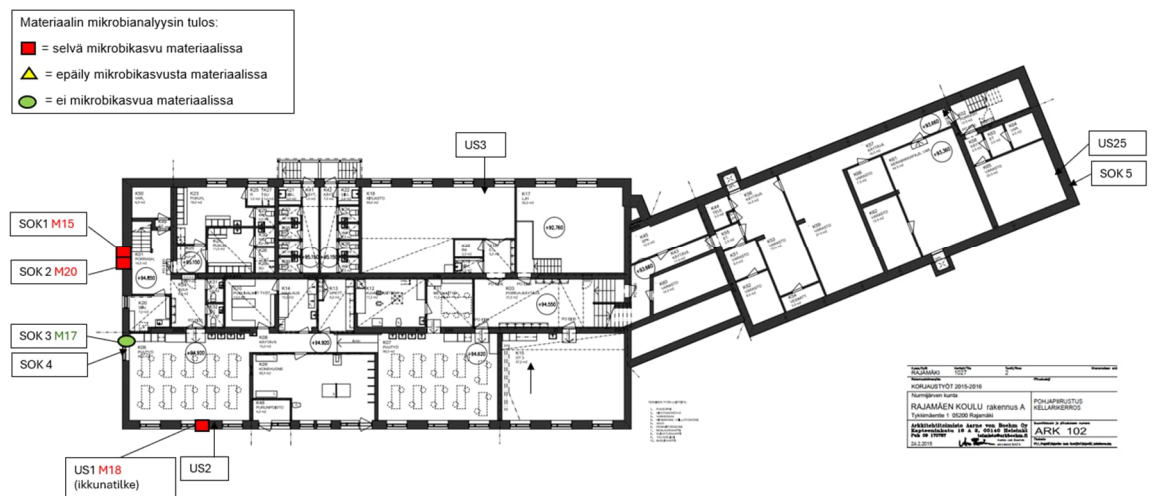
Kuva 41 Pohjakuva kellarikerros, jossa esitetty ulkoseinärakenteen rakenneavauksien sekä otettujen materiaalinäytteiden sijainnit. US= ulkoseinä, M = näyte, SOK=sokkeli. Mikrobivauriot on esitetty punaisella.

- Rakenneavauksesta US20 kerätystä materiaalinäytteestä todettiin epäily mikrobikasvusta materiaalissa. Näytteestä havaittiin kosteusvaurioindikaattorilajistoa yksittäisesti.

- ulkoseinärakenteiden korjaus patterisyvennysten alueelta ja rakennuksen pohjoispäädyistä, jossa ulkoseinärakenteessa / sokkelin alueella havaittiin korkkia. Vaurioitunut eristekerros ja mahdolliset pikisivelyt poistetaan erillisen korjaussuunnitelman mukaisesti. Vaihtoehtoisesti rakenteet tiivistyskorjataan erillisen korjaussuunnitelman mukaisesti ja tiivistyskorjatun rakenteen toimintaa seurataan säännöllisin väliajoin. Rakennuksen pohjoispäädyn alue suositellaan avaamaan ja tarkistamaan

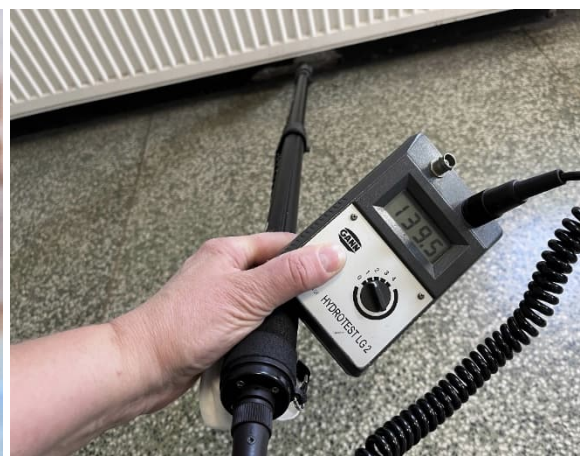
Kuva 50. K01. Ulkoseinän alaosassa havaittiin poikkeavia pintakosteusarvoja. Kyseessä on osittain maanvastainen seinä.

Sokkelirakenteessa oleva korkkieriste on voinut vaurioitua mm. maanpinnan valumavesistä, maaperän kautta tulevasta kosteudesta tai viistosateen vaikutuksesta. Aulan K01 alueella ulkoseinän alaosassa ja lattiarakenteissa havaittiin koholla olevia pintakosteusarvoja.

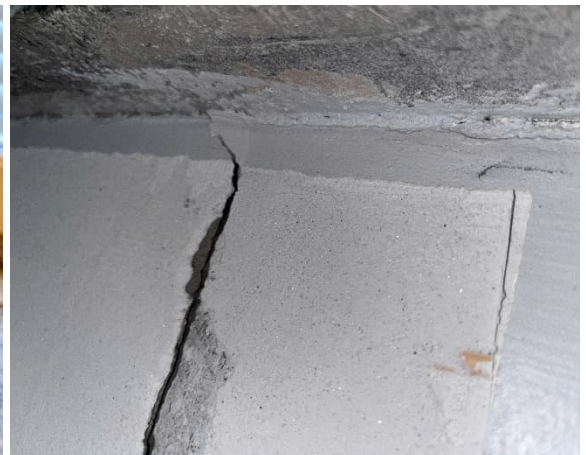
Kuva 56. Ulkoseinien sisäpinnoilla havaittiin paikoin halkeamia. Kuva luokasta 309.

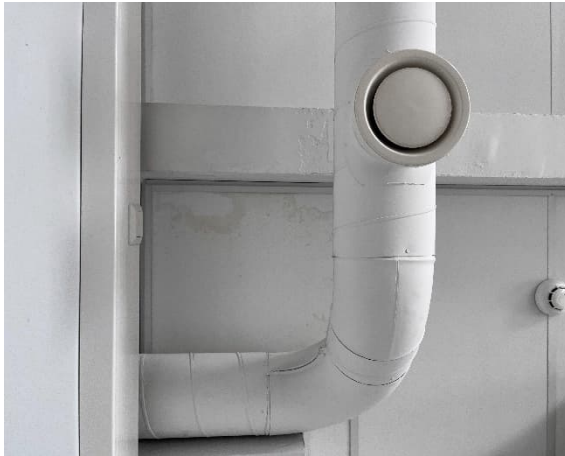
Kuva 106 Akustikkalevyssä havaittiin jo kuivuneita kosteusjälkiä, luokka 311.

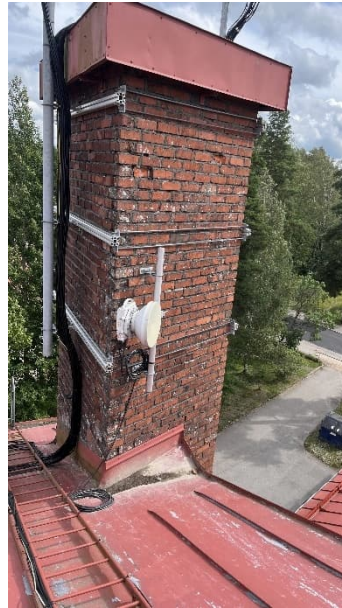
Kuva 120 Savupiipun alimmat tiilet rapautuvat kosteusrasituksesta /lumi kertyy piipun alueelle.

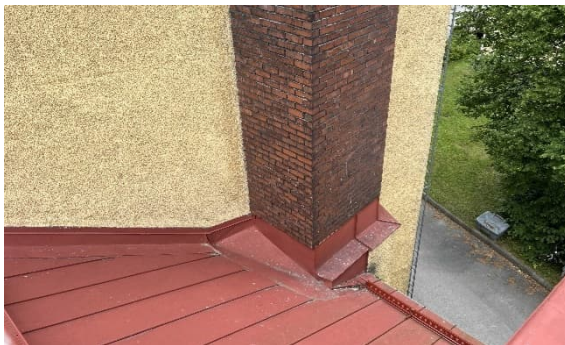
Kuva 121 Savupiipun tiilissä havaittiin rapautumaa.

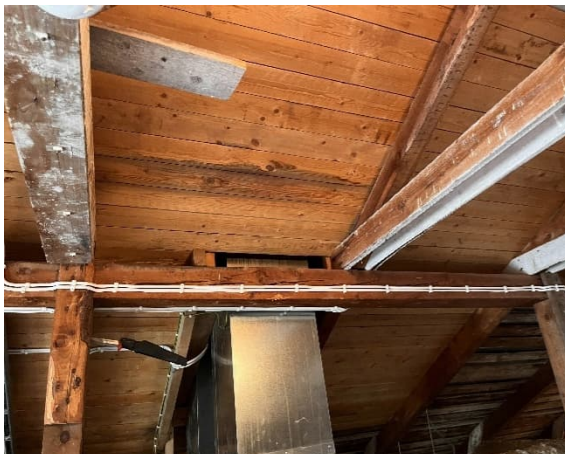
Kuva 127 Matalan osan vesikaton puuosissa havaittiin paikoin vanhoja kosteusjälkiä.

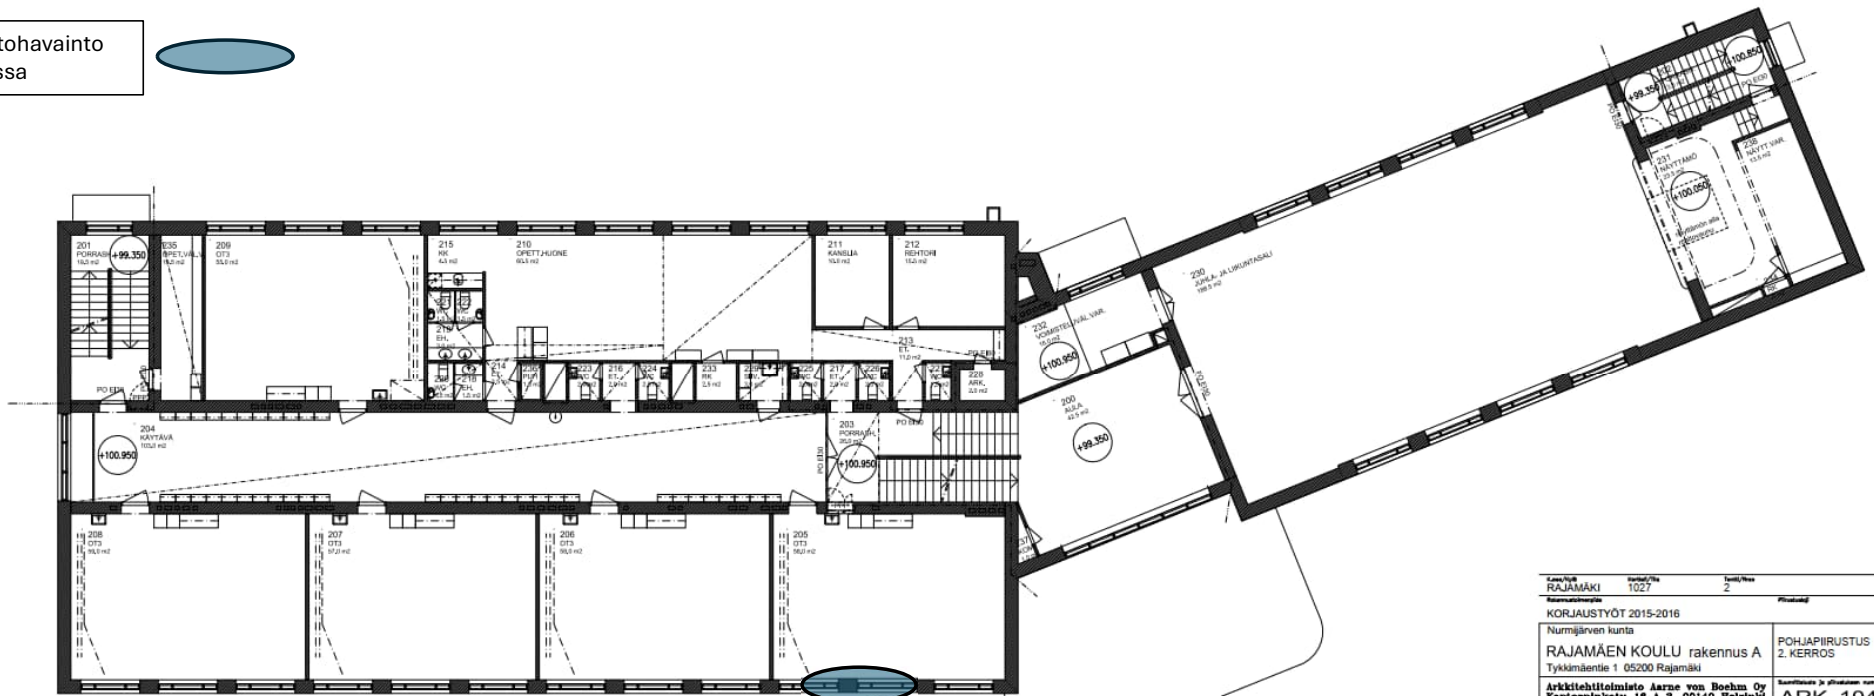
Merkkiainekeasu vapautettiin välipohjarakenteen eristetilaan. Runsasta ilmavuotoa havaittiin ulkoseinä-lattialiittymän ja patteriputkien läpivientien kautta.
