# Kosteus- ja sisäilmatekninen kuntotutkimus

Rajamäen koulu rakennus D  
Tykkimäentie 1, Rajamäki

Asiakirjan  
päiväys  
30/09/2025

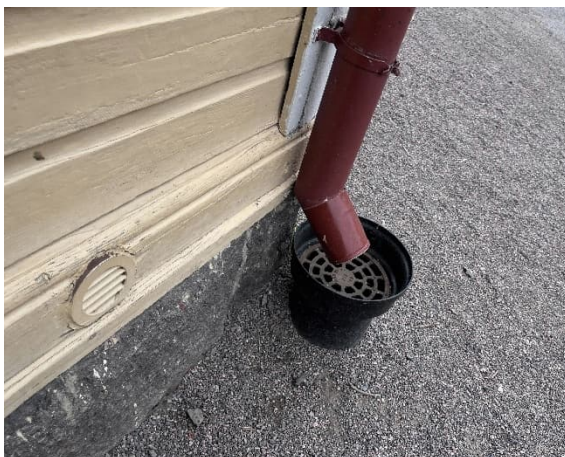
Kuva 7 Sadevedet on johdettu rännikaivoihin.

- Pintavesien johtaminen rakennuksesta poispäin.
- Maa-aineksen vaihto rakennuksen ympärillä ja alapohjassa.
- Salaojajärjestelmän perustaminen.

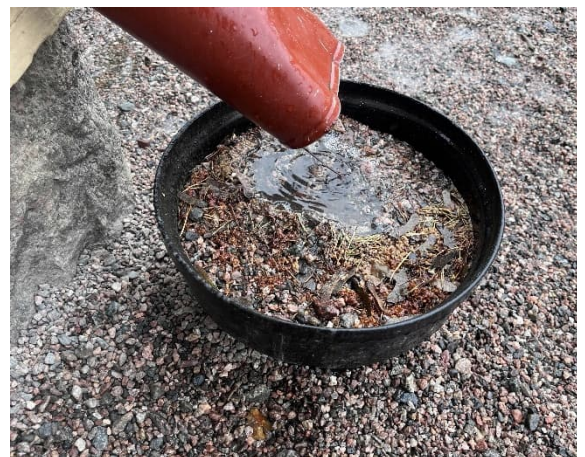
Kuva 8 Rännikaivot soraa täynnä.

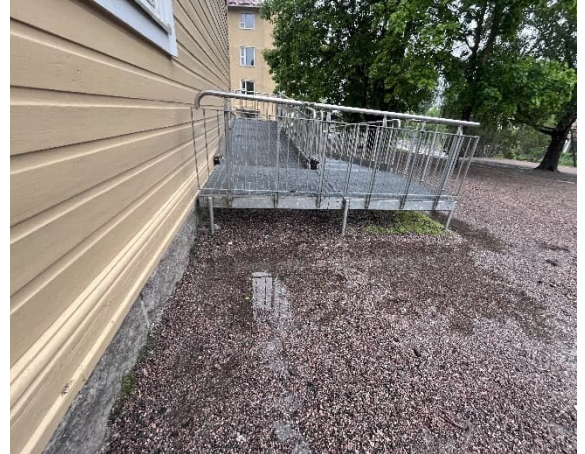
Kuva 10 Vesi lammikoituu paikoin rakennuksen vierustalle.

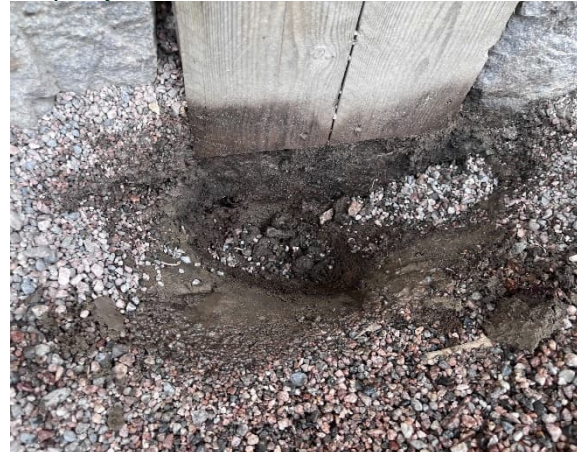
Kuva 19. Maaperä oli savista ja märkää rakennuksen pohjoispuolella, ryömintätilan luukun alueella.

- Pintavesien oikeaoppinen johtaminen rakennuksesta pois päin.
- Maa-aineksen vaihto kapillaariseen maa-ainekseen vähintään rakennuksen vierustoilla. Suositeltavaa on poistaa ryömintätilasta hieno maa-aines ja korvata se karkealla ja hyvin vettä läpäisevällä maa-aineksella.
- Ryömintätilan tuuletuksen tehostaminen
- Lahovaurioiden korjaus erillisen korjaussuunnitelman mukaisesti. Lahovaurioitunut puumateriaali tulee poistaa kokonaisuudessaan.

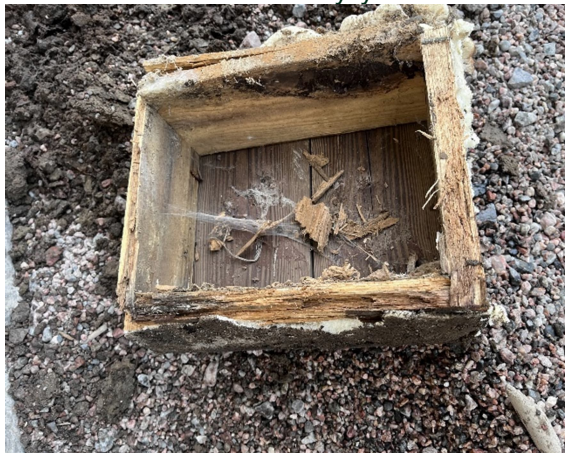
Kuva 20 Luukussa havaittiin lahovaurioita.

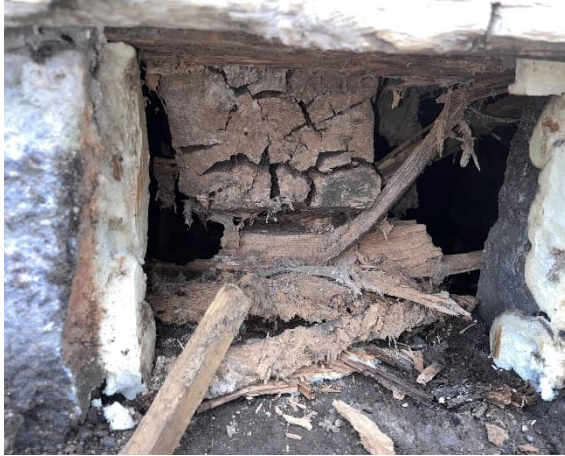
Kuva 22 Ryömintätilaa, pohjoispuoli.  
Lattiakannake on tippunut.

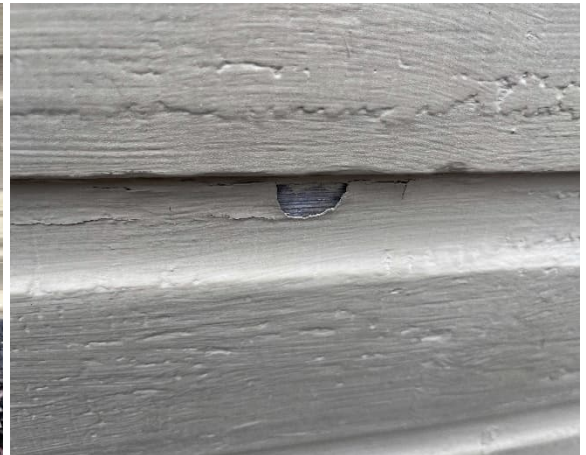
Kuva 33. Maalipinnan lohkeilua.

- Hirsirungon korjaus vauriotumattomaan pintaan asti. Suositellaan samalla varmistamaan myös länsipuolen alimpien hirsien kunto.
- Ikkunoiden huoltotoimenpiteet
- Julkisivun puuverhoilun kunnostus ja maalaus.

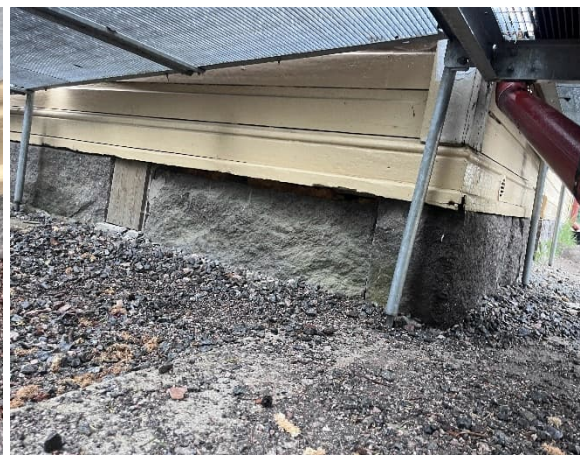
Kuva 35. Lännen puoleisella sivulla puuverhoilussa havaittiin paikoin lahoa.

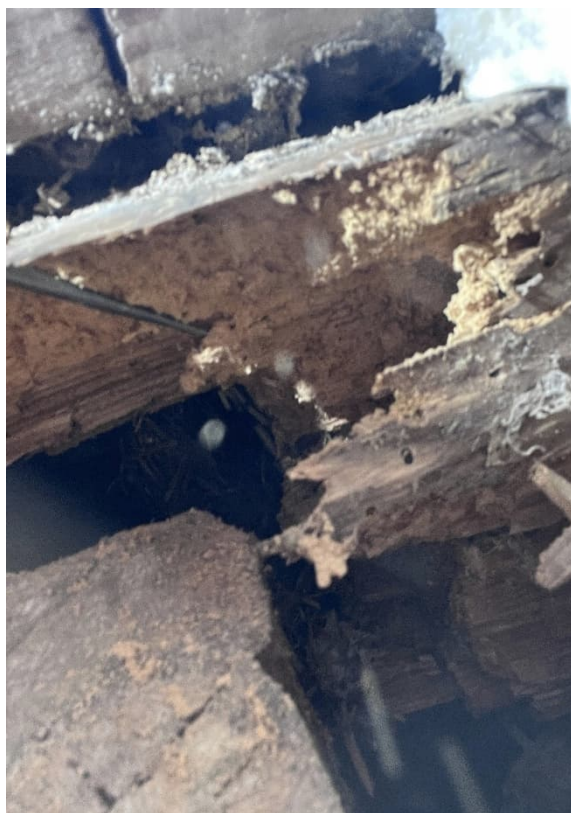
Kuva 36. Ulkoseinän alimmissa hirsissä todettiin laajoja lahovaurioita rakennuksen pohjoispuolella.

Rakennuksen pohjoispuolen ulkoseinärakenteessa havaittiin laajahko lahovaurio arviolta 3-4 alimman hirren osalta. Julkisivun puuverhouksen alaosassa havaittiin paikoin lahoa, erityisesti rännikaivojen lähialueella. Julkisivun maalipinnassa havaittiin paikoin hilseilyä ja lohkeilua.

- ulkoseinän lahovaurion korjaus erillisen korjaussuunnitelman mukaisesti ensi tilassa.
- kts muut toimenpide-ehdotukset raportin toimenpide-ehdotuksista.

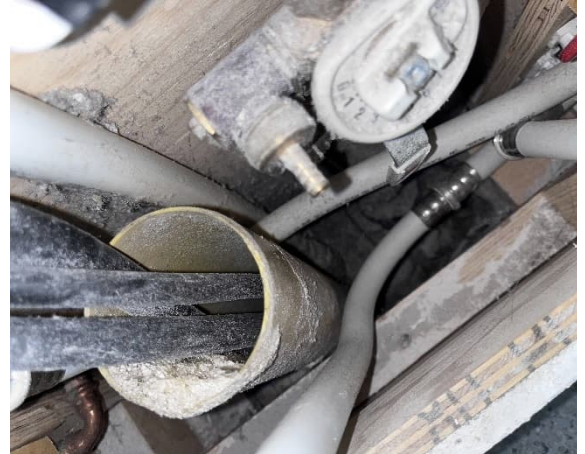
Kuva 55 Läpiviennit auki alapohjaan.

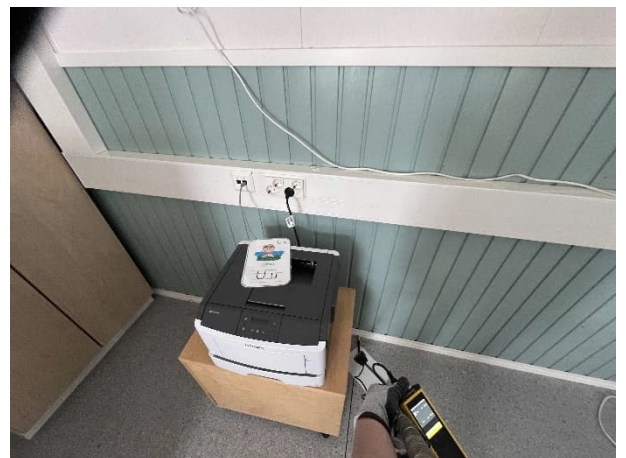
Ilmavuotoa sisäilmaan havaittiin ulkoseinä-ikkunaliittymien kautta, ulkoseinä-lattialiittymistä sekä ryömintätilan kautta sisäilmaan. Rakennus on rakennettu v. 1902, peruskorjattu viimeksi v. 2013. Rakenteet eivät yleisesti ole tiiviitä tämän aikakauden rakennuksessa.

Kuva 68 Ryömintätilan kautta havaittiin ilmavuotoa sisäilmaan.

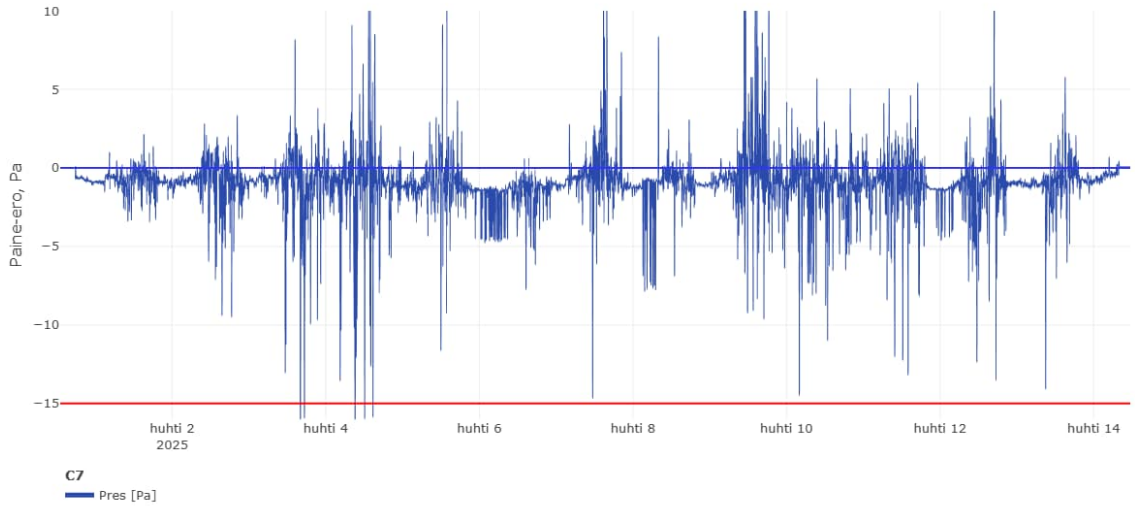
Rakennuksessa ulkovaipan yli tehdyssä paine-erojen seurantamittauksessa paine-erojen havaittiin pysyvän pääsääntöisesti välillä n. -5...+ 5 Pa paine-erossa ulkoilmaan nähden. Tiloissa mitatut alipaineisuus/ylipaineisuuspiikit voivat mahdollisesti olla seurasta tuulen vaikutuksesta. Myös rakennuksen korkeus ja tilojen käyttö voi vaikuttaa mitattuihin paine-eroihin.

Kuva 70 Jatkuva toimiva paine-eromittaus ulkoilman suhteen tilassa 06. Punaisella viivalla merkitty -15 Pa paine-ero, sinisellä tasapaine, 0 Pa.

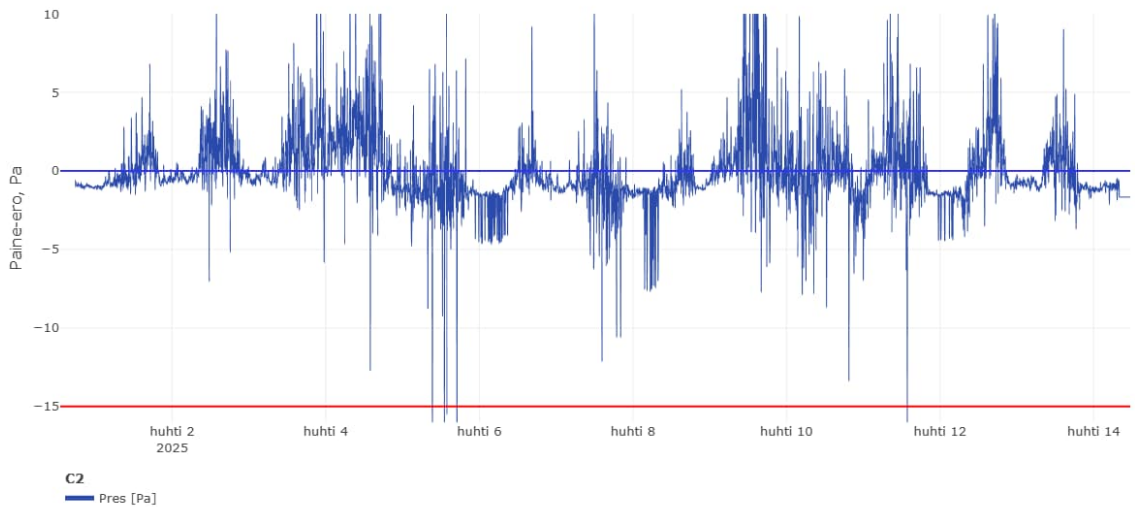
Kuva 71 Jatkuva toimiva paine-eromittaus ulkoilman suhteen tilassa 04. Punaisella viivalla merkitty -15 Pa paine-ero, sinisellä tasapaine, 0 Pa.

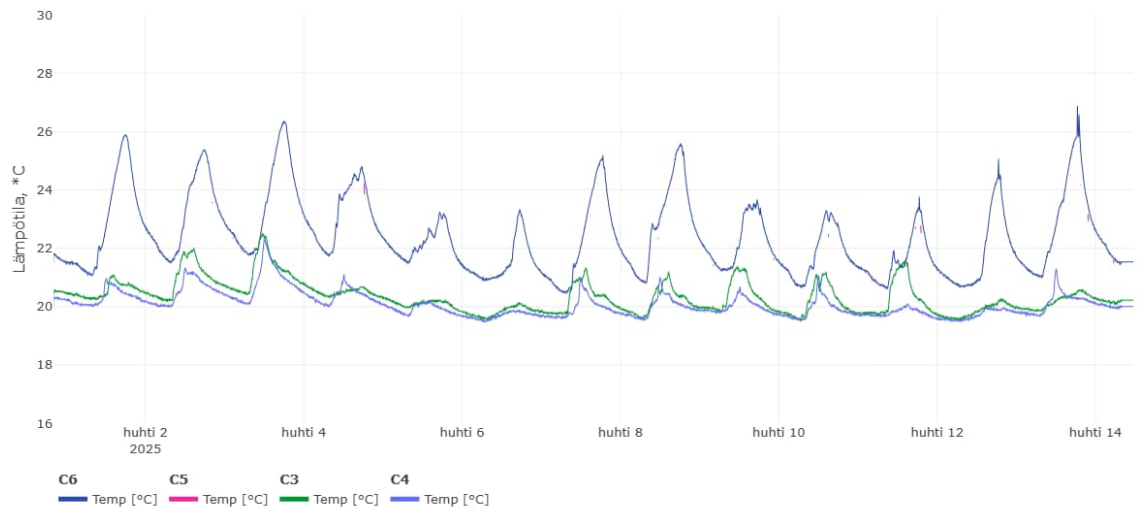
Kuva 72 Koonti sisäilman lämpötilamittauksista rakennuksessa D.

Sisäilman lämpötilat olivat lähes päivittäin yli 25 luokassa 06. Sisäilman suhteellinen kosteus vaihteli ulkoilman suhteellisen kosteuden mukaisesti.

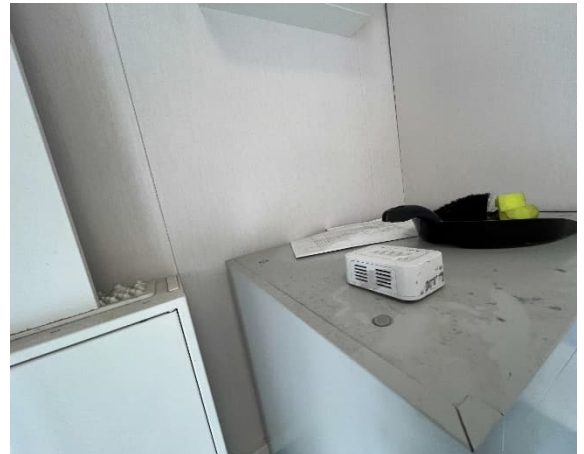
Kuva 80 Eteisen alueella yläpölyjä havaittiin runsaasti.
