# Kosteus- ja sisäilmatekninen kuntotutkimus

**Rajamäen koulu, rakennus B**  
**Tykkimäentie 1, 05200 Rajamäki**

Asiakirjan päiväys  
27/10/2025

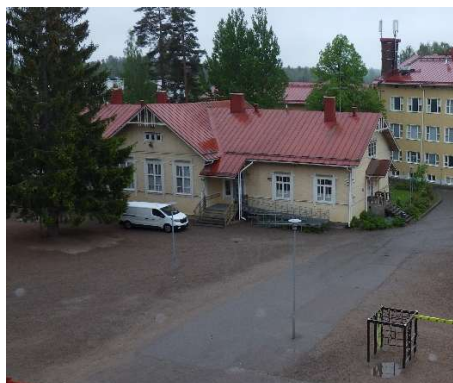
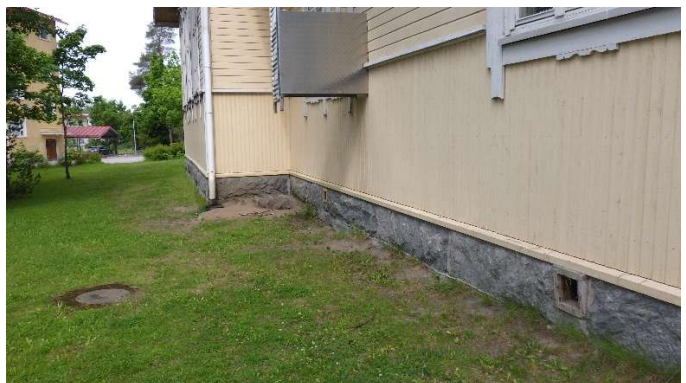
*Kuva 2a-b. Pääsisäänkäynnin puolella pinnoitteena rakennuksen vierustoilla on sepeli ja talon takapuolella on nurmikko.*

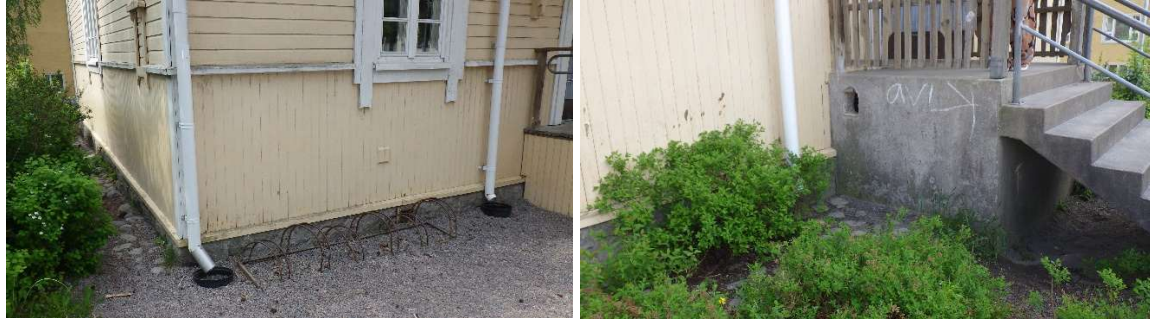
**Rakennuksen päädyissä havaittiin kasvillisuutta ulkoseinien läheisyydessä.** Kasvillisuus liian lähellä ulkoseinää heikentää seinän kosteusteknistä toimivuutta. Kiinteistöön tehdyn salaojatutkimuksen mukaan (Viemäri- ja salaojajärjestelmien kuntotutkimusraportti, Sustera Oy, 18.6.2025) rakennuksen B ympärillä ei havaittu viitteitä salaojajärjestelmästä.

*Kuva 3a-b. Rakennuksen päätyihin sokkelin juureen on asennettu luonnonkiveys. Kasvillisuus on rakennuksen päädyissä paikoin liian lähellä rakennuksen ulkoseiniä.*

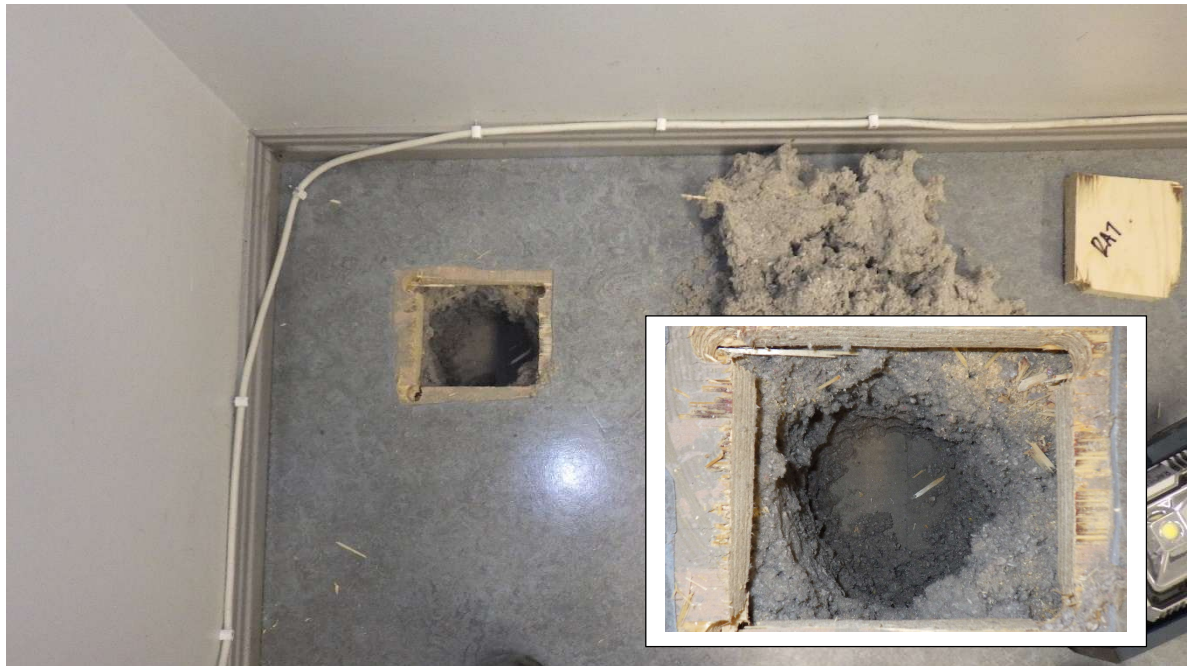
Alapohjaan tehtiin kolme rakenneavausta (RA1-RA3). Alapohjan eristeenä on ekovilla (kuva 7). Eristetilan suhteellinen kosteus RH vaihteli välillä 57 – 64 % (taulukko 3). Absoluuttinen kosteus vaihteli välillä 8,0 – 8,6 g/m³. **Alapohjan eristeen kosteus oli tutkimushetkellä alhaisempi kuin ulko- ja sisäilman kosteus.**

Kuva 7a-b. Esimerkkikuvat rakenneavauksesta (tila 03, RA1).

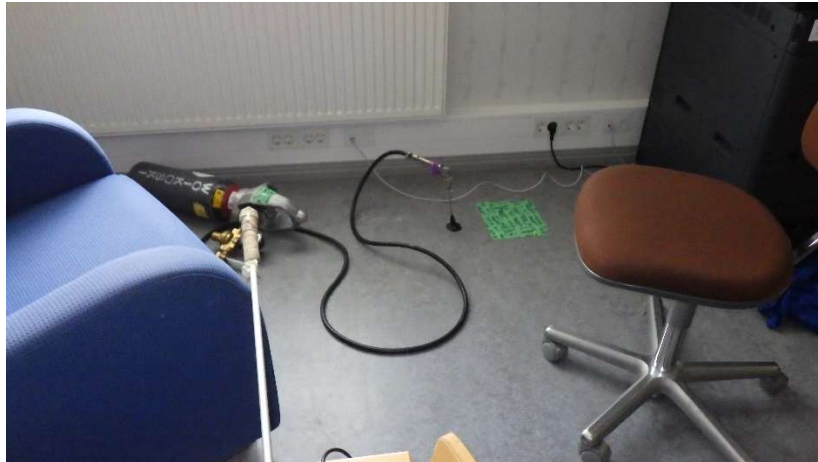
Alapohjarakenteen tiiveyttä tutkittiin merkkiainekokeella tiloissa 03 ja 13. **Rakenne todettiin melko tiiviiksi.** Ilmavuotoja ei havaittu lukuun ottamatta tilassa 13 havaittua yksittäistä pistemäistä vuotokohtaa alapohjarakenteen ja ulkoseinärakenteen liitoskohdassa (kuva 8). Pistemäisellä vuodolla ei oleteta olevan merkitystä sisäilman laatuun, koska alapohjarakenteessa ei havaittu vaurioita.

*Kuva 8. Tilassa 13 havaittiin yksittäinen pistemäinen vuotokohta alapohjarakenteen ja ulkoseinän liitoksessa. Rakenne oli tutkimuksen perusteella muilta osin tiivis.*

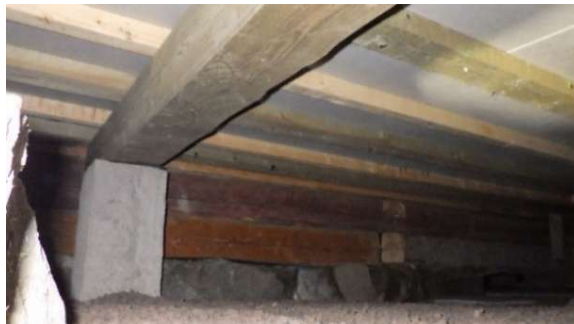
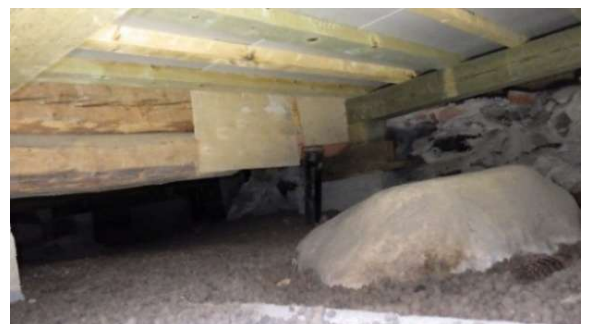
**Ryömintätila oli yleisesti ottaen siisti** (kuva 10). Ryömintätilassa ei havaittu normaalia poikkeavia hajuja tai merkittäviä kosteusvauriojälkiä. Ryömintätilan tuuletus toimii aistinvaraisesti arvioituna hyvin. Alapohjarakenteet (levytykset, laudoitukset ja tukipilarit) on uusittu todennäköisesti vuoden 1998 peruskorjauksen yhteydessä.

*Kuva 10a-b. Yleiskuvaa ryömintätilasta.*

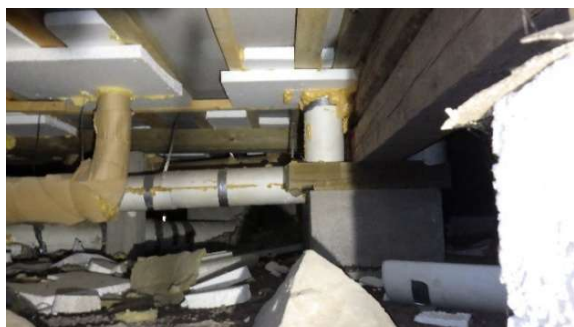
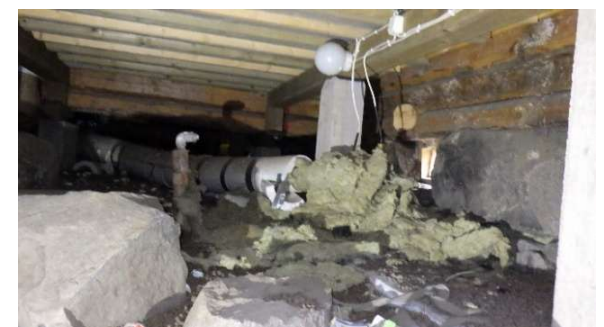
*Kuva 11a-b. Rakennusjätettä ryömintätilassa.*

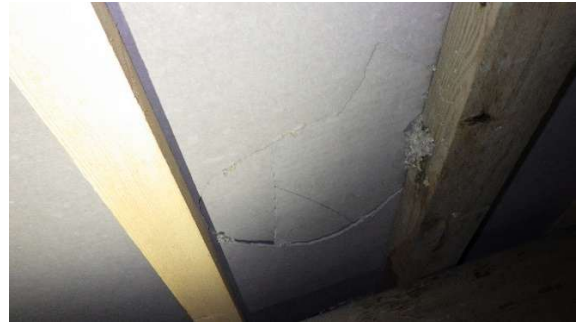
12a). Samassa nurkassa havaittiin pienellä alueella kosteusvauriojälkiä alimmissa hirsikerroksissa.

*Kuva 12a-b. Vanha aaltopahvipintainen eriste saattaa sisältää asbestia ja rikkoutunut tuulensuojalevy.*

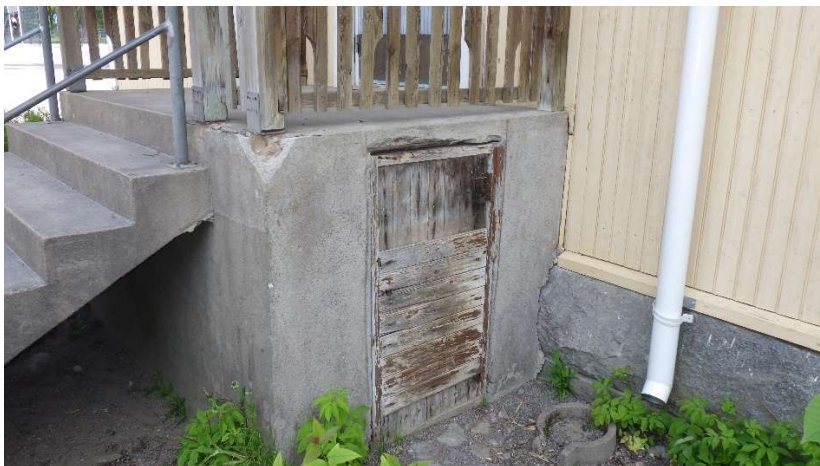
Rakennuksen luoteispäädyssä olevien rappusten alla oleva varasto tutkittiin myös ryömintätilojen yhteydessä. Tilassa ei havaittu normaalista poikkeavia hajuja tai merkittäviä kosteusvauriojälkiä (kuva 13).

*Kuva 13a-b. Rappusten alla oleva varasto rakennuksen luoteispäädyssä.*

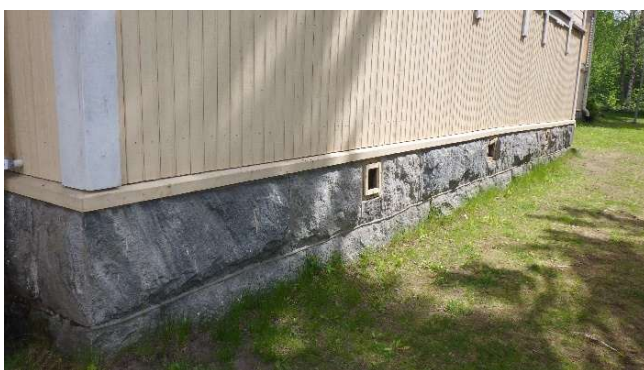
Kuva 15a-b. Luonnonkivisokkeli. Sokkelin tiiveydessä on paikoin puutteita.

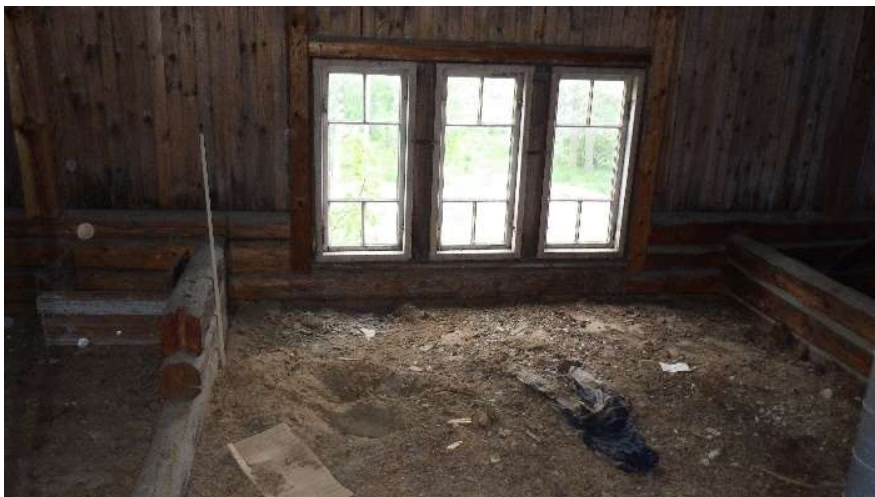
Ullakon ikkunoita ei ole uusittu peruskorjauksen yhteydessä ja ne ovat yksinkertaiset (kuva 17). Ikkunat ovat heikossa kunnossa. Ikkunoiden tiiveyttä arvioitiin vesisateella ja niissä ei kuitenkaan havaittu vuotoja.

*Kuva 17. Ullakon ikkunoita ei ole uusittu peruskorjauksen yhteydessä.*

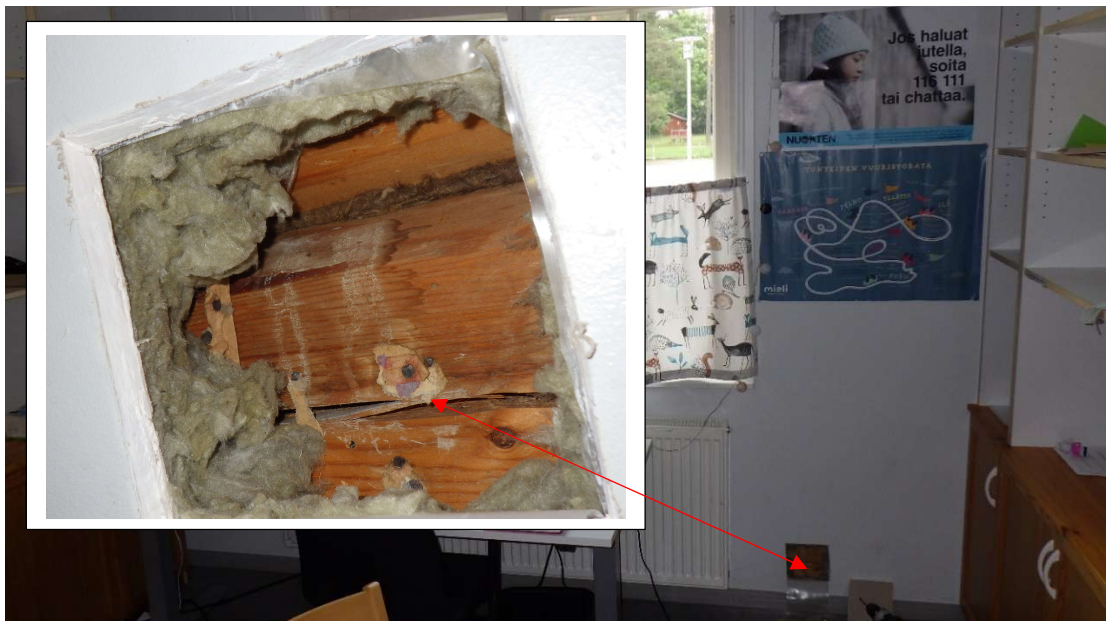
Lämmöneristeessä ei yleisesti havaittu merkittäviä värimuutoksia tai tummumista. Rakenneavauksissa ei havaittu vaurion viittaavia jälkiä lukuun ottamatta **tilan 17 (RA12) hirren sisäpinnassa havaittuja kosteusjälkiä** (kuva 20). Rakenteesta kerätyissä materiaalinäytteissä ei havaittu mikrobikasvua jäljistä huolimatta.

Tilan 17 rakenneavauksessa (RA12) havaittiin lieviä kosteusvauriojälkiä (kuva 20). Rakenteesta kerätyissä materiaalinäytteissä ei havaittu kuitenkaan mikrobikasvua.

Kuva 20. Tilan 17 ulkoseinän rakenneavauksessa (RA12) havaittiin lieviä kosteusvauriojälkiä. Rakenteesta kerätyissä materiaalinäytteissä ei havaittu kuitenkaan mikrobikasvua.

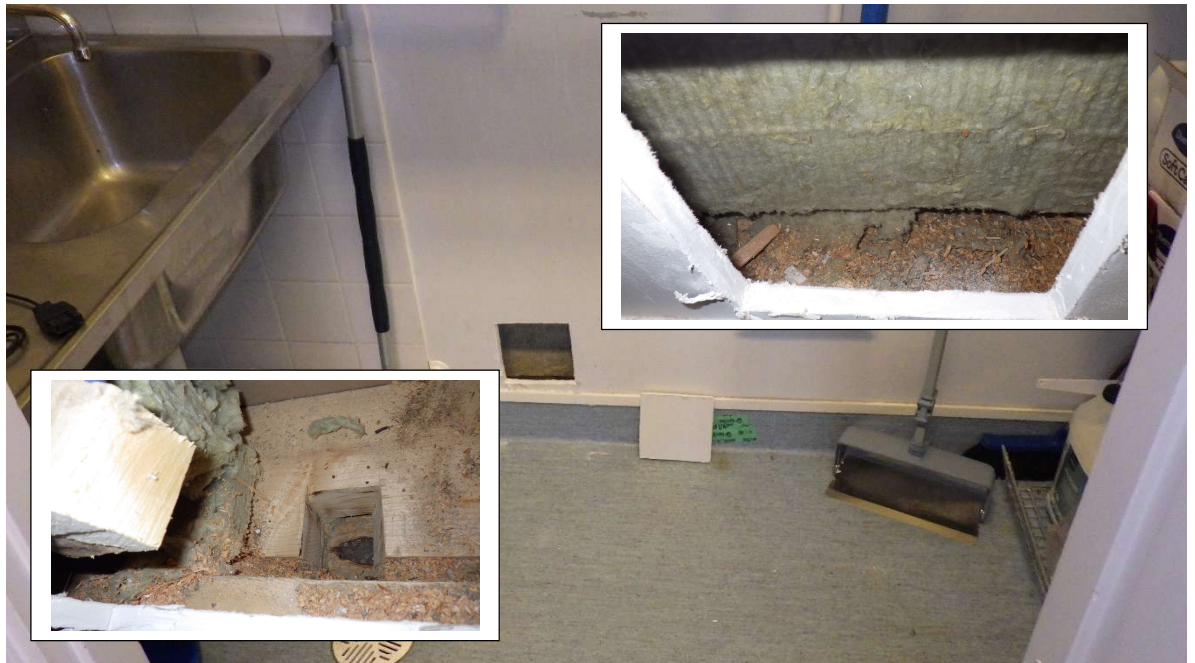
**Yksittäisessä mineraalivillasta kerätyssä näytteessä (siivouskomero, tila 18) havaittiin epäily mikrobikasvusta.** Näytteessä havaittiin jonkin verran (++) homeita ja hiivoja. **Näytteessä havaittiin kosteusvaurioindikaattorilajina tunnettua *Chaetomium* (sr) homeetta.**

*Kuva 23a-c. Tilan 18 väliseinän rakenneavaus (RA15). Mineraalivillassa havaittiin epäily mikrobikasvusta.*

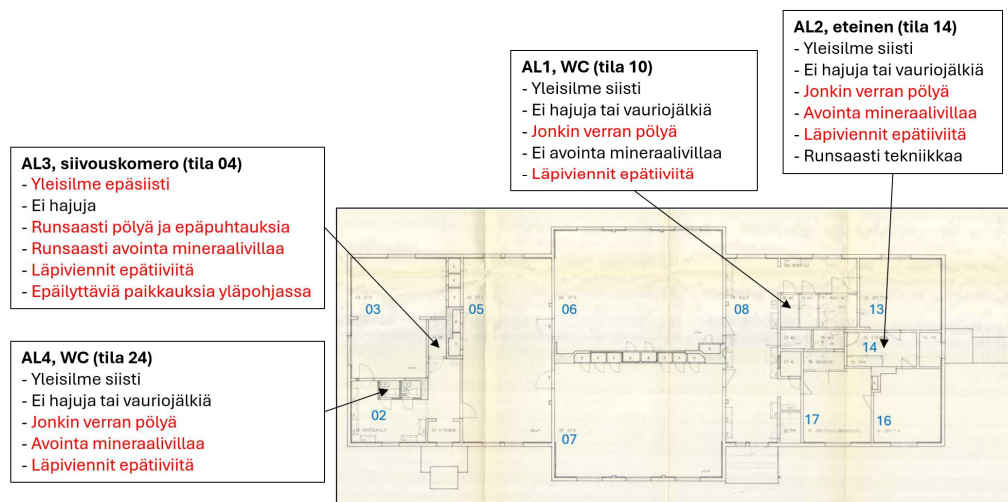
**Alaslaskettujen kattojen yleisilme oli pääsääntöisesti siisti** ja niissä havaittiin vain jonkin verran pölyä lukuun ottamatta tilaa 04 (siivousskomero, AL3), jonka yläpuolella havaittiin runsaasti epäpuhtauksia: mm. koksikuonamaista mustaa ainesta ja runsaasti pölyä. Tiloissa ei havaittu normaalista poikkeavia hajuja tai kosteusvaurioon viittaavia jälkiä.

Kuva 25. Alaslaskettujen kattojen tutkimuspisteet (AL1-AL4) ja merkittävimmät havainnot.

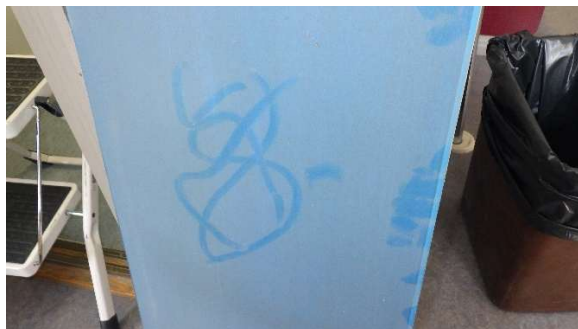
*Kuva 26b. Jonkin verran pölyä (AL1).*

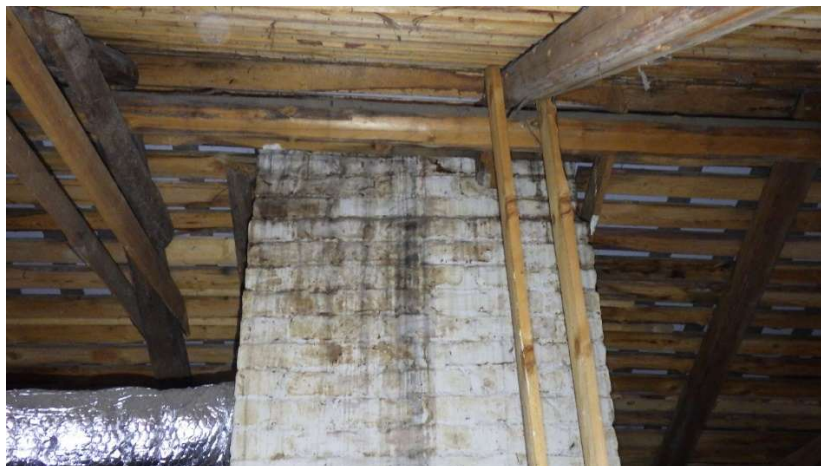
*Kuva 31. Paikoittain hormien kyljissä havaitut kosteusjäljet ovat todennäköisesti peräisin vesikatteen uusimista edeltävältä ajalta.*

**Ruodelaudoissa ja muurattujen hormien kyljissä havaittiin paikoin kosteusjälkiä.**

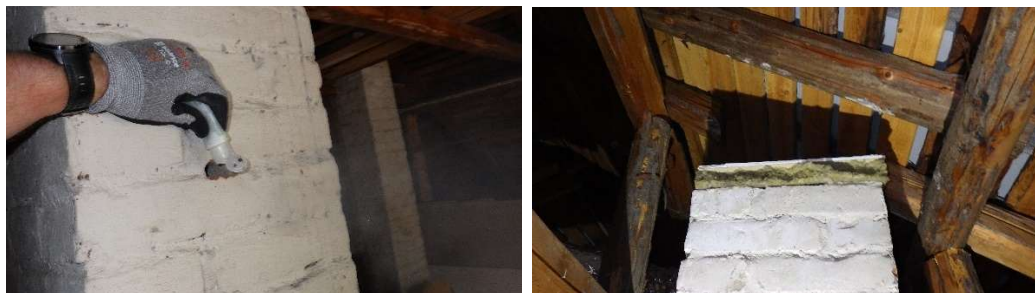
Osa kivirakenteisista hormoneista on poistettu käytöstä ja yksittäisen käytössä olevan hormin kyljessä havaittiin reikä. Hormiin on ohjattu koneellinen poistoilma ja poistoilmaa virtaa yläpohjatilaan reiän kautta (kuva 32a-b).

*Kuva 32a-b. Yksittäisen hormin kyljessä havaittiin reikä, josta virtaa ilmanvaihdon poistoilmaa yläpohjatilaan. Osa kivirakenteisista hormoneista on katkaistu ja poistettu käytöstä (kuva oikealla).*

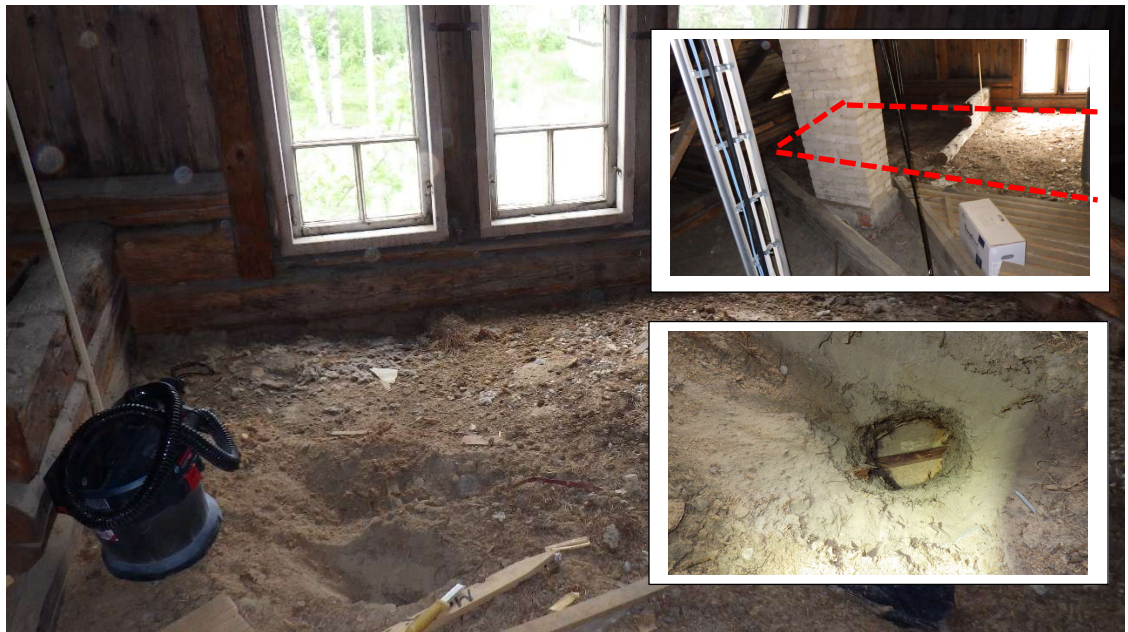
*Kuva 35a-c. Ullakon molemmissa päädyissä on vanhat eristeet.*

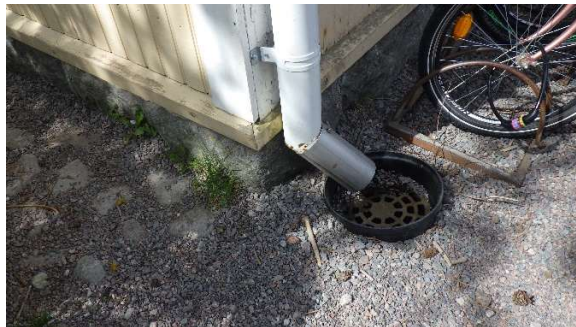
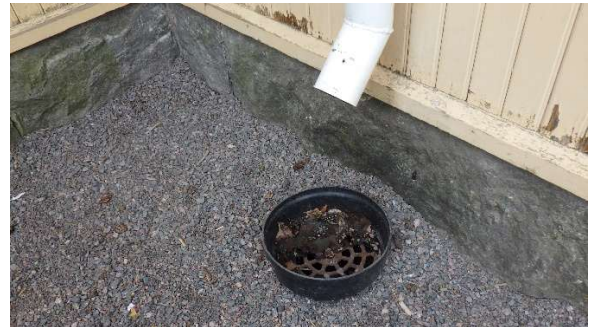
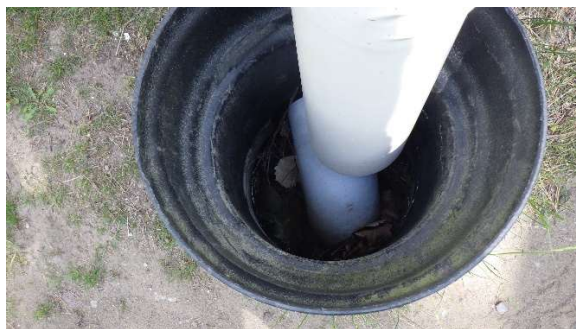
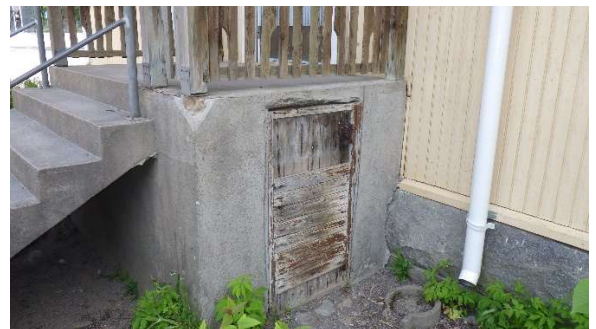
*Kuva 37a-d. Sadevedenohjauksessa havaittiin paikoin puutteita (oikeanpuoleiset kuvat).*

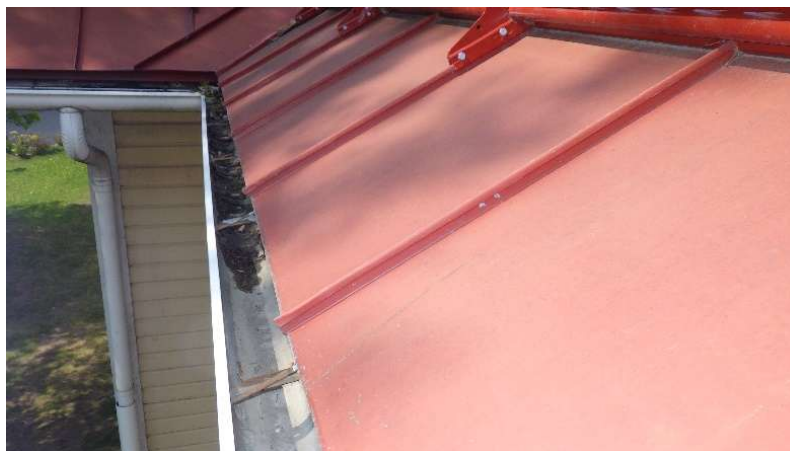
Sadevedenpoisto on toteutettu alaräystäälle asennettujen sadevesikourujen sekä niihin liitettyjen syöksytorvien avulla. Syöksytorvien alapäähän on paikoittain lisätty jatkokappaleita vedenohjauksen parantamiseksi. Vedenohjauksessa syöksytorvien alapäässä havaittiin paikoin puutteita (kuva 37). Sadevesikouruissa havaittiin paikoin roskia, mikä heikentää sadeveden ohjausta (kuva 38).

*Kuva 38. Sadevesikouruissa havaittiin tarkastushetkellä paikoin roskia.*
