# Kosteus- ja sisäilmatekninen kuntotutkimus

Rajamäen koulu, rakennus C  
Tykkimäentie 1, 05200 Rajamäki

Asiakirjan  
päiväys  
27/10/2025

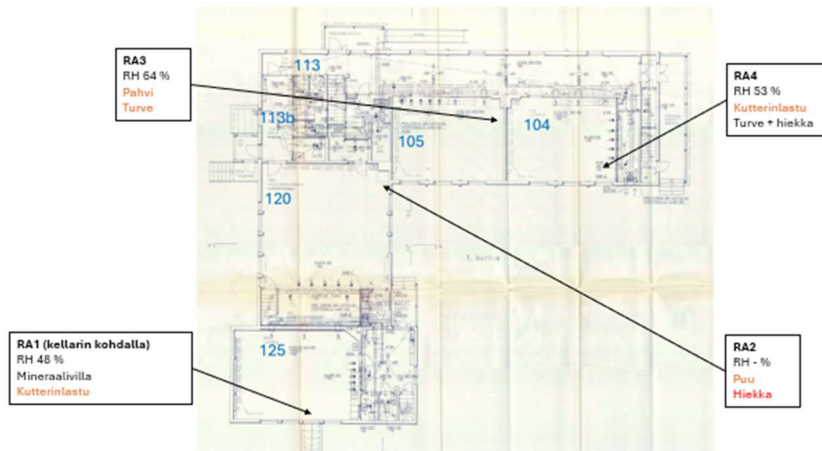
Kuva 3. Alapohjan rakenneavauksien sijainnit, kosteusmittaustulokset ja tutkitut materiaalinäytteet. RH = eristetilän suhteellinen kosteus. **Mittaustulokset, joissa RH > 75 % ja selvä mikrobikasvu on esitetty punaisella fontilla ja epäily mikrobivauriosta on esitetty keltaisella fontilla.**

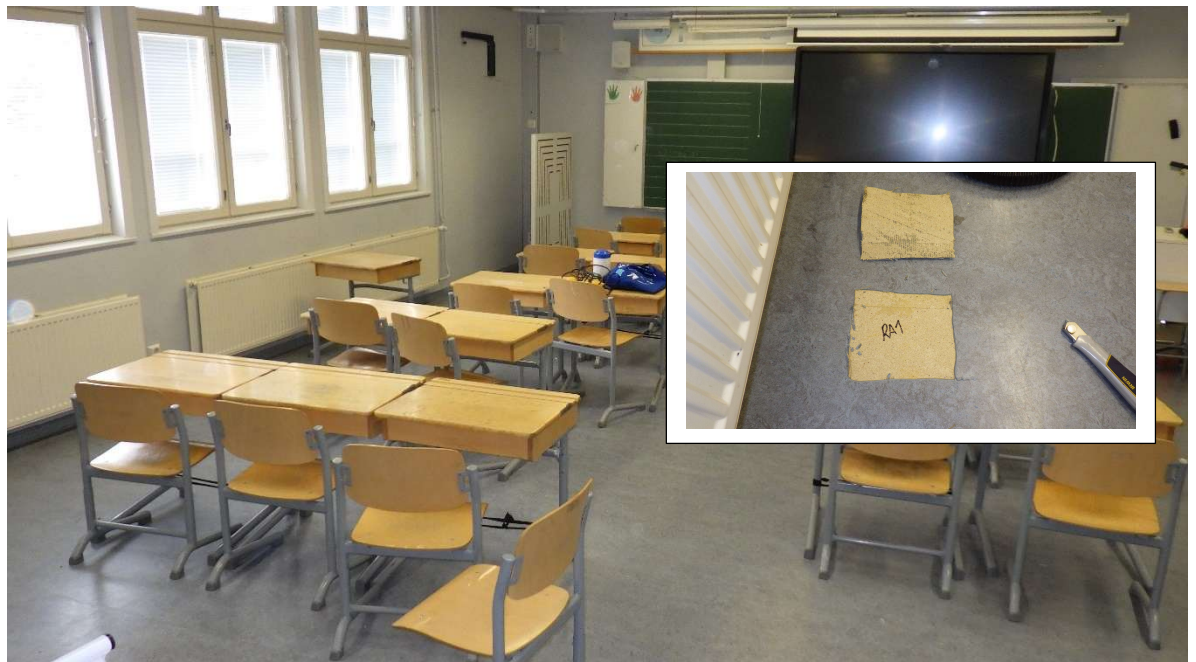
Alapohjarakenteiden pinnoilla ei havaittu normaalista poikkeavia jälkiä (kuvat 4-5). Lattiapinnoilla ei havaittu poikkeamia pintakosteudenosoittimella.

Kuva 4a-b. Yleisin mattotyyppi on linoleumi (tila 125).

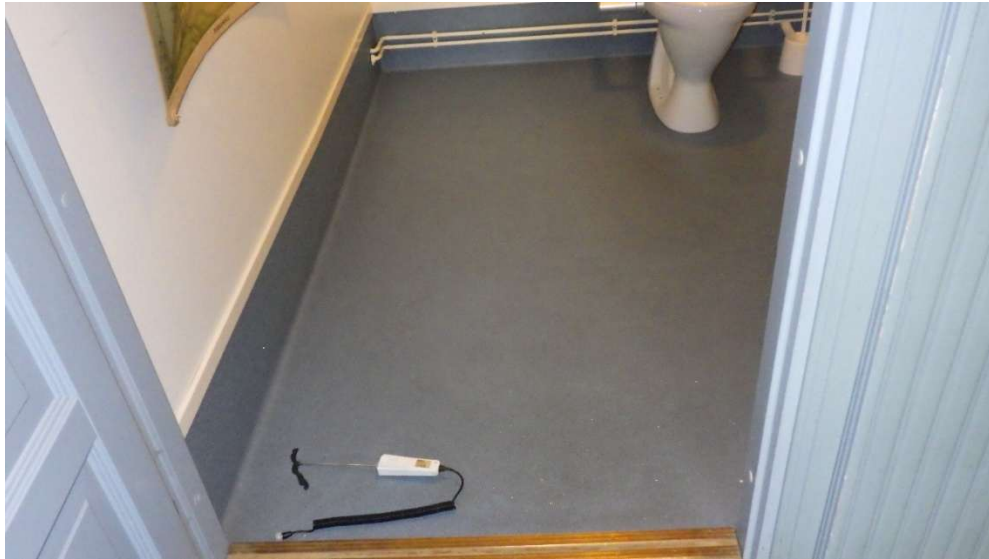
*Kuva 5. Märkätilan muovimatto (inva-WC).*

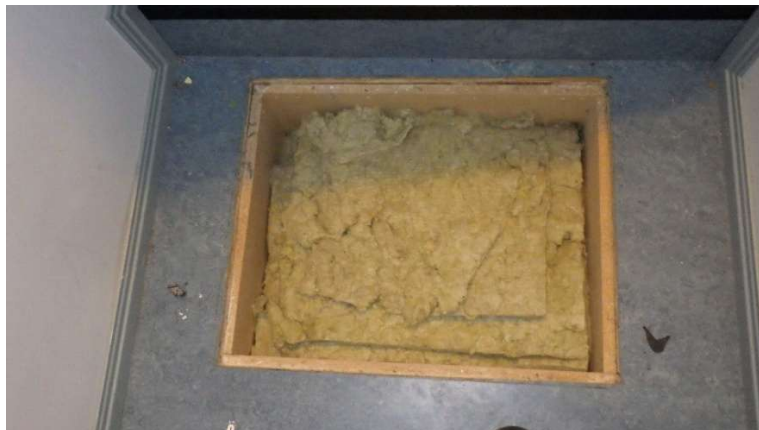
**Luokan 120 yhteydessä olevassa varastossa aistittiin mikrobivaurioon viittaavaa hajua. Haju tulee todennäköisesti alapohjarakenteesta. Tilassa on lattialuukku, joka on tiivistettävä. Samassa tilassa on kotelointi, jonka pohjalta on suora yhteys alapohjan eristetilaan. Vastaavanlainen lattialuukku on myös tilan 120 näyttämön yhteydessä olevassa portaikossa (kuva 7). Myös tämä luukku on tiivistettävä.**

*Kuva 7. Lattialuukku luokan 120 yhteydessä olevan näyttämön portaikossa. Vastaavanlainen luukku on luokan 120 varaston yhteydessä. Varastossa aistittiin mikrobiperäistä hajua. Luukut on suositeltavaa tiivistää.*

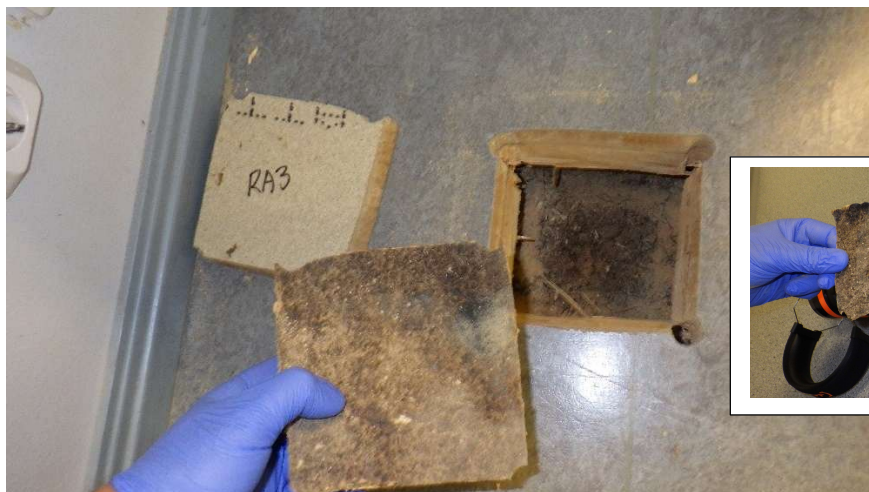
Kuva 10a-b. Rakenneavaus RA3 tilassa 105. Lattialevyn ja vanhan lattialankun välissä oleva pahvi on vaurioitunut / tummunut ja siinä havaittiin epäily mikrobikasvusta.

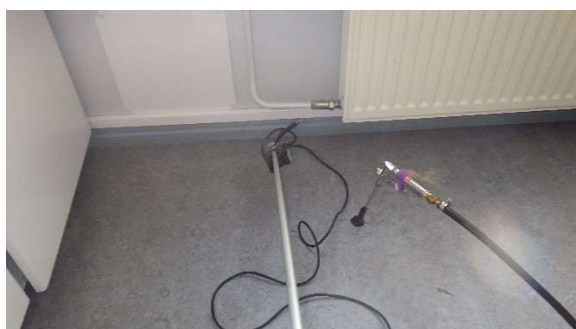
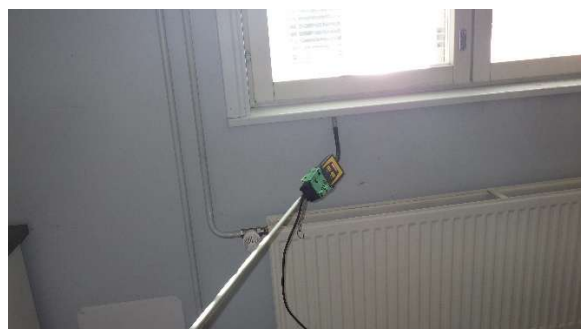
Alapohjarakenteen tiiveyttä tutkittiin merkkiainekokeella tiloissa 105 ja 120 (kuva 12). **Rakenteissa havaittiin runsasta ilmavuotoa.** Runsasta vuotoa havaittiin molemmissa tutkimuspisteissä lattian ja ulkoseinän liitoksessa. Alapohjan eristetilasta on ilmayhteys ulkoseinän eristetilään ja runsasta vuotoa havaittiin myös molempien tutkimuspisteiden ikkuna-ulkoseinä -liittymistä. Mahdolliset pienemmät vuotokohdat ovat saattaneet jäädä havaitsematta, koska tutkimuskaasu tulee rakenteesta ulos helpointa reittiä.

**Kuva 12a-b. Merkkiainekokeissa havaittiin runsasta ilmavuotoa alapohjan ja ulkoseinän liitoksesta sekä ikkuna-ulkoseinä -liitoksesta.**

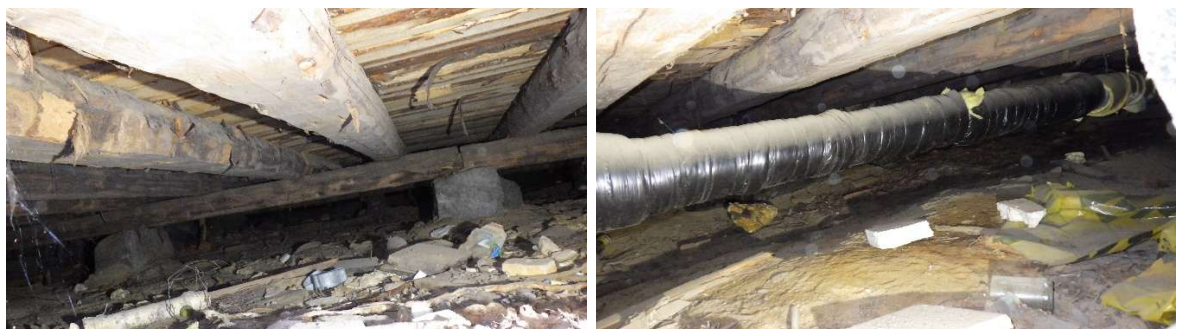
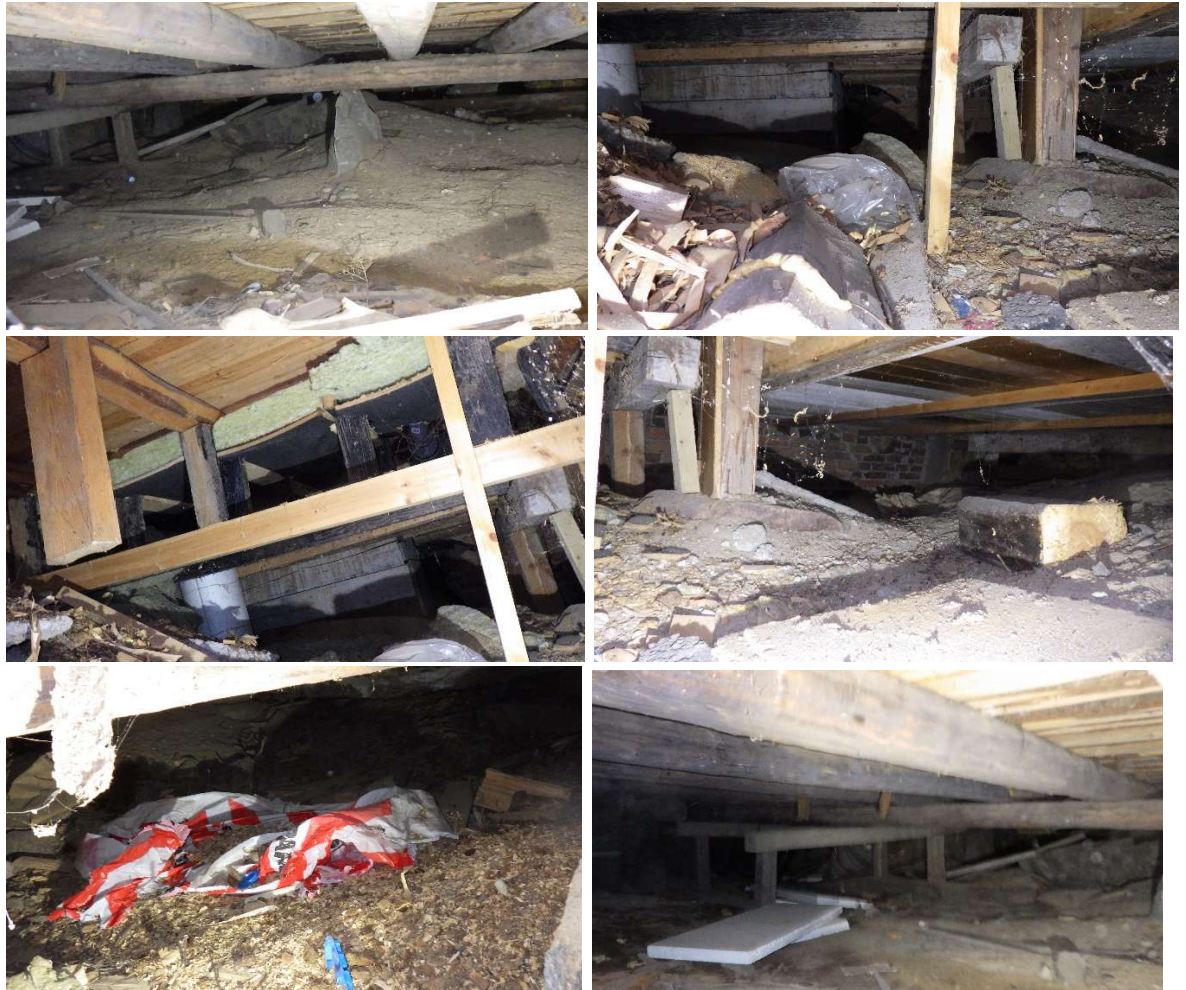
Kuva 14a-h. Valokuvia eri puolilta ryömintätilaa.

**Ryömintätila oli yleisesti ottaen melko epäsiisti** (kuva 14). Ryömintätilassa ei havaittu normaalia poikkeavia hajuja tai merkittäviä kosteusvauriojälkiä. Ryömintätilan tuuletus toimii aistinvaraisesti arvioituna hyvin. Alapohjarakenteet ovat vanhoja, todennäköisesti alkuperäisiä lukuun ottamatta yläpintaan asennettua lattialevytystä ja lattiapinnoitteita, jotka ovat uudehkoja. Alapohjarakenteen tuennoissa ei ole käytetty betonia.

**Ryömintätilassa havaittiin jonkin verran rakennusjätettä, muuta roskaa ja puumateriaalia** (kuva 14).

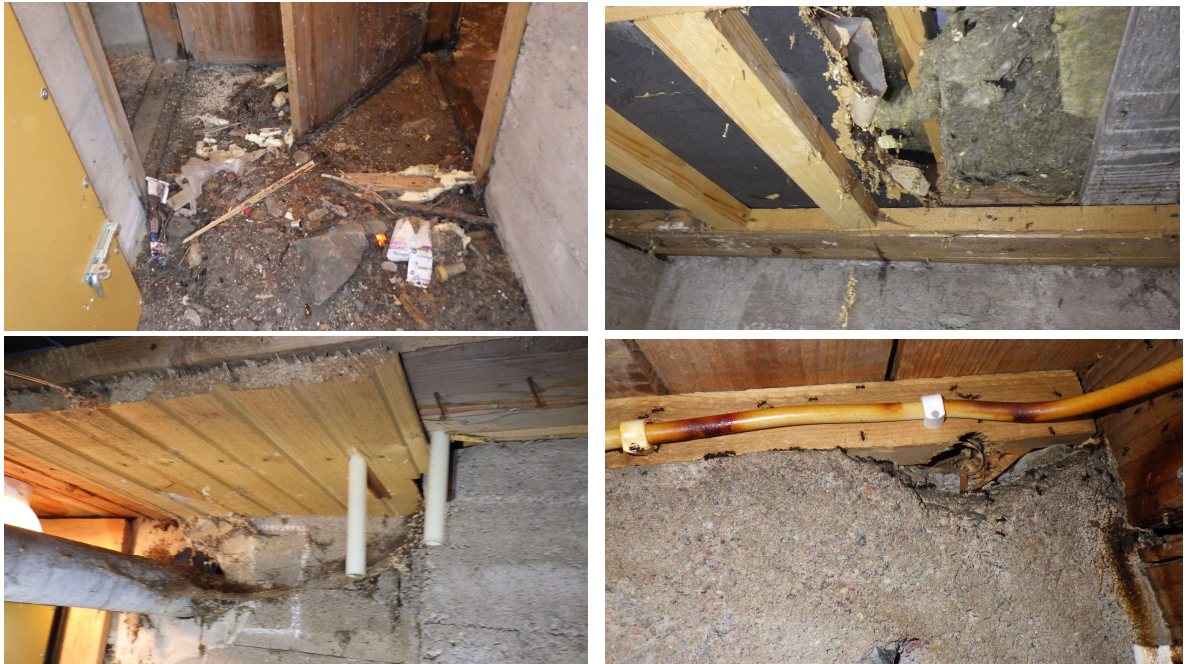
*Kuva 15a-d. Valokuvia pohjoisnurkan kellarista.*

Pohjoisnurkan kellarissa ei havaittu voimakkaita hajuja. Tila on heikossa kunnossa ja hyvin epäsiisti (kuva 15). Lattiapinnoilla havaittiin kauttaaltaan kohonneita pintakosteusarvoja lukuun ottamatta sisääntulon aluetta ja siellä havaittiin runsaasti kosteusvauriojälkiä (liite 2). Kellariin mentäessä vasemmalla puolella myös kattopinnalla havaittiin kohonneita pintakosteusarvoja pienellä alueella. Tilassa on runsaasti avointa mineraalivillaa. Erityisesti tilan pohjoisnurkassa oli runsaasti muurahaisia.

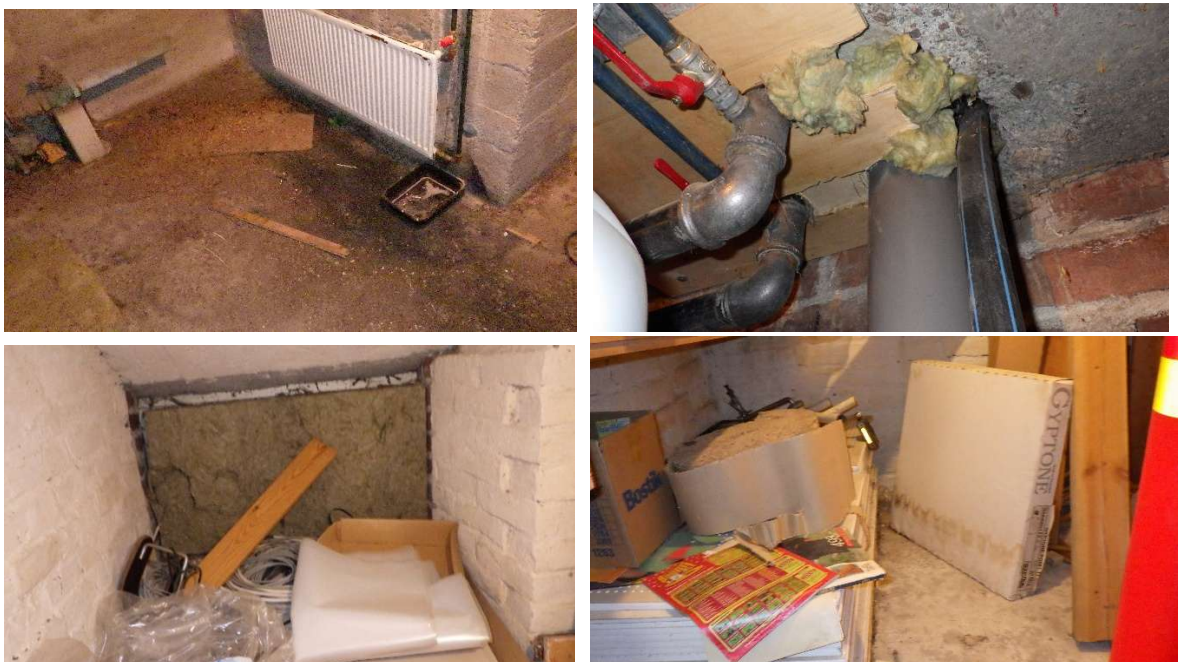
*Kuva 16a-d. Valokuvia lounaissiiven kellarista.*

Lounaissiiven kellarissa ei havaittu merkittäviä hajuja. Tila on epäsiisti. Lattiapinnalla havaittiin kohonneita pintakosteusarvoja sisäänkäynnin vasemmalla puolella (liite 2). Lattiapinnoilla, ikkuna-aukon läheisyydessä ja irtaimistossa havaittiin paikoin kosteusvauriojälkiä (kuva 16). Kellaritilassa on myös aistinvaraisesti epätyydyttä läpivientejä ja avointa mineraalivillaa.

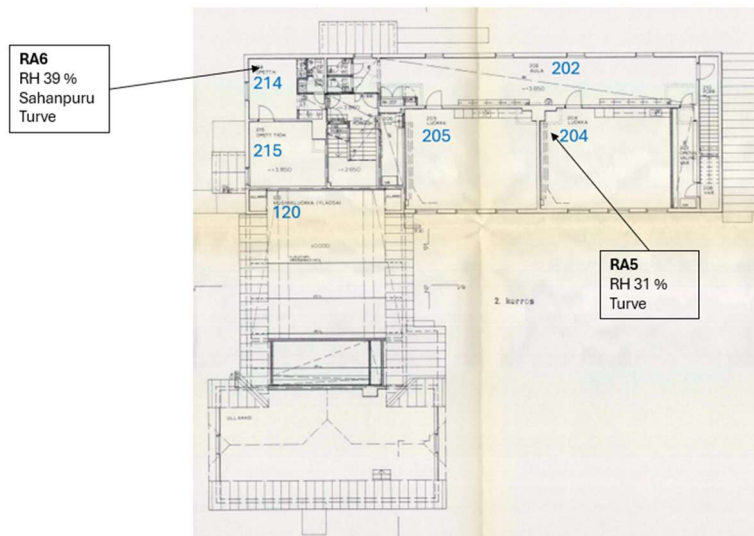
Kuva 19. Välipohjarakenteen rakenneavauksien sijainnit, kosteusmittaustulokset ja tutkitut materiaalinäytteet. RH = eristetilan suhteellinen kosteus. **Selvä mikrobikasvu on esitetty punaisella fontilla ja epäily mikrobivauriosta on esitetty keltaisella fontilla.**

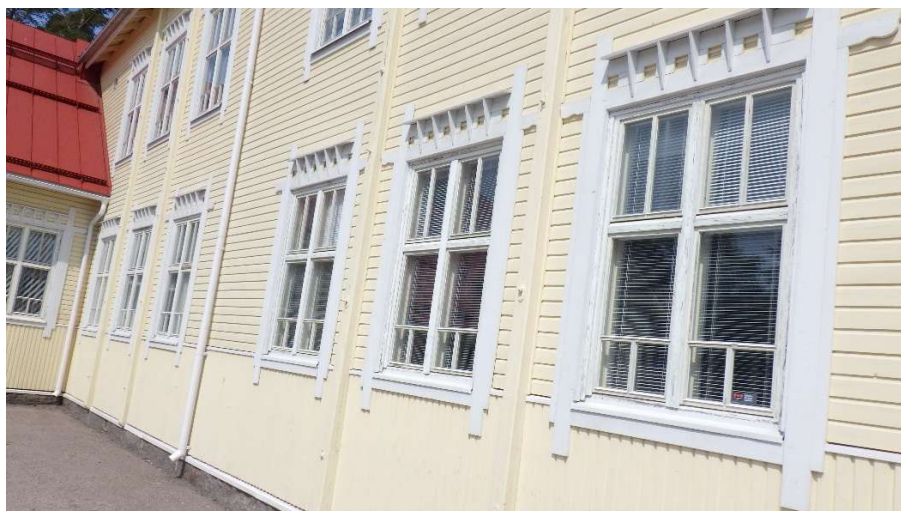
Rakennuksen puuverhoilut ovat hyvässä kunnossa (kuva 22).

*Kuva 22. Julkisivut on uusittu vuonna 2020 ja ne ovat hyvässä kunnossa.*

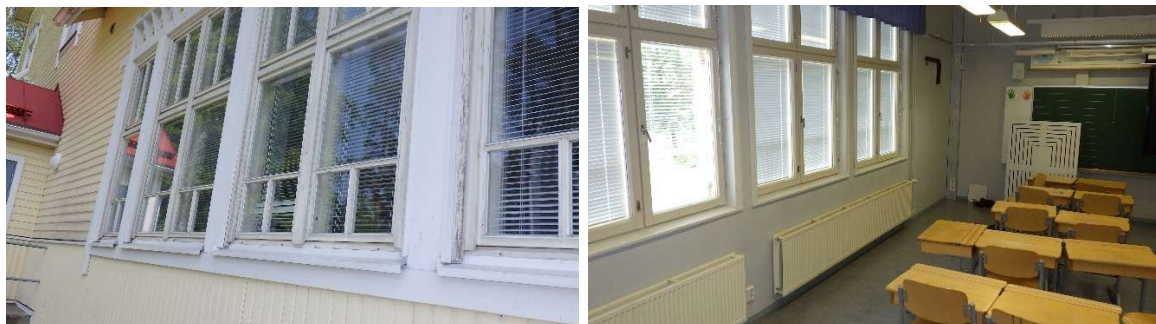
Ikkunat ovat sisäpuolelta hyvässä kunnossa ja ulkopuolelta vähintään välttävässä kunnossa (kuva 23). Ulkopuolella ikkunapuitteissa havaittiin paikoin maalipinnassa rappeutumista. Pistokoemaisen kokeen perusteella avattavissa ikkunoissa ei havaittu käyntipuuotteita. Ullakon ikkunat ovat heikkokuntoisia (kuva 24).

*Kuva 23a-b. Ikkunat ovat sisäpuolelta hyvässä kunnossa ja ulkopuolelta vähintään välttävässä kunnossa. Ikkunoiden ulkopintojen maaleissa havaittiin paikoin rappeutumista.*

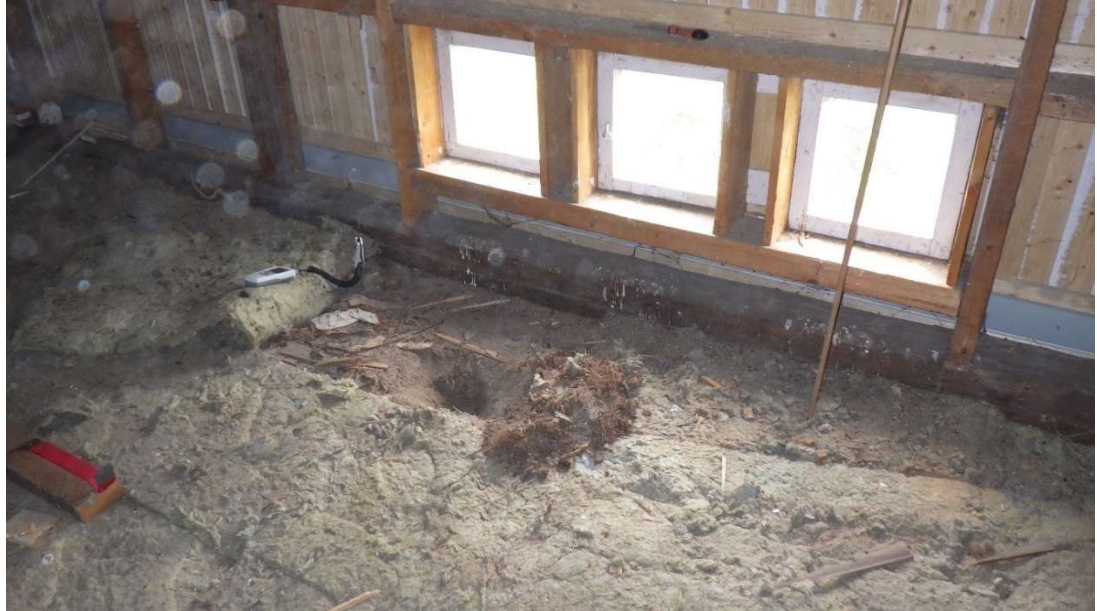
*Kuva 24. Ullakon ikkunat ovat huonokuntoisia.*

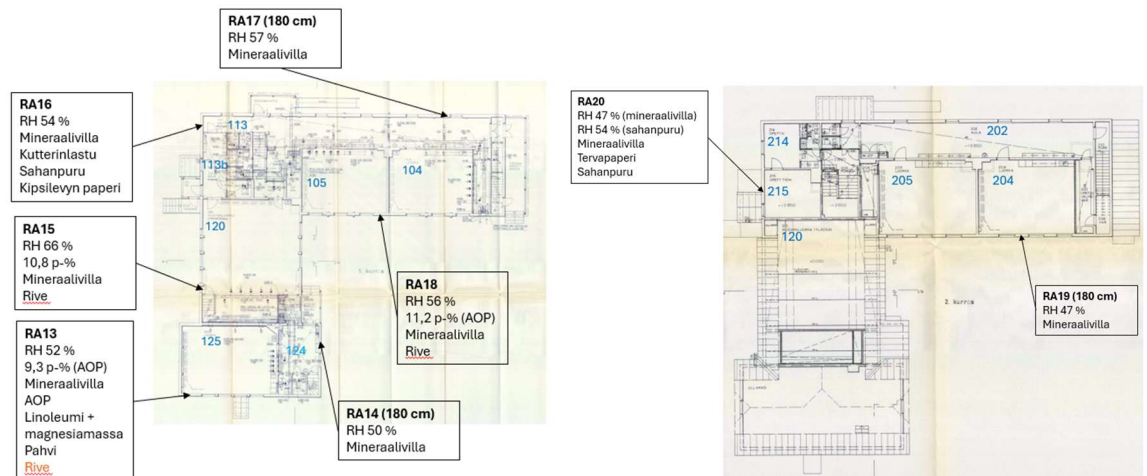
*Kuva 25. Ulkoseinärakenteen rakenneavauksien sijainnit, kosteusmittaustulokset ja tutkitut materiaalinäytteet. 180 cm = rakenneavaus tehty noin 180 cm korkeudelle lattiapinnasta, muut rakenneavaukset on tehty seinän alaosaan. RH = eristetilan suhteellinen kosteus, p-% = hirsirakenteen kosteus painoprosenteina. **Selvä mikrobikasvu on esitetty punaisella fontilla ja epäily mikrobivauriosta on esitetty keltaisella fontilla.***

**Näytteissä ei havaittu selvää mikrobikasvua. Yksittäisessä hirren sisäpinnan riveestä kerätyssä näytteessä (tila 125) havaittiin epäily mikrobikasvusta. Tässä näytteessä havaittiin pieniä määriä kosteusvaurioindikaattori *Chaetomiumia* kahdella maljalla.**

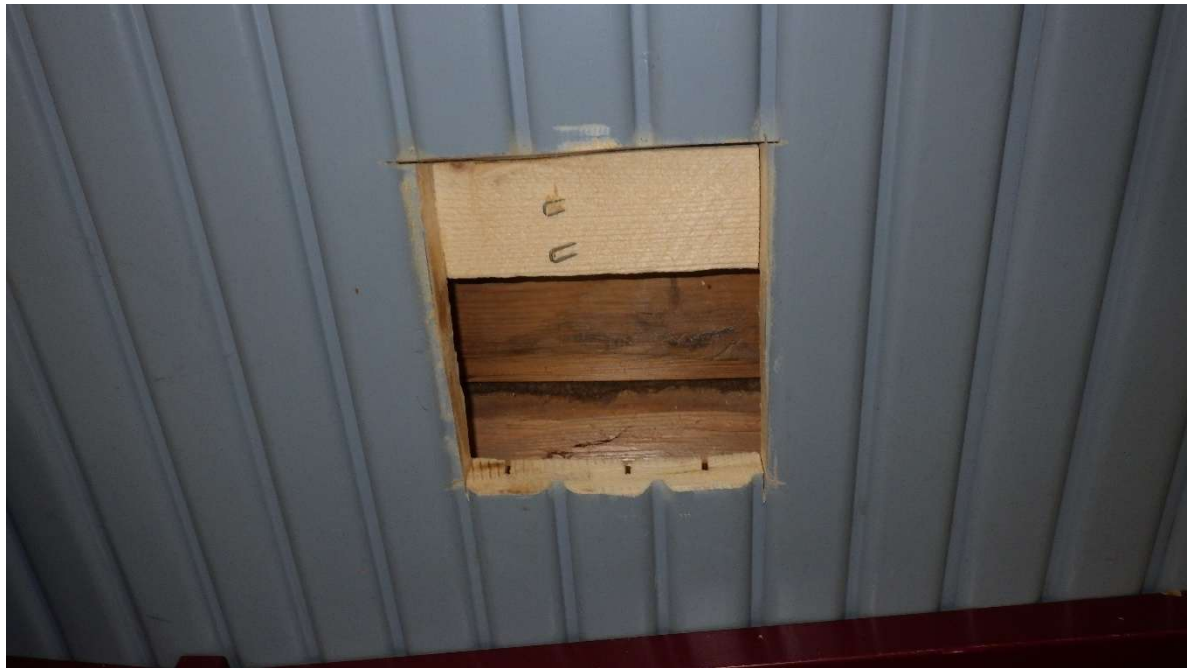
Kuva 30. Väliseinän rakenneavaus tilassa 113 (RA22).

**Yksittäisessä riveestä kerätyssä näytteessä (käytävä, tila 113) havaittiin epäily mikrobikasvusta.**

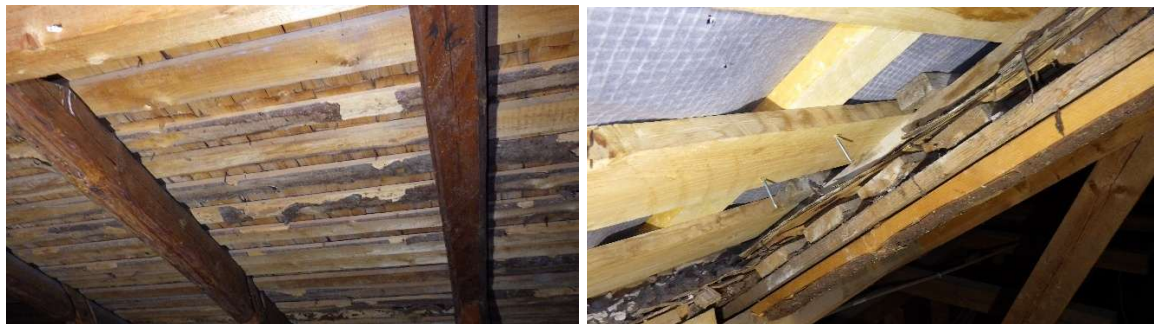
*Kuva 37a-b. Uusi vesikate on asennettu paikoin vanhan pärekaton päälle.*

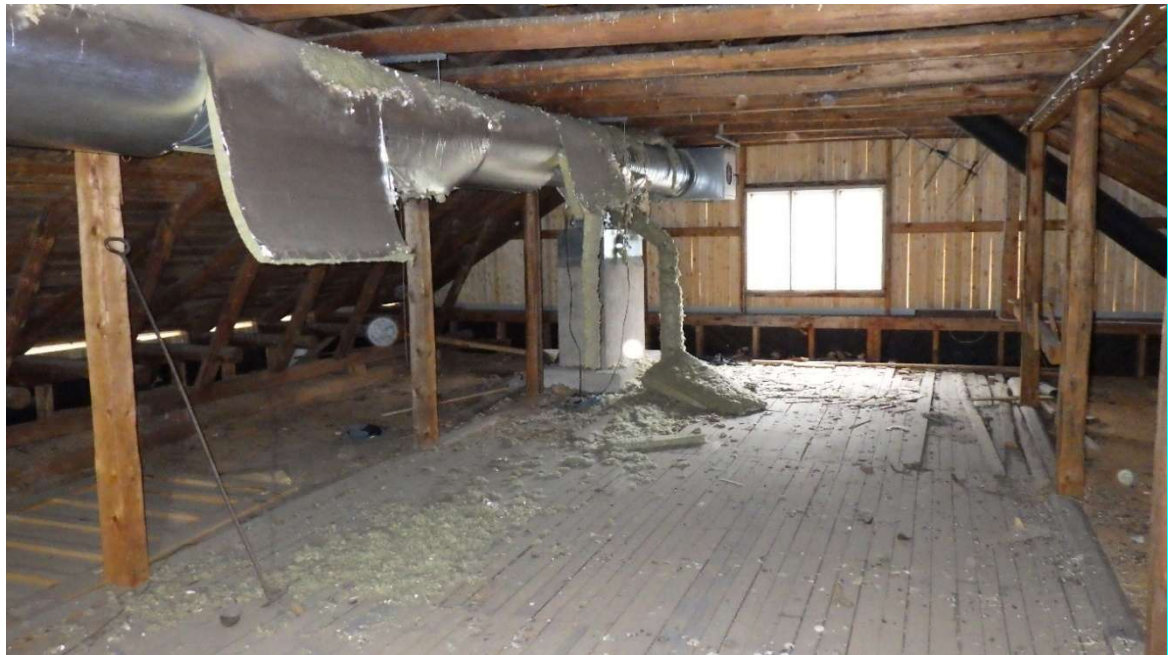
Ullakkotilan ikkunat ovat huonokuntoisia (kuva 42).

*Kuva 42. Yläpohjatilán tuuletus toimii aistivaraísen arvion perusteella hyvin. Todennäköisesti linnut ovat rikkoneet IV-kanavan eristysksiä.*

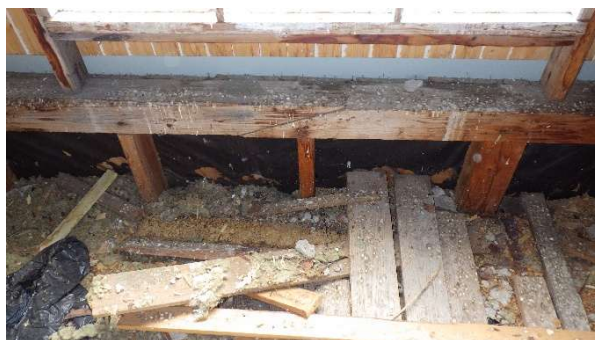
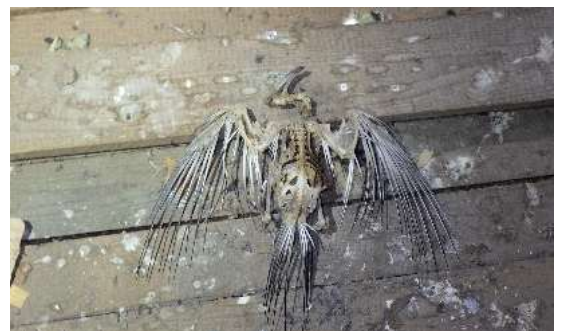
Yläpohjatilassa havaittiin ulkoseinissä ja väliseinissä tervapaperia ja -pahvia. **Etenkin tervapahvissa aistittiin voimakasta PAH-yhdisteen hajua.** Tällä ei ole kuitenkaan merkittävää vaikutusta luokka- ja muiden tilojen sisäilman laatuun (ks. kappale 4.3).

*Kuva 43a-b. Yläpohjatilassa on runsaasti epäpuhtauksia.*

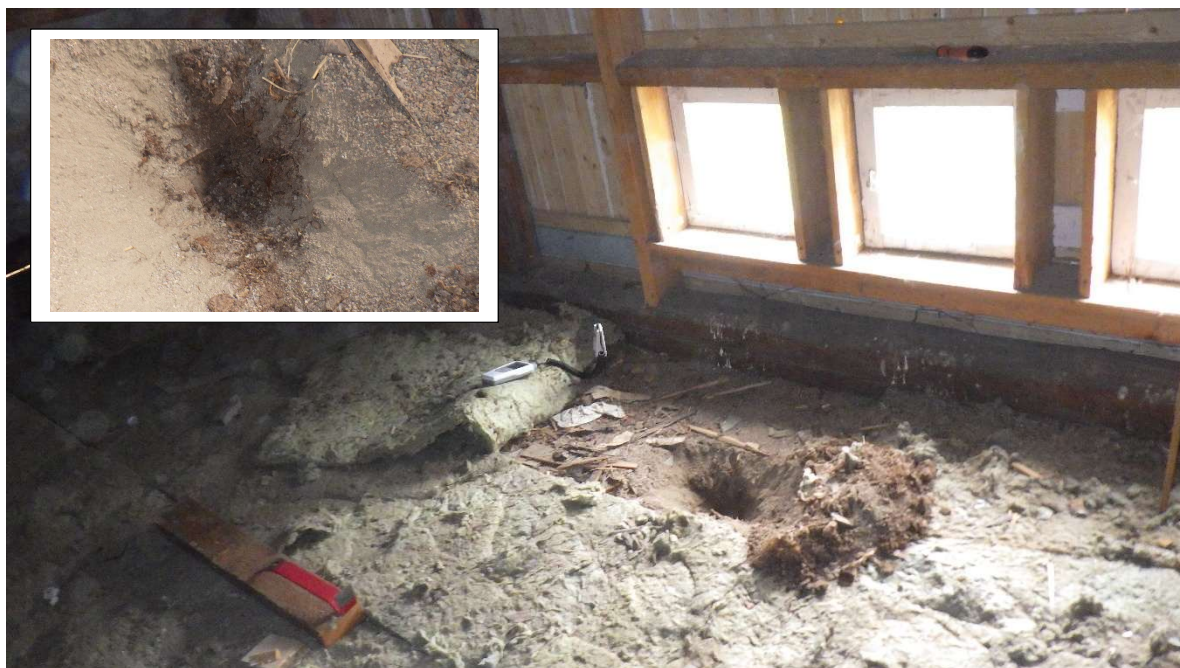
**Kuva 45a-b. Rakenneavaus 7. Eristetilan pinnassa oleva mineraalivilla on mikrobivaurioitunut.**

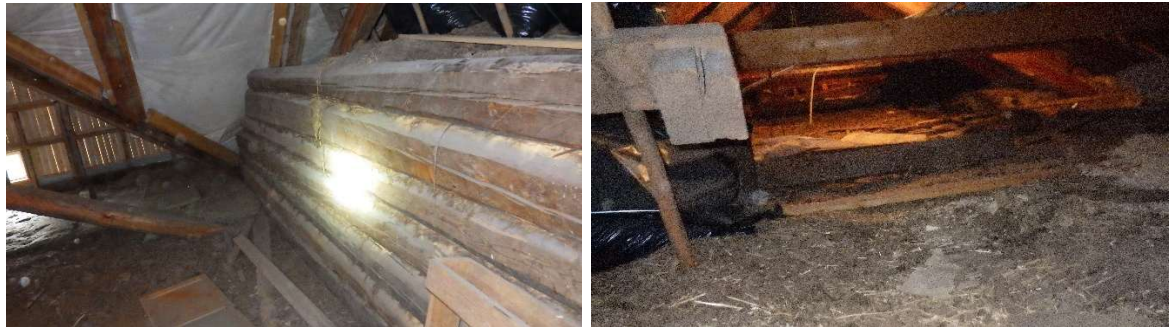
*Kuva 46a-b. Rakenneavauksen 8 kohdalla eristetila on noin 1,5 m korkeammalla kuin rakenneavauksen RA7 kohdalla. Turpeessa havaittiin selvä mikrobikasvu.*

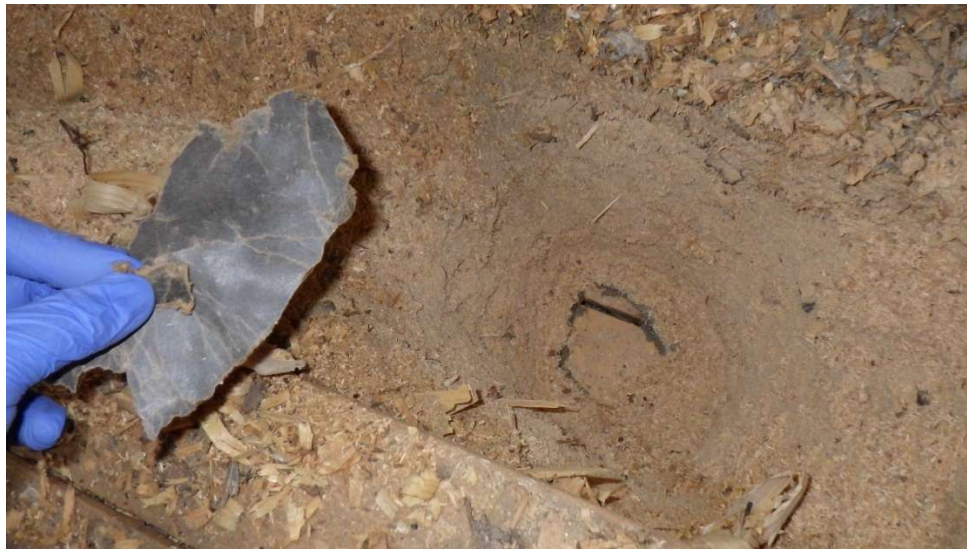
*Kuva 47. Rakenneavauksessa 12 eristetilan pohjalla olevassa tervapaperissa havaittiin epäily mikrobikasvusta. Sahanpurussa havaittiin selvä mikrobikasvu.*
