# Kosteus- ja sisäilmatekninen kuntotutkimus

**Röykän päiväkoti**  
Kangastie 1, 05100 Röykkä

Asiakirjan  
päiväys  
27/05/2026

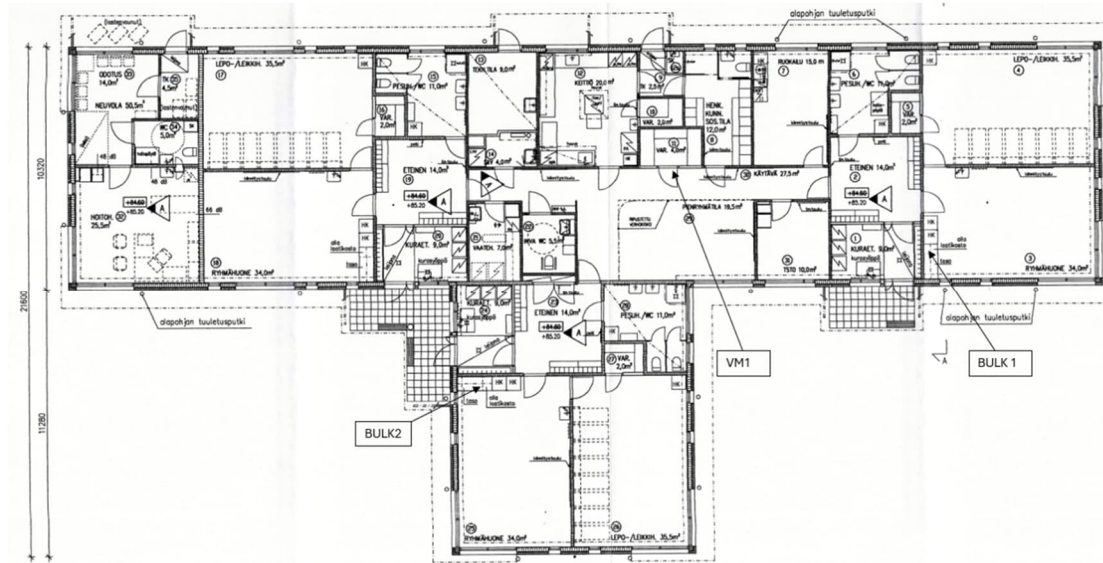
Kuva 29 Pohjakuvassa poikkeavien pintakosteusarvojen, viiltokosteusmittauksen (VM) sijainti ja VOC-materiaalinäytteiden (BULK) näytteenottopisteet.

Pintakosteuskartoituksessa kylmiön edessä havaittiin lievästi poikkeavia pintakosteusarvoja. Alue todettiin viiltokosteusmittauksissa kuivaksi. Lattiapinnoitteiden kuntoa tutkittiin VOC-materiaalinäytteenotoin ja aistinvaraisin arvioin. Aistinvaraisesti arvioituna lattiapinnoitteissa ei havaittu poikkeavia hajuja. Materiaalinäytteiden VOC-analyysissä ei havaittu viitteitä kemiallisesta vaurioitumisesta.

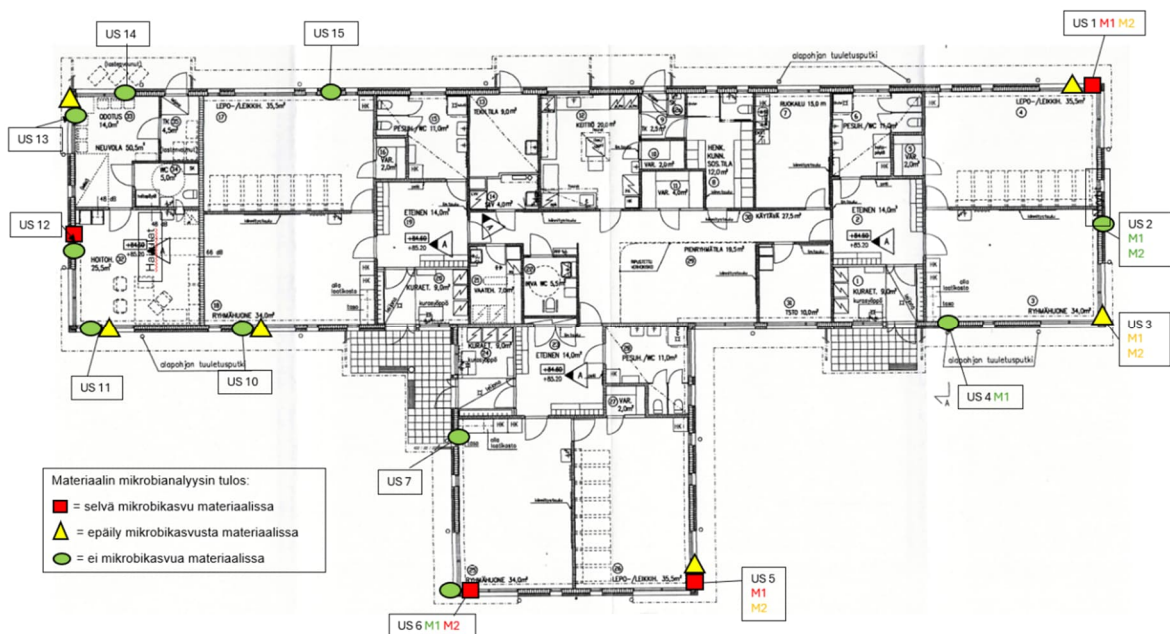
Ulkoseinärakenteiden kuntoa tutkittiin 13 rakenneseinän kautta. Materiaalinäytteitä kerättiin mikrobianalyyysiin yhteensä 24 kpl.

Kuva 40 Pohjakuva, jossa esitetty ulkoseinärakenteen rakenneseinien sekä otettujen materiaalinäytteiden sijainnit. US= ulkoseinä. Mikrobivauriot on esitetty punaisella.

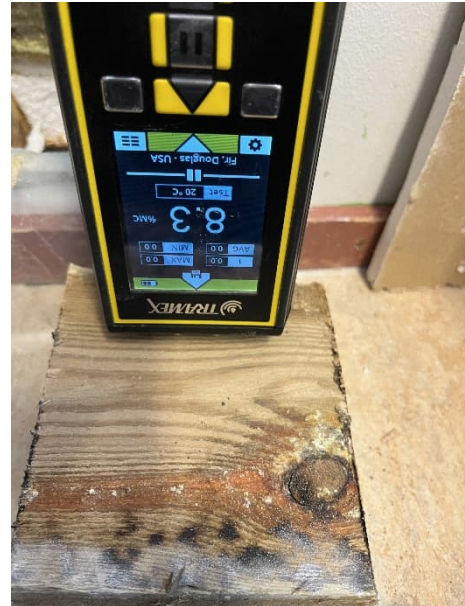
Kuva 50 US2. Puun kosteusmittausta.

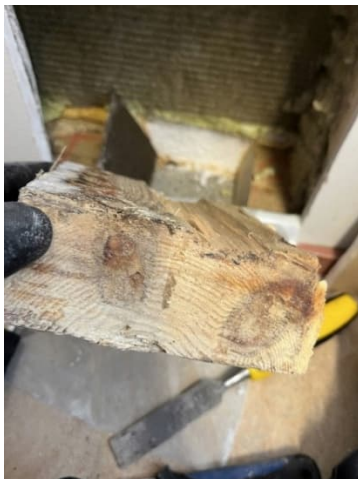
Kuva 51 US2. Alaohjauspuut ovat kuivia.

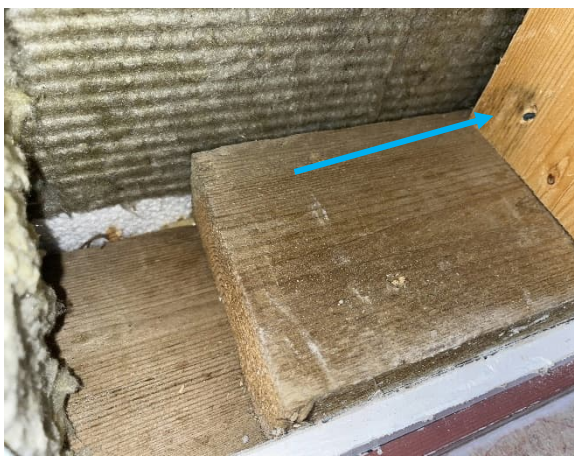
Kuva 53 US3. Ulkoseinärakennetta. Lievää kosteusjälkeä nuolen

osoittamalla kohdalla.

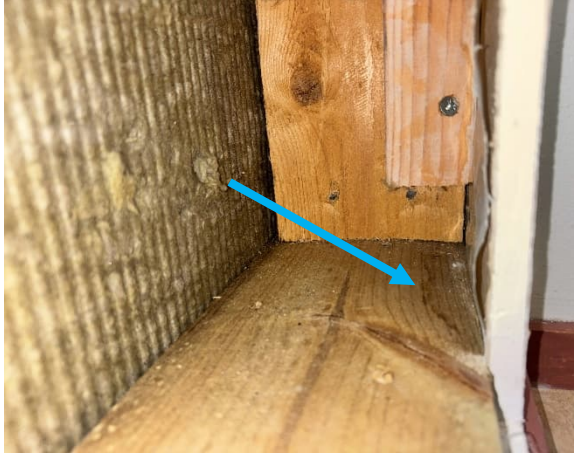
Kuva 61 US5. Yksittäinen vanha kosteusjälki alaojhauspuiden yläpinnalla.

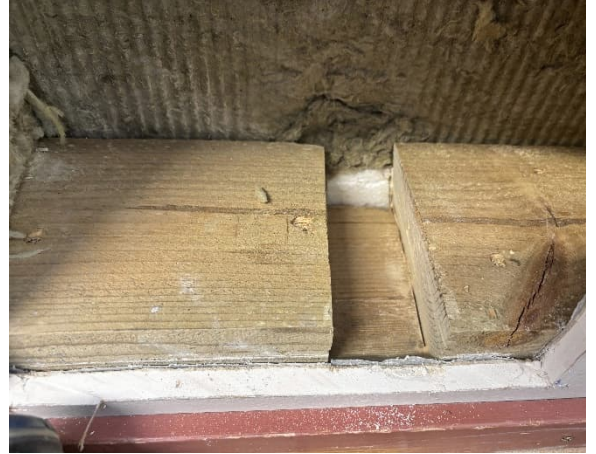
Kuva 62 US5. Ulkoseinärakennetta. Ylempi alaojhauspuu vajaa metrin pituinen.

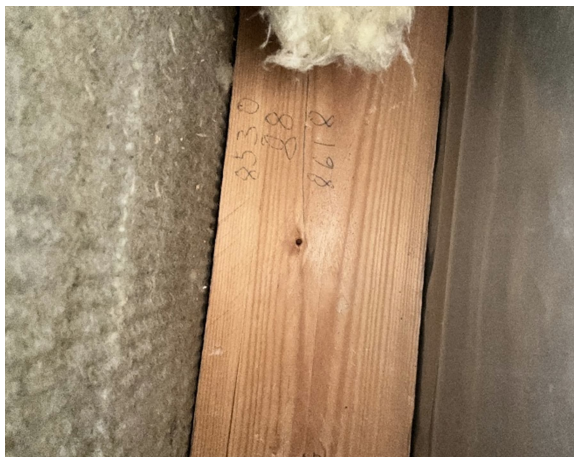
Kuva 63 US5. Ikkunan alapuolisissa puurakenteissa ei havaittu vauriojälkiä.

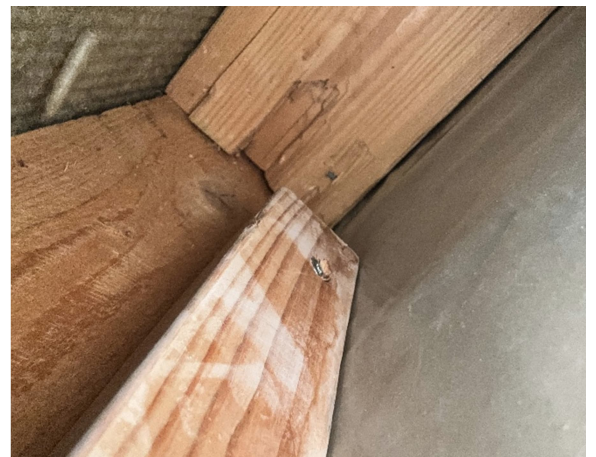
Kuva 64 US5. Ikkunan alapuolisissa puurakenteissa ei havaittu vauriojälkiä.

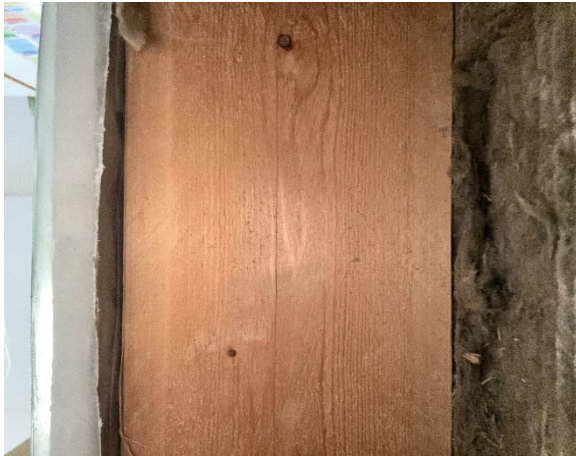
Kuva 73 US7. Puurakenteissa ei havaittu kosteus- tai vauriojälkiä.

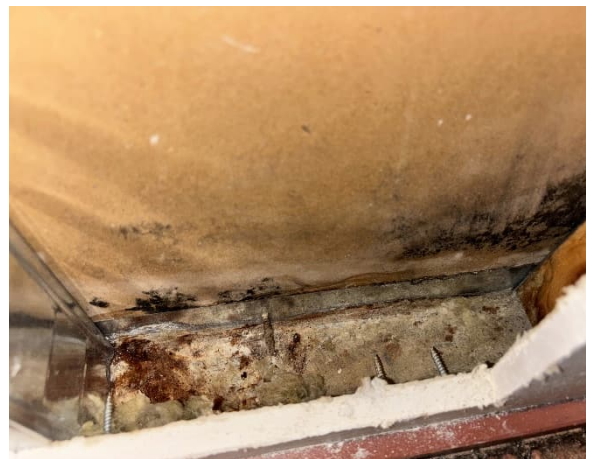
Keittiön vastaisessa väliseinärakenteessa todettiin mikrobivaurio ja näkyvää homekasvustoa. Väliseinän metallirangassa havaittiin ruostetta ja on mahdollista, että väliseinän alueelle on päätyntä kosteutta jo pidempään. Kylmiön päätyseinään liimattu kipsilevy oli aistinvaraisesti arvioituna mikrobivaurioitunut.

Kuva 95 VS2, keittiön vastaista väliseiniää, mikrobivaurio todettu.

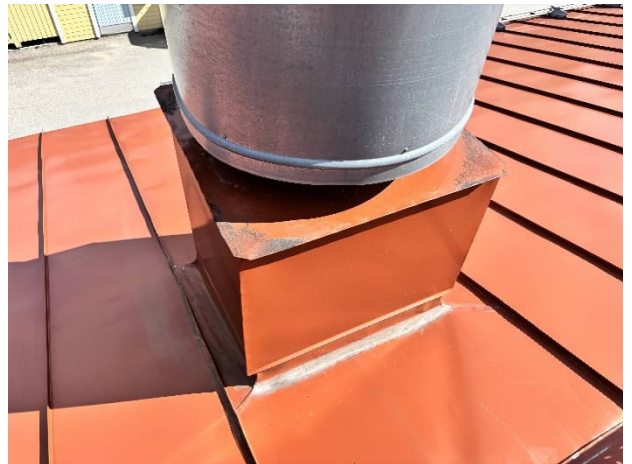
Kuva 111. Läpivienneissä ei havaittu puutteita.

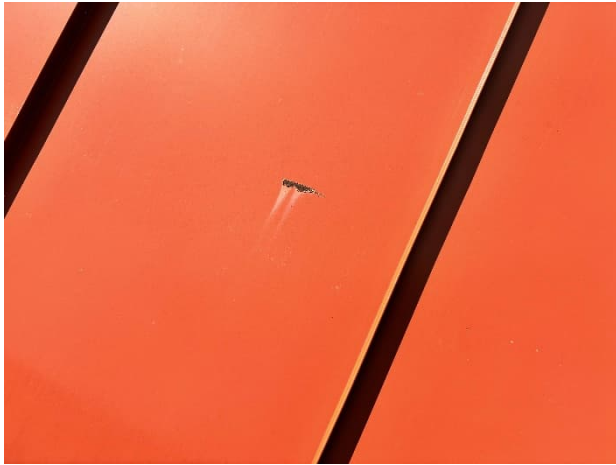
Vesikatteen kunto oli hyvä. Kate oli ehjä ja katteen pinnalla havaittiin yksittäisesti pinnoitevaurioita. Yläpohjan puurakenteissa havaittiin pienimuotoisesti kosteuden aiheuttamaa vauriota. Irtovesi on päässyt rakenteisiin katteen naulanreikien kautta. Aktiivisia vuotokohtia ei havaittu.

Kuva 116. Katolla havaittiin yksittäisiä pinnoitevaurioita.

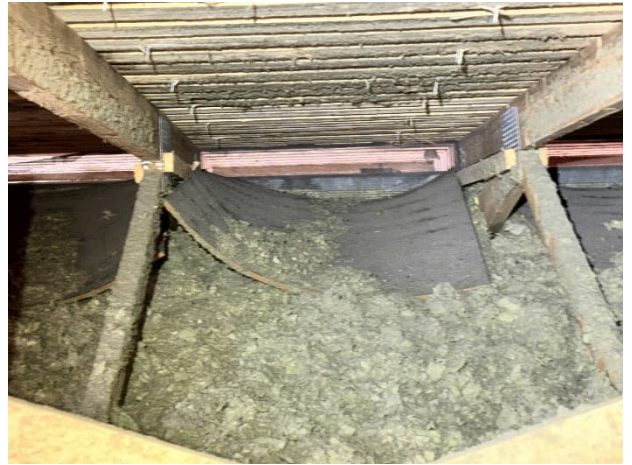
Kuva 117. Tuulenojaimet ovat osittain irti.

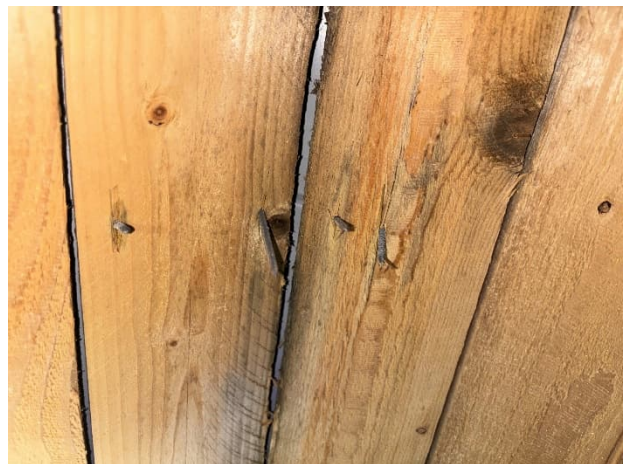
Kuva 119. Vähäistä vauriojälkeä harjan alueella. Irtovesi pääsee yläpohjaan naulanreikien kautta.

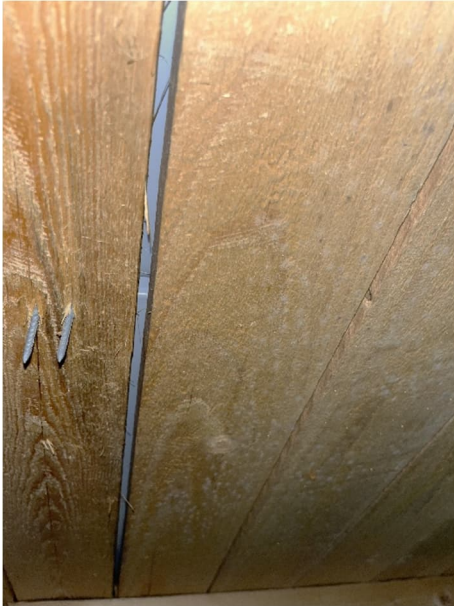
Kuva 120. Vauriojälkiä naulojen läpivientien alueella. Irtovesi pääsee yläpohjaan naulanreikien kautta.

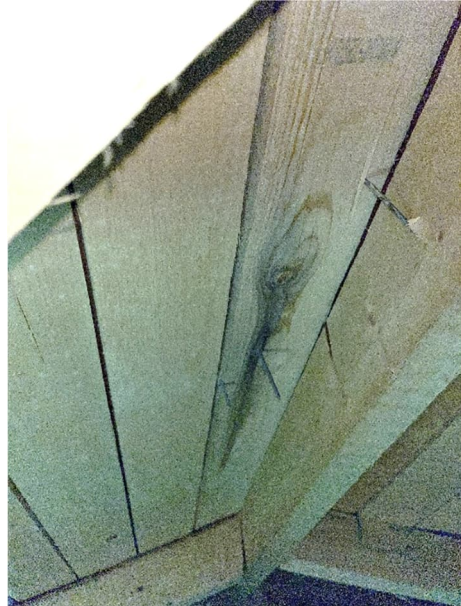
Kuva 121. Vauriojälkiä naulojen läpivientien alueella. Irtovesi pääsee yläpohjaan naulanreikien kautta.

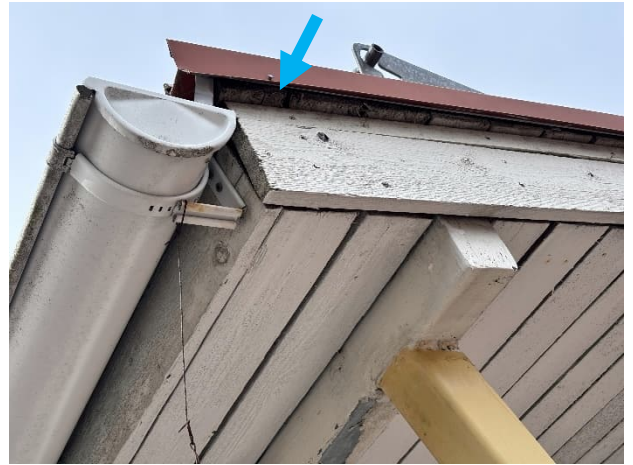
Kuva 125. Räystäään alimmissa laudoissa havaittiin vauriojälkiä.

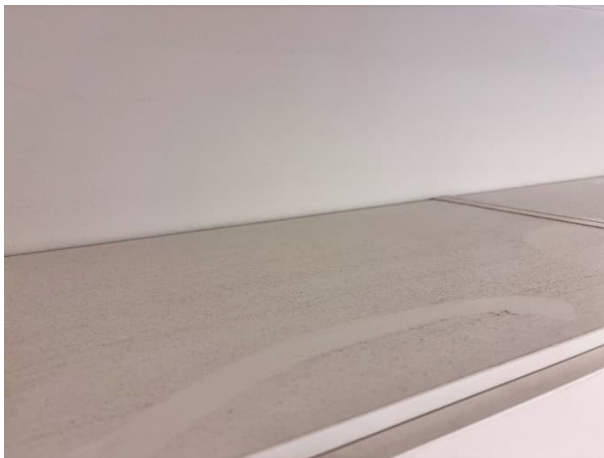
Kuva 132 Yläpölyjä.

- Siirtoilmaventtiileiden suodattimet likaisia, suositellaan puhdistamaan suodattimet
- Runsaasti yläpölyjä mm. kaappisänkyjen ja valaisimien päällä, suositellaan siivoamaan yläpölyt säännöllisesti
- Väliseinien liittymissä halkeamia. Ulkoseinien liittymät pääosin tiivistetty massalla umpeen. Mm. sähkökaapissa havaittiin epätiivitä läpivientejä. Suositellaan tiivistämään halkeamat ja epätiivit läpiviennit.

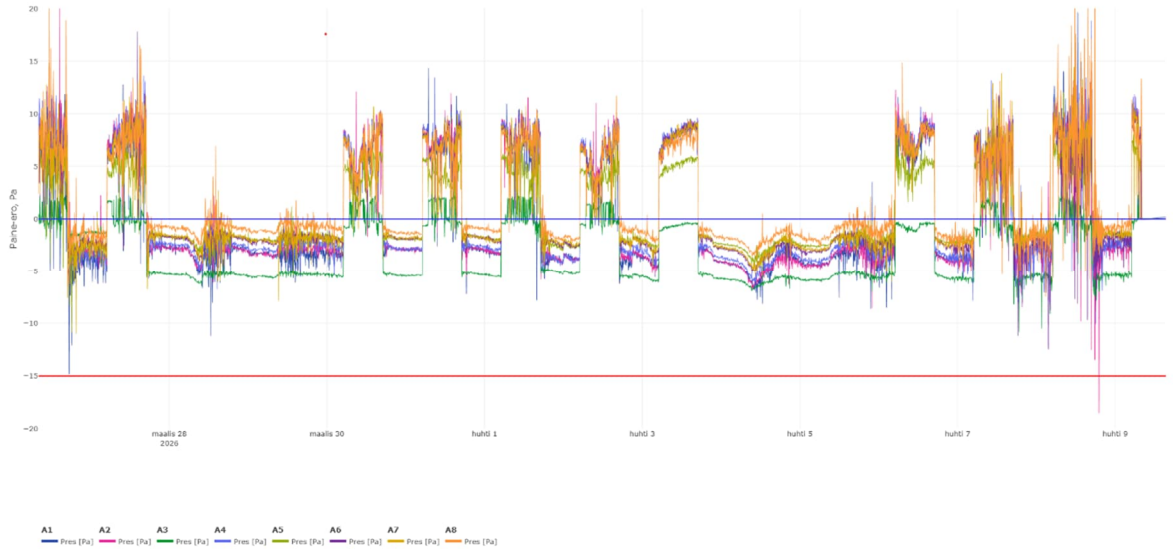
Rakennuksessa ulkovaipan yli tehdyssä paine-erojen seurantamittauksessa paine-erojen havaittiin pysyvän arkipäivisin pääsääntöisesti klo 06-17 välillä -n. 5... 10 Pa. Viikonloppuisin ja n. klo 17.30 eteenpäin rakennus on n. -5...-2 Pa suhteessa ulkoilmaan. Päivisin rakennus on ylipaineinen ja öisin ja viikonloppuisin alipaineinen ulkovaipan yli. Keittiön alue oli lievästi yli/alipaineinen ulkovaipan yli käytön aikaan. Hetkellisen paine-eromittauksen perusteella keittiö oli tutkimuspäivänä (viikonloppu) n. 12 Pa alipaineinen suhteessa ruokasaliin.

Kuva 140 Jatkuva paine-eromittaus Röykän päiväkodissa ulkoilman suhteen. Punaisella viivalla merkitty -15 Pa paine-ero. Tasapaineisuus, 0 Pa, merkitty sinisellä viivalla.

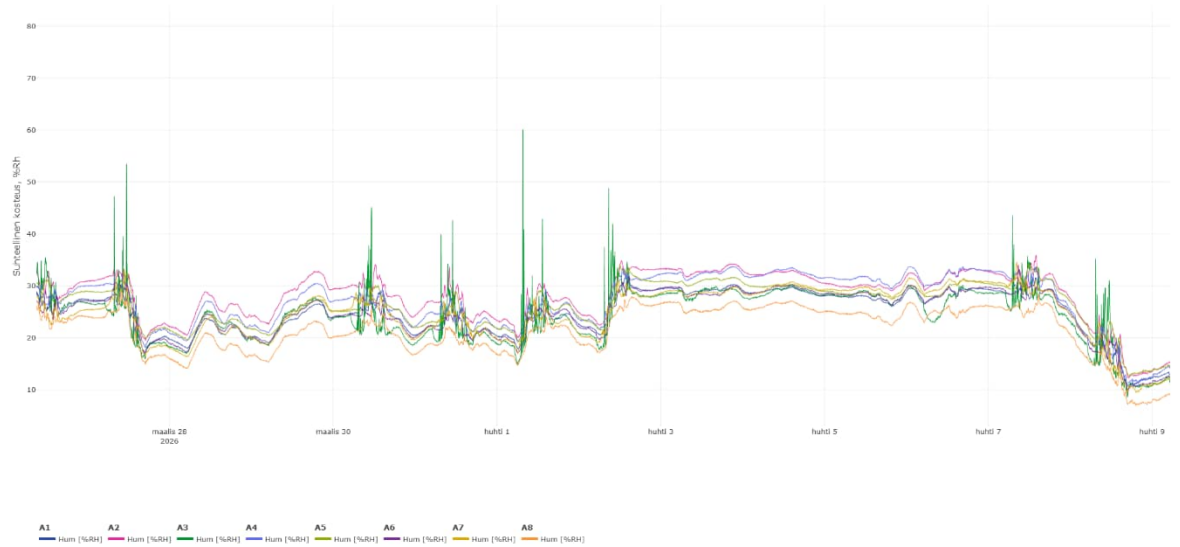
Sisäilman suhteellinen kosteus vaihteli n. 15-35 %RH välillä. Sisäilman kosteus on vaihdellut pääosin ulkoilman kosteuden mukaisesti. Keittiössä suhteellinen kosteus on ollut keskimäärin päivisin hetkellisesti n. 40-60% RH.

Kuva 150 Koonti sisäilman suhteellisen kosteuden mittauksista Röykän päiväkodissa. Korkeimmat piikit ovat keittiön mittausdataa.

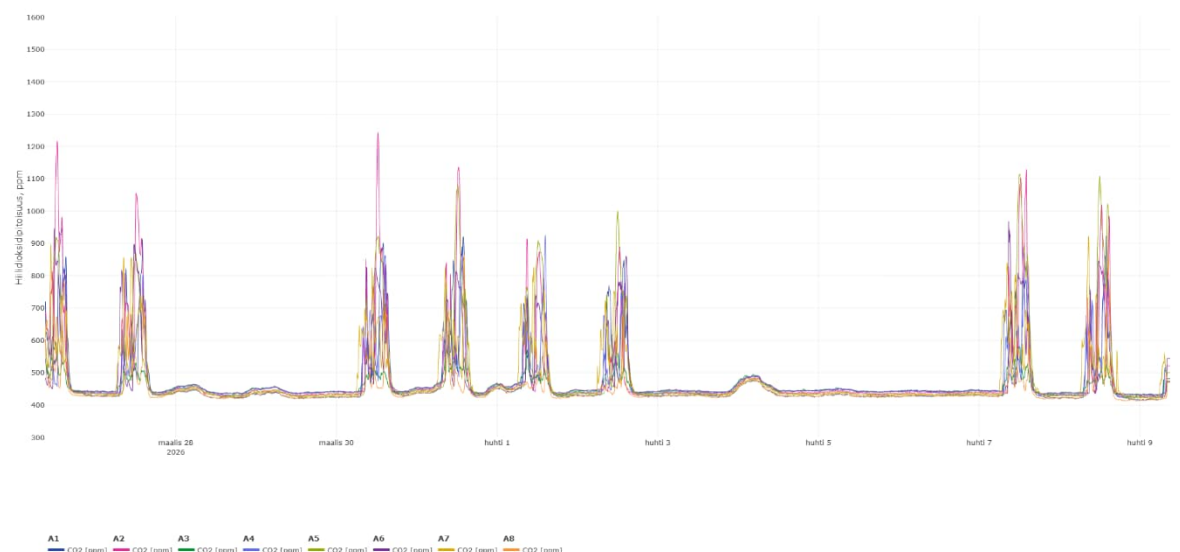
Sisäilman hiilidioksidipitoisuudet pysyivät seurantamittauksen aikana tavanomaisella tasolla. Lepohuoneissa 4 ja 26 hiilidioksidipitoisuus oli muutamana päivänä n 1100-1200 ppm mittausjakson aikana.

Kuva 151 Koonti sisäilman hiilidioksidipitoisuusmittauksista Röykän päiväkodissa.
