Asiakirjatyyppi
Hulevesiselvitys

Päivämäärä
29.2.2024

NURMIJÄRVI LOPENTIEN JA KASSA- KUMMUNTIEN RISTEYS HULEVESISELVITYS

NURMIJÄRVEN KUNTA, LOPENTIEEN JA
KASSAKUMMUNTIEN RISTEYS
HULEVESI SELVITYS

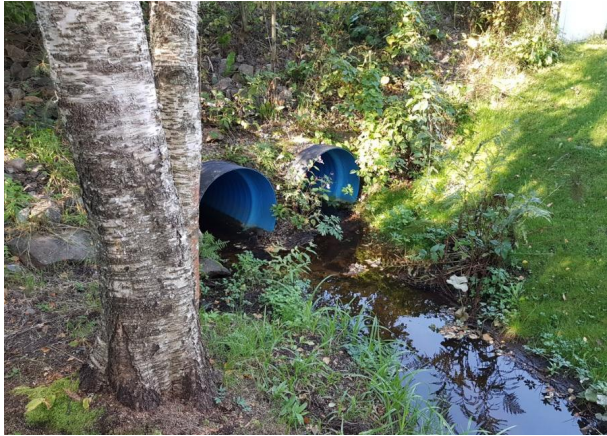
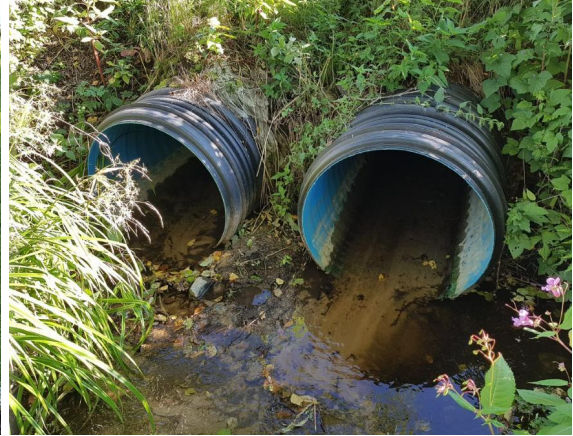
Kuvat 10. ja 11. Ylikorventien alittavat 800 mm muovirummut, oikeanpuoleinen kuva purkupäästä. [Ramboll 9/2021]

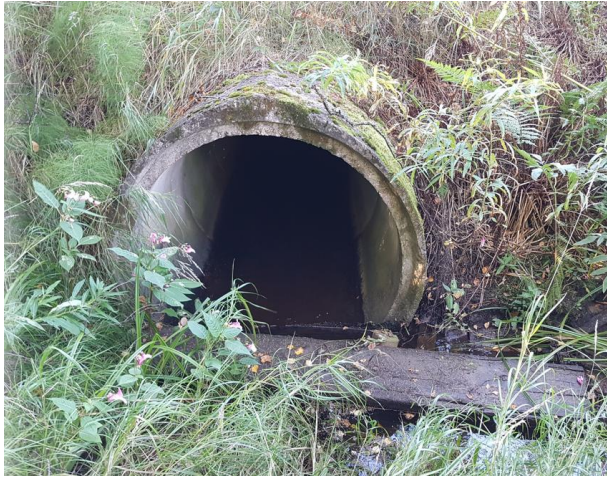
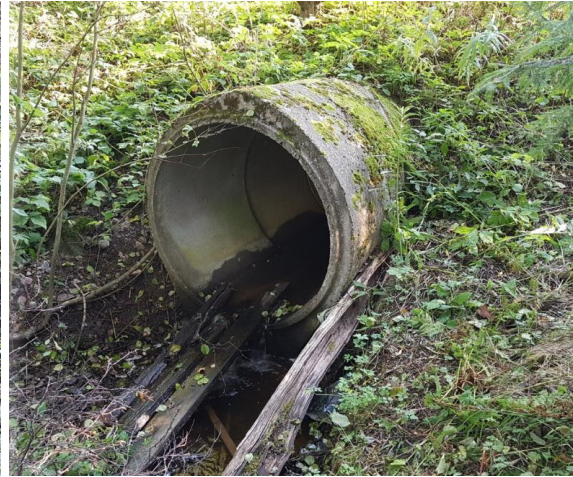
Lopentien (Mt 132) ali purouoma virtaa halkaisijaltaan 1200 mm betonisen rummun kautta (kuvat 12-13). Maastokäynnillä rummun molemmille virtausaukoille on kertynyt risuja ja puujätettä. Rummussa on havaittavissa muodonmuutosta/painumaa noin 17 metrin päässä rummun suulta yläjuoksun puoleisessa päässä.

Kuvat 12. ja 13. Lopentien (Mt 132) alittava 1200 mm betonirumpu, oikeanpuoleinen kuva purkupäästä. [Ramboll 9/2021]

Lopentien, Risusillantien ja Kassakummuntien alittavien rumpujen kunto tulisi tarkastaa esimerkiksi kuvaamalla. Lisäksi rummut tulisi puhdistaa ja rumpujen purkuaukot ja ympäristö siivota ylimääräisestä puujätteestä ja risuista.

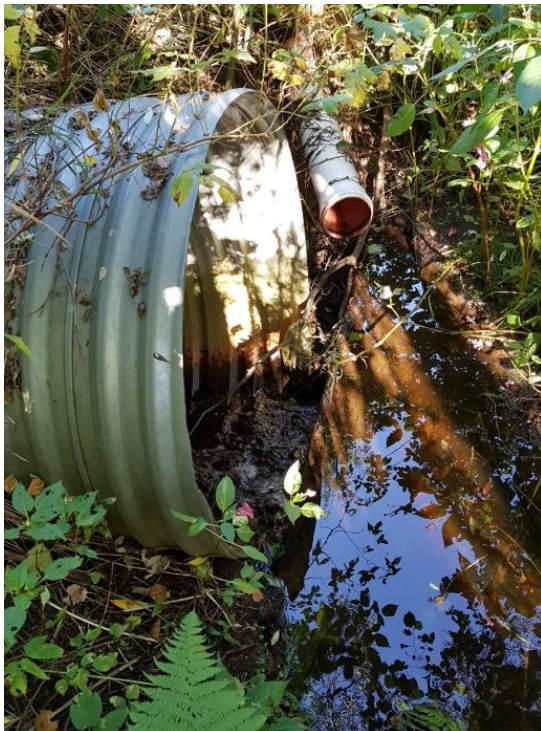
Kuva 14. Risusillantien alittava 1200 mm teräsrummu, kuva rummun yläjuoksulta. [Ramboll 9/2021]

Risusillantien ali purouoma virtaa halkaisijaltaan 1200 mm teräsrummun kautta (kuva 14). Maastokäynnillä havaittiin, että rumpu on painunut lähes koko matkalla. Painumaa on havaittavissa noin 10 metrin päästä rummun suulta alkaen rummun yläjuoksun puoleisesta päästä. Rummun purkusuulla rummun lakea on näkyvissä noin 5 cm ojan pohjalla. Purouoma laskee Myllyjoaan noin 60 metrin päässä rummun purkusuulta.

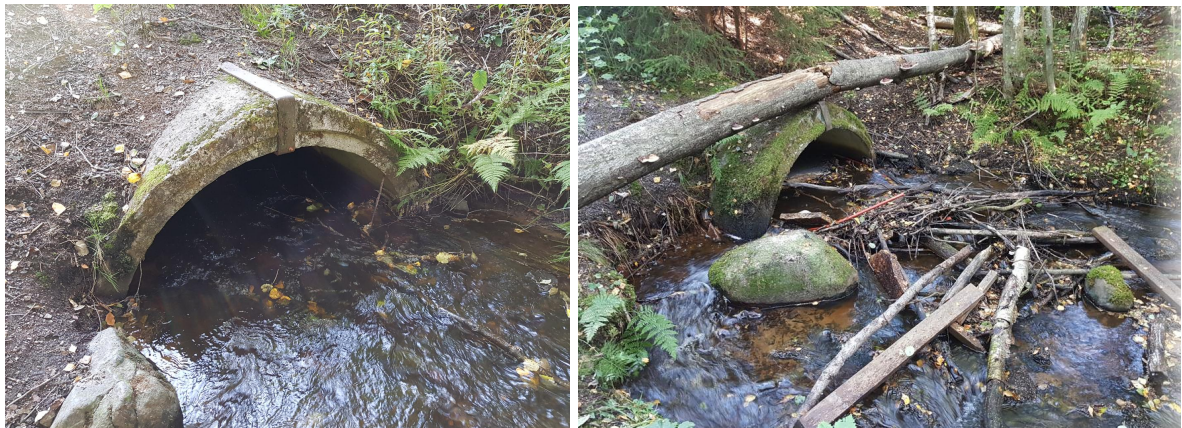
Kassakummuntien ali Myllyjoja virtaa halkaisijaltaan 1600 mm betonirummun kautta (kuvat 15 ja 16). Maastokäynnillä ojan vesipinta on noin 55 cm rummun laen alapuolella. Rumpuputki on liettynyt ja rummun alajuoksulle on kertynyt runsaasti puuta ja risua, jotka padottavat vettä. Yläjuoksulla ojan tulvasanteiden kasvillisuudesta on havaittavissa, että ojan vesipinta nousee mahdollisesti ajoittain rummun lakeen asti. Rummun molemmin puolin tien luiskissa ja reuna-alueissa on havaittavissa murtumaa ja eroosiota.

Kuvat 15. ja 16. Kassakummuntien alittava 1600 mm betonirumpuputki, oikeanpuoleinen kuva purkusuulta. [Ramboll 9/2021]

Kassakummuntielle Myllypurontien liittymän eteläpuolella, nykyisen hulevesiviemäriin purkupiste tulee eroosiosuojata pyöreillä luonnonkivillä.
