**Kehittämisselvitys**

**11.11.2013**

# KLAUKKALANTIEN KEHITTÄMISSELVITYS

Kuvaus **Selvityksessä haettiin kokonaisratkaisua Klaukkalantien (mt 132) kehittämiseksi välillä Vanha Hämeenlinnantie (mt 130) – Järvihaantie**

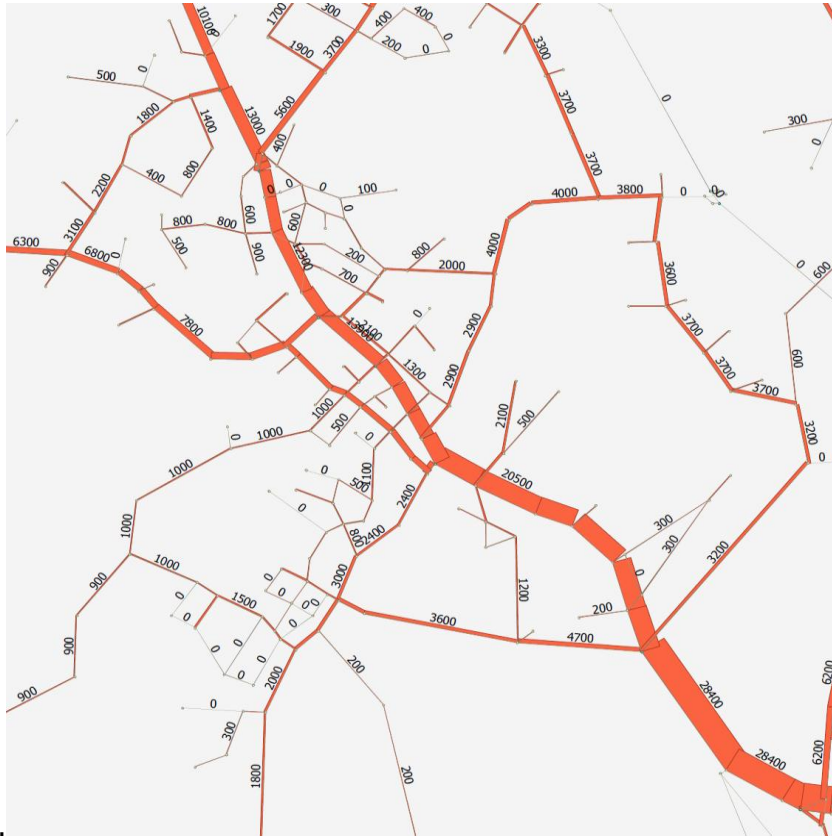
Kuva 3. Ennusteliikennemäärä 2040 perustilanteessa, kun ohikulkutietä ei ole toteutettu.

Jos Klaukkalan ohikulkutietä ei toteuteta, liikennemäärät kasvavat tarkastelujakson eteläosalla n. 70 %. Klaukkalantien pohjoisosalla vastaava kasvu on n. 30 %. Ohikulkutien toteuttaminen palauttaa eteläosan liikennemäärän ennustetilanteessa nykytasolle ja laskee pohjoisosan liikennemäärän alle nykytason. Kuvissa 3 ja 4 on esitetty ennusteliikennemäärät (KAVL) kummassakin tapauksessa.

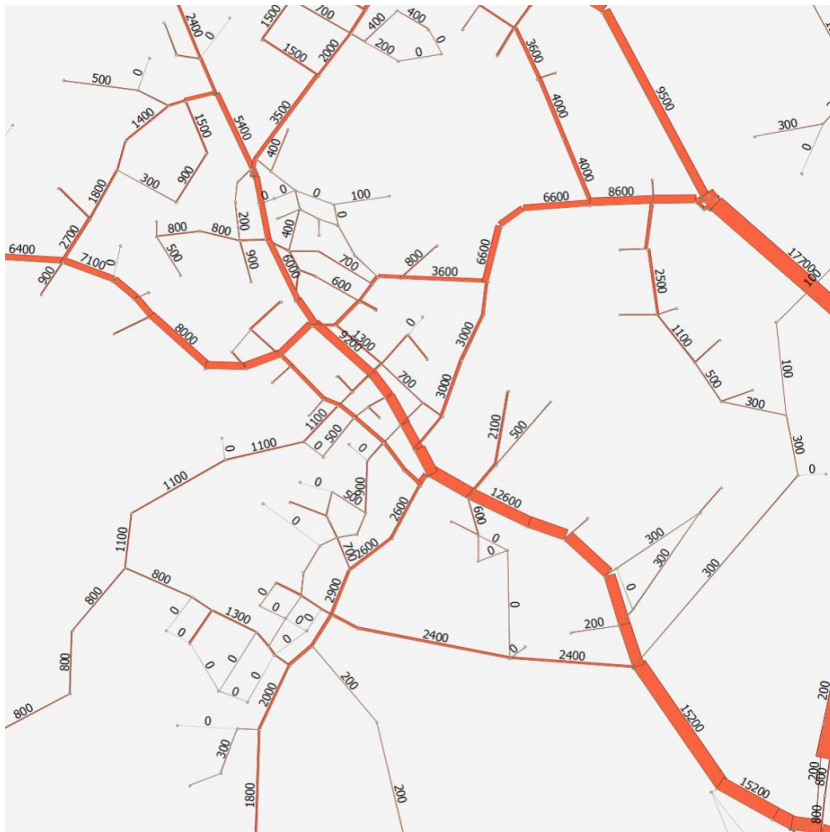
Kuva 4. Ennusteliikennemäärät 2040, kun ohikulkutie on toteutettu.

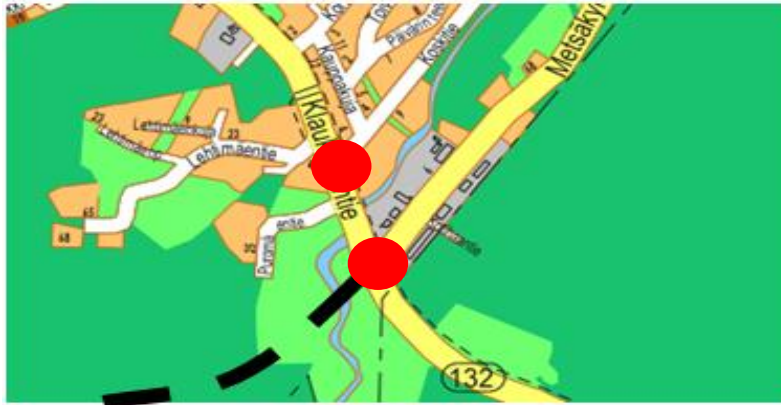
Kuva 9. Liittymäalueiden sijainti.

Nykytilanteessa Metsäkyläntien liittymä on kolmihaarainen liittymä. Liittymään on kesällä 2012 toteutettu keskisaareke Klaukkalantien ylittävälle suojatielle, kanavointi liittymän pohjoispuolelle sekä vasemmalle kääntymiskaista Klaukkalantieltä Metsäkyläntielle kääntyessä. Tornimäentien liittymää ei ole nykytilanteessa vielä rakennettu. Koskitien nykyinen liittymä on kolmihaarainen liittymä, jossa on kesällä 2013 toteutettu Klaukkalantieltä pohjoisesta vasemmalle Koskitielle kääntyvälle oma kaista kanavointeinen.

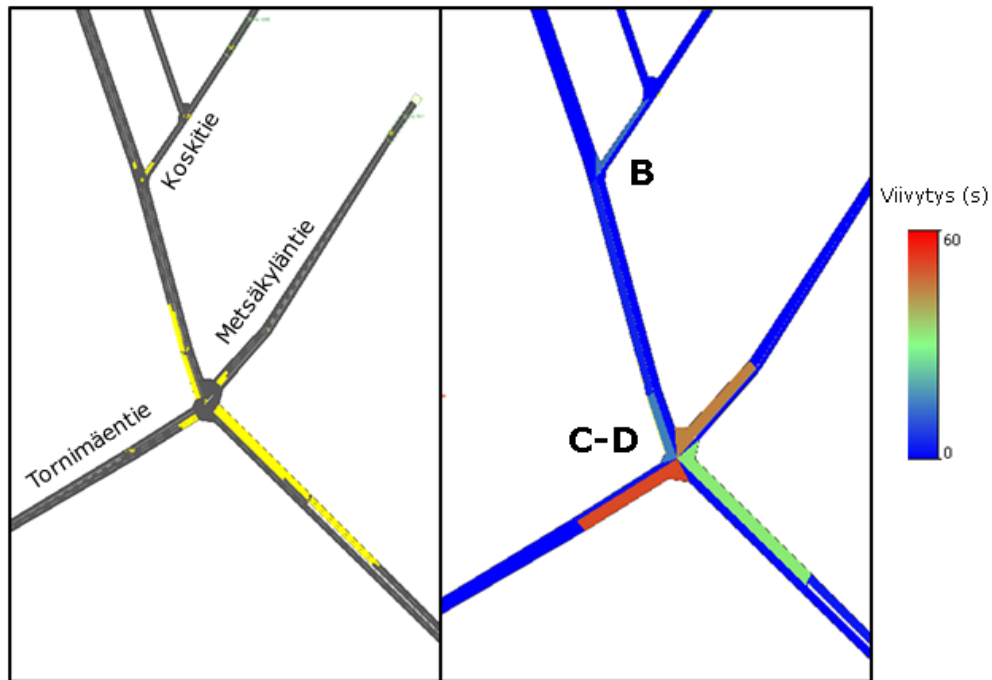
**Kuva 13. Maksimijononpituudet (vasen kuva) sekä liittymien palvelutaso ja viivytykset (oikea kuva).**

Kuvassa 13 on esitetty Metsäkyläntien ja Koskitien liittymien maksimijononpituudet sekä liittymien palvelutasot ja viivytykset.

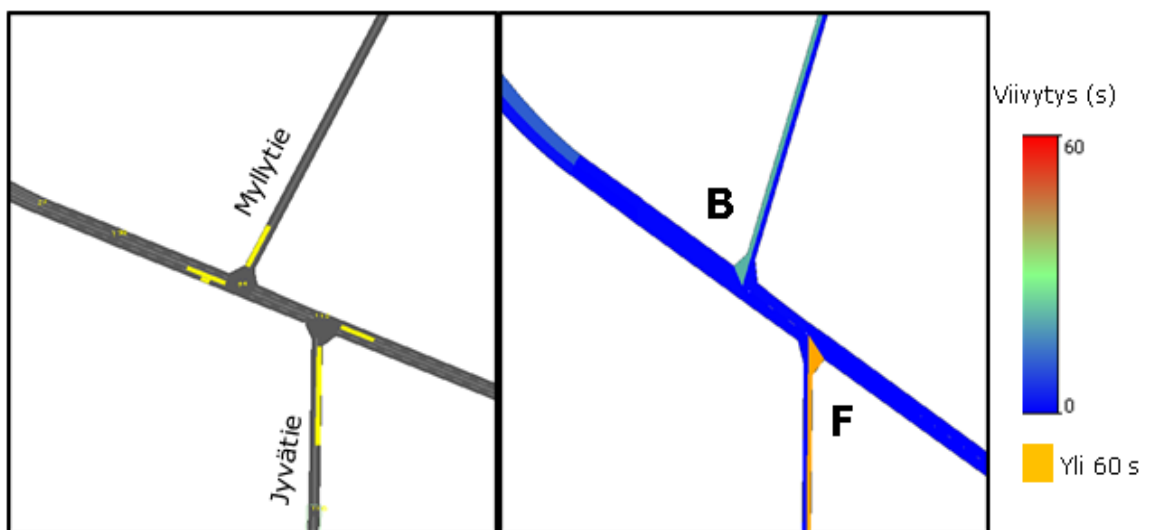
Kuva 19. Maksimijononpituudet (vasen kuva) sekä liittymien palvelutaso ja viivytykset (oikea kuva).

Kuvassa 19 on esitetty Myllytien ja Jyvätien liittymien maksimijononpituudet sekä liittymien palvelutasot ja viivytykset.

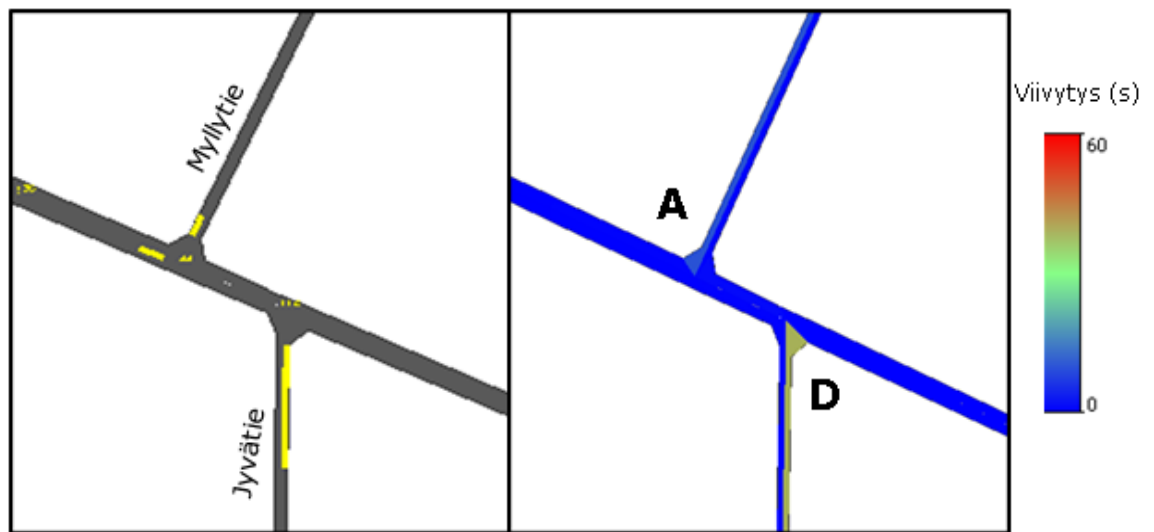
Kuva 20. Maksimijononpituudet (vasen kuva) sekä liittymien palvelutaso ja viivytykset (oikea kuva).

Kuvassa 20 on esitetty Myllytien ja Jyvätien liittymien maksimijononpituudet sekä liittymien palvelutasot ja viivytykset.

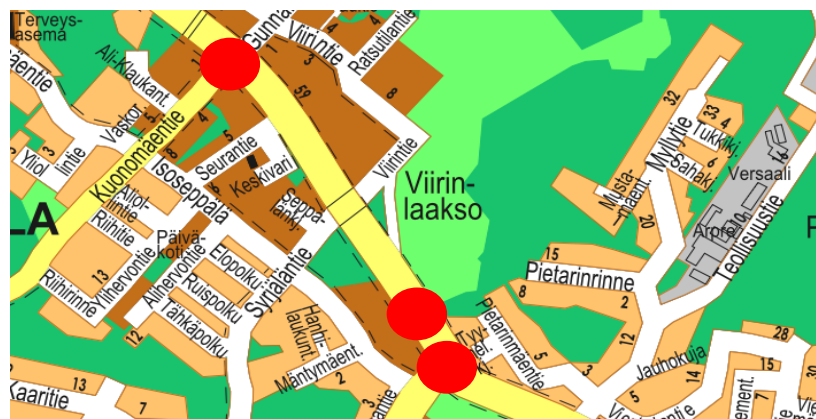
Kuva 21. Liittymäalueiden sijainti.

Lahnuksentie on nykytilanteessa liikennevalo-ohjattu kolmihaaraliittymä, jossa on kääntymiskaistat joka suunnasta. Nykytilanteessa Lahnuksentien suunnan liikennevalojen vaiheistus ei aina pura jonoutumaa Lahnuksentieltä pohjoiseen, jolloin jono saattaa ulottua jopa Isoleppälän liittymään asti ja täten vaikeuttaa kyseisen liittymän toimivuutta. Luhtajoentien liittymää ei ole nykytilanteessa vielä rakennettu. Kuonomäentie – Gunnarintien liittymä on nykytilanteessa liikennevalo-ohjattu nelihaaraliittymä, jossa Kuonomäentiellä on vasemmalle kääntyvä kaista. Klaukkalantiellä on myös vasemmalle kääntyvät kaistat molempiin suuntiin.

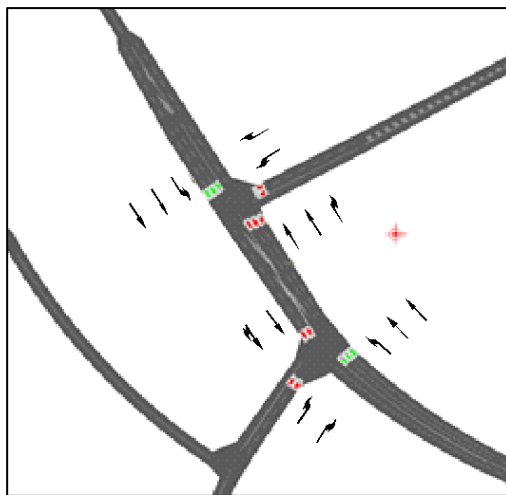
Lahnuksentien liittymä mallinnettiin siten, että liittymäalueella Klaukkalantiellä oli liittymässä yksi vasemmalle kääntyvä kaista sekä kaksi suoraan menevää kaistaa idästä. Lännestä tuli kaksi kaistaa, joista molempia pääsee ajamaan suoraan. Klaukkalantielle Luhtajoentien liittymään mallinnettiin molemmista suunnista kolme kaista, joista yksi oli kääntyvä kaista. Liittymien tarkemmat kaistajärjestelyt on esitetty kuvassa 22.

**Kuva 22. Luhtajoentien ja Lahnuksentien liittymien kaistajärjestelyt.**

Luhtajoentien ja Lahnuksentien liittymien väli tukkeutui usein etelään päin mentäessä ilman ohikulkutietä tehdyillä tarkasteluilla. Aamuhuipputunnilla liittymävälillä tukkeutuminen johtui Lahnuksentien korkeasta liikennemäärästä. Iltahuipputunnilla liittymävälillä ruuhkautuminen johtui siitä, että vihreässä aallossa painotettiin pohjoiseen menevää liikennettä. Liittymät kuitenkin toimivat melko hyvin, kunhan tarkasteluissa käytetyt kaistajärjestelyt on toteutettu (kuva 22).

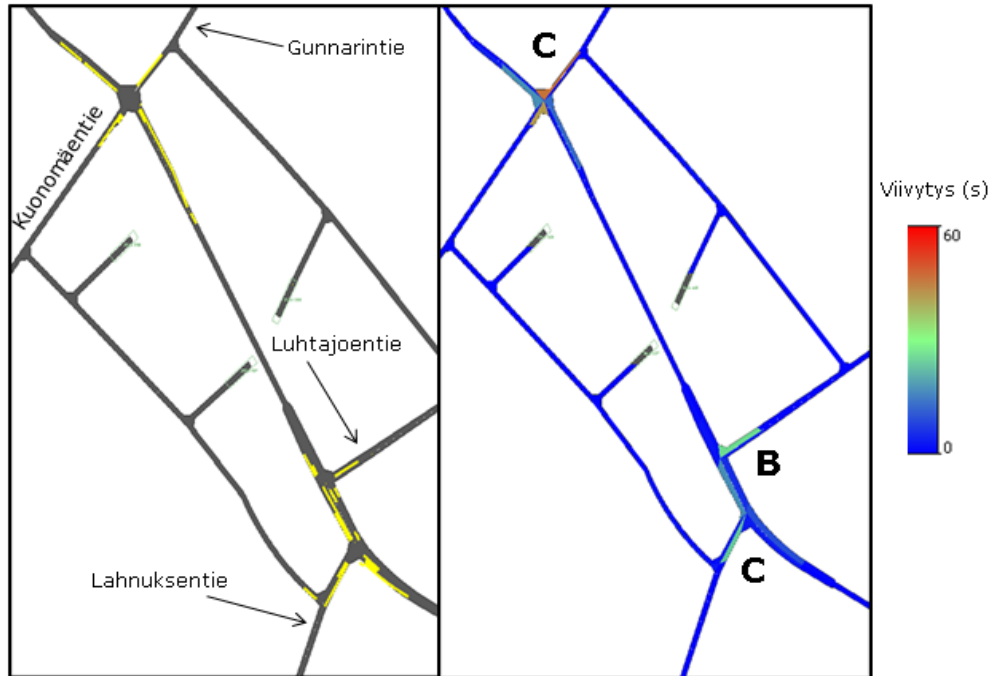
**Kuva 25. Maksimijononpituudet (vasen kuva) sekä liittymien palvelutaso ja viivytykset (oikea kuva).**

Kuvassa 25 on esitetty Gunnarintien – Kuonomäentien, Luhtajoentien ja Lahnuksentien liittymien maksimijononpituudet sekä liittymien palvelutasot ja viivytykset.

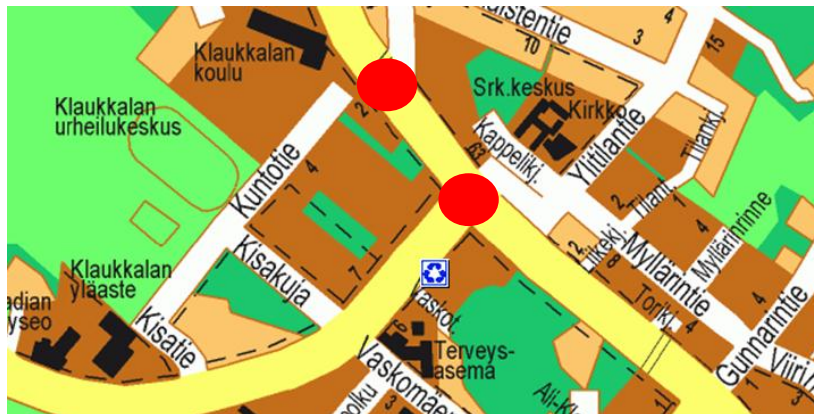
Kuva 27. Liittymäalueiden sijainti.

Nykytilanteessa Lepsämäntien – Ylitolantien liittymä on kaupunkimainen liikennevalo-ohjattu liittymä. Lepsämäntieltä on vasemmalle kääntyvä kaista, ja Ylitolantielle mahtuu kaksi autoa rinnakkain odottamaan valojen vaihtumista. Klaukkalantiellä on molemmista suunnista vasemmalle kääntyvät kaistat. Nykytilanteessa ruuhka-aikana kääntyminen Lepsämäntieltä pohjoiseen ja Ylitolantieltä etelään on

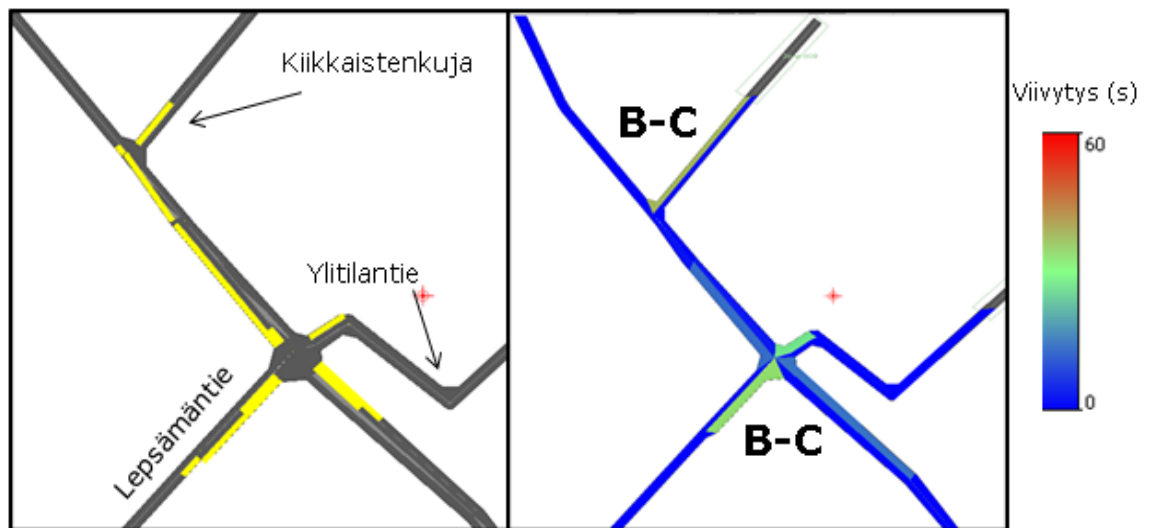
Kuva 29. Maksimijononpituudet (vasen kuva) sekä liittymien palvelutaso ja viivytykset (oikea kuva).

Kuvassa 29 on esitetty Lepsämäntien – Ylitolantien liittymän ja Kiikkaistenkujan eteläisen liittymän maksimijononpituudet sekä liittymien palvelutasot ja viivytykset.

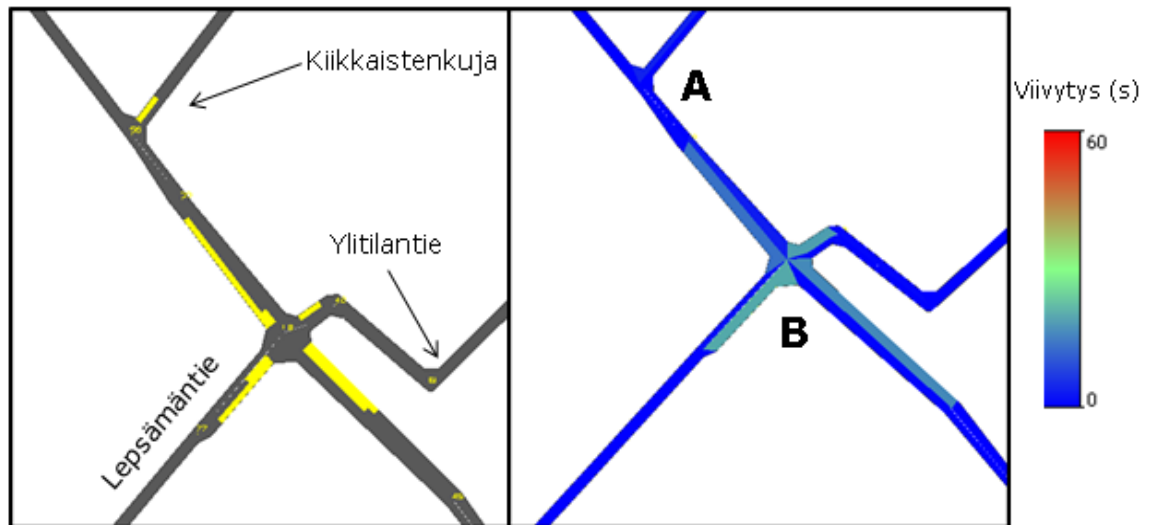
**Kuva 30. Maksimijononpituudet (vasen kuva) sekä liittymien palvelutaso ja viivytykset (oikea kuva).**

Kuvassa 30 on esitetty Lepsämäntien – Ylitolantien liittymän ja Kiikkaistenkujan eteläisen liittymän maksimijononpituudet sekä liittymien palvelutasot ja viivytykset.

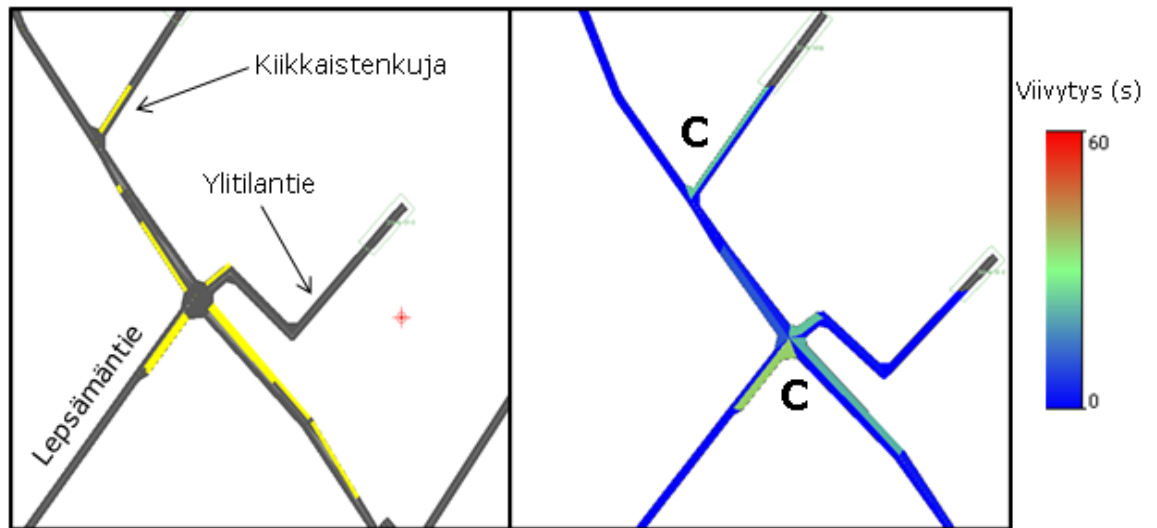
**Kuva 31. Maksimijononpituudet (vasen kuva) sekä liittymien palvelutaso ja viivytykset (oikea kuva).**

Kuvassa 31 on esitetty Lepsämäntien – Ylitolantien liittymän ja Kiikkaistenkujan eteläisen liittymän maksimijononpituudet sekä liittymien palvelutasot ja viivytykset.

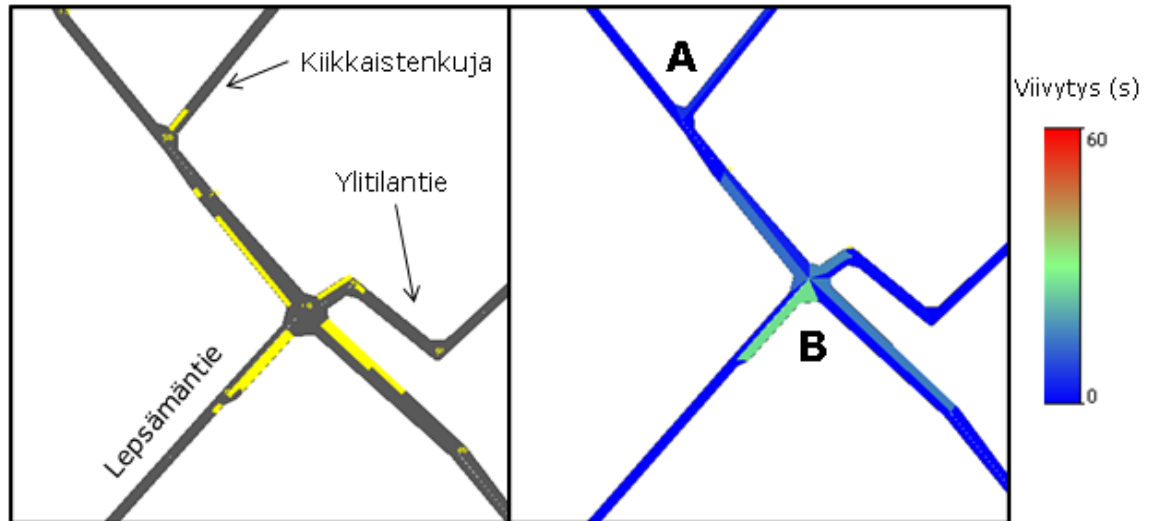
Kuva 32. Maksimijononpituudet (vasen kuva) sekä liittymien palvelutaso ja viivytykset (oikea kuva).

Kuvassa 32 on esitetty Lepsämäntien – Ylitolantien liittymän ja Kiikkaistenkujan eteläisen liittymän maksimijononpituudet sekä liittymien palvelutasot ja viivytykset.

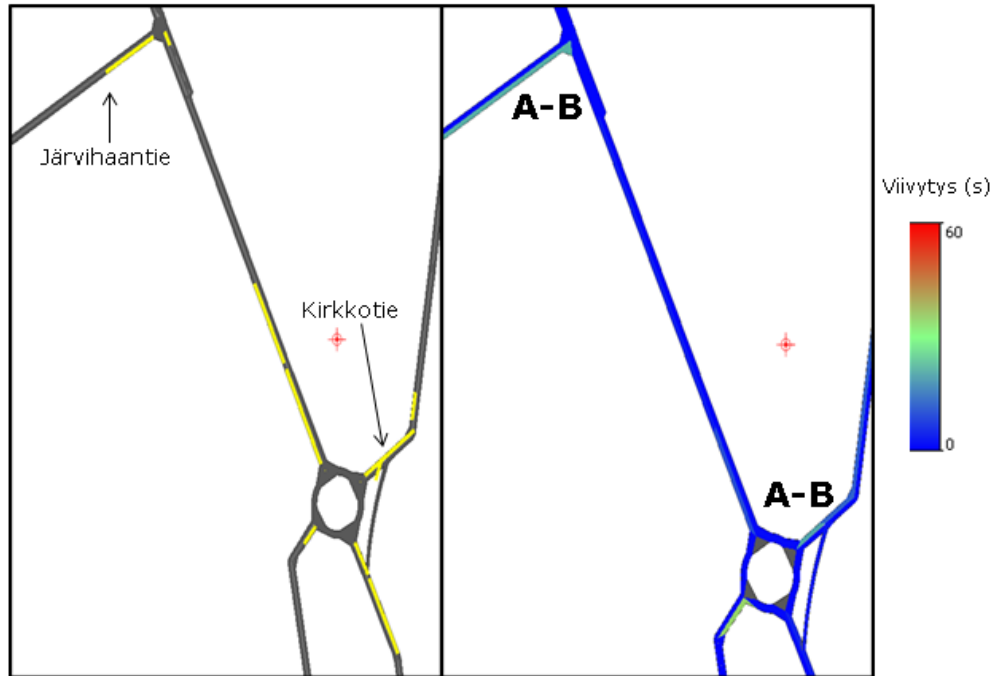
**Kuva 41. Maksimijononpituudet (vasen kuva) sekä liittymien palvelutaso ja viivytykset (oikea kuva).**

Kuvassa 41 on esitetty Järvihaantien liittymän ja Kirkkotien kiertoliittymän maksimijononpituudet sekä liittymien palvelutasot ja viivytykset.

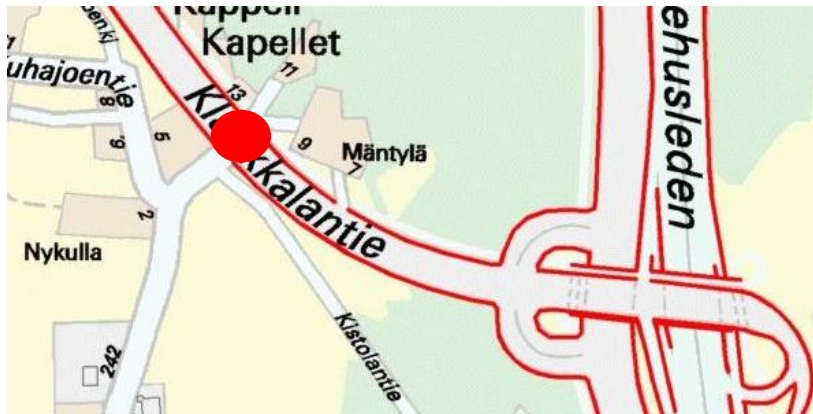
Kuva 44. Liittymäalueen sijainti.

Nykytilanteessa liittymä on nelihaarainen, liittymä, jossa ei ole erillisiä kääntymiskaistoja. Liittymän pohjoispuolella on tällä hetkellä hyvin vähän maankäyttöä.

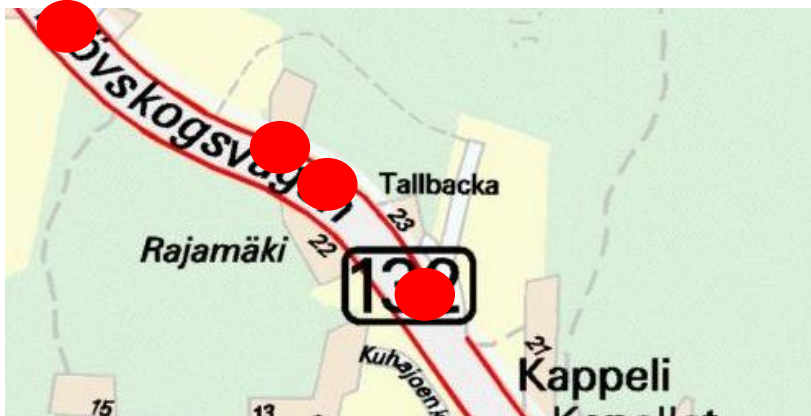
Kuva 45. Liittymäalueiden sijainti.

Nykytilanteessa liittymät ovat kolmihaaraisia tonttiliittymiä. Tulevaisuudessa liittymät tulee poistaa Klaukkalantien 2+2 -kaistaistamisen yhteydessä. Liittymien poistamisella edistetään Klaukkalantien toimivuutta ja liikenneturvallisuutta tavoitetilassa. Uudet yhteydet tonteille tulee tarkastaa jatkosuunnittelun yhteydessä.

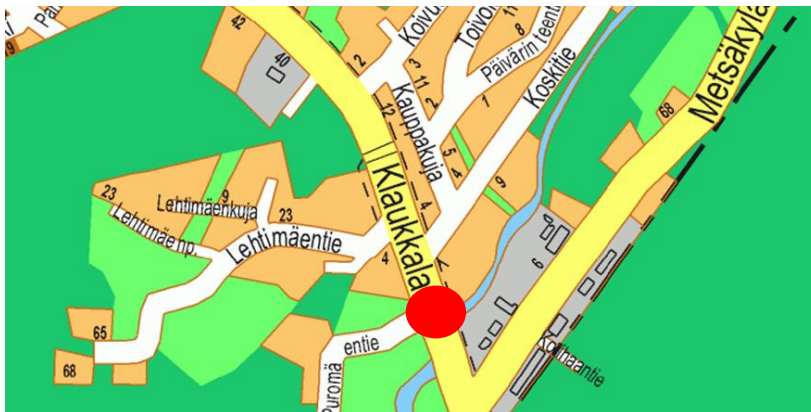
Kuva 46. Liittymäalueen sijainti.

Nykytilanteessa liittymä on kolmihaarainen valo-ohjaamaton liittymä, jossa ei ole erillisiä kääntyviä kaistoja. Nykytilanteessa liikenne on varsin vähäistä, mutta liittymisen Klaukkalantiehen ruuhka-aikana aiheuttaa pieniä viivytyksiä liittymään. Tulevaisuudessa liittymä tulee poistaa Klaukkalantien 2+2 -kaistaistamisen yhteydessä. Liittymän poistamisella edistetään Klaukkalantien toimivuutta ja liikenneturvallisuutta tavoitetilassa. Tulevaisuudessa Puromäentien liikenne Klaukkalantien suuntaan voidaan ohjata Tornimäentien kautta.

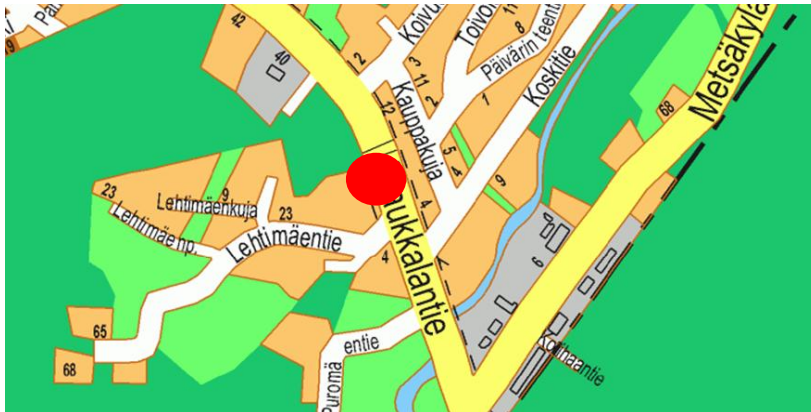
Kuva 48. Liittymäalueen sijainti.

Nykytilanteessa liittymä on kolmihaarainen tonttiliittymä. Liittymässä on rajalliset näkemät Klaukkalantielle, mikä vaikeuttaa ajoneuvojen liittymistä Klaukkalantielle. Tulevaisuudessa liittymä tulee poistaa Klaukkalantien 2+2 -kaistaistamisen yhteydessä. Liittymän poistamisella edistetään Klaukkalantien toimivuutta ja liikenneturvallisuutta tavoitetilassa. Uudet yhteydet tonteille tulee tarkastaa jatkosuunnittelun yhteydessä.

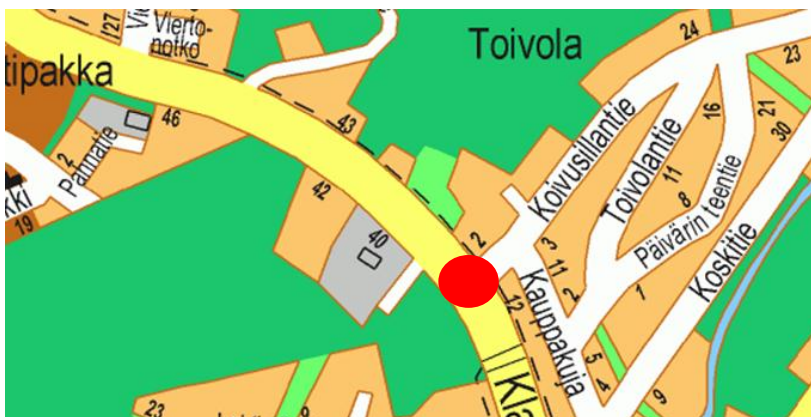
Kuva 49. Liittymäalueen sijainti.

Nykytilanteessa liittymä on kolmihaarainen valo-ohjaamaton liittymä, jossa ei ole erillisiä kääntyviä kaistoja. Nykytilanteessa liikenne on varsin vähäistä, mutta liittymisen Klaukkalantiehen ruuhka-aikana aiheuttaa pieniä viivytyksiä liittymään.

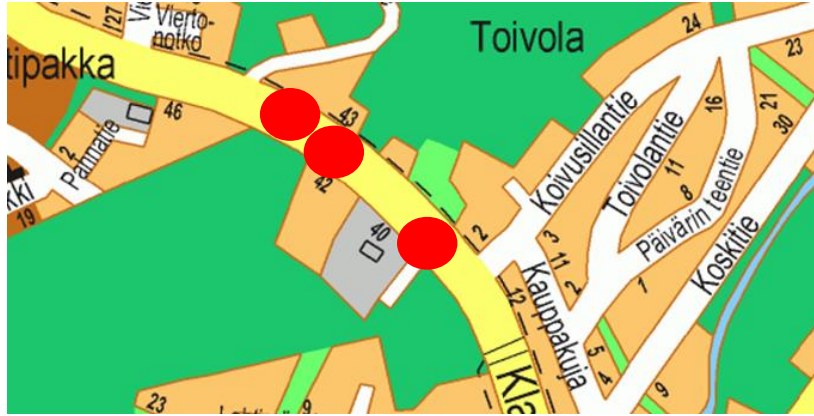
Kuva 50. Liittymäalueiden sijainti.

Nykytilanteessa liittymät ovat kolmihaaraisia tonttiliittymiä. Tulevaisuudessa liittymät 15–17 tulee poistaa. Liittymien poistamisella edistetään Klaukkalantien toimivuutta ja liikenneturvallisuutta tavoitetilassa. Uudet yhteydet tonteille tulee tarkastaa jatkosuunnittelun yhteydessä.

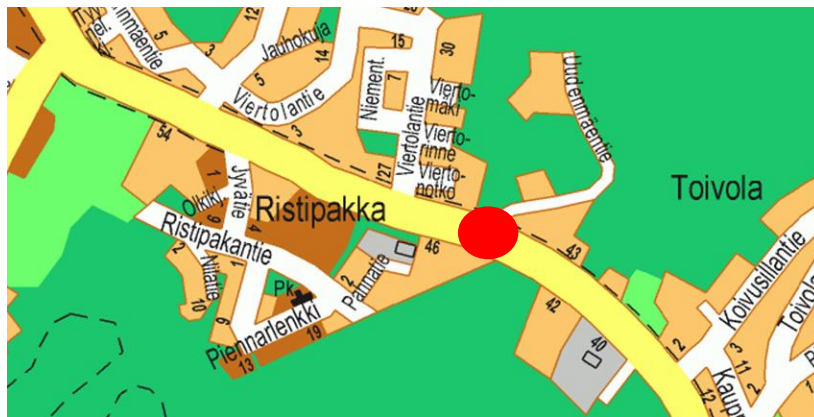
Kuva 51. Liittymäalueen sijainti.

Nykytilanteessa liittymä on nelihaarainen valo-ohjaamaton liittymä, jossa ei ole erillisiä kääntyviä kaistoja. Nykytilanteessa liikenne on varsin vähäistä, mutta liittyminen Klaukkalantiehen ruuhka-aikana aiheuttaa pieniä viivytyksiä erityisesti Uudenmäentielle.

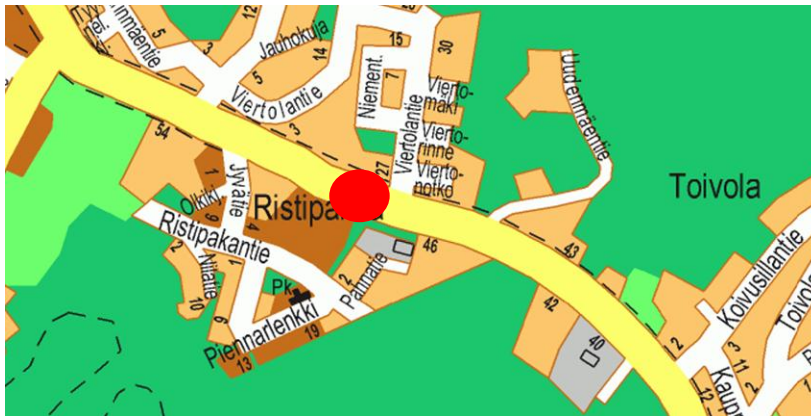
Kuva 53. Liittymäalueen sijainti.

Nykytilanteessa maastossa havaittavissa vanha liittymä, joka ei ole käytössä ja tulisi purkaa pois.

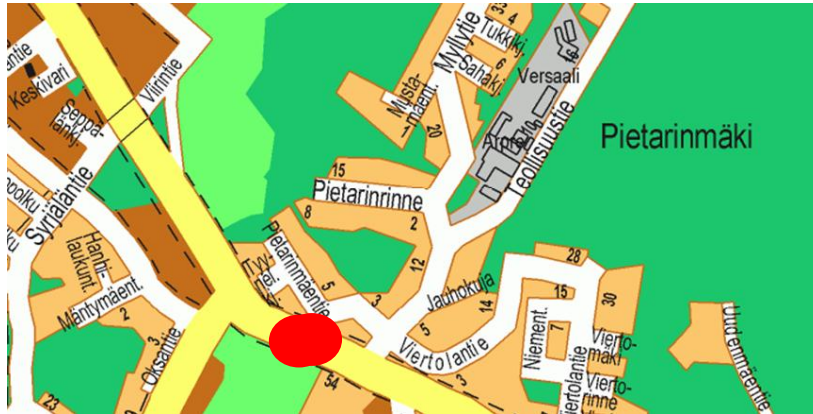
Kuva 55. Liittymien sijainti.

Nykytilanteessa liittymät ovat kolmihaaraisia tonttiliittymiä. Tulevaisuudessa liittymät tulee poistaa Klaukkalantien 2+2 -kaistaistamisen yhteydessä. Liittymien poistamisella edistetään Klaukkalantien toimivuutta ja liikenneturvallisuutta tavoitetilassa. Korvaava ajoyhteys on toteutettavissa voimassa olevan asemakaavan mukaisesti Pietarinmäentien kautta.

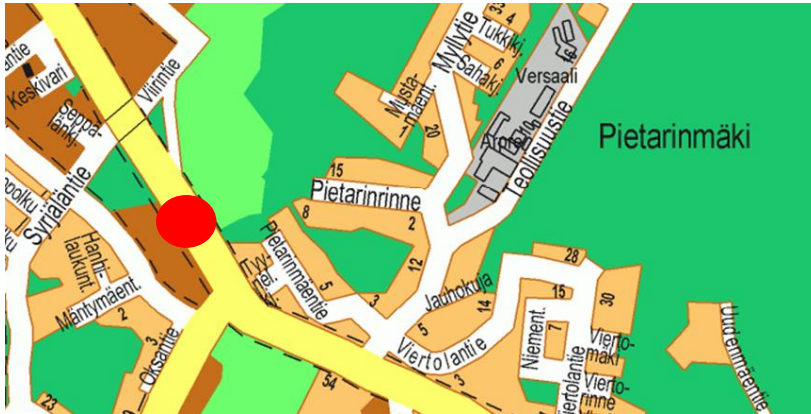
Kuva 57. Liittymäalueen sijainti.

Nykytilanteessa liittymä on kolmihaarainen tonttiliittymä. Liittymä poistuu Luhta-joentien toteuttamisen yhteydessä.

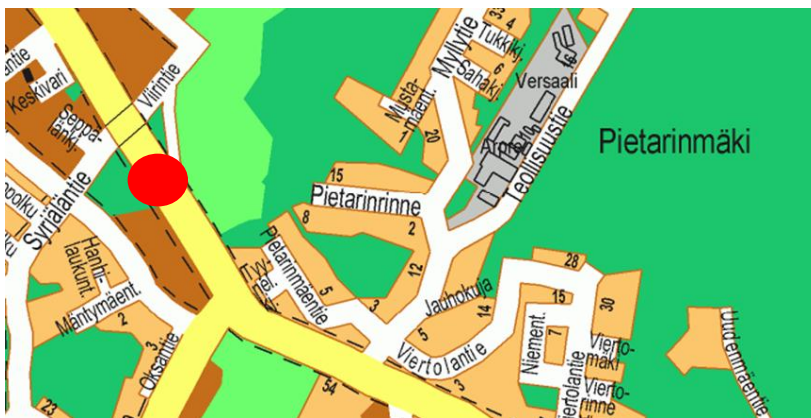
Kuva 58. Liittymäalueen sijainti.

Viirintielle johtaa nykyään ramppi etelästä päin lyhyellä erkanemiskaistalla. Suuntaisliittymänä toimivan ajoyhteyden toimivuus on nykytilanteessa hyvä. Tulvaisuudessa liittymä poistuu Viirinlaakson maankäytön kehittyessä.

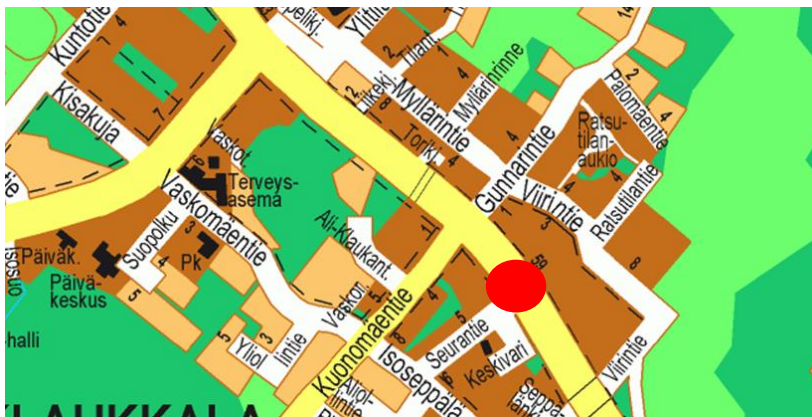
Kuva 60. Liittymäalueen sijainti.

Nykytilanteessa liittymä on nelihaarainen valo-ohjaamaton liittymä. Klaukkalantiellä on molempiin suuntiin vasemmalle kääntyvät kaistat. Nykytilanteessa Seurantien liittymän näkemä ja pituuskaltevuudet liittymäalueella ovat huonot. Myös kevyen liikenteen liikenneturvallisuus on liittymän kohdalla heikko, koska kevyt liikenne joutuu ylittämään kaksi ajokaistaa Klaukkalantiellä. Tonttiliittymä 32 on nykytilanteessa laaja ja jäsentymätön liittymä.

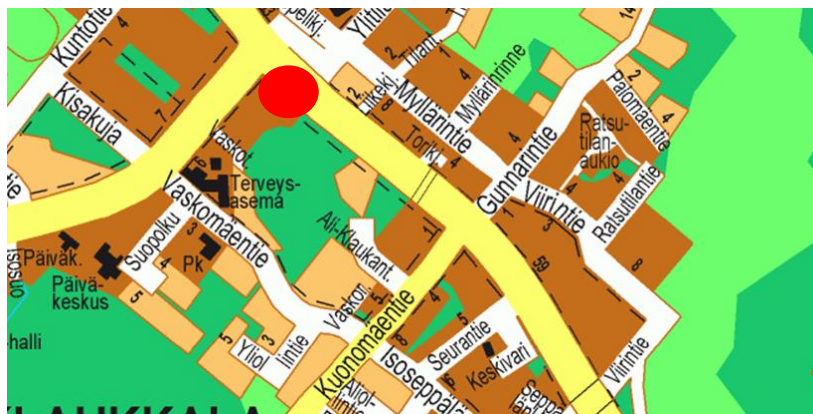
Kuva 62. Liittymäalueen sijainti.

Nykytilanteessa liittymä on yhteys liikennekiinteistön pihalle sekä liityntä-pysäköintialueelle. Nykytilanteen liittymäjärjestelyt ovat kunnossa ja ne voidaan tulevaisuudessakin säilyttää nykyisellään. Pieniä parannustoimenpiteitä tulisi tehdä liikenneturvallisuuden parantamiseksi, kuten ajoratamaalausten uusiminen sekä liittymäalueen liikennemerkkien tarkistus.

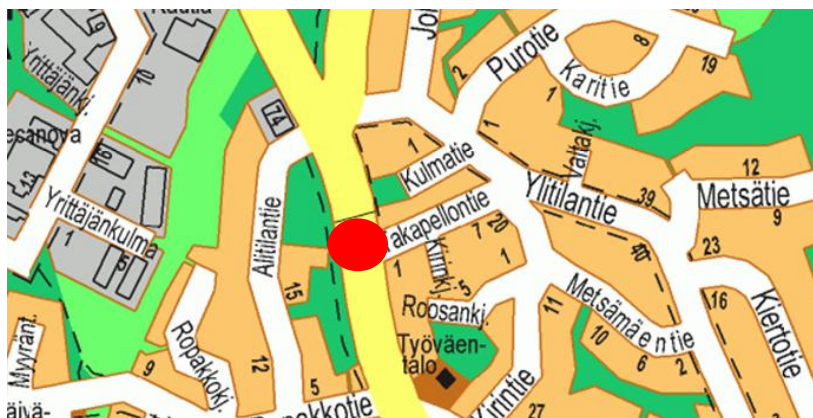
Kuva 67. Liittymäalueen sijainti.

Nykytilanteessa liittymä on kolmihaarainen valo-ohjaamaton liittymä, jossa ei ole erillisiä kääntyviä kaistoja. Nykytilanteessa liikenne on varsin vähäistä, mutta liittymisen Klaukkalantiehen ruuhka-aikana aiheuttaa pieniä viivytyksiä liittymään.
