Nurmijärven kunta

Nurmijärven rakennusperintöselvitys

Arkkitehtitoimisto Lehto Peltonen Valkama Oy

Luonnos 06.05.2010

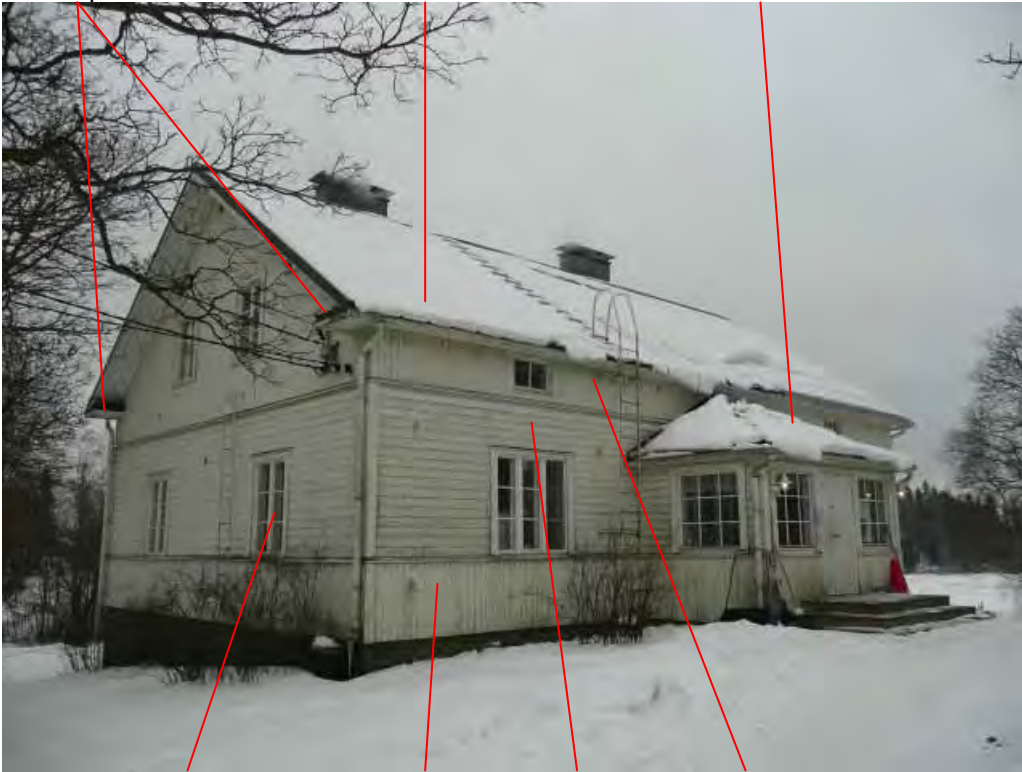
Satulakatto

Aumakatto

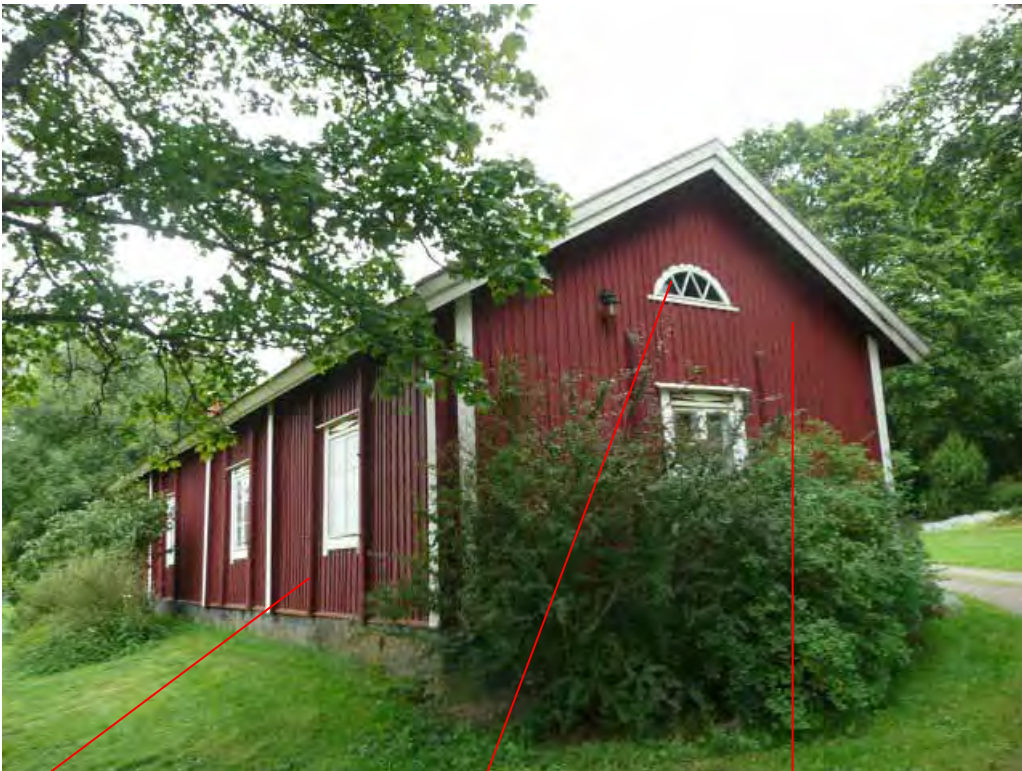
Kuusiruutuinen ikkuna

Pystypontti-vaakapontti-pystypontti jako

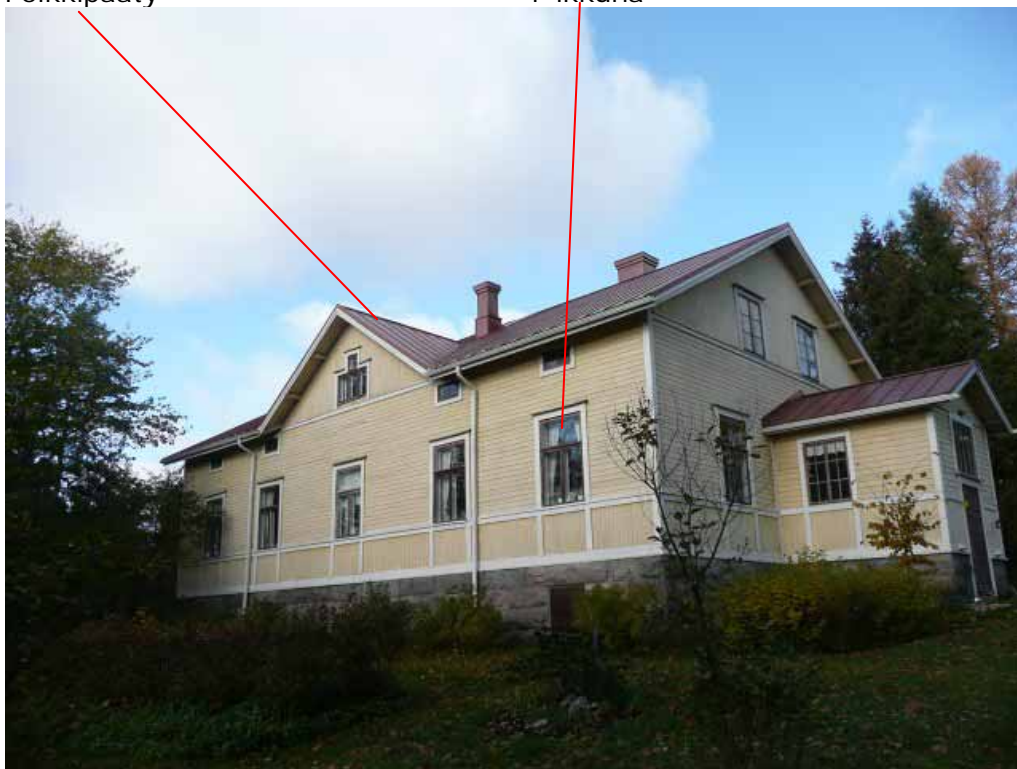
Följari

Lunetti-ikkuna

Poikkipääty

T-ikkuna

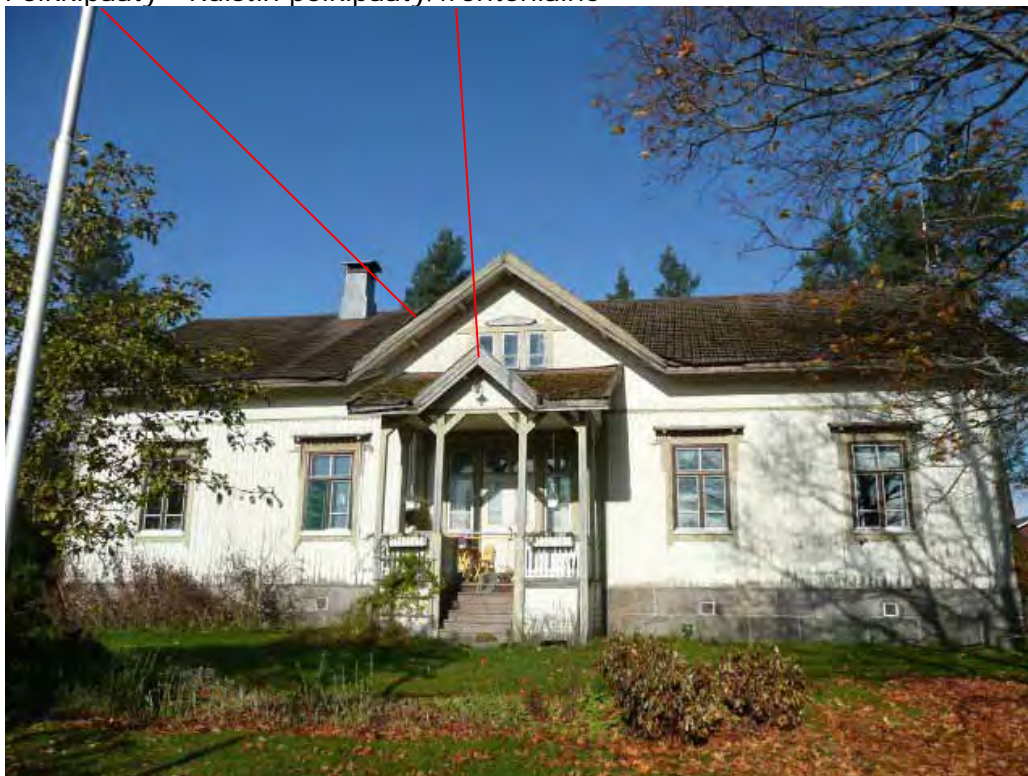
Poikkipääty Kuistin poikkipääty/frontoniaihe

Frontoni - kolmiomainen tai kaartuva päätyä muistuttava koristeotsikko

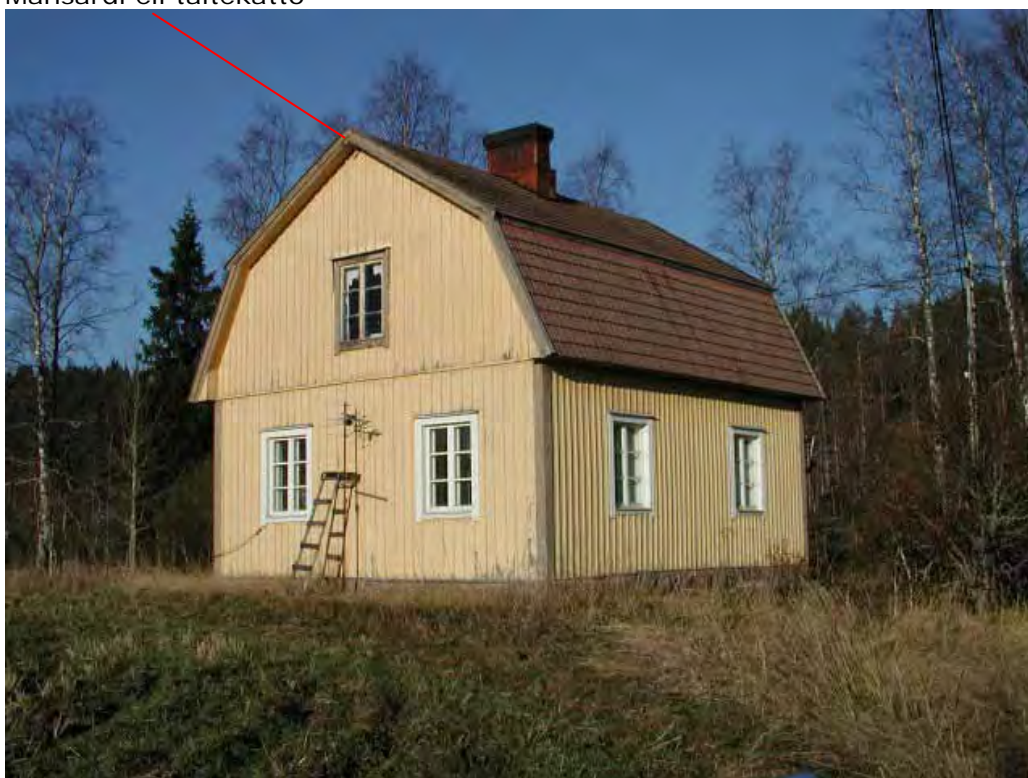
Mansardi eli taitekatto

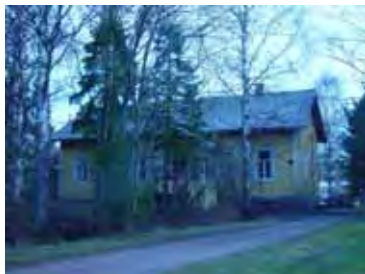
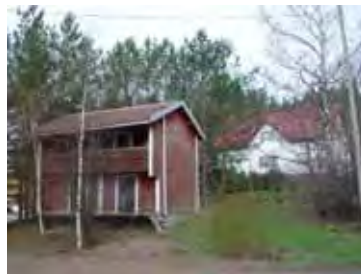
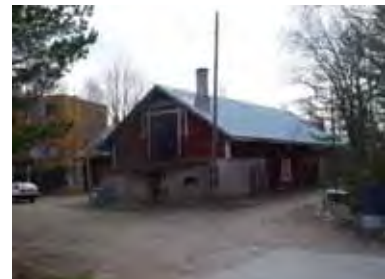
### 2 Vaskomäki

Pääasiallisesti maisemallisia, maamerkki-merkityksiä omaava Vaskomäki on myös paikallishistoriallisesti arvokas, Klaukkalan identiteettiä muodostava. Muodostaa yhdessä Ali-Ollin ja Yli-Ollin tilojen kanssa säilyneen klaukkalalaisen kokonaisuuden.

Historiallisen rakenteen lisäksi Vaskomäki on tarjonnut Klaukkalalaisille virkistysarvoja. Se on ollut suosittu retki- ja ulkoilukohde, monien leikkipaikka ja sen rinteillä on ollut hyppyrimäki

Arvotus	2
Säilyneisyys	Tilojen rakennuskantaa säilynyt. Mäen juurella sijaitseva pienimittakaavainen asutus käytännössä kadonnut. Mäki rakentamaton.
Luettelointiperuste	h,y
Luettelointiperuste, tarkennus	paikallishistoriallinen merkitys, ympäristökokonaisuuden kannalta tärkeä, maiseman kannalta tärkeä, maamerkki
Suositus	Vaskomäen rakentamattomuus on paikallis-, identiteetti- ja maisemallisten arvojen vuoksi säilytettävä. Ali- ja Yli-Ollin tilat pihapiireineen säilytettäviä.
Aiemmat selvitykset

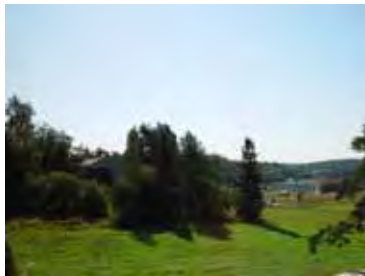
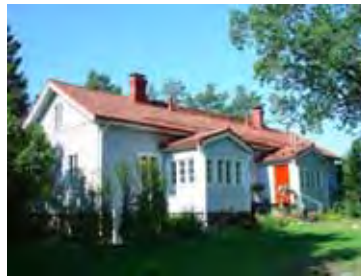
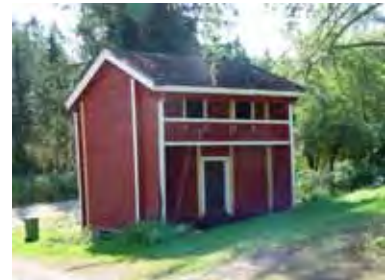
### 3 Gunnarin alue

Kuninkaankartastoon merkitty vanhan asutuksen tienoilla säilynyt nykyinen Gunnari ympäristöineen ja säilynyt tielinjaus muodostavat säilyneen kokonaisuuden Klaukkalan keskustassa.

Arvotus	2
Säilyneisyys	Alue on säilyttänyt Kuninkaankartastossa näkyviä rakenteellisia piirteitä (tiet-pellot asutus)
Luettelointiperuste	a,h,y
Luettelointiperuste, tarkennus	paikallishistoriallinen merkitys, käyttötarkoitukseen liittyvä merkitys, ympäristökokonaisuuden kannalta tärkeä, lähiympäristö
Suositus	Nykyisen Gunnarin mäki pihapiireineen samoin kuin Gunnarintien tielinjaus säilytettävä.

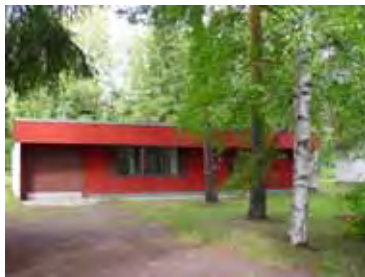
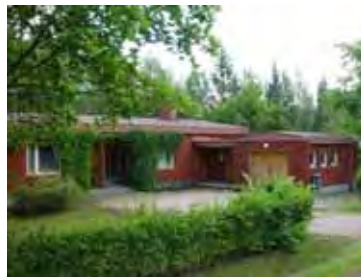
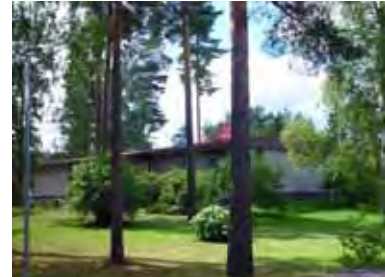
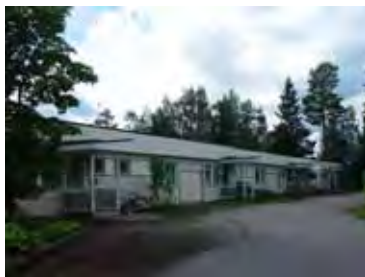
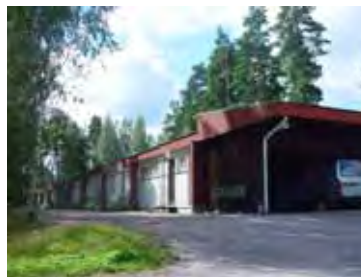
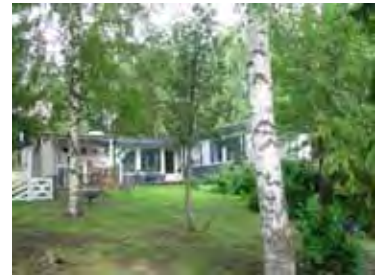
### 4 Mäntysalo

Mäntysalon asuinalue on tiilivoittoinen, matala, ajalleen ominainen pientaloalue. Se on kaavahistoriallisesti sekä paikallishistoriallisesti arvokas, rakennuskannaltaan suhteellisen yhtenäinen ja aikaansa hyvin edustava.

Arvotus	2
Säilyneisyys	Alue on säilynyt jokseenkin yhtenäisenä, suunnitteluajankohdalleen ominaisena tiilivoittoisena pientaloalueena.
Luettelointiperuste	a,h,y
Luettelointiperuste, tarkennus	rakennusaikansa hyvä edustaja, kaavahistoriallinen merkitys, paikallishistoriallinen merkitys
Suositus	Alueen kaavallinen ajatus säilytettävä, tiestö säilytettävä, alueen yhtenäinen ilme, joka koostuu tiilistä rakennusmateriaalina, matalasta yksikerroksisesta rakentamisesta sekä kattomuodosta säilytettävä.

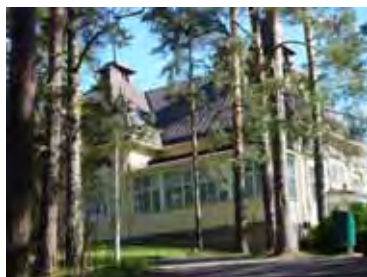
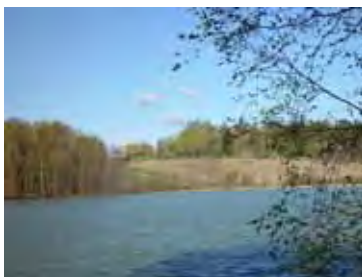
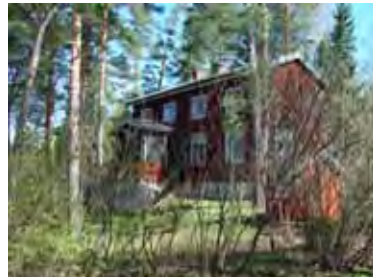
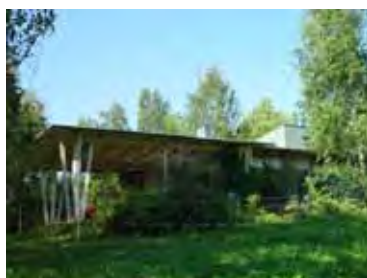
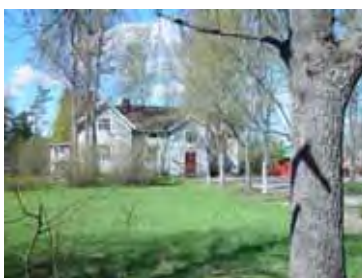
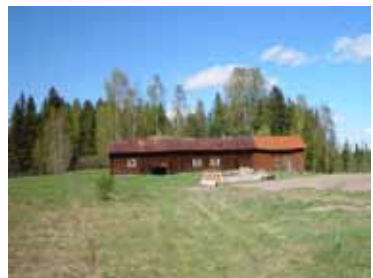
### 5 Valkjärven huvilat ja tilat

Valkjärven rantojen huvila-asutus samoin kuin Koivulan, Järvimaan sekä Järvenpään säilyneet tilakokonaisuudet muodostavat rakennustaiteellisia, historiallisia ja maisemallisia arvoja sisältävän aluekokonaisuuden.

Klaukkalantien maisemaan näkyy järven rannan läheisyydessä sijaitseva Koivulan 1800-luvulta peräisin olevan entisen torpan, nykyisen tilan päärakennus 1900-luvun alusta ympäröivine peltoineen. Järven eteläpäässä sijaitseva ehjänä kokonaisuutena säilynyt perinteinen torppamiljö Nygrann (Järvimaa) oli Gunnarin, myöhemmin Alitalon torppa, joka muodostettiin lohkotilaksi 1923. Koivula ja Järvenpää olivat merkittynä 1800-luvun puolivälin karttaan.

Arvotus	1
Säilyneisyys	Sekä säilyneitä tilakeskuksia että säilynyttä huvila-asutusta
Luettelointiperuste	a,h,y
Luettelointiperuste, tarkennus	rakennusaikansa hyvä edustaja, rakennustyyppinsä hyvä edustaja, paikallishistoriallinen merkitys, rakennushistoriallinen merkitys, ympäristökokonaisuuden kannalta tärkeä, maiseman kannalta tärkeä, lähiympäristö
Suositus	Alueen rakennustaiteellisesti arvokkaat, erikseen inventoidut kohteet säilytettävä, rakennuskanta vaalittavaa, luonnontilainen ja puutarhainen huviloille ominainen lähiympäristö säilytettävä, tiestön pienimittakaavaisuus säilytettävä.
Aiemmat selvitykset	Maakunnallinen inventointi, luonnos: 21. Holma

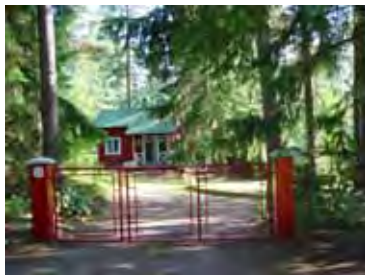
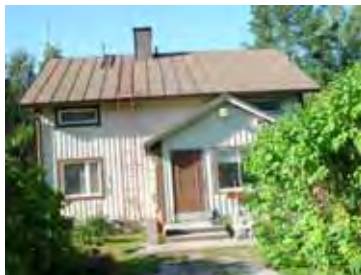
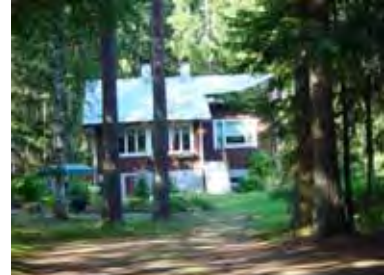
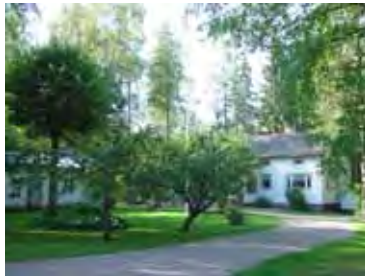
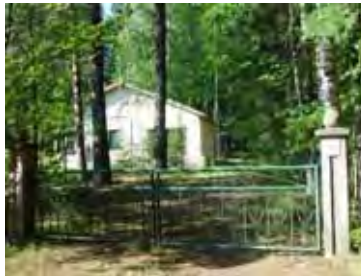
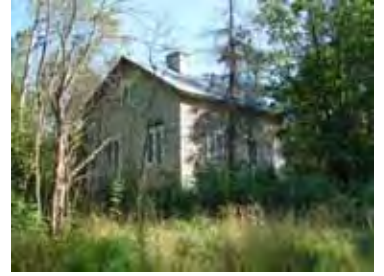
### 6 Kalkeri

Aluksi ilman kaavaa, mutta sittemmin vuoden 1962 vahvistettuun rakennuskaavaan sisällytetty 1950-lukulainen asuinalue, jolle on ominaista suurehkot tontit, aidat portit sekä yhä säilyneitä jälleenrakennuskauden taloja. Näistä tärkeimmät on merkitty aluekohteiksi.

Arvotus	2
Sailyneisyys	Alue säilyttänyt kaavassa näkyvän väljäkhön, aitojen ja porttien rytmittämän lähiympäristönsä. Jälleenrakennuskauden taloja.
Luettelointiperuste	a,h,y
Luettelointiperuste, tarkennus	rakennusaikansa hyvä edustaja, kaavahistoriallinen merkitys, paikallishistoriallinen merkitys, ympäristökokonaisuuden kannalta tärkeä, lähiympäristö
Suositus	Alueen tiestö ja lähiympäristöön liittyvät arvot kuten tien leveys sekä aluekohteiksi luokitellut jälleenrakennuskauden talot säilytettäviä. Tontin 1950-lukulainen käsittely kuten portit, pensasaidat, pihanurmet, perinnekasvit vaalittavia.

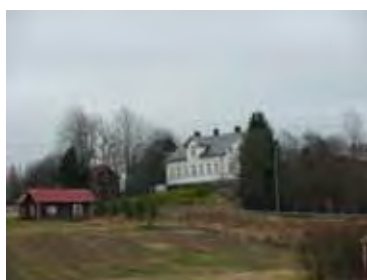
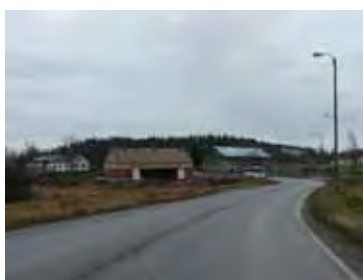
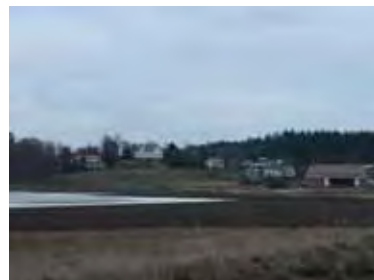
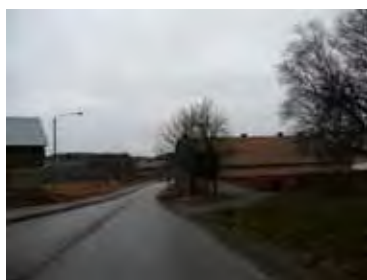
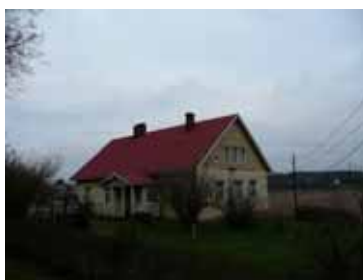
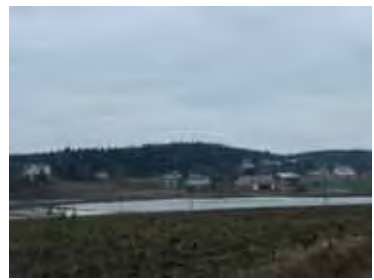
Arvotus	2
Sailyneisyys	Säilyttänyt pääosin historiallisen, kahden vanhan kyläkukkulan ja niitä yhdistävä tien varteen 1900-luvulla levinneen rakentumisensa. Uutta rakentamista kuitenkin joukossa.
Luettelointiperuste	a,h,y
Luettelointiperuste, tarkennus	paikallishistoriallinen merkitys, rakennushistoriallinen merkitys, ympäristökokonaisuuden kannalta tärkeä, maiseman kannalta tärkeä, lähiympäristö
Suositus	Historialliset tielinjaukset lähiympäristöineen, historiallinen rakennuskanta pihapiireineen, kylärakenne sekä peltoaukeat ja suurmaisemallinen ilme säilytettäviä.
Aiemmat selvitykset	Maakunnallinen inventointi, luonnos: 18. Yli- ja Ali-Lepsämän viljelymaisema

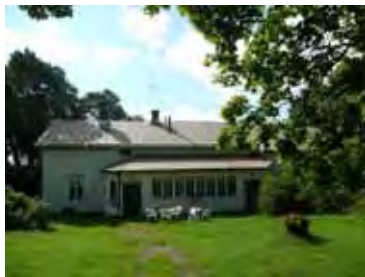
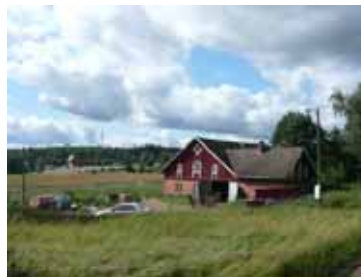
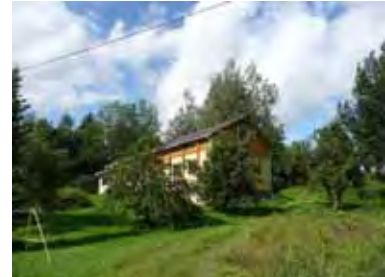
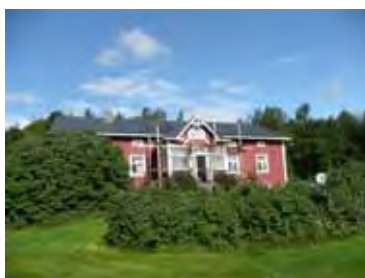
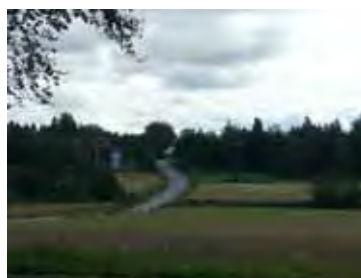
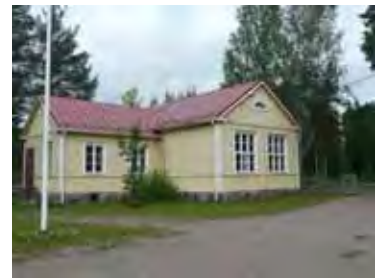
### 8 Nummenpää

Nurmijärven vanhoista kylistä parhaiten historiallisen rakenteensa säilyttänyt ryhmäkylä, joka sijaitsee pitäjän halki kulkeneen vanhan, linjauksensa säilyttäneen Tuusula-Vihti-maantien varrella. Liäksi viljelymaisema sekä Satulin ja Pyörlän talonmäet.

Nummenpään korkeahkon kylämäen etelärinteellä on edelleen useita vanhoja maatiloja talousrakennuksineen yhtenäisenä tiheänä rykelmänä. Maantie on Perttulan ja Nummenpään välillä säilyttänyt vanhan, maastonmuotoja seurailevan linjauksensa. Kylän vanhoista rakennuksista merkittävimmät ovat Myyrin 1823 rakennettu ja 1870-luvulla jatkettu päärakennus Kaarlan päärakennus 1800-luvun jälkipuoliskolta sekä Hakalan päärakennus 1840-luvulta. Viimeksi mainittu sekä madallettiin että jatkettiin 1900-luvun alussa sekä uusittiin 1920-luvulla. Ali-Hirven erikoinen, kaksikerroksinen päärakennus on purettu, samoin sen naapurissa sijainnut Ali-Viisas. Hieman kauempana sijaitseva Pettersbergin päärakennus 1850-luvulta samoin kuin Ali-Hirvestä erotettu Yli-Hirven päärakennus. Pyörlän päärakennus Satulin kukkulalla on sekin säilynyt, joskin kokonaan peruskorjattuna. Suomen ensimmäisen pyhäkoulun (1832) kokoontumispaikalla Nummenpään Yli-Paakan tilalla on muistokivi.

Arvotus	1
Sailyneisyys	Ryhmäkylän rakennuskanta on osin uudistunut ja, mutta rakenteellinen ja maisemallinen kokonaisuus on säilynyt.
Luettelointiperuste	a,h,y
Luettelointiperuste, tarkennus	rakennusaikansa hyvä edustaja, paikallishistoriallinen merkitys, rakennushistoriallinen merkitys, ympäristökokonaisuuden kannalta tärkeä, maiseman kannalta tärkeä, lähiympäristö
Suositus	Historialliset tielinjaukset lähiympäristöineen, historiallinen rakennuskanta pihapiireineen, mittakaava, kylärakenne sekä peltoaukeat ja suurmaisemallinen ilme säilytettäviä.
Aiemmat selvitykset	Maakunnallinen inventointi, luonnos: 19. Nummenpään kylämaisema

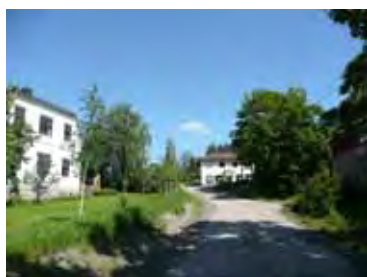
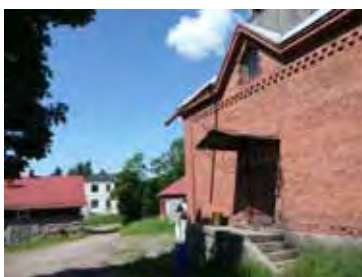
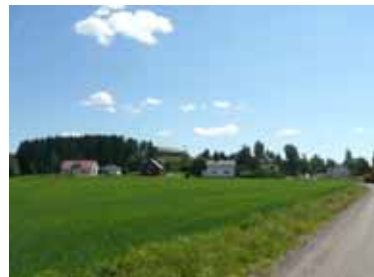
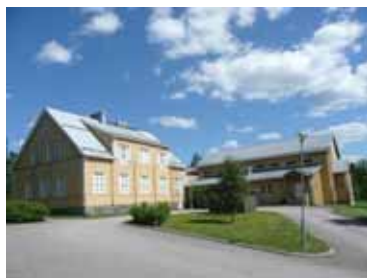
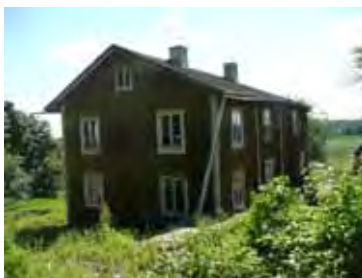
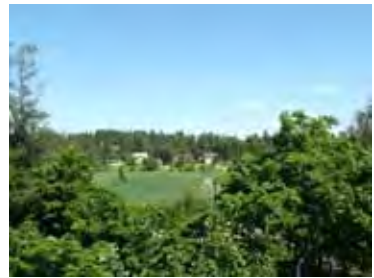
### 9 Perttulan ja Uotilan kylämäet

RKY 1993 5.4.90, osa-alue. Omilla kyläkukuloillaan, entisen Kuhajärven pohjoisrannalla sijaitsevan kahden kylän muodostama kokonaisuus, joka on ollut yksi Nurmijärven suurimmista ja tärkeimmistä asutuskeskuksista.

Perttulan vanhoista kantataloista on aiemmissa inventoinneissa mainittu sijainneen kylämäellä enää Jussila ja Frantsila (molempien päärakennukset 1900-luvun alusta). Silti myös Yli- ja Ali-Pitkälä, jotka on lohottu Pitkölän alkutalosta, sijaitsivat nekin edelleen kylämäellä. (Saunoja ja riisiä ei palovaaran takia saanut asetuksen mukaan rakentaa kyläalueelle ja niinpä ne sijoitettiin erillisille tonteille kauemmaksi kylästä. Perttulan kylässä oli erityinen yhteinen aittamäki erillään muista rakennuksista. Perttulan kylärakenne alkoi hajota jo isonjaon seurauksena. Perttulan alkutalo sijaitsee nykyisin kylämäestä erillään, Lepsämään johtavan tien varrella. Matalaa Kuhajärveä laskettiin useaan otteeseen viljelymaan saamiseksi 1800-luvulla, ainakin vuosina 1836 ja 1857. Lopullisesti se hävisi vuosien 1922 ja 1936 kuivatustöiden tuloksena.

Arvotus	1
Säilyneisyys	Kylämäet ovat pääosin säilyneet. Uudisrakentamista joukossa.
Luettelointiperuste	a,h,y
Luettelointiperuste, tarkennus	rakennusaikansa hyvä edustaja, paikallishistoriallinen merkitys, rakennushistoriallinen merkitys, ympäristökokonaisuuden kannalta tärkeä, maiseman kannalta tärkeä, lähiympäristö
Suositus	Historialliset tielinjaukset lähiympäristöineen, historiallinen rakennuskanta pihapiireineen, kylärakenne sekä peltoaukeat ja suurmaisemallinen ilme säilytettäviä.
Aiemmat selvitykset	RKY 1993 5.4.90, osa-alue, Maakunnallinen inventointi, luonnos: 20. Perttulan, Uotilan, Numlahden ja Valkjärven kulttuurimaisema

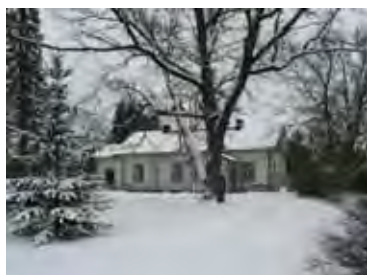
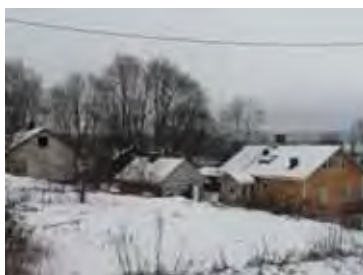
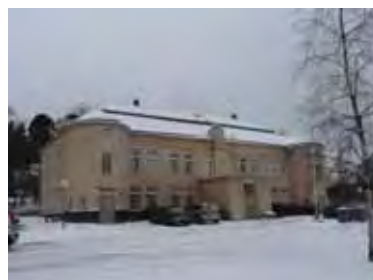
### 11 Puontilanmäki

Osa vanhan maantien kokonaisuutta Nurmijärven Kirkonkylässä. Alueen tärkein jäljellä oleva historiallinen rakennus on arvokkaaksi kohteena luetteloitu (RKY 1993 5.4.89) Puontilan pappila.

Tien eteläpuolella sijaitsevat Reinikkalan ja Einolan alkutalot. Valtaosa Puontilanmäen kohdalla tietä reunustavista vanhoista asuinrakennuksista on sijoittunut Einolaan alkujaan kuuluneille maille.

Arvotus	1
Säilyneisyys	Alue on säilyttänyt perinteisen luonteensa. Puontilan pappila säilynyt, kylärakenne säilynyt.
Luettelointiperuste	a,h,y
Luettelointiperuste, tarkennus	arkkitehtuuri korkeatasoista, paikallishistoriallinen merkitys, rakennushistoriallinen merkitys, ympäristökokonaisuuden kannalta tärkeä, maiseman kannalta tärkeä, lähiympäristö
Suositus	Historiallinen tielinjaus lähiympäristöineen, historiallinen rakennuskanta pihapiireineen, kylärakenne sekä suurmaisemallinen ilme säilytettäviä.
Aiemmat selvitykset	RKY 1993 5.4.89. Maakunnallinen inventointi, luonnos: 1. Nurmijärven kirkonmäki ja kirkkoherranpappila

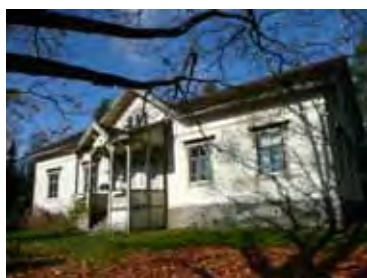
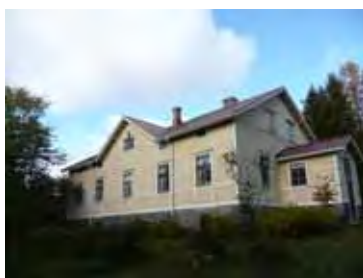
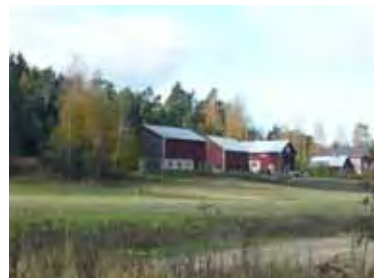
### 12 Mäkelä ja livari sekä Kyläjoen laakso

Mäkelän ja livarin tilakeskukset omalla mäellään sekä Kyläjoen laakso muodostavat kulttuurihistoriallisesti tärkeän, pitkän kulttuurivaikutuksen omaavan alueen Kirkonkylän länsireunalla, Puontilan mäen maisemallisessa kokonaisuudessa. perinteisenä säilyneen kokonaisuuden. Aluetta halkoo historiallinen tielinjaus. Alue kuuluu myös Uudenmaan liiton Uudenmaan maakuntakaavan liitekartalla arvokkaiksi rajattuihin kulttuuriympäristöihin.

Mäkelä on karttalähteiden mukaan sijainnut miltei samassa paikassa jo 1700-luvulla. Rakennuksen pohjoispuolella oli sotilastorppia tuohon aikaan. Nykyinen päärakennus rakennettiin kylänmäkeä kohdanneen palon jälkeen 1900-luvun alussa. Se on hirsinen, tyyllisesti jugendia edustava rakennus, jonka tienpuoleinen pääjulkisivun kuisti on poikkeuksellisen koristeellinen. Rakennusta ympäröi puisto. Pihapiiriin kuuluu useita säilyneitä perinteisiä hirsirakennuksia. livarin alkutalosta erotettiin 1588 Reinikkala isonjaon yhteydessä Yli-livari. livari oli 1800-luvun alussa pitäjän vauraimpia ja edistyksellisimpiä maatiloja. Se sijaitsi jo 1740-luvulla hyvin lähellä nykyistä sijaintipaikkaansa. Päärakennus on satulakattoinen, pitkänomainen ja leveärunkoinen. Siinä on poikkipääty ja yksityiskohdiltaan se edustaa jugendia.

Arvotus	1
Sailyneisyys	Suurmaisemallinen ilme ja kaksi vanhaa tilakeskusta sekä muuta rakennuskantaa on säilynyt omalla kukkulallaan vastapäätä Puontilanmäkeä Kyläjokilaakson länsipuolella.
Luettelointiperuste	a,h,y
Luettelointiperuste, tarkennus	rakennusaikansa hyvä edustaja, paikallishistoriallinen merkitys, rakennushistoriallinen merkitys, ympäristökokonaisuuden kannalta tärkeä, maiseman kannalta tärkeä, lähiympäristö
Suositus	Historiallinen tielinjaus lähiympäristöineen, historiallinen rakennuskanta pihapiireineen, Kyläjokilaakso peltoineen ja suurmaisemallinen ilme säilytettäviä.
Aiemmat selvitykset	RKY 1993 5.4.89. Maakunnallinen inventointi, luonnos: 1. Nurmijärven kirkonmäki ja kirkkoherranpappila

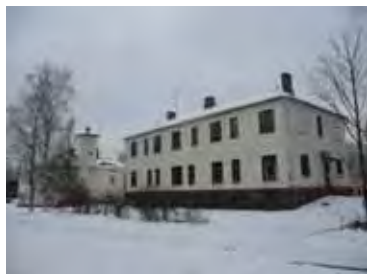
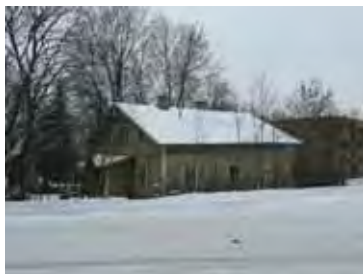
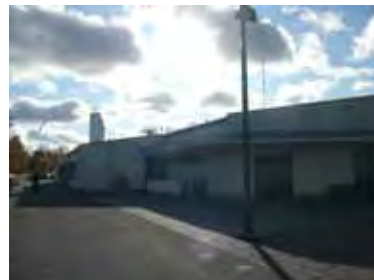
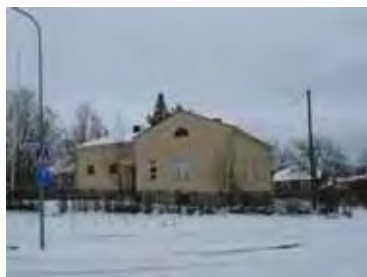
### 13 Kirkonkylän vanha keskusta-alue

Osa vanhan kylänraitin kokonaisuutta Kirkonmäen ja Puontilan alueiden lisäksi. Vanha tielinjaus on ollut Aleksis Stenvallin entinen kirkkotie ja samalla vanhaa maantietä. Säilynyt raittimiljöö sekä muualla vanhempaa rakennuskantaa.

Arvotus	2
Sailyneisyys	Kylänraittimiljöö säilynyt, lisäksi keskustassa muita vanhempia kirkonkylän rakennuksia uudemman rakentamisen joukossa.
Luettelointiperuste	a,h,y
Luettelointiperuste, tarkennus	rakennusaikansa hyvä edustaja, paikallishistoriallinen merkitys, rakennushistoriallinen merkitys, ympäristökokonaisuuden kannalta tärkeä, lähiympäristö
Suositus	Historiallinen kylänraitti lähiympäristöineen sekä raitin erikseen inventoitu rakennuskanta säilytettäviä. Raitin miljöötä muodostava mittakaava, rakeisuus ja sijoittelu vaalittavaa.

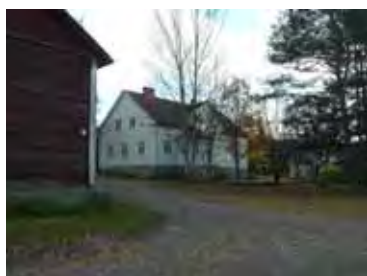
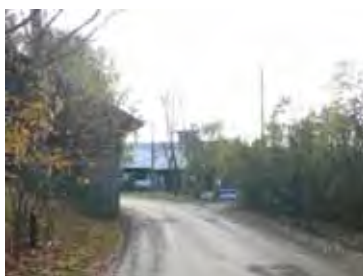
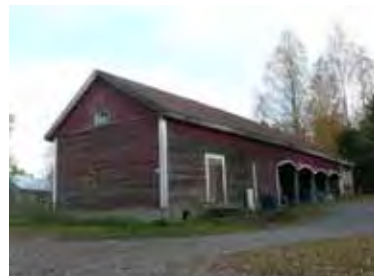
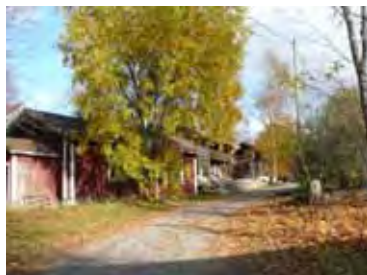
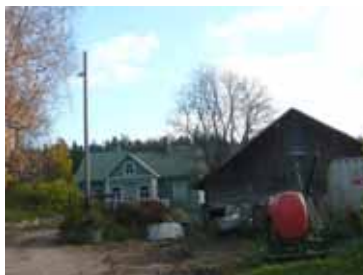
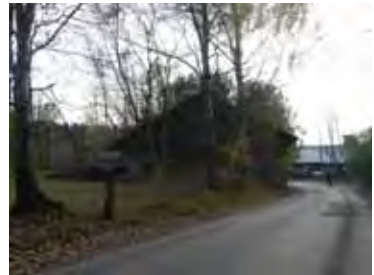
Pukkilan yhtenäinen ja tiivis kyläryhmä sijaitsee maisemallisesti tärkeällä paikalla, matalalla kallioisella kukkulalla entisten, yhä olemassa olevien kahden kylätien välissä. Kyläkokonaisuuden tärkein talo on historiallisesti ollut Pukkila, johon 1630-luvulle tultaessa oli liitetty seitsemän lähitaloa. Pukkilasta halottiin 1700-luvun alussa Alastalo ja 1720-luvulla Heikkilä. Itse Pukkilaa ryhdyttiin nimittämään Ylöstaloksi. Nämä kaikki talot sijaitsivat 1700-luvun kartan mukaan tällä kyläkukkulalla, kyläteiden molemmin puolin. Kylään kuului lisäksi kaksi sotilastorppaa. Ylöstalon päärakennus muutettiin nykyiseen asuunsa 1920-luvulla Heikki Siikosen suunnitelman mukaan. Pukkila oli Aleksis Kivelle tuttu, sillä hänen isoisänsä asui siellä. Pukkilaa pidetäänkin Toukolan kylän esikuvana. Pukkilasta kulkee edelleen vanhan linjauksensa säilyttänyt kylätie ensin Ojakkalan talolle, jota puolestaan pidetään Jukolan esikuvana. Toista kylätietä, vanhaa kirkkotietä pääsee puolestaan Pirunkallion Hiidenluolalle, sekin Kiven tuotannosta tuttu. Kirkkotieltä avautuu vaikuttavia näkymiä kuivatun Nurmijärven pelloille.

Arvotus	1
Sailyneisyys	Kylän tiivis rakenne samoin kuin tielinjaus sitä reunustavine talusrakennuksineen on pääosin säilynyt. Päärakennuksia uusittu, Ylöstalo säilynyt.
Luettelointiperuste	a,h,y
Luettelointiperuste, tarkennus	rakennusaikansa hyvä edustaja, paikallishistoriallinen merkitys, henkilöhistoriallinen merkitys, rakennushistoriallinen merkitys, ympäristökokonaisuuden kannalta tärkeä, maiseman kannalta tärkeä, lähiympäristö
Suositus	istoriallinen tielinjaus lähiympäristöineen, historiallinen rakennuskanta pihapiireineen, kylärakenne säilytettäviä.
Aiemmat selvitykset	Maakunnallinen inventointi, luonnos: 3. Pukkilan kylä

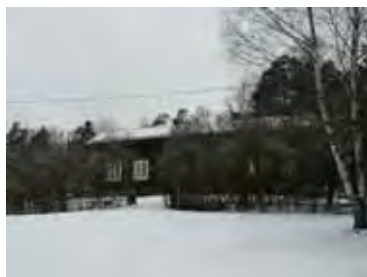
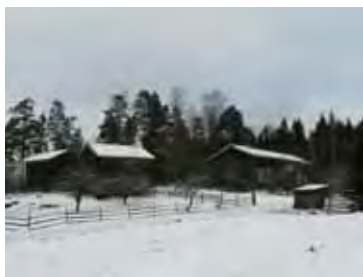
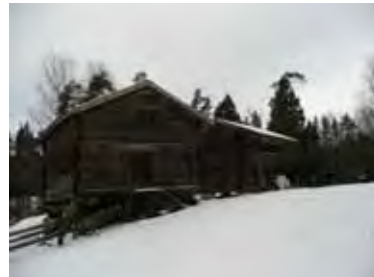
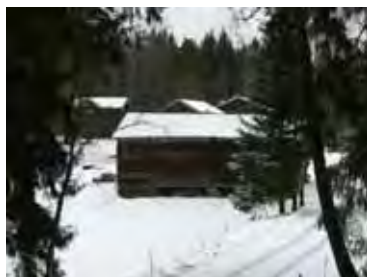
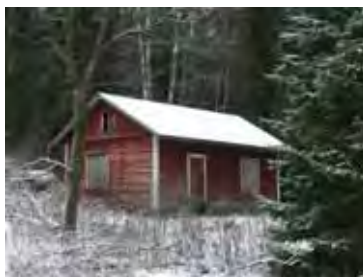
### 16 Ojakkala

RKY 1993 5.4.86, osa-alue. Poikkeuksellisen hyvin säilynyt, vuonna 1783 perustettu Kruunun uudistila edustaa uusmaalaista maatilakokonaisuutta sekä liittyy oleellisesti Aleksis Kiven kirjalliseen tuotantoon. Rakennukset suojeltu rakennussuojelulla.

Ojakkalan uudistaloa on pidetty Aleksis Kiven Jukolan esikuvana. Aleksis Kiven elinaikana talon omistivat tämän kummit Antti Simonpoika Wahlberg ja hänen vaimonsa Anna Sofia Nikontytär. Suojeltavia kohteita ovat päärakennus(1), luhtiaitta(2), jalka-aitta(3) ilmeisesti vuodelta 1797, riihi(4), palvisauna(6), sauna(7), holvikellari(8), navetta(5) ja Männistön muurin mökki, joilla on huomattavaa kulttuurihistoriallista ja kansatieteellistä arvoa.

Arvotus	1
Sailyneisyys	Poikkeuksellisen hyvin säilynyt talonpoikainen kokonaisuus.
Luettelointiperuste	a,h,y
Luettelointiperuste, tarkennus	arkkitehtuuri korkeatasoista, paikallishistoriallinen merkitys, henkilöhistoriallinen merkitys, rakennushistoriallinen merkitys, ikä, ympäristökokonaisuuden kannalta tärkeä, maiseman kannalta tärkeä, lähiympäristö
Suositus	Rakennuskanta säilytettävä rakennussuojelulain määrittelemällä tavalla. Pihapiiri ja lähiympäristö säilytettävä.
Aiemmat selvitykset	RKY 1993 5.4.86, osa-alue. Rakennussuojelulaki: päärakennus, luhtiaitta, jalka-aitta, riihi, palvisauna, sauna, navetta, holvikellari, navetta ja Männistön muurin mökki, syytinkitupa, talli. Maakunnallinen inventointi, luonnos: 5. Ojakkalan talo

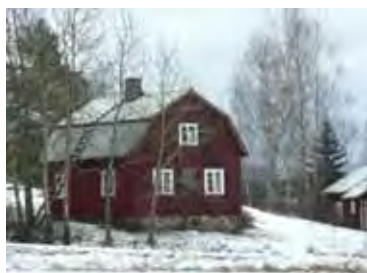
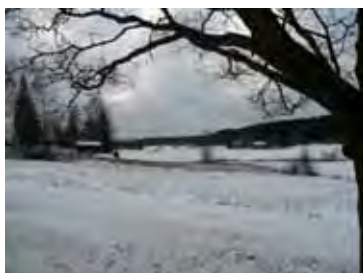
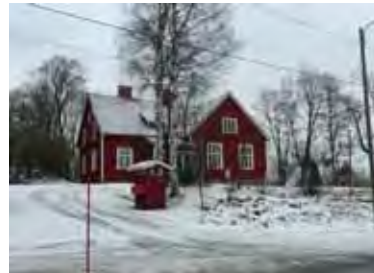
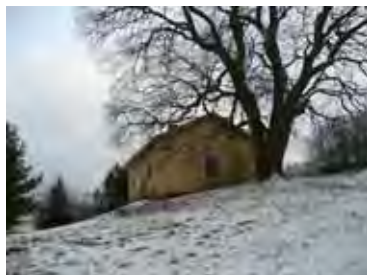
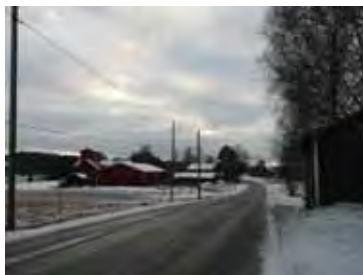
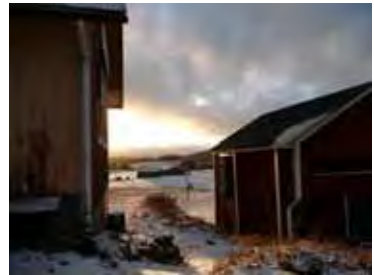
### 17 Palojoen kyläalue

RKY1993 5.4.86, osa-alue, RKY 2009. Palojoen oli jo 1500-luvun alkupuolella eräs Nurmijärven suurimmista kyläkokonaisuuksista. Palojoen on Aleksis Kiven synnyinseutu ja se liittyy kiinteästi tämän elämään ja tuotantoon.

Palojoen kansakoulu on valmistunut 1903. Se sijaitsee kylän koillisosassa Koulunkulman alueella. Kylän pohjoisosassa oleva Maisin tilan päärakennus on 1900-luvun alusta. Etelässä nykyinen kylärakenne sijoittuu tien varteen reunustaen sitä ja Rintapellon maisemaa idässä. Palojoen sahaylly on rakennettu 1923. Kiven syntymäkodin takana on vuosittaisten Kivijuhlien tapahtumapaikka Taaborinvuori, jonka museoalueelle on siirretty.

Arvotus	1
Säilyneisyys	Kylä säilyttänyt perinteistä ilmetään, osin rakennuskanta vaihtunut. Maisemalliset arvot säilyneet.
Luettelointiperuste	h,y
Luettelointiperuste, tarkennus	rakennusaikansa hyvä edustaja, paikallishistoriallinen merkitys, henkilöhistoriallinen merkitys, rakennushistoriallinen merkitys, ikä, ympäristökokonaisuuden kannalta tärkeä, maiseman kannalta tärkeä, lähiympäristö
Suositus	Säilytettävä siten, että RKY 2009 kuvatut arvot säilyvät. Erikseen mainittu: kylä; merkkimieskoti; museo; talonpoikaistalo
Aiemmat selvitykset	RKY1993, 5.4.86, osa-alue. RKY 2009, Maakuntakaava. Maakunnallinen inventointi, luonnos: 6. Palojoen kylän kulttuurimaisema

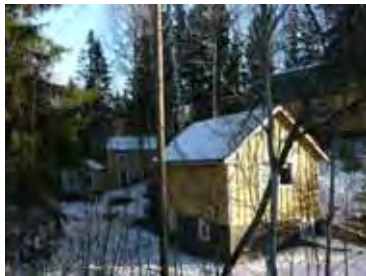
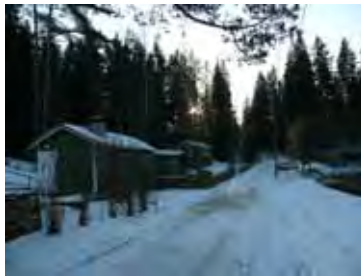
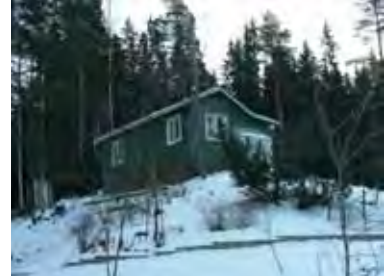
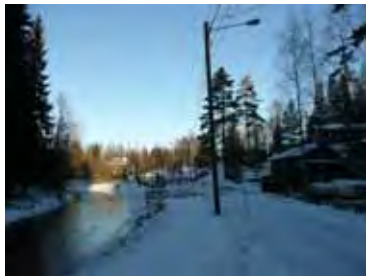
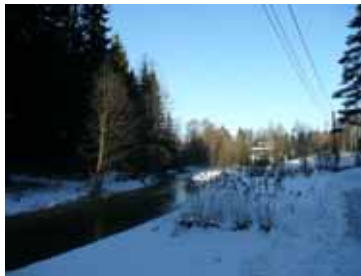
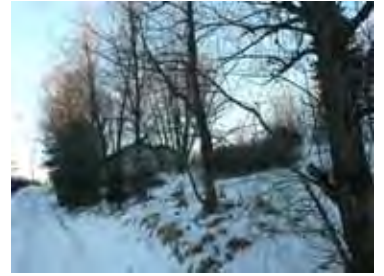
### 19 Rannikkomäen alue

Joensuu mutkassa sijaitseva, pienimittakaavaiselta rakenteeltaan tyypillinen tiivis loma-asutuskylä, joka on säilyttänyt rakennusajankohdalleen ominaisen ilmeensä hyvin.

Arvotus	2
Säilyneisyys	Loma-asuntoalueen rakenne ja mittakaava säilyneet.
Luettelointiperuste	a,h,y
Luettelointiperuste, tarkennus	rakennusaikansa hyvä edustaja, rakennustyyppinsä hyvä edustaja, paikallishistoriallinen merkitys, käyttötarkoitukseen liittyvä merkitys, ympäristökokonaisuuden kannalta tärkeä, lähiympäristön merkitys.
Suositus	Rakentamisen sijoittuminen, rakeisuus ja mittakaava vaalittavaa. Loma-asuntoalueen käyttötarkoitus säilytettävää.

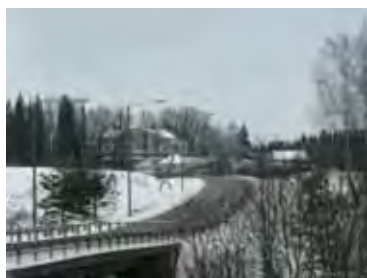
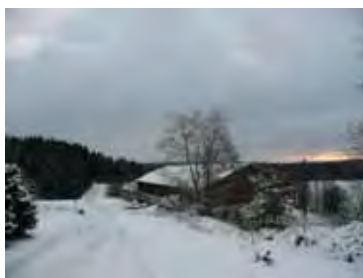
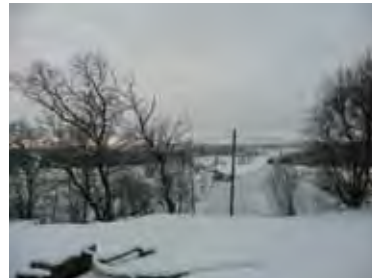
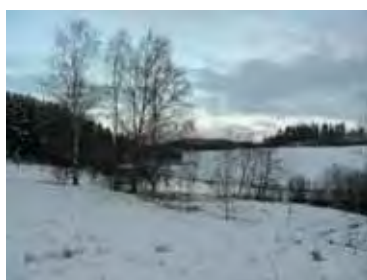
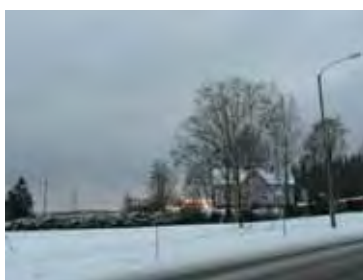
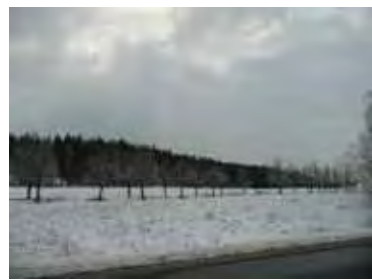
### 20 Raalan kartanoalue

RKY 5.4.93, osa-alue. Nurmijärven toisen kartanon, Raalan, ympärille muodostuva aluekokonaisuus. Raala ollut Aleksis Kiven Viertolan esikuva. Se oli myös Uudenmaan merkittävimpiä torpparikartanoita 1800-luvulla.

Raalan kartanossa harjoitettiin pientä teollisuutta 1700-1800-luvuilla, johon käytettiin hyödyksi Nukarinkosken vesivoimaa. Kartanossa oli myös myöhemmin 1800-luvulla suurehko meijeri.

Arvotus	1
Sailyneisyys	Kartanoympäristö on hyvin säilynyt. Kartanoon kuulunut työväenasunto purettu.
Luettelointiperuste	a, h, y
Luettelointiperuste, tarkennus	arkkitehtuuri korkeatasoista, paikallishistoriallinen merkitys, henkilöhistoriallinen merkitys, käyttötarkoitukseen liittyvä merkitys, rakennushistoriallinen merkitys, ympäristökokonaisuuden kannalta tärkeä, maiseman kannalta tärkeä, lähiympäristö
Suositus	Peltolueiden avoimuus säilytettävää ja käyttö vaalittavaa. Historialliset rakennukset säilytettäviä. Rakentamisen sijoittuminen, rakeisuus ja mittakaava vaalittavaa.
Aiemmat selvitykset	Maakuntakaava, RKY 5.4.93, osa-alue. Maakunnallinen inventointi, luonnos: 15. Raalan kartano ja kulttuurimaisema

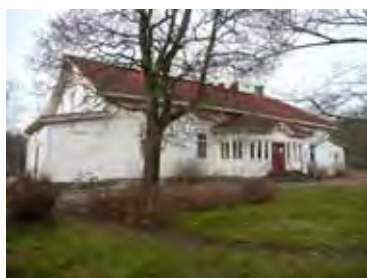
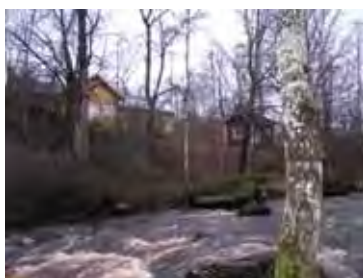
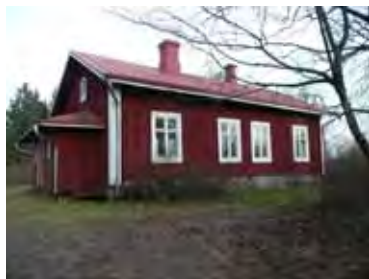
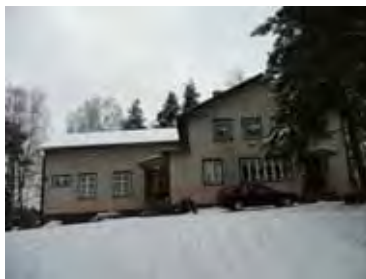
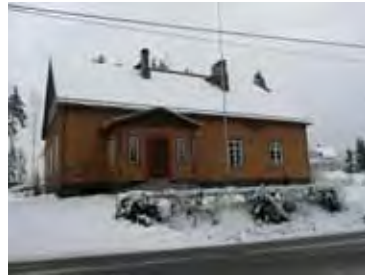
### 21 Nukarin kylämaisema

Tärkeiden historiallisten kulkuväylien risteyksessä sijaitseva kylä, jolla on koskivoiman käyttöön liittyvää teollisuushistoriallista merkitystä. Samoin Nukarin torpparikylä on ollut omaleimainen ja edustava ryhmäkylä.

Nukarinkoski (Pengerkoski) on sekä teollisuus- että liikennehistoriallisesti Nurmijärven tärkeimpiä koskipaikkoja. Se sijoittuu keskiajalta periytyvä Helsingin ja Hämeenlinnan välisen maantien varrelle paikkaan, jossa maantie ylittää historiallisen, maantietäkin vanhemman liikenneyhteyden, Vantaanjoen, Ylityspaikka oli Nukarissa jo 1600-luvulla. Tällöin sinne perustettiin myös kestikievari. Samalla vuosisadalla Nukarinkosken vesivoimaa hyödynsi monien myllyjen lisäksi Raalan kartanon omistajien perustama suurehko Adlerhofin saha. Saha- ja myllytoiminta Nukarissa jatkui tälle vuosisadalle. Koskessa on yhä patojen ja myllyjen raunioita. Näistä alinna kosken varrella sijaitsi Raalan sahamylly, joka purettiin 1960-luvulla. Siitä ovat osittain jäljellä punatiiliset raunioituneet ulkoseinät. Kylässä sijaitsevalla Nukarin ratsutilalla oli oma myllynsä nykyisen maantiesillan yläpuolella. Se paloi 1904, mutta rakennettiin uudelleen 1910 ja muutettiin lumppu- ja vanutehtaaksi. Tehtaan toiminta loppui 1918 kun Nurmijärven kunta osti kosken vesioikeudet.

Nukarissa sijaitsi 1749 maanmittari Wijkin kartan mukaan kahden sahan ja myllyn lisäksi Nukarin ratsutila, kestikievari, sahakirjurin asuinrakennus sekä ainakin yksi torppa. Viimeksi mainittuja rakennettiin 1800-luvun aikana lisää ja vielä 1930-luvun alussa Nukari oli erikoinen suuri torpparikylä, jonka muodostivat kymmenkunta maantien molemmin puolin tiiviissä ryhmässä olevaa torppaa talousrakennuksineen. Nukarin torpparikylä on kuitenkin suurimmaksi osaksi hävinnyt. Kyläkeskustassa sijaitseva Nukarin ratsutilan nykyinen komea päärakennus on 1800- 1900-lukujen vaihteesta. Sitä on kuitenkin uudistettu ja mm. ikkunat vaihdettu 1950-luvulla.

Nukarissa sijaitsee myös Nurmijärven vanhin, vuonna 1873 toimintansa aloittanut koulurakennus. Raalan emäntä, Matilda Adlercreutz perusti koulun. Nykyisin rakennuksessa toimii koulumuseo, jossa esitellään nurmijärveläisten koulunkäyntiä 1800-luvun lopulta peruskoulun tulon saakka. Nukarin uudempi kansakoulu on rakennettu 1906 Sadeniemen mallipiirustusten mukaan. Kylän pohjoisosassa on kulttuurihistoriallisesti arvokas Sigfrid Sireniukselle, settlementiliikkeen uranuurtajalle kuulunut huvila, nykyinen Vantaala 1920-luvulta. Kylän eteläpäässä sijaitseva seurantalona Nukarin Pirtti on vuodelta 1935. Tien varressa on myös Lohenojan omaleimainen talo 1850-luvulta, ulkoasu 1920-luvulta, joka alkuaan on ollut 1784 perustettu kruunun uudistalo.

Arvotus	2
Sailyneisyys	Kyläalueen historiallinen rakenne osin säilynyt, säilyneitä arvorakennuksia.
Luettelointiperuste	a,h,y
Luettelointiperuste, tarkennus	rakennustyyppinsä hyvä edustaja, paikallishistoriallinen merkitys, rakennushistoriallinen merkitys, ympäristökokonaisuuden kannalta tärkeä, maiseman kannalta tärkeä, lähiympäristö
Suositus	Historialliset tielinjaukset lähiympäristöineen, historiallinen rakennuskanta pihapiireineen, kylärakenne sekä peltoaukeat ja suurmaisemallinen ilme säilytettäviä.
Aiemmat selvitykset	Maakunnallinen inventointi, luonnos: 14. Nukarin kylämaisema

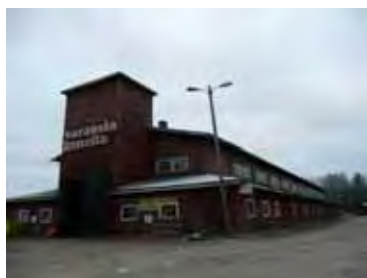
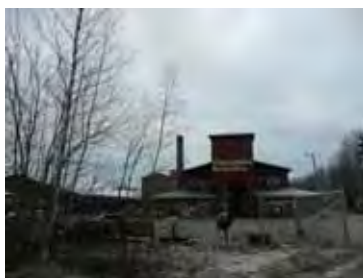
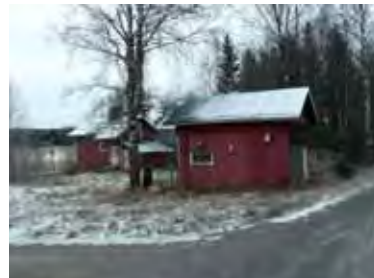
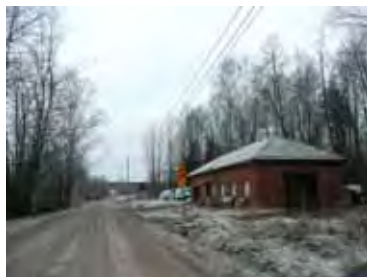
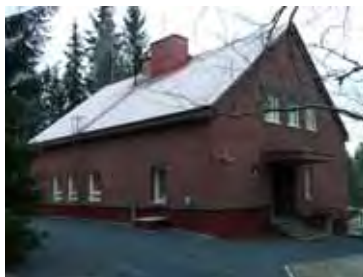
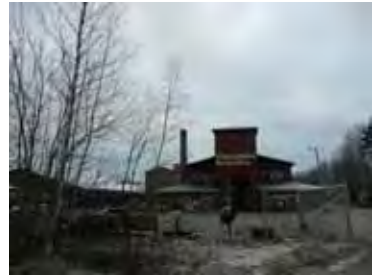
### 23 Nopon tiilitehtaan alue

Jo 1800-luvulla toimintansa aloittaneen ja 1900-luvulla toimintaansa laajentaneen tiilitehtaan tehdasrakennusten ja ympäristön muodostama talous- ja sosiaalishistoriallisia arvoja omaava kokonaisuus Hanko-Hyvinkää radan varrella.

Arvotus	2
Sailyneisyys	Niin tiilitehdas kuin asuinalue ovat pääosin säilyneet rakennusajankohdilleen ominaisina.
Luettelointiperuste	a,h,y
Luettelointiperuste, tarkennus	rakennustyyppinsä hyvä edustaja, paikallishistoriallinen merkitys, käyttötarkoitukseen liittyvä merkitys, ympäristökokonaisuuden kannalta tärkeä, lähiympäristö
Suositus	Alueen rakenne ja mittakaava säilytettäviä, erikseen inventoidut rakennukset säilytettäviä, muu rakennuskanta vaalittavaa.

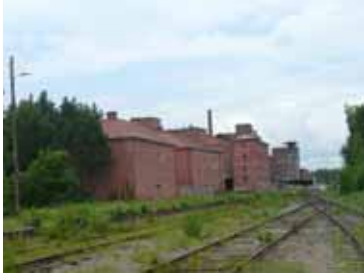
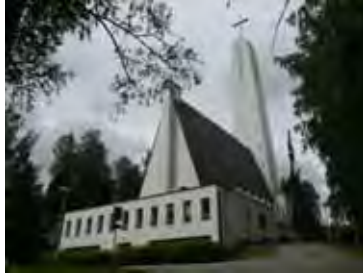
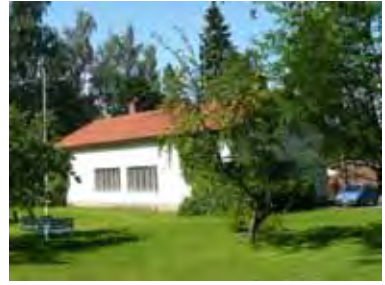
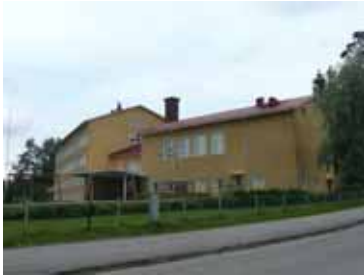
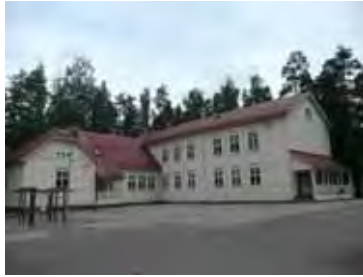
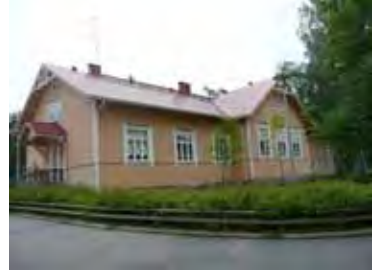
### 24 Rajamäen tehdasyhdyskunta

RKY 1993 5.4.88, osa-alue. RKY 2009. Rakennustaiteellisesti ja kulttuurihistoriallisesti poikkeuksellisen korkeatasoinen tehdasmiljöö sekä sen ympärille syntynyt taajama.

Arvotus	1
Säilyneisyys	Rajamäen tehdasyhdyskunta on pääosin säilynyt
Luettelointiperuste	a,h,y
Luettelointiperuste, tarkennus	arkkitehtuuri korkeatasoista, rakennusaikansa hyvä edustaja, rakennustyyppinsä hyvä edustaja, suunnittelija, paikallishistoriallinen merkitys, käyttötarkoitukseen liittyvä merkitys, rakennushistoriallinen merkitys, ympäristökokonaisuuden kannalta tärkeä, maiseman kannalta tärkeä, lähiympäristö
Suositus	Säilytettävä siten, että RKY 2009 kuvatut arvot säilyvät. Erikseen mainittu kirkko; liikenteenrakennus; muu teollisuusrakennus; työväen asuintalo
Aiemmat selvitykset	RKY 1993 5.4.88, osa-alue. RKY 2009, Maakuntakaava. Maakunnallinen inventointi, luonnos: 11. Rajamäen teollisuusympäristö

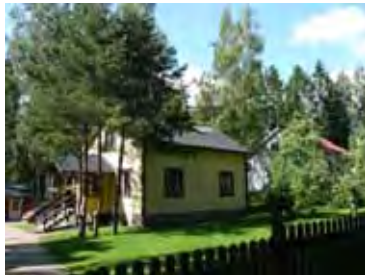
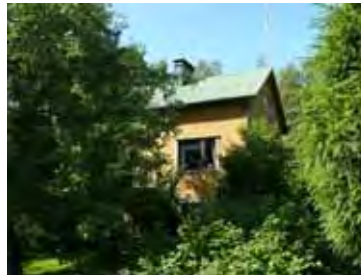
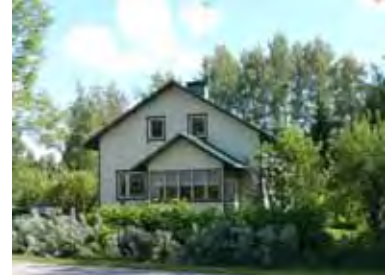
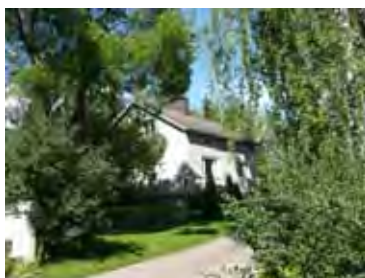
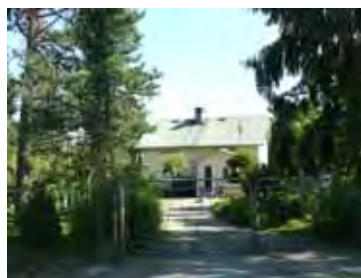
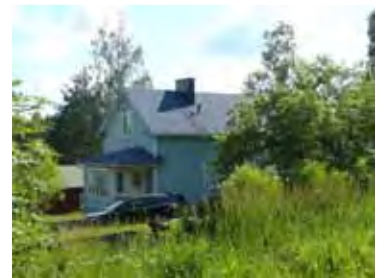
### 25 Pinnintien-Pajutien ympäristö

Rajamäen valtakunnallisesti arvokkaaseen tehdasyhdyskuntaan kuuluvat keskusta- ja pientaloalueet ovat merkittävä osa taajaman kokonaisuutta.

Arvotus	2
Säilyneisyys	Alueella suurin osa rakennuskannasta on säilynyt pääosin aikakaudelleen ominaisina tai hahmoltaan rakennustyyppilleen ominaisina. Vain osa on korvattu uusilla.
Luettelointiperuste	a,h,y
Luettelointiperuste, tarkennus	rakennusaikansa hyvä edustaja, kaavahistoriallinen merkitys, paikallishistoriallinen merkitys, käyttötarkoitukseen liittyvä merkitys, ympäristökokonaisuuden kannalta tärkeä, lähiympäristö
Suositus	Alueen tiestö ja lähiympäristöön liittyvät arvot kuten tien leveys sekä säilynyt rakennuskanta säilytettävää. Tontin 1950-lukulainen käsittely kuten portit, pensasaidat, pihanurmet, perinnekasvit vaalittavia.
