Nurmijärven kunta

Nurmijärven rakennusperintöselvitys

Arkkitehtitoimisto Lehto Peltonen Valkama Oy

Luonnos 06.05.2010

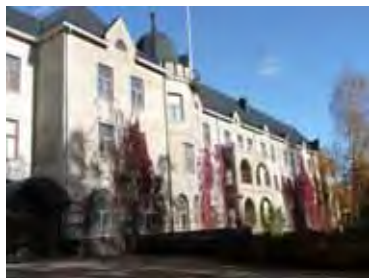
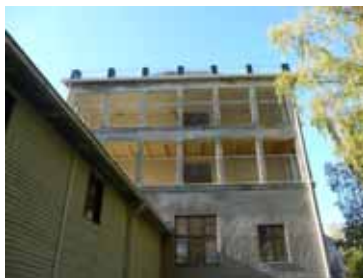
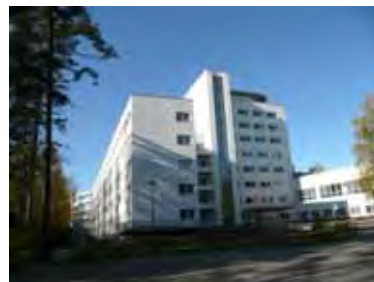
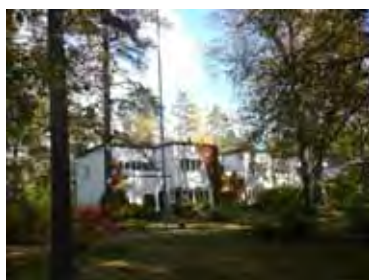
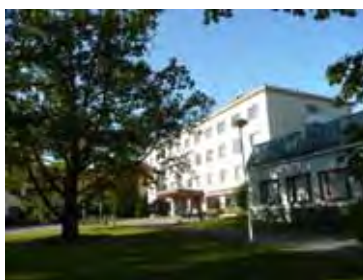
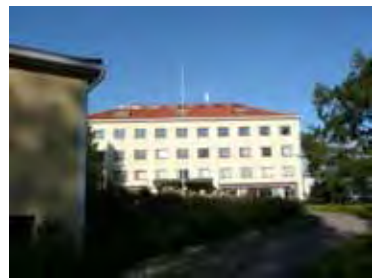
### 28 Sääksjärven parantolat ja Kiljavan opisto

RKY 1993 5.4.92 ja 5.4.91, osa-alue. RKY 2009. Sääksjärvi harjuineen ja mäntykankaineen Kiljavalla edustaa kulttuurisesti modernin ajan ja funktionalisen arkkitehtuurin suosimaa terveellisenä pidettyä ympäristöä. Nummela sanatorium ja Kiljavan parantola ilmentävät sairaala-arkkitehtuurin ja keuhkotautien hoidon kehitystä ja tavoitteita eri aikoina. Kiljavan ammattiyhdistysopisto tyyppiesimerkki 1950-luvun luontoon sovitetusta opistoympäristöstä.

Kiljavan (Kiljavannummi) keuhkotautiparantola sijaitsee lähellä noin 40 vuotta vanhempaa Nummelan parantolaa. Yhdessä ne muodostavat vertailukelpoisen parin parantoloiden suunnittelussa ja arkkitehtuurissa tapahtuneesta kehityksestä. Sijoittumiseen on vaikuttanut niin etäisyys Helsingistä kuin terveellisenä pidetty ympäristö: kuivan kankaan havumetsikköjä pidettiin terveyttä edistävänä. Kiljava oli juuri tällainen. Kiljavan läheisyydessä sijaitsee myös entinen SAK-opisto. Molemmat rakennuskokonaisuudet noudattavat funktionalistisia, vapaasti luontoon sijoittumisen periaatteita.

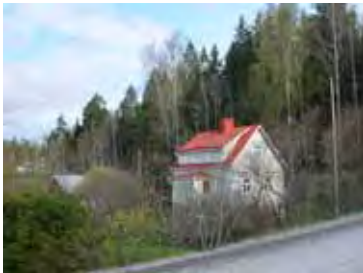
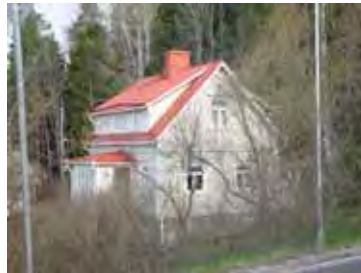
Rakennus samaa 1 /12 kerroksista 1930-luvun tyyppiä kuin vastapäisellä Lehtimäen alueella sijaitsevat kaksi taloa. Rakennus on satulakattoinen ja ullakkokerroksessa on katon lappeiden alla kaksi kattoikkunaa. Noppamainen sisääntulokuisti. Rakennus sijaitsee Klaukkalassa teollisuusrakennusten ympäröimänä mäen rinteessä.

Arvotus	2U	Kaavatilanne
Käyttötarkoitus:	asuinrakennus	
Arvioitu valmistumisaika	1930	
Säilyneisyys	Rakennusvuosi puuttuu, vaikuttaa 1930-50-l:n tyypiltä, peruskorjattu, mutta myös säilyttänyt perinteisen hahmonsä.	
Luettelointiperuste	h,y	
Luettelointiperuste, tarkennus	paikallishistoriallinen merkitys, ympäristökokonaisuuden kannalta tärkeä, maiseman kannalta tärkeä	
Suositus	Säilytettävä ryhmänsä edustajana

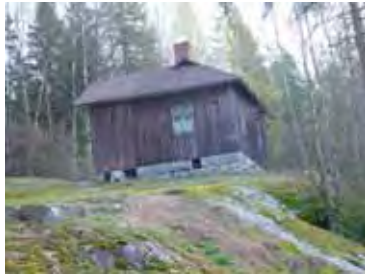
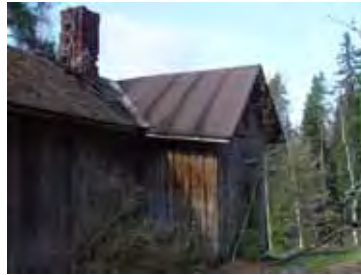
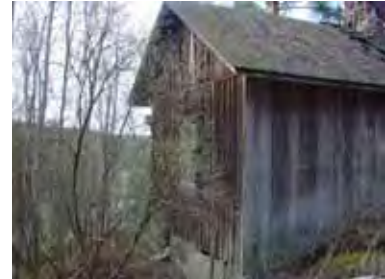
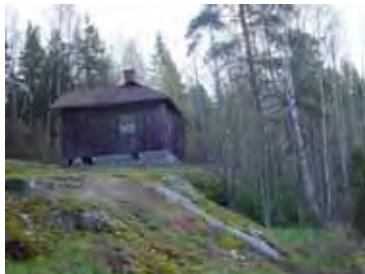
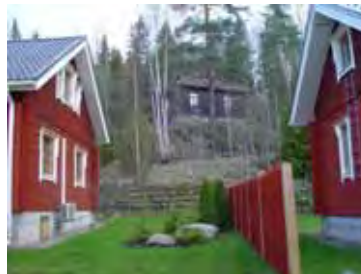
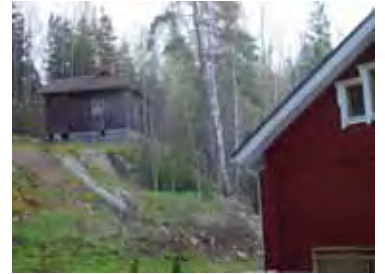
Luonnonkiviperustus, aumattu, monimuotoinen katto. T-mallin ikkunat. Osin peiterimalaudoitus.

Arvotus	2	Kaavatilanne
Käyttötarkoitus:	torppa	
Arvioitu valmistusaika	1920	
Säilyneisyys	rhr 1920, voi olla vanhempikin. Säilynyt perinteisenä. Kunto tarkastettava.	
Luettelointiperuste	a,h,y	
Luettelointiperuste, tarkennus	rakennustyyppinsä hyvä edustaja, paikallishistoriallinen merkitys, rakennushistoriallinen merkitys, ympäristökokonaisuuden kannalta tärkeä,	
Suositus	Säilytettävä kohde

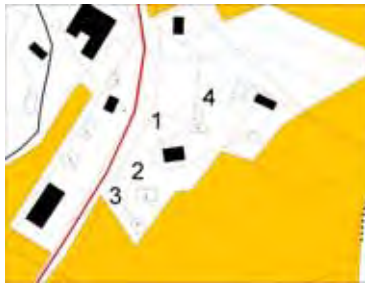
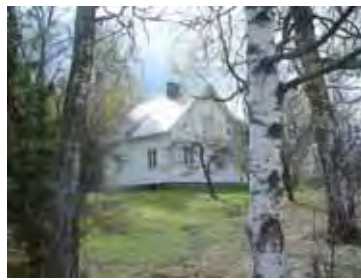
1

Päärakennus (1) satulakattoinen, poikki-päädyllinen rakennus. Peiterimalaudoitus, vinoneliöiset sivuikkunat ullakkokerroksen päädyssä. Luonnonkiviperustus. Navetta (2) alaosa rapattu, vinttikerros puurakenteinen. Vinoneliöikkunat päädyssä. Sauna (3) pieni punainen satulakattoinen rakennus kaivon läheisyydessä. Lisäksi varastorakennus (4) tien varressa.

Arvotus	2	Kaavatilanne
Käyttötarkoitus:	maatalo	
Arvioitu valmistusaika	1934	
Säilyneisyys	Päärakennus peruskorjattu. Pihapiirin rakennukset säilyneet.	
Luettelointiperuste	a,h,y	
Luettelointiperuste, tarkennus	rakennustyyppinsä hyvä edustaja, paikallishistoriallinen merkitys, ympäristökokonaisuuden kannalta tärkeä, maiseman kannalta tärkeä, lähiympäristön merkitys	
Suositus	Säilytettävä kohde, Vaalittava pihapiiri tai lähiympäristö

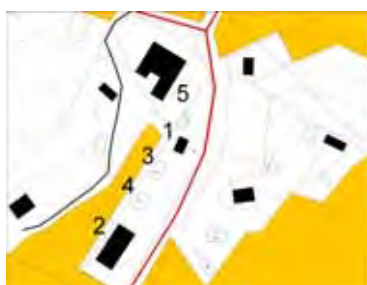
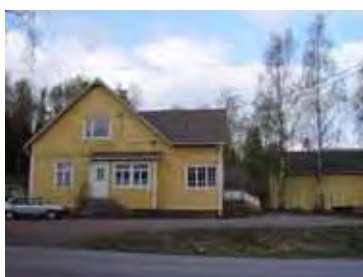
Risteyksessä maisemallisessa solmukohdassa sijaitseva puinen, satulakattoinen 1 1/2 - kerroksinen rakennus, entinen kauppa? (1) edustaa itsenäisyyden alkukauden maaseuturakentamista. Rakennus on pystylaudoitettu, vaakalista erottaa ylemmän kerroksen. Ikkunat ovat jugendvaikutteiset, t- jako, yläosa pieniruutuinen. Kiinteistön nuorempi 1950-luvun suurehko asuin ja liikerakennus on satulakattoinen ja 2 1/2-kerroksinen. Puuverhous vaikuttaa rakennusajankohtaa tuoreemmalta. Ulkorakennukset (3 ja 4) säilyneet. Yhdessä rakennukset muodostavat Metsäkyläntietä rajaavan kokonaisuuden.

Arvotus	2	Kaavatilanne
Käyttötarkoitus:	liikerakennus	
Arvioitu valmistumisaika	1930	
Säilyneisyys	Vanhempi puurakennus (1) säilyttänyt ajankohdalleen ominaisen ulkoasun. Nuoremman tiilirakennuksen puinen julkisivu lienee uusittu. Ulkorakennusten (3, 4 ja 5) kunto tarkistettava.	
Luettelointiperuste	a,h,y	
Luettelointiperuste, tarkennus	rakennusaikansa hyvä edustaja, rakennustyyppinsä hyvä edustaja, paikallishistoriallinen merkitys, ympäristökokonaisuuden kannalta tärkeä, maiseman kannalta tärkeä	
Suositus	Säilytettävä kohde, Säilytettävä ryhmänsä edustajana

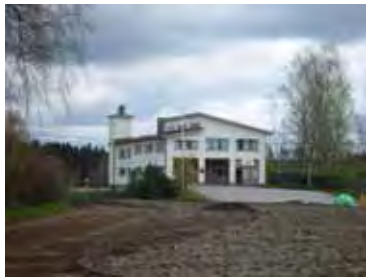
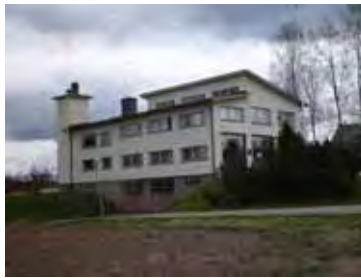
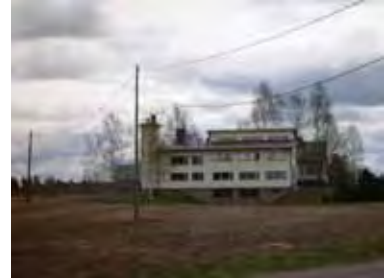
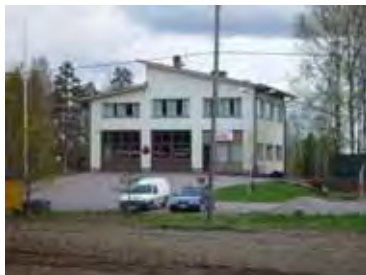
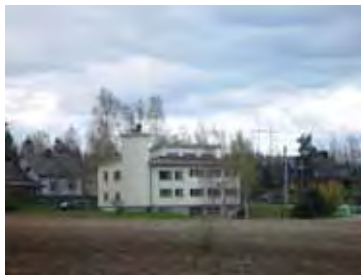
Arvotus	1	Kaavatilanne
Käyttötarkoitus:	paloasema	
Arvioitu valmistumisaika	1961	
Säilyneisyys	Rakennus vaikuttaa säilyneen aikakaudelleen ominaisena.	
Luettelointiperuste	a,h,y	
Luettelointiperuste, tarkennus	rakennusaikansa hyvä edustaja, rakennustyyppinsä hyvä edustaja, paikallishistoriallinen merkitys, käyttötarkoitukseen liittyvä merkitys, ympäristökokonaisuuden kannalta tärkeä, maiseman kannalta tärkeä, avoimeen tilaan liittyvä, maamerkki	
Suositus	Säilytettävä kohde, Säilytettävä ryhmänsä edustajana

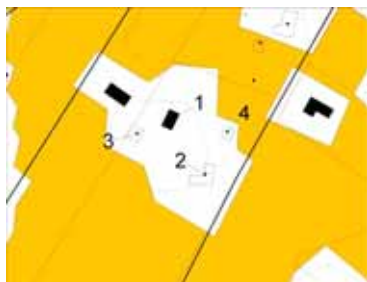
1

Päärakennuksessa (1) keskellä poikkipääty, jyrkähkö harjakatto, jossa tiilikate. Laattaverhous julkisivussa. Suurehko kalkkihiekkatiilinen karjasuoja (2), jossa mansardikatto ja puurakenteinen siipiosa, lisäksi kaksi muuta piharakennusta (3 ja 4)

Arvotus	2	Kaavatilanne
Käyttötarkoitus:	maatalo	
Arvioitu valmistumisaika	1926	
Säilyneisyys	Aikauttaa edustavana säilyneet rakennukset ja pihapiiri.	
Luettelointiperuste	a,h,y	
Luettelointiperuste, tarkennus	rakennusaikansa hyvä edustaja, paikallishistoriallinen merkitys, ympäristökokonaisuuden kannalta tärkeä, maiseman kannalta tärkeä, lähiympäristön merkitys	
Suositus	Säilytettävä kohde, Vaalittava pihapiiri tai lähiympäristö

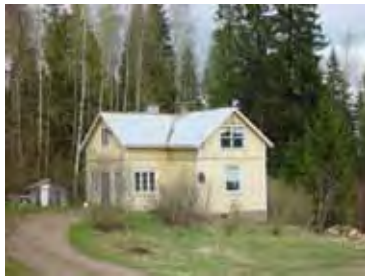
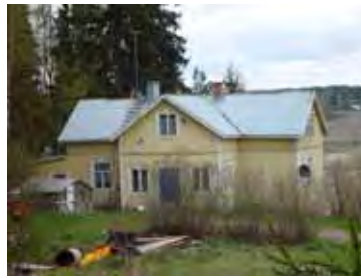
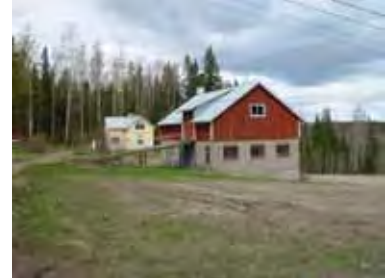
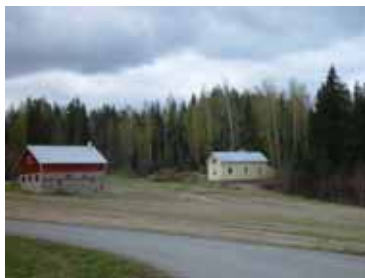
### 7 JOENTAUSTA

Päärakennus kapearunkoinen, pienehkö ja siinä on poikkipääty. Peiterimalaudoitus, lista erottaa yläkertaa. Yläkerta lienee 1930-luvulla tehty laajennus. Koristeelliset ikkunoiden vuorilaudat, ikkunat osin kuusiruutuisia, osin jugend-tyyppiä. Lähempänä tietä alaosaltaan sementtitiilinen, yläosaltaan puurakenteinen karjasuoja.

Arvotus	2	Kaavatilanne
Käyttötarkoitus:	maatalo	
Arvioitu valmistusaika	1880-l	
Säilyneisyys	Kerroksinen säilynyt pieni tilan päärakennus.	
Luettelointiperuste	a,h,y	
Luettelointiperuste, tarkennus	rakennustyyppinsä hyvä edustaja, paikallishistoriallinen merkitys, ympäristökokonaisuuden kannalta tärkeä, maiseman kannalta tärkeä, lähiympäristön merkitys, avoimeen tilaan liittyvä	
Suositus	Säilytettävä kohde

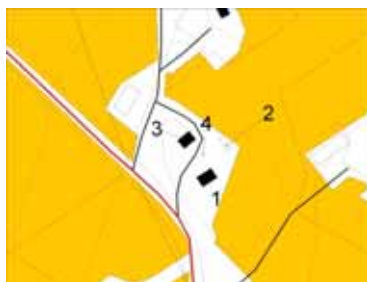
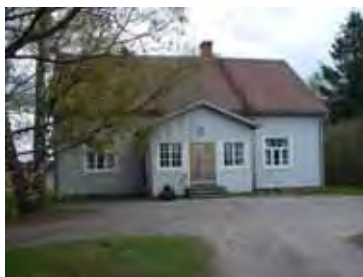
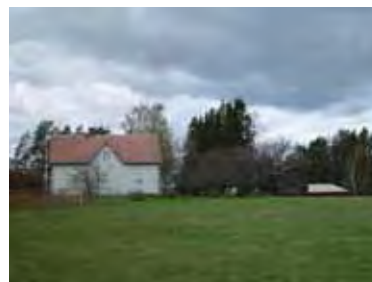
## 8 ANTTILA

Päärakennus (1) satulakattoinen, siinä on poikkipääty toisella pitkällä sivulla, sisäänkäyntikuisti toisella. Se on hirsirakenteinen, maineriittilevyillä vuorattu. Ikkunat ovat jugend-tyyppiä. Pihapiiriin kuuluu säilynyt hirsinen luhtiaitta (2) vuodelta 1826 sekä sementtitiilinen karjarakennus (3) vuodelta 1932. Karjarakennus satulakattoinen, yläosaltaan puurakenteinen. Tila erotettu Anttilan alkutalosta, joka muodostettiin isossajaossa 1785 ulosmurtamalla kruunun liikamaista uudistaloksi.

Arvotus	2	Kaavatilanne
Käyttötarkoitus:	alkutalo	
Arvioitu valmistumisaika	1927	
Säilyneisyys	Päärakennuksen sisätilat, julkisivuverhous (mineriitti) ja katto peruskorjattiin 1961. Aitta perinteinen. Karjarakennus aikaudelleen ominainen.	
Luettelointiperuste	h,y	
Luettelointiperuste, tarkennus	paikallishistoriallinen merkitys, rakennushistoriallinen merkitys, ikä, ympäristökokonaisuuden kannalta tärkeä, maiseman kannalta tärkeä, lähiympäristön merkitys	
Suositus	Säilytettävä kohde, Vaalittava pihapiiri tai lähiympäristö

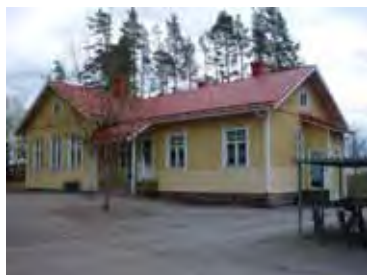
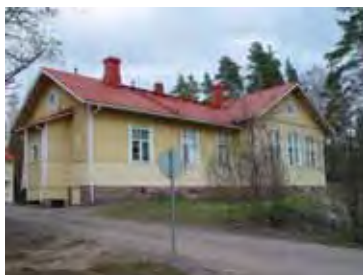
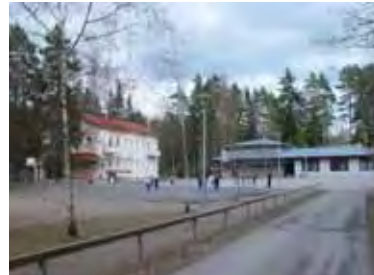
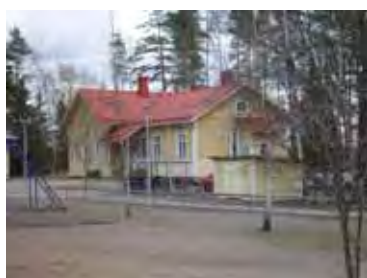
### 9 Metsäkylän vanha kansakoulu

Koulu päätettiin rakentaa jo 1904, mutta se valmistui viivytysten jälkeen 1907. Rakennus on pohjaltaan t-mallinen ja se on satulakattoinen. Sisäänkäyntikuisti on sisäkulmassa. Perustus on suurilla graniittiharkoilla. Julkisivuoraus on entistetty sitten vuoden 1985 inventoinnin. Julkisivun erottaa eri kenttiin ikkunoiden alaosan tasossa kulkeva lista. Molemmat osat peiterimalaudoitettu, mutta alempi osa väriltään asteen vaaleampi. Ikkunat ovat ristityyppiä ylimääräisin alapuitejain. Vuorilaudat koristeelliset, jugendvaikutteiset. Tontilla lisäksi uusi koulurakennus vuodelta 1980.

Arvotus	1	Kaavatilanne
Käyttötarkoitus:	koulu	
Arvioitu valmistumisaika	1907	
Sailyneisyys	Rakennus on säilyttänyt perinteisen hahmonsä ja entistetty vuoden 1985 jälkeen.	
Luettelointiperuste	a,h,y	
Luettelointiperuste, tarkennus	aikansa suunnitteluihanteiden hyvä edustaja, rakennustyyppinsä hyvä edustaja, paikallishistoriallinen merkitys, käyttötarkoitukseen liittyvä merkitys, rakennushistoriallinen merkitys, ikä, ympäristökokonaisuuden kannalta tärkeä, maiseman kannalta tärkeä, avoimeen tilaan liittyvä	
Suositus	Säilytettävä kohde, Vaalittava pihapiiri tai lähiympäristö

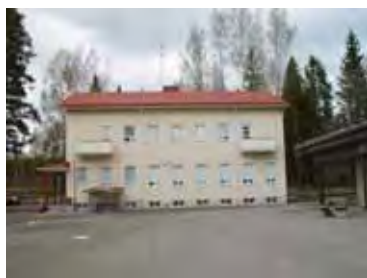
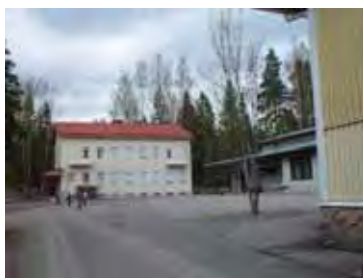
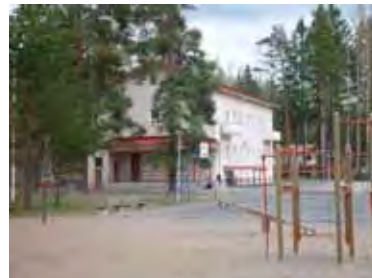
### 10 Metsäkylän uusi kansakoulu

Klaukkalan Metsäkylän koulu sai lisärakennuksen väestön lisääntymisen seurauksena. Se valmistui 1951. Rakennus on satulakattoinen ja siinä on kaksi kolmannen kerroksen parvekettä. Julkisivut on rapattu.

Arvotus	1	Kaavatilanne
Käyttötarkoitus:	koulu	
Arvioitu valmistumisaika	1951	
Säilyneisyys	Rakennuksen julkisivujen yleisilme vastaa rakennusajankohtaa. Peruskorjattu 1980-luvun alussa.	
Luettelointiperuste	a,h,y	
Luettelointiperuste, tarkennus	rakennusaikansa hyvä edustaja, paikallishistoriallinen merkitys, käyttötarkoitukseen liittyvä merkitys, ympäristökokonaisuuden kannalta tärkeä, maiseman kannalta tärkeä	
Suositus	Säilytettävä kohde, Vaalittava pihapiiri tai lähiympäristö

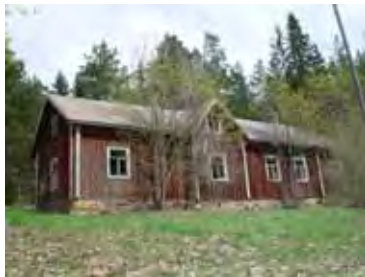
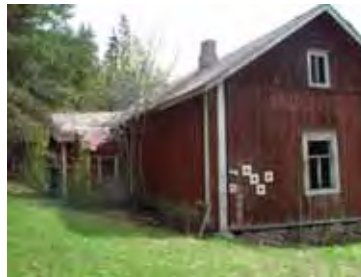
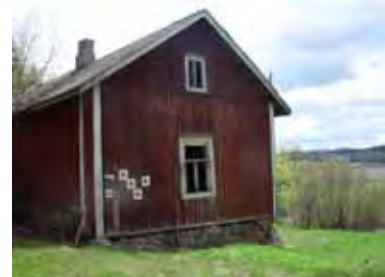
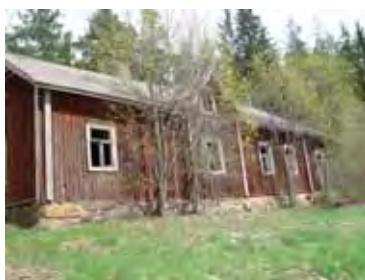
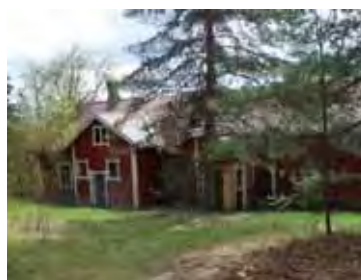
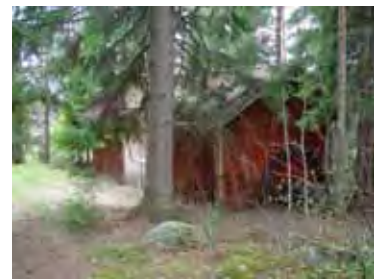
## 11 TEPPO

Teppo on Isossajaossa 1785 ulosmurrettu kruunun liikamaista uudistaloksi.

Arvotus	1U	Kaavatilanne
Käyttötarkoitus:	alkutalo	
Arvioitu valmistumisaika	1800l	
Sailyneisyys	Perinteinen rakennus on kunnoiltaan menetetty. Mukana inventoinnissa dokumentoinnin tähden.	
Luettelointiperuste	a,h,y	
Luettelointiperuste, tarkennus	rakennusaikansa hyvä edustaja, rakennustyyppinsä hyvä edustaja, paikallishistoriallinen merkitys, rakennushistoriallinen merkitys, ikä, ympäristökokonaisuuden kannalta tärkeä, maiseman kannalta tärkeä, lähiympäristön merkitys, avoimeen tilaan liittyvä	
Suositus	Säilytettävä kohde, Vaalittava pihapiiri tai lähiympäristö

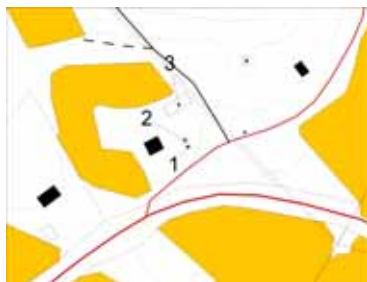
1

Kaksi Kirkkotien varrella Mattilan, metsäkyläläisen 1700-luvun lopun alkutilan naapurissa aitta sekä kalustovaja ja varastorakennus. Rakennukset ovat tiemaisemassa näkyvällä paikalla, notkelman yläreunalla, josta kääntyy vanha tienpohja kohden Jussilaa.

Otsallinen hirsiaitta on mahdollisesti se Mattilan aitta, jonka mainitaan Suuressa Maatilakirjassa olevan 1700-luvulta peräisin. Vaja satulakattoinen, peiterimalaudoitettu. Kalustovaja sijaitsee rinteessä ja se on osittain kaksikerroksinen. Mattilan tila kuului Metsäkylään 1700-1800-luvulla perustettuihin alkutiloihin ja se on merkitty Kalmbergin kartastoon. Nykyinen Mattilan tila sijaitsee naapurissa. Juhanilan päärakennus 1980-1990-luvulta.

Arvotus	2	Kaavatilanne
Käyttötarkoitus:	aitat	
Arvioitu valmistumisaika		
Säilyneisyys	Hirsiaitta ja muut ulkorakennukset säilyneet.	
Luettelointiperuste	h,y	
Luettelointiperuste, tarkennus	paikallishistoriallinen merkitys, rakennushistoriallinen merkitys, ikä, ympäristökokonaisuuden kannalta tärkeä, maiseman kannalta tärkeä, lähiympäristön merkitys	
Suositus	Säilytettävä kohde

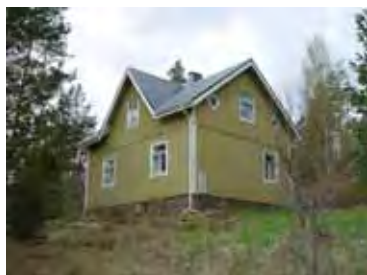
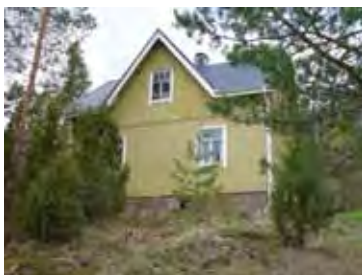
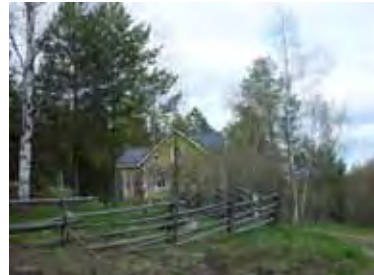
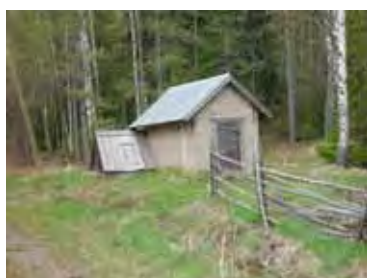
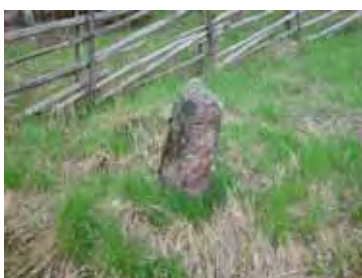
#### Kirkkotie 330, 01820 Klaukkala

Päärakennus poikkipäädyllinen ja satulakattoinen. Pitkällä julkisivulla poikkipääty. Peiterimalaudoitus. Ikkunat mm. T-tyyppiä. Rhr rakennusvuosi 1910, Suomen Maatilat kirjassa 1925. Mattilan tila kuului Metsäkylään 1700-1800-luvulla perustettuihin alkutiloihin. Se on isossajaossa 1785 ulosmurrettu kruunun liikamaista uudistaloksi. Talo on merkitty Kalmbergin kartastoon. Kiinteistöllä sijaitsee lisäksi entisessä Jussilaan johtavan tien risteyksessä vanha graniittinen kilometripylväs.

Arvotus	2	Kaavatilanne
Käyttötarkoitus:	alkutalo	
Arvioitu valmistumisaika	(1910) 1925	
Säilyneisyys	Katto vaihdettu, muutoin kerroksinen asuinrakennus vaikuttaa pääosin säilyneeltä. Rhr rakennusvuosi 1910, Suomen Maatilat kirjassa 1925.	
Luettelointiperuste	a,h,y	
Luettelointiperuste, tarkennus	rakennustyyppinsä hyvä edustaja, paikallishistoriallinen merkitys, rakennushistoriallinen merkitys, ympäristökokonaisuuden kannalta tärkeä, maiseman kannalta tärkeä, lähiympäristön merkitys	
Suositus	Säilytettävä kohde, Vaalittava pihapiiri tai lähiympäristö

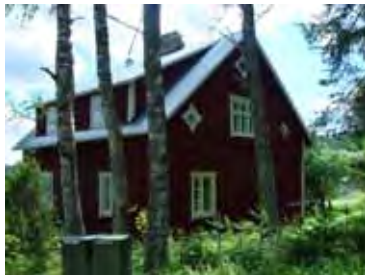
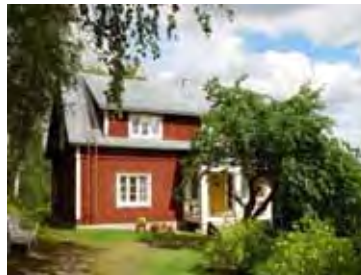
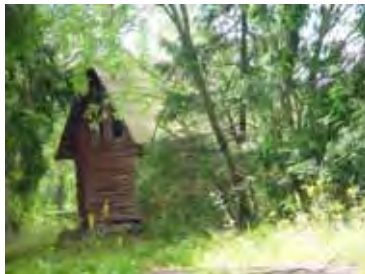
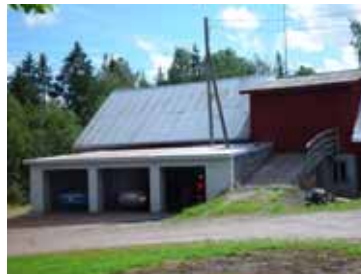
Päärakennuksessa jyrkkä harjakatto, kaksi kerrosta. Kattoikkunat myöhempää perua, mutta istuvat kokonaisuuteen. Päädyssä vinoneliöiset sivuikkunat. Peiterimalaudoitus. Vanha aitta, uusittu vanha navetta. Puutarha perinteinen.

Arvotus	2	Kaavatilanne	M
Käyttötarkoitus:	maatalo		
Arvioitu valmistumisaika	1900-I (rhr 1920)		
Säilyneisyys	Kohteessa muutoksia, mutta ilme perinteinen		
Luetelointiperuste	h,y		
Luetelointiperuste, tarkennus	paikallishistoriallinen merkitys, ympäristökokonaisuuden kannalta tärkeä, maiseman kannalta tärkeä, lähiympäristön merkitys, avoimeen tilaan liittyvä		
Suositus	Säilytettävä kohde, Säilytettävä ryhmänsä edustajana

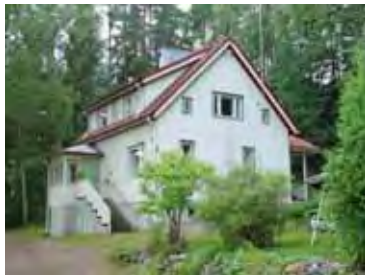
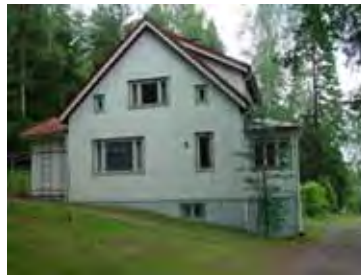
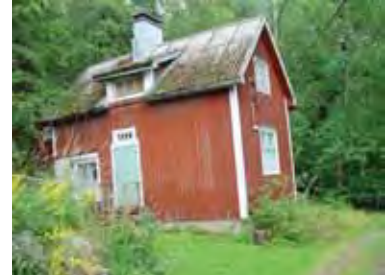
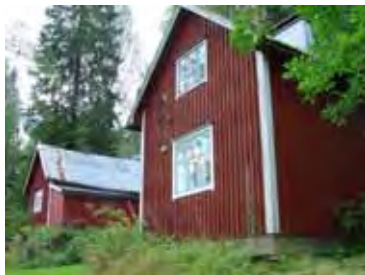
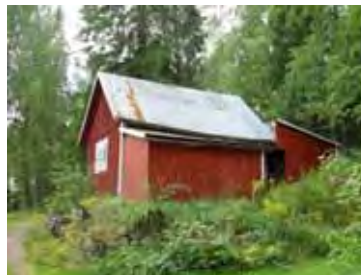
#### Lehtimäentie 17, 01840 Klaukkala

Päärakennus vuodelta 1949 on tyyppiltään muokattu jälleenrakennuskauden tyyppitalo. Rakennuksessa on kattoikkunat ja kaksi kuistia. Ikkunat pystyjakoiset, ikkunan karmit ovat punaiseksi maalatut, vuorilaudat vihreät. Lähinnä Klaukkalantietä saman ikäinen, vanhempaa tyyppiä oleva rakennus, joka on asutokäytössä. Rakennus on kaksikerroksinen, kapea suorakaide. Tämän ja päärakennuksen väliin jää satulakattoinen piharakennus. Puutarhainen piha, sijainti avoimen pellon laidassa.

Arvotus	2	Kaavatilanne	M
Käyttötarkoitus:	maatalo		
Arvioitu valmistusaika	1949		
Säilyneisyys	Päärakennusta peruskorjattu. Toinen asuinrakennus vaikuttaa lähellä alkuperäistä säilyneeltä.		
Luettelointiperuste	a,h,y		
Luettelointiperuste, tarkennus	rakennustyyppinsä hyvä edustaja, paikallishistoriallinen merkitys, ympäristökokonaisuuden kannalta tärkeä, maiseman kannalta tärkeä, lähiympäristön merkitys, avoimeen tilaan liittyvä		
Suositus	Säilytettävä kohde, Säilytettävä ryhmänsä edustajana

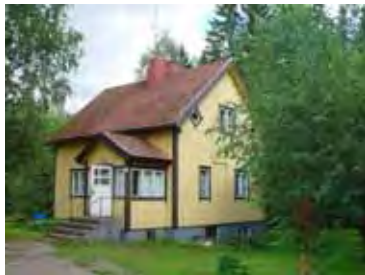
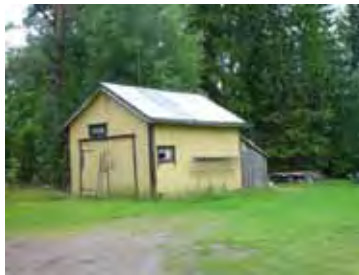
Kohteella nopeasti muuttuneen Klaukkalan rakentumiseen liittyvää paikallishistoriallista merkitystä.

Arvotus	2	Kaavatilanne	M
Käyttötarkoitus:	tyyppitalo		
Arvioitu valmistusaika	1954		
Säilyneisyys	Rakennus vaikuttaa pääosin säilyneen aikaudelleen ominaisena.		
Luettelointiperuste	a,h,y		
Luettelointiperuste, tarkennus	rakennusaikansa hyvä edustaja, rakennustyyppinsä hyvä edustaja, paikallishistoriallinen merkitys, rakennushistoriallinen merkitys, ympäristökokonaisuuden kannalta tärkeä, maiseman kannalta tärkeä, lähiympäristön merkitys		
Suositus	Säilytettävä kohde, Säilytettävä ryhmänsä edustajana

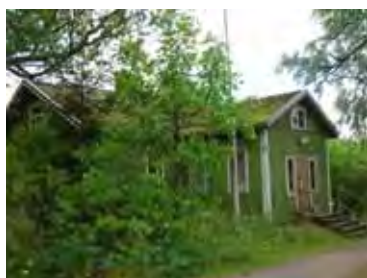
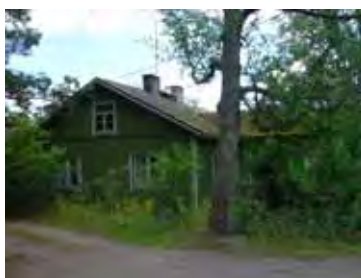
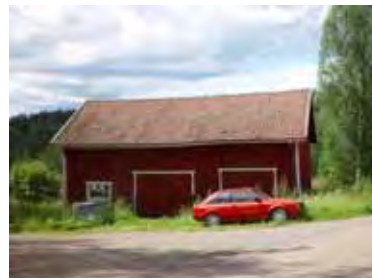
#### Lehtimäentie 26, 01840 Klaukkala

Päärakennus satulakattoinen ja poikkipäädylinen. Pystyjakoiset ikkunat 1940-50-luvun tyyppiä. Peiterimalaudoitus, tiilikate.

Arvotus	2	Kaavatilanne	M/tk
Käyttötarkoitus:	maatalo		
Arvioitu valmistusaika	1900-l		
Säilyneisyys	Kerroksinen, perinteisenä säilynyt rakennus.		
Luettelointiperuste	h,y		
Luettelointiperuste, tarkennus	paikallishistoriallinen merkitys, ympäristökokonaisuuden kannalta tärkeä, maiseman kannalta tärkeä		
Suositus	Säilytettävä kohde, Säilytettävä ryhmänsä edustajana

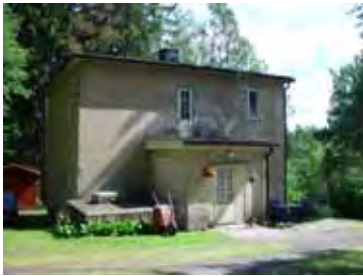
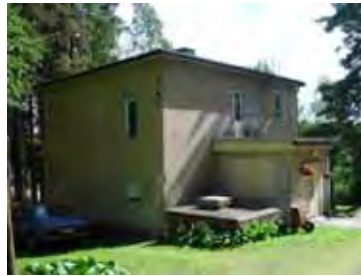
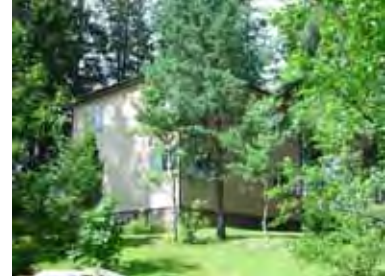
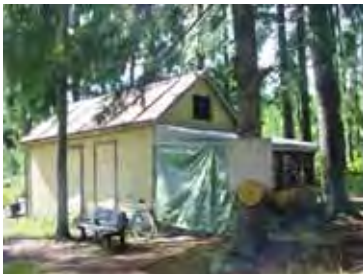
**Klaukkalantie 42, 01840 Klaukkala**

1950-60-luvun tuuletusikkunallisia ikkunoita sekä pystyjakoisia 1940-50-luvun ikkunoita. Betoninen kivijalka. Kohteella nopeasti muuttuneen Klaukkalan rakentumiseen liittyvää paikallishistoriallista merkitystä.

Arvotus	2	Kaavatilanne	M/tk
Käyttötarkoitus:	asuinrakennus		
Arvioitu valmistumisaika	1960		
Säilyneisyys	Vaikuttaa pääosin säilyneeltä.		
Luettelointiperuste	a,h		
Luettelointiperuste, tarkennus	omaleimainen, paikallishistoriallinen merkitys,		
Suositus	Säilytettävä kohde

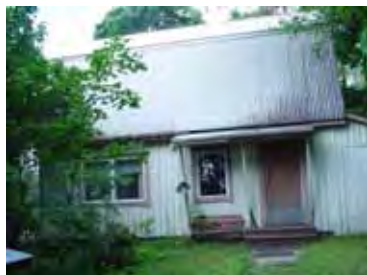
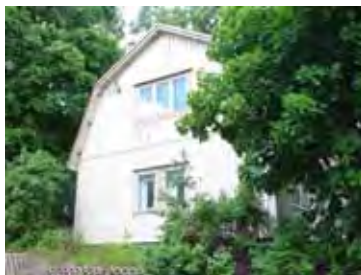
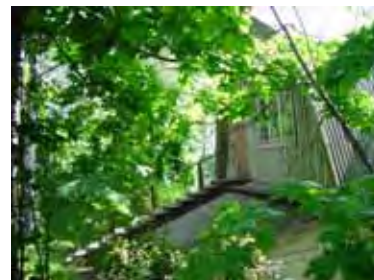
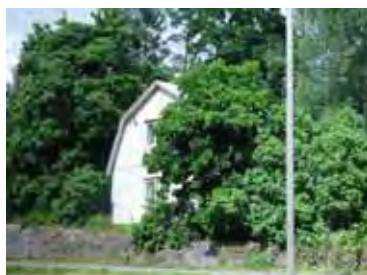
**Klaukkalantie 45, 01800 Klaukkala**

Kaksi kerroksista, silta toiseen kerrokseen takapuolelta. Tyyllisesti sekoittunut, 1940-lukulaiset ikkunat, mansardikatto.

Arvotus	2U	Kaavatilanne	M/LT
Käyttötarkoitus:	asuinrakennus		
Arvioitu valmistumisaika	1945		
Säilyneisyys	Rakennus pääosin säilynyt.		
Luettelointiperuste	a,h,y		
Luettelointiperuste, tarkennus	rakennustyyppinsä hyvä edustaja, paikallishistoriallinen merkitys, ympäristökokonaisuuden kannalta tärkeä, maiseman kannalta tärkeä		
Suositus	Säilytettävä kohde, Säilytettävä ryhmänsä edustajana

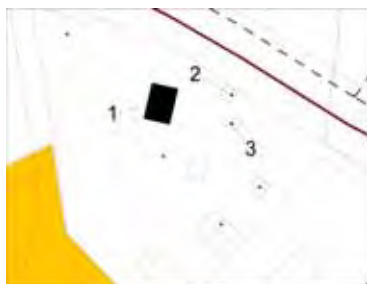
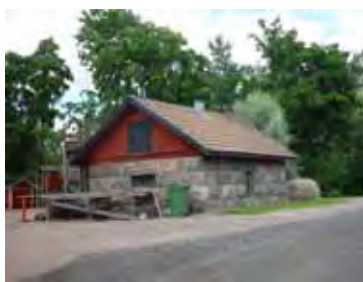
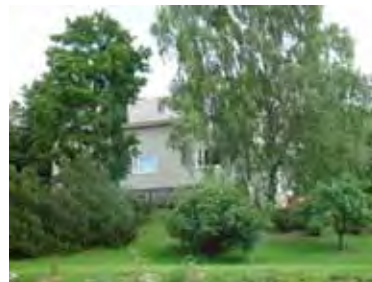
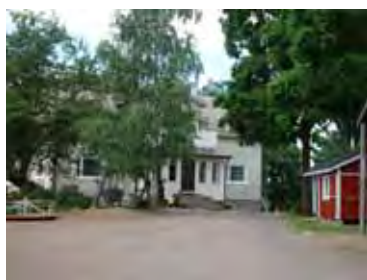
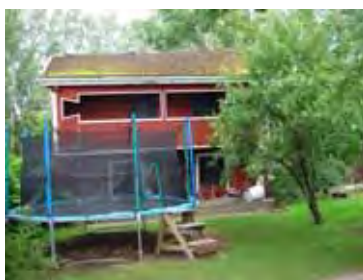
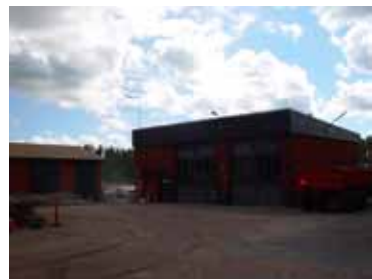
### Klaukkalantie 48b, 01840 Klaukkala

1930-luvun karttaan merkitty, ulkoasultaan hallittu päärakennus(1) satulakattoinen, ruskeaksi rapattu 1 1/2-kerroksinen suurehko rakennus. Keskeisesti sijoitettu sisäänkäyntikuisti, jossa poikkipäädyn alla päällinen parveke. Ikkunat 1950-60-luvun tuuletusikkunallista tyyppiä. Luhtiaitta (2) on siirretty Klaukkalantien laajentamisen yhteydessä alkuperäiseltä paikaltaan hieman. Säilynyt. Satulakattoinen suurista luonnonkivistä koottu kellarirakennus (3) on säilynyt hyvin tuotantopihan keskellä, isojen hallirakennusten ympäröimänä.

Arvotus	2	Kaavatilanne	AO
Käyttötarkoitus:	maatalo		
Arvioitu valmistumisaika	1800-1900-l, 1954		
Säilyneisyys	Päärakennus säilynyt aikakaudelleen ominaisena. Aitta siirretty alkuperäisestä paikastaan tietöiden takia, mutta säilynyt. Kivinen kellari säilynyt. Pihapiirissä suuria konehalleja.		
Luettelointiperuste	a,h		
Luettelointiperuste, tarkennus	rakennusaikansa hyvä edustaja, rakennustyyppinsä hyvä edustaja, paikallishistoriallinen merkitys, rakennushistoriallinen merkitys, ympäristökokonaisuuden kannalta tärkeä		
Suositus	Säilytettävä kohde, Säilytettävä ryhmänsä edustajana

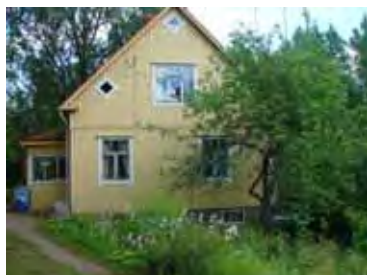
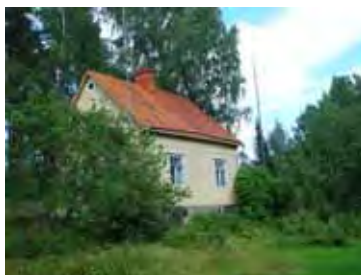
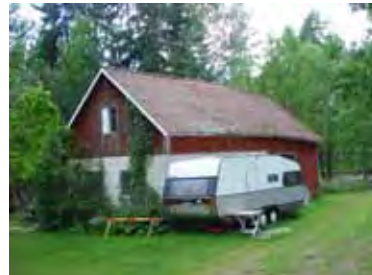
#### Vanha Myllytie 4, 01840 Klaukkala

Päärakennuksessa jyrkkä harjakatto. Vuorilaudoitus peiterimaa, ensimmäistä ja toista kerrosta erottaa toisistaan koristesahaus. Ikkunat jugend-tyyppiä. Päädyssä vinoneliöiset sivu- ja yläikkunat. Karjasuoja alaosaltaan sementtitiilinen, yläosa puurakenteinen.

Arvotus	2	Kaavatilanne	AT
Käyttötarkoitus:	asuinrakennus		
Arvioitu valmistumisaika	1936		
Säilyneisyys	Rakennus näyttää säilyneen aikakaudelleen ominaisena.		
Luettelointiperuste	a,h,y		
Luettelointiperuste, tarkennus	rakennustyyppinsä hyvä edustaja, paikallishistoriallinen merkitys, rakennushistoriallinen merkitys, ympäristökokonaisuuden kannalta tärkeä, maiseman kannalta tärkeä, lähiympäristön merkitys		
Suositus	Säilytettävä kohde, Säilytettävä ryhmänsä edustajana

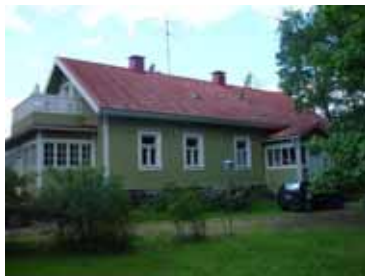
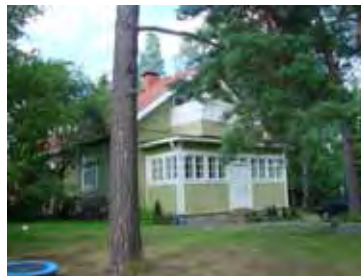
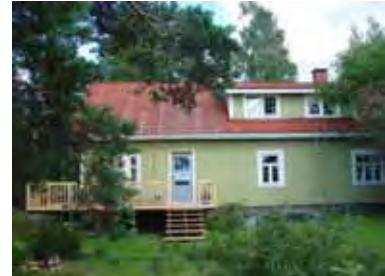
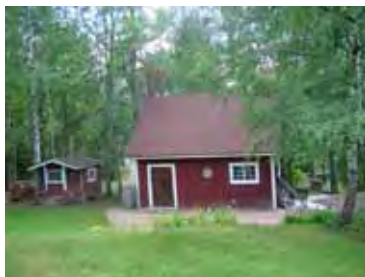
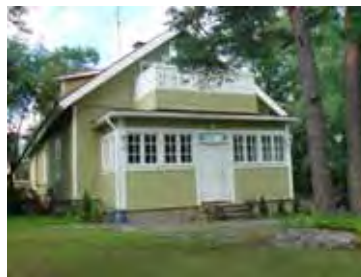
Harjulantie 5, 01840 Klaukkala

Päärakennus pitkänomainen satulakattoinen rakennus. Toimii inventointihetkellä kahden perheen asuntona. Rakennettu kahdessa vaiheessa, eteläosa vanhempi. Raja näkyy luonnonkiviperustuksessa. Peiterimalaudoitus. Klassisistiset t-tyyppin ikkunat. Päädyssä uudempi lasikuisti betoniperustuksella ja yläpuolinen parveke. Toinen sisääntulokuisti rakennuksen itäisellä pitkällä sivulla. Länsijulkisivussa uudet ullakkoikkunat, samoin uusi ulkoterassi ja sinne johtava ovi. Pihassa uudempi piharakennuksia.

Arvotus	2	Kaavatilanne	AO
Käyttötarkoitus:	maatalo		
Arvioitu valmistumisaika	1911		
Säilyneisyys	Perinteinen, useassa vaiheessa rakentunut hahmo säilynyt, mutta rakennusta osin uudistettu.		
Luettelointiperuste	h,y		
Luettelointiperuste, tarkennus	paikallishistoriallinen merkitys, ympäristökokonaisuuden kannalta tärkeä, maiseman kannalta tärkeä		
Suositus	Säilytettävä kohde, Vaalittava pihapiiri tai lähiympäristö

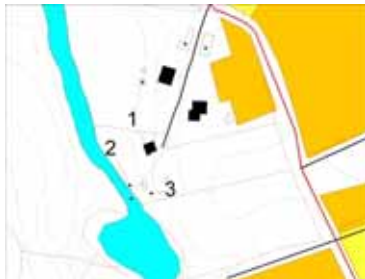
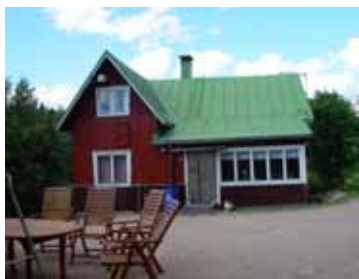
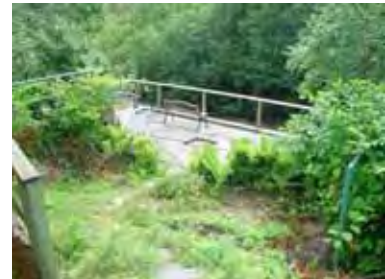
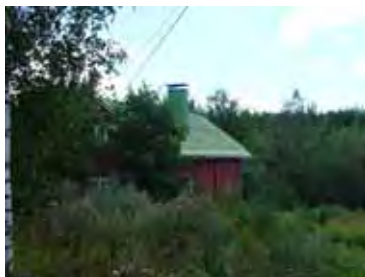
**Vanha Myllytie 115, 01840 Klaukkala**

Arvotus	2	Kaavatilanne
Käyttötarkoitus:	mylläriin asunto	
Arvioitu valmistumisaika	1900-1910-l	
Säilyneisyys	Päärakennus säilyttänyt perinteisen yleisilmeensä, ikkunoita vaihdettu. Mylly purettu, perustukset säilyneet.	
Luettelointiperuste	a,h,y	
Luettelointiperuste, tarkennus	paikallishistoriallinen merkitys, henkilöhistoriallinen merkitys, käyttötarkoitukseen liittyvä merkitys, rakennushistoriallinen merkitys, ympäristökokonaisuuden kannalta tärkeä, maiseman kannalta tärkeä, lähiympäristön merkitys	
Suositus	Säilytettävä kohde, Vaalittava pihapiiri tai lähiympäristö

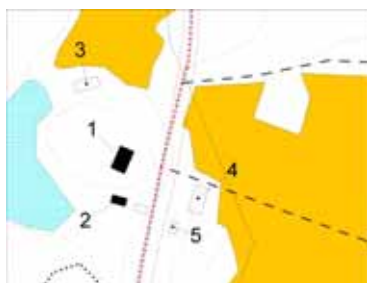
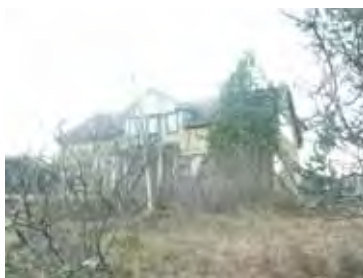
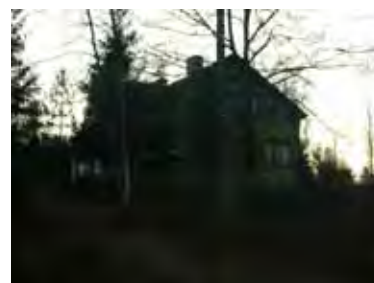
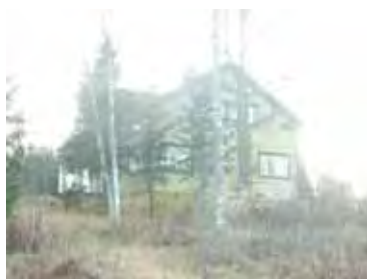
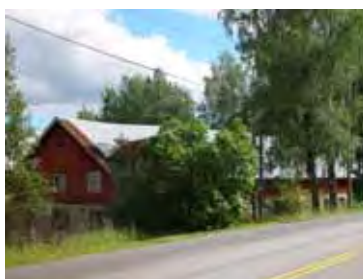
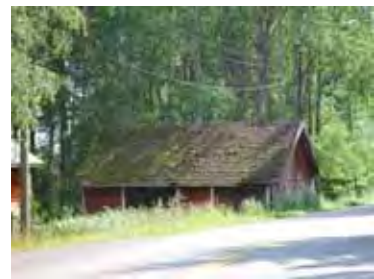
Arvotus	1	Kaavatilanne
Käyttötarkoitus:	alkutalo	
Arvioitu valmistumisaika	1946	
Säilyneisyys	Kokonaisuus on hyvin säilynyt lähellä rakennusajankohtiensa alkuperäistä asua.	
Luettelointiperuste	a,h,y	
Luettelointiperuste, tarkennus	rakennustyyppinsä hyvä edustaja, omaleimainen, paikallishistoriallinen merkitys, rakennushistoriallinen merkitys, ympäristökokonaisuuden kannalta tärkeä, maiseman kannalta tärkeä, lähiympäristön merkitys, avoimeen tilaan liittyvä	
Suositus	Säilytettävä kohde, Vaalittava pihapiiri tai lähiympäristö

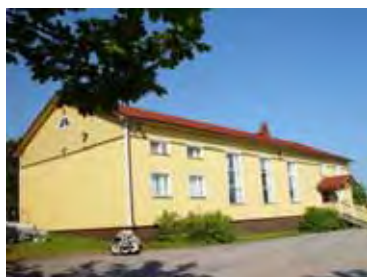
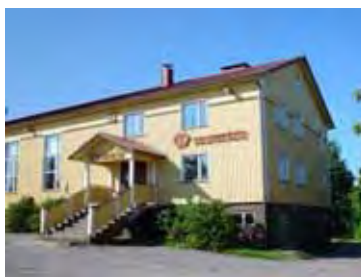
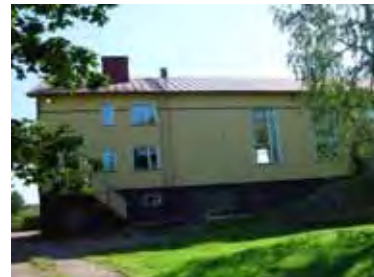
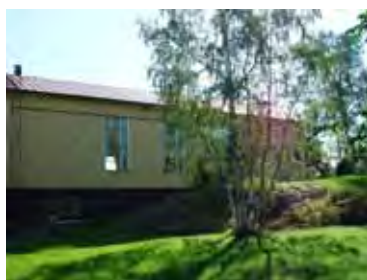
Klaukkalan talkootyönä pystytetty nuorisoseuratalo 1950-luvun lopusta. Pitkänomainen satulakattoinen rakennus. Päädyssä lunetti-ikkunat. Osin yksi- osin kaksikerroksinen. Sijaitsee Klaukkalantien maisemassa, mäellä kerrostalojen ympäröimänä.

Arvotus	2	Kaavatilanne	YVL
Käyttötarkoitus:	seuratalo		
Arvioitu valmistumisaika	1957		
Säilyneisyys	Rakennus on peruskorjattu, mutta hahmoltaan säilynyt.		
Luettelointiperuste	a,h,y		
Luettelointiperuste, tarkennus	rakennustyyppinsä hyvä edustaja, paikallishistoriallinen merkitys, käyttötarkoitukseen liittyvä merkitys, ympäristökokonaisuuden kannalta tärkeä, maiseman kannalta tärkeä, lähiympäristön merkitys		
Suositus	Säilytettävä kohde,Säilytettävä ryhmänsä edustajana

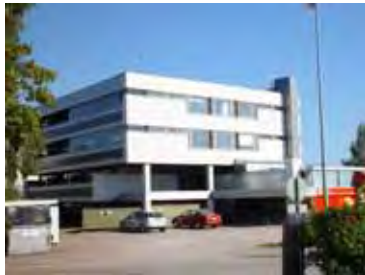
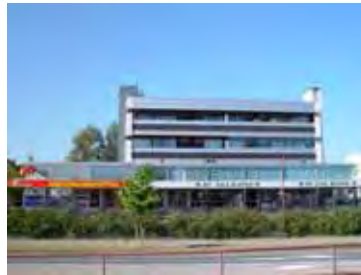
Yksittäisenä rakennuksena aikakautensa ihanteita edustava. Liittyy Klaukkalantien varrelle sijoittuneisiin 1960-luvulla rakentuneisiin liikeyrityksiin.

Arvotus	2	Kaavatilanne
Käyttötarkoitus:	liikeyritys	
Arvioitu valmistusaika	1968	
Säilyneisyys	Rakennus on aikakaudelleen ominainen.	
Luettelointiperuste	a,h	
Luettelointiperuste, tarkennus	rakennusaikansa hyvä edustaja, paikallishistoriallinen merkitys	
Suositus	Säilytettävä kohde

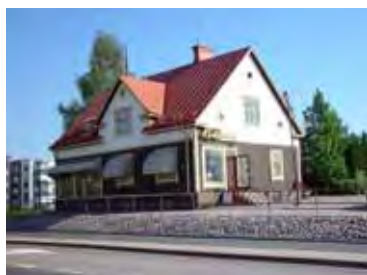
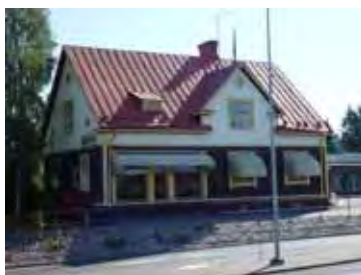
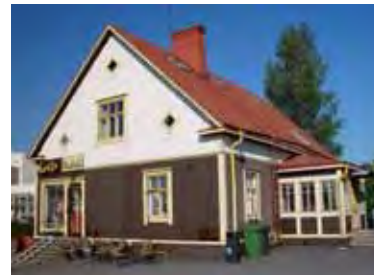
Kohteella nopeasti muuttuneen Klaukkalan rakentumiseen liittyvää paikallishistoriallista merkitystä. Rakennus on kaksikerroksinen, tien puoleisella pitkällä sivulla on poikkipääty kissanpenkein. Näyteikkunat ovat uudemmat yksiläiset, muut ikkunat ovat ristipuitteiset. Pihan puolella sisääntulokuisti. Päädyn toisessa kerroksessa vinoneliöiset ylä- ja sivuikkunat. Rakennuksen julkisivun ensimmäinen kerros tummanruskea, peiterimalaudoitettu, toinen kerros vaalean kermanvärinen paneeli. Peltinen katto on punainen.

Arvotus	1	Kaavatilanne	LT
Käyttötarkoitus:	liikerakennus		
Arvioitu valmistusaika	1931		
Säilyneisyys	Yksiläiset näyteikkunat lienevät rakennusajankohtaa uudemmat, muutoin säilynyt, lukuunottamatta väriä, joka on muuttunut ja jonka ennallistaminen suositeltavaa.		
Luettelointiperuste	a,h,y		
Luettelointiperuste, tarkennus	rakennusaikansa hyvä edustaja, rakennustyyppinsä hyvä edustaja, paikallishistoriallinen merkitys, käyttötarkoitukseen liittyvä merkitys, rakennushistoriallinen merkitys, ympäristökokonaisuuden kannalta tärkeä, lähiympäristön merkitys		
Suositus	Säilytettävä kohde, Säilytettävä ryhmänsä edustajana

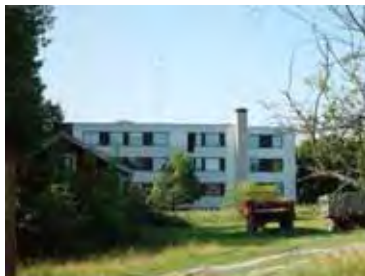
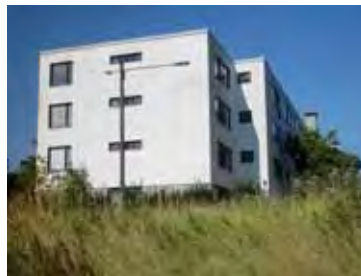
Alitalon naapurissa sijaitseva kolmikerroksinen lamellikerrostalo 1960-luvun lopulta, korttelissa jossa muita samanlaisia 1970-luvun kerrostaloja. Klaukkalalainen esimerkki aikakauden modernista asuntosuunnittelusta.

Kerrostalo on valkoinen, ikkunat on järjestetty nauhamaisesti.

Arvotus	2	Kaavatilanne	AK
Käyttötarkoitus:			
Arvioitu valmistumisaika	1969		
Säilyneisyys	Kohde vaikuttaa säilyneen rakennusajankohdalleen ominaisena.		
Luettelointiperuste	a,h,y		
Luettelointiperuste, tarkennus	rakennusaikansa hyvä edustaja, rakennustyyppinsä hyvä edustaja, paikallishistoriallinen merkitys, ympäristökokonaisuuden kannalta tärkeä, maiseman kannalta tärkeä		
Suositus	Säilytettävä kohde, Säilytettävä ryhmänsä edustajana

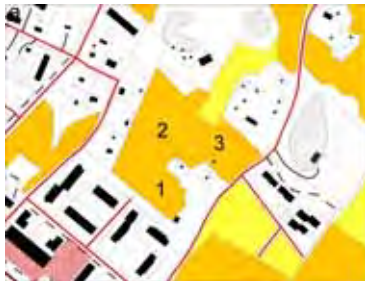
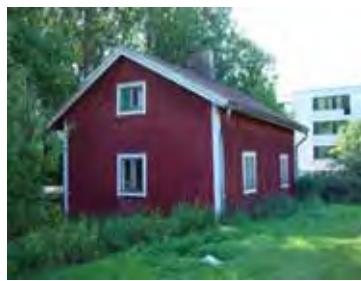
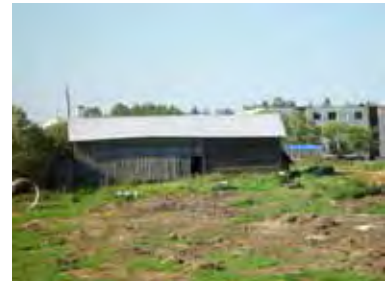
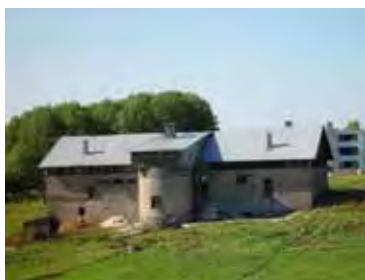
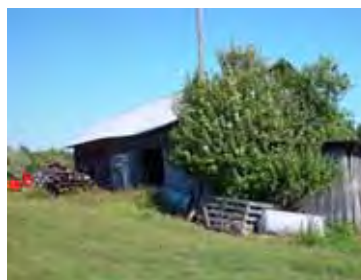
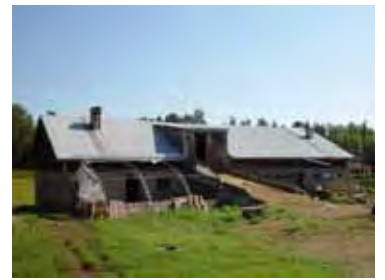
Klaukkalan vanhoihin tiloihin lukeutuva kohde. Alitalo halottiin 1700-l:n puolivälissä alkuperäisestä Gunnarista. Sijaitsee Gunnarin mäkeä vastapäätä, peltoaukean toisella laidalla kerrostalojen kupeessa. Säilynyt asuinrakennus ja karjarakennuksia.

Arvotus	2U	Kaavatilanne
Käyttötarkoitus:	alkutalo	
Arvioitu valmistumisaika	1912	
Säilyneisyys	Päärakennuksen ikkunat 1940-50-luvulta. Ulkoasu perinteinen.	
Luettelointiperuste	h,y	
Luettelointiperuste, tarkennus	paikallishistoriallinen merkitys, rakennushistoriallinen merkitys, ympäristökokonaisuuden kannalta tärkeä, maiseman kannalta tärkeä, lähiympäristön merkitys	
Suositus	Säilytettävä kohde, Säilytettävä ryhmänsä edustajana

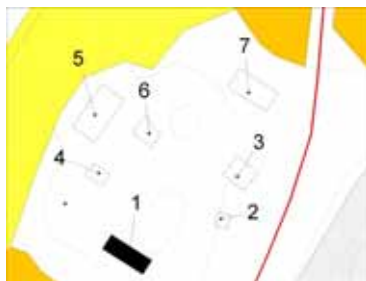
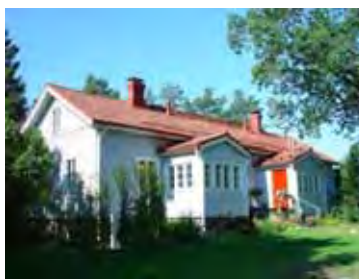
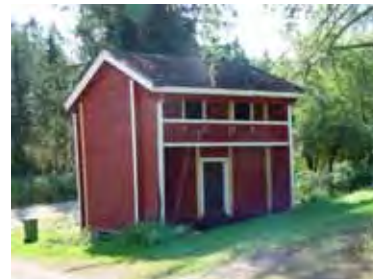
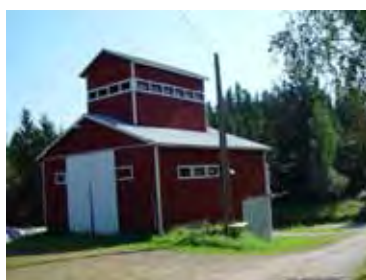
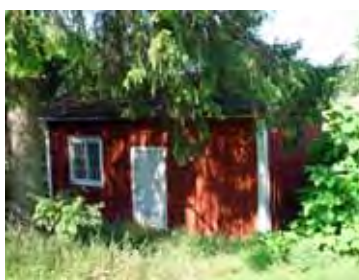
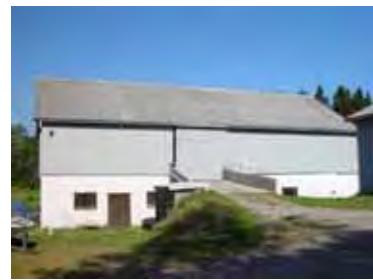
Päärakennus(1) satulakattoinen, pitkänomainen kaksi sisääntulokuistia omaava rakennus omalla mäellä entisellä Klaukkalan kylän keskuspaikalla. Kuninkaankartastossa tälle ja viereiselle Liljan kukkulalle oli merkitty toinen asutuskeskittymä. Samoin Gunnariin johtava tie säilyttänyt linjauksensa. Päärakennus on peruskorjattu, mutta säilyttänyt 1950-lukulaisten, toisen päädyn lisäämisestä periytyvän hahmonsä. Kohteen vanhin rakennus on luhtiaitta (2), josta Härön mukaan löytyy merkintä A. N. 1838W. Tämän lisäksi sikala n. 1900-luvun puolivälistä (5), tiemaisemaan näkyvä kuivuri (3) pieni satulakattoinen rakennus puutarhan siimeksessä (4) sekä kaksi suurempaa maatalouteen liittyvää uudempaa rakennusta (6 ja 7). Pihassa vanhaa puustoa ja perinteisiä puutarhakasveja.

Arvotus	2	Kaavatilanne	AM
Käyttötarkoitus:	kantatila		
Arvioitu valmistumisaika	1900-luvun alku		
Säilyneisyys	Päärakennus peruskorjattu 2004, jolloin katto, ikkunat ja ulkuvuoraus uusittiin. Rakennuksen ulkoinen malli ja kohteen lähiympäristö kuitenkin säilynyt kerroksellinen toimiva kokonaisuus, vanhin rakennus aitta 1800-luvulta.		
Luettelointiperuste	h,y		
Luettelointiperuste, tarkennus	paikallishistoriallinen merkitys, rakennushistoriallinen merkitys, ympäristökokonaisuuden kannalta tärkeä, maiseman kannalta tärkeä, lähiympäristön merkitys		
Suositus	Säilytettävä kohde, Vaalittava pihapiiri tai lähiympäristö.

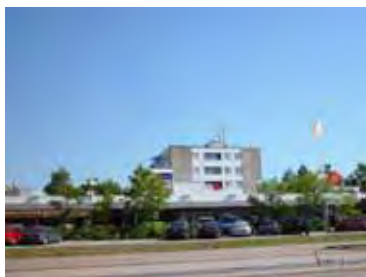
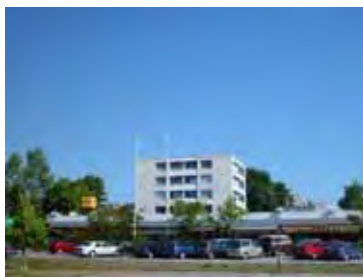
Klaukkalan vanha ostoskeskus vuodelta 1962. Aikaudelleen tyypillinen matala liiketilasiipi jonka takana 1971 rakennetut pistetalomaiset kerrostalot. Pysäköinti tien ja ostoskeskuksen välissä. Paikallishistoriallista merkitystä omaava kokonaisuus.

Arvotus	2	Kaavatilanne
Käyttötarkoitus:	liikerakennus	
Arvioitu valmistumisaika	1962	
Säilyneisyys	Rakennuskokonaisuus säilyttänyt pääosin aikakaudelleen ominaisen hahmon.	
Luettelointiperuste	a,h,y	
Luettelointiperuste, tarkennus	rakennusaikansa hyvä edustaja, paikallishistoriallinen merkitys, rakennustyyppinsä hyvä edustaja	
Suositus	Säilytettävä kohde, Säilytettävä ryhmänsä edustajana

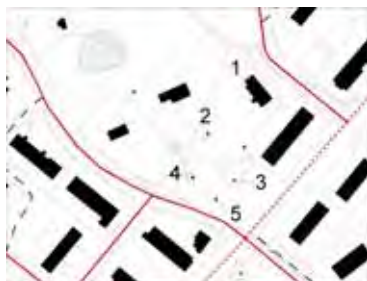
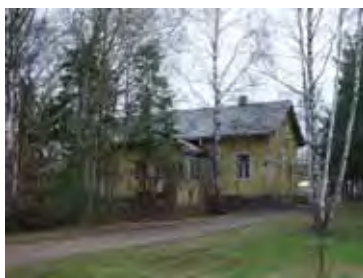
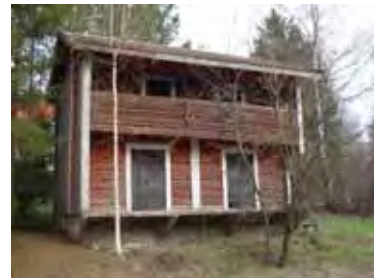
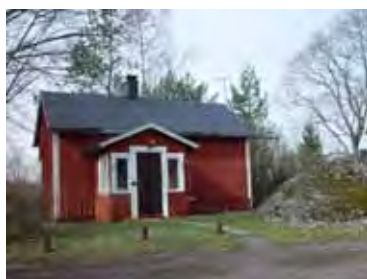
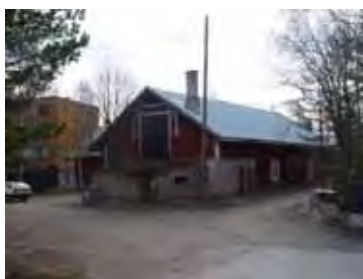
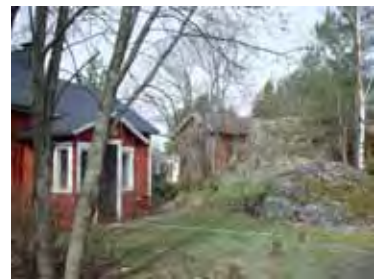
Arvotus	1	Kaavatilanne	AO/s
Käyttötarkoitus:	alkutalo		
Arvioitu valmistusaika	1905		
Säilyneisyys	Päärakennuksen kate vaihdettu peltiin edellisen inventoinnin 1985 jälkeen. Kokonaisuus edelleen säilynyt.		
Luettelointiperuste	a,h,y		
Luettelointiperuste, tarkennus	rakennusaikansa hyvä edustaja, paikallishistoriallinen merkitys, rakennushistoriallinen merkitys, ympäristökokonaisuuden kannalta tärkeä, maiseman kannalta tärkeä,		
Suositus	Säilytettävä kohde, Vaalittava pihapiiri tai lähiympäristö.

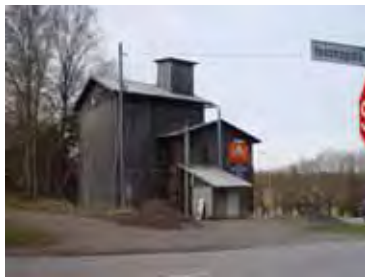
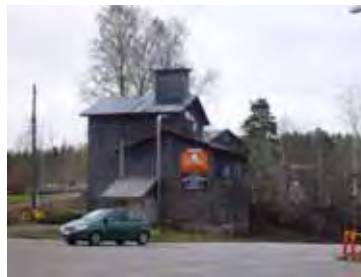
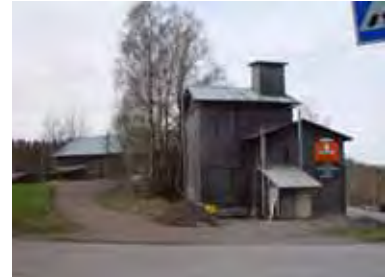
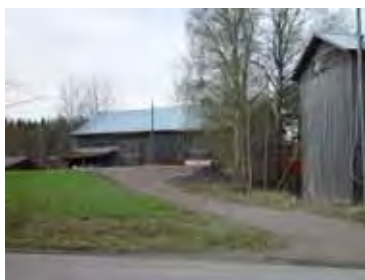
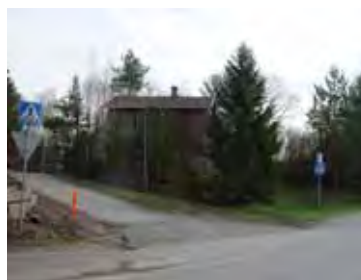
Kokonaisuus muodostuu kahdesta erillisestä rakennuksesta. Näistä Klaukkalan vanhan kyläkuvan ja paikallishistorian kannalta merkityksellinen kuivurirakennus sijaitsee aivan risteyksessä, se on alaosaltaan hirsinen, yläosaltaan puurakenteinen. Vanhaan rakennukseen on lisätty moderneja maataloustekniikkaan liittyviä putkia. Toinen rakennus on satulakattoinen suurehko ja pitkä kalustovaja.

Arvotus	2U	Kaavatilanne	VP
Käyttötarkoitus:	talousrakennus		
Arvioitu valmistumisaika	1900-l		
Säilyneisyys	Kuivurirakennus on hyvin säilynyt		
Luettelointiperuste	h,y		
Luettelointiperuste, tarkennus	paikallishistoriallinen merkitys, käyttötarkoitukseen liittyvä merkitys, maiseman kannalta tärkeä, maamerkki		
Suositus	Säilytettävä kohde, Säilytettävä ryhmänsä edustajana

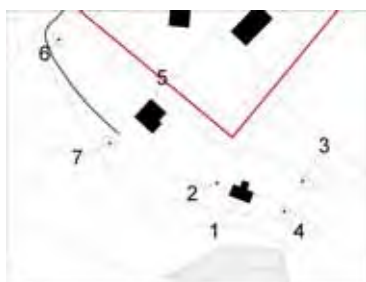
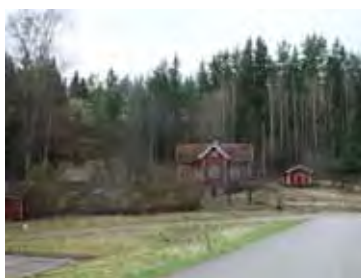
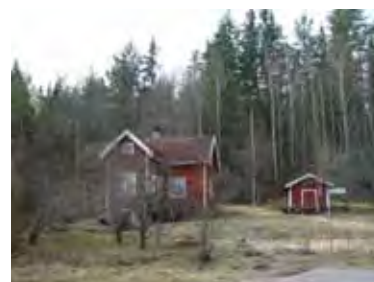
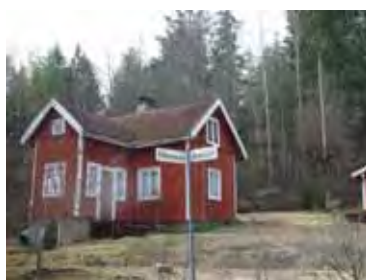
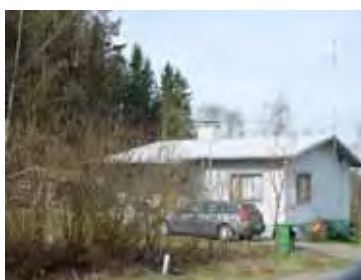
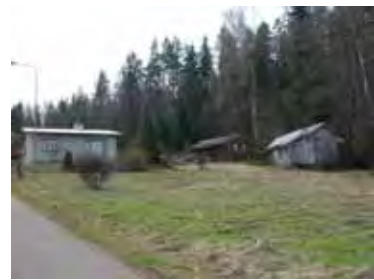
## 34 RINTALA

Kohteen vanha, todennäköisesti toisen maailmansodan jälkeen rakennettu päärakennus (1) on pieni satulakattoinen, korkean sisääntulokuistin omaava tiilikattoinen rakennus. Se on peiterimalaudoitettu. Betoniperustus. Osa ikkunoista kuusiruutuisia, osa pystyjakoista 1940-50-luvun tyyppiä. Tähän liittyy joukko pieniä piharakennuksia (2,3,4). Lähempänä Kuonomäentietä alarinteessä on 1950-60-luvulla rakennettu asuinrakennus (5) näyttää 1950-60-lukujen "ruotsalaistalo" tyyppiltä. Se on matala, satulakattoinen vaakalaudoitettu rakennus. Lisäksi kaksi pienempää piharakennusta (6 ja 7). Näistä (7) 1950-70-luvuilla suosittua kesämökkien hirsiaittatyyppiä, jossa pitkänurkat on vinottu.

Arvotus	2	Kaavatilanne	AO
Käyttötarkoitus:	asuinrakennus		
Arvioitu valmistusaika	1900-l		
Säilyneisyys	Hyvin säilynyt 1900-luvun jälkipuoliskon eri ikäistä rakennuskantaa. Kerroksinen kokonaisuus.		
Luettelointiperuste	a,h,y		
Luettelointiperuste, tarkennus	rakennusaikansa hyvä edustaja, omaleimainen, paikallishistoriallinen merkitys, rakennushistoriallinen merkitys, ympäristökokonaisuuden kannalta tärkeä, maiseman kannalta tärkeä, lähiympäristön merkitys		
Suositus	Säilytettävä kohde, Vaalittava pihapiiri tai lähiympäristö
