Nurmijärven kunta

Nurmijärven rakennusperintöselvitys

Arkkitehtitoimisto Lehto Peltonen Valkama Oy

Luonnos 06.05.2010

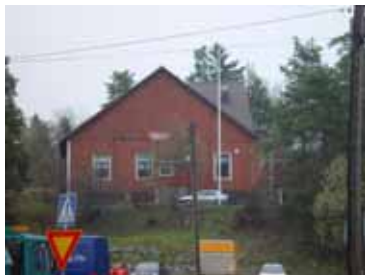
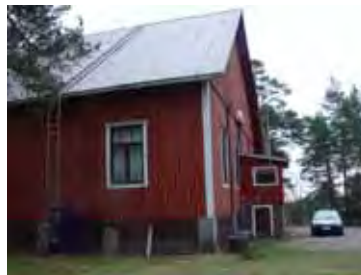
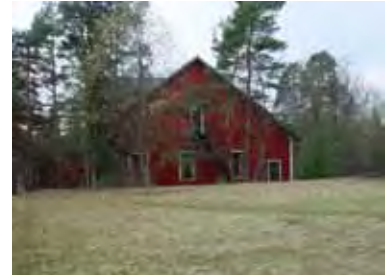
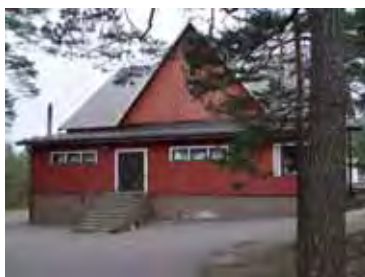
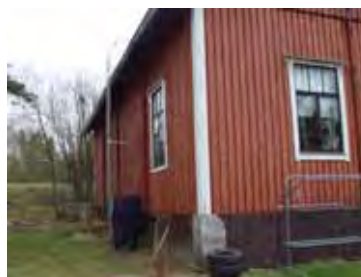
### 35 Männikkö, Klaukkalan työväentalo

Työväentalon rakennutti vuonna 1906 perustettu työväenyhdistys vuonna 1909 Yli-Tilkan tilasta ostetulle tontille. Rakennustyö tapahtui talkootyönä. Rakennus on muodoltaan kuutiomainen, siinä on satulakatto sekä ristipääty. Laajennusosa lapekatteinen. Hirsirunko. Alkuperäinen ulkokuoraus ollut peiterimalaudoitus, korvattu edellisen inventoinnin 1985 jälkeen lomalaudoituksella. Ikkunatyypit jugendaiheinen T-tyyppi.

Arvotus	1	Kaavatilanne	KLY
Käyttötarkoitus:	seuratalo		
Arvioitu valmistumisaika	1912		
Säilyneisyys	Rakennusta on peruskorjattu laajennettu 1980-luvun alussa uudella kuistilla. Ulkokuoraus uusittu 1985 jälkeen, vaihdettu peiterimalaudoituksesta lomalaudoitukseen.		
Luettelointiperuste	a,h,y		
Luettelointiperuste, tarkennus	rakennusaikansa hyvä edustaja, rakennustyyppinsä hyvä edustaja, paikallishistoriallinen merkitys, käyttötarkoitukseen liittyvä merkitys, rakennushistoriallinen merkitys, ympäristökokonaisuuden kannalta tärkeä, maiseman kannalta tärkeä, lähiympäristön merkitys		
Suositus	Säilytettävä kohde, Säilytettävä ryhmänsä edustajana

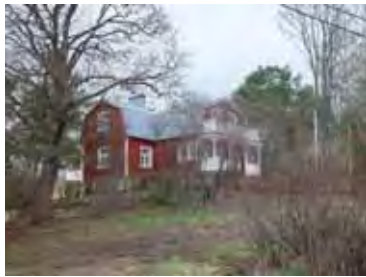
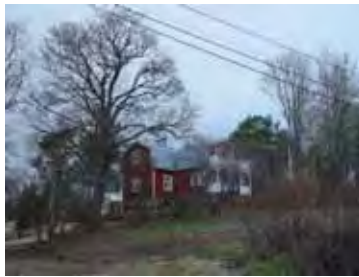
### **KALLIOMÄKI**

Rakennus on kaksikerroksinen, mansardikattoinen ja ristipäädyllinen. Päädyssä kuisti ja sen yläpuolella parveke. Nykyiset ikkunat ulkonäöltään jugend-tyyppiä. Vaakalaudoitus ja peltikatto. Puutarhainen, vanhaa puustoa kasvava lähiympäristö. Lisäksi kohteella nopeasti muuttuneen Klaukkalan rakentumiseen liittyvää paikallishistoriallista merkitystä.

Arvotus	2	Kaavatilanne	AR
Käyttötarkoitus:	asuinrakennus		
Arvioitu valmistusaika	1920		
Säilyneisyys	Rakennusta on peruskorjattu, mutta perinteinen yleisilme säilynyt.		
Luettelointiperuste	h,y		
Luettelointiperuste, tarkennus	paikallishistoriallinen merkitys, ympäristökokonaisuuden kannalta tärkeä, maiseman kannalta tärkeä, lähiympäristön merkitys		
Suositus	Säilytettävä kohde, Säilytettävä ryhmänsä edustajana

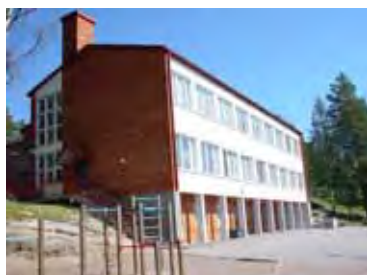
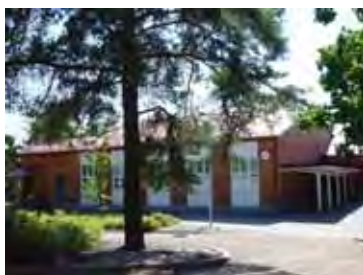
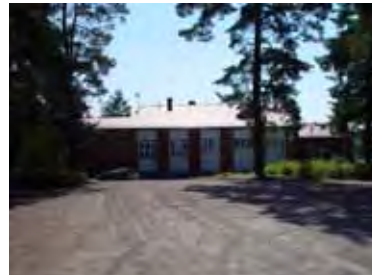
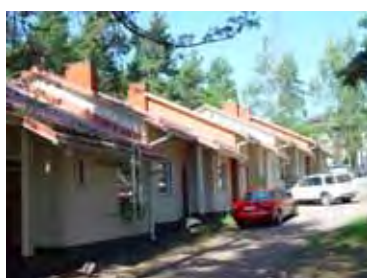
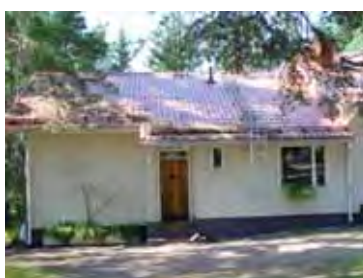
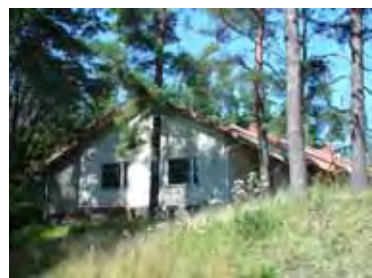
### 37 Klaukkalan koulu ja opettajien asunnot

Koulutontilla etualalla eteläisimpänä suuri koulurakennus joka rakennusajankohtansa 1975 vuoksi jäi varsinaisen inventoinnin ulkopuolelle.

Arvotus	1	Kaavatilanne	YO
Käyttötarkoitus:	koulu		
Arvioitu valmistumisaika	1958		
Säilyneisyys	Sekä koulu että rivitalo näyttävät pääosin säilyttäneen aikaudelleen ominaiset piirteet.		
Luettelointiperuste	a,h,y		
Luettelointiperuste, tarkennus	aikansa suunnitteluihanteiden hyvä edustaja, rakennusaikansa hyvä edustajapaikallishistoriallinen merkitys, rakennushistoriallinen merkitys, ympäristökokonaisuuden kannalta tärkeä, maiseman kannalta tärkeä, lähiympäristön merkitys		
Suositus	Säilytettävä kohde, Säilytettävä ryhmänsä edustajana

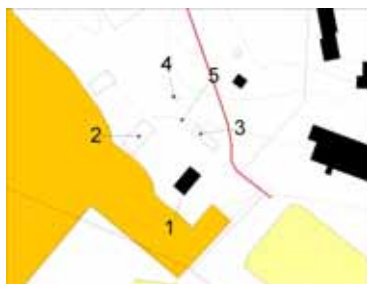
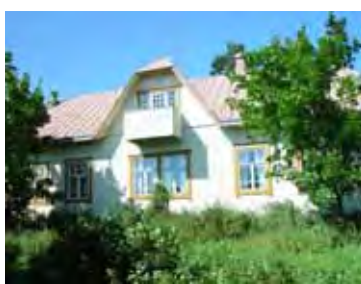
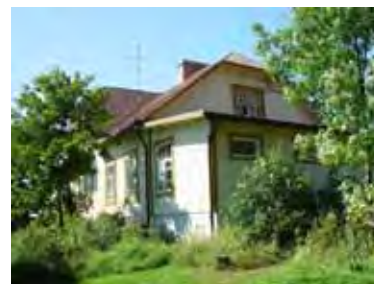
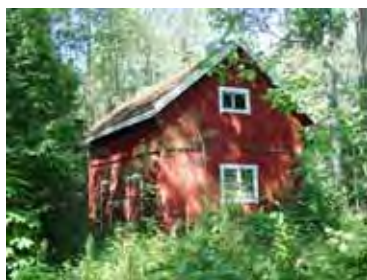
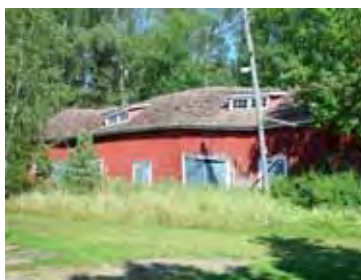
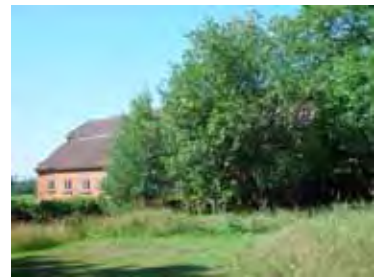
## 38 ALI-TILKKA

Ali-Tilkan ensimmäinen tunnettu isäntä oli Reko Laurinpoika 1540-1579. Kantatilasta erotettiin 1700-luvulla kaksi tilaa, joista toinen oli Yli-Tilkka. Ratsutilana jo 1600-luvulla, jolloin talosta lähetettiin mies saksaan sotimaan. Tilan päärakennus sijaitsi ennen isojakoa kyläkeskustassa Vaskonmäen kaakkoispuolella. Vanhempi tilan päärakennus toimi 1900 alkaen viisi vuotta Klaukkalan kansakouluna

Arvotus	1	Kaavatilanne	YO
Käyttötarkoitus:	alkutalo		
Arvioitu valmistumisaika	1913		
Sailyneisyys	Päärakennusta on peruskorjattu, sivusiipeä laajennettu ja siinä on matalat uudet yläikkunat: Pääosin säilynyt aikakaudelleen ominaisena. Tiilinavetta säilynyt (2), talousrakennus säilynyt (4), molempien kunto tarkastettava, piharakennus (3) menetetty		
Luettelointiperuste	a,h,y		
Luettelointiperuste, tarkennus	rakennusaikansa hyvä edustaja, rakennustyyppinsä hyvä edustaja, paikallishistoriallinen merkitys, käyttötarkoitukseen liittyvä merkitys, rakennushistoriallinen merkitys, ympäristökokonaisuuden kannalta tärkeä, maiseman kannalta tärkeä, lähiympäristön merkitys, avoimeen tilaan liittyvä, maamerkki		
Suositus	Säilytettävä kohde, Vaalittava pihapiiri tai lähiympäristö

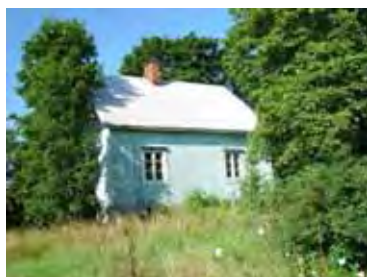
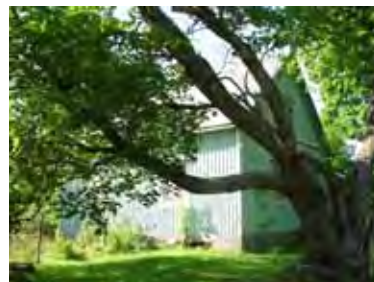
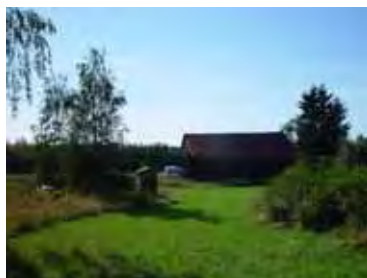
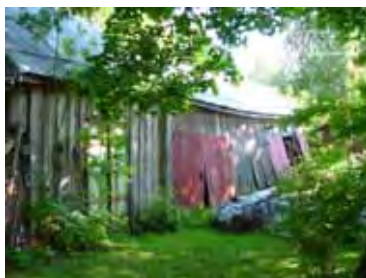
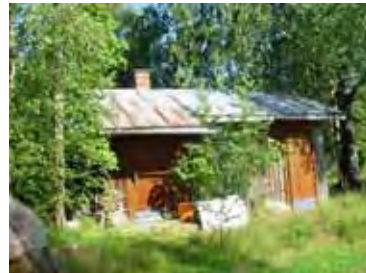
Päärakennus satulakattoinen, peiterimalaudoitettu. Ikkunoiden vuorilaudat yläosaltaan koristeelliset. Kuusiruutuiset ikkunat. Betoniperustus. Katto peltiä. Pihapiirissä vanhaa puustoa sekä maatalaan liittyviä rakennuksia.

Nykyinen päärakennus on järjestyksessä toinen ja rakennettu vuonna 1927, jolloin Huitista erotettiin Peltola.

Arvotus	2	Kaavatilanne	M/tk
Käyttötarkoitus:	maatalo		
Arvioitu valmistumisaika	1927		
Säilyneisyys	Pääosin säilynyt.		
Luettelointiperuste	a,h,y		
Luettelointiperuste, tarkennus	rakennusaikansa hyvä edustaja, paikallishistoriallinen merkitys, rakennushistoriallinen merkitys, ympäristökokonaisuuden kannalta tärkeä, maiseman kannalta tärkeä, lähiympäristön merkitys, avoimeen tilaan liittyvä		
Suositus	Säilytettävä kohde, Vaalittava pihapiiri tai lähiympäristö

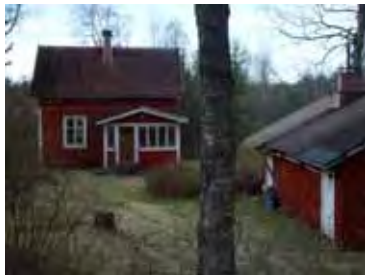
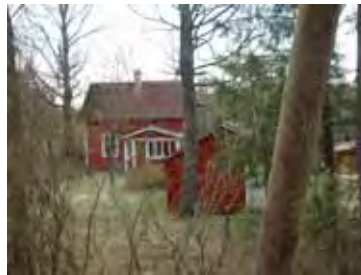
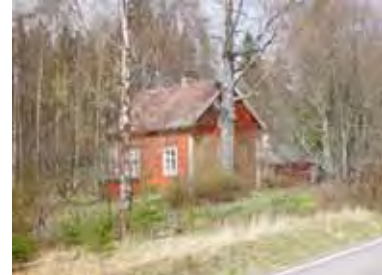
### 41 TOUKOLA

Pienehkö asuinrakennus Kuonomäentien varrella, näkyvällä paikalla tiemaisemassa. Säilyneessä, 1925 rakennetussa noppamaisessa rakennuksessa on tiilikate, ikkunat kuusiruutuiset. Vuoraus peiterimalaudoitusta. Pihapiiri puutarhainen.

Arvotus	2	Kaavatilanne
Käyttötarkoitus:	asuinrakennus	
Arvioitu valmistumisaika	1925	
Säilyneisyys	Rakennus ja pihapiiri pääosin säilyneet rakennusajankohdalle tyypillisinä. Kuisti ikkunoista päätellen hieman uudempi.	
Luettelointiperuste	a,h,y	
Luettelointiperuste, tarkennus	rakennustyyppinsä hyvä edustaja, paikallishistoriallinen merkitys, rakennushistoriallinen merkitysympäristökokonaisuuden kannalta tärkeä, maiseman kannalta tärkeä, lähiympäristön merkitys	
Suositus	Säilytettävä kohde, Säilytettävä ryhmänsä edustajana

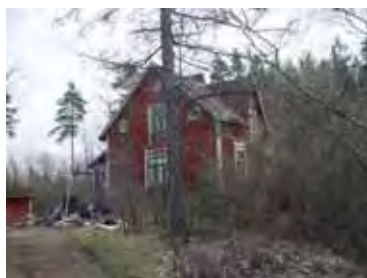
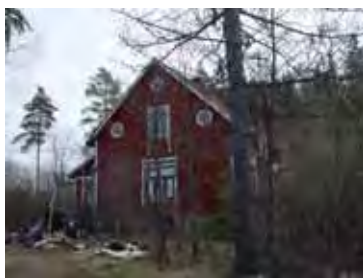
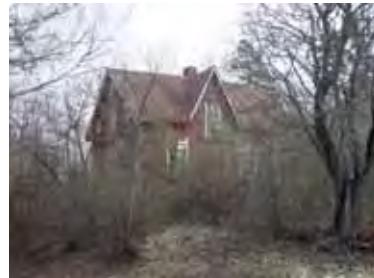
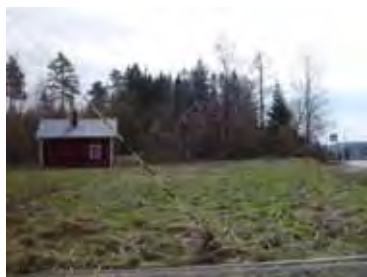
### HERNEMÄKI

Päärakennus huvilamaisia piirteitä omaava, jyrkkäharjakattoinen, peiterimavuorattu. Ikkunat t-tyyppiä, koristeelliset vuorilaudat.. Poikkipääty, toisella julkisivulla sisään tulokuisti. Päädyssä uudemmat pyöreät ikkunat. Pihapiiriin kuuluu myös pienempi satulakattoinen rakennus.

Arvotus	2U	Kaavatilanne
Käyttötarkoitus:	asuinrakennus	
Arvioitu valmistumisaika	1925	
Säilyneisyys	Ulkoasu saavutettu useammassa rakennusvaiheessa. Korjaus käynnissä inventointihetkellä.	
Luettelointiperuste	a,h,y	
Luettelointiperuste, tarkennus	omaleimainen, paikallishistoriallinen merkitys, ympäristökokonaisuuden kannalta tärkeä, maiseman kannalta tärkeä, avoimeen tilaan liittyvä	
Suositus	Säilytettävä kohde, Säilytettävä ryhmänsä edustajana

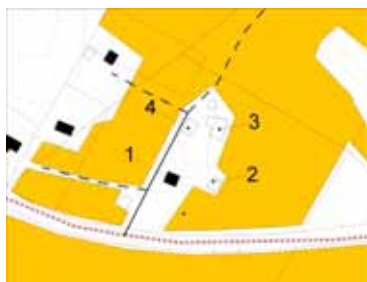
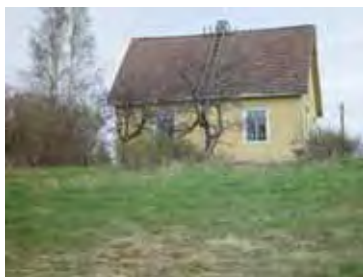
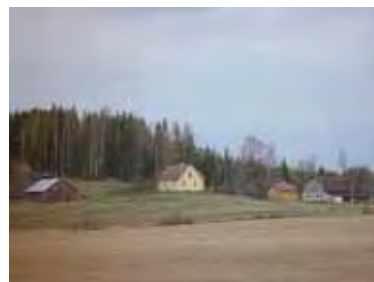
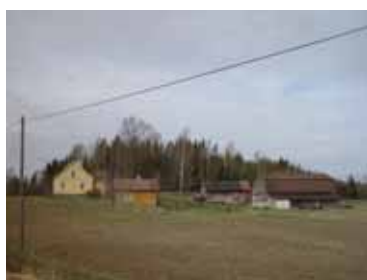
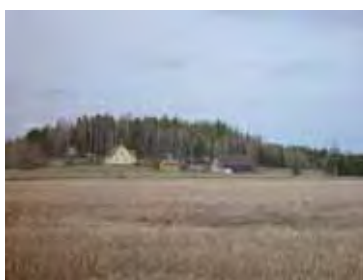
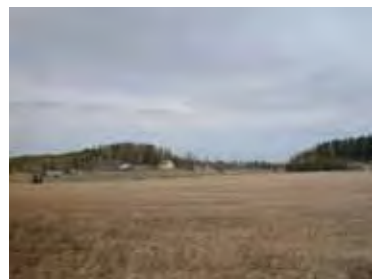
## 43 HAKALA

Päärakennus (1) korkeahko, leveärunkoinen ja satulakattoinen. Suuri satulakattoinen sisääntulokuisti Ikkunat jugend-tyyppiä, peiterimalaudoitus vuorauksena, tiilikate. Alempana rinteessä pienempi asuinrakennus (2), suorakaiteen muotoinen, satulakattoinen. Tiilikate. Navetta (3) on suuri, taitekattoinen, alaosaltaan rapattu, yläosa puurakenteinen. Kalustovaja(4) puinen ja taitekattoinen. Pihapiiriin kuuluu myös muita tilaan kuuluvia rakennuksia.

Arvotus	2	Kaavatilanne
Käyttötarkoitus:	torppa	
Arvioitu valmistumisaika	1925	
Säilyneisyys	Kohde säilynyt rakennusajankohdalleen ominaisena.	
Luettelointiperuste	a,h,y	
Luettelointiperuste, tarkennus	rakennusaikansa hyvä edustaja, rakennustyyppinsä hyvä edustaja, paikallishistoriallinen merkitys, rakennushistoriallinen merkitys, ympäristökokonaisuuden kannalta tärkeä, maiseman kannalta tärkeä, lähiympäristön merkitys, avoimeen tilaan liittyvä	
Suositus	Säilytettävä kohde, Vaalittava pihapiiri tai lähiympäristö

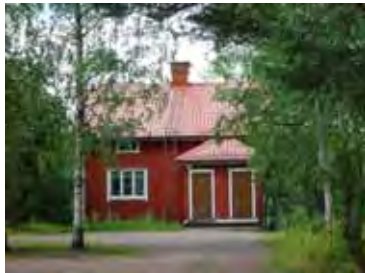
### 44 KARPPO

Satulakattoinen, perinteiseltä sotien välisen ajan rakennustyyliin vaikuttava asuinrakennus Mäntyselossa. Pystyjakoiset ikkunat, peiterimalaudoitus. Kohteella nopeasti muuttuneen Klaukkalan rakentamiseen liittyvää paikallishistoriallista merkitystä.

Arvotus	2	Kaavatilanne	AO
Käyttötarkoitus:	asuinrakennus		
Arvioitu valmistumisaika	1930		
Säilyneisyys	Katto uusittu, väristys lienee uudempaa perua. Ikkunat		
Luettelointiperuste	a,h,y		
Luettelointiperuste, tarkennus	rakennustyyppinsä hyvä edustaja, paikallishistoriallinen merkitys, ympäristökokonaisuuden kannalta tärkeä, maiseman kannalta tärkeä		
Suositus	Säilytettävä kohde, Säilytettävä ryhmänsä edustajana

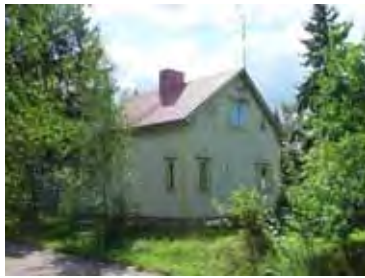
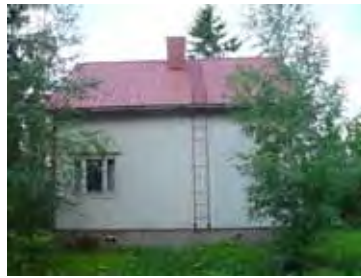
### 45 TAPIOLA

Rakennus 1 1/2 kerroksinen, satulakattoinen, peiterimalaudoitettu, punainen peltikatto. Ikkunat pystyjakoista, kahteen yhtä suureen osaan jakautuvaa tyyppiä. Vaaleaksi maalattu, vuorilaudat kellertävät, karmit punaiset ja puitteet valkoiset. Päädyssä pienet kissanpenkit ja vinoneliöiset ikkunat ullakkokerroksessa. Rakennuksen nurkkia korostettu peitelaudoin.

Arvotus	2	Kaavatilanne	AR
Käyttötarkoitus:	tyyppitalo		
Arvioitu valmistusaika	1949		
Säilyneisyys	Rakennus on hyvin säilynyt lähellä alkuperäistä.		
Luettelointiperuste	a,h,y		
Luettelointiperuste, tarkennus	rakennusaikansa hyvä edustaja, rakennustyyppinsä hyvä edustaja, paikallishistoriallinen merkitys, rakennushistoriallinen merkitys, ympäristökokonaisuuden kannalta tärkeä, maiseman kannalta tärkeä,		
Suositus	Säilytettävä kohde, Säilytettävä ryhmänsä edustajana

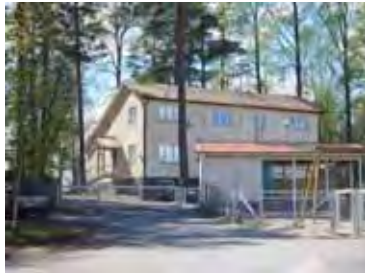
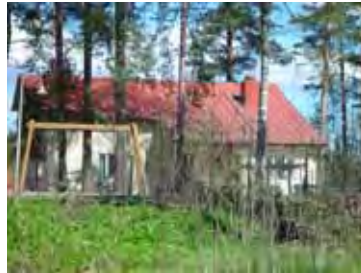
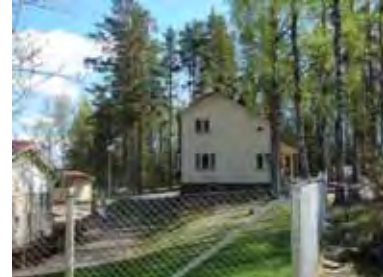
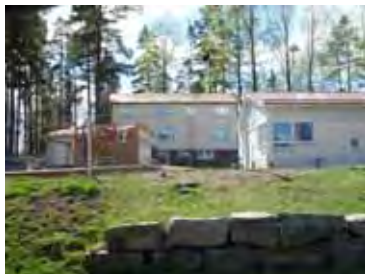
### 46 METSÄPIRTTI

Päärakennus rapattu, pystyjakoiset ikkunat. Kohteella nopeasti muuttuneen Klaukkalan rakentumiseen liittyvää paikallishistoriallista merkitystä.

Arvotus	2	Kaavatilanne	Y
Käyttötarkoitus:	päiväkoti		
Arvioitu valmistumisaika	1948		
Säilyneisyys	Vaikuttaa pääosin säilyneen aikakaudelleen tyypillisenä, peruskorjaukset alkuperäisen rakennuksen tyyliin.		
Luettelointiperuste	a,y		
Luettelointiperuste, tarkennus	rakennustyyppinsä hyvä edustaja, ympäristökokonaisuuden kannalta tärkeä		
Suositus	Säilytettävä kohde, Säilytettävä ryhmänsä edustajana

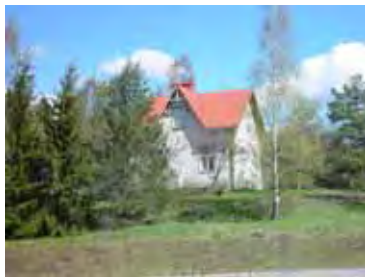
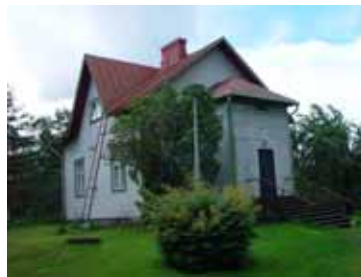
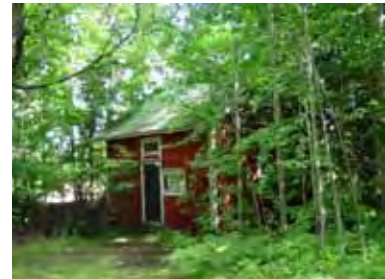
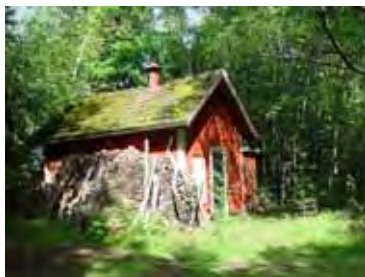
### 47 LAHDELMA

Päärakennus luonnonkiviperustuksella. Levyjulkisivut, peltikate. Ikkunat T-tyyppin jugendikkunoita. Poikkipäädyn yläosan poikkipuu säilynyt jugendaiheinen yksityiskohta. Piharakennuksista toinen satulakattoinen pienehkö rakennus, jota jonkin verran uudistettu (ikkunat). Myös toisessa piharakennuksessa satulakatto ja tiilikate.

Arvotus	2	Kaavatilanne	AO
Käyttötarkoitus:	asuinrakennus		
Arvioitu valmistumisaika	1920, 1913		
Säilyneisyys	Rakennuksen ulkoinen hahmo säilynyt, samoin ikkunat, mutta julkisivun levyverhous uudempi muutos.		
Luettelointiperuste	h,y		
Luettelointiperuste, tarkennus	paikallishistoriallinen merkitys, rakennushistoriallinen merkitys, ympäristöä rikastuttava, ympäristökokonaisuuden kannalta tärkeä, maiseman kannalta tärkeä, lähiympäristön merkitys		
Suositus	Säilytettävä kohde, Vaalittava pihapiiri tai lähiympäristö

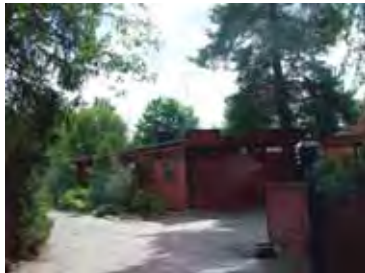
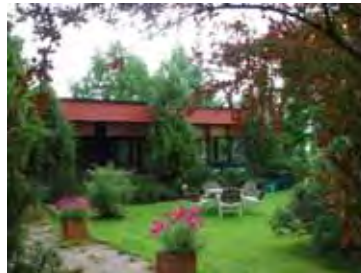
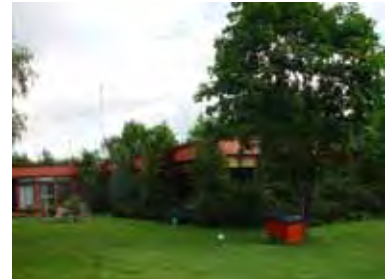
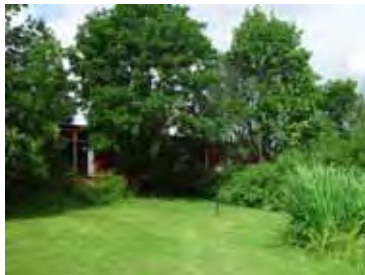
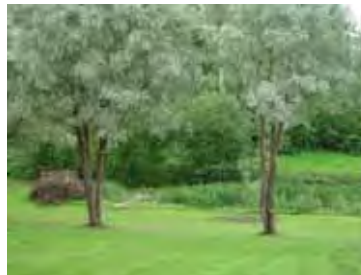
## 48 Kuusiranta

Tontti alun perin erotettu Gunnarin maista muodostetun siirtokarjalaistilan, Jokirannan tilan tyttärelle ja hänen puolisolleen taiteilija Aarre Grahnille. Puurakenteinen asuinrakennus arkkitehdin suunnittelema, matala tasakattoinen, kevytrakentein rakennus. Nykyinen lasikuisti oli alun perin lasittamaton. Rakennus 1960-1970-luvun ihanteille ominainen. Rakennus työt olivat käynnissä pitkään 1960-luvulla. Pihasuunnitteluun vaikuttanut Grahnien jälkeinen asukas, biologian opettaja.

Arvotus	2	Kaavatilanne	AO
Käyttötarkoitus:	asuinrakennus		
Arvioitu valmistumisaika	1960-l		
Säilyneisyys	Rakennusta on alkuperäisestä laajennettu ja muutettu, mutta alkuperäisiä suunnitteluperiaatteita noudattaen.		
Luettelointiperuste	a,h,y		
Luettelointiperuste, tarkennus	aikansa suunnitteluihanteiden hyvä edustaja, paikallishistoriallinen merkitys, henkilöhistoriallinen merkitys, ympäristökokonaisuuden kannalta tärkeä, maiseman kannalta tärkeä, lähiympäristön merkitys		
Suositus	Säilytettävä kohde, Vaalittava pihapiiri tai lähiympäristö

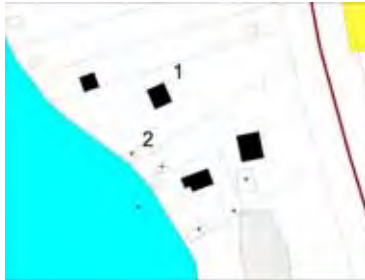
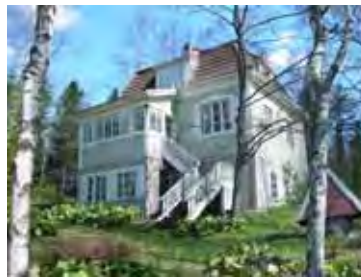
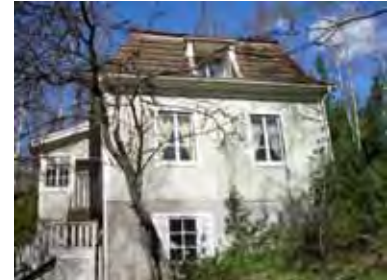
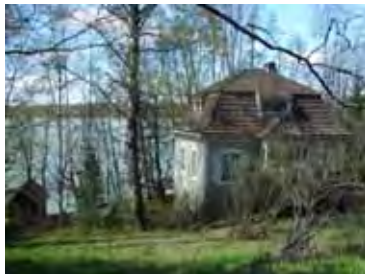
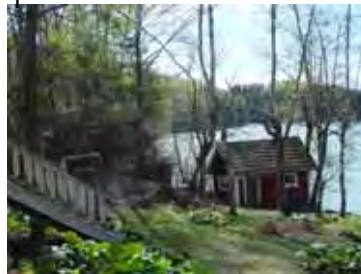
### 49 Suviranta

Huvilassa (1) kellomainen taitekatto. Peiterimalaudoitus, säleiset ikkunaluukut, koristeelliset ikkunoiden vuorilaudat sekä portaiden kaiteet. Tiilikatto. Rinteen vuoksi korkea betoninen sokkeli rannan puolella. Pihapiiriin kuuluu lisäksi pieni rantsauna (2), jonka ikkunoiden vuorilaudat niinkään koristeellisesti leikattu.

Arvotus	1	Kaavatilanne	RH
Käyttötarkoitus:	huvila		
Arvioitu valmistumisaika	1929		
Säilyneisyys	Kohde näyttää pääosin säilyneen hahmoltaan, mahdollisesti peruskorjattu.		
Luettelointiperuste	a,h,y		
Luettelointiperuste, tarkennus	rakennustyyppinsä hyvä edustaja,		
Suositus	Säilytettävä kohde, Vaalittava pihapiiri tai lähiympäristö

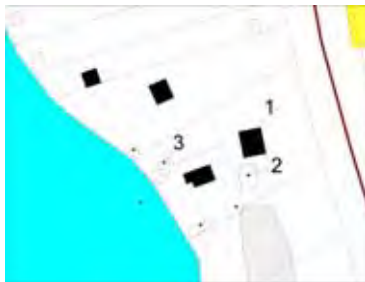
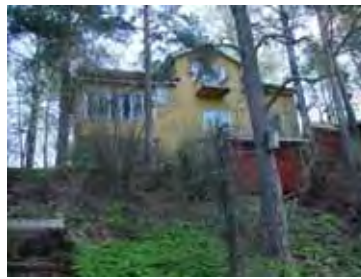
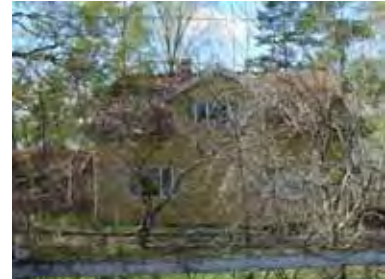
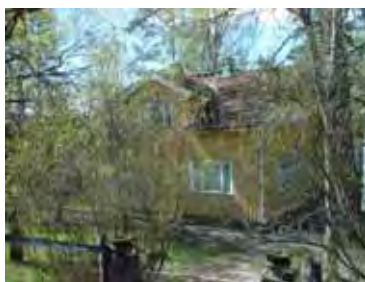
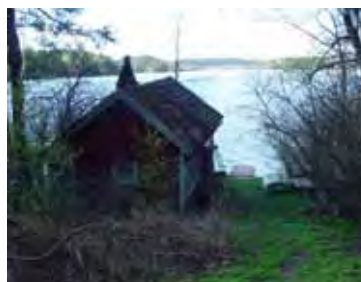
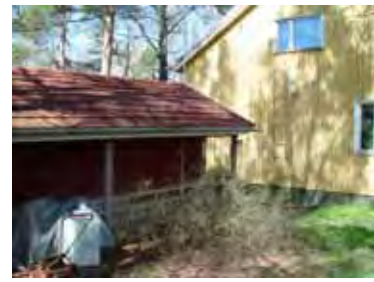
Huvila Valkjärven maisemassa, paikalla jossa kolme eri huvilaa muodostavat tiheän kokonaisuuden. Kokonaisuuteen kuuluu monimuotoinen, satulakattoinen huvila (1) ylärinteessä, varasto (2) sekä alhaalla rannassa sijaitseva satulakattoinen saunarakennus (3)

Arvotus	2	Kaavatilanne	RH
Käyttötarkoitus:	huvila		
Arvioitu valmistumisaika	1945		
Säilyneisyys	Rakennusta on peruskorjattu.		
Luettelointiperuste	a,h,y		
Luettelointiperuste, tarkennus	omaleimainen, paikallishistoriallinen merkitys, ympäristökokonaisuuden kannalta tärkeä, maiseman kannalta tärkeä, lähiympäristön merkitys		
Suositus	Säilytettävä ryhmänsä edustajana

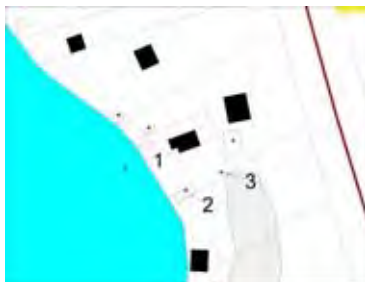
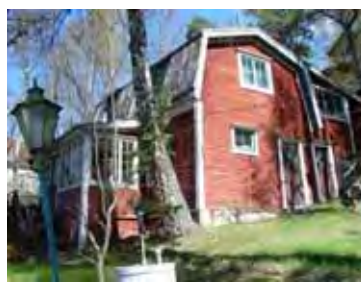
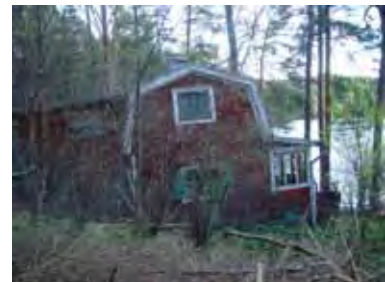
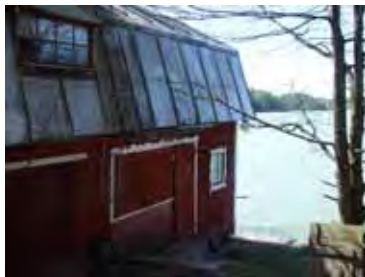
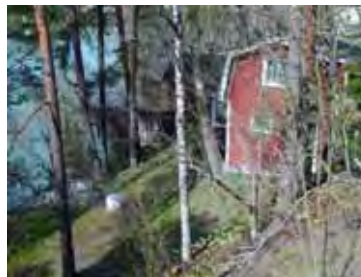
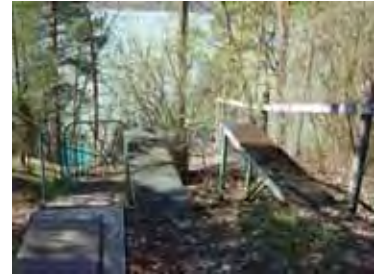
Palstalle johtavan tien alussa rinteen yläosassa teräksiset kiskot auton säilytystä varten, aurinkoihainen portti sekä puiset portaat alas huvilalle.

Arvotus	2	Kaavatilanne	RH
Käyttötarkoitus:	huvila		
Arvioitu valmistumisaika	1931		
Säilyneisyys	Rakennus on kerroksinen, orgaaninen huvilakokonaisuus, joka on säilynyt.		
Luettelointiperuste	a,h,y		
Luettelointiperuste, tarkennus	omaleimainen, paikallishistoriallinen merkitys, ympäristökokonaisuuden kannalta tärkeä, maiseman kannalta tärkeä, lähiympäristön merkitys		
Suositus	Säilytettävä kohde, Vaalittava pihapiiri tai lähiympäristö

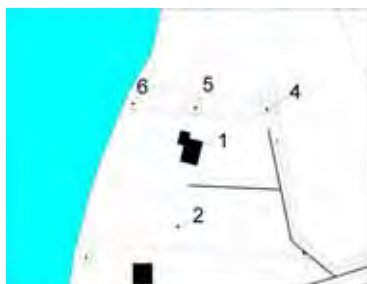
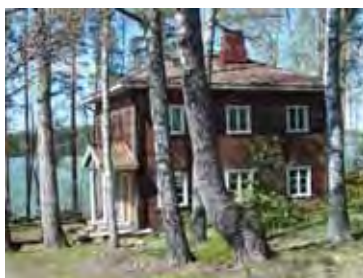
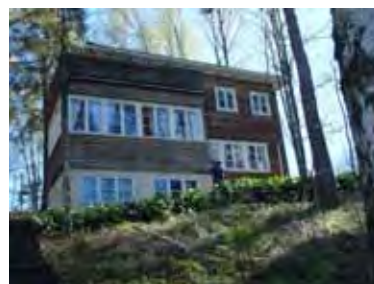
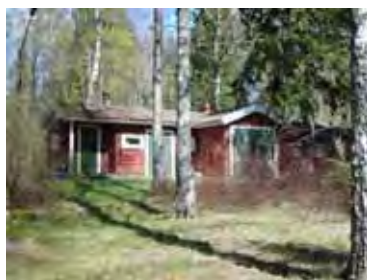
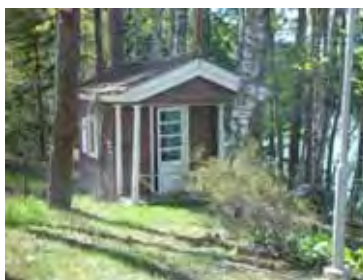
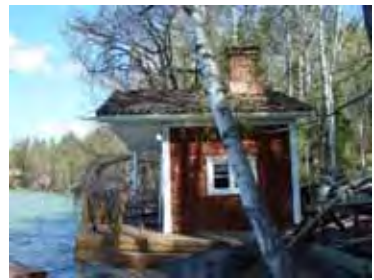
Päärakennus (1) on noppamainen, hirsirakenteinen aumakattoinen kaksikerroksinen rakennus, jossa on pienemmän kuution muodostava etukuisti. Itse rakennus on julkisivuiltaan hirsipintainen, kuisti ilmeisesti rankorakenteinen ja vaakalaudoitettu. Kokonaisuuteen kuuluvat myös klassisistinen, temppelelläaiheinen aitta/leikkimökki (2), kapea t-mallinen klassistinen ulkovarastorakennus (4) sekä rannassa sijaitseva, mahdollisesti nuorempi sauna (6). Lisäksi mainittava palstalle johtavan tien alussa olevat betoniset, klassistiset portin nurkkapilarit maljoineen. Piharakennus (5) on uudempaa perua, mutta kokonaisuuteen ulkoisesti sovitettu.

Arvotus	1	Kaavatilanne	RH
Käyttötarkoitus:	huvila		
Arvioitu valmistumisaika	1920-30-l		
Säilyneisyys	Kokonaisuus on pääosin säilynyt. Päärakennuksen katon tiilet rakennusajankohtaa nuoremmat.		
Luettelointiperuste	a,h,y		
Luettelointiperuste, tarkennus	aikansa suunnitteluihanteiden hyvä edustaja, rakennusaikansa hyvä edustaja, paikallishistoriallinen merkitys, rakennushistoriallinen merkitys, ympäristökokonaisuuden kannalta tärkeä, maiseman kannalta tärkeä, lähiympäristön merkitys		
Suositus	Säilytettävä kohde, Vaalittava pihapiiri tai lähiympäristö

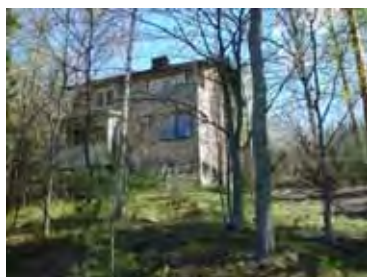
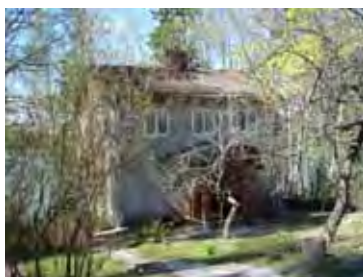
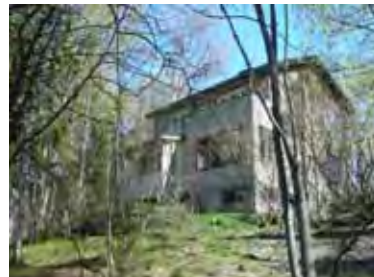
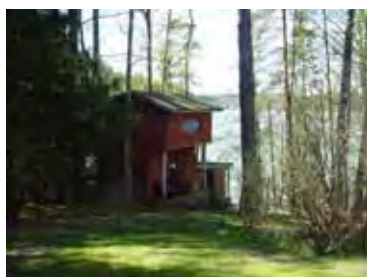
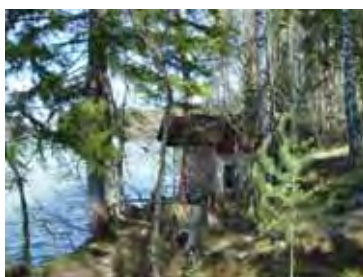
Päärakennus on kaksikerroksinen ja satulakattoinen. Siinä on rannan puolella funkishenkinen erkkeri ja päällinen parveke. Vieressä kevytrakenteinen lautaverhoiltu kuisti. Sisääntulojulkisivulla tiilipilarien kannattelema satulakattoinen sisääntulokatos. Lisäksi klassistinen luhtityyppinen aitta 1930-lvun kotioromanttisessa hengessä sekä rannassa pieni sauna. Laiturin päässä oleva katos vasta rakennettu.

Arvotus	2	Kaavatilanne	RH
Käyttötarkoitus:	huvila		
Arvioitu valmistumisaika	1939		
Säilyneisyys	Rakennukset ovat pääosin säilyttäneet rakennusajankohtansa ulkoasun.		
Luettelointiperuste	a,h,y		
Luettelointiperuste, tarkennus	rakennusaikansa hyvä edustaja, rakennustyyppinsä hyvä edustaja, paikallishistoriallinen merkitys, ympäristökokonaisuuden kannalta tärkeä, maiseman kannalta tärkeä, lähiympäristön merkitys		
Suositus	Säilytettävä kohde, Säilytettävä ryhmänsä edustajana

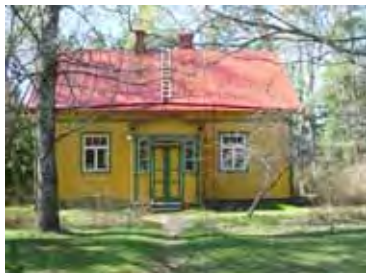
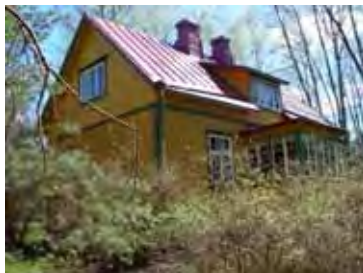
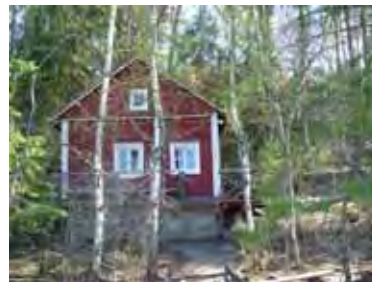
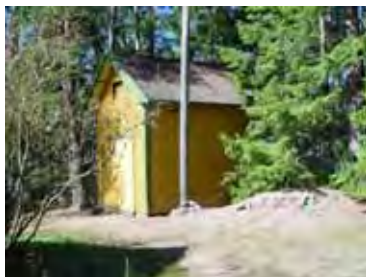
Päärakennus satulakattoinen ja suorakaiteenmuotoinen. Julkisivut peiterimalaudoitettut ja keltaiseksi maalatut. Julkisivua geometrisesti jäsentävät listoitukset vihreät ja peltikatto punainen. Sisääntulokuisti umpinainen ja satulakattoinen, rannan puolella aumakattoinen kuisti ja ullakkoikkuna. Rakennuksen ikkunat jugendversion T-tyyppi. Pihapiiri puutarhainen ja siihen kuuluu kalustevarasto ja rantasauna, joka käännetty alkuperäisestä 1930-luvulla.

Arvotus	1	Kaavatilanne	RH
Käyttötarkoitus:	huvila		
Arvioitu valmistumisaika	1927		
Säilyneisyys	Rakennus on säilynyt ja sitä on kunnostettu rakennusajankohtaa kunnioittaen.		
Luettelointiperuste	a,h,y		
Luettelointiperuste, tarkennus	rakennusaikansa hyvä edustaja, rakennustyyppinsä hyvä edustaja, paikallishistoriallinen merkitys, rakennushistoriallinen merkitys, ympäristökokonaisuuden kannalta tärkeä, maiseman kannalta tärkeä, lähiympäristön merkitys		
Suositus	Säilytettävä kohde, Vaalittava pihapiiri tai lähiympäristö

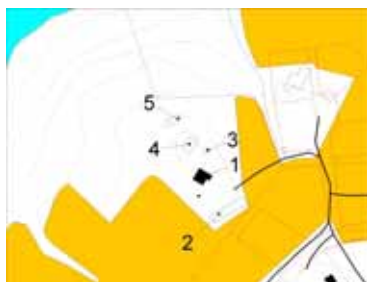
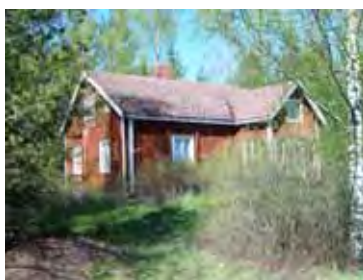
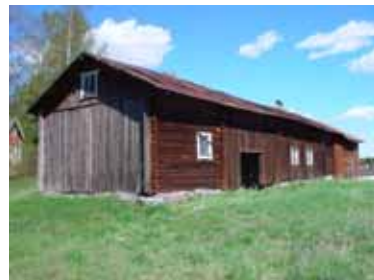
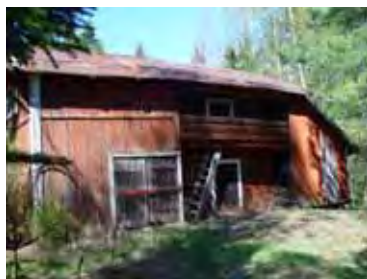
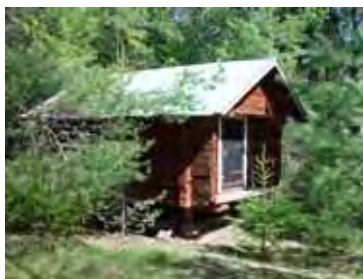
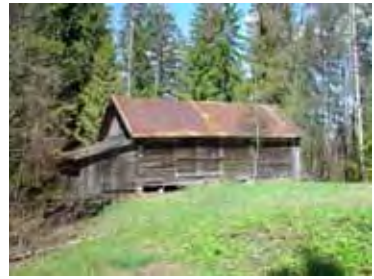
Päärakennus (1) tyypillisen tapaan laajennettu useaan otteeseen. Rakennus on satulakattoinen, ikkunat ovat kuusiruutuisia, toisen kerroksen ikkunat pieniruutuisia. Sisääntuloaika kaksikerroksinen. Rakennus on peiterimalaudoituksella vuorattu ja pitkänurkkaiset hirsisalvokset on koteloitu. Karjasuoja (2) sijaitsee pihapiirin ja peltoaukean välissä ja rajaa ne erilleen. Rakennuksessa on läpikäytävä sola. Se on hirsirunkoinen, osittain vuorattu pitkänomainen rakennus. Pihapiirin kokonaisuuteen kuuluvat myös pieni hirsinen patsasaitta (3), luhtiaitta (4), jonka molemmissa päädyissä varasto sekä riihi (5). Pihapiiri on kasvistoltaan perinteinen, putarhainen.

Arvotus	1	Kaavatilanne	M
Käyttötarkoitus:	torppa		
Arvioitu valmistusaika			
Säilyneisyys	Kokonaisuus on harvinainen perinteisenä säilynyt esimerkki ja ehjä kokonaisuus Klaukkalassa.		
Luettelointiperuste	a,h,y		
Luettelointiperuste, tarkennus	rakennustyyppinsä hyvä edustaja, paikallishistoriallinen merkitys, rakennushistoriallinen merkitys, ikä, ympäristökokonaisuuden kannalta tärkeä, maiseman kannalta tärkeä, lähiympäristön merkitys, avoimeen tilaan liittyvä		
Suositus	Säilytettävä kohde, Säilytettävä pihapiiri tai pihapiiri

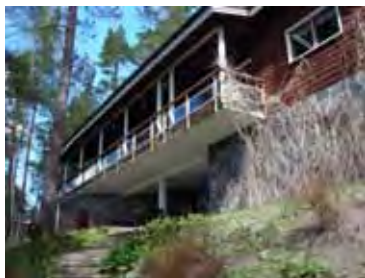
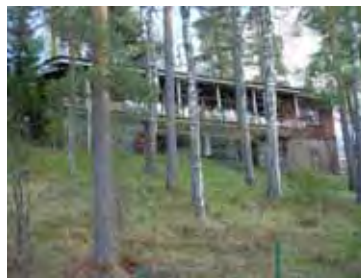
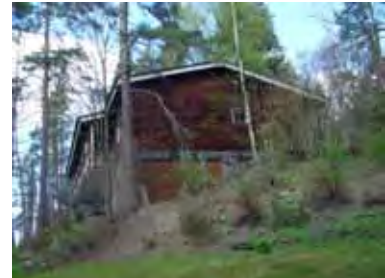
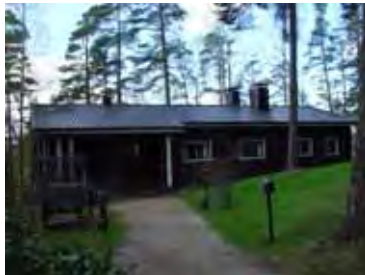
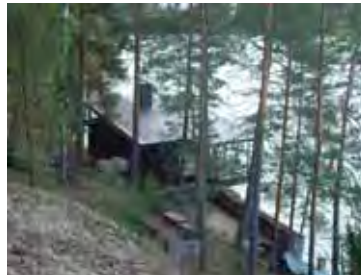
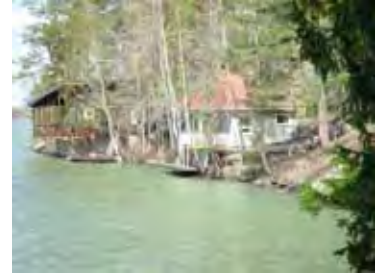
Kokonaisuus on hyvä esimerkki aikakautensa rakentamisesta.

Arvotus	1	Kaavatilanne	RH
Käyttötarkoitus:	huvila		
Arvioitu valmistumisaika	1940, 1959		
Säilyneisyys	Kohde näyttää pääosin säilyneen aikakaudelleen ja tyypilleen ominaisena.		
Luettelointiperuste	a,h,y		
Luettelointiperuste, tarkennus	aikansa suunnitteluihanteiden hyvä edustaja, paikallishistoriallinen merkitys, rakennushistoriallinen merkitys, ympäristökokonaisuuden kannalta tärkeä, maiseman kannalta tärkeä, lähiympäristön merkitys		
Suositus	Säilytettävä kohde, Vaalittava pihapiiri tai lähiympäristö

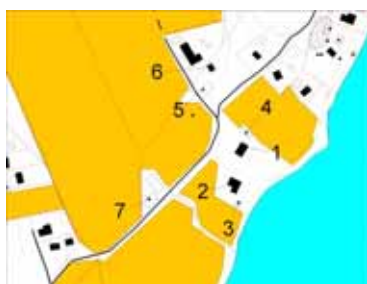
Kohde sijaitsee lähellä rantaa paikalla, jossa kulki Kuninkaankartastossa 1770-luvulla Valkjärven kylään johtavasta tiestä rantaan erkaneva tie. Vuoden 1850 Kalmbergin kartastossa paikalle on jo merkitty talo, joka Tommilan mukaan oli Ali-Tiikan torppa, erotettiin itsenäiseksi tilaksi 1909. Nykyisen omistaja kertoman mukaan paikalla sijaitsi vuoteen 1938 saakka talo ja aitta. Omistajan isoisä osti tilan 1937 ja rakennutti paikalle 1938 ulkoasultaan kartanomaisen kesähuvilarakennuksen (palanut 1958). Talvisin tilaa hoiti pehtori. Pehtorin satulakattoinen asuinrakennus (4) on ajalta ennen vuotta 1937, nykyinen ulkoasu osittain 1930-lukulainen muotoiltuine kuistin pylväineen. Huvilaan kuulunut suuri kattomuodoltaan poikkeava (taite/säterikatto) kalkkihiekkatiilinen navetta(5) toimii nykyisin tallina ja on hyvin säilynyt. Kesähuvilan yhteyteen rakennettiin 1951 arkkitehti Paatelan suunnitelmien mukaan puinen yksikerroksinen, 1950-luvun moderneja arkkitehtuuri-ihanteita toteuttava huvila (2). Se oli alkujaan yksikerroksinen, myöhemmin siihen rakennettiin toisen kerroksen näköalahuone, myös Paatelan suunnitelmien mukaan. Huvilassa on suuri terassi, jonka pylväissä Aallon vaikutusta, samoin ovien pienissä vapaamuotoisissa ikkunoissa. Tienpuoleisen matalan ikkunan nurkat pyöristetty. Rakennuksessa useita hienoja yksityiskohtia. Huvilaan kuuluu samaan aikaan rakennettu sauna (3), jossa satulakatto ja aavistus klassistista vaikutusta. Kohteeseen kuuluu myös paikalle siirretty n. 200 vuotta vanha luhtiaitta(4), vuonna 1958 palaneen suuren huvilarakennuksen tilalle rakennettiin 1973-54 silloisen kirkkohallituksen yliarkkitehtina toimineen Eero Raatikaisen suunnitelmien mukaan toteutettu punatiilinen, kaksikerroksinen asuinrakennus (1) sekä konehalli (7) 1980-luvulta.

Arvotus	1	Kaavatilanne
Käyttötarkoitus:	torppa	
Arvioitu valmistusaika		
Säilyneisyys	Huvilarakennus kokonaisuudessaan hyvin säilynyt esimerkki aikakautensa suunnitteluihanteista ja huvila-arkkitehtuurista. Entinen navetta ja pehtorin asunto pääosin säilyneet. Paikalle siirretty n. 200v. Vanha aitta.	
Luettelointiperuste	a,h,y	
Luettelointiperuste, tarkennus	arkkitehtuuri korkeatasoista, aikansa suunnitteluihanteiden hyvä edustaja, suunnittelija, omaleimainen, paikallishistoriallinen merkitys, rakennushistoriallinen merkitys, ympäristökokonaisuuden kannalta tärkeä, maiseman kannalta tärkeä, lähiympäristön merkitys	
Suositus	Säilytettävä kohde, Vaalittava pihapiiri tai lähiympäristö

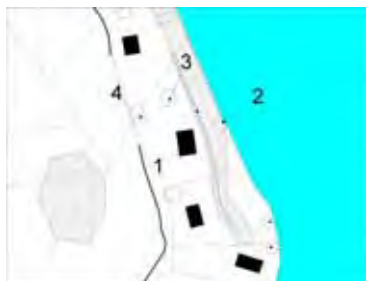
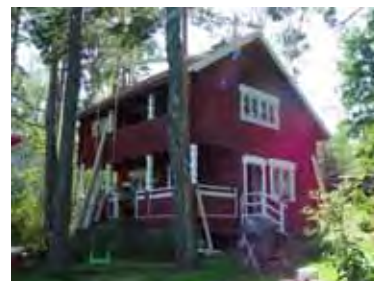
Luhtiaittaa mukaileva päärakennus(1) edustaa kansallisromanttisen tyylin ja 1920-luvun klassismin murrokseen sijoittuvaa huvilatyyppejä. Rakennuksen hirret ovat omistajan mukaan vanhemmasta n. 100-vuotiaasta rakennuksesta. Luhdin pilarit itse toteutettu mukaelma aikakauden sorvatusta mallista. Tontilla myös vesirajassa sijaitseva n. 40-vuotta vanha hirsirakenteinen, funkiispiirteinen sauna (2), uudempi piharakennus (3) sekä Läyliäisistä tontille 25v. sitten siirretty, alkujaan n. 200 vuotta vanha suuri komea aitta (4). Aitta kunnostettu siirtoajankohdan kesämökkirakentamisen virtauksia noudatellen tyyppillisellä tavalla kesämökkikäyttöön. Alkuperäinen hahmo säilynyt. Tontti sijaitsee luonnonkauniilla paikalla, jyrkässä rinteessä Valkjärven rannalla.

Arvotus	1	Kaavatilanne
Käyttötarkoitus:	huvila	
Arvioitu valmistumisaika	1932	
Säilyneisyys	Päärakennus hyvin säilynyt, päällisin puolin alkuperäistä vastaavana, piharakennukset aikakauttaan ilmentäviä. Siirretty aitta aito esimerkki aikakautensa kesämökkirakentamisesta.	
Luettelointiperuste	a,h,y	
Luettelointiperuste, tarkennus	aikansa suunnitteluhanteiden hyvä edustaja, rakennusaikansa hyvä edustaja, rakennustyyppinsä hyvä edustaja, suunnittelija, omaleimainen, paikallishistoriallinen merkitys, rakennushistoriallinen merkitys, ympäristökokonaisuuden kannalta tärkeä, maiseman kannalta tärkeä, lähiympäristön merkitys	
Suositus	Säilytettävä kohde, Vaalittava pihapiiri tai lähiympäristö

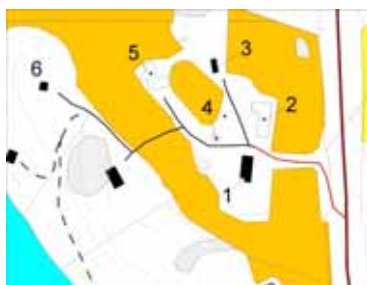
Päärakennus(1) perinteisenä säilynyt, vaihteittain rakentunut satulakattoinen rakennus, jossa tielle päin kaksi poikkipäätä, toinen sisääntulokuisti. Tiilikatto. Vaihtelevantyyppisiä ikkunoita kuusiruutuisesta jugend-tyyppiin. Pääosin peiterimalaudoitus, osittain vaakalaudoitus mm. sisääntulokuistissa. Tielle näkyvä taitekattoinen, suuri navetta sekä Koivulan ja Näsiänkujan huviloiden välisellä pellolla sijaitseva riihi(5) niin ikään maisemallisesti keskeisillä paikoilla. Navetta alaosaltaan rapattu, yläosapuorakenteinen. Lisäksi pienempi, perinteinen satulakattoinen sauna (3) ja kalustovaja (4).

Arvotus	1	Kaavatilanne	M/tk
Käyttötarkoitus:	maatalo		
Arvioitu valmistumisaika	1929		
Säilyneisyys	Kerroksisesti rakentunut, perinteisenä säilynyt kokonaisuus.		
Luettelointiperuste	a,h,y		
Luettelointiperuste, tarkennus	rakennustyyppinsä hyvä edustaja, paikallishistoriallinen merkitys, rakennushistoriallinen merkitys, ympäristökokonaisuuden kannalta tärkeä, maiseman kannalta tärkeä, lähiympäristön merkitys, avoimeen tilaan liittyvä		
Suositus	Säilytettävä kohde, Vaalittava pihapiiri tai lähiympäristö

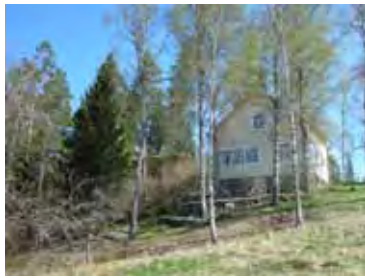
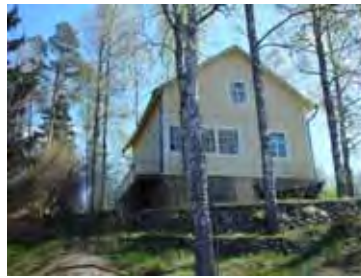
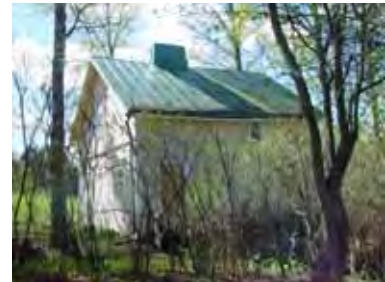
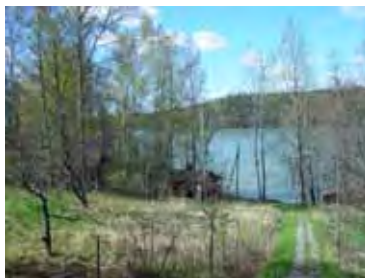
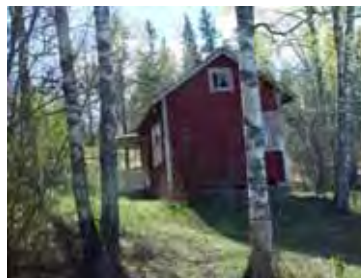
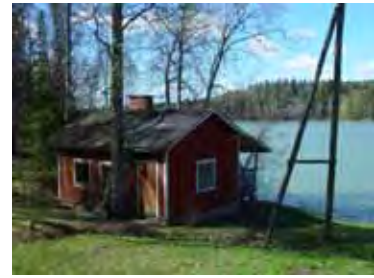
Päärakennuksessa kerros ja ullakkokerros. Klassisia aiheita, yksikertainen uusrenessanssivaikutus. Julkisivussa vaakalaudoitus alaosassa, listan erottama yläosa pystylaudoitettu. T-mallin ikkunat. Pihapiiriin kuuluu lisäksi pienempi satulakattoinen asuinrakennus alempana rannassa sekä rantasauna.

Arvotus	1	Kaavatilanne	RH
Käyttötarkoitus:	huvila		
Arvioitu valmistumisaika	1928		
Säilyneisyys	Päärakennus on säilynyt aikakaudelleen ominaisena.		
Luettelointiperuste	a,h,y		
Luettelointiperuste, tarkennus	rakennustyyppinsä hyvä edustaja, paikallishistoriallinen merkitys, ympäristökokonaisuuden kannalta tärkeä, maiseman kannalta tärkeä, lähiympäristön merkitys, avoimeen tilaan liittyvä		
Suositus	Säilytettävä kohde, Vaalittava pihapiiri tai lähiympäristö

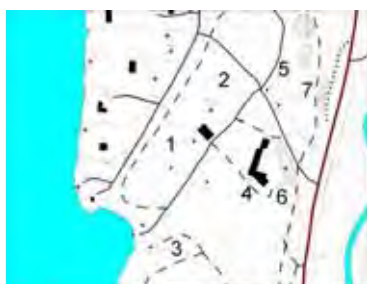
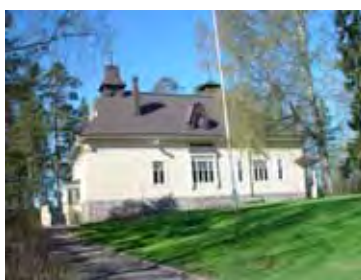
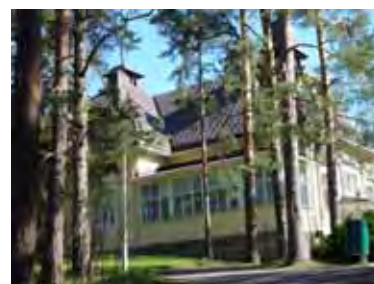
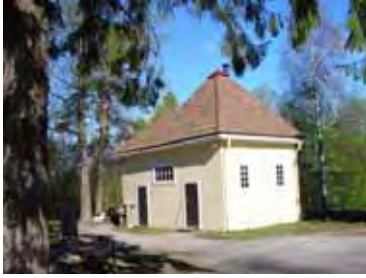
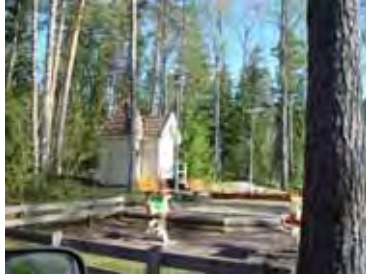
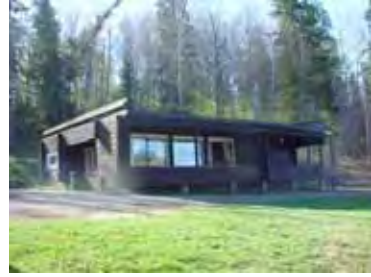
### 65 Heikkilä - Holma

Mainittu seudullisesti merkittävänä kohteena nro 8.09 Helsingin seudun rakennuskulttuuri ja kulttuurimaisema teoksessa vuonna 1986

Arvotus	1	Kaavatilanne	M
Käyttötarkoitus:	huvila		
Arvioitu valmistumisaika	1902-07		
Säilyneisyys	Päärakennus ajalleen ulkoisesti pääosin tyypillinen. Rakennus saneerattu kurssikeskukseksi 1962. Pihapiirissä moderneja suuria kurssikeskukseen liittyviä rakennuksia.		
Luettelointiperuste	a,h,y		
Luettelointiperuste, tarkennus	arkkitehtuuri korkeatasoista, aikansa suunnitteluihanteiden hyvä edustaja, rakennusaikansa hyvä edustaja, paikallishistoriallinen merkitys, käyttötarkoitukseen liittyvä merkitys, rakennushistoriallinen merkitys, ikä, ympäristökokonaisuuden kannalta tärkeä, maiseman kannalta tärkeä, lähiympäristön merkitys		
Suositus	Säilytettävä kohde, Säilytettävä pihapiiri tai lähiympäristö

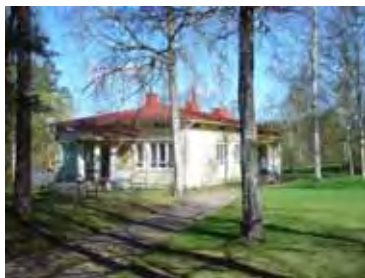
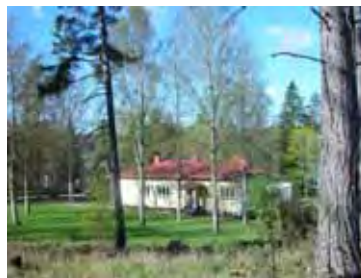
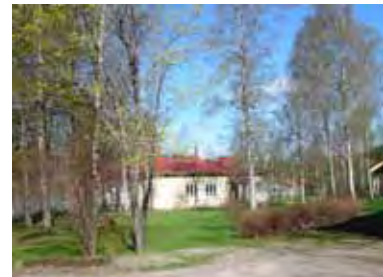
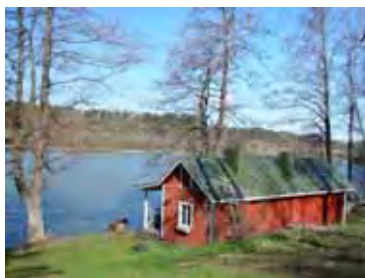
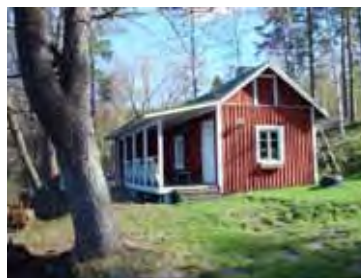
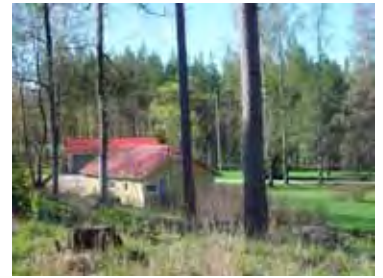
Päärakennus vaakalaudoitettu, osa ikkunoista uusittuja. Sisääntuloa kannattelevat klassistiset pylväät. Rantasauna kapea, satulakattoinen rakennus, jonka pitkän sivun edessä, pylväiden kannatteleman katon taitteen alla rakennuksen levyinen kuisti. Ilman rakennusvuotta oleva sauna malliltaan tyypillinen 1930-luvulle. Lisäksi vaja, jonka päistä taitettu katto piirteiltään jugendia.

Arvotus	2	Kaavatilanne
Käyttötarkoitus:	huvila	
Arvioitu valmistumisaika	1935	
Säilyneisyys	Osittain uusittuja yksityiskohtia.	
Luettelointiperuste	a,h,y	
Luettelointiperuste, tarkennus	rakennusaikansa hyvä edustaja, paikallishistoriallinen merkitys, ympäristökokonaisuuden kannalta tärkeä, maiseman kannalta tärkeä, lähiympäristön merkitys	
Suositus	Säilytettävä kohde, Vaalittava pihapiiri tai lähiympäristö

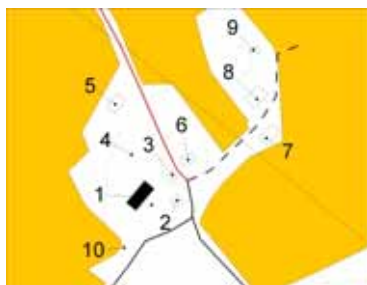
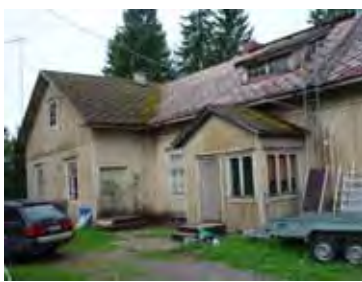
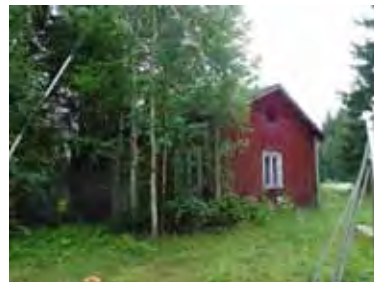
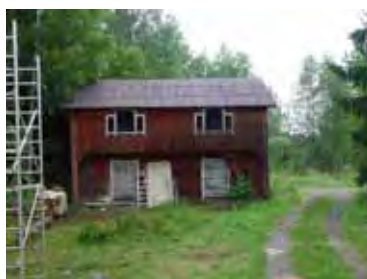
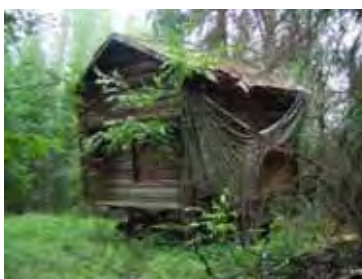
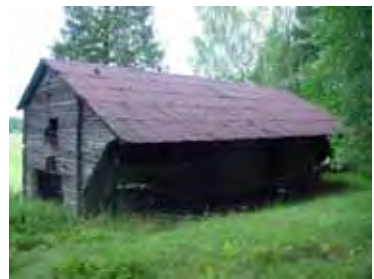
## 67 JUSSILA

Jussila perustettiin kun Metsäkylästä raivattiin uudistiloja peltoineen 1700-1800-luvun taitteessa. Se on issosajaossa 1785 ulosmurrettu kruunun liikamaista uudistaloksi.

Arvotus	1	Kaavatilanne
Käyttötarkoitus:	alkutalo	
Arvioitu valmistusaika	1860-l	
Säilyneisyys	Päärakennusta laajennettu ja madallettu kaksikerroksisesta 1915. Pihapiirissä useita perinteisenä säilyneitä rakennuksia. Kunto tarkastettava.	
Luettelointiperuste	a,h,y	
Luettelointiperuste, tarkennus	rakennusaikansa hyvä edustaja, rakennustyyppinsä hyvä edustaja, paikallishistoriallinen merkitys, rakennushistoriallinen merkitys, ikä, ympäristökokonaisuuden kannalta tärkeä, maiseman kannalta tärkeä, lähiympäristön merkitys, avoimeen tilaan liittyvä	
Suositus	Säilytettävä kohde, Vaalittava pihapiiri tai lähiympäristö

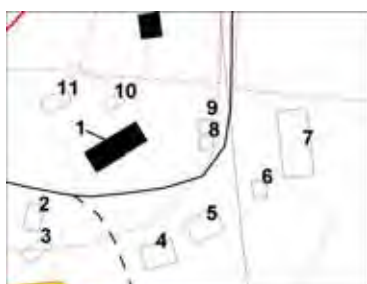
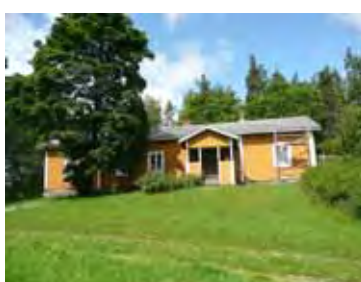
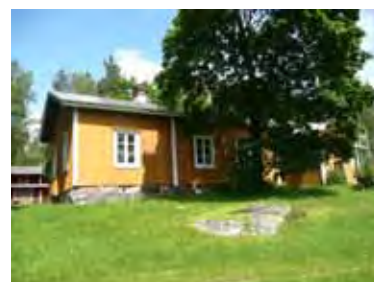
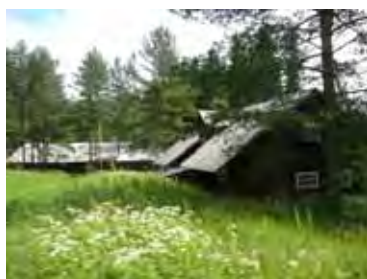
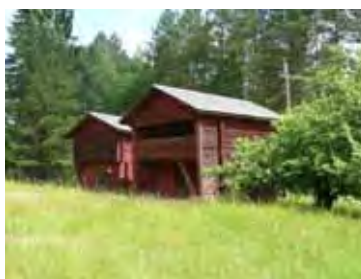
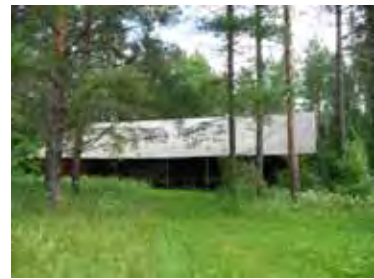
## 69 Rajamäen talo

Talomuseon pihapiiriä täydentämään on muualta siirretty sopivia talousrakennuksia, mm. talli ja navetta (4 ja 5), aittoja ja riihi (7). Entiset viljelykset ovat metsittyneet.

Arvotus	1	Kaavatilanne	YM/s
Käyttötarkoitus:	uudistalo		
Arvioitu valmistusaika	1820		
Säilyneisyys	Kauniisti säilynyt talonpoikaisrakennus ja pihapiiri. Osa piharakennuksista paikalle siirrettyjä.		
Luettelointiperuste	a, h, y		
Luettelointiperuste, tarkennus	rakennustyyppinsä hyvä edustaja, paikallishistoriallinen merkitys, käyttötarkoitukseen liittyvä merkitys, rakennushistoriallinen merkitys, ympäristökokonaisuuden kannalta tärkeä, maiseman kannalta tärkeä, lähiympäristö tärkeä		
Suositus	Säilytettävä kohde, Säilytettävä pihapiiri tai lähiympäristö

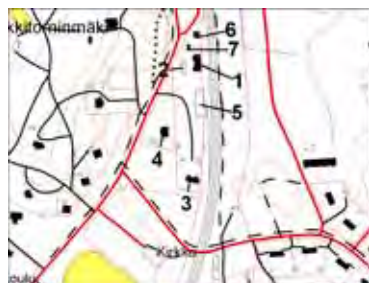
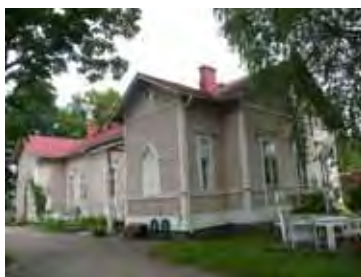
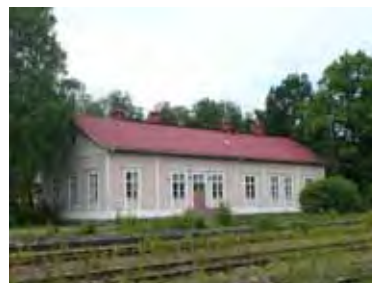
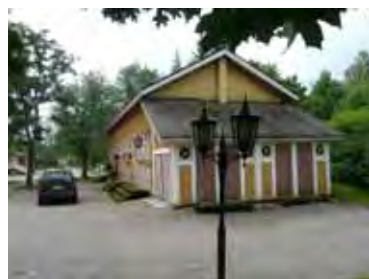
## 70 Rajamäen asema, aseman rakennukset

Näiden kahden rakennuksen lisäksi tällä kiinteistöllä sijaitsee pitkä, loivan satulakaton ja lastaussillan omaava varastorakennus 1950-luvulta (6). Myös se on kokonaisuuden osana arvokas.

Arvotus	1	Kaavatilanne	AL/sä
Käyttötarkoitus:	rata		
Arvioitu valmistumisaika	1800-1900-I		
Säilyneisyys	Aseman kokonaisuus on hyvin säilynyt. Asemarakennus piharakennuksineen on säilynyt perinteisenä.		
Luettelointiperuste	a, h, y		
Luettelointiperuste, tarkennus	aikansa suunnitteluihanteiden hyvä edustaja, rakennustyyppinsä hyvä edustaja, paikallishistoriallinen merkitys, käyttötarkoitukseen liittyvä merkitys, rakennushistoriallinen merkitys, ympäristökokonaisuuden kannalta tärkeä, maiseman kannalta tärkeä, lähiympäristö tärkeä		
Suositus	Säilytettävä kohde, Säilytettävä pihapiiri tai lähiympäristö

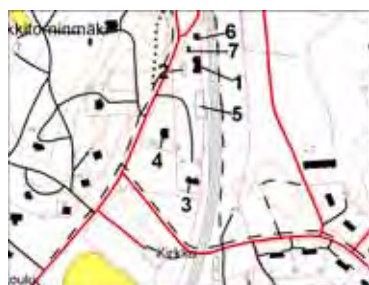
3

Eteläisimpänä sijaitsee työväenasunto 1900-luvun alusta (3). Rakennus on entinen Korven asema, joka purettiin 1909 ja siirrettiin Rajamäelle mahdollisesti 1930-luvulla. Se on satulakattoinen ja siinä on kaksi sisäänkäyntiä kuisteineen. Ikkunat ovat osin kuusiruutuisia, osin ristimallia. Nurkkia on korostettu pilasteri-aihein ja päädyssä on ullakkokerroksessa lunetti-ikkuna.

Arvotus	1	Kaavatilanne	AL/sä
Käyttötarkoitus:	rata		
Arvioitu valmistusaika	1900-l:n alkupuoli		
Säilyneisyys	Aseman kokonaisuus on hyvin säilynyt. Työväenasunto on säilynyt perinteisenä.		
Luettelointiperuste	a, h, y		
Luettelointiperuste, tarkennus	aikansa suunnitteluihanteiden hyvä edustaja, rakennustyyppinsä hyvä edustaja, paikallishistoriallinen merkitys, käyttötarkoitukseen liittyvä merkitys, rakennushistoriallinen merkitys, ympäristökokonaisuuden kannalta tärkeä, maiseman kannalta tärkeä, lähiympäristö tärkeä		
Suositus	Säilytettävä kohde, Säilytettävä pihapiiri tai lähiympäristö
