Nurmijärven kunta

Nurmijärven rakennusperintöselvitys

Arkkitehtitoimisto Lehto Peltonen Valkama Oy

Luonnos 06.05.2010

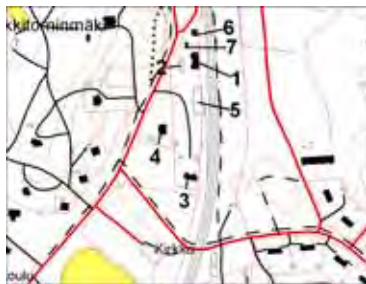
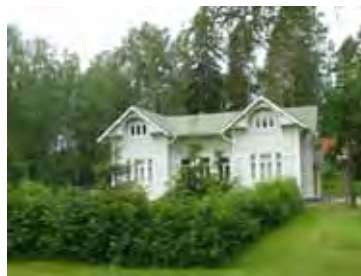
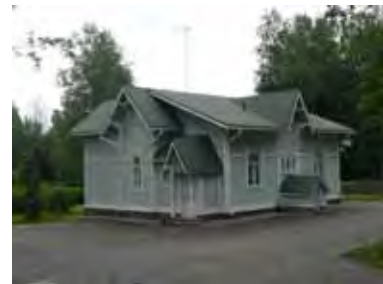
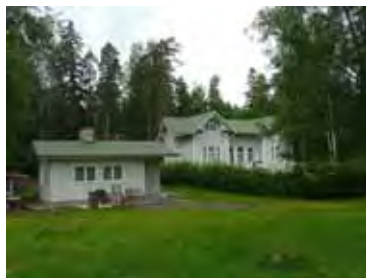
4

Koristeellinen, nikkarihenkinen asemapäällikön asuinrakennus (4) ulkorakennuksineen, joka kuuluu Rajamäen aseman arvokkaaseen ja hyvin säilyneeseen kokonaisuuteen. Rakennus on ulkoarkkitehtuuriltaan symmetrinen ja varustettu kahdella päätysiivellä. On mahdollista että myös tämä rakennus varsinaisen asemarakennuksen tapaan on rautatiehallituksen yliarkkitehdin Bruno Granholmin suunnittelema.

Arvotus	1	Kaavatilanne	AL/sr-1
Käyttötarkoitus:	rata		
Arvioitu valmistumisaika	1800-l		
Säilyneisyys	Rakennus on säilynyt ja sitä entisöitiin inventointia tehtäessä.		
Luettelointiperuste	a,h,y		
Luettelointiperuste, tarkennus	aikansa suunnitteluihanteiden hyvä edustaja, rakennustyyppinsä hyvä edustaja, paikallishistoriallinen merkitys, käyttötarkoitukseen liittyvä merkitys, rakennushistoriallinen merkitys, ympäristökokonaisuuden kannalta tärkeä, maiseman kannalta tärkeä, lähiympäristö tärkeä		
Suositus	Säilytettävä kohde, Säilytettävä pihapiiri tai lähiympäristö

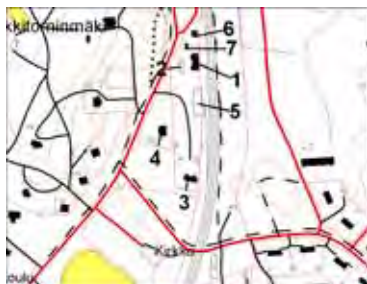
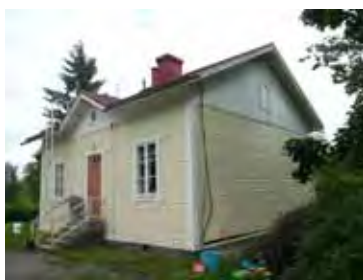
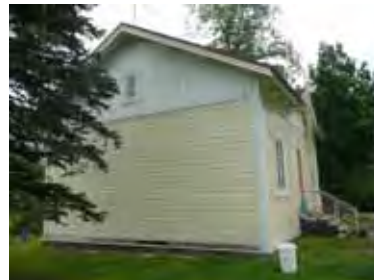
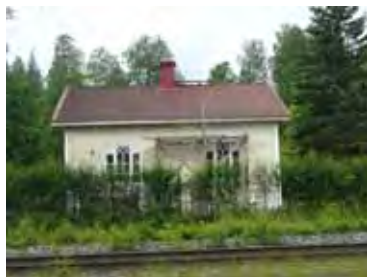
6

Rakennus on satulakattoinen ja suorakaiteen muotoinen. Radanpuoleiset ikkunat koristeelliset, pihan puolella kuusiruutuiset.

Arvotus	1	Kaavatilanne	TV/sä
Käyttötarkoitus:	rata		
Arvioitu valmistumisaika	1920		
Sailyneisyys	Rakennus on säilynyt.		
Luettelointiperuste	a, h, y		
Luettelointiperuste, tarkennus	rakennusaikansa hyvä edustaja , paikallishistoriallinen merkitys, rakennushistoriallinen merkitys ympäristökokonaisuuden kannalta tärkeä, maiseman kannalta tärkeä, lähiympäristö		
Suositus	Säilytettävä kohde, Säilytettävä pihapiiri tai lähiympäristö

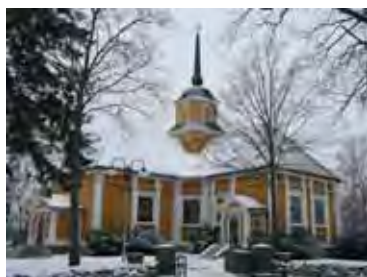
Arvotus	1	Kaavatilanne	YK/s/sr-1
Käyttötarkoitus:	kirkko		
Arvioitu valmistumisaika	1793		
Säilyneisyys	Kirkko on säilynyt, sitä on kunnostettu ja muutettu 1815-16, 1822, 1830-l, 1845, 1870-80, 1890, 1932-34 sekä restauroitu 1993.		
Luettelointiperuste	a, h, y		
Luettelointiperuste, tarkennus	arkkitehtuuri korkeatasoista, rakennusaikansa hyvä edustaja, paikallishistoriallinen merkitys, rakennushistoriallinen merkitys, ympäristökokonaisuuden kannalta tärkeä, maiseman kannalta tärkeä, lähiympäristö tärkeä		
Suositus	Säilytettävä kohde, Vaalittava pihapiiri tai lähiympäristö

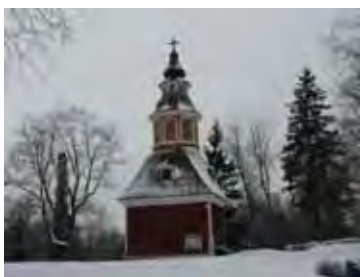
Tapuli

Åkerblom myös laati kirkon vieressä sijaitsevan hirsirakenteisen kellotapulin piirustukset. Hänen sisarenpoikansa Matti Raukola (Åkergren) kuitenkin täydensi suunnitelmia ja johti kellotapulin rakentamista 1794-95. Rakennustarpeet saatiin itse kirkonrakentamisesta ylijääneestä tavarasta. Tapulin vieressä on hirsinen viljamakasiini 1820-luvulta.

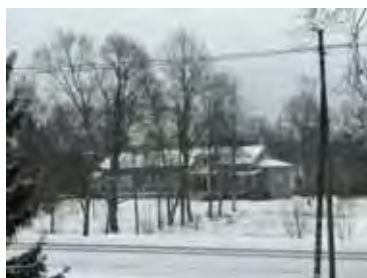
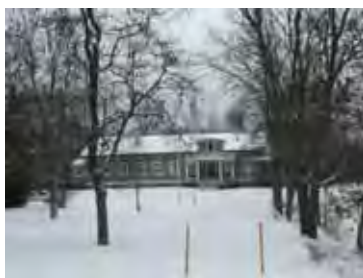
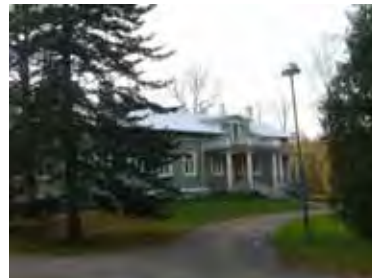
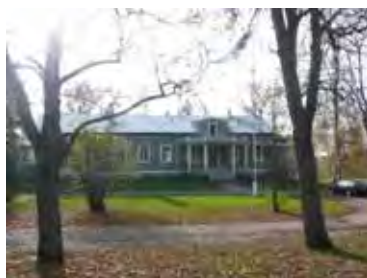
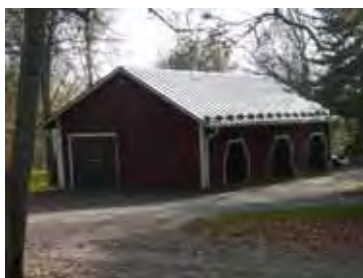
Rakennusta ympäröi puisto. Läheisyydessä on Nurmijärven vanha hautausmaa, jota on laajennettu useaan otteeseen.

Arvotus	1	Kaavatilanne
Käyttötarkoitus:	kirkko	
Arvioitu valmistumisaika	1800-l	
Säilyneisyys	Rakennusta on jatkettu kahteen otteeseen.	
Luettelointiperuste	a, h, y	
Luettelointiperuste, tarkennus	rakennusaikansa hyvä edustaja , paikallishistoriallinen merkitys, rakennushistoriallinen merkitys, ympäristökokonaisuuden kannalta tärkeä, maiseman kannalta tärkeä, lähiympäristö tärkeä	
Suositus	Säilytettävä kohde, Säilytettävä pihapiiri tai lähiympäristö

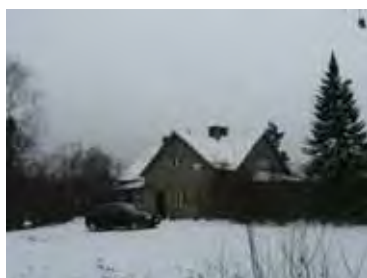
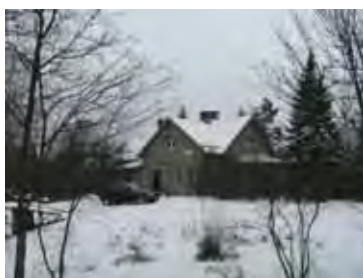
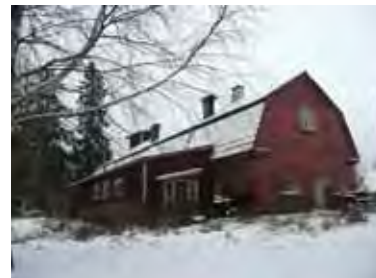
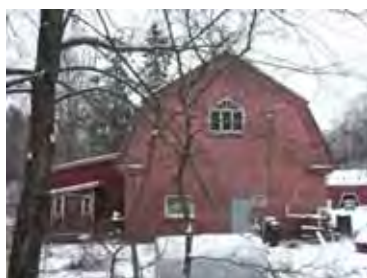
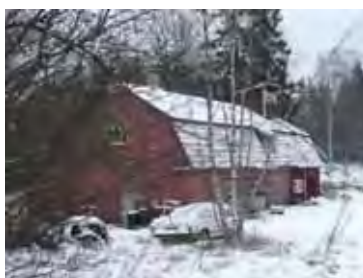
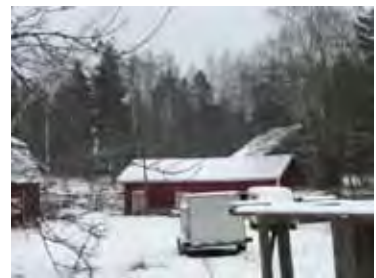
### 104                      Sution talo eli Nuorela

Päärakennus on ristipäädyllinen ja satulakattoinen. Se on tehty kahdesta vanhemmasta rakennuksesta yhdistämällä. Pihapiiriin nykyisin kuuluva komea, punatiilinen taitekattoinen navettarakennus on alkujaan kuulunut Lukkarin asuinrakennukseen, Granbackaan. Inventoinnin aikana navettaan suunniteltiin muutoksia.

Arvotus	1	Kaavatilanne	AO1/s
Käyttötarkoitus:	asuinrakennus		
Arvioitu valmistumisaika	1928		
Säilyneisyys	Rakennus ja navetta pääosin säilyneet		
Luettelointiperuste	a, h, y		
Luettelointiperuste, tarkennus	rakennusaikansa hyvä edustaja , paikallishistoriallinen merkitys, rakennushistoriallinen merkitys, ympäristökokonaisuuden kannalta tärkeä, maiseman kannalta tärkeä, lähiympäristö tärkeä		
Suositus	Säilytettävä kohde, Säilytettävä pihapiiri tai lähiympäristö

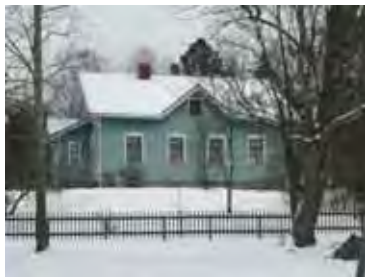
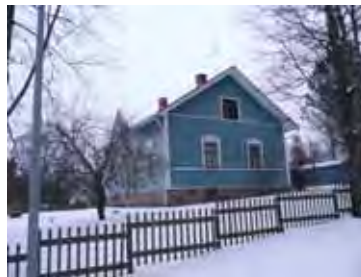
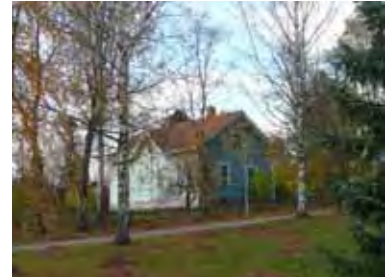
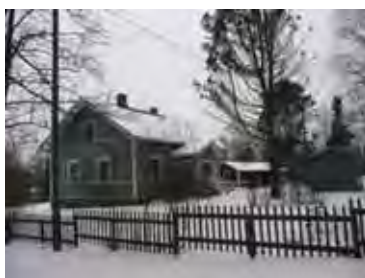
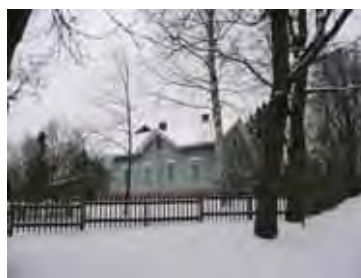
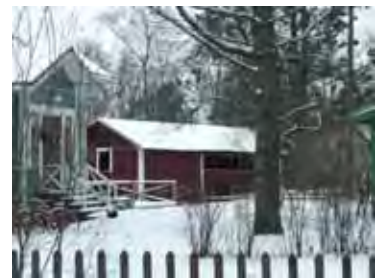
Suuri, taitekattoinen punatiilinen tallirakennus, joka nykyisin on Suntion tilan käytössä, on kuulunut Kuuselaan.

Arvotus	1	Kaavatilanne	AO1/s/sr as
Käyttötarkoitus:	asuinrakennus		
Arvioitu valmistusaika	1906		
Säilyneisyys	Rakennus on pääosin säilyttänyt perinteisen ulkoasunsa.		
Luettelointiperuste	a, h, y		
Luettelointiperuste, tarkennus	rakennusaikansa hyvä edustaja, paikallishistoriallinen merkitys, rakennushistoriallinen merkitys, ympäristökokonaisuuden kannalta tärkeä, maiseman kannalta tärkeä, lähiympäristö tärkeä		
Suositus	Säilytettävä kohde, Säilytettävä pihapiiri tai lähiympäristö

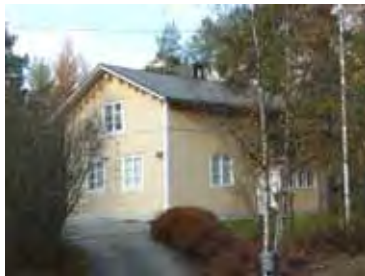
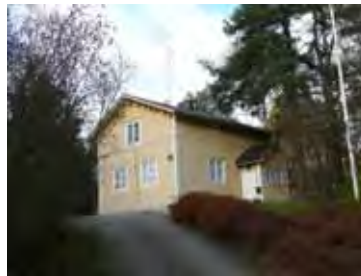
**106**

Arvotus	1	Kaavatilanne	AO/s
Käyttötarkoitus:	asuinrakennus		
Arvioitu valmistusaika			
Säilyneisyys	Rakennus on säilynyt. Sen ulkovaoraus on uusittu ja sitä on lisäeristetty, eivätkä följarit enää näy.		
Luettelointiperuste	a, h, y		
Luettelointiperuste, tarkennus	rakennusaikansa hyvä edustaja, paikallishistoriallinen merkitys, henkilöhistoriallinen merkitys, rakennushistoriallinen merkitys, ympäristökokonaisuuden kannalta tärkeä, maiseman kannalta tärkeä, lähiympäristö tärkeä		
Suositus	Säilytettävä kohde, Vaalittava pihapiiri tai lähiympäristö

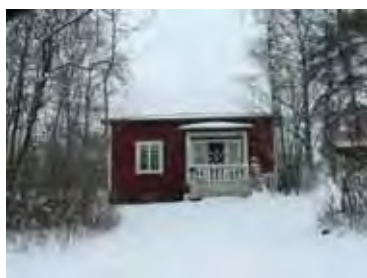
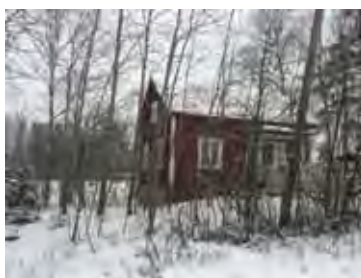
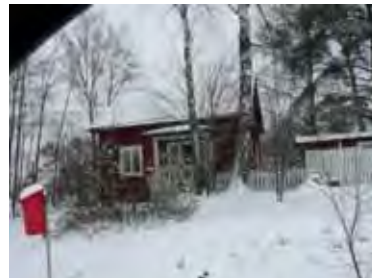
### 107 Talo Aleksis Kiven tiellä

Hauturin mökiksi kutsuttu ja haudankaivajan asuntona toiminut Aleksis Kiven tien ja Helsingintien kulmassa, vastapäätä vanhaa hautausmaata sijaitseva perinteinen asuinrakennus. Nurmijärven seurakunta rakennutti talon silloiselle haudankaivajalle vuonna 1938. Rakennus on säilynyt tässä asussa. Talossa on satulakatto, kuusiruutuiset ikkunat ja pieni avoin sisäänkäyntikuisti. Ulkoverhous on peiterimaa. Asuinrakennus on osa Aleksis Kiven tien ja kirkonseudun historiallista kokonaisuutta.

Arvotus	2U	Kaavatilanne	LT
Käyttötarkoitus:	asuinrakennus		
Arvioitu valmistumisaika	1938		
Säilyneisyys	Rakennus on säilynyt.		
Luettelointiperuste	a, h, y		
Luettelointiperuste, tarkennus	rakennustyyppinsä hyvä edustaja, paikallishistoriallinen merkitys, rakennushistoriallinen merkitys, ympäristökokonaisuuden kannalta tärkeä, maiseman kannalta tärkeä		
Suositus	Säilytettävä ryhmänsä edustajana

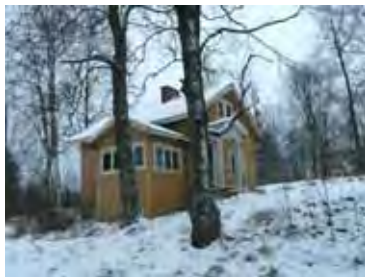
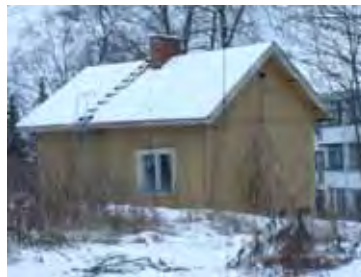
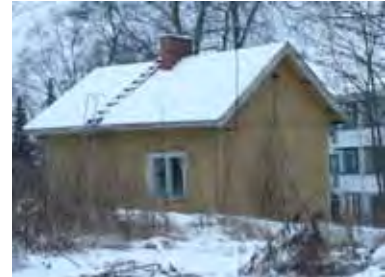
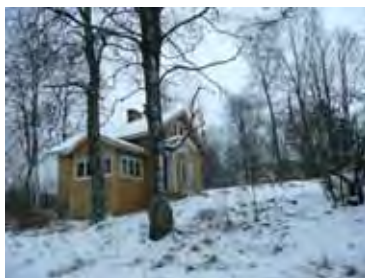
### 108 Merisen talo

Pihapiiriin kuuluu pieni liiteri sekä pikkula, ylempänä rinteessä on sijainnut puutarha viinimarjapensaineen ja perunamaineen. Puutarhaan on kuulunut myös kymmenkunta omenapuuta. Nykyään asuinrakennus on seurakunnan omistama.

Arvotus	2	Kaavatilanne	YK/S
Käyttötarkoitus:	asuinrakennus		
Arvioitu valmistusaika	1910-l		
Säilyneisyys	Rakennus on säilynyt perinteisenä.		
Luettelointiperuste	a, h, y		
Luettelointiperuste, tarkennus	rakennusaikansa hyvä edustaja , paikallishistoriallinen merkitys, rakennushistoriallinen merkitys, ympäristökokonaisuuden kannalta tärkeä, maiseman kannalta tärkeä, lähiympäristö tärkeä		
Suositus	Säilytettävä kohde, Vaalittava pihapiiri tai lähiympäristö

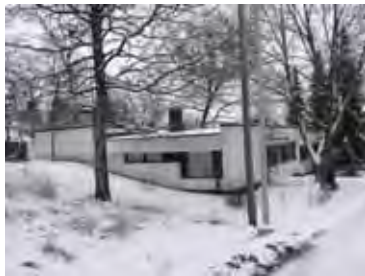
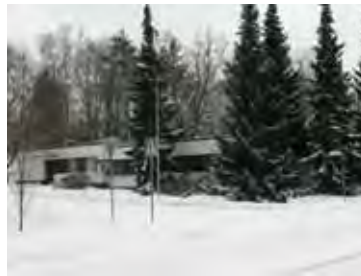
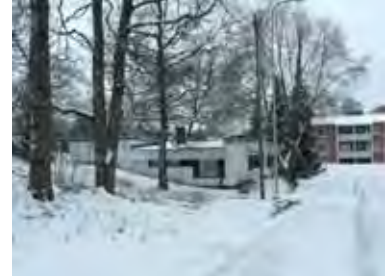
### **KIRKKORINNE**

Rakennus on yksikerroksinen ja pulpettikattoinen. Se ilmentää 1960-luvun suunnitteluihanteita. Sijaitsee vapaasti kirkkoa ympäröivän puiston laidalla, teiden kulmauksessa. Arkkitehti Risto Kärkkäinen suunnitteli talon perheensä asunnoksi ja siinä oli tilat sekä Kärkkäisen omaa arkkitehtitoimistoa että vaimon hammaslääkärin vastaanottoa varten.

Arvotus	2	Kaavatilanne	AL
Käyttötarkoitus:	asuinrakennus		
Arvioitu valmistumisaika	1969		
Säilyneisyys	Rakennus vaikuttaa säilyneen aikaudelleen ja tyylilleen ominaisena.		
Luettelointiperuste	a, h, y		
Luettelointiperuste, tarkennus	aikansa suunnitteluihanteiden hyvä edustaja, paikallishistoriallinen merkitys, ympäristökokonaisuuden kannalta tärkeä, maiseman kannalta tärkeä, lähiympäristö		
Suositus	Säilytettävä kohde, Vaalittava pihapiiri tai lähiympäristö

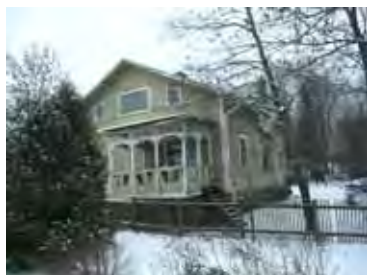
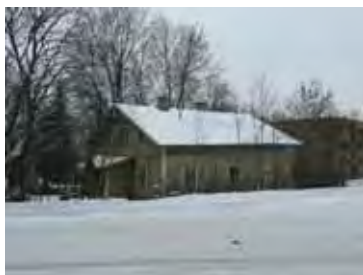
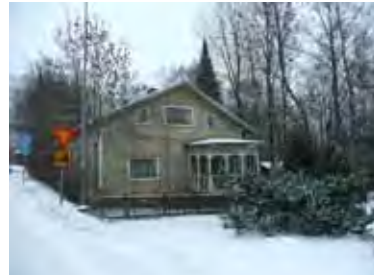
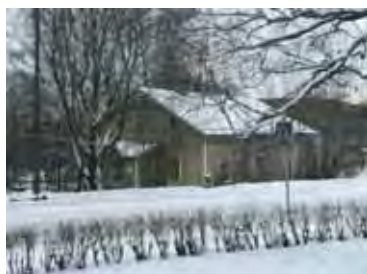
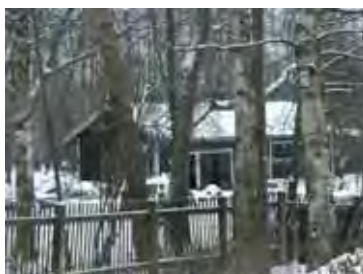
### 110 RAKELA, "Valkoinen huvila"

Kauppaan – tai huvilaan on aiemmin ollut sisäänkäynti suoraan itäpäädyistä, eikä kuistia. Siinä on tyyllisesti ollut uusrenessanssivaikutteita

Arvotus	1	Kaavatilanne	ALK
Käyttötarkoitus:	huvila/as.rak		
Arvioitu valmistumisaika	1800-l		
Säilyneisyys	Rakennus on säilynyt		
Luettelointiperuste	a, h, y		
Luettelointiperuste, tarkennus	rakennusaikansa hyvä edustaja , paikallishistoriallinen merkitys, rakennushistoriallinen merkitys, ympäristökokonaisuuden kannalta tärkeä, maiseman kannalta tärkeä, lähiympäristö tärkeä		
Suositus	Säilytettävä kohde

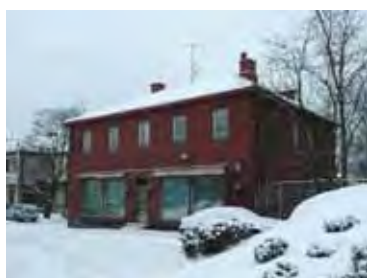
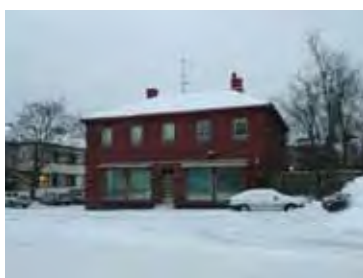
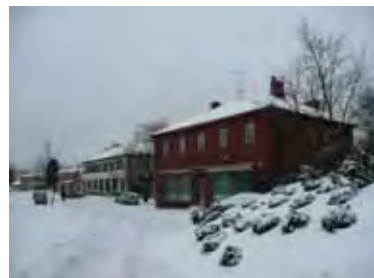
### 112 Elannon myymälä

Kirkonkylän keskustassa sijaitseva punatiilinen, kaksikerroksinen aumakattoinen kaupparakennus, entinen Elannon kauppa. Alakerroksessa näyteikkunat, yläkerrassa vaakajaolla olevat puitteet. Sisäänkäyntiovi lienee alkuperäinen. Pihan puolella lisäsiipi. Osa Aleksis Kiventien vanhaa kylätien kokonaisuutta samoin kuin kirkonkylän vanhempaa rakennuskantaa.

Arvotus	1	Kaavatilanne	AL/sr-2
Käyttötarkoitus:	kauppa		
Arvioitu valmistusaika	1938		
Säilyneisyys	Rakennuksen Aleksis Kivenpuoleinen julkisivu pääosin säilynyt. Pihan puolella oleva lisäsiipi lienee uudempaa perua.		
Luettelointiperuste	h, y		
Luettelointiperuste, tarkennus	paikallishistoriallinen merkitys, ympäristökokonaisuuden kannalta tärkeä, maiseman kannalta tärkeä		
Suositus	Säilytettävä kohde, Vaalittava pihapiiri tai lähiympäristö

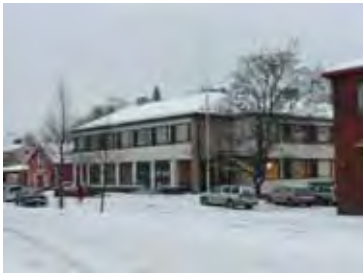
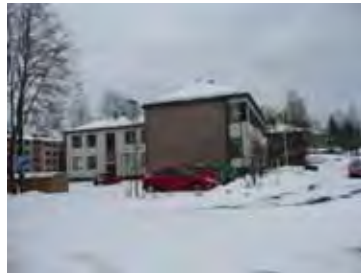
### 113 Aleksis Kiventie 9

Kirkonkylän keskustassa, Aleksis Kiventien kokonaisuuteen kuuluva entinen pankkirakennus 1950-luvun lopulta. Rakennus on kaksikerroksinen, ensimmäisessä kerroksessa liiketilan näyteikkunat. Toinen kerros on jäsennöity nauhaikkunoin. Rakennus on inventointihetkellä aumakattoinen.

Arvotus	2	Kaavatilanne
Käyttötarkoitus:	liikerakennus	
Arvioitu valmistumisaika	1958	
Sailyneisyys	Rakennus on pääosin säilynyt aikakaudelleen ominaisena	
Luettelointiperuste	a, h, y	
Luettelointiperuste, tarkennus	rakennusaikansa hyvä edustaja, paikallishistoriallinen merkitys, ympäristökokonaisuuden kannalta tärkeä, y3	
Suositus	Säilytettävä kohde

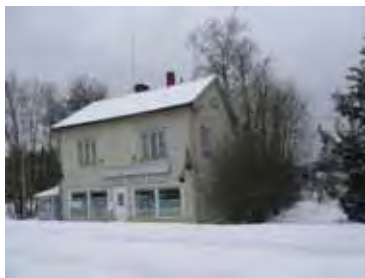
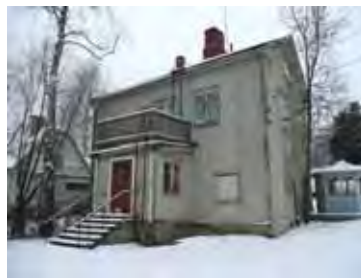
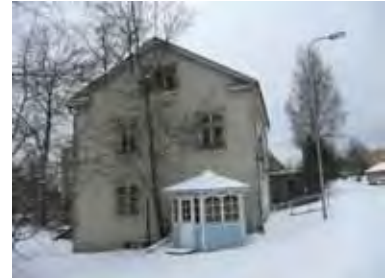
Aleksis Kiven tien varrella sijaitseva, Kirkonkylän vanhan keskustan kokonaisuuteen kuuluva, perinteinen, entinen liikerakennus, Stenvallin kauppa. Tyylillisesti klassisistinen, korotettiin kaksikerroksiseksi 1930-luvulla. Päädyssä lunetti-ikkuna ja kissanpenkit. Puurakenteinen, ulkokuoraus peiterimaa. Pääjulkisivun puoleiset ikkunat kapealla pystyjaolla, pohjakerroksessa näyteikkunat. Pihalla säilynyt varastorakennus.

Arvotus	2	Kaavatilanne	ALK
Käyttötarkoitus:	liikerakennus		
Arvioitu valmistumisaika	1800-l:n loppu		
Säilyneisyys	rhr 1920. Alkujaan mahdollisesti 1800-luvun lopusta. Tyylillisesti n. 1930-lukulainen, tällöin rakennettiin toinen kerros.		
Luettelointiperuste	a, h, y		
Luettelointiperuste, tarkennus	rakennusaikansa hyvä edustaja, paikallishistoriallinen merkitys, rakennushistoriallinen, ympäristökokonaisuuden kannalta tärkeä, maiseman kannalta tärkeä, lähiympäristö		
Suositus	Säilytettävä kohde

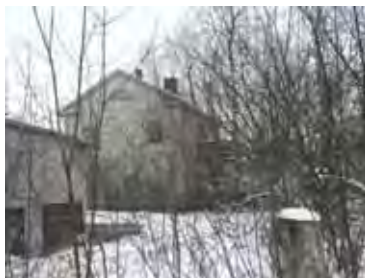
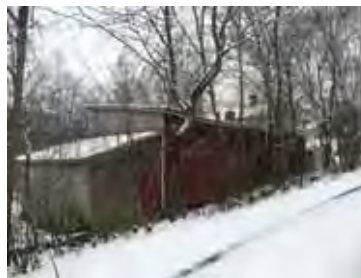
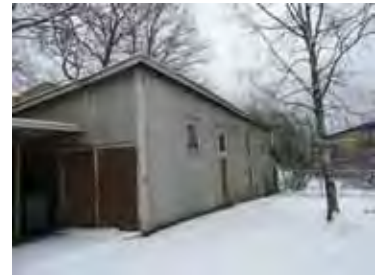
**116**

Kirkonkylän keskustassa sijaitseva asuinrakennus Aleksis Kiventien vanhassa kylänraittimaisemassa. Rakennus on monimuotoinen, tyyliltään pääasiallisesti jugendia edustava kohde. Tämä näkyy poikkipäädyn katon osittaisessa aumauksessa, ikkunatyypissä sekä listoituksen yksityiskohdissa. Yleisilmeeltään huvilamainen, lukuun ottamatta tiilistä lisäsiipeä, joka on rakennettu rakennuksen kylkeen.

Arvotus	2	Kaavatilanne	ALK
Käyttötarkoitus:	asuinrakennus		
Arvioitu valmistumisaika	1930		
Säilyneisyys	Uusi tiilinen lisäsiipi rakennuksen itäpäädyssä. Alkuperäinen osa pääsoin säilynyt. Kuistin ikkunat uudet.		
Luettelointiperuste	h, y		
Luettelointiperuste, tarkennus	paikallishistoriallinen merkitys, ympäristökokonaisuuden kannalta tärkeä, maiseman kannalta tärkeä		
Suositus	Säilytettävä kohde

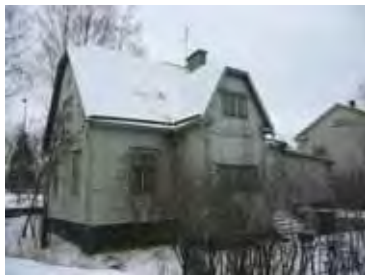
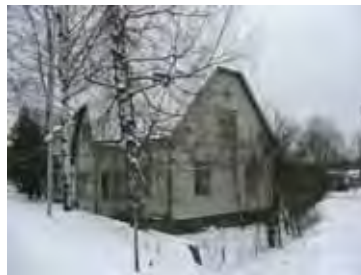
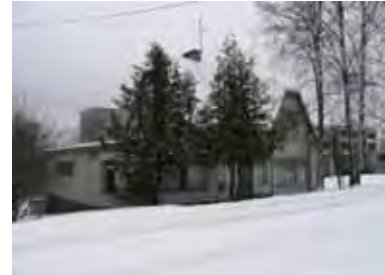
### 117 RISTILÄ, entinen poliisitalo,

Rakennus on L:n muotoinen, aiheiltaan klassistinen, vaaleaksi rapattu ja siinä on loiva satulakatto. Päädyssä on puoliympyrän muotoinen lunetti-ikkuna.

Arvotus	1	Kaavatilanne	YL
Käyttötarkoitus:	poliisitalo		
Arvioitu valmistumisaika	1936		
Säilyneisyys	Rakennus vaikuttaa säilyneen aikakaudelleen ominaisena.		
Luettelointiperuste	a, h, y		
Luettelointiperuste, tarkennus	aikansa suunnitteluihanteiden hyvä edustaja, paikallishistoriallinen merkitys, rakennushistoriallinen, ympäristökokonaisuuden kannalta tärkeä, maiseman kannalta tärkeä, lähiympäristö		
Suositus	Säilytettävä kohde, Vaalittava pihapiiri tai lähiympäristö

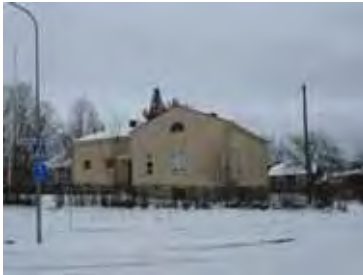
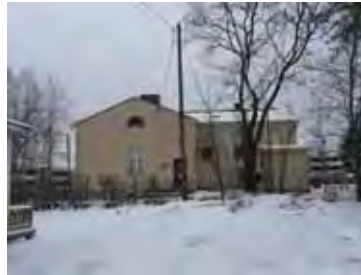
118

Penttilän talo Kirkonkylän keskusta-alueella, tärkeä osa vanhempaa rakennuskantaa. Rakennus oli sähkölaitoksen työntekijän Vilho Penttilän koti. Palsta erotettiin Yli-Sorvan ja Kirkkarin maista. Asuinrakennuksen suunnitteli oppilastyönä nurmijärveläinen rakennusmestariopiskelija Otto Vuorio. Rakennuksen hahmo on säilynyt sellaisena, kuin se A. Alhon vuoden 1928 maalauksessa on kuvattu. Yksityiskohdat, kuten ulkolaudoitus ja ikkunat ovat kokeneet joitain muutoksia. Rakennustöissä tarvittavat tiilet on peräisin Jokelan tiilitehtaalta. Piha-alueen ulkorakennus on rakennettu samoihin aikoihin päärakennuksen kanssa.

Arvotus	2	Kaavatilanne	AK
Käyttötarkoitus:	asuinrakennus		
Arvioitu valmistumisaika	1923		
Säilyneisyys	Ulkoisen hahmo säilynyt. Ikkunat, julkisivuvuoraus uudet.		
Luettelointiperuste	a, h, y		
Luettelointiperuste, tarkennus	omaleimainen, paikallishistoriallinen merkitys, ympäristökokonaisuuden kannalta tärkeä, maiseman kannalta tärkeä, lähiympäristö		
Suositus	Säilytettävä kohde, Vaalittava pihapiiri tai lähiympäristö

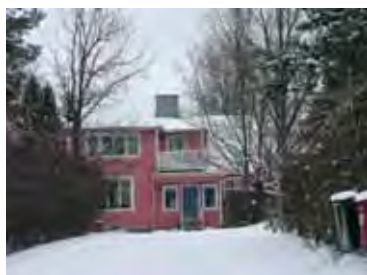
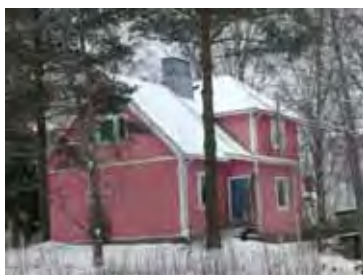
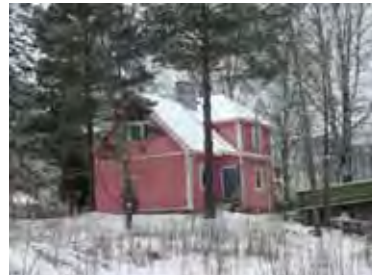
**119**

Kirkonkylän keskustassa, Pratikankujan ja Aleksis Kiventien kulmauksessa sijaitseva liikerakennus 1950-luvulta. Rakennuksen on mahdollisesti, muistitiedon mukaan, suunnitellut rakennusmestari Olavi Ketonen. Rakennus on osin aumakattoinen ja monessa vaiheessa rakennettu. Vaalean ruskea, aikakaudelle tyypillinen rappaus on säilynyt ja kuviointiltaan koristeellinen. Osa Kirkonkylän keskustan vanhemman rakennuskannan ja Aleksis Kiventien kylänraitin kokonaisuutta.

Arvotus	2	Kaavatilanne	AL
Käyttötarkoitus:	liikerakennus		
Arvioitu valmistusaika	1950		
Säilyneisyys	Rakennus on useammassa vaiheessa syntynyt. Kaksikerroksinen aumakattoinen 1950-luvun osa rappauksineen hyvin säilynyt. Lisäsiipi vuodelta 1964.		
Luettelointiperuste	a, h, y		
Luettelointiperuste, tarkennus	rakennusaikansa hyvä edustaja, paikallishistoriallinen merkitys, rakennushistoriallinen merkitys, ympäristökokonaisuuden kannalta tärkeä, maiseman kannalta tärkeä		
Suositus	Säilytettävä kohde, Vaalittava pihapiiri tai lähiympäristö

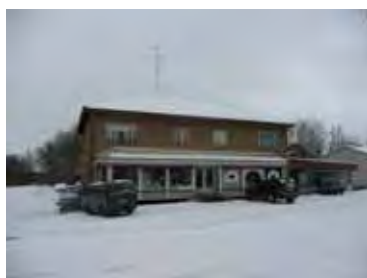
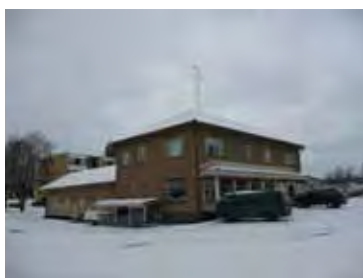
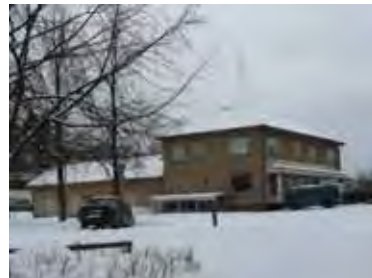
### 120 Pratikankuja 8

Rakennettu alkujaan Kosti Stenvallin toimesta lihakaupaksi, johon oli tarkoitus sijoittaa myös matkustajakoti ja ravintola. Rakennuksen tiilet tehtiin Jokelan tiilitahtaalalla. Yhteiskoulun kannatusyhdistys vuokrasi rakennuksen yläkerran ja keittiön vuonna 1933 koulukotia varten. Vuonna 1937 koko talo ostettiin oppilajasuntolaksi. Rakennus paloi vuonna 1953, jonka jälkeen se remontoitiin koulun opetustiloiksi. Toimii nykyisinkin edelleen kouluna.

Arvotus	1	Kaavatilanne	YO/sr-2
Käyttötarkoitus:	koulu		
Arvioitu valmistumisaika	1933		
Säilyneisyys	Rakennus vaikuttaa pääosin säilyneen aikakaudelleen ominaisena		
Luettelointiperuste	a, h, y		
Luettelointiperuste, tarkennus	rakennusaikansa hyvä edustaja , paikallishistoriallinen merkitys, ympäristökokonaisuuden kannalta tärkeä, maiseman kannalta tärkeä		
Suositus	Säilytettävä kohde

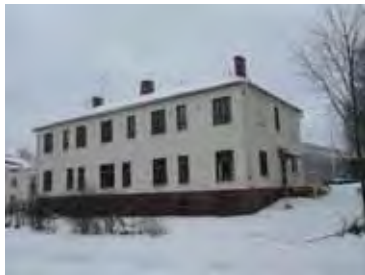
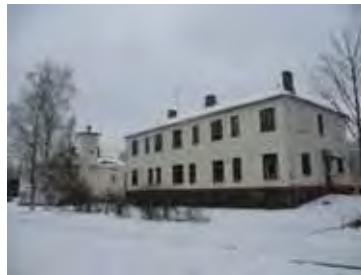
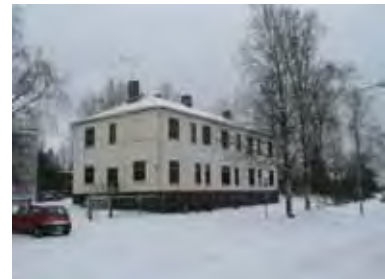
### 121 Nurmijärven vanha paloasema

Tärkeä osa Kirkonkylän vanhaa keskustaa ja rakennuskantaa.

Arvotus	1	Kaavatilanne	YO/sr-2
Käyttötarkoitus:	paloasema		
Arvioitu valmistumisaika	1930		
Säilyneisyys	Rakennukset vaikuttavat säilyneen aikakaudelleen ominaisena.		
Luettelointiperuste	a, h, y		
Luettelointiperuste, tarkennus	rakennusaikansa hyvä edustaja , paikallishistoriallinen merkitys, rakennushistoriallinen, ympäristökokonaisuuden kannalta tärkeä, maiseman kannalta tärkeä, lähiympäristö		
Suositus	Säilytettävä kohde

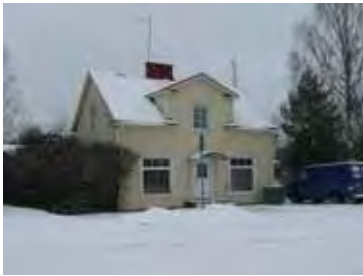
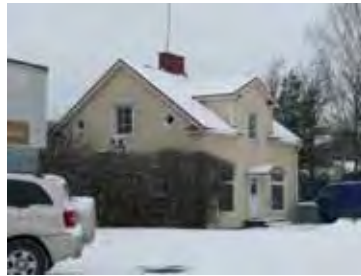
Rakennettu nahkatavaraliikkeeksi, jossa on ollut myös asunto.

Arvotus	2	Kaavatilanne	AL
Käyttötarkoitus:	asuinrakennus		
Arvioitu valmistumisaika	1936		
Säilyneisyys	Ikkunat uudet.		
Luettelointiperuste	h, y		
Luettelointiperuste, tarkennus	paikallishistoriallinen merkitys, ympäristökokonaisuuden kannalta tärkeä, maiseman kannalta tärkeä		
Suositus	Säilytettävä kohde

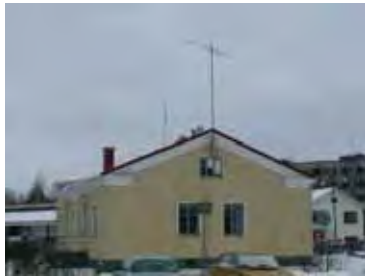
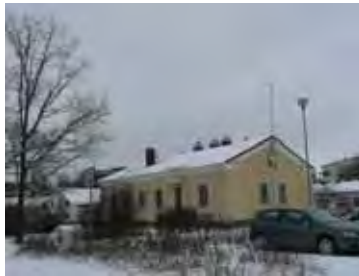
Samalla kiinteistöllä sijaitsevat kolme Kirkonkylän keskustan vanhaan rakennuskantaan kuuluvaa rakennusta, jotka ovat kokonaisuuden kannalta arvokkaita ja edustavat itsessään rakennusaikansa maalaisrakentamista.

Vuonna 1936 rakennettu vanha sähkölaitoksen konttorirakennus, jossa oli myös pieni asunto. Rakennus on rapattu, matala ja yksikerroksinen. Tyyliltään klassismia. Satulakatto on loiva. Päädyssä on kissanpenkit. Rakennuksen on suunnitellut rakennusinsinööri Veikko Kallio. Rakennustyöstä vastasi rakennusmestari Kalle Reiman. Rapattu kivitalo liittyy ulkoasultaan muihin Nurmijärven keskustan klassistisiin rakennuksiin, kuten entiseen poliisitaloon sekä paloasemaan. Rakennuksessa oli tilava konttorihuone, johtokunnan huone, arkistihuone ja toisessa päädyssä kolmen huoneen ja keittiön käsittävä johtajan asunto.

Arvotus	1	Kaavatilanne	YL
Käyttötarkoitus:	asuinrakennus		
Arvioitu valmistusaika	1936		
Säilyneisyys	Rakennus ovat pääosin säilynyt		
Luettelointiperuste	a, h, y		
Luettelointiperuste, tarkennus	aikansa suunnitteluihanteiden hyvä edustaja, paikallishistoriallinen merkitys, ympäristökokonaisuuden kannalta tärkeä, maiseman kannalta tärkeä, lähiympäristö		
Suositus	Säilytettävä kohde

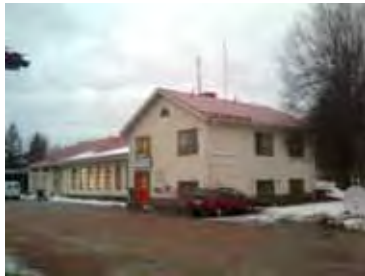
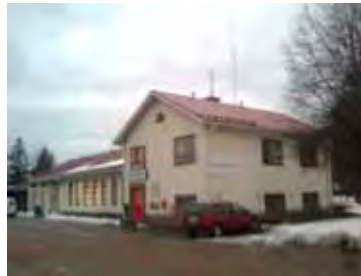
Pihanpuoleinen lisäsiipi vuodelta 1967 on satulakattoinen ja matala huolto-osa, eikä kuulu arvotettun rakennukseen.

Arvotus	2	Kaavatilanne	YL
Käyttötarkoitus:	liikerakennus		
Arvioitu valmistusaika	1947, 1967		
Säilyneisyys	Rakennus on pääosin säilynyt. Laajennus vuodelta 1967.		
Luettelointiperuste	a, h, y		
Luettelointiperuste, tarkennus	aikansa suunnitteluhanteiden hyvä edustaja, paikallishistoriallinen merkitys, ympäristökokonaisuuden kannalta tärkeä, maiseman kannalta tärkeä, lähiympäristö		
Suositus	Säilytettävä kohde

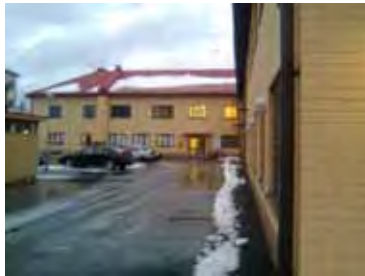
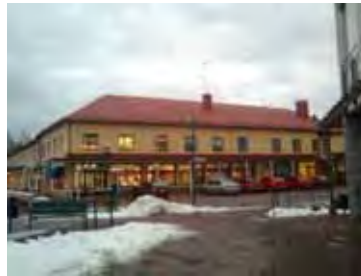
### 126 Liikerakennus torin laidalla

Nurmijärven keskustassa, torin laidalla sijaitseva suuri L:n muotoinen liikerakennus. Satulakatto, rapattu. Talo tunnetaan Korsisaaren liiketalona. Sinne rakennettiin alakertaan autoille korjaamo- ja tallitilat sekä konttoriksi pieni toimistohuone. Yläkertaan valmistui asuntoja henkilökunnalle. Valmistumisesta kymmenen vuoden kuluttua rakennusta laajennettiin huoltamosiivellä.

Arvotus	2	Kaavatilanne	AL1
Käyttötarkoitus:	liikerakennus		
Arvioitu valmistumisaika	1948		
Säilyneisyys	Rakennus vaikuttaa pääosin säilyneeltä.		
Luettelointiperuste	a, h, y		
Luettelointiperuste, tarkennus	rakennusaikansa hyvä edustaja, paikallishistoriallinen merkitys, rakennushistoriallinen merkitys, ympäristökokonaisuuden kannalta tärkeä, maiseman kannalta tärkeä		
Suositus	Säilytettävä kohde

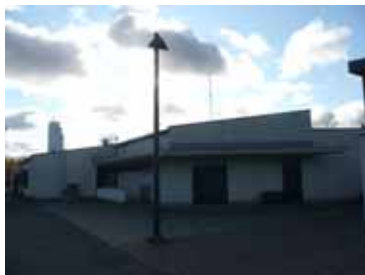
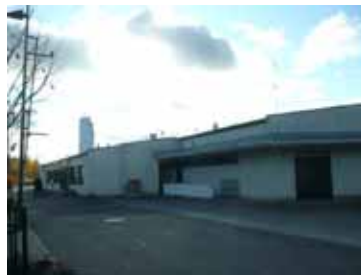
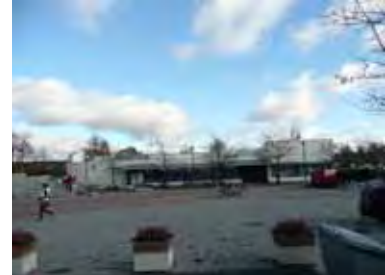
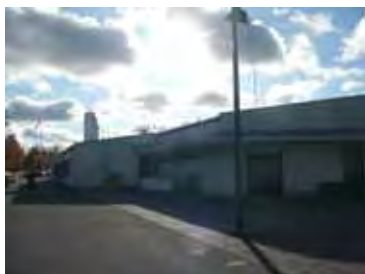
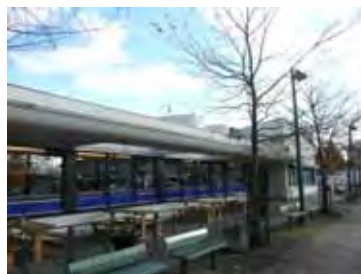
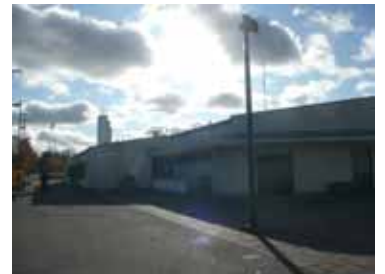
Vuonna 1979 talossa oli Matkahuollon lisäksi ainakin tekstiililiike ja konepiste. Rakennuksessa on tehty julkisivumuutoksia ikkunoiden osalta 1982 ja 1983 sekä käyttötarkoituksen muutos vuonna 1993, jolloin myymälätiloja muutettiin ravintolatiloiksi.

Arvotus	1	Kaavatilanne	K/sr-2
Käyttötarkoitus:	linja-autoasema		
Arvioitu valmistusaika	1962		
Säilyneisyys	Peruskojauksia ainakin 1982, 1983 ja 1992. Rakennus on kuitenkin säilynyt pääosin tyyliin ominaisena.		
Luettelointiperuste	a, h, y		
Luettelointiperuste, tarkennus	aikansa suunnitteluihanteiden hyvä edustaja, paikallishistoriallinen merkitys, rakennushistoriallinen merkitys, ympäristökokonaisuuden kannalta tärkeä, maiseman kannalta tärkeä		
Suositus	Säilytettävä kohde

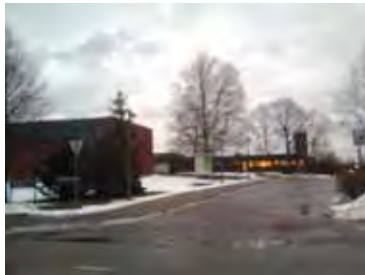
### 128 Kunnantalo

Vanha osa on valmistunut vuonna 1964 ja sen on suunnitellut arkkitehtuuritoimisto Unto Ojonen. Rakennus on osittain kaksikerroksinen ja se porrastuu rinteeseen. Laajennuksen suunnitteli Ojonen-Sipponen-Teerimaa-toimistossa Sipponen vuonna 1988.

Arvotus	2	Kaavatilanne
Käyttötarkoitus:	kunnantalo	
Arvioitu valmistumisaika	1965	
Säilyneisyys	Vanha osa on säilyttänyt alkuperäisen ulkoasunsa. Rakennusta on laajennettu myöhemmin.	
Luettelointiperuste	a,h,y	
Luettelointiperuste, tarkennus	rakennusaikansa hyvä edustaja, paikallishistoriallinen merkitys, käyttötarkoitukseen liittyvä merkitys, ympäristökokonaisuuden kannalta tärkeä, maiseman kannalta tärkeä, lähiympäristö	
Suositus	Säilytettävä kohde

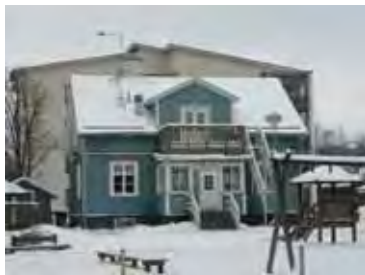
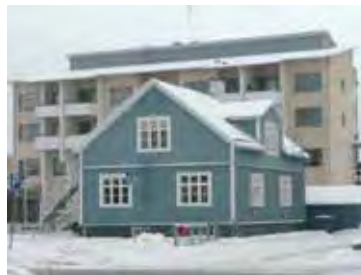
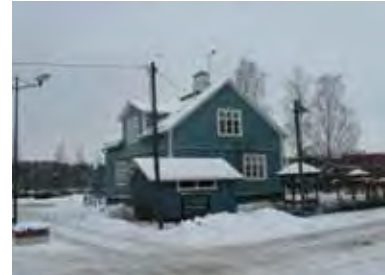
Kunta osti talon Lehdolta eläinlääkärin asunnoksi. Siinä on toiminut myös hammaslääkärin vastaanotto. Otettiin 1960-luvulla asuinkäyttöön. Toimii nykyisin päiväkotina.

Arvotus	2	Kaavatilanne
Käyttötarkoitus:	maatalo	
Arvioitu valmistumisaika		
Säilyneisyys	Peruskorjattu päiväkodiksi, säilyttänyt perinteisen hahmonsä.	
Luettelointiperuste	h,y	
Luettelointiperuste, tarkennus	paikallishistoriallinen merkitys, rakennushistoriallinen merkitys, ympäristökokonaisuuden kannalta tärkeä, maiseman kannalta tärkeä	
Suositus	Säilytettävä kohde

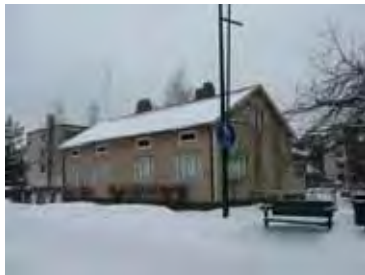
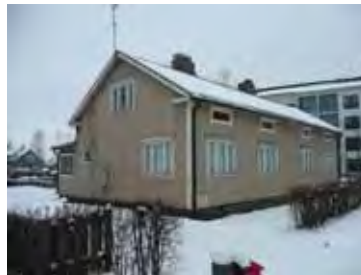
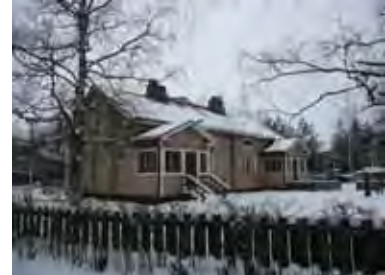
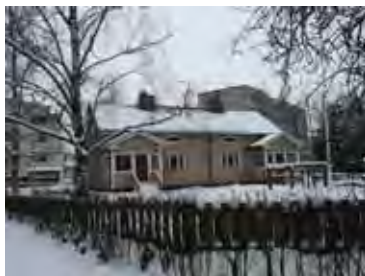
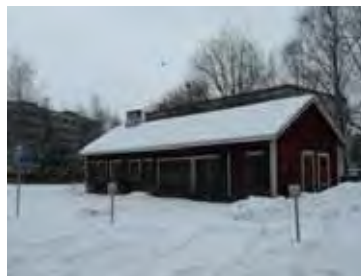
Luettelointiperuste, tarkennus rakennustyyppinsä hyvä edustaja, paikallishistoriallinen merkitys, ympäristökokonaisuuden kannalta tärkeä, maiseman kannalta tärkeä

Suositus Säilytettävä kohde

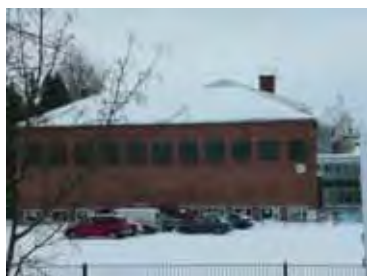
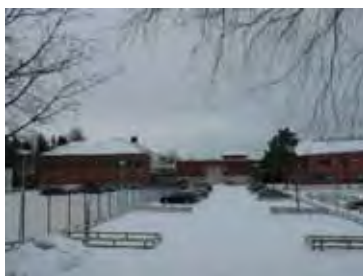
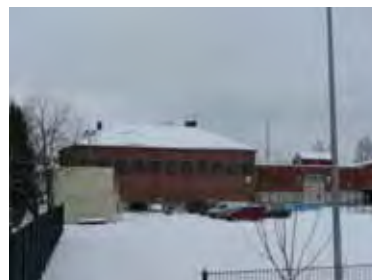
### 131 Nurmijärven yhteiskoulu

Nurmijärven yhteiskoulun uusi rakennus valmistui 1955, ensimmäinen lisärakennus siihen valmistui 1962, toinen 1991 ja kolmas joulukuussa 2007. Rakennus on punatiilinen.

Arvotus	2	Kaavatilanne
Käyttötarkoitus:	koulu	
Arvioitu valmistumisaika	1955	
Säilyneisyys	rakennusta on laajennettu 1962, 1991 ja 2007	
Luettelointiperuste	h, y	
Luettelointiperuste, tarkennus	paikallishistoriallinen merkitys, ympäristökokonaisuuden kannalta tärkeä,	
Suositus	Säilytettävä ryhmänsä edustajana

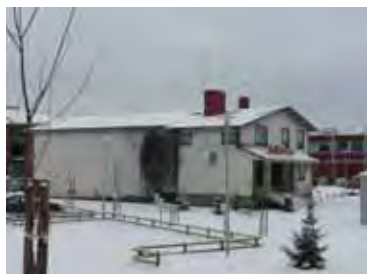
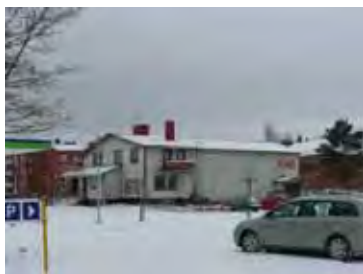
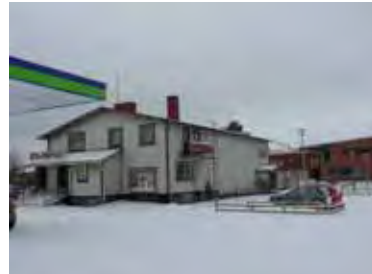
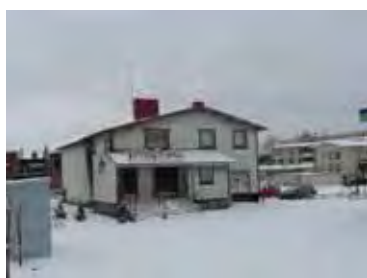
### Kino Juha

Kino Juha on Nurmijärven ainoa elokuvateatteri ja tärkeä osa kunnan kulttuuripalveluita.

Arvotus	2	Kaavatilanne
Käyttötarkoitus:	elokuva	
Arvioitu valmistumisaika	1958	
Säilyneisyys	Rakennus on pääosin säilynyt alkuperäisenä.	
Luettelointiperuste	a, h, y	
Luettelointiperuste, tarkennus	rakennustyyppinsä hyvä edustaja, paikallishistoriallinen merkitys, käyttötarkoitukseen liittyvä merkitys, ympäristökokonaisuuden kannalta tärkeä	
Suositus	Säilytettävä kohde

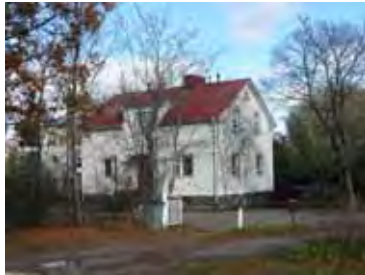
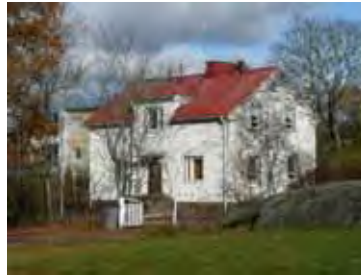
### 133 LAIHOLA eli Kaipainen

Kirkonkylän keskustassa, kansakoulua vastapäätä sijaitseva rapattu, kaksikerroksinen asuinrakennus 1930-luvun alusta. Perinteinen ulkoasu, satulakatto, kissanpenkit päädyssä. Ikkunat pystyjakoista tyyppiä. Osa vanhan kylänraitin maisemaa.

Arvotus	2	Kaavatilanne	VP
Käyttötarkoitus:	asuinrakennus		
Arvioitu valmistumisaika	1932		
Säilyneisyys	Rakennus vaikuttaa säilyttäneen perinteisen asunsa. 1991 sisätilat ja ulkopuoli remontoitu, perinteinen ilme säilynyt.		
Luettelointiperuste	a, h, y		
Luettelointiperuste, tarkennus	rakennusaikansa hyvä edustaja , paikallishistoriallinen merkitys, ympäristökokonaisuuden kannalta tärkeä, maiseman kannalta tärkeä		
Suositus	Säilytettävä kohde, Vaalittava pihapiiri tai lähiympäristö

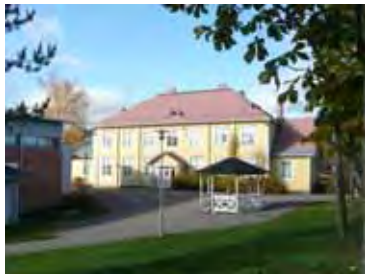
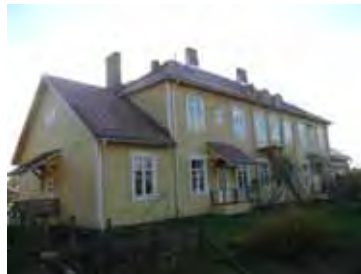
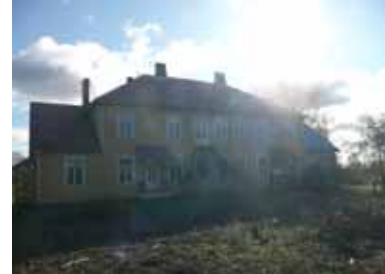
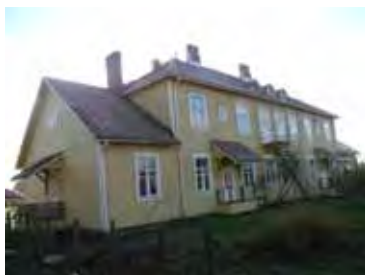
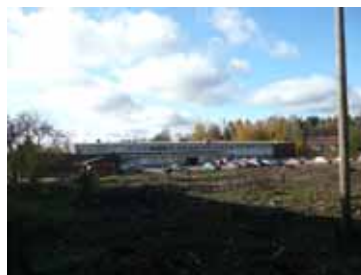
### 134 Aleksis Kiven koulu

Salervon suunnitelmissa oli varattu tilat neljälle luokalle, yläaula voimistelutilaksi sekä kolmen opettajan asunnot.

Arvotus	1	Kaavatilanne	YO/sr-2
Käyttötarkoitus:	koulu		
Arvioitu valmistumisaika	1924		
Säilyneisyys	Rakennus on pääosin ulkoarkkitehtuuriltaan säilynyt.		
Luettelointiperuste	a, h, y		
Luettelointiperuste, tarkennus	aikansa suunnitteluihanteiden hyvä edustaja, paikallishistoriallinen merkitys, rakennushistoriallinen merkitys, ympäristökokonaisuuden kannalta tärkeä, maiseman kannalta tärkeä, lähiympäristö tärkeä		
Suositus	Säilytettävä kohde, Vaalittava pihapiiri tai lähiympäristö

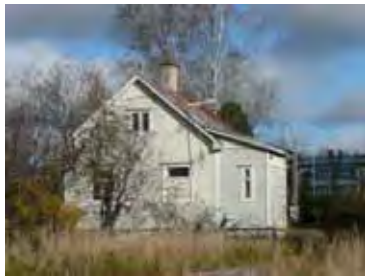
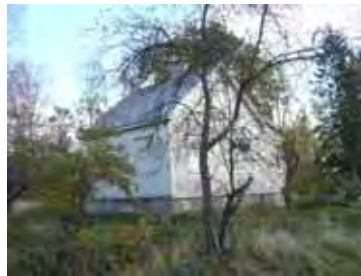
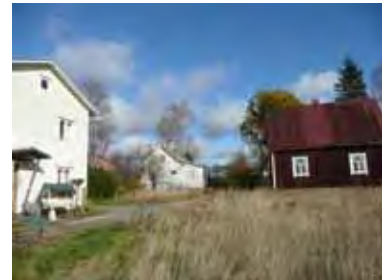
**RAUHALA**

Kirkonkylän keskustassa, koulujen naapurissa sijaitseva asuinrakennus. Osa kirkonkylän vanhemman rakennuskannan kokonaisuutta. Vanha kylänraitti, Tuusula-Vihti maantie kulki ennen linjauksen muutostaan tämän rakennusryhmän ja koulun keskitse.

itse rakennus on 1 1/2-kerroksinen ja jyrkähkön satulakaton omaava, mutta tyypiltään jälleenrakennuskauden taloa vanhempi. Ikkunoista osa on peitetty, mutta näkyvillä olevat ovat T-tyyppiä alakerrassa ja pystyjakoisia ullakolla.

Arvotus	2U	Kaavatilanne	YO
Käyttötarkoitus:	asuinrakennus		
Arvioitu valmistumisaika	1940		
Säilyneisyys	Pääosin säilynyt.		
Luettelointiperuste	h, y		
Luettelointiperuste, tarkennus	paikallishistoriallinen merkitys, ympäristökokonaisuuden kannalta tärkeä, maiseman kannalta tärkeä		
Suositus	Säilytettävä kohde, Vaalittava pihapiiri tai lähiympäristö

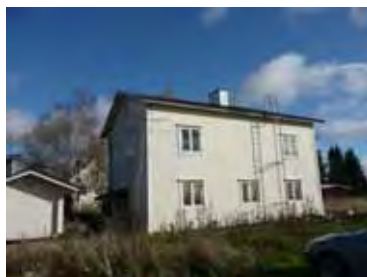
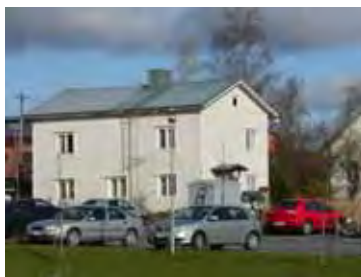
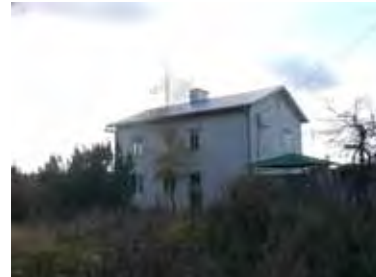
Kirkonkylän keskustassa, vanhan historiallisen tielinjauksen ja kylänraitin varrella, vastapäätä kouluja sijaitseva asuinrakennus vuodelta 1945. Loivaharjakattoinen rakennus on funkisvaikutteinen ja kaksikerroksinen, pystyjakoiset ikkunat. Edustaa säilynyttä osaa kirkonkylän historiallisesta kokonaisuudesta.

Arvotus	2U	Kaavatilanne	YO
Käyttötarkoitus:	asuinrakennus		
Arvioitu valmistumisaika	1945		
Säilyneisyys	Rakennus on säilynyt aikakaudelleen ominaisena.		
Luettelointiperuste	a, h, y		
Luettelointiperuste, tarkennus	rakennusaikansa hyvä edustaja , paikallishistoriallinen merkitys, ympäristökokonaisuuden kannalta tärkeä, maiseman kannalta tärkeä		
Suositus	Säilytettävä kohde, Vaalittava pihapiiri tai lähiympäristö

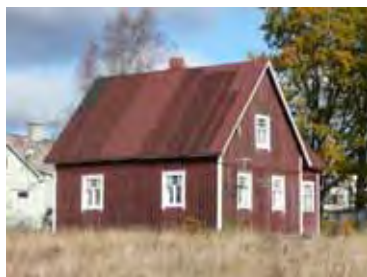
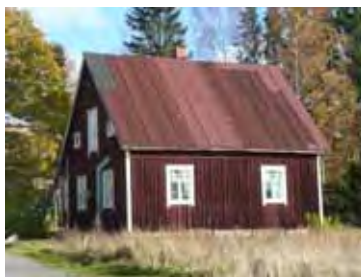
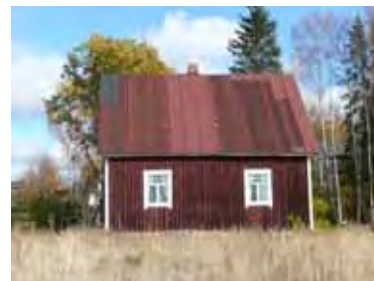
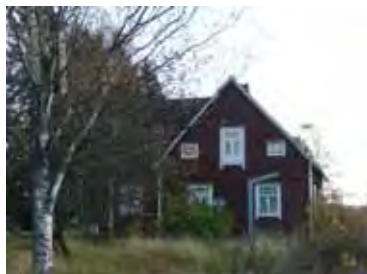
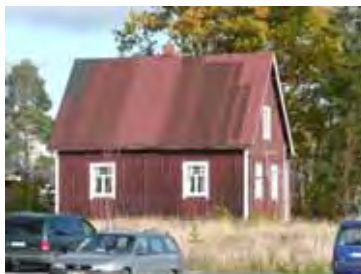
TOIVOLA

Kirkonkylän keskustassa, vanhan historiallisen tielinjauksen ja kylänraitin varrella, vastapäätä kouluja sijaitseva asuinrakennus vuodelta 1930. Jyrkkä harjakatto, jugend-tyylin ikkunat, peiterimalaudoitus. Edustaa säilynyttä osaa kirkonkylän historiallisesta kokonaisuudesta.

Arvotus	2	Kaavatilanne	YO
Käyttötarkoitus:	asuinrakennus		
Arvioitu valmistumisaika	1930		
Säilyneisyys	Asuinrakennus on säilynyt aikakaudelleen ominaisena		
Luettelointiperuste	a, h, y		
Luettelointiperuste, tarkennus	rakennustyyppinsä hyvä edustaja, paikallishistoriallinen merkitys, ympäristökokonaisuuden kannalta tärkeä, maiseman kannalta tärkeä		
Suositus	Säilytettävä kohde, Vaalittava pihapiiri tai lähiympäristö

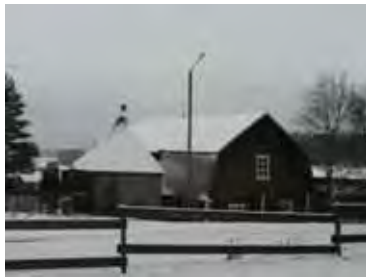
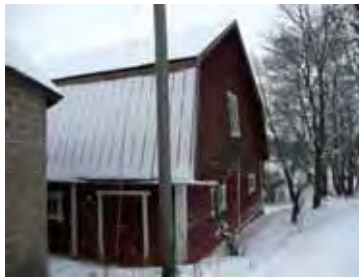
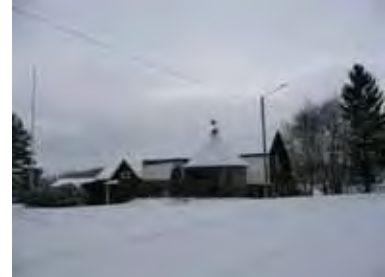
1

Puontilan mäen juurella, etelärinteessä sijaitseva alkutalo. Nykyinen päärakennus (2) tavanomaiseksi peruskorjattu, mutta Punamullantien historiallisessa tiemaisemassa säilynyt taitekattoinen karjasuoja sekä pyöreämuotoinen muurattu siilo (1) muodostavat tärkeän osan Puontilanmäen kokonaisuutta.

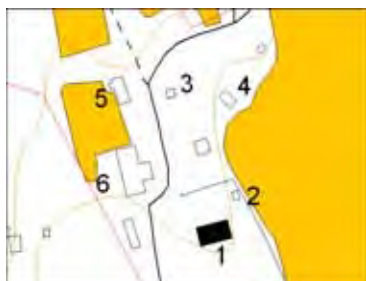
1

Nykyinen päärakennus rakennettiin kylänmäkeä kohdannee palon jälkeen 1900-luvun alussa. Se on hirsinen, tyylillisesti jugendia edustava rakennus, jonka tienpuoleinen pääjulkisivun kuisti on poikkeuksellisen koristeellinen. Rakennusta ympäröi puisto.

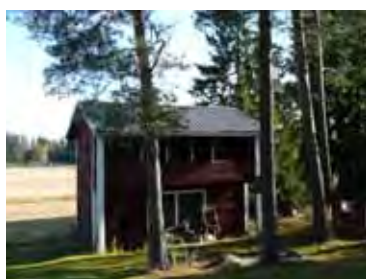
2

Pihapiiriin kuuluu useita säilyneitä perinteisiä hirsirakennuksia, kuten luhtiaitta (2), entinen sauna (3), pikkumökkimäinen, satulakattoinen asuinrakennus (4), aitta- ja varastorakennus (5). Näistä asuinrakennuksen ja aitta- ja varastorakennuksen tiilikato on säilynyt. Pihapiirin rakennukset ovat vaalittavia. Lisäksi tiilinavetta, jonka tiilirakenteet ovat päässeet murtumaan.

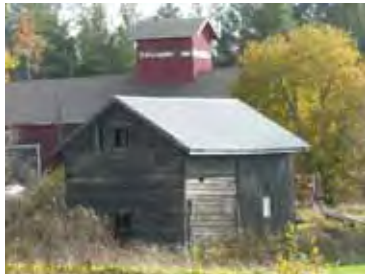
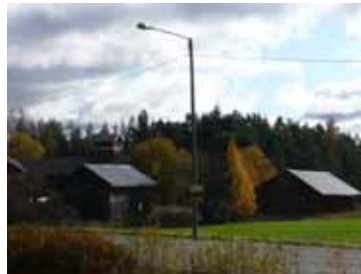
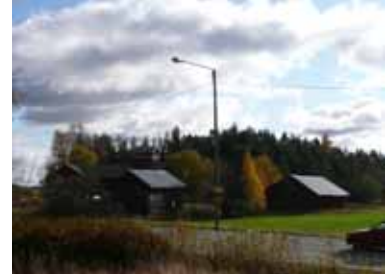
livari riihi, joka sijaitsee tien toisella puolella

Arvotus	2	Kaavatilanne	MT
Käyttötarkoitus:	talousrakennus		
Arvioitu valmistusaika	1800-l		
Säilyneisyys	Riihi paloi osin sisältä muutama vuosi sitten, mutta muutoin säilynyt.		
Luettelointiperuste	a, h, y		
Luettelointiperuste, tarkennus	rakennustyyppinsä hyvä edustaja, paikallishistoriallinen merkitys, käyttötarkoitukseen liittyvä merkitys, rakennushistoriallinen merkitys, ikä, ympäristökokonaisuuden kannalta tärkeä, maiseman kannalta tärkeä, lähiympäristö tärkeä		
Suositus	Säilytettävä kohde, Vaalittava pihapiiri tai lähiympäristö

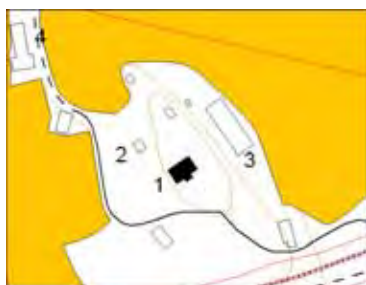
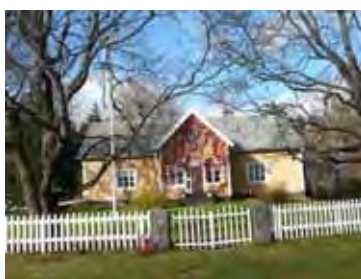
1

Päärakennus (1) alkujaan 1800-luvun puolelta, sen nykyasu on 1920-luvulta, mutta peruskorjattu, jolloin ikkunat ja ulkuvuoraus on uusittu. Navetta (3), johon sopii 30 lehmää, on vahvistettu tiilipilareilla. Se on kooltaan suuri ja maisemassa merkittävä, rakennettu 1905. Pihapiiriin kuuluu myös luhtiaitta (2) sekä kauempana pohjoisessa pellon keskellä sijaitseva vanha puimalato(4).

Arvotus	2	Kaavatilanne	AM/s?
Käyttötarkoitus:	alkutalo		
Arvioitu valmistumisaika	1873		
Säilyneisyys	Julkisivussa ikkunat vaihdettu ja ulkuvuoraus uusittu.		
Luettelointiperuste	h, y		
Luettelointiperuste, tarkennus	paikallishistoriallinen merkitys, ympäristökokonaisuuden kannalta tärkeä, maiseman kannalta tärkeä, lähiympäristö		
Suositus	Säilytettävä kohde, Säilytettävä pihapiiri tai lähiympäristö

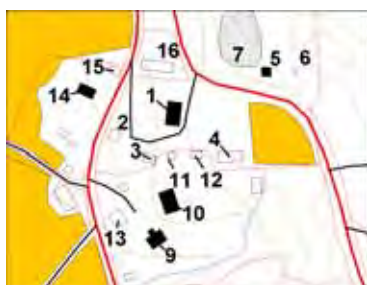
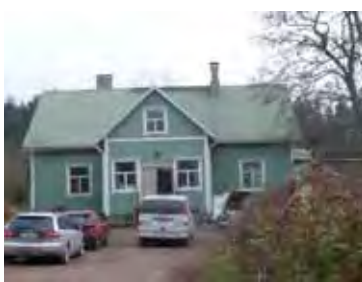
9

Nykyinen päärakennus (9) on alkujaan rakennettu 1700-luvulla, kun Ali-Pekkola erotettiin omaksi kantatalokseen. Päärakennus sai nykyisen hahmonsä 1920-luvulla, jolloin harja käännettiin. Rakennus on peruskorjattu ja ulkovuoraus samoin kuin ikkunat ovat uudet. Kokonaisuus, johon kuuluu useita historiallisia, säilyneitä pihapiirin rakennuksia rakenteellisesti edelleen olennainen osa Pukkilan ryhmäkylää sekä historiallista tiemaisemaa. Kylänmäen ylittävän pihatien varteen sijoittuvat aitat (11, 12) sekä Palojoelta tulevan vanhan maantien, Kirkkotien, varressa sijaitseva taitekattoinen aitta (13) erityisen tärkeitä. Myös tien varressa sijaitseva satulakattoinen navetta säilynyt.

Arvotus	2	Kaavatilanne
Käyttötarkoitus:	maatalo	
Arvioitu valmistumisaika	1899	
Säilyneisyys	Alkujaan 1700-luvulta oleva, 1920-luvun hahmon omaava päärakennus peruskorjattu, ulkovuoraus ja ikkunat uusia. Piharakennus ja aitat säilyneet. Satulakattoinen navetta säilynyt, huonossa kunnossa.	
Luettelointiperuste	h, y	
Luettelointiperuste, tarkennus	paikallishistoriallinen merkitys, ympäristökokonaisuuden kannalta tärkeä, maiseman kannalta tärkeä, lähiympäristö tärkeä	
Suositus	Säilytettävä ryhmänsä edustajana, Säilytettävä pihapiiri tai lähiympäristö

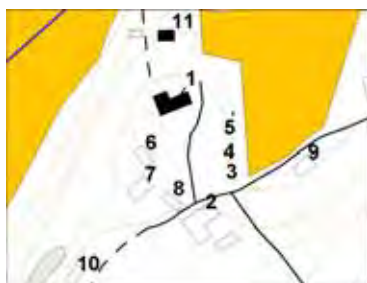
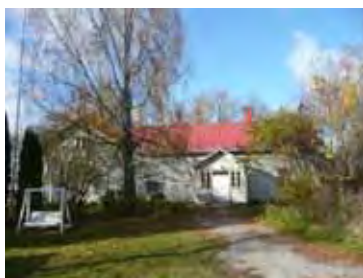
Arvotus	1	Kaavatilanne
Käyttötarkoitus:	uudistalo	
Arvioitu valmistumisaika	1911	
Säilyneisyys	Nykyinen asu 1911, päärakennusta peruskorjataan parhaillaan. Pihapiiriin lukuisat rakennukset jäljellä, mutta huonossa kunnossa.	
Luettelointiperuste	a, h, y	
Luettelointiperuste, tarkennus	rakennustyyppinsä hyvä edustaja, omaleimainen, paikallishistoriallinen merkitys, rakennushistoriallinen merkitys, ympäristökokonaisuuden kannalta tärkeä, maiseman kannalta tärkeä, lähiympäristö tärkeä	
Suositus	Säilytettävä kohde, Vaalittava pihapiiri tai lähiympäristö

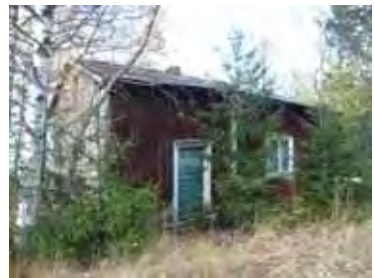
10

Erikseen on mainittava taiteilija Kivirikon entinen huvila(11), joka sijaitsee päärakennuksen ja rannan välissä. Rakennus on säilynyt, mutta peruskorjattu mm. ikkunoiden osalta.
