Nurmijärven kunta

Nurmijärven rakennusperintöselvitys

Arkkitehtitoimisto Lehto Peltonen Valkama Oy

Luonnos 06.05.2010

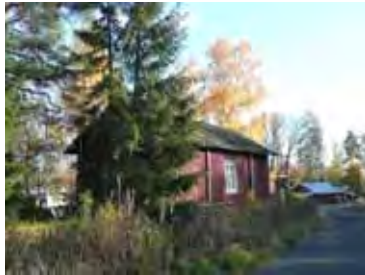
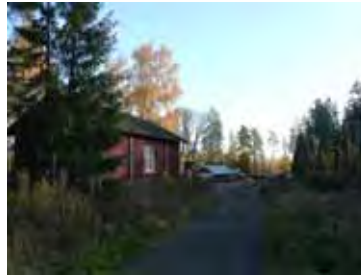
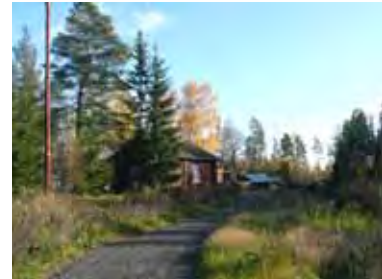
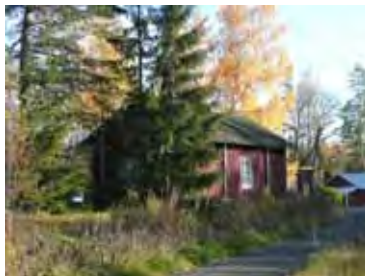
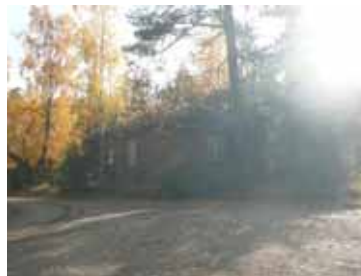
Simonsbergin läheisyydessä Järventaustantiellä, tiemaisemaa muokkaavassa risteyskohdassa sijaitseva mäkitupa- tai torppatyyppin hirsinen asuinrakennus. Kapea runko, satulakatto. Pitkänurkkainen, seinää vahvistavat följarit. Peiterimavuoraus ja ikkunat ovat kuusiruutuiset.

Arvotus	1	Kaavatilanne
Käyttötarkoitus:	mäkitupa/torppa	
Arvioitu valmistumisaika		
Säilyneisyys	Perinteisenä säilynyt asuinrakennus.	
Luettelointiperuste	a, h, y	
Luettelointiperuste, tarkennus	rakennustyyppinsä hyvä edustaja, paikallishistoriallinen merkitys, rakennushistoriallinen merkitys, ympäristökokonaisuuden kannalta tärkeä, maiseman kannalta tärkeä, lähiympäristö tärkeä	
Suositus	Säilytettävä kohde, Vaalittava pihapiiri tai lähiympäristö

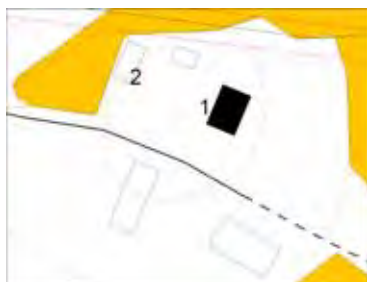
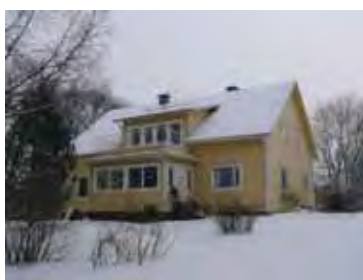
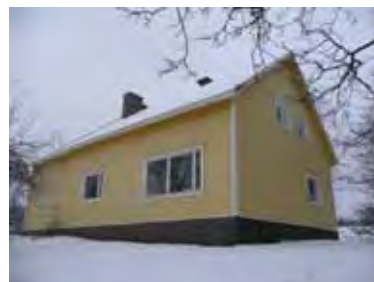
1

Pihapiirissä Pihapiirisissä lisäksi perinteinen kolmirivinen luhtiaitta vuodelta 1882 (2) vellikelloineen, joka on kohteen arvokkain osa. Vanhaa jalopuustoa omaava piha, joka sijoittuu kauniisti ympäröivään kumpuilevaan peltomaisemaan. Päärakennus (1) alkujaan 1860-luvulta. Sitä on muutettu useaan otteeseen sen jälkeen, mm. korotettu 1930-luvulla. Nykyasu 1970-luvulta: leveärunkoinen, jyrkähkön satulakaton omaava sekä keskeisesti sijoitettu sisääntulokuisti, jossa on päällinen parveke. Ulkovuoraus vaakaponttia, tuuletusikkunalliset ikkunat. Lisäksi uudempia suuria hallirakennuksia.

Arvotus	2	Kaavatilanne
Käyttötarkoitus:	uudistalo	
Arvioitu valmistusaika	1900-l	
Sailyneisyys	Luhtiaitta säilynyt. Päärakennus alkujaan 1860-luvulta, nykyasu 1970-luvun remontin jäljiltä.	
Luettelointiperuste	a, h, y	
Luettelointiperuste, tarkennus	rakennustyyppinsä hyvä edustaja, paikallishistoriallinen merkitys, ympäristökokonaisuuden kannalta tärkeä, maiseman kannalta tärkeä, lähiympäristö	
Suositus	Säilytettävä kohde, Vaalittava pihapiiri tai lähiympäristö

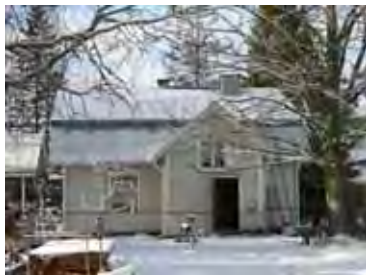
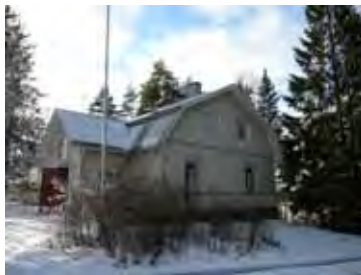
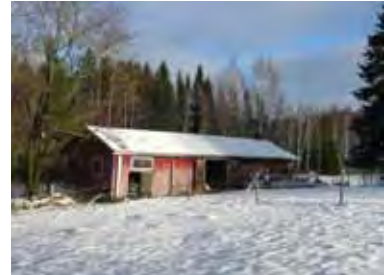
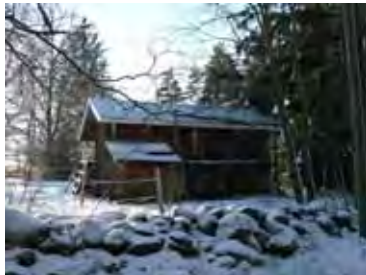
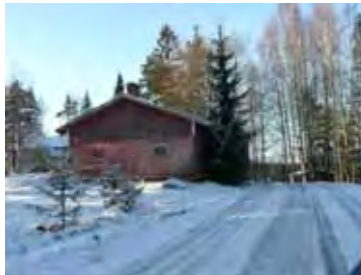
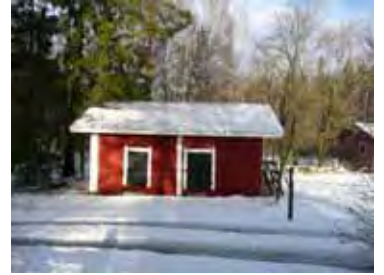
Entinen Myllymäen vuonna 1820 perustettu torppa, joka erotettiin itsenäiseksi 1913. Sijaitsee Haapakorventiellä Stenbackan, joka myöskin on Myllymäen torppa, naapurissa. Taitekattoinen, leveärunkoinen kerroksen ja ullakon omaava rakennus. Satulakattoinen isääntulokuisti. Alakerroksen ikkunta T-mallia, yläkerrassa uudet. Pihapiirissä hirsiset pitkänomainen karjasuoja ja ulkorakennus.

Arvotus	2	Kaavatilanne
Käyttötarkoitus:	torppa	
Arvioitu valmistumisaika	1900-l	
Säilyneisyys	Rakennus pääosin säilynyt perinteisenä. Ullakon ikkunat uutta, päälliset puitteet omaavaa tyyppiä.	
Luettelointiperuste	a, h, y	
Luettelointiperuste, tarkennus	rakennustyyppinsä hyvä edustaja, paikallishistoriallinen merkitys, ympäristökokonaisuuden kannalta tärkeä, maiseman kannalta tärkeä, lähiympäristö	
Suositus	Säilytettävä kohde, Vaalittava pihapiiri tai lähiympäristö

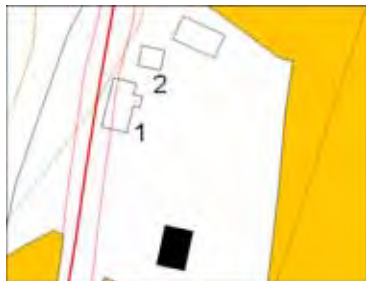
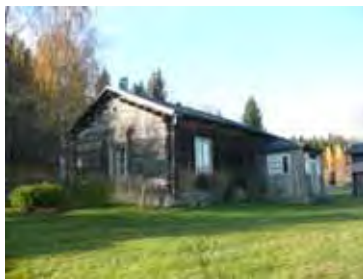
Pihapiiri oli alkujaan suljettu neliö ja se muodostui itäisivulla karjarakennuksen ja saunan (kaikki purettu), eteläisivulla olleen tallin (purettu), pohjoisivun luhtiaitan vuodelta 1863 (2) sekä länsisivulla itse torpan rajaamana.

Arvotus	1	Kaavatilanne
Käyttötarkoitus:	torppa	
Arvioitu valmistumisaika	1820-l	
Säilyneisyys	Torppa ja luhtiaitta säilyneet. Pihapiiriin kuulunut karjarakennus ja sauna samoin kuin talli purettu.	
Luettelointiperuste	a, h, y	
Luettelointiperuste, tarkennus	rakennustyyppinsä hyvä edustaja, paikallishistoriallinen merkitys, rakennushistoriallinen merkitys, ikä, ympäristökokonaisuuden kannalta tärkeä, maiseman kannalta tärkeä, lähiympäristö tärkeä	
Suositus	Säilytettävä kohde, Vaalittava pihapiiri tai lähiympäristö

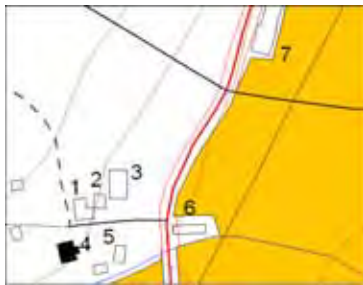
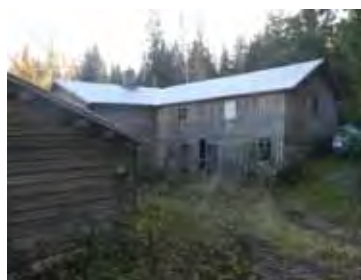
1,2

Pappilan torppa, perustettu 1800, asutustilaksi 1924. Yli-Santapohja sijaitsee Ali-Santapohjan naapurissa. Torppa on rakennettu 1800-luvun alkupuolella. Vanha päärakennus on purettu, mutta talousrakennukset (1-3) muodostavat säilmisensä vuoksi harvinaisen, erikoisen, hyvin säilyneen suljetun talouspihan. Läheisyydessä alaosaltaan tiilinen navetta (3) 1956 rakennettu uusi päärakennus (4), talouspihan ulkopuolinen arvokas luhtiaitta (5) sekä tienvarressa etäämpänä sijaitsevia talousrakennuksia (6 ja 7)

Arvotus	1	Kaavatilanne
Käyttötarkoitus:	torppa/talousrakennus	
Arvioitu valmistumisaika	1800	
Säilyneisyys	Päärakennus purettu, säilyneitä arvokkaita talousrakennuksia.	
Luettelointiperuste	a, h, y	
Luettelointiperuste, tarkennus	omaleimainen, paikallishistoriallinen merkitys, rakennushistoriallinen merkitys, ikä, ympäristökokonaisuuden kannalta tärkeä, maiseman kannalta tärkeä, lähiympäristö tärkeä	
Suositus	Säilytettävä kohde, Vaalittava pihapiiri tai lähiympäristö

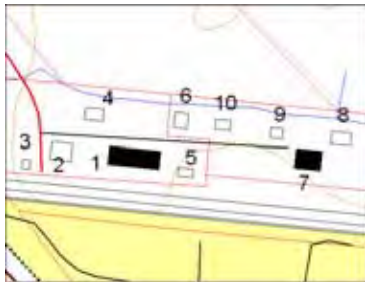
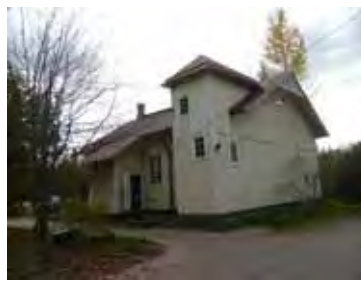
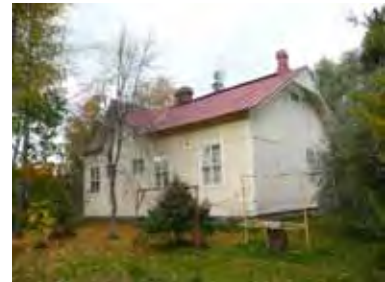
Röykan aseman yhteydessä sijaitseva asemamiesten asuinrakennus (7) sekä tyyppiirustusten mukaan tehtyjä varastorakennuksia (8,9), joista yksi on tiilinen entinen kellari (10). Kellarin katto on sortunut. Asuinrakennus on monimuotoinen ja yksityiskohdiltaan pihan puolelta jugendia, joskin sitä on myös muutettu. Radan puolella poikkipääty epäsymmetrisesti sijoitettuna, pihan puolella vastaavalla kohdalla jugend-rakennukselle ominainen porrastorni. Myös puiset varastorakennukset (8,9) yksityiskohdiltaan jugendia.

Arvotus	1	Kaavatilanne
Käyttötarkoitus:	rata	
Arvioitu valmistumisaika	1900-l:n alku	
Sailyneisyys	Rakennuksia on muuteltu ja korjattu jonkun verran, mutta tyyllinen yhtenäisyys on kuitenkin säilynyt. Tiilinen varastorakennus kunnoltaan menetetty.	
Luettelointiperuste	a, h, y	
Luettelointiperuste, tarkennus	omaleimainen, paikallishistoriallinen merkitys, käyttötarkoitukseen liittyvä merkitys, rakennushistoriallinen merkitys, ympäristökokonaisuuden kannalta tärkeä, maiseman kannalta tärkeä, lähiympäristö tärkeä	
Suositus	Säilytettävä kohde, Suojeltava pihapiiri tai lähiympäristö

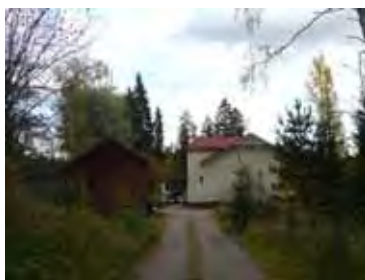
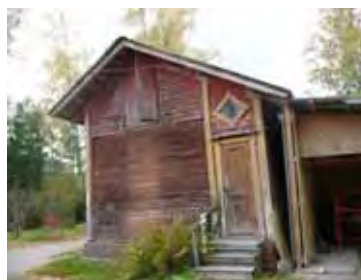
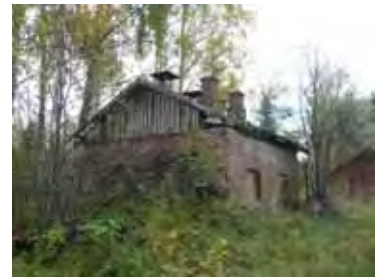
**181**

Röykän keskustan tuntumassa sijaitseva perinteinen asuinrakennus 1930-luvulta. Näkyvällä paikalla tiemaisemassa. Satulakattoinen, pienehkö talo, jossa kuusiruutuiset ikkunat. Pihapiirissä pieni, hirsinen ulkorakennus säilynyt.

Arvotus	2	Kaavatilanne
Käyttötarkoitus:	asuinrakennus	
Arvioitu valmistumisaika	1934	
Säilyneisyys	Rakennus on säilynyt, pihan puolella lisäsiipi, ulkoasu mittakaavaltaan perinteinen.	
Luettelointiperuste	a, h, y	
Luettelointiperuste, tarkennus	rakennustyyppinsä hyvä edustaja, paikallishistoriallinen merkitys, ympäristökokonaisuuden kannalta tärkeä, maiseman kannalta tärkeä, lähiympäristö	
Suositus	Säilytettävä ryhmänsä edustajana, Vaalittava pihapiiri tai lähiympäristö

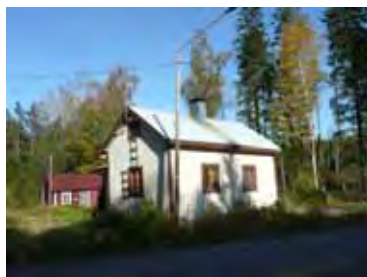
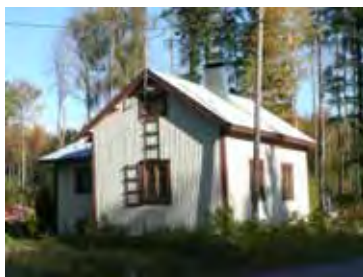
### 182 Nurmikko

Röykan keskustassa sijaitseva perinteiseltä vaikuttava, pitkänomainen asuinrakennus ja pihapiiri. Harvoja Röykässä säilyneitä perinteisiä rakennuksia. Tien puolella on ollut koko rakennuksen mittainen sisääntulokuisti. Rakennusta jatkettu mahdollisesti 1970-luvulla. Sijaitsee Lopentien varressa, sitä reunustaen. Se on satulakattoinen, ikkunat T-mallia. Pihapiiriin kuuluu L:n muotoinen ulkorakennus. Pihapiirin kasvillisuus vanhaa ja perinteistä. Perinnetiedon mukaan Röykan toiseksi vanhin asuinrakennus.

Arvotus	2	Kaavatilanne	AL
Käyttötarkoitus:	asuinrakennus		
Arvioitu valmistumisaika	1905		
Säilyneisyys	Rakennusta on alkuperäisestä jatkettu mahdollisesti 1970-lvulla, liitoskohta näkyy kivijalassa, kuitenkin perinteiseen tyyliin. Katto- ja pintamateriaaleja uusittu, tien puolella uusi uloke.		
Luettelointiperuste	h, y		
Luettelointiperuste, tarkennus	paikallishistoriallinen merkitys, rakennushistoriallinen merkitys, ympäristökokonaisuuden kannalta tärkeä, maiseman kannalta tärkeä, lähiympäristö tärkeä		
Suositus	Säilytettävä kohde, Vaalittava pihapiiri tai lähiympäristö

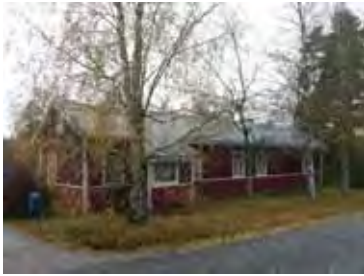
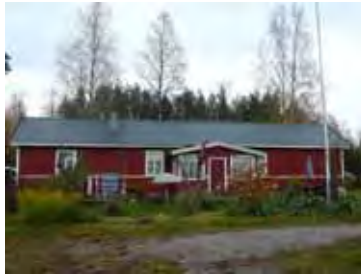
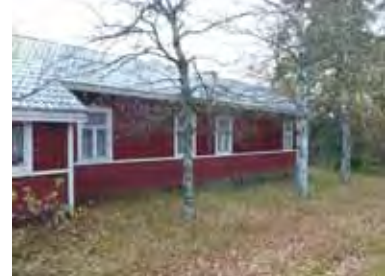
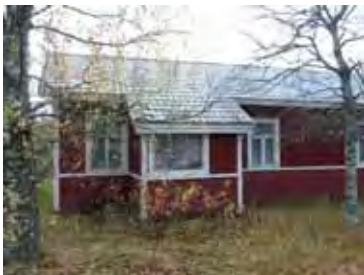
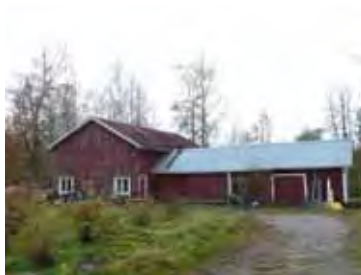
### 183 Yli-Korpi

Korven kantatalo oli jakautunut kahteen osan jo ennen vuotta 1540. Osat yhdistettiin 1636 ja pitäjänkartassa 1749 Korven kylänmaellä on ainoastaan yksi talo "Corpis rusthåll" sekä rakuunatorppa. Talonmäen läheisyydessä sen lounaispuolella oli puromylly ja saha sekä mineraalilähde. Korpi jaettiin uudelleen 1784 Yli- ja Ali-Korveksi. Yli-Korven päärakennuksen on toinen jäljellä olevista kaksikerroksisista maalaisrakennuksista Nurmijärvellä. Sen sanotaan olevan rakennettu 1780, mutta se uudistettiin kokonaan 1880-luvulla.

Rakennuksen ulkoasu vaikuttaa perinteiseltä. Sen on satulakattoinen, joskin toisesta päästään aumattu. Rakennus on kaksikerroksinen. Seiniä tukevat korkeat följarit. Sisätilat on jaettu useammaksi asunnoksi. Pihapiiriin kuuluu kaksi hirsistä perinteistä talousrakennusta.

Arvotus	1	Kaavatilanne	AKR/sr
Käyttötarkoitus:	alkutalo		
Arvioitu valmistusaika	1920		
Säilyneisyys	Rakennuksen ulkoasu vaikuttaa perinteiseltä. Sisätilat on jaettu useammaksi asunnoksi.		
Luettelointiperuste	a, h, y		
Luettelointiperuste, tarkennus	omaleimainen, paikallishistoriallinen merkitys, rakennushistoriallinen merkitys, ympäristökokonaisuuden kannalta tärkeä, maiseman kannalta tärkeä, lähiympäristö tärkeä		
Suositus	Säilytettävä kohde, Vaalittava pihapiiri tai lähiympäristö

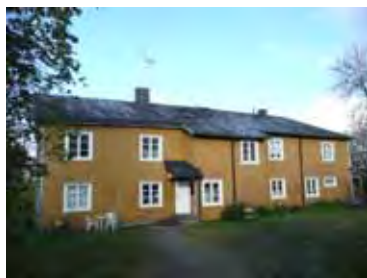
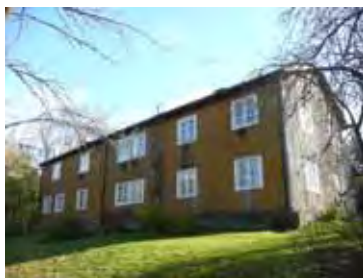
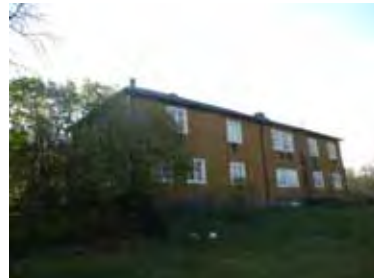
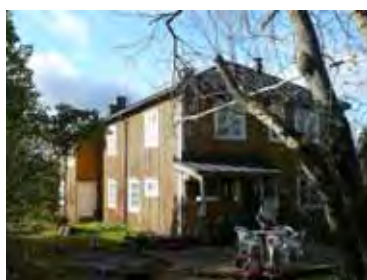
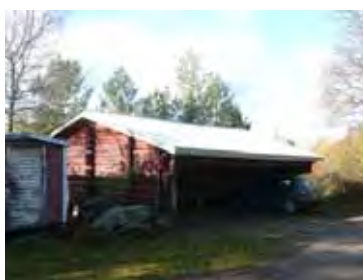
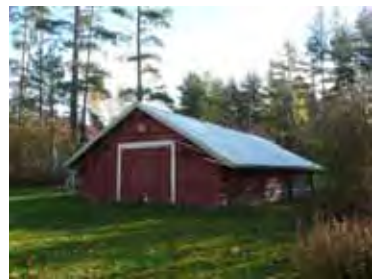
### 184 Ali-Korpi Teerinmäki

Alkutalo, jaettu jo ennen vuotta 1540 kahtia. Ali-Korpi 2/3 alkuperäisestä talosta, liitettiin jäljellä oleva osa 1636. Jaettiin uudelleen 1784, Ali-Korpi ja Yli-korpi. Ali-Korpi oli syntyneistä kahdesta Korven tiloista suurempi. Isonjaon jälkeen talo oli heti Raalan ja Numlahden kartanoiden jälkeen suurin talonpoikaisomistuksessa ollut talo. Nykyinen päärakennus on jugendhenkinen ja siihen liittyy laaja pihapiiri, johon osa rakennuksista on siirretty muualta. Rakennukset sijaitsevat on maisemallisesti kauniilla paikalla Hanko-Hyvinkää radan eteläpuolisen pellon takana kohoavassa rinteessä. Suuri punatiilinen navetta on maisemallisesti hallitseva. Päärakennuksen itäpuolella perinteiseltä vaikuttava satulakattoinen, pitkänurkkainen tuparakennus, jonka seinä on tuettu följarein.

Arvotus	1	Kaavatilanne	AT
Käyttötarkoitus:	alkutalo		
Arvioitu valmistumisaika	1920		
Sailyneisyys	Päärakennusta on peruskorjattu, paikalle on tuotu rakennuksia, mutta pihapiiriin kuuluu useita perinteisenä säilyneitä rakennuksia.		
Luettelointiperuste	a, h, y		
Luettelointiperuste, tarkennus	omaleimainen, paikallishistoriallinen merkitys, rakennushistoriallinen merkitys, ympäristökokonaisuuden kannalta tärkeä, maiseman kannalta tärkeä, lähiympäristö tärkeä		
Suositus	Säilytettävä kohde, Säilytettävä pihapiiri tai lähiympäristö

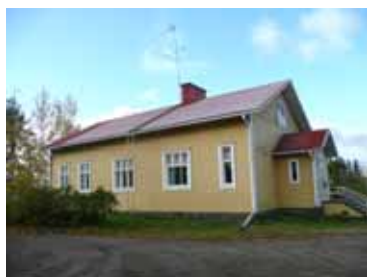
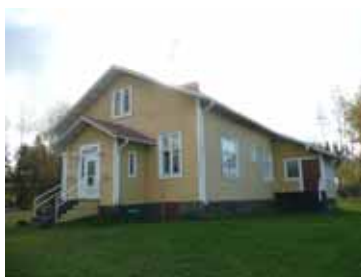
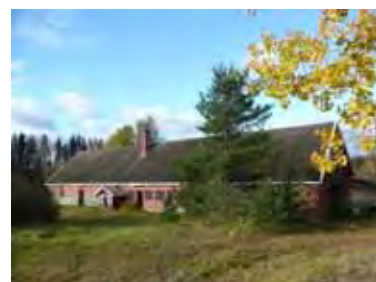
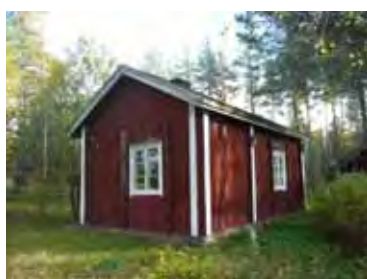
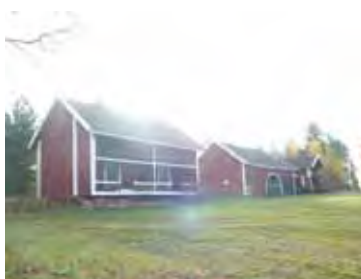
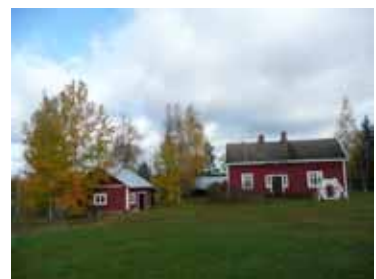
185

Toivo Salervon huvila edustaa 1920-lukulaista tyyppillistä kesähuvilaa ja on suhteiltaan hallittu, klassismin ihanteita tavoitteleva. Sijaitsee Vaaksinjärven rannalla. Rakennuksessa on loivahko satulakatto. Se on rungoltaan kapeahko. Pihan puolella on sisääntulokuisti, jonka pääty on käsitelty frontonina.

Arvotus	1	Kaavatilanne	RH
Käyttötarkoitus:	huvila		
Arvioitu valmistumisaika	1923		
Säilyneisyys	Rakennus on säilynyt		
Luettelointiperuste	a, h, y		
Luettelointiperuste, tarkennus	aikansa suunnitteluihanteiden hyvä edustaja, paikallishistoriallinen merkitys, rakennushistoriallinen merkitys, ympäristökokonaisuuden kannalta tärkeä, maiseman kannalta tärkeä, lähiympäristö tärkeä		
Suositus	Säilytettävä kohde, Vaalittava pihapiiri tai lähiympäristö

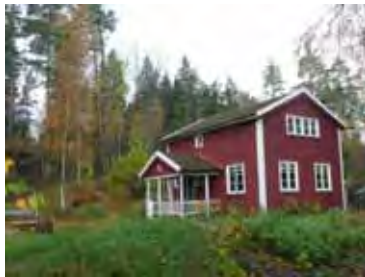
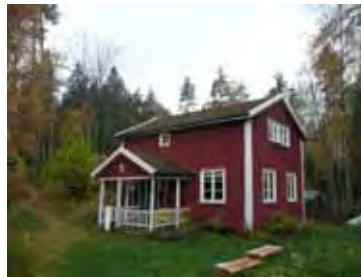
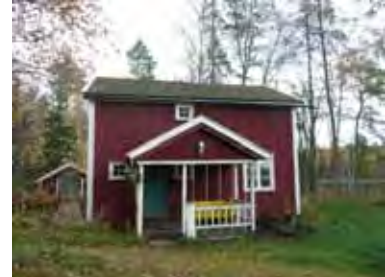
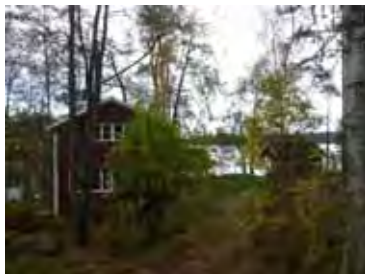
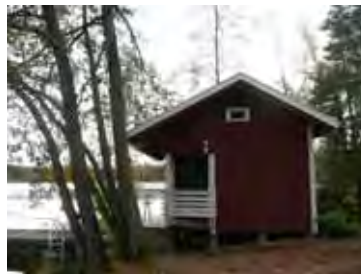
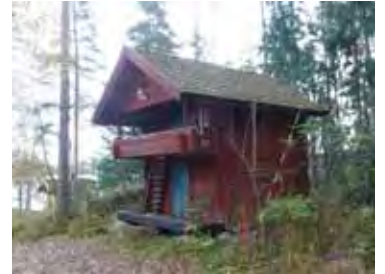
**VAASVAINIO**

Rakennuksen ikkunaluukut korostavat rakennuksen huvilamaisuutta.

Arvotus	2	Kaavatilanne	RH
Käyttötarkoitus:	huvila		
Arvioitu valmistusaika	1951		
Säilyneisyys	Rakennus on säilynyt tyypilleen ominaisena.		
Luettelointiperuste	a, h, y		
Luettelointiperuste, tarkennus	rakennustyyppinsä hyvä edustaja, omaleimainen, paikallishistoriallinen merkitys, ympäristökokonaisuuden kannalta tärkeä, maiseman kannalta tärkeä, lähiympäristö tärkeä		
Suositus	Säilytettävä kohde, Vaalittava pihapiiri tai lähiympäristö

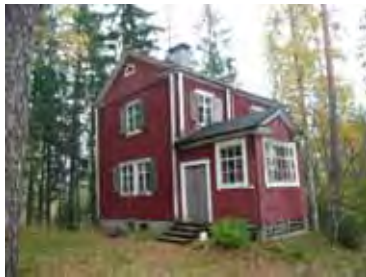
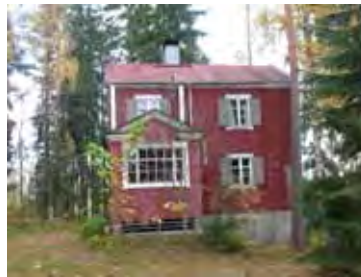
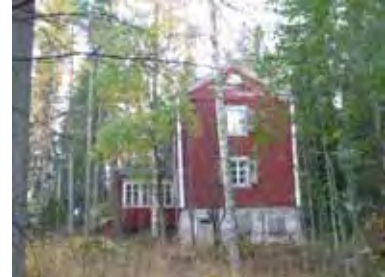
### 187 Kerhorakennus Vaaksjärvi

Rakennuksen kerrotaan mahdollisesti olevan Helsingin Työväen Moottoripyöräilijöiden kerhorakennus.

Arvotus	2	Kaavatilanne	RH
Käyttötarkoitus:	kerhorakennus		
Arvioitu valmistumisaika	1900-l		
Säilyneisyys	Rakennus on säilynyt.		
Luettelointiperuste	a, h, y		
Luettelointiperuste, tarkennus	rakennustyyppinsä hyvä edustaja, paikallishistoriallinen merkitys, rakennushistoriallinen merkitys, ympäristökokonaisuuden kannalta tärkeä, maiseman kannalta tärkeä, lähiympäristö		
Suositus	Säilytettävä kohde, Vaalittava pihapiiri tai lähiympäristö

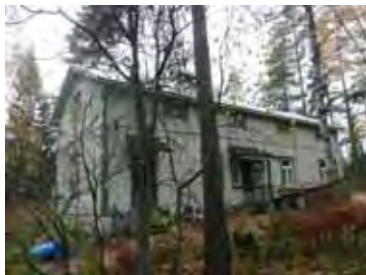
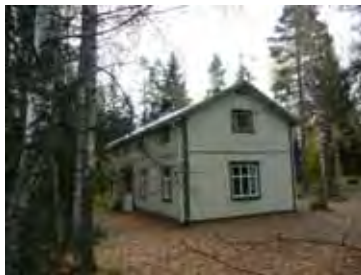
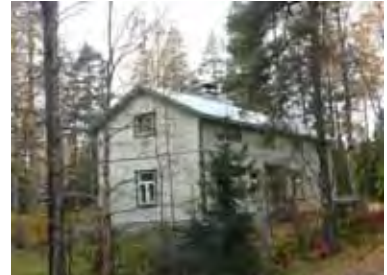
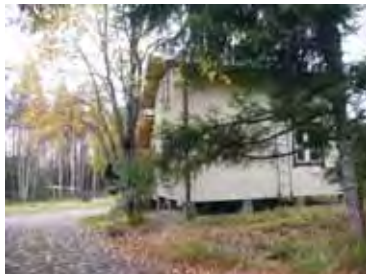
**188 Nummelan parantola - Röykän sairaala****Parantolantie, 05100 Röykkä****185**

Kuuluu alueeseen RKY1993 5.4.91. Alkujaan yksityinen, Sääksjärven rannalle perustettu keuhkotautiparantola, toinen Suomen vanhimmista. Jugend-tyylinen sairaalan suunnitteli yleisten rakennusten ylihallituksen arkkitehti S.M. Schjerfbeck.

Arvotus	1	Kaavatilanne
Käyttötarkoitus:	sairaala	
Arvioitu valmistumisaika	1903	
Sailyneisyys	Kerroksisesti rakentunut kokonaisuus on säilynyt.	
Luettelointiperuste	a,h,y	
Luettelointiperuste, tarkennus	arkkitehtuuri korkeatasoista, paikallishistoriallinen merkitys, käyttötarkoitukseen liittyvä merkitys, ympäristökokonaisuuden kannalta tärkeä, maiseman kannalta tärkeä, lähiympäristö	
Suositus	Säilytettävä kohde, Säilytettävä pihapiiri tai lähiympäristö

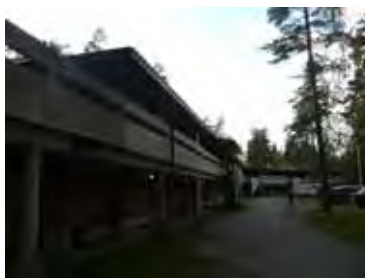
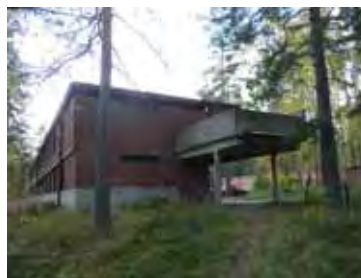
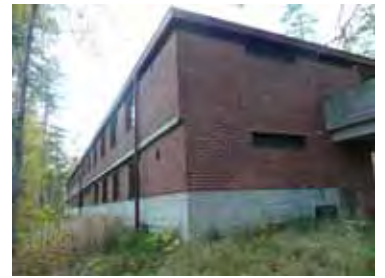
11

Uudempi asuinrakennus (11) on vuodelta 1969: Se on sivukäytävällinen ja toisen kerroksen betoniset luhtikäytävät muodostavat aikakaudelleen ominaisen arkkitehtonisesti voimakkaan ja mielenkiintoisen aiheen. Muutoin rakennus on punatiilinen. Väriykseltään se toistaa siten Röykan sairaalan sävyjä.

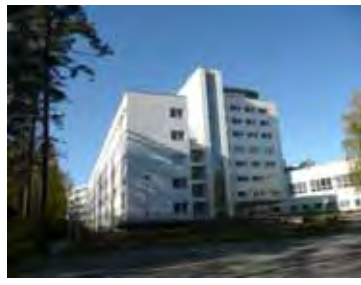
1

Sairaalan päärakennus (1) on L:n muotoinen ja korkeimmalta osaltaan kahdeksankerroksinen. Se on valkoiseksi rapattu. Pitkät julkisivut on jäsennöity nauhaikkunoin. Pääsisäänkäyntiä korostaa porrashuoneen korkea, vertikaali lasi-ikkuna, sekä laakea lippa. Sairaalaan pohjoiseen on lämpökeskus (2), sekä porrasteinen matala tasakattoinen vuonna 1938, samaan aikaan sairaalan kanssa valmistunut, yksikerroksinen rivitalo (4). Rivitalon ja sairaalan välissä sijaitsee kaksi hieman nuorempaa, vuonna 1956 rakennettua, mutta rivitalon sekä muiden asuinrakennusten kanssa samaa tyyliä olevaa pienkerrostaloa (5 ja 3). Sairaalarakennuksen itäpuolella sijaitsee kaksikerroksinen porrasteinen rivitalo (6, rak. 1938) sekä kaksi noppamaista pientaloa. Näistä rivitaloa lähellä oleva (7) kuuluu 1956 rakennusvaiheeseen ja muodostuu keskellä olevasta kaksikerroksisesta massasta sekä sivulla olevista matalammista siivistä, joiden päällä on parveke. Etäimpänä oleva pientalo vuodelta 1938 on kuutiomaisten muotojen avulla tehty funktionalistinen sommitelma. Sairaala-alueella on myös puinen, satulakattoista puutalofunktionalisimia edustava sauna (9). Varastorakennukset (10) ovat 1980-luvun puolivälistä.

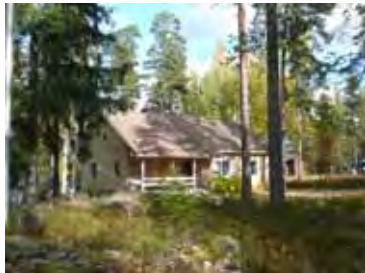
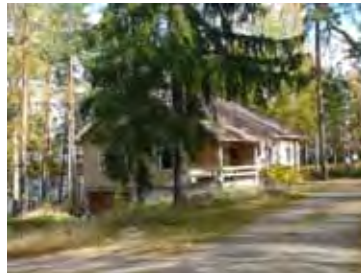
Rakennushallituksessa Aini Kailan suunnittelema Nurmijärven observatorion asuinrakennus. Rakennus on edustaa 1950-luvulle tyypillistä muotomaailmaa, se on satulakattoinen ja siinä on ulotetun katonlappen alla sijaitseva terassi. Ikkunat ovat tuuletusikkunallista tyyppiä.

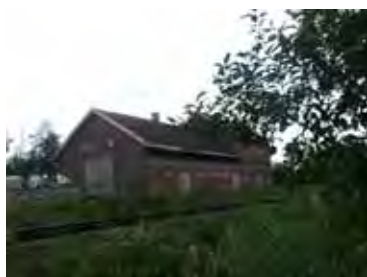
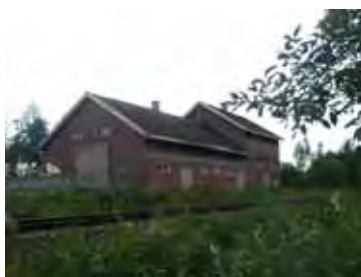
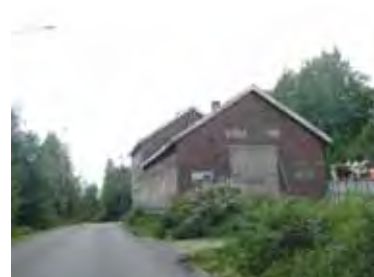
Puutavaran varastointiin rakennettu suuri, satulakattoinen rakennus Leppälammilla, Korven pysäkin tuntumassa. Tärkeä osa Leppälammin paikallishistoriaa sekä osa Hanko-Hyvinkäää rataan liittyntä toimintaa Nurmijärvellä. Rakennus on säilynyt ja lisäksi osa radan eteläpuolisen kyläalueen kokonaisuutta ja tiemaisemaa.

Arvotus	2U	Kaavatilanne
Käyttötarkoitus:	rata	
Arvioitu valmistumisaika	1900-l	
Sailyneisyys	Rakennus on säilynyt.	
Luettelointiperuste	h, y	
Luettelointiperuste, tarkennus	paikallishistoriallinen merkitys, käyttötarkoitukseen liittyvä merkitys, ympäristökokonaisuuden kannalta tärkeä, maiseman kannalta tärkeä	
Suositus	Säilytettävä kohde

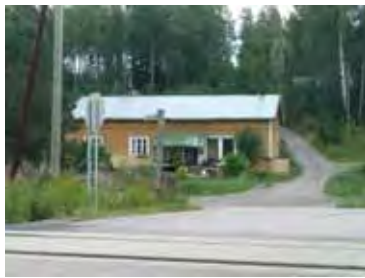
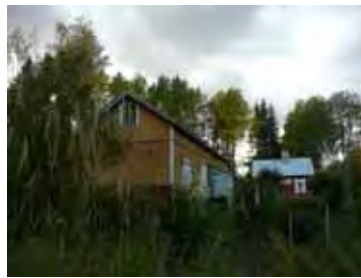
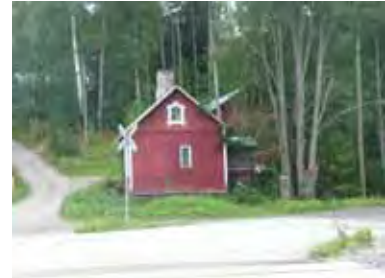
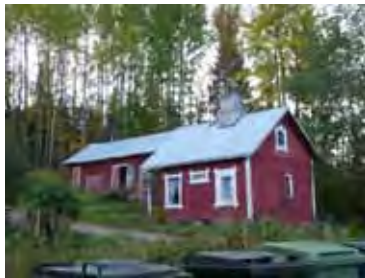
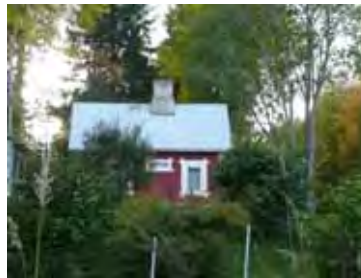
Rakennus on satulakattoinen, kapearunkoinen ja pitkänomainen. Ikkunat leinevät uudet. Ulkokuoraus kapeahkoa vaakaponttia alakerroksessa, ullakolla sileää pystylaudoitusta. Lisäksi kaksi pihatien toisella puolella sijaitsevaa perinteistä ulkorakennusta kuuluvat kokonaisuuteen.

Arvotus	2	Kaavatilanne
Käyttötarkoitus:	kauppa	
Arvioitu valmistumisaika	1940	
Säilyneisyys	Pääosin säilynyt kokonaisuus.	
Luettelointiperuste	h, y	
Luettelointiperuste, tarkennus	paikallishistoriallinen merkitys, käyttötarkoitukseen liittyvä merkitys, ympäristökokonaisuuden kannalta tärkeä, maiseman kannalta tärkeä, lähiympäristö	
Suositus	Säilytettävä kohde, Vaalittava pihapiiri tai lähiympäristö

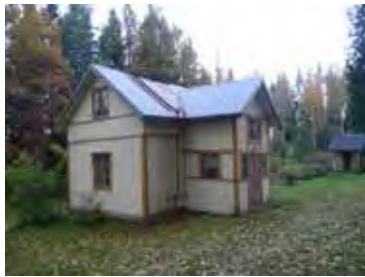
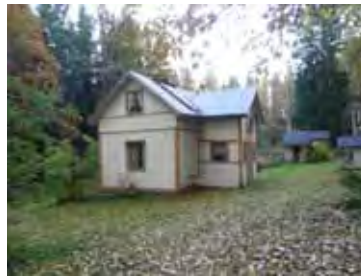
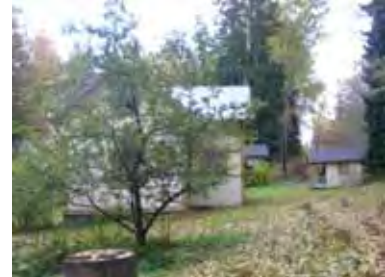
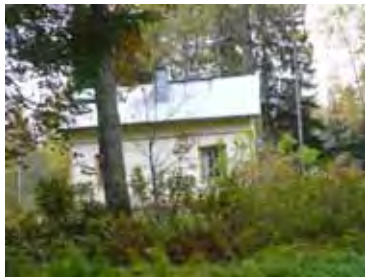
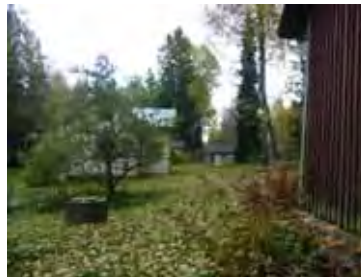
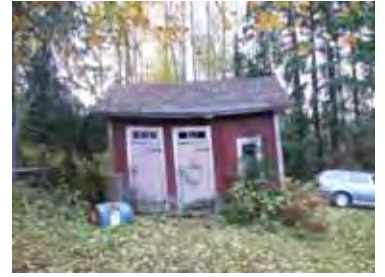
Leppälammien kylässä radan eteläpuolisella asuinalueella sijaitseva pieni asuinrakennus. Säilynyt esimerkki mittakaavansa vuoksi haasteellisesta asuinrakennuksesta alueella, jossa on edelleen vastaavia mökkiläisasutukseen kuuluvia taloja ja jossa oletettavasti on ollut niitä enemmänkin. Rakennus on kapearunkoinen ja satulakattoinen. Siinä on poikkipääty, joka muodostaa korkean kuisti. Pihapiiri on putarhainen ja perinteinen. Talo toimii nykyisin vapaa-ajanasuntuna.

Arvotus	2	Kaavatilanne
Käyttötarkoitus:	asuinrakennus	
Arvioitu valmistumisaika	1924	
Säilyneisyys	Rakennus on varsin perinteisenä säilynyt. Kuusiruutuiset ikkunat säilyneet.	
Luettelointiperuste	a, h, y	
Luettelointiperuste, tarkennus	rakennustyyppinsä hyvä edustaja, paikallishistoriallinen merkitys, ympäristökokonaisuuden kannalta tärkeä, maiseman kannalta tärkeä, lähiympäristö tärkeä	
Suositus	Säilytettävä rakennus, Vaalittava pihapiiri

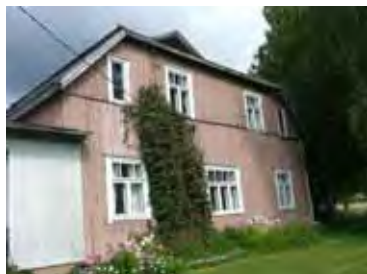
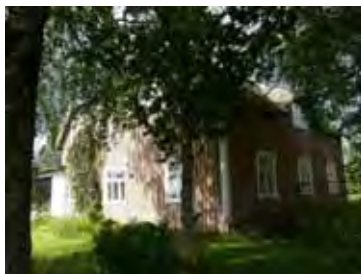
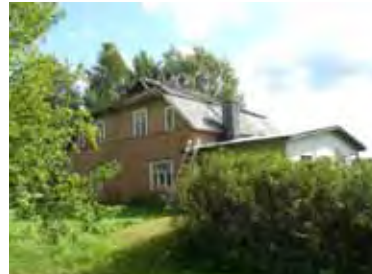
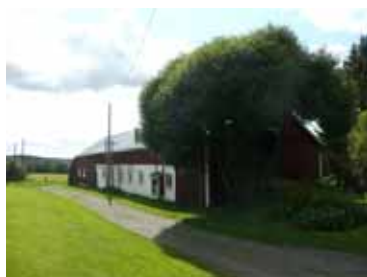
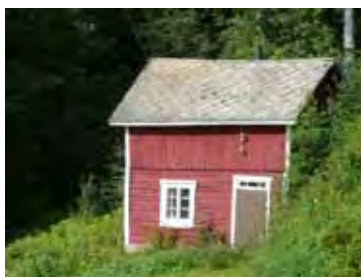
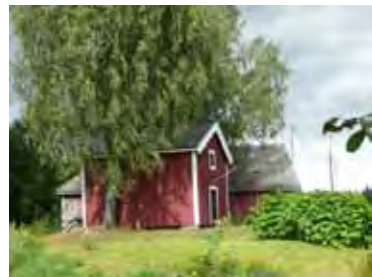
Talosta erotettu 1/3 1883 Hanko-Hyvinkään rataa varten. Erotettu myös Kissa II 1800-luvun alussa, yhdistettiin 1832 taloon takaisin.

Arvotus	2U	Kaavatilanne
Käyttötarkoitus:	alkutalo	
Arvioitu valmistusaika	1922	
Säilyneisyys	Rakennuksen pihan puolella on modernin oloinen lisäsiipi. Rakennus on todettu huonokuntoiseksi.	
Luettelointiperuste	a, h, y	
Luettelointiperuste, tarkennus	aikansa suunnitteluihanteiden hyvä edustaja, paikallishistoriallinen merkitys, rakennushistoriallinen merkitys, ympäristökokonaisuuden kannalta tärkeä, maiseman kannalta tärkeä, lähiympäristö tärkeä	
Suositus	Säilytettävä kohde, Vaalittava pihapiiri tai lähiympäristö

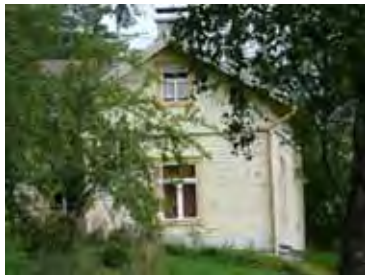
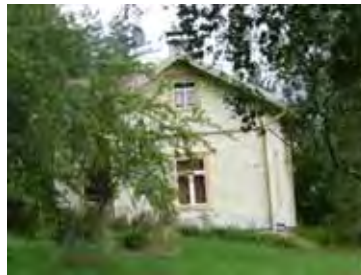
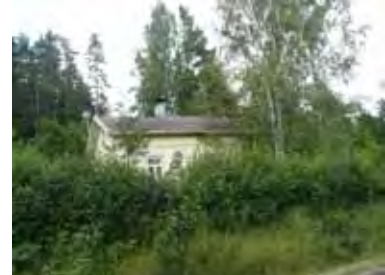
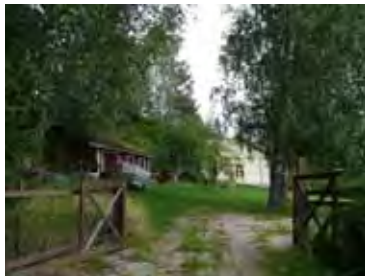
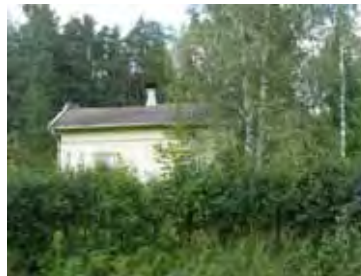
Leppälammien keskustassa, tiemaisemaan näkyvällä paikalla sijaitseva asuinrakennus. Perinteistä satulakattoista tyyppiä, L:n muotoinen. Ikkunat T-tyyppiä, ulkokuorausta jäsentää listoitus. Pihapiiri säilynyt.

Arvotus	2	Kaavatilanne
Käyttötarkoitus:	asuinrakennus	
Arvioitu valmistumisaika	1920	
Säilyneisyys	Päärakennus hyvin säilynyt. Pihapiiri säilynyt.	
Luettelointiperuste	a, h, y	
Luettelointiperuste, tarkennus	rakennustyyppinsä hyvä edustaja, paikallishistoriallinen merkitys, ympäristökokonaisuuden kannalta tärkeä, maiseman kannalta tärkeä, lähiympäristö	
Suositus	Säilytettävä kohde, Vaalittava pihapiiri tai lähiympäristö

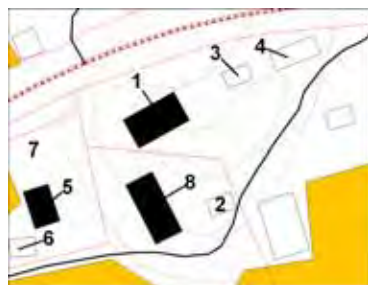
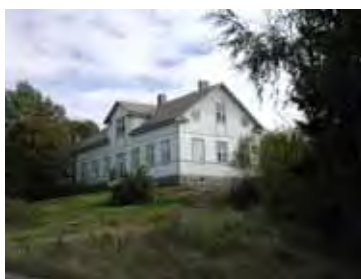
1 (LP)

Keskeisellä paikalla, kylän vanhalla tonttimaalla sijaitseva kulttuurihistoriallisesti arvokas maatilan päärakennus, jonka pihapiirissä on sekä vanhaa että uudempaa rakennuskantaa.

Arvotus	1	Kaavatilanne
Käyttötarkoitus:	maatalo	
Arvioitu valmistusaika	1908	
Säilyneisyys	Päärakennus peruskorjattu 2004, pääosa ikkunoista vaihdettu vanhan mallin mukaisiin alumiini-ikkunoihin. Pihapiiri säilynyt.	
Luettelointiperuste	a, h, y	
Luettelointiperuste, tarkennus	rakennusaikansa hyvä edustaja, rakennustyyppinsä hyvä edustaja, paikallishistoriallinen merkitys, rakennushistoriallinen merkitys, ympäristökokonaisuuden kannalta tärkeä, maiseman kannalta tärkeä, lähiympäristö	
Suositus	Säilytettävä kohde, Vaalittava pihapiiri tai lähiympäristö

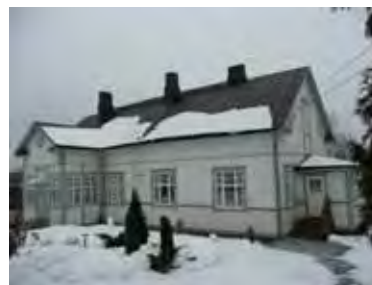
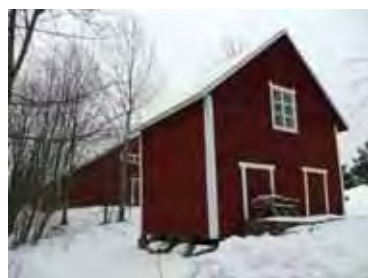
2

Pihapiirissä on vanha yksinäisaitta (3) 1800-luvulta sekä vanha korkea hirsimakasiini (2). Edellistä on käytetty kotimuseona ja se sijaitsee nykyisin erillisellä kiinteistöllä uuden tiilisen päärakennuksen (vuodelta 1976, 8) kanssa. Myös omalla kiinteistöllään, pihapiirin länsipuolisella rinteellä on pienempi hirsinen, Juslinin äidilleen rakennuttama asuinrakennus 1900-luvun alusta (5). Sen ikkunoita on myöhemmin suurennettu. Lisäksi tiemaiseman ja kyläkuvan kannalta tärkeällä paikalla sijaitsee nuorempi maatalousrakennus 1900-luvulta (4)

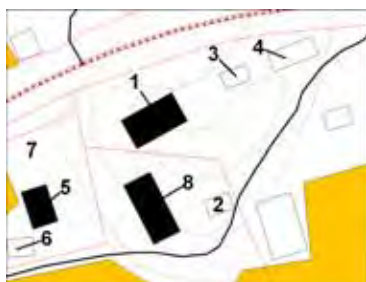
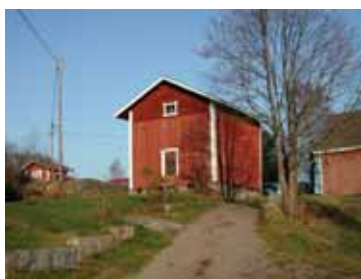
2 (LP)

Pihapiirissä lisäksi uusi tiilinen asuinrakennus (8), joka ei kuulu arvotettuihin.

Arvotus	1	Kaavatilanne
Käyttötarkoitus:	alkutalo	
Arvioitu valmistumisaika	1800-1900-l	
Säilyneisyys	Säilynyt.	
Luettelointiperuste	h,y	
Luettelointiperuste, tarkennus	paikallishistoriallinen merkitys, ympäristökokonaisuuden kannalta tärkeä, maiseman kannalta tärkeä	
Suositus	Säilytettävä kohde

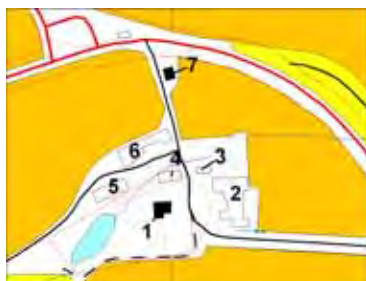
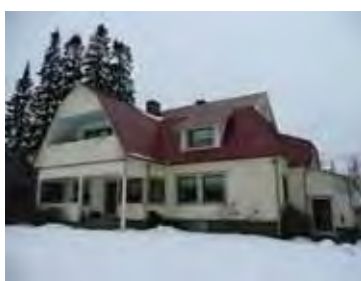
Maisemallisesti keskeisellä paikalla sijaitseva vanhan kantatilan rakennusryhmä, jossa kulttuurihistoriallisesti arvokkaita rakennuksia 1900-luvun alkupuolelta.

Arvotus	1	Kaavatilanne
Käyttötarkoitus:	maatalo	
Arvioitu valmistumisaika	1909	
Sailyneisyys	Päärakennuksen ikkunat vaihdettu moderneihin ja ulkovaoraus uusittu, terassia jatkettu ja rakennettu yläpuolinen parveke 1988. Navetta pääosin säilynyt.	
Luettelointiperuste	a,h,y	
Luettelointiperuste, tarkennus	rakennusaikansa hyvä edustaja, paikallishistoriallinen merkitys, rakennushistoriallinen merkitys, ympäristökokonaisuuden kannalta tärkeämaiseman kannalta tärkeä, lähiympäristö	
Suositus	Säilytettävä kohde, Säilytettävä pihapiiri tai lähiympäristö

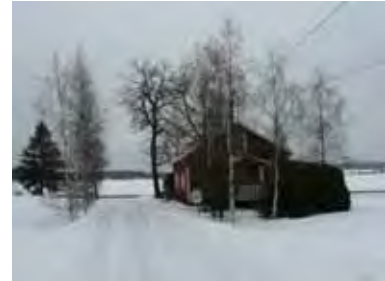
7

Arvotus	1	Kaavatilanne
Käyttötarkoitus:	talousrakennus	
Arvioitu valmistusaika	1912, 1952 ym.	
Säilyneisyys	Tiilinavetta säilynyt.	
Luettelointiperuste	a,h,y	
Luettelointiperuste, tarkennus	rakennustyyppinsä hyvä edustaja, paikallishistoriallinen merkitys, käyttötarkoitukseen liittyvä merkitysympäristökokonaisuuden kannalta tärkeä, maiseman kannalta tärkeä	
Suositus	Säilytettävä kohde, Säilytettävä pihapiiri tai lähiympäristö

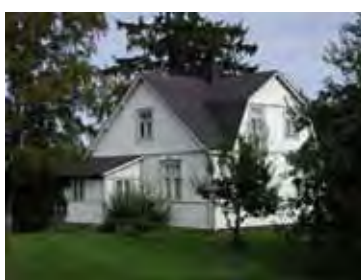
2 (LP)

Alkuperäisen asunsa hyvin säilyttänyt maatilan asuinrakennus 1930-luvulta. Entinen syytinkirakennus(2) on säilytettävä. Pihapiiri muodostaa arvokkaan kokonaisuuden Yli-Lepsämän kyläalueella ja se tulee myös säilyttää etenkin vanhempien, kokonaisuuden kannalta tärkeiden aitan (6) ja saunan (5) osalta, samoin myös vanhalla päärakennuksella (1) on säilyttämistä puoltavaa arvoa.

Arvotus	1	Kaavatilanne
Käyttötarkoitus:	maatalo	
Arvioitu valmistusaika	1934, 1905	
Säilyneisyys	Syytinkirakennus säilyttänyt 1930-luvun asunsa. Päärakennus runko vuodelta 1905, kivijalka, nykyinen asu kerroksinen, 1960-lukua hyvin ilmentävä, pihapiiri säilynyt.	
Luettelointiperuste	a,h,y	
Luettelointiperuste, tarkennus	rakennustyyppinsä hyvä edustaja, paikallishistoriallinen merkitys, rakennushistoriallinen merkitys, ympäristökokonaisuuden kannalta tärkeä, maiseman kannalta tärkeä, lähiympäristö	
Suositus	Säilytettävä kohde, Vaalittava pihapiiri tai lähiympäristö

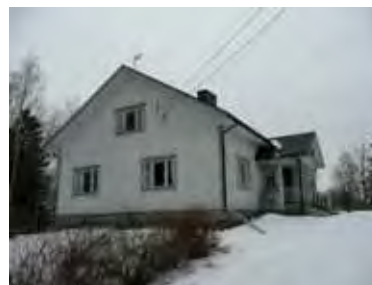
1

Syytingin lisäksi myös pihapiiri on kyläkuvan kannalta arvokas. Saksan tilan vanha päärakennus (1) sijaitsee lähellä. Se on rakennettu vuonna 1905 ja muutettu nykyiseen asuunsa 1960-luvulla, jolloin ulkovuoraus ja ikkunat uusittiin. Tässä muodossaan se edustaa tasapainoista, 1950-60-luvun puurakenteisen maalaistalon perustyyppiä. Vanha kivijalka ja hirsirunko säilyneet. Sen pihapiirissä on hirsinen aitta 1900-luvun alusta (6), samoin sauna (5) 1900-luvun alkupuolelta.

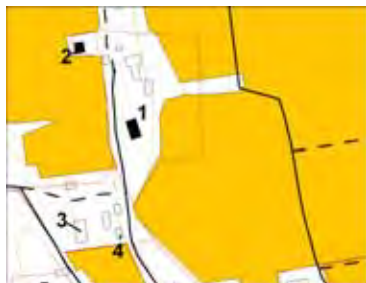
1, 2 (LP)

Nummenpään Södergård on rakennettu vuonna 1930. Suuri maatilakirja mainitsee suunnittelijaksi rakennusmestari Siikosen. Onko kyseessä kuulu maanrakennusten suunnittelija Heikki Siikonen vai hänen veljensä Väinö Siikonen, on jäänyt epäselväksi. Leveärunkoista rakennusta suojaa korkea harjakatto, jonka alle mahtuu täysikokoinen asuinkerros. Arkkitehtuurissa on sekä jugendin että 20-luvun klassismin piirteitä. Päärakennuksen asema maisemassa on huomattava.

Arvotus	1	Kaavatilanne
Käyttötarkoitus:	maatalo	
Arvioitu valmistusaika	1930	
Säilyneisyys	Päärakennus, sivurakennus ja riihi säilyneet. Pihapiiri säilynyt.	
Luettelointiperuste	a,h,y	
Luettelointiperuste, tarkennus	rakennusaikansa hyvä edustaja, rakennustyyppinsä hyvä edustaja, paikallishistoriallinen merkitys, rakennushistoriallinen merkitys, ympäristökokonaisuuden kannalta tärkeä, maiseman kannalta tärkeä, lähiympäristö	
Suositus	Säilytettävä kohde, Vaalittava pihapiiri tai lähiympäristö

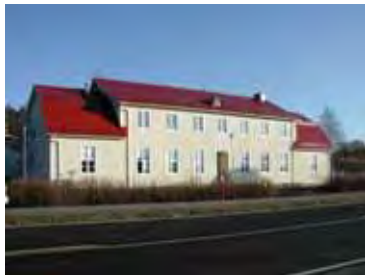
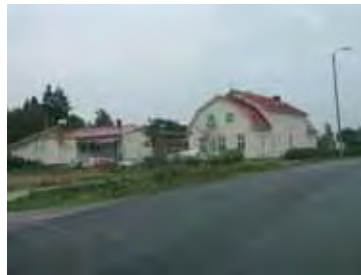
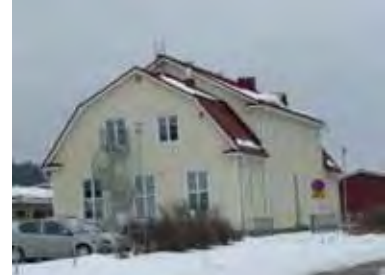
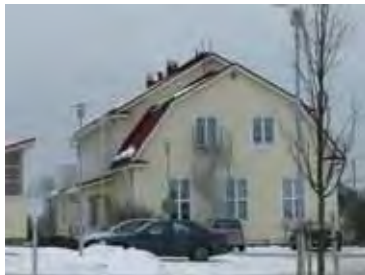
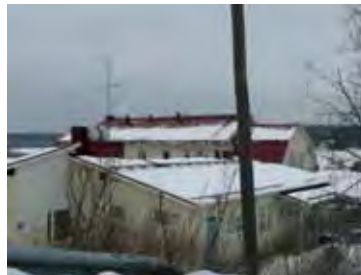
Maisemallisesti merkittävä klassismin kauden koulurakennus, joka on yhä alkuperäisessä käytössään.

Arvotus	1	Kaavatilanne
Käyttötarkoitus:	koulu	
Arvioitu valmistumisaika	1929	
Säilyneisyys	Rakennusta on laajennettu vuonna 1964 ja peruskorjattu 1979-80. Pihapiirissä uudisrakennus samalta vuodelta.	
Luettelointiperuste	a, h, y	
Luettelointiperuste, tarkennus	rakennusaikansa hyvä edustaja , paikallishistoriallinen merkitys, käyttötarkoitukseen liittyvä merkitys, ympäristökokonaisuuden kannalta tärkeä, maiseman kannalta tärkeä	
Suositus	Säilytettävä kohde

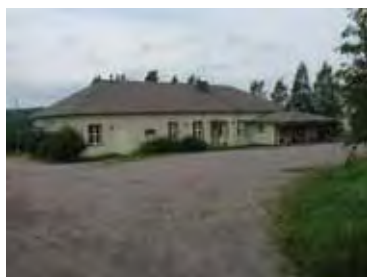
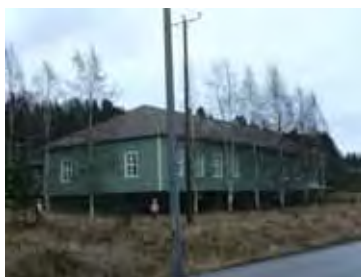
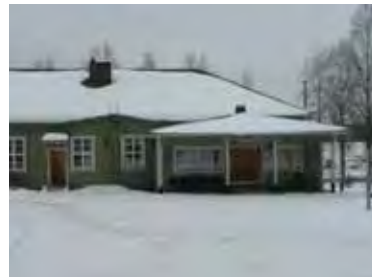
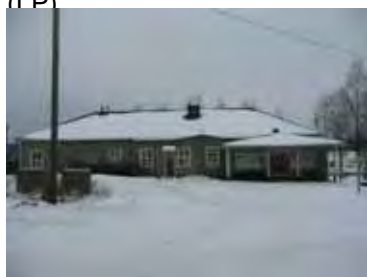
### 212 Nuorisoseuratalo Toukola

Lepsämän kyläkuvaan oleellisesti kuuluva, vireästi toimiva yhdistystalo 1930-luvulta.

Arvotus	2	Kaavatilanne
Käyttötarkoitus:	seuratalo	
Arvioitu valmistusaika	1938	
Säilyneisyys	Rakennusta on laajennettu 1982-83.	
Luettelointiperuste	a,h,y	
Luettelointiperuste, tarkennus	rakennustyyppinsä hyvä edustaja, paikallishistoriallinen merkitys, käyttötarkoitukseen liittyvä merkitys, ympäristökokonaisuuden kannalta tärkeä, maiseman kannalta tärkeä	
Suositus	Säilytettävä kohde

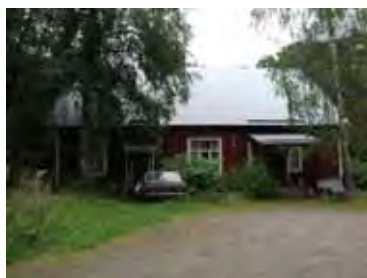
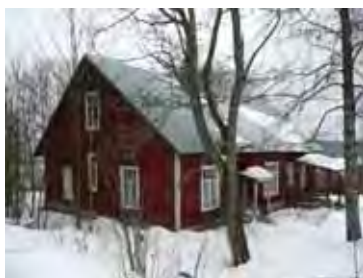
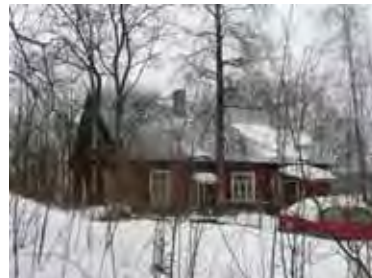
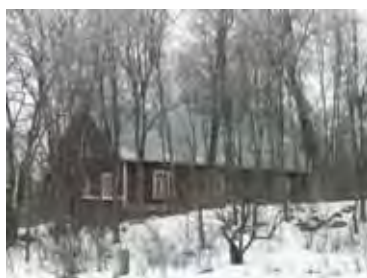
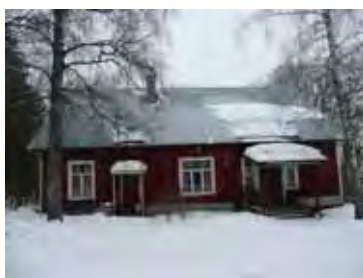
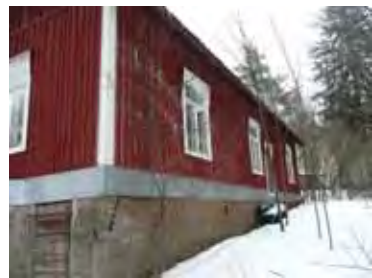
### 213 Lepsämän työväentalo

1900-luvun alkupuolen pieni työväentalo mäen laella.

Arvotus	1	Kaavatilanne
Käyttötarkoitus:	seurantalo	
Arvioitu valmistusaika	1921	
Säilyneisyys	Pääosin säilynyt. Kivijalka betonista. Kivijalan ja vuorilautojen liitoskohta pellitetty n. 20cm leveällä pellillä.	
Luettelointiperuste	a,h,y	
Luettelointiperuste, tarkennus	rakennustyyppinsä hyvä edustaja, paikallishistoriallinen merkitys, käyttötarkoitukseen liittyvä merkitys, ympäristökokonaisuuden kannalta tärkeä, maiseman kannalta tärkeä	
Suositus	Säilytettävä kohde

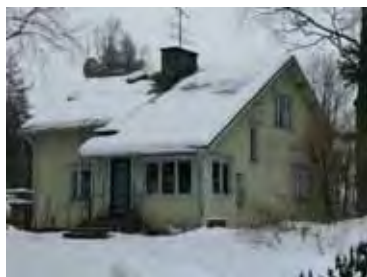
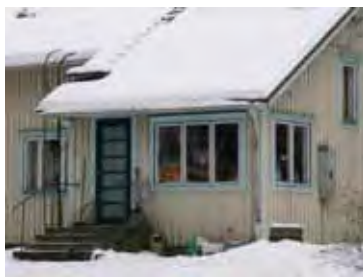
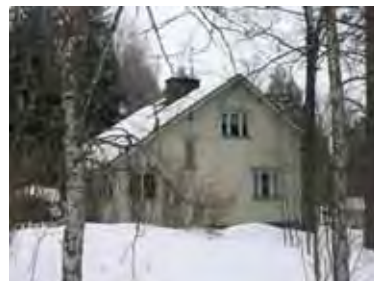
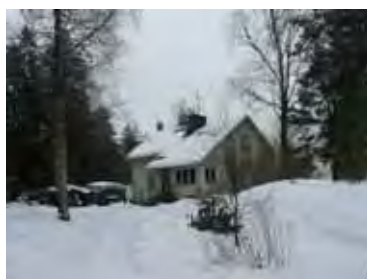
### 214 Lehtomäki

Ali-Lepsämän kyläalueella, työväentalon naapurissa sijaitseva jälleenrakennuskauden tyyppitalo, joka on hyvin säilynyt. Rakennus on satulakattoinen, 1 1/2-kerroksinen, peiterimavuoraus. Ikkunat ovat pystyjakoiset. Peltikatto. Ulko-ovi ikkunallinen, aikakaudelle tyyppillinen, vaakajaolla.

Arvotus	2	Kaavatilanne
Käyttötarkoitus:	asuinrakennus	
Arvioitu valmistumisaika	1957	
Säilyneisyys	Rakennus on pääosin säilynyt.	
Luettelointiperuste	a,h,y	
Luettelointiperuste, tarkennus	rakennusaikansa hyvä edustaja , rakennustyyppinsä hyvä edustaja, paikallishistoriallinen merkitys, ympäristökokonaisuuden kannalta tärkeä, lähiympäristö	
Suositus	Säilytettävä kohde

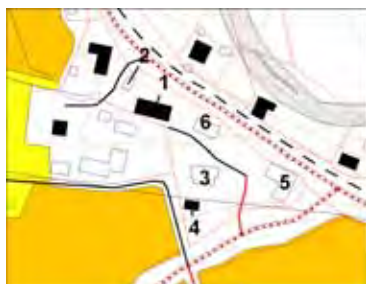
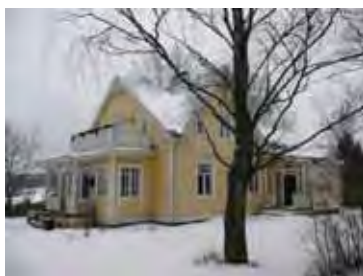
Hallitsevalla paikalla Ala-Lepsämän vanhalla historiallisella kylätontilla, Kihin naapurissa, sijaitseva rakennusryhmä, jossa on jugendtyylinen päärakennus.

Krannin (käytetty myös muotoa Granni) komea hirsinen päärakennus (1) on vuodelta 1922. Se on palautettu lähes alkuperäiseen asuunsa vuonna 2003. Rakennuksen yleisilme on tyyppillistä jugendia. Korkeat poikkipäädät kätkevät alleen toisen asuinkerroksen. Tilan vanha hirsinen luhtiaita on 1850-luvulta (6). Sementtitiilinen, taitekattoinen navetta on eräiden tietojen mukaan 1920-luvulta, toisten mukaan vuodelta 1935 (3). Tiemaisemassa tärkeällä paikalla sijaitsee kaksi talousrakennusta (5 ja 6), joista toisen (6) päädyssä on Nurmijärvellä esiintyvä luhtiaihe. Alempana lisäksi pieni mökki (4).

Arvotus	1	Kaavatilanne
Käyttötarkoitus:	maatalo	
Arvioitu valmistusaika	1922	
Säilyneisyys	Päärakennus ja pihapiiri pääosin säilyneet.	
Luettelointiperuste	a,h,y	
Luettelointiperuste, tarkennus	rakennusaikansa hyvä edustaja , rakennustyyppinsä hyvä edustaja, paikallishistoriallinen merkitys, ympäristökokonaisuuden kannalta tärkeä, maiseman kannalta tärkeä, lähiympäristö	
Suositus	Säilytettävä kohde, Vaalittava pihapiiri tai lähiympäristö

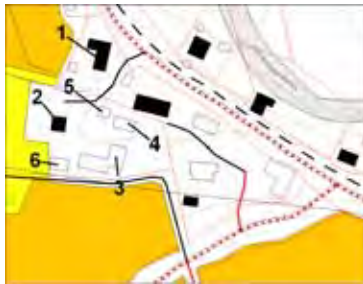
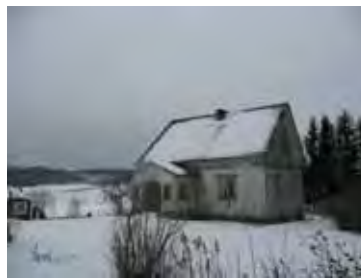
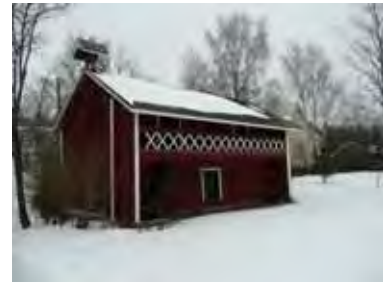
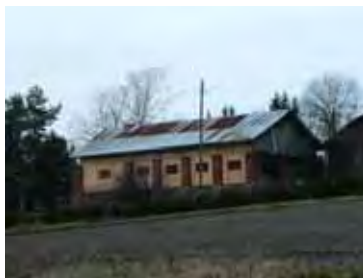
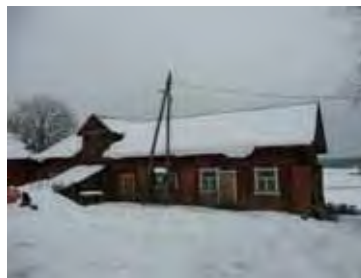
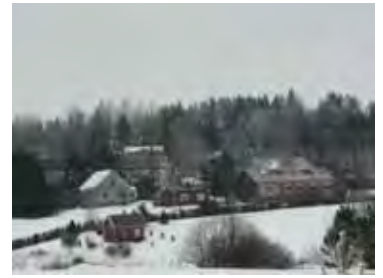
Vanhalla kylätontilla oleva kantatilan rakennusryhmä. Oleellinen osa Ali-Lepsämän kylää, paikallishistoriallisten ja maisemallisten arvojen vuoksi säilytettävä.

Arvotus	2	Kaavatilanne
Käyttötarkoitus:	maatalo	
Arvioitu valmistusaika	1800-1900-l	
Säilyneisyys	Pihapiiri ja rakennuskanta säilynyt. Vanhan rakennuskannan kunto tarkastettava.	
Luettelointiperuste	a,h,y	
Luettelointiperuste, tarkennus	paikallishistoriallinen merkitys, ympäristökokonaisuuden kannalta tärkeä, maiseman kannalta tärkeä, lähiympäristö	
Suositus	Säilytettävä ryhmänsä edustajana, Vaalittava pihapiiri tai lähiympäristö

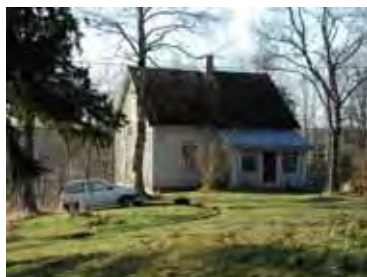
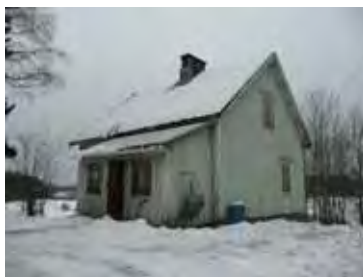
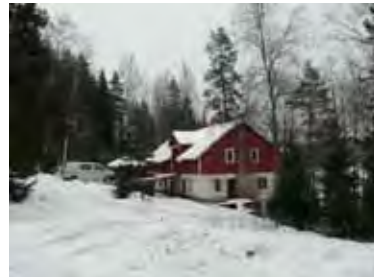
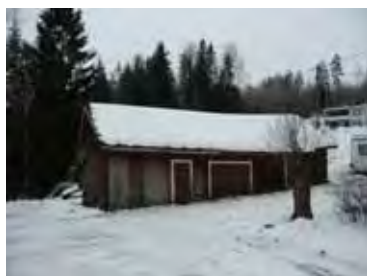
### 217            Viertola

1920-luvun tyyppillinen pientilan päärakennus.

Arvotus	2	Kaavatilanne
Käyttötarkoitus:	asuinrakennus	
Arvioitu valmistusaika	1927	
Säilyneisyys	Pääosin säilynyt. Kunto tarkastettava.	
Luettelointiperuste	a,h,y	
Luettelointiperuste, tarkennus	rakennustyyppinsä hyvä edustaja, paikallishistoriallinen merkitys, ympäristökokonaisuuden kannalta tärkeä, maiseman kannalta tärkeä	
Suositus	Säilytettävä kohde

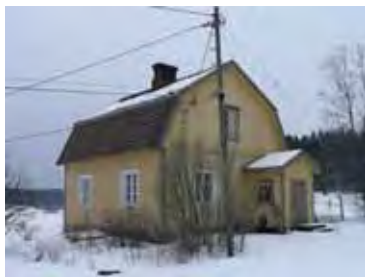
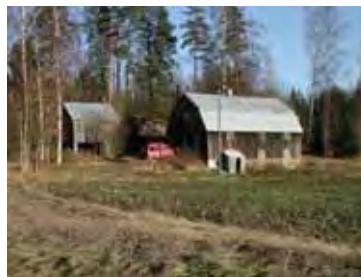
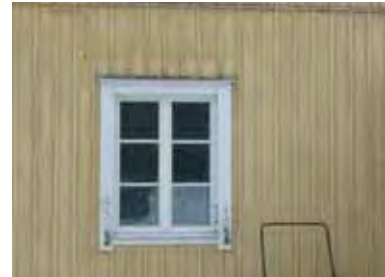
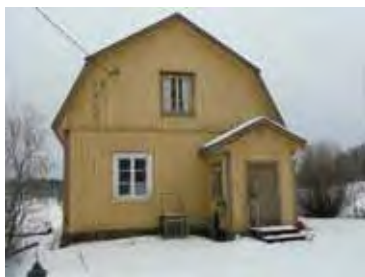
1

Lepsämänjoen rantapellon rinteellä sijaitsevan Huhkalan tilan taitekattoinen päärakennus (1) on vuodelta 1936. Sen rakennutti Aleksanteri Kilpinen. Rakennus on pääosin säilyttänyt alkuperäisen asunsa. Pihapiirissä myös tilalle rakennettu ensimmäinen hirsinen tuparakennus, jossa päätyporstua (2) Tila on lohkottu vuonna 1927 Kihistä.

Tyypillinen 1930-luvun pientilan asuinrakennus, joka on säilyttänyt hyvin alkuperäisen asunsa. Pihapiiriin kuuluu lisäksi hirsinen pienehkö sauna, jossa päätyporstua, taitekattoinen karjarakennus sekä satulakattoinen talousrakennus.

Arvotus	2	Kaavatilanne
Käyttötarkoitus:	asuinrakennus	
Arvioitu valmistumisaika	1936	
Säilyneisyys	Pääosin säilynyt. Osa ikkunoista vaihdettu vanhan mallin mukaisiin alumiinisiin.	
Luettelointiperuste	a,h,y	
Luettelointiperuste, tarkennus	rakennustyyppinsä hyvä edustaja, paikallishistoriallinen merkitys, ympäristökokonaisuuden kannalta tärkeä, maiseman kannalta tärkeä	
Suositus	Säilytettävä kohde
