Nurmijärven kunta

Nurmijärven rakennusperintöselvitys

Arkkitehtitoimisto Lehto Peltonen Valkama Oy

Luonnos 06.05.2010

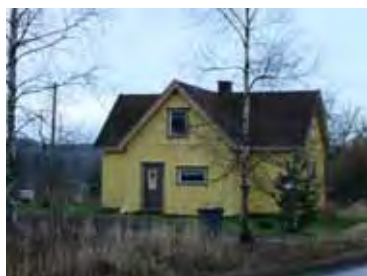
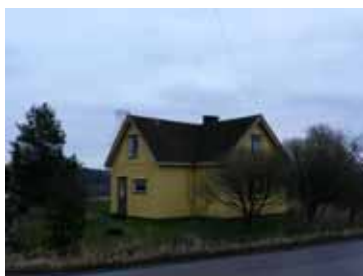
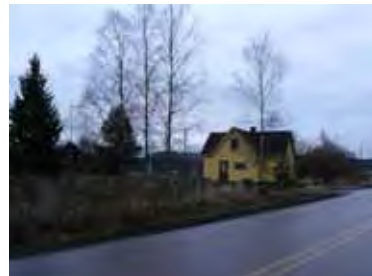
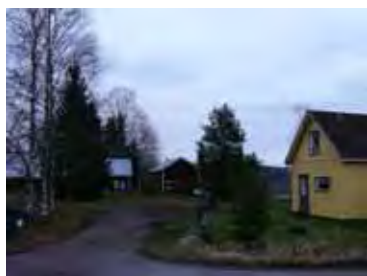
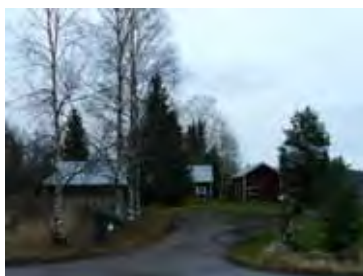
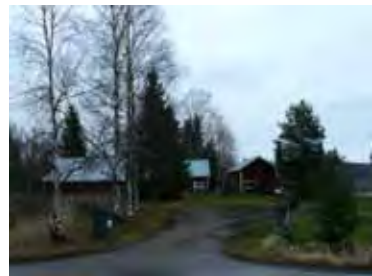
### 219 Rauhala

Lepsämän kyläalueen eteläreunalla, tiemaisemassa näkyvällä paikalla sijaitseva asuinrakennus 1930-luvulta. Perinteisenä säilynyt, joitain ikkunoita lisätty. Rakennus on satulakattoinen, katemateriaali tiili.

Arvotus	2	Kaavatilanne
Käyttötarkoitus:	asuinrakennus	
Arvioitu valmistumisaika	1934	
Säilyneisyys	Pääosin säilynyt. Ikkunat vaihdettu	
Luettelointiperuste	h, y	
Luettelointiperuste, tarkennus	paikallishistoriallinen merkitys, ympäristökokonaisuuden kannalta tärkeä, maiseman kannalta tärkeä, lähiympäristö	
Suositus	Säilytettävä ryhmänsä edustajana, Vaalittava pihapiiri tai lähiympäristö

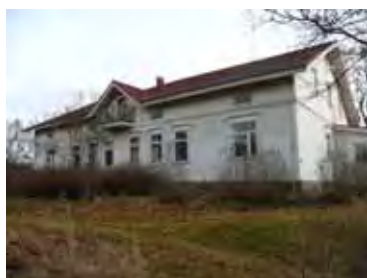
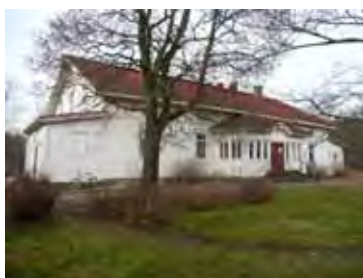
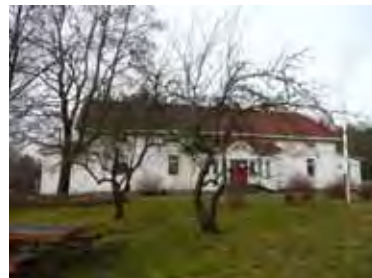
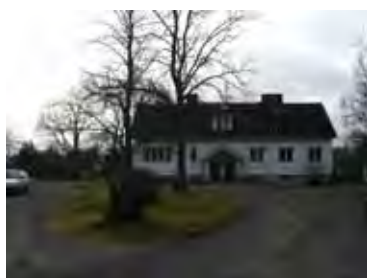
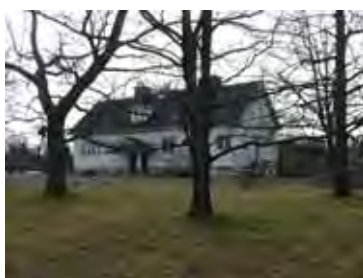
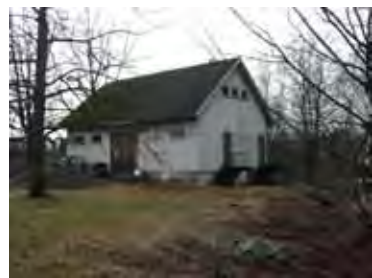
Entinen ratsutila ja sittemmin lastenkotina ja hoitokotina toiminut suuri asuinrakennus lastenkotiin liittyvine sodanjälkeisine sivurakennuksineen muodostaa arvokkaan kerroksisien kokonaisuuden historiallisen Vanhan Hämeentien Vantaanjoen ylityspaikalla.

Nykyinen päärakennus on ilmeisesti 1800-luvun lopulta. Se on leveärunkoinen, harjakattoinen hirsirakennus. Rakennuksen tienpuoleisella julkisivulla on sisääntulokuisti, joen puolella lasikuisti sekä päädyissä kaksi lisäosaa. Ulkoasua on muutettu korjausten yhteydessä, erityisesti kuisteja sekä ikkunajakoa. Pihapiiriin kuuluu lisäksi kaksi harjakattoista asuinrakennusta vuodelta 1952. ne ovat aikoinaan toimineet lastenkodin rakennuksina. Molemmat rajaavat Vanhaa Hämeentietä ja ovat arkkitehtuuriltaan rakennusajankohdalleen tyypillisiä. Niiden paikalla sijaitsi kestikievarirakennus, joka purettiin 1940-luvulla. Ympäröivä piha-alue on puistomainen ja siellä kasvaa jalopuita.

Arvotus	1	Kaavatilanne
Käyttötarkoitus:	maatalo	
Arvioitu valmistumisaika	1900-l	
Sailyneisyys	Päärakennusta on peruskorjattu sekä muutettu erityisesti kuistien ja ikkunajakojen osalta. Perusilmeeltään säilynyt. Pihapiiri säilynyt, osin lastenkodin aikaisena.	
Luettelointiperuste	a, h, y	
Luettelointiperuste, tarkennus	rakennusaikansa hyvä edustaja, omaleimainen, paikallishistoriallinen merkitys, rakennushistoriallinen merkitys, ympäristökokonaisuuden kannalta tärkeä, maiseman kannalta tärkeä, lähiympäristö tärkeä	
Suositus	Säilytettävä kohde, Vaalittava pihapiiri tai lähiympäristö

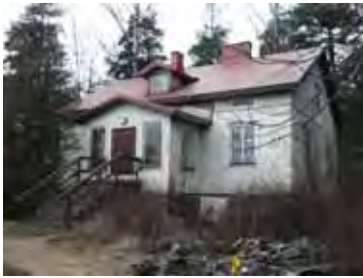
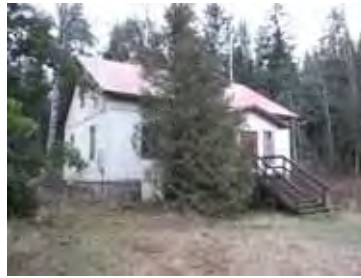
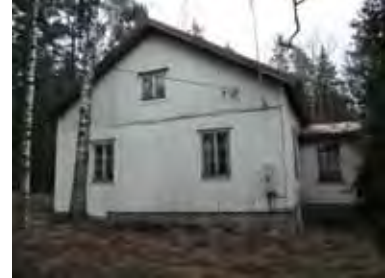
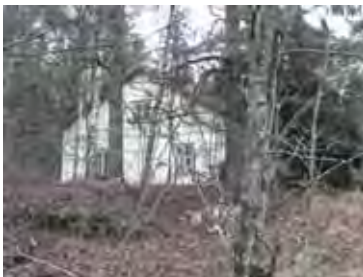
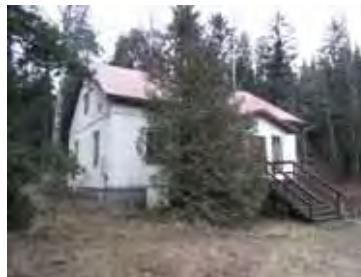
221

Leveärunkoinen, satulakattoinen. Kuusiruutuiset ikkunat.

Arvotus	2	Kaavatilanne
Käyttötarkoitus:	maatalo	
Arvioitu valmistumisaika	1933	
Säilyneisyys	Rakennus on säilynyt	
Luettelointiperuste	a, h, y	
Luettelointiperuste, tarkennus	rakennusaikansa hyvä edustaja, paikallishistoriallinen merkitys, ympäristökokonaisuuden kannalta tärkeä, maiseman kannalta tärkeä, lähiympäristö	
Suositus	Säilytettävä kohde, Vaalittava pihapiiri tai lähiympäristö

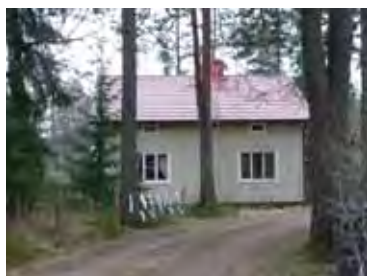
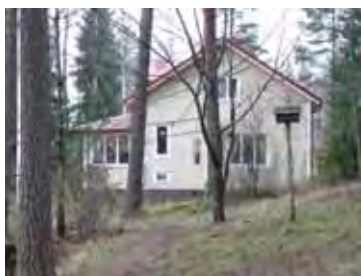
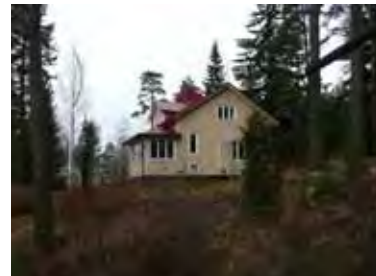
### 222 LOIMULA

Nukarin kyläalueella, maisemallisesti vaikuttavalla paikalla, joen itärannalla sijaitseva säilynyt jälleenrakennuskauden tyyppitalo. Peiterimalaudoitus, pystyjakoiset ikkunat.

Arvotus	2	Kaavatilanne
Käyttötarkoitus:	tyyppitalo	
Arvioitu valmistumisaika	1941	
Säilyneisyys	Rakennus on säilynyt.	
Luettelointiperuste	a, h, y	
Luettelointiperuste, tarkennus	rakennustyyppinsä hyvä edustaja, paikallishistoriallinen merkitys, ympäristökokonaisuuden kannalta tärkeä, maiseman kannalta tärkeä, lähiympäristö	
Suositus	Säilytettävä kohde, Vaalittava pihapiiri tai lähiympäristö

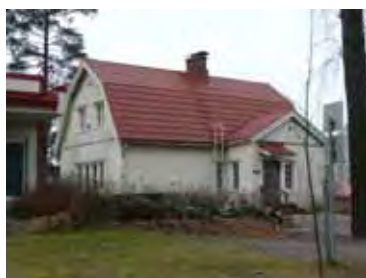
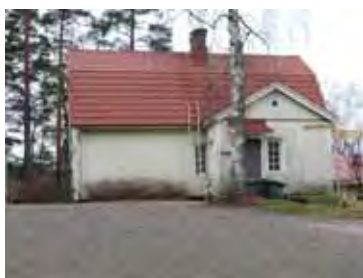
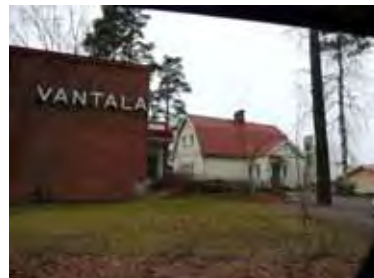
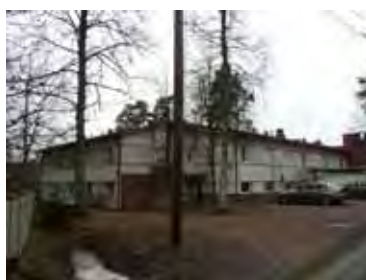
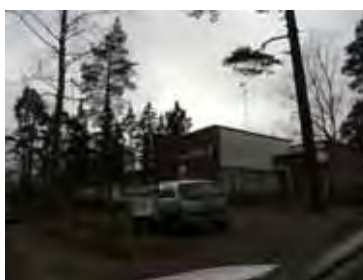
### 223 VANTALA

Sijaitsee maisemallisesti kauniilla paikalla Vantaanjoen varrella. Näkyy tiemaisemaan. Ympäriällä Vantalan muita rakennuksia. Rakennus on taitekattoinen, aikakaudelleen tyypillinen huvilarakennus. "Rauhan majaksi" nimitetty rakennus toimi settlementiliikkeen kokouspaikkana. Sirenius testamenttasi huvilansa työkeskusliitolle ja vuonna 1964 sen viereen valmistui uusi kurssikeskus. Härön vuoden 1984 inventoinnin mukaan Vantalan sisätilat on pyritty säilyttämään sellaisessa asussa kuin ne olivat Sireniuksen aikana. Asiaa ei ole tarkastettu.

Arvotus	2	Kaavatilanne
Käyttötarkoitus:	huvila	
Arvioitu valmistumisaika	1924, 1964	
Säilyneisyys	Rakennus on pääosin säilynyt entisellään, katto uusittu. Muutettu kesähuvilasta 1930	
Luettelointiperuste	a, h, y	
Luettelointiperuste, tarkennus	aikansa suunnitteluihanteiden hyvä edustaja, paikallishistoriallinen merkitys, henkilöhistoriallinen merkitys, rakennushistoriallinen, ympäristökokonaisuuden kannalta tärkeä, maiseman kannalta tärkeä, lähiympäristö	
Suositus	Säilytettävä kohde, Vaalittava pihapiiri tai lähiympäristö

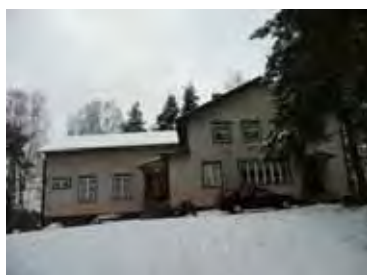
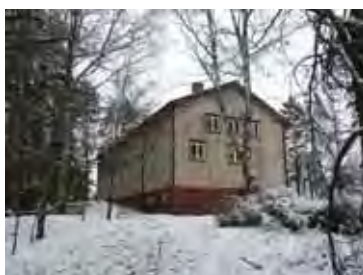
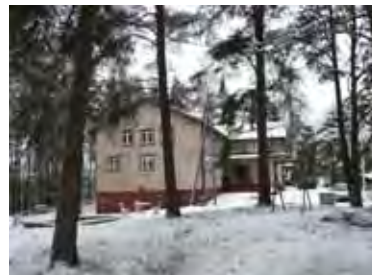
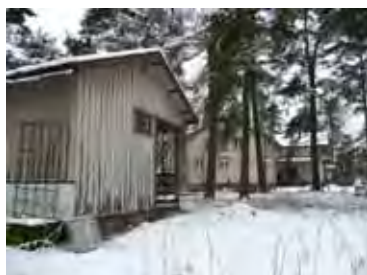
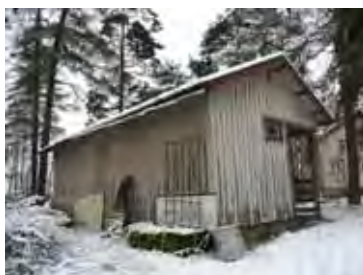
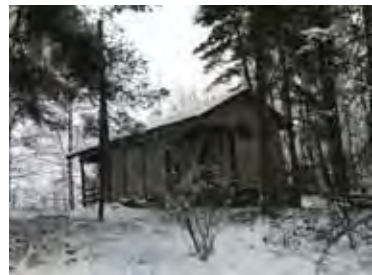
### 224 Kajastus

Sisätiloissa ensimmäisessä kerroksessa n. 150m<sup>2</sup> sali, näyttämö, saniteettitilat sekä asunto, yläkerrassa asunto. Nykyisin isohkoja puita kasvavalla tontilla on myös vanhoja istutuksia. Pihapiiriin kuuluu saunarakennus. Lähiympäristössä vanha tila sekä vanhempi asuinrakennus.

Arvotus	2	Kaavatilanne
Käyttötarkoitus:	seurantalo	
Arvioitu valmistumisaika	1912	
Säilyneisyys	Rakennusta on mahdollisesti laajennettu ja ikkunat on uusittu. Yleisilme perinteinen.	
Luettelointiperuste	a, h, y	
Luettelointiperuste, tarkennus	rakennustyyppinsä hyvä edustaja, rakennushistoriallinen merkitys, käyttötarkoitukseen liittyvä merkitys, paikallishistoriallinen merkitys, ympäristökokonaisuuden kannalta tärkeä, maiseman kannalta tärkeä, lähiympäristö	
Suositus	Säilytettävä kohde, vaalittava pihapiiri tai lähiympäristö

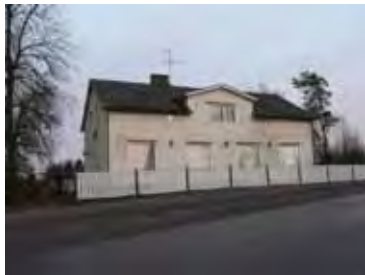
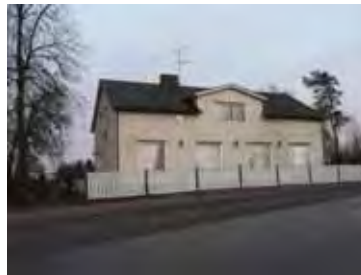
### 225 PELLONPÄÄ, Vanha kauppa Nukarissa

Entinen kaupparakennus, joka sijaitsee näkyvällä paikalla historiallisessa tiemaisemassa Nukarin kylän alueella, seuratalo Kajastuksen läheisyydessä. Tiemaisemassa näkyvällä paikalla, osa kylän paikallishistoriaa.

Arvotus	2	Kaavatilanne
Käyttötarkoitus:	kauppa	
Arvioitu valmistusaika	1948	
Säilyneisyys	Ikkunat uusittu, muutoin pääosin säilynyt.	
Luettelointiperuste	h, y	
Luettelointiperuste, tarkennus	paikallishistoriallinen merkitys, käyttötarkoitukseen liittyvä merkitys, ympäristökokonaisuuden kannalta tärkeä, maiseman kannalta tärkeä	
Suositus	Säilytettävä ryhmänsä edustajana

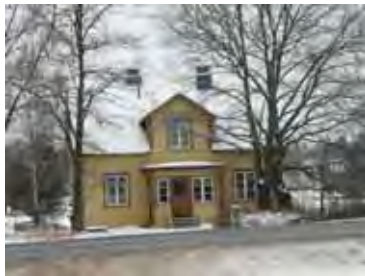
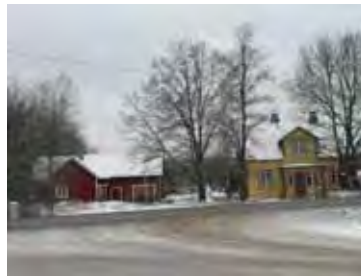
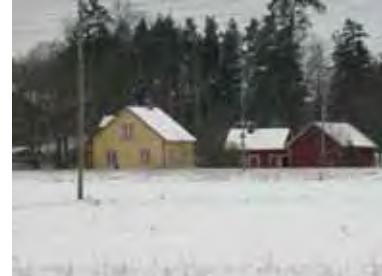
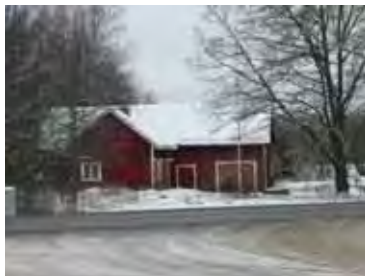
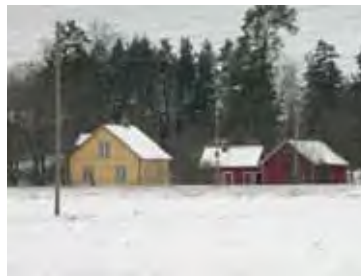
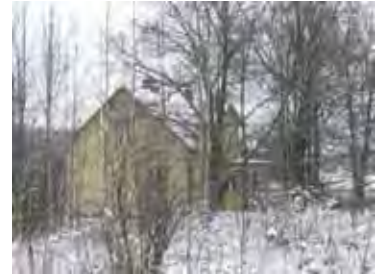
226

Nukarin eteläosassa, kaupan naapurissa sijaitseva asuinrakennus 1930-luvulta, joka on säilynyt aikakaudelleen ominaisena. Sijaitsee erittäin näkyvällä paikalla teiden risteyksessä. Myös pihapiiriä säilynyt.

Satulakatto, keskeinen pieni poikkipääty ullakkokerroksessa ja alapuolinen kuisti. Peiterimalauditus, kuusiruutuiset ikkunat. Nykyinen väritys aikakaudelle ominainen. Vanhaa puustoa.

Arvotus	2	Kaavatilanne
Käyttötarkoitus:	asuinrakennus	
Arvioitu valmistumisaika	1933	
Säilyneisyys	Rakennus ja pihapiiri säilyneet.	
Luettelointiperuste	a, h, y	
Luettelointiperuste, tarkennus	rakennusaikansa hyvä edustaja, paikallishistoriallinen merkitys, ympäristökokonaisuuden kannalta tärkeä, maiseman kannalta tärkeä, lähiympäristö	
Suositus	Säilytettävä kohde, Vaalittava pihapiiri tai lähiympäristö

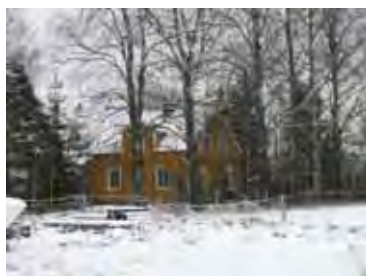
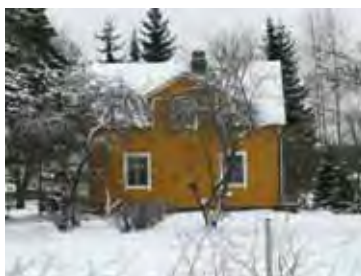
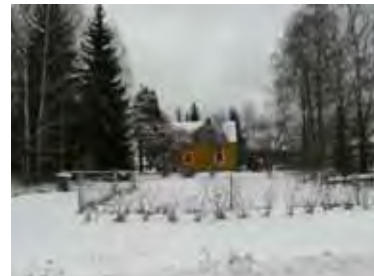
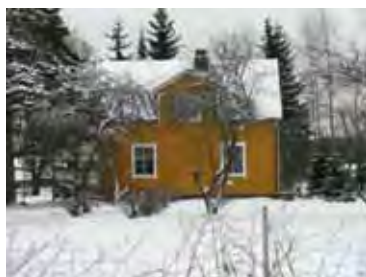
Lähellä kunnan itärajaa, maisemallisesti näkyvällä paikalla sijaitseva asuinrakennus sotia edeltävältä ajalta. Kuusiruutuiset ikkunat, julkisivun keskellä pieni poikkipääty ullakkokerroksessa.

Arvotus	2	Kaavatilanne
Käyttötarkoitus:	asuinrakennus	
Arvioitu valmistumisaika	1930	
Säilyneisyys	Rakennus on säilynyt	
Luettelointiperuste	a, h, y	
Luettelointiperuste, tarkennus	rakennustyyppinsä hyvä edustaja, paikallishistoriallinen merkitys, ympäristökokonaisuuden kannalta tärkeä, maiseman kannalta tärkeä, lähiympäristö	
Suositus	Säilytettävä kohde, Vaalittava pihapiiri tai lähiympäristö

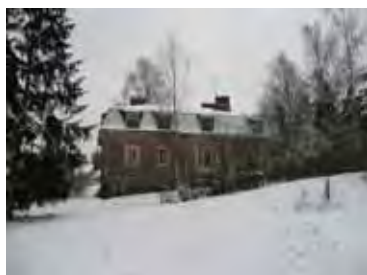
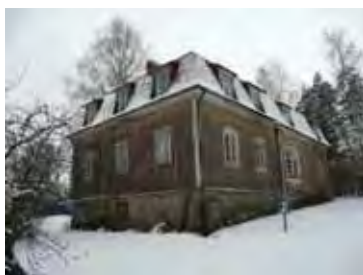
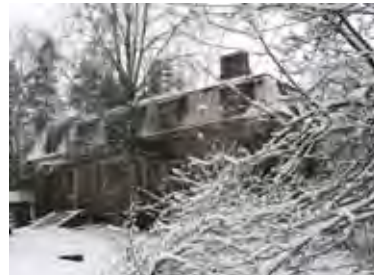
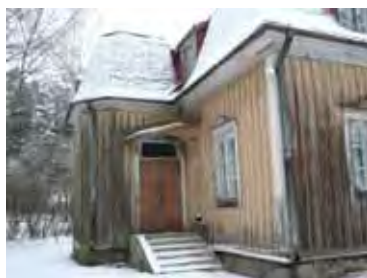
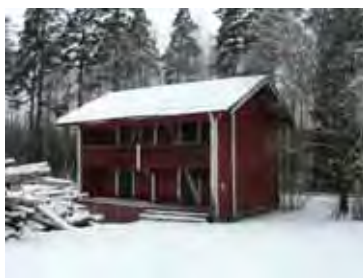
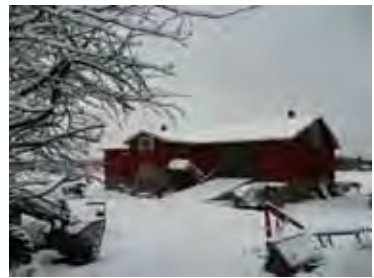
### LOHENOJA

Päärakennus on omaperäinen, taitekattoinen ja kaksikerroksinen. Se on rakennettu alikujaan 1850-luvulla, mutta nykyinen kartanohenkinen ulkoasu on vuodelta 1922. Tällöin rakennuksessa tehtiin perusteellinen kunnostus. Tuolloin rakennettiin myös navetta. Lisäksi pihapiiriin kuuluu luhtiaitta, sekä uudempia talous- ja varastorakennuksia. Lohenojan piha on puuharhainen ja puistoinen.

Arvotus	1	Kaavatilanne
Käyttötarkoitus:	uudistalo	
Arvioitu valmistumisaika	1920	
Säilyneisyys	Päärakennus muutettu 1922, säilynyt. Pihapiirissä perinteisten rakennusten lisäksi uudempia varasto- ja talusrakennuksia.	
Luettelointiperuste	a, h, y	
Luettelointiperuste, tarkennus	rakennusaikansa hyvä edustaja, omaperäinen, paikallishistoriallinen merkitys, rakennushistoriallinen, ympäristökokonaisuuden kannalta tärkeä, maiseman kannalta tärkeä, lähiympäristö	
Suositus	Säilytettävä kohde, Vaalittava pihapiiri

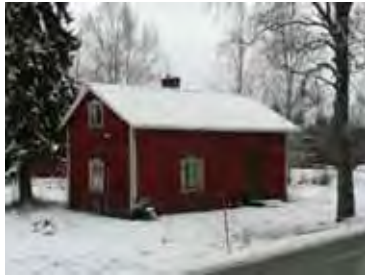
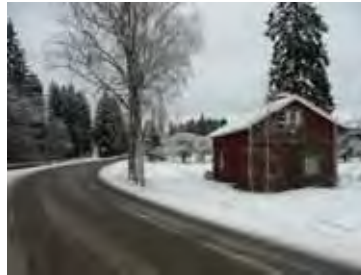
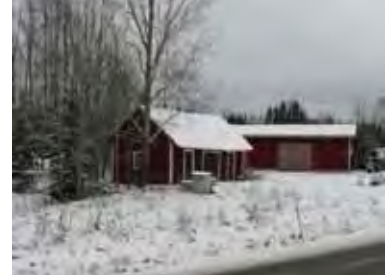
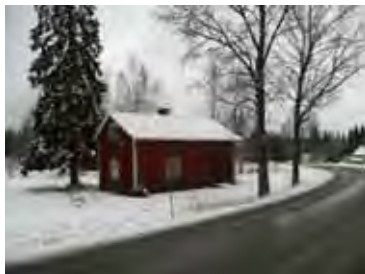
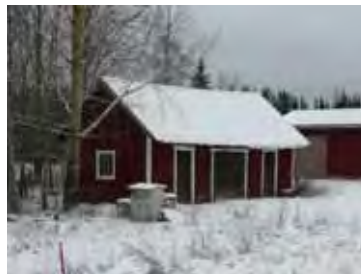
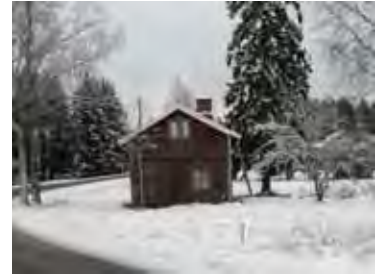
KOIVIKKO

Raalaantien historiallisessa tiemaisemassa Nukarin kyläalueen laidalla sijaitseva pienehkö torppa- tai mäkitupa-tyyppin tuparakennus viime vuosisadan lopulta. Rajaa tietä. Satulakatto, peiterimalauditus. Ikkunat vuosisadan vaihteen ristityyppiä.

Arvotus	1	Kaavatilanne
Käyttötarkoitus:	mäkitupa/torppa	
Arvioitu valmistumisaika	1899	
Säilyneisyys	Rakennus on säilynyt. Sitä on mahdollisesti korotettu ullakon osalta.	
Luettelointiperuste	a, h, y	
Luettelointiperuste, tarkennus	rakennustyyppinsä hyvä edustaja, paikallishistoriallinen merkitys, rakennushistoriallinen merkitys, ympäristökokonaisuuden kannalta tärkeä, maiseman kannalta tärkeä, lähiympäristö tärkeä	
Suositus	Säilytettävä kohde, Säilytettävä pihapiiri

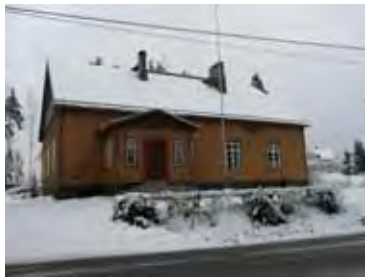
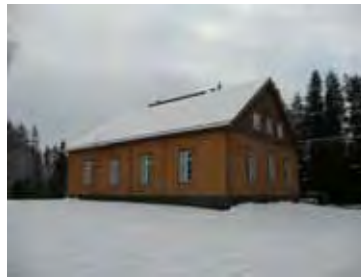
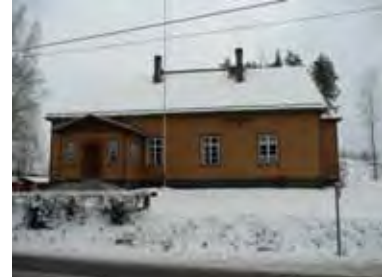
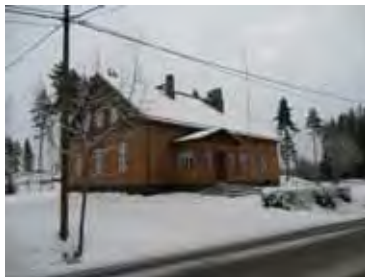
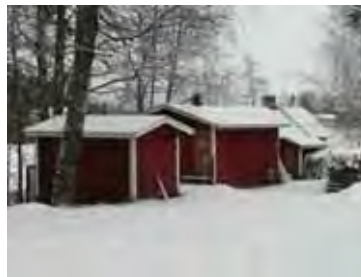
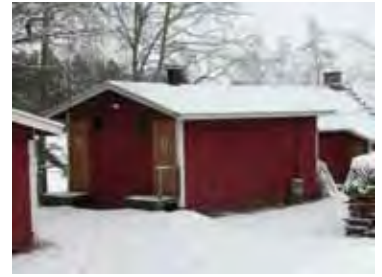
### 231 LOTTAPIRTTI (Nukarinpirtti)

Rakennus sijaitsee historiallisen Raalantien varella ja muodostaa tärkeän osan tiemaisemaa. Rakennuksessa on jyrkähkö satulakatto ja pieniruutuiset ikkunat. Sitä vastapäätä sijaitsee muutama asuinrakennus 1950-luvulta tihentymänä tiemaisemassa.

Arvotus	1	Kaavatilanne
Käyttötarkoitus:	seuratalo	
Arvioitu valmistumisaika	1935	
Säilyneisyys	Rakennus vaikuttaa hyvin säilyneeltä.	
Luettelointiperuste	a, h, y	
Luettelointiperuste, tarkennus	rakennustyyppinsä hyvä edustaja, paikallishistoriallinen merkitys, käyttötarkoitukseen liittyvä merkitys, rakennushistoriallinen merkitys, ympäristökokonaisuuden kannalta tärkeä, maiseman kannalta tärkeä, lähiympäristö tärkeä	
Suositus	Säilytettävä kohde

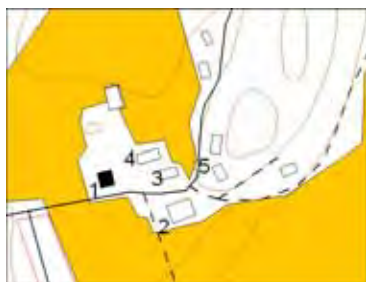
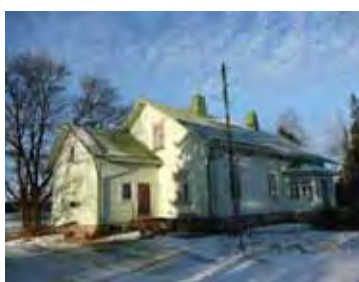
1

Jäljellä on uudempi, Teodor Laakson 1900-luvun alussa rakennuttama nykyinen päärakennus (1). Se on pitkänomainen, satulakattoinen rakennus, jossa on poikkipääty pääjulkisivulla. Vuonna 1902 harmaakivestä ja hirrestä rakennettu navetta (2) sijaitsee pellon laidalla pihan eteläsivua rajaamassa ja sen vastapäisellä puolella pohjoisessa on pitkänomainen, kapea satulakattoinen osin sementtitiilinen osin puurakenteinen talousrakennus (4). Väliin talousrakennus (3). Vanha torppa sijaitsi pihapiirin itäreunalla (5).

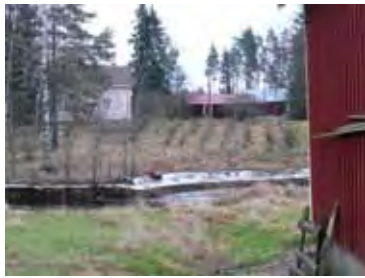
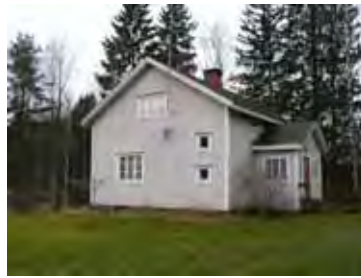
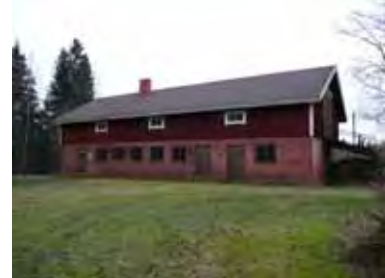
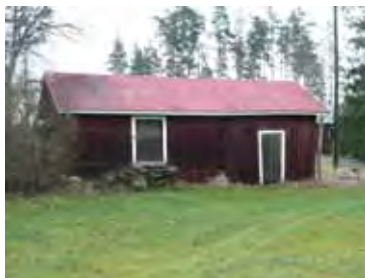
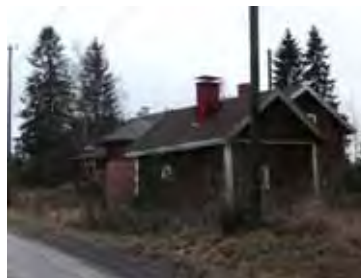
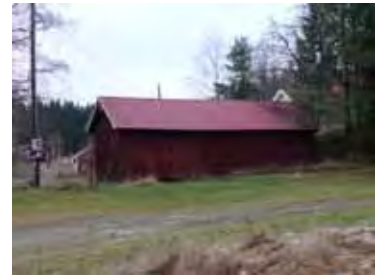
Päärakennus 1930-luvulta. Tiilikatto säilynyt, kuusiruutuiset ikkunat. Pihapiirissä hirsinen aitta, alaosaltaan tiilinen navetta, joka rajaa tietä sekä tien toisella puolella sijaitsevia maatalousrakennuksia.

Arvotus	2	Kaavatilanne
Käyttötarkoitus:	torppa	
Arvioitu valmistusaika	1934	
Säilyneisyys	Päärakennus säilynyt, mutta ikkunat uusittu. Pihapiirin rakennukset säilyneet.	
Luettelointiperuste	a, h, y	
Luettelointiperuste, tarkennus	rakennustyyppinsä hyvä edustaja, paikallishistoriallinen merkitys, ympäristökokonaisuuden kannalta tärkeä, maiseman kannalta tärkeä, lähiympäristö	
Suositus	Säilytettävä kohde, Vaalittava pihapiiri tai lähiympäristö

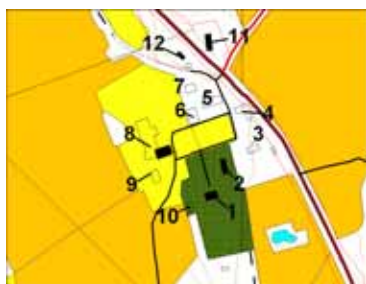
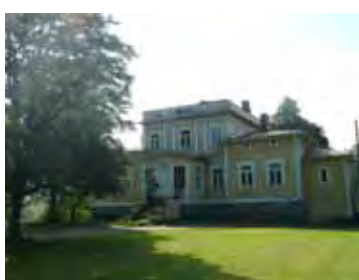
1

Kartanon päärakennus(1) talous- ja sivurakennuksineen sijaitsee korkeahkolla loivarinteisellä kukkulalla. Nykyinen, osin kaksikerroksinen, klassistinen puinen päärakennus on O.S. Gripenbergin opiskeluaikanaan suunnittelema ja se on rakennettu vuonna 1876. Tyyllisesti se sijoittuu empiren ja uusrenessanssin siirtymävaiheeseen. Yleishahmo perustuu empirelle ominaiseen korkeaan ristikeskukseen ja mataliin siipiosiin. Samoin osa yksityiskohdista edustaa empireä, esimerkiksi pilasterit, mutta keskiosan tasakattoa jäljittelevä muoto kattoa reunustavine, eri pintoihin jaettuun kaiteineen samoin kuin alapuolella oleva konsolirivistö, ovat puolestaan uusrenessanssin tyylipiirteitä.

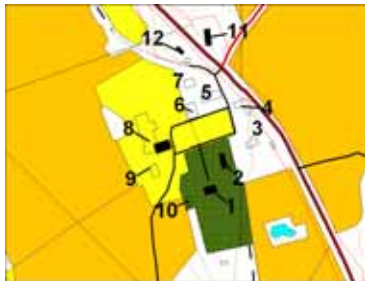
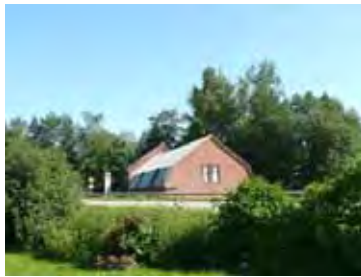
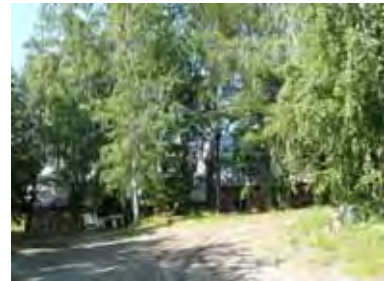
11

Numlahden kartanoon kuulunut karjarakennus(11). Sijaitsee tiemaisemassa näkyvällä paikalla, joskin nykyisen tienkorotuksen katveessa. Tärkeä osa Raalan kokonaisuutta.

Arvotus	2	Kaavatilanne
Käyttötarkoitus:	talousrakennus	
Arvioitu valmistumisaika	1900-l	
Säilyneisyys	Rakennus on säilynyt.	
Luettelointiperuste	a, h, y	
Luettelointiperuste, tarkennus	rakennustyyppinsä hyvä edustaja, paikallishistoriallinen merkitys, rakennushistoriallinen merkitys ympäristökokonaisuuden kannalta tärkeä, maiseman kannalta tärkeä	
Suositus	Säilytettävä ryhmänsä edustajana

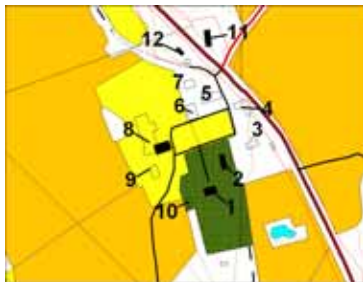
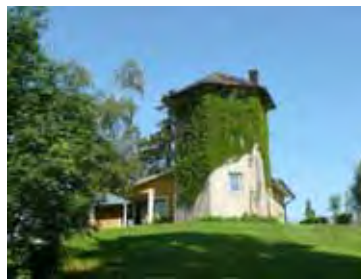
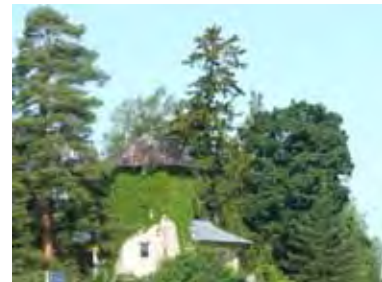
Numlahden kartanoalueeseen ja pihapiiriin kuuluva torni (12), jonka yhteyteen on 1960-luvulla rakennettu asunto. Torni on alkujaan rakennettu 1900-luvun alussa ja toiminut Numlahden kartanon vesitornina. Tiiliseinät ovat 60 cm paksut ja ulkopuolelta rapatut. Maisemallisesti näkyvällä paikalla sijaitseva erikoinen kokonaisuus, joka liittyy kartanokokonaisuuteen. Torni on kokenut muutoksia asuinkäyttöön ottamisen yhteydessä, ikkunat esimerkiksi todennäköisesti lisätty tuolloin, mutta säilynyt.

Arvotus	2	Kaavatilanne
Käyttötarkoitus:	asuinrakennus	
Arvioitu valmistumisaika	1900-l, 1965	
Säilyneisyys	Torni on peruskorjattu asuinkäyttöön.	
Luettelointiperuste	a, h, y	
Luettelointiperuste, tarkennus	omaleimainen, paikallishistoriallinen merkitys, ympäristökokonaisuuden kannalta tärkeä, maiseman kannalta tärkeä, maamerkki	
Suositus	Säilytettävä kohde

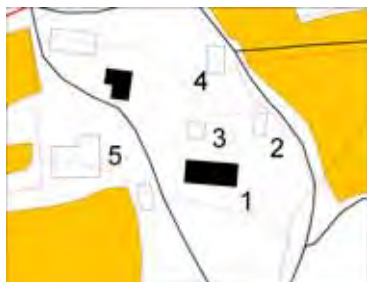
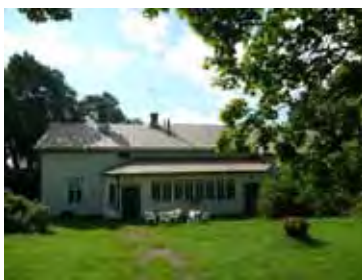
Alkutalo, johon liitettiin 1574 Erkki Albrektinpojan talo. Siirretty nykyiselle paikalleen isonjaon yhteydessä. Nummenpään kyläkokonaisuuteen kuuluva ja keskeisellä paikalla kylänmäellä sijaitseva varsin perinteisenä säilynyt tilakeskus. Päärakennus (1) vanhimmilta osiltaan vuonna 1823 rakennettu ja 1870 saliosalla jatkettu. Pihapiirissä etupihaa rajaavat hirsinen aitta (2) sekä luonnonkivinen kellarirakennus (3). Tiilinen, säilynyt navettarakennus (5) näkyy kyläkuvaan.

Arvotus	1	Kaavatilanne
Käyttötarkoitus:	alkutalo	
Arvioitu valmistumisaika	1823	
Säilyneisyys	Kokonaisuus on pääosin säilynyt perinteisenä. Päärakennuksen kellaritiloja uusittu päädyssä tien puolella.	
Luettelointiperuste	a, h, y	
Luettelointiperuste, tarkennus	rakennusaikansa hyvä edustaja , paikallishistoriallinen merkitys, rakennushistoriallinen merkitys, ympäristökokonaisuuden kannalta tärkeä, maiseman kannalta tärkeä, lähiympäristö tärkeä	
Suositus	Säilytettävä kohde, Vaalittava pihapiiri tai lähiympäristö

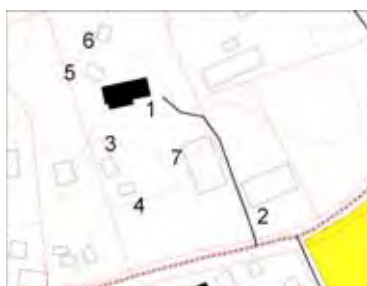
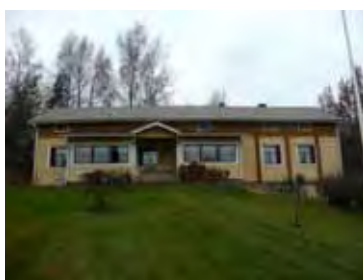
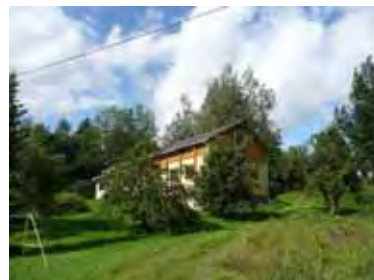
1

Erotettu Paakka I:stä 1797. Taloon yhdistetty Paakka II 1841 ja Ali-Paakka 1873.

Arvotus	2	Kaavatilanne
Käyttötarkoitus:	maatalo	
Arvioitu valmistusaika	1840	
Säilyneisyys	Rakennus on hahmoltaan perinteinen, yksityiskohtia uusittu, kuten ikkunat. Syntyhistoria kerroksellinen. Remontoitu 1980-luvulla. Tiilinen aitta/makasiini säilynyt. Tiilinavetta säilynyt tiemaisemassa.	
Luettelointiperuste	a, h, y	
Luettelointiperuste, tarkennus	omaleimainen, paikallishistoriallinen merkitys, rakennushistoriallinen merkitys, ympäristökokonaisuuden kannalta tärkeä, maiseman kannalta tärkeä, lähiympäristö tärkeä	
Suositus	Säilytettävä kohde, Vaalittava pihapiiri tai lähiympäristö

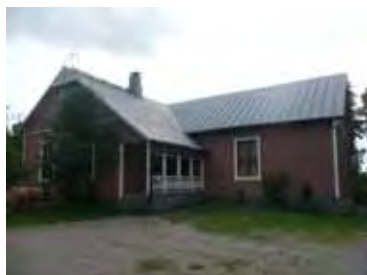
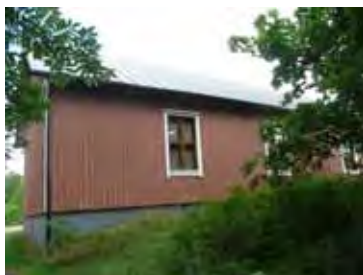
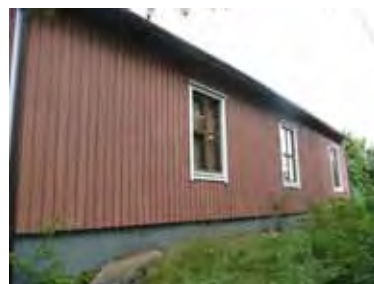
Raittiseuratalo "Sampola" Viisaantiellä Nummenpään kylässä. Nummenpään raittiusyhdistys Sampo III, joka perustettiin 1904 on yksi Nurmijärvelle perustetuista raittiusseuroista. Talkootöinä vuonna 1914 rakennettu Sampola, yhdistyksen oma talo, on kunnan ainoa raittiusseuratalo. Rakennustarpeet saatiin varakkaimpien talojen antamina lahjoituksina ja lähes kaikki kyläläiset olivat mukana rakennustöissä. Rakennus on

Arvotus	2	Kaavatilanne
Käyttötarkoitus:	seuratalo	
Arvioitu valmistumisaika		
Säilyneisyys	Rakennuksen julkisivuverhoukset on uusittu, samoin ikkunat ja tyyppi lienee muutettu.	
Luettelointiperuste	a, h ,y	
Luettelointiperuste, tarkennus	rakennustyyppinsä hyvä edustaja, paikallishistoriallinen merkitys, käyttötarkoitukseen liittyvä merkitys, rakennushistoriallinen merkitys, ympäristökokonaisuuden kannalta tärkeä, maiseman kannalta tärkeä, lähiympäristö tärkeä	
Suositus	Säilytettävä kohde, Vaalittava pihapiiri tai lähiympäristö

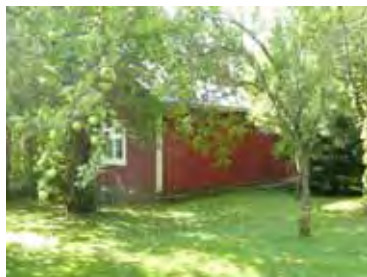
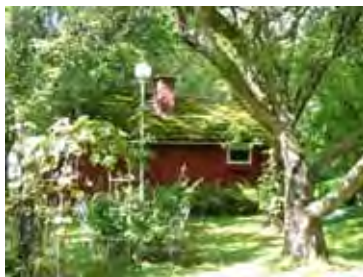
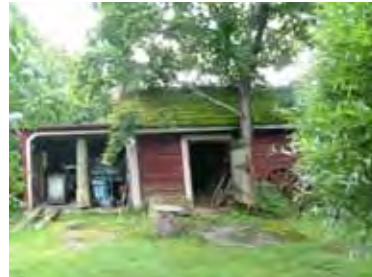
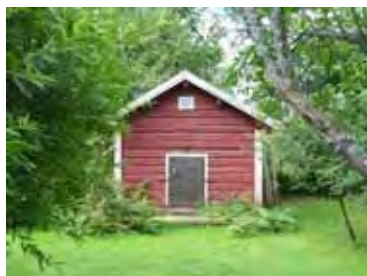
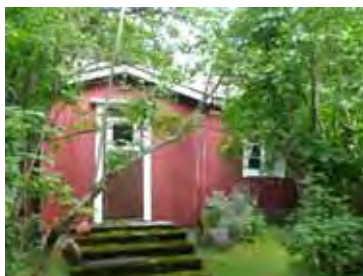
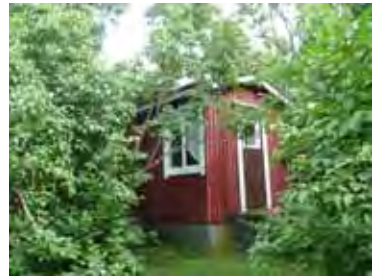
### 244 TYYNELÄ

Nummenpään kylään kuuluva mäkitupatyypinen asuinrakennus. Sijaitsee alueella mäen laella, jossa muitakin vastaavan tyyppin asuinrakennuksia. Satulakattoinen, peiterimavuorattu tupa on säilynyt vanhan ja perinteisen oloisena. Pienet ikkunat, takasivu ikkunaton.

Arvotus	1	Kaavatilanne
Käyttötarkoitus:	mäkitupatyypinen	
Arvioitu valmistumisaika	1800-l	
Säilyneisyys	Pieni asuinrakennus on hyvin säilynyt tyypilleen ominaisena.	
Luettelointiperuste	a, h, y	
Luettelointiperuste, tarkennus	rakennustyyppinsä hyvä edustaja, paikallishistoriallinen merkitys, rakennushistoriallinen merkitys, ikä, ympäristökokonaisuuden kannalta tärkeä, maiseman kannalta tärkeä, lähiympäristö tärkeä	
Suositus	Säilytettävä kohde, Vaalittava pihapiiri tai lähiympäristö

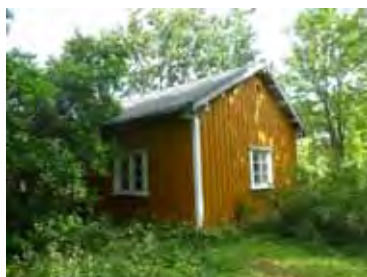
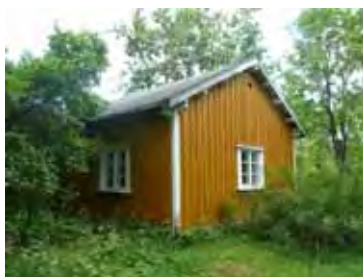
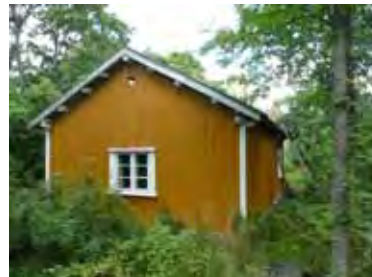
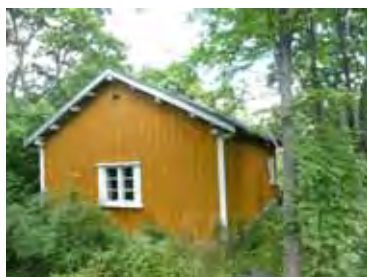
245

Pihapiiriin kuului alkujaan asuinrakennuksen lisäksi navetta, aitta, sauna ja puu-tee liiterirakennus.

Arvotus	1	Kaavatilanne
Käyttötarkoitus:	mäkitupa	
Arvioitu valmistumisaika	1800-1900-l	
Säilyneisyys	Rakennus on säilynyt perinteisenä.	
Luettelointiperuste	a, h, y	
Luettelointiperuste, tarkennus	aikansa suunnitteluihanteiden hyvä edustajarakennustyyppinsä hyvä edustaja, paikallishistoriallinen merkitys, rakennushistoriallinen merkitys, ympäristökokonaisuuden kannalta tärkeä, maiseman kannalta tärkeä, lähiympäristö tärkeä	
Suositus	Säilytettävä kohde, Vaalittava pihapiiri tai lähiympäristö

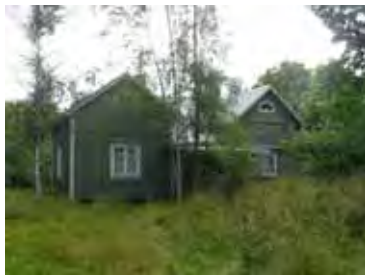
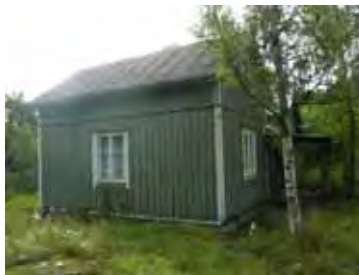
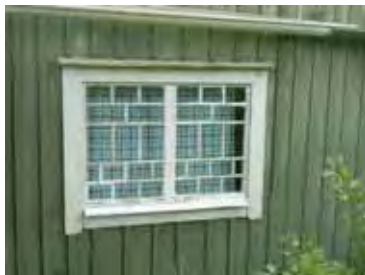
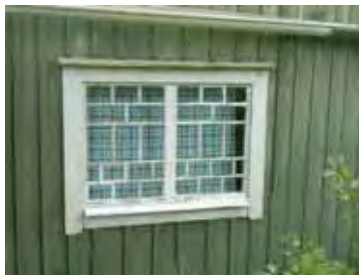
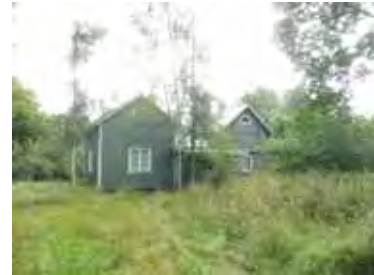
### 246 Loma-asunto Viisaantiellä

Omaperäinen, nykyisin loma-asuntokäytössä oleva asuinrakennus, joka muodostuu kahdesta poikittaisesta, satulakattoisesta rakennusmassasta sekä niiden välisestä osuudesta. Rakennus on ilmeisesti syntynyt useammassa vaiheessa. On mahdollista, että toinen päädyistä on alkujaan entinen perinteinen asuinrakennus. Peiterimalaudoitus, koristeelliset ikkunat.

Arvotus	2	Kaavatilanne
Käyttötarkoitus:	asuinrakennus	
Arvioitu valmistumisaika	1934	
Säilyneisyys	Rakennus on säilyttänyt omaperäisen, mahdollisesti kerroksittain syntyneen ulkoasunsa.	
Luettelointiperuste	a, h, y	
Luettelointiperuste, tarkennus	omaleimainen, paikallishistoriallinen merkitys, ympäristökokonaisuuden kannalta tärkeä, maiseman kannalta tärkeä, lähiympäristö tärkeä	
Suositus	Säilytettävä kohde, Vaalittava pihapiiri tai lähiympäristö

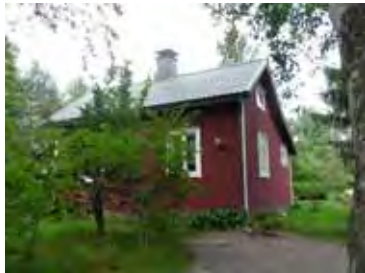
### **SUVIKUMPU**

Pienehkö, satulakattoinen pikkumökkimäinen asuinrakennus Nummenpäässä kylämäen laella, alueella jossa muitakin saanalaisia rakennuksia Viisaantien varrella. Rakennusta on laajennettu taaksepäin kahden alkovin verran 1950-luvulla. Tällöin myös julkisivulaudoitus muutettiin vaakasuuntaiseksi. Ikkunat alkuperäiset.

Arvotus	2	Kaavatilanne
Käyttötarkoitus:	mäkitupatyypinen	
Arvioitu valmistumisaika	1930	
Säilyneisyys	Julkisivut uusittu. Ikkunat alkuperäiset	
Luettelointiperuste	h, y	
Luettelointiperuste, tarkennus	paikallishistoriallinen merkitys, ympäristökokonaisuuden kannalta tärkeä, maiseman kannalta tärkeä, lähiympäristö tärkeä	
Suositus	Säilytettävä ryhmänsä edustajana

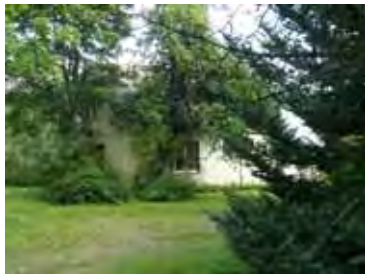
### 248 TOIVOLA

Pienukko, satulakattoinen mäkitupa-tyyppin asuinrakennus Nummenpäässä kylämäen laella, alueella jossa muitakin samanlaisia rakennuksia Viisaantien varrella. Hirsirakenteinen, ulkoseinät tuettu följarein.

Arvotus	2	Kaavatilanne
Käyttötarkoitus:	mäkitupatyyppinen	
Arvioitu valmistumisaika	1930	
Säilyneisyys	Julkisivuverhous ja ikkunat uusittu.	
Luettelointiperuste	y	
Luettelointiperuste, tarkennus	ympäristökokonaisuuden kannalta tärkeä, maiseman kannalta tärkeä	
Suositus	Säilytettävä ryhmänsä edustajana, Vaalittava pihapiiri tai lähiympäristö

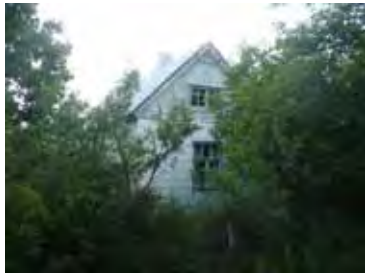
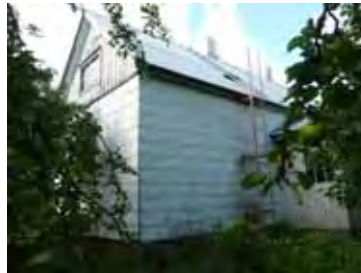
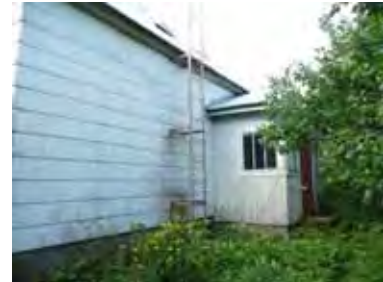
### 249 SEPPÄLÄ

Levyverhoiltu satulakattoinen pienehkö asuinrakennus puutarhaisella tontilla. Sijaitsee Nummenpään kyläkukkulan laella, alueella, jossa niin entisiä mäkitupatyypin asuinrakennuksia kuin loma-asuntojakin. Osa Viisaantien maisemaa.

Arvotus	2	Kaavatilanne
Käyttötarkoitus:	asuinrakennus	
Arvioitu valmistumisaika	1932	
Säilyneisyys	Rakennus on levyverhoiltu, mutta muilta osin säilynyt.	
Luettelointiperuste	h, y	
Luettelointiperuste, tarkennus	paikallishistoriallinen merkitys, ympäristökokonaisuuden kannalta tärkeä, maiseman kannalta tärkeä, lähiympäristö tärkeä	
Suositus	Säilytettävä ryhmänsä edustajana

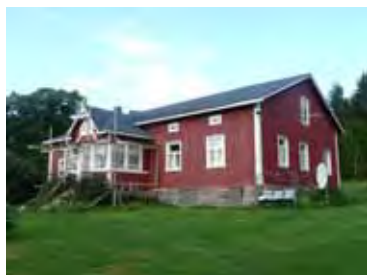
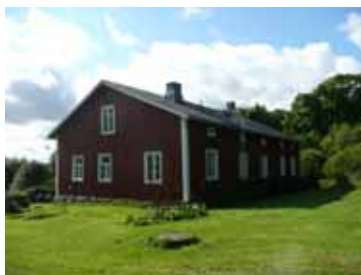
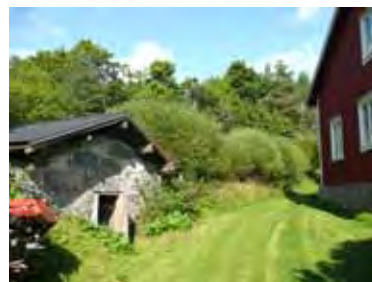
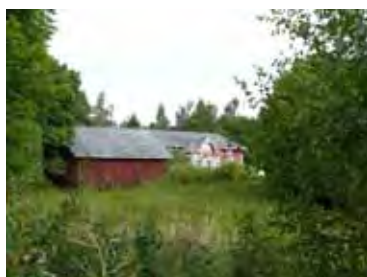
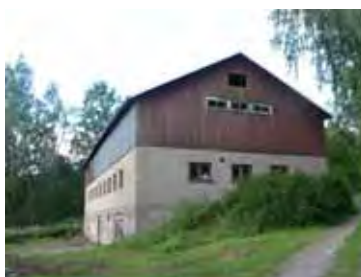
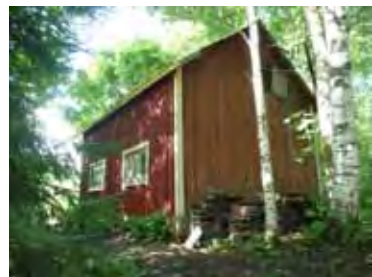
### 250 Wanha-Kaarla

Nykyinen pitkänomainen, leveärunkoinen ja satulakattoinen päärakennus (1) on vuodelta 1877. Siinä on koristeellinen etukuisti. Ikkunat ovat alkujaan olleet kuusiruutuisia. Pihapiiriin kuuluu holvatut harmaakivikellari (2), joka reunustaa Viisantietä tullen kiinni miltei tien reunaan. Rakennuksen edessä ollut navetta on purettu.

Arvotus	1	Kaavatilanne
Käyttötarkoitus:	alkutalo	
Arvioitu valmistusaika	1876	
Säilyneisyys	Rakennus on pääosin säilynyt. Ikkunat ovat alkujaan olleet kuusiruutuisia, vaihdettu T-tyypin ikkunoiksi 1980-1890.	
Luettelointiperuste	a, h, y	
Luettelointiperuste, tarkennus	rakennustyyppinsä hyvä edustaja, paikallishistoriallinen merkitys, rakennushistoriallinen merkitys, ympäristökokonaisuuden kannalta tärkeä, maiseman kannalta tärkeä, lähiympäristö tärkeä	
Suositus	Säilytettävä kohde, Vaalittava pihapiiri tai lähiympäristö

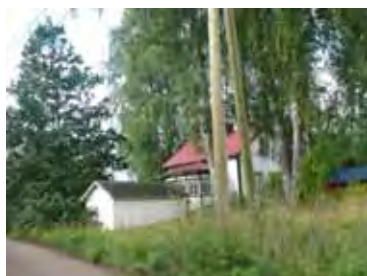
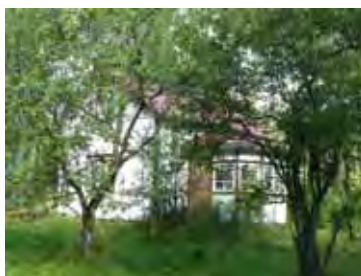
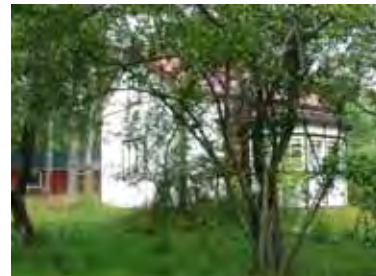
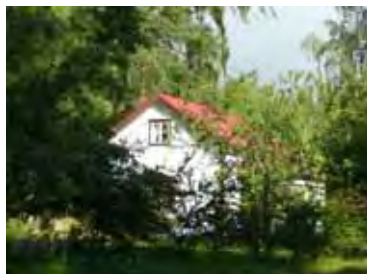
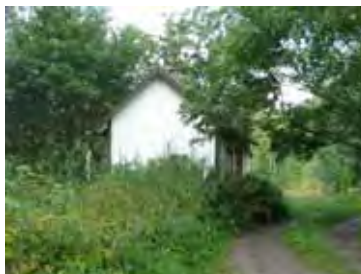
Koristeellisen, erikoisen mutterin muotoisen kuistin omaava asuinrakennus Nummenpäässä, lähellä kunnan länsirajaa. Rakennus itsessään 1930-luvun lopulta. Satulakattoinen, pieniruutuiset ikkunat.

Arvotus	2	Kaavatilanne
Käyttötarkoitus:	asuinrakennus	
Arvioitu valmistumisaika	1939	
Säilyneisyys	Rakennus on säilynyt.	
Luettelointiperuste	a, h, y	
Luettelointiperuste, tarkennus	omaleimainen, paikallishistoriallinen merkitys, ympäristökokonaisuuden kannalta tärkeä, maiseman kannalta tärkeä, lähiympäristö tärkeä	
Suositus	Säilytettävä kohde, Vaalittava pihapiiri tai lähiympäristö

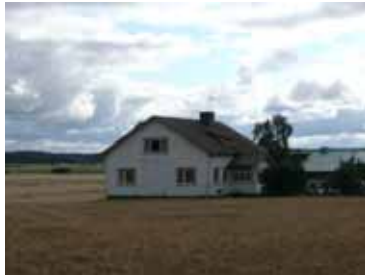
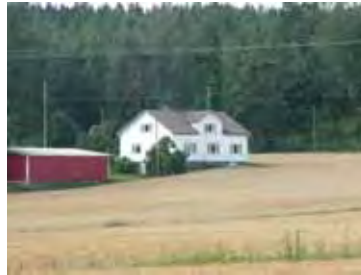
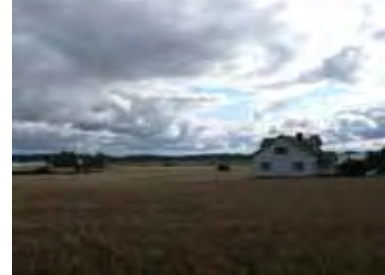
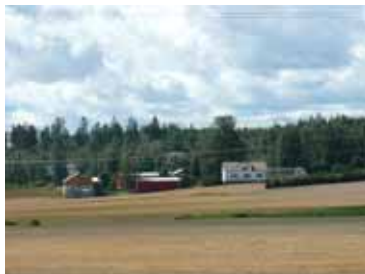
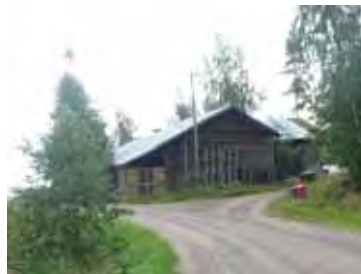
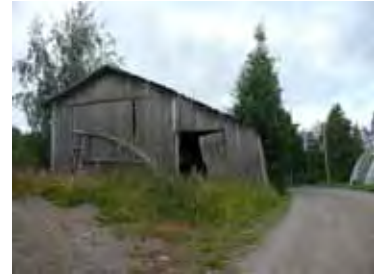
252

Nummenpään laajalla peltoaukealla, maisemallisesti erittäin näkyvällä paikalla sijaitseva tilakeskus. Päärakennus satulakattoinen, leveähkö, pieni poikkipääty. Ikkunat pystyjakoista tyyppiä. Pihapiiriin kuuluu talousrakennuksia Vuorelantien varrella, sekä vanhaa puustoa.

Arvotus	2	Kaavatilanne
Käyttötarkoitus:	maatalo	
Arvioitu valmistumisaika	1971	
Sailyneisyys	Rakennuksen tyyppi ja ulkoasu vaikuttaa rakennusajankohtaansa hieman vanhemmalta, 1950-60-luvun tyypilliseltä maalaisrakennukselta.	
Luettelointiperuste	h, y	
Luettelointiperuste, tarkennus	paikallishistoriallinen merkitys, ympäristökokonaisuuden kannalta tärkeä, maiseman kannalta tärkeä	
Suositus	Säilytettävä ryhmänsä edustajana, Vaalittava pihapiiri tai lähiympäristö

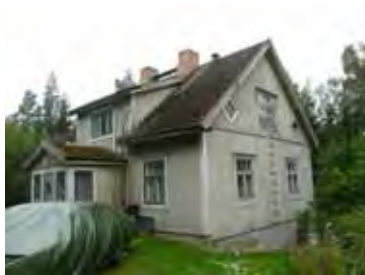
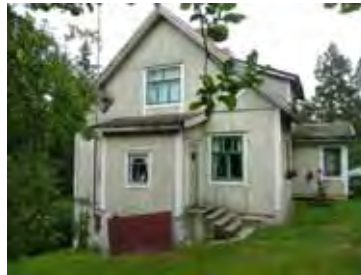
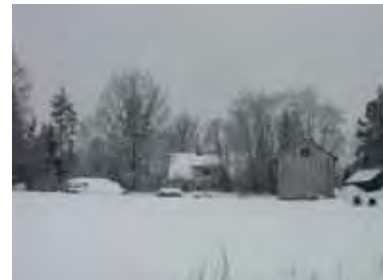
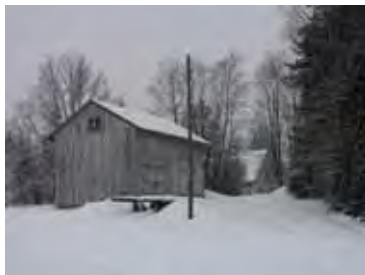
Nummenpään kylän Jokelan hirsinen päärakennus on vuodelta 1934. Pihapiiriin liittyy hirsinen aitta ja puinen kalustovaja. Maantien varrella on vanha hirsinen riihi.

Arvotus	2	Kaavatilanne
Käyttötarkoitus:	torppa	
Arvioitu valmistusaika	1934	
Säilyneisyys	Päärakennus säilynyt aikakaudelleen ominaisena.	
Luettelointiperuste	a, h, y	
Luettelointiperuste, tarkennus	rakennusaikansa hyvä edustaja, rakennustyyppinsä hyvä edustaja, paikallishistoriallinen merkitys, rakennushistoriallinen merkitys, ympäristökokonaisuuden kannalta tärkeä, maiseman kannalta tärkeä, lähiympäristö tärkeä	
Suositus	Säilytettävä kohde, Vaalittava pihapiiri tai lähiympäristö

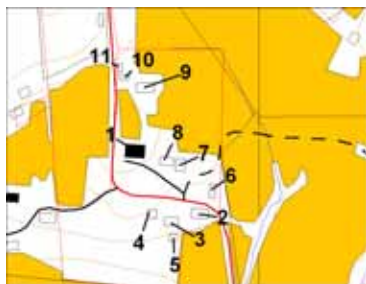
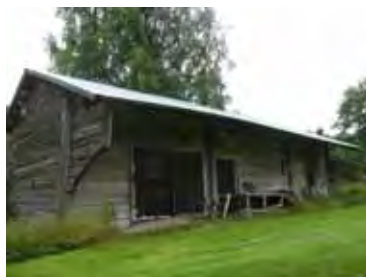
Päärakennus (1) vuodelta 1927 on suurehko, pitkänomainen satulakattoinen rakennus, jossa on sisääntulojulkisivun pinnassa pysyvä poikkipääty sisäänkäynnin kohdalla. Ikkunat ovat jugend-tyyppiä, ulkoverhous pystylaudoitus - vaakalaudoitus - pystylaudoitus tyyppiä. Rakennuksen kerrotaan olevan samojen piirustusten mukaan rakennettu kuin Södergård eli mahdollisesti rakennusmestari Siikosen suunnittelema. Rakennuksen arkkitehtuurissa on sekä jugendin että 20-luvun klassismin tyylipiirteitä. Helkun ja Södergårdin vaiheet liittyvät kiinteästi toisiinsa.

Arvotus	1	Kaavatilanne
Käyttötarkoitus:	uudistalo	
Arvioitu valmistumisaika	1927	
Säilyneisyys	Päärakennus, riihi sekä muu pihapiiri säilyneet.	
Luettelointiperuste	a, h, y	
Luettelointiperuste, tarkennus	rakennusaikansa hyvä edustaja, rakennustyyppinsä hyvä edustaja, paikallishistoriallinen merkitys, rakennushistoriallinen merkitys, ympäristökokonaisuuden kannalta tärkeä, maiseman kannalta tärkeä, lähiympäristö	
Suositus	Säilytettävä kohde, Säilytettävä pihapiiri tai lähiympäristö

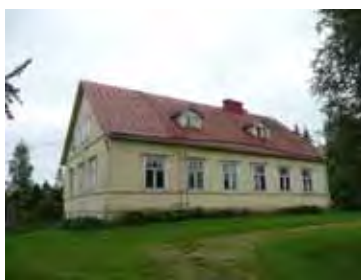
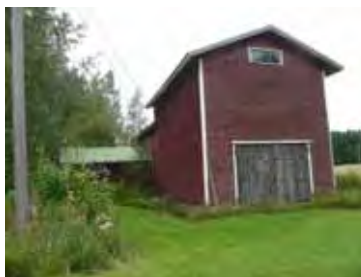
2

Pihapiiriin kuuluu useita talousrakennuksia (2-11). Näistä vanha riihi (2) sijaitsee Helkun tietä rajaten, sen toisella puolella ja on tärkeä osa tilakeskuksen muodostamaa tihentymää tiemaisemassa. Riihi on päärakennuksen ohella säilytettävä. Myös muut runsaslukuiset ulkorakennukset olisi kokonaisuuden vuoksi syytä säilyttää mahdollisuuksien mukaan. Erityisesti tämä koskee tiemaisemaa rajaavia (6, 3, 4) sekä pientä, satulakattoista rakennusta (11) pohjoisempana tien varressa. Tämän tiilikatto ja kuusiruutuiset ikkunat ovat säilyneet. Pihapiiri on puutarhainen ja puistoinen.

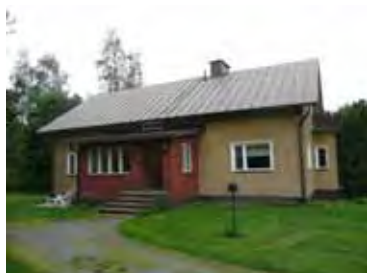
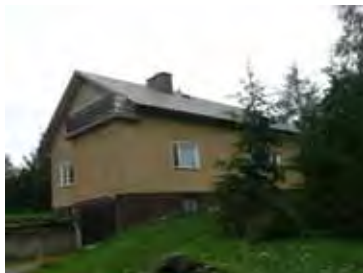
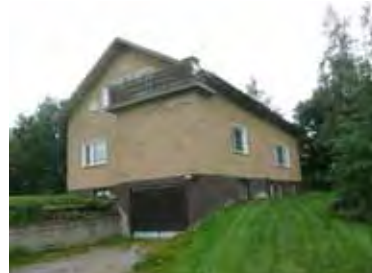
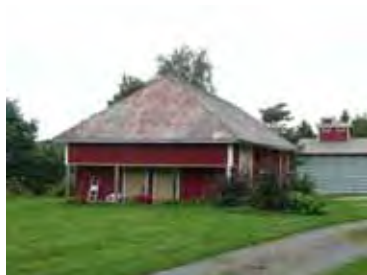
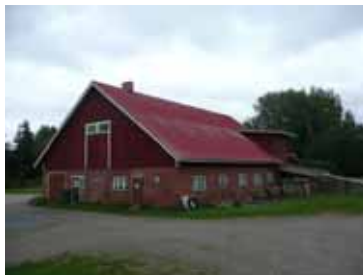
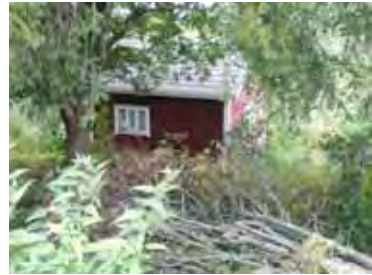
Nykyinen ruskeaksi rapattu päärakennus 1950-luvulta. Omaleimainen suurehko, miltei klassistisia aiheita omaava aumakattoinen varistorakennus, jonka päädyn alakerros on vedetty sisään ja yläosaa kannattelee neljä pylvästä. Alaosaltaan tiilinen navetta joka sijaitsee keskeisellä paikalla tiemaisemassa.

Arvotus	2	Kaavatilanne
Käyttötarkoitus:	alkutalo	
Arvioitu valmistumisaika	1958	
Säilyneisyys	Rakennukset säilyneet aikakausilleen ominaisina.	
Luettelointiperuste	a, h, y	
Luettelointiperuste, tarkennus	omaleimainen, paikallishistoriallinen merkitys, ympäristökokonaisuuden kannalta tärkeä, maiseman kannalta tärkeä, lähiympäristö tärkeä	
Suositus	Säilytettävä kohde, Vaalittava pihapiiri tai lähiympäristö

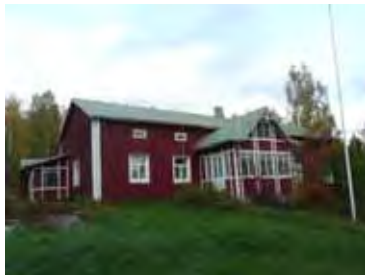
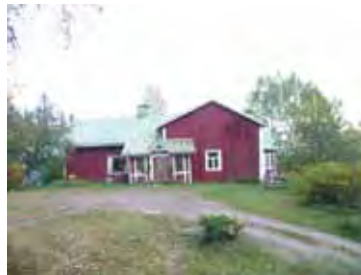
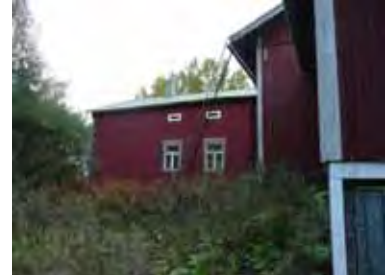
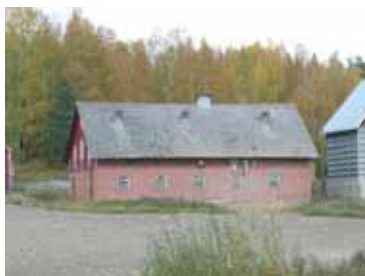
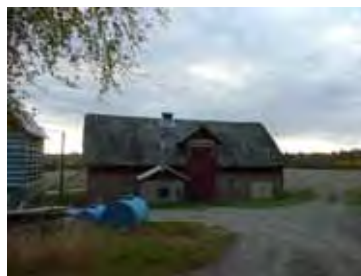
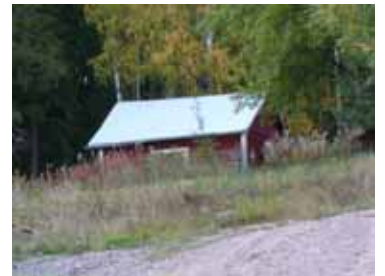
Ensimmäinen omistaja oli Kustaa Abrahaminpoika, entinen Hirven tilan vuokraaja. Kersantti Petter Werlander sai tilan vuokralle ansioistaan sodassa 1700-luvun lopulla. Werlander lunasti tilan myöhemmin omakseen. Nykyisen päärakennuksen rakennutti 1850-luvulla omistaja Petter Fredrik Werlander, herastuomari ja kirkon uudismies.

Arvotus	1	Kaavatilanne
Käyttötarkoitus:	uudistalo	
Arvioitu valmistumisaika	1850	
Säilyneisyys	Rakennusta on laajennettu.	
Luettelointiperuste	a, h, y	
Luettelointiperuste, tarkennus	aikansa suunnitteluihanteiden hyvä edustaja, paikallishistoriallinen merkitys, rakennushistoriallinen merkitys, ympäristökokonaisuuden kannalta tärkeä, maiseman kannalta tärkeä, lähiympäristö tärkeä	
Suositus	Säilytettävä kohde, Vaalittava pihapiiri tai lähiympäristö

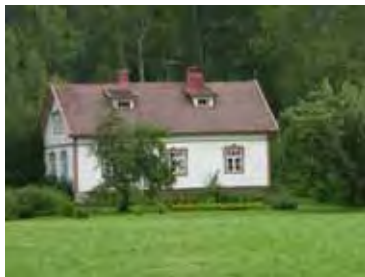
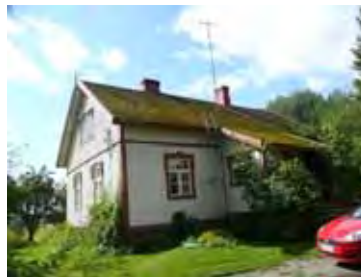
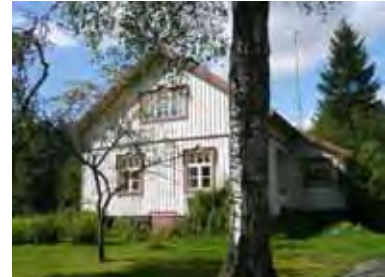
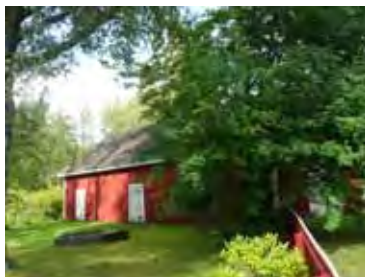
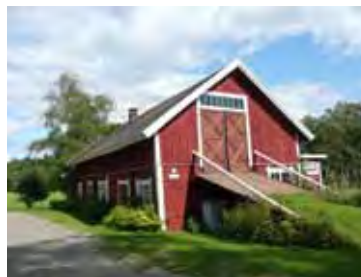
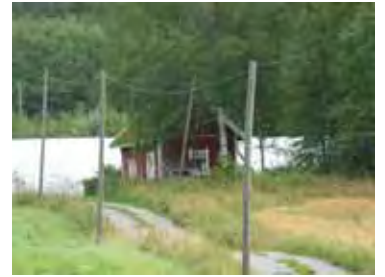
Päärakennus leveärunkoinen, satulakattoinen, suorakaiteenmuotoinen rakennus. Ikkunoiden vuosilauoissa jugendyksityiskohtia. Umpinainen, ulotetun katonlappen alle sijoittuva sisäänkäyntikuisti. Pihapiirissä lisäksi pitkänomainen hirsinavetta 1900-luvun alusta, ulkorakennus sekä sauna. Pitkänomaiset rakennukset muodostavat suljetun pihapiirin.

Arvotus	2	Kaavatilanne
Käyttötarkoitus:	maatalo	
Arvioitu valmistumisaika	1925	
Säilyneisyys	Kokonaisuus säilynyt. Päärakennus yksityiskohdiltaan säilynyt, mm. tiilikatto.	
Luettelointiperuste	a, h, y	
Luettelointiperuste, tarkennus	rakennustyyppinsä hyvä edustaja , paikallishistoriallinen merkitys, ympäristökokonaisuuden kannalta tärkeä, maiseman kannalta tärkeä, lähiympäristö tärkeä	
Suositus	Säilytettävä kohde, Säilytettävä pihapiiri tai lähiympäristö
