Nurmijärven kunta

Nurmijärven rakennusperintöselvitys

Arkkitehtitoimisto Lehto Peltonen Valkama Oy

Luonnos 06.05.2010

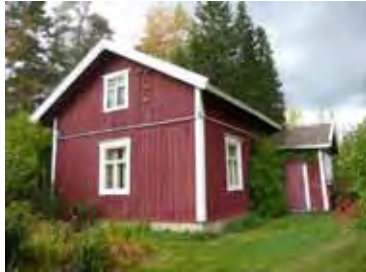
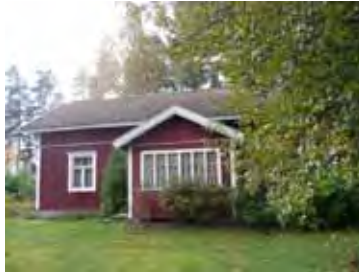
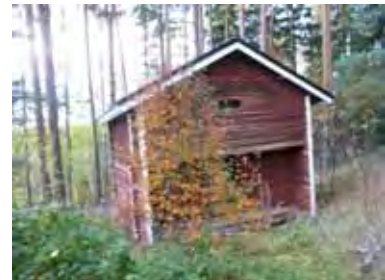
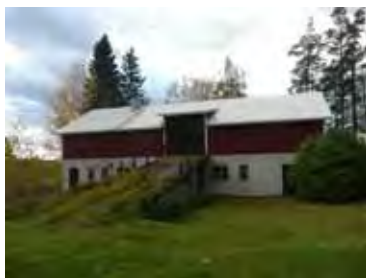
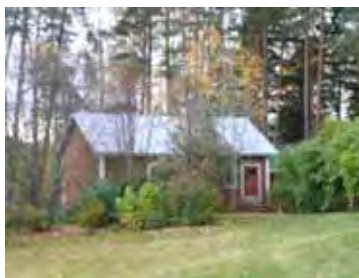
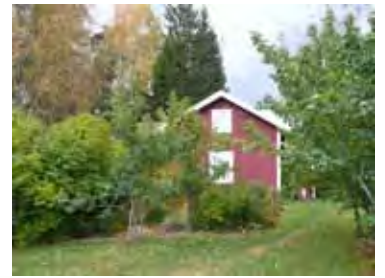
Pihapiiri on puutahrainen ja puistomainen. Siihen kuuluu säilynyt pieni hirsiaitta, joka on siirretty uuden karjasuojan tieltä nykyiselle paikalleen 1960-luvulla. Lisäksi uudempi karjasuoja.

Arvotus	1	Kaavatilanne
Käyttötarkoitus:	torppa	
Arvioitu valmistumisaika	1850-l	
Säilyneisyys	Päärakennus on pääsoin säilynyt 1930-luvun asussa. Vanha hirsiaitta, säilynyt, mutta siirretty. Sementtiitiilinen karjarakennus 1950-60-luvulle ominainen.	
Luettelointiperuste	a, h, y	
Luettelointiperuste, tarkennus	rakennusaikansa hyvä edustaja , paikallishistoriallinen merkitys, rakennushistoriallinen merkitys, ympäristökokonaisuuden kannalta tärkeä, maiseman kannalta tärkeä, lähiympäristö tärkeä	
Suositus	Säilytettävä kohde, Säilytettävä ryhmänsä edustajana

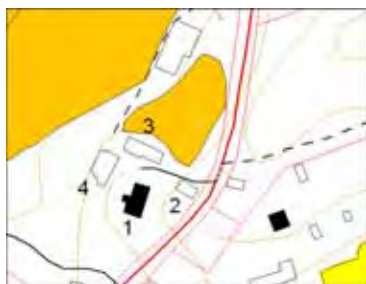
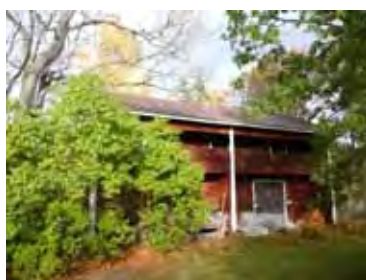
1

Päärakennuksen (1) nykyisen kapea, pitkänomainen, satulakattoinen runko on todennäköisesti 1800-luvun alkupuolelta. Rakennusta on myöhemmin jatkettu, hirsien liitoskohta näkyy. Hirsistä löytyy vuosilukuja 1852 ja 1858. Rakennus on hirsinen ja pitkänurkkainen, ulkovaalaus peiterimaa. Nurkat koteloitu. Päätyjen hirsisiä kattovuoliaisia on muotoiltu. Maantien puoleinen ulkoeteinen rakennettu 1960-luvun alussa. Sisäpuoleinen pannuhuonesiiveke valmistunut 1975. Kaikki ikkunat on uusittu ja ikkuna-aukkoja ilmeisesti myös suurennettu.

Arvotus	2	Kaavatilanne
Käyttötarkoitus:	uudistalo	
Arvioitu valmistusaika	1800-1850-l	
Säilyneisyys	Pihan puoleinen julkisivu on muuttunut uuden 1960-luvulla rakennetun kuistin myötä, kuisti kuitenkin erillinen osa rakennusta. Kaikki ikkunat uusittu 1960-luvulla. Sisäpuoleinen pannuhuonesiiveke valmistunut 1975.	
Luettelointiperuste	a, h, y	
Luettelointiperuste, tarkennus	rakennustyyppinsä hyvä edustaja, paikallishistoriallinen merkitys, rakennushistoriallinen merkitys, ympäristökokonaisuuden kannalta tärkeä, maiseman kannalta tärkeä, lähiympäristö tärkeä	
Suositus	Säilytettävä kohde, Vaalittava pihapiiri tai lähiympäristö

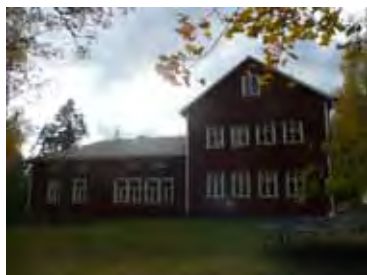
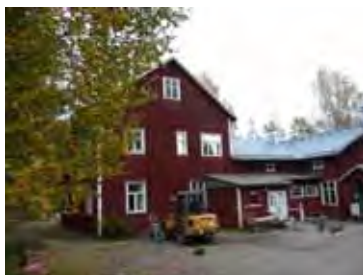
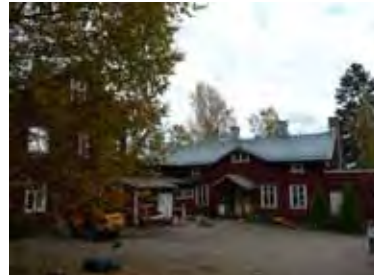
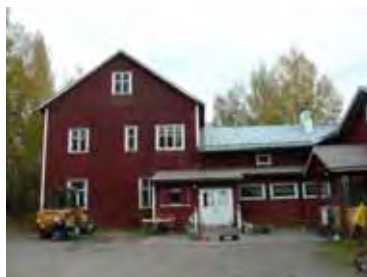
Monet rakennusvaiheet näkyvät koulun ulkoasussa. Se on omaleimainen ja kerroksellinen rakennus, jossa on käytetty useaa eri ikkunatyyppeä. Se jakautuu yksi- ja kaksikerroksisiin osiin ja sijaitsee tiemaisemassa hyvin näkyvällä paikalla. Koulurakennus on korkea ja suurehko perinteiseksi puurakennukseksi.

Arvotus	1	Kaavatilanne
Käyttötarkoitus:	koulu	
Arvioitu valmistumisaika	1907	
Säilyneisyys	Rakennusta on laajennettu useaa otteeseen, mutta laajennukset ovat tyyliltään perinteisiä, lukuun ottamatta muutamaa pihan puolen pientä lisäystä. Yleisilme omaperäinen, kerroksinen.	
Luettelointiperuste	a, h, y	
Luettelointiperuste, tarkennus	omaleimainen, paikallishistoriallinen merkitys, käyttötarkoitukseen liittyvä merkitys, rakennushistoriallinen merkitys, ympäristökokonaisuuden kannalta tärkeä, maiseman kannalta tärkeä, lähiympäristö tärkeä	
Suositus	Säilytettävä kohde, Vaalittava pihapiiri tai lähiympäristö

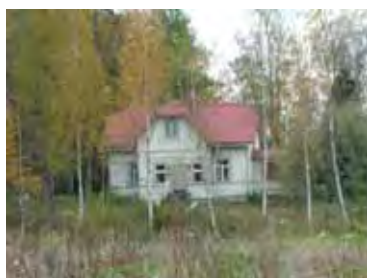
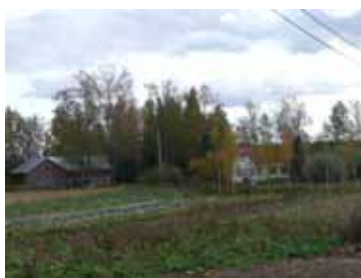
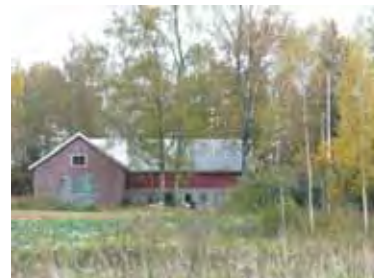
**261**

Jugend-vaikutteinen asuinrakennus Leppälammien kylänmäen laidalla. Valmistunut suullisen tiedon mukaan vuonna 1911, rhr:ssä merkintä 1920. Satulakatto päädyistä osin aumatuin lappein. Jugend-tyypin T-ikkunat. Sijaitsee näkyvällä paikalla niin tie- kuin peltomaisemassakin.

Arvotus	2	Kaavatilanne
Käyttötarkoitus:	asuinrakennus	
Arvioitu valmistumisaika	1911	
Säilyneisyys	Rakennus näyttää pääosin säilyttäneen jugend-henkisen ulkoasunsa. Kuistin ikkunat on uusittu.	
Luettelointiperuste	a,h,y	
Luettelointiperuste, tarkennus	rakennusaikansa hyvä edustaja , paikallishistoriallinen merkitys, ympäristökokonaisuuden kannalta tärkeä, maiseman kannalta tärkeä, lähiympäristö tärkeä	
Suositus	Säilytettävä kohde, Vaalittava pihapiiri tai lähiympäristö

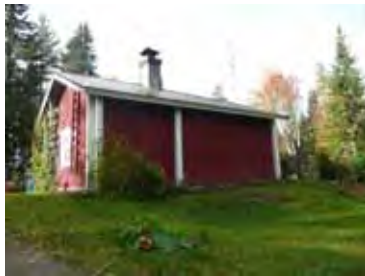
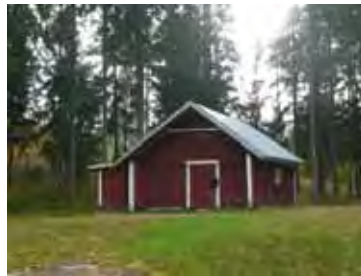
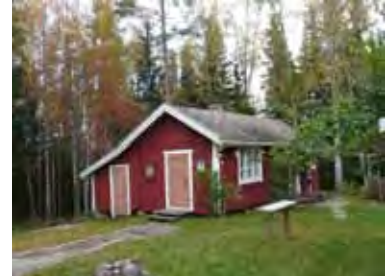
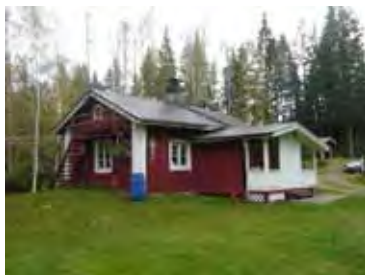
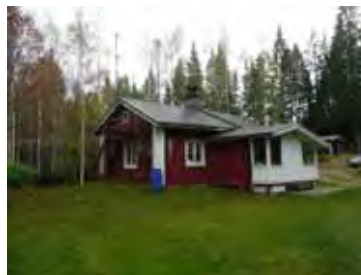
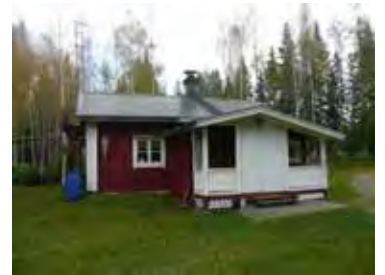
### 262 Ahola

Pihapiiriin kuuluu useita ulkorakennuksia.

Arvotus	2	Kaavatilanne
Käyttötarkoitus:	torppa	
Arvioitu valmistusaika	1800-l	
Säilyneisyys	Torppaan on rakennettu uusi sisääntulokuisti, ja päätyparveke, julkisivuverhouk uudistettu, mutta säilynyt.	
Luettelointiperuste	a, h, y	
Luettelointiperuste, tarkennus		
Suositus	Säilytettävä kohde, Vaalittava pihapiiri tai lähiympäristö

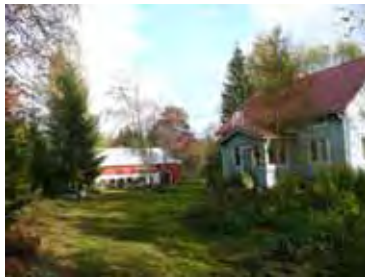
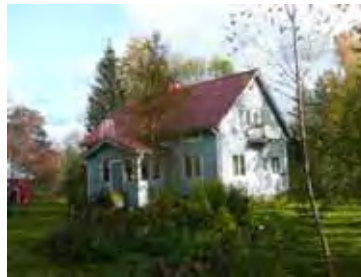
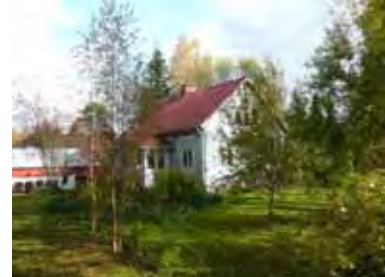
Santalantien varrella sijaitseva tilakeskus, jonka päärakennus on hyvin säilynyt jälleenrakennuskauden 1 1/2 -kerroksinen tyyppitalo. Pihapiirissä suuri karjasuoja lisäksi. Lohottu Järvenpää-nimisestä maatilasta. Rakennuttaja oli Svante Handolin.

Arvotus	2	Kaavatilanne
Käyttötarkoitus:	maatalo	
Arvioitu valmistumisaika	1950	
Säilyneisyys	Päärakennus ja pihapiiri säilyneet aikakaudelleen ominaisina.	
Luettelointiperuste	a, h, y	
Luettelointiperuste, tarkennus	rakennusaikansa hyvä edustaja , paikallishistoriallinen merkitys, ympäristökokonaisuuden kannalta tärkeä, maiseman kannalta tärkeä, lähiympäristö tärkeä	
Suositus	Säilytettävä ryhmänsä edustajana, Vaalittava pihapiiri tai lähiympäristö

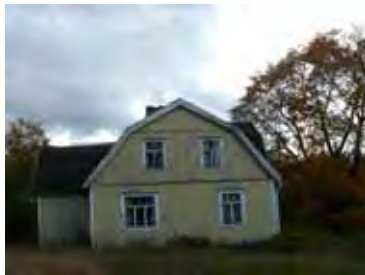
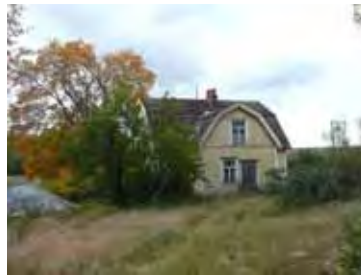
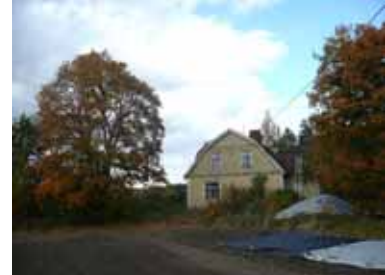
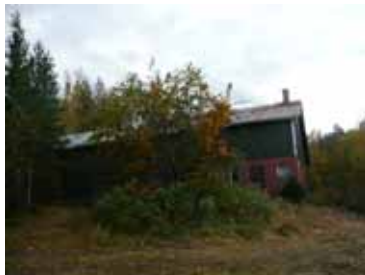
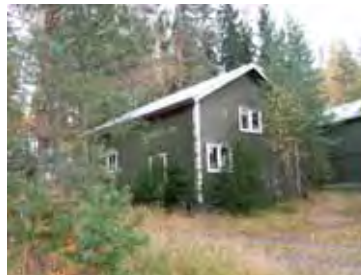
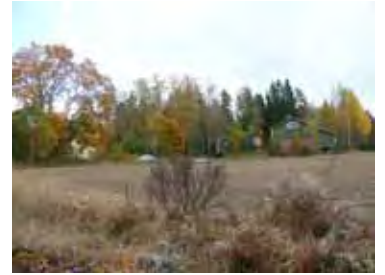
264

Nygranin torppa, perustettu 1800-luvun alussa. Jalopuita kasvavassa pihapiirissä sijaitseva kaksikerroksinen, ristipäätyinen ja taitekattoinen asuinrakennus, joka on jugend-tyyppiä. Katemateriaali savitiiltä, ulkoverhous peiterimalautaa ja ikkunat jugend-tyypin T-ikkunoita. Pihapiiriin kuuluu suurehko alaosaltaan tiilinen, yläosaltaan puurakenteinen, satulakattoinen karjasuoja sekä toinen suurehko puurakenteinen, satulakattoinen talousrakennus.

Arvotus	1	Kaavatilanne
Käyttötarkoitus:	torppa/maatalo	
Arvioitu valmistusaika	1900-l	
Säilyneisyys	Päärakennus ja pihapiiri säilyneet aikakaudelleen ominaisina.	
Luettelointiperuste	a, h, y	
Luettelointiperuste, tarkennus	rakennusaikansa hyvä edustaja, paikallishistoriallinen merkitys, rakennushistoriallinen merkitys, ympäristökokonaisuuden kannalta tärkeä, maiseman kannalta tärkeä, lähiympäristö tärkeä	
Suositus	Säilytettävä kohde, Vaalittava pihapiiri tai lähiympäristö

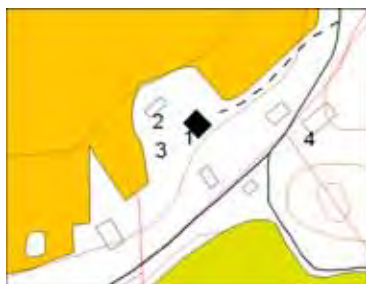
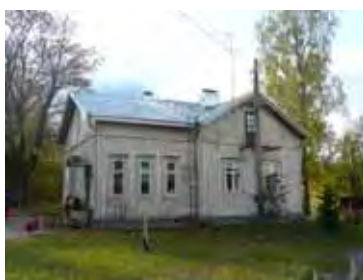
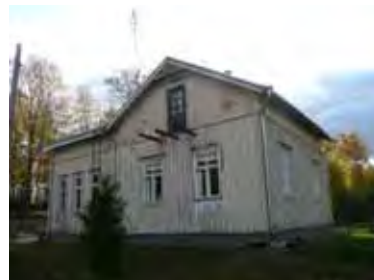
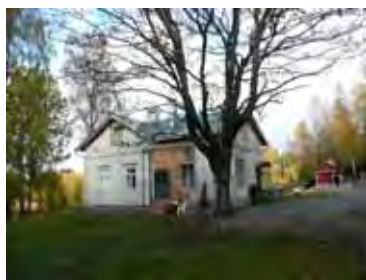
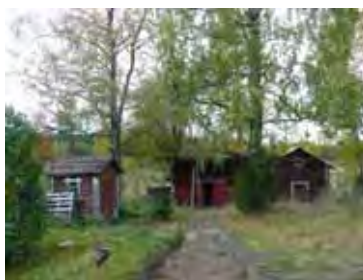
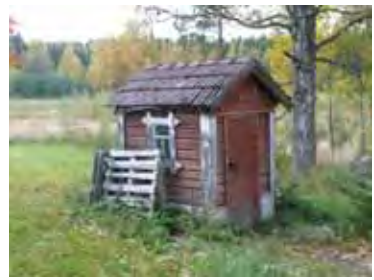
### 265 KAIKASNIEMI

Pihapiiriin kuuluu aittoja (3) sekä erikoinen ketunkopiksi (3) nimetty pieni, vanha rakennus, joka on mahdollisesti toiminut ansana. Talon entinen navetta on tien varressa, eri kiinteistöllä (4).

Arvotus	2	Kaavatilanne
Käyttötarkoitus:	maatalo	
Arvioitu valmistumisaika	1914	
Sailyneisyys	Useammassa vaiheessa rakentunut kokonaisuus on pääosin säilynyt. Parveke jouduttu purkamaan. Aitat ja "ketunkoppi" pääosin säilyneet.	
Luettelointiperuste	a, h, y	
Luettelointiperuste, tarkennus	aikansa suunnitteluihanteiden hyvä edustaja, paikallishistoriallinen merkitys, rakennushistoriallinen merkitys, ympäristökokonaisuuden kannalta tärkeä, maiseman kannalta tärkeä, lähiympäristö tärkeä	
Suositus	Säilytettävä kohde, Vaalittava pihapiiri tai lähiympäristö

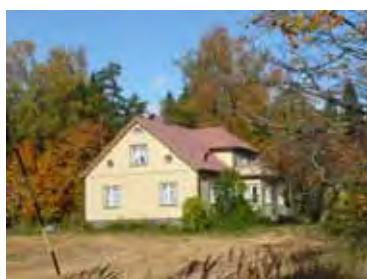
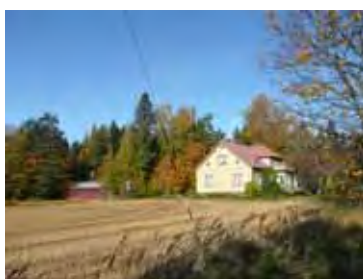
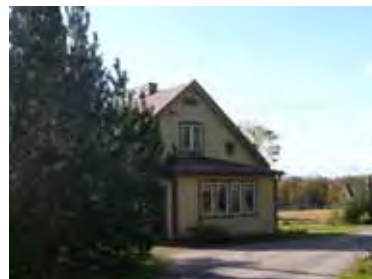
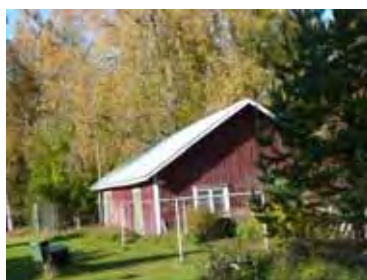
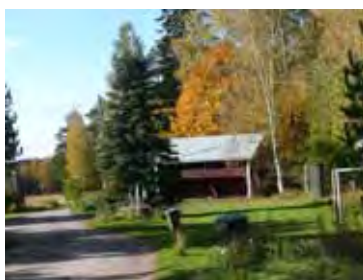
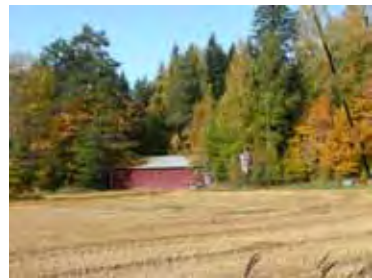
266

Päärakennus leveärunkoinen, jyrkähkö satulakatto. Sisääntulojulkisivun keskellä kuisti ja yläpuolinen poikkipääty, jonka katto on aumattu. Pihapiiri, johon kuuluu mm. luhtiaitta, säilynyt.

Arvotus	2	Kaavatilanne
Käyttötarkoitus:	uudistalo	
Arvioitu valmistumisaika	1920	
Säilyneisyys	RHR 1920. Pääosin säilynyt päärakennus ja pihapiiri. Ikkunat uusittu.	
Luettelointiperuste	a, h, y	
Luettelointiperuste, tarkennus	rakennustyyppinsä hyvä edustaja, paikallishistoriallinen merkitys, ympäristökokonaisuuden kannalta tärkeä, maiseman kannalta tärkeä, lähiympäristö	
Suositus	Säilytettävä kohde, Säilytetävä pihapiiri tai lähiympäristö

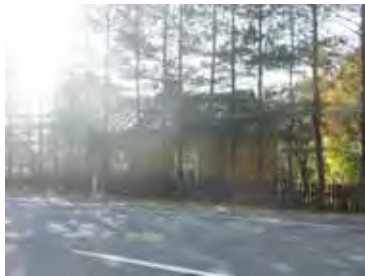
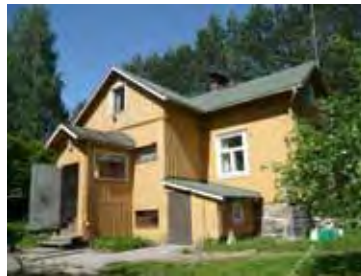
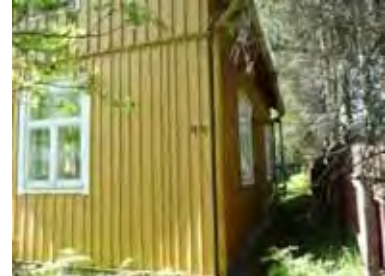
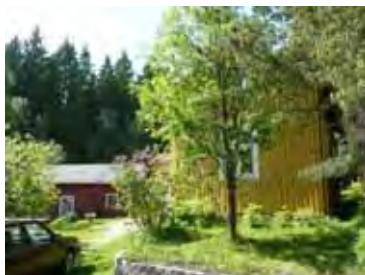
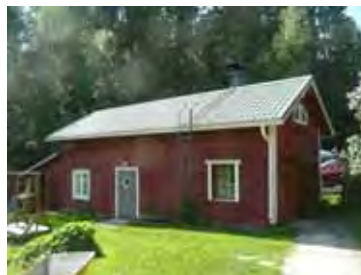
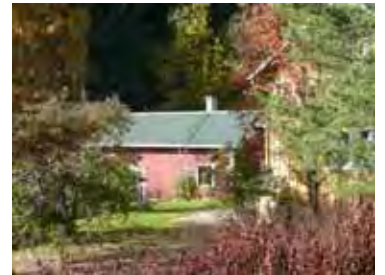
## 267 SYRJÄLÄ

Röykan keskustassa Lopen tietä rajaava asuinrakennus ja pihapiiri. Päärakennus kapearunkoinen ja satulakattoinen. Asukkaan kertoman mukaan tiettävästi Röykan vanhin rakennus, valmistunut 1899. Rakennusta on korjattu, mutta ulkoinen hahmo pyritty pitämään ennallaan. Ikkunat vaihdettu, muutamia uusia pihan puolella. Kuisti rakennettu vuonna 2009, talon alkuperäiseen tyyliin sopeutuva. Vaihdetut ikkunat vanhan T-mallin mukaiset, mutta eivät perinne-ikkunat. Ulkoverhous perinteinen peiterima. Kokonaisvaikutelma edelleen perinteinen. Pihapiirissä hirsinen ulkorakennus, joka pääosin säilynyt. Lisäksi tontilla uusi autotallirakennus.

Arvotus	2	Kaavatilanne
Käyttötarkoitus:	asuinrakennus	
Arvioitu valmistumisaika	1899	
Säilyneisyys	Rakennus säilyttänyt perinteisen yleisilmeensä, vaikka kuisti rakennettu 2009. Ikkunat vaihdettu. Tiettävästi Röykan vanhin säilynyt rakennus.	
Luettelointiperuste	h, y	
Luettelointiperuste, tarkennus		
Suositus	Säilytettävä kohde, Vaalittava pihapiiri tai lähiympäristö

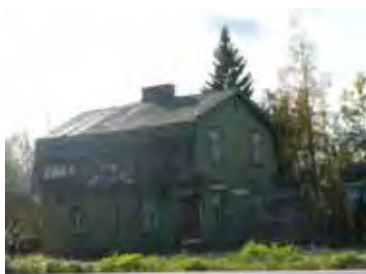
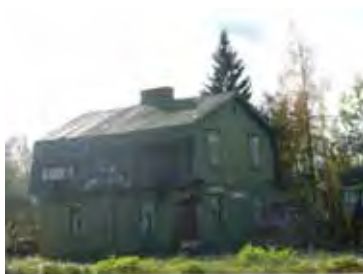
Talon rakennutti Karl Elmer Sainio 1920-luvun lopussa asuinrakennukseksi. Vuonna 1934 Uudenmaan läänin maaherra myönsi Naimi Sainiolle luvan kahvilanpitoon. Kahvilaan mentiin julkisivun kulmaan rakennetusta ovesta, joka on yhä jäljellä. Kahvilan pitäjät vaihtuivat. 1940-luvulla kahvila oli vähällä palaa, mutta tuli onnistuttiin tukahduttamaan. Kaupparakennuksen maapohja oli jossain vaiheessa Osuuskauppa Kiven hallinnassa ja tarkoituksena oli mahdollisesti perustaa osuuskauppa Röykkään. Tämä ei kuitenkaan toteutunut. Kahvila oli kyläläisten, erityisesti nuorten miesten suosima kokoontumispaikka. Tapana oli junan menon jälkeen käydä kahvilassa kesäiltaisain. Myös Nummelan parantolassa vierailevat poikkесivat kahvilassa ja kerrotaan, että siellä on nähty ainakin Harmony Sistersit sekä oopperalaulajatar Anna Mutanen.

Arvotus	2U	Kaavatilanne
Käyttötarkoitus:	asuinrakennus	
Arvioitu valmistumisaika	1920-l	
Säilyneisyys	Rakennus on säilynyt perinteisenä ja lähellä alkuperäistä. Katto uusittu, ollut myös mineriittilevyistä, nyt peltiä. Kunto vaatii lisäselvityksiä.	
Luettelointiperuste	a, h, y	
Luettelointiperuste, tarkennus	rakennusaikansa hyvä edustaja, paikallishistoriallinen merkitys, ympäristökokonaisuuden kannalta tärkeä,	
Suositus	Säilytettävä ryhmänsä edustajana

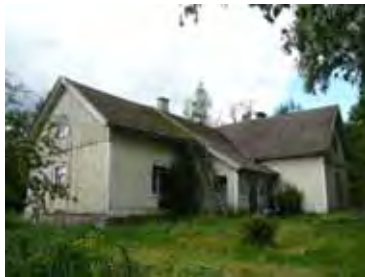
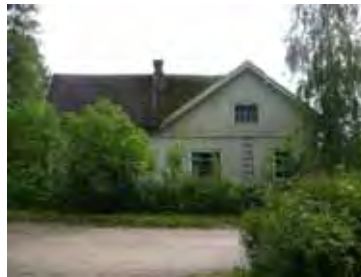
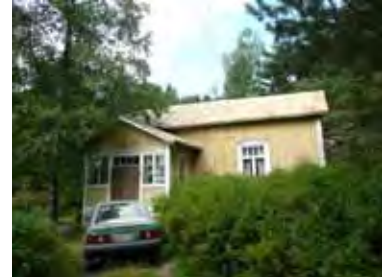
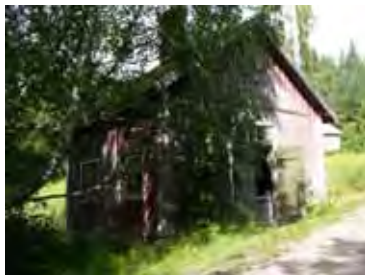
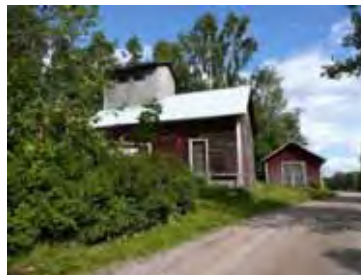
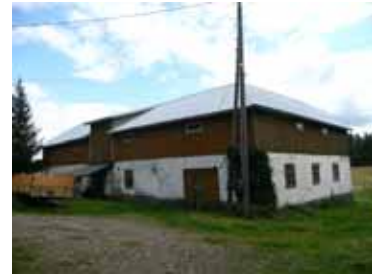
### PELTO-HIRVI

Kokonaisuuteen kuuluu L:n muotoinen päärakennus, sivuasunto, sauna sekä tietä reunustavia talousrakennuksia. Päärakennus on yksityiskohdiltaan jugend-vaikutteinen.

Arvotus	2U	Kaavatilanne
Käyttötarkoitus:	maatalo	
Arvioitu valmistumisaika	1920	
Säilyneisyys	Kokonaisuus säilynyt. Kunto huono.	
Luettelointiperuste	a, h, y	
Luettelointiperuste, tarkennus	rakennusaikansa hyvä edustaja , paikallishistoriallinen merkitys, rakennushistoriallinen merkitys, ympäristökokonaisuuden kannalta tärkeä, maiseman kannalta tärkeä, lähiympäristö tärkeä	
Suositus	Säilytettävä kohde, Vaalittava pihapiiri tai lähiympäristö

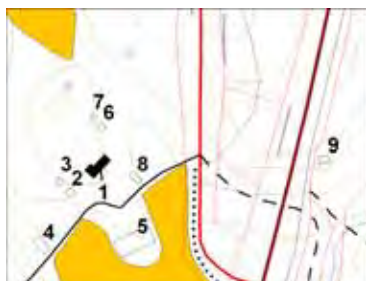
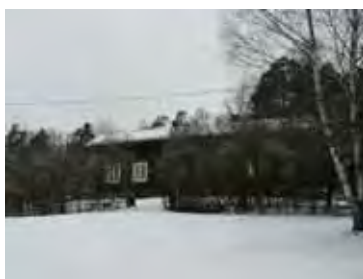
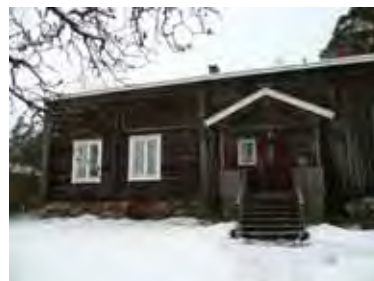
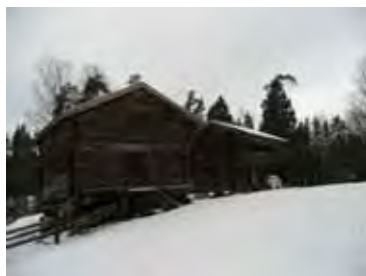
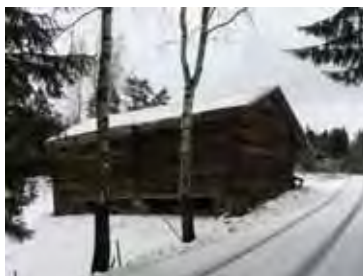
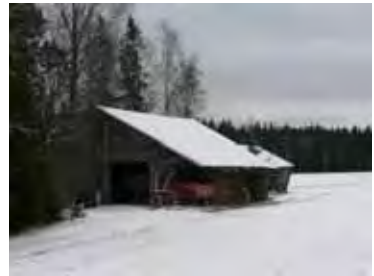
Ojakkalan uudistaloa on pidetty Aleksis Kiven Jukolan esikuvana. Aleksis Kiven elinaikana talon omistivat tämän kummit Antti Simonpoika Wahlberg ja hänen vaimonsa Anna Sofia Nikontytär. Suojeltavia kohteita ovat päärakennus(1), luhtiaitta(2), jalka-aitta(3) ilmeisesti vuodelta 1797, riihi(4), palvisauna(6), sauna(7), holvikellari(8), navetta(5) ja Männistön muurin mökki (9), joilla on huomattavaa kulttuurihistoriallista ja kansatieteellistä arvoa.

Arvotus	1	Kaavatilanne
Käyttötarkoitus:	uudistalo	
Arvioitu valmistusaika	1800-l	
Säilyneisyys	Kokonaisuus ja yksittäiset rakennukset ovat harvinaisen alkuperäisinä säilyneitä.	
Luettelointiperuste		
Luettelointiperuste, tarkennus	rakennusaikansa hyvä edustaja, rakennustyyppinsä hyvä edustaja, omaleimainen, paikallishistoriallinen merkitys, henkilöhistoriallinen merkitys, rakennushistoriallinen, ikä, ympäristökokonaisuuden kannalta tärkeä, maiseman kannalta tärkeä, lähiympäristö	
Suositus	säilytettävä rakennus, Säilytettävä pihapiiri

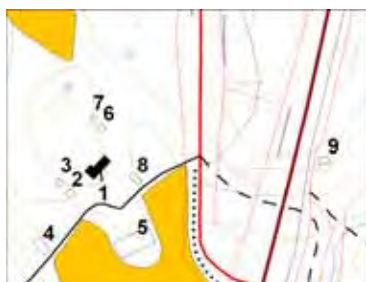
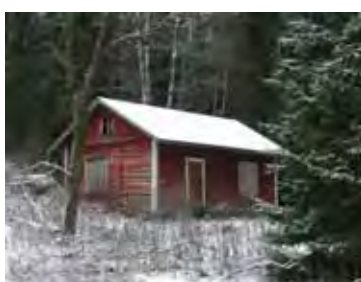
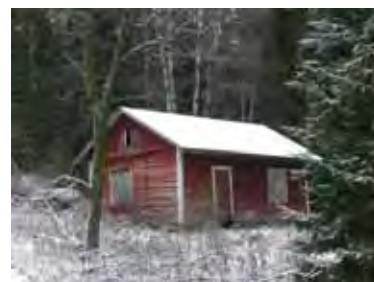
### 271 Männistön muurin mökki

Rakennussuojelulain nojalla suojeltu kohde. Ojakkalan tilan, joka tunnetaan Aleksis Kiven Seitsemän veljksen Jukolan esikuvana, läheisyydessä sijaitseva "Männistön muurin mökki" (9). Ojakkalaa vastapäätä, nykyisen Ojakkalantien ja Hämeenlinnan tien toisella puolella erotettuna sijaitseva rakennus 1800-luvulta. Satulakatto. Ei vuorausta vaan hirsipinta.

Arvotus	1	Kaavatilanne
Käyttötarkoitus:	asuinrakennus	
Arvioitu valmistumisaika	1800-l	
Säilyneisyys	Rakennus on säilynyt, mutta kunto uhattuna.	
Luettelointiperuste	h, y	
Luettelointiperuste, tarkennus	paikallishistoriallinen merkitys, henkilöhistoriallinen merkitys, rakennushistoriallinen merkitys, ympäristökokonaisuuden kannalta tärkeä, maiseman kannalta tärkeä, lähiympäristö tärkeä	
Suositus	Säilytettävä kohde, Vaalittava pihapiiri tai lähiympäristö

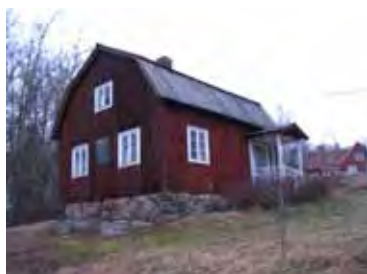
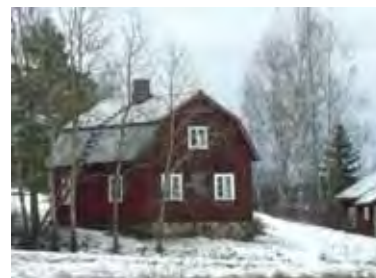
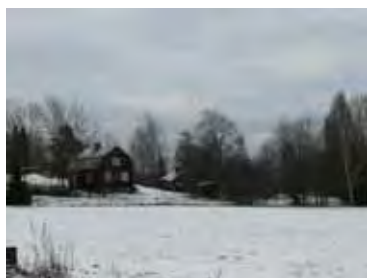
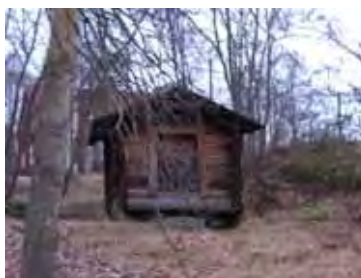
### 272 Aleksis Kiven syntymäkoti

Aleksis Kiven seura nakki talon omistukseensa 1947. Seuran toimesta talo palautettiin alkuepäristä huonejakoa vastaavaksi ja siinä suoritettiin muutoinkin ennallistamiseen tähtääviä muutostöitä. Tämä työ valmistui 1951, minkä jälkeen rakennus avattiin museona. Nurmijärven kunnan omistukseen rakennus kalustuksineen ja ulkorakennuksineen siirtyi 1965.

Arvotus	1	Kaavatilanne
Käyttötarkoitus:	asuinrakennus	
Arvioitu valmistumisaika	1800-1900-l	
Säilyneisyys	Rakennus on kokenut useita perusteellisia muutoksia. Se on ennallistettu 1947-51 vastaamaan käsitystä Aleksis Kiven syntymäkodista.	
Luettelointiperuste	h, y	
Luettelointiperuste, tarkennus	paikallishistoriallinen merkitys, henkilöhistoriallinen merkitys, ympäristökokonaisuuden kannalta tärkeä, maiseman kannalta tärkeä, lähiympäristö tärkeä	
Suositus	Säilytettävä kohde, Vaalittava pihapiiri tai lähiympäristö

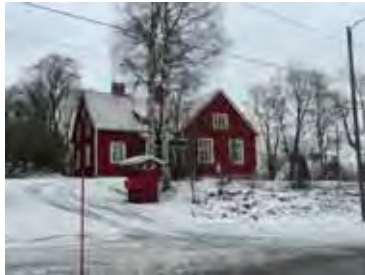
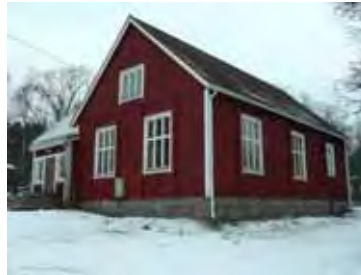
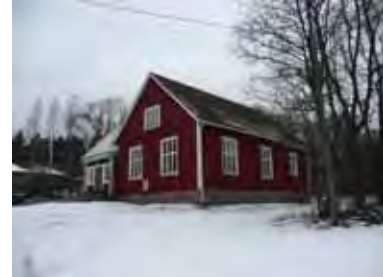
**HARJULA**

Palojoen kylässä vastapäätä Aleksis Kiven syntymäkotia sijaitseva työväentalo. Rakennuspiirustukset laati Albert Lahti ja hän toimi myös rakennuspäällikkönä. Sijaitsee maisemallisesti näkyvällä paikalla niin kylä- kuin tiemaisemassakin.

Arvotus	1	Kaavatilanne
Käyttötarkoitus:	seuratalo	
Arvioitu valmistumisaika	1932	
Säilyneisyys	Rakennus on säilynyt	
Luettelointiperuste	a, h, y	
Luettelointiperuste, tarkennus	rakennustyyppinsä hyvä edustaja, paikallishistoriallinen merkitys, rakennushistoriallinen merkitys, ympäristökokonaisuuden kannalta tärkeä, maiseman kannalta tärkeä, lähiympäristö tärkeä	
Suositus	Säilytettävä kohde, Vaalittava pihapiiri tai lähiympäristö

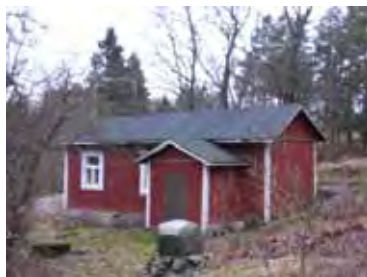
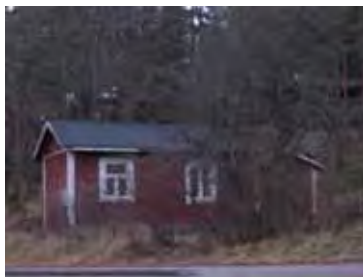
### 274 Talo Taaborinvuoren rinteellä

Pieni mäkitupamainen rakennus Taaborin vuoren etelärinteellä. Osa Palojoen historiallista ja maisemallista kokonaisuutta. Tärkeällä paikalla tiemaisemassa sijaitseva kapearunkoinen, satulakattoinen talo on ainoita säilyneitä vanhoja rakennuksia Taaborinvuorella.

Arvotus	1	Kaavatilanne
Käyttötarkoitus:	mäkitupatyypinen	
Arvioitu valmistumisaika	1800-1900-l	
Säilyneisyys	Rakennus on säilynyt	
Luettelointiperuste	a, h, y	
Luettelointiperuste, tarkennus	rakennustyyppinsä hyvä edustaja, paikallishistoriallinen merkitys, käyttötarkoitukseen liittyvä merkitys, rakennushistoriallinen merkitys, ympäristökokonaisuuden kannalta tärkeä, maiseman kannalta tärkeä, lähiympäristö tärkeä	
Suositus	Säilytettävä kohde, Vaalittava pihapiiri tai lähiympäristö

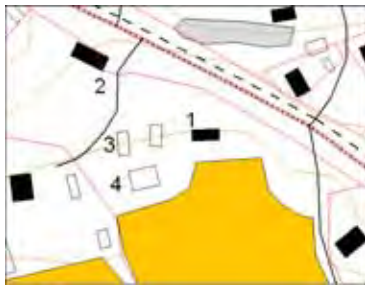
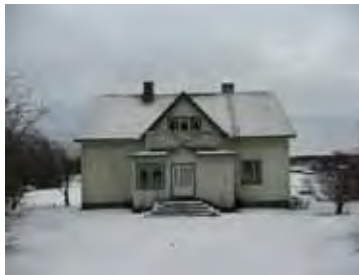
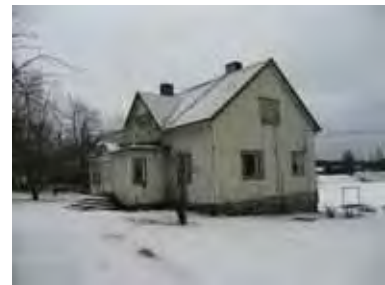
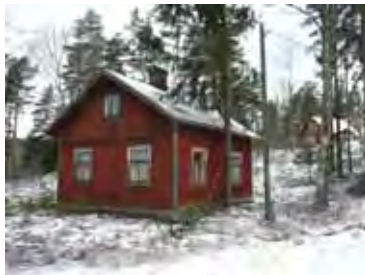
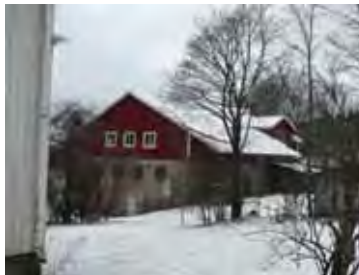
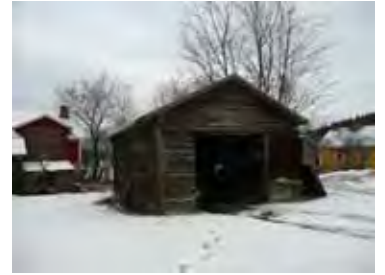
## MÄKI-HEIKKILÄ

Heikkilän alkutalosta 1800-luvun alussa halottu talo, joka sijaitsee Palojoen kyläalueella Aleksis Kiven kotitalon naapurissa, peltomaisemassa kauas näkyvällä paikalla.

Nykyinen päärakennus (1) 1950-luvulta, säilynyt aikaudelleen ominaisena. Se on suorakaiteen muotoinen, sisääntulojulkisivun keskellä on poikkipäätty ja alapuolella kuisti. Ikkunat ovat pystyjakoista 1950-luvun tyyppiä. Lähempänä tietä on vanhahko hirsirakennus (2). Se on satulakattoinen ja suorakaiteen muotoinen. T-ikkunat, jugendiin viittaavat vuorilaudat ja betoniperustus. Peltomaiseman reunalla sijaitsee alaosaltaan tiilinen suurehko navetta (4) ja pihan keskellä hirsinen varastorakennus (3).

Arvotus	2	Kaavatilanne
Käyttötarkoitus:	maatalo	
Arvioitu valmistusaika	1946	
Säilyneisyys	Päärakennus säilynyt, sivuasuinrakennus säilynyt, navetta tyyppillinen.	
Luettelointiperuste	a,h,y	
Luettelointiperuste, tarkennus	rakennustyyppinsä hyvä edustaja, paikallishistoriallinen merkitys, rakennushistoriallinen merkitys, ympäristökokonaisuuden kannalta tärkeä, maiseman kannalta tärkeä, lähiympäristö	
Suositus	Säilytettävä kohde, Vaalittava pihapiiri tai lähiympäristö

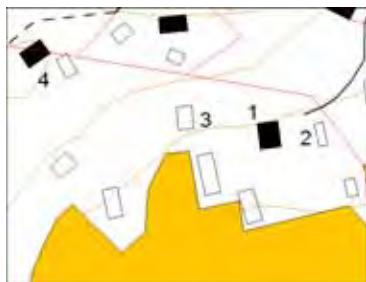
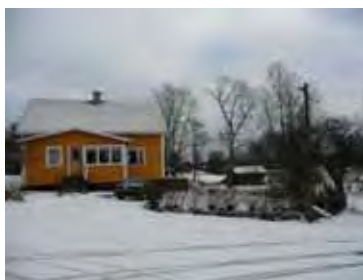
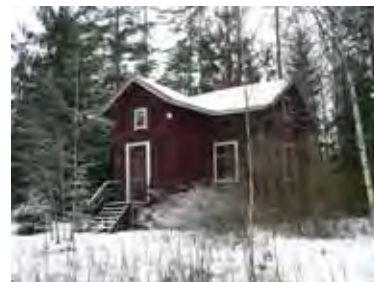
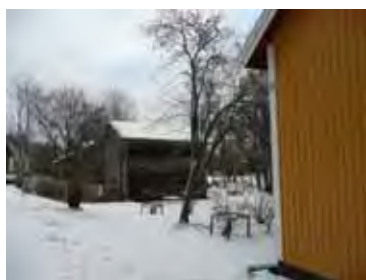
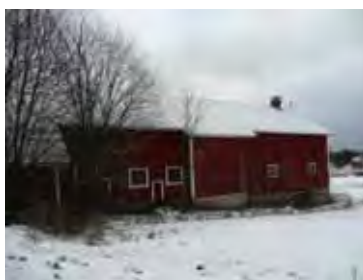
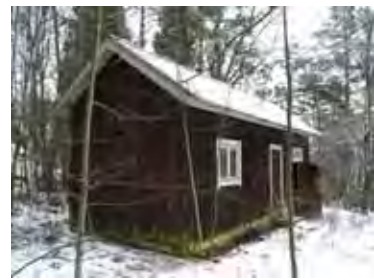
GRANNI

Päärakennus (1) alkujaan 1920-luvulta, nykyinen ulkoasu 1950-60-lukulainen. Piharakennuksesta luoteeseen sijaitsee nykyisin samalla kiinteistöllä oleva, mutta alkujaan omaan erillisen talonsa muodostanut asuinrakennus (4). Rakennus on satulakattoinen, suorakaiteen muotoinen ja siinä on korkea, poikkipäätymainen sisääntulokuisti. Ulkovaoraus on peiterimaa, ikkunat T-mallia. Syytingin vieressä vanhahko ulkorakennus. Pihapiirissä suurehkoja karjasuojia, näistä taloa lähinnä oleva, pohjoisempi vanha, eteläpäädystään följarein tuettu hirsirakenteinen navetta (3). Mäki-Heikkilän rajalla luhtiaitta (2).

Arvotus	2	Kaavatilanne
Käyttötarkoitus:	alkutalo	
Arvioitu valmistumisaika	1924	
Säilyneisyys	Päärakennus osin julkisivuiltaan uusittu, mutta kokonaisuuteen yhä sopiva. Pihapiiri säilynyt, syytinki lähellä alkuperäistä, luhtiaitta säilynyt, samoin vanhin karjarakennus.	
Luettelointiperuste	h, y	
Luettelointiperuste, tarkennus	paikallishistoriallinen merkitys, ympäristökokonaisuuden kannalta tärkeä, maiseman kannalta tärkeä	
Suositus	Säilytettävä ryhmänsä edustajana, Vaalittava pihapiiri tai lähiympäristö

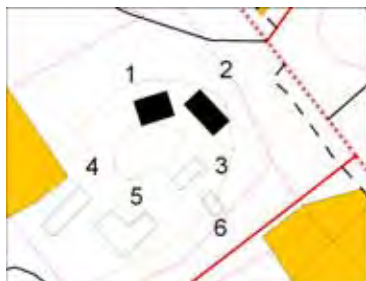
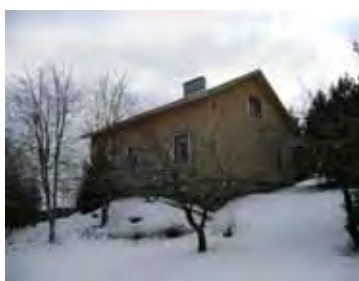
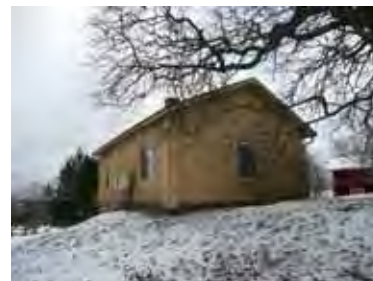
2

Tavanomaista iäkkäämmän säilyneen rakennuskannan omaava talo edustaa Palojoelle ominaista tyyppiä, jossa on kaksi erillistä asuinrakennusta, tupa- ja salirakennukset. Ne sijaitsevat Yli-Trotsissa toisiinsa nähden kulmittain ja rajaavat pihaa kukkulallaan. Jäljellä on myös luhtiaitta (3), joka sijaitsee vastapäätä toista asuinrakennuksista ja rajaa myös pihaa. Pihapiiri jakautuu edelleen Palojoelle ominaiseen tapaan mies- ja talouspihaan, sillä uusi traktorikatos sijaitsee miespihan neljännessä sivulla. Pitkänomainen, perinteisempi talousrakennus (4) jatkaa tuparakennuksen linjaa rinteessä, peltoaukeaa rajaten.

Arvotus	1	Kaavatilanne
Käyttötarkoitus:	alkutalo	
Arvioitu valmistusaika	1800-l	
Säilyneisyys	Trotskin päärakennukset ja pihapiiri ovat pääosin säilyneet. Molempien asuinrakennusten julkisivua on jonkin verran uudistettu sekä lisätty sisääntulokuistit pihanpuolelle. Talousrakennus, jossa puuvarasto ja sauna, kunnoiltaan huono.	
Luettelointiperuste	a, h, y	
Luettelointiperuste, tarkennus	omaleimainen, paikallishistoriallinen merkitys, rakennushistoriallinen merkitys, ikä, ympäristökokonaisuuden kannalta tärkeä, maiseman kannalta tärkeä, lähiympäristö tärkeä	
Suositus	Säilytettävä kohde, Vaalittava pihapiiri tai lähiympäristö

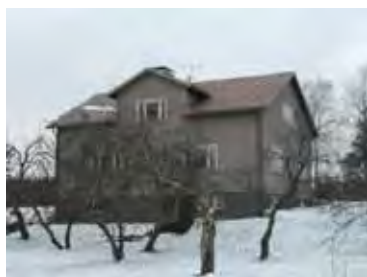
1

Nykyinen päärakennus (1) 1950-luvulle ominainen ja hyvin säilynyt, suorakaiteen muotoinen, satulakattoinen rakennus, jossa on pitkällä sivulla ullakkokerroksessa pieni poikkipäätty. Pihapiiriin kuuluu myös tielle hyvin näkyvä luhtiaitta (2) sekä suuri kalustovarasto- ja tuotantorakennus (3) 1930-50-luvulta mäen lounaisreunalla. Kolmikerroksinen, rakennuksen päädyssä lunetti-ikkuna.

Arvotus	2	Kaavatilanne
Käyttötarkoitus:	alkutalo	
Arvioitu valmistumisaika	1958	
Säilyneisyys	Aitta säilynyt. Päärakennus ajalleen ominainen.	
Luettelointiperuste	a, h, y	
Luettelointiperuste, tarkennus	rakennustyyppinsä hyvä edustaja, omaleimainen, paikallishistoriallinen merkitys, ympäristökokonaisuuden kannalta tärkeä, maiseman kannalta tärkeä, maamerkki	
Suositus	Säilytettävä kohde, Vaalittava pihapiiri tai lähiympäristö

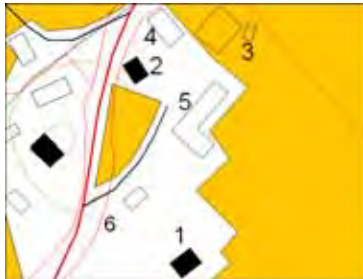
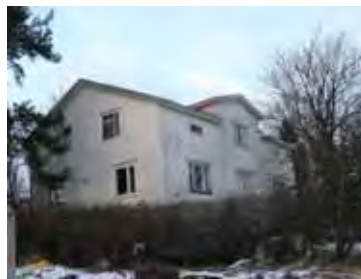
1

Arvotus	2	Kaavatilanne
Käyttötarkoitus:	alkutalo	
Arvioitu valmistusaika	1800-1900-l:n alku	
Säilyneisyys	Vanha päärakennus säilynyt, pihapiirissä säilyneitä rakennuksia. Uusi päärakennus osin saanut uusia yksityiskohtia.	
Luettelointiperuste	a, h, y	
Luettelointiperuste, tarkennus	rakennustyyppinsä hyvä edustaja, paikallishistoriallinen merkitys, rakennushistoriallinen merkitys, ympäristökokonaisuuden kannalta tärkeä, maiseman kannalta tärkeä, lähiympäristö	
Suositus	Säilytettävä kohde, Vaalittava pihapiiri tai lähiympäristö

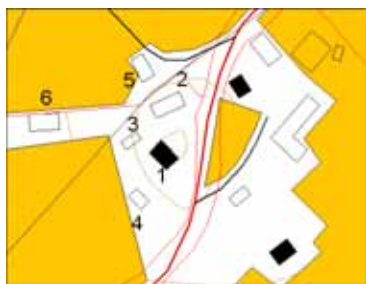
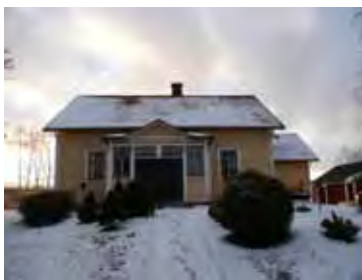
Päärakennus on rakennettu 1908. Se on leveärunkoinen, suorakaiteen muotoinen ja satulakattoinen. Päärakennukseen tehty pieni lisäsiipi toiseen päättyyn 1980. Perinteinen pihapiiri on säilynyt ja siihen kuuluu useita rakennuksia, kuten luhtiaitta (3) vuodelta 1760, eräs Palojoen vanhimmista , suurehko navetta vuodelta 1907 ja kuivuri 1980-luvulta (2) tiemaisemassa tärkeällä paikalla. Pellolla kaksi talousrakennusta (5, 6) sekä talon eteläpuolella uudehko sauna (4)

Arvotus	1	Kaavatilanne
Käyttötarkoitus:	maatalo	
Arvioitu valmistumisaika	1908	
Säilyneisyys	Pihapiirin muodostama kokonaisuus on pääosin säilynyt. Ikkunat vaihdettu 1970-luvulla, yksi 1908 ikkuna alkuperäisessä kunnossa.	
Luettelointiperuste	a, h, y	
Luettelointiperuste, tarkennus	rakennustyyppinsä hyvä edustaja, paikallishistoriallinen merkitys, rakennushistoriallinen, ympäristökokonaisuuden kannalta tärkeä, maiseman kannalta tärkeä, lähiympäristö	
Suositus	Säilytettävä kohde, Vaalittava pihapiiri tai lähiympäristö

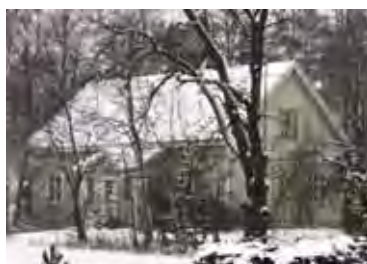
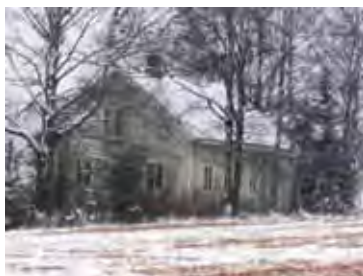
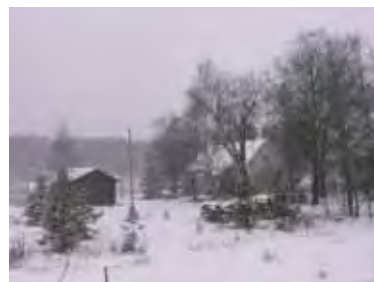
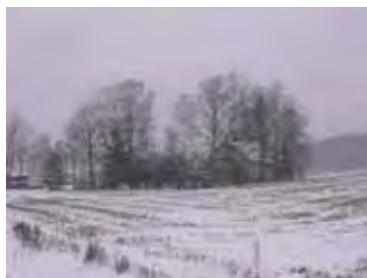
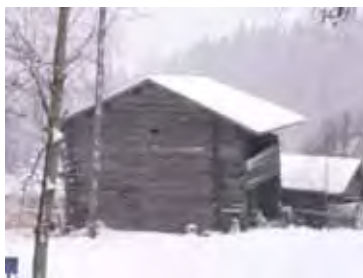
Halottu Ali-Hemmolasta 1783. Palojoen Alikylässä maisemallisesti näkyvällä paikalla sijaitseva tilakeskus. Päärakennus satulakattoinen, perinteinen, 1900-luvun alun tyyppiä. Keskeisen sisääntulokuistin räystäässä Nurmijärvelle tyypillinen frontoniahe. Kuusiruutuiset ikkunat. Kaksi vanhaa harmaantunutta hirsistä aittaa.

Arvotus	1	Kaavatilanne
Käyttötarkoitus:	maatalo	
Arvioitu valmistumisaika	1928	
Säilyneisyys	Päärakennus säilyttänyt perinteisen ulkoasunsa. Aitat säilyneet, joskin kunnoltaan huonot.	
Luettelointiperuste	a,h,y	
Luettelointiperuste, tarkennus	rakennusaikansa hyvä edustaja, rakennustyyppinsä hyvä edustaja, paikallishistoriallinen merkitys, ympäristökokonaisuuden kannalta tärkeä, maiseman kannalta tärkeä, lähiympäristö	
Suositus	Säilytettävä kohde, vaalittava pihapiiri tai lähiympäristö

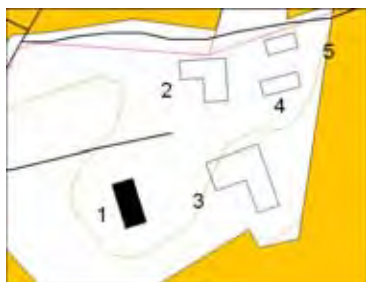
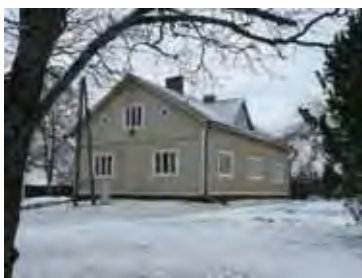
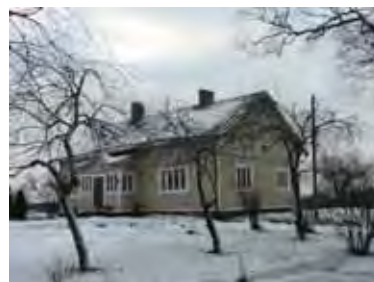
1

Päärakennus (1) on suorakaiteen muotoinen ja satulakattoinen. Sisäänkäyntikuistin katossa Nurmijärvelle tyypillinen pieni frontoniahe. Ulkovuoraus peiterimalautaa, lista erottaa ensimmäisen kerroksen ullakosta. Pihapiiriin kuuluu suuria talousrakennuksia, kuten navetta (2), jonka ensimmäinen kerros osittain sementtitiilistä, sekä L:n muotoinen varastorakennus, jonka päädyssä on luhtiaitta (3). Talouspihan puolella, pihapiirin koilliskulmassa kuivuri (4) sekä parinteinen satulakattoinen talousrakennus (5). Pihapiirissä kasvaa vanhaa puustoa ja se on varsin yhtenäisenä säilynyt 1900-luvun suurehko maatalon pihapiiri.

Arvotus	2	Kaavatilanne
Käyttötarkoitus:	maatalo	
Arvioitu valmistusaika	1899	
Säilyneisyys	Tilakeskus pihapiireineen on pääosin säilynyt. Ikkunat vaihdettu pysytjakoisiksi, mahdollisesti n. 1930-40-lvulla.	
Luettelointiperuste	a, h, y	
Luettelointiperuste, tarkennus	omaleimainen, paikallishistoriallinen merkitys, rakennushistoriallinen, ympäristökokonaisuuden kannalta tärkeä, maiseman kannalta tärkeä, lähiympäristö	
Suositus	Säilytettävä kohde, Vaalittava pihapiiri tai lähiympäristö

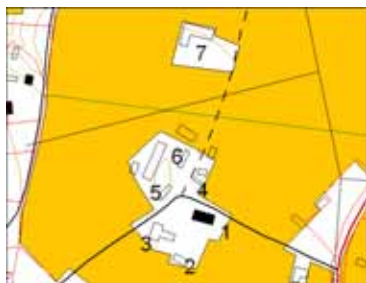
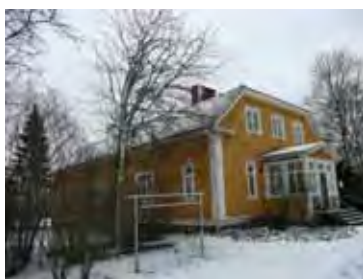
Sijaitsee kyläalueen pohjoispuolella omalla laakealla saarekkeellaan, joka jakaa viljelylaaksoa. Puukujanne yhdistää lännempänä sijaitsevan Ylikylän kyläalueen Maisiin. Päärakennus on taitekattoinen, suurehko ja leveärunkoinen. Rakennuksen päädyssä on kissanpenkit. Ikkunat on uusittu. Julkisivuverhous uusi. Pihapiiriin kuuluu useita suuria talousrakennuksia. Näistä vanha, osin tervatulla hirsipinnalla oleva tiilipatsasnavetta (3) on T:n muotoinen, ja niin maisemassa kuin pihapiirissäkin keskeiselle paikalle sijoittunut. Päärakennuksen pohjoispuolella on kolmiosainen luhtiaitta (4). Kauempana pellolla sijaitseva suurehko harmaantunut talousrakennus (7), hallitsee peltomaisemaa. Navetan lähellä sijaitsee vanha sauna (2) sekä pohjoiseen johtavan peltotien alussa satulakattoinen varastorakennus (5) sekä kuivuri (6), jotka myös kuuluvat pihapiirin rakennuskantaan. Pihapiirissä myös uudempiä tuotantorakennuksia.

Arvotus	1	Kaavatilanne
Käyttötarkoitus:	alkutalo	
Arvioitu valmistusaika	1808	
Sailyneisyys	Päärakennuksen ulkoverhous ja ikkunat on uusittu, mutta malliltaan perinteistä tavoittelevat. Omaleimainen karjarakennus säilynyt, kunto huono. Myös muita pihapiirin rakennuksia säilynyt.	
Luettelointiperuste	a, h, y	
Luettelointiperuste, tarkennus	rakennustyyppinsä hyvä edustaja, omaleimainen, paikallishistoriallinen merkitys, rakennushistoriallinen, ympäristökokonaisuuden kannalta tärkeä, maiseman kannalta tärkeä, lähiympäristö	
Suositus	Säilytettävä kohde, Vaalittava pihapiiri tai lähiympäristö

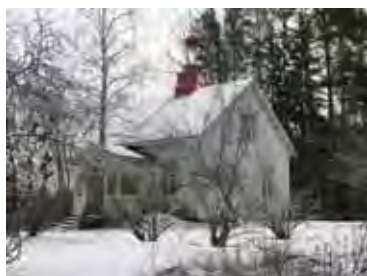
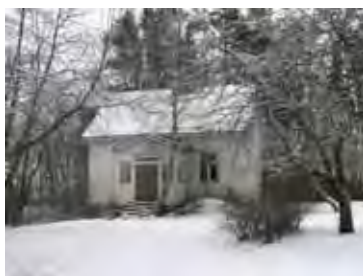
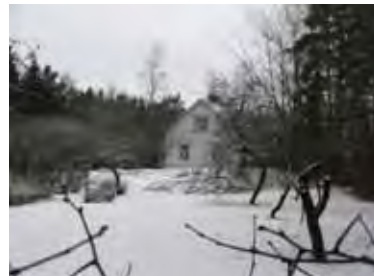
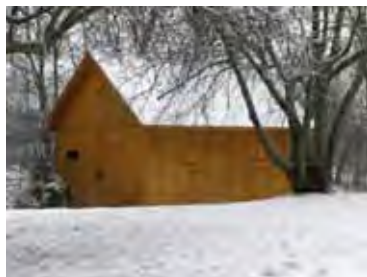
**285**

Maisin tilan länsipuolella, Ylikylän alueella sijaitseva asuinrakennus 1930-luvun lopulta. Rakennus on hyvin säilyttänyt perinteisen ulkoasunsa. Ikkunat T-mallia, peiterimalaudoitus. Tärkeä osa kylärakennetta muodostavaa rakennuskantaa.

Arvotus	2	Kaavatilanne
Käyttötarkoitus:	asuinrakennus	
Arvioitu valmistumisaika	1937	
Säilyneisyys	Rakennus vaikuttaa pääosin säilyneeltä. Tiilikatto säilynyt. Ikkunoiden ajoitus epävarma.	
Luettelointiperuste	h, y	
Luettelointiperuste, tarkennus	paikallishistoriallinen merkitys, ympäristökokonaisuuden kannalta tärkeä, maiseman kannalta tärkeä, lähiympäristö	
Suositus	Säilytettävä kohde, Vaalittava pihapiiri tai lähiympäristö

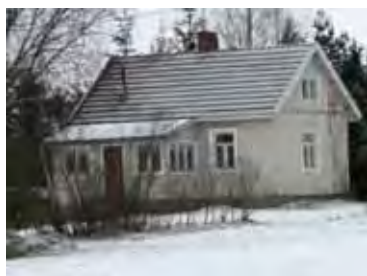
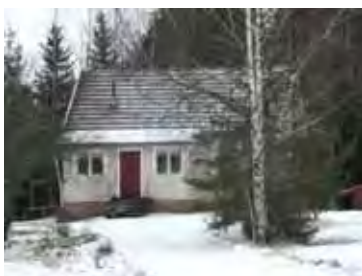
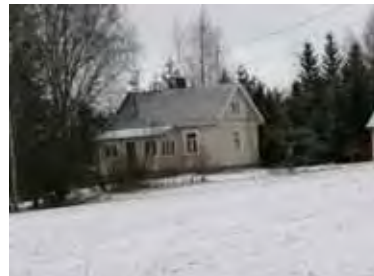
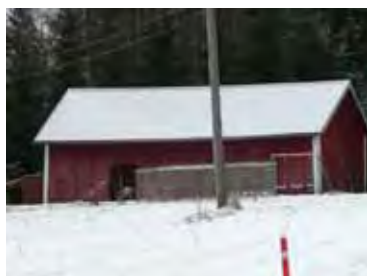
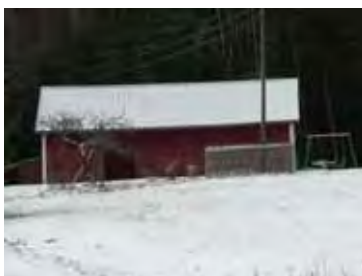
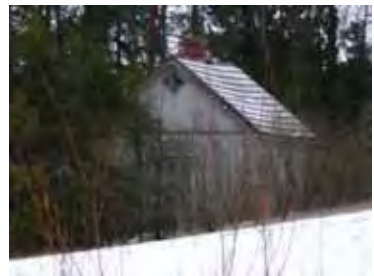
Palojoen tiemaisemaa kyläalueen pohjoisosassa rajaavaan asuinrakennusrivistöön kuuluva talo 1920-luvulta. Satulakatto, jossa tiilikate, T-jakoiset ikkunat, suurehko etupiha.

Arvotus	2	Kaavatilanne
Käyttötarkoitus:	asuinrakennus	
Arvioitu valmistumisaika	1924	
Säilyneisyys	Rakennus on hyvin säilynyt. Kuistin ikkunat nuoremmat, n. 1950-luvulta.	
Luettelointiperuste	a, h, y	
Luettelointiperuste, tarkennus	aikansa suunnitteluihanteiden hyvä edustaja, paikallishistoriallinen merkitys, ympäristökokonaisuuden kannalta tärkeä, maiseman kannalta tärkeä, lähiympäristö	
Suositus	Säilytettävä kohde, Vaalittava pihapiiri tai lähiympäristö

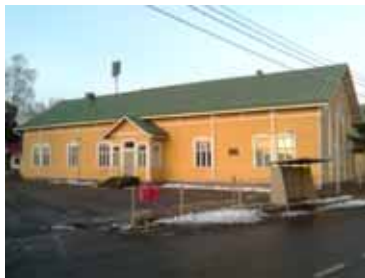
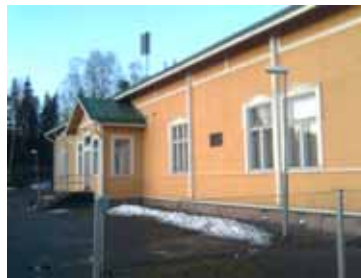
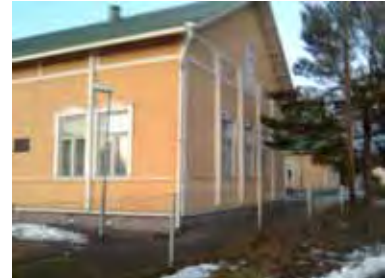
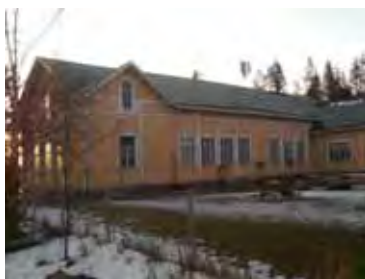
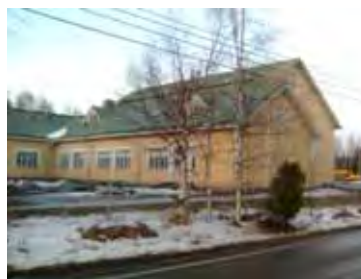
### 287 Palojoen kansakoulu

Valmistuessaan koulua pidettiin aiemman kuvauksen mukaan "pitäjän komeimpana". Koulurakennuksen vanha osa on muista nurmijärveläisistä koulurakennuksista poiketen ulkoasultaan talonpoikainen. Yksityiskohdissa, mm. ikkunoissa paikkakunnalle ominaisia koristeaiheita. Koulua on laajennettu Viljo Myyrinmaan suunnittelemana lisärakennuksella 1956-57.

Arvotus	1	Kaavatilanne
Käyttötarkoitus:	koulu	
Arvioitu valmistumisaika	1903, 1956-57	
Säilyneisyys	Vanhin osa säilynyt, koulua on lisärakennettu ainakin 1956-57 ja uudisosa vaikuttaa hiljattain peruskorjatulta.	
Luettelointiperuste	a, h, y	
Luettelointiperuste, tarkennus	rakennusaikansa hyvä edustaja, rakennustyyppinsä hyvä edustaja, paikallishistoriallinen merkitys, käyttötarkoitukseen liittyvä merkitys, ympäristökokonaisuuden kannalta tärkeä, maiseman kannalta tärkeä	
Suositus	Säilytettävä rakennus

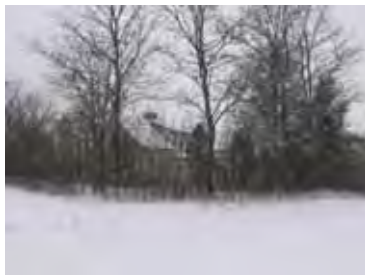
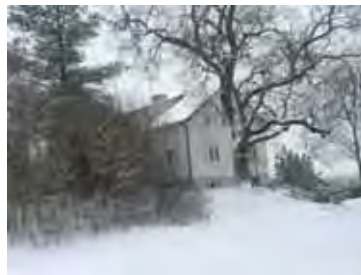
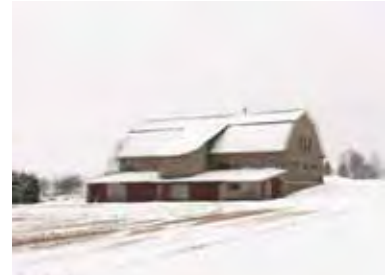
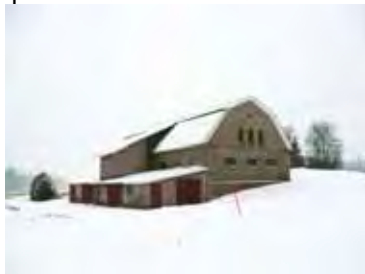
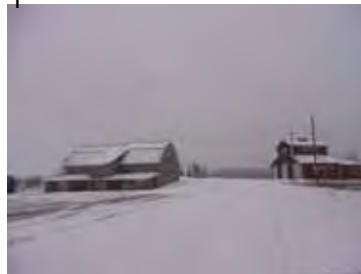
## 288 Kakkulanmäki

Kruunun uudistalo, perustettu 19/5 1783. Tilan ulkorakennukset, erityisesti komea taitekattoinen, sementtitiilinen karjarakennus(2), sijaitsevat tiemaisemassa erittäin näkyvällä ja avoimella paikalla. Päärakennus(1) 1950-luvulle ominainen rapattu rakennus, jonka sisääntulojulkisivun keskellä on kuisti ja päällinen parveke.

Arvotus	2	Kaavatilanne
Käyttötarkoitus:	uudistalo	
Arvioitu valmistumisaika	1900-l, 1951	
Säilyneisyys	Päärakennus ja sementtitiilinen navetta ovat säilyneet.	
Luettelointiperuste	a,h,y	
Luettelointiperuste, tarkennus	rakennusaikansa hyvä edustaja, rakennustyyppinsä hyvä edustaja, paikallishistoriallinen merkitys, ympäristökokonaisuuden kannalta tärkeä, maiseman kannalta tärkeä, lähiympäristö	
Suositus	Säilytettävä kohde, vaalittava pihapiiri tai lähiympäristö

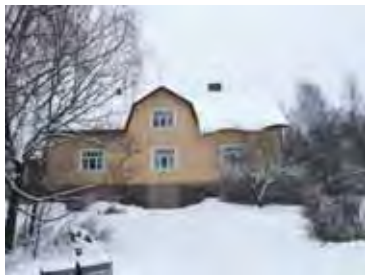
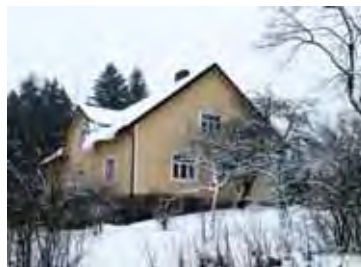
Alkujaan torppana vuonna 1778 perustettu, mutta pian kruunun uudistaloksi vuonna 1783 perustettu talo. Tiemaisemassa näkyvällä paikalla sijaitseva suurehko, leveärunkoinen, tien puolelta rannesijainnin takia korkealla kivijalalla oleva rakennus. Pitkän julkisivun keskellä poikkipääty. Umpinainen sisääntulokuisti, jossa klassismiin viittaava lunetti-ikkuna. Ikkunat jugend-aiheiset. Lisäksi kuisti päädyssä, jossa koristeellinen ikkuna.

Arvotus	2	Kaavatilanne
Käyttötarkoitus:	uudistalo	
Arvioitu valmistumisaika	1918	
Säilyneisyys	Ulkovuoraus uusittu. Ikkunat uusittu vanhan mallin mukaan.	
Luettelointiperuste	a, h, y	
Luettelointiperuste, tarkennus	rakennusaikansa hyvä edustaja, rakennustyyppinsä hyvä edustaja, paikallishistoriallinen merkitys, ympäristökokonaisuuden kannalta tärkeä, maiseman kannalta tärkeä, lähiympäristö	
Suositus	Säilytettävä kohde, vaalittava pihapiiri tai lähiympäristö

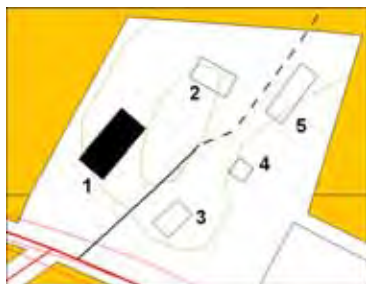
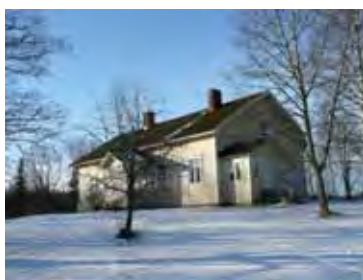
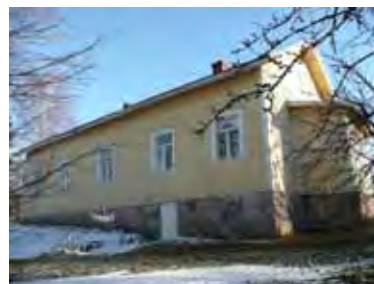
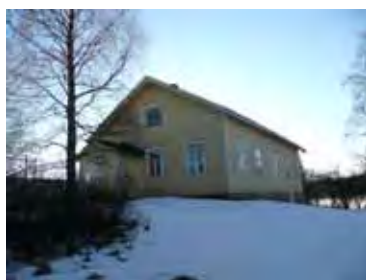
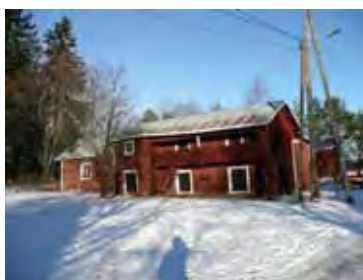
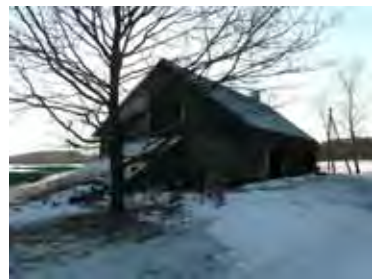
Palojoen kylässä sijaitseva tila vuodelta 1783, ajalta jolloin Kruunun liikamaista erotettiin uudistiloja. Rakennukset sijaitsevat tiemaisemassa, viljelysten keskellä, näkyvällä paikalla. Päärakennus (1) perinteinen, suorakaiteen muotoinen ja satulakattoinen. Perustettu luonnonkiville. Vuoden 1963 maatilakirjan mukaan rakennukset kunnostettiin silloisen omistajan aikana. Ikkunat T-mallia. Kokonaisuuteen kuuluu pihapiiri, jossa vanha luhtiaitta (2), karjasuoja (3), vanha pärekattoinen savusauna sekä muita talousrakennuksia (5). 1930-luvulla tila sai päätulonsa myymällä Helsinkiin viljaa, maitoa, lihaa ja heiniä.

Arvotus	1	Kaavatilanne
Käyttötarkoitus:	maatalo	
Arvioitu valmistusaika	1899	
Säilyneisyys	Rakennus pääosin säilynyt 1900-luvun alun asussa. 1963 kuvassa ollut ullakon poikkipääty poistettu. Pihapiiri pääosin säilynyt.	
Luettelointiperuste	a, h, y	
Luettelointiperuste, tarkennus	rakennustyyppinsä hyvä edustaja, paikallishistoriallinen merkitys, rakennushistoriallinen merkitys, ympäristökokonaisuuden kannalta tärkeä, maiseman kannalta tärkeä, lähiympäristö tärkeä	
Suositus	Säilytettävä kohde, Vaalittava pihapiiri tai lähiympäristö

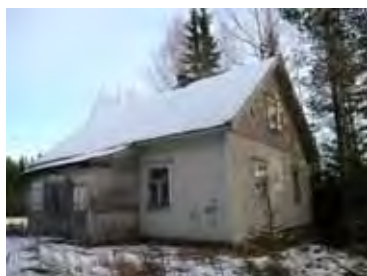
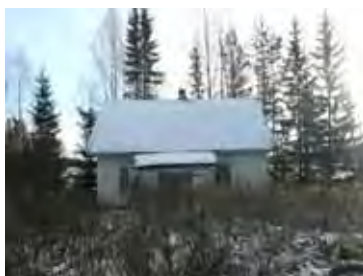
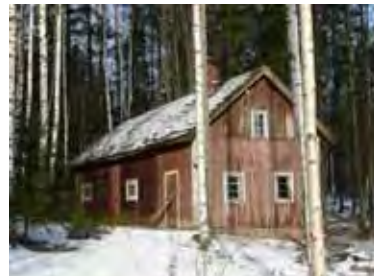
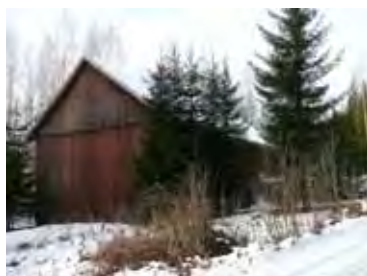
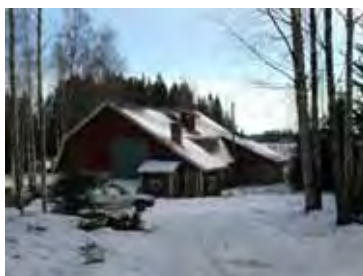
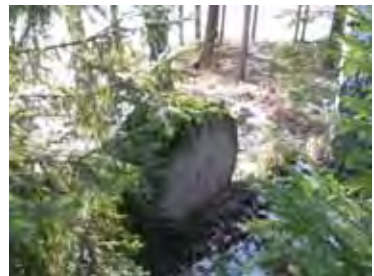
Maatalo ja pihapiiri, jonka päärakennus perinteinen, satulakattoinen T-ikkunallinen talo 1920-luvun lopulta. Pihapiirissä puurakenteisia talousrakennuksia samalta aikakaudelta.

Arvotus	2U	Kaavatilanne
Käyttötarkoitus:	maatalo	
Arvioitu valmistumisaika	1928	
Säilyneisyys	Päärakennus ja pihapiiri säilyneet	
Luettelointiperuste	a, h, y	
Luettelointiperuste, tarkennus	rakennustyyppinsä hyvä edustaja, paikallishistoriallinen merkitys, ympäristökokonaisuuden kannalta tärkeä, maiseman kannalta tärkeä, lähiympäristö	
Suositus	Säilytettävä kohde, Vaalittava pihapiiri tai lähiympäristö
