Nurmijärven kunta

Nurmijärven rakennusperintöselvitys

Arkkitehtitoimisto Lehto Peltonen Valkama Oy

Luonnos 06.05.2010

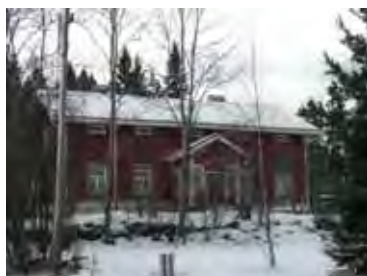
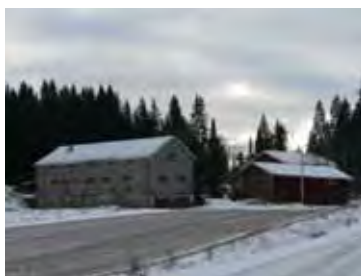
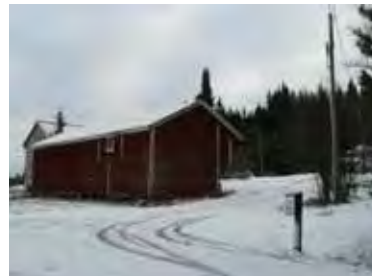
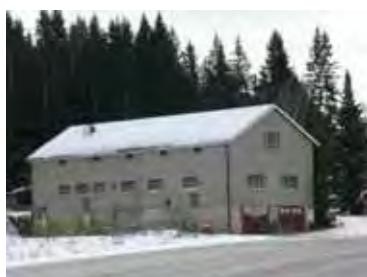
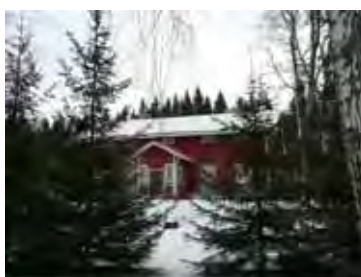
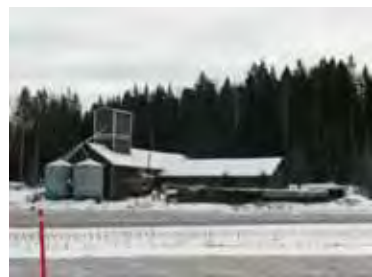
Aleksis Kiven Juhani-veli vuokrasi talon 1862 Dammert-nimisen tilanomistajan lasten holhoojalta. Dammertia on pidetty Jukolan poikien ystävän Tammiston Kyöstin esikuvana. Kivi asui Myllymaan talon yläkerrassa vuosina 1862-63 kirjoittaessaan Kullervo-näytelmää.

Arvotus	1	Kaavatilanne
Käyttötarkoitus:	uudistalo	
Arvioitu valmistusaika	1800-1900-l	
Sailyneisyys	Myllymaan päärakennus on säilynyt. Myös pihapiiri, joskin uusi päärakennus rakennettu.	
Luettelointiperuste	a, h, y	
Luettelointiperuste, tarkennus	rakennustyyppinsä hyvä edustaja, omaleimainen, paikallishistoriallinen merkitys, rakennushistoriallinen, ympäristökokonaisuuden kannalta tärkeä, maiseman kannalta tärkeä, lähiympäristö	
Suositus	Säilytettävä kohde, Vaalittava pihapiiri tai lähiympäristö

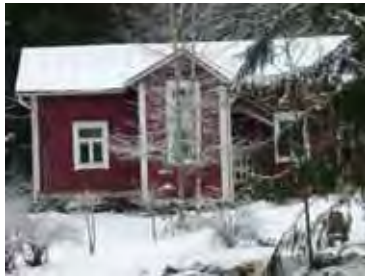
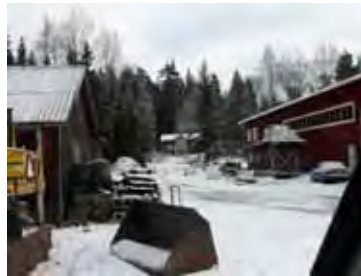
**293**

Pieni, kapearunkoinen, pikkumökkimäinen satulakattoinen asuinrakennus Myllymaan naapurissa. Perimätieto kertoo, että rakennettu kahdessa osassa, joista molemmat 1800-luvulla. Säilynyt perinteisenä tien varressa sijaitsevien suurempien talous ja varastorakennusten osittaisessa katveessa. Peiterimalauditus, T-ikkunat klassisine vuorilautoineen. Kuisti kaksikerroksinen ja siinä kaksi päällekkäistä ikkunaa.

Arvotus	2	Kaavatilanne
Käyttötarkoitus:	asuinrakennus	
Arvioitu valmistumisaika	1800-l	
Säilyneisyys	Rakennus on pääosin säilynyt.	
Luettelointiperuste	a,h,y	
Luettelointiperuste, tarkennus	rakennustyyppinsä hyvä edustaja, paikallishistoriallinen merkitys, ympäristökokonaisuuden kannalta tärkeä, maiseman kannalta tärkeä, lähiympäristö	
Suositus	Säilytettävä kohde

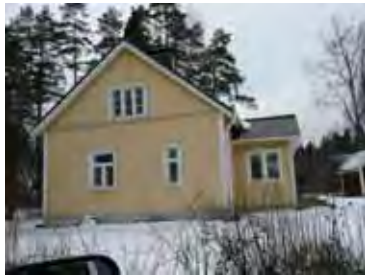
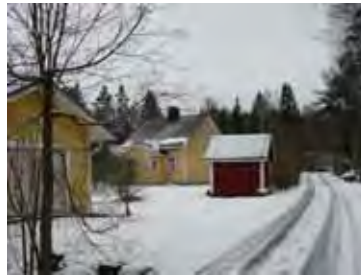
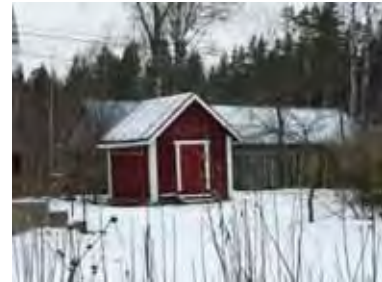
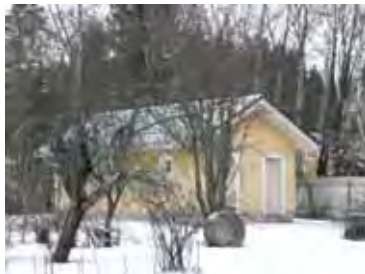
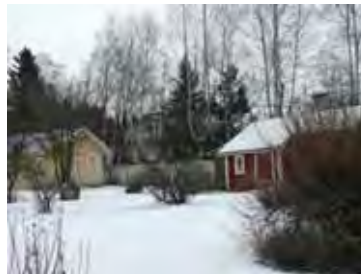
**294**

Palojoen Ylikylässä sijaitseva kylärakennetta muodostava asuinrakennus 1900-luvun alusta. Satulakattoinen, peiterimalaudoitettu T-jakoiset ikkunat. Ikkunoiden vuorilaudat jugend-henkisesti muotoillut. Sijaitsee näkyvällä paikalla tiemaisemassa.

Arvotus	2	Kaavatilanne
Käyttötarkoitus:	asuinrakennus	
Arvioitu valmistumisaika	1914	
Säilyneisyys	Katto uusittu, ikkunat uusittu.	
Luettelointiperuste	h, y	
Luettelointiperuste, tarkennus	paikallishistoriallinen merkitys, ympäristökokonaisuuden kannalta tärkeä, maiseman kannalta tärkeä, lähiympäristö	
Suositus	Säilytettävä ryhmänsä edustajana, Vaalittava pihapiiri tai lähiympäristö

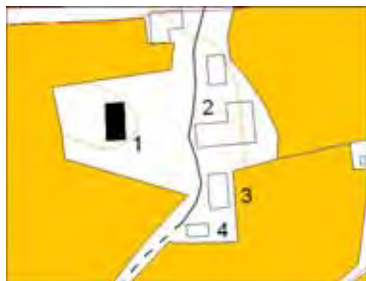
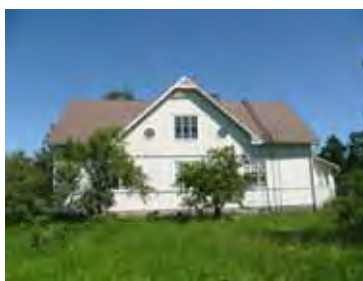
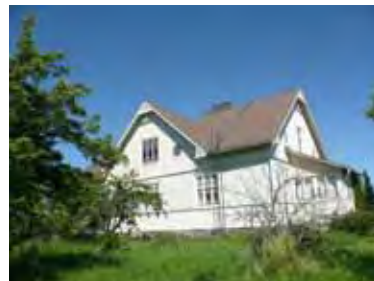
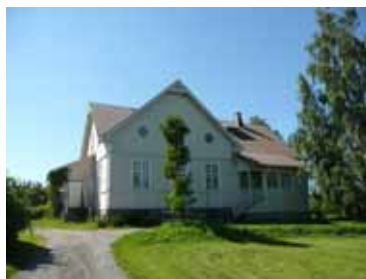
Nykyinen päärakennus (1) on jugendvaikutteinen suurehko, epäsymmetrinen ja kaksikerroksinen. Vuosien 1914-16 välillä rakennetussa rakennuksessa on poikkipääty sekä useampi kuisti. Yksityiskohdat ovat koristeellisia ja jugendia edustavia. Nykyinen ulkiväri valkoinen, aikakaudelle ominaisia listoja ei korosteta. Pihapiiriin kuuluu myös alaosaltaan tiilinen L: muotoinen karjasuoja (2) sekä muita maatalousrakennuksia (3,4). Karjarakennus, jossa oli 40 lehmän navetta, 10 hevosen talli ja sikala, valmistui vuonna 1917. Siihen on johdettiin painovesi. Sähkövoima saatiin omasta koskesta. Piha on puistomainen ja puutarhainen.

Arvotus	1	Kaavatilanne
Käyttötarkoitus:	kantatila	
Arvioitu valmistumisaika	1920	
Säilyneisyys	Julkisivuja on kunnostettu, mutta rakennus on pääosin säilynyt. Tiilikate on vaihdettu huopaan/peltiin. Väri nykyisin valkoinen.	
Luettelointiperuste	a, h,	
Luettelointiperuste, tarkennus	rakennusaikansa hyvä edustaja, paikallishistoriallinen merkitys, henkilöhistoriallinen merkitys, rakennushistoriallinen merkitys, ympäristökokonaisuuden kannalta tärkeä, maiseman kannalta tärkeä, lähiympäristö tärkeä	
Suositus	Säilytettävä kohde, Vaalittava pihapiiri tai lähiympäristö

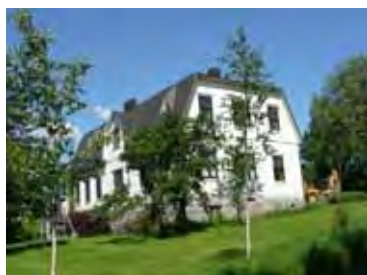
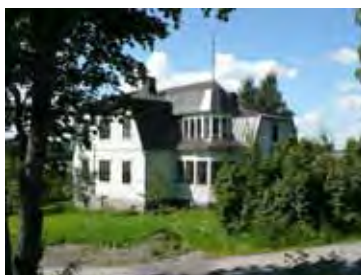
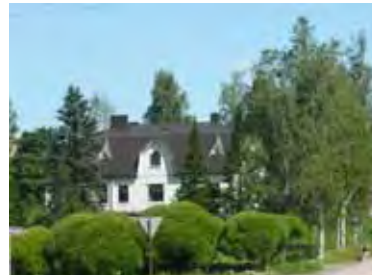
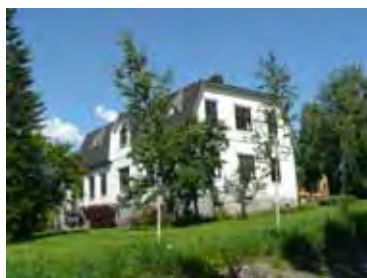
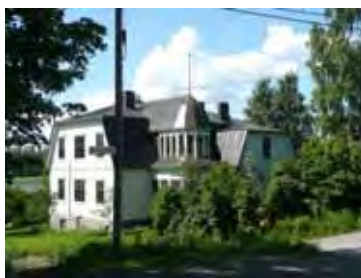
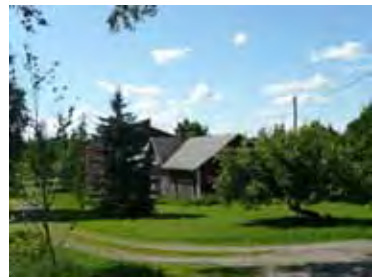
Nykyinen päärakennus on Luseniuksen vuonna 1919 rakennuttama kaksikerroksinen ja taitekattoinen puinen jugendrakennus. Se sijaitsee Perttulanmäen lounaisrinteen ensimmäisessä, peltomaisemaan hyvin näkyvässä rivissä. Vielä 1930-luvun valokuvassa eteläisivun keskellä näkyy kolmikerroksinen torni.

Arvotus	1	Kaavatilanne
Käyttötarkoitus:	alkutalo	
Arvioitu valmistumisaika	1920	
Säilyneisyys	Alkuperäiseen rakennukseen kuulunut porrastorni on purettu 1930-luvun jälkeen. Rakennusta on juuri peruskorjattu.	
Luettelointiperuste	a, h, y	
Luettelointiperuste, tarkennus	aikansa suunnitteluihanteiden hyvä edustaja, paikallishistoriallinen merkitys, rakennushistoriallinen merkitys, ympäristökokonaisuuden kannalta tärkeä, maiseman kannalta tärkeä, lähiympäristö tärkeä	
Suositus	Säilytettävä kohde, Vaalittava pihapiiri tai lähiympäristö

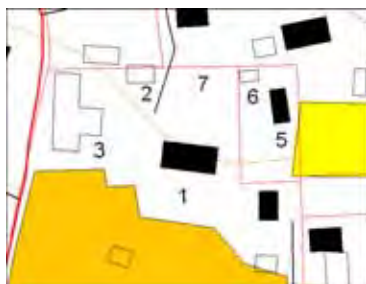
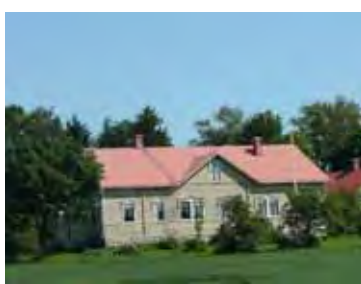
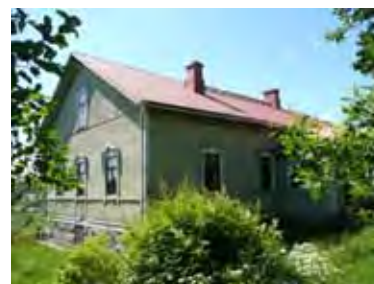
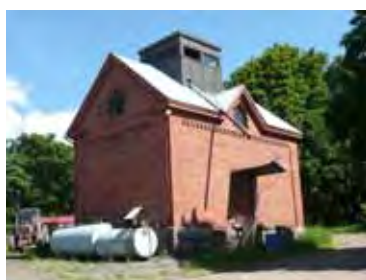
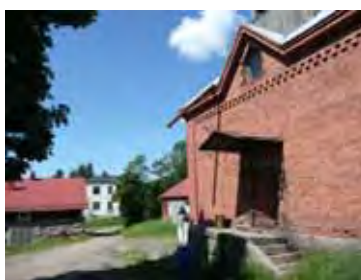
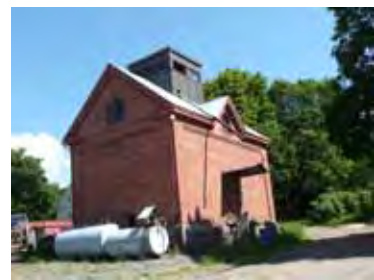
297

Tila oli jaettuna Yli- ja Ali-Jussilaksi 1806-1867, mutta yhdistettiin jälleen 1912. Se oli lahjoitustilana Jürgen Schidtille 1645-83 ja vuonna 1769 se ostettiin perintötilaksi.

Arvotus	1	Kaavatilanne
Käyttötarkoitus:	alkutalo	
Arvioitu valmistumisaika	1920	
Sailyneisyys	Päärakennus ja pihapiiri säilyneet.	
Luettelointiperuste	a, h, y	
Luettelointiperuste, tarkennus	rakennustyyppinsä hyvä edustaja, paikallishistoriallinen merkitys, rakennushistoriallinen merkitys, ympäristökokonaisuuden kannalta tärkeä, maiseman kannalta tärkeä, lähiympäristö tärkeä	
Suositus	Säilytettävä kohde, Säilytettävä pihapiiri tai lähiympäristö

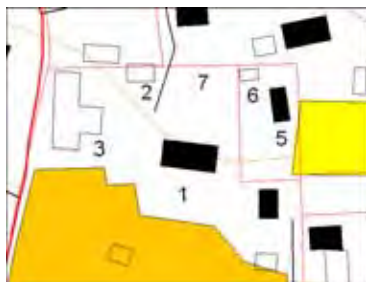
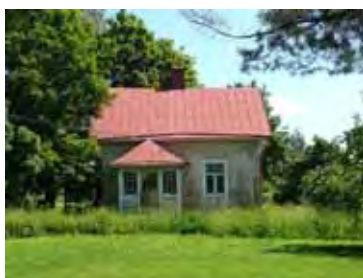
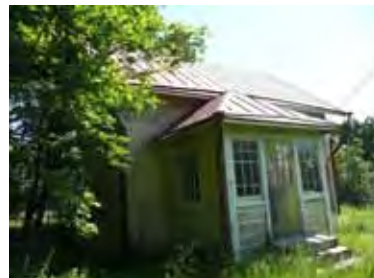
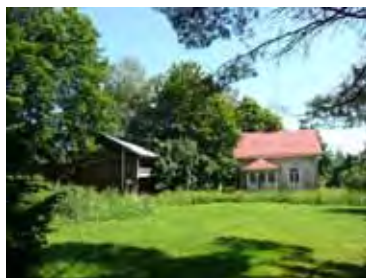
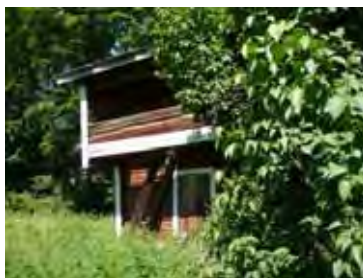
Perttulan kyläalueella Jussilan alkutaloon ja pihapiiriin kuuluva sivuasunto. Tärkeä osa Jussilan kokonaisuutta. Päärakennus (5) viime vuosisadan vaihteesta ja on satulakattoinen, pienehkö rakennus, jonka yksityiskohdiltaan on jugend-henkinen. Päärakennuksen pohjoispuolella Jussilan luhtiaitta (6).

Arvotus	2	Kaavatilanne
Käyttötarkoitus:	asuinrakennus	
Arvioitu valmistumisaika	1899	
Säilyneisyys	Rakennus on säilynyt, mutta kunto vaatii lisäselvityksiä, ollut poissa asuinkäytöstä 15 vuotta.	
Luettelointiperuste	a, h, y	
Luettelointiperuste, tarkennus	rakennusaikansa hyvä edustaja , paikallishistoriallinen merkitys, rakennushistoriallinen, ympäristökokonaisuuden kannalta tärkeä, maiseman kannalta tärkeä, lähiympäristö	
Suositus	Säilytettävä kohde, Vaalittava pihapiiri tai lähiympäristö

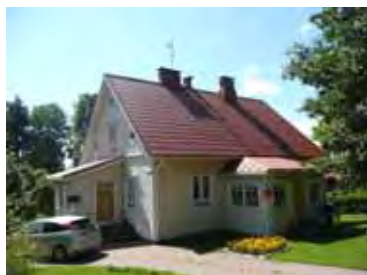
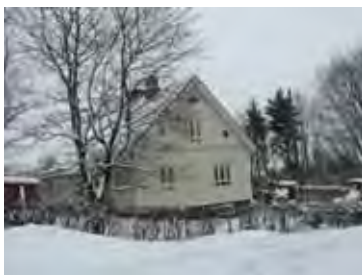
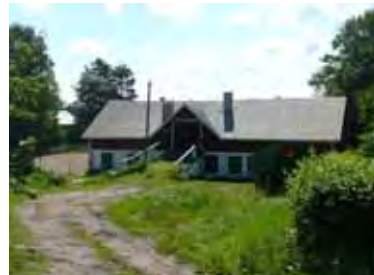
Perttulan kylässä, kylätontillaan sijaitseva perinteinen tilakeskus. Päärakennus satulakattoinen, etu- ja päätykuistit. Ikkunat 1930-lukulaista tyyppiä. Päädyssä lunetti-ikkuna sekä sivuilla vinoneliöt. Kuistin ikkunat geometrinen, koristeellinen jako. Pihapiirissä alaosaltaan tiilinen rapattu navetta, sekä erikoinen piipullinen talousrakennus.

Arvotus	2	Kaavatilanne
Käyttötarkoitus:	maatalo	
Arvioitu valmistumisaika	1930	
Säilyneisyys	Ulkovuoraus uusittu, kattomateriaali uusittu.	
Luettelointiperuste	h, y	
Luettelointiperuste, tarkennus	paikallishistoriallinen merkitys, ympäristökokonaisuuden kannalta tärkeä, maiseman kannalta tärkeä, lähiympäristö	
Suositus	Säilytettävä kohde, Vaalittava pihapiiri tai lähiympäristö

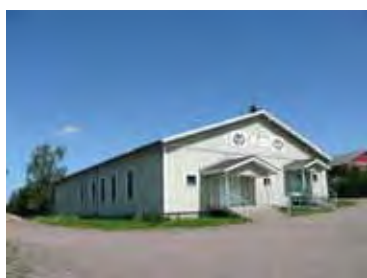
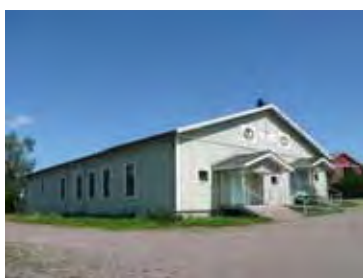
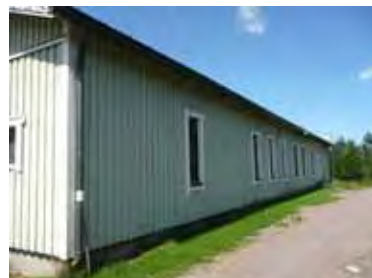
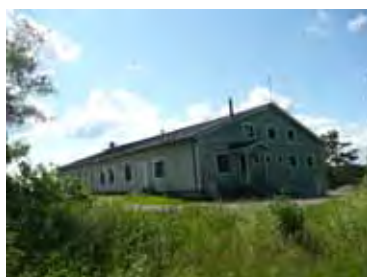
### 300 Rientola

Perttulanmäellä sijaitseva seuratalo, entinen nuorisoseurantalo, joka valmistui 1914. Nykyisin matala, yksikerroksinen ja leveä, laakean satulakaton omaava rakennus. Ainakin osin hirsirakenteinen, sillä följarit tukevat rakennuksen seiniä. Ulkovuoraus lomalautaa, uudistettu alkuperäisestä. Rakennusta on myös mahdollisesti laajennettu.

Arvotus	2	Kaavatilanne
Käyttötarkoitus:	seurantalo	
Arvioitu valmistumisaika	1914	
Säilyneisyys	RHR 1920, Nurmijärven historian mukaan 1914. Rakennusta todennäköisesti laajennettu jälkeen päin.	
Luettelointiperuste	h, y	
Luettelointiperuste, tarkennus	paikallishistoriallinen merkitys käyttötarkoitukseen liittyvä merkitys, ympäristökokonaisuuden kannalta tärkeä, maiseman kannalta tärkeä	
Suositus	Säilytettävä kohde

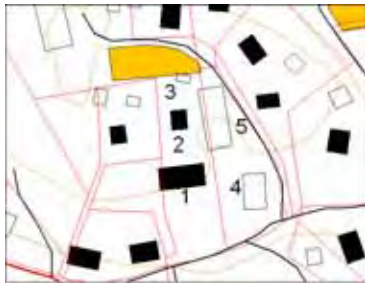
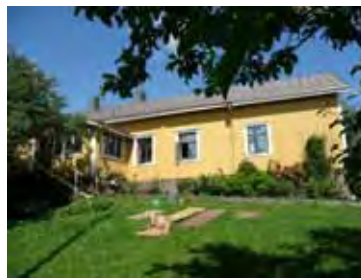
1

Arvotus	2	Kaavatilanne
Käyttötarkoitus:	maatalo	
Arvioitu valmistusaika	1900-l	
Säilyneisyys	Rakennusta on joiltain osin uudistettu, mutta säilynyt. Pihapiiri säilynyt.	
Luettelointiperuste	h, y	
Luettelointiperuste, tarkennus	paikallishistoriallinen merkitys, ympäristökokonaisuuden kannalta tärkeä, maiseman kannalta tärkeä, lähiympäristö	
Suositus	Säilytettävä kohde, Vaalittava pihapiiri tai lähiympäristö

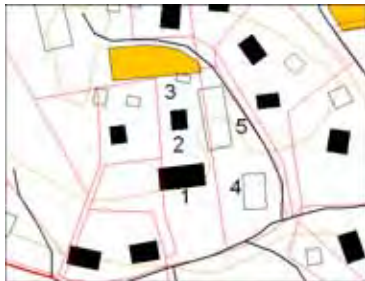
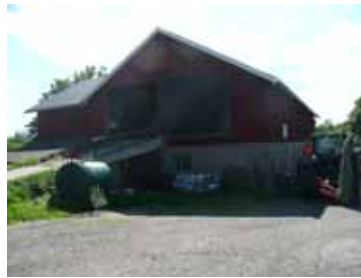
4

Yli-Pitkälän alaosaltaan sementtitiilinen, yläosaltaan puurakenteinen, satulakattoinen karjasuoja (4) sekä ylempänä sijaitseva talousrakennus (5). Sijaitsevat Perttulan kyläalueella, tiemaisemassa näkyvällä paikalla kylätien vartta reunustamassa.

Arvotus	2	Kaavatilanne
Käyttötarkoitus:		
Arvioitu valmistumisaika	1900-l	
Säilyneisyys	Rakennukset ovat tyypillisiä maatilan rakennuksia.	
Luettelointiperuste	y	
Luettelointiperuste, tarkennus	ympäristökokonaisuuden kannalta tärkeä, maiseman kannalta tärkeä	
Suositus	Säilytettävä ryhmänsä edustajana

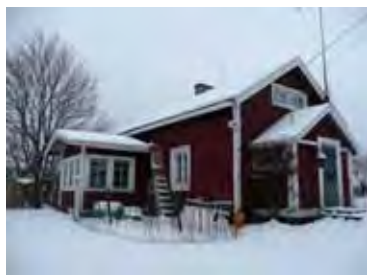
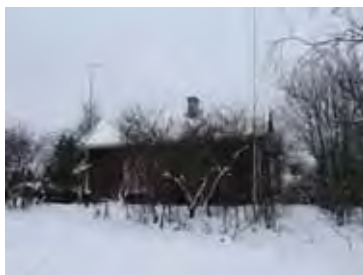
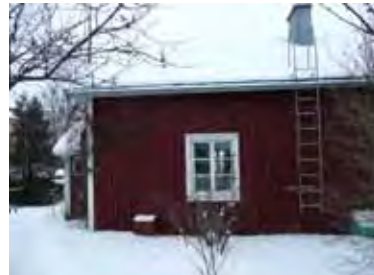
1

Säilynyt mäkitupa(1) Perttulan mäellä, lähellä seurantaloa, alueella, jolla aiemmin muita vastaavia asuinrakennuksia. Satulakattoinen, pienehkö suorakaiteen muotoinen rakennus, etu- ja päätykuisti. Etukuisti lienee uusi, päätykuisti vanhempaa perua. Kuusiruutuiset ikkunat. Ulkokuoraus lomalaudoitusta, rakennusta lisäeristetty. Kokonaisuuteen kuuluu myös säilynyt hirsipintainen saunarakennus(2).

Arvotus	2	Kaavatilanne
Käyttötarkoitus:	mäkitupa	
Arvioitu valmistumisaika	1800-1900-l	
Säilyneisyys	Rakennuksen ulkokuoraus uusittu, samoin kuisti ja kattomateriaali. Hahmo ja yleisilme kuitenkin säilyneet.	
Luettelointiperuste	a, h, y	
Luettelointiperuste, tarkennus	rakennustyypinsä hyvä edustaja, paikallishistoriallinen merkitys, ympäristökokonaisuuden kannalta tärkeä, maiseman kannalta tärkeä, lähiympäristö	
Suositus	Säilytettävä kohde, vaalittava pihapiiri tai lähiympäristö

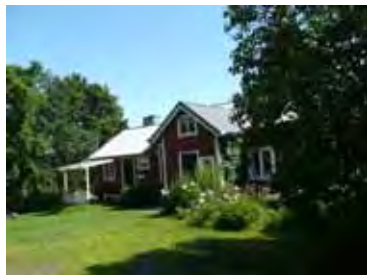
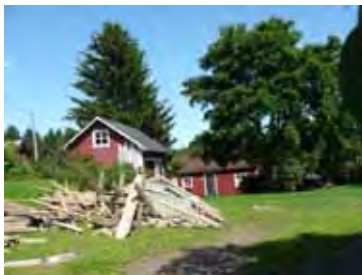
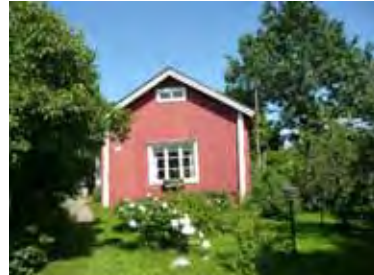
Vanhin osa todennäköisesti 1800-luvun puolivälistä, porstua rakennettiin myöhemmin. Rakennus oli 1900-luvun alussa satulakattoinen, kateaineena päre. Sisäänkäynti oli pitkältä sivulta, rakennuksen toisesta päädyistä. Toinen pääty oli vuorattu, sisääntulon puoli hirsipinnalla. Ikkunat olivat kuusiruutuiset. Talo ostettiin itsenäiseksi kauppias Luseniukselta 1915, maat puolestaan Yli-Pitkälältä.

Arvotus	2	Kaavatilanne
Käyttötarkoitus:	mäkitupa	
Arvioitu valmistusaika	1920	
Säilyneisyys	RHR1920, mutta rakennuksen vanhimmat osat ovat tätä vanhemmat. Kerroksinen. Peruskorjattu ja laajennettu vuonna 1974, ikkunoita vaihdettu.	
Luettelointiperuste	h, y	
Luettelointiperuste, tarkennus	paikallishistoriallinen merkitys, ympäristökokonaisuuden kannalta tärkeä, maiseman kannalta tärkeä, lähiympäristö	
Suositus	Säilytettävä ryhmänsä edustajana, Vaalittava pihapiiri tai lähiympäristö

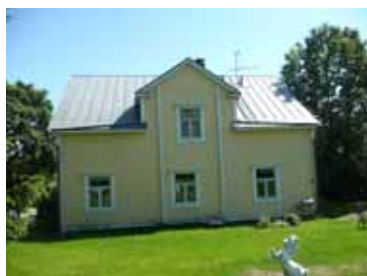
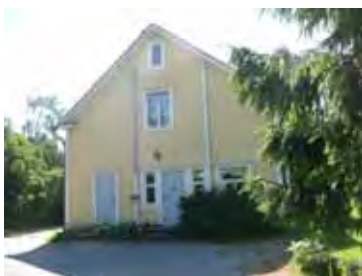
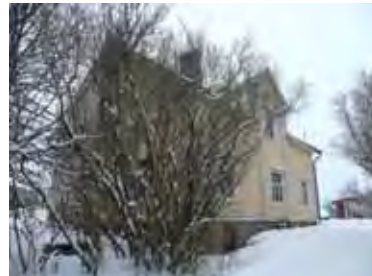
### 305 Syrjämäki

Perttulan kylänmäellä sijaitseva entinen sähkölaitoksen työntekijöiden asuinrakennus. Edustaa 1920-30-luvun rakennustyyppiä, jossa pitkän julkisivun keskellä pieni poikkipääty kissanpenkein. T-ikkunat.

Arvotus	2	Kaavatilanne
Käyttötarkoitus:	asuinrakennus	
Arvioitu valmistusaika	1920	
Säilyneisyys	RHR 1920, tyyllisesti 1920-30-luvun tyyppiä. Runko voi olal vanhempikin.	
Luettelointiperuste	a, h, y	
Luettelointiperuste, tarkennus	rakennusaikansa hyvä edustaja, rakennustyyppinsä hyvä edustaja, paikallishistoriallinen merkitys, ympäristökokonaisuuden kannalta tärkeä, maiseman kannalta tärkeä	
Suositus	Säilytettävä kohde, vaalittava pihapiiri tai lähiympäristö

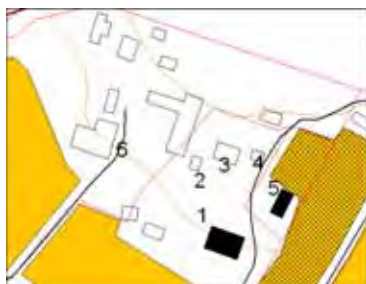
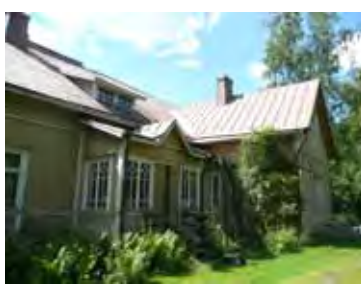
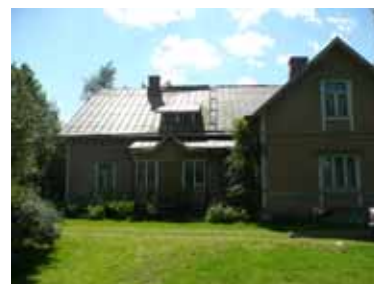
Arvotus	1	Kaavatilanne
Käyttötarkoitus:	alkutalo	
Arvioitu valmistumisaika	1898	
Säilyneisyys	Päärakennus on säilynyt rakennus- ja korjausjanokohdalleen ominaisena. Pihapiiri pääosin säilynyt.	
Luettelointiperuste	a,h,y	
Luettelointiperuste, tarkennus	rakennusaikansa hyvä edustaja , paikallishistoriallinen merkitys, rakennushistoriallinen merkitys, ympäristökokonaisuuden kannalta tärkeä, maiseman kannalta tärkeä, lähiympäristö tärkeä	
Suositus	Säilytettävä kohde, Vaalittava pihapiiri tai lähiympäristö

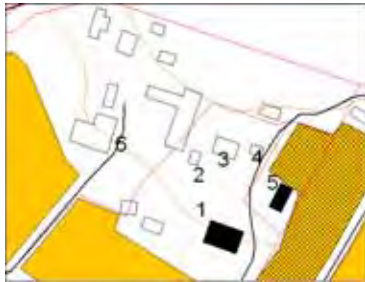
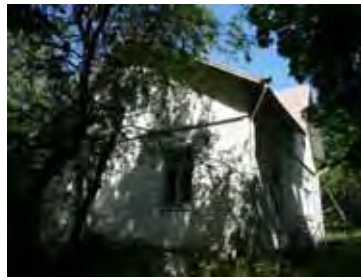
5

Tapolan pihapiiriin kuuluva sivuasuinrakennus (5), joka rakennettiin syytinkirakennukseksi 1908. Rakennus on huvilamainen, koristeellinen ja edustaa yksityiskohdiltaan jugendia. Siinä on poikkipääty, ulkoverhous pystylauta, poikkilauta, pystylauta - jaolla. Ikkunat jugendaiheiset.

Arvotus	1	Kaavatilanne
Käyttötarkoitus:	asuinrakennus	
Arvioitu valmistumisaika	1910	
Säilyneisyys	Rakennus on säilynyt aikakaudelleen ominaisena.	
Luettelointiperuste	a, h, y	
Luettelointiperuste, tarkennus	rakennusaikansa hyvä edustaja , paikallishistoriallinen merkitys, rakennushistoriallinen merkitys, ympäristökokonaisuuden kannalta tärkeä, maiseman kannalta tärkeä, lähiympäristö tärkeä	
Suositus	Säilytettävä kohde, Vaalittava pihapiiri tai lähiympäristö

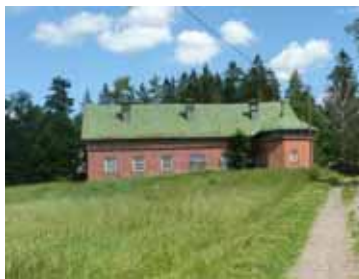
6

Tapolan tilaan kuulunut tiilinen karjasuoja (6) joka sijaitsee omalla kiinteistöllään. Näkyvällä paikalla niin tiemaisemassa kuin Perttulan peltoaukeallakin. Tapolan tila sijaitsee hieman erillään Perttulan kylänmäestä. Rakennus on L:n muotoinen ja satulakattoinen, ikkunadetaljeiltaan koristeellinen ja kertaustyylisen sekä jugendin taitekohtaan sijoittuva. Sinne sijoittui 40 lehmän navetta, 12 hevosen talli sekä sikala ja kanala. Karjasuojassa oli 1931 tietojen mukaan sähköpumpulla toimiva vesijohto. Osa sähkövoimasta tuotettiin itse tilalla omassa voimalaitoksessa. Tietä lähimpänä vanha mylly (7).

Arvotus	1	Kaavatilanne
Käyttötarkoitus:	talousrakennus	
Arvioitu valmistumisaika	1910	
Säilyneisyys	Karjasuoja on säilynyt tyylilleen ominaisena, uusittu 1929	
Luettelointiperuste	a, h, y	
Luettelointiperuste, tarkennus	rakennusaikansa hyvä edustaja, paikallishistoriallinen merkitys, rakennushistoriallinen merkitys, ympäristökokonaisuuden kannalta tärkeä, maiseman kannalta tärkeä, lähiympäristö tärkeä	
Suositus	Säilytettävä kohde, Vaalittava pihapiiri tai lähiympäristö

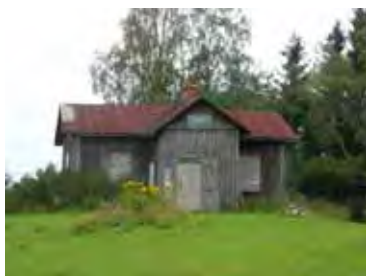
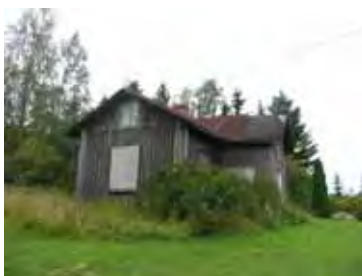
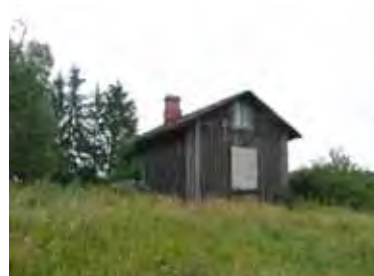
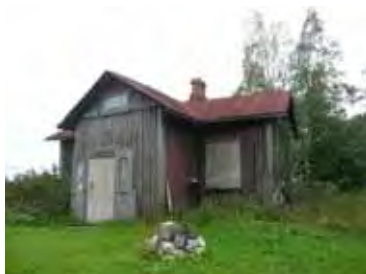
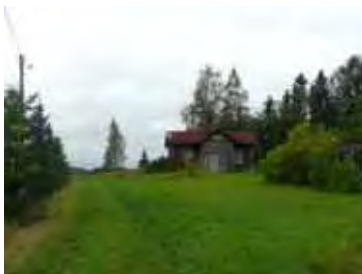
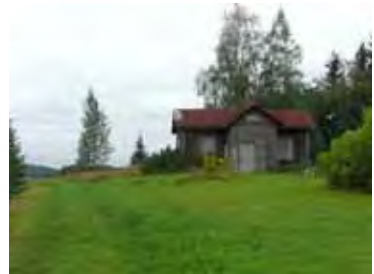
Yli-Lepsämäntien varrella laajalla peltoaukealla sijaitsevalla saarekkeella oleva pieni mökkimäinen asuinrakennus. Maisemallisesti kaunis sijainti näköetäisyydellä Artolasta.

Arvotus	2U	Kaavatilanne
Käyttötarkoitus:	asuinrakennus	
Arvioitu valmistumisaika	1900-l	
Säilyneisyys	Rakennus on säilynyt, kunto kyseenalainen.	
Luettelointiperuste	a, h, y	
Luettelointiperuste, tarkennus	rakennustyyppinsä hyvä edustaja, paikallishistoriallinen merkitys, ympäristökokonaisuuden kannalta tärkeä, maiseman kannalta tärkeä, lähiympäristö.	
Suositus	Säilytettävä kohde, Vaalittava pihapiiri tai lähiympäristö

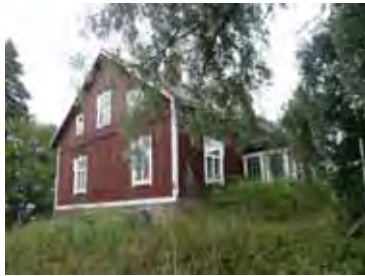
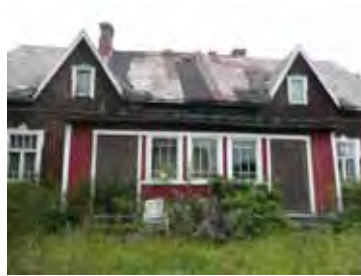
1

Laajan peltomaiseman keskellä, maisemallisesti vaikuttavalla ja kauniilla paikalla sijaitseva talo, jonka päärakennus (1) on vuosisadan alusta. Kaksikerroksinen, satulakattoinen, peiterimalaudoitettu rakennus. Ikkunat jugend-tyyppiä. Pihapiiriin kuuluu lisäksi suuri, erikoinen ulkorakennus, jonka päädyssä luhtiaitta-tyyppinen siiveke (2) koristeellisine käytävän kaiteineen. Pihapiiri puutarhainen ja puistomainen.

Arvotus	2U	Kaavatilanne
Käyttötarkoitus:	maatalo	
Arvioitu valmistumisaika	1900-l:n alku	
Säilyneisyys	Rakennukset säilyneet tyyllisesti, mutta kunto vaatii lisäselvityksiä, ollut vuodesta 1998 autiona.	
Luettelointiperuste	a, h, y	
Luettelointiperuste, tarkennus	rakennusaikansa hyvä edustaja, rakennustyyppinsä hyvä edustaja, paikallishistoriallinen merkitys, rakennushistoriallinen merkitys, ympäristökokonaisuuden kannalta tärkeä, maiseman kannalta tärkeä, lähiympäristön merkitys	
Suositus	Säilytettävä kohde, Vaalittava pihapiiri tai lähiympäristö

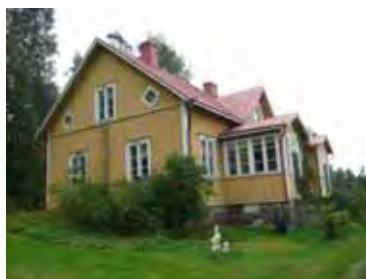
Arvotus	1	Kaavatilanne
Käyttötarkoitus:	maatalo	
Arvioitu valmistumisaika	1930	
Säilyneisyys	Päärakennus ja sementtitiilinen aitta ovat pääosin säilyneet. Päärakennus peruskorjattu 1969, ikkunat uusittu 1998.	
Luettelointiperuste	a, h, y	
Luettelointiperuste, tarkennus	rakennusaikansa hyvä edustaja, rakennustyyppinsä hyvä edustaja, paikallishistoriallinen merkitys, rakennushistoriallinen merkitys, ympäristökokonaisuuden kannalta tärkeä, maiseman kannalta tärkeä, lähiympäristön merkitys	
Suositus	Säilytettävä kohde, Vaalittava pihapiiri tai lähiympäristö

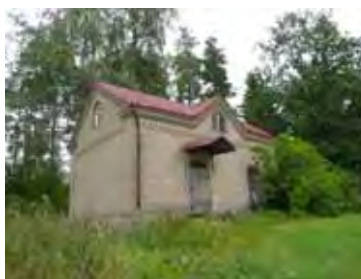
2

Pihapiiriin kuuluu lisäksi koristeellinen sementtitiilinen aitta (2), joka on saman mallinen kuin Jussilan tiilinen aitta. Suuri navettarakennus (3) on vuodelta 1929. Pihapiirissä lisäksi muita maatilan pihapiiriin kuuluvia talousrakennuksia (4,5,6,7). Entinen työväenasuinrakennus (8) sijaitsee tien toisella puolella, mutta on peruskorjattu nykyaikaiseksi asuinrakennukseksi.

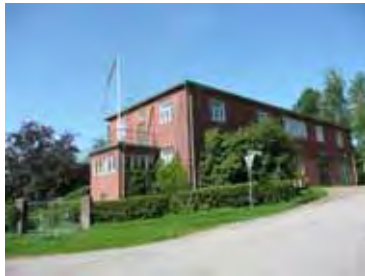
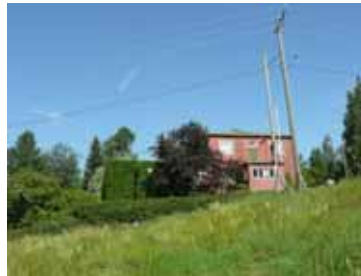
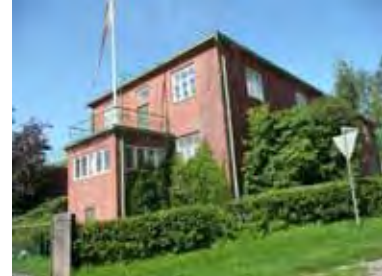
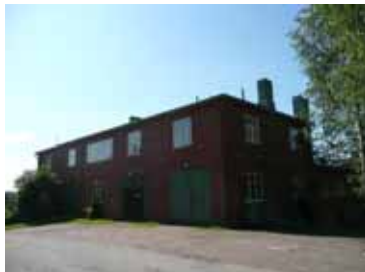
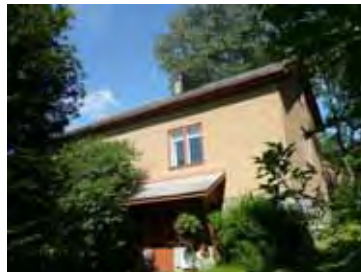
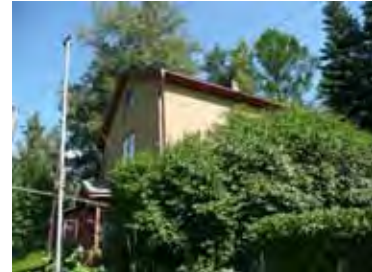
Sahamäellä sijaitseva suuri, kaksikerroksinen, tiilinen asuinrakennus ja toimitila 1930-luvulta. Sijaitsee näkyvällä, maisemallisesti kauniilla paikalla risteyksessä, mäellä Valkjärventielle kaukaa näkyvässä paikassa. Rakennuksessa on toiminut autokorjaamo. Pihapiirissä kaksi rapattua satulakattoista asuinrakennusta 1950-luvulta. Tontti aidattu, portti aikakaudelle ominainen.

Arvotus	1	Kaavatilanne
Käyttötarkoitus:	asuinrakennus	
Arvioitu valmistumisaika	1937	
Säilyneisyys	Kokonaisuus on säilynyt.	
Luettelointiperuste	a, h, y	
Luettelointiperuste, tarkennus	rakennusaikansa hyvä edustaja, omaleimainen, paikallishistoriallinen merkitys, ympäristökokonaisuuden kannalta tärkeä, maiseman kannalta tärkeä, lähiympäristö	
Suositus	Säilytettävä kohde, Vaalittava pihapiiri tai lähiympäristö

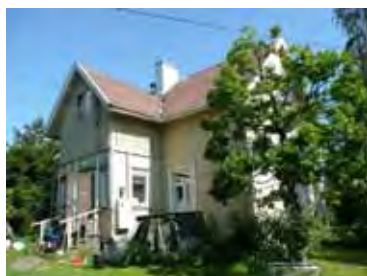
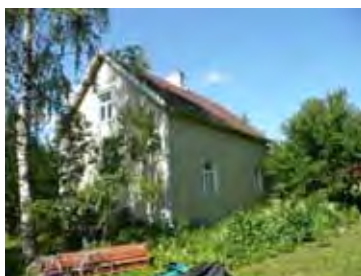
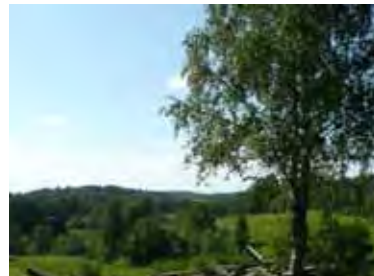
Sahamäellä sijaitseva 1793 perustettu entinen Numlahden torppa. Vuodesta 1899 kuulunut Perttulan kylään. Päärakennus kaksikerroksinen, perinteinen, poikkipäädyllinen. T-ikkunat.

Arvotus	2	Kaavatilanne
Käyttötarkoitus:	torppa	
Arvioitu valmistumisaika	1900-l	
Säilyneisyys	Rakennus on säilynyt.	
Luettelointiperuste	a, h, y	
Luettelointiperuste, tarkennus	rakennustyyppinsä hyvä edustaja, paikallishistoriallinen merkitys, ympäristökokonaisuuden kannalta tärkeä, maiseman kannalta tärkeä, lähiympäristö	
Suositus	Säilytettävä kohde, Vaalittava pihapiiri tai lähiympäristö

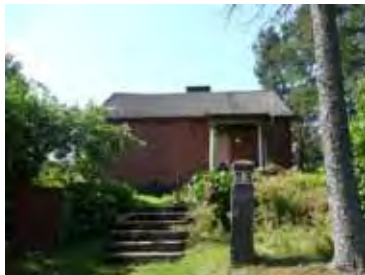
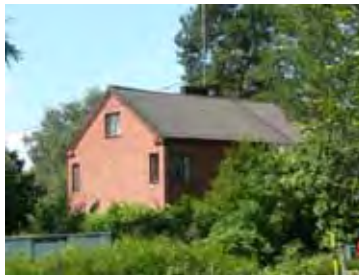
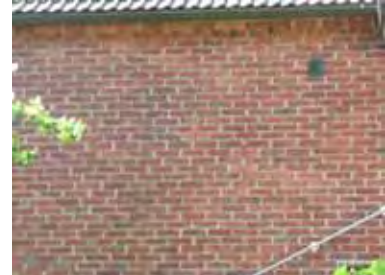
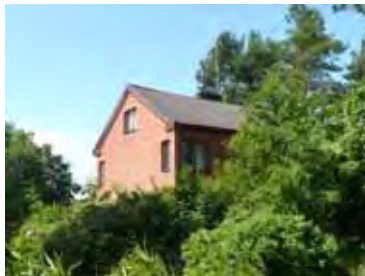
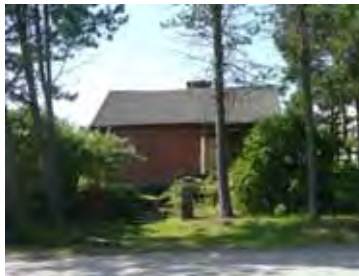
Tiilinen asuinrakennus Sahamäellä, Ammattioppilaitosta vastapäätä. Omaleimainen klassistinen ulkoasu, jossa sisääntulokatosta kannattelevat doorilaiset pylväät. Julkisivumuuraus erikoinen.

Arvotus	2	Kaavatilanne
Käyttötarkoitus:	asuinrakennus	
Arvioitu valmistumisaika	1941	
Säilyneisyys	Rakennus on säilynyt.	
Luettelointiperuste	a, h, y	
Luettelointiperuste, tarkennus	omaleimainen, paikallishistoriallinen merkitys, ympäristökokonaisuuden kannalta tärkeä, maiseman kannalta tärkeä, lähiympäristö tärkeä	
Suositus	Säilytettävä kohde, Vaalittava pihapiiri tai lähiympäristö

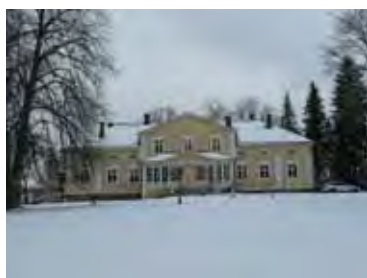
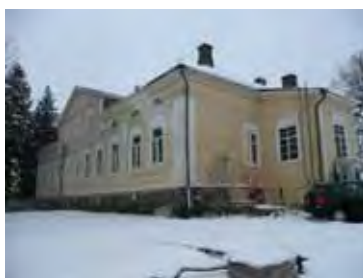
Arvotus	1	Kaavatilanne
Käyttötarkoitus:	kartano	
Arvioitu valmistumisaika	1848	
Sailyneisyys	Päärakennus on säilynyt, pihapiirin rakennuksista vanha päärakennus on purettu	
Luettelointiperuste	a, h, y	
Luettelointiperuste, tarkennus	aikansa suunnitteluihanteiden hyvä edustaja, paikallishistoriallinen merkitys, henkilöhistoriallinen merkitys, ympäristökokonaisuuden kannalta tärkeä, maiseman kannalta tärkeä, lähiympäristö tärkeä, maamerkki	
Suositus	Säilytettävä kohde, Vaalittava pihapiiri tai lähiympäristö

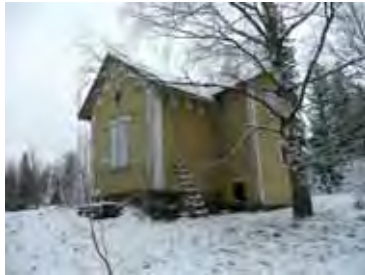
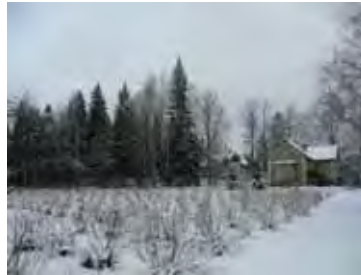
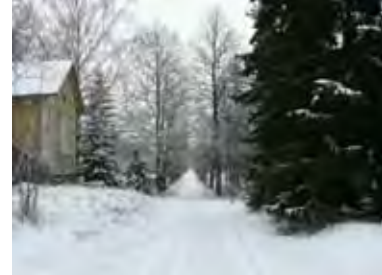
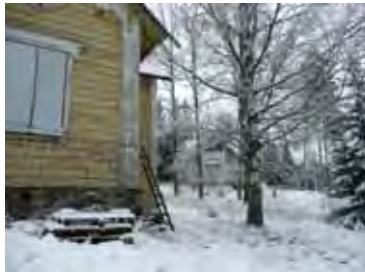
Raalan kartanon entinen puutarhurin asunto. Kuuluu oleellisena osana kartanon pihapiiriin. Se on huvilatyypinen, poikkipäädyn omaava pienehkö hirsirakennus. Satulakatto. Rakennuksen julkisivuverhous on leveää vaakaponttia. Katon kannattajat sekä kattolista erikoisella tavalla koristeellisia.

Arvotus	2U	Kaavatilanne
Käyttötarkoitus:	asuinrakennus	
Arvioitu valmistumisaika	1800-1900-l	
Säilyneisyys	Rakennus on säilynyt, joskin siitä on osa purettu.	
Luettelointiperuste	a, h,	
Luettelointiperuste, tarkennus	aikansa suunnitteluihanteiden hyvä edustaja, paikallishistoriallinen merkitys, rakennushistoriallinen merkitys, ympäristökokonaisuuden kannalta tärkeä, maiseman kannalta tärkeä, lähiympäristö tärkeä	
Suositus

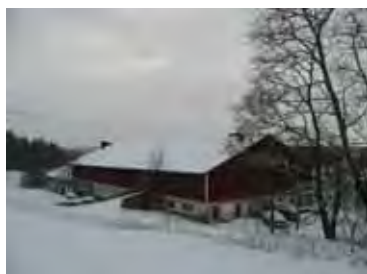
### 317 Raalan karjasuoja

Arvotus	2	Kaavatilanne
Käyttötarkoitus:	talousrakennus	
Arvioitu valmistusaika	1900-l	
Säilyneisyys		
Luettelointiperuste	h, y	
Luettelointiperuste, tarkennus	paikallishistoriallinen merkitys, henkilöhistoriallinen merkitys, käyttötarkoitukseen liittyvä merkitys, rakennushistoriallinen merkitys, ympäristökokonaisuuden kannalta tärkeä, maiseman kannalta tärkeä

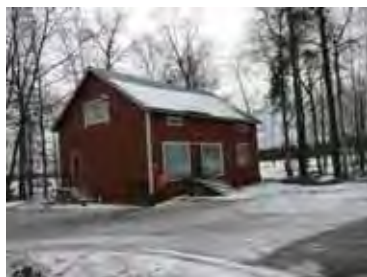
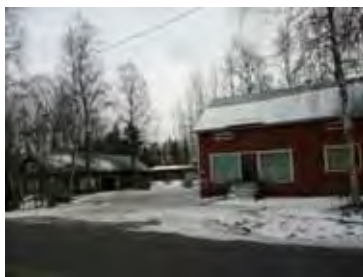
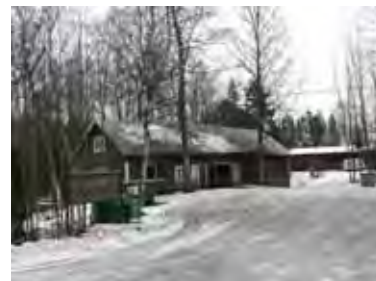
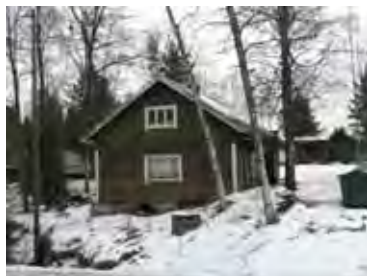
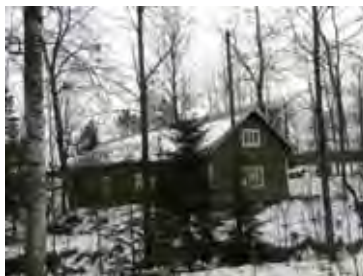
### 318 Sakkula

Raalantien varrella tiemaisemassa näkyvällä paikalla sijaitseva entinen maalaiskaupparakennus pihapiireineen 1940-luvun lopulta. Rakennus on satulakattoinen sekä hahmoltaan, suhteiltaan ja yksityiskohdiltaan sodan jälkeiselle aikakaudelle ominainen.

Arvotus	2	Kaavatilanne
Käyttötarkoitus:	kauppa	
Arvioitu valmistumisaika	1949	
Säilyneisyys	Rakennus on säilynyt aikakaudelleen ominaisena.	
Luettelointiperuste	h, y	
Luettelointiperuste, tarkennus	paikallishistoriallinen merkitys, käyttötarkoitukseen liittyvä merkitys, ympäristökokonaisuuden kannalta tärkeä, maiseman kannalta tärkeä	
Suositus	Säilytettävä ryhmänsä edustajana, Vaalittava pihapiiri tai lähiympäristö

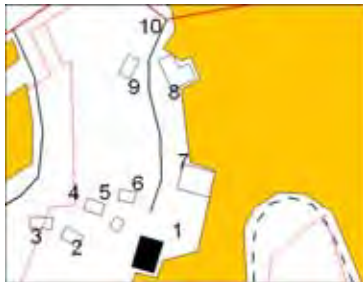
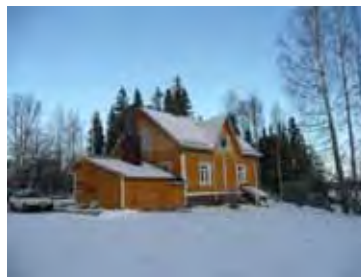
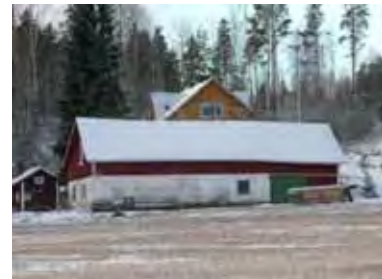
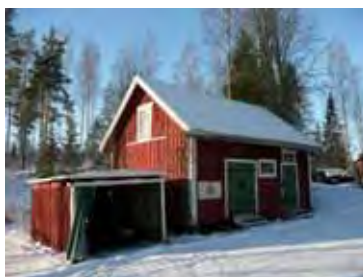
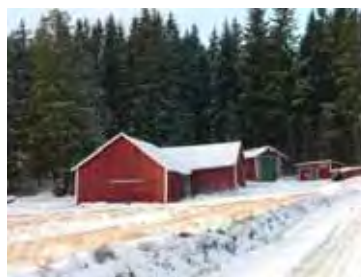
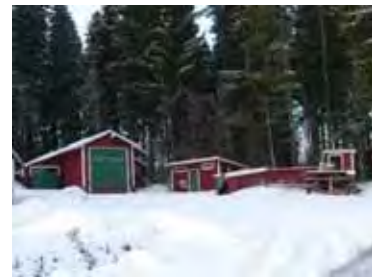
**Hakala**

Päärakennus (1) vuodelta 1922, satulakattoinen, pitkien julkisivujen keskellä poikkipäätty. Päädyssä uudempi lisäsiipi. Sisääntulokuistin ikkunat uudet. Päärakennuksen itäpuolella pieniä maatalon talousrakennuksia ja eläinsuojia ( 2-6). Navetta (7) pellon laidassa, näkyvällä paikalla. Alempana, pihatien risteyksessä ajoneuvosuojia ja muita varastorakennuksia 1950-luvulta( 8-10). Omaleimainen kokonaisuus.

Arvotus	2	Kaavatilanne
Käyttötarkoitus:	torppa	
Arvioitu valmistumisaika	1922	
Säilyneisyys	Päärakennusta laajennettu, pihapiiri säilynyt.	
Luettelointiperuste	a, h, y	
Luettelointiperuste, tarkennus	omaleimainen, paikallishistoriallinen merkitys, ympäristökokonaisuuden kannalta tärkeä, maiseman kannalta tärkeä, lähiympäristö	
Suositus	Säilytettävä kohde, Vaalittava pihapiiri tai lähiympäristö

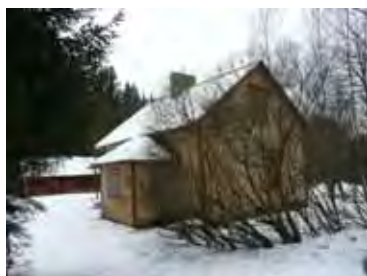
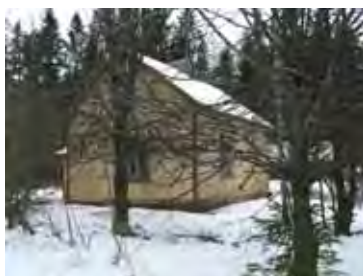
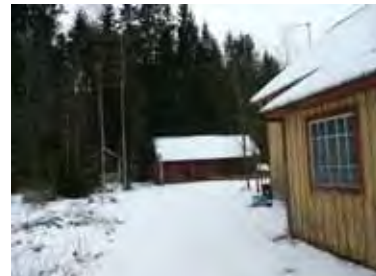
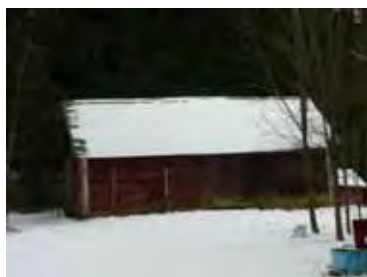
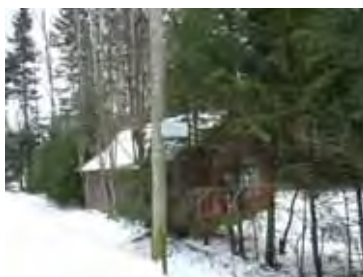
**KÄPYLÄ**

Hynnäkorven koulua vastapäätä, tien toisella puolella sijaitseva asuinrakennus ja pihapiiri 1920-luvulta. Tiemaisemassa tärkeällä paikalla, osa koulun kohdalle muodostuvaa maisemallista tihentymää.

Arvotus	2	Kaavatilanne
Käyttötarkoitus:	asuinrakennus	
Arvioitu valmistumisaika	1923	
Säilyneisyys	Rakennus on pääosin rakennusajankohdalleen ominainen..	
Luettelointiperuste	a, h, y	
Luettelointiperuste, tarkennus	rakennustyyppinsä hyvä edustaja, paikallishistoriallinen merkitys, ympäristökokonaisuuden kannalta tärkeä, maiseman kannalta tärkeä, lähiympäristö	
Suositus	Säilytettävä kohde, Vaalittava pihapiiri tai lähiympäristö

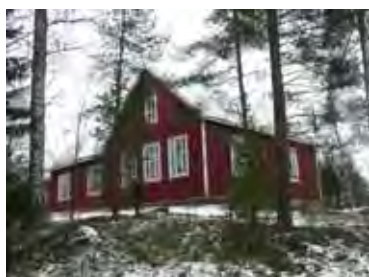
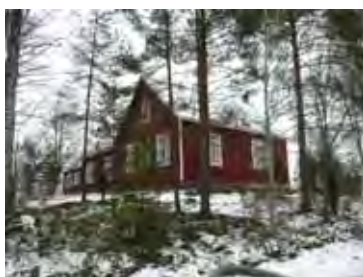
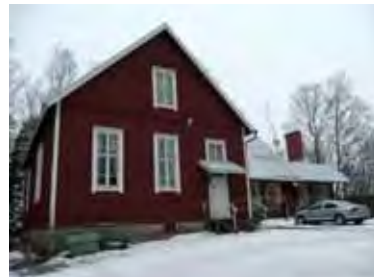
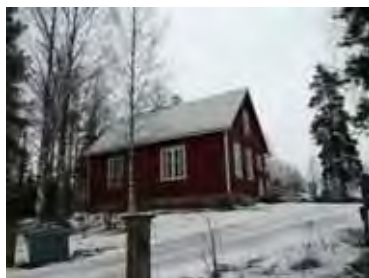
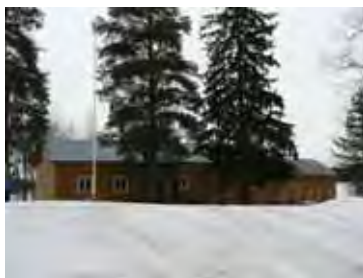
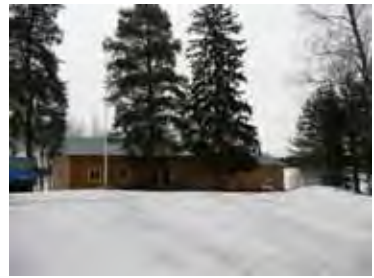
### 321 Hynnäkorven (Raalan) koulu

Pihapiiriin kuuluu lisäksi pitkänomainen asuin- ja talousrakennus. Koulun sijainti on yksinäinen, mutta lähiympäristössä on muutama asuinrakennus, jotka liittyvät koulun luomaan "paikkaan" maisemassa.

Arvotus	1	Kaavatilanne
Käyttötarkoitus:	koulu	
Arvioitu valmistumisaika	1911	
Säilyneisyys	Pääosin säilynyt ulkoarkkitehtuuriltaan, pihan puolelta laajennettu. Pitkänomainen piharakennus ja ulkohuoneet säilyneet.	
Luettelointiperuste	a, h, y	
Luettelointiperuste, tarkennus	rakennusaikansa hyvä edustaja , paikallishistoriallinen merkitys, rakennushistoriallinen merkitys, ympäristökokonaisuuden kannalta tärkeä, maiseman kannalta tärkeä, lähiympäristö tärkeä	
Suositus	Säilytettävä kohde, Säilytettävä pihapiiri tai lähiympäristö

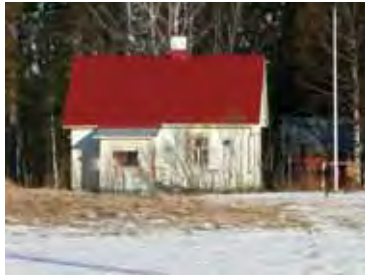
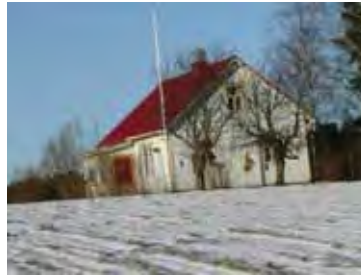
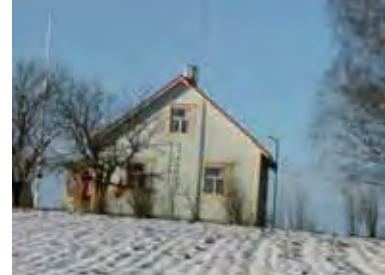
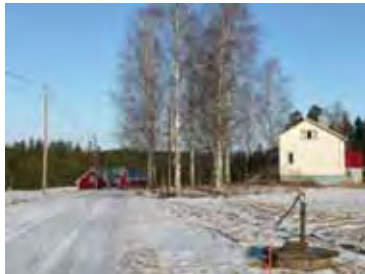
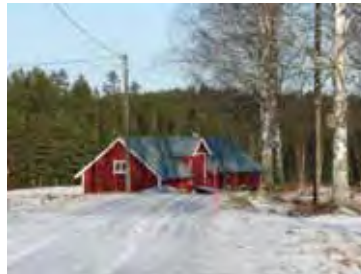
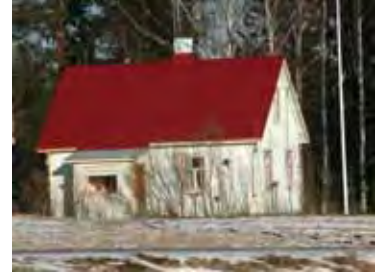
322

Lepomäen alueella sijaitseva entinen Raalan kartanon torppa 1920-luvun alusta, joka sijaitsee maisemallisesti kauniilla alueella, näkyvällä paikalla niin tie kuin peltomaisemassakin. Rakennus on satulakattoinen, leveärunkoinen, T- ikkunat. Pihapiiriin kuuluu pitkänomainen, kapea eläinsuoja- ja varastorakennus.

Arvotus	2	Kaavatilanne
Käyttötarkoitus:	torppa/maatalo	
Arvioitu valmistumisaika	1923	
Säilyneisyys	Rakennusryhmä on pääosin säilynyt perintesenä.	
Luettelointiperuste	a, h, y	
Luettelointiperuste, tarkennus	rakennustyyppinsä hyvä edustaja, paikallishistoriallinen merkitys, rakennushistoriallinen, ympäristökokonaisuuden kannalta tärkeä, maiseman kannalta tärkeä, lähiympäristö	
Suositus	Säilytettävä kohde, Vaalittava pihapiiri tai lähiympäristö

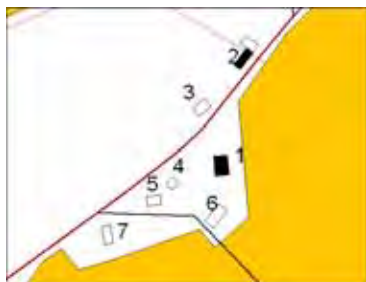
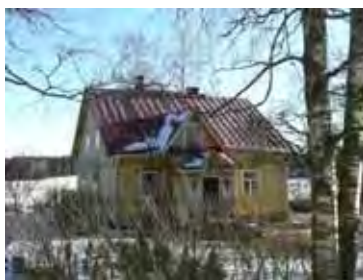
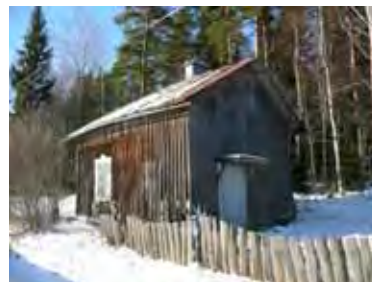
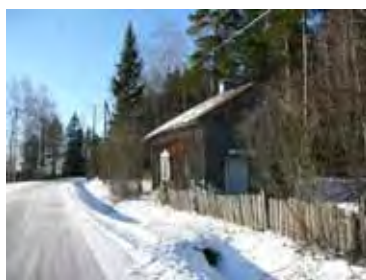
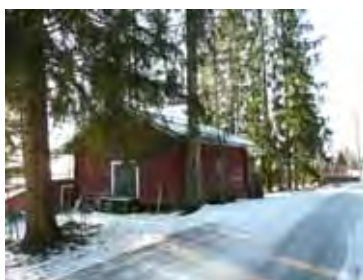
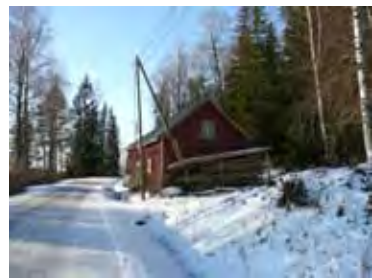
## LEPOMÄKI

Pihapiiriin kuuluu useita rakennuksia ja ne reunustavat Lepomäentietä. Näistä tien pohjoispuolelle, tielinjassa sijaitseva matala, kapearunkoinen, satulakattoinen asuinrakennus (2) näyttää vanhalta ja saattaa olla torpparakennus 1800-luvulta. Nykyinen päärakennus (1) on valmistunut 1910. Se on satulakattoinen ja suorakaiteen muotoinen. Kattolinjassa on frontoniahe sisääntulokuistin kohdalla. Ikkunat ovat T-mallia ja ulkovuoraus listoituksen jakamaa pystylauta-vaakalauta-pystylauta mallia. Tietä rajaa lisäksi hirsinen vanha ulkorakennus (4) samoin kuin uudempi puurakenteinen (3) tien toisella puolella. Navetta (6) ja vaja (7) tavanomaisia maalaisrakennuksia.

Arvotus	2	Kaavatilanne
Käyttötarkoitus:	torppa	
Arvioitu valmistumisaika	1910	
Säilyneisyys	Kerroksinen kokonaisuus on hyvin säilynyt.	
Luettelointiperuste	a, h, y	
Luettelointiperuste, tarkennus	rakennustyyppinsä hyvä edustaja, paikallishistoriallinen merkitys, rakennushistoriallinen merkitys ympäristökokonaisuuden kannalta tärkeä, maiseman kannalta tärkeä, lähiympäristö	
Suositus	Säilytettävä kohde, Vaalittava pihapiiri tai lähiympäristö

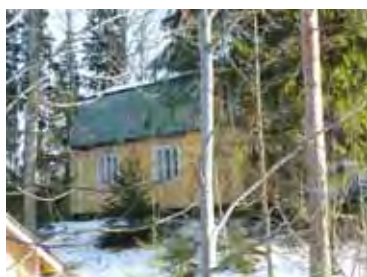
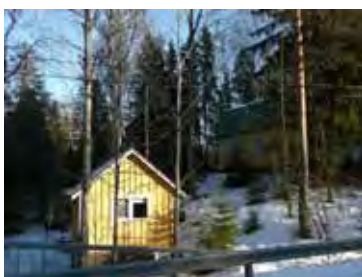
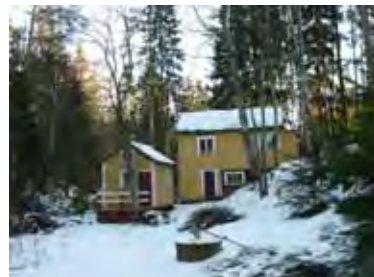
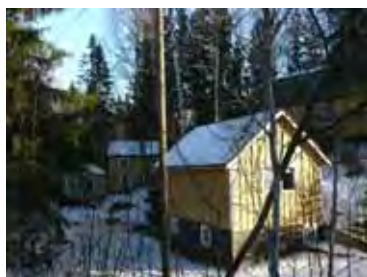
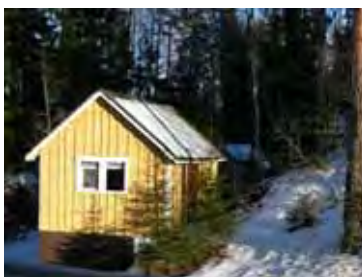
Rannikomäen alueella Hynnäkorventien maisemassa, kohdassa, jossa tie ylittää Palojoen sijaitseva nykyisin loma-asuntona toimiva asuinrakennus. Maisemallisesti kaunis tontti ja omaleimainen rakennuskokonaisuus, jonka päärakennus on 1920-30-luvun taitteesta, muut rakennukset n. 10v nuorempia. Päärakennus taitekattoinen, pieniruutuiset ikkunat. Rakennuksessa on toiminut pieni kauppa 1960-luvun taitteeseen saakka. Pienempi ulkorakennus valmistui alkujaan kanalaksi ja navetaksi, mutta ei ole sellaisenaan tiettävästi koskaan toiminut.

Arvotus	2	Kaavatilanne
Käyttötarkoitus:	loma-asunto	
Arvioitu valmistumisaika	1929	
Säilyneisyys	Kokonaisuus pääosin säilynyt.	
Luettelointiperuste	a, h, y	
Luettelointiperuste, tarkennus	omaleimainen, paikallishistoriallinen merkitys, ympäristökokonaisuuden kannalta tärkeä, maiseman kannalta tärkeä, lähiympäristö	
Suositus	Säilytettävä kohde, Vaalittava pihapiiri tai lähiympäristö

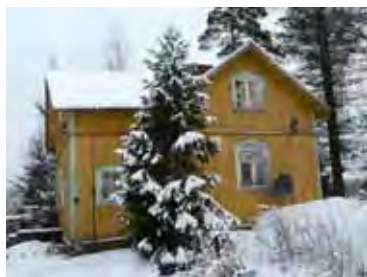
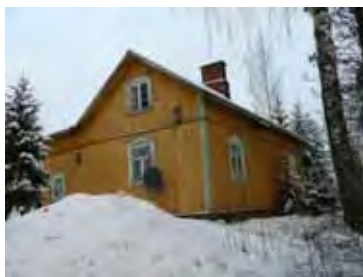
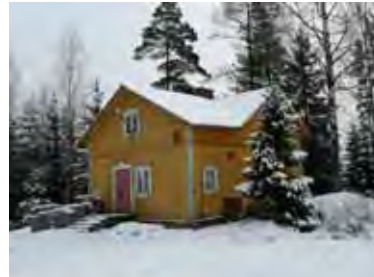
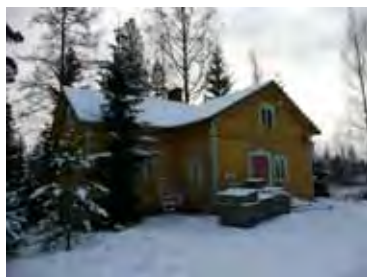
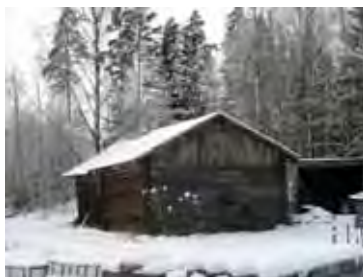
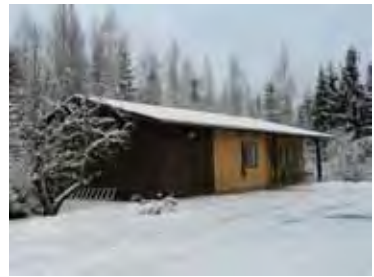
Raalan kartanon entinen torppa. Säilynyt päärakennus 1930-luvulta. Poikkipäädylinen, L:n muotoinen rakennus jossa satulakatto. Ikkunoiden vuorilaudat koristeelliset. Pihapiirissä hirsinen aittarakennus sekä uusi moderni asuinrakennus.

Arvotus	2	Kaavatilanne
Käyttötarkoitus:	torppa	
Arvioitu valmistumisaika	1930	
Säilyneisyys	Vanha päärakennus säilynyt.	
Luettelointiperuste	a, h, y	
Luettelointiperuste, tarkennus	rakennustyyppinsä hyvä edustaja, paikallishistoriallinen merkitys, ympäristökokonaisuuden kannalta tärkeä	
Suositus	Säilytettävä kohde

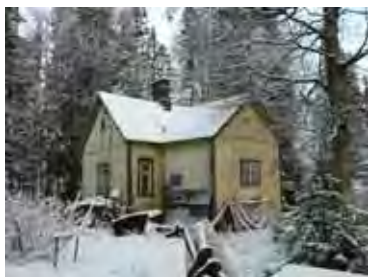
1

Raalan torppa. Vanha päärakennus (1), joka on kohteen arvokkain rakennus, on säilynyt sivuasuntona. Satulakattoinen. Poikkipääty. Uudempi päärakennus (2) vuodelta 1960. Pihapiirissä myös alaosaltaan sementtitiilinen navetta (3) sekä kuivuri (4). Näkyvällä paikalla peltomaisemassa.

Arvotus	2	Kaavatilanne
Käyttötarkoitus:	torppa	
Arvioitu valmistusaika	1900-l	
Säilyneisyys	Torpan päärakennus säilynyt 1900-luvun alkuvuosikymmenien asussa.	
Luettelointiperuste	h, y	
Luettelointiperuste, tarkennus	paikallishistoriallinen merkitys, ympäristökokonaisuuden kannalta tärkeä, maiseman kannalta tärkeä	
Suositus	Säilytettävä kohde

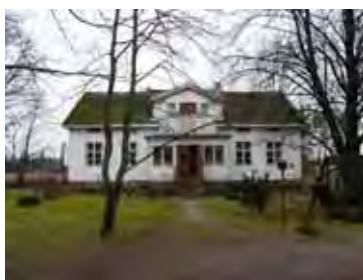
1

Raalan kylään kuuluvalla alueella Nurmijärven pohjoisimmassa osassa sijaitseva tilakeskus, jonka päärakennus on 1920-luvun lopulta. Päärakennus (1) satulakattoinen, katemateriaalina tiili ja siinä on symmetrisesti keskelle sijoitettu sisääntulokuisti, jonka päällä on parveke. Pihapiiriin kuuluu useita rakennuksia, kuten sementtitiilinen suuri navetta (3), jonka ikkunat ovat pieniruutuiset, samoin sementtitiilinen toinen karjasuojarakennus (4), ja luhtiaitta (2). Hyvin säilynyt kokonaisuus 1920-luvulta. Varastorakennus (6) rajaa pihaa itäpuolella, lännessä etäämpänä kuivuri (5). Tien varressa muita talousrakennuksia (7,8,9).

Arvotus	2	Kaavatilanne
Käyttötarkoitus:	maatalo	
Arvioitu valmistumisaika	1928	
Säilyneisyys	Päärakennus pääosin säilynyt, tiilikatto jäljellä. Levyjulkisivut, vanhat ikkunat. Pihapiirin rakennuskanta säilynyt.	
Luettelointiperuste	a, h, y	
Luettelointiperuste, tarkennus	rakennustyyppinsä hyvä edustaja, paikallishistoriallinen merkitys, ympäristökokonaisuuden kannalta tärkeä, maiseman kannalta tärkeä, lähiympäristö	
Suositus	Säilytettävä kohde, Vaalittava pihapiiri tai lähiympäristö

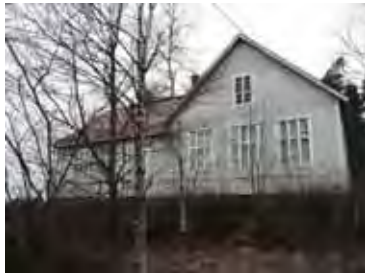
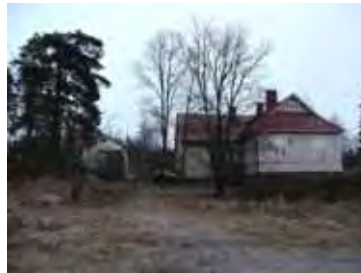
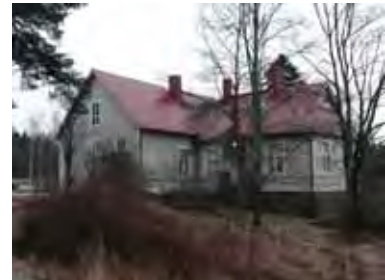
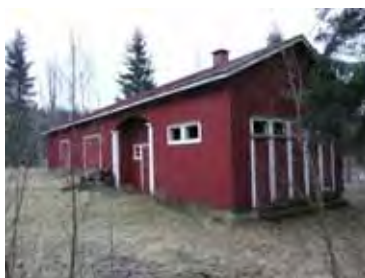
Koulun maisemallinen sijainti on kaunis tien varrella, metsäisellä saarekkeella. Pihapiirissä pitkäomainen ulkorakennus. Omalla tontillaan lisäksi toinen, uudempi kaksikerroksinen tiilinen koulurakennus vuodelta 1951.

Arvotus	1	Kaavatilanne
Käyttötarkoitus:	koulu	
Arvioitu valmistusaika	1916	
Säilyneisyys	Koulurakennus on ulkoarkkitehtuuriltaan säilynyt.	
Luettelointiperuste	a, h, y	
Luettelointiperuste, tarkennus	rakennustyyppinsä hyvä edustaja, paikallishistoriallinen merkitys, rakennushistoriallinen merkitys, ympäristökokonaisuuden kannalta tärkeä, maiseman kannalta tärkeä, lähiympäristö tärkeä	
Suositus	Säilytettävä kohde, Säilytettävä pihapiiri tai lähiympäristö
