Nurmijärven kunta

Nurmijärven rakennusperintöselvitys

Arkkitehtitoimisto Lehto Peltonen Valkama Oy

Luonnos 06.05.2010

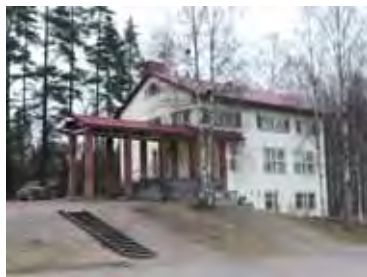
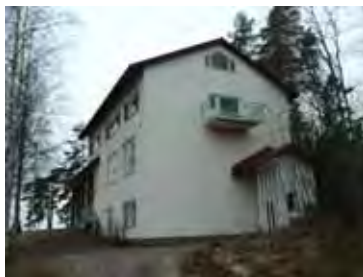
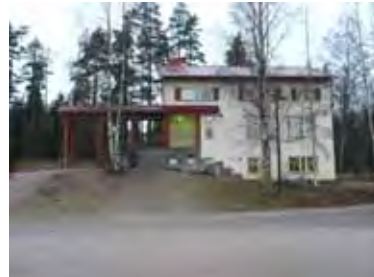
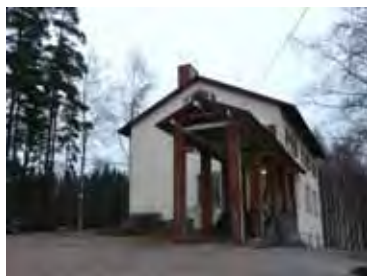
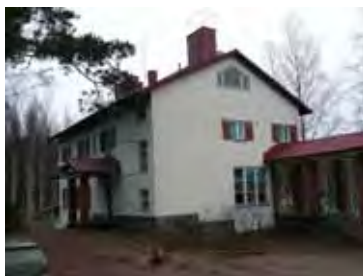
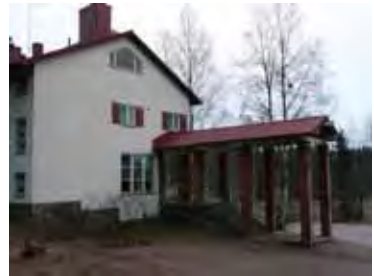
Raalan kylän kolmannen kansakoulun, Suomiehen kansakoulun viereen vuonna 1950 rakennettu kaksikerroksinen, tiilinen. Suunnittelija oli arkkitehti Arvo Aalto. Rakennus on satulakattoinen, siinä on suuri, klassisismiin funktionalistisella muotokielellä viittaava sisäänkäyntikatos.

Arvotus	1	Kaavatilanne
Käyttötarkoitus:	koulu	
Arvioitu valmistumisaika	1950	
Säilyneisyys	Koulurakennus näyttää säilyneen rakennusajankohdalleen tyypillisenä.	
Luettelointiperuste	a, h, y	
Luettelointiperuste, tarkennus	rakennusaikansa hyvä edustaja , paikallishistoriallinen merkitys, rakennushistoriallinen merkitys, ympäristökokonaisuuden kannalta tärkeä, maiseman kannalta tärkeä, lähiympäristö tärkeä	
Suositus	Säilytettävä kohde, Säilytettävä pihapiiri tai lähiympäristö

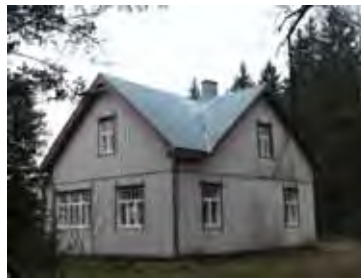
1

Nykyinen päärakennus (1) vuodelta 1914. Satulakattoinen, poikkipäädyllinen. Lomalaudoitus. Ikkunat jugend-tyyppiä.

Arvotus	2	Kaavatilanne
Käyttötarkoitus:	torppa	
Arvioitu valmistusaika	1914	
Säilyneisyys	Vanhaa rakennuskantaa säilynyt. Nykyisen päärakennuksen ulkuvuoraus uusittu, lomalaudoitusta.	
Luettelointiperuste	h, y	
Luettelointiperuste, tarkennus	paikallishistoriallinen merkitys, rakennushistoriallinen merkitys, ympäristökokonaisuuden kannalta tärkeä, maiseman kannalta tärkeä, lähiympäristö	
Suositus	Säilytettävä kohde, Vaalittava pihapiiri tai lähiympäristö

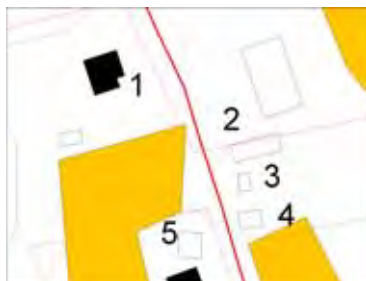
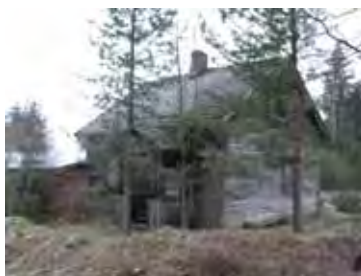
5

Raalan kartanon entisen torpan Eerolan eli Suomies IV:n läheisyydessä sijaitseva sarja mahdollisesti alkuperäisiä torppaan kuuluneita rakennuksia. Näistä eräs (5) sijaitsee omalla kiinteistöllään

Arvotus	2	Kaavatilanne
Käyttötarkoitus:	torppa	
Arvioitu valmistumisaika	1914	
Säilyneisyys	Säilynyt vanha torppamiljööseen kuulunut rakennus.	
Luettelointiperuste	h, y	
Luettelointiperuste, tarkennus	paikallishistoriallinen merkitys, rakennushistoriallinen merkitys, ympäristökokonaisuuden kannalta tärkeä, maiseman kannalta tärkeä, lähiympäristö	
Suositus	Säilytettävä kohde, Vaalittava pihapiiri tai lähiympäristö

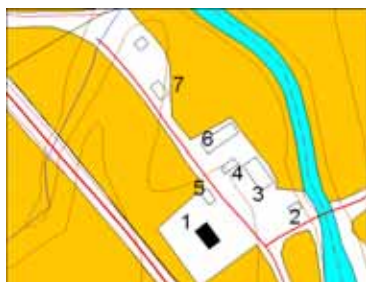
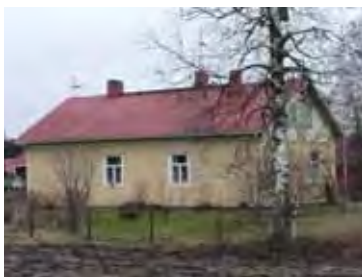
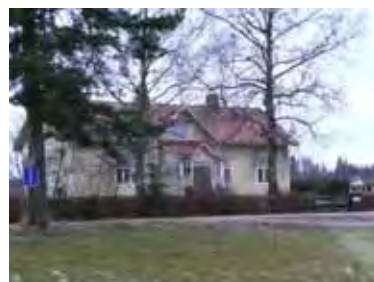
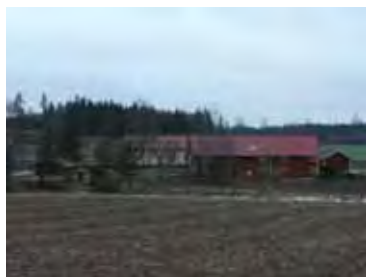
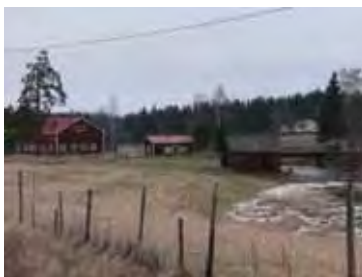
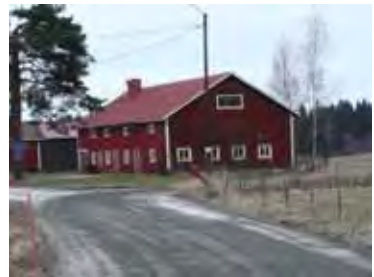
333

Päärakennus satulakattoinen, T-ikkunat. Sisääntulokuistin keskellä, samoin kuin ylläpuolisessa räystäslinjassa poikkipäätymäinen taite. Pihapiirissä useita säilyneitä rakennuksia rajaamassa pihapiiriä. Etelästä pihapiirin itäisivulta alkaen sauna (2) joen varressa, suurehko puurakenteinen karjarakennus (3), uudempia talousrakennuksia (4,6) ja pohjoisessa hirsinen vanhempi ulkorakennus (7). Länsisivulla päärakennuksen vieressä luhtiaitta (5).

Arvotus	1	Kaavatilanne
Käyttötarkoitus:	maatalo	
Arvioitu valmistumisaika	1907	
Säilyneisyys	Säilynyt kokonaisuus.	
Luettelointiperuste	a, h, y	
Luettelointiperuste, tarkennus	rakennustyyppinsä hyvä edustaja, paikallishistoriallinen merkitys, ympäristökokonaisuuden kannalta tärkeä, maiseman kannalta tärkeä, lähiympäristö	
Suositus	Säilytettävä kohde, Säilytettävä pihapiiri tai lähiympäristö

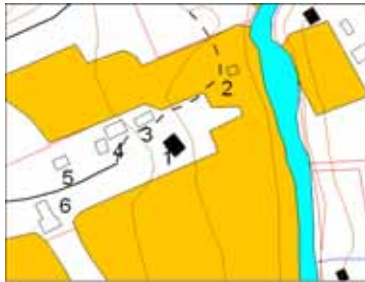
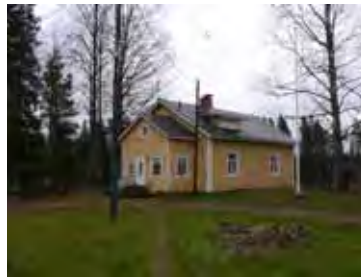
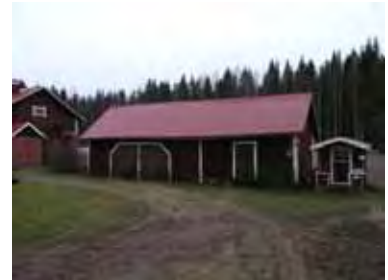
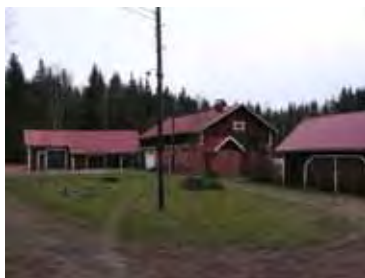
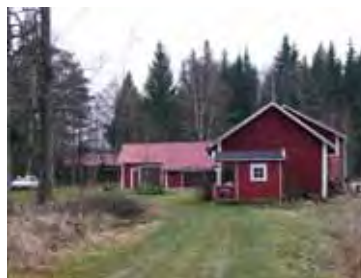
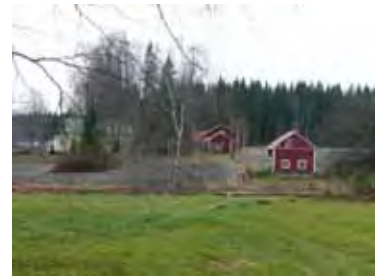
**334**

Päärakennus (1) vuodelta 1912, suorakaiteen muotoinen ja satulakattoinen. T-mallin ikkunat, koristeelliset vuorilaudat. Peiterimalaudoitus. Pitkänomaisen pihapiirin aloittaa tieltä päin tultaessa länsilaitaa rajaava vajarakennus (6), pohjoissivulla satulakattoinen ulkorakennus (5) osin punatiilinen navetta (4) ja pitkäomainen toinen vajarakennus (3). Päärakennus jää poikittain eteläpuolelle rajaamaan itäreunaa. Tie vie joen puolelle rannalle sijaitsevaan saunaan (2).

Arvotus	2	Kaavatilanne
Käyttötarkoitus:	maatalo	
Arvioitu valmistumisaika	1912	
Säilyneisyys	Rakennuskanta pääosin säilynyttä. Päärakennuksen kuisti uusittiin 1930-luvulla, ikkunat samalta ajalta. katto uusi, katolla uudet kattoikkunat. Päädyn sisääntulokuistin ikkunat uudet.	
Luettelointiperuste	a, h, y	
Luettelointiperuste, tarkennus	rakennustyyppinsä hyvä edustaja, omaleimainen, paikallishistoriallinen merkitys, ympäristökokonaisuuden kannalta tärkeä, maiseman kannalta tärkeä, lähiympäristö	
Suositus	Säilytettävä kohde, Säilytettävä pihapiiri tai lähiympäristö

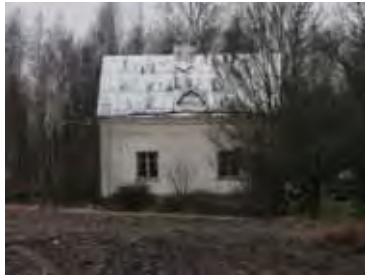
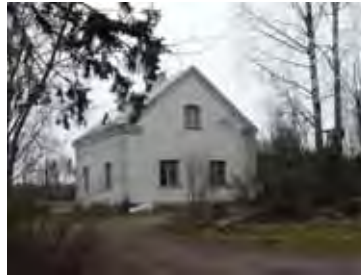
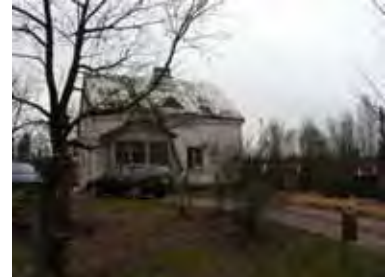
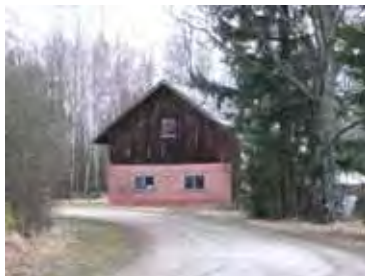
**335**

Omaleimainen rapattu asuinrakennus vuodelta 1935 Vantaanjoen varrella, Rauhanniemen - Rantakulman maisemassa. Rakennus on korkea ja siinä on jyrkähkö satulakatto. Katolla ollut pitkällä sivuilla puoliympyrän muotoiset lunetti-ikkunat. Muutoin ikkunat kuusiruutuiset. Päädyssä kisanpenkit.

Arvotus	1	Kaavatilanne
Käyttötarkoitus:	asuinrakennus	
Arvioitu valmistumisaika	1935	
Säilyneisyys	Rakennus vaikuttaa säilyneen aikaudelleen ominaisena.	
Luettelointiperuste	a, h, y	
Luettelointiperuste, tarkennus	omaleimainen, paikallishistoriallinen merkitys, rakennushistoriallinen merkitys, ympäristökokonaisuuden kannalta tärkeä, maiseman kannalta tärkeä, lähiympäristö tärkeä	
Suositus	Säilytettävä kohde

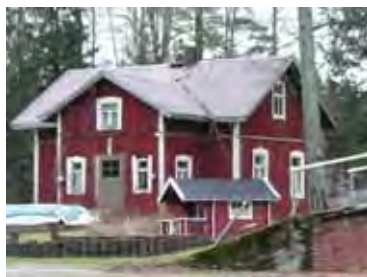
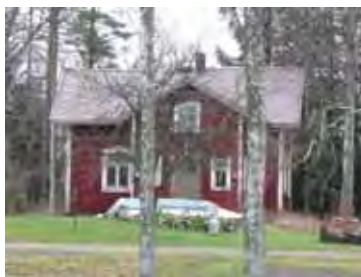
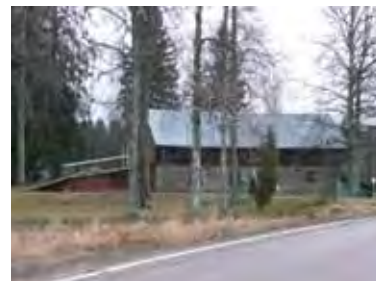
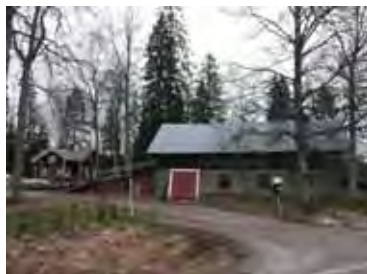
### 336 Koulumuseo

Perinteinen asuinrakennus pihapiireineen. Päärakennuksessa umpinainen korkeahko sisääntulokuisti. Satulakatto, peiterimavuoraus, koristeelliset vuorilaudat T-ikkunoissa. Lisäksi alaosaltaan sementtitiilinen navetta. Kokonaisuus sijaitsee tiemaisemassa näkyvällä paikalla.

Arvotus	2	Kaavatilanne
Käyttötarkoitus:	asuinrakennus	
Arvioitu valmistumisaika	1920	
Säilyneisyys	RHR 1920, voi olla vanhempikin. Rakennus on pääosin säilynyt.	
Luettelointiperuste	a, h, y	
Luettelointiperuste, tarkennus	rakennustyyppinsä hyvä edustaja, paikallishistoriallinen merkitys, ympäristökokonaisuuden kannalta tärkeä, maiseman kannalta tärkeä	
Suositus	Säilytettävä kohde, Vaalittava pihapiiri tai lähiympäristö

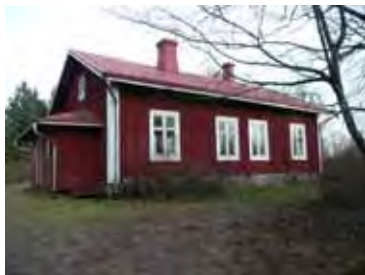
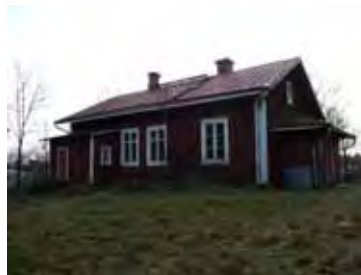
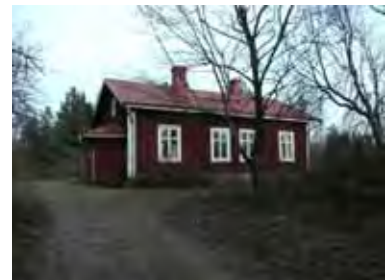
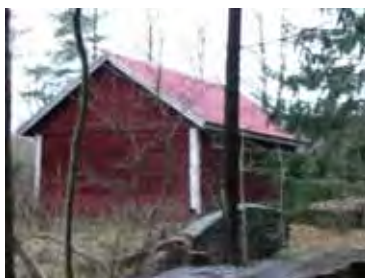
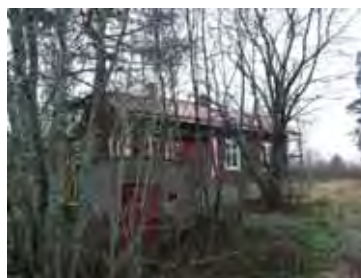
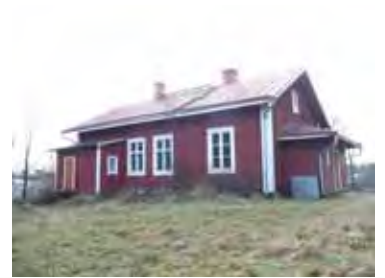
### 337 Nukarin koulu

Nukarin vanha koulu on Nurmijärven ensimmäinen varsinainen koulu. Sen perusti Raalaan kartanon emäntä Matilda Adlercreutz vuonna 1873 yksityisenä oppilaitoksena kartanon maatyöläisten ja torpparien lapsille. Alkamissyksynä koulussa oli 41 oppilasta ja opettajana toimi Alexandra Sivén. Kustannuksista, ainakin pääosiltaan, vastasi koko 1800-luvun ajan Raalan kartano. Vuonna 1900 rakennus lahjoitettiin Nurmijärven kunnalle, mutta jo 1906 Nukarille rakennettiin uusi koulutalo. Nykyisin rakennuksessa toimii koulumuseo.

Arvotus	1	Kaavatilanne
Käyttötarkoitus:	koulu	
Arvioitu valmistusaika	1860-70-l	
Säilyneisyys	Koulurakennus on hyvin säilynyt.	
Luettelointiperuste	a, h, y	
Luettelointiperuste, tarkennus	rakennusaikansa hyvä edustaja , paikallishistoriallinen merkitys, rakennushistoriallinen merkitys, ympäristökokonaisuuden kannalta tärkeä, maiseman kannalta tärkeä, lähiympäristö tärkeä	
Suositus	Säilytettävä rakennus, Vaalittava pihapiiri.

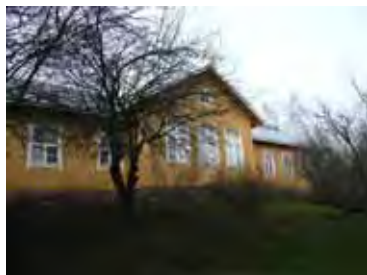
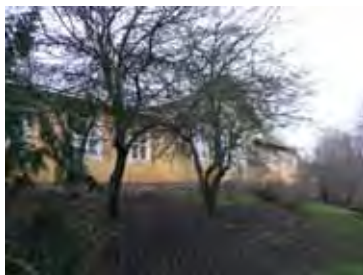
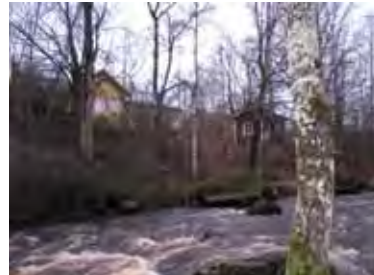
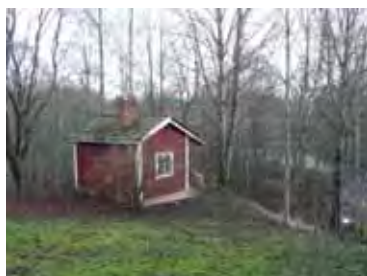
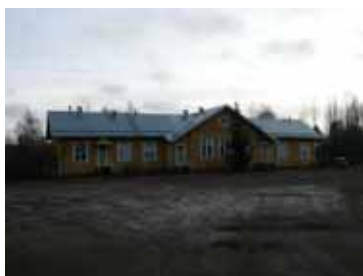
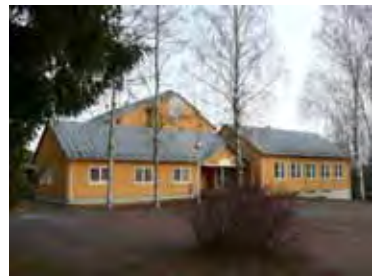
**338**

Kokonaisuuteen kuuluu myös 1958 rakennettu uudempi koulutalo, jota on muutama vuosi sitten laajennettu uudisrakennusosalla.

Arvotus	1	Kaavatilanne
Käyttötarkoitus:	koulu	
Arvioitu valmistumisaika	1906	
Säilyneisyys	Koulutalo on ulkoarkkitehtuuriltaan pääosin hyvin säilynyt. Uudempi 1950-luvun koulutalo on peruskorjattu ja laajennettu uudisrakennusosalla.	
Luettelointiperuste		
Luettelointiperuste, tarkennus	rakennusaikansa hyvä edustaja , rakennustyyppinsä hyvä edustaja, paikallishistoriallinen merkitys, rakennushistoriallinen merkitys, ympäristökokonaisuuden kannalta tärkeä, maiseman kannalta tärkeä, lähiympäristö tärkeä	
Suositus	Säilytettävä kohde, Vaalittava pihapiiri tai lähiympäristö

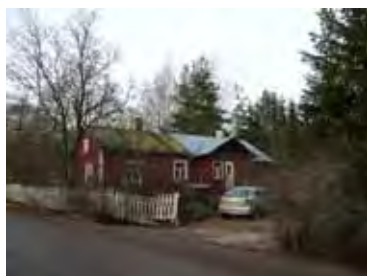
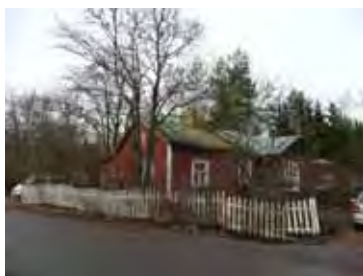
### 339 Nukarin mylly

Nukarin entisessä torpparikylässä, tiemaisemassa näkyvällä paikalla lähellä Vantaanjoen ylittävää siltaa sijaitseva kapearunkoinen, perinteinen asuinrakennus. Tärkeä osa säilynyttä kyläkokonaisuutta.

Arvotus	1	Kaavatilanne
Käyttötarkoitus:	asuinrakennus	
Arvioitu valmistumisaika	1920	
Säilyneisyys	RHR 1920, saattaa olla vanhempikin. Rakennus on säilynyt, sitä korjataan.	
Luettelointiperuste	a, h, y	
Luettelointiperuste, tarkennus	rakennustyyppinsä hyvä edustaja, paikallishistoriallinen merkitys, rakennushistoriallinen merkitys, ympäristökokonaisuuden kannalta tärkeä, maiseman kannalta tärkeä, lähiympäristö	
Suositus	Säilytettävä kohde, Vaalittava pihapiiri tai lähiympäristö

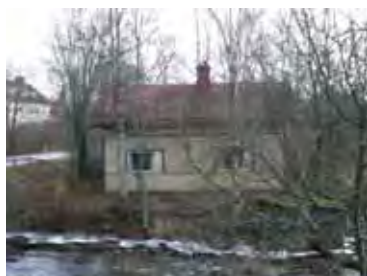
**340**

Nukarin vanhan torpparikylän alueella, aivan Vantaanjoen partaalla paikassa, jossa tie ylittää joen, sijaitseva asuinrakennus. Maisemallisesti tärkeällä entisellä myllyn paikalla.

Arvotus	2	Kaavatilanne
Käyttötarkoitus:	asuinrakennus	
Arvioitu valmistusaika	1920	
Säilyneisyys	RHR 1920, saattaa olla vanhempikin. Ikkunat uusittu.	
Luettelointiperuste	h, y	
Luettelointiperuste, tarkennus	paikallishistoriallinen merkitys, ympäristökokonaisuuden kannalta tärkeä, maiseman kannalta tärkeä, lähiympäristö	
Suositus	Säilytettävä kohde, Vaalittava pihapiiri tai lähiympäristö

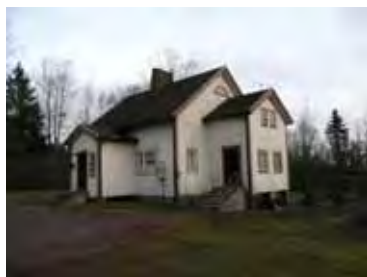
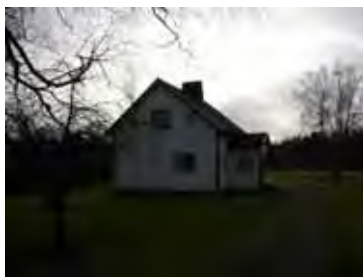
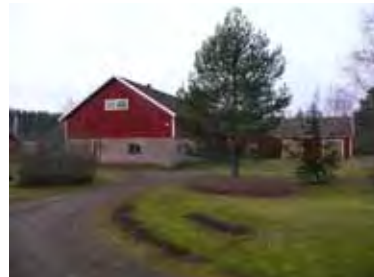
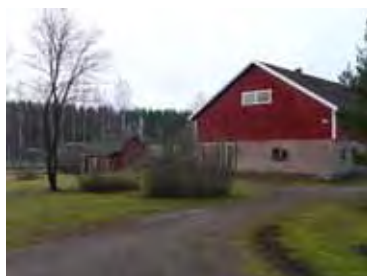
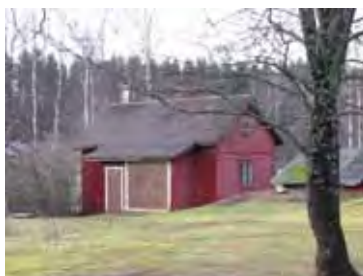
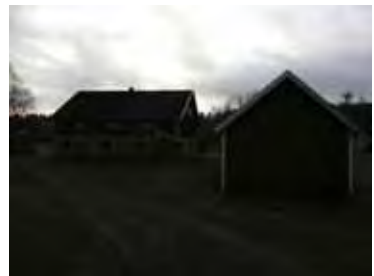
Nukarin entisen torpparikylän kyläalueella, tiemaisemaan näkyvällä paikalla sijaitseva perinteisesti rajautuva pihapiiri. Päärakennus on 1930-luvun alusta. Se on satulakattoinen, katemateriaali perinteistä tiiltä. Rakennuksessa on kaksi kuistia, joista päädyssä oleva on korkea. Pihaa rajaa L:n muotoinen alaosaltaan sementtitiilinen navetta sekä satulakattoinen, puinen ulkorakennus.

Arvotus	2	Kaavatilanne
Käyttötarkoitus:	asuinrakennus	
Arvioitu valmistusaika	1932	
Säilyneisyys	Kokonaisuus on hyvin säilynyt. Päärakennuksen ikkunat on uusittu 1980-luvulla.	
Luettelointiperuste	a, h, y	
Luettelointiperuste, tarkennus	rakennustyyppinsä hyvä edustaja, paikallishistoriallinen merkitys, ympäristökokonaisuuden kannalta tärkeä, maiseman kannalta tärkeä, lähiympäristö	
Suositus	Säilytettävä kohde, Vaalittava pihapiiri tai lähiympäristö

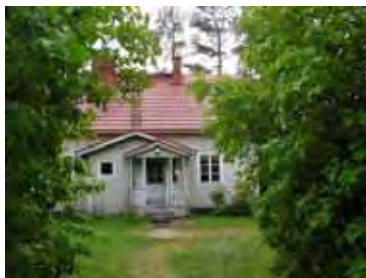
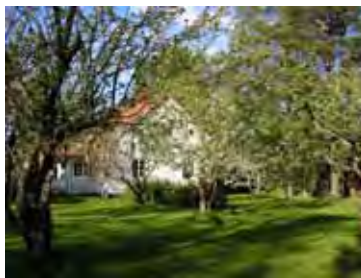
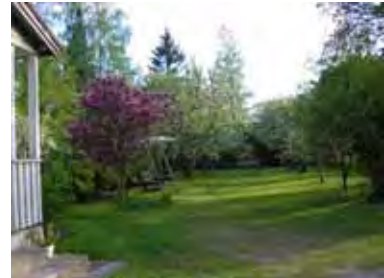
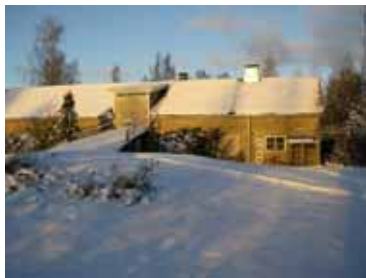
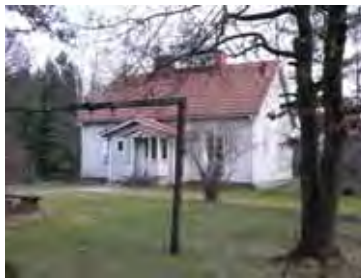
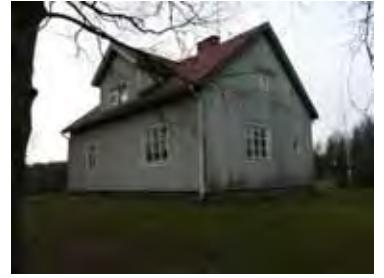
### 341 Matara-Aho

Nukarin entisen torpparikylän kyläalueella, tiemaisemaan näkyvällä paikalla sijaitseva pihapiiri, jonka puutarha on suuri ja komea. Päärakennus 1900-luvun alkupuoliskon tyyppiä, rakennettu 1936. Rakennukseen on tehty uusi veranta 1980-luvun puolivälissä, n. 1985. Pihaa rajaa sementtitiilinen, pitkä, satulakattoinen navetta vuodelta 1937, joka on säilynyt perinteisenä. Lukuisia omenapuita, iso hoidettu hyöty- ja koristepuutarhan omaava piha.

Arvotus	2	Kaavatilanne
Käyttötarkoitus:	maatalo	
Arvioitu valmistumisaika	1930-l	
Säilyneisyys	Päärakennuksen julkisivut kunnostettu, ulkuvuoraus uudehko.	
Luettelointiperuste	h, y	
Luettelointiperuste, tarkennus	paikallishistoriallinen merkitys, ympäristökokonaisuuden kannalta tärkeä, maiseman kannalta tärkeä, lähiympäristö	
Suositus	Säilytettävä ryhmänsä edustajana, Vaalittava pihapiiri tai lähiympäristö

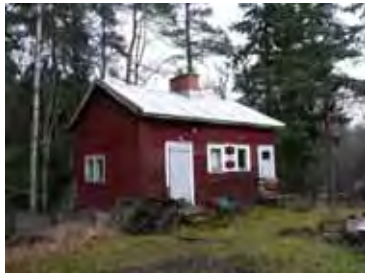
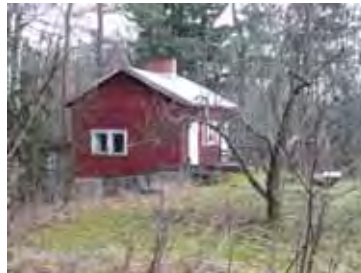
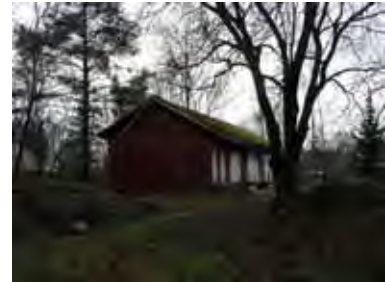
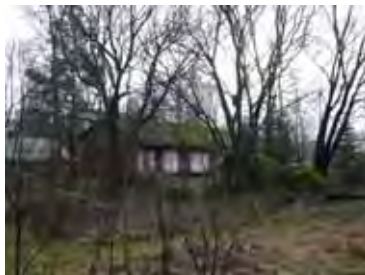
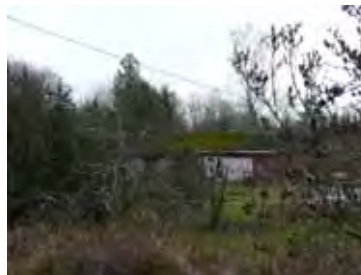
### 342 Nukarin kylä, talousrakennuksia

Nukarin entisessä torpparikylässä, kosken läheisyydessä sijaitsevat talousrakennukset ovat osa pienimittakaavaista, nyt uhanalaista, Nukaria ja osa kyläkokonaisuutta. Sijaitsevat koulumuseon läheisyydessä, kosken rannalla. Kiinteistöllä sijaitseva kaupparakennus ei kuulu kokonaisuuteen.

Arvotus	2	Kaavatilanne
Käyttötarkoitus:	talousrakennus	
Arvioitu valmistumisaika	1900-l	
Säilyneisyys	Rakennukset ovat säilyneet	
Luettelointiperuste	h, y	
Luettelointiperuste, tarkennus	paikallishistoriallinen merkitys, ympäristökokonaisuuden kannalta tärkeä, maiseman kannalta tärkeä	
Suositus	Säilytettävä ryhmänsä edustajana, Vaalittava pihapiiri tai lähiympäristö

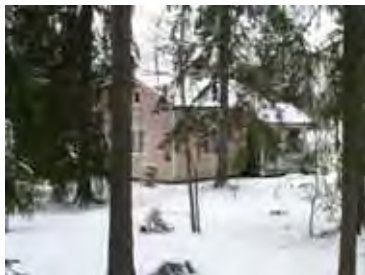
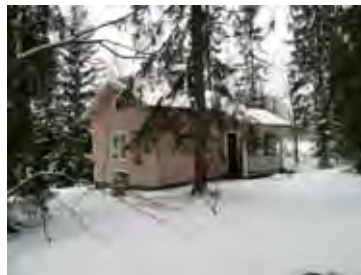
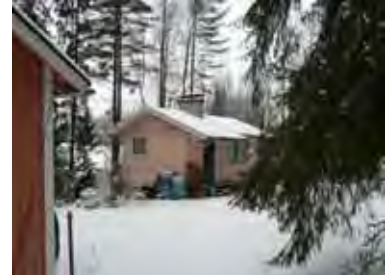
**SUVELA**

Nukarin pirttiä vasapäätä maiseman kannalta tärkeässä paikassa, tiemaisemaa tihentämässä sijaitseva jälleenrakennuskauden tyyppitalo. Osa paikalla olevaa neljän samankaltaisen tyyppitalon ryhmää. Rakennus on pienehkö ja satulakattoinen, rakennusajankohdalleen ja tyyppilleen ominainen.

Arvotus	2	Kaavatilanne
Käyttötarkoitus:	tyyppitalo	
Arvioitu valmistumisaika	1952	
Säilyneisyys	Rakennus on pääosin säilynyt	
Luettelointiperuste	h, y	
Luettelointiperuste, tarkennus	paikallishistoriallinen merkitys, ympäristökokonaisuuden kannalta tärkeä, maiseman kannalta tärkeä	
Suositus	Säilytettävä ryhmänsä edustajana, Vaalittava pihapiiri tai lähiympäristö

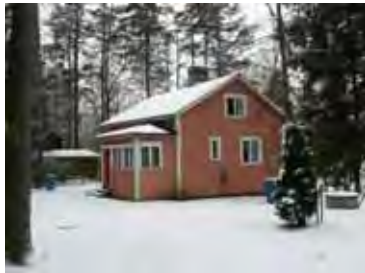
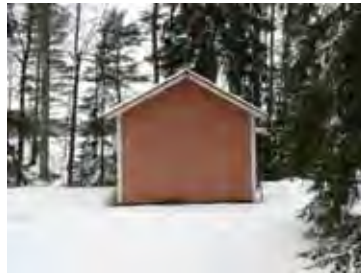
### 344 SOINTULA

Nukarin pirttiä vasapäätä maiseman kannalta tärkeässä paikassa, tiemaisemaa tihentämässä sijaitseva jälleenrakennuskauden tyyppitalo. Osa paikalla olevaa neljän samankaltaisen tyyppitalon ryhmää. Rakennus on pienehkö ja satulakattoinen, rakennusajankohdalleen ja tyyppilleen ominainen.

Arvotus	2	Kaavatilanne
Käyttötarkoitus:	tyyppitalo	
Arvioitu valmistumisaika	1941	
Säilyneisyys	Rakennus on säilynyt.	
Luettelointiperuste	h, y	
Luettelointiperuste, tarkennus	paikallishistoriallinen merkitys, ympäristökokonaisuuden kannalta tärkeä, maiseman kannalta tärkeä	
Suositus	Säilytettävä ryhmänsä edustajana, Vaalittava pihapiiri tai lähiympäristö

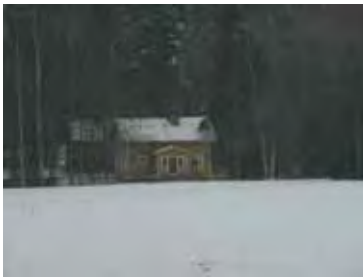
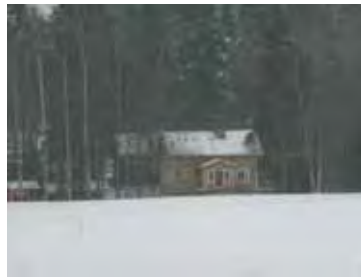
**NOTKOLA**

Nukarin pirttiä vastapäätä sijaitsee tien varressa kolme jälleenrakennuskauden pienehköä tyyppitaloa. Nämä muodostavat yhdessä Nukarin Pirtin kanssa tiheän kohdan tiemaisemassa. Notkola kuuluu samaan kokonaisuuteen, se sijaitsee tienvarressa olevan rakennusrivin takana ja näkyy aukeavaan peltomaisemaan. Rakennus edustaa tyyppitalosuunnittelua, se on satulakattoinen, noppamainen ja pitkällä julkisisvulla on pieni sisääntulokuisti.

Arvotus	2	Kaavatilanne
Käyttötarkoitus:		
Arvioitu valmistumisaika	1961	
Sailyneisyys	Rakennus on säilynyt	
Luettelointiperuste	h,y	
Luettelointiperuste, tarkennus	paikallishistoriallinen merkitys, ympäristökokonaisuuden kannalta tärkeä, maiseman kannalta tärkeä	
Suositus	Säilytettävä ryhmänsä edustajana, Vaalittava pihapiiri tai lähiympäristö

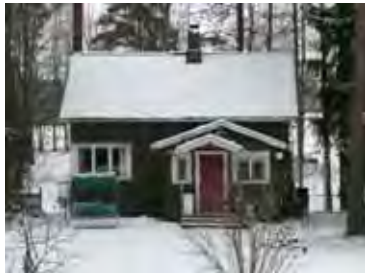
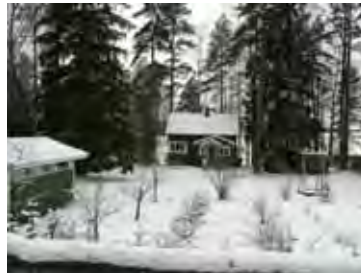
### 345 TARMOLA

Nukarin pirttiä vasapäätä maiseman kannalta tärkeässä paikassa, tiemaisemaa tihentämässä sijaitseva jälleenrakennuskauden tyyppitalo. Osa paikalla olevaa neljän samankaltaisen tyyppitalon ryhmää. Rakennus on pienehkö ja satulakattoinen, rakennusajankohdalleen ja tyyppilleen ominainen.

Arvotus	2	Kaavatilanne
Käyttötarkoitus:	tyyppitalo	
Arvioitu valmistumisaika	1942	
Säilyneisyys	Rakennus on säilynyt	
Luettelointiperuste	h, y	
Luettelointiperuste, tarkennus	paikallishistoriallinen merkitys, ympäristökokonaisuuden kannalta tärkeä, maiseman kannalta tärkeä	
Suositus	Säilytettävä ryhmänsä edustajana, Vaalittava pihapiiri tai lähiympäristö

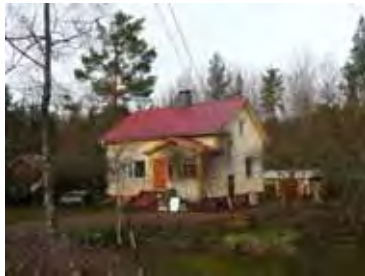
### 347 KOSKENRANTA

Nukarin entisessä torpparikylässä, tiemaisemassa näkyvällä paikalla lähellä Vantaanjoen ylittävää siltaa sijaitseva asuinrakennus 1950-luvulta. Osa kyläkokonaisuutta ja sijaitsee myös osana koskimaisemaa. Rakennus on satulakattoinen, siinä on pieni sisäänkäyntikuisti. Ikkunat ovat pystyjaollista, tuuletusikkunallista tyyppiä.

Arvotus	2	Kaavatilanne
Käyttötarkoitus:	asuinrakennus	
Arvioitu valmistumisaika	1950	
Säilyneisyys	Kattomateriaali uusi, muuten pääosin säilynyt.	
Luettelointiperuste	h, y	
Luettelointiperuste, tarkennus	paikallishistoriallinen merkitys, ympäristökokonaisuuden kannalta tärkeä, maiseman kannalta tärkeä	
Suositus	Säilytettävä ryhmänsä edustajana, Vaalittava pihapiiri tai lähiympäristö

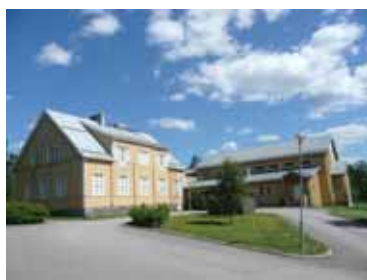
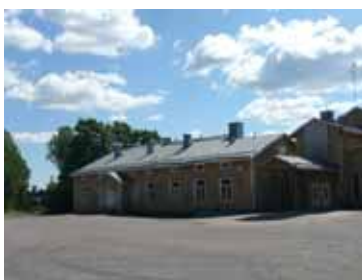
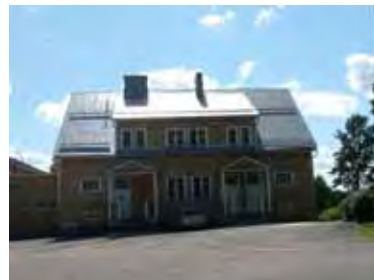
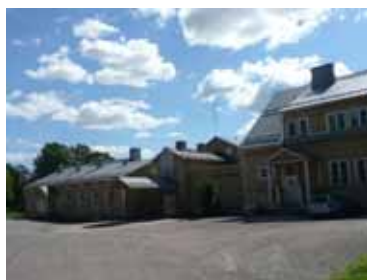
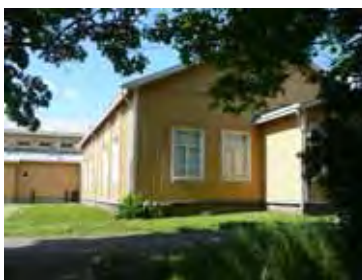
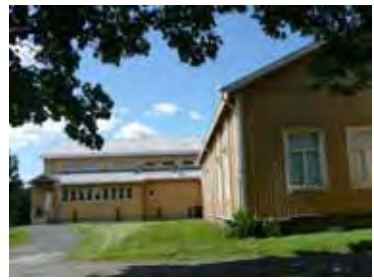
### 348 Uotilan koulut

Vuonna 1927 vanhan koulurakennuksen viereen rakennettiin lisärakennus palvelemaan lisääntyneitä oppilasmääriä. Tämä toteutettiin arkkitehti Toivo Salervo piirustusten mukaan. Rakennus on klassistinen ja ilmentää aikakautensa ihanteita. Rakennus on kaksikerroksinen, siinä on keskeisesti sijoitettu lapekattoinen poikkipääty pitkällä julkisivulla. Sisäänkäyntikatokset ovat pilarien kannattaman päätykolmion jäsentämiä. Pitkää julkisivua jäsentävät följarit pilasteriaiheiden tapaan. Ikkunat ovat pieniruutuiset ja päädyissä on puolikaarenmuotoiset lunetti-ikkunat. Nämä historialliset koulurakennukset on yhdistetty toisiinsa uudisrakennusosalla, joka on arkkitehtuuriltaan postmoderneihin aiheisiin tukeutuva.

Arvotus	1	Kaavatilanne
Käyttötarkoitus:	koulu	
Arvioitu valmistumisaika	1875	
Säilyneisyys	Kerroksinen koulurakennuskokonaisuus, jonka perinteiset osat ovat säilyneet.	
Luettelointiperuste	a, h, y	
Luettelointiperuste, tarkennus	aikansa suunnitteluihanteiden hyvä edustaja, omaleimainen, paikallishistoriallinen merkitys, rakennushistoriallinen merkitys ympäristökokonaisuuden kannalta tärkeä, maiseman kannalta tärkeä, lähiympäristö	
Suositus	Säilytettävä kohde, Vaalittava pihapiiri tai lähiympäristö

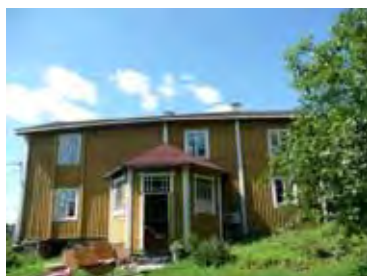
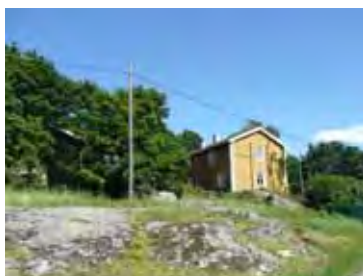
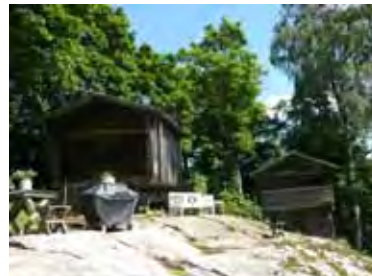
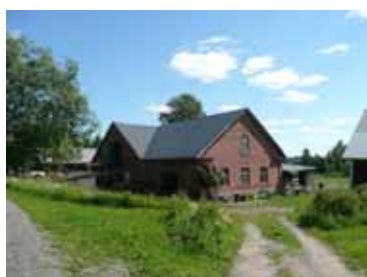
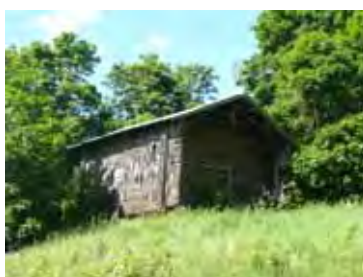
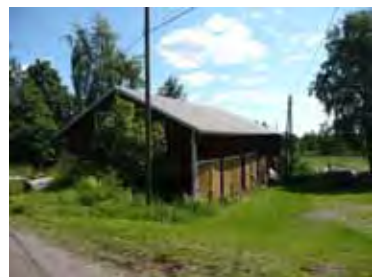
**349 AIRIKKALA**

Päärakennus on kaksikerroksinen, pitkänurkkainen ja peiterimalaudoin vuorattu. Nurkkasalvokset on koteloitu. Nykyiset ikkunat ovat jugend-tyyppin T-mallia. Rakennuksen sisääntulokuisti on kahdeksankulmion puolikas ja se on koristeellinen. Taloa ympäröi puutarha. Tie jakaa pihapiirin siteen, että päärakennus, samoin kuin 1700-luvulta oleva jalka-aitta ja rakennuksen yläpuolella sijaitseva talousrakennus, mahdollisesti entinen mäkitupa jäävät rinteeseen tien yläpuolelle, kun taas muut talousrakennukset ja karjasuojat sijoittuvat viljelyaukean puolelle tietä. Näihin talousrakennuksiin kuuluu tiilinen karjasuoja, joka rajaa tietä.

Arvotus	1	Kaavatilanne
Käyttötarkoitus:	alkutalo	
Arvioitu valmistumisaika	1823	
Sailyneisyys	Päärakennus on säilyttänyt hyvin perinteisen ulkoasunsa.	
Luettelointiperuste	a, h, y	
Luettelointiperuste, tarkennus	rakennusaikansa hyvä edustaja , rakennustyyppinsä hyvä edustaja, paikallishistoriallinen merkitys, rakennushistoriallinen merkitys, ympäristökokonaisuuden kannalta tärkeä, maiseman kannalta tärkeä, lähiympäristö tärkeä	
Suositus	Säilytettävä kohde, Säilytettävä pihapiiri tai lähiympäristö

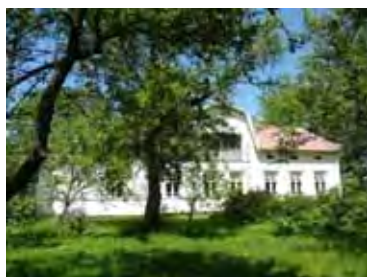
### 350 Kuha-Penttilä

Arvotus	1	Kaavatilanne
Käyttötarkoitus:	alkutalo	
Arvioitu valmistumisaika	1890-l	
Säilyneisyys	Päärakenus ja pihapiiri ovat pääosin säilyneet. Navetta kunnostettu juhlatilaksi.	
Luettelointiperuste	a, h, y	
Luettelointiperuste, tarkennus	rakennusaikansa hyvä edustaja, paikallishistoriallinen merkitys, rakennushistoriallinen, ympäristökokonaisuuden kannalta tärkeä, maiseman kannalta tärkeä, lähiympäristö	
Suositus	Säilytettävä kohde, Säilytettävä pihapiiri tai lähiympäristö

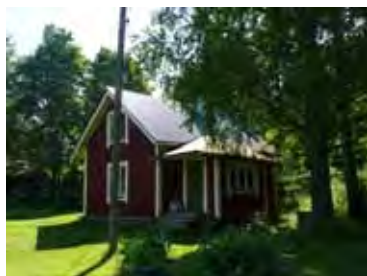
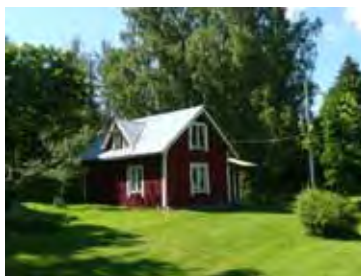
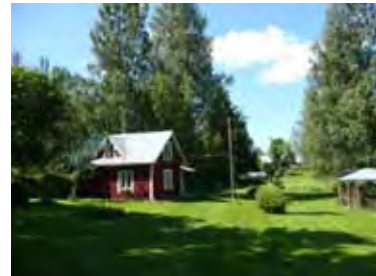
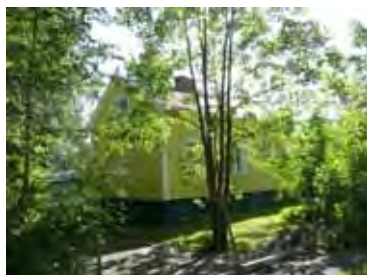
### 351 SYRJÄLÄ

Satulakatto, pystyjakoiset ikkunat. Piha puustoinen.

Arvotus	2	Kaavatilanne
Käyttötarkoitus:	asuinrakennus	
Arvioitu valmistumisaika	1890	
Säilyneisyys	Rakennusta on kunnostettu, ilme perinteinen. Kattoikkuna uusi.	
Luettelointiperuste	y	
Luettelointiperuste, tarkennus	ympäristökokonaisuuden kannalta tärkeä, maiseman kannalta tärkeä	
Suositus	Säilytettävä ryhmänsä edustajana

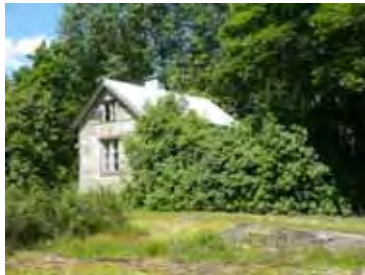
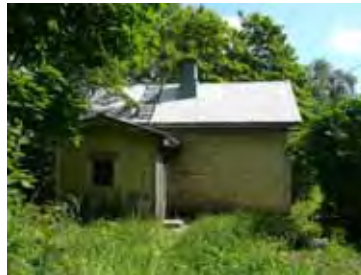
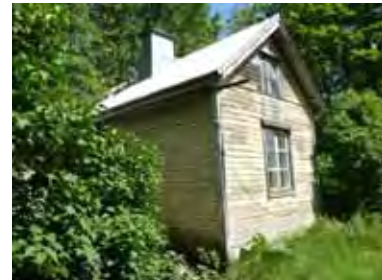
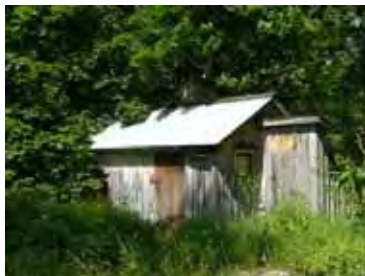
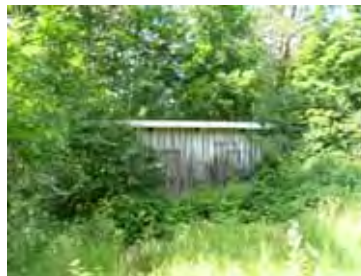
VÄLIMÄKI

Uotilan kylänmäellä, koulujen naapurissa, sijaitseva pieni, mäkitupamainen asuinrakennus. J äänne väistymässä olevasta asumismuodosta. Sijaitsee teiden risteyksessä laakealla kalliolla. Päärakennus satulakattoinen ja siinä on pieni sisääntulokuisti. Ikkunat ovat kuusiruutuiset. Nykyinen ulkokuuraus vaakaponttia. Puutarhainen pihapiiri.

Arvotus	2U	Kaavatilanne
Käyttötarkoitus:	asuinrakennus	
Arvioitu valmistumisaika	1920	
Säilyneisyys	RHR 1920, voi olla vanhempikin. Säilynyt pieni asuinrakennus, jonka kunto kuitenkin huono.	
Luettelointiperuste	a, h, y	
Luettelointiperuste, tarkennus	rakennustyyppinsä hyvä edustaja, paikallishistoriallinen merkitys, rakennushistoriallinen merkitys ympäristökokonaisuuden kannalta tärkeä, maiseman kannalta tärkeä, lähiympäristö	
Suositus	Säilytettävä kohde, Vaalittava pihapiiri tai lähiympäristö

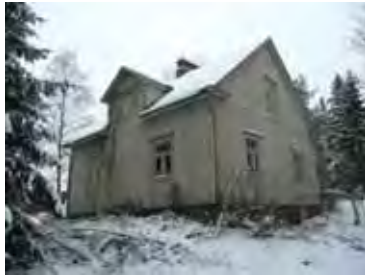
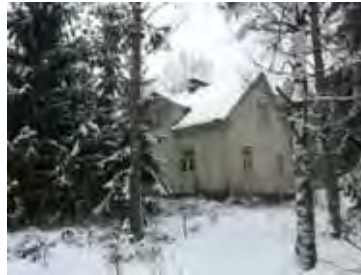
**Pentti**

Maatilan päärakennus Perttulantien varrella. Edustaa 1930-luvulle ominaista, keskikokoista tyyppiä, joka on satulakattoinen ja pitkän sivun keskellä on pienehkö poikkipääty. Päädyssä ja poikkipäädyssä kissanpenkit. Ikkunat jugendtyyppiä.

Arvotus	2	Kaavatilanne
Käyttötarkoitus:	maatalo	
Arvioitu valmistumisaika	1931	
Sailyneisyys	Rakennus on pääosin säilynyt aikaudelleen ominaisena.	
Luettelointiperuste	a, h, y	
Luettelointiperuste, tarkennus	rakennusaikansa hyvä edustaja, rakennustyyppinsä hyvä edustaja, paikallishistoriallinen merkitys, ympäristökokonaisuuden kannalta tärkeä, maiseman kannalta tärkeä	
Suositus	Säilytettävä kohde

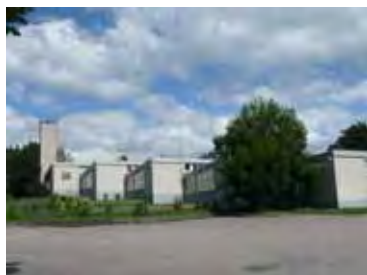
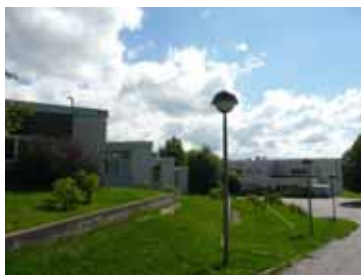
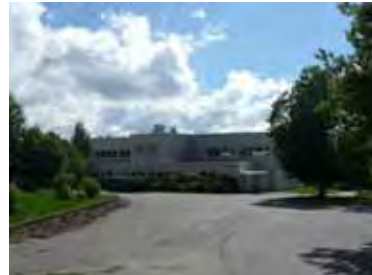
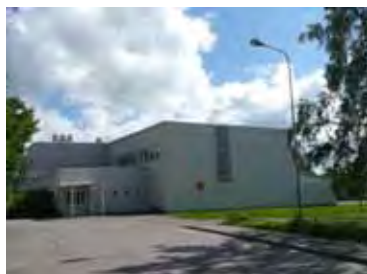
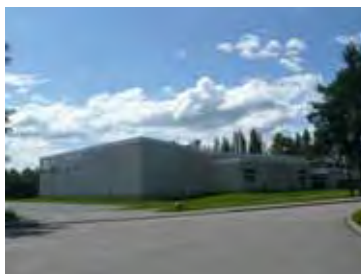
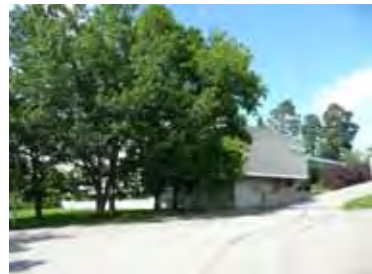
### 354 Rajamäen yläaste

Teräsvirran suunnitteleman koulurakennuksen viereen on sen laajennukseksi rakennettu oma erillinen laajennus uudisrakennuksena vuonna 1986. tämä ei kuulu arvotettuun kokonaisuuteen.

Arvotus	1	Kaavatilanne	YO
Käyttötarkoitus:	koulu		
Arvioitu valmistumisaika	1961-1962		
Sailyneisyys	Vanhat rakennusvaiheet pääosin säilyttäneet rakennusajankohtansa asun. Saneerattu 2000.		
Luettelointiperuste	a, h, y		
Luettelointiperuste, tarkennus	aikansa suunnitteluihanteiden hyvä edustaja, paikallishistoriallinen merkitys, ympäristökokonaisuuden kannalta tärkeä, maiseman kannalta tärkeä, lähiympäristö		
Suositus	Säilytettävä kohde, Vaalittava pihapiiri tai lähiympäristö

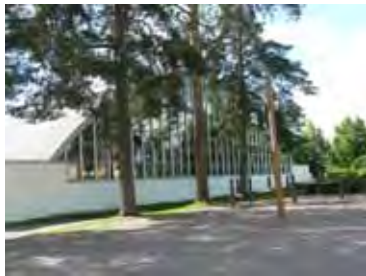
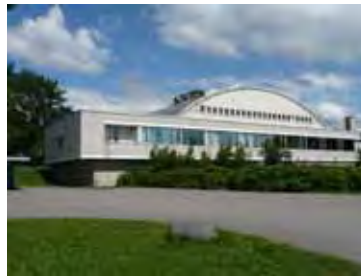
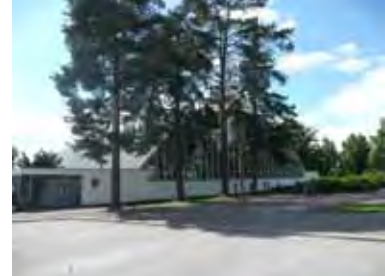
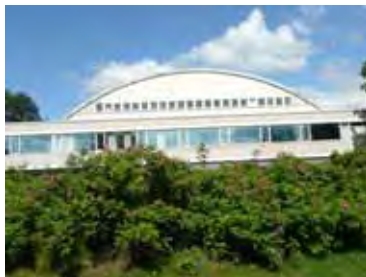
### 355 Rajakaari

Koulun liikuntasali korvattiin noin 80- ja 90-lukujen taitteessa uudemmalla salilla nimeltään "Kuntola". Rajakaari aikakautensa hyvää arkkitehtisuunnittelua ja muodostaa yhdessä yläasteen ja lukion kanssa kokonaisuuden, joka olennaisesti kuuluu Rajamäen arkkitehtonisesti korkealaatuisten rakennusten joukkoon.

Arvotus	1	Kaavatilanne
Käyttötarkoitus:	koulu	
Arvioitu valmistumisaika	1961-1962	
Säilyneisyys	Rakennus on pääosin säilynyt	
Luettelointiperuste	a, h, y	
Luettelointiperuste, tarkennus	aikansa suunnitteluihanteiden hyvä edustaja, paikallishistoriallinen merkitys, ympäristökokonaisuuden kannalta tärkeä, maiseman kannalta tärkeä, lähiympäristö	
Suositus	Säilytettävä kohde, Vaalittava pihapiiri tai lähiympäristö

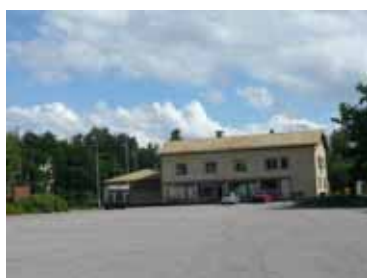
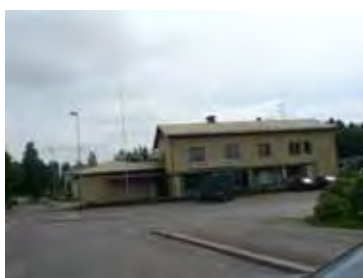
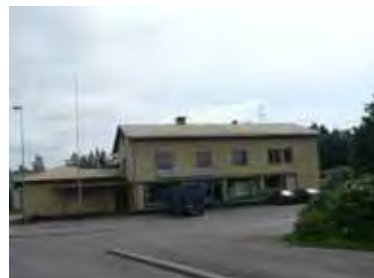
### **RAUTARAJA**

Rajamäellä Rajakaaren vieressä sijaitseva kaupparakennus 1950-luvun loppupuolelta. Osa Rajamäen vanhaa taajamakuva. Rakennuksen vanhin osa on rakennettu 1938, kaksikerroksinen liikerakennusosa vuonna 1948. Koostuu lisäksi matalasta, yksikerroksisesta laajennusosasta. Kaksikerroksinen osa on ajalleen tyypillinen, satulakattoinen.

Arvotus	2	Kaavatilanne
Käyttötarkoitus:	liikerakennus	
Arvioitu valmistumisaika	1938-1957	
Säilyneisyys	Rakennuksen vanhempi, kaksikerroksinen osa on pääosin säilynyt. Rakennusta on laajennettu matalammalla, yksikerroksisella lisäsiivellä.	
Luettelointiperuste	a,h, y	
Luettelointiperuste, tarkennus	rakennustyyppinsä hyvä edustaja, paikallishistoriallinen merkitys, ympäristökokonaisuuden kannalta tärkeä	
Suositus

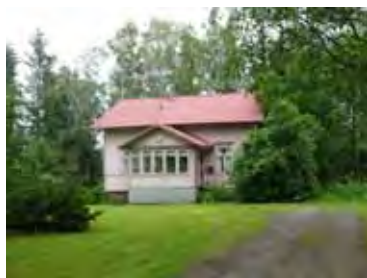
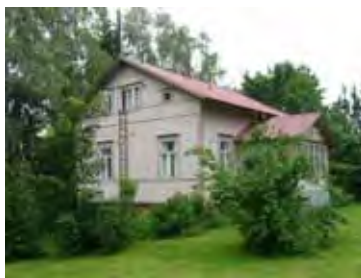
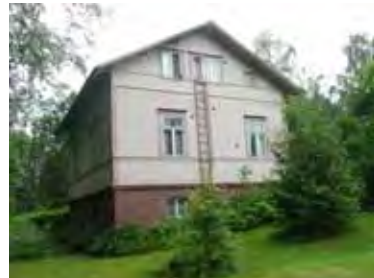
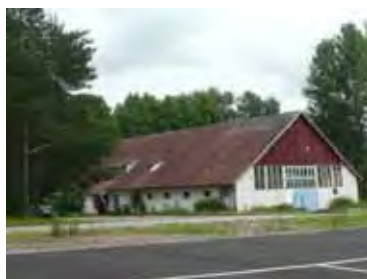
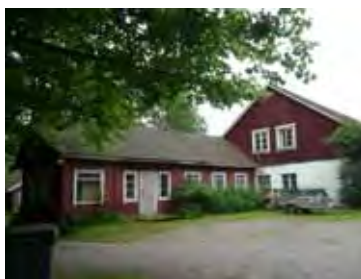
### 357 Työteho-seura

Rajamäellä nykyisin metsäoppipaistoksen naapurissa sijaitseva entinen Matkun kruunu-uudistilan pehtorin rakennus ja siihen liittyvä pihapiiri, jonka lähiympäristö on puutarhainen ja puistomainen. Päärakennus on vuodelta 1910. Se on satulakattoinen, ikkunat ovat jugend-vaikutteiset. Kivijalka, joka talon rinteessä sijainnin vuoksi on toiselta sivulta korkeahko, on tiilinen. Ulkovuoraus on listoituksen jäsentämää pystyponntti-vaakapontti-pystyponntti-tyyppiä. Kiinteistöllä sijaitsee myös suuri vanha talousrakennus.

Arvotus	2	Kaavatilanne	YO
Käyttötarkoitus:	maatalo		
Arvioitu valmistusaika	1910		
Säilyneisyys	Päärakennus on säilynyt aikakaudelleen ominaisena. Karjarakennus hahmoltaan säilynyt, osa pihapiirin kokonaisuutta ja maisemaa.		
Luettelointiperuste	a, h, y		
Luettelointiperuste, tarkennus	rakennustyyppinsä hyvä edustaja, paikallishistoriallinen merkitys, rakennushistoriallinen merkitys ympäristökokonaisuuden kannalta tärkeä, maiseman kannalta tärkeä, lähiympäristö		
Suositus	Säilytettävä kohde, Vaalittava pihapiiri tai lähiympäristö

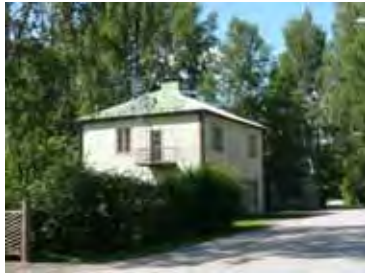
**PILVILINNA**

Rajamäen keskustassa kylärakennetta muodostavaan rakennuskantaan kuuluva asuinrakennus, entinen kauppa. Rakennus on vuodelta 1940. Suurehko, noppamainen, klassismin ja funkiksen välimaastoon sijoittuva talo, jossa matala aumakatto. Vastapäätä terveysasemaa, jossa Rajamäen vanhempi pientalokeskusta on parhaiten säilynyt.

Arvotus	2	Kaavatilanne	AO/sä
Käyttötarkoitus:	asuinrakennus		
Arvioitu valmistumisaika	1940		
Säilyneisyys	Rakennus on pääosin säilynyt		
Luettelointiperuste			
Luettelointiperuste, tarkennus	rakennusaikansa hyvä edustaja , paikallishistoriallinen merkitys, ympäristökokonaisuuden kannalta tärkeä, maiseman kannalta tärkeä, lähiympäristö		
Suositus	Säilytettävä kohde, Vaalittava pihapiiri tai lähiympäristö

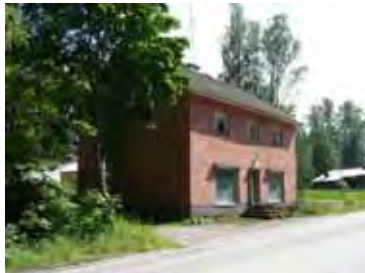
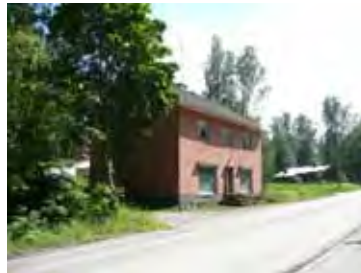
**RAUHALA**

Rajamäen keskustassa kylärakennetta muodostavaan rakennuskantaan kuuluva tiilinen entinen kaupparakennus vuodelta 1950. Sijaitsee Puistotiellä, lähellä Rajamäen tehtaiden arkkitehtonisesti arvokkaita työväenasuinkortteleita. Rakennuksessa on toiminut posti, apteekki, ruumisarkkuliike sekä radioliikehuolto.

Arvotus	2	Kaavatilanne	ALK
Käyttötarkoitus:	kauppa		
Arvioitu valmistumisaika	1952		
Säilyneisyys	Rakennus on säilynyt		
Luettelointiperuste	h, y		
Luettelointiperuste, tarkennus	paikallishistoriallinen merkitys, ympäristökokonaisuuden kannalta tärkeä, maiseman kannalta tärkeä		
Suositus	Säilytettävä kohde, Vaalittava pihapiiri tai lähiympäristö

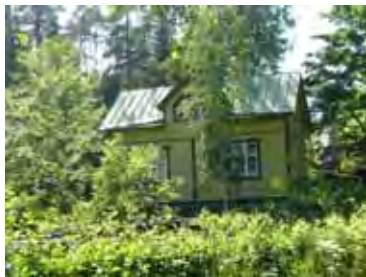
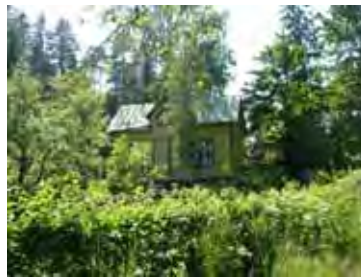
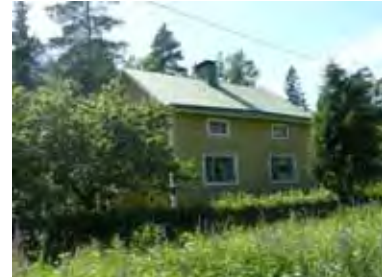
Rajamäen keskustassa Lehdontieellä, tiemaisemassa näkyvällä paikalla sijaitseva pieni asuinrakennus vuodelta 1930. Rakennus on satulakattoinen ja siinä on pieni poikkipääty. Ikkunat ovat pieniruutuiset ja julkisivuja jäsentää listoitus. Sijaitsee rinteessä suureholla tontilla. Kuuluu osana Rajamäen kylän vanhempaan rakennuskantaan. Tontilla myös jälleenrakennuskauden tyyppitalo 1950-luvulta.

Arvotus	2	Kaavatilanne	VP
Käyttötarkoitus:	asuinrakennus		
Arvioitu valmistumisaika	1930		
Säilyneisyys	Rakennus on säilynyt		
Luettelointiperuste	a, h, y		
Luettelointiperuste, tarkennus	rakennustyyppinsä hyvä edustaja, paikallishistoriallinen merkitys, rakennushistoriallinen merkitys ympäristökokonaisuuden kannalta tärkeä, maiseman kannalta tärkeä, lähiympäristö		
Suositus	Säilytettävä kohde, Vaalittava pihapiiri tai lähiympäristö

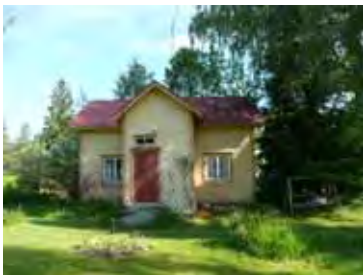
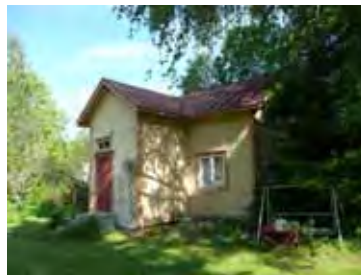
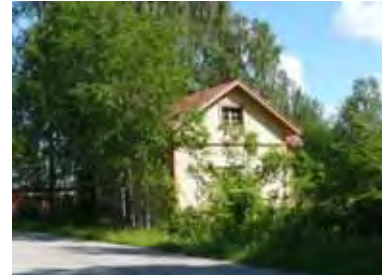
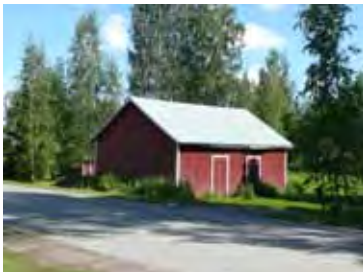
**363**

Rajamäen keskustassa Isokalliontiellä, tiemaisemassa näkyvällä paikalla sijaitseva pieni asuinrakennus vuodelta 1914. Rakennus on satulakattoinen ja kapearunkoinen. Sijaitsee suurella tontilla, joka lisäksi pihapiiriin kuuluva, myöskin tiemaisemaan näkyvä ulkorakennus. Kuuluu osana Rajamäen kylän vanhempaan rakennuskantaan ja edustaa säilynyttä esimerkkiä.

Arvotus	2U	Kaavatilanne	AO/LT
Käyttötarkoitus:	asuinrakennus		
Arvioitu valmistusaika	1914		
Säilyneisyys	Rakennus on säilynyt. Ikkunat vaihdettu pystyjakoisiin.		
Luettelointiperuste	a, h, y		
Luettelointiperuste, tarkennus	aikansa suunnitteluihanteiden hyvä edustaja, paikallishistoriallinen merkitys, rakennushistoriallinen merkitys, ikä, ympäristökokonaisuuden kannalta tärkeä, maiseman kannalta tärkeä		
Suositus	Säilytettävä kohde, Vaalittava pihapiiri tai lähiympäristö

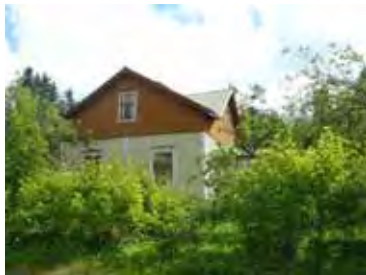
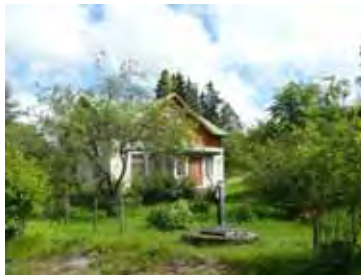
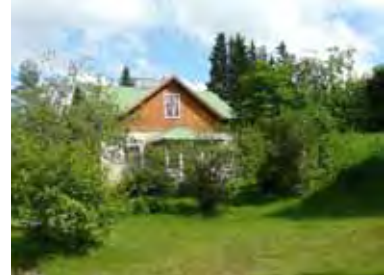
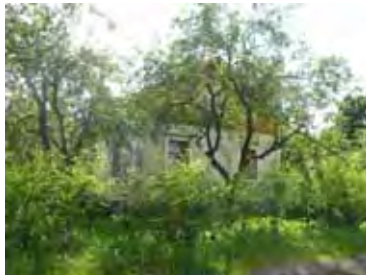
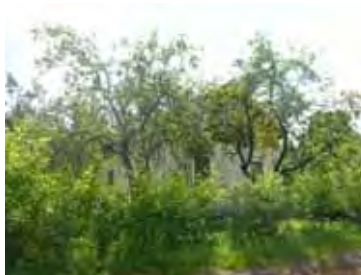
364

Rajamäen keskustassa kylärakennetta muodostavaan rakennuskantaan kuuluva asuinrakennus vuodelta 1913. Sijaitsee Suotielä näkyvällä paikalla, laakealla kummulla. Vanhimpia Rajamäen säilyneitä asuinrakennuksia. Satulakattoinen, poikkipäädyn pitkällä sivulla omaava rakennus. Sisääntulokuistin ikkunat pieniruutuiset, muutoin T-ikkunat. Koristeellinen ulkovuoraus, saattaa olla uudempaa perua. Puutarhainen tontti, jossa piharakennus viereisellä kiinteistöllä.

Arvotus	2	Kaavatilanne	AO
Käyttötarkoitus:	asuinrakennus		
Arvioitu valmistumisaika	1913		
Säilyneisyys	Rakennus säilynyt. Ulkovuoraus vaikuttaa uusitulta.		
Luettelointiperuste	a, h, y		
Luettelointiperuste, tarkennus	rakennustyyppinsä hyvä edustaja, paikallishistoriallinen merkitys, rakennushistoriallinen merkitys ympäristökokonaisuuden kannalta tärkeä, maiseman kannalta tärkeä, lähiympäristö		
Suositus	Säilytettävä kohde, Vaalittava pihapiiri tai lähiympäristö

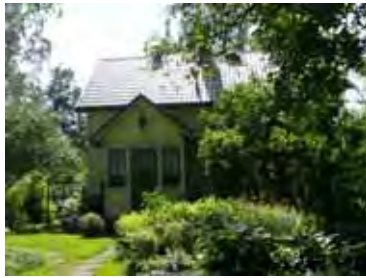
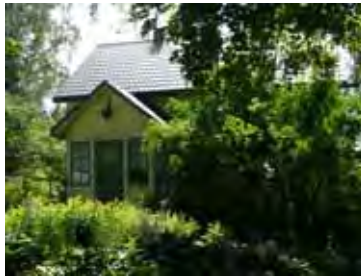
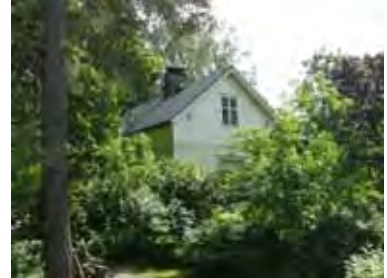
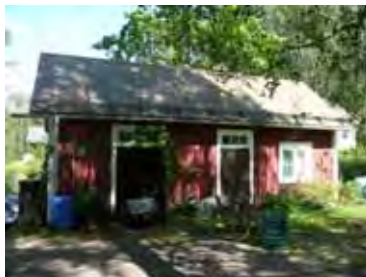
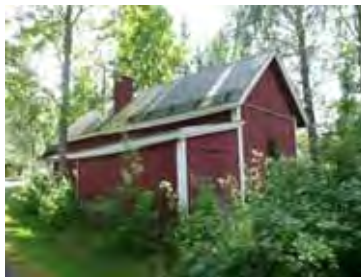
**365**

Rajämäen keskustassa kylärakennetta muodostavaan rakennuskantaan kuuluva asuinrakennus vuodelta 1924. Satulakattoinen, piennen sisääntulokuistin omaava rakennus. Koristeellinen ulkovuoraus, saattaa olla uudempaa perua. Kyläalueella, Puistotien ja Linnantien kulmauksessa, jossa Rajämäen vanhempi pientalokeskusta on parhaiten säilynyt. Puutarhainen tontti, jossa piharakennus.

Arvotus	2	Kaavatilanne	AO vai AO/s
Käyttötarkoitus:	asuinrakennus		
Arvioitu valmistumisaika	1924		
Säilyneisyys	Katto uusittu. Muilta osin alkuperäinen.		
Luettelointiperuste	h, y		
Luettelointiperuste, tarkennus	paikallishistoriallinen merkitys, ympäristökokonaisuuden kannalta tärkeä, maiseman kannalta tärkeä, lähiympäristö		
Suositus	Säilytettävä kohde, Vaalittava pihapiiri tai lähiympäristö

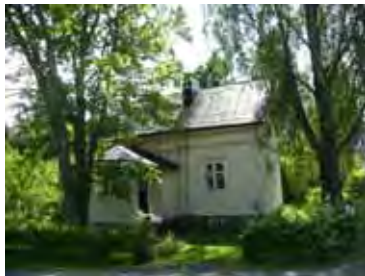
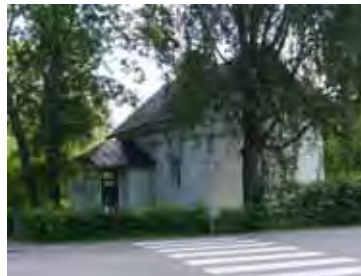
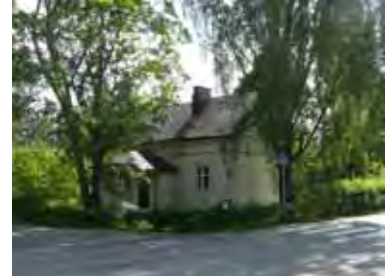
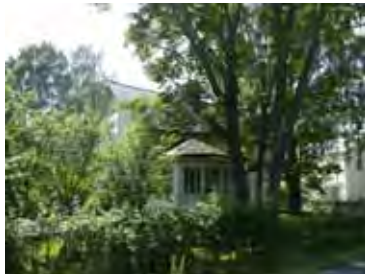
366

Rajamäen keskustassa kylärakennetta muodostavaan rakennuskantaan kuuluva asuinrakennus. Tyypiltään vuodelta 1936 oleva rakennus on aikakaudelleen ominainen. Se on kapearunkoista, satulakattoista tyyppiä ja siihen kuuluu pieni, aumakattoinen sisääntulokeittiö, jonka ikkunajako on geometrisen koristeellinen. Muut ikkunat ovat ristityyppiä. Listoitus jäsentää kerrosten väliä. Sijaitsee Muurintien ja Puistotien kulmauksessa, alueella jossa Rajamäen vanhempi pientalokeskusta on parhaiten säilynyt.

Arvotus	2	Kaavatilanne	AO/s
Käyttötarkoitus:	asuinrakennus		
Arvioitu valmistumisaika	1936		
Säilyneisyys	Rakennus on säilynyt		
Luettelointiperuste	a, h, y		
Luettelointiperuste, tarkennus	rakennustyyppinsä hyvä edustaja, paikallishistoriallinen merkitys, ympäristökokonaisuuden kannalta tärkeä, maiseman kannalta tärkeä, lähiympäristö		
Suositus	Säilytettävä kohde, Vaalittava pihapiiri tai lähiympäristö
