Nurmijärven kunta

Nurmijärven rakennusperintöselvitys

Arkkitehtitoimisto Lehto Peltonen Valkama Oy

Luonnos 06.05.2010

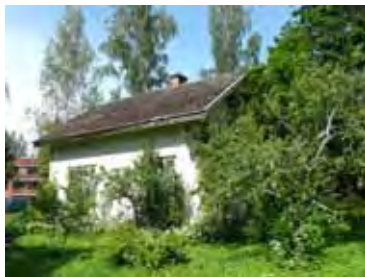
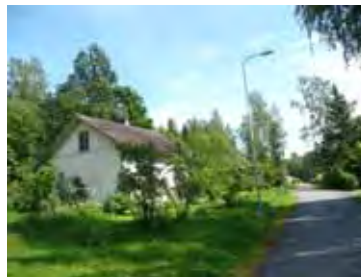
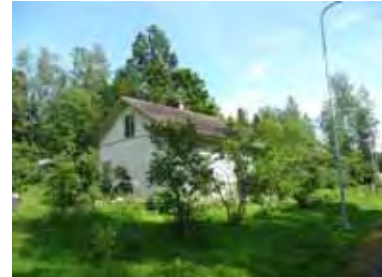
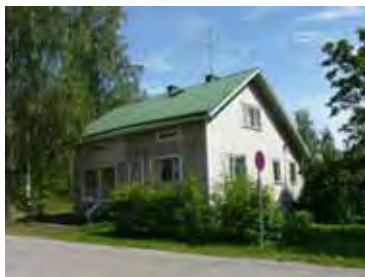
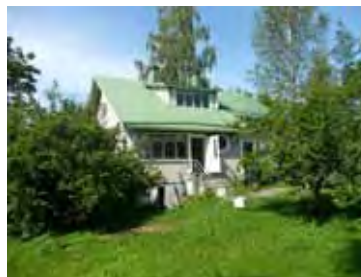
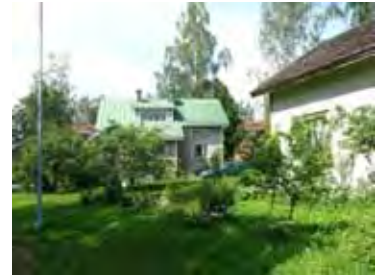
### 367            Muurintie, pihapiiri

Rajamäen keskustassa kylärakennetta muodostavaan rakennuskantaan kuuluvat kaksi asuinrakennusta. Vanhempi rakennuksista satulakattoinen, suorakaiteenmuotoinen ja vuodelta 1933. Kuusiruutuiset ikkunat. Tiilikate säilynyt. Nuorempi rakennus, joka sijaitsee näkyvällä paikalla Puistotien maisemassa, on entinen kaupparakennus vuodelta 1955. Pääjulkisivu näyttää säilyneen. Oven matalat vaakaikkunat samoin kuin näyteikkunoiden jaot rakennusajankohdalle tyypilliset. Pihan puolella kuistilla pyöröikkuna viitteenä funkikseen.. Sijaitsevat Muurintiellä, alueella jossa Rajamäen vanhempi pientalokeskusta on parhaiten säilynyt. Puutarhainen tontti.

Arvotus	2	Kaavatilanne	AO/s
Käyttötarkoitus:	asuinrakennus		
Arvioitu valmistumisaika	1933, 1955		
Säilyneisyys	Vanhempi säilynyt, kunto tarkastettava. Kaupparakennus säilynyt.		
Luettelointiperuste	a, h, y		
Luettelointiperuste, tarkennus	rakennustyyppinsä hyvä edustaja, paikallishistoriallinen merkitys, käyttötarkoitukseen liittyvä merkitys, ympäristökokonaisuuden kannalta tärkeä, maiseman kannalta tärkeä, lähiympäristö		
Suositus	Säilytettävä kohde, Vaalittava pihapiiri tai lähiympäristö

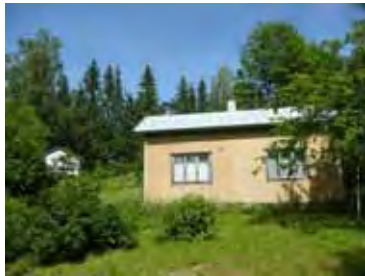
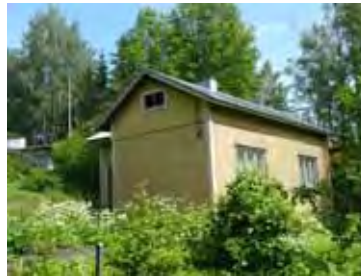
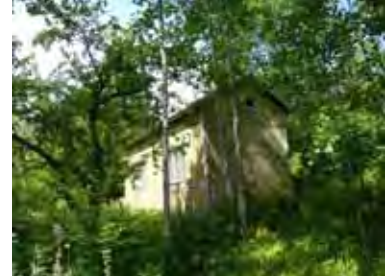
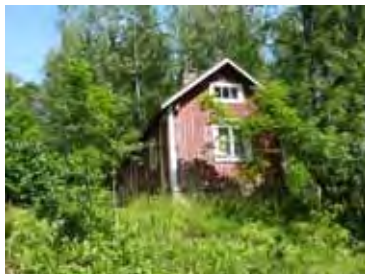
368

Rajamäen keskustassa kylärakennetta muodostavaan rakennuskantaan kuuluva asuinrakennus. Rakennusvuosi puuttuu. Tyypiltään rakennus on lähinnä perinteinen. Se on kapearunkoista, satulakattoista tyyppiä. Pystyjakoiset ikkunat. Sijaitsee Muurintiellä kallioisella, puutarhaisella tontilla, alueella jossa Rajamäen vanhempi pientalokeskusta on parhaiten säilynyt. Pihapiiriin kuuluu piharakennus.

Arvotus	2	Kaavatilanne	AO/s
Käyttötarkoitus:	asuinrakennus		
Arvioitu valmistumisaika	1900-I		
Säilyneisyys	Rakennus on pääosin säilynyt		
Luettelointiperuste	h, y		
Luettelointiperuste, tarkennus	paikallishistoriallinen merkitys, ympäristökokonaisuuden kannalta tärkeä, maiseman kannalta tärkeä, lähiympäristö		
Suositus	Säilytettävä kohde, Vaalittava pihapiiri tai lähiympäristö

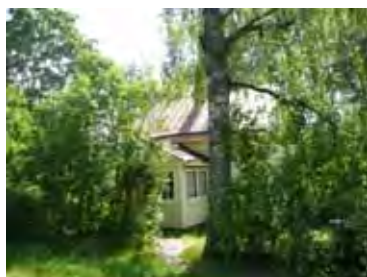
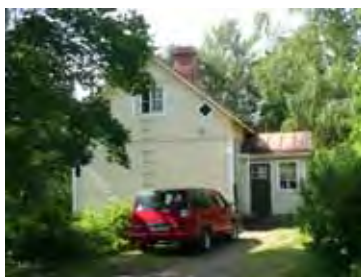
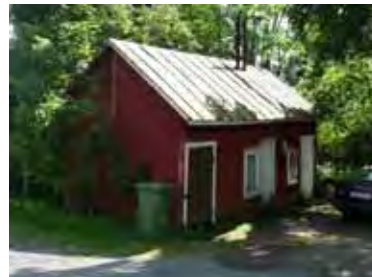
**369**

Rajamäen keskustassa kylärakennetta muodostavaan rakennuskantaan kuuluva asuinrakennus. Rakennus on tyyppitalomainen, mutta vuodelta 1932 ja siinä on hirsirunko. Siinä on leveähkö runko, jyrkähkö satulakatto, pieni sisääntulokuisti. Päädyssä vinoneliöiset ullakon sivuikkunat. Pystyjakoiset ikkunat. Sijaitsee Muurintiellä, alueella jossa Rajamäen vanhempi pientalokeskusta on parhaiten säilynyt. Pihapiiriin kuuluu satulakattoinen piharakennus.

Arvotus	2	Kaavatilanne	AO/s
Käyttötarkoitus:	asuinrakennus		
Arvioitu valmistumisaika	1932		
Sailyneisyys	Rakennus on pääosin säilynyt.		
Luettelointiperuste	h, y		
Luettelointiperuste, tarkennus	paikallishistoriallinen merkitys, ympäristökokonaisuuden kannalta tärkeä, maiseman kannalta tärkeä, lähiympäristö		
Suositus	Säilytettävä kohde, Vaalittava pihapiiri tai lähiympäristö

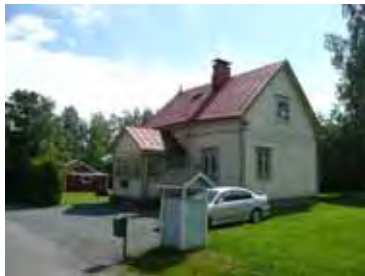
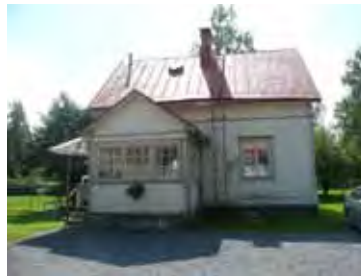
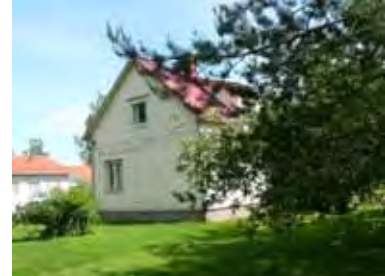
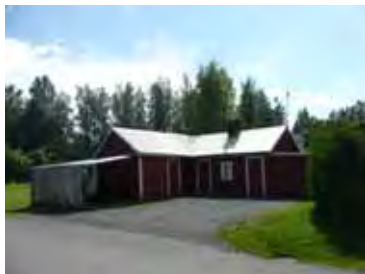
### 370 PELTOLA

Rajamäen keskustassa kylärakennetta muodostavaan rakennuskantaan kuuluva asuinrakennus. Rakennus on vuodelta 1936. Suurehko, noppamainen talo, jossa satulakatto. Sisääntulokuistin ikkunat geometrisen koristeelliset. Muutoin kuusiruutuiset ikkunat lukuunottamatta ullakon modernia ikkunaa. Ulkovuorausta jäsentää listoitus kerrosten välissä. Sijaitsee Muurintiellä, alueella jossa Rajamäen vanhempi pientalokeskusta on parhaiten säilynyt.

Arvotus	2	Kaavatilanne	AO/s
Käyttötarkoitus:	asuinrakennus		
Arvioitu valmistumisaika	1936		
Säilyneisyys	Rakennus on pääosin säilynyt.		
Luettelointiperuste	a, h, y		
Luettelointiperuste, tarkennus	rakennustyyppinsä hyvä edustaja, paikallishistoriallinen merkitys, ympäristökokonaisuuden kannalta tärkeä, maiseman kannalta tärkeä, lähiympäristö		
Suositus	Säilytettävä kohde, Vaalittava pihapiiri tai lähiympäristö

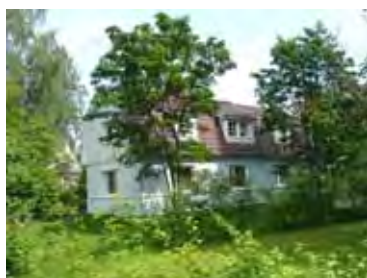
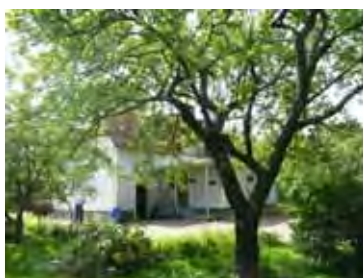
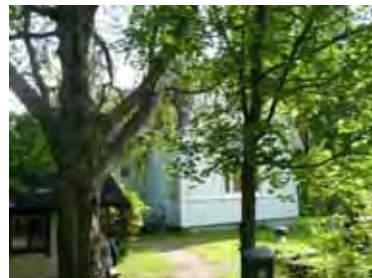
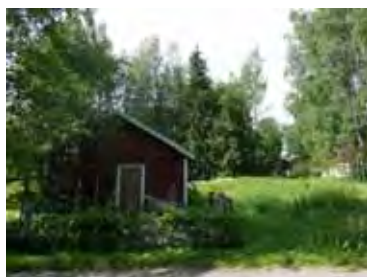
Rajamäen keskustassa kylärakennetta muodostavaan rakennuskantaan kuuluva asuinrakennus. Rakennettu alkujaan vuonna 1929, mutta nykyinen ulkoasu on uudempaa perua. Taitekattoinen, jaottomat ikkunat. Sijaitsee Asuntokujalla, alueella jossa Rajamäen vanhempi pientalokeskusta on parhaiten säilynyt.

Arvotus	2	Kaavatilanne	AO/s
Käyttötarkoitus:	asuinrakennus		
Arvioitu valmistumisaika	1929		
Säilyneisyys	Rakennuksen ulkoasu on rakennusvuotta uudempaa perua. Ikkunat, ulkokuoraus, kattomateriaali uudet.		
Luettelointiperuste	h, y		
Luettelointiperuste, tarkennus	paikallishistoriallinen merkitys, ympäristökokonaisuuden kannalta tärkeä, maiseman kannalta tärkeä, lähiympäristö		
Suositus	Säilytettävä ryhmänsä edustajana, Vaalittava pihapiiri tai lähiympäristö

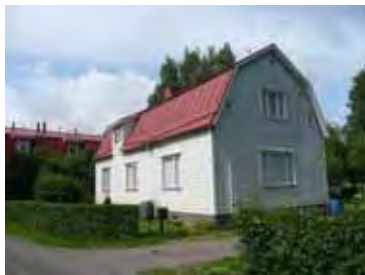
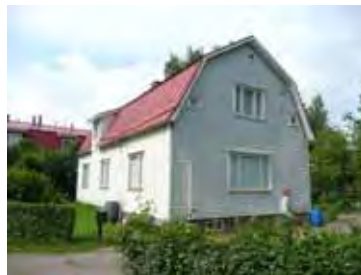
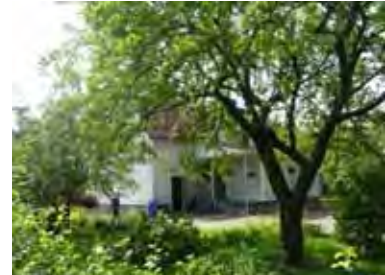
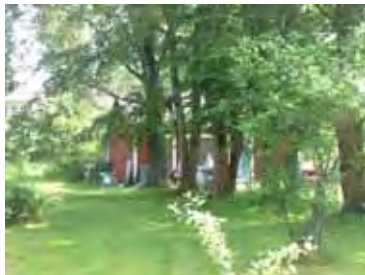
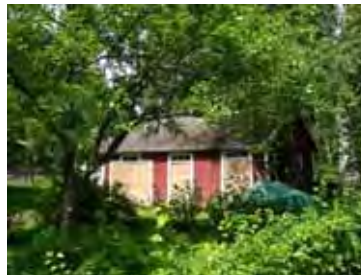
## 371 AHO

Rajamäen keskustassa kylärakennetta muodostavaan rakennuskantaan kuuluva asuinrakennus. Rakennettu vuonna 1925, joitain myöhempiä muutoksia, mm. ikkunat muutettu ja rakennusta on mahdollisesti jatkettu. Tyypiltään rakennus on rakennusvuoden mukainen. Se on taitekattoinen, toisessa päässä pitkää julkisivua ilmeisesti alkujaan keskeisesti sijainnut lapekattoinen poikkipäätty. Sijaitsee Asuntokujalla, alueella jossa Rajamäen vanhempi pientalokeskusta on parhaiten säilynyt.

Arvotus	2	Kaavatilanne	AO/s
Käyttötarkoitus:	asuinrakennus		
Arvioitu valmistumisaika	1925		
Säilyneisyys	Rakennuksen ikkunat vaihdettu ja sitä on mahdollisesti jatkettu		
Luettelointiperuste	h, y		
Luettelointiperuste, tarkennus	paikallishistoriallinen merkitys, ympäristökokonaisuuden kannalta tärkeä, maiseman kannalta tärkeä, lähiympäristö		
Suositus	Säilytettävä ryhmänsä edustajana, Vaalittava pihapiiri tai lähiympäristö

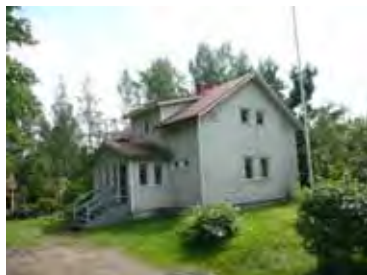
**372**

Rajamäen keskustassa kylärakennetta muodostavaan rakennuskantaan kuuluva asuinrakennus. Rakennus on vuodelta 1936. Suurehko, noppamainen asuinrakennus, jossa satulakatto. Sijaitsee Asuntokujalla, alueella jossa Rajamäen vanhempi pientalokeskusta on parhaiten säilynyt.

Arvotus	2	Kaavatilanne	AO/s
Käyttötarkoitus:	asuinrakennus		
Arvioitu valmistumisaika	1936		
Säilyneisyys	Rakennus vaikuttaa pääosin säilyneen aikakaudelleen ominaisena.		
Luettelointiperuste	h, y		
Luettelointiperuste, tarkennus	paikallishistoriallinen merkitys, ympäristökokonaisuuden kannalta tärkeä, maiseman kannalta tärkeä, lähiympäristö		
Suositus	Säilytettävä kohde, Vaalittava pihapiiri tai lähiympäristö

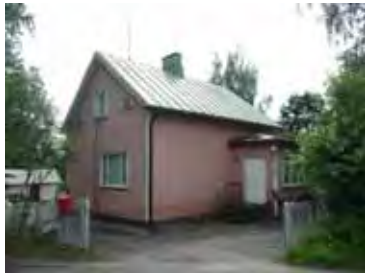
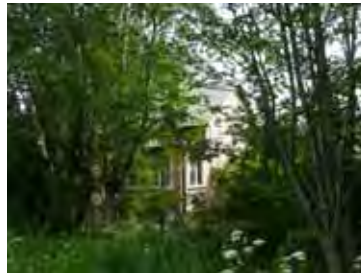
**373**

Rajamäen keskustassa kylärakennetta muodostavaan rakennuskantaan kuuluva asuinrakennus. Rakennusvuodeksi ilmoitetaan 1930, mutta nykyinen ulkoasu muistuttaa suuresti tyyppitaloa. Sijaitsee Kellokujan varrella kulmatontilla, alueella jossa Rajamäen vanhempi pientalokeskusta on parhaiten säilynyt.

Arvotus	2	Kaavatilanne	AO/s
Käyttötarkoitus:	asuinrakennus		
Arvioitu valmistumisaika	1930		
Säilyneisyys	Rakennus on levyvuorattu, ulkoasu n. 1950-60-l		
Luettelointiperuste	h, y		
Luettelointiperuste, tarkennus	paikallishistoriallinen merkitys, ympäristökokonaisuuden kannalta tärkeä, maiseman kannalta tärkeä, lähiympäristö		
Suositus	Säilytettävä kohde, Vaalittava pihapiiri tai lähiympäristö

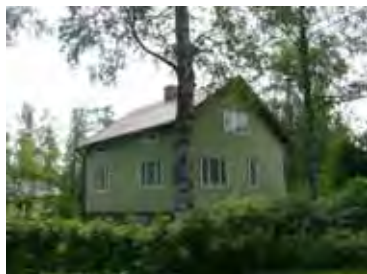
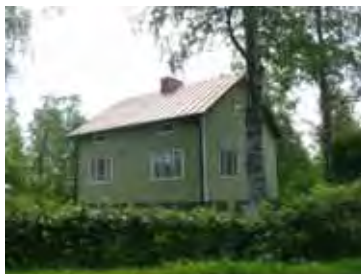
### 374 SAUNALA

Rajamäen keskustassa kylärakennetta muodostavaan rakennuskantaan kuuluva asuinrakennus. Hyvin säilynyt jälleenrakennuskauden tyyppitalo kauniilla, vanhahkoa puustoa omaavalla tontilla Kumpurantiellä.

Arvotus	2	Kaavatilanne	AO/s
Käyttötarkoitus:	asuinrakennus		
Arvioitu valmistusaika	1954		
Säilyneisyys	Rakennus on hyvin säilynyt.		
Luettelointiperuste	a, h, y		
Luettelointiperuste, tarkennus	rakennustyyppinsä hyvä edustaja, paikallishistoriallinen merkitys, ympäristökokonaisuuden kannalta tärkeä, maiseman kannalta tärkeä, lähiympäristö		
Suositus	Säilytettävä kohde, Vaalittava pihapiiri tai lähiympäristö

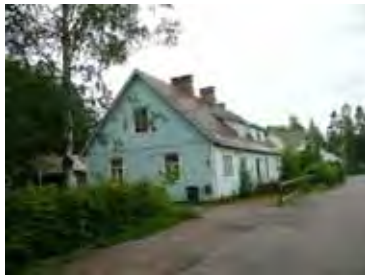
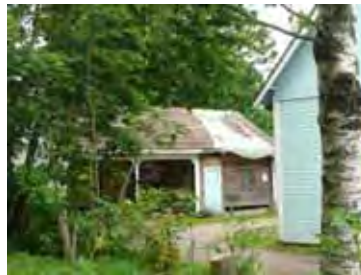
### 375 SANTALA

Vanhakujan vanhan tielinjauksen varrella sijaitseva säilynyt rakennus, osa kujan muutaman rakennuksen muodostamaa sarjaa. Satulakattoinen, T-ikkunat. Pihapiiri säilynyt.

Arvotus	2	Kaavatilanne	AL/s
Käyttötarkoitus:	asuinrakennus		
Arvioitu valmistusaika	1928		
Säilyneisyys	Rakennus on säilynyt		
Luettelointiperuste	a, h, y		
Luettelointiperuste, tarkennus	rakennustyyppinsä hyvä edustaja, paikallishistoriallinen merkitys, ympäristökokonaisuuden kannalta tärkeä, maiseman kannalta tärkeä, lähiympäristö		
Suositus	Säilytettävä kohde, Vaalittava pihapiiri tai lähiympäristö

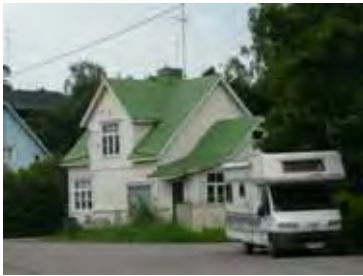
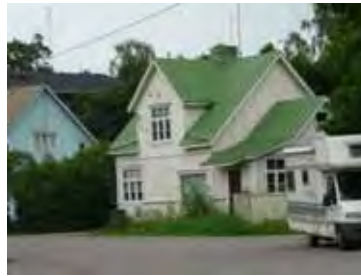
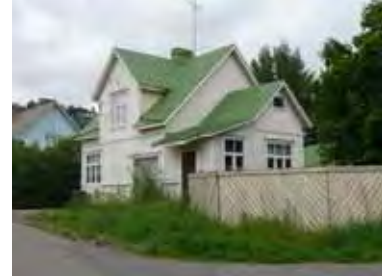
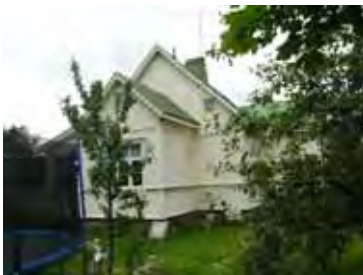
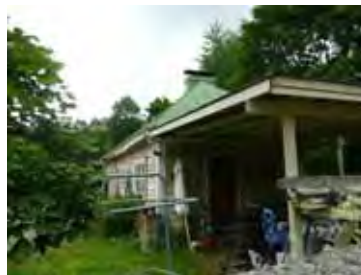
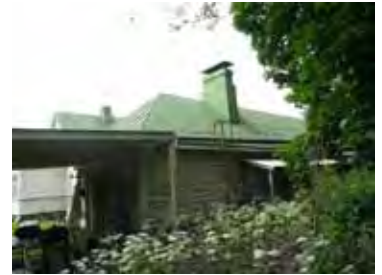
376

Vanhakujan vanhan tielinjauksen varrella sijaitseva entinen kaupparakennus, osa kujan muutaman rakennuksen muodostamaa säilynyttä sarjaa. Satulakattoinen, poikkipäätty pääjulkisivun keskellä. Pieniruutuiset ikkunat. Pihapiiri säilynyt.

Arvotus	2	Kaavatilanne	AL/s
Käyttötarkoitus:	kauppa		
Arvioitu valmistumisaika	1929		
Säilyneisyys	rakennus on säilynyt.		
Luettelointiperuste	a, h, y		
Luettelointiperuste, tarkennus	rakennustyyppinsä hyvä edustaja, paikallishistoriallinen merkitys, ympäristökokonaisuuden kannalta tärkeä, maiseman kannalta tärkeä, lähiympäristö		
Suositus	Säilytettävä kohde, Vaalittava pihapiiri tai lähiympäristö

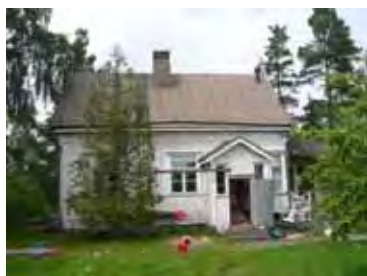
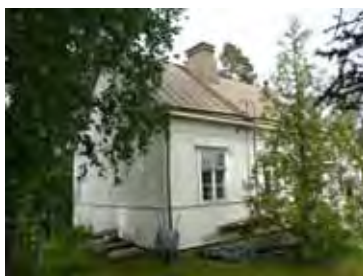
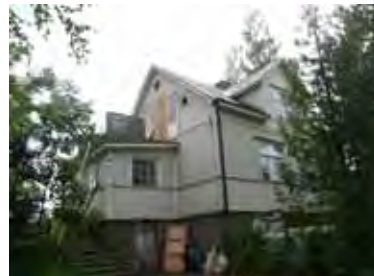
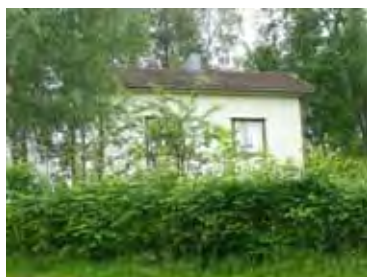
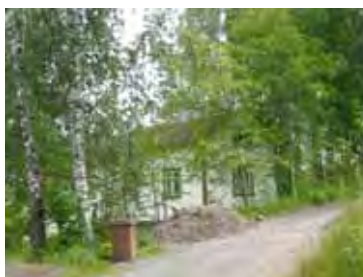
Vanhakujan vanhan tielinjauksen läheisyydessä sijaitseva perinteisenä säilynyt asuinrakennus vuodelta 1932. Osa rajamäen vanhempaa kylärakennetta. Satulakattoinen, kuusiruutuiset ikkunat. Pihapiiri säilynyt.

Arvotus	2	Kaavatilanne
Käyttötarkoitus:	asuinrakennus	
Arvioitu valmistumisaika	1932	
Säilyneisyys	Rakennus on säilynyt	
Luettelointiperuste	a, h, y	
Luettelointiperuste, tarkennus	rakennustyyppinsä hyvä edustaja, paikallishistoriallinen merkitys, ympäristökokonaisuuden kannalta tärkeä, maiseman kannalta tärkeä, lähiympäristö	
Suositus	Säilytettävä kohde, Vaalittava pihapiiri tai lähiympäristö

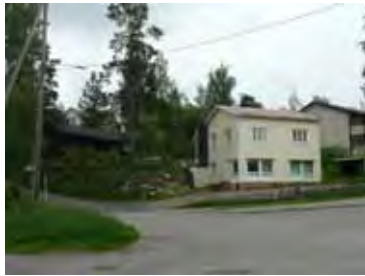
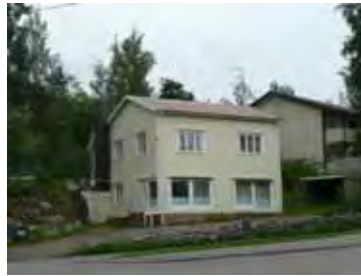
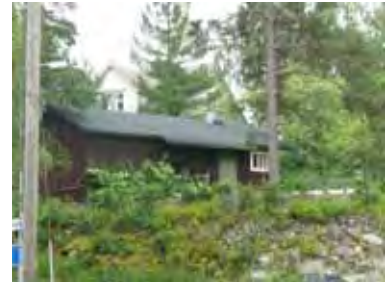
**378**

Vanhakujan vanhan tielinjauksen läheisyydessä, vanhalla kylänraitilla sijaitseva funkishenkinen kaksikerroksinen tyyppitalo ja entinen liikerakennus vuodelta 1938. Osa Rajamäen vanhempaa kylärakennetta. Ploiva satulakatto, pystyjakoiset ikkunat.

Arvotus	2	Kaavatilanne	AL/s
Käyttötarkoitus:	liikerakennus		
Arvioitu valmistumisaika	1938		
Säilyneisyys	Rakennus on säilynyt		
Luettelointiperuste	a, h, y		
Luettelointiperuste, tarkennus	rakennustyyppinsä hyvä edustaja, paikallishistoriallinen merkitys, ympäristökokonaisuuden kannalta tärkeä, maiseman kannalta tärkeä		
Suositus	Säilytettävä kohde

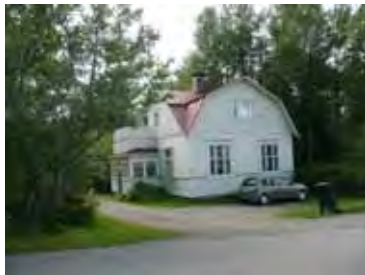
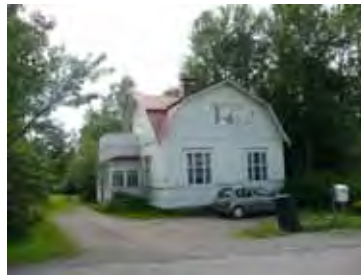
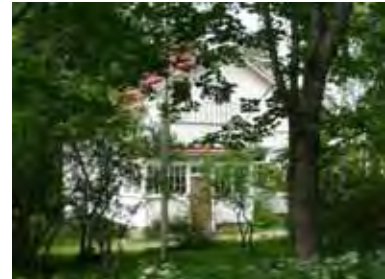
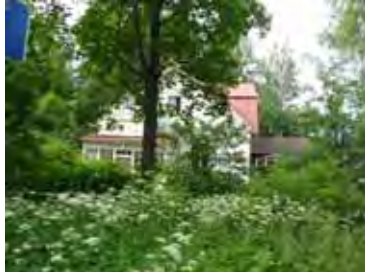
Huvilamainen asuinrakennus sotia edeltävältä ajalta Rajamäen keskustassa, alueella, jossa muitakin suurempia, säilyneitä vastaavia taloja. Taitekatto, poikkipäätty. Pieniruutuiset ikkunat.

Arvotus	2	Kaavatilanne	AO/s
Käyttötarkoitus:	asuinrakennus		
Arvioitu valmistumisaika	1920		
Säilyneisyys	Rakennus vaikuttaa säilyneen aikakaudelleen ominaisena.		
Luettelointiperuste	a, h, y		
Luettelointiperuste, tarkennus	rakennustyyppinsä hyvä edustaja, paikallishistoriallinen merkitys, ympäristökokonaisuuden kannalta tärkeä, maiseman kannalta tärkeä, lähiympäristö		
Suositus	Säilytettävä kohde, Vaalittava pihapiiri tai lähiympäristö

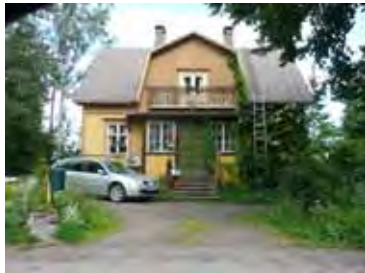
**380**

Huvilamainen asuinrakennus vuodelta 1932 Rajamäen keskustassa, alueella, jossa muitakin suurempia, säilyneitä vastaavia taloja. Satulakatto, sisääntulojulkisivun keskellä taitekattoinen poikkipääty. Kuusiruutuiset ikkunat.

Arvotus	2	Kaavatilanne	AR
Käyttötarkoitus:	asuinrakennus		
Arvioitu valmistumisaika	1932		
Säilyneisyys	Rakennus on säilynyt.		
Luettelointiperuste	a, h, y		
Luettelointiperuste, tarkennus	rakennustyyppinsä hyvä edustaja, paikallishistoriallinen merkitys, ympäristökokonaisuuden kannalta tärkeä, maiseman kannalta tärkeä, lähiympäristö		
Suositus	Säilytettävä kohde, Vaalittava pihapiiri tai lähiympäristö

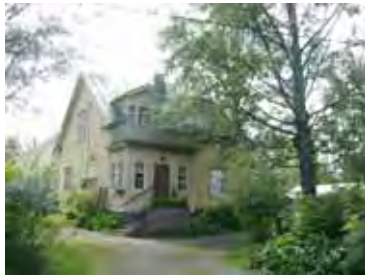
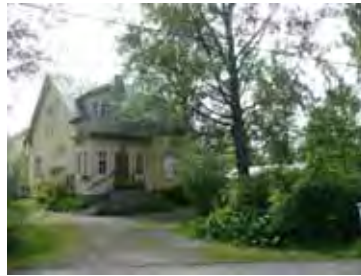
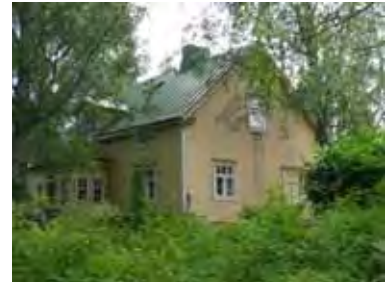
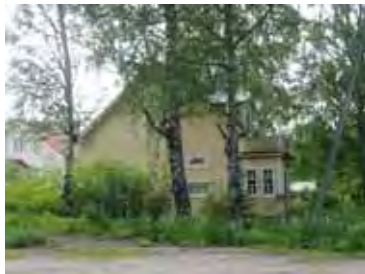
**381**

Huvilamainen asuinrakennus 1940-luvulta Rajamäen keskustassa, alueella, jossa muitakin suurempia, säilyneitä vastaavia taloja. Jyrkähkö satulakatto, päädyssä ollut kissanpenkit. Ikkunoiden yksityiskohdat viittaavat niin jugendiin kuin klassismiin, saattavat olla myöhempääkin perua.

Arvotus	2	Kaavatilanne	AO/s
Käyttötarkoitus:	asuinrakennus		
Arvioitu valmistumisaika	1939		
Säilyneisyys	Rakennus on säilynyt, osa yksityiskohdista mahdollisesti uudempaa perua.		
Luettelointiperuste	h, y		
Luettelointiperuste, tarkennus	paikallishistoriallinen merkitys, ympäristökokonaisuuden kannalta tärkeä, maiseman kannalta tärkeä, lähiympäristö		
Suositus	Säilytettävä kohde, Vaalittava pihapiiri tai lähiympäristö

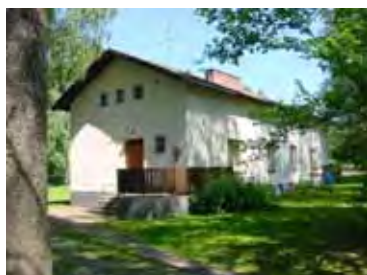
**405 TERVEYSTIEN TYÖVÄEN ASUNNOT 1**

Vuonna 1935 arkkitehti Erkki Huttunen laati suunnitelmat kahden perheen työväenasunnoiksi Terveystien varteen. Rakennukset ovat edelleen asuinkäytössä. Rakennukset ovat arkkitehtonisesti korkeatasoisia. Neljän rakennuksen ryhmä muodostaa Terveystien varteen yhtenäisen funktionalististen rakennusten rivin. Isokalliontien varren paritalojen ja kahden pienemmän asuintalon kanssa yhdessä rakennukset rajaavat korttelin keskelle visuaalisesti yhtenäisen suuren yhteispihan. Piharakennuksia on yksi kahta asuinrakennusta kohti. Rakennukset on suunniteltu betonijalustalle. Ulkoseinät on muurattu tiilestä ja rapattu kalkkilaastilla. Asunnot käsittävät kaksi huonetta ja keittiön ja ne on sijoitettu symmetrisesti keskiakselin molemmin puolin. Rakennuksen päädyissä sijaitsevien sisäänkäyntien yhteydessä on puolipyöreät avoterassit. Terassi, kulmaikkunat ja alkuperäinen tasakatto loivat modernistisen, perinteisestä suomalaisesta pienasunnosta poikkeavan ilmeen ja rakennuksia kutsuttiinkin asukkaiden keskuudessa leikkisästi ”Jerikon muureiksi”. Rakennuksissa on osittain kellari. Alkuperäinen tasakatto on myöhemmin korvattu harjakatolla, jolloin rakennuksen kulmiin on sijoitettu ullakon portaat. Terassien alunperin avoimet teräskaiteet on jälkikäteen muutettu puisiksi umpikaiteiksi ja yhteen rakennuksista on tehty yläkerta, jolloin rakennuksen ullakon ikkunoita on suurennettu. Rakennuksista on säilynyt piirustusmateriaalia Altia Oyj:n arkistossa sekä Suomen rakennustaiteen museolta löytyvässä Erkki Huttusen jäämistössä.

Arvotus	1	Kaavatilanne
Käyttötarkoitus:		
Arvioitu valmistumisaika	1935	
Säilyneisyys	Ulkoasu muuttunut: tasakatto harjakatoksi, ullakon portaat, kuistien kaiteet. Kunto melko hyvä	
Luettelointiperuste	a,h,y	
Luettelointiperuste, tarkennus	arkkitehtuuri korkeatasoista,suunnittelija,kaavahistoriallinen merkitys,paikallishistoriallinen merkitys,rakennushistoriallinen merkitys,ympäristökokonaisuuden kannalta tärkeä,maiseman kannalta tärkeä,lähiympäristö	
Suositus	s1,y1

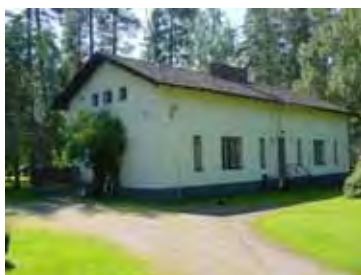
**384 Sörkän kasarmi 2**

Alueen vanhimpia säilyneitä rakennuksia. Antaa hyvän kuvan työväen asuinoloista tehtaan toiminnan alkuaikoina, jolloin työväenkasarmi oli työvoimakeskittymien majoitusratkaisuna yleiseurooppalainen ilmiö. Pihapiirissä sijainnut myös navetta ja leivintupa. Alkuperäinen käyttötarkoitus säilynyt. Osa Tykkitorinmäen puistomaista miljööstä.

Rakennukset ovat edelleen asuinkäytössä. Sörkän kasarmit käsittivät alun perin kumpikin neljä kappaletta huoneen ja keittiön asuntoa. Myöhemmin asuntoja on yhdistelty niin, että nykyisin kummasakin kasarmissa on kaksi yksiötä ja yksi kolmio. Työväen asuinkasarmeissa oli usein yhteiskeittiö ja enemmän kuin neljä asuntoa samassa rakennuksessa, joten Sörkän kasarmit edustavat melko korkeatasoista työväen asumista. Rakennusten suunnittelijasta ei ole säilynyt tietoa. Piirustuksia ajalta asuntojen yhdistämisen jälkeen löytyi Altia Oyj:n arkistosta. Yksikerroksiset Sörkän kasarmit on rakennettu hirrestä luonnonkivistä muuratun sokkelin päälle. Rakennuksissa on kellari. Rakennusten värikyksenä on perinteinen punamullan sävy valkein vuorilaudoin. Katot ovat punatiiltä. Alakerran ikkunat ovat jaotukseltaan T-ikkunoita, mikä viittaa ikkunoiden uusimiseen. Ullakon ikkunoissa on säilynyt alkuperäinen kuusiruutuinen jaotus. Ainoa varsinainen koristeaihe on kuistin kaide. Ulkoasultaan rakennukset ovat täysin samanlaiset. Pihapiirissä on alun perin sijainnut myös navetta ja leivintupa. Nykyisin pihapiiriin kuuluu vuonna 1965 valmistunut ulkorakennus.

Arvotus	1	Kaavatilanne
Käyttötarkoitus:	Asuinrakennus	
Arvioitu valmistumisaika	1890	
Säilyneisyys	Ulkoasu alkuperäisen kaltainen, julkisivumaalaus rapistunut, katto sammaloitunut.	
Luettelointiperuste	a,h,y	
Luettelointiperuste, tarkennus	rakennusaikansa hyvä edustaja ,rakennustyyppinsä hyvä edustaja,paikallishistoriallinen merkitys,rakennushistoriallinen merkitys,ympäristökokonaisuuden kannalta tärkeä,maiseman kannalta tärkeä,lähiympäristö	
Suositus	s1,y1

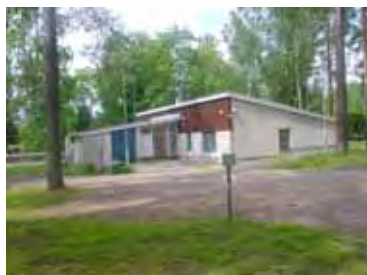
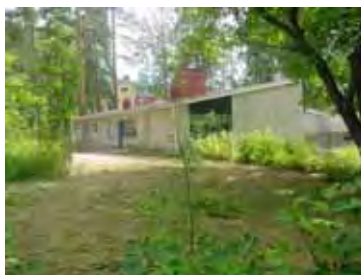
**400 OSASTOPÄÄLLIKÖIDEN ASUNNOT 2**

1950- luvulla Tykkitorinmäelle suunniteltiin kaksi kolmen identtisen asuinrakennuksen ryhmää. Toivojentien varrelle sijoittuu kolme modernistista yhdenperheentaloa. Nämä osastopäälliköitä varten rakennetut asunnot ovat valmistuneet vuonna 1957. Kaksi rakennuksista on tällä hetkellä julkisessa käytössä, yksi asuinkäytössä. Rakennukset ovat osa Tykkitorinmäen puistomaista kokonaisuutta. Rakennukset on suunnitellut arkkitehti Einari Teräsvirta. Piirustusmateriaalia löytyi Altia Oyj:n entisestä piirustusarkistosta sekä Rakennustaiteen museon kuva-arkistosta. Rakennus on yksikerroksinen ja pulpettikattoinen. Asuinrakennus, autotalliisiipi ja tiilimuurit rajaavat rakennuksen sisäänkäynnin puolelle sisääntulopihan ja toiselle puolelle intiimin oleskelupation. Varsinainen asuinosa on pohjaltaan suorakaiteen muotoinen. Asuinhuoneet sijoittuvat suorakaiteen nurkkiin, aputilat keskiosaan. Kirjastuhuone yhdistää asuinosan autotalliisiipeen. Rakennuksessa on osittainen kellari. Rakennusten runkomateriaalina on tiili. Sokkeli on betonia. Julkisivumateriaaleina ovat valkoiseksi rapattu tiilimuraus ja tummanruskeaksi maalattu pystylaudoitu. Kate on mustaa huopaa. Ikkunajako on vaihteleva. Koristeaiheina toimivat tiilimuurien rimaosuudet sekä sinisiksi maalatut ikkunapuitteet.

Arvotus	1	Kaavatilanne
Käyttötarkoitus:		
Arvioitu valmistumisaika	1957	
Sailyneisyys	ulkoasu muuttunut: tuulikaappia laajennettu, kunto hyvä	
Luettelointiperuste	a,h,y	
Luettelointiperuste, tarkennus	arkkitehtuuri korkeatasoista, paikallishistoriallinen merkitys, rakennushistoriallinen merkitys, ympäristökokonaisuuden kannalta tärkeä, maiseman kannalta tärkeä, lähiympäristö	
Suositus	s1,y1

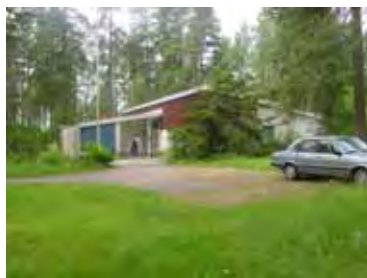
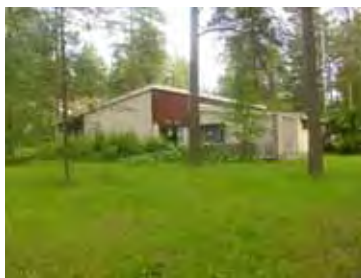
## 401 OSASTOPÄÄLLIKÖIDEN ASUNNOT 3

Tykkitorninmäen itäreunalla sijaitsee kolme johtajien perheille suunniteltua asuntoa, jotka ovat valmistuneet vuosina 1960 - 1962. Rakennuksista kaksi on tällä hetkellä julkisessa käytössä, yksi asuntona. Modernit rakennukset on suunnitellut arkkitehti Einari Teräsvirta. Alkuperäiset piirustukset löytyivät Altia Oyj:n arkistosta. Rakennukset ovat keskenään samanlaisia. Asuinosa ja siihen aidoin yhdistyvä autotalli muodostavat rajatun pihan sisäänkäynnin puolelle. Vapaampaa pihatilaa jää asuinosan ympärille. Yhteen tasoon sijoituvassa asunnossa on viisi asuinhuonetta, keittiö, kylpyhuone ja erillinen pikkuvessa. Koko asunnon alla on kellari. Yksikerroksisten rakennusten runko on rankarakenteinen. Sokkeli on betonia. Julkisivumateriaaleina ovat valkoinen rakennuslevy ja tummanruskeaksi maalattu pystylaudoitus. Kate on ruskeaa huopaa. Varhaisimmissa piirustuksissa kattomuotona on pulpettikatto, mutta se on vaihtunut harjakatoksi jo suunnitteluvaiheessa. Ikkunajako on vaihteleva. Koristeaiheina toimii sisään tulopihan aidan rimoitus.

Arvotus	1	Kaavatilanne
Käyttötarkoitus:		
Arvioitu valmistusaika	1962	
Säilyneisyys	ulkoasu alkuperäisen kaltainen, julkisivulevytys värjäätynyt	
Luettelointiperuste	a,h,y	
Luettelointiperuste, tarkennus	rakennusaikansa hyvä edustaja ,paikallishistoriallinen merkitys,rakennushistoriallinen merkitys,ympäristökokonaisuuden kannalta tärkeä,maiseman kannalta tärkeä,lähiympäristö	
Suositus	s1,y1

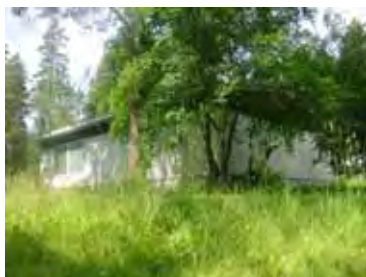
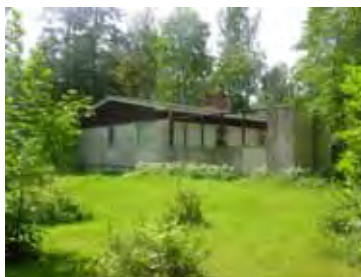
**406 TERVEYSTIEN TYÖVÄEN ASUNNOT 2**

Vuonna 1935 arkkitehti Erkki Huttunen laati suunnitelmat kahden perheen työväenasunnoiksi Terveystien varteen. Rakennukset ovat edelleen asuinkäytössä. Rakennukset ovat arkkitehtonisesti korkeatasoisia. Neljän rakennuksen ryhmä muodostaa Terveystien varteen yhtenäisen funktionalististen rakennusten rivin. Isokalliontien varren paritalojen ja kahden pienemmän asuintalon kanssa yhdessä rakennukset rajaavat korttelin keskelle visuaalisesti yhtenäisen suuren yhteispihan. Piharakennuksia on yksi kahta asuinrakennusta kohti. Rakennukset on suunniteltu betonijalustalle. Ulkoseinät on muurattu tiilestä ja rapattu kalkkilaastilla. Asunnot käsittävät kaksi huonetta ja keittiön ja ne on sijoitettu symmetrisesti keskiakselin molemmin puolin. Rakennuksen päädyissä sijaitsevien sisäänkäyntien yhteydessä on puolipyöreät avoterassit. Terassi, kulmaikkunat ja alkuperäinen tasakatto loivat modernistisen, perinteisestä suomalaisesta pienasunnosta poikkeavan ilmeen ja rakennuksia kutsuttiinkin asukkaiden keskuudessa leikkisästi ”Jerikon muureiksi”. Rakennuksissa on osittain kellari. Alkuperäinen tasakatto on myöhemmin korvattu harjakatolla, jolloin rakennuksen kulmiin on sijoitettu ullakon portaat. Terassien alunperin avoimet teräskaiteet on jälkikäteen muutettu puisiksi umpikaiteiksi ja yhteen rakennuksista on tehty yläkerta, jolloin rakennuksen ullakon ikkunoita on suurennettu. Rakennuksista on säilynyt piirustusmateriaalia Altia Oyj:n arkistossa sekä Suomen rakennustaiteen museolta löytyvässä Erkki Huttusen jäämistössä.

Arvotus	1	Kaavatilanne
Käyttötarkoitus:		
Arvioitu valmistumisaika	1935	
Säilyneisyys	Ulkoasu muuttunut: tasakatto harjakatoksi, ullakon portaat, kuistien kaiteet. Kunto melko hyvä	
Luettelointiperuste	a,h,y	
Luettelointiperuste, tarkennus	arkkitehtuuri korkeatasoista,suunnittelija,kaavahistoriallinen merkitys,paikallishistoriallinen merkitys,rakennushistoriallinen merkitys,ympäristökokonaisuuden kannalta tärkeä,maiseman kannalta tärkeä,lähiympäristö	
Suositus	s1,y1

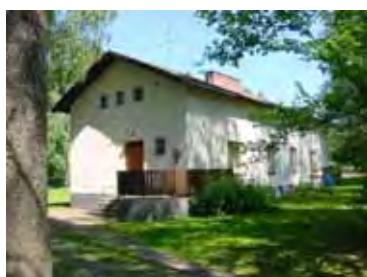
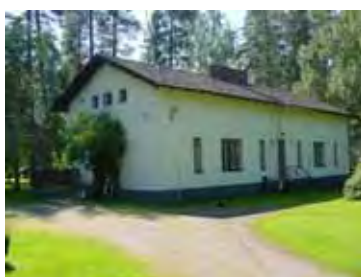
## 409 ISOKALLIONTIENTEN TYÖVÄEN JA ALEMPIEN TOIMIHENKILÖIDEN ASUNNOT 1

Vuonna 1937 Alko päätti rakennuttaa lisää kahden huoneen ja keittiön asuntoja. Säästävyysyistä asunnot suunniteltiin kahden perheen taloiksi. Näitä arkkitehti Erkki Huttusen suunnittelemaa paritaloja valmistui vuonna 1938 Isokalliontien varteen kahdeksan kappaletta. Varhaisissa suunnitelmissa Isokalliontien pohjoispuolella esiintyy vielä yhdeksäskin, mutta se on jäänyt toteutumatta. Talosta laadittiin kaksi versiota, tyypit A ja B. Pienempi, työväelle tarkoitettu tyyppi B sijoitettiin Terveystien talojen kanssa samaan kortteliin. Toiselle puolelle tietä rakennettiin hieman suuremmat asunnot tehtaan alemmalle johtohenkilökunnalle. Asunnot noudattelevat vuoden 1935 asuntoja nurkkaikkunoineen ja avoterasseineen. Asuntopinta-alat ovat kuitenkin suuremmat ja keittiöstä on oma uloskäynti. Terassit on toteutettu sisäänvedettyinä kulmaukseina, mikä antaa rakennuksille hyvin modernin ja persoonallisen ilmeen. Rakennukset ovat edellisten tapaan ulkoseiniltään tiiltä ja kalkkimaalilla valkoiseksi rapatut. Kattomuotona on leimallinen harjakatto, mihin seikkaan on saattanut vaikuttaa yhtiön johdon mielipide. Katto on punatiiltä. Rakennuksissa on osittainen kellari. Piharakennuksia on yksi yhtä asuinrakennusta kohti. Terassien alunperin avoimet teräskaitteet on jälkikäteen muutettu puisiksi umpikaiteiksi. Tyypin A asuntojen ullakolle on 1970-luvulla lisätty makuuhuone ja wc-tilat, missä yhteydessä ikkunoita on suurennettu. Rakennuksista on säilynyt piirustusmateriaalia Altia Oyj:n piirustusarkistossa sekä Suomen rakennustaiteen museolta löytyvässä Erkki Huttusen jäämistössä.

Arvotus	1	Kaavatilanne
Käyttötarkoitus:		
Arvioitu valmistumisaika	1938	
Sailyneisyys	Ulkoasu osittain muuttunut: kuistien kaitteet. Kunto melko hyvä	
Luettelointiperuste	a,h,y	
Luettelointiperuste, tarkennus	arkkitehtuuri korkeatasoista, suunnittelija, kaavahistoriallinen merkitys, paikallishistoriallinen merkitys, rakennushistoriallinen merkitys, ympäristökokonaisuuden kannalta tärkeä, maiseman kannalta tärkeä, lähiympäristö	
Suositus	s1,y1

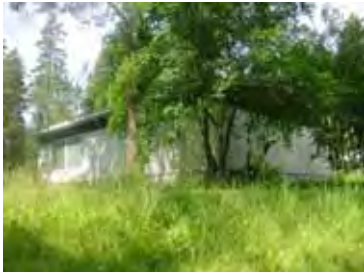
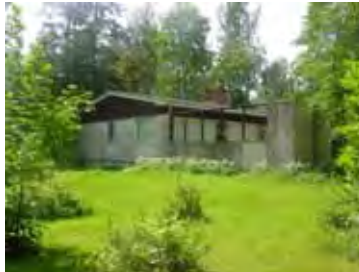
### 397 JOHTAJIEN MAJA

Alunperin virkamiesasunnoksi 1947 rakennettu rakennus. Toiminut myöhemmin tehtaan johtajien edustustilana. Sisätilat vaurioituneet. Arkkitehtuuriltaan sympaattinen 1940-luvun rakennus. Osa Tykkitorninmäen puistomaista miljööä.

Vuonna 1947 valmistunut johtajien maja sijaitsee Tykkitorninmäen länsirinteessä. Rakennus on toiminut alunperin johtajien edustustilana ja myöhemmin mm. sosiaalipäällikön asuntona. Tällä hetkellä rakennus on tyhjiällä. Rakennuksen sisätilat ovat vaurioituneet. Pihapiiriin kuuluu autotallirakennus. Pihapiirin länsipuolella sijaitsee kaksi uudehkoa omakotitaloa, pohjoisessa se rajautuu Tykkitorninmäen rakentamattomaan metsäalueeseen. Rakennuksen suunnittelijasta ei ole löytynyt tietoa. Piirustusmateriaalia löytyi Altia Oyj:n piirustusarkistosta. Rakennus on puolitoistakerroksinen, mittasuhteiltaan sympaattinen asuinrakennus. Pohjaratkaisussa tilat ryhmittyvät vapaasti rakennuksen keskellä sijaitsevan portaan ympärille. Koko rakennuksen alalla on kellari. Julkisivut ovat vaaleaksi rapatut, kattomuotona on harjakatto. Rakennus on rungoltaan puuta, sokkeli on betonia. Katemateriaalina on punatiili. Länsijulkisivua hallitsee katon poikkipääty. Rakennuksen ikkunat on levytetty umpeen. Kuidissa on koristeellinen puurimoitus.

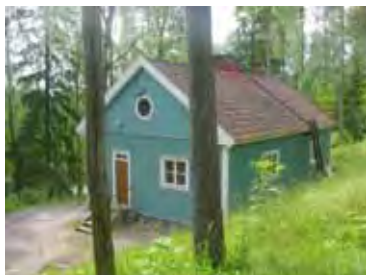
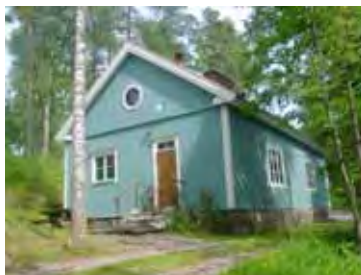
### 392 VIERASMAJA

Alunperin isännöitsijän asunnoksi suunniteltu rakennus on vuodelta 1890. Hieman myöhemmin isännöitsijälle rakennettiin uusi huvila mäelle asemaa vastapäätä ja isännöitsijän siihenastista asuntoa laajennettiin Tehtaitten konttoriksi. Myöhemmin rakennus on toiminut mm. vierasmajana. Vierasmaja on edelleen Altia Oyj:n omistuksessa. Rakennus sijaitsee omassa rauhassaan Tykkitorinmäen itärinteellä. Pihapiiriin kuuluu ulkorakennus, joka on myös vuodelta 1890. Rakennuksen suunnittelijasta ei ole säilynyt tietoa, eikä alkuperäisiä piirustuksia ole löytynyt. Rakennus on läpikäynyt useita laajennus- ja muutosvaiheita, joten sen ulkoasu ja sisätilajärjestelyt ovat muuttuneet. Rakennus on puolitoistakerroksinen. Osassa rakennusta on kellari. Runkomateriaalina on hirsi, lautaverhoilu on väritykseltään mintunvihreä. Vuorilaudat ovat valkoiset. Sokkeli on muurattu luonnonkivistä ja katemateriaalina on pelti. Väritykseltään katto on harmaa. Ilmettä rakennukselle antavat pääjulkisivun symmetria ja kuistin koristeellinen kaide.

Arvotus	1	Kaavatilanne
Käyttötarkoitus:		
Arvioitu valmistumisaika	1890	
Säilyneisyys	ulkoasu muuttunut, kunto melko hyvä	
Luettelointiperuste	h,y	
Luettelointiperuste, tarkennus	paikallishistoriallinen merkitys,rakennushistoriallinen merkitys,ympäristökokonaisuuden kannalta tärkeä,maiseman kannalta tärkeä,lähiympäristö	
Suositus	s1,y1

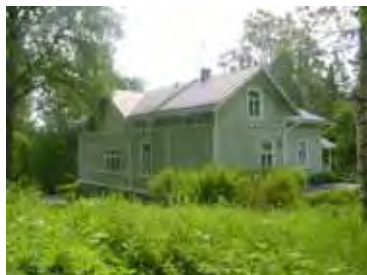
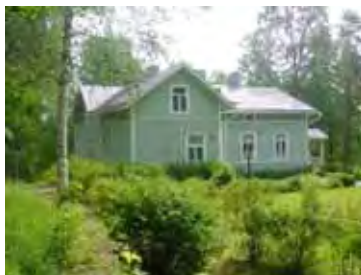
## 393 TARKASTAJAN ASUNTO

Tehtaan ns. kontrollöörin eli tarkastajan asunto on peräisin vuodelta 1899, tehdasyhdyskunnan ensimmäisen rakennusvaiheen ajalta. Rakennus on mahdollisesti siirretty paikalleen muualta. Myöhemmin rakennus on toiminut mm. toimistotilana. Tällä hetkellä rakennus on vuokra-asuntona. Tarkastajan asunto sijaitsee Tykkitorinmäen itärinteellä hieman erillään muista rakennusryhmistä. Rakennus on puolitoistakerroksinen, harjakattoinen ja sopusuhtainen puurakennus. Se on osa Tykkitorinmäen puistomaista kokonaisuutta, johon kuuluvat myös muut alueen vanhimmat rakennukset. Pihapiiriin kuuluu ulkorakennus, joka myös on vuodelta 1899. Rakennuksen suunnittelijasta ei ole säilynyt tietoa, eikä alkuperäisiä piirustuksia ole löytynyt. Altia Oyj:n arkistosta löytyneistä pohjapiirroksista nähdään, että rakennus on rungotaan kahden huoneen syvyinen ja huonejärjestelyiltään melko symmetrinen. Huonetilat ryhmittyvät keskeisten aulatilojen ympärille molemmissa kerroksissa. Rakennuksen päätyyn sijoittuu apusisäänkäynti kuisteineen. Osassa rakennusta on kellari. Rakennuksen runkomateriaalina on hirsi, sokkeli on muurattu luonnonkivistä. Lautaverhoilu on maalattu vaaleanvihreäksi, vuorilaudat ovat valkoiset. Katemateriaalina on punatiili. Ikkunat ovat pääosin T-ikkunoita, mikä viittaa ikkunoiden uusimiseen. Pääsisäänkäynnin yhteydessä on tilava, koristeellinen avokuisti.

Arvotus	1	Kaavatilanne
Käyttötarkoitus:		
Arvioitu valmistusaika	1899	
Säilyneisyys	ulkoasu alkuperäisen kaltainen, kunto melko hyvä	
Luettelointiperuste	a,h,y	
Luettelointiperuste, tarkennus	rakennusaikansa hyvä edustaja ,paikallishistoriallinen merkitys,rakennushistoriallinen merkitys,ympäristökokonaisuuden kannalta tärkeä,maiseman kannalta tärkeä,lähiympäristö	
Suositus	s1,y1

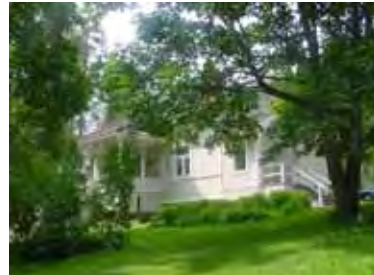
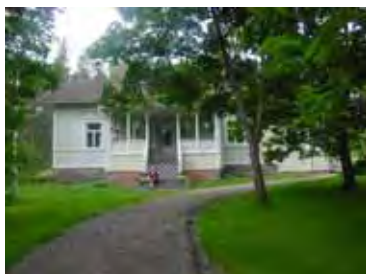
**394 VIRKAMIESASUNTO**

Vuonna 1924 valmistui Tykkitorinmäen eteläosaan persoonallinen, mm. Tehtaiden isännöitsijän ja päällikön asuntona sekä koulutus- ja kokoustilana palvellut virkamiesasunto. Tällä hetkellä rakennuksessa toimii tilausravintola. Rakennuksen pihapiiriin kuuluu funkis-henkinen, valkoiseksi rapattu autotallirakennus sekä vuonna 1997 valmistunut tanssipaviljonki. Altia Oy:n arkistosta löytyneissä alkuperäispiirustuksissa on Arkkitehturbyrå Cronstedt & Schultzin leima. Piirustukset on päivätty 1923. Alunperin rakennus on ollut nykyistä lyhyempi ja samalla myös symmetrisempi. Alakerrassa sijaitsivat julkisemmat oleskelu- ja edustustilat sekä iso keittiö ja palvelijahuone, yläkerrassa perheen yksityisemmät makuuhuoneet. Rakennus on puolitoistakerroksinen. Sitä on pidennetty länsipäästä huoneen pituuden verran. Nykyiset lasiveranta ja itäpäädyn kuisti on lisätty ja pääsisäänkäynnin paikka on muutettu. Vertaamalla vanhoja valokuvia nykytilanteeseen voidaan päätellä, että lasiveranta ja itäpäädyn kuisti ovat myös itsessään muuttuneet matkan varrella. Ravintolaksi muuttamisen yhteydessä 1990-luvun puolivälissä on länsipäättyyn lisätty ulkopuoliset kierreportaat varapoistumistieksi. Rakennuksen runkorakenteena on osittain hirsi, osittain rankarakenne. Sokkeli on betonia. Lautaverhous on keltainen, vuorilaudat valkoiset. Katemateriaalina on punatiili. Erikoisen katto, eräänlainen auma- ja taitekaton yhdistelmä, on leimaa-antavin piirre rakennuksen ulkonäössä. Koristeaiheina toimivat myös kattoikkunat ja persoonallinen nurkkalaudoitus.

Arvotus	2	Kaavatilanne
Käyttötarkoitus:		
Arvioitu valmistumisaika	1924	
Sailyneisyys	ulkoasu muuttunut: rakennusta jatkettu, kuistimuutokset, kunto hyvä	
Luettelointiperuste	a,h,y	
Luettelointiperuste, tarkennus	rakennusaikansa hyvä edustaja ,paikallishistoriallinen merkitys,rakennushistoriallinen merkitys,ympäristökokonaisuuden kannalta tärkeä,maiseman kannalta tärkeä,lähiympäristö	
Suositus	s1,y1

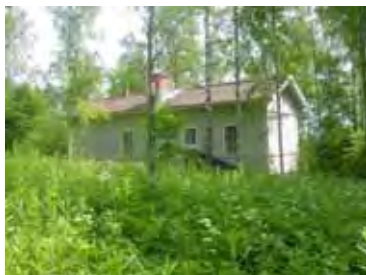
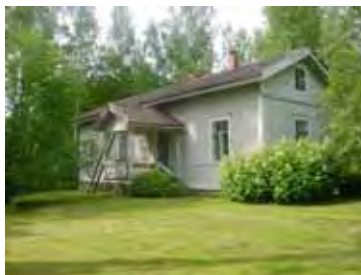
## 390 PUUTARHURIN TALO

Vuodelta 1891 on peräisin pieni puutarhurin asunnoksi rakennettu mökki, joka sijaitsee edellä esitellyistä rakennuksista etelään. Myöhemmin rakennus on toiminut tehtaan esimieskerhona ja se on edelleen Altia Oyj:n omistuksessa. Rakennus sijoittuu lähelle Tykkitorinmäen jyrkkää koillisrinnettä. Alkuperäisiä piirustuksia ei ole löytynyt eikä rakennuksen suunnittelijasta ole säilynyt tietoa. Altia Oyj:n arkistoista löytyneissä, ilmeisesti nykytilanteen mukaisista piirustuksista, voidaan nähdä yksikerroksisen rakennuksen pitkänomaisen rungon jakaantuvan neljään lähes yhtä suureen osaan. Päätyihin sijoittuvat asuinhuoneet, keskimmaisissä on keittiö, ullakon ja kellarin portaat sekä muita pienempiä tiloja. Puutarhurin talon ulkoasu on alkuperäisen kaltainen. Rakennus on harjakattoinen, hirsirunkoinen ja lautaverhoiltu. Näkyvä sokkeli on nykyisin betonia, katemateriaalina on punatiili. Ikkunoissa on säilynyt kuusiruutuinen jaotus. Rakennuksen tämänhetkinen väri on vaalean siniharmaa, vuorilaudat ovat valkoiset. Aikaisempi julkisivuväri on ollut vaaleankeltainen.

Arvotus	1	Kaavatilanne
Käyttötarkoitus:		
Arvioitu valmistusaika	1891	
Säilyneisyys	ulkoasu alkuperäisen kaltainen, melko hyvä	
Luettelointiperuste	a,h,y	
Luettelointiperuste, tarkennus	rakennusaikansa hyvä edustaja ,paikallishistoriallinen merkitys,rakennushistoriallinen merkitys,ympäristökokonaisuuden kannalta tärkeä,maiseman kannalta tärkeä,lähiympäristö	
Suositus	s1,y1

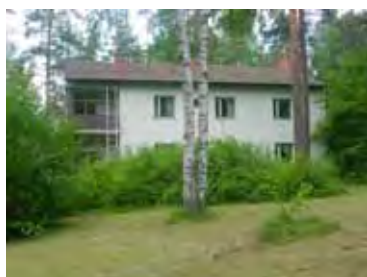
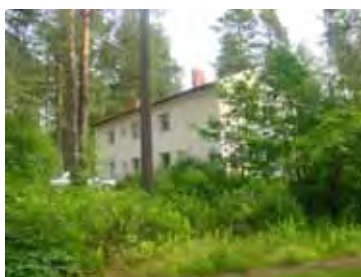
## 398 NAISTENTALO

Vuonna 1948 rakennettiin Tykkitorinmäelle kaksikerroksinen asuntola Tehtaan naispuolisten työntekijöiden asuntolaksi. Rakennuksen alkuperäisestä käyttötarkoituksesta juontuu sen kutsumanimi "Tipula". Rakennus on tällä hetkellä asuin- ja toimistokäytössä. Rakennus on osa Tykkitorinmäen modernien rakennusten kokonaisuutta. Pihapiirissä ei ole muita rakennuksia. Rakennuksessa on alunperin ollut 10 keskikäytävän varrelle sijoitettavaa asuntoa. Kukin asunto on käsittänyt huoneen, vesipistesyvennyksen ja pienen vaatehuoneen. Yhteiset wc ja keittiö sijaitsivat käytävällä. Asuntoja on myöhemmin yhdistelty niin, että tällä hetkellä niitä on kuusi, kaksi yksiötä ja neljä kaksiota. Sisääntulohalli kaartuvine portaineen ja alkuperäisine detaljeineen on komea. Rakennuksen on suunnitellut arkkitehti Einari Teräsvirta työskennellessään arkkitehti Erkki Huttusen toimistossa. Alkuperäiset piirustukset löytyivät Altia Oyj:n arkistoista. Tyyliään naistentalo on funktionalistinen, kaksikerroksinen, harjakattoinen rakennus. Rakennuksen runko on tiiltä, sokkeli betonia. Julkisivut ovat valkeaksi rapattuja, parvekkeiden pilarit punatiiltä. Katemateriaalina on punainen savitiili. Koko rakennuksen alla on kellari. Persoonallisen ilmeensä rakennukselle antavat räystäättömät päätyjulkisivut sekä sisäänvedetyt kulmaparvekkeet tiilipilareineen.

Arvotus	1	Kaavatilanne
Käyttötarkoitus:		
Arvioitu valmistusaika	1947	
Säilyneisyys	ulkoasu alkuperäisen kaltainen, kunto melko hyvä	
Luettelointiperuste	a,h,y	
Luettelointiperuste, tarkennus	arkkitehtuuri korkeatasoista, paikallishistoriallinen merkitys,rakennushistoriallinen merkitys,ympäristökokonaisuuden kannalta tärkeä,maiseman kannalta tärkeä,lähiympäristö	
Suositus	s1,y1

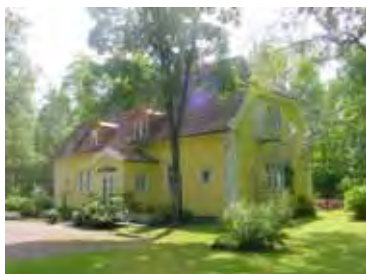
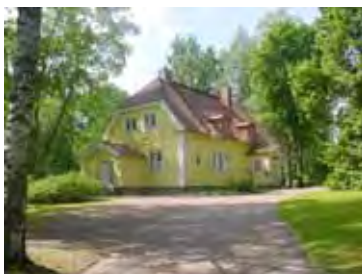
396

Alunperin lastentarhaksi suunniteltu rakennus on vuodelta 1928. Se sijaitsee Tykkitorninmäellä, läntisimpänä inventoiduista rakennuksista. Rakennus on toiminut mm. virkailijoiden ruokala ja kerhorakennuksena, kudontasemana sekä partiolaisten kokoontumispaikkana. Tällä hetkellä se on asuinkäytössä. Altia Oyj:n arkistosta löytyneet alkuperäispiirustukset on allekirjoittanut rakennusmestari Heikki Kolehmainen ja ne on päivätty toukokuussa 1928. Alkuperäisessä pohjaratkaisussa alakerrassa oli eteinen, keittiö, kammari, sali ja aputiloja, ullakolla kolme huonetta. Myöhemmin kammari ja sali on yhdistetty ja myös ullakolle on remontoitu keittiö. Ulkoasultaan puolitoistakerroksinen, harjakattoinen rakennus on alkuperäisen kaltainen. Rungoltaan se on hirttä, sokkeli on betoninen. Julkisivut ovat vaaleaksi maalattua pystylautaa. Katemateriaalina on punatiili. Koko rakennuksen alla on kellari. Persoonallisen ilmeensä rakennukselle antavat länsijulkisivun kookkaat 24-ruutuiset ikkunat

Arvotus	1	Kaavatilanne
Käyttötarkoitus:		
Arvioitu valmistusaika	1928	
Säilyneisyys	ulkoasu alkuperäisen kaltainen, kunto melko hyvä	
Luettelointiperuste	a,h,y	
Luettelointiperuste, tarkennus	rakennusaikansa hyvä edustaja ,paikallishistoriallinen merkitys,rakennushistoriallinen merkitys,ympäristökokonaisuuden kannalta tärkeä,maiseman kannalta tärkeä,lähiympäristö	
Suositus	s1,y1

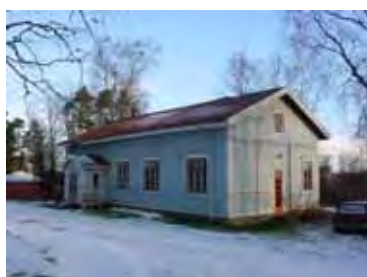
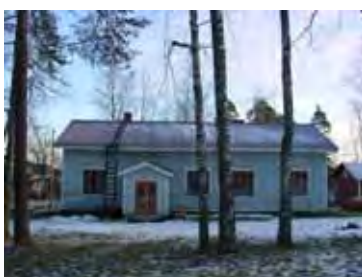
## 425 MUTKATIEEN PARITALOT 1

Alunperin työnjohtajan asunnoksi rakennettu rakennus on vuodelta 1890 edustaen alueen vanhinta rakennuskantaa. 1920-luvun omistajavaihdoksen ja perinpohjaisen konttoritöiden, kirjanpidon ja myyntiorganisaation uudelleenjärjestelyn myötä vanha konttorihuoneisto (kohde 10) kävi ahtaaksi ja työnjohtajan asunto laajennettiin konttorikäyttöön. Myöhemmin rakennus on toiminut mm. nuorten työmiesten asuinrakennuksena, mistä se on saanut kutsumanimikseen "Kukkola". Rakennus muodostaa pihapiirin yhdessä alueen vanhimman asuinrakennuksen (kohde 6), tallirakennuksen sekä pienen noppamaisen piharakennuksen kanssa. Rakennuksesta ei ole löytynyt alkuperäisiä piirustuksia eikä sen suunnittelijasta tietoa. Altia Oyj:n arkistoista löytyneissä nykytilaa kuvaavista piirustuksista näkyy, että rakennuksen runko on kahden huoneen syvyinen ja että nykyinen pohjaratkaisu perustuu keskikäytävän varrelle sijoittuviin huonetiloihin. Ulkoasultaan yksikerroksinen Kukkola on perinteinen harjakattoinen kookas hirsirakennus. Eri aikoina tehdyistä muutoksista huolimatta mittasuhteet ovat säilyneet sopusuhtaisina, ikkunoissa on säilynyt kuusi- ja yhdeksänruutuinen jako. Kirjassa "Rajamäen Tehtaat 1888-1963" sivulla 205 olevasta vanhasta valokuvasta nähdään, että rakennuksen toimiessa konttorina on pihan puolella ollut kaksi komeaa sisäänkäyntikuistia portaikkoineen. Kukkola on hirsirunkoinen, sokkeli on luonnonkiveä. Katemateriaalina on punatiili. Väriykseltään rakennus on vaalean siniharmaa, vuorilaudat ovat valkoiset. Ilmettä antavat ikkunoiden ruskeat puuosat ja punaruskeat ovet.

Arvotus	1	Kaavatilanne
Käyttötarkoitus:		
Arvioitu valmistusaika	1890	
Säilyneisyys	ulkoasu osittain muuttunut, kuistimuutokset, julkisivumaalaus rapistunut	
Luettelointiperuste	a,h,y	
Luettelointiperuste, tarkennus	rakennusaikansa hyvä edustaja ,paikallishistoriallinen merkitys,rakennushistoriallinen merkitys,ympäristökokonaisuuden kannalta tärkeä,maiseman kannalta tärkeä,lähiympäristö	
Suositus	s1,y1

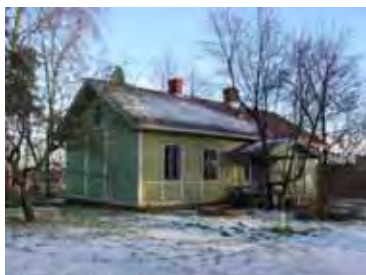
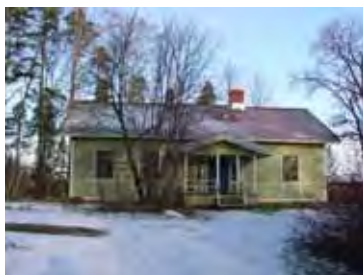
388

Asuntokasarmien lisäksi rakennettiin tehtaan alkuaikoina muutamia yksittäisiä asuinrakennuksia Tykkitorinmäen koillisosaan. Näistä yksi on vuonna 1889 valmistunut toimihenkilöiden asunto mäen jyrkän rinteen reunalla lähellä tehdasaluetta. Tämä rakennus, jota tässä inventoinnissa kutsutaan nimellä "Vihreä talo", on vanhin tehdasyhdyskunnan asuinalueen säilyneistä rakennuksista. Rakennus on edelleen asuinkäytössä. Puolitoistakerroksinen vihreä talo muodostaa pihapiirin yhdessä. Kukkolan (kohde 7), pitkänomaisen tallirakennuksen sekä pienen noppamaisen piharakennuksen kanssa. Rakennuksesta ei ole löytynyt alkuperäisiä piirustuksia eikä sen suunnittelijasta ole säilynyt tietoa. Vihreän talon runko on kahden huoneen syvyinen. Suorakulmaisen rakennuksen kummallakin pitkällä sivulla on kuisti. Ulkoasultaan puolitoistakerroksinen Vihreä talo on perinteinen harjakattoinen, melko kookas asuinrakennus. Kuisteja on ilmeisesti laajennettu tai muutettu. Kuusiruutuinen ikkunaajaotus on säilynyt. Vihreä talo on hirsirunkoinen ja lautaverhottu, sokkeli on tehty luonnonkivistä kuisteja lukuun ottamatta. Katemateriaalina on punatiili. Väriykseltään rakennus on nimensä mukaisesti vihreä, vuorilaudat ovat valkoiset. Koristeaiheina voidaan pitää julkisivulaudoituksen jakamista vuorilaudoilla kenttiin sekä ullakon puolipyöreää ikkunaa.

Arvotus	1	Kaavatilanne
Käyttötarkoitus:		
Arvioitu valmistumisaika	1889	
Säilyneisyys	ulkoasu osittain muuttunut, kuistimuutokset, julkisivumaalaus rapistunut	
Luettelointiperuste	a,h,y	
Luettelointiperuste, tarkennus	rakennusaikansa hyvä edustaja ,paikallishistoriallinen merkitys,rakennushistoriallinen merkitys,ympäristökokonaisuuden kannalta tärkeä,maiseman kannalta tärkeä,lähiympäristö	
Suositus	s1,y1

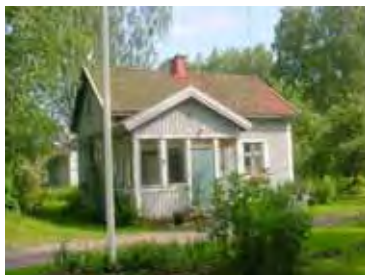
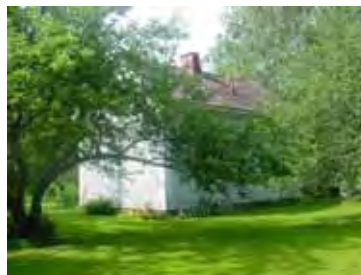
**387 TÖNJOHTAJIEN ASUNNOT 3**

Vuonna 1922 Tykkitorinmäen pohjoisosaan valmistui rivi yhden perheen taloja, joita vanhan valokuvan taakse kirjoitetussa tekstissä kutsutaan työnjohtajien asunnoiksi. Alun perin rakennuksia oli rivissä neljä, niin että joka toinen rakennus oli keskenään samankaltainen. Nykyisin rakennuksista on kolme jäljellä, ja ne ovat alueen ainoat säilyneet 1920-luvun tyyppitalot. Rakennusten suunnittelijasta ei ole säilynyt tietoa. Raportissa esiintyvät piirustukset on piirretty uudestaan Altia Oyj:n arkistosta löytyneen materiaalin pohjalta. Kaikissa asunnoissa on tilava lasikuisti, joka piirustusten mukaan on lisätty 1930-luvulla. Pienemmissä asunnoissa on alakerrassa kaksi huonetta ja keittiö, yläkerrassa kaksi huonetta ja wc-tilat, jotka on rakennettu myöhemmin. Isommassa asunnossa on näiden lisäksi alakerrassa sivusisäänkäynti ja kaksi pienempää huonetta sekä yksi lisähuone yläkerrassa. Rakennuksille on alunperin kuulunut pareittain yhteinen ulkokuone. Molemmat ulkokuoneet ovat säilyneet ja toimivat nykyään varastoina. puoliostakerroksiset työnjohtajien asunnot ovat hirsirunkoisia. Sokkelin materiaalina on betoni, katteen materiaalina on nykyisin punatiili. Tämänhetkinen väritus on vaalean siniharmaa, vuorilaudat ovat valkoiset. Aikaisempi väritus on ollut vaaleankeltainen. Ikkunajaotus on pääosin pieniruutuista, ikkunatyyppejä on useita. Kaikille kolmelle rakennukselle yhteinen on kuusiruutuinen ikkunatyyppi. Kuistien ikkunat ovat yhtenäisiä, isompia ruutuja. Sympaattinen yksityiskohta ovat sinisiksi maalatut ikkunoiden puuosat.

Arvotus	1	Kaavatilanne
Käyttötarkoitus:		
Arvioitu valmistumisaika	1922	
Sailyneisyys	ulkoasu alkuperäisen kaltainen, julkisivumaalaus rapistunut	
Luettelointiperuste	a,h,y	
Luettelointiperuste, tarkennus	rakennusaikansa hyvä edustaja ,rakennustyyppinsä hyvä edustaja,paikallishistoriallinen merkitys,rakennushistoriallinen merkitys,ympäristökokonaisuuden kannalta tärkeä,maiseman kannalta tärkeä,lähiympäristö	
Suositus	s1,y1

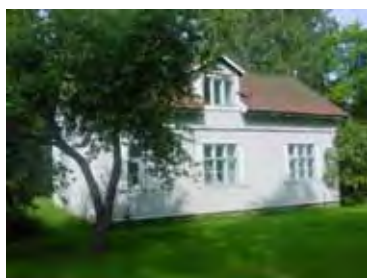
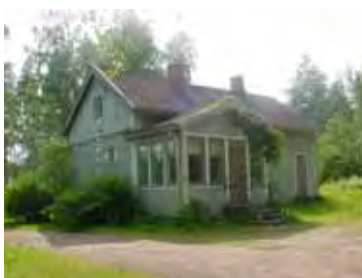
Yksi vuonna 1922 rakennetun neljän työväenasunnon ryhmästä, jossa joka toinen keskenään samanlainen. Neljäs rakennuksista hävinnyt, ei esiinny enää 1950-luvun pohjakartassa. Alkuperäinen käyttötarkoitus säilynyt. Ainoat säilyneet 1920-luvun tyyppitalot. Osa kolmen rakennuksen muodostamaa kokonaisuutta Tykkitorinmäen päällä. Osa Tykkitorinmäen puistomaista miljöötä. Umpikuisti, poikkipääty.

Vuonna 1922 Tykkitorinmäen pohjoisosaan valmistui rivi yhden perheen taloja, joita vanhan valokuvan taakse kirjoitetussa tekstissä kutsutaan työnjohtajien asunnoiksi. Alun perin rakennuksia oli rivissä neljä, niin että joka toinen rakennus oli keskenään samankaltainen. Nykyisin rakennuksista on kolme jäljellä, ja ne ovat alueen ainoat säilyneet 1920-luvun tyyppitalot. Rakennusten suunnittelijasta ei ole säilynyt tietoa. Raportissa esiintyvät piirustukset on piirretty uudestaan Altia Oyj:n arkistosta löytyneen materiaalin pohjalta. Kaikissa asunnoissa on tilava lasikuisti, joka piirustusten mukaan on lisätty 1930-luvulla. Pienemmissä asunnoissa on alakerrassa kaksi huonetta ja keittiö, yläkerrassa kaksi huonetta ja wc-tilat, jotka on rakennettu myöhemmin. Isommassa asunnossa on näiden lisäksi alakerrassa sivusisäänkäynti ja kaksi pienempää huonetta sekä yksi lisähuone yläkerrassa. Rakennuksille on alunperin kuulunut pareittain yhteinen ulkokuone. Molemmat ulkokuoneet ovat säilyneet ja toimivat nykyään varastoina. puoliostakerroksiset työnjohtajien asunnot ovat hirsirunkoisia. Sokkelin materiaalina on betoni, katteen materiaalina on nykyisin punatiili. Tämänhetkinen väritus on vaalean siniharmaa, vuorilaudat ovat valkoiset. Aikaisempi väritus on ollut vaaleankeltainen. Ikkunajaotus on pääosin pieniruutuista, ikkunatyyppejä on useita. Kaikille kolmelle rakennukselle yhteinen on kuusiruutuinen ikkunatyyppi. Kuistien ikkunat ovat yhtenäisiä, isompia ruutuja. Sympaattinen yksityiskohta ovat sinisiksi maalatut ikkunoiden puuosat.

Arvotus	1	Kaavatilanne
Käyttötarkoitus:		
Arvioitu valmistumisaika	1922	
Sailyneisyys	ulkoasu alkuperäisen kaltainen, julkisivumaalaus rapistunut	
Luettelointiperuste	a,h,y	
Luettelointiperuste, tarkennus	rakennusaikansa hyvä edustaja ,rakennustyyppinsä hyvä edustaja,paikallishistoriallinen merkitys,rakennushistoriallinen merkitys,ympäristökokonaisuuden kannalta tärkeä,maiseman kannalta tärkeä,lähiympäristö	
Suositus	s1,y1

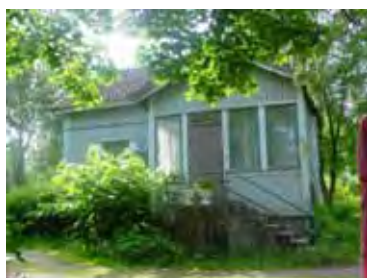
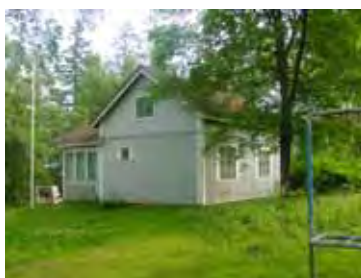
**385 TYÖNJOHTAJIEN ASUNNOT 1**

Vuonna 1922 Tykkitorinmäen pohjoisosaan valmistui rivi yhden perheen taloja, joita vanhan valokuvan taakse kirjoitetussa tekstissä kutsutaan työnjohtajien asunnoiksi. Alun perin rakennuksia oli rivissä neljä, niin että joka toinen rakennus oli keskenään samankaltainen. Nykyisin rakennuksista on kolme jäljellä, ja ne ovat alueen ainoat säilyneet 1920-luvun tyyppitalot. Rakennusten suunnittelijasta ei ole säilynyt tietoa. Raportissa esiintyvät piirustukset on piirretty uudestaan Altia Oyj:n arkistosta löytyneen materiaalin pohjalta. Kaikissa asunnoissa on tilava lasikuisti, joka piirustusten mukaan on lisätty 1930-luvulla. Pienemmissä asunnoissa on alakerrassa kaksi huonetta ja keittiö, yläkerrassa kaksi huonetta ja wc-tilat, jotka on rakennettu myöhemmin. Isommassa asunnossa on näiden lisäksi alakerrassa sivusisäänkäynti ja kaksi pienempää huonetta sekä yksi lisähuone yläkerrassa. Rakennuksille on alunperin kuulunut pareittain yhteinen ulkokuone. Molemmat ulkokuoneet ovat säilyneet ja toimivat nykyään varastoina. puoli-istakerroksiset työnjohtajien asunnot ovat hirsirunkoisia. Sokkelin materiaalina on betoni, katteen materiaalina on nykyisin punatiili. Tämänhetkinen väritus on vaalean siniharmaa, vuorilaudat ovat valkoiset. Aikaisempi väritus on ollut vaaleankeltainen. Ikkunajaotus on pääosin pieniruutuista, ikkunatyyppejä on useita. Kaikille kolmelle rakennukselle yhteinen on kuusiruutuinen ikkunatyyppi. Kuistien ikkunat ovat yhtenäisiä, isompia ruutuja. Sympaattinen yksityiskohta ovat sinisiksi maalatut ikkunoiden puuosat.

Arvotus	1	Kaavatilanne
Käyttötarkoitus:		
Arvioitu valmistumisaika	1922	
Sailyneisyys	ulkoasu alkuperäisen kaltainen, julkisivumaalaus rapistunut	
Luettelointiperuste	a,h,y	
Luettelointiperuste, tarkennus	rakennusaikansa hyvä edustaja ,rakennustyyppinsä hyvä edustaja,paikallishistoriallinen merkitys,rakennushistoriallinen merkitys,ympäristökokonaisuuden kannalta tärkeä,maiseman kannalta tärkeä,lähiympäristö	
Suositus	s1,y1
