Nurmijärven kunta

Nurmijärven rakennusperintöselvitys

Arkkitehtitoimisto Lehto Peltonen Valkama Oy

Luonnos 06.05.2010

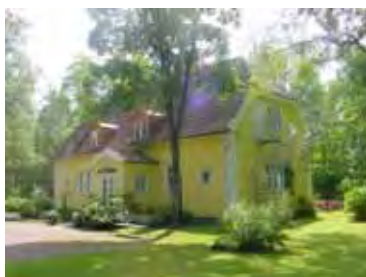
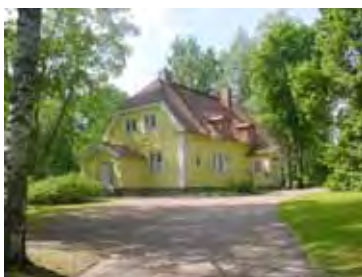
**395 1920-LUVUN ASUINRAKENNUS**

Tykkitorinmäen eteläosassa, modernien rakennusten ympäröimänä, sijaitsee vuodelta 1924 peräisin oleva puinen omakotitalo. Rakennus on edelleen asuinkäytössä. Pihapiiriin kuuluu autotallirakennus. Altia Oyj:n arkistosta löytyneissä alkuperäispiirustuksissa on Arkkitehturbyrå Cronstedt & Schultzin leima. Piirustukset on päivätty maaliskuussa 1923. Nykytilannetta kuvaavat pohjapiirrokset on piirretty puhtaaksi Altia Oyj:n arkistoista löytyneen piirustusmateriaalin pohjalta. Alkuperäispiirustusten mukaan rakennus on ollut alunperin noin kolmasosa nykyistä lyhyempi. Laajennusajankohdasta ei löytynyt tietoa. Laajennus on tehty alkuperäistä ulkoasua kunnioittaen, mm. samoja ikkunatyyppejä käyttäen. Puolitoistakerroksinen, harjakattoinen rakennus on rungotaan suorakaiteen muotoinen ja kahden huoneen syvyinen. Ensimmäisessä kerroksessa asuinhuoneet sijaitsevat etelänpuolella, aputilat pohjoispuolella. Ullakolla on kolme tilavaa makuuhuonetta ja pesutilat. Rakennuksessa on osittainen kellari. Rakennuksen runkomateriaalina on hirsi, sokkeli on betoninen. Pystylaudoitettu julkisivuverhous on maalattu valkoiseksi, katto on punatiiltä. Ikkunajaotus on valtaosaltaan pieniruutuista, poikkipäädystä ja kuisteissa on suurempi jako. Eteläjulkisivua hallitsee komea lasiveranta. Koristeaiheina toimivat nurkkalaudoitus, ovilaudoitus sekä ullakon puoliympyrän muotoiset ikkunat.

Arvotus	1	Kaavatilanne
Käyttötarkoitus:		
Arvioitu valmistusaika	1924	
Säilyneisyys	ulkoasu muuttunut: rakennusta jatkettu yhdellä huonelevyydellä, julkisivumaalaus rapistunut	
Luettelointiperuste	a,h,y	
Luettelointiperuste, tarkennus	rakennusaikansa hyvä edustaja ,paikallishistoriallinen merkitys,rakennushistoriallinen merkitys,ympäristökokonaisuuden kannalta tärkeä,maiseman kannalta tärkeä,lähiympäristö	
Suositus	s1,y1

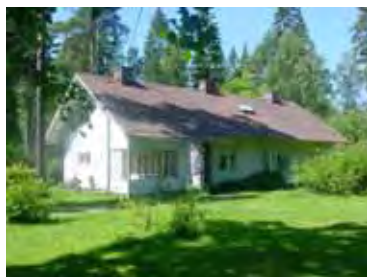
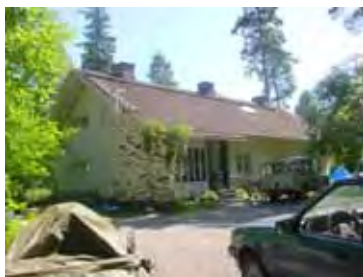
## 411 ISOKALLIONTIEN TYÖVÄEN JA ALEMPIEN TOIMIHENKILÖIDEN ASUNNOT 3

Puistokujan varressa sijaitsevat neljä samankaltaista paritaloa ovat valmistuneet vuonna 1948. Niiden suunnittelijana on toiminut arkkitehti Aarne Ervi. Rakennukset on suunniteltu tehtaan toimihenkilöiden asunnoiksi. Ne ovat edelleen asuinkäytössä. Neljän rakennuksen ryhmä muodostaa oleellisen osan Puistokujan alueen vaaleasta ja modernistisesta miljööstä. Rakennusten pihat rajautuvat rakentamattomaan metsään. Piharakennus on asuntojen yhteinen. Rakennuksia alettiin suunnitella vuonna 1945. Varhaisen asemapiirrosluonnoksen mukaan samankaltaisia rakennuksia oli alunperin tarkoitus rakentaa alueelle parisenkymmentä. Rakennuksista on säilynyt piirustusmateriaalia Altia Oyj:n piirustusarkistossa sekä Suomen rakennustaiteen museolta löytyvässä Aarne Ervin toimiston jäämistössä. Rakennukset ovat puolitoistakerroksisia ja harjakattoisia. Pohjaratkaisu on moderni. Paritalon asunnot ovat kulmittain toistensa peilikuvia. Asuinhuoneet sijaitsevat rakennuksen keskiosassa, aputilat ja portaat päädyissä. Rakennukset ovat arkkitehtonisesti korkeatasoisia. Valkeaksi rapattuine seinineen ja erikoisine yksityiskohtineen - mm. pyöröikkunat, liuskekivimuurit - ne edustavat hyvin "ervimäistä" funktionalismia. Sympaattinen piirre rakennuksissa on sisäänvedetyt avokuistit, jotka antavat asukkaille lisää yksityisyyttä sijaitessaan rakennuksen eri puolilla. Rakennuksista kaksi on tehty kevytbetonirunkoisena, yksi KA-HI-tiilirunkoisena masuunikuonatäyttein ja yksi KA-HI-tiili-kevytbetonirunkoisena. Sokkeli on betonia, katto punatiiltä.

Arvotus	1	Kaavatilanne
Käyttötarkoitus:		
Arvioitu valmistumisaika	1948	
Säilyneisyys	Ulkoasu alkuperäisen kaltainen. Kunto melko hyvä	
Luettelointiperuste	a,h,y	
Luettelointiperuste, tarkennus	arkkitehtuuri korkeatasoista,suunnittelija,kaavahistoriallinen merkitys,paikallishistoriallinen merkitys,rakennushistoriallinen merkitys,ympäristökokonaisuuden kannalta tärkeä,maiseman kannalta tärkeä,lähiympäristö	
Suositus	s1,y1

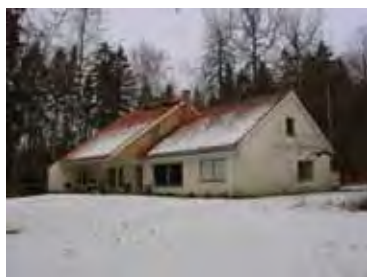
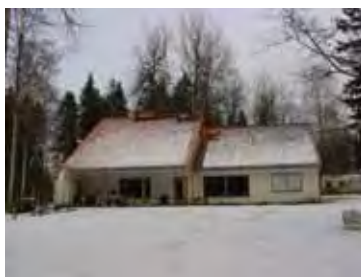
## 422 LÄÄKÄRIN ASUNTO

Puistokujan päässä, vastapäätä rivitaloa, sijaitsee Tehtaiden lääkärin asunto, joka on valmistunut vuonna 1957. Rakennus käsittää varsinaisen asunnon lisäksi erillisen vastaanottohuoneiston, jossa on toiminut ainakin hammaslääkärin vastaanotto. Tällä hetkellä rakennuksessa toimii sijoituslasten perhekoti. Lääkärin asunnon on suunnitellut arkkitehti Einari Teräsvirta. Alkuperäispiirustukset löytyivät Altia Oyj:n arkistoista. Piirustusten huonosta kunnosta johtuen ne on piirretty uudestaan raporttia varten. Arkkitehtuuriltaan lääkärin asunto on erittäin korkeatasoinen. Puolitoistakerroksisen rakennuksen julkisivuja hallitsee jyrkkä harjakatto. Ilmettä alkuperäisessä asussaan olevalle ulkoasulle antavat myös persoonallinen aukotus, pohjoispäädyn parveke sekä muuriaidat. Pihapiiri rajautuu lännessä ja pohjoisessa rakentamattomaan metsään. Lääkärin asunto koostuu kahdesta runkosyvyydeltään erikokoisesta rakennusmassasta. Pohjaratkaisu on modernin ylellinen. Alakerran oleskelutilat ovat osittain kahden kerroksen korkuisia ja aukeavat länteen. Olohuoneessa on takka. Makuuhuoneet sijaitsevat yläkerrassa. Osassa rakennusta on kellari, johon on 1970-luvulla rakennettu sauna. Länsipuolella on tilava terassi. Rakennuksen runkomateriaalina on harkko, sokkeli on betonia. Julkisivumateriaaleina ovat vaalea rappaus ja keltaiseksi maalattu pystylauditus. Katemateriaalina on punatiili. Koristeaiheina toimivat mm. erikoisikkunat rakennusmassojen liitoskohdassa: katon mukaan porrastuva ikkuna ja pyöröikkunat.

Arvotus	1	Kaavatilanne
Käyttötarkoitus:		
Arvioitu valmistumisaika	1957	
Säilyneisyys	Ulkoasu alkuperäisen kaltainen. Kunto melko hyvä	
Luettelointiperuste	a,h,y	
Luettelointiperuste, tarkennus	arkkitehtuuri korkeatasoista,suunnittelija,paikallishistoriallinen merkitys,rakennushistoriallinen merkitys,ympäristökokonaisuuden kannalta tärkeä,maiseman kannalta tärkeä,lähiympäristö	
Suositus	s1,y1

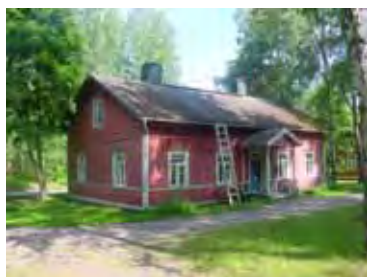
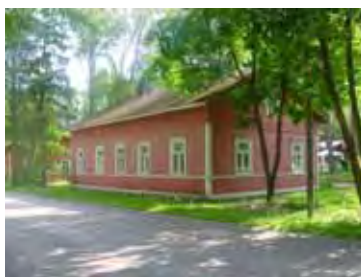
### 383 Sörkän kasarmi 1

Alueen vanhimpia säilyneitä rakennuksia. Antaa hyvän kuvan työväen asuinoloista tehtaan toiminnan alkuaikoina, jolloin työväenkasarmi oli työvoimakeskittymien majoitusratkaisuna yleiseurooppalainen ilmiö. Pihapiirissä sijainnut myös navetta ja leivintupa. Alkuperäinen käyttötarkoitus säilynyt. Osa Tykkitorinmäen puistomaista miljööttä.

Rakennukset ovat edelleen asuinkäytössä. Sörkän kasarmit käsittivät alun perin kumpikin neljä kappaletta huoneen ja keittiön asuntoa. Myöhemmin asuntoja on yhdistelty niin, että nykyisin kummasakin kasarmissa on kaksi yksiötä ja yksi kolmio. Työväen asuinkasarmeissa oli usein yhteiskeittiö ja enemmän kuin neljä asuntoa samassa rakennuksessa, joten Sörkän kasarmit edustavat melko korkeatasoista työväen asumista. Rakennusten suunnittelijasta ei ole säilynyt tietoa. Piirustuksia ajalta asuntojen yhdistämisen jälkeen löytyi Altia Oyj:n arkistosta. Yksikerroksiset Sörkän kasarmit on rakennettu hirrestä luonnonkivistä muuratun sokkelin päälle. Rakennuksissa on kellari. Rakennusten värikyksenä on perinteinen punamullan sävy valkein vuorilaudoin. Katot ovat punatiiltä. Alakerran ikkunat ovat jaotukseltaan T-ikkunoita, mikä viittaa ikkunoiden uusimiseen. Ullakon ikkunoissa on säilynyt alkuperäinen kuusiruutuinen jaotus. Ainoa varsinainen koristeaihe on kuistin kaide. Ulkoasultaan rakennukset ovat täysin samanlaiset. Pihapiirissä on alun perin sijainnut myös navetta ja leivintupa. Nykyisin pihapiiriin kuuluu vuonna 1965 valmistunut ulkorakennus.

Arvotus	1	Kaavatilanne
Käyttötarkoitus:	Asuinrakennus	
Arvioitu valmistumisaika	1890	
Säilyneisyys	Ulkoasu alkuperäisen kaltainen, julkisivumaalaus rapistunut, katto sammaloitunut.	
Luettelointiperuste	a,h,y	
Luettelointiperuste, tarkennus	rakennusaikansa hyvä edustaja ,rakennustyyppinsä hyvä edustaja,paikallishistoriallinen merkitys,rakennushistoriallinen merkitys,ympäristökokonaisuuden kannalta tärkeä,maiseman kannalta tärkeä,lähiympäristö	
Suositus	s1,y1

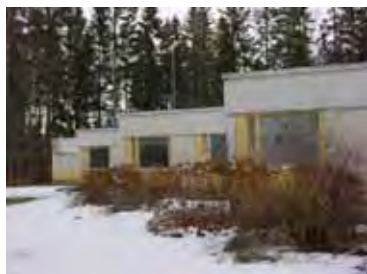
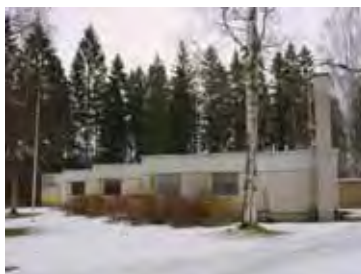
423

Puistokujan päässä sijaitseva rivitalo on vuodelta 1961. Työväen ja toimihenkilöiden asunnoiksi rakennettu rakennus on edelleen asuinkäytössä. Rakennus päättää Puistokujan modernien asuinrakennusten rivistön. Pohjoisessa ja idässä pihapiiri rajautuu rakentamattomaan metsään. Pihapiiriin kuuluu kaksi ulkorakennusta. Rakennus on arkkitehti Einari Teräsvirran suunnittelema. Altia Oyj:n arkistoista löytyi rakennuksesta piirustusmateriaalia. Ulkoasultaan rakennus on alkuperäisen kaltainen. Yksikerroksinen rivitalo koostuu neljästä samankokoisesta massasta, jotka polveilevat maastossa rytmikkäästi. Kussakin osassa on kaksi asuntoa (yksiö ja kaksio) eli rakennus käsittää yhteensä kahdeksan asuntoa. Rakennuksen eteläpäättä hallitsee komea savupiippu. Asuntojen sisäänkäynnit sijaitsevat syvennyksessä pihan puolella. Pohjaratkaisultaan asunnot ovat toimivia, tiukkaa mitoitusta noudattelevia pienasuntoja. Yksioissa on makuualkovi. Rungoltaan rakennus on rankarakenteinen, sokkeli on betonia. Julkisivumateriaalina on valkoinen levytys sekä valkoiseksi maalattu pystylauditus. Vanhan valokuvan mukaan pystylauditus on alkujaan ollut väritykseltään tumma. Ovet ja ikkunoiden ympärillä olevat panelointikentät on maalattu keltaisiksi. Tasakatto.

Arvotus	1	Kaavatilanne
Käyttötarkoitus:		
Arvioitu valmistusaika	1961	
Säilyneisyys	Ulkoasu alkuperäisen kaltainen. Julkisivulevytys kärsinyt	
Luettelointiperuste	a,h,y	
Luettelointiperuste, tarkennus	arkkitehtuuri korkeatasoista,suunnittelija,paikallishistoriallinen merkitys,ympäristökokonaisuuden kannalta tärkeä,maiseman kannalta tärkeä,lähiympäristö	
Suositus	s1,y1

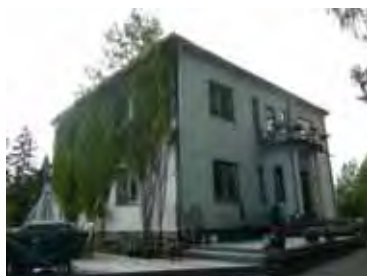
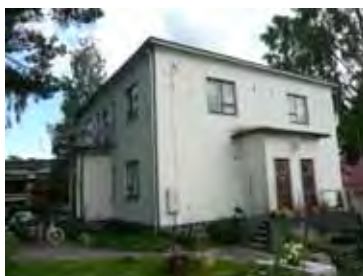
**382**

Huvilamainen, noppamainen asuinrakennus 1940-luvulta Rajamäen keskustassa, alueella, jossa muitakin suurempia, säilyneitä vastaavia taloja. Rapattu, kaksikerroksinen ja aumakattoinen.

Arvotus	2	Kaavatilanne	AO/s
Käyttötarkoitus:	asuinrakennus		
Arvioitu valmistumisaika	1943		
Säilyneisyys	Pääosin säilynyt		
Luettelointiperuste	a, h, y		
Luettelointiperuste, tarkennus	rakennustyyppinsä hyvä edustaja, paikallishistoriallinen merkitys, ympäristökokonaisuuden kannalta tärkeä, maiseman kannalta tärkeä, lähiympäristö		
Suositus	Säilytettävä kohde, Vaalittava pihapiiri tai lähiympäristö

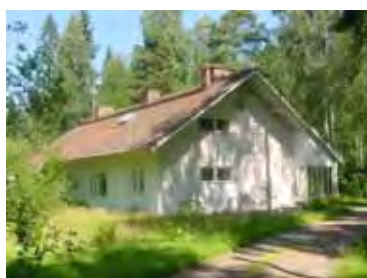
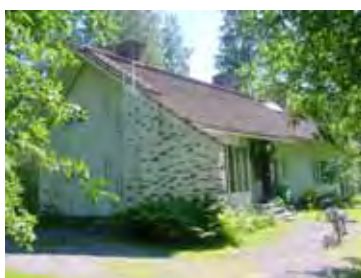
## 418 MESTARIEN PARITALOT 1

Puistokujan varressa sijaitsevat neljä samankaltaista paritaloa ovat valmistuneet vuonna 1948. Niiden suunnittelijana on toiminut arkkitehti Aarne Ervi. Rakennukset on suunniteltu tehtaan toimihenkilöiden asunnoiksi. Ne ovat edelleen asuinkäytössä. Neljän rakennuksen ryhmä muodostaa oleellisen osan Puistokujan alueen vaaleasta ja modernistisesta miljööstä. Rakennusten pihat rajautuvat rakentamattomaan metsään. Piharakennus on asuntojen yhteinen. Rakennuksia alettiin suunnitella vuonna 1945. Varhaisen asemapiirrosluonnoksen mukaan samankaltaisia rakennuksia oli alunperin tarkoitus rakentaa alueelle parisenkymmentä. Rakennuksista on säilynyt piirustusmateriaalia Altia Oyj:n piirustusarkistossa sekä Suomen rakennustaiteen museolta löytyvässä Aarne Ervin toimiston jäämistössä. Rakennukset ovat puolitoistakerroksisia ja harjakattoisia. Pohjaratkaisu on moderni. Paritalon asunnot ovat kulmittain toistensa peilikuvia. Asuinhuoneet sijaitsevat rakennuksen keskiosassa, aputilat ja portaat päädyissä. Rakennukset ovat arkkitehtonisesti korkeatasoisia. Valkeaksi rapattuine seinineen ja erikoisine yksityiskohtineen - mm. pyöröikkunat, liuskekivimuurit - ne edustavat hyvin "ervimäistä" funktionalismia. Sympaattinen piirre rakennuksissa on sisäänvedetyt avokuistit, jotka antavat asukkaille lisää yksityisyyttä sijaitessaan rakennuksen eri puolilla. Rakennuksista kaksi on tehty kevytbetonirunkoisena, yksi KA-HI-tiilirunkoisena masuunikuonatäyttein ja yksi KA-HI-tiili-kevytbetonirunkoisena. Sokkeli on betonia, katto punatiiltä.

Arvotus	1	Kaavatilanne
Käyttötarkoitus:		
Arvioitu valmistumisaika	1948	
Säilyneisyys	Ulkoasu alkuperäisen kaltainen. Kunto melko hyvä	
Luettelointiperuste	a,h,y	
Luettelointiperuste, tarkennus	arkkitehtuuri korkeatasoista,suunnittelija,kaavahistoriallinen merkitys,paikallishistoriallinen merkitys,rakennushistoriallinen merkitys,ympäristökokonaisuuden kannalta tärkeä,maiseman kannalta tärkeä,lähiympäristö	
Suositus	s1,y1

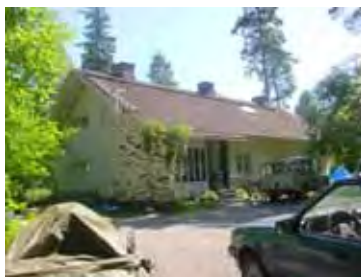
## 417 TOIMIHENKILÖIDEN PARITALO

Puistokujan varteen sijoittuu vuonna 1956 valmistunut yksittäinen paritalo. Se on toiminut ylempien toimihenkilöiden asuntona ja on edelleen asuinkäytössä. Pihapiiriin kuuluu paritaloon aidalla kytketty piharakennus. Pihapiiri rajautuu lännessä ja pohjoisessa rakentamattomaan metsään. Rakennuksen suunnittelijasta ei löytynyt tietoa. Piirustuksia löytyi Altia Oyj:n arkistosta. Ulkoasultaan yksikerroksinen paritalo on alkuperäisen kaltainen. Pitkänomainen rakennus jakaantuu kolmeen osaan: rakennuksen päihin sijoittuvat toistensa peilikuvia olevat asunnot, keskelle jää kapearunkoisempi väliosa, jossa ovat mm. askarteluhuoneet. Kattomuotona on loiva harjakatto. Asuntojen pohjaratkaisu perustuu keskikäytävään, joka johtaa päädyssä sijaitsevaan olohuoneeseen. Olohuoneen edessä on sisäänvedetty terassi. Väliosan alla on kellari. Rakennuksen runko on tiiltä, sokkeli betonia. Julkisivut ovat keltaisiksi rapatut, väliosa on puhtaaksimuurattua punatiiltä. Katto on punatiiltä. Koristeaiheina toimivat ikkunoiden punatiilireunukset ja sokkelin raidoitus.

Arvotus	1	Kaavatilanne
Käyttötarkoitus:		
Arvioitu valmistumisaika	1956	
Sailyneisyys	Ulkoasu alkupeäisen kaltainen. Kunto melko hyvä	
Luettelointiperuste	a,h,y	
Luettelointiperuste, tarkennus	rakennusaikansa hyvä edustaja ,paikallishistoriallinen merkitys,rakennushistoriallinen merkitys,ympäristökokonaisuuden kannalta tärkeä,maiseman kannalta tärkeä,lähiympäristö	
Suositus	s1,y1

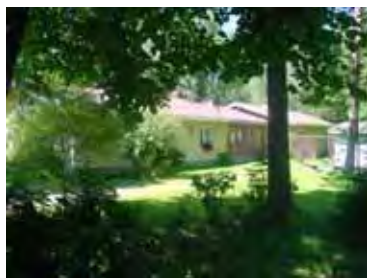
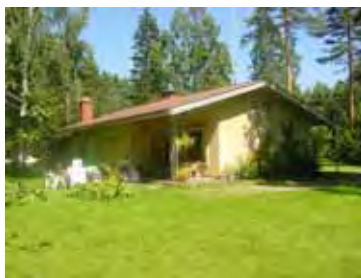
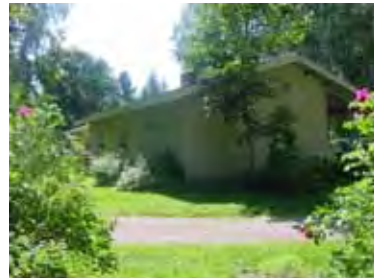
**416 ISOKALLIONTIEN TYÖVÄEN JA ALEMPIEN TOIMIHENKILÖIDEN ASUNNOT 6**

Vuonna 1937 Alko päätti rakennuttaa lisää kahden huoneen ja keittiön asuntoja. Säästävyysyistä asunnot suunniteltiin kahden perheen taloiksi. Näitä arkkitehti Erkki Huttusen suunnittelemaa paritaloja valmistui vuonna 1938 Isokalliontien varteen kahdeksan kappaletta. Varhaisissa suunnitelmissa Isokalliontien pohjoispuolella esiintyy vielä yhdeksäskin, mutta se on jäänyt toteutumatta. Talosta laadittiin kaksi versiota, tyypit A ja B. Pienempi, työvälle tarkoitettu tyyppi B sijoitettiin Terveystien talojen kanssa samaan kortteliin. Toiselle puolelle tietä rakennettiin hieman suuremmat asunnot tehtaan alemmalle johtohenkilökunnalle. Asunnot noudattelevat vuoden 1935 asuntoja nurkkaikkunoineen ja avoterasseineen. Asuntopinta-alat ovat kuitenkin suuremmat ja keittiöstä on oma uloskäynti. Terassit on toteutettu sisäänvedettyinä kulmakuisteina, mikä antaa rakennuksille hyvin modernin ja persoonallisen ilmeen. Rakennukset ovat edellisten tapaan ulkoseiniltään tiiltä ja kalkkimaalilla valkoiseksi rapatut. Kattomuotona on leimallinen harjakatto, mihin seikkaan on saattanut vaikuttaa yhtiön johdon mielipide. Katto on punatiiltä. Rakennuksissa on osittainen kellari. Piharakennuksia on yksi yhtä asuinrakennusta kohti. Terassien alunperin avoimet teräskaitteet on jälkikäteen muutettu puisiksi umpikaiteiksi. Tyypin A asuntojen ullakolle on 1970-luvulla lisätty makuuhuone ja wc-tilat, missä yhteydessä ikkunoita on suurennettu. Rakennuksista on säilynyt piirustusmateriaalia Altia Oyj:n piirustusarkistossa sekä Suomen rakennustaiteen museolta löytyvässä Erkki Huttusen jäämistössä.

Arvotus	1	Kaavatilanne
Käyttötarkoitus:		
Arvioitu valmistumisaika	1938	
Sailyneisyys	Ulkoasu muuttunut: ullakon ikkunat muutettu, kun ullakolle sijoitettu asuintiloja. Kunto melko hyvä	
Luettelointiperuste	a,h,y	
Luettelointiperuste, tarkennus	arkkitehtuuri korkeatasoista,suunnittelija,kaavahistoriallinen merkitys,paikallishistoriallinen merkitys,rakennushistoriallinen merkitys,ympäristökokonaisuuden kannalta tärkeä,maiseman kannalta tärkeä,lähiympäristö	
Suositus	s1,y1

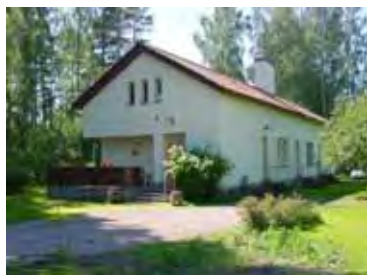
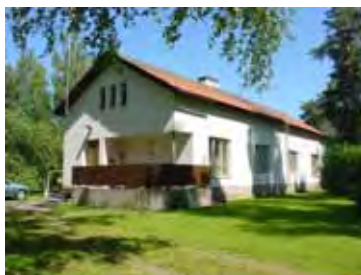
**415 ISOKALLIONTIEN TYÖVÄEN JA ALEMPIEN TOIMIHENKILÖIDEN ASUNNOT 5**

Vuonna 1937 Alko päätti rakennuttaa lisää kahden huoneen ja keittiön asuntoja. Säästävyysyistä asunnot suunniteltiin kahden perheen taloiksi. Näitä arkkitehti Erkki Huttusen suunnittelemaa paritaloja valmistui vuonna 1938 Isokalliontien varteen kahdeksan kappaletta. Varhaisissa suunnitelmissa Isokalliontien pohjoispuolella esiintyy vielä yhdeksäskin, mutta se on jäänyt toteutumatta. Talosta laadittiin kaksi versiota, tyypit A ja B. Pienempi, työvälle tarkoitettu tyyppi B sijoitettiin Terveystien talojen kanssa samaan kortteliin. Toiselle puolelle tietä rakennettiin hieman suuremmat asunnot tehtaan alemmalle johtohenkilökunnalle. Asunnot noudattelevat vuoden 1935 asuntoja nurkkaikkunoineen ja avoterasseineen. Asuntopinta-alat ovat kuitenkin suuremmat ja keittiöstä on oma uloskäynti. Terassit on toteutettu sisäänvedettyinä kulmakuisteina, mikä antaa rakennuksille hyvin modernin ja persoonallisen ilmeen. Rakennukset ovat edellisten tapaan ulkoseiniltään tiiltä ja kalkkimaalilla valkoiseksi rapatut. Kattomuotona on leimallinen harjakatto, mihin seikkaan on saattanut vaikuttaa yhtiön johdon mielipide. Katto on punatiiltä. Rakennuksissa on osittainen kellari. Piharakennuksia on yksi yhtä asuinrakennusta kohti. Terassien alunperin avoimet teräskaitteet on jälkikäteen muutettu puisiksi umpikaiteiksi. Tyypin A asuntojen ullakolle on 1970-luvulla lisätty makuuhuone ja wc-tilat, missä yhteydessä ikkunoita on suurennettu. Rakennuksista on säilynyt piirustusmateriaalia Altia Oyj:n piirustusarkistossa sekä Suomen rakennustaiteen museolta löytyvässä Erkki Huttusen jäämistössä.

Arvotus	1	Kaavatilanne
Käyttötarkoitus:		
Arvioitu valmistumisaika	1938	
Sailyneisyys	Ulkoasu muuttunut: ullakon ikkunat muutettu, kun ullakolle sijoitettu asuintiloja. Kunto melko hyvä	
Luettelointiperuste	a,h,y	
Luettelointiperuste, tarkennus	arkkitehtuuri korkeatasoista,suunnittelija,kaavahistoriallinen merkitys,paikallishistoriallinen merkitys,rakennushistoriallinen merkitys,ympäristökokonaisuuden kannalta tärkeä,maiseman kannalta tärkeä,lähiympäristö	
Suositus	s1,y1

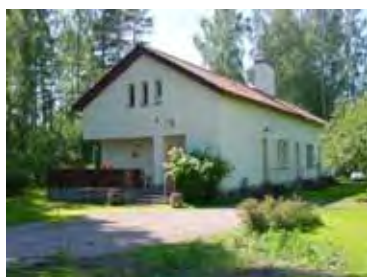
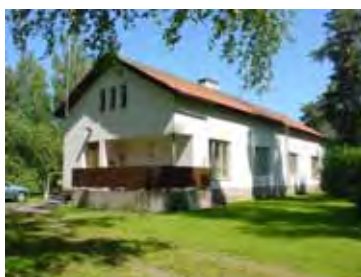
## 421 MESTARIEN PARITALOT 4

Puistokujan varressa sijaitsevat neljä samankaltaista paritaloa ovat valmistuneet vuonna 1948. Niiden suunnittelijana on toiminut arkkitehti Aarne Ervi. Rakennukset on suunniteltu tehtaan toimihenkilöiden asunnoiksi. Ne ovat edelleen asuinkäytössä. Neljän rakennuksen ryhmä muodostaa oleellisen osan Puistokujan alueen vaaleasta ja modernistisesta miljööstä. Rakennusten pihat rajautuvat rakentamattomaan metsään. Piharakennus on asuntojen yhteinen. Rakennuksia alettiin suunnitella vuonna 1945. Varhaisen asemapiirrosluonnoksen mukaan samankaltaisia rakennuksia oli alunperin tarkoitus rakentaa alueelle parisenkymmentä. Rakennuksista on säilynyt piirustusmateriaalia Altia Oyj:n piirustusarkistossa sekä Suomen rakennustaiteen museolta löytyvässä Aarne Ervin toimiston jäämistössä. Rakennukset ovat puolitoistakerroksisia ja harjakattoisia. Pohjaratkaisu on moderni. Paritalon asunnot ovat kulmittain toistensa peilikuvia. Asuinhuoneet sijaitsevat rakennuksen keskiosassa, aputilat ja portaat päädyissä. Rakennukset ovat arkkitehtonisesti korkeatasoisia. Valkeaksi rapattuine seinineen ja erikoisine yksityiskohtineen - mm. pyöröikkunat, liuskekivimuurit - ne edustavat hyvin "ervimäistä" funktionalismia. Sympaattinen piirre rakennuksissa on sisäänvedetyt avokuistit, jotka antavat asukkaille lisää yksityisyyttä sijaitessaan rakennuksen eri puolilla. Rakennuksista kaksi on tehty kevytbetonirunkoisena, yksi KA-HI-tiilirunkoisena masuunikuonatäyttein ja yksi KA-HI-tiili-kevytbetonirunkoisena. Sokkeli on betonia, katto punatiiltä.

Arvotus	1	Kaavatilanne
Käyttötarkoitus:		
Arvioitu valmistumisaika	1948	
Säilyneisyys	Ulkoasu osittain muuttunut: katto uusittu profiililtaan alkuperäisestä poikkeavalla tiilikatteella. Kunto melko hyvä	
Luettelointiperuste	a,h,y	
Luettelointiperuste, tarkennus	arkkitehtuuri korkeatasoista,suunnittelija,kaavahistoriallinen merkitys,paikallishistoriallinen merkitys,rakennushistoriallinen merkitys,ympäristökokonaisuuden kannalta tärkeä,maiseman kannalta tärkeä,lähiympäristö	
Suositus	s1,y1

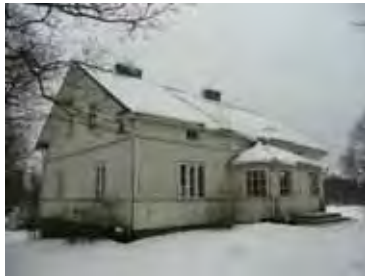
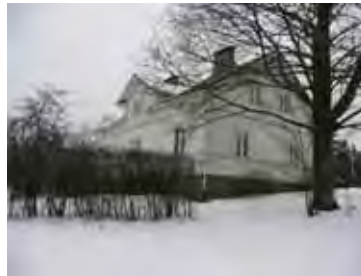
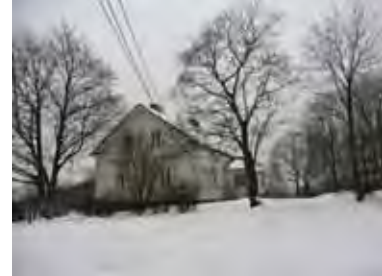
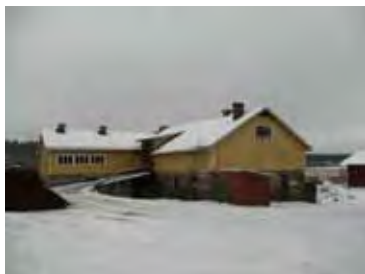
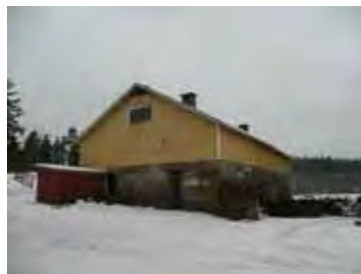
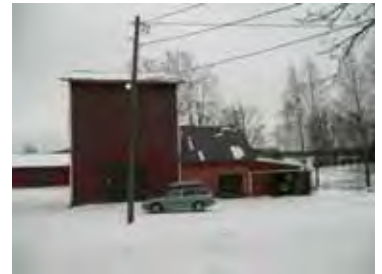
## 430 JOKELA

Lounamäentiellä, Koskelan ja Heikkilän välissä kylänmäellä sijaitseva Jokelan päärakennus 1900-luvulta. Pitäjänkartassa 1930-luvulla paikalla samanniminen talo. Päärakennus on satulakattoinen ja suorakaiteenmuotoinen. Ulkovooraus peiterimaa, ikkunat kuusiruutuiset. Pitkällä sivulla kaksi sisääntulokuistia, toinen satulakattoinen ja toinen lapekattoinen. Molemmat umpinaisia. Ikkunat kuusiruutuisia.

Arvotus	2	Kaavatilanne
Käyttötarkoitus:		
Arvioitu valmistumisaika	1920	
Säilyneisyys	RHR 1920, voi olla vanhempikin. Kerroksittain rakentunut, mutta säilynyt hahmoltaan ja yksityiskohdiltaan perinteisenä. Kuisti uusi.	
Luettelointiperuste	a,h,y	
Luettelointiperuste, tarkennus	rakennustyyppinsä hyvä edustaja, paikallishistoriallinen merkitys, rakennushistoriallinen merkitys, ympäristökokonaisuuden kannalta tärkeä, lähiympäristön merkitys	
Suositus	Säilytettävä kohde, Vaalittava pihapiiri tai lähiympäristö

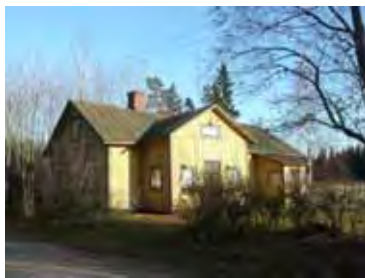
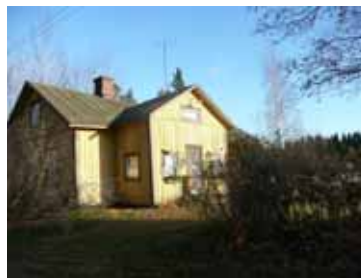
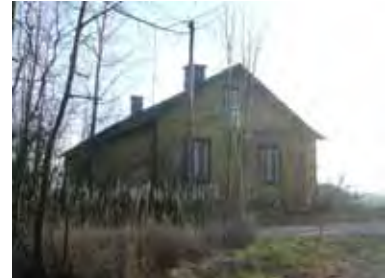
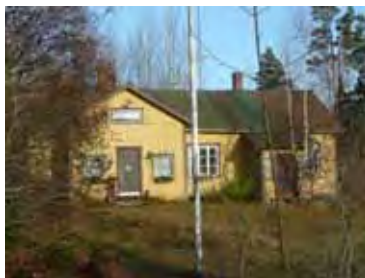
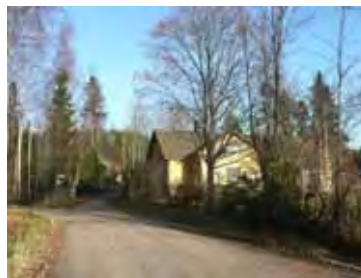
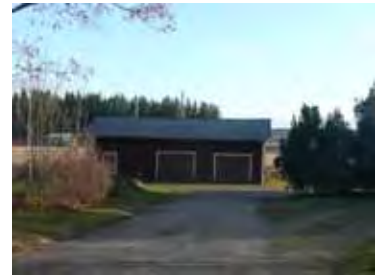
428

Lounamäentiellä Heikkilän naapurissa kylänmäellä sijaitseva tilan vanhempi asuinrakennus 1950-luvulta. Aikakaudelleen tyypillinen ja tyypillisenä säilynyt maalaisrakennus. Osa Lounamäentien kokonaisuutta. Pitäjänkartassa 1930-luvulla paikalla samanniminen talo. Asuinrakennus on satulakattoinen ja pitkänomaisen suorakaiteen muotoinen. Yleisilmeeltään perinteinen ja yksityiskohdiltaan rakennusajankohtaansa sopiva. Pihan puolella sisääntulokuisti. Rinteen puoleisella pitkällä sivulla ullakkokerroksessa pieni poikkipäätty kattoikkunaa varten. Ulkovuoraus peiterimaa. Perustus betonia, ikkunat kuusiruutuiset.

Arvotus	2	Kaavatilanne
Käyttötarkoitus:		
Arvioitu valmistusaika	1950	
Säilyneisyys	Rakennus on säilynyt ajankohdalleen ominaisena. Ikkunat peritneiset.	
Luettelointiperuste	a,h,y	
Luettelointiperuste, tarkennus	rakennustyyppinsä hyvä edustaja, paikallishistoriallinen merkitys, rakennushistoriallinen merkitys, ympäristökokonaisuuden kannalta tärkeä, lähiympäristön kannalta tärkeä	
Suositus	Säilytettävä kohde, Vaalittava pihapiiri tai lähiympäristö

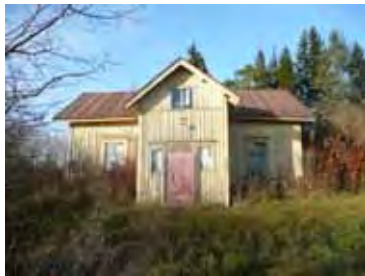
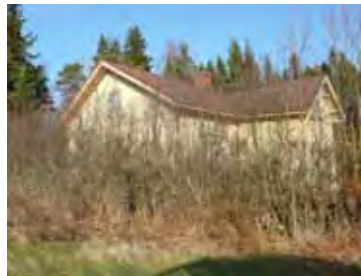
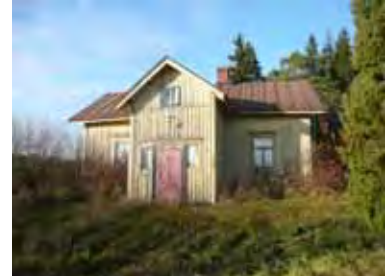
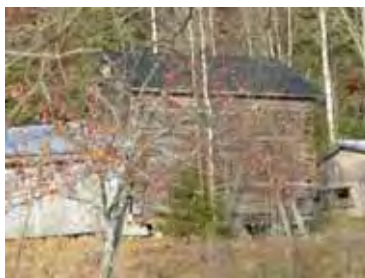
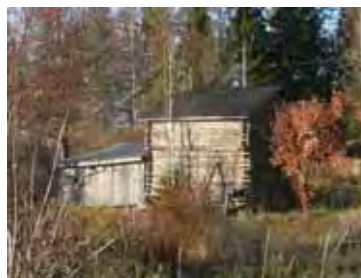
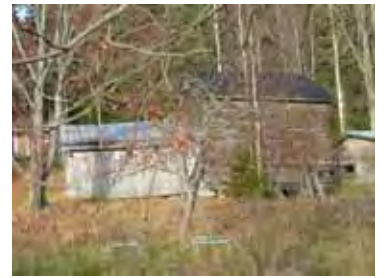
Koskimäki nimellä ollut Krannilan torppa. Pitäjänkartassa 1930-luvulla paikka nimetty Koskimäeksi. Koskimäki on perustettu vuonna 1772. Jaettu Ali- ja Yli-Grannilan kesken 1864, uudestaan 1893. Lohkotilaksi 1921.

Arvotus	2	Kaavatilanne
Käyttötarkoitus:		
Arvioitu valmistusaika	1900-l:n alkupuoli	
Säilyneisyys	Rakennus on säilynyt perinteisenä hahmoltaan ja yksityiskohdiltaan, ollut todennäköisesti asumattomana.	
Luettelointiperuste	a,h,y	
Luettelointiperuste, tarkennus	rakennustyyppinsä hyvä edustaja, paikallishistoriallinen merkitys, rakennushistoriallinen merkitys, ympäristökokonaisuuden kannalta tärkeä, lähiympäristön merkitys	
Suositus	Säilytettävä kohde, Vaalittava pihapiiri tai lähiympäristö

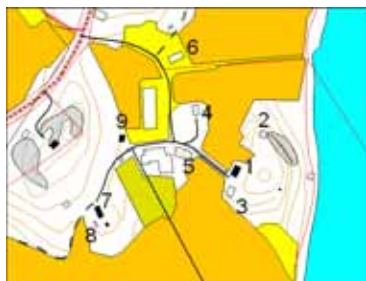
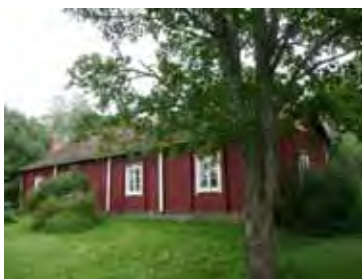
Puokan ja Soltin tilat sekä niiden välinen peltomaisema Valkjärven kyläkukkulan ja järven välissä muodostavat vanhan ja arvokkaan rakennetun kulttuuriympäristön.

Arvotus	1	Kaavatilanne
Käyttötarkoitus:	alkutalo	
Arvioitu valmistusaika	1800-l	
Säilyneisyys	Pääosin säilynyt perinteinen suuri pihapiiri.	
Luettelointiperuste	a, h, y	
Luettelointiperuste, tarkennus	rakennustyyppinsä hyvä edustaja, paikallishistoriallinen merkitys, rakennushistoriallinen, ympäristökokonaisuuden kannalta tärkeä, maiseman kannalta tärkeä, lähiympäristö	
Suositus	Säilytettävä kohde, Vaalittava pihapiiri tai lähiympäristö

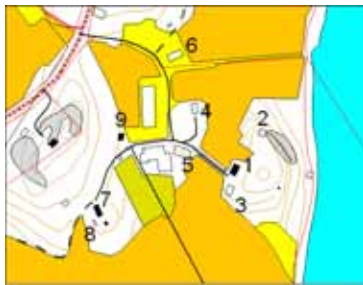
7

Valkjärven kylään ja Puokan taloon kuuluva, sekä Puokan alkutalon läheisyydessä ja maisemallisessa kokonaisuudessa sijaitseva vanha asuinrakennus (7) pihapiireineen. Sijaitsee kauniilla ja kauaksi näkyvällä paikalla järven ja peltojen välisellä avoimella kumpareella. Säilyttänyt perinteisen ilmeensä varsin hyvin säilyttänyt pitkänomainen, kapearunkoinen, pitkänurkkainen hirsirakennus. Nurkat koteloitu, ulkokuoraus peiterimaa. Asuinrakennuksen vieressä entinen vaunuvaja (8), joka myös arvokas.

Arvotus	1	Kaavatilanne
Käyttötarkoitus:	alkutalo	
Arvioitu valmistumisaika	1900-l:n alku	
Sailyneisyys	Rakennus vaikuttaa ulkoarkkitehtuuriltaan pääosin perinteisenä säilyneeltä.	
Luettelointiperuste	a, h, y	
Luettelointiperuste, tarkennus	rakennustyyppinsä hyvä edustaja, paikallishistoriallinen merkitys, rakennushistoriallinen, ympäristökokonaisuuden kannalta tärkeä, maiseman kannalta tärkeä, lähiympäristö	
Suositus	Säilytettävä kohde, Vaalittava pihapiiri tai lähiympäristö

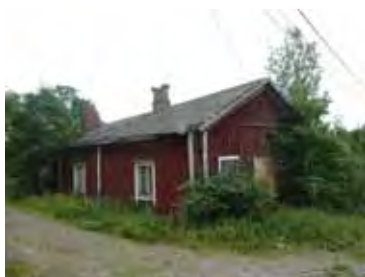
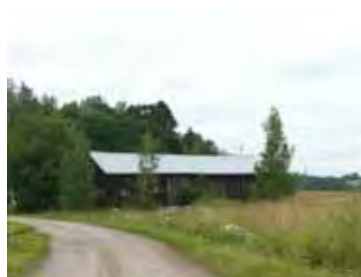
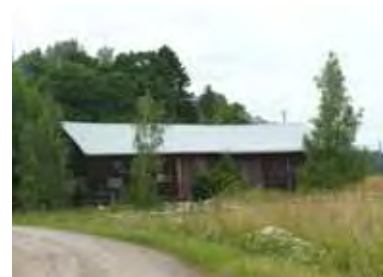
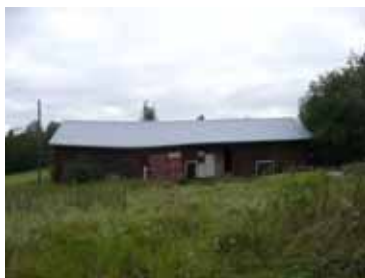
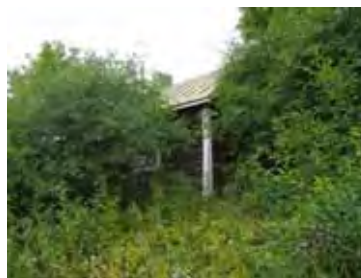
Kohde on ollut moninaisessa käytössä työväenasuntona, rakennuksessa on pidetty kiertokoulua ja sittemmin se toimi kauppana 1950-60-luvulla. Pitkänomainen, perinteellinen satulakattoinen hirsirakennus, joka sijaitsee Soltin eteläpuolella, peltoaukealle viettävässä mäenrinteessä. Kiinteistöllä lisäksi kauempana Soltin entinen riihi. Riihi on muutettu 1970/80-luvulla kylmäkuivuriksi ja sen peltikatto, monimutkainen sisärakenne ja osaksi ulkorakenne on tuolta ajalta. Riihi on osa Puokan Ja Soltin välistä peltomaisemaa.

Arvotus	2U	Kaavatilanne
Käyttötarkoitus:	asuinrakennus	
Arvioitu valmistusaika	1800-l	
Säilyneisyys	Rakennus säilyttänyt perinteisen ilmeensä moninaisesta käytöstä huolimatta. Ikkunat osin uusittu.	
Luettelointiperuste	a, h, y	
Luettelointiperuste, tarkennus	rakennustyyppinsä hyvä edustaja, paikallishistoriallinen merkitys, käyttötarkoitukseen liittyvä merkitys, rakennushistoriallinen merkitys, ympäristökokonaisuuden kannalta tärkeä, maiseman kannalta tärkeä, lähiympäristö tärkeä	
Suositus	Säilytettävä kohde, Vaalittava pihapiiri tai lähiympäristö

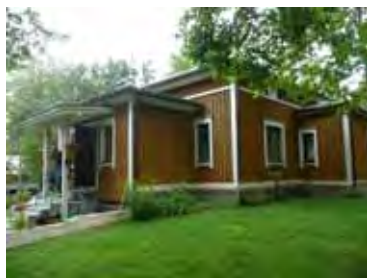
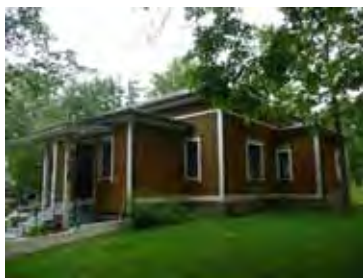
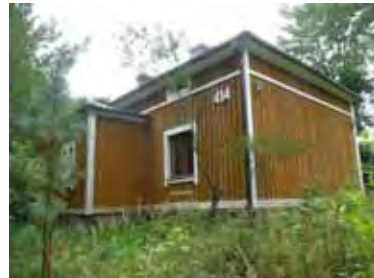
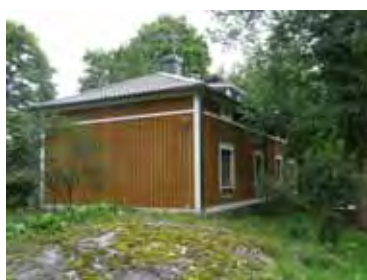
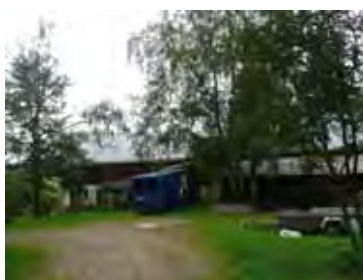
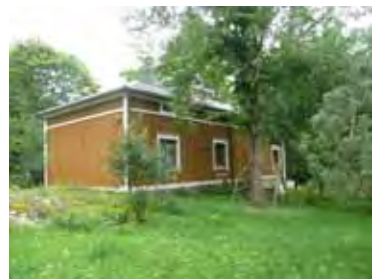
Rakennuksen on alkujaan tuottanut paikalle Soltin ja Pöyhiän omistaja, tuomari Takanen.. Se oli punahongasta tehty karjalaisperäinen huvila jossa asuin kolme perhettä, näistä yksi Soltin tilanhoitaja. Sisäänkäynti oli tuolloin tien puolelta. Sittemmin rakennusta on korjattu useaan otteeseen. Lehtolassa toimi myös kylän ensimmäinen kauppa. Kauppaa pidettiin vielä jonkin aikaa, kunnes se siirrettiin Ali-Solttiin. Kaupan jälkeen rakennus siirtyi siirtokarjalaisperhe Otto Pennaselle ja samalla sisäänkäynti muutettiin päähän. Rakennus korjattiin yhden perheen asunnoksi.

Arvotus	2	Kaavatilanne
Käyttötarkoitus:	asuinrakennus	
Arvioitu valmistusaika	1936	
Sailyneisyys	Rakennus on ulkoasultaan peruskorjattu. Tiemaiseman ja kylärakenteen kannalta hahmo säilynyt.	
Luettelointiperuste	a,h, y	
Luettelointiperuste, tarkennus	omaleimainen, rakennustyyppinsä hyvä edustaja, paikallishistoriallinen merkitys, rakennushistoriallinen merkitys, ympäristökokonaisuuden kannalta tärkeä, lähiympäristö tärkeä	
Suositus	Säilytettävä ryhmänsä edustajana, Vaalittava pihapiiri tai lähiympäristö

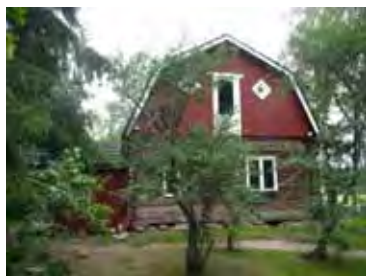
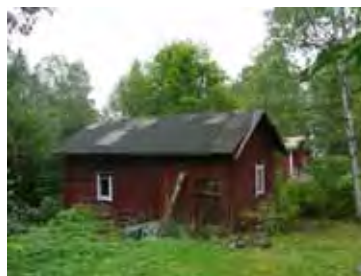
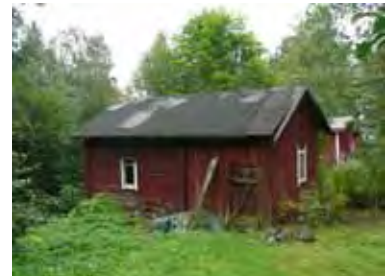
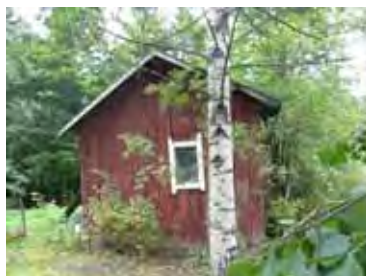
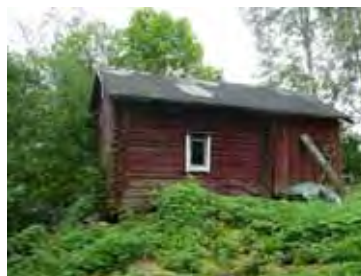
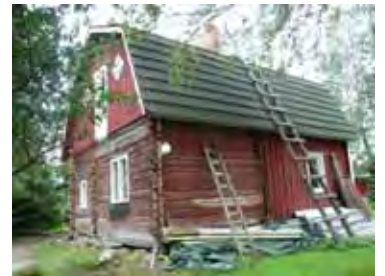
Puokan entinen torppa, Hakala, jonka päärakennus on taitekattoinen ja hirsirunkoinen. Osin uudistettu. Pihapiiriin kuuluu vanha savusauna. Rakennettu perimätiedon mukaan vastapäätä olleen torpan, Nykullan hirsistä.

Arvotus	2	Kaavatilanne	yk:sr
Käyttötarkoitus:	torppa		
Arvioitu valmistumisaika	1850		
Säilyneisyys	Päärakennusta on sekä peruskorjattu että nyttemmin entisöity. Vanha savusauna on säilynyt.		
Luettelointiperuste	h, y		
Luettelointiperuste, tarkennus	paikallishistoriallinen merkitys, rakennushistoriallinen merkitys, ympäristökokonaisuuden kannalta tärkeä, maiseman kannalta tärkeä, lähiympäristö tärkeä		
Suositus	Säilytettävä kohde, Vaalittava pihapiiri tai lähiympäristö

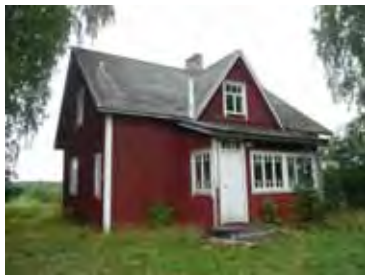
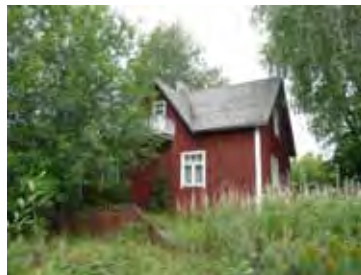
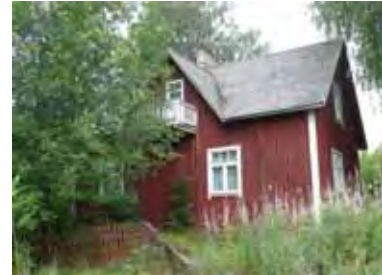
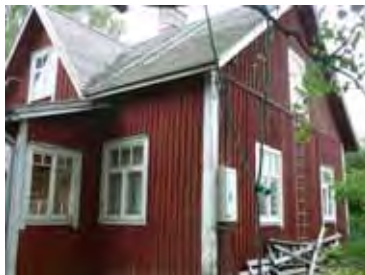
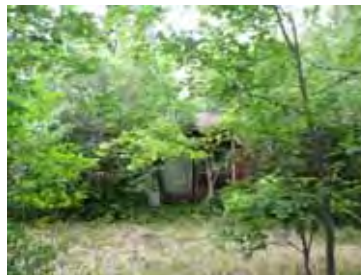
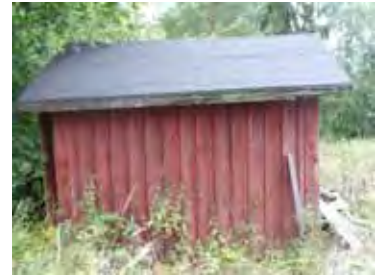
Valkjärven kylän laidalla sijaitseva päärakennus 1900-luvun alkupuolelta. Suorakaiteenmuotoinen, pitkän julkisivun keskellä pieni poikkipääty ja sen alla kuisti. Kuisti ollut alkujaan leveämpi ja ulottui päätyseinään saakka. Säilyttänyt kuitenkin perinteisen ulkoasunsa. Sijaitsee tiemaisemassa näkyvällä paikalla tien ja Valkjärven välisellä rantaan laskevalla peltoalueella.

Arvotus	2	Kaavatilanne
Käyttötarkoitus:	maatalo	
Arvioitu valmistumisaika	1819	
Säilyneisyys	Päärakennus on säilynyt. Pärekatto säilynyt	
Luettelointiperuste	a, h, y	
Luettelointiperuste, tarkennus	rakennustyyppinsä hyvä edustaja, paikallishistoriallinen merkitys, rakennushistoriallinen merkitys, ympäristökokonaisuuden kannalta tärkeä, maiseman kannalta tärkeä, lähiympäristö tärkeä	
Suositus	Säilytettävä kohde, Vaalittava pihapiiri tai lähiympäristö

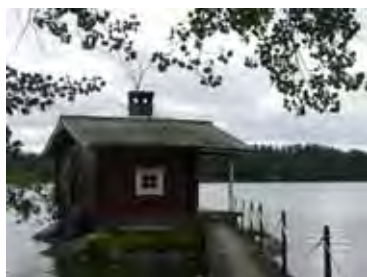
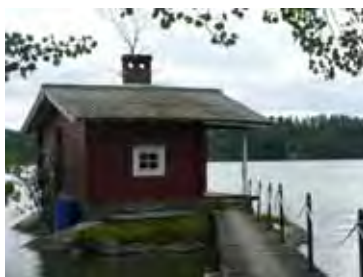
Vesialueella laiturin päässä sijaitseva, Saunalahden huvilaan kuuluva saunarakennus.

Arvotus	1	Kaavatilanne
Käyttötarkoitus:	sauna	
Arvioitu valmistusaika	1900-l	
Säilyneisyys		
Luettelointiperuste	a, h, y	
Luettelointiperuste, tarkennus	rakennustyyppinsä hyvä edustaja, paikallishistoriallinen merkitys, rakennushistoriallinen merkitys, ympäristökokonaisuuden kannalta tärkeä, maiseman kannalta tärkeä	
Suositus	Säilytettävä kohde, Vaalittava pihapiiri tai lähiympäristö

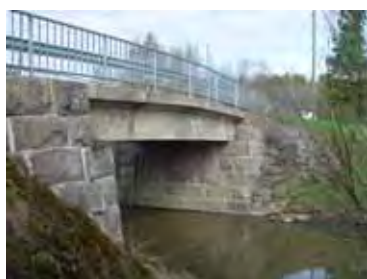
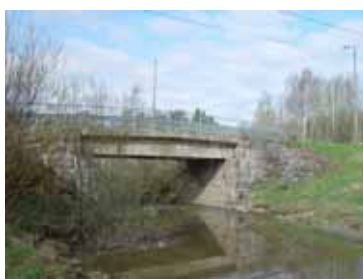
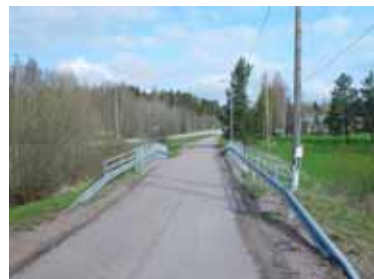
### 441 Luhtajoen silta Klaukkalantiellä

Vanha silta, joka toimi ennen Klaukkalan kylänraitin ylittävänä siltana. Tukimuurit luonnonkivestä, betonipalkki.

Arvotus	2	Kaavatilanne
Käyttötarkoitus:	silta	
Arvioitu valmistusaika	1900-l	
Säilyneisyys		
Luettelointiperuste	h,y	
Luettelointiperuste, tarkennus	paikallishistoriallinen merkitys, käyttötarkoitukseen liittyvä merkitys, rakennushistoriallinen merkitys, ympäristökokonaisuuden kannalta tärkeä, maiseman kannalta tärkeä	
Suositus	Säilytettävä kohde, Säilytettävä ryhmänsä edustajana

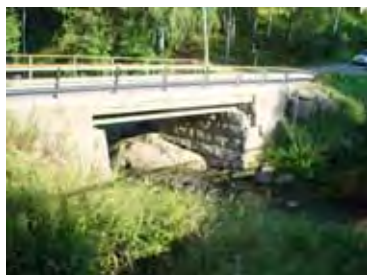
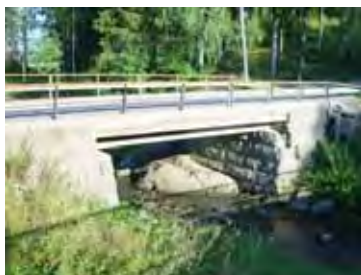
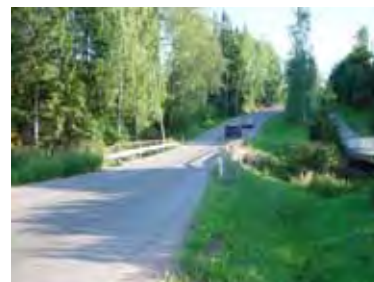
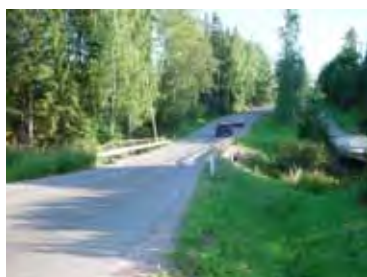
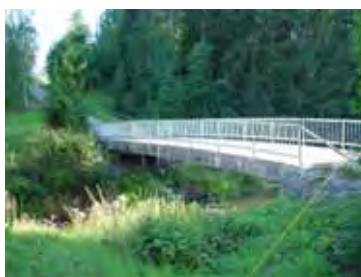
### 442 Luhtajoen silta Kirkkotiellä

Hieman muuttunut tielinjaus noudattelee Kuninkaankartastossa 1770-l:lasekä Kalmbergin sotatopografisessa kartassa 1855 esitettyä tieyhteyttä Klaukkalan kylän ja Nurmijärven kirkonkylän välillä.

Arvotus	2U	Kaavatilanne
Käyttötarkoitus:	silta	
Arvioitu valmistumisaika	1930-l	
Säilyneisyys		
Luettelointiperuste	H, Y	
Luettelointiperuste, tarkennus	paikallishistoriallinen merkitys, ympäristöä rikastuttava	
Suositus	Säilytettävä kohde, Säilytettävä ryhmänsä edustajana

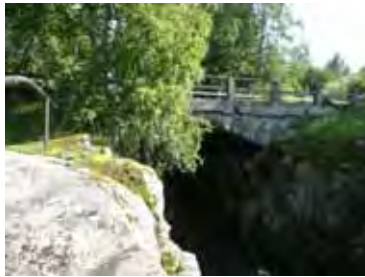
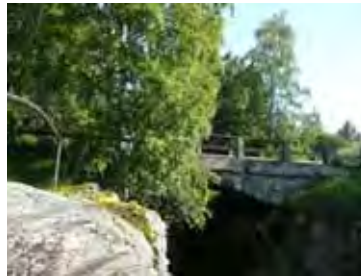
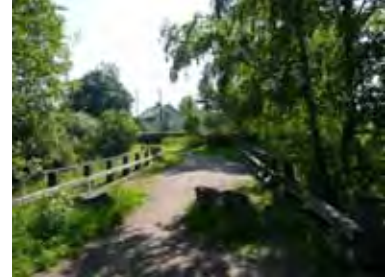
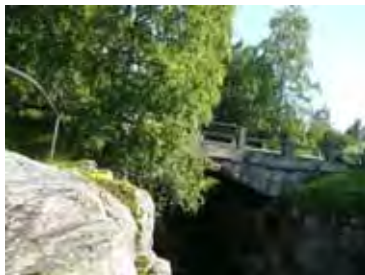
### 443 Palojoen silta

Luonnonkivinen holvattu silta, osa vanhaa historiallista tietä. Liittyy mös Kuhakosken historiaan.

Arvotus	2	Kaavatilanne
Käyttötarkoitus:	silta	
Arvioitu valmistusaika	1900-l	
Säilyneisyys	Silta on säilynyt	
Luettelointiperuste	h, y	
Luettelointiperuste, tarkennus	paikallishistoriallinen merkitys, käyttötarkoitukseen liittyvä merkitys, ympäristökokonaisuuden kannalta tärkeä, maiseman kannalta tärkeä	
Suositus	Säilytettävä kohde, Vaalittava pihapiiri tai lähiympäristö

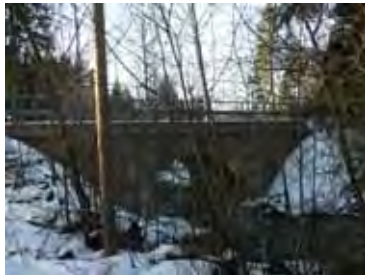
### 445 Kivisilta Rannikonmäellä

Rannikkömäen alueen läheisyydessä, Tuusulan rajan tuntumassa Vantaanjoen ylittävä holvattu kivisilta.

Arvotus	2	Kaavatilanne
Käyttötarkoitus:	silta	
Arvioitu valmistusaika	1900-l	
Säilyneisyys	Silta on säilynyt	
Luettelointiperuste	h, y	
Luettelointiperuste, tarkennus	paikallishistoriallinen merkitys, käyttötarkoitukseen liittyvä merkitys, ympäristökokonaisuuden kannalta tärkeä, maiseman kannalta tärkeä	
Suositus	Säilytettävä kohde

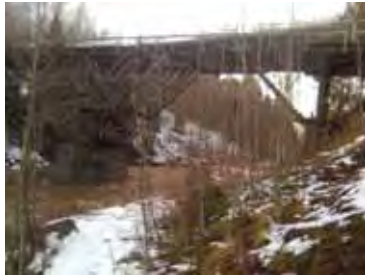
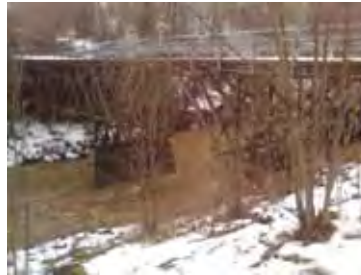
### 446 Myllykosken museosilta

Palojoen Metsäkylässä sijaitseva tiemuseon kohteisiin kuuluva museosilta. Tiemuseon kuvauksen mukaan silta on tyyppiltään puinen tukiansassisilta ja se on valmistunut vuonna 1966. Sillan on suunnitellut DI E. Kokkonen ja se edustaa vanhan kirvesmiestaidon ja nykyaikaisen insinööritieteen yhdistämistä.

Arvotus	1	Kaavatilanne
Käyttötarkoitus:	silta	
Arvioitu valmistumisaika	1966	
Sailyneisyys		
Luettelointiperuste	a,h,y	
Luettelointiperuste, tarkennus	rakennusaikansa hyvä edustaja, rakennustyyppinsä hyvä edustaja, paikallishistoriallinen merkitys, käyttötarkoitukseen liittyvä merkitys, ympäristökokonaisuuden kannalta tärkeä, maiseman kannalta tärkeä	
Suositus	Säilytettävä rakennus

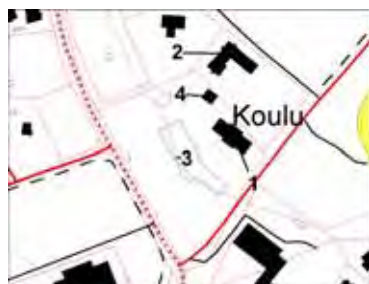
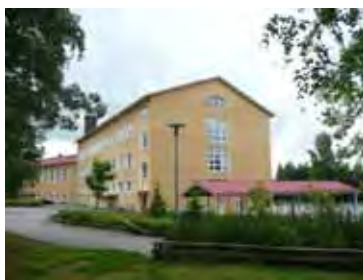
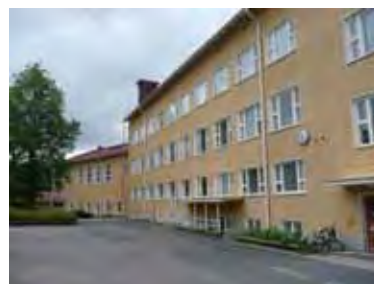
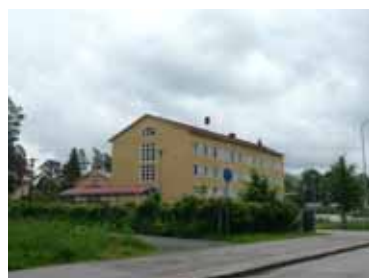
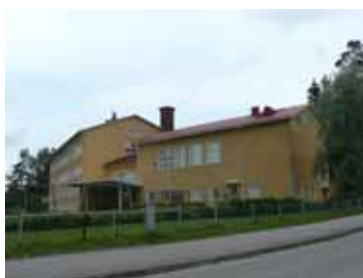
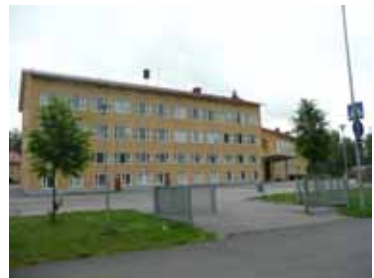
## 77 Rajamäen peruskoulu, 3

Kolmas koulurakennus (3) edustaa 1950-luvun suunnitteluihanteita. Se on pitkänomainen taitettu lamelli, jossa on loivahko satulakatto. Rakennuksen on suunnitellut arkkitehti Hanstén. Rakennus on vaaleanruskeaksi rapattu. Sisäänkäyntikatoksen nurkat on pyöristetty aikakauden muotokielelle ominaisesti.

Arvotus	1	Kaavatilanne
Käyttötarkoitus:	koulu	
Arvioitu valmistumisaika	1953	
Säilyneisyys	Rakennukset ovat ulkoarkkitehtuuriltaan säilyneet aikakausilleen ominaisina.	
Luettelointiperuste	a, h, y	
Luettelointiperuste, tarkennus	aikansa suunnitteluihanteiden hyvä edustaja, rakennusaikansa hyvä edustaja , paikallishistoriallinen merkitys, rakennushistoriallinen merkitys, ympäristökokonaisuuden kannalta tärkeä, maiseman kannalta tärkeä, lähiympäristö tärkeä	
Suositus	Säilytettävä kohde, Säilytettävä pihapiiri tai lähiympäristö

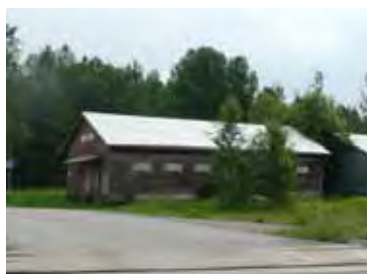
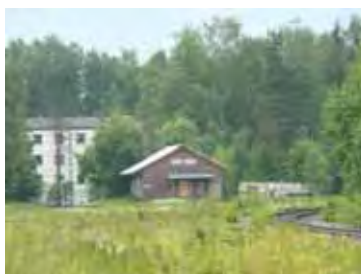
Rajamäen tehtaiden ja aseman läheisyydessä sijaitseva entinen osuuskaupan varastorakennus. Satulakattoinen, pitkänomainen.

Arvotus	2U	Kaavatilanne
Käyttötarkoitus:	rata	
Arvioitu valmistusaika	1900-l	
Säilyneisyys	Rakennus on säilynyt tyypilleen ja aikakaudelleen ominaisena.	
Luettelointiperuste	h, y	
Luettelointiperuste, tarkennus	käyttötarkoitukseen liittyvä merkitys, paikallishistoriallinen merkitys, ympäristökokonaisuuden kannalta tärkeä	
Suositus	Säilytettävä kohde

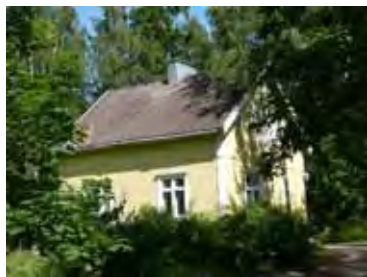
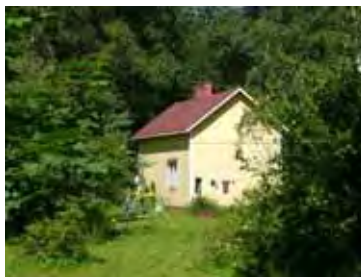
### 79 PUISTOLA

Rajamäen vanhalla kyläalueella sijaitseva pienehkö, satulakattoinen asuinrakennus 1930-luvulta. Rakennus on hyvin säilynyt rakennusajankohdalleen ominaisena. Tiilikatto, ulkovuoraus alaosaltaan vaakaponttia, yläosa pystyponttia. Rajakohdassa sahalaitainen koristeleikkaus. Ikkunat ristityyppiä.

Arvotus	2	Kaavatilanne	AO-15/sä
Käyttötarkoitus:	asuinrakennus		
Arvioitu valmistumisaika	1935		
Säilyneisyys	Rakennus vaikuttaa ajankohdalleen ominaiselta ja hyvin säilyneeltä.		
Luettelointiperuste	a, h, y		
Luettelointiperuste, tarkennus	rakennustyyppinsä hyvä edustaja, paikallishistoriallinen merkitys, rakennushistoriallinen merkitys, ympäristökokonaisuuden kannalta tärkeä, maiseman kannalta tärkeä		
Suositus	Säilytettävä kohde, Vaalittava pihapiiri tai lähiympäristö

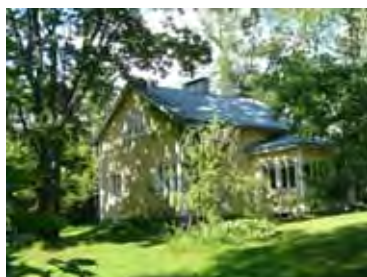
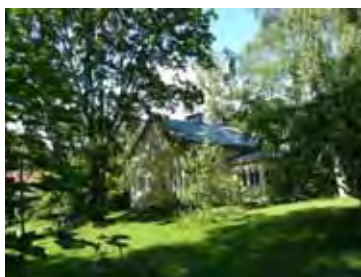
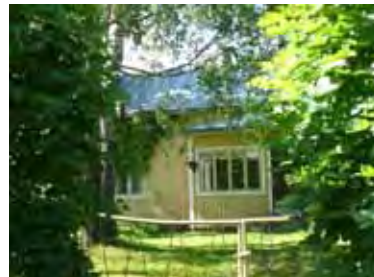
### 81 ALKULA

Rajamäellä, jälleenrakennuskauden talotyypin hallitseamalla asuinalueella sijaitseva saamaa tyyppiä edustava omakotitalo, joka edustaa parhaiten säilyneitä tyyppitaloja ja on rakennusajankohdaltaan varhainen, ennen sotia rakennettu. Rakennus on 1 1/2-kerroksinen, satulakattoinen. Siinä on peiterimalaudoitus ja ajalleen tyyppilliset pystyjakoiset ikkunat. Pihapiiri puutarhainen ja puusto vanhaa, tontille johtava portti tyyppillistä 1950-lukulaista metallityötä.

Arvotus	2	Kaavatilanne	AO/s
Käyttötarkoitus:	tyyppitalo		
Arvioitu valmistumisaika	1939		
Säilyneisyys	Rakennus on hyvin säilynyt		
Luettelointiperuste	a, h, y		
Luettelointiperuste, tarkennus	rakennustyyppinsä hyvä edustaja, paikallishistoriallinen merkitys, ympäristökokonaisuuden kannalta tärkeä, maiseman kannalta tärkeä, lähiympäristö		
Suositus	Säilytettävä kohde, Vaalittava pihapiiri tai lähiympäristö

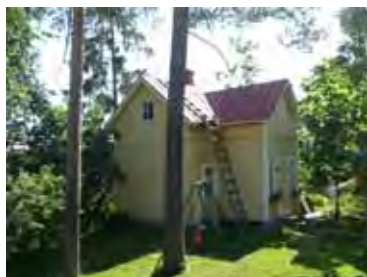
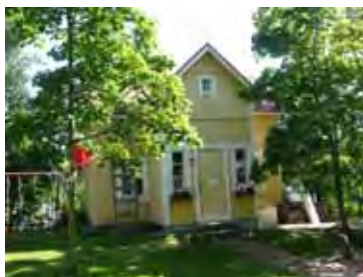
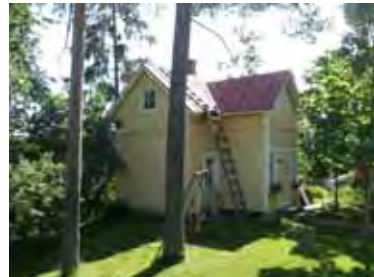
### 82 SOINTULA

Rajamäellä, jälleenrakennuskauden talotyypin hallitseman asuinalueen reunalla sijaitseva vanhempi asuinrakennus, alkuperäinen torppa/tila, josta palstoja sittemmin jaettu. Sijaitsee maisemallisesti komealla paikalla mäen reunalla. Kapeahkorunkoinen, satulakattoinen, 1 1/2 kerroksinen rakennus, jossa on poikkipääty. Edustaa Rajamäen vanhempia asuinrakennuskantaa. Ikkunat vaihdettu. Näkyvällä paikalla tiemaisemassa.

Arvotus	2	Kaavatilanne	AO/s
Käyttötarkoitus:	asuinrakennus		
Arvioitu valmistumisaika	1920		
Säilyneisyys	RHR1920, voi olla vanhempikin. Vaikuttaa perinteisenä säilyneeltä.		
Luettelointiperuste	a, h, y		
Luettelointiperuste, tarkennus	rakennustyyppinsä hyvä edustaja, paikallishistoriallinen merkitys, ympäristökokonaisuuden kannalta tärkeä, maiseman kannalta tärkeä, lähiympäristö		
Suositus	Säilytettävä kohde, Vaalittava pihapiiri tai lähiympäristö

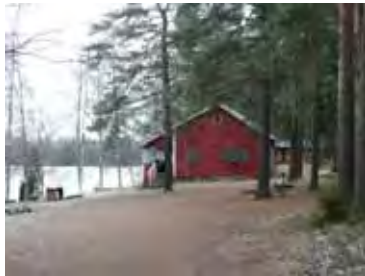
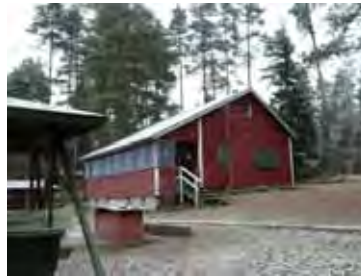
### LEMPILÄ

Herustenjärven rannalla sijaitseva, lainhuutotodistuksen mukaan Hyvinkään kansalaisopiston toverikunnan kerhorakennus 1930-luvulta. Satulakattoinen, vaakaponttilaudoitus. Koko järven puoleisen julkisivun mittainen kuisti. Edustaa varhaista vapaa-ajanrakentamista ja on ulkoarkkitehtuuriltaan ilmoitettuun rakennusvuoteensa 1935 nähden varsin moderni.

Arvotus	2	Kaavatilanne	RH
Käyttötarkoitus:	kerhorakennus		
Arvioitu valmistumisaika	1935		
Säilyneisyys	Rakennus vaikuttaa säilyneen.		
Luettelointiperuste	a, h, y		
Luettelointiperuste, tarkennus	aikansa suunnitteluihanteiden hyvä edustaja, paikallishistoriallinen merkitys, ympäristökokonaisuuden kannalta tärkeä, maiseman kannalta tärkeä, lähiympäristö		
Suositus	Säilytettävä kohde

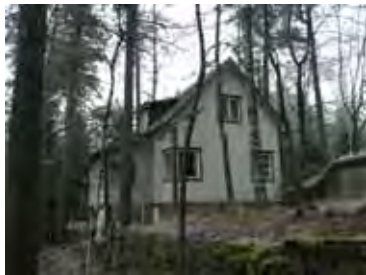
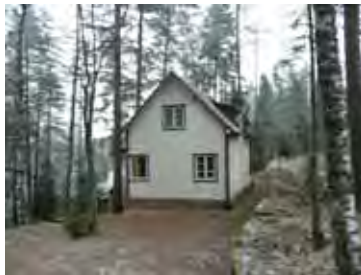
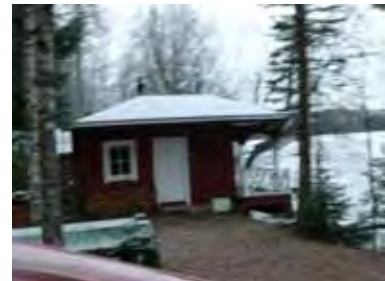
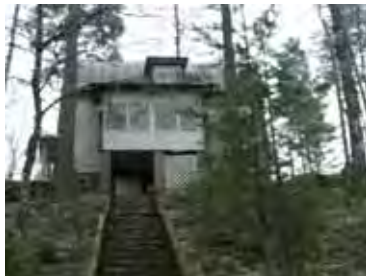
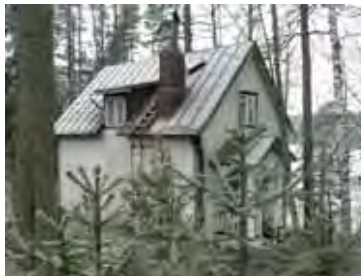
Herustenjärven rannalla sijaitseva huvilarakennus 1930-luvulta. Aikakaudelleen tyypillinen, pienehkö ja jyrkkäharjakattoinen. Pieniruutuiset ikkunat. Sijaitsee jyrkässä maastossa. Rannalla aumakattoinen sauna.

Arvotus	2	Kaavatilanne	RH
Käyttötarkoitus:	huvila		
Arvioitu valmistumisaika	1937		
Säilyneisyys	Rakennus on säilynyt aikakaudelleen ominaisena.		
Luettelointiperuste	a, h, y		
Luettelointiperuste, tarkennus	rakennustyyppinsä hyvä edustaja, paikallishistoriallinen merkitys, ympäristökokonaisuuden kannalta tärkeä, lähiympäristö		
Suositus	Säilytettävä kohde, Vaalittava pihapiiri tai lähiympäristö

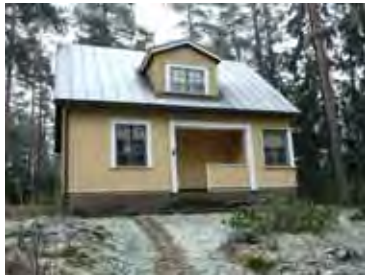
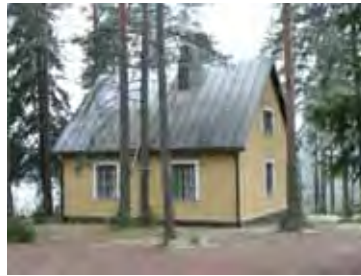
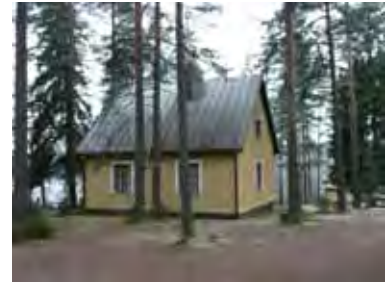
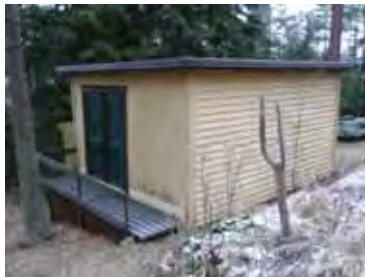
### 85 Huvila Herustenjärven pohjoispäässä

Herustenjärven maisemassa, rannan ohittavan tien toisella puolella sijaitseva huvilarakennus 1930-luvulta. Aikakaudelleen tyypillinen, pienehkö ja jyrkkäharjakattoinen. Pieniruutuiset ikkunat. Pääjulkisivulla sisäänvedetty kuisti.

Arvotus	2	Kaavatilanne	RH
Käyttötarkoitus:	huvila		
Arvioitu valmistumisaika	1934		
Säilyneisyys	Rakennus vaikuttaa säilyneen aikakaudelleen ominaisena.		
Luettelointiperuste	a, h, y		
Luettelointiperuste, tarkennus	rakennustyyppinsä hyvä edustaja, paikallishistoriallinen merkitys, ympäristökokonaisuuden kannalta tärkeä, lähiympäristö		
Suositus	Säilytettävä kohde
