Nurmijärven kunta

Nurmijärven rakennusperintöselvitys

Arkkitehtitoimisto Lehto Peltonen Valkama Oy

Luonnos 06.05.2010

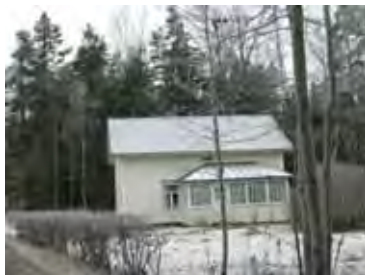
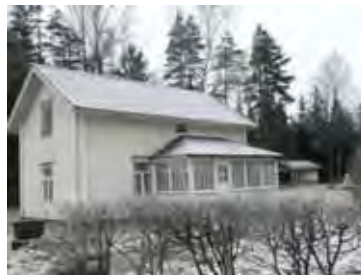
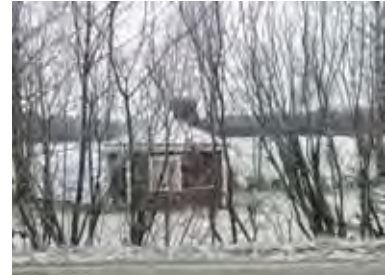
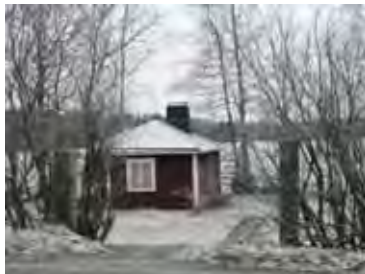
### 86 Rantala

Huvilamainen asuinrakennus. Valmistunut alkujaan 1890 hirsirunkoisena asuinrakennuksena. Laajennettu nykyisenmuotoiseksi huvilamaiseksi taloksi 1904. Sijaitsee tiemaisemassa hyvin näkyvällä paikalla, alavalla painanteella Herustenjärven pohjoispäässä. Satulakattoinen, T-ikkunat. Kuistin ikkunat ovat geometrisen koristeelliset, aumakatto. Järven rannalla aumakattoinen sauna, joka on valmistunut 1930-luvulla.

Arvotus	2	Kaavatilanne	RH
Käyttötarkoitus:	asuinrakennus		
Arvioitu valmistumisaika	1890		
Säilyneisyys	Rakennuksen julkisivut näyttävät juuri kunnostetuilta, mutta alkuperäistä kunnioittaen. Kattomateriaali vaihdettu.		
Luettelointiperuste	a, h, y		
Luettelointiperuste, tarkennus	rakennustyyppinsä hyvä edustaja, paikallishistoriallinen merkitys, ympäristökokonaisuuden kannalta tärkeä, maiseman kannalta tärkeä, lähiympäristö		
Suositus	Säilytettävä kohde, Vaalittava pihapiiri tai lähiympäristö

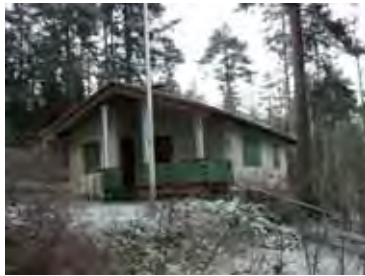
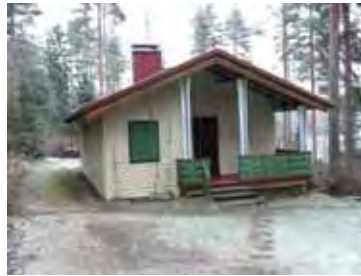
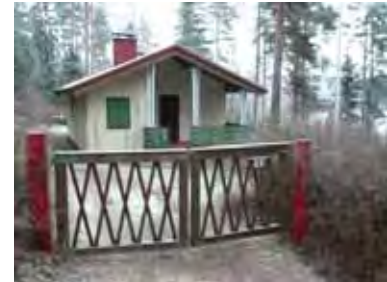
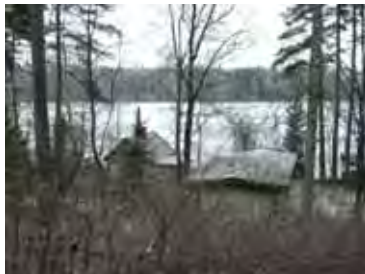
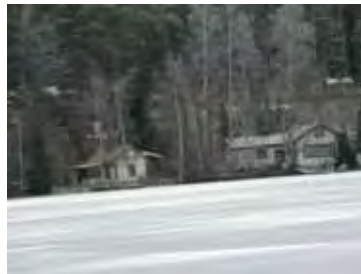
### VIERTOLA

Omaleimainen huvilarakennus Herustenjärven länsirannalla. Valmistunut 1946. Laakea satulakatto, kuisti ja sisäänkäynti päädyssä. Kuistin kannatinpilarit erikoiset. Tämän hetkinen väritys kirkas. Rannassa sauna ja vaja samaa tyyliä.

Arvotus	2	Kaavatilanne	RH
Käyttötarkoitus:	huvila		
Arvioitu valmistumisaika	1946		
Säilyneisyys	Pääosin säilynyt.		
Luettelointiperuste	a, h, y		
Luettelointiperuste, tarkennus	rakennustyyppinsä hyvä edustaja, paikallishistoriallinen merkitys, ympäristökokonaisuuden kannalta tärkeä, maiseman kannalta tärkeä, lähiympäristö		
Suositus	Säilytettävä kohde, Vaalittava pihapiiri tai lähiympäristö

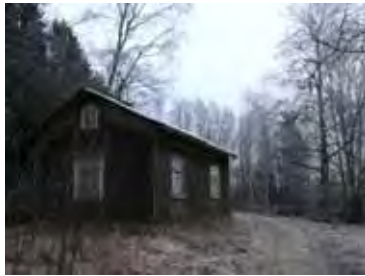
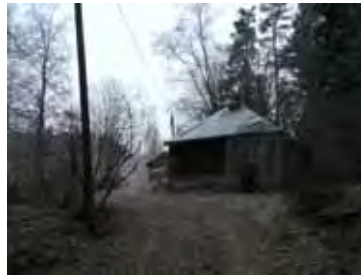
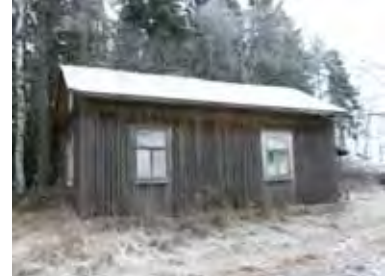
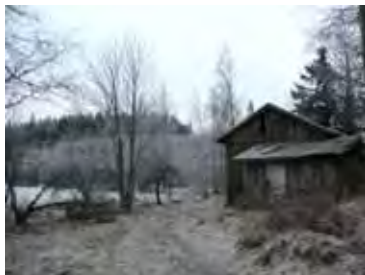
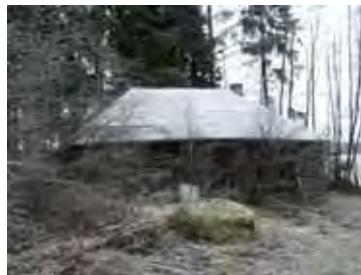
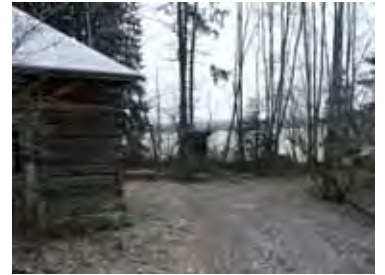
**Kolpakontie 116, 05620 Hyvinkää**

Hyvinkään kylässä sijaitseva vanha, perinteinen pieni tilakeskus pihapiireineen. Päärakennus satulakattoinen, suorakaiteen muotoinen matalahko, kapearunkoinen rakennus. Ikkunat T-mallia. Pihapiiriin kuuluu lisäksi omaleimainen aumakattoinen, noppamainen ulkorakennus, sekä muita piharakennuksia.

Arvotus	2U	Kaavatilanne
Käyttötarkoitus:	maatalo	
Arvioitu valmistumisaika	1900-l	
Säilyneisyys	Rakennus on hyvin säilynyt, mutta kunnoltaan tarkastettava	
Luettelointiperuste	a, h, y	
Luettelointiperuste, tarkennus	rakennustyyppinsä hyvä edustaja, paikallishistoriallinen merkitys, ympäristökokonaisuuden kannalta tärkeä, maiseman kannalta tärkeä, lähiympäristö	
Suositus	s1, y0

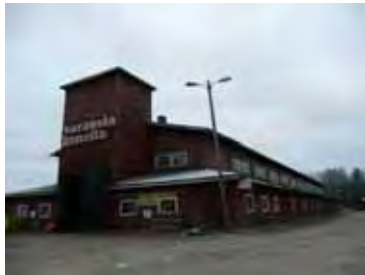
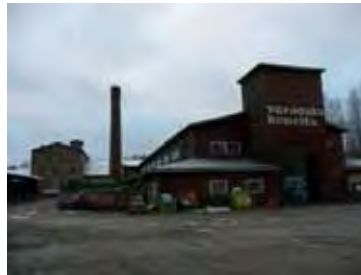
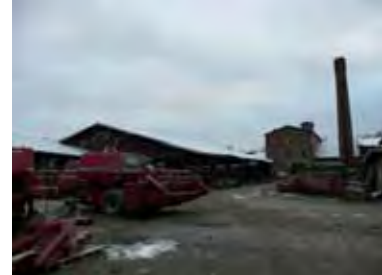
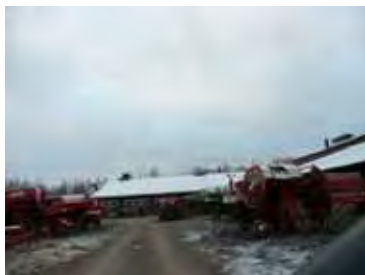
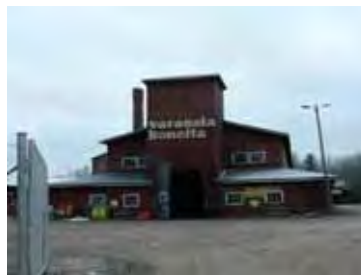
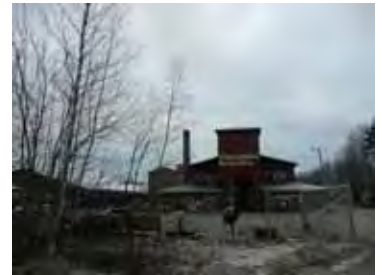
Tehdasrakennus basilikamainen. Piippu koristeellinen ja näkyvä. Kokonaisuus on osa Rajamäen yhdyskunnan historian ja rakentumisen osana, liittyy Alkon tehtaiden rakentamiseen ja edustaa omaa aikaansa tehdasrakennuksena hyvin.

Arvotus	2	Kaavatilanne
Käyttötarkoitus:	tuotanto	
Arvioitu valmistusaika	1900-l	
Säilyneisyys	Kokonaisuus on pääosin säilynyt, kerroksisesti rakentunut.	
Luettelointiperuste	a, h, y	
Luettelointiperuste, tarkennus	omaleimainen, paikallishistoriallinen merkitys, käyttötarkoitukseen liittyvä merkitys, rakennushistoriallinen merkitys, ympäristökokonaisuuden kannalta tärkeä, maiseman kannalta tärkeä, lähiympäristö tärkeä	
Suositus	Säilytettävä kohde, Vaalittava pihapiiri tai lähiympäristö

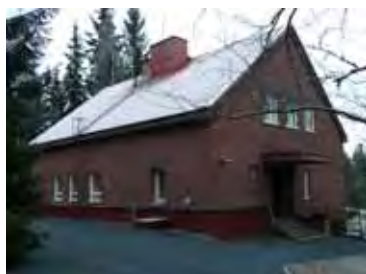
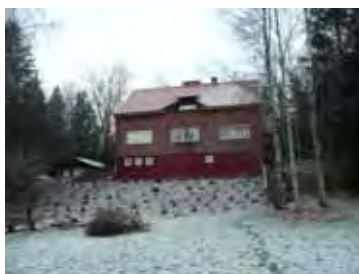
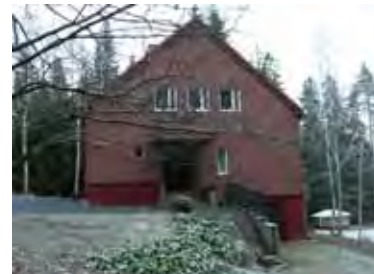
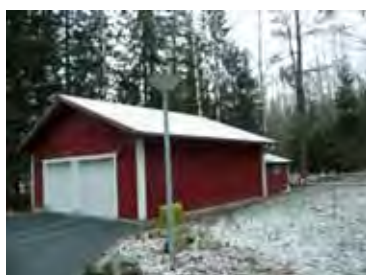
### 90 PEIKKOKALLIO

Nopon tiilitehtaan läheisyydessä, maisemallisesti komealla paikalla mäen laella sijaitseva tiilinen asuinrakennus vuodelta 1950. Rakennuksen satulakatto on jyrkähkö. Sisäänkäynti päädystä. Ympäröivä pihapiiri puutarhainen.

Arvotus	2	Kaavatilanne
Käyttötarkoitus:	asuinrakennus	
Arvioitu valmistumisaika	1950	
Säilyneisyys	Ikkunat vaihdettu.	
Luettelointiperuste	a, h, y	
Luettelointiperuste, tarkennus	omaleimainen, paikallishistoriallinen merkitys, ympäristökokonaisuuden kannalta tärkeä, maiseman kannalta tärkeä, lähiympäristö	
Suositus	Säilytettävä kohde, Vaalittava pihapiiri tai lähiympäristö

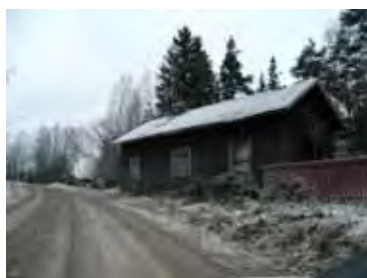
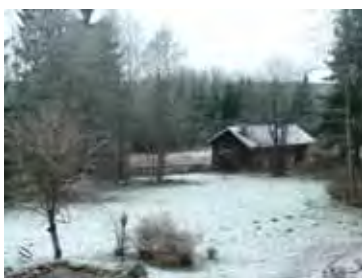
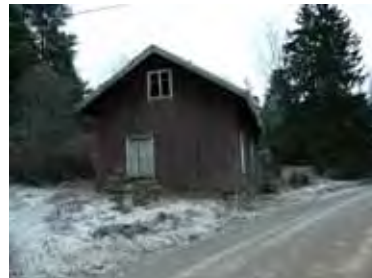
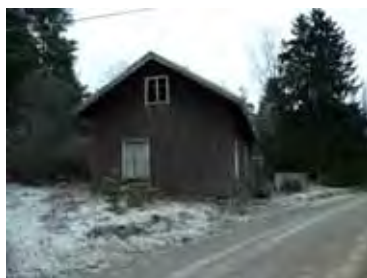
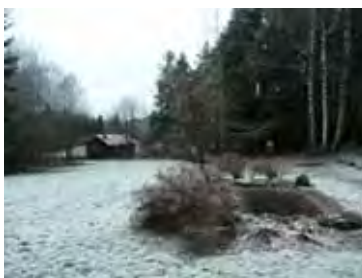
### 91 Päivärinne

Itse Hyvämäki oli alkujaan Jurvalan torppa. Talosta erotettu 1/3 Hankoniemen-Hyvinkään rautatiepiirille.

Arvotus	2U	Kaavatilanne
Käyttötarkoitus:	talousrakennus	
Arvioitu valmistumisaika	1900-l	
Säilyneisyys	Rakennus on säilynyt perinteisenä, mutta kunnoltaan uhattu.	
Luettelointiperuste	a, h, y	
Luettelointiperuste, tarkennus	rakennustyyppinsä hyvä edustaja, paikallishistoriallinen merkitys, rakennushistoriallinen merkitys, ympäristökokonaisuuden kannalta tärkeä, maiseman kannalta tärkeä	
Suositus	Säilytettävä kohde, Vaalittava pihapiiri tai lähiympäristö

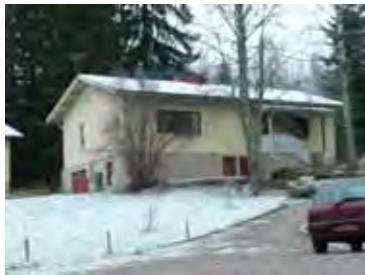
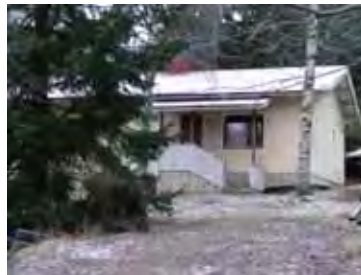
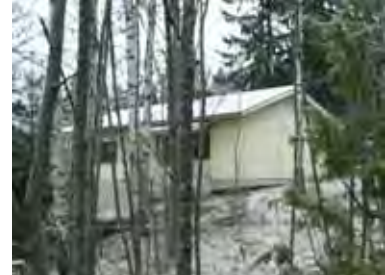
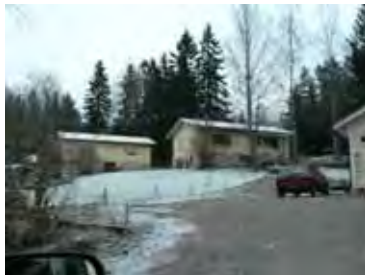
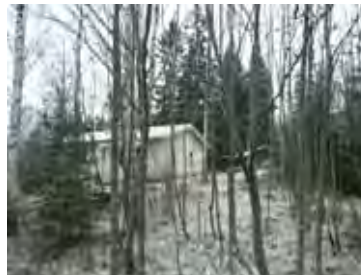
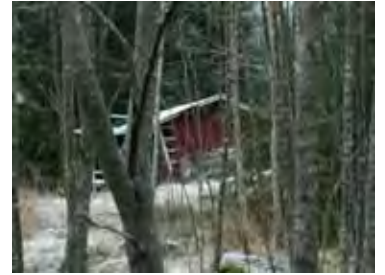
Kulmalantie 9, 05620 Hyvinkää

Hyvämäen kokonaisuuteen kuuluvia Nopon tiilitehtaan työntekijöiden kaksi asuinrakennusta. Talot edustavat tyypillistä 1950-luvun loivasatulakattoista, yksikerroksista mallia. Saivat rakennusluvan 1956, rakennukset valmistuivat 1959. Toimi alakuun paritalona. Kun rakennus 1970-luvulla muutettiin työnjohdon asunnoksi, toinen sisäänkäynti suljettiin ja siihen rakennettiin sauna. Kun rakennus myytiin yksityiskäyttöön, tapahtui sisätiloissa joitain muutoksia, samoin 1990, jolloin myös ikkunat vaihdettu kaksilasisista kolmilasisiksi.

Arvotus	2	Kaavatilanne
Käyttötarkoitus:	asuinrakennus	
Arvioitu valmistumisaika	1959	
Säilyneisyys	Rakennusten ulkoasu pääosin ajankohdalleen ominainen. Joitain muutoksia kuten toisen sisäänkäynnin sulkeminen ja ikkunoiden uusiminen.	
Luettelointiperuste	a, h, y	
Luettelointiperuste, tarkennus	rakennustyyppinsä hyvä edustaja, paikallishistoriallinen merkitys, ympäristökokonaisuuden kannalta tärkeä, maiseman kannalta tärkeä	
Suositus	Säilytettävä kohde, Vaalittava pihapiiri tai lähiympäristö

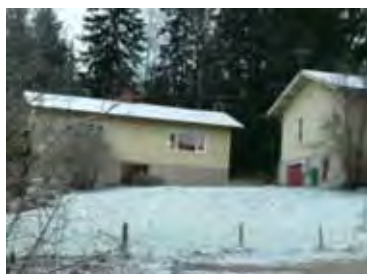
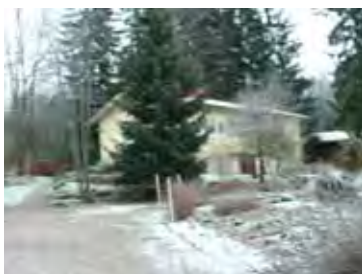
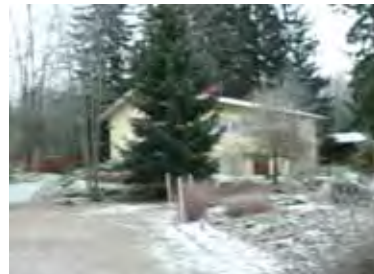
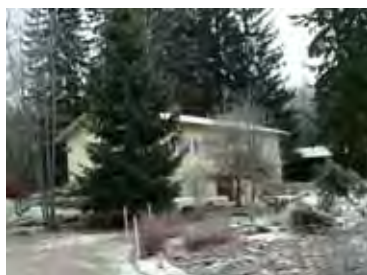
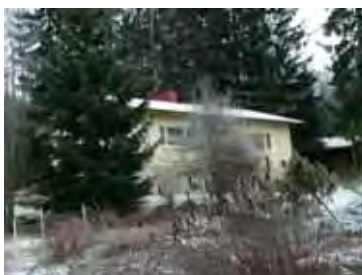
### 93 VÄLITALO

Hyvämäen kokonaisuuteen kuuluvia Nopon tiilitehtaan työntekijöiden kaksi asuinrakennusta. Talot edustavat tyypillistä 1950-luvun loivasatulakattoista, yksikerroksista mallia.

Arvotus	2	Kaavatilanne
Käyttötarkoitus:	asuinrakennus	
Arvioitu valmistumisaika	1956	
Säilyneisyys	Rakennukset vaikuttavat aikakaudelleen ominaisilta.	
Luettelointiperuste	a, h, y	
Luettelointiperuste, tarkennus	rakennustyyppinsä hyvä edustaja, paikallishistoriallinen merkitys, ympäristökokonaisuuden kannalta tärkeä, maiseman kannalta tärkeä	
Suositus	Säilytettävä kohde, Vaalittava pihapiiri tai lähiympäristö

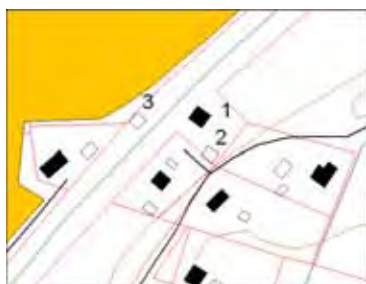
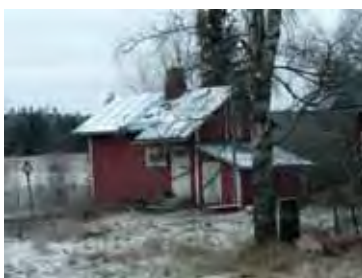
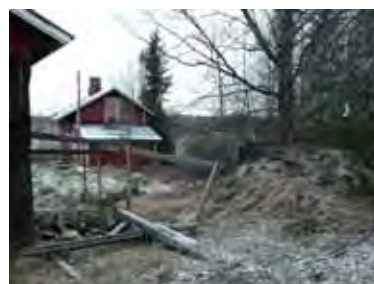
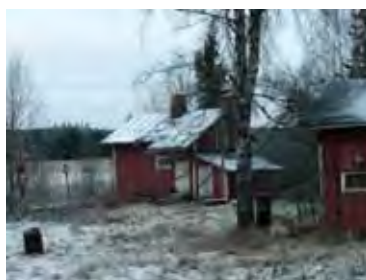
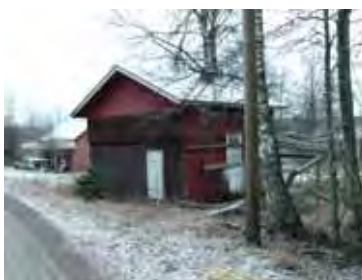
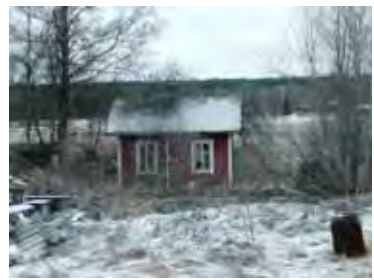
### 94 Rata 2

Näihin kuuluu ratavirkailijan asunto (1) sekä varastorakennus (2). Radan toisella puolella lisäksi pieni tupa (3). Arvokas säilynyt rautatiehistoriaan nurmijärvellä liittyvä kohde.

Arvotus	2	Kaavatilanne
Käyttötarkoitus:	rata	
Arvioitu valmistumisaika	1800-1900-l	
Säilyneisyys	Rakennukset ovat pääosin säilyttäneet perinteisen ulkoasunsa.	
Luettelointiperuste	a, h, y	
Luettelointiperuste, tarkennus	rakennustyyppinsä hyvä edustaja, paikallishistoriallinen merkitys, rakennushistoriallinen merkitys ympäristökokonaisuuden kannalta tärkeä, maiseman kannalta tärkeä,	
Suositus	Säilytettävä kohde

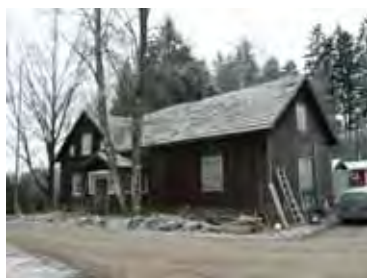
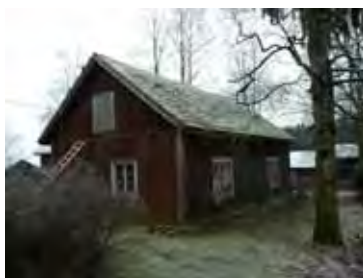
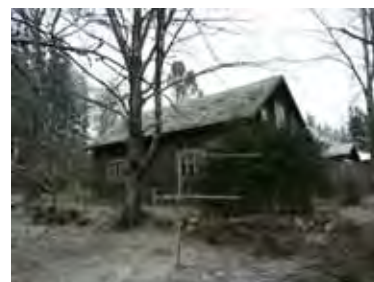
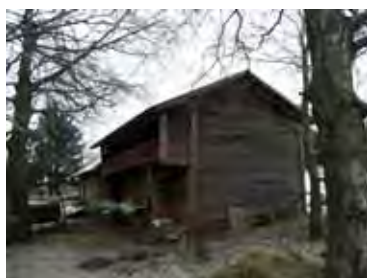
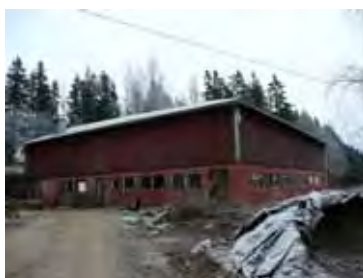
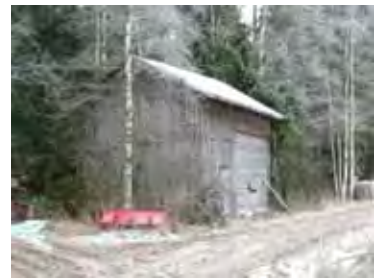
### 95 YLI-PERIÄINEN

Maisemallisesti kauniilla paikalla purolaaksoon viettävässä maastossa, mäen etelärinteellä sijaitseva tilakeskus. Päärakennus on L:n muotoinen, satulakattoinen rakennus. Tiilikatto, peiterimalaudoitus. Ikkunat yhdeksän- tai kuusiruutuisia, mutta osa pihatien puoleisista ikkunoista vaihdettu moderneihin päälle asetetut välipuitteet omaaviin. Pihapiirissä vanhan kaksisarjaisen luhtiaitan sekä varaston muodostama perinteinen jono, etäämpänä perinteinen riihi, muita talousrakennuksia sekä uudempi suurehko, alaosaltaan punatiilinen navetta.

Arvotus	2U	Kaavatilanne
Käyttötarkoitus:	maatalo	
Arvioitu valmistumisaika	1900-l	
Säilyneisyys	Rakennus on hyvin säilynyt, mutta kunto vaatii lisäselvityksiä. Osa ikkunoista kuitenkin vaihdettu moderneihin. Pihapiirissä säilynyttä rakennuskantaa.	
Luettelointiperuste	a, h, y	
Luettelointiperuste, tarkennus	aikansa suunnitteluihanteiden hyvä edustaja, paikallishistoriallinen merkitys, rakennushistoriallinen merkitys, ympäristökokonaisuuden kannalta tärkeä, maiseman kannalta tärkeä, lähiympäristö	
Suositus	Säilytettävä kohde, Vaalittava pihapiiri tai lähiympäristö

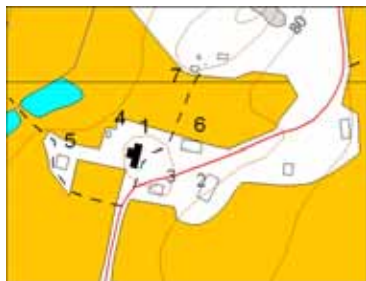
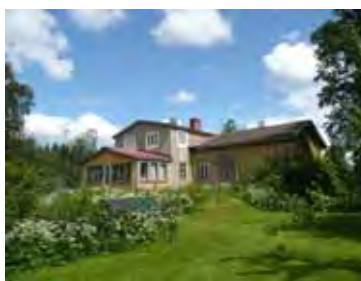
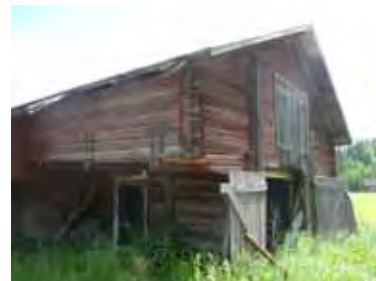
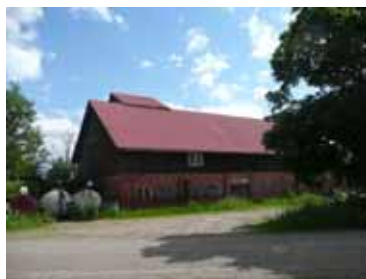
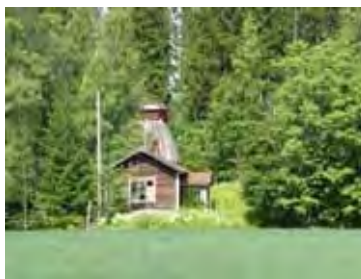
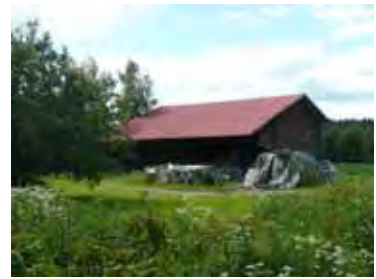
Pihapiirin kuuluu lisäksi idästä tien toiselta puolelta alkaen tiilinavetta (2) vuodelta 1921, tietä reunustavat aitta- ja varastorakennus (3) sekä rakennuksen länsipuolella hirsinen sauna (4) sekä riihi (5). Työväenasunto no purettu. Pihapiirissä on vanhaa puustoa sekä puutarha. Hieman etäällä pihapiiristä sijaitsee mamsellityypin tuulimylly 1890-luvulta (7). Tuulimyllystä puuttuvat siivet. Rajamäen tehtaiden valmistaman arrakkipunssin kirkastamiseen tarvittavat munavalkuiset ostettiin pääosin Pinnin tilalta.

Arvotus	2	Kaavatilanne
Käyttötarkoitus:	uudistalo	
Arvioitu valmistusaika	1800-1900-l	
Säilyneisyys	Rakennusta on laajennettu 1900 ja korotettu 1943. Kokonaisuus on siten kerroksinen, mutta perinteinen.	
Luettelointiperuste	a, h, y	
Luettelointiperuste, tarkennus	omaleimainen, paikallishistoriallinen merkitys, rakennushistoriallinen merkitys, ympäristökokonaisuuden kannalta tärkeä, maiseman kannalta tärkeä, lähiympäristö tärkeä	
Suositus	Säilytettävä kohde, Vaalittava pihapiiri tai lähiympäristö

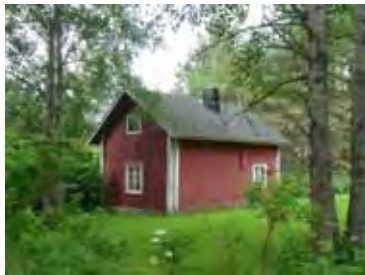
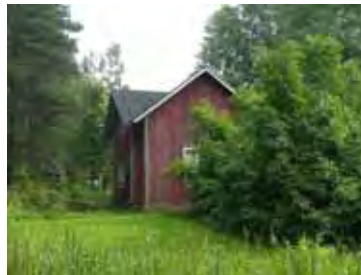
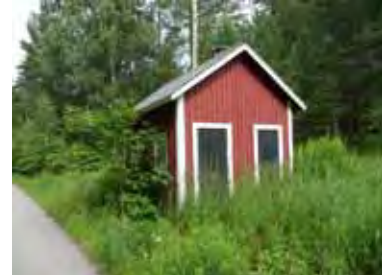
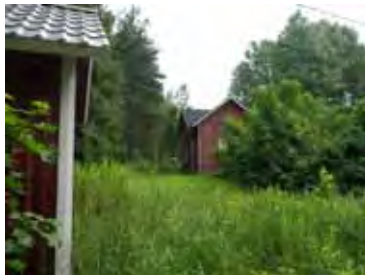
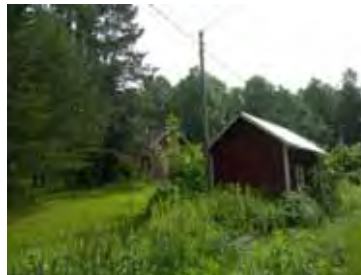
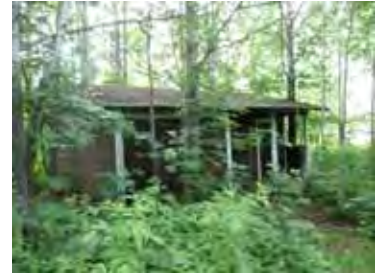
### 97 SYRJÄLÄ

Sörkän tiellä, kauniissa tiemaisemassa näkyvällä paikalla, Kuuselan naapurissa sijaitseva perinteinen, pienehkö asuinrakennus pihapiireineen. Päärakennus satulakattoinen ja siinä on poikkipääty. Hirsirakenne on pitkänurkkainen, nurkat koteloitu. Ulkoverhous peiterimaa. Ikkunat pienet.

Arvotus	2U	Kaavatilanne	AR
Käyttötarkoitus:	asuinrakennus		
Arvioitu valmistumisaika	1900-l:n alkupuoli		
Säilyneisyys	Päärakennus ja pihapiiri säilyneet. Kunto huono. Rivitalokaavan vuoksi säilymisedellytykset huonot.		
Luettelointiperuste	a, h, y		
Luettelointiperuste, tarkennus	rakennustyyppinsä hyvä edustaja, paikallishistoriallinen merkitys, rakennushistoriallinen merkitys, ympäristökokonaisuuden kannalta tärkeä, maiseman kannalta tärkeä, lähiympäristö		
Suositus	Säilytettävä kohde, Vaalittava pihapiiri tai lähiympäristö
