Asiakirjatyyppi  
Liito-orava ja luontoselvitys

Päivämäärä  
15.1.2019

# KLAUKKALA-PERTTULA JALANKULKU- JA PYÖRÄTIEN TIE- JA KATUSUUNNITELMA LIITO-ORAVA- JA LUONTOSELVITYS 2018

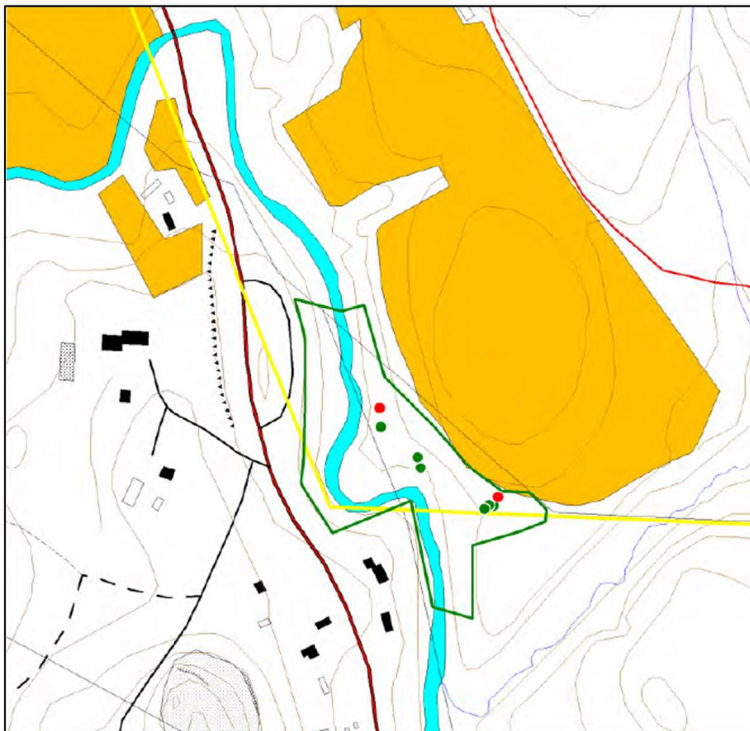
Kuva 2. Kuvaote vuoden 2009 Perttulan luontoselvityksestä, jossa on esitetty vihreällä Luhtajoen varteen sijoittuneen liito-oravan elinympäristön rajaus. Luhtajoki alittaa maantien 132 kuvan yläosassa.

Liito-oravaa on havaittu suunnittelualueen läheisyydessä Valkjärven pohjoispään kohdalla Luhtajoen Itäpuolella. Liito-oravan elinalueen aluerajaus on esitetty vuosien 2009 ja 2013 luontoselvitysraporteissa (Kuva 2). Vuoden 2015 Klaukkalan ohitustiehen liittyvän luontoselvityksen yhteydessä, liito-oravaa ei havaittu alueella.

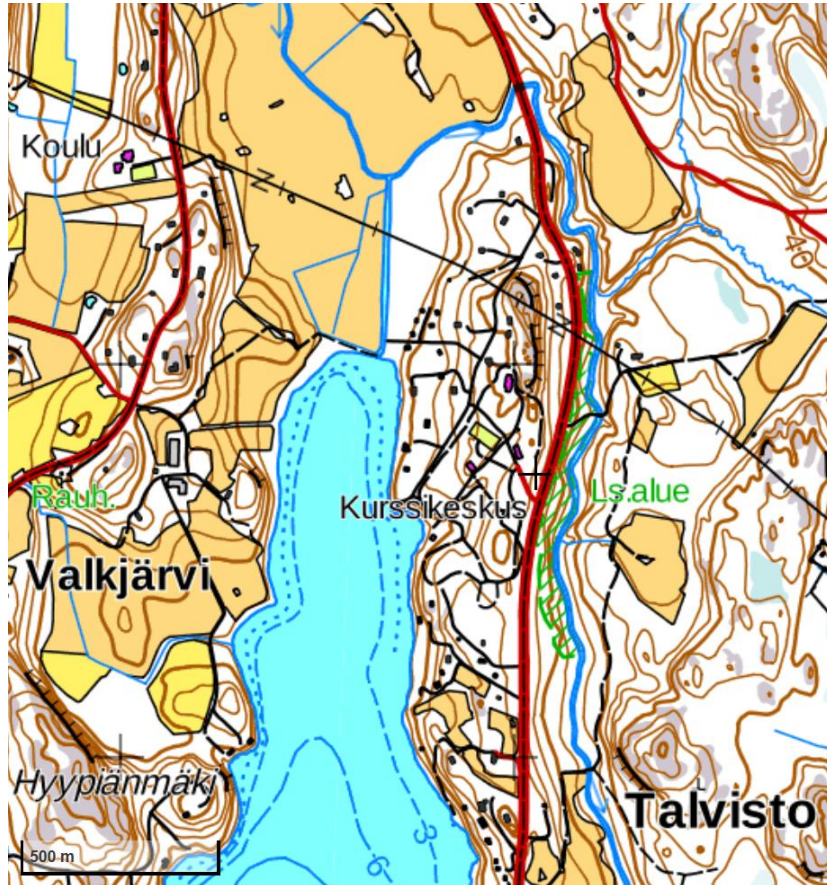
Kuva 4. Heikkilän lehdon luonnonsuojelualueen raja on esitetty vihreällä viivoituksella kartassa (Kuvaote: MML:n karttapaikka).

Luhtajoen varresta on rajattu Klaukkalan luontoselvityksessä kaksi merkittävää luonnon aluetta, jotka sijoittuvat maantien itäpuolelle, Holman kurssikeskuksen kohdalla. Kohteet ovat Klaukkalan osayleiskaavan Heikkilän lehdon luonnonsuojelualue (kuva 4) ja Luhtajoen rantametsä.

Alueiden kohdalla suunniteltu kevyenliikenteen väylä sijoittuu maantien vastakkaiselle, länsipuolelle. Suojelualue ja Luhtajoki ovat jyrkkäreunaisessa notkelmassa, jonka luonnontilaan tien rakentaminen ei vaikuta.

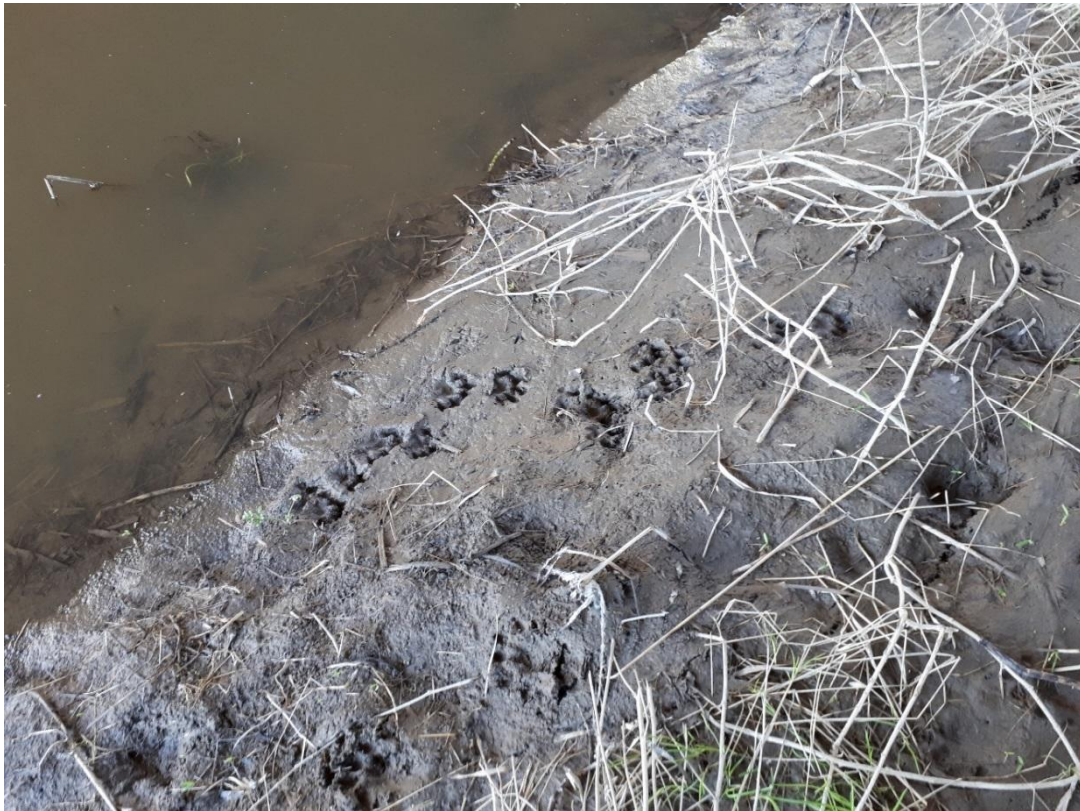
Kuva 5. Saukko käyttää kummankin Luhtajoen ylittävän sillan alla olevia kuivapolkuja.

Saukko on luontodirektiivin (92/43/ETY) liitteissä II sekä IV(a) mainittu laji. Saukon lisääntymis- ja levähdyspaikkojen hävittäminen ja heikentäminen on kielletty. Suomessa lajin uhanalaisuusluokitus muuttui vuoden 2015 arvioinnissa silmälläpidettävästä elinvoimaiseksi. Saukko esiintyy Vantaanjoen alueella ja liikkuu myös pienissä virtavesissä. Yksilön elinpiiriin kuuluu usein kymmeniä kilometrejä erilaisia vesistöjä. Saukolla on elinalueellaan useita lepo- ja pesäpaikkoja. Se liikkuu tavallisesti virtavesiä myöten, mutta siirtyy myös maitse vesistöjen välillä. Saukon huomioiminen teiden suunnittelussa ja toteutuksessa on tärkeää etenkin virtavesien ylityspaikoilla. Kun tie ylittää virtaveden, alikulkuun tulisi jättää maaluiskat joille saukko voi nousta alittamaan tien. Mikäli luiskia ei ole, saukko nousee tielle ja saukon liikennekuoleman riski kasvaa huomattavasti. Kuivapolut palvelevat myös muiden eläinten kannalta merkittävinä kulkuyhteyksinä. Kummankin hankealueen nykyisen maantiesillan alla oli keväällä 2018 merkkejä saukon liikkumisesta Luhtajoen alueella (Kuva 5).

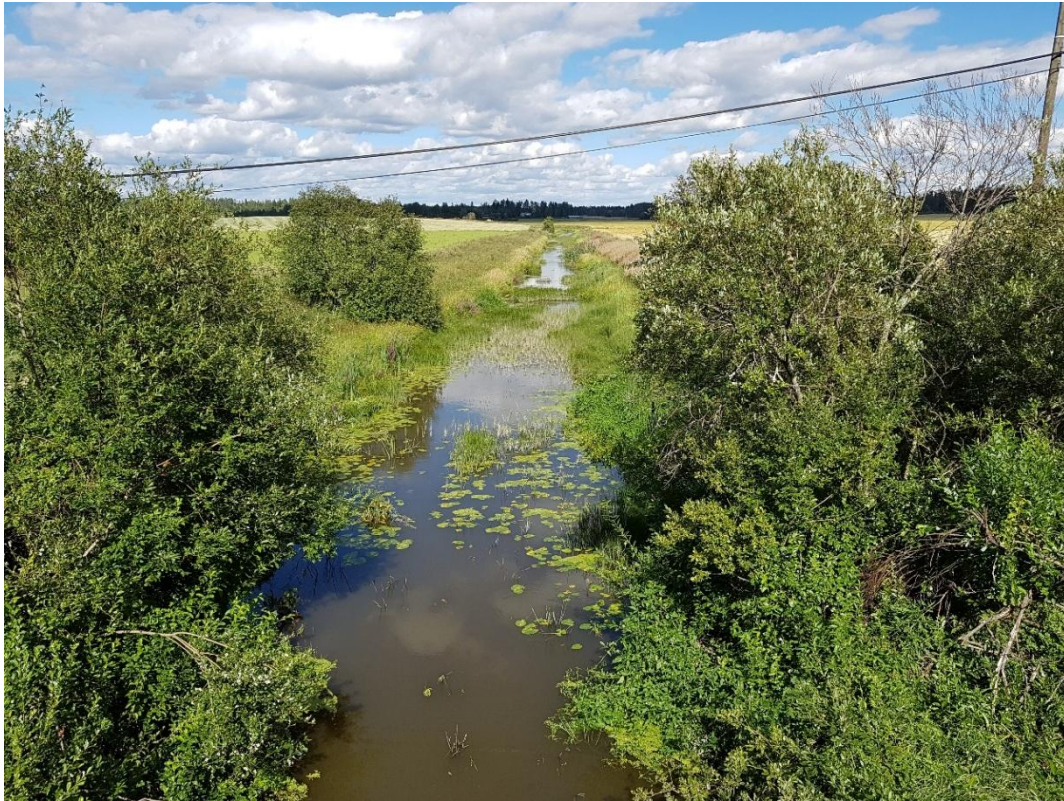
Kuva 6. Luhtajoen pohjoisempi ylitys kuvattuna Lopentien sillalta.

Lopentien itäpuolella Luhtajokivarren aluetta ympäröivät laajat viljelysalueet.  
Suunniteltu tielinjaus sijoittuu jokivarren kohtaan, jossa on kapeat rantakasvilli-  
suus- ja pensaikkovyöhykkeet joen kummallakin puolella. Uoman kasvilajeihin  
kuuluvat ulpukka, järvikorte, osmankäämi, ratamosarpio ja pikkulimaska. Uoman  
rantapenkkojen alueet ovat joko pajukkoa tai alueen tienvarsialueille tyypillistä  
kulttuurivaikutteista kasvillisuutta.

Kohde on arvioitu paikallisesti arvokkaaksi. Kohteen arvo määräytyy sen perus-  
teella, että se on osa Luhtajokea, vaikka ylityspaikka itsessään ei yksittäisten  
luontotyypien osalta ole erityisen edustava.

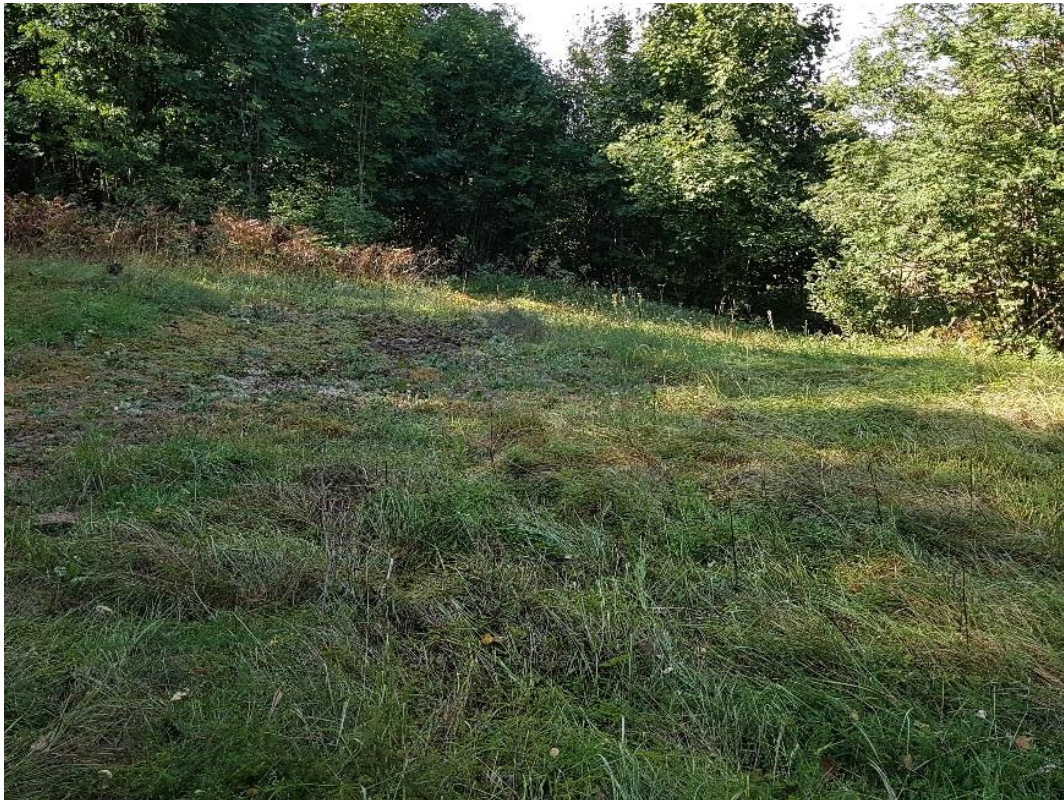
Kuva 7. Numlahden kallioketo on monilajinen ja se sijoittuu mäkialueen ravinteikkaaseen alarinteeseen.

Pieni, alle 0,1 ha:n kallioketokuvio Lopentien itäpuolella. Kuvio on pysynyt kallio-osaltaan avoimena ja reunoilla kasvaa mm. vaahteraa, lehtokuusamaa, taikinamarjaa ja terttuseljaa. Itse kallio-osalla kasvaa heinäkavien ohella mm. siankärsämöä, paimen- ja keltamataraa, nuokkotalvikkia, tuoksusimaketta ja ahosuolaheinää. Niukasti esiintyy myös kissankelloa, poimulehteä, peltolemmikkiä, iso- ja keltamaksaruohoa ja metsäkurjenpolvea.

Kohde on arvioitu paikallisesti arvokkaaksi. Kohteen arvo perustuu melko monipuoliseen kedoille tyypilliseen kasvillisuuteen.

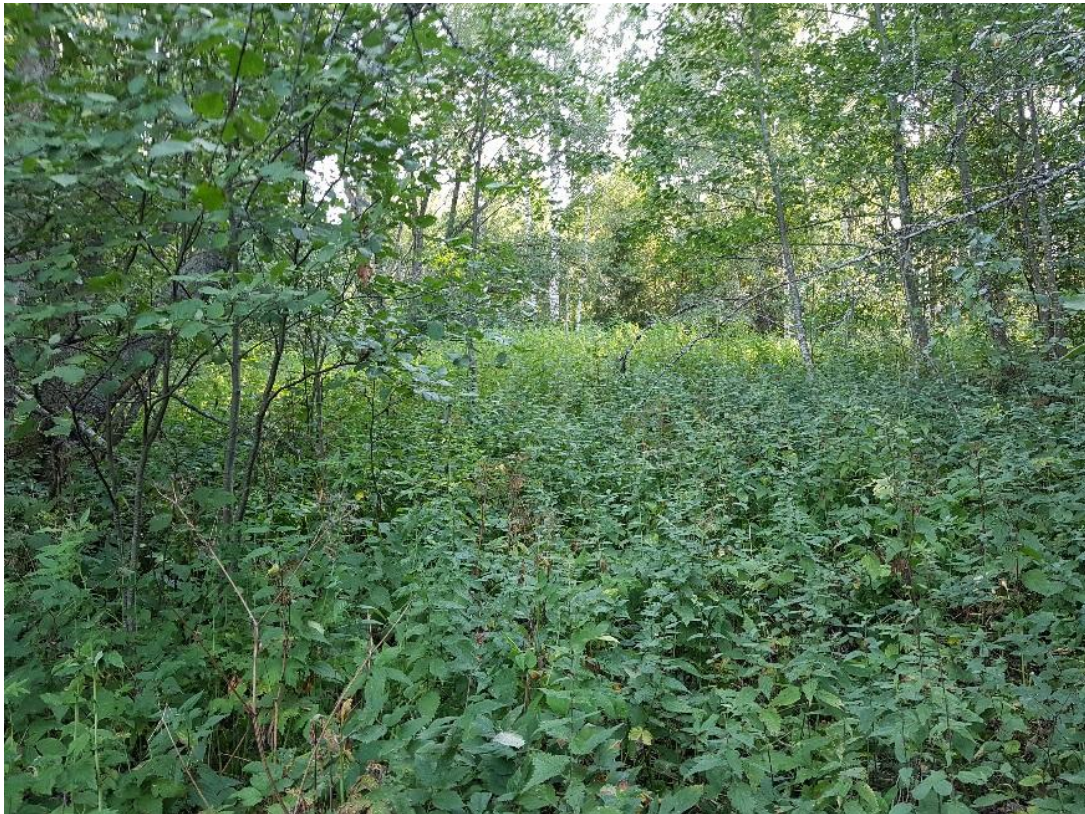
Kuva 8. Numlahden kulttuurivaikutteisen lehdon avoin osa on tiivistä nokkosvaltaista kasvustoa.

Kulttuurivaikutteista lehtoa, joka jakautuu melko jyrkästi nokkosvaltaiseen avoimeen osaan ja reunojen kenttäkerrokseltaan niukkakasvisiin, melko luonnontilaisen kaltaisesti kehittyneisiin lehtipuutiheiköihin. Avoimella osalla kasvaa nokkosien ohella mm. kyläkellukkaa, mesiangervoa ja harvalukuisena humalanvierasta. Puustoisella osalla pääpuulajeina ovat koivu, tuomi ja harmaaleppä. Kuviolla on jonkin verran lehtilahopuustoa.

Kohde on arvioitu paikallisesti arvokkaaksi. Vaikka kuvio on varsin pienialainen, se on sisällytetty paikallisesti arvokkaisiin kuvioihin rehevyytensä ja reunaosien puuston tilan (mm. lehtilahopuu) vuoksi.

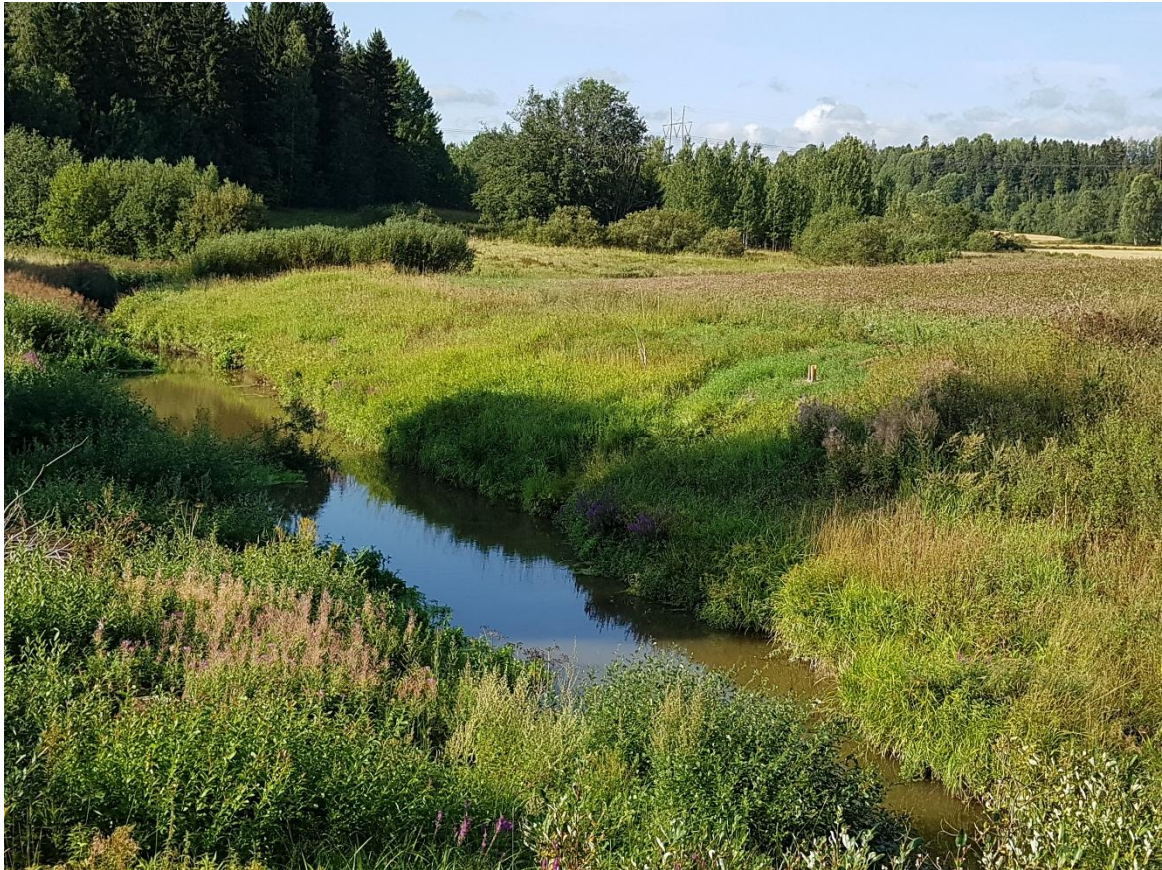
Kuva 9. Eteläisempi Luhtajoen ylitys on pidetty avoimena.

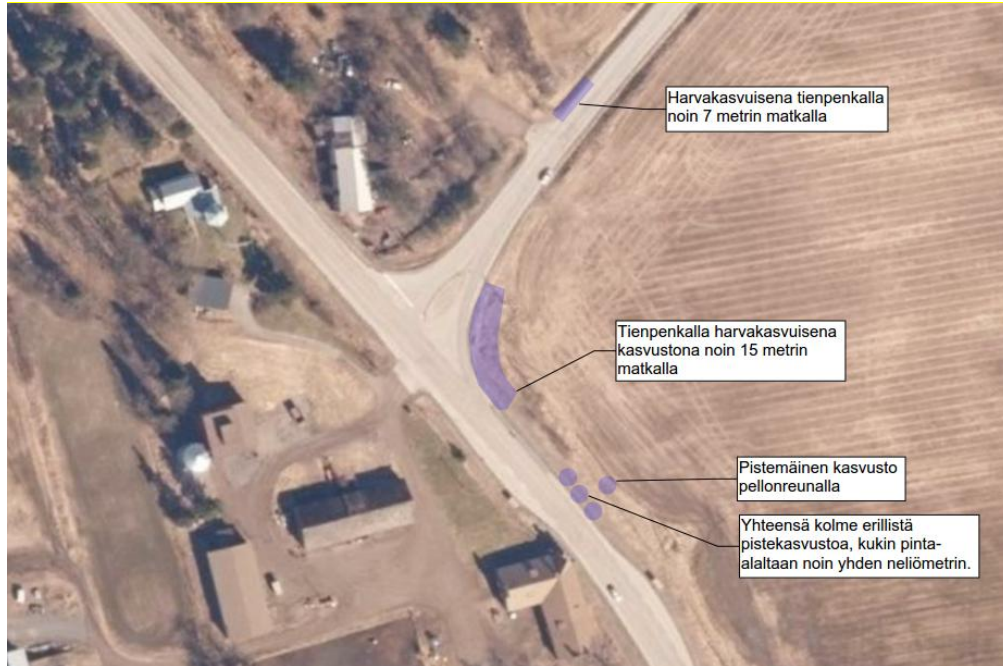
Kuva 10. Keltamataran esiintymisalueet Numlahden kartanolla, Lopentien ja Hongisojantien risteyksen alueella. Rakentamisella voi olla vaikutuksia kaikkiin risteysalueen kasvustoihin.

yksittäiskasvustoja. Alla olevassa kuvassa (kuva 10) on kuvattu tarkemmin ainoa kasvupaikka, jossa lajia tavattiin muita alueita runsaammin. Kohde sijaitsee Numlahden kartanolla, Lopentien ja Hongisojan risteyksessä paaluvälillä 2820-2970. Vaikka kaikki risteysalueen esiintymät eivät osukaan suunnitelman mukaiselle jalankulku- ja pyörätielle, saattaa toteutuva rakentamisalue kuitenkin ulottua niille. Joka tapauksessa hankkeen toteutuminen heikentäisi keltamatarakantaa paikallisesti.

- Hankkeen rakennussuunnittelussa tulee huomioida Numlahden kartan keltamatarakasvusto, pl 2820-2970.
- Muita kasvustoja ei huomioida niiden pienialaisuuden vuoksi
- Numlahden kartan esiintymällä tulee tehdä rakennussuunnitelmavaiheessa maastokatselmus, jonka yhteydessä:
  - o Määritetään tarkemmin silmämääräisesti esiintymien puhtaus ja päivitetään kasvustojen sijaintitiedot
  - o Tunnistetaan rakennussuunnitelmavaiheen rakentamisalue
  - o Määritetään rakentamisalueella sijaitsevat kasvustot
  - o Osoitetaan rakentamisalueelle sijoittuville, ilmiasultaan lajipuhtaille keltamatarakasvustoille uusi sijoituspaikka mahdollisimman läheltä alkuperäistä esiintymispaikkaa lajille soveltuvasta elinympäristöstä
  - o Siirtotyön suunnittelun ja maastokatselmuksen osalta ollaan yhteydessä paikalliseen ympäristöviranomaiseen

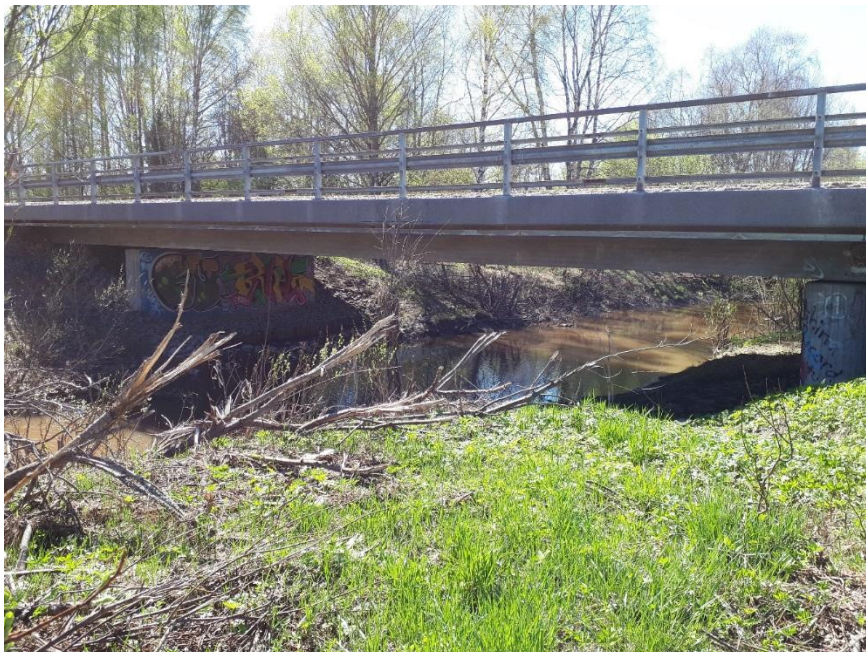
Kuva 15. Luhtajoen ylittävien maantiesiltojen alla olevat kuivapolut, muodostavat mo-  
nien lajien kannalta merkittävän ekologisen yhteyden.

Koska jokilaaksot ovat yleisesti ottaen merkittäviä ekologisia kulkuyhteyksiä, on  
virtavesien ylityspaikoilla syytä mahdollistaa kulkuyhteys siltojen alitse, jättämällä  
sillan alle kuivapolut.

Ekologisten yhteyksien turvaamiseksi on tärkeää toteuttaa Luhtajoen ylitykset siten, että siltojen alla säilytetään kuivapolut joen molemmin puolin.
