NURMIJÄRVEN KUNTA

RAJAMÄEN ETUOSTOALUEEN RAIDELIIKENTEEEN MELU- JA TÄRINÄSELVITYS

MELU- JA TÄRINÄSELVITYSRAPORTTI

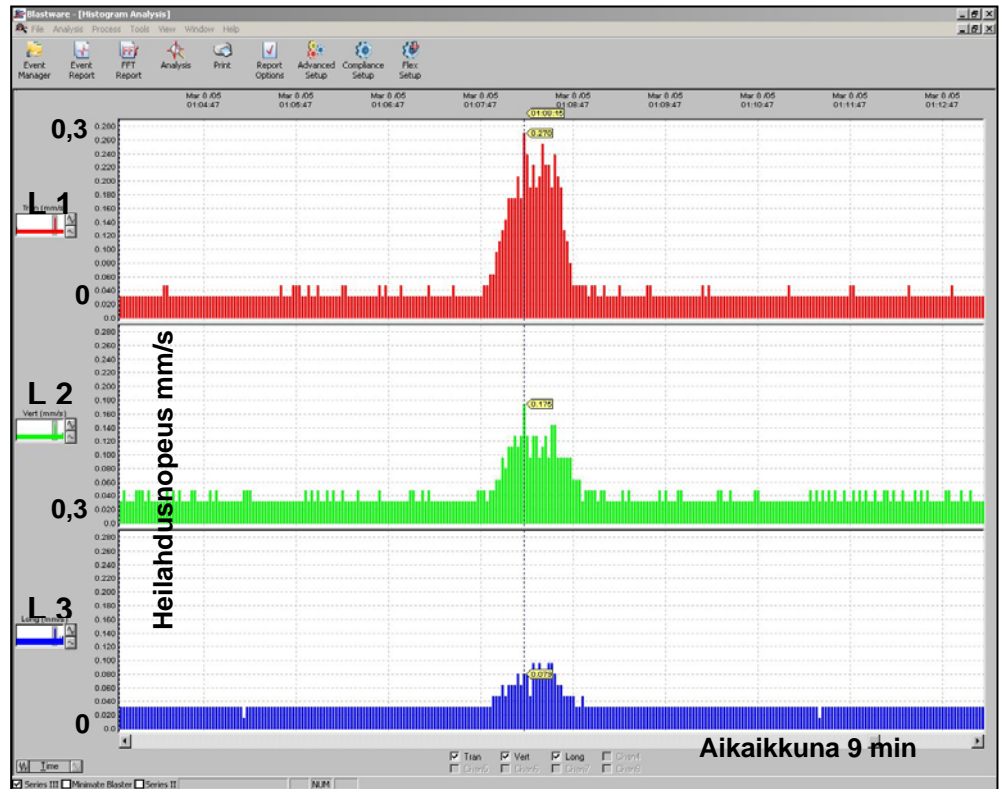
Kuvassa 19 on esitetty suurimman tärinäärvon ja samalla painavimman junan tärinäkuvaaja pystykomponentin osalta linjan 1 mittauspisteissä (L1 - L2 - L3).

Kuva 19: Junan ohituksen rekisteröinti 8.3. klo 01:08 linjalla 1. Pystyakselilla pystysuuntaiset heilahdusnopeusarvot skaalalla 0 – 0,3 mm/s ja vaaka-akselilla aika 9 min.

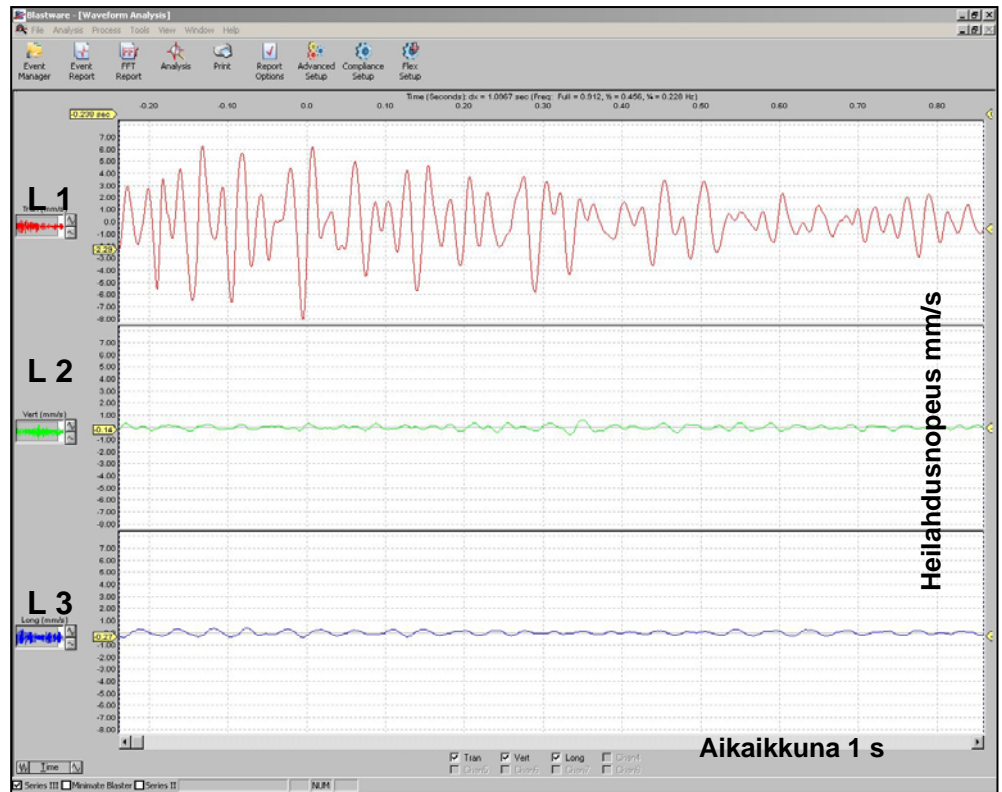
Kuvassa 20 on esitetty suurimman tärinän aiheuttaneen junan ohituksen käyrätu-
lostus heilahdusnopeuden pystykomponentin osalta mittauslinjan 2 eri mittauspis-
teissä ja kuvassa 21 tapahtuman FFT-taajuusanalyysi.

Kuva 20: Junan TR 3649 tärinän käyrätu-
lostus. Pysty akselin skaala on kaikilla kanavilla $\pm 8,0$ mm/s.

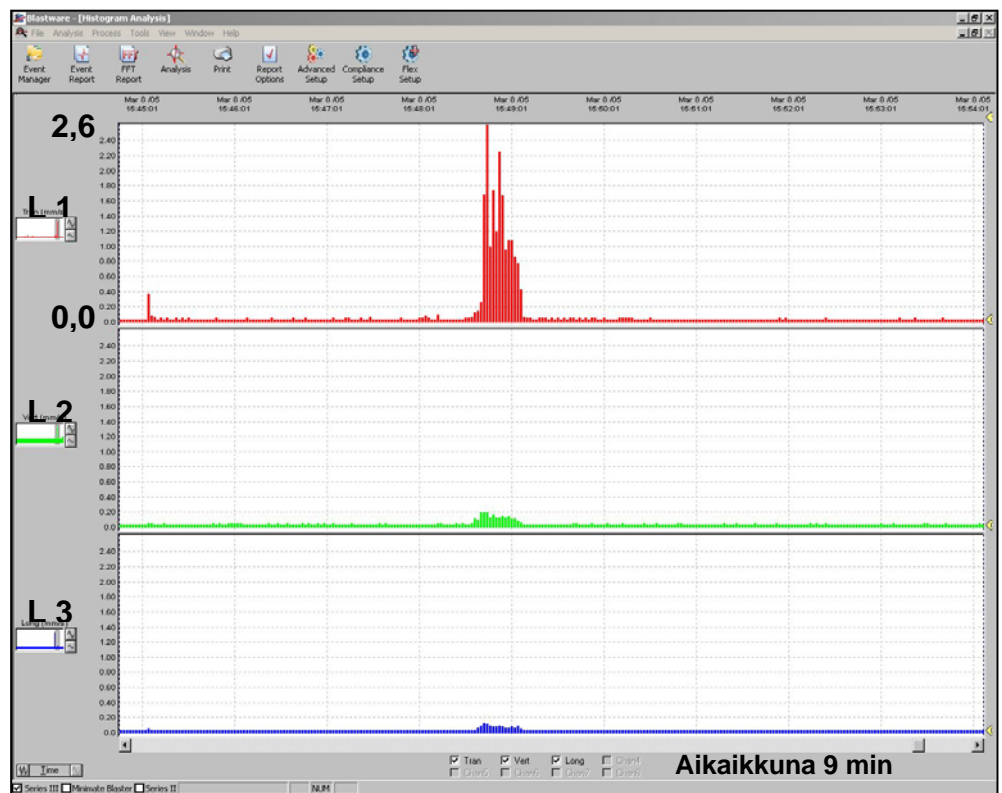
Kuvassa 22 on esitetty painavimman junan tärinäkuvaaja pystykomponentin osalta linjan 2 eri mittauspisteissä.

Kuva 22: Painavimman junan aiheuttama pystytärinä linjan 2 eri mittauspisteissä. Pystyakselin skaala on kaikilla kanavilla 0 – 2,6 mm/s ja vaak akselilla aikaikkuna 9 minuuttia.

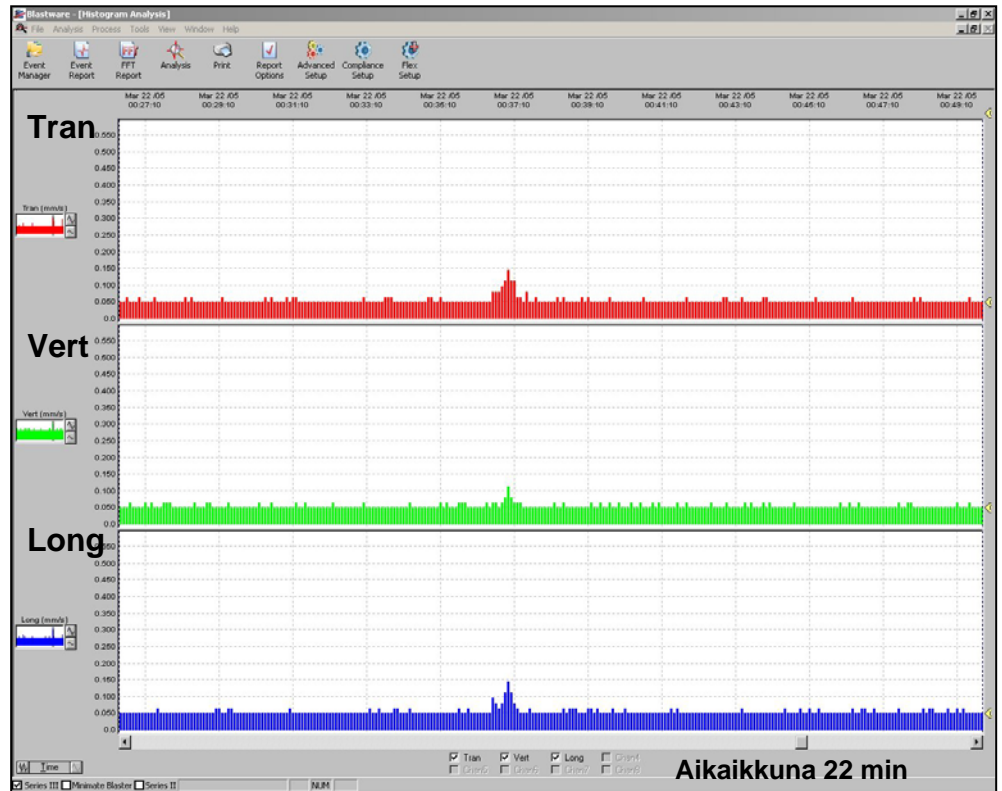
Kuva 26: Suurimman värinääron aiheuttaneen junan T 3528 22.3. klo 00:37 (1610 tn) mittauspisteessä 11. Pystyakseli heilahdusnopeus 0 – 0,6 mm/s ja vaaka-akselin aikaikkuna 22 min.

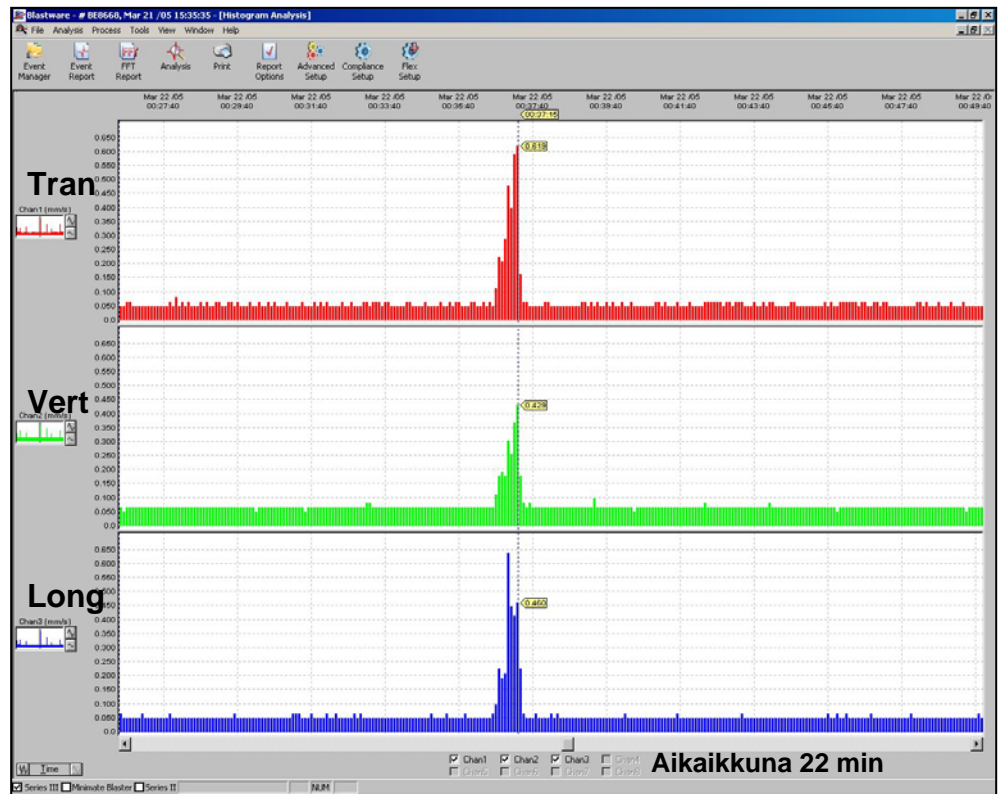
Kuva 28: Suurimman tärinäarvon aiheuttaneen junan 22.3. klo 00:37 (1610 tn) näkyminen mittauspisteessä 12. Pysty akseli heilaidusnopeus 0 – 0,7 mm/s, vaaka-akselin aikaikkuna 22 min.

Kuvissa 27 – 29 on esimerkit tyypillisistä junien aiheuttamista tärinäistä mittauspisteessä 12.

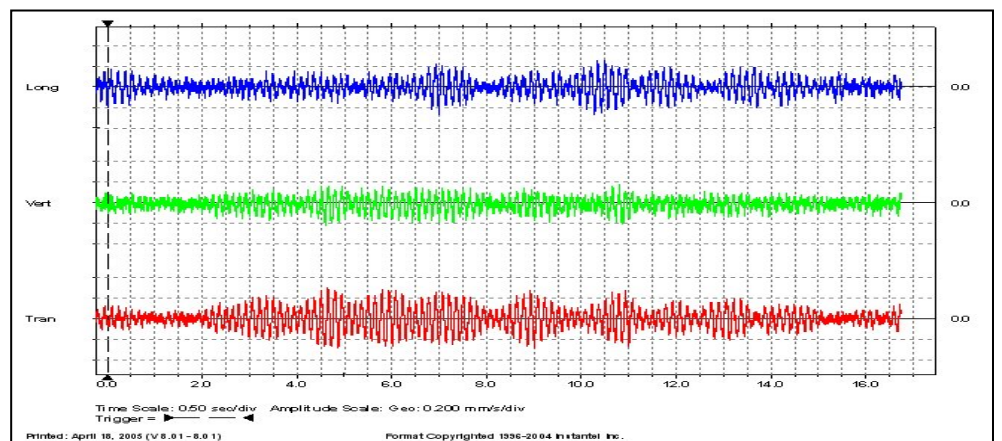
Kuva 29: Tyypillinen käyrätulostus junan ohituksesta mittauspisteessä Mp 12, juna 24.3. klo 10:47
