# **Esteettömyyskierros Nurmijärven kirkonkylä**

12.11.2019 klo 14-16

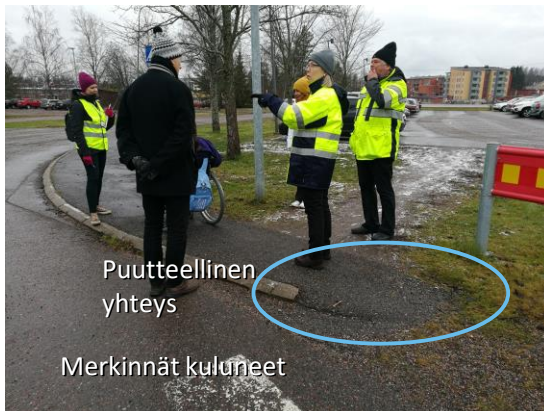
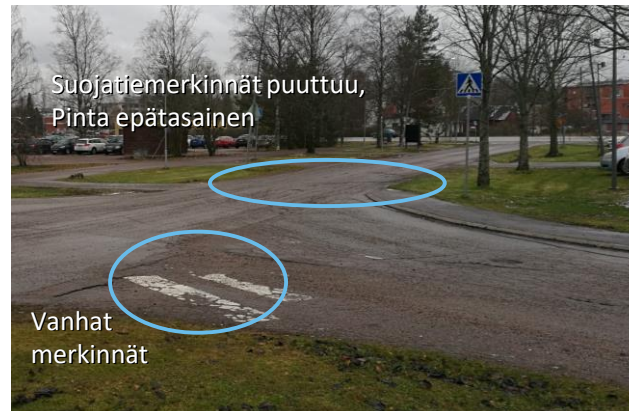
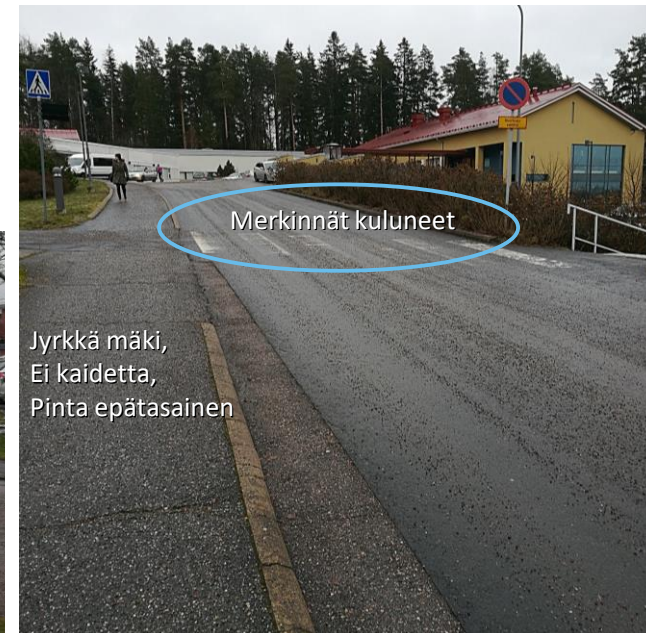
# Terveyskeskus

- Terveyskeskuksen aulasta/vastaanotosta jyrkkä mäki alas, ei kaidetta. Mäen kaltevuus noin 10 %, mikä ei vastaa esteettömyysohjeita. Mäki on talvisin liukas. Terveyskeskuksen laajennusosan kautta pääsee esteettömästi hissillä ylös ja tasanteen kautta vanhan terveyskeskuksen puolelle.
- Mäen alla olevan suojatien yhteys jalankulkuväylälle puutteellinen, madallettu reunakivi/reunakivetön kohta tulisi jatkua pidemmälle, jotta pyörätuolilla mahtuu kulkemaan
- Suojatiemerkinnot kuluneet. Lisäksi mäen alla olevan suojatien vieressä on vanhat suojatiemerkinnot.
- Näkövammaisia varten toivotaan terveyskeskuksen pääovelle äänimajakkaa.

- Parannetaan vastaanotolle johtavan mäen talvihoitoa ja liukkaudenestoa
- Asennetaan kaide mäkeen viheralueen puolelle
- Korjataan kuluneet suojatiemerkinnot ja poistetaan turhat merkinnot
- Parannetaan mäen alla olevan suojatien kulkuyhteyksiä
- Asennetaan äänimajakka pääovelle

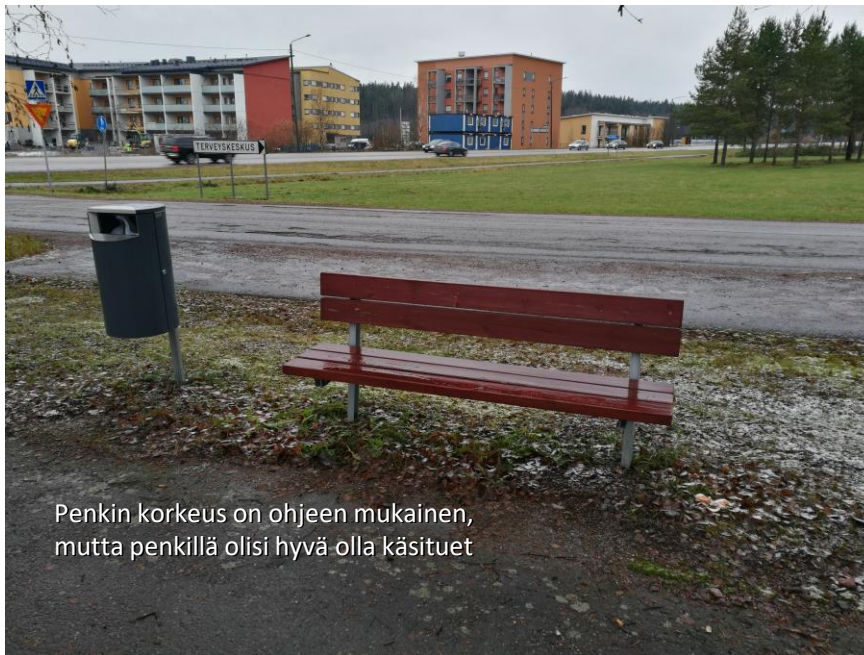
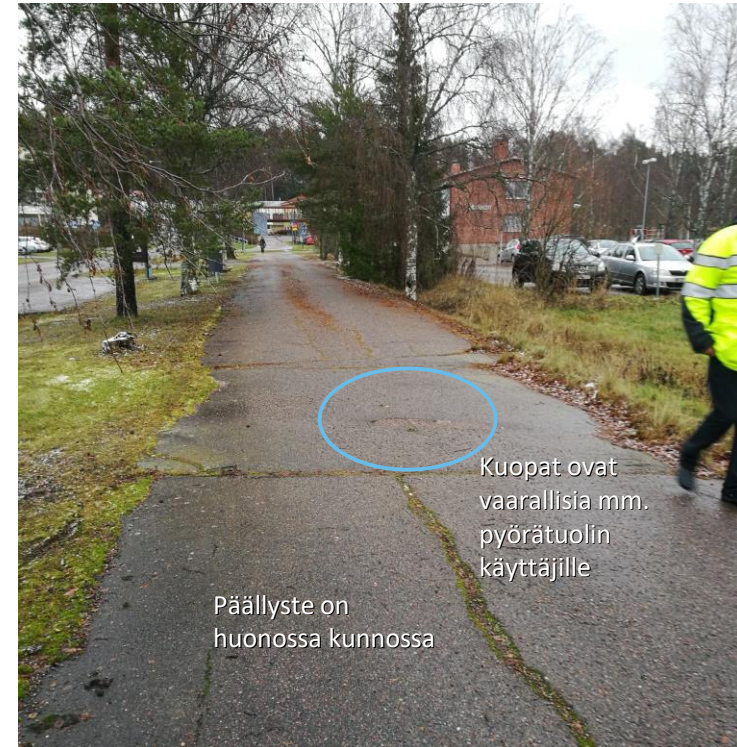
# Sairaalantie

- Sairaalantien päällyste on huonossa kunnossa
- Penkin korkeus 44 cm (ohjeen mukainen), ei käsitukia

- Vaihdetaan penkki käsinojalliseen penkkiin, kun penkin uusiminen on seuraavan kerran ajankohtaista
- Päällystetään Sairaalantien kevyen liikenteen väylä uudelleen

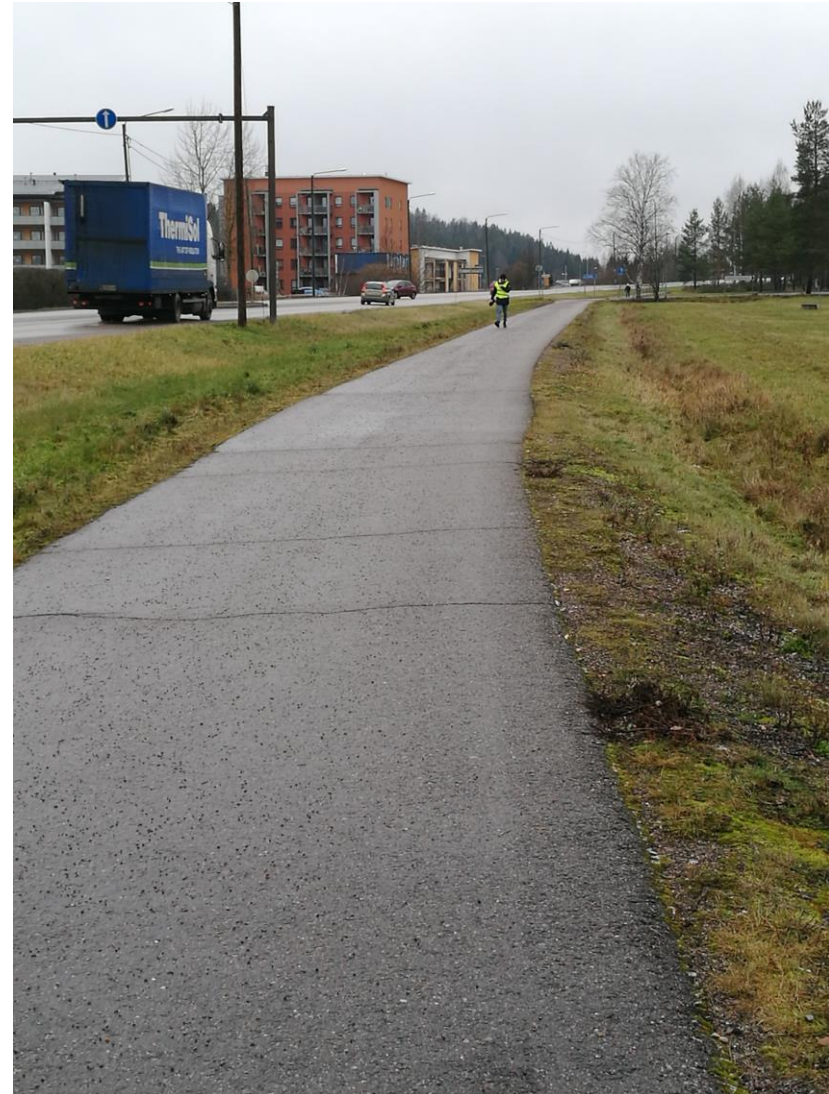
# Rajamäentie (välillä Sairaalandie-Perltulantie)

- Noin 180m pitkällä suoralla ei ole yhtään penkkiä

- Asennetaan käsituellinen ja selkänollinen penkki noin puoleen väliin Sairaantien ja Perltulantien väliselle suoralle (pyydetään lupa ELY-keskukselta)

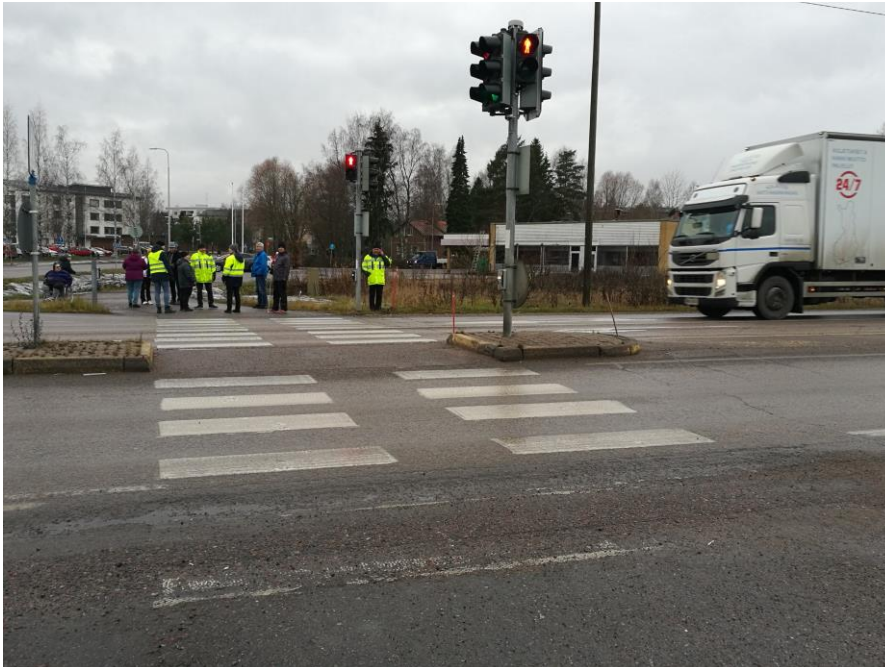
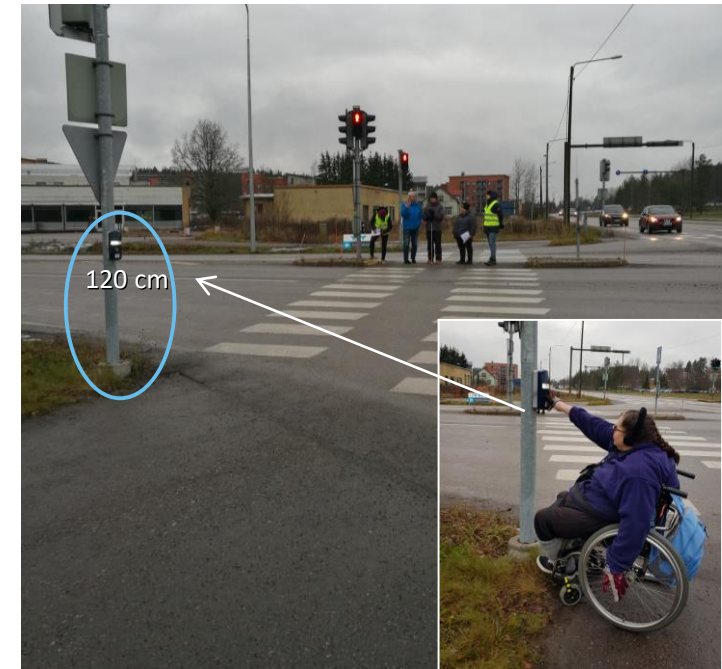
# Rajamäentien-Perttulantien liittymä

- Suojateiden painonappien korkeus vaihtelee välillä 80 – 120 cm.
- Suojateiden ääniohjaus on joissakin kohdissa liian hiljainen

- Lasketaan 120 cm korkealla oleva painonappi alemmas enintään 110 cm korkeudelle
- Säädetään ääniohjausta kovemmalle

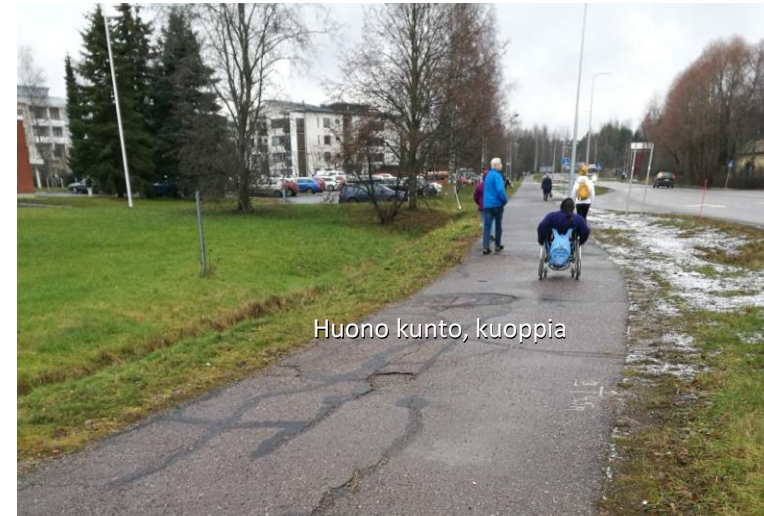
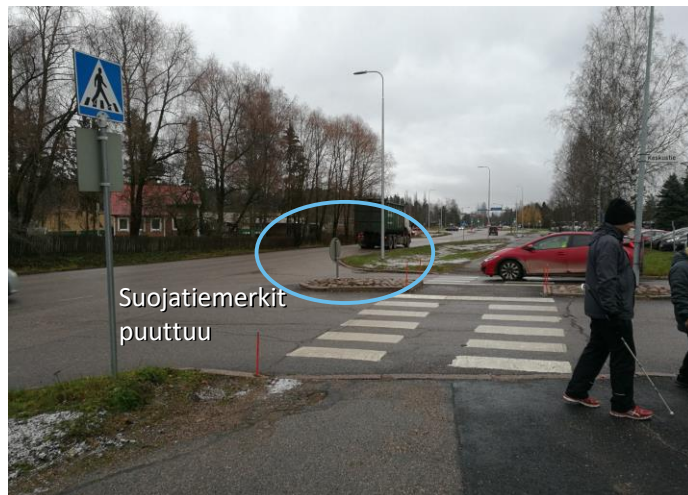
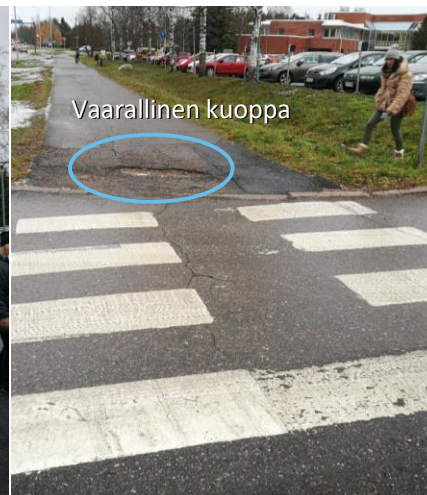
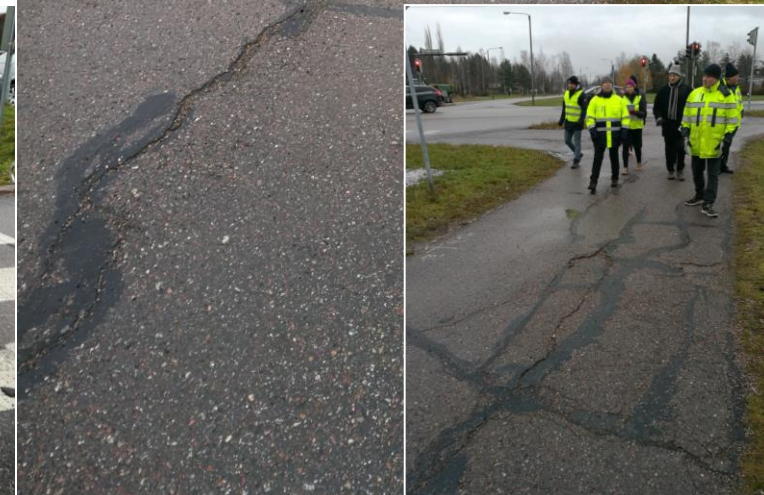
# Perttulantie (välillä Rajamäentie-Keskustie)

- Päällyste huonokuntoinen, vaarallisia kuoppia
- Keskustien liittymässä vaarallinen kuoppa, puuttui myös suojatiemerkit keskisaarekkeesta

- Korjataan päällyste, erityisesti suojatielle tultaessa kuopan korjaus kiireellinen
- Lisätään suojatiesaarekkeeseen suojatiemerkit

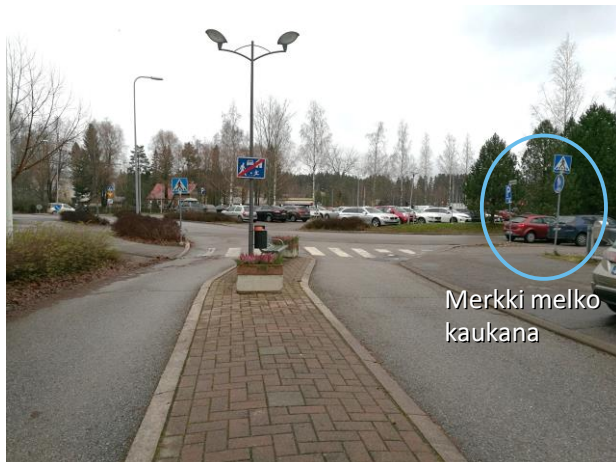
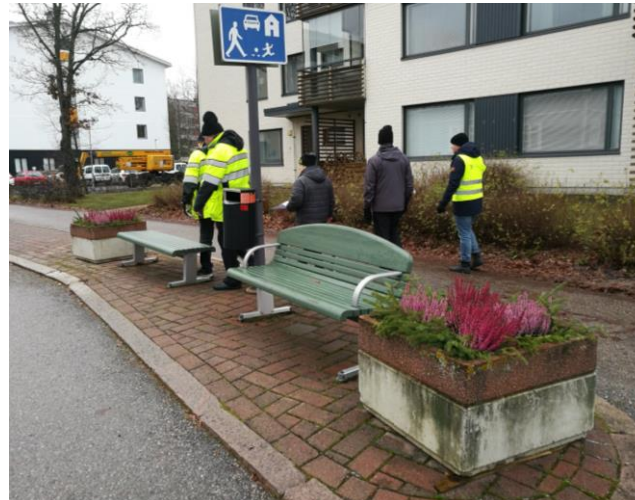
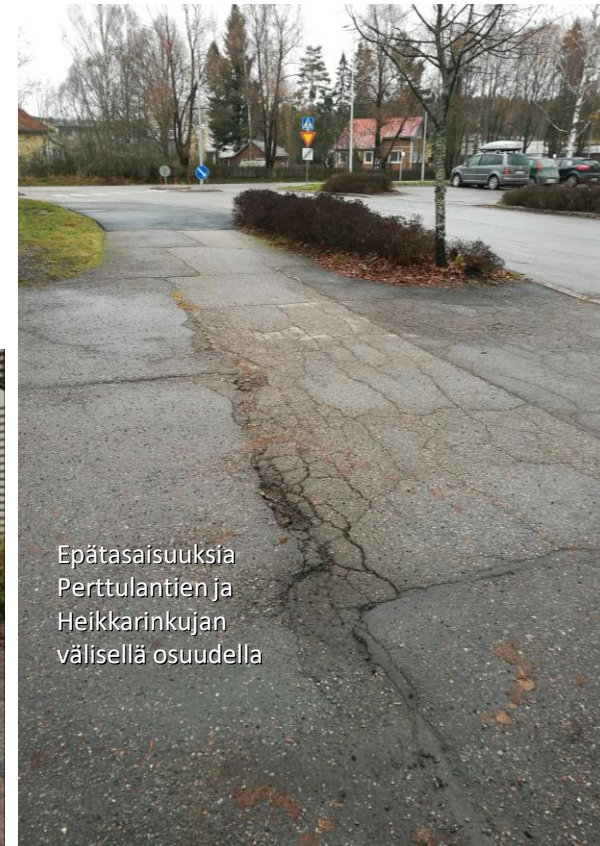
# Keskustie, Heikkarinkuja

- Päälyste huonokuntoinen
- Pihakatu päättyy jalankulku- ja pyörätielle, mutta jkpp-merkki puuttuu

- Uusitaan Keskustien kevyen liikenteen väylän päälyste
- Lisätään puuttuva jkpp-merkki pihakadun pätyyn

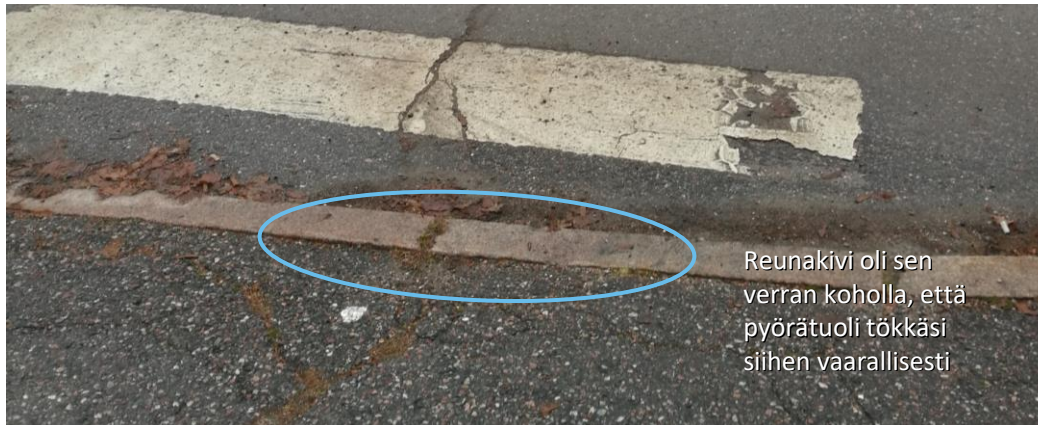
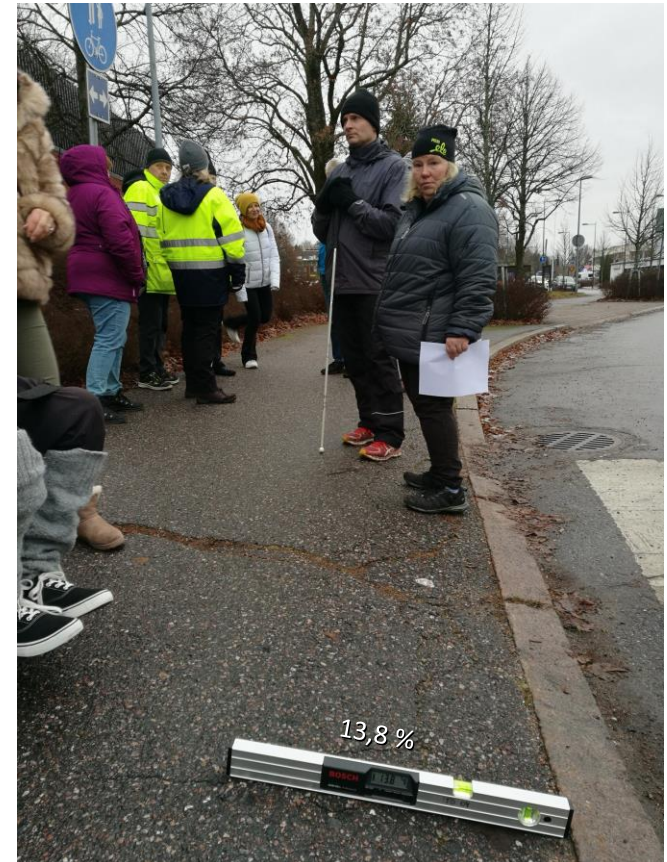
# Keskustien-Palvelutalon kohdan suojatie

- Kelan puolella kevyen liikenteen väylä laskee jyrkästi suojatielle (kaltevuus 13,8 %). Ongelma on tyypillinen useilla Kirkonkylän suojateilla. Päälysteessä on lisäksi halkeama.
- Suojatien reunakivi on hieman koholla, jolloin pyörätuoli ”tökkää” reunakiveen, mikä on erityisen vaarallista, yllä mainitun kevyen liikenteen väylän sivukaltevuuden vuoksi.

- Käydään läpi kaikki Kirkonkylän suojatiet ja parannetaan ainakin ne, joissa kevyen liikenteen väylä laskee suojatielle jyrkästi ja jotka ovat reiteillä, joissa kulkee paljon iäkkäitä tai liikuntarajoitteisia.
- Tasataan reunakiven reuna päälystemassalla. Korjataan suojatien kohdalla päälysteessä oleva halkeama.

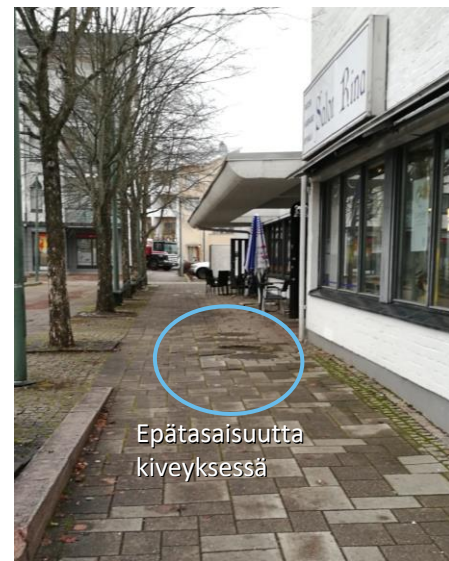
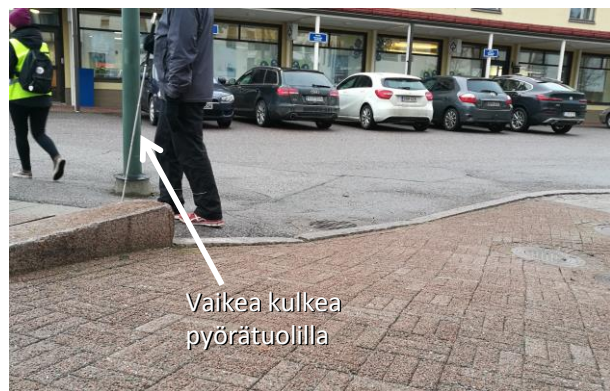
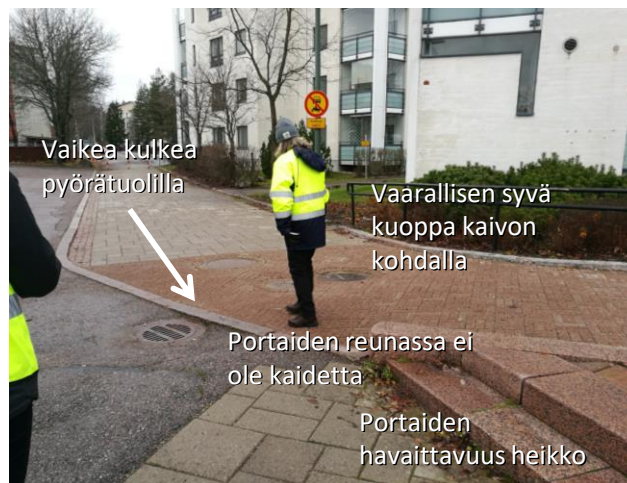
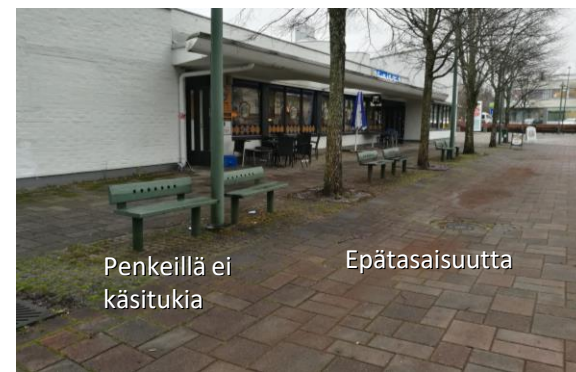
# Kirkonkylän tori 1/2

- Torin penkeillä ei ole käsitukia (kaikilla penkeillä ei tarvitse olla, mutta torialueella olisi hyvä olla myös käsituellisiä penkkejä)
- Portaat näkövammaiselle hieman hankalasti havaittavissa
- Säästöpankin luiskattu reuna pyörätuolilla kuljettaessa hankala mm. kaivonkansien ja reunakivien takia. Valaisinpylvään vieressä päällysteen kaltevuus on 10-13 %.
- Portaissa ei ole kaidetta
- Torialueen kiveys paikoin epätasainen

- Lisätään viimeisten puiden väliin käsituellinen penkki
- Portaiden yläreunaan valkoinen kiveysrivi parantamaan portaiden havaittavuutta
- Asennetaan kaide portaiden reunaan
- Tasataan päällyste Säästöpankin reunasta niin, että pyörätuolilla pääsee kulkemaan
- Välitetään Keskustie 3A kiinteistön omistajalle tieto kiveyksen epätasaisuudesta

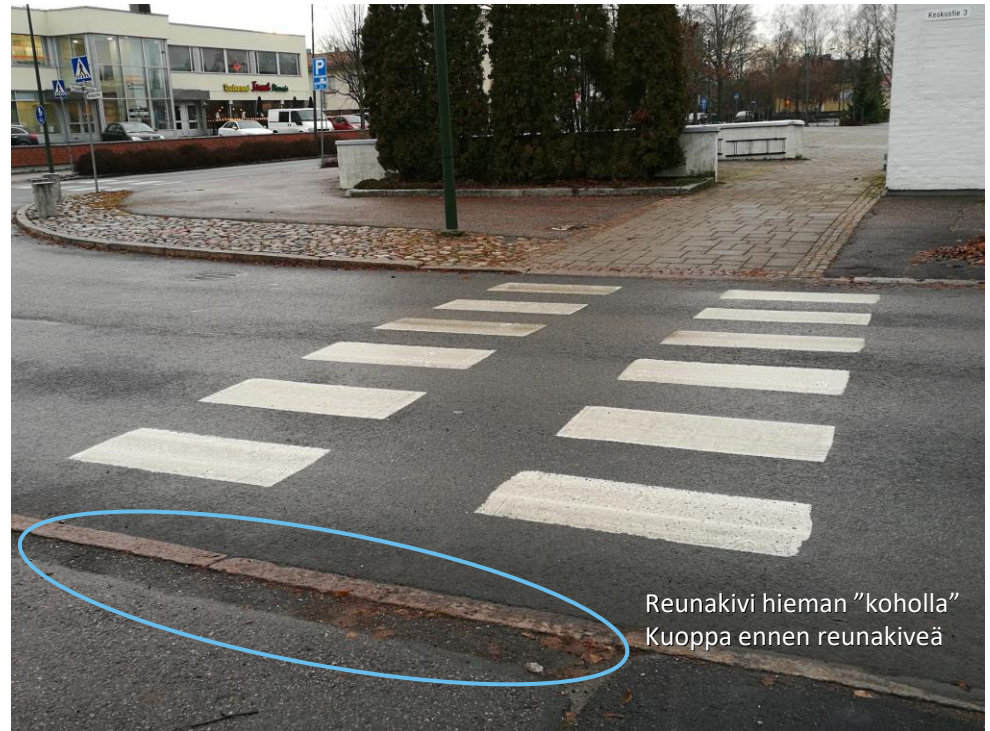
# Keskustie 3 kohdalla oleva suojatie

- Suojatien reunakivi on hankala pyörätuolilla kuljettaessa. Pyörätuoli "tökkää" reunakiven reunaan ja ennen reunakiveä päällysteessä on kuoppa.

- Täytetään kuoppa ja tasataan reunakiven reuna päällystemassalla.

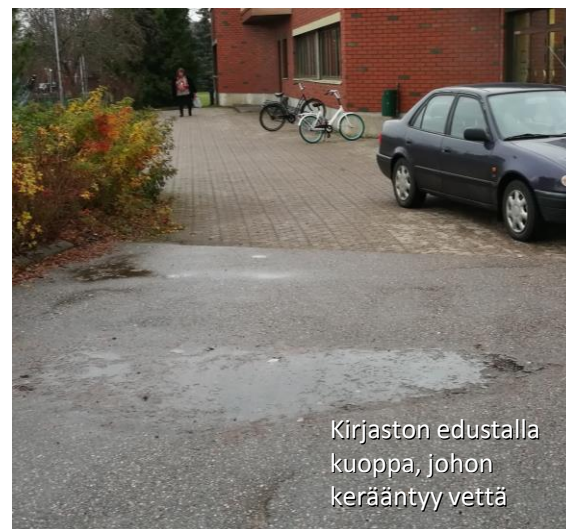
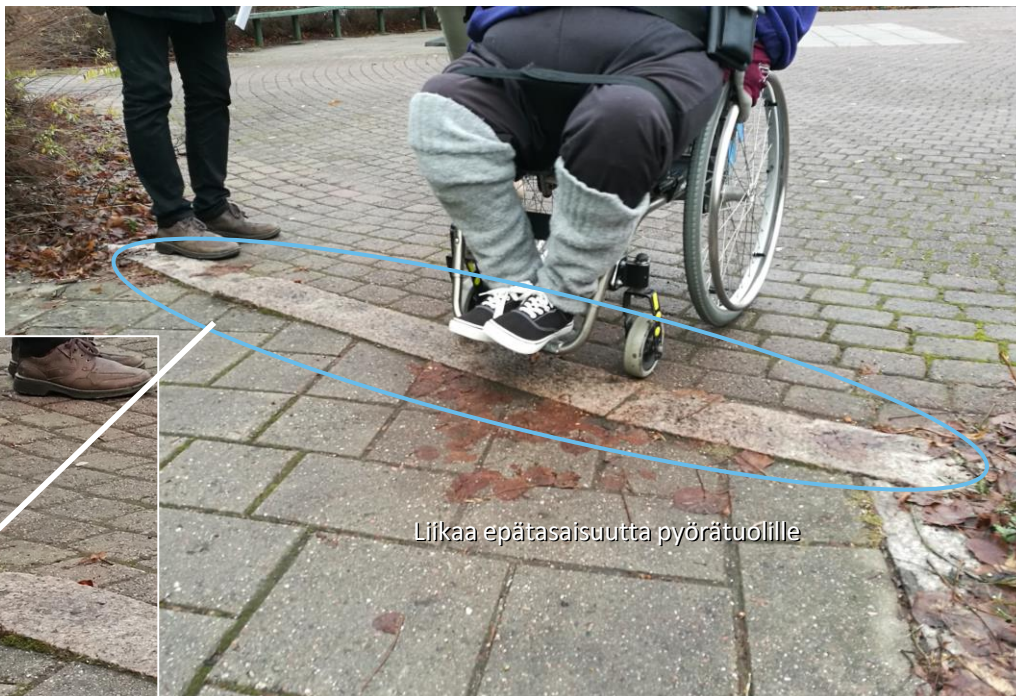
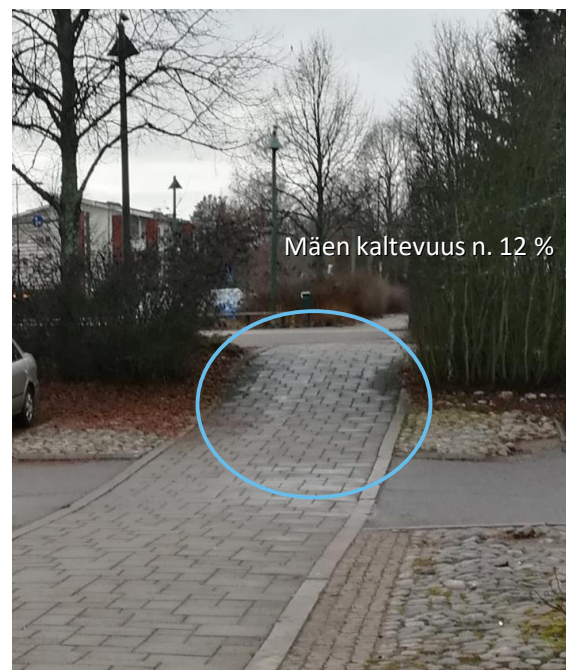
# Kunnantalo + kirjasto 1/2

- Reunakivi on koholla kunnantalon edessä olevalla aukiolla (toisesta reunasta n. 2 cm)
- Kunnantalon ja kirjaston pääovilla ei ole äänimajakoita
- Kirjastolle johtavan mäen kaltevuus on noin 12 %
- Kirjaston edustalla ei ole merkittyjä invapysäköintipaikkoja
- Kirjaston edustalla on kuoppa, johon kerääntyy vettä (talvella jäätymisvaara)

- Korjataan reunakivi ja tarkistetaan muutkin reunakivet kunnantalon ja kirjaston edustalla.
- Välitetään kiinteistöjen omistajille toive äänimajakoista
- Korjataan kirjaston edustalla oleva kuoppa
- Asennetaan kirjaston mäkeen kaide
- Merkitään invapysäköintipaikat kirjaston edustalle (yhteistyössä kiinteistön kanssa)

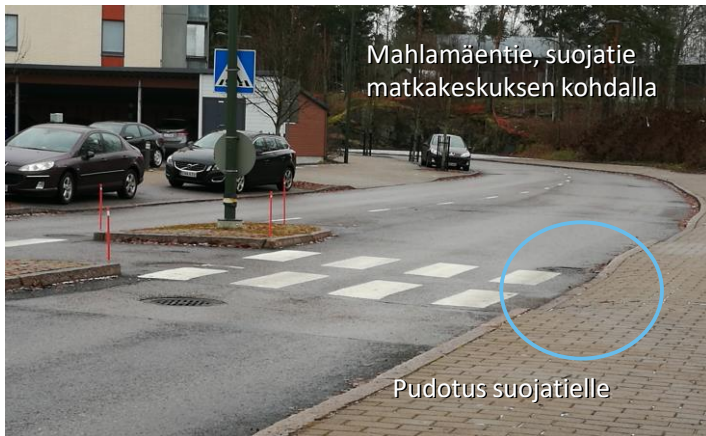
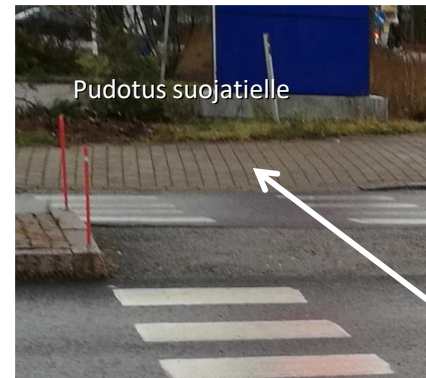
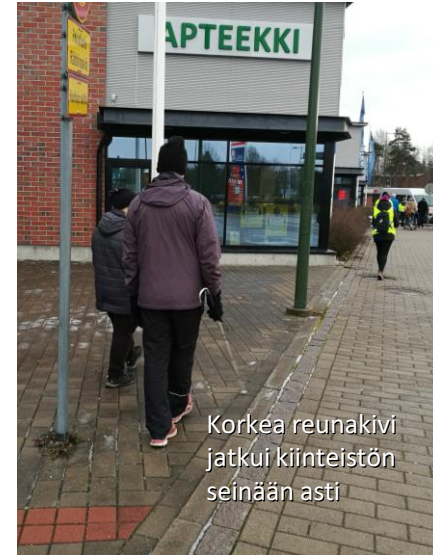
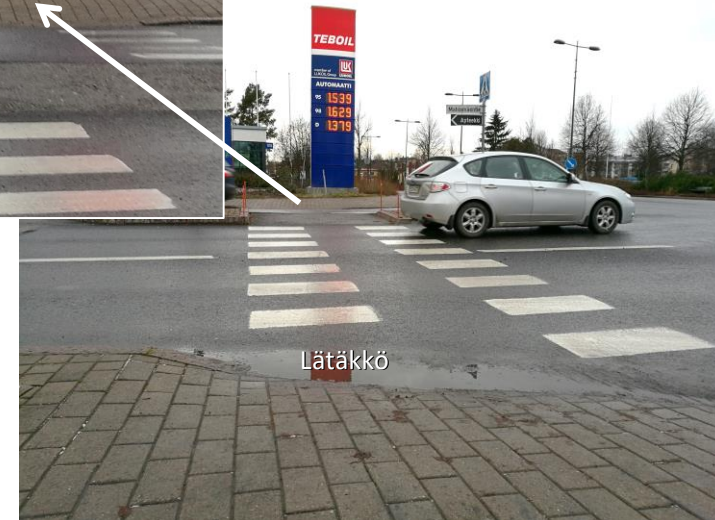
# Mahlamäentie

- Punamullantien ylittävä suojatie Mahlamäentien kohdalla; suojatien toisessa reunassa lätäkkö ja toisessa reunassa kevyen liikenteen väylältä jyrkkä pudotus suojatielle
- Mahlamäentien suojatie matkakeskuksen kohdalla; suojatielle jyrkkä pudotus
- K-marketin edessä reunakivi, joka hankala pyörätuolilla kulkeville

- Korjataan kuoppa, johon kerääntyy vettä
- Korjataan suojatiet, joille kevyen liikenteen väylältä on jyrkkä pudotus
- Madalletaan K-marketin edessä olevaa suojatietä yhdestä kohdasta, jotta pyörätuolilla pääsee kulkemaan

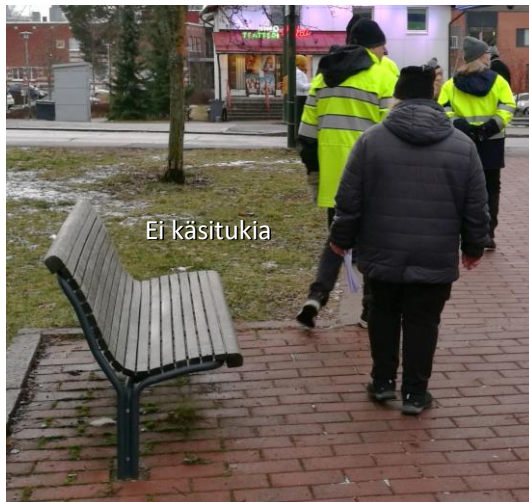
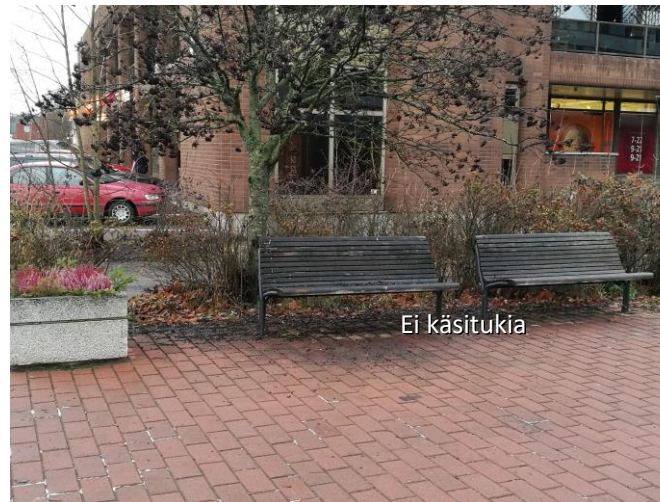
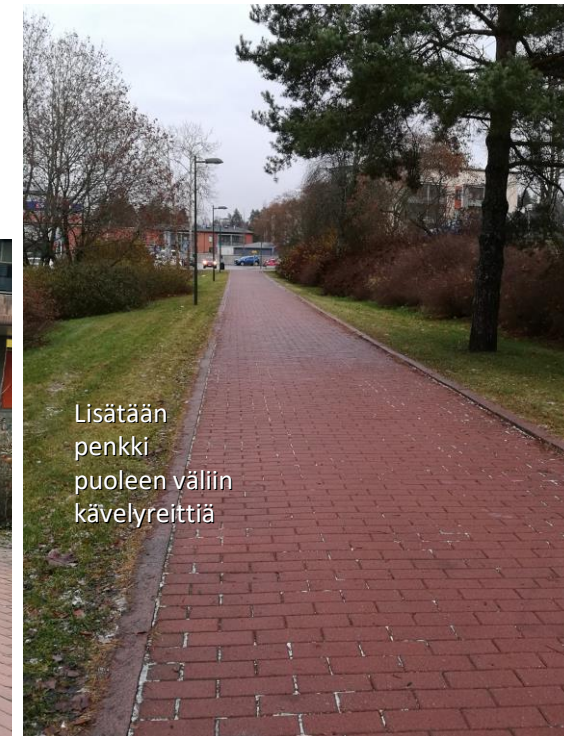
# Mahlamäentien ja Keskustien välinen puistoraitti

- Kävelyreitin toisessa päässä on penkit, mutta levähdyspenkkejä ei ole muualla
- Penkeillä ei ole käsitukia

- Lisätään yksi käsituellinen penkki noin puoleenväliin kävelyreittiä
- Lisätään yksi käsituellinen penkki nykyisten penkkien viereen

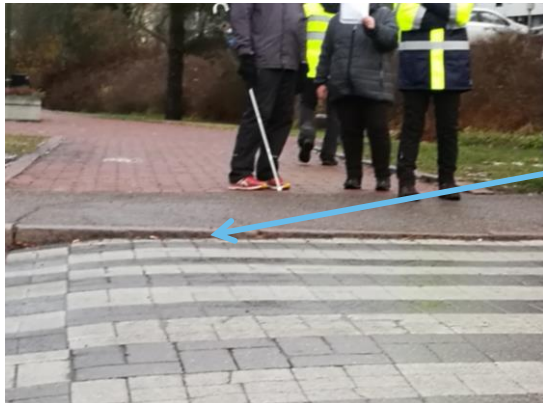
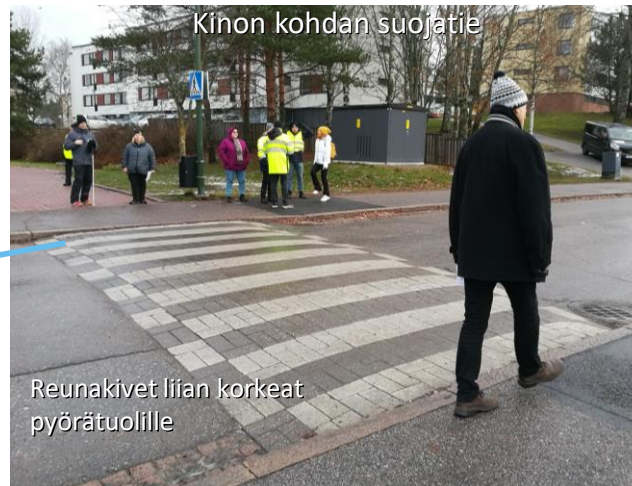
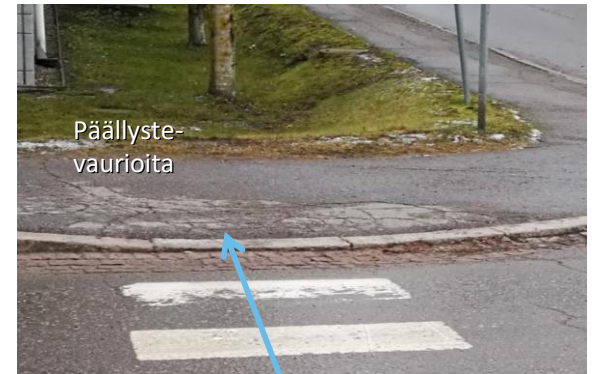
# Kino Juhan suojatiet (Keskustie)

- Kinon edessä ja Kristaantien kohdalla suojateiden reunakivet liian korkeita pyörätuolille
- Kristaantien suojatien kohdalla päällystevaurioita

- Tasataan reunakiven reuna päällystemassalla (Kristaantien ja Kinon suojatiet)
- Korjataan päällystevauriot Kristaantien kohdalla

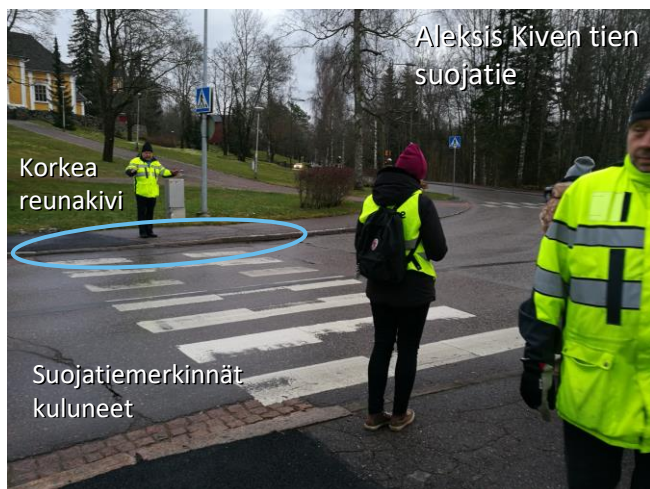
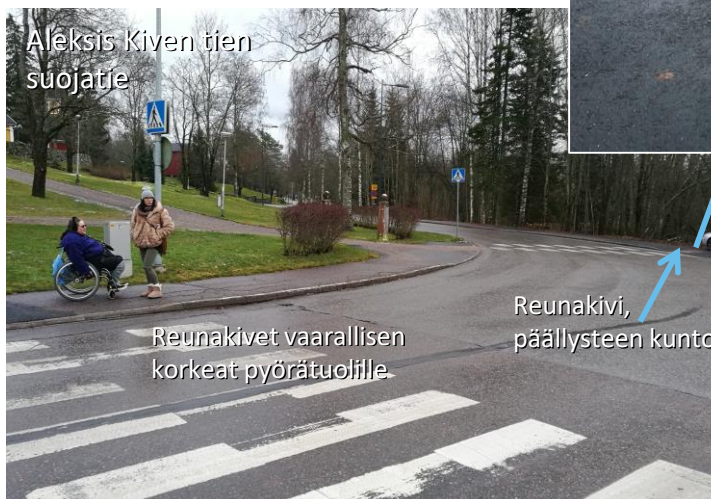
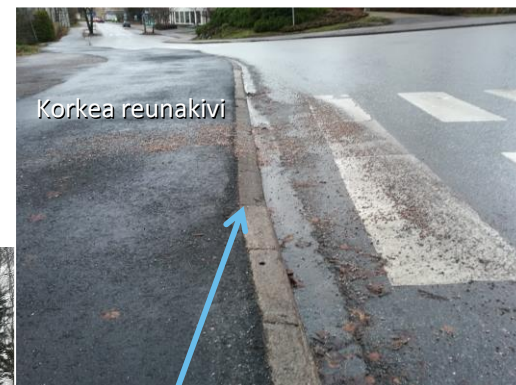
# Aleksis Kiven tie / Keskustie liittymä

- Liittymässä ei ole esteetöntä kulkureittiä kirkon suuntaan. Kaikilla suojateilla reunakivet ovat liian korkeita eikä pyörätuolilla kulkeminen ole mahdollista ilman avustajaa.
- Suojatiemerkinnot ovat kuluneet

- Rakennetaan korotettu suojatie Keskustien yli
- Uusitaan kuluneet suojatiemerkinnot

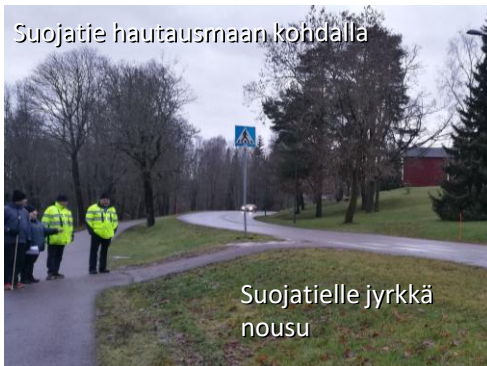
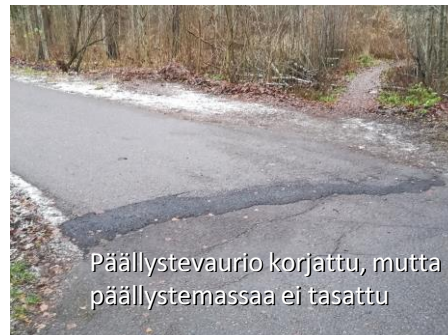
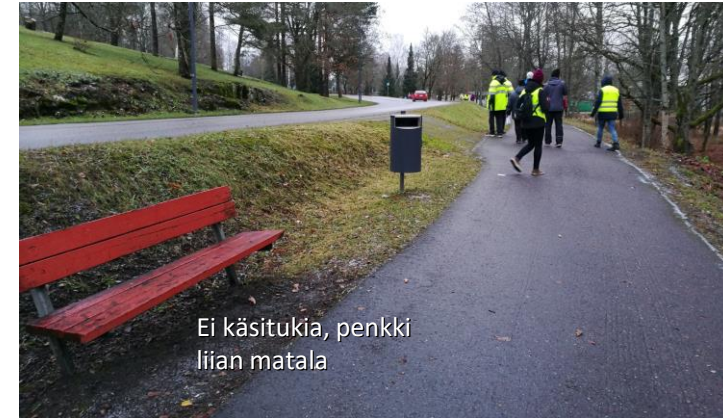
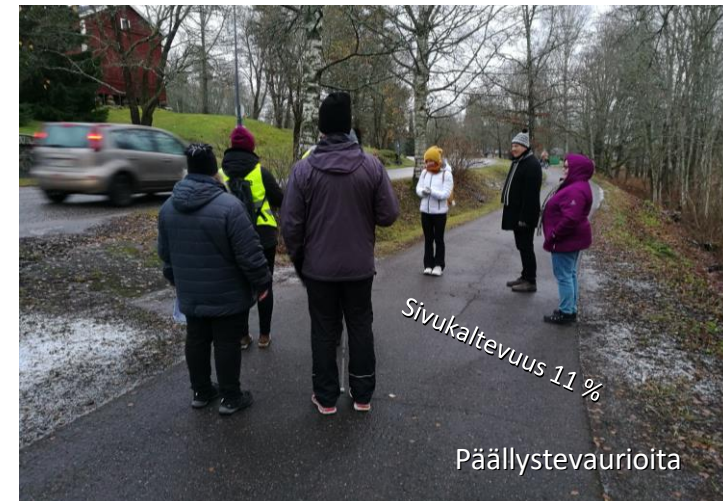
# Aleksis Kiven tie

- Kevyen liikenteen väylän sivukaltevuus on noin 11 %
- Penkillä ei ole käsitukia ja penkki on liian matala (istuinkorkeus n. 39 cm)
- Aleksis Kiven tien kevyen liikenteen alkupäässä päällystevaurioita
- Sankarihautojen kohdalla tarve suojatielle, mutta suojatie on hankala toteuttaa, sillä kevyen liikenteen väylältä tulisi jyrkkä nousu suojatielle

- Vaihdetaan penkki käsituelliseen penkkiin ja lisätään toinen penkki kevyen liikenteen väylän toiseen päähän
- Korjataan päällystevauriot ja tasoitetaan päällystemassalla aiemmin korjattu päällystevaurio
- Toteutetaan sankarihautoille jalkakäytävä seurakunnan tontille (kirkon puolelle)

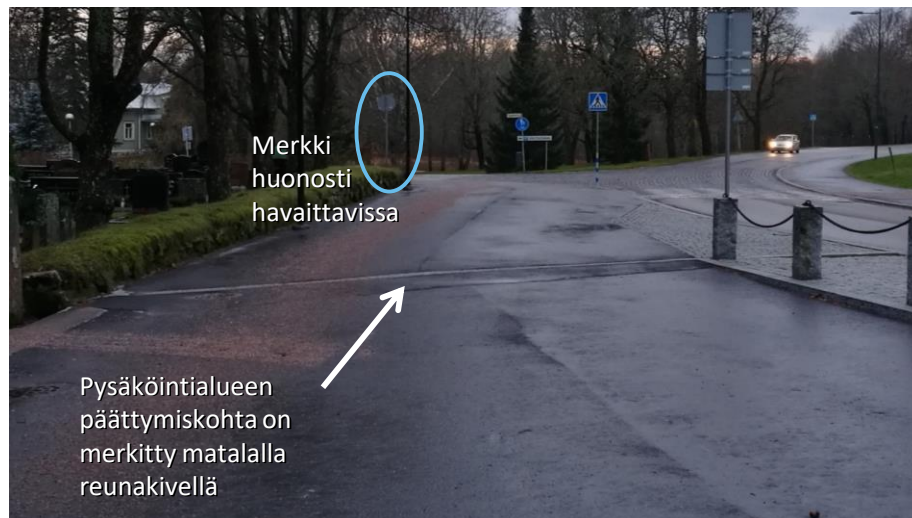
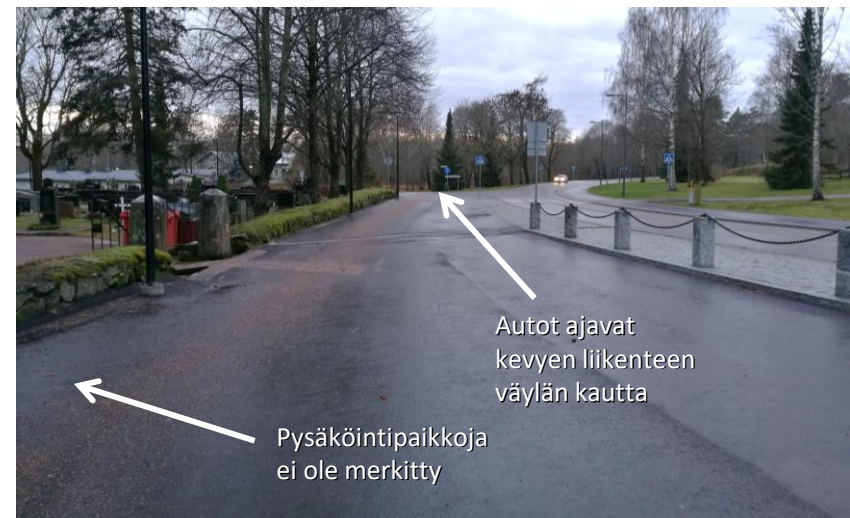
# Hautausmaan pysäköintialue

- Pysäköintialueelle ajetaan kevyen liikenteen väylän kautta. Pysäköintipaikat on merkki ainoastaan P-merkillä, mutta ajoratamerkinnyt (pysäköintiruudut) puuttuvat eikä pysäköintialueen päättymiskohta ole merkitty.

- Suositellaan seurakuntaa merkitsemään pysäköintiruudut sekä pysäköintialueen päättymiskohta liikennemerkillä (esim. Ajoneuvojen sijoitus pysäköintipaikalla –merkki + vaikutusalue-lisäkilpi P-alueen molempiin pätyihin)
- Tarvittaessa asennetaan kevyet ajoesteet rajaamaan pysäköintialuetta. Nykyisen reunakivilinjan kohdalla voidaan asentaa esimerkiksi kukkaruukkuja (vastaavat kuin esim. torilla), joiden asettelussa tulee kuitenkin huomioida esteettömyys (jätettävä riittävästi tilaa pyörätuolilla kulkemiseen)
- Siirretään kevyen liikenteen väylän merkkiä niin, että autoilijat havaitsevat sen paremmin
