KOSTEUS- JA SISÄILMATEKNINEN KUNTOTUTKIMUS

Kylänpään päiväkoti

**Kylänpääntie 2
05200 Rajamäki**

28.6.2024

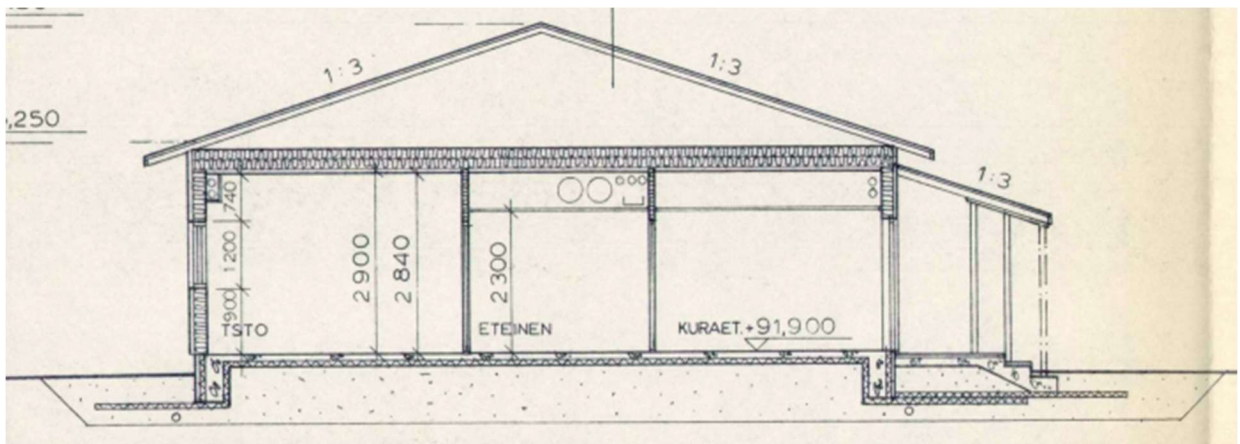
Kuva 2. Rakennuksen poikkileikkaus.

Rakennus on maanvarainen. Alapohjassa teräsbetonin alla on lämmöneriste. Lattiapinnoitteet ovat muovimattoa.

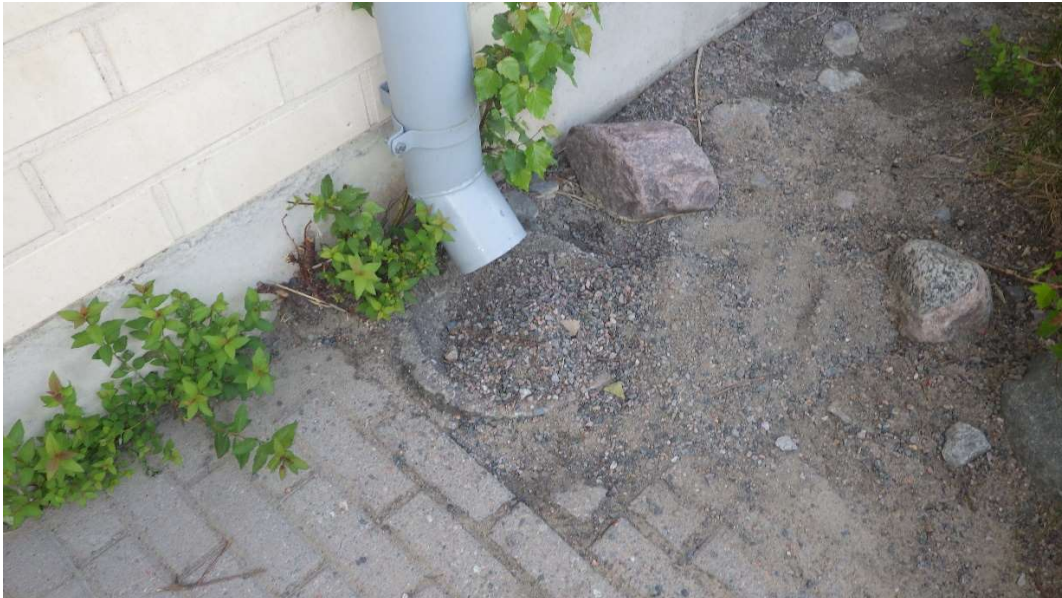
Lähtötietojen perusteella vesi lammikoituu paikoittain rakennuksen viereen. Pinta- ja sulamisvedet on paikoin ohjattu sadevesijärjestelmään ja paikoin betonikourujen avulla rakennuksen vierustalle. Betonikourut ovat liian lyhyitä ja vesi ohjautuu rakennuksen vierustalle (kuva 3). Sokkelin pinnassa havaittiin paikoin kosteusrasitukseen viittaavaa kalkkihärmää (kuva 4).

Kuva 3. Sadevesien ohjauksessa havaittiin paikoin puutteita.

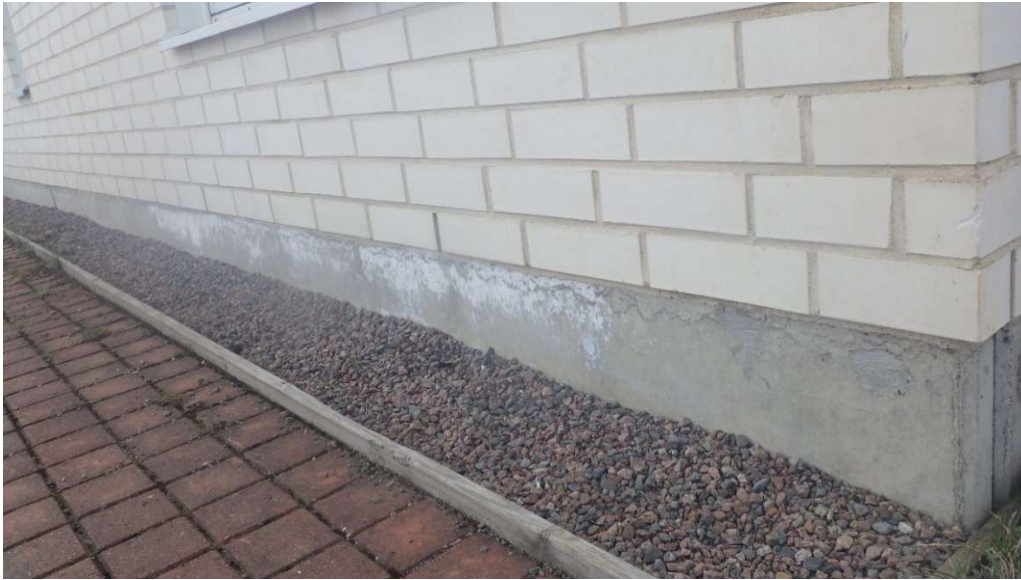
Kuva 4. Sokkelin pinnassa havaittiin paikoin kosteusrasitukseen viittaavaa kalkkihärmää.

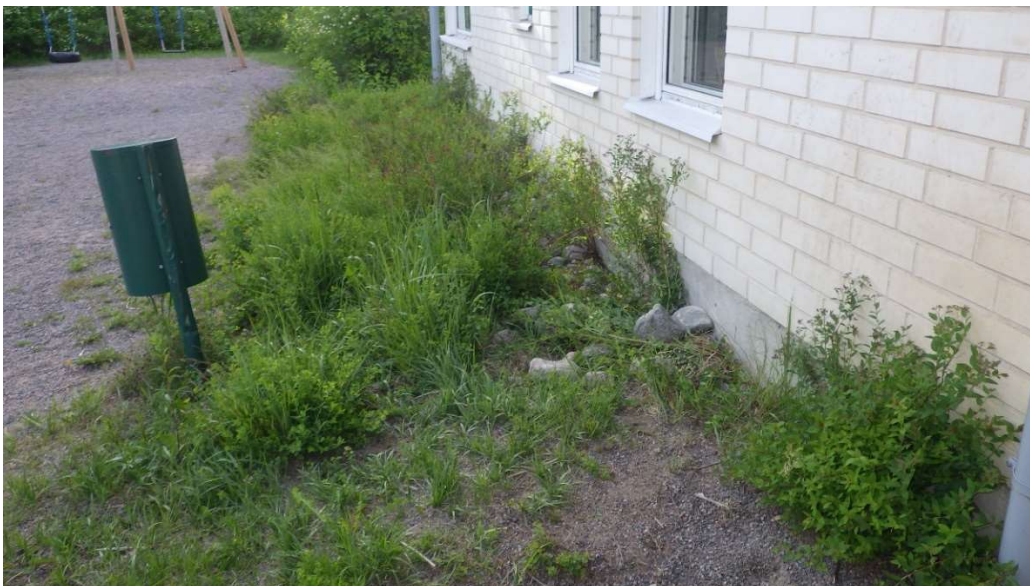
Kallistukset rakennuksen vieressä ovat paikoin puutteelliset (kuva 5) ja sokkelin vierestä puuttuu vettäläpäisevä sorastus lukuun ottamatta pientä aluetta, johon sorastus on asennettu. Rakennuksen vieressä on paikoin humusmaata ja kasvillisuutta (kuva 5). Sokkelin ulkopinnasta puuttuu kosteuseristys.

Kuva 5. Rakennuksen vieressä on paikoin humusmaata ja kasvillisuutta.

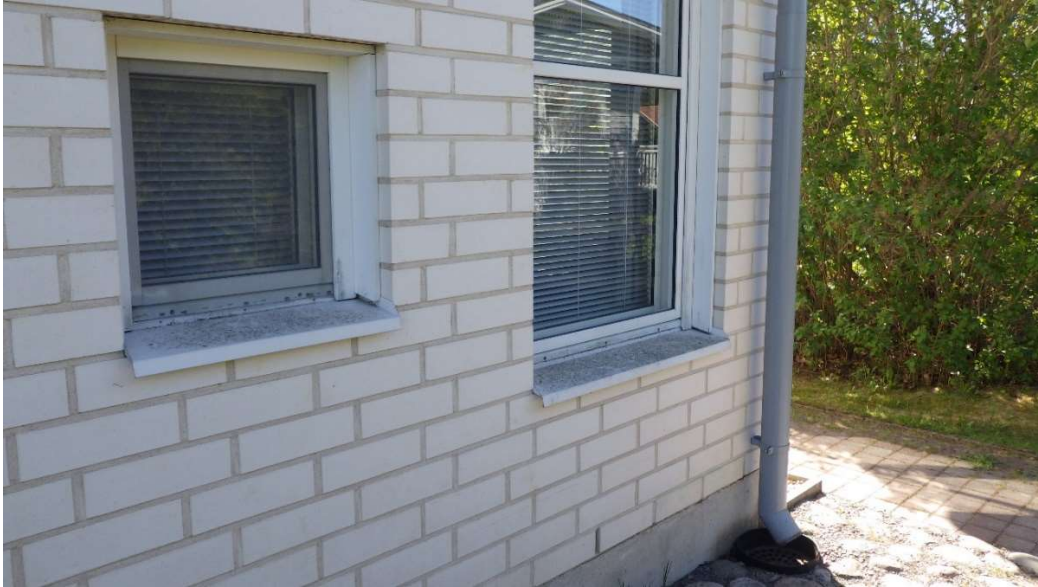
Ikkunarakenteet ovat pääosin hyvässä kunnossa (kuva 6).

Kuva 6. Ikkunarakenteet ovat pääosin hyvässä kunnossa.

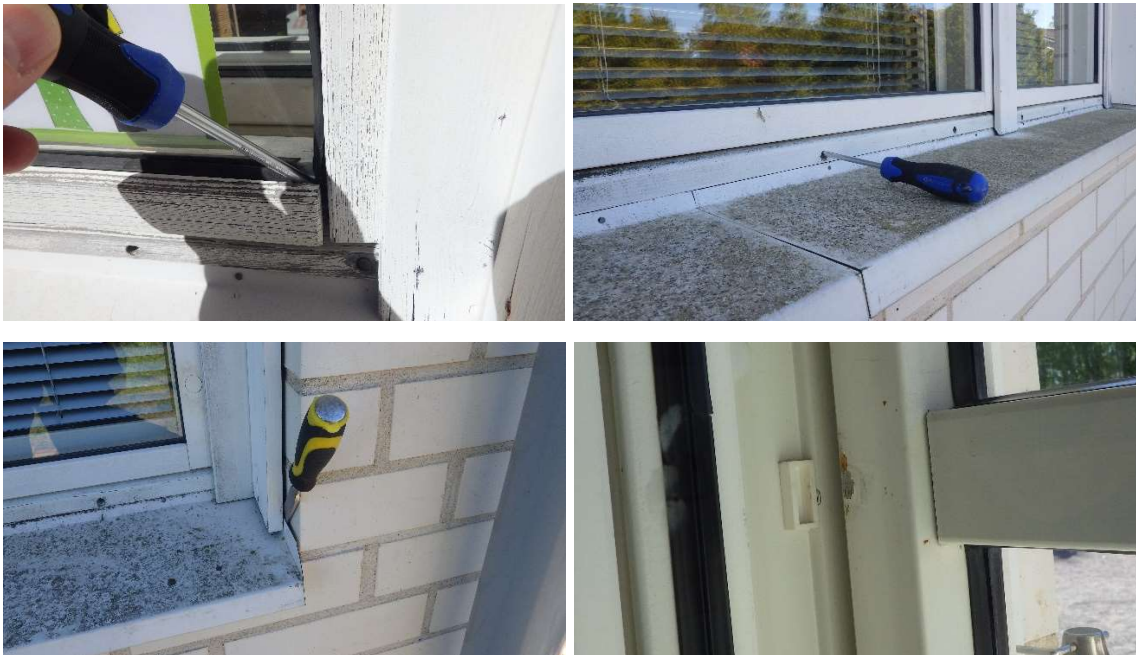
Ikkunatiivisteet ovat hyvässä kunnossa. Paikoittain ikkunoiden ulkopuolen alapuitteiden maali irtoaa alustastaan ja paikoittain alapuite on osittain irronnut (kuva 7). Ikkunapuitteita on paikoittain huoltomaalattu. Puuosissa ei havaittu vaurioita puupiikillä koestamalla. Ikkuna- seinäliittymissä on peitelistat, mutta ei tiivistysmassaa. Vesipeltien kallistukset ovat paikoin heikot ja niiden pinnalla kasvaa jäkälää ja sammalta (kuva 8). Ikkunarakenteen vedenpoistoreiät ovat auki. Vesipellin ja ulkoseinärakenteen välissä ei ole kittiä, mutta rakenne vaikutti muutamaa poikkeusta lukuun ottamatta tiiviiltä (kuva 9). Ikkunoiden muoviset nostomekanismit ja kiinnitolaiteet ovat paikoin rikki (kuva 10). Kiinnitolaiteita on paikoin uusittu.

Kuvat 7-10. Ikkunarakenteissa havaittiin paikoin pieniä puutteita.

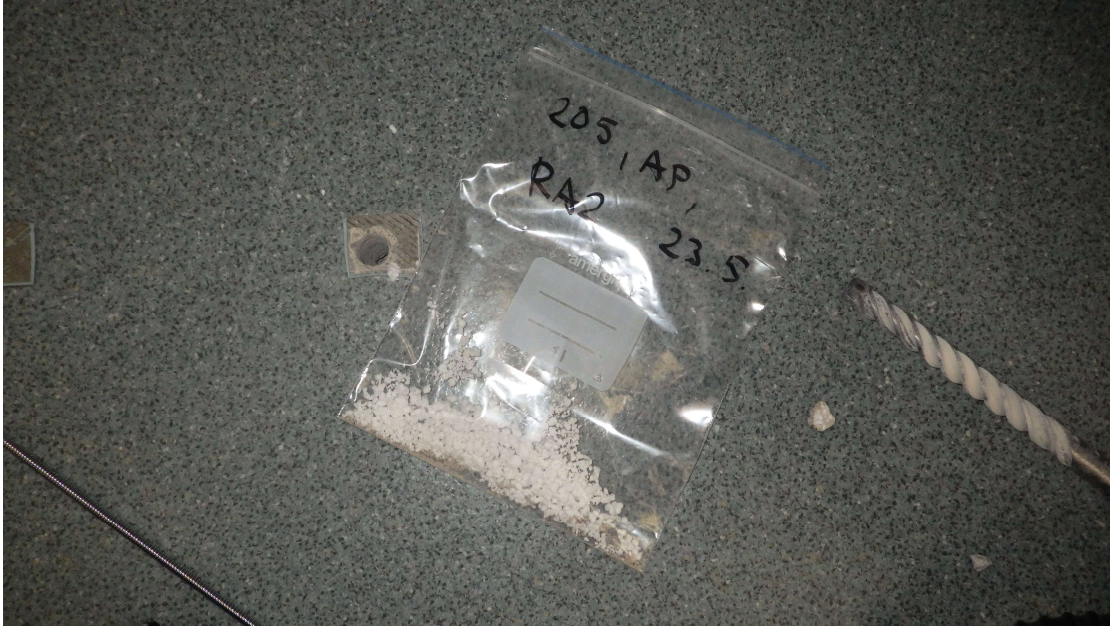
Alapohjaan tehtiin kolme rakenneavausta (RA1-RA3). Alapohjan eristeenä on EPS-eriste (kuva 11). Eristetilan suhteellinen kosteus RH vaihteli välillä 60 – 73 % (taulukko 3). Absoluuttinen kosteus vaihteli välillä $12,4 - 14,0 \text{ g}/\text{m}^3$. Alapohjan eristeen kosteus on jonkin verran kohonnut, mutta ei ole kriittinen.

Kuva 11. Alapohjan rakenneavaus tilassa 205. Eristetilasta (EPS-eriste) otettiin materiaalinäyte.

Alapohjan eristetilasta kerättiin materiaalinäytteitä mikrobianalyysiin yhteensä 3 kpl. **Alapohjan materiaalinäytteissä ei havaittu mikrobikasvua** (taulukko 3). Eristetilan näytteen tutkimustulokset on esitetty tarkemmin myös laboratorion analyysivastauksessa liitteessä 6a.

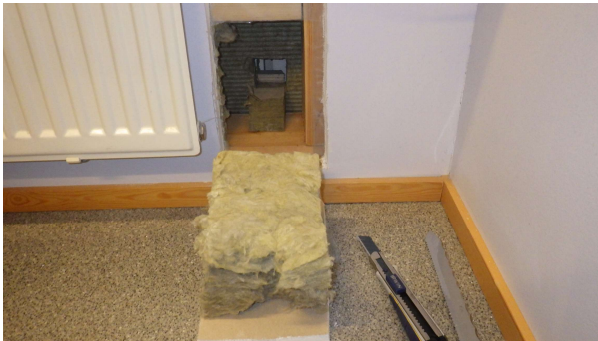
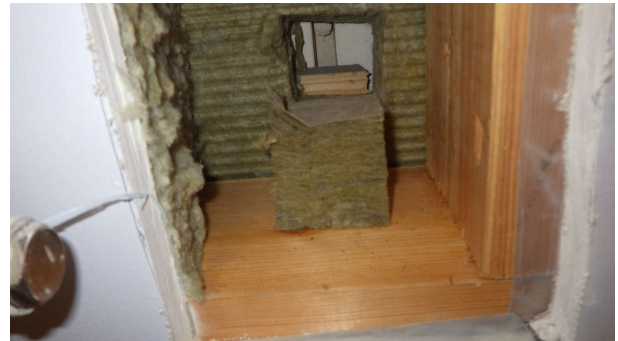
- maali ja kipsilevy, 13 mm
- mineraalivilla, 75 + 50 mm
- ilmarako, 25 mm
- tiili

Mineraalivillasta 75 mm on pehmeää mineraalivillaa ja ilmaraon vastainen 50 mm on jäykkää mineraalivillalevyä. Rakenneavauksissa RA6 ja RA12 seinärakenteen sisäpuolella kipsilevyn päällä on päältä lukien tapetointi ja ylimääräinen rakennuslevy. Rakenneavauksessa RA5 on kipsilevyn pinnalla pelkkä tapetointi maaleineen.

Kuvat 13-14. Ulkoseinärakenne syvyysuunnassa.

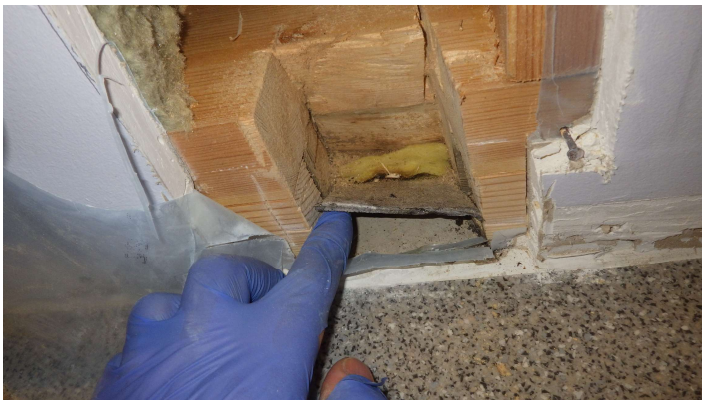
Seinärakenteessa ylhäältä alaspäin katsottuna on kaksi päällekkäistä alapohjauspuuta (yhteensä 100 mm), joiden alla on ohut mineraalivillakerros, bitumikermi ja betoni (kuva 15).

Kuva 15. Ulkoseinärakenne alapohjan yläpuolella.

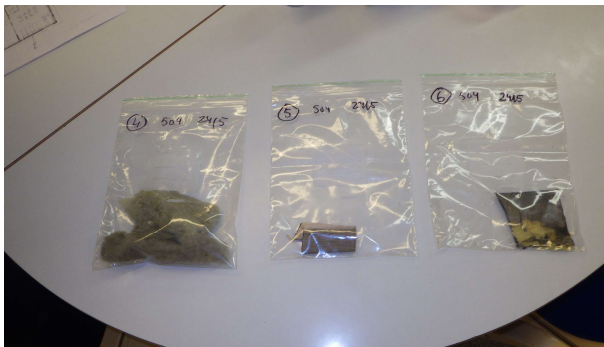
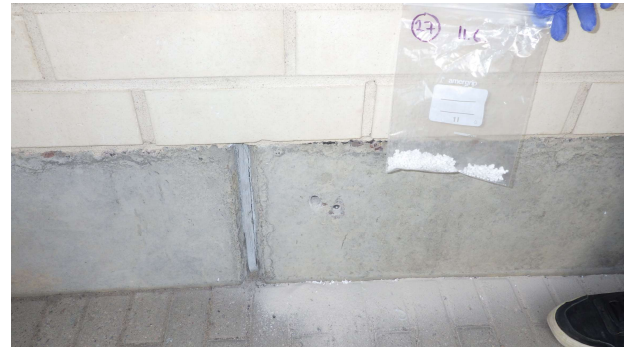
Kuvat 16-17. Ulkoseinän rakenneavausten RA4-RA13 materiaaleista näytteet kerättiin mineraalivillasta, alaohjauspuun alapinnalta ja bitumikermistä. Sokkeleiden rakenneavausten RA14-RA16 näytteet kerättiin EPS-eristeestä.

Ulkoseinien sisäpinnoilla ei havaittu normaalista poikkeavaa pintakosteutta eikä vaurioon viittavia jälkiä. Rakenneavausten mineraalivillassa ei havaittu ilmavuotojälkiä. Rakenneavausten materiaalit olivat yleisesti ottaen moitteettomassa kunnossa. Sokkeleiden ulkopinnoilla havaittiin paikoin kalkkihärmää (kappale 2.1).

- Ensisijaisesti sokkeleiden mikrobivaurioituneiden eristemateriaalien uusiminen. Sokkeleiden eristetilojen EPS-eriste on uusittava kokonaan
- Toissijaisesti ulkoseinärakenteiden ilmatiiveyden parantaminen. Rakenteiden tiiveys on suositeltavaa varmistaa tiivistystöiden jälkeen tehtävillä merkkiainekokeilla. Tiivistetyn rakenteen toimintaa tulee seurata säännöllisin väliajoin merkkiainekokein. Huonetilojen ja ulkoilman välisen paine-eron tulee olla mahdollisimman neutraali (lähellä 0 Pa)
- Sisäilman mikrobien pitoisuuden mittaaminen. Mittaaminen on tehtävä menetelmällä, joka pystyy erittelemään aktinomykeetit.

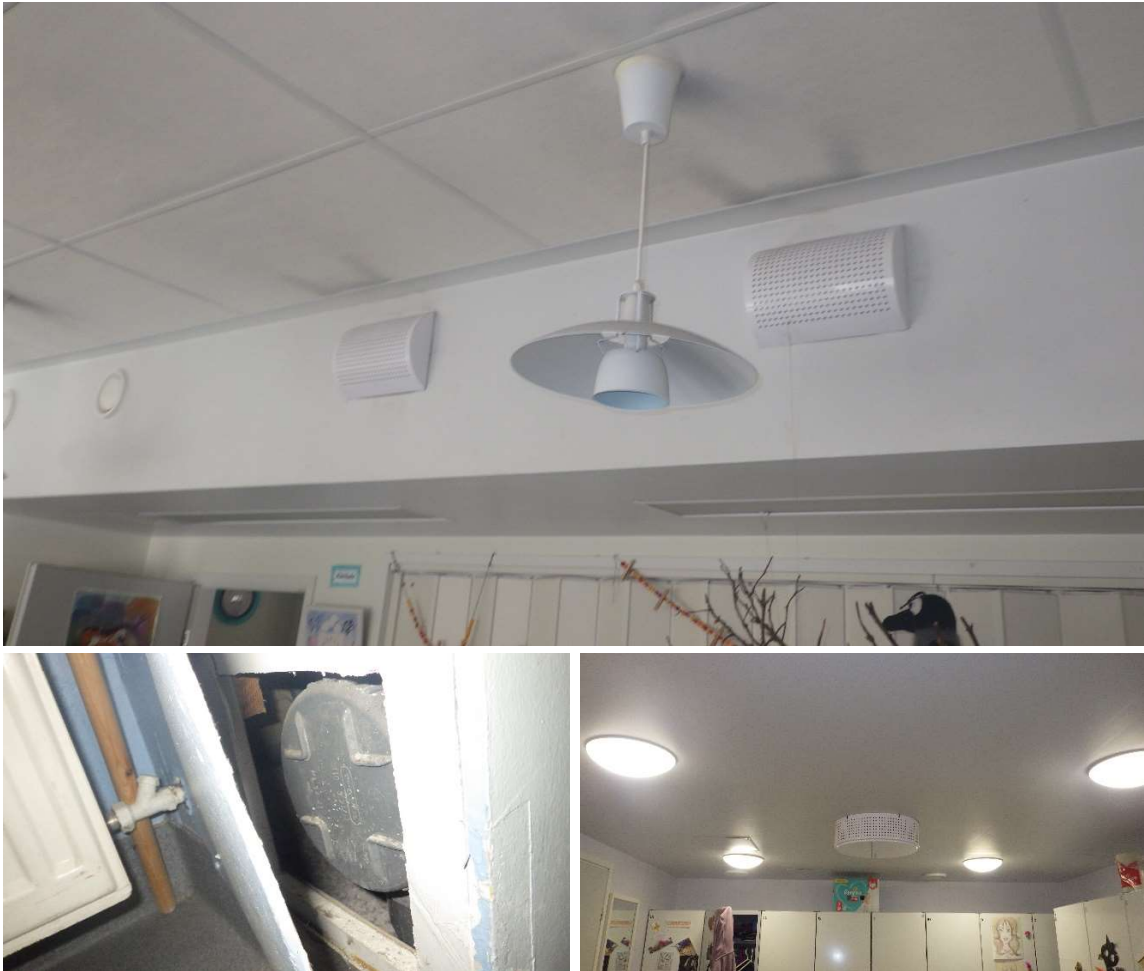
Alaslaskettuja kattoja ja koteloiteja on yleisesti käytävillä ja huonetiloissa. Alaslasketut katot ja koteloinnit ovat pääosin kipsilevyrakenteisia. Osa alaslasketuista katoista on koottu teräsprofiilien varaan asennetuista akustiikkalevyistä (kuvat 18-20). Kattopinta alaslaskettujen kattojen yläpuolella on kipsilevyrakenteinen.

Kuvat 18-20. Alaslaskettuja kattoja ja koteloiteja tutkittiin pistokoemaisesti eri puolilta rakennusta.

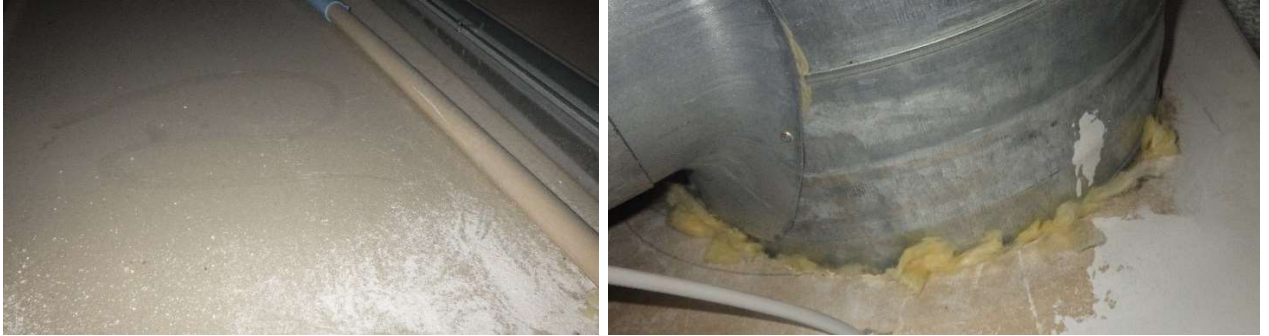
läpiviennit olivat usein silmännähtävän epätiivitä alaslaskettujen kattojen yläpuolella (kuva 22).

Kuvat 21-22. Alaslaskettujen kattojen päällä havaittiin jonkin verran pölyä ja hieman avointa mineraalivillaa. Tilojen väliset läpiviennit eivät olleet tiiviitä aistinvaraisen arvion perusteella.

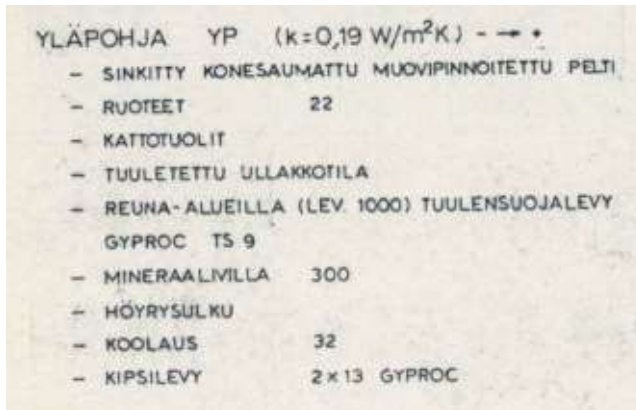
Kuvassa 23 on esitetty alkuperäisten suunnitelmien mukainen yläpohjan rakenne.

YLÄPOHJA YP (k=0,19 W/m²K) - → *

- SINKITYY KONESAUMATTU MUOVIPINNOITETTU PELTI	
- RUOTEET	22
- KATTOTUOLIT	
- TUULETETTU ULLAKKOTILA	
- REUNA-ALUEILLA (LEV 1000) TUULENSUOJALEVY	
GYPROC TS 9	
- MINERAALMILLA	300
- HÖYRYSULKU	
- KOOLAUS	32
- KIPSILEVY	2 x 13 GYPROC

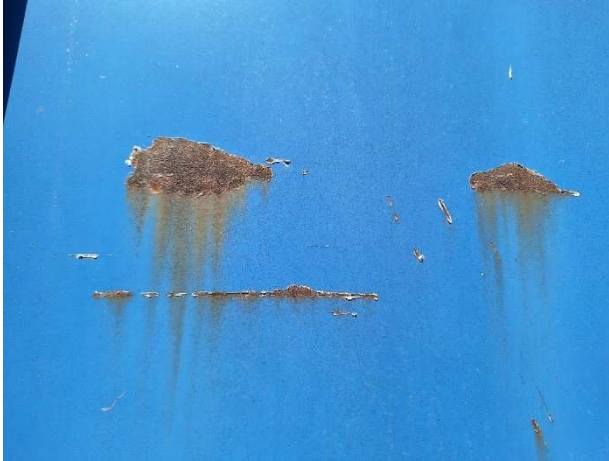
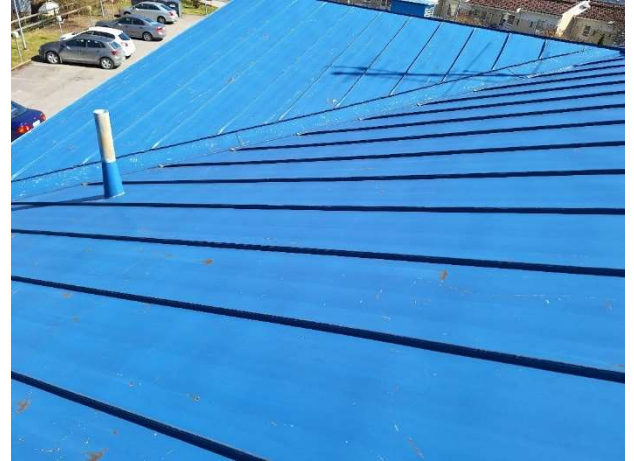
Vesikatteiden yleiskunto on välttävä. Katteessa on laaja-alaisesti havaittavissa pinnoitteiden irtoilua sekä ruostevaurioita. Katteen saumojen tiiveys on puutteellista sisätaitteissa. Vuodot ovat aiheuttaneet paikoin merkittäviä kosteus- ja lahovaurioita vesikatton puurakenteisiin (kuvat 38 – 41).

Vesikatton läpivientien juuripellytykset on saumattu asianmukaisesti katteeseen. Yli 400 mm leveissä ilmanvaihtopiipuissa ei ole RT 85-11158 -ohjekortin mukaisia vedenohjauskallistuksia takajuuressa. Pyöreiden läpivientien saumoissa havaittiin vuotoja, jotka ovat aiheuttaneet kosteusvaurioita ruodelautoihin. Takapihalla viemärin tuuletusputki sijaitsee lappeen alaosissa, jonka vuoksi läpivientiin kohdistuu voimakas lumikuorma. Tuuletusputken taakse on suositeltavaa asentaa lumieste.

Kuvat 28-29. Vesikatteessa on runsaasti pinnoite- ja ruostevaurioita. Viemärin tuuletusputken taakse kertyy suuri lumikuorma ja se on suositeltavaa suojata lumiesteellä.

- Katon sisätaitteiden uusiminen ja aluskatteen asentaminen sisätaitteisiin
- Vaurioituneiden puurakenteiden uusiminen
- Lumiesteiden korjaaminen ja niiden asentaminen läpivientien taakse tarvittavilta osin
- Viemäriin tuuletusputkien läpivientien tiivistysmassojen uusiminen ja eristysten korjaaminen yläpohjassa
- Yläpohjan höyrynsulkurakenteen tiivistäminen läpivientien ympäriltä sekä limityksistä
- Vesikaton huoltomaalaus.

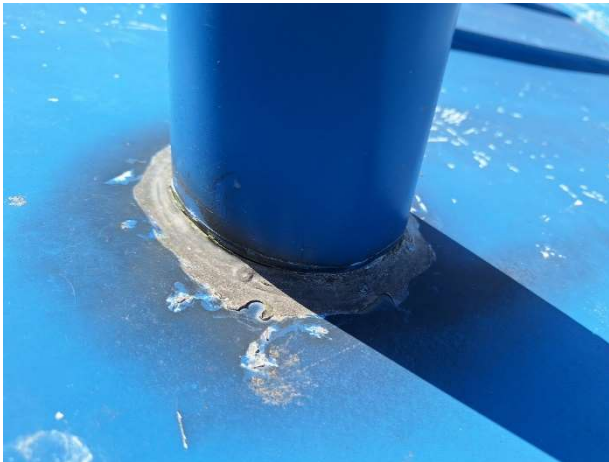
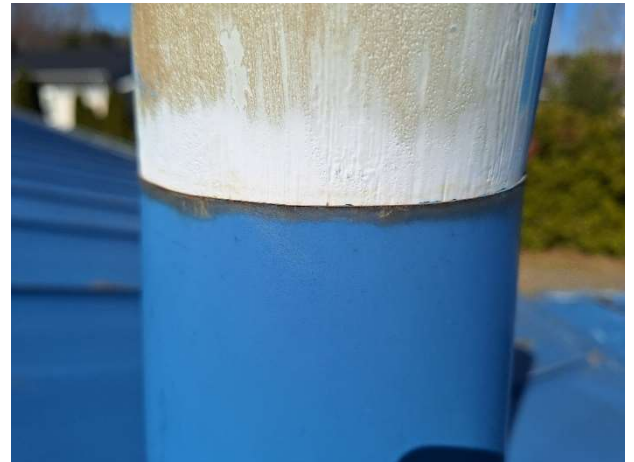
Kuvat 30-31. Tuuletusputken läpiviennin juuren tiivistysmassa on haurastunut, eikä tyvikartion ja putken välissä ole tiivistysmassaa.

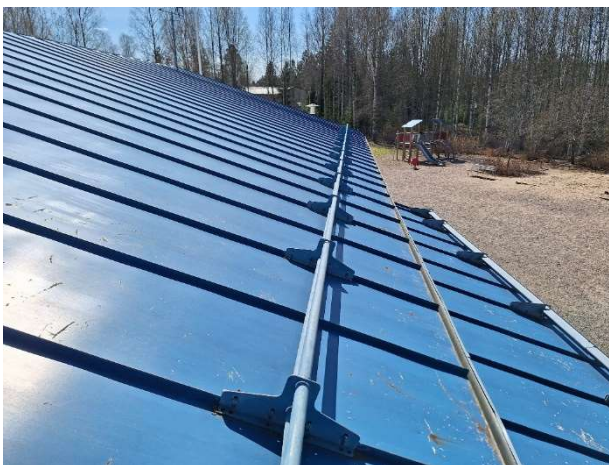
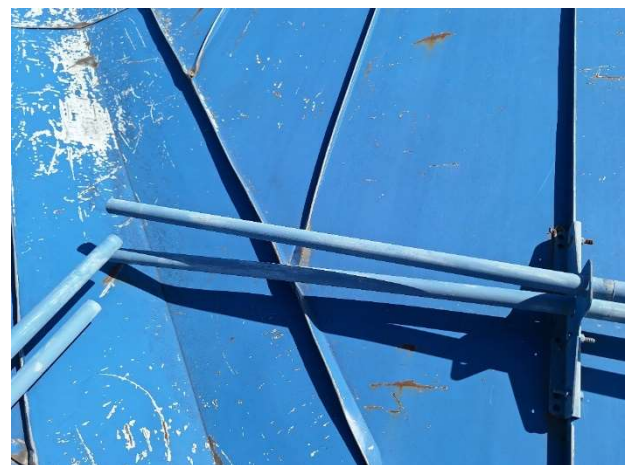
Vesikatton turvavarusteisiin kuuluu seinätikkaat, kulkusillat sekä lumiesteet. Varusteet on valmistettu sinkitystä teräksestä. Alkuperäisissä lumiesteissä on pyöreä putkimalli, uusituissa ovaali. Lumiesteet ovat kaksiputkisia. Lumiesteissä on liian suuri ylitys, jonka vuoksi osa putkista on taipunut katetta vasten ja aiheuttanut pinnoitevaurioita.

Kuvat 32-33. Yleiskuvaa lumiesteistä. Lumiesteissä on liian suuri ylitys.

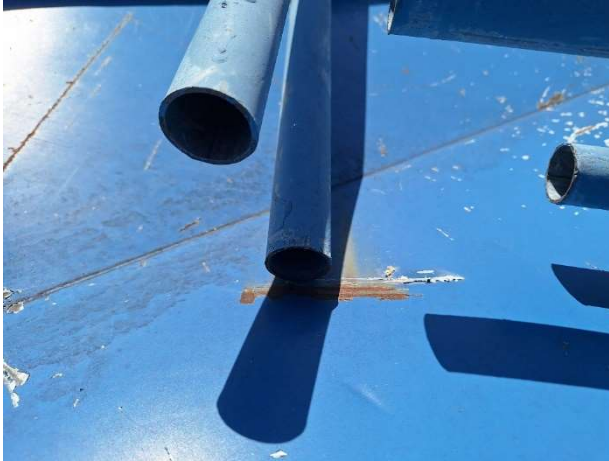
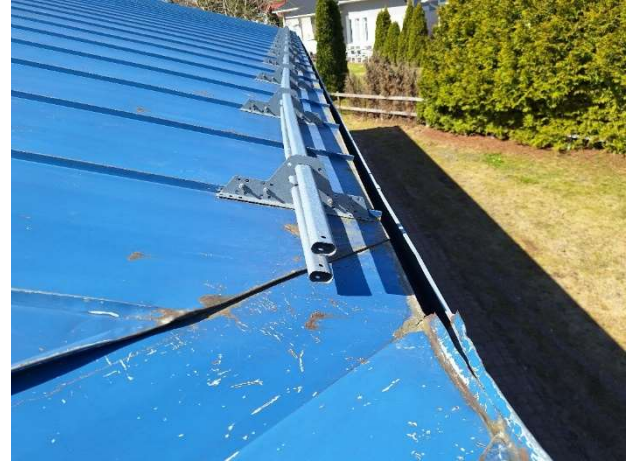
Kuvat 34-35. Lumiesteputki on naarmuttanut katetta ja se on taipunut lumikuormasta. Myös räystäspelti on vaurioitunut.

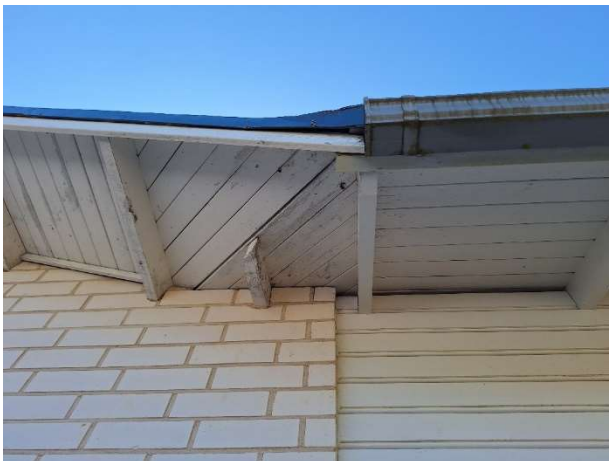
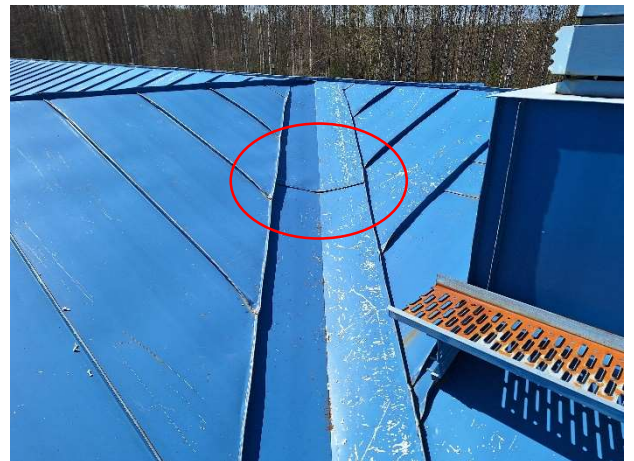
Rakennuksen räystäät ovat ulkonevat ja puurakenteiset. Räystäällä havaittiin paikallinen kosteusvau-
rio takapihan sisätaitteen alla.

Kuvat 36-37. Räystäslaudoissa on merkkejä kosteusvaurioista ja jiirin saumat vuotavat.

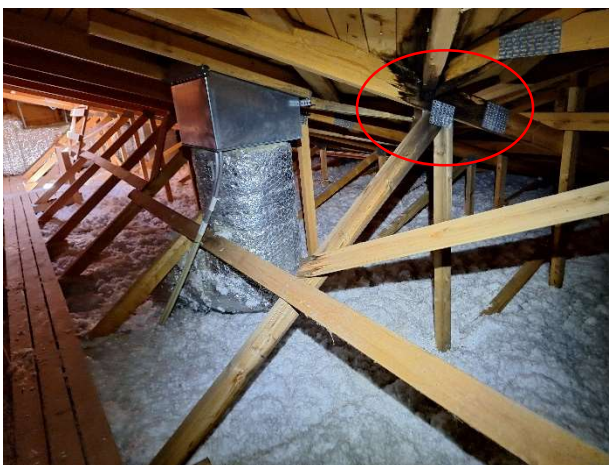
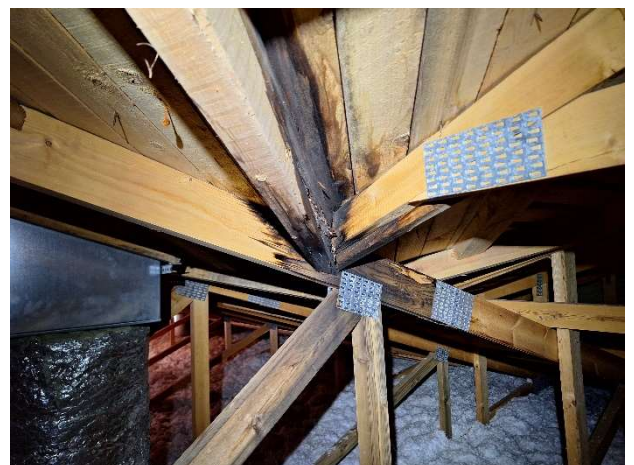
Vesikaton puurakenteissa havaittiin paikoin kosteus- ja mikrobivaurioita. Puurakenteiden kosteuspi-
toisuudet olivat tavanomaisella tasolla pistokoemaisessa tarkastelussa.

Kuvat 38-39. Kuvia jiirin alapuolelta. Kantavissa rakenteissa on lahovaurioita.

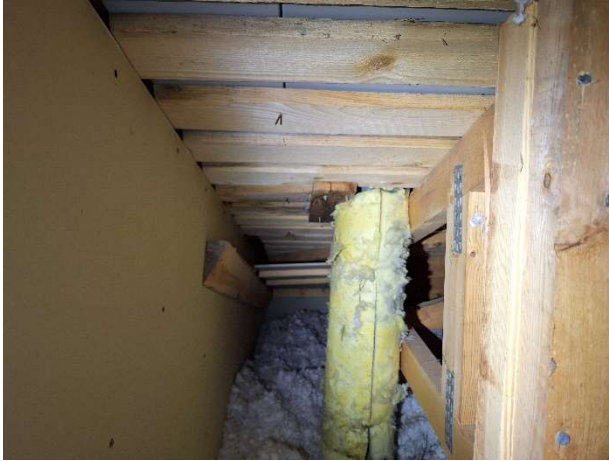
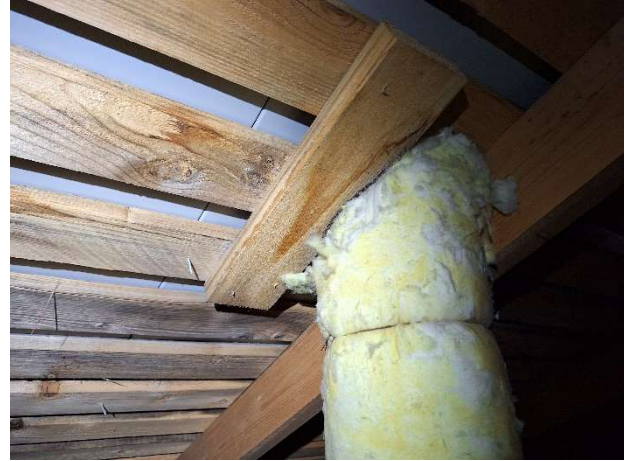
Kuvat 40-41. Vesivuotojälkiä viemärin tuuletusputken läpiviennin (kuvat 29-30) ympärillä.

Vesikatteen yleiskunto on välttävä. Katteessa on runsaasti pinnoite- ja ruosteaurioita. Sisätaitteiden saumoissa ja viemärin tuuletusputkien läpivienneissä havaittiin vuotoja, jotka ovat vaurioittaneet vesikatteen puurakenteita. Sisätaitteissa ei ole aluskatetta. Ilmanvaihtokoneiden takajuurissa ei ole RT85-11158 -ohjekortin mukaista taustakallistusta. Lumiesteissä on liian suuria ylityksiä sisätaitteissa. Takapihan lumieste on taipunut lumikuormasta.

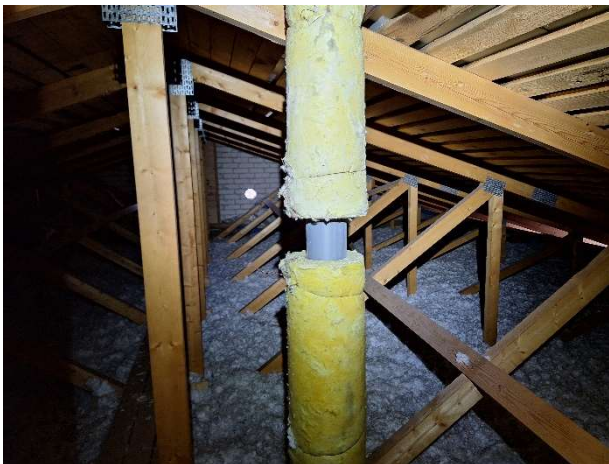
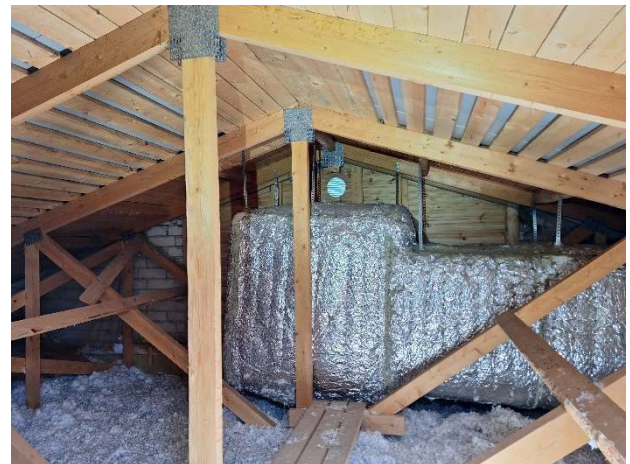
Kuvat 42-43. Viemärin tuuletusputken eristys on puutteellinen. Yläpohja tuulettuu räystäiltä ja päätykolmioiden tuuletusaukoista.

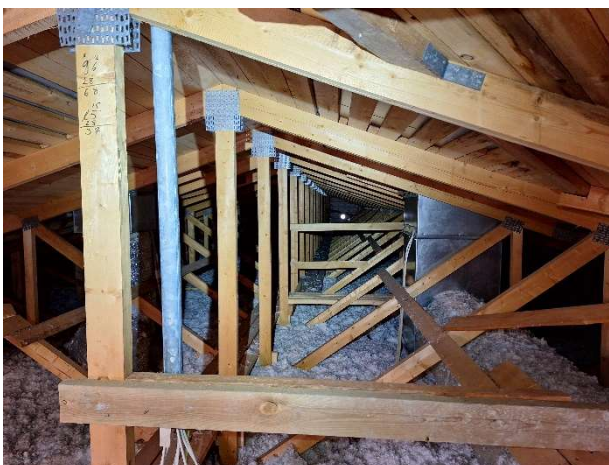
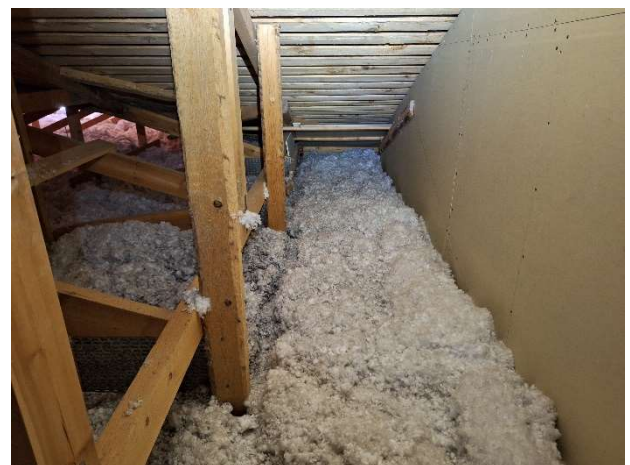
Yläpohjassa on lämmöneristeenä puhallettu lasivilla. Puhallusvillan pinnalla havaittiin viitteitä jyrstöistä. Yläpohjan lämmöneristeestä otettiin materiaalinäytteitä mikrobianalyysiin. Näytteitä otettiin yhteensä neljä kappaletta. **Näytteiden viljelytulokset eivät viitanneet mikrobivaurioon mineraalivillassa.**

Kuvat 44-45. Yleiskuvaa yläpohjasta. Lämmöneristekerroksen pinnalla havaittiin viitteitä jyrssiöistä.

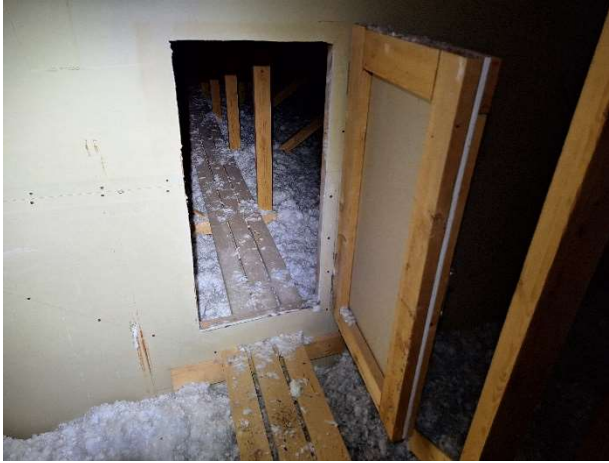
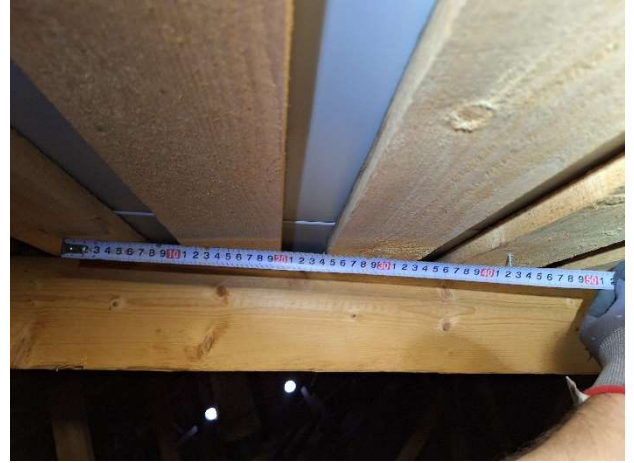
Kuvat 46-47. Yläpohjan palo-osastointi on toteutettu asianmukaisesti ja vesikatteen kiinnitysväli on riittävän tiheä (keskialueilla alle 45 mm).

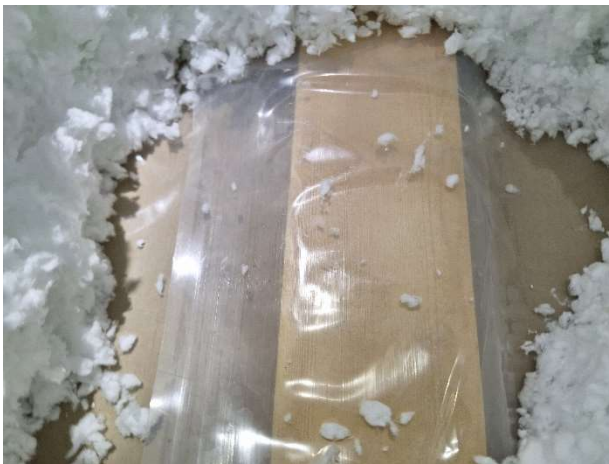
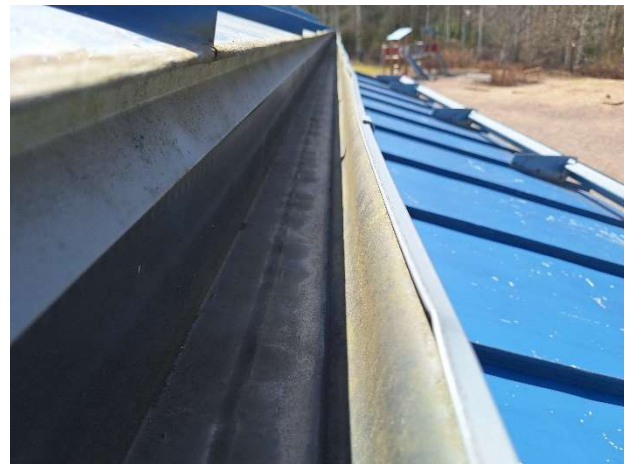
Kuvat 48-49. Yläpohjan höyrynsulku ei ole tiivis, sillä höyrynsulun limityksiä ei ole teipattu. Sadevesikourut olivat tarkastushetkellä puhtaat.

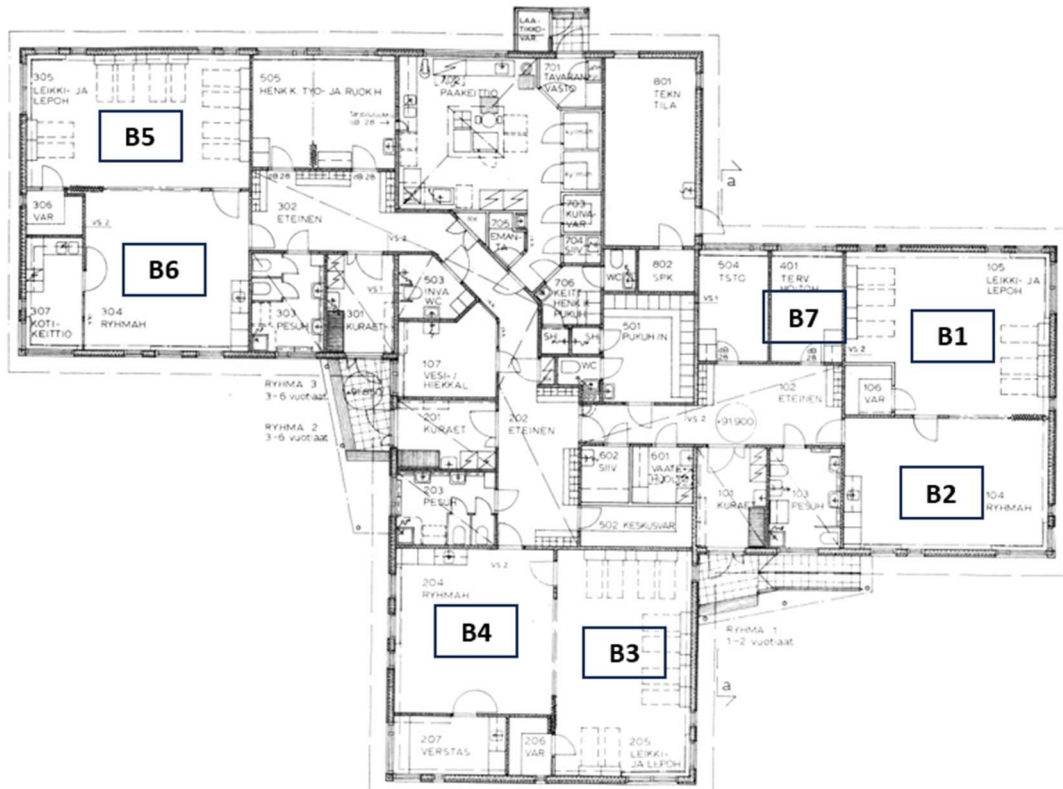
Mittaukset kohdistettiin päiväkotiryhmien tiloihin ja yhteen toimistotyyppiseen tilaan (yhteensä 7 kpl). Mittaukset tehtiin tiloissa 104, 105, 204, 205, 304, 305 ja 401. Mittapisteen on esitetty kuvassa 50.

Kuva 50. Olosuhdemittausten mittapisteen (loggereiden tunnisteen).

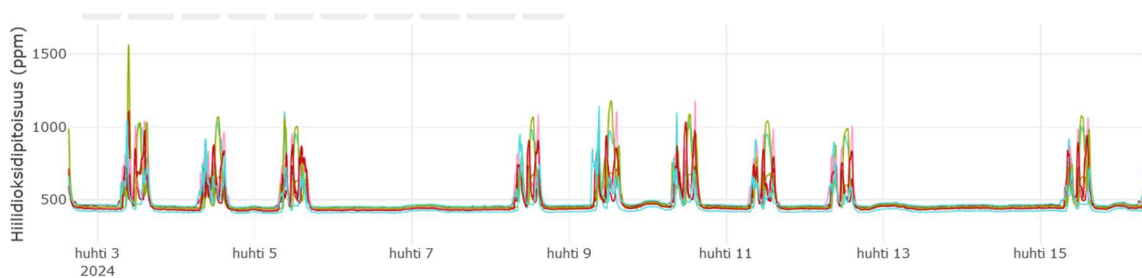
Kuva 51. Hiilidioksidipitoisuus (kaikki mittapisteet).

Tutkittujen tilojen hiilidioksidipitoisuudet olivat koko mittausajan 1200 ppm:n alapuolella. Tätä korkeampia pitoisuuksia mitattiin vain yhden kerran yhdessä mittapisteessä tilan lyhytaikaisen poikkeuksellisen käytön takia.

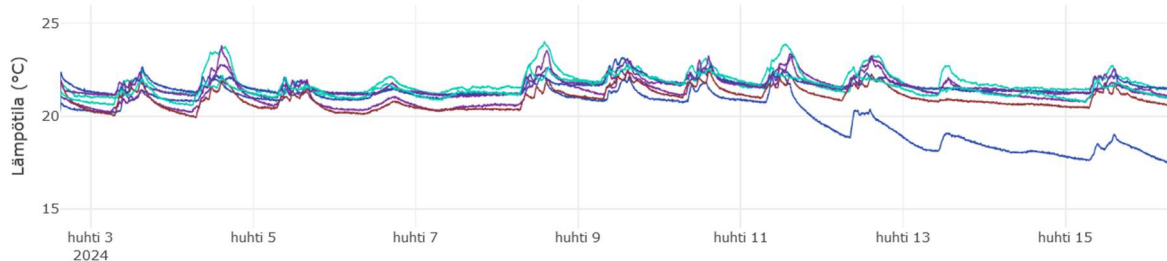
Kuva 52. Lämpötila (kaikki mittapisteet). Lämpötilan laskun syy tilassa 105 ei ole tiedossa.

Tutkittujen tilojen lämpötila vaihteli mittausaikana välillä 20 – 24 °C. Kokonaisuudessaan tilojen lämpöolot olivat hyvin vakaat koko mittausajan. Muista tiloista poikkeavan tilan 105 lämpötilan laskun (noin 2 °C) syytä mittausjakson loppupuolella ei tiedetä.

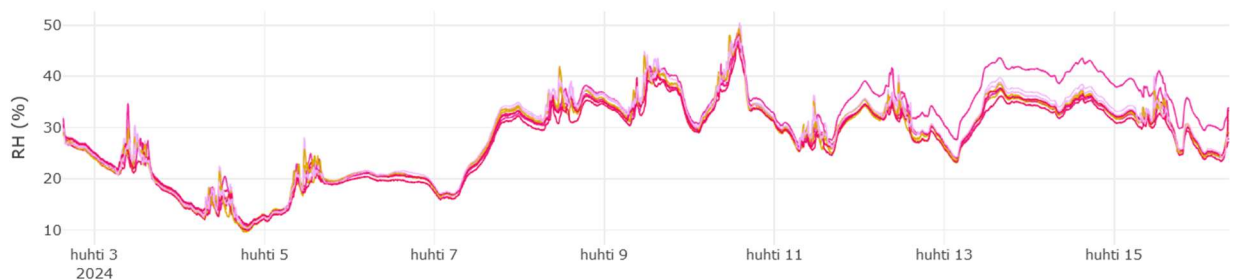
Kuva 53. Suhteellinen kosteus RH (kaikki mittapisteet). Suhteellisen kosteuden kohoamisen syy tilassa 105 on lämpötilan lasku.

Tutkittujen tilojen suhteellinen kosteus (RH) vaihteli välillä 10 - 50 %. Sisäilman kosteuden vaihtelu noudatteli pääsääntöisesti ulkoilman kosteuden vaihtelua ja eri tilojen välinen vaihtelu oli hyvin vähäistä. Ihmisten ja heidän toimintansa tuottama kosteuslisä oli enimmillään noin 10 prosenttiyksikköä eli noin 2 g/m³.

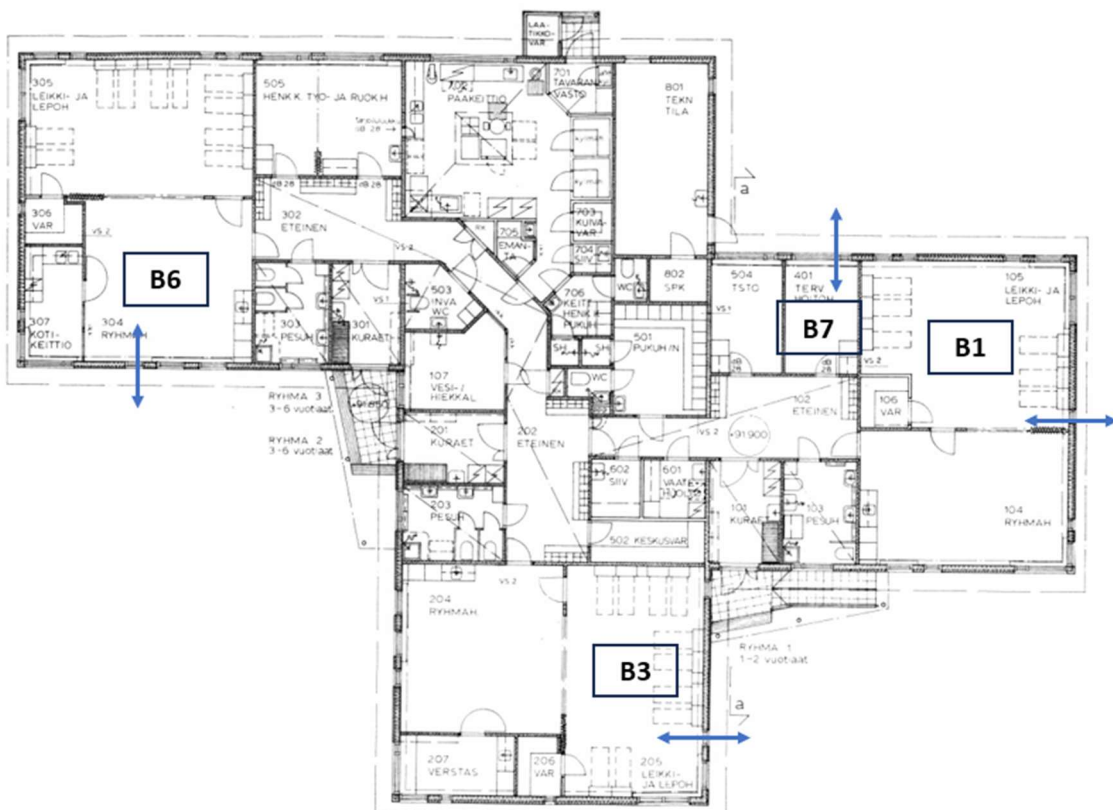
Rakennuksen eri tilojen paine-eroa ulkoilmaan nähden mitattiin jatkuvatoimisesti loggereiden avulla eri puolilta rakennusta ajalla 2.4.2024 – 16.4.2024 (yhteensä 4 mittausta). Mittapistet on esitetty kuvassa 54.

Kuva 54. Paine-eromittauksen mittapistet (siniset nuolet).

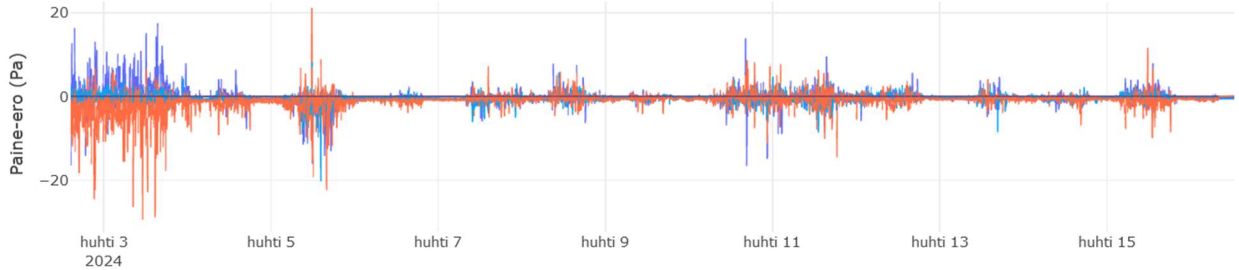
Tärkeimmät mittaustulokset on esitetty kuvan 55 kuvaajassa ja taulukossa 6. Taulukossa ei esitetä satunnaista, esim. tuulesta aiheutuvaa vaihtelua.

Kuva 55. Paine-eromittauksen mittaustulokset (kaikki mittapisteet).

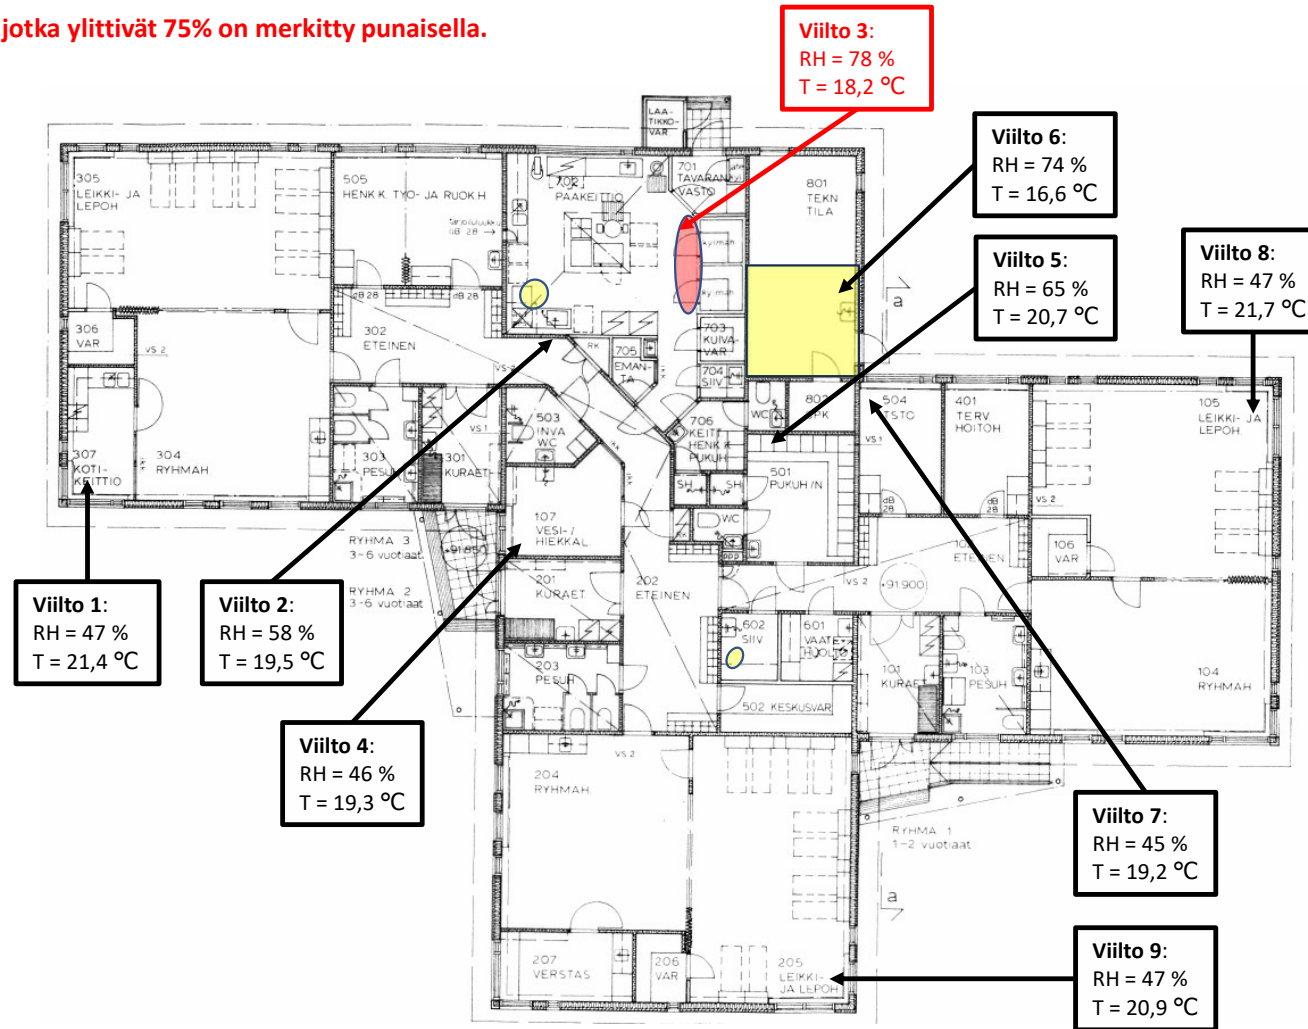
Liite 2. Alapohjarakenteiden rakenneavaukset.

Suhteellisen kosteuden RH arvot, jotka ylittivät 75 % on merkitty punaisella.

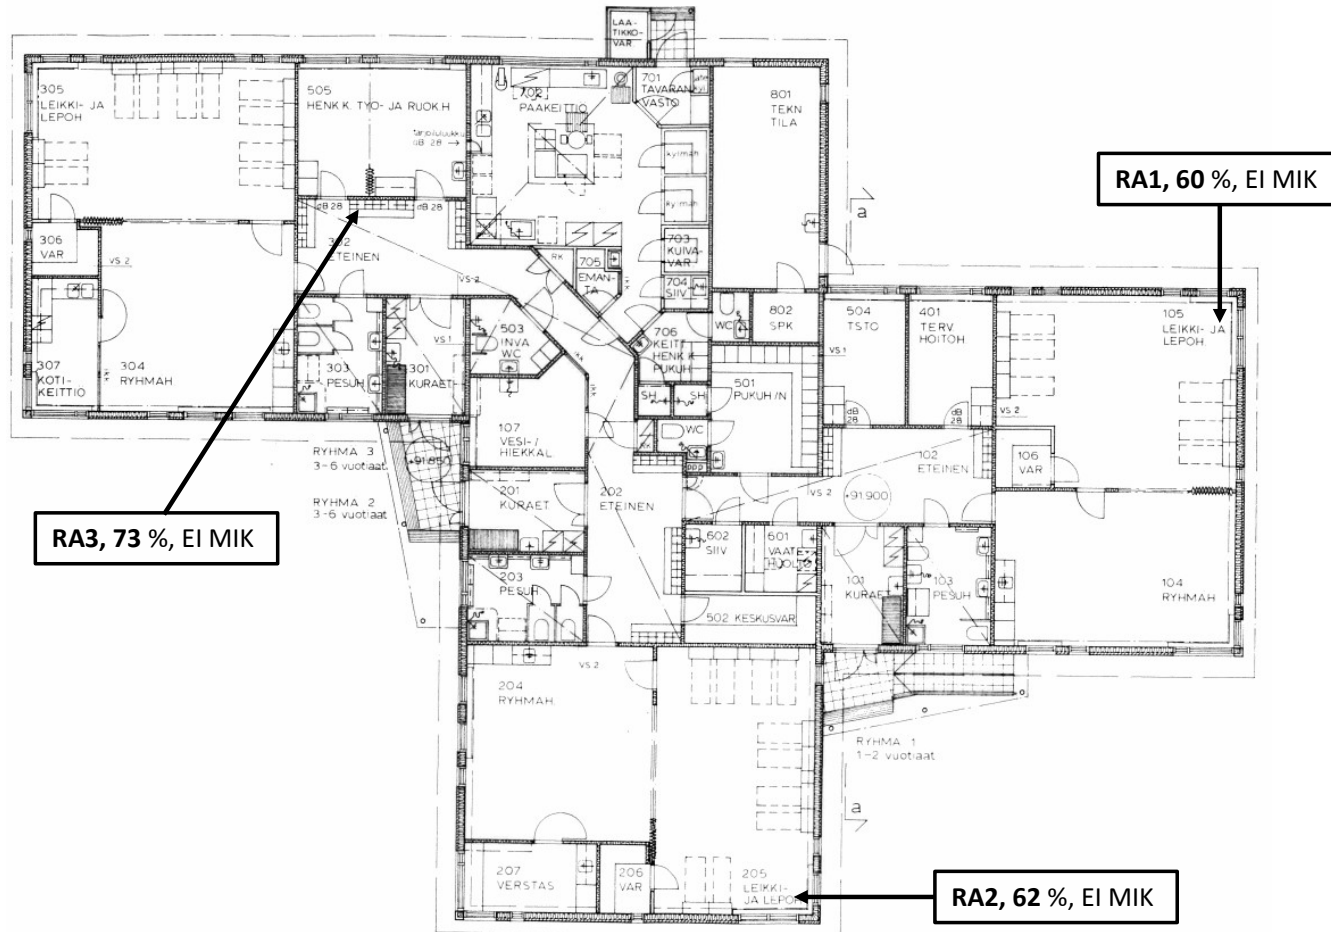
Liite 3. Ulkoseinärakenteiden rakenneavaukset.

Suhteellisen kosteuden RH arvot, jotka ylittivät 75 % on merkitty punaisella.

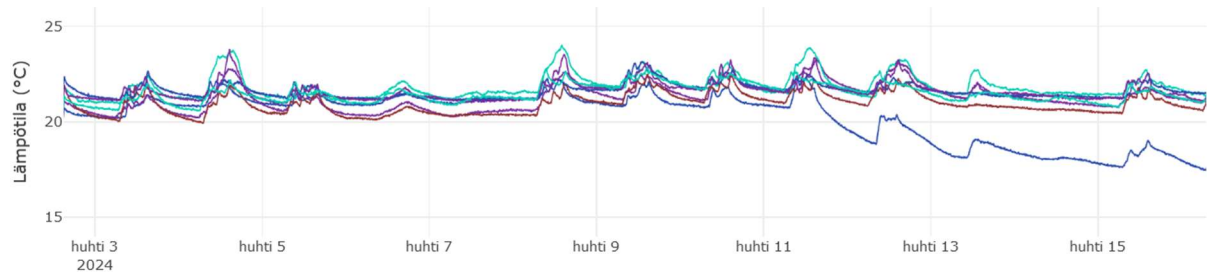
Jatkuvatoiminen lämpötilamittaus, kaikki tilat (loggerit B1-B7). Muista poikkeava mittaustulos tilassa 105.
