KOSTEUS- JA SISÄILMATEKNINEN KUNTOTUTKIMUS

Kylänpään päiväkoti

**Kylänpääntie 2
05200 Rajamäki**

28.6.2024

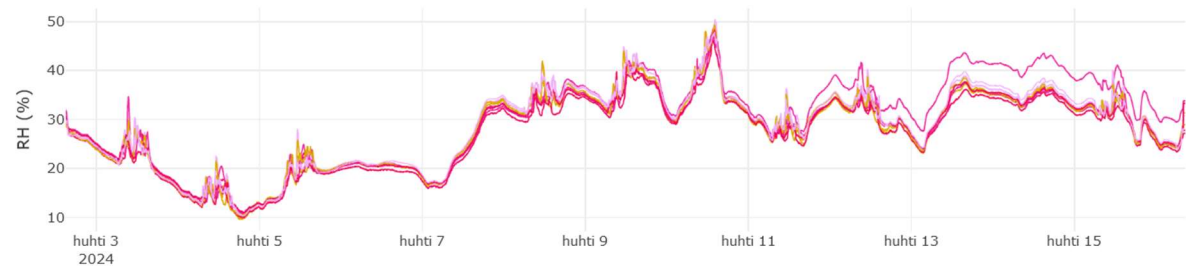
Jatkuvatoiminen suhteellisen kosteuden mittaus, kaikki tilat (loggerit B1-B7). Muista poikkeava mittaustulos tilassa 105.

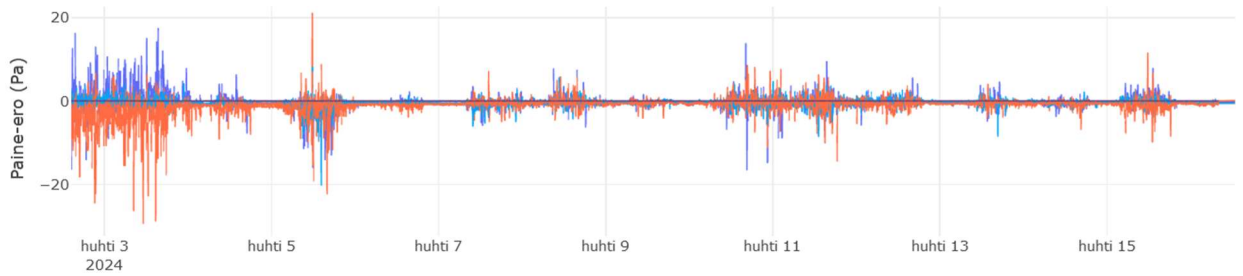
Jatkuvatoiminen paine-eromittaus, kaikki tilat (loggerit B1, B3, B6, B7).
