Seitsemän veljeksen koulu, rakennus ”Kuntola”

Keskusraitti 1, 05200 Rajamäki

Sisäilma-, rakenne- ja kosteustekninen kuntotutkimus
2.10.2019

Työnro 31 11346.17

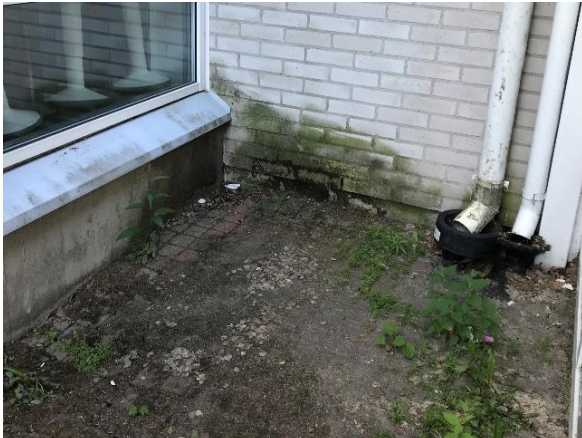
Kuva 13
Musiikkiluokan ja pääsisäänkäynnissä räystäs-kourun kallistuksissa on puutteita, suoraan räystäältä tippuva vesi pääsee kastelemaan seinärakenteita.

Rakennuksen pintavedet ja kattovedet on johdettu pääosin sadevesijärjestelmään. Rakennuksen perustuksiin ja ulkoseinärakenteisiin kohdistuu yksittäisissä kohdissa kosteusrasitusta rännikaivoista tai räystäkourusta roiskuvista kattovesistä.

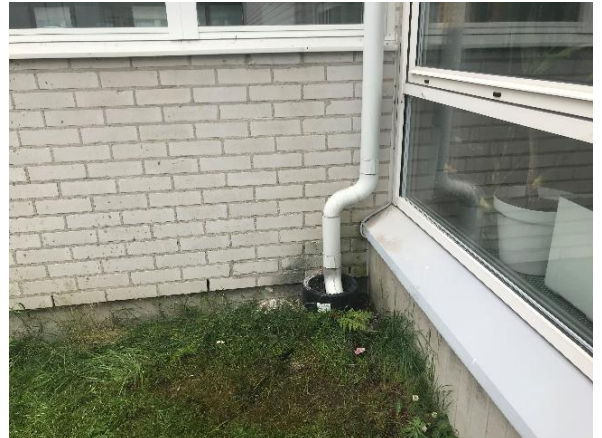
Kuva 14
Musiikkiluokan ja ruokalan välisessä kulmauksessa syöksytorstista on päässyt roiskumaan vettä myös sokkeli – ja seinäpinnalle.

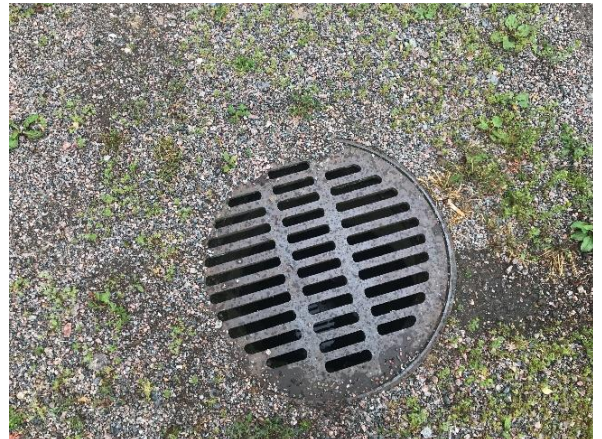
Kuva 16
Sora-alueella pintavedet on johdettu ritaläkaivoihin.

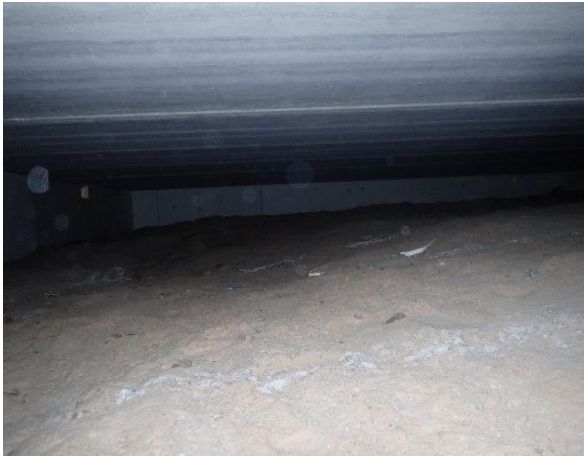
Kuva 24
Yleiskuvaa ryömintätilasta. Ryömintätilan maapohja on hienojakoista hiekkaa. Ryömintätilassa ei ole havaittavissa ulkopuolista kosteusrasitusta tai ryömintätilaan ei ole ohjautunut pinta/valumavesiä.

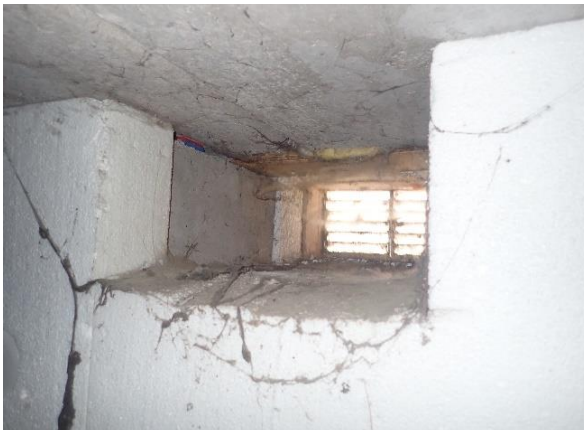
Kuva 26
Ryömintätilassa on poistoilmavaihto, korvausilma ryömintätilaan johdetaan sokkeliin tehtyjen tuuletusaukkojen kautta.

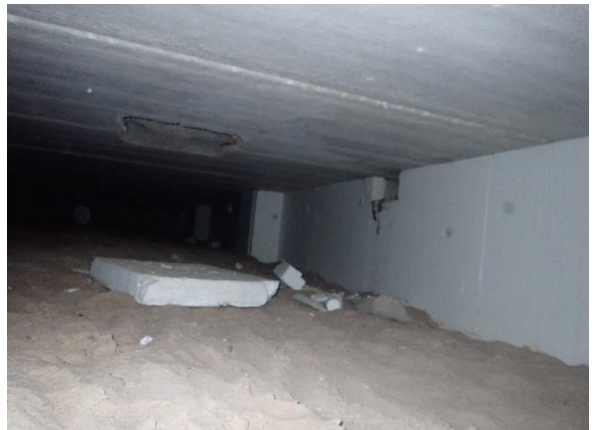
Kuva 27
Ryömintätilan sokkelipinnat on lämmöneristetty EPS-eristeellä ryömintätilan puolelta.

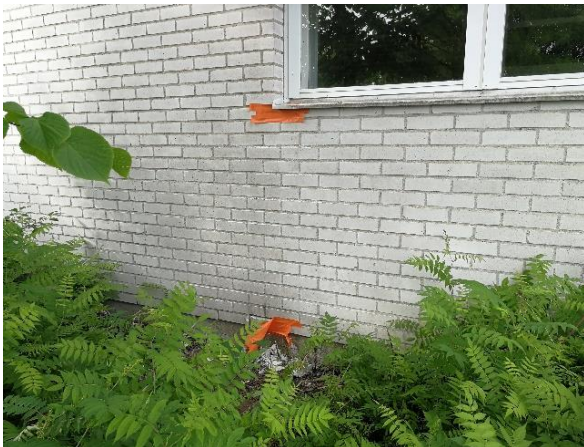
Kuva 37
Rakennuksen julkisivuun tehtiin rakenneavauksia ikkunoiden alapuolelle sekä ulkoseinärakenteiden alaosiin (US29, US30).

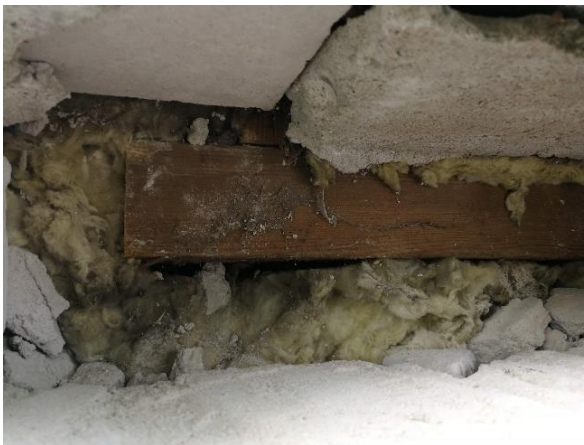
Kuva 39
Ikkunan alapuolinen rakenneavaus (US29).

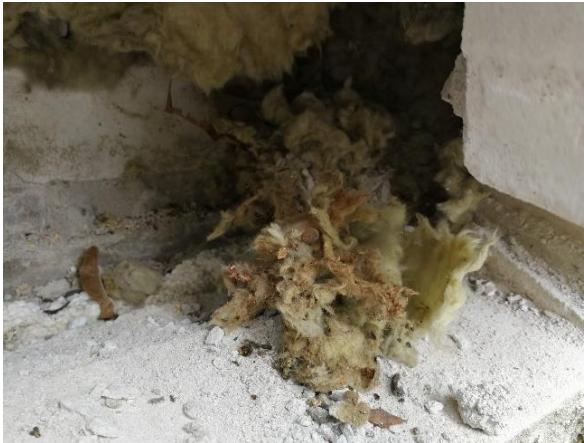
Kuva 41
Musiikkiluokan ja pääsisäänkäynnin väliin tehdyssä ulkoseinän rakenneavauksessa havaittiin eristetilassa jyrsijöiden jälkiä (US1).

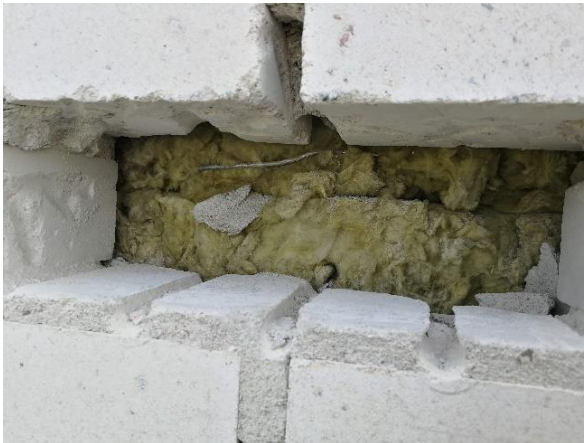
Kuva 43
Liikuntasalin päädyssä, ulkoseinän yläosaan tehty rakenneavaus (US23). Mineraalivillaeriste on kiinni julkisivuverhouksessa, jolloin eristetilä ei pääse tuulettumaan.

Alkuperäisellä rakennuksen osuudella ulkoseinän luotettava korjaaminen edellyttää kaikkien ulkoseinärakenteiden mineraalivillaeristeiden poistamista. Lisäksi astianpesulinjaston vaurioalueen kohdalla tulee ulkoseinärakenne kuivata ennen uusien eristeiden asentamista sekä sisäpuolinen kosteusrassi rakenteisiin tulee estää.

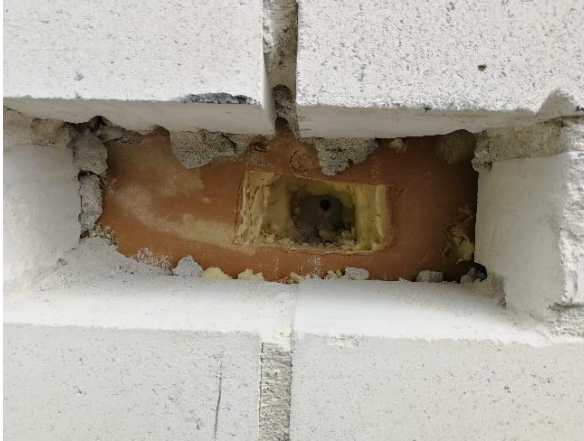
Kuva 53
Polyuretaanilevy on kiinnitetty suoraan betoniin sisäkuoreen.

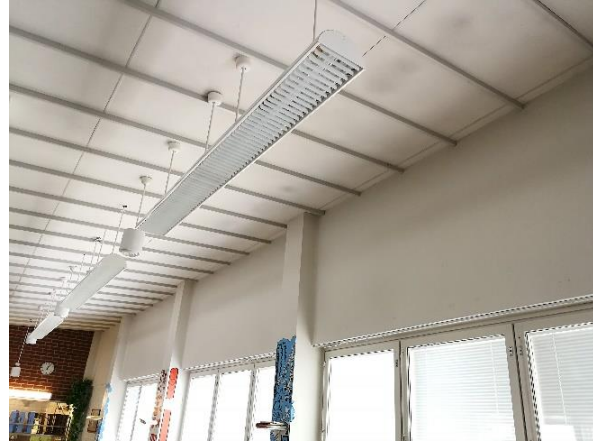
Kuva 54
Ruokasalissa ikkunoiden yläpuolella on betoninen sisäkuori.

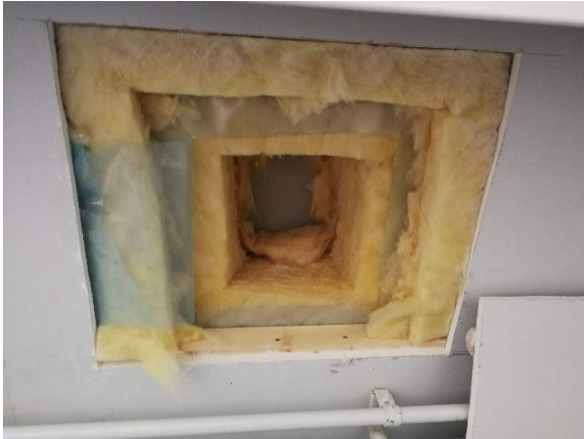
Kuva 55
Laajennetulla rakennuksen osalla ulkoseinien avaukset suoritettiin sisäkautta (US14). Höyrinsulkumuovi on sijoitettu kahden villakerroksen väliin.

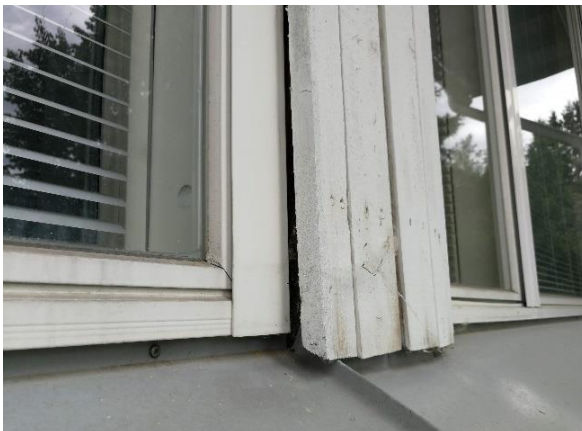
Rakennuksen ikkunat ovat molemmissa rakennuksen osissa alkuperäisiä. Alkuperäisen ja laajennetun osan ikkunat ovat kaksipuitteisia, kolmelasisia MSE-ikkunoita, joissa ulkopuite on alumiinia. Ikkunat ja pellitykset ovat pääosin hyväkuntoiset. Ikkunoiden välisissä peitelauoituksissa havaittiin puutteita, laudat ovat jonkin verran halkeilleet alaosiastaan ja ponttiliitokset ovat alkaneet rakoilla. Lisäksi laudoitukset olivat paikoitellen irti alaosiastaan, jolloin sadevesi voi päästä kastelemaan ulkoseinärakenteita. Ulko-ovet ovat pääosin alumiinirunkoisia, lasiaukollisia ovia, jotka vaikuttivat aistinvaraisesti arvioiden hyväkuntoisilta.

Kuva 61
Ikkunan väliset peitelaudat tulisi kiinnittää uudelleen.

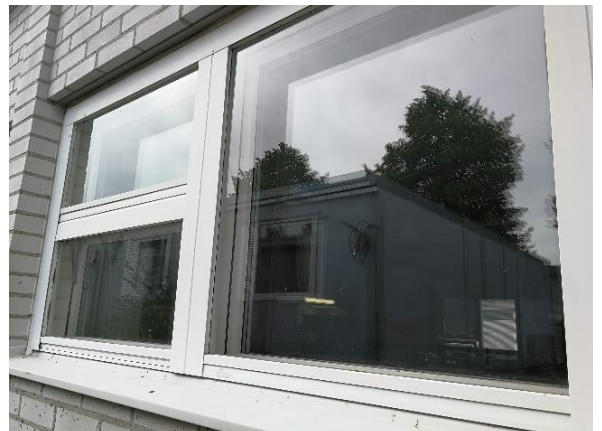
Kuva 62
Alkuperäisen rakennuksen osan ikkunat ovat hyväkuntoiset.

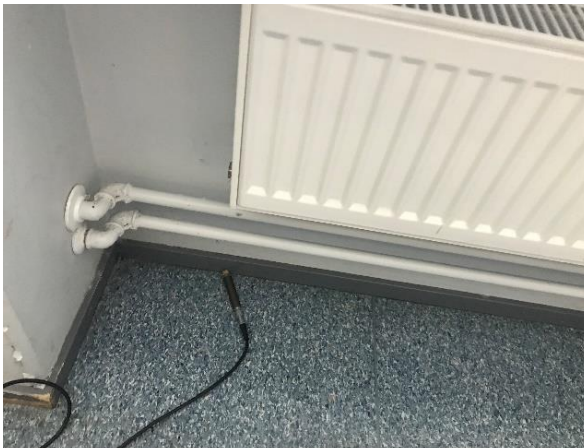
Ulkoseinärakenteen merkkiainekokeissa todettiin ilmavuotoja ikkunaliittymissä sekä ulkoseinän ja alapohjan sekä pilarien liittymäkohdissa.

Kuva 63
Laajennetulla rakennuksen osalla havaittiin merkkiainekokeessa ilmavuotoja alapohja- ja ulkoseinäliittymissä.

Laajennetun rakennuksen osan kotitalousluokan 1 sisäkulmauksessa suositellaan mineraalivillaeristeiden uusimista ulkoseinän alaosassa paikalliselta, mikrobivaurioituneelta alueelta. Levyseinäosuuksilla havaitut ilmavuodot suositellaan tiivistettäväksi.

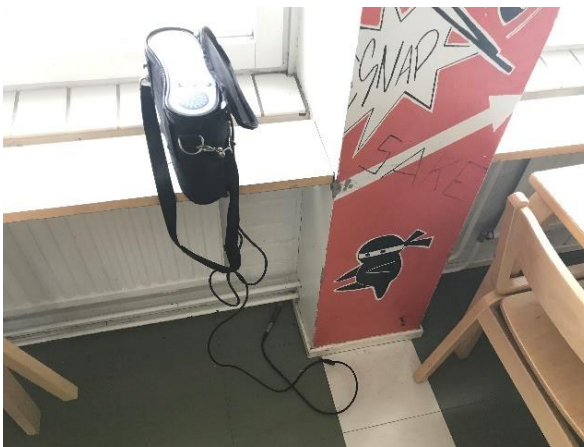
Kuva 65
Alkuperäisellä rakennuksen osalla havaittiin merkkiainekokeissa ilmavuotoja niin alapohja- ja ulkoseinäliittymissä.

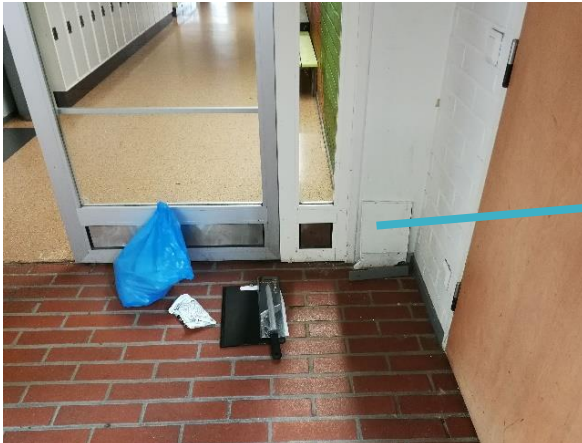
Liikuntasalin vanhojen ulkoseinärakenteiden kuntoa tutkittiin tekemällä kaksi rakennevausta. Aistinvaraisesti väliseinärakenteiden mineraalivillaeristeissä oli havaittavissa ilmavuotojen aiheuttamaa tummentumaa. Muissa väliseinärakenteissa ei aistinvaraisesti havaittu viitteitä vaurioista. Maantieto-biologia-luokkien vastaisen väliseinän juurella havaittiin keväällä lukuisia muurahaisia.

Kuva 66
Vanhan ulkoseinän rakennetta tarkasteltiin liikuntasalin ovien vierestä eteisaulan puolelta (VS1).

Vanhan ulkoseinärakenteen (liikuntasali – käytävä) lämmöneristeiden mikrobivaurioiden luotettava korjaaminen edellyttää vaurioituneiden mineraalivillaeristeiden poistamista rakenteesta. Korjausten yhteydessä tulee parantaa rakenteen ilmatiiveyttä.

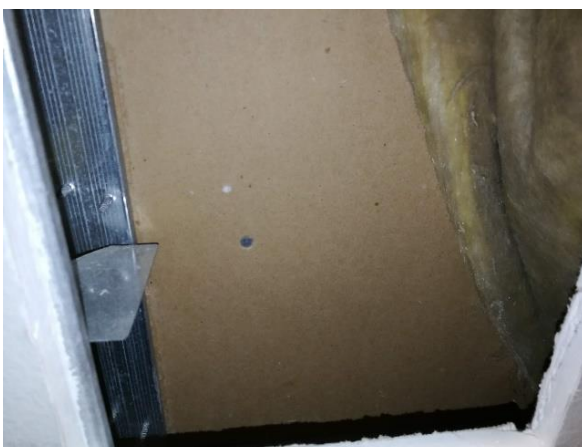
Kuva 70
Laajennusosan kevytrakenteisen väliseinät on toteutettu metallirangoilla (VS3).

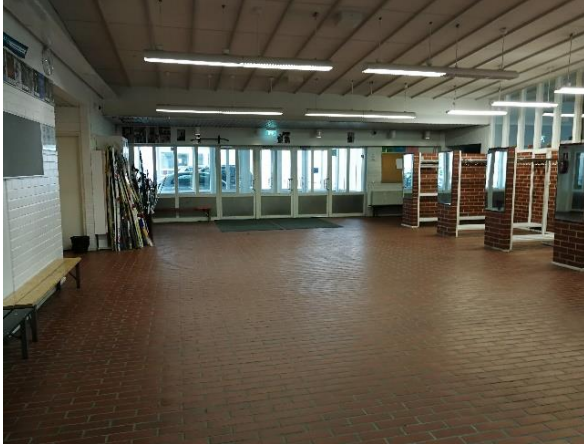
Kuva 72
Yleiskuvaa alkuperäisen rakennuksen osan sisäänuloaulasta. Lattiapinnoitteena on käytetty tiililaattaa.

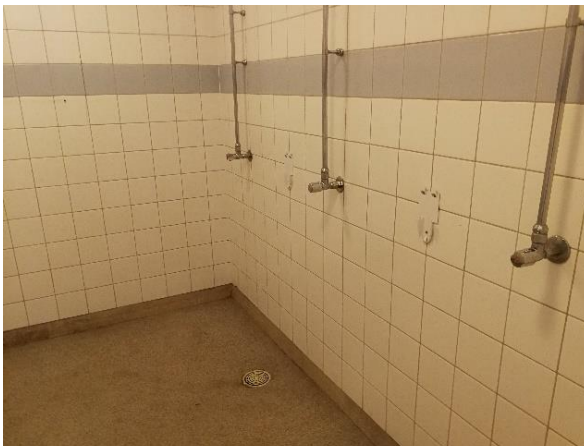
Rakennuksen sisäpuoliset tilapinnat ovat pääosin hyväkuntoisia. Liikuntasalin yhteydessä olevien pukuhuoneiden märkätiloissa vedeneristeenä latioissa toimii muovimatto. Seinien vedeneristyksestä ei saatu varmuutta. Mikäli märkätilat on toteutettu ennen vuotta 1998, ei rakenteissa todennäköisesti ole nykymääräysten mukaista vedeneristettä.

Kuva 74
Liikuntasalin pukuhuoneiden yhteydessä olevien märkätilojen latioissa vedeneristeenä toimii muovimatto. Seinien vedeneristeestä ei ole varmuutta.

- Vanhan ulkoseinärakenteen mikrobivaurioituneiden eristemateriaalien uusiminen liikuntasalin ja käytävien välisen vanhan ulkoseinärakenteen osalta
- Varaus alkuperäiskuntoisten märkätilojen uusimiseen

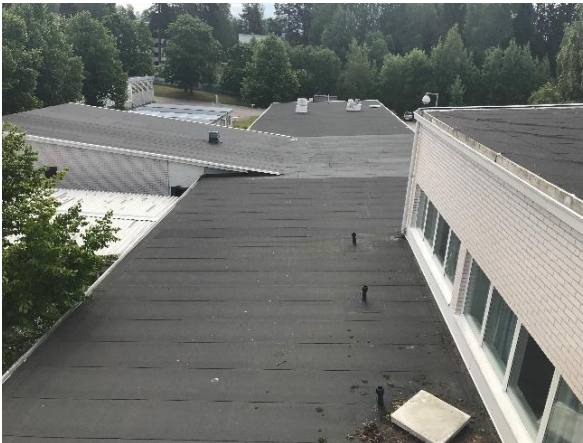
Kuva 80
Yleiskuva rakennuksen alkuperäisen osan vesikatolta musiikkiluokkalaajennuksen vesikatolle.

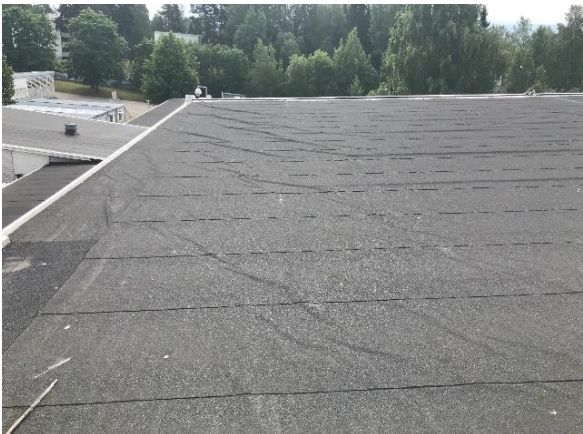
Kuva 82
Liikuntasaliosan vesikatteessa esiintyy melko runsaasti vesikatteen pussittamista.

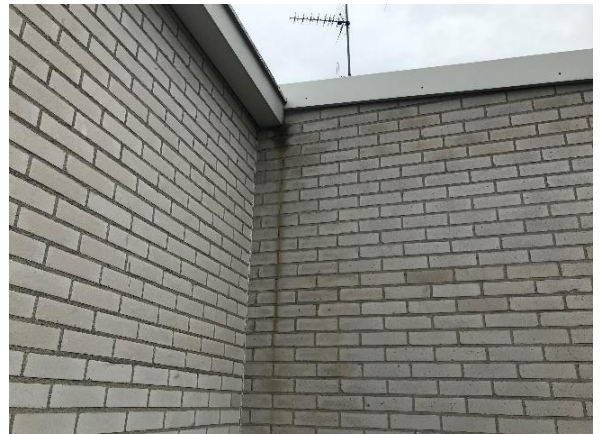
Kuva 83
Rästaskourun kallistus on puutteellinen ja katovedet pääsevät valumaan ulkoseinärakennetta pitkin (liikuntahalliosaa vasten oleva seinäkulmaus)

Rakennusten vesikatteen ovat yleisesti hyvässä... tyydyttävässä kunnossa. Yläpohjatilat ovat tuulettuvia ja toimivia, yläpohjatiloiissa ei havaittu kate- tai läpivientivuodoista aiheutuneita kosteusmerkkejä. Paikallisia kosteudenhallinnan puutteita todettiin räystäskourujen päissä, joista on tapahtunut paikallisia vesivahinguita ulkoseinäpinoille.

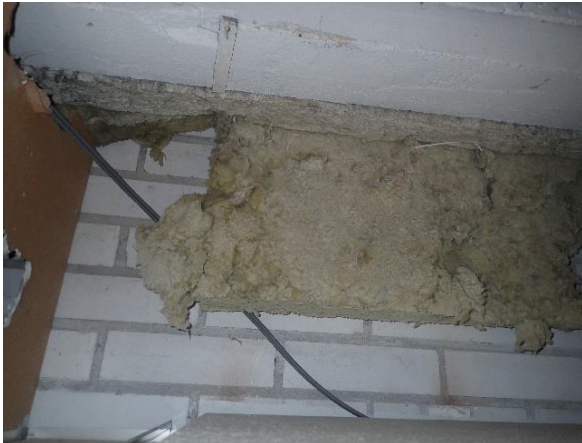
Alakattojen yläpuolista puhtautta, mahdollisia läpivientejä sekä kuitulähteitä tarkasteltiin aistinvaraisesti. Liikuntasalin oviaukkojen yläpuolella vanhan ulkoseinä rakenteen ulkokuori on purettu ja vanhat ulkoseinäeristeet on jätetty avonaisiksi. Kuitujen ja mahdollisten mikrobien kulkeutuminen sisätiloihin on mahdollista sisätilojen ollessa alipaineiset. Lisäksi kuitulähteitä esiintyi paikallisesti myös muualla alakattojen päällä. Alakattojen päällä kulkee myös pinnoittamattomia vesiputkia, joista voi irrota mineraalikulkuja sisäilmaan. Lisäksi alakattojen päällä olevissa johtokouruissa ja yläkaappien päällä esiintyi paikoin runsaasti yläpölyä.

Kuva 90
Liikuntasalin ovien yläpuolella vanhan ulkoseinärakenteen ulkokuori on purettu, mutta vanhat eristeet on jätetty avoimena rakenteeseen.

Alakattojen päällä havaittiin useampia kuitulähteitä, jotka tulisi mahdollisuuksien mukaan poistaa tai pinnoittaa. Vanhan ulkoseinän eristetila on jätetty avoimeksi alakaton päällä, jolloin epäpuhtauksien (mm. kuidut, mikrobit) kulkeutuminen sisäilmaan on mahdollista. Eristetilassa on todettu mikrobivaurioita (kts. luku 5.4.3). Vanhat ulkoseinärakenteet mineraalivillaaeristeet suositellaan poistettavaksi. Kaapelikourujen ja muiden yläpölyjen puhdistamista suositellaan tehostettavaksi.

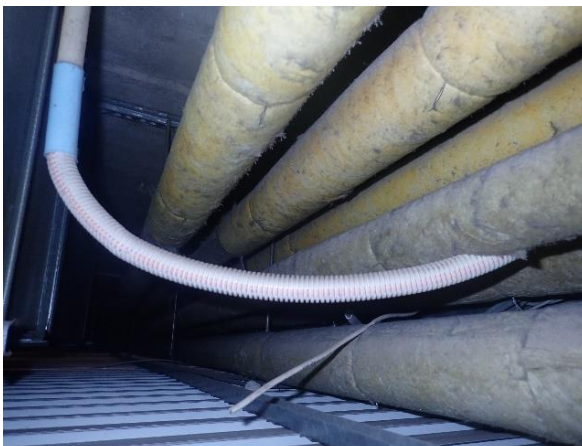
Kuva 92
Alakattojen päällä kulkee pinnoittamattomia, mineraalivillalla eristettyjä putkia, joista voi irrota mineraalikuituja sisäilmaan.

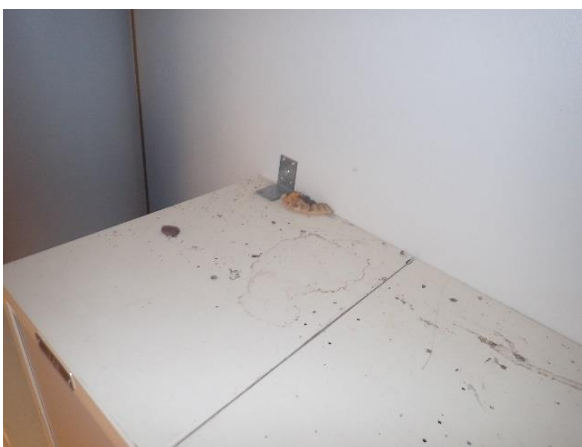
Kuva 94
Yläpölyjä esiintyi kaappien päällä paikoitellen runsaasti.

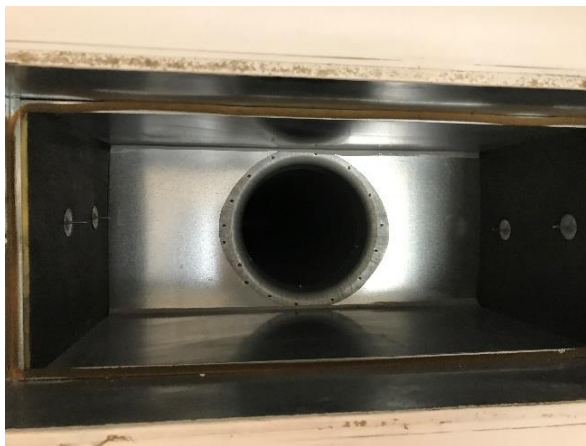
Ilmanvaihtojärjestelmän puhtautta tarkasteltiin ottamalla pölynkoostumusnäytteitä tuloilmakanavasta. Lisäksi tehtiin aistinvaraista arviointia. Aistinvaraisen arvioinnin perusteella tuloilmakanavat vaikuttivat puhtailta.

Kuva 96
Tuloilmakanavien ja päätelaitteiden puhtautta tarkasteltiin aistinvaraisesti.

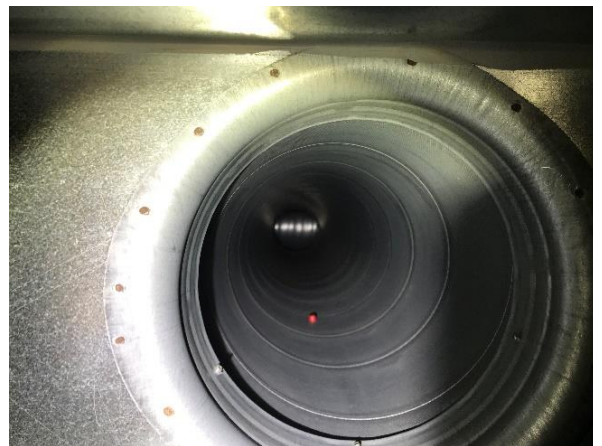
Kuva 97
Kanavissa tai päätelaitteissa ei havaittu pölyä.
