# Kuntoarvio RS<sup>15</sup>

Rakennustekniikka, LVI- ja sähköjärjestelmät

**Nurmijärven Kievarintie 18**  
Kievarintie 18, 05200 Rajamäki

Tarkastuspäivä 16.3.2022 | Raportointipäivä 18.5.2022

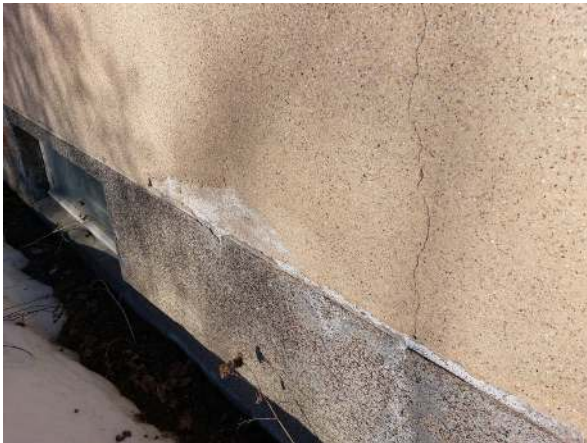
9. Rappauksessa hilseilyä ja halkeilua

- Julkisivujen kuntotutkimus, jonka perusteella tarkentuu korjaustapa ja ajankohta.
- Julkisivurappauksen uusiminen.

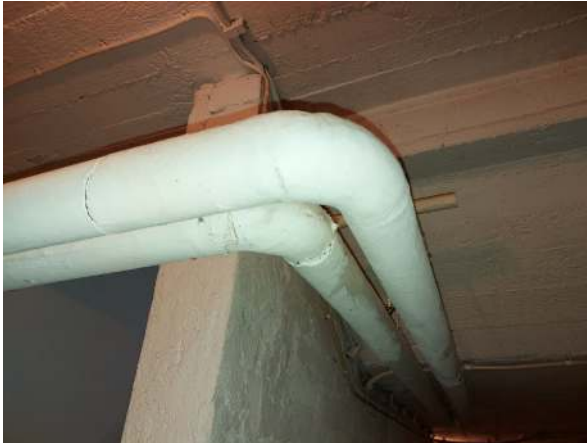
43. Mahdollisesti asbestia sisältäviä eristeitä.

- Eristykset uusitaan lämmöntuotannon mukana (ei erikseen PTS taulukossa).

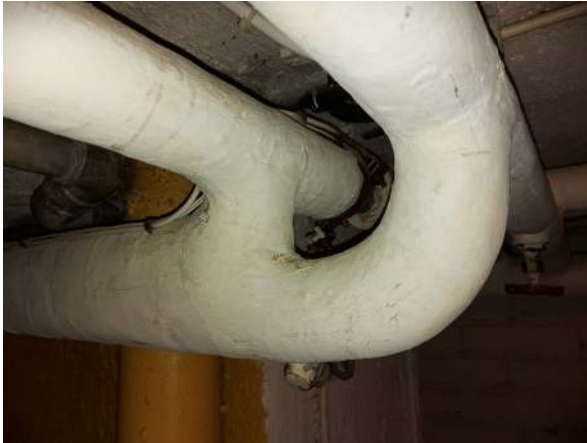
54. Putkieristeet saattavat sisältää asbestia.

- Eristykset uusitaan putkien mukana linjasaneerauksessa.

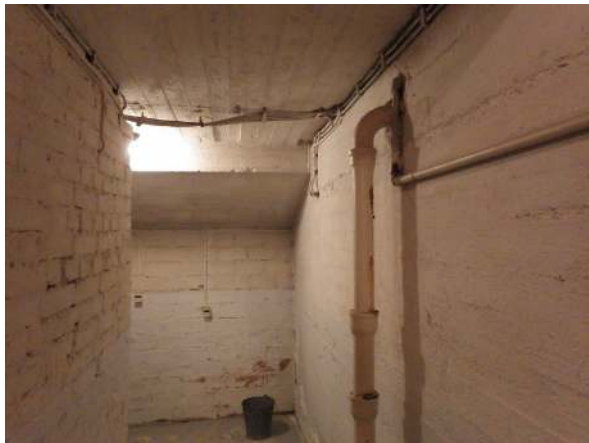
71. Pinta-asennusta kellaritiloissa (katosta irronnut johtonippu).

- Valaistusryhmäjohtojen uusiminen sähkö saneerauksen yhteydessä.

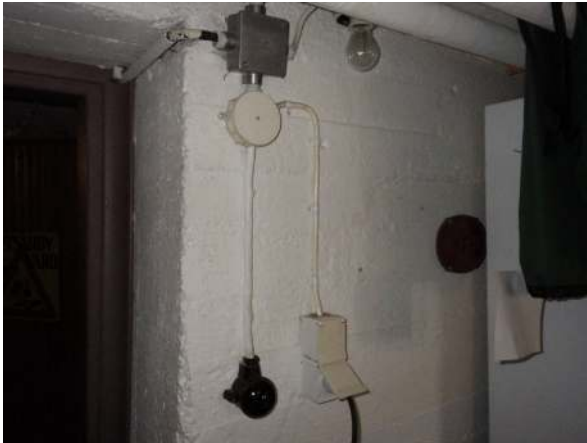
77. Kellarin valaisimesta puuttuu kupu.

- Sisätilojen kiinteiden valaisimien uusiminen ryhmäjohtoiseen ja sähkökalusteiseen.

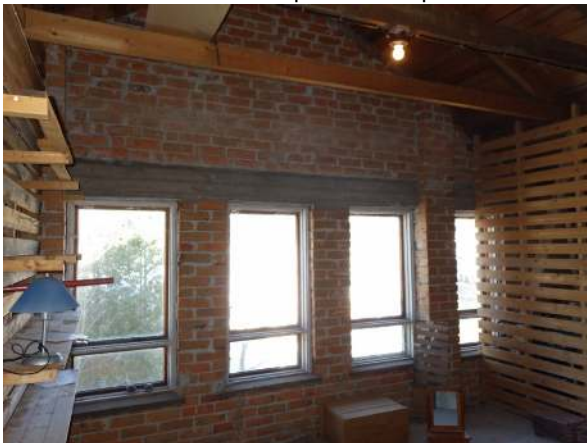
79. Ullakon valaisin, josta puuttuu kupu.

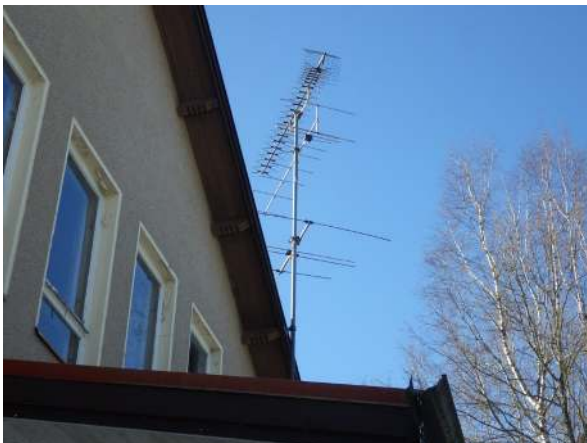
84. Vastaanottoantenni rakennuksen katolla.

- Antennijärjestelmän uusiminen.
