# Kosteus- ja sisäilmatekninen kuntotutkimus

**Harjulan päiväkoti**  
**Viljelystie 32, 01800 Klaukkala**

Asiakirjan  
päiväys  
20/02/2025

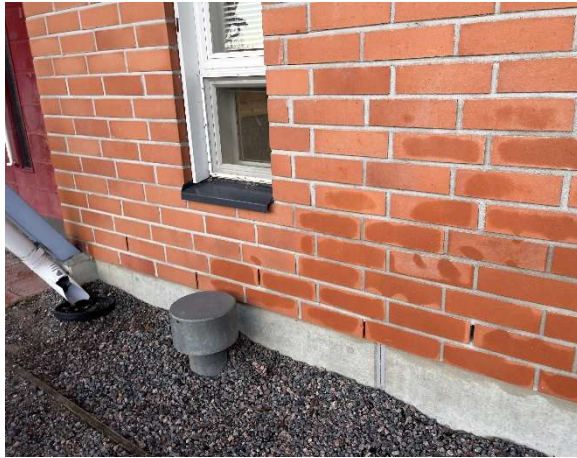
Kuva 5 sadevesien ohjausta ja ryömintätilan tuuletusputkea.

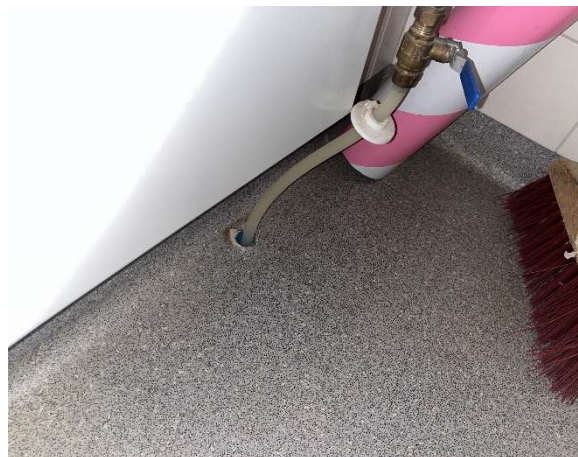
Kuva 17 Epätiivis läpivienti kuraeteisessä/jänönhännät.

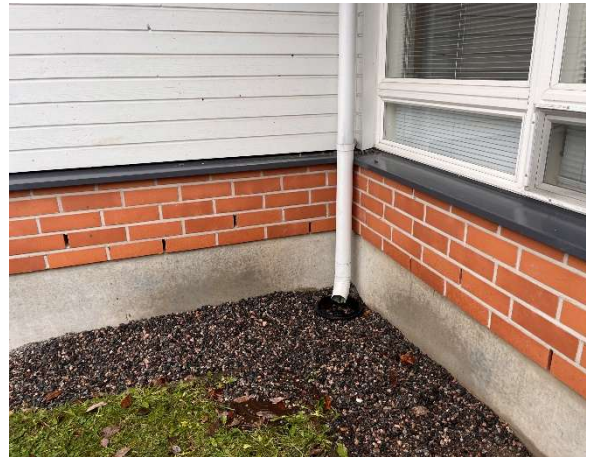
Kuva 36 Sadevesien ohjausta. Katolta tippuvat roiskevedet kastelevat sokkelin aluetta.

- Sokkeleiden ja yksittäisten liikuntasaumoina olevien elastisten saumojen uusiminen
- Ulkopuolisen vedeneristuksen (patolevy) asentaminen rakennuksen ympärille puutteellisilta osin.
- Yksittäisen sadevesikaivon sadevesien ohjauksen korjaus. Nyt muovipussi peittämässä sadevesikaivoa.
- Sadevesikaivojen säännöllinen puhdistus.

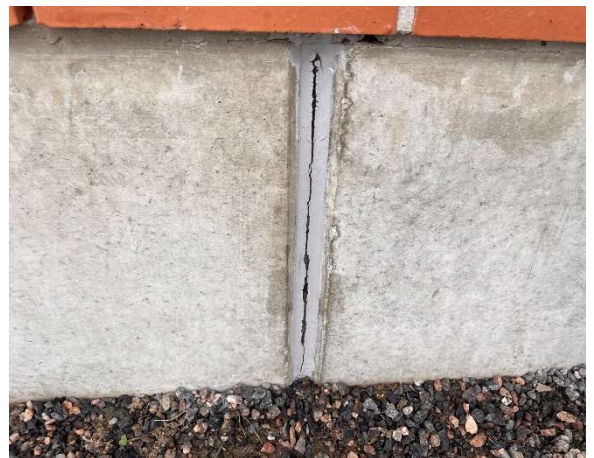
Kuva 38 Sokkeleiden saumat ovat paikoin halkeilleet.

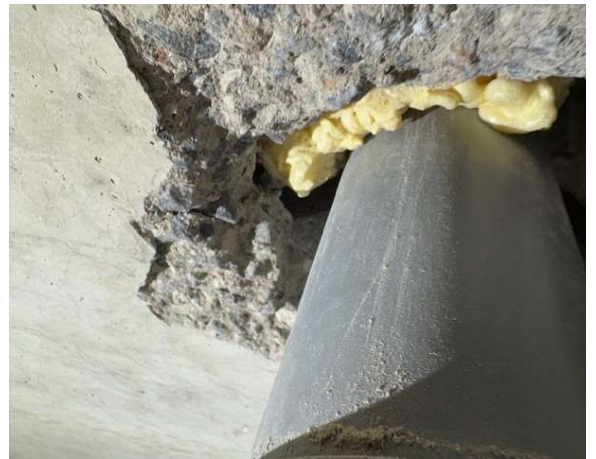
Kuva 44 Läpiviennit ovat epätiivitä.

- Alapohjan rakenneliittymien tiiveyden parantaminen. Tiivistyksissä tulee huomioida myös ilmayhteydet alapohjarakenteen eristetilan kautta.
- Alapohjan läpivientien asianmukaiset tiivistykset
- Ryömintätilan kosteusteknisen toimivuuden parantaminen mahdollisuuksien mukaan.
- Suositellaan uusimaan linoleumilattiat peruskorjauksen yhteydessä.

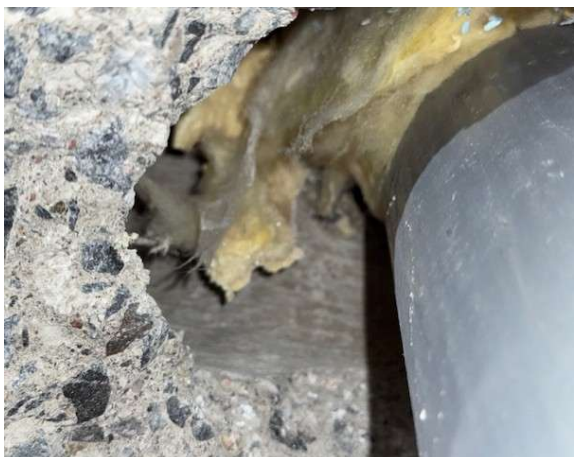
Kuva 45 Läpiviennit ovat epätiivitä.

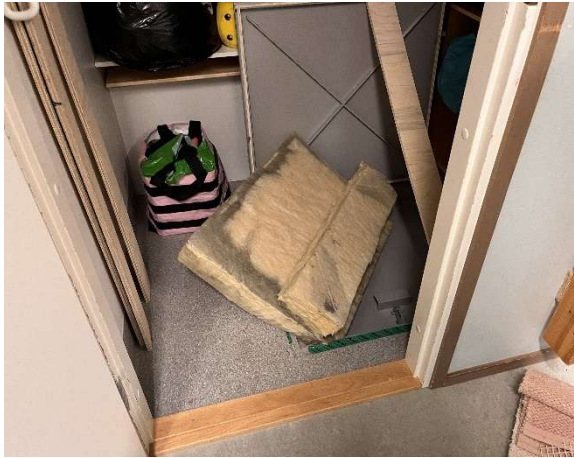
Kuva 47 Ryömintätilan käyntiluukkujen välissä oli mineraalivillaa.

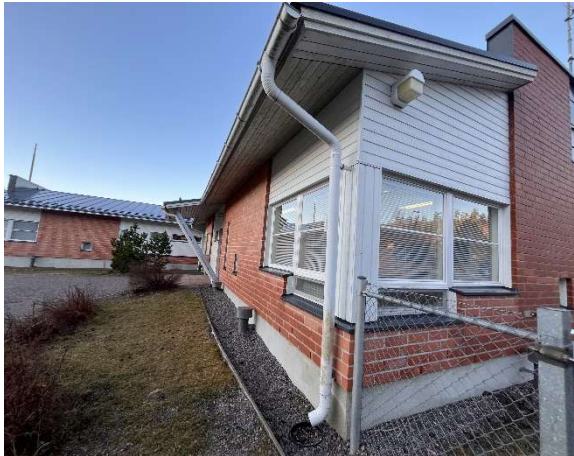
Kuva 52 Ulkoseinää. Ikkunoiden yläosien rakenteet ovat pääosin puuverhoituja.

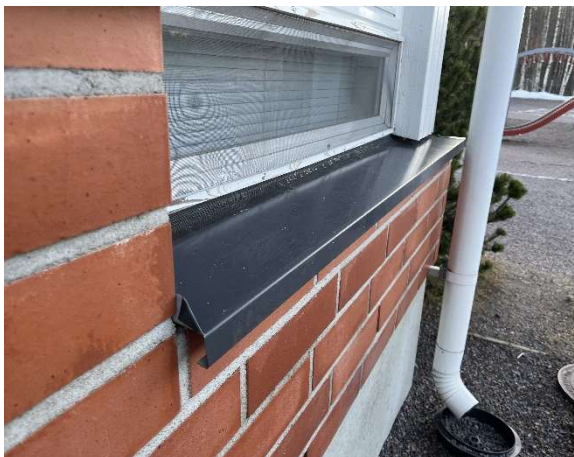
Kuva 54 Ikkunapellitysten kaato oli paikoin vähäinen.

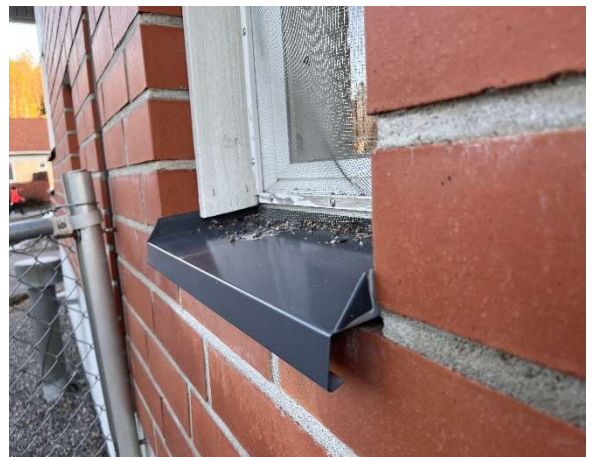
Kuva 55 Ikkunapellitysten kaato oli paikoin vähäinen.

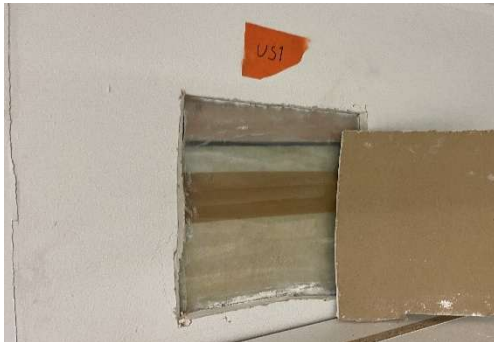
- Avausten kohdalla ei havaittu poikkeavaa tai mikrobiperäistä hajua.
- Lämmöneristeessä ei yleisesti havaittu värimuutoksia (tummumista).
- Puurungoissa ei havaittu kosteusjälkiä
- Tuulensuojavillan ulkopuolella oli reilu tuuletusrako

- Avauksen kohdalta tarkasteltiin ulkoseinän eristetilan kosteustilannetta suhteellisella kosteusmittauksella. Kosteus oli 16,7°C, 33,6 %Rh, 4,78 g/m<sup>3</sup>.
- Ulkoseinien sisäpinnoilla ei havaittu poikkeavia pintakosteusarvoja.

Kuva 57 Rakenneavaus US1.  
Ulkoseinän yläosa.

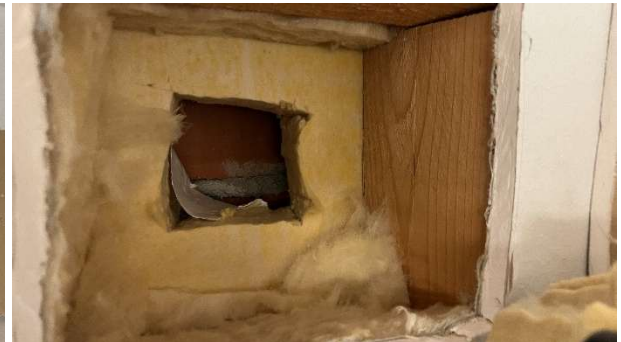
Kuva 58 Rakenneavaus US1. Ulkoseinän yläosa.

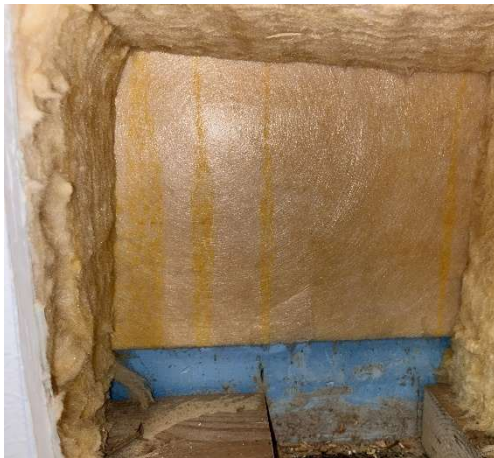
Kuva 77 Rakenneavaus US6. Tuulensuojavillan päällä havaittiin muutamia valumajälkiä.

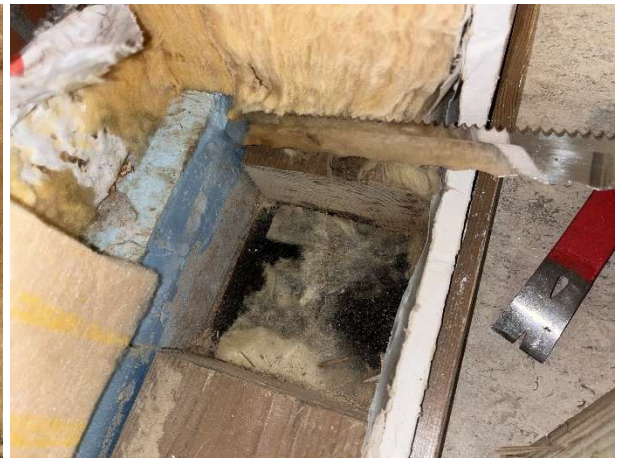
Kuva 78 Rakenneavaus US6. Polyuretaanilevyn pinnassa on betonia ym. likaa.

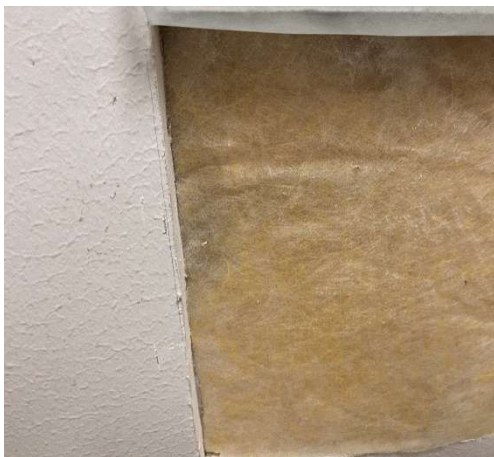
- Avausten kohdalla ei havaittu poikkeavaa tai mikrobiperäistä hajua.
- Lämmöneristeen sisäpinnalla havaittiin lievää tummumista. Kyseisestä kohtaan otetussa materiaalinäytteessä ei todettu mikrobikasvua.
- Puurungoissa ei havaittu kosteusjälkiä.
- Tuulensuojavillan ulkopuolella oli tuuletusrako, mutta sen alaosassa on laastimurskaa.
- Havaintojen (kosteusjälkien) perusteella bitumikermin sisäpuolelle uretaanilevyn päälle päätyy ainakin ajoittain kosteutta.

Kuva 79 Rakenneavaus US7. Villan sisäpinnassa havaittiin tummumaa. Villasta otetussa materiaalinäytteessä N19 ei havaittu mikrobikasvua.

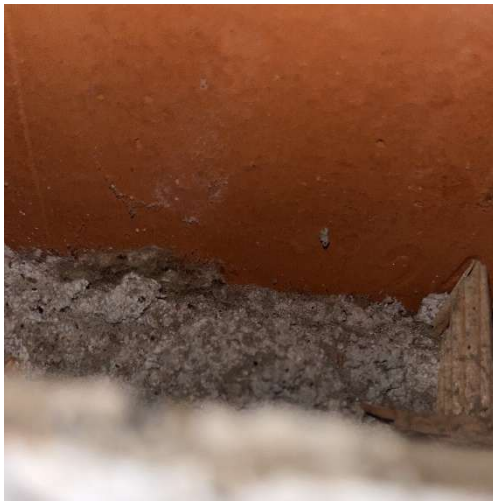
Kuva 81 Rakenneavaus US7. Tiilimuurauksen takan havaittiin laastipurseita.

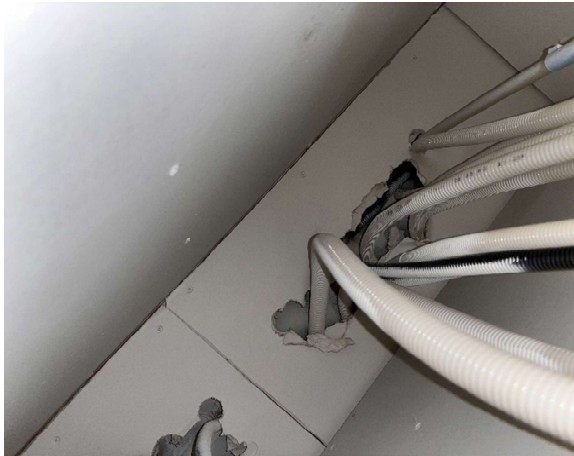
Kuva 97 Epätiivitä läpivientejä sähkökaapin sisäkatossa.

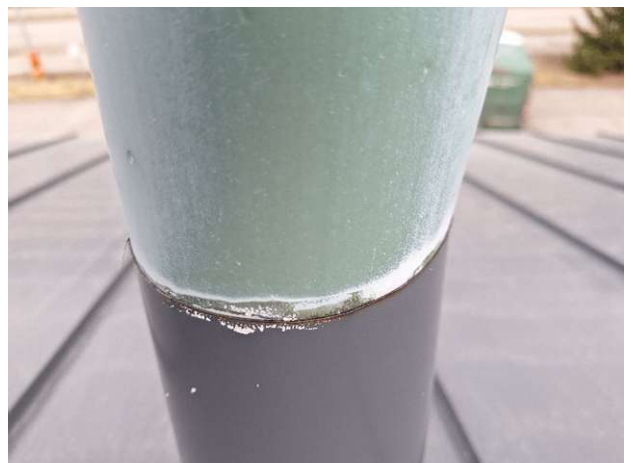
Kuva 102. Tuuletusputken ja tyvikartion  
liitoksessa ei ole tiivistysmassaa.

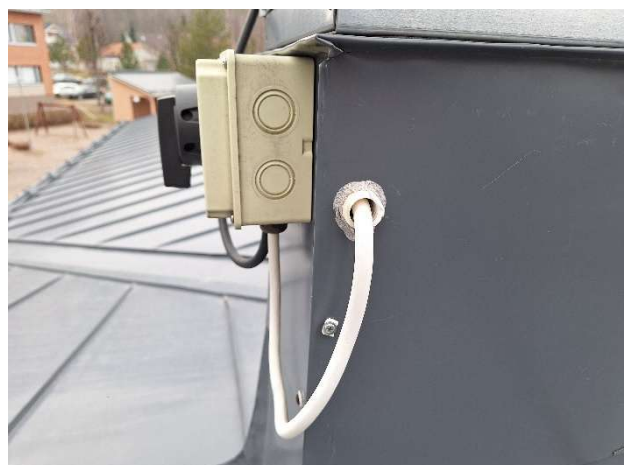
Kuva 104. IV-koneen virtajohdon läpivienti ei  
ole tiivis.

- Viemärin tuuletusputkien tiivistys
- IV-koneiden virtajohtojen läpivientien tiivistys.
- Seinätikkaiden vaurioituneiden osien uusiminen
- Sadevesikourujen sisätaitteiden korjaus
- Tippapeltien oikaisu
- Pieneläinverkon korjaus

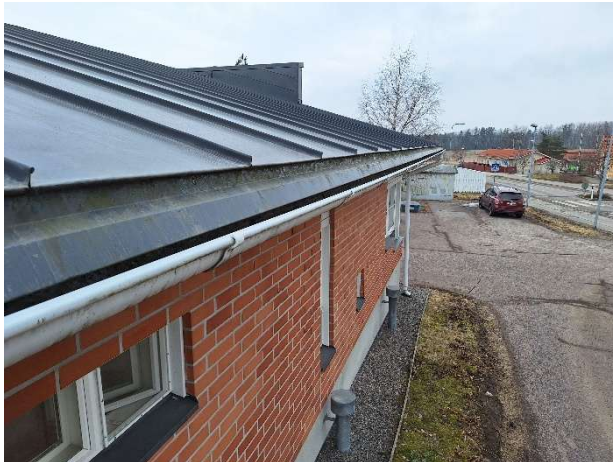
Kuva 105. Tippapelti ohjaa sadeveden paikoin sadevesikourun ohi.

- Seinätikkaiden vaurioituneiden osien uusiminen
- Sadevesikourujen sisätaitteiden korjaus
- Tippapeltien oikaisu
- Pieneläinverkon korjaus

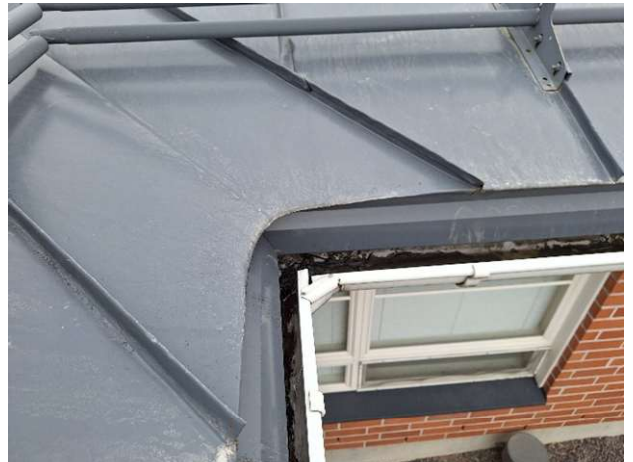
Kuva 106. Sadevesikourujen sisätaitteissa havaittiin vuotoja.

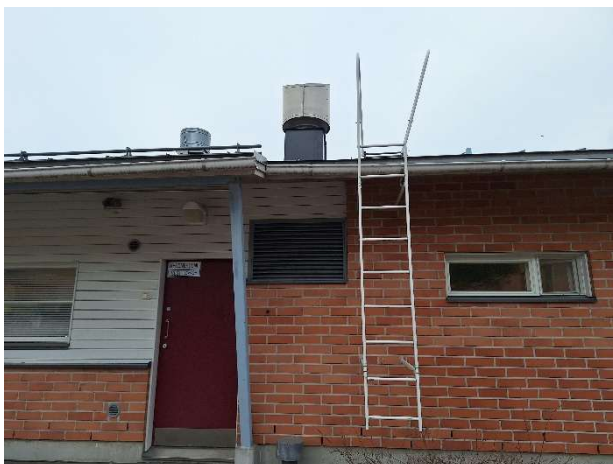
Kuva 107. Seinätikkaiden yläpää on vääntynyt lumen voimasta.

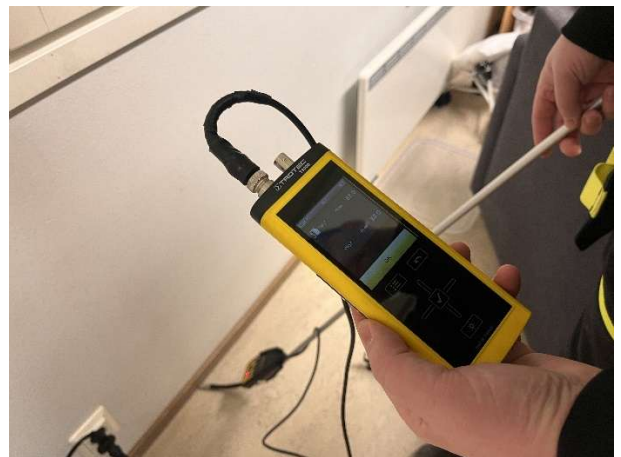
Kuva 113 Merkkiainekaasu kulkeutui alapohjan eristetilan ja ulkoseinäliittymän välistä sisäilmaan.

- Rakenteiden tiiveyden parantaminen erillisen korjaussuunnitelman mukaisesti. Vuotoilmaa kulkeutuu ryömintätilasta, alapohjan ja ulkoseinärakenteiden eristetilasta sekä epätiivien läpivientien kautta kohti sisätiloja. Sisäkaton liittymissä havaittiin halkeamia ja jonkin verran ilmavuotoa merkkisavulla tarkasteltaessa. Vuotoilman mukana sisäilmaan voi kulkeutua epäpuhtauksia ja hajuja. Tiivistyskorjausten yhteydessä tiivistyskorjausten laadunvarmistus merkkiainekokein.
- Sisäilman kuitumittauksissa ei havaittu toimenpiderajan ylittävää pitoisuutta teollisia mineraalikuituja. Pölynkoostumusnäytteissä ilmanvaihtokanavien päätelaitteiden yläpinnoilla ja tuloilmakammiossa havaittiin kuitulähteitä. Suositellaan poistamaan kuitulähteet ilmanvaihtojärjestelmästä raportin suositusten mukaisesti. Korjausten jälkeen seurantatutkimukset.

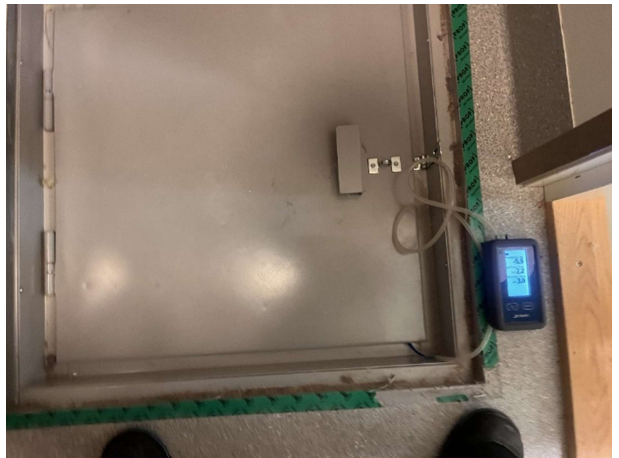
Kuva 115 Hetkellinen paine-ero sisäilman ja ryömintätilan suhteen oli n. 5-7 Pa alipainetta tilassa 27.

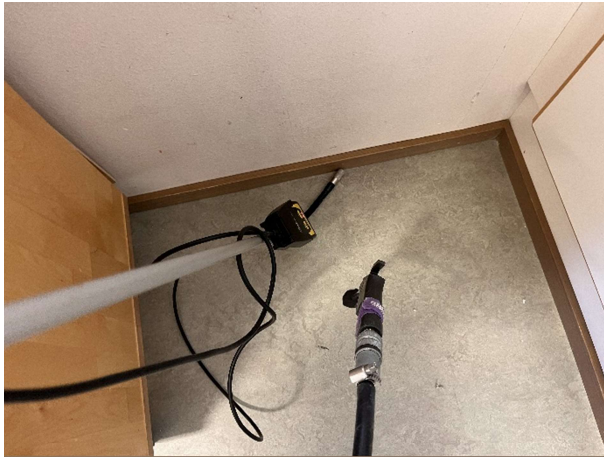
Kuva 120 Runsasta ilmavuotoa havaittiin ulkoseinä-alapohjan eristetilän kautta.

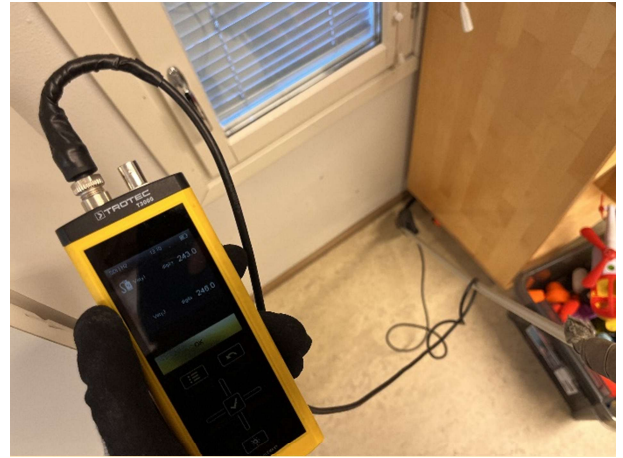
Kuva 121 Runsasta ilmavuotoa havaittiin ulkoseinä-alapohjan eristetilän kautta.
