# Kosteus- ja sisäilmatekninen kuntotutkimus

**Maaniitun päiväkot  
Väinöläntie 2, 01900 Nurmijärvi**

Asiakirjan  
päiväys  
31/03/2025

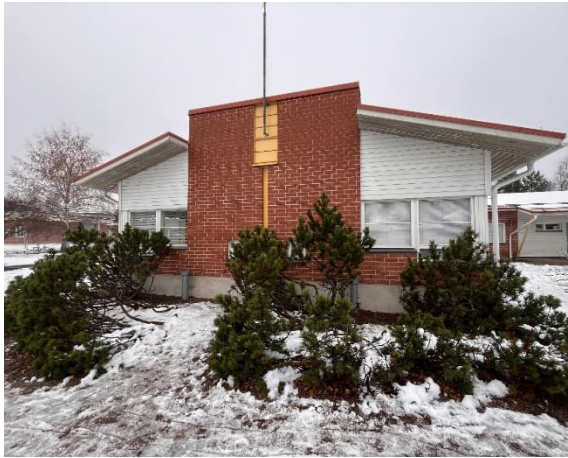
Kuva 5 Sadevesien ohjausta ja ryömintätilan tuuletusputkea.

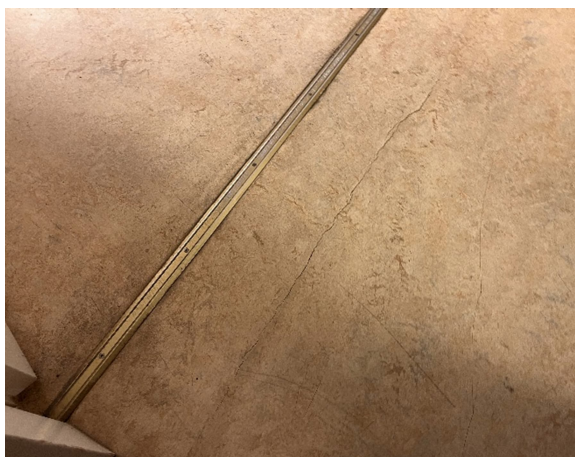
Kuva 13 Linoleumissa havaittiin paikoin halkeilua.

- Muovimattojen korjaukset WC-tiloissa.
- Sähkökaapin läpivientien tiivistykset ja mineraalivillojen hallittu poisto.
- Levyseinien ja kattojen pinnoilla näkyvien halkeamien paikkaukset
- Käsienpesualtaiden viemäreiden tiiveyden tarkastukset.

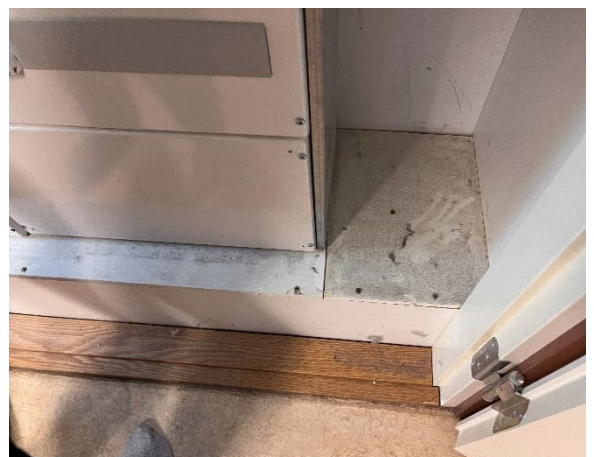
Kuva 14 Sähköpääkeskuksen koteloinnissa havaittiin runsaasti pölyä ja likaa.

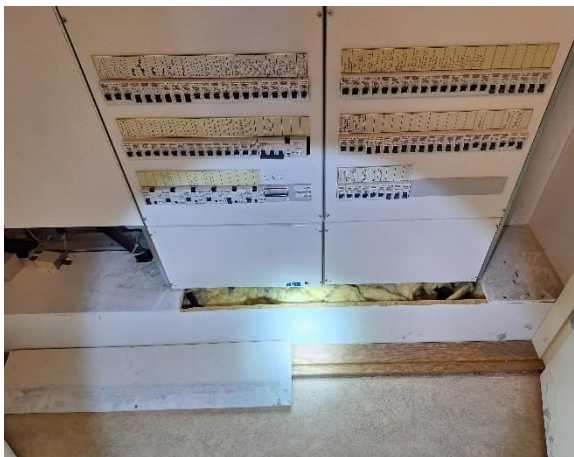
Kuva 17 Sähkökaapin kotelointi on tukittu villalla.

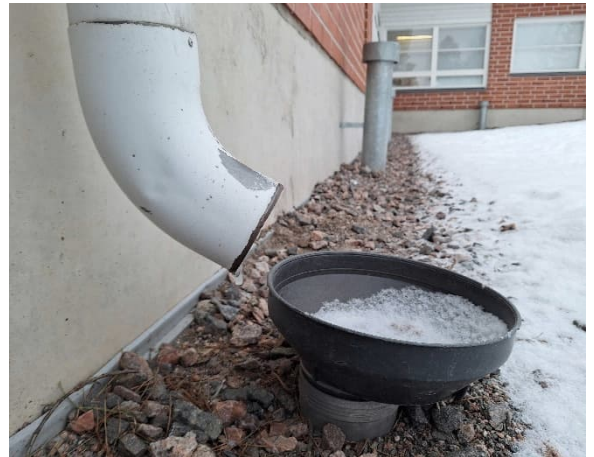
Kuva 25 Sadevesien ohjausta.  
Sadevedet eivät ohjaudu rännikaivoon.

- Sokkeleiden ja yksittäisten liikuntasaumoina olevien elastisten saumojen uusiminen.
- Räystäiden huoltomaalaus.
- Sadevesien oikeaoppinen ohjaus sadevesikaivoihin.
- Sadevesikaivojen säännöllinen puhdistus.

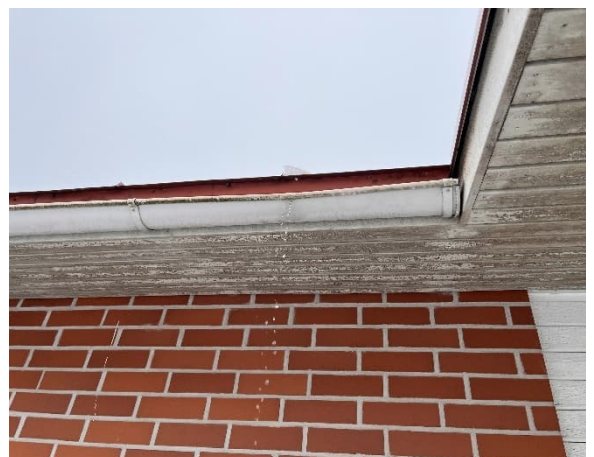
Kuva 27 Sadevesikouru tiputtaa vettä.

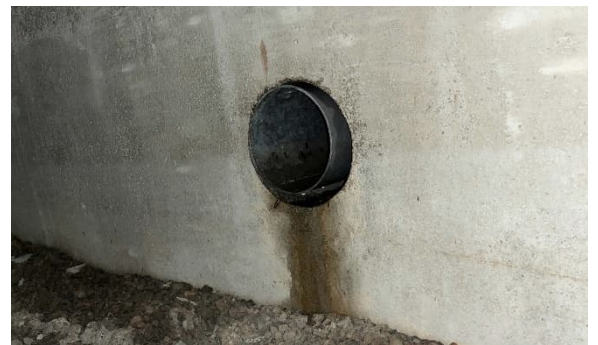
Kuva 32 Ryömintätilaan pääsee paikoin kosteutta läpivientien kautta (tuuletusputki).

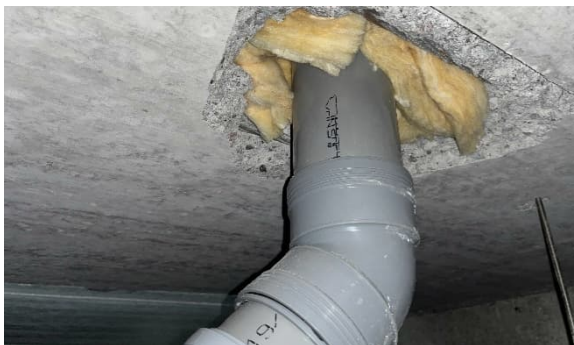
Kuva 35 Läpiviennit ovat epätiivitä.

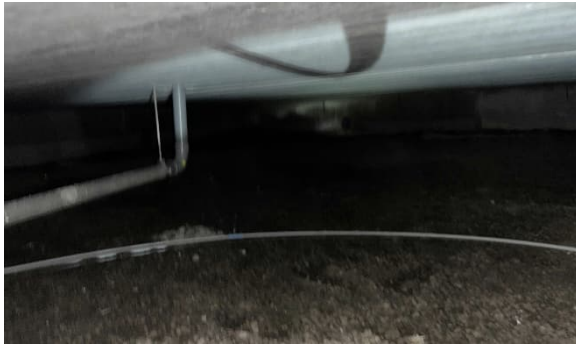
Kuva 37 Ryömintätila oli paikoin kostean oloista.

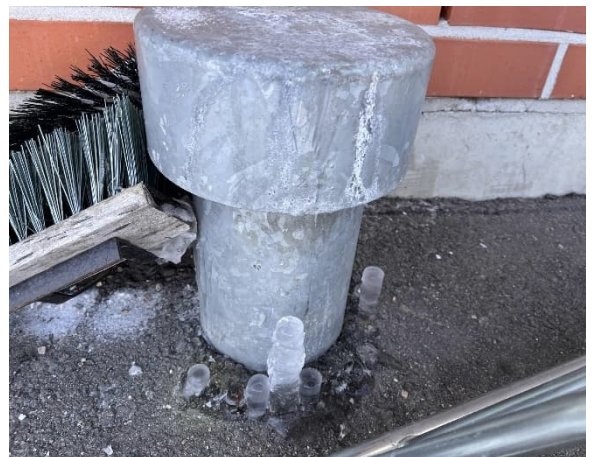
Kuva 40 Ryömintätilan tuuletusputkea. Kondenssivesi tippuu maahan ja jäätyy putken ulkopuolelle.

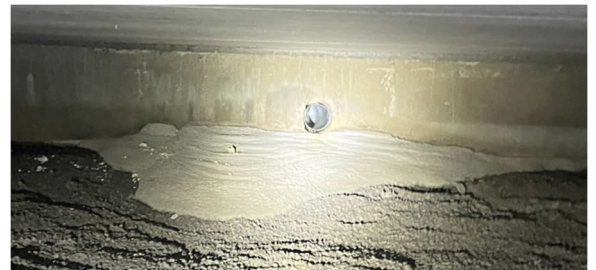
Kuva 44 Ylijäämäbetonit on laskettu ryömintätilaan.

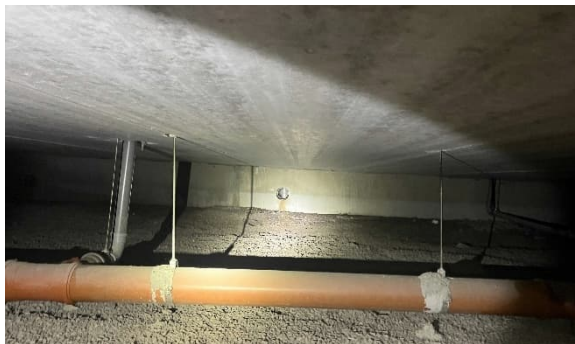
Kuva 45 Läpivientejä ja kannakointeja.

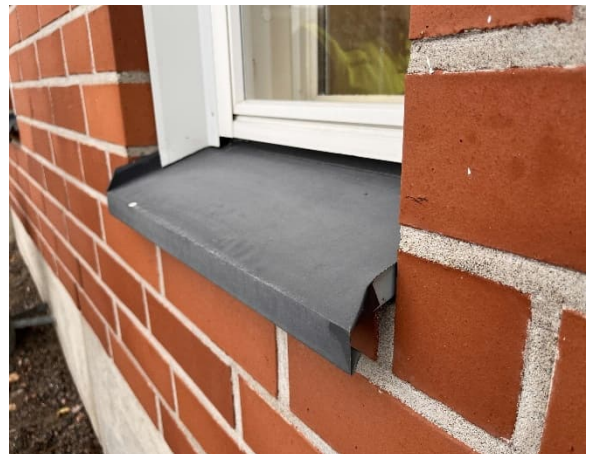
Kuva 51 Ikkunapeltien kaato on riittävä.

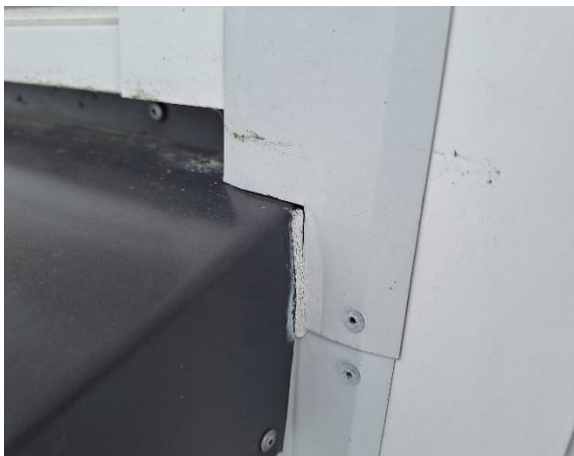
Kuva 52 Ikkunapellitusten tiivistykset ovat puutteellisia.

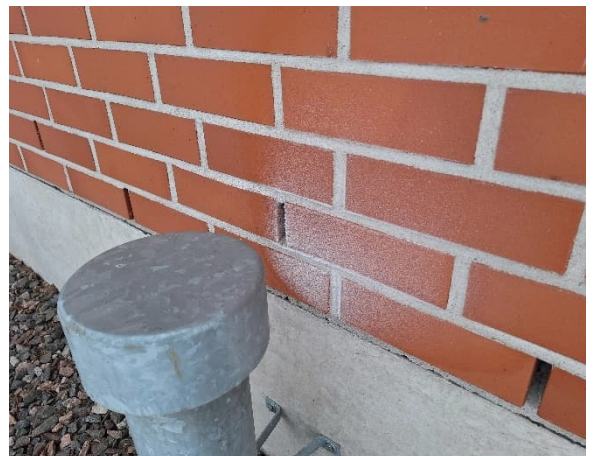
Kuva 53 Tuuletusputken kautta tuleva lämmin ja kostea ilma jäätyy ulkoseinän pintaan.

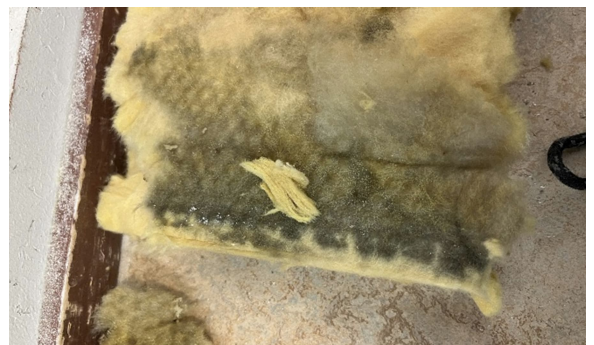
Kuva 60 US7. Tuulensuojavillan ulkopinnassa havaittiin tummumaa.

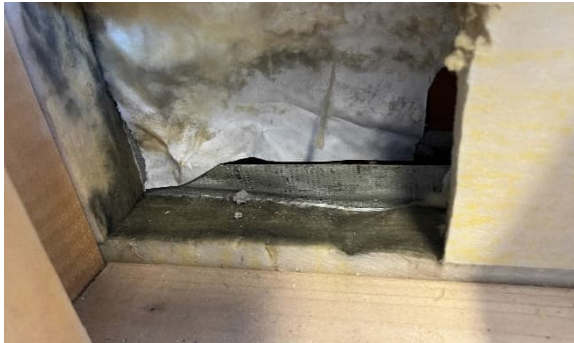
Kuva 61 US 6. tuulensuojavillassa havaittiin ilmavuodon aiheuttamaa tummumaa. Tuulensuojavillalevyjä oli teipattu ilmastointiteipillä.

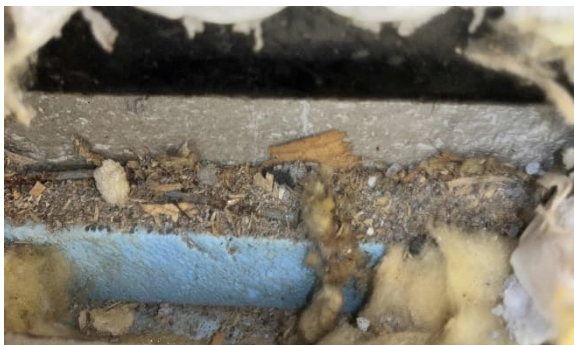
Kuva 65 US 5. Rakenneavauksessa havaittiin runsaasti rakennusmateriaalijätettä.

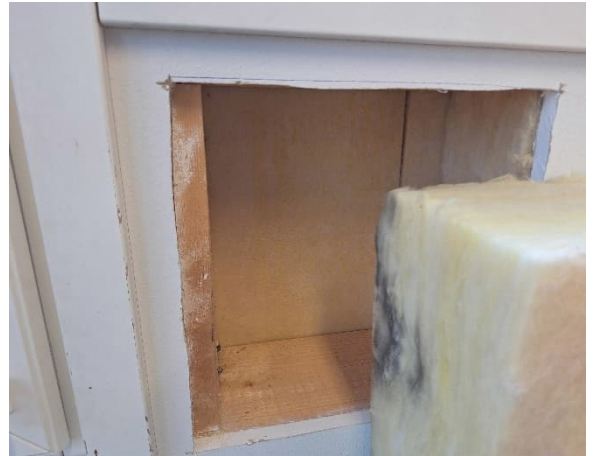
Kuva 68 US12. Ulkoseinärakennetta ikkunan vierestä. Villoissa on lievää ilmavuodon aiheuttamaa tummumaa.

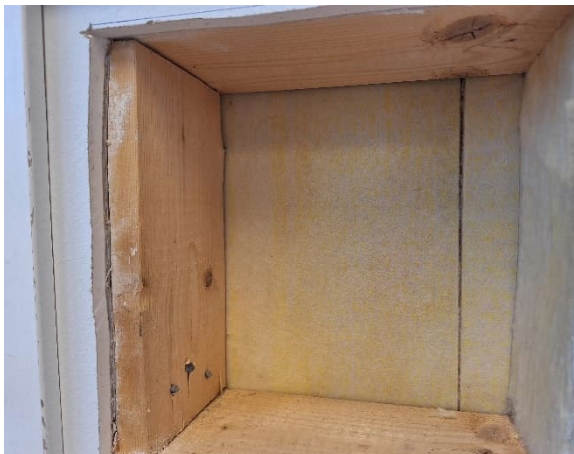
Kuva 69 US 12. Tuulensuojavillan sisäpinnalla havaittiin vuotojälkiä.

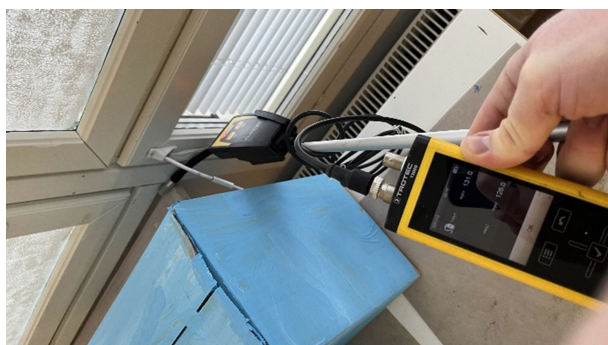
Kuva 101 Ilmapuotoa havaittiin ikkuna-ulkoseinäliittymien kautta.

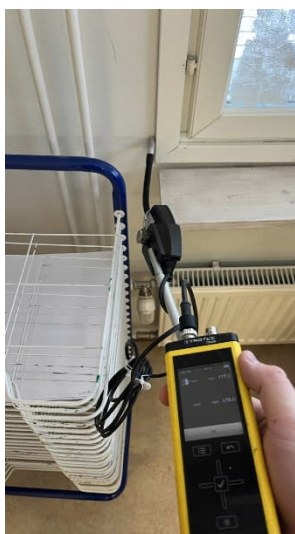
Kuva 102 Ilmapuotoa havaittiin ikkuna-ulkoseinäliittymien kautta.
