# Kosteus- ja sisäilmatekninen kuntotutkimus

**Riihipuiston päiväkot  
Alihervontie 1, 01840 Klaukkala**

Asiakirjan  
pääväys  
31/03/2025

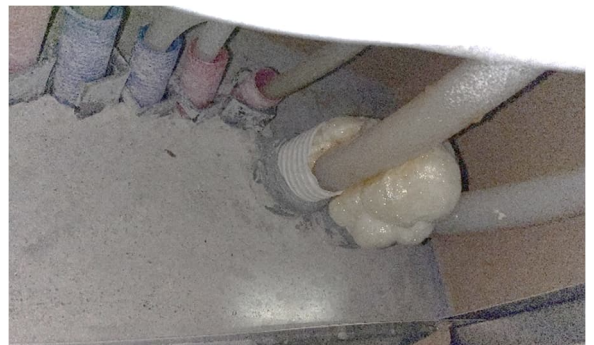
Kuva 14 Läpivientejä tiivistetty uretaanivaahdolla varastotilassa.

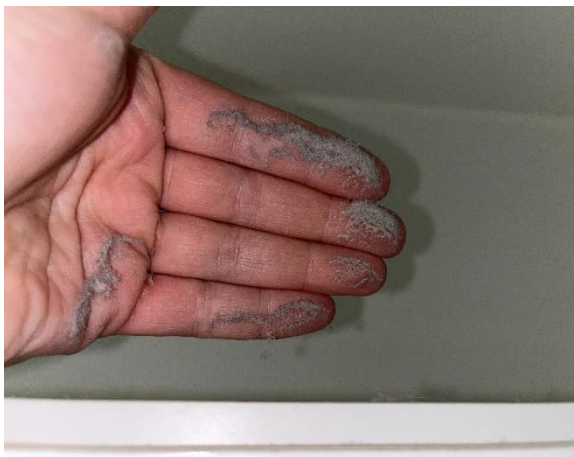
Kuva 17 Lepohuoneiden kaappisänkyjen päällä havaittiin runsasta pölykertymää.

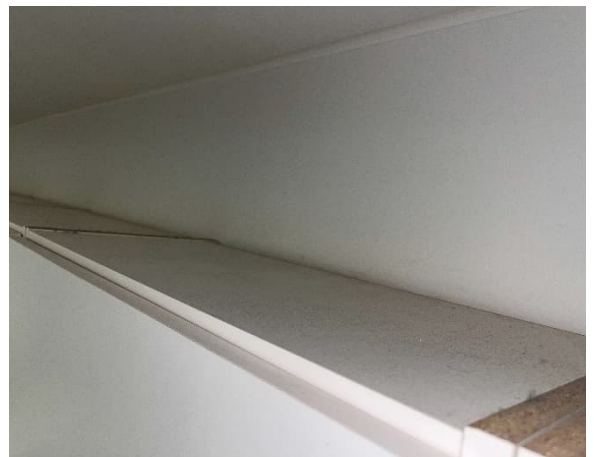
Kuva 18 Kaappisänkyjen päällä havaittiin yläpölyä.

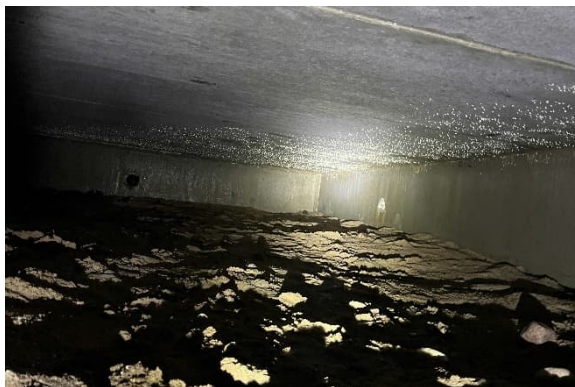
Kuva 27 Ryömintätilaa. Alapohjalaatan alapinnassa helmeilee vesipisaroita.

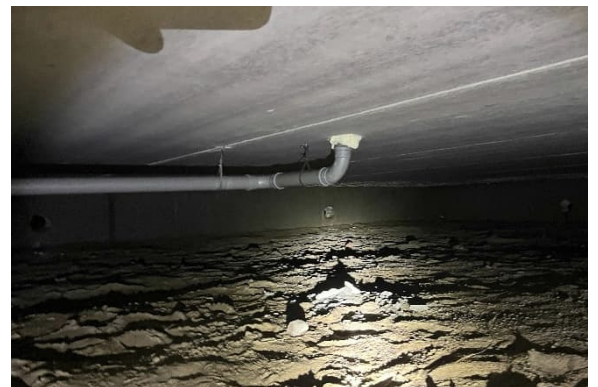
- Alapohjan rakenne on vastaa suunnitelmia
- Pintakosteuskartoituksessa havaittiin lievästi poikkeavia pintakosteusarvoja siivoustilan edessä olevalla käytävällä ja pyykkihuollon puolella. Nämä alueet todettiin viiltokosteusmittauksissa kuiviksi.
- Ryömintätilassa havaittuun ummehtunutta ja mikrobiperäiseen toimintaan viittaavaa hajua. Varastohuoneissa on käyntiluukut ryömintätilaan. Luukut ovat epätiivitä.
- Ilmayhteys ryömintätilasta sisäilmaan todettiin merkkiainekokein. On mahdollista, että sisäilmaan kulkeutuu epäpuhtauksia ilmavuodon mukana.
- Ryömintätilassa täyttömaana on hienoa maa-ainesta/hiekkaa, joka oli aistinvaraisesti arvioituna kosteaa.
- Ryömintätilan tuuletusputkien liittymistä valuu kondenssivettä ryömintätilaan.

Kuva 28 Ryömintätilaan pääsee paikoin kosteutta läpivientien kautta (tuuletusputki).

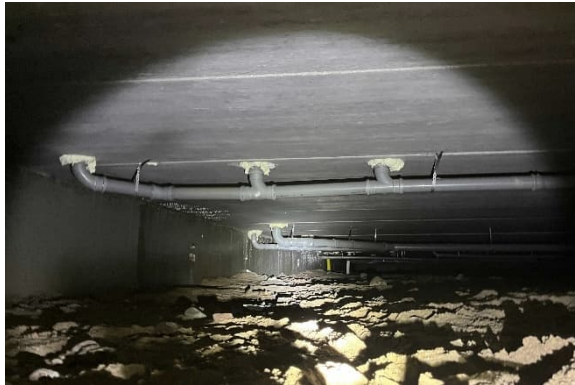
Kuva 29 Ryömintätilan läpivientejä on tiivistetty uretaanivaahdolla.

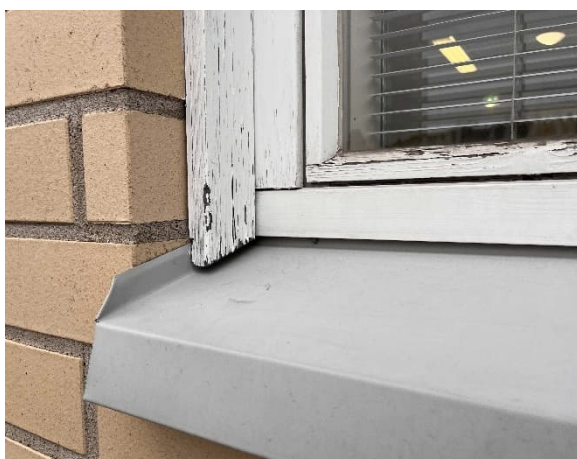
Kuva 39 Ikkunapellitysten kallistukset ovat riittävät.

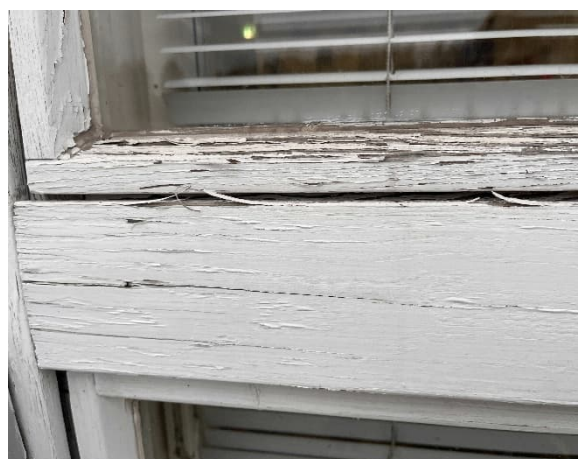
Kuva 40 Ikkunoiden maalipinnat hilseilee.

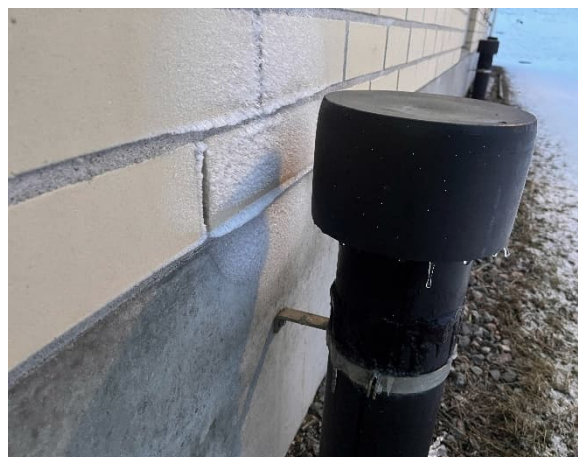
Kuva 42 Tuuletusputkien kautta tuleva lämmin ja kostea ilma jäätyy ulkoseinän ulkopintaan.

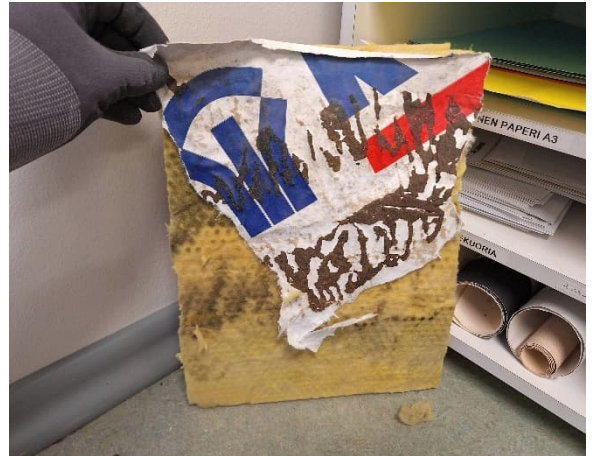
Kuva 57 US3. Tuulensuojavilla on kiinni bitumikermässä.

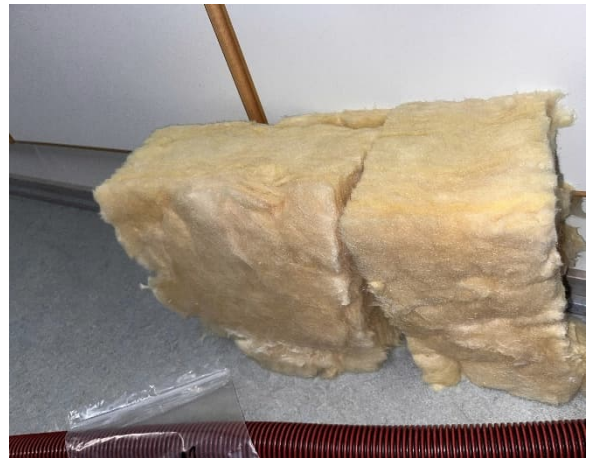
Kuva 61 US11. Ulkoseinärakenteen lämmöneristeissä ei havaittu tummentumaa.

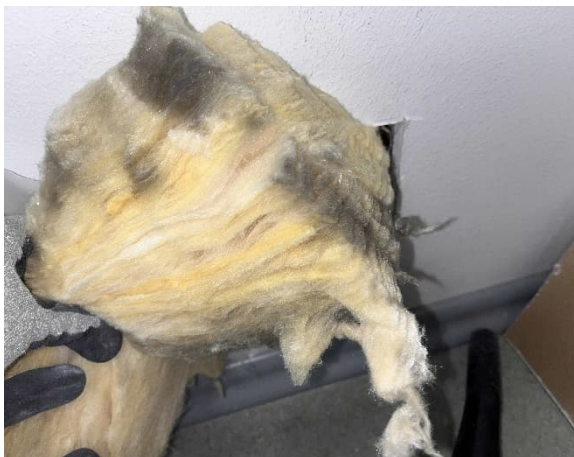
Kuva 66 US 13. Ulkoseinän lämmöneristeissä havaittiin ilmavuodon aiheuttamaa tummentumaa.

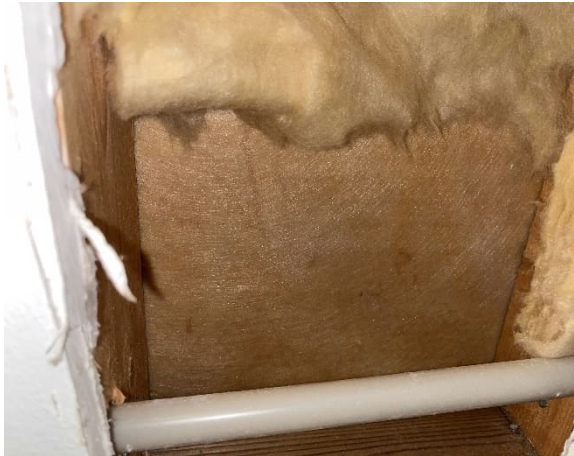
Kuva 70 US 14. Rakenteessa kulkee putkitettu sähköjohto.

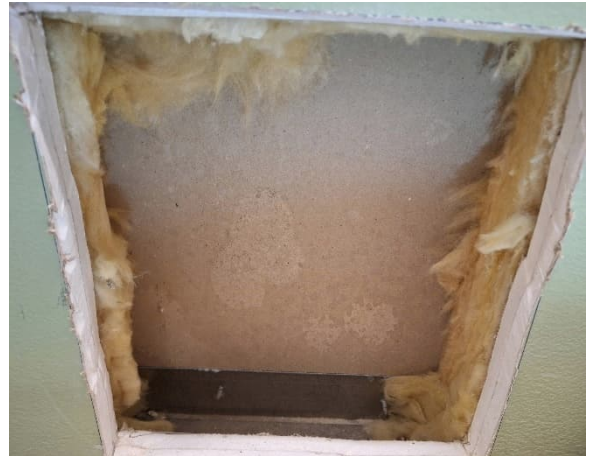
| Mittapiste | Näytten umero | Materiaali | Analyysin tulos<br>Homeet/hiivat | Tuloksen tulkinta |
|---|---|---|---|---|
| VS2 | 34 | pahvi | paljon homeita,<br>bakteereissa<br>paljon<br>aktinomykeettejä | <b>selvä<br/>mikrobikasvu<br/>materiaalissa</b> |
| VS2 | 35 | villa | paljon homeita,<br>bakteereissa<br>paljon<br>aktinomykeettejä | <b>selvä<br/>mikrobikasvu<br/>materiaalissa</b> |

Kuva 77 Yleiskuva rakenteen sisältä [VS2], keittiön vastainen väliseinärakenne ruokalan puolelta kuvattuna.

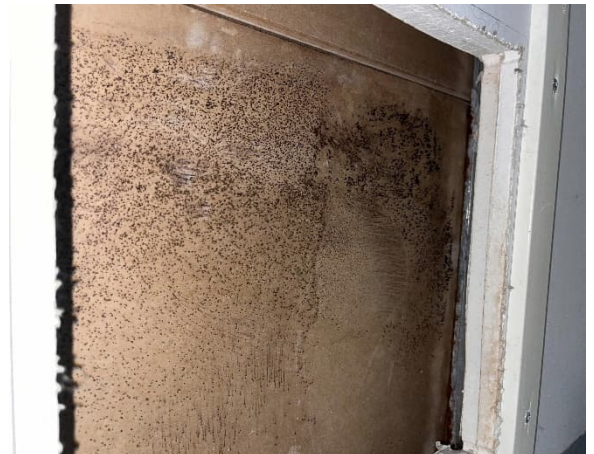
Kuva 79 Rakenneavaus [VS3]. Keittiön puoleisen kipsilevyn sisäpinnalla havaittiin mikrobikasvua.

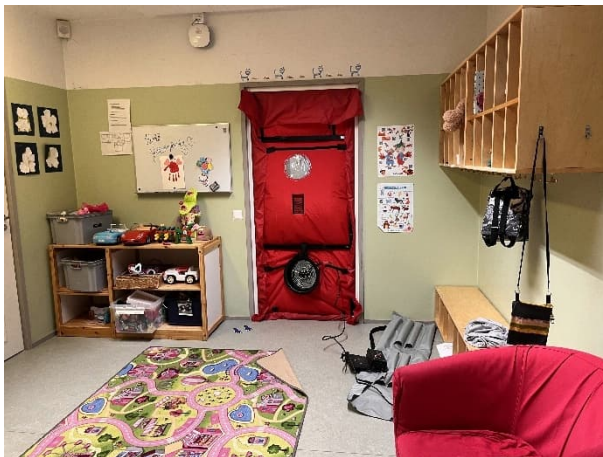
Kuva 100 Tutkittavat tilat alipaineistettiin ovipuhaltimen avulla.

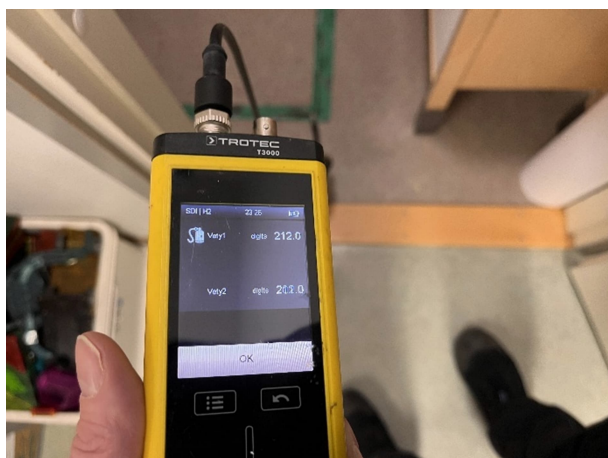
Kuva 102 Alapohjan eristetilaan laskettu merkkiainekaasu kulkeutui käyntiluukun kautta sisäilmaan.

- Kaasutiiviiden luukkujen asentaminen ryömintätilojen kulkuaukkoihin tai luukkujen tiivistäminen täysin tiiviiksi.
- Ryömintätilan kosteusteknisen toimivuuden parantaminen mahdollisuuksien mukaan.
- Rakenteiden tiiveyden parantaminen tiivistyskorjauksin erillisen korjaussuunnitelman mukaisesti. Tiivistyskorjausten laadunvarmistus merkkiainekokein tiivistyskorjausten yhteydessä.

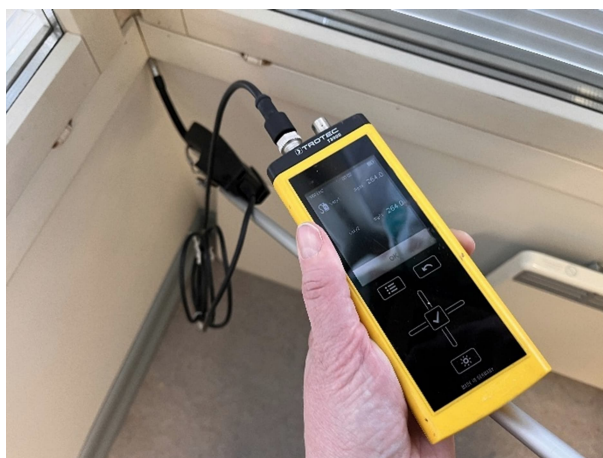
Kuva 103 Ulkoseinän eristetilaan laskettu kaasu kulkeutui sisäilmaan ulkoseinä-ikkunaliittymien kautta.

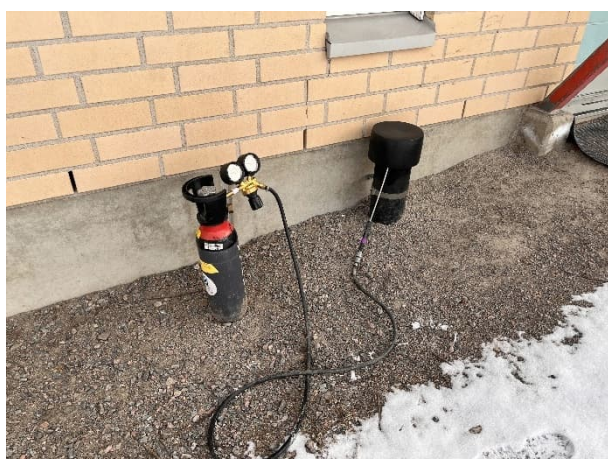
Kuva 104 Merkkiaine laskettiin ryömintätilaan myös tuuletuspaalujen kautta.

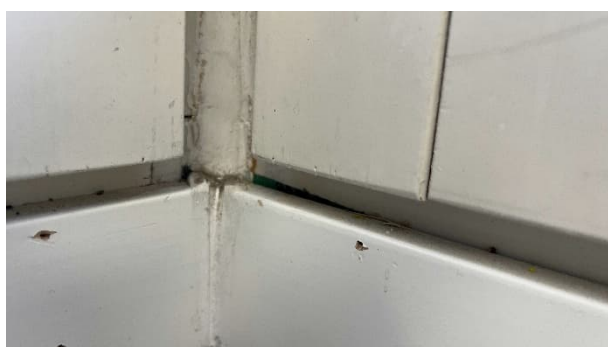
Kuva 106 Rakenneliittymiä on arviolta tiivistetty massalla ja höyrynsulkuteipillä jollain aikavälillä.

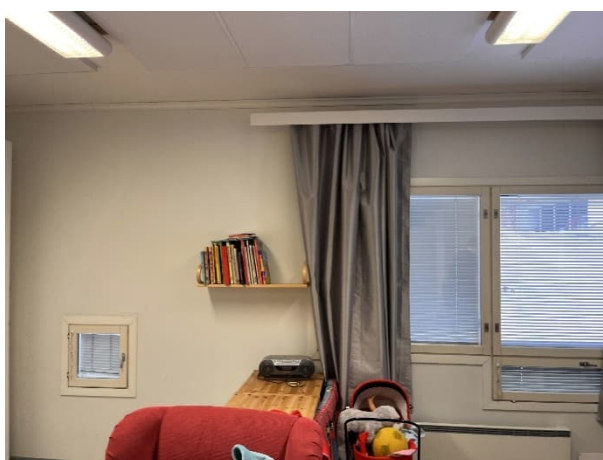
Kuva 107 Tiloissa havaittiin paikoin kattolistoja. On mahdollista, että rakenteita on tiivistetty aiemmin.
