Kosteus- ja sisäilmatekninen kuntotutkimus

Rajamäen koulu rakennus A
Tykkimäentie 1, Rajamäki

Asiakirjan
päiväys
30/09/2025

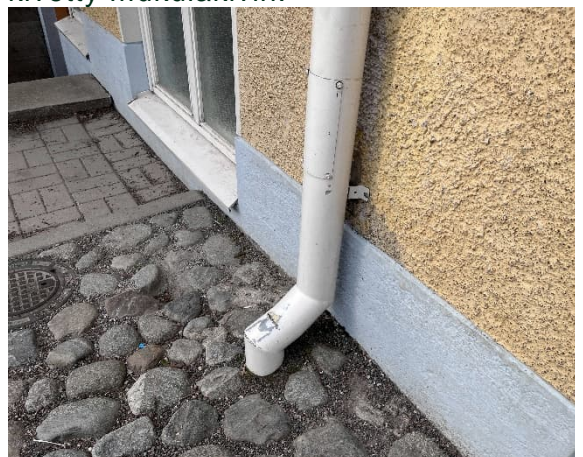
Kuva 22 Sadevedet ohjataan syöksytorvien avulla sadevesijärjestelmään.

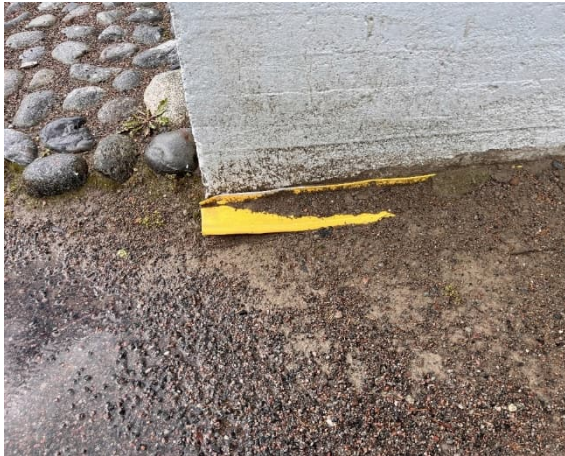
Kuva 23 Matalan osan päädyssä tehtiin havainto Isodränin reunalistasta.

- Katso salaoja – ja viemäreiden kuntotutkimusten yhteydessä annetut toimenpide-ehdotukset, erillinen raportti 18.6.2025, Sustera Oy.
- Vesien ohjauksen parantaminen matalan osan päädyssä.

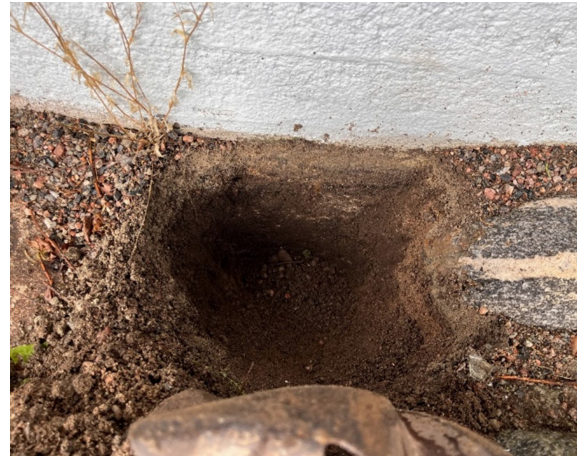
Kuva 24 Etupihan puoleisella sivulla ei havaittu sokkelin ulkopuolista vedeneristystä.

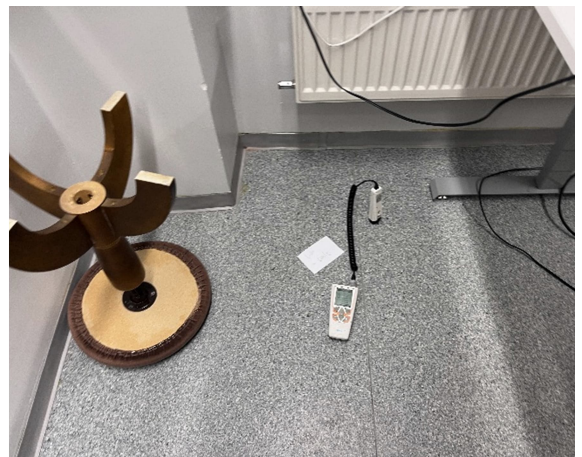
- Alapohjan rakenneavaus [AP4] tehtiin lähelle väliseinää. Betonilaattaan tehtiin poraus 250 mm asti. Rakennetta ei tutkittu pidemmälle.

Kuva 33 Olosuhdemittausta rakenneavauksesta AP4.

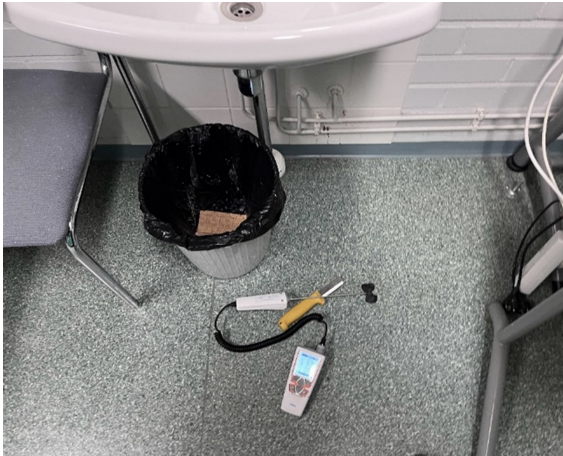
Mittapiste	Tila	Kosteusolosuhteet		
		LT (°C)	RH (%)	Abs (g/m ³)
VM1	K24	20,9	74,4	13,61
VM2	K07	21,5	64,2	12,18
VM3	K15	21,2	63,2	11,76
VM4	K18	22,7	81,7	16,65
Sisäilma	K18	22,3	42,0	8,33
Ulkoilma		13,0	81,0	9,2

Kuva 36 Viiltokosteusmittausta tilassa K24.

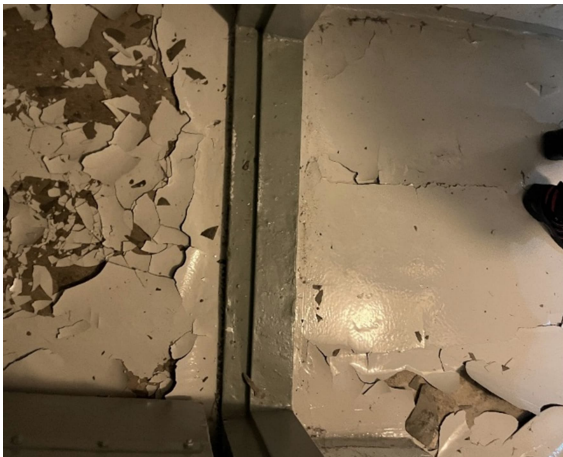
Kuva 38 Maalipinnoite irronnut alustastaan tilassa K58/K02.

Varastokäytössä olevan matalan osan kellarikerroksessa lattian maalipinta on irronnut alustastaan tiloissa K02, K58 ja K61. Maalinäytteissä ei havaittu asbestia eikä viitearvon ylittäviä pitoisuuksia lyijyä. Matalan osan kellarikerroksessa havaittiin paikoin poikkeavia pintakosteusarvoja lattiapinnoilla ja paikoin ulkoseinustalla, erityisesti tilassa K65. Rakennuksen ulkopuolella havaittiin vesilammikoita tilan K65 alueella.

- Suositellaan uusimaan pinnastaan irti olevat maalipinnoitteet matalan osan kellarikerroksesta tiloissa K02, K58 ja K61 erillisen korjaussuunnitelman mukaisesti. Kyseisten tilojen lohkeileva maalipinnoite ei sisällä asbestia eikä lyijyä. Vanhempaa maalipintaa ei tutkittu näiden tutkimusten yhteydessä. Lattiapinnoitteen valinnassa tulee ottaa huomioon mahdollisesti rakenteen alapuolelta nouseva kosteus. Kellarikerroksen lattiapinnoilla havaittiin paikoin

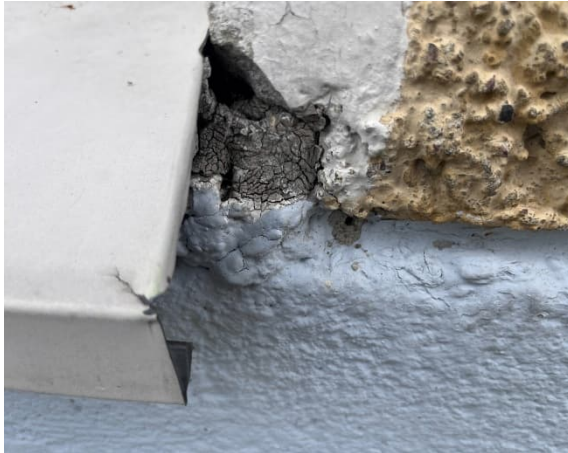
Kuva 45. Ikkunarakenteiden saumat ovat ikääntyneitä.

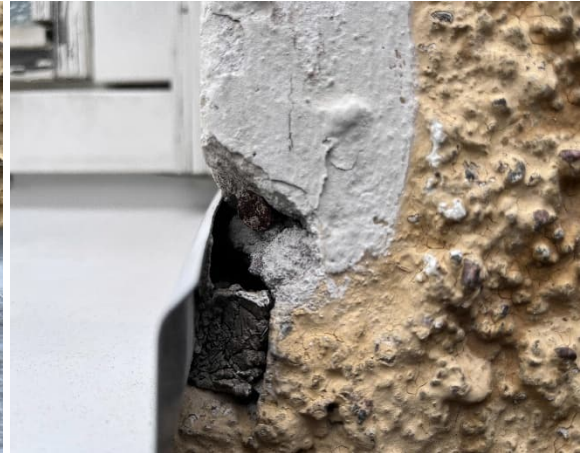
- Julkisivun kolmikerrosrappauksessa havaittiin vain paikoin yksittäisiä reikiä /pinnoitevaurioita. Ikkunarakenteissa havaittiin epätiivelyksiä.
- Ulko-ovissa havaittiin epätiivelyksiä. Käyttäjiltä saatujen tietojen mukaan porraskäytävät ovat talvisin kylmiä.
- Ulkoseinärakenteiden avausten kohdalla ei havaittu poikkeavaa tai mikrobiperäistä hajua.
- Ulkoseinärakenteessa ei havaittu lämmöneristettä, pois lukien korkean osan pohjoispääty ja matalalla osalla sisäpihan puoleinen aulan/käytävän alue.
- Ikkunatilkkeiden kuntoa tutkittiin mikrobianalyysien.
- Pohjoispäädyn porrashuoneen 01 alueella ulkoseinän alaosassa havaittiin poikkeavia pintakosteusarvoja.

Kuva 46. Ulkoseinärappauksessa on epätiiveyksiä ja teräkset ovat näkyvillä.

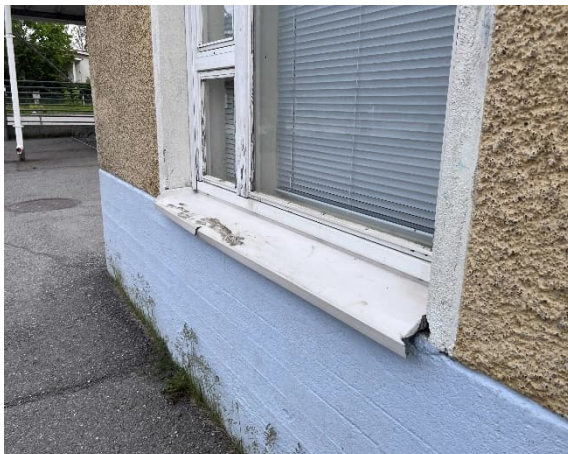
Kuva 47. Ikkunapeltien kaato on paikoin vähäinen. Valtaosin ikkunapeltien kaato on riittävä.

- Suositellaan korvaamaan ikkunatilkkeet uudella materiaalilla ja parantamaan ikkunaliittymien tiiveyttä. Pelkät tiivistyskorjaukset ilman eristeiden vaihtoa ovat haastavia ikkunarakenteisiin, koska niissä on ilmavuotoreittejä.
- Ulkoseinärakenteiden sisäpinnoilla havaittiin paikoin halkeamia ja irronnutta lasikuitutapettia. Suositellaan tiivistämään halkeamat ja korjaamaan irronneet tapetit.
- Ikkunoiden ulkopuolisten saumausten uusiminen ja pellitysten riittävän kaadon varmistaminen
- Ikkunoiden huoltotoimenpiteet
- Julkisivurappauksen paikkakorjaukset

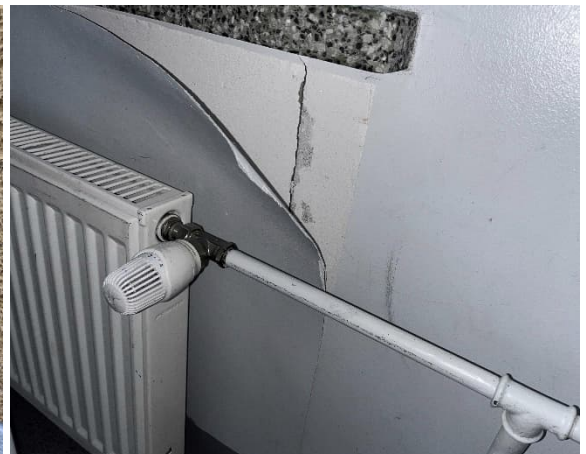
Kuva 48. Ulkoseinien sisäpinnoilla on lasikuitutapetti.

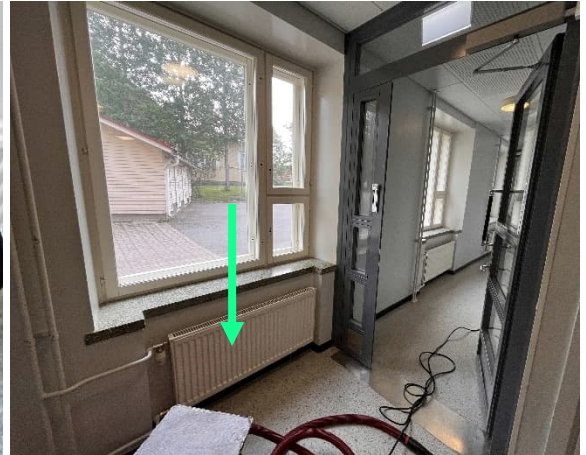
Kuva 52. US4. Patterisyyvennyksen alueella ulkoseinärakenteessa havaittiin korkkieriste.

Sokkelirakenteessa oleva korkkieriste on voinut vaurioitua mm. maanpinnan valumavesistä, maaperän kautta tulevasta kosteudesta tai viistosateen vaikutuksesta. Aulan K01 alueella ulkoseinän alaosassa ja lattiarakenteissa havaittiin koholla olevia pintakosteusarvoja.

- ulkoseinärakenteiden korjaus patterisyvennysten alueelta ja rakennuksen pohjoispäädyistä, jossa ulkoseinärakenteessa / sokkelin alueella havaittiin korkkia. Vaurioitunut eristekerros ja mahdolliset pikisivelyt poistetaan erillisen korjaussuunnitelman mukaisesti. Vaihtoehtoisesti rakenteet tiivistyskorjataan erillisen korjaussuunnitelman mukaisesti ja tiivistyskorjatun rakenteen toimintaa seurataan säännöllisin väliajoin. Rakennuksen pohjoispäädyn alue suositellaan avaamaan ja tarkistamaan

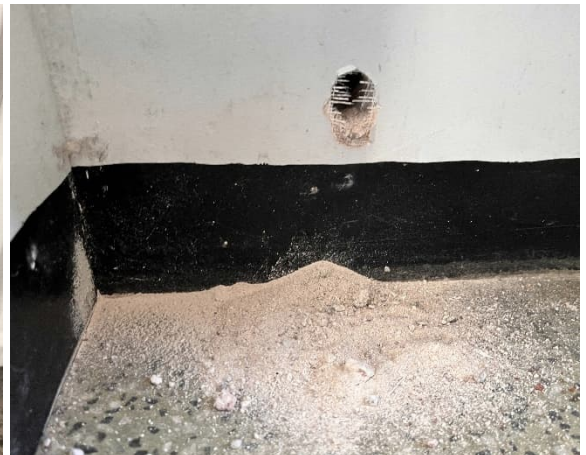
Kuva 54. US18. Avaus on osunut tiilimuurausten saumaan.

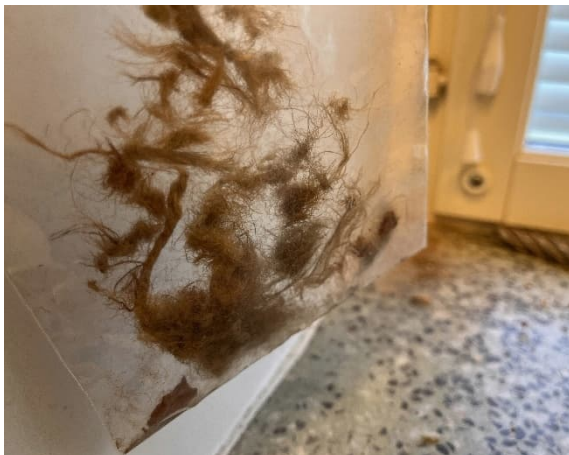
Kuva 55. Ikkunatilkkeinä oli paikoin rivettä. Kuva tilasta 107.

Ulkoseinärakenteiden ikkunatilkkeenä havaittiin villaa ja rivettä. Tilkkeissä todettiin paikoin mikrobikasvua. On todennäköistä, että tilkkeissä havaittu mikrobikasvu on peräisin ilmanvuodon mukana tulleista ulkoilman mikrobeista. Poikkeavia kosteusarvoja ei havaittu. Ikkunarakenteissa ei havaittu apukarmeja tutkituilta osin.

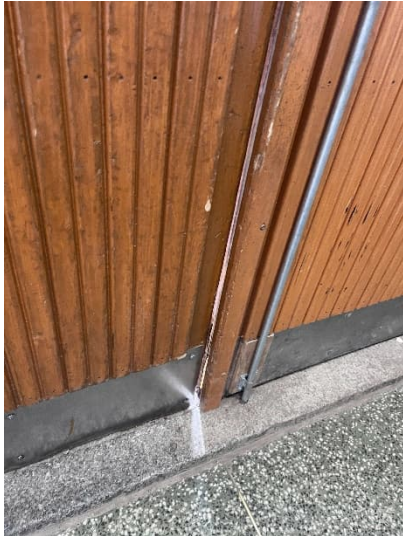
Kuva 57. Ulko-ovi on epätiivis.

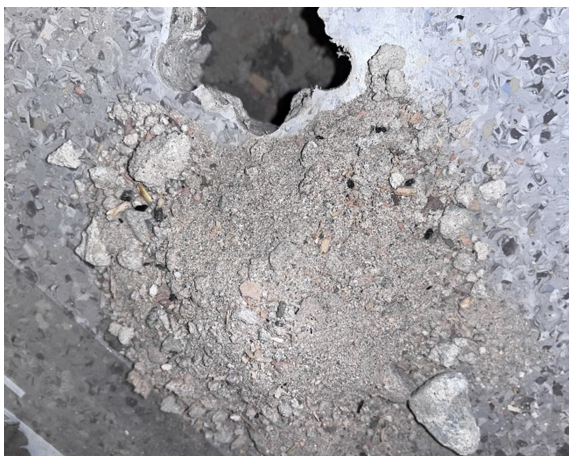
Kuva 63. VP2, tila 108. Sekatäyttö, joka pääosin hiekkaa/kiviainesta ja yksittäisesti puumateriaalia.

- Avauksen kohdalla ei havaittu poikkeavaa tai mikrobiperäistä hajua.
- Välipohjan täyttömateriaalina on sekatäyttöä, kiviainesta, josta otetussa materiaalinäytteessä ei havaittu mikrobikasvua.
- Välipohjan täyttökerroksessa ei havaittu poikkeavia kosteusarvoja.

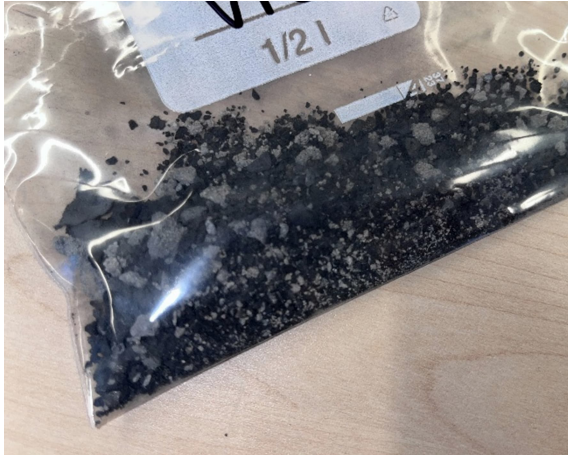
Kuva 65. Välipohjan täyttömateriaalia tilassa A206, arviolta koksikuonaa. s

Välipohjan eristetilassa ei havaittu koholla olevia kosteusarvoja eikä mikrobivaurioita. PAH-tulosten perusteella eristetätön koksikuonatyyppisessä materiaalinäytteissä ei havaittu raja-arvon ylittäviä pah-pitoisuuksia. Materiaalissa ei havaittu PAH-yhdisteiden hajua.

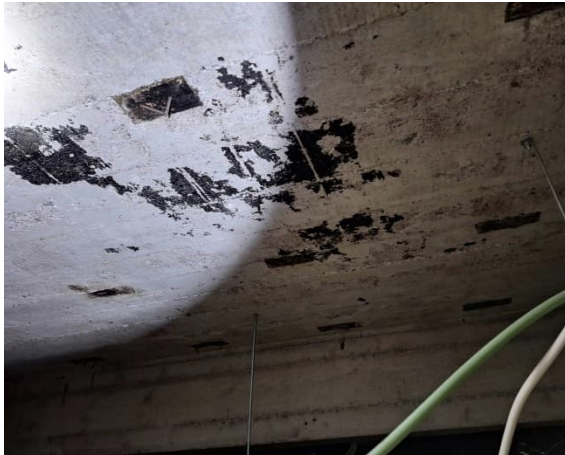
Kuva 78 Pikisivelyä sisäkaton yläpuolella, tila 143.

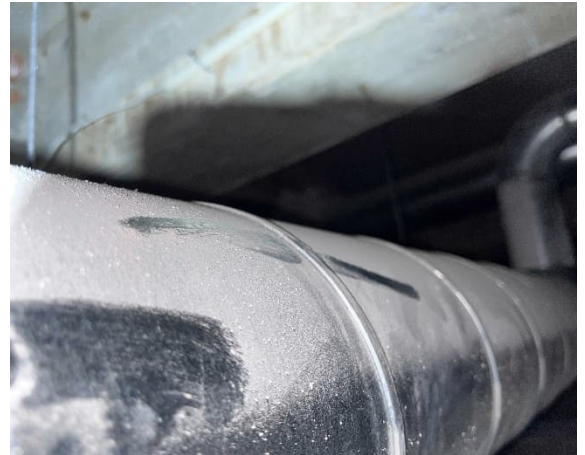
Kuva 79 Yläpölyä IV-kanavan pinnalla.

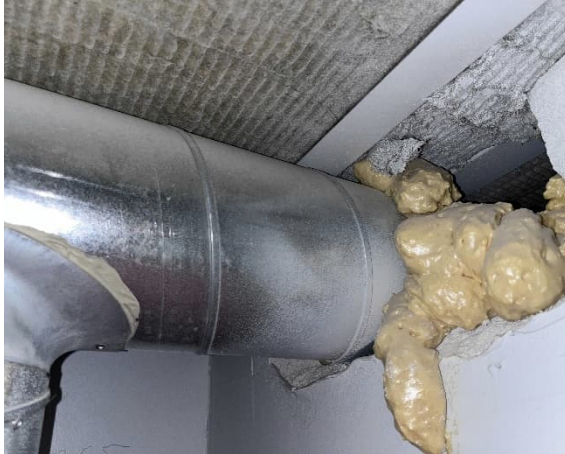
WC-tilojen sisäkattojen yläpuolella havaittiin avoimia mineraalivillapintoja ja epätiivitä läpivientejä.

Kuva 82 Tyttöjen WC-tila 223. Avoimia mineraalivillapintoja ja epätiivis läpivienti.

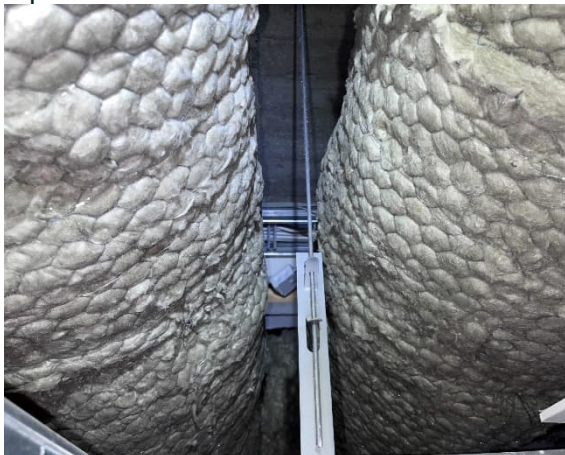
Kuva 84 Miesten WC-tila 218. Avoimia mineraalivillapintoja.

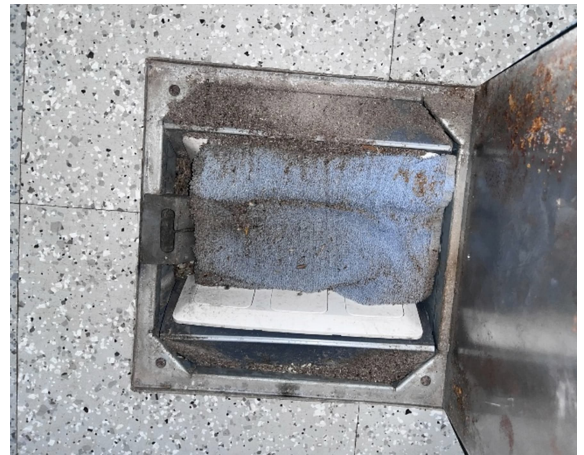
Kuva 85 Ensimmäisen kerroksen käytävän tekniikkaluukussa epäpuhtauksia.

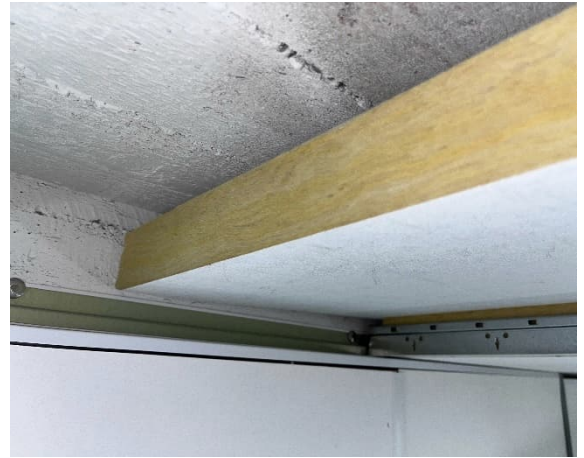
Kuva 88 Alaslaskun yläpuolista tilaa.

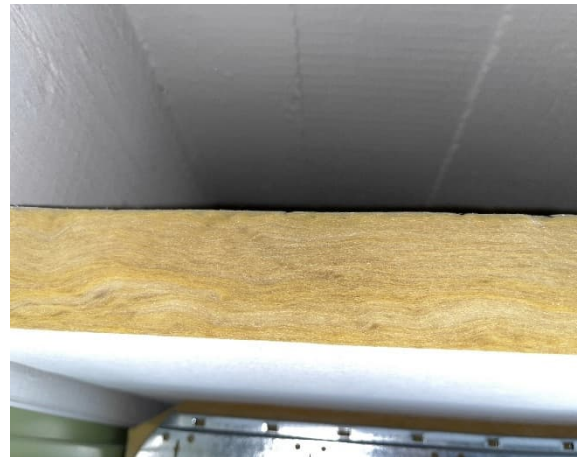
Kuva 90 Tojalevyä luokan K07 sisäkatossa.

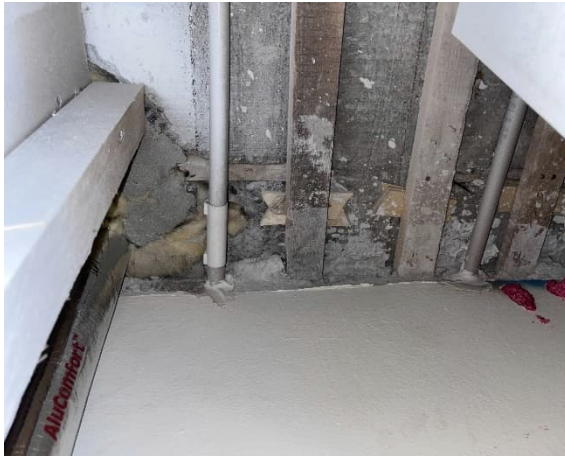
Kuva 93 Kotelointien sisällä havaittiin epäpuhtauksia.

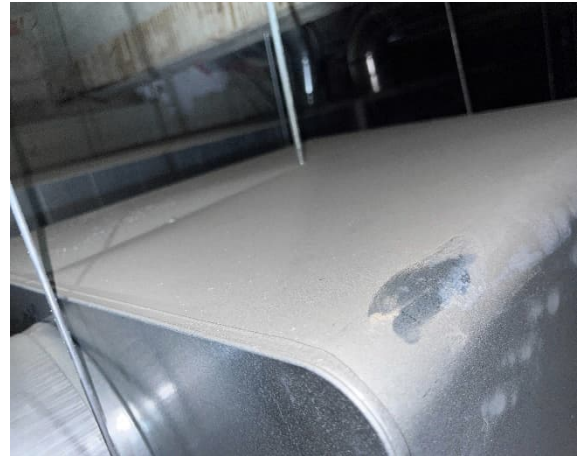
Kuva 94 Sisäkaton yläpuolista tilaa luokassa 106.

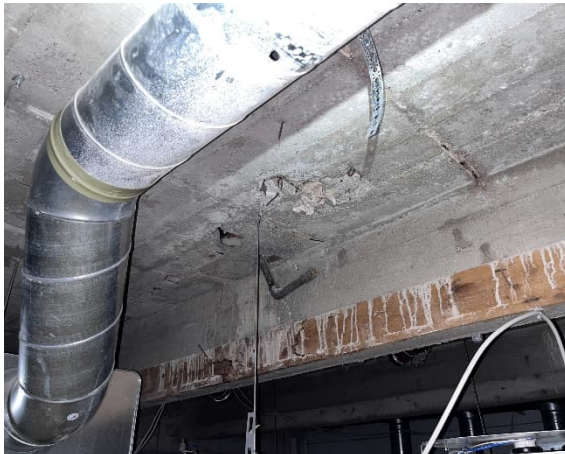
Kuva 95 Yläpölyä, 2.krs käytävä.

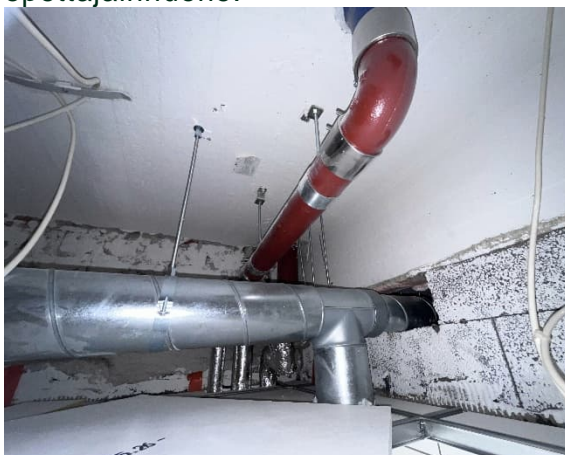
Kuva 97 Käytävä, 1. kerros. Katossa maalattua tojalevyä.

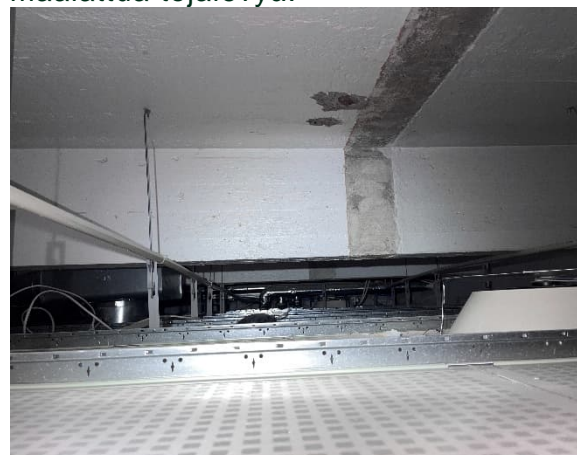
Kuva 98 Alaslaskun yläpuolista tilaa, keittiö.

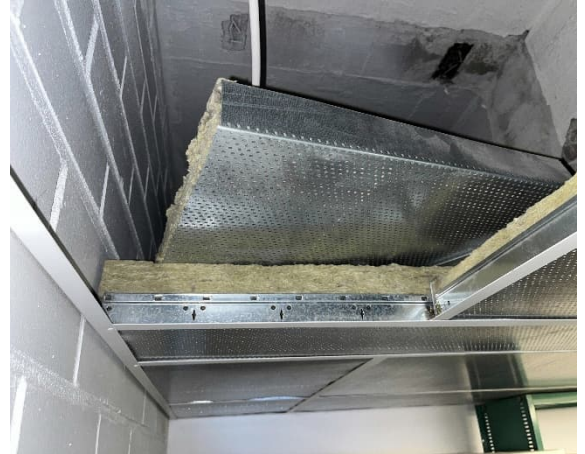
Kuva 100 Alaslaskun yläpuolista tilaa, luokka K18.

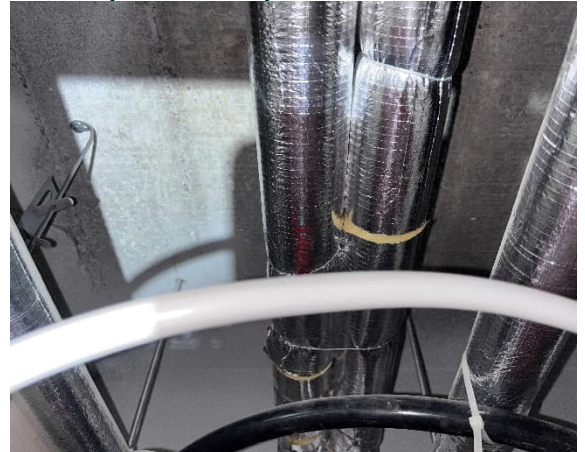
Kuva 102 Alaslaskun yläpuolista tilaa, tila K13.

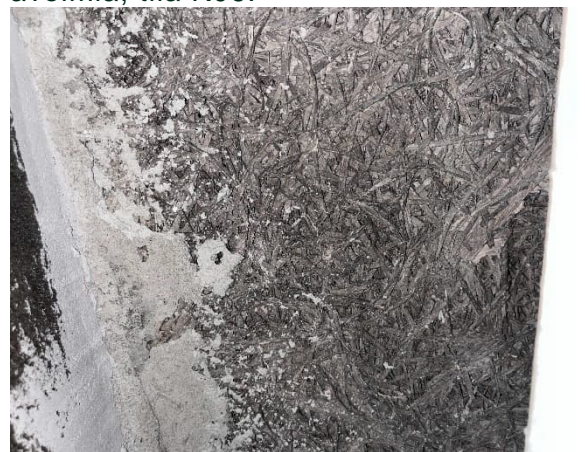
- Avauksen kohdalla ei havaittu poikkeavaa tai mikrobiperäistä hajua.
- Sisäkaton yläpuolelta kerättiin tojalevystä materiaalinäyte mikrobianalyysiin. Alueella oli havaittavissa jo kuivuneita vauriojälkiä (tummentumaa).
- Materiaalinäytteessä ei havaittu mikrobikasvua.

Kuva 104 Alaslaskun yläpuolista tilaa, tila K24. Tojalevyn pinnalla havaittiin tummentumaa, mutta ei mikrobikasvua materiaalissa.

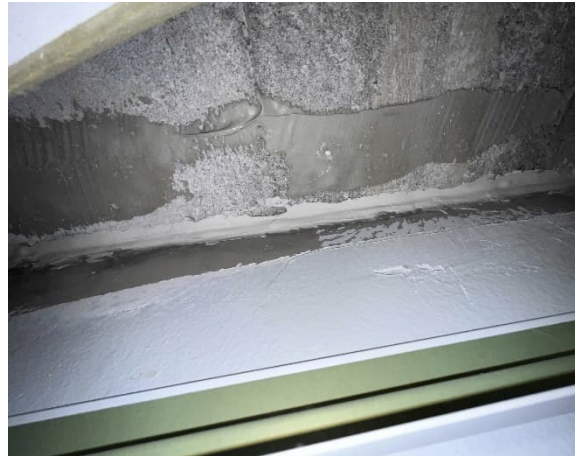
Kuva 106 Akustikkalevyssä havaittiin jo kuivuneita kosteusjälkiä, luokka 311.

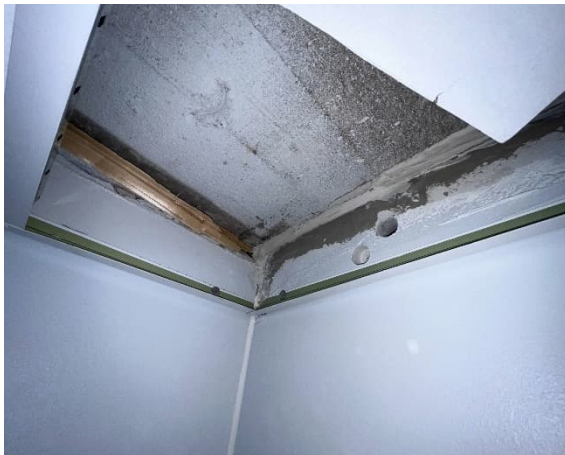
Kuva 107 Koteloinnin yläosaa tiivistetty, luokka 310.

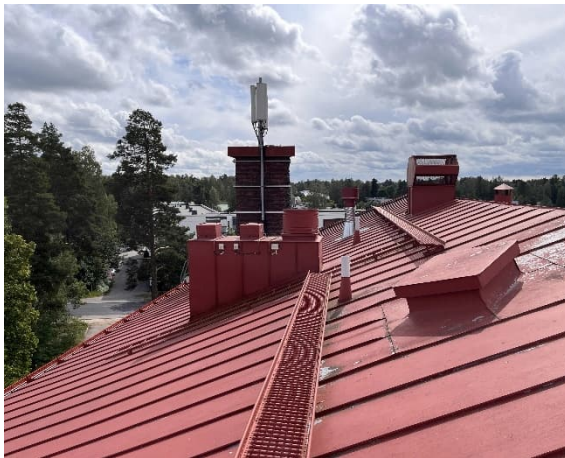
Kuva 113 Korkean osan vesikattoa, yleiskuva.

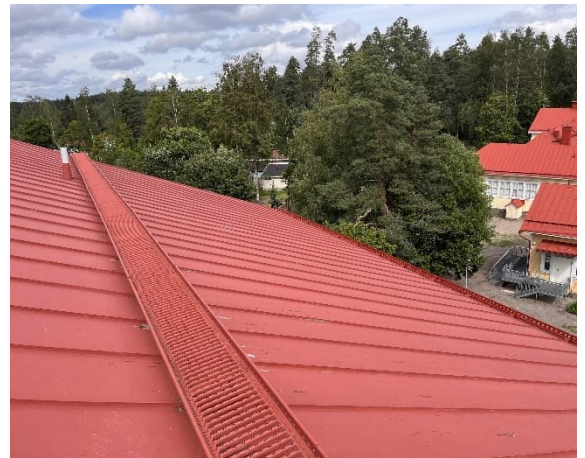
Kuva 114 Korkean osan vesikattoa, yleiskuva. Kulkusillat ja lumisteet kunnossa.

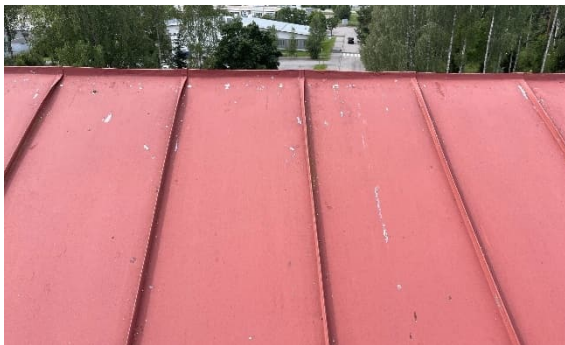
Kuva 115 Korkean osan vesikattoa.

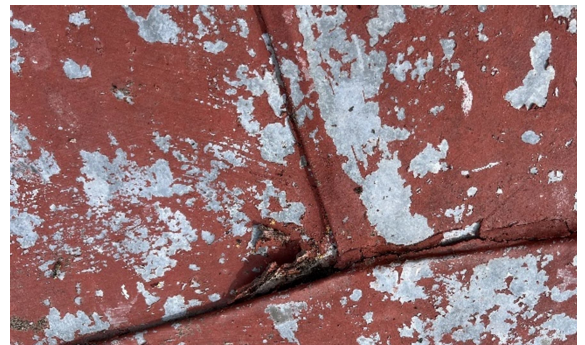
Kuva 116 Maalipinta on kulunut, rakennuksen korkea osa.

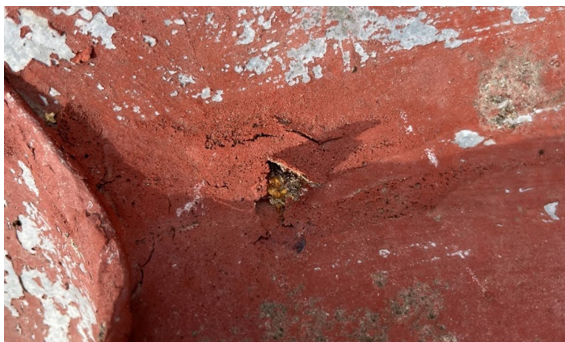
Kuva 117 Reikä vesikatteessa, rakennuksen korkea osa.

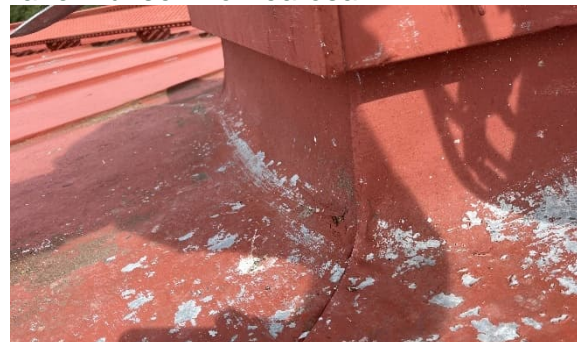
Kuva 118 Maalipinta on kulunut, rakennuksen korkea osa.

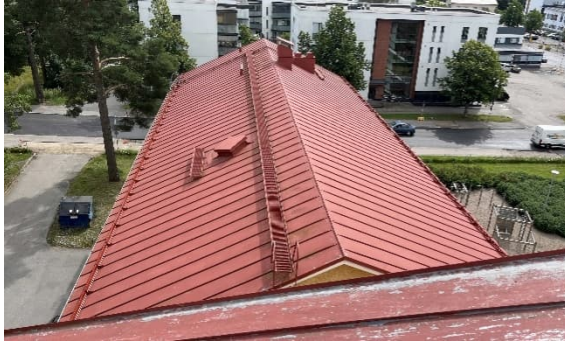
Kuva 123 Matalan osan vesikattoa.

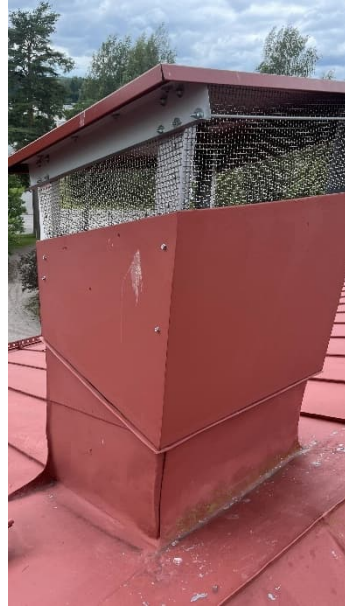
Kuva 124 Huippumuri piti poikkeavaa ääntä tutkimushetkellä.

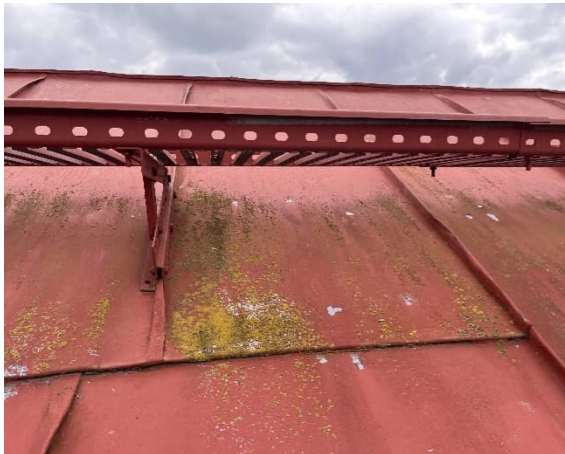
Kuva 125 Matalan osan vesikatolla havaittiin varjopaikoilla paikoin jäkälää /sammalta.

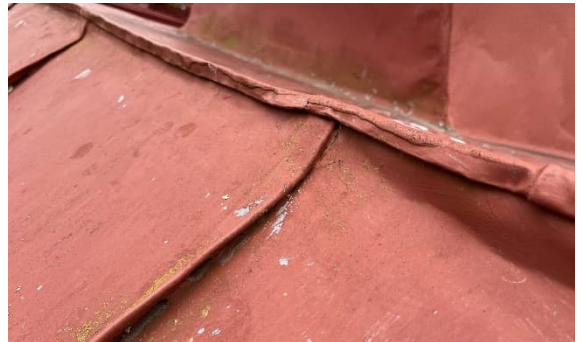
Kuva 126 Peltikatteen saumauksissa havaittiin paikoin puutteita.

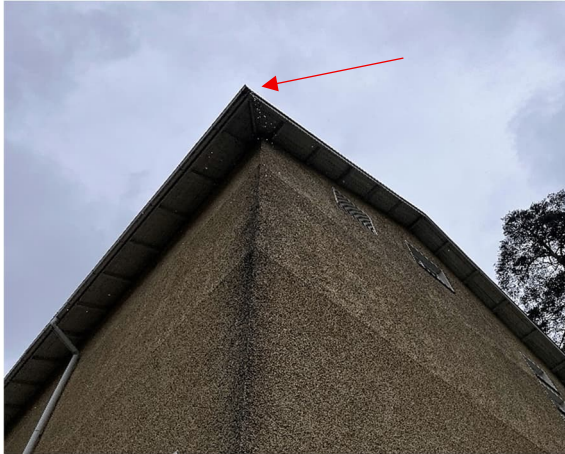
Sadevesikouruissa havaittiin tarkastushetkellä paikoin kasvillisuutta, jotka heikentävät vedenpoistoa. Matalan osan sadevesikouruissa havaittiin ylivuotoja. Sadevesi valuu osittain ulkoseinää pitkin / osittain suoraan ohivuotona sadevesikourusta rakennuksen vierustalle.

Kuva 129 Matalan osan vesikattoa. Vesi valuu rännikourusta yli.

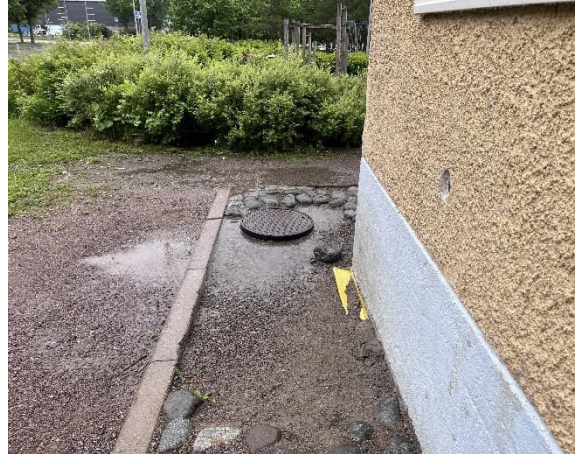
Kuva 130 Vesi lammikoituu etupihan puoleiselle nurkalle, matala osa.

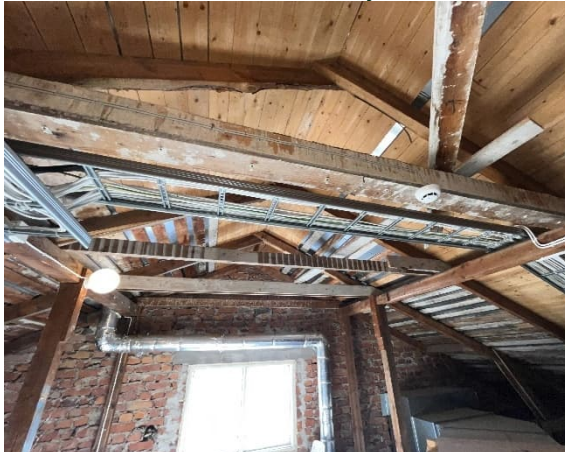
Kuva 131 Matalan osan yläpohjaa. Vesikatteen ruodelaudoituksia on uusittu jollain aikavälillä.

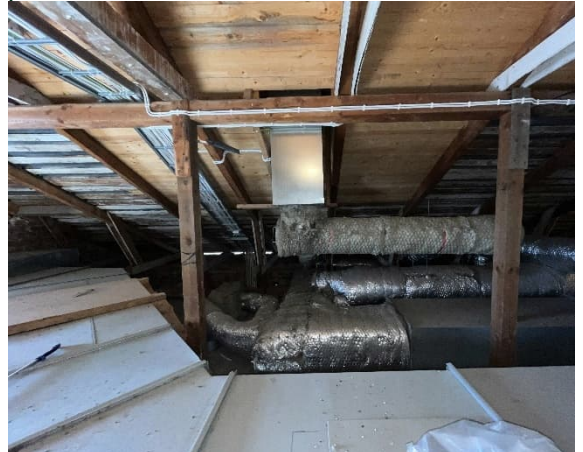
Kuva 132 IV-kanavien lämmöneristeet ovat paikoin rikki.

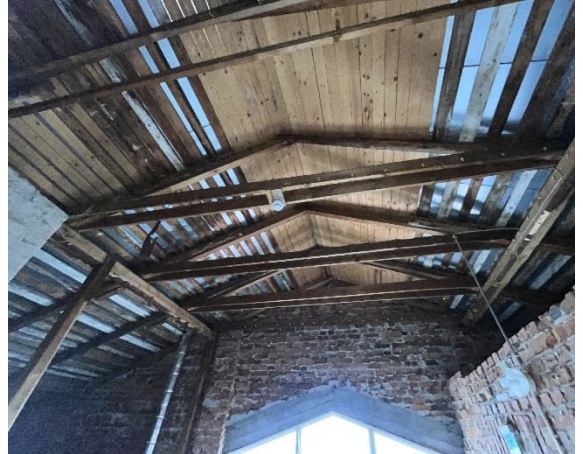
Kuva 136 Korkean osan yläpohjaa. Harjan umpilaudoitus on uusittu paikoin.

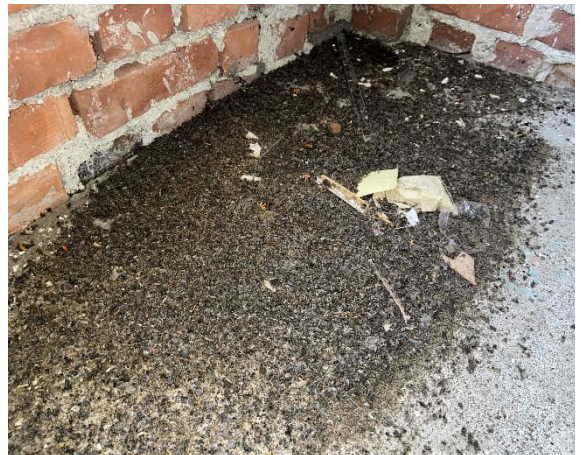
Kuva 140 Korkean osan yläpohjassa havaittiin runsaasti kuolleita hyönteisiä ja arviolta lintujen ulostetta.

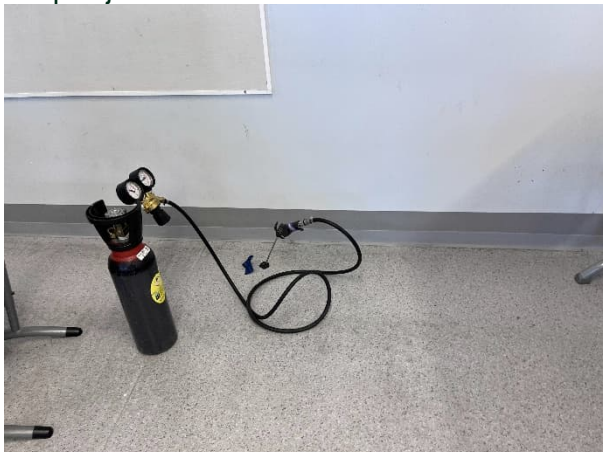
Välipohjan eristetilan kautta todettiin ilmayhteys sisäilmaan. Erityisesti lattia-ulkoseinäliittymien ja lattia-väliseinäliittymien ja läpivientien kautta havaittiin runsasta ilmavuotoa. Välipohjan eristetilassa on kiviaineistyyppistä materiaalia eikä siinä todettu mikrobivaurioita.

Kuva 149 Runsasta ilmavuotoa havaittiin väliseinä-lattialiittymän kautta.

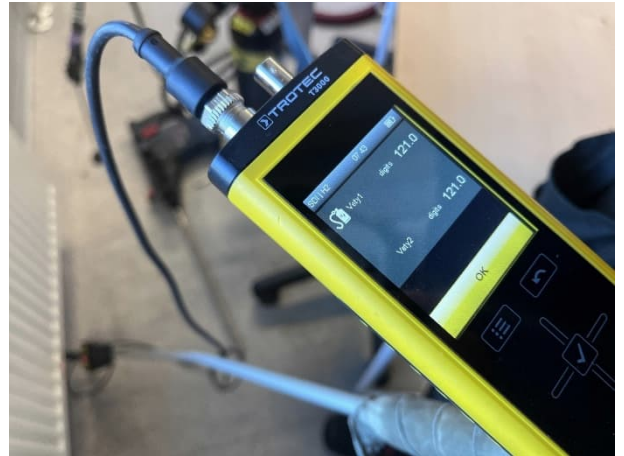
Kuva 152 Ilmavuotoa havaittiin patteriputkien läpivientien kautta.

Kuva 153 Ilmavuotoa havaittiin patteriputkien läpivientien kautta.

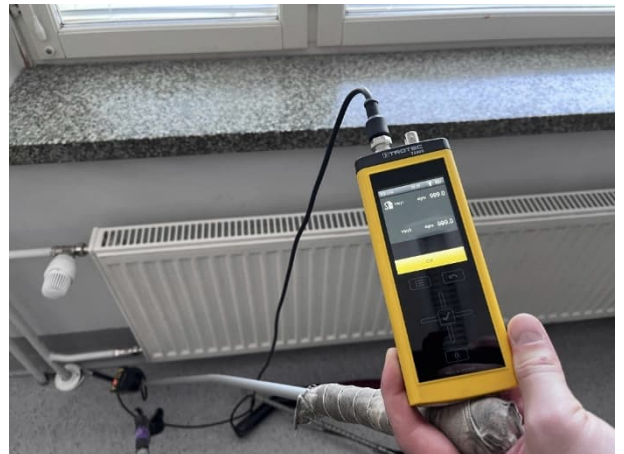
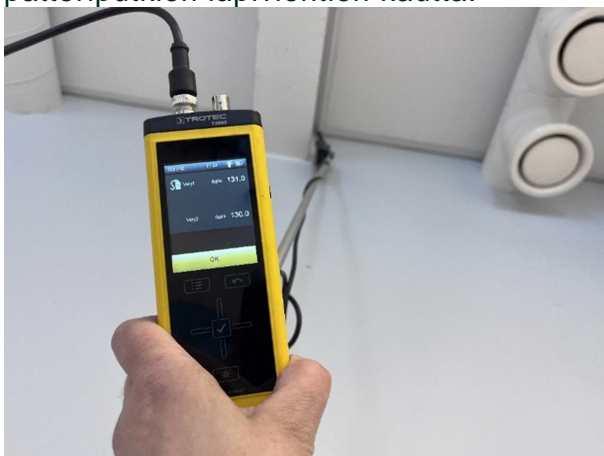
Yläpohjasta todettiin vähäistä, mutta laaja-alaista ilmavuotoa sisäilmaan ylälaattapalkiston liittymien kautta (väliseinä-ulkoseinäliittymät). Yläpohjassa eristeenä on mm. tojalevy, jossa todettiin yksittäinen mikrobivaurio ulkoseinän reuna-alueella.

Kuva 154 Merkkiainekaasu kulkeutui yläpohjan eristetilasta alapuoliseen luokkaan.

Kuva 155 Merkkiainekaasu kulkeutui yläpohjan eristetilasta alapuoliseen luokkaan.

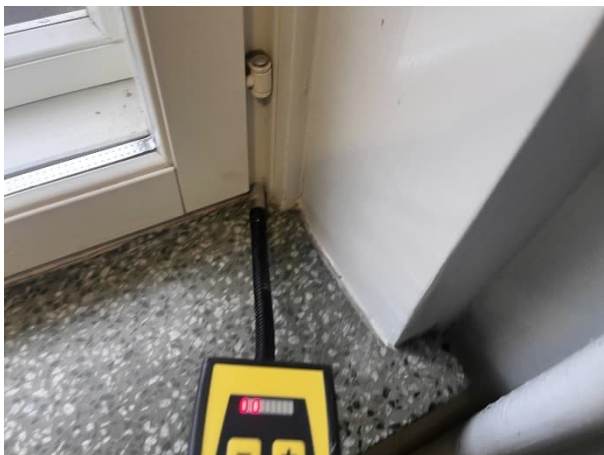
Ikkuna-ulkoseinäliittymien sekä ikkunapenkin liittymän kautta havaittiin ilmavuotoa.

Kuva 158 Runsasta ilmavuotoa havaittiin ikkuna-ulkoseinäliittymän alueelta.

- Suositellaan korvaamaan ikkunatilkkeet uudella materiaalilla ja parantamaan ikkunaliittymien tiiveyttä. Tiivistyskorjaukset ovat haastavia ikkunarakenteisiin, koska niissä on runsaasti ilmavuoreittejä.
- Ulkoseinärakenteiden sisäpinnoilla havaittiin paikoin halkeamia ja irronnutta lasikuitutapettia. Suositellaan tiivistämään halkeamat ja korjaamaan irronneet tapetit.
- Ikkunoiden ulkopuolisten saumausten uusiminen ja pellitysten riittävän kaadon varmistaminen
- Ikkunoiden huoltotoimenpiteet
- Julkisivurappauksen paikkakorjaukset
- Ulkopuolisen vedeneristyksen uusiminen puutteellisilta osin.

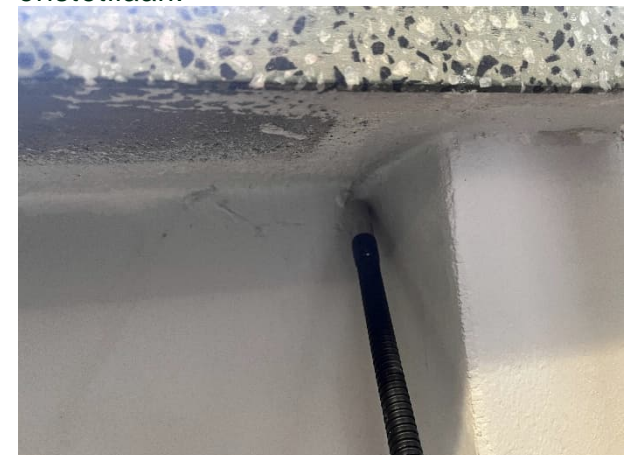
Kuva 159 Runsasta ilmavuotoa havaittiin ikkuna-ulkoseinäliittymän alueelta ikkunapenkin alta.

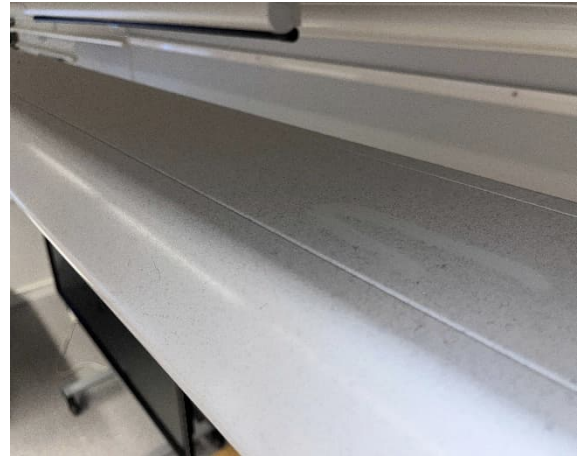
Kuva 183 Pölyä valaisimen päällä.

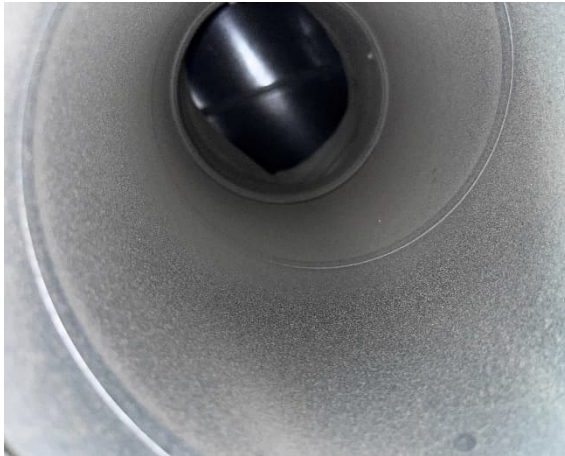
Kuva 190 Poistoilmakanavaa tilassa 317, WC tytöt.

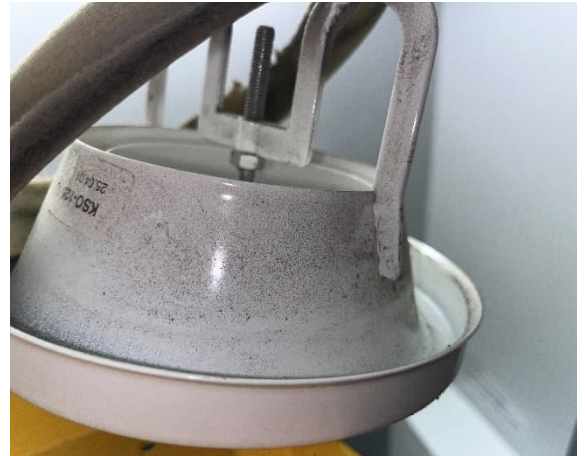
Kuva 191 Poistoilman päätelaite tilassa 317, WC-tytöt.
