# Kosteus- ja sisäilmatekninen kuntotutkimus

Rajamäen koulu rakennus D  
Tykkimäentie 1, Rajamäki

Asiakirjan  
päiväys  
30/09/2025

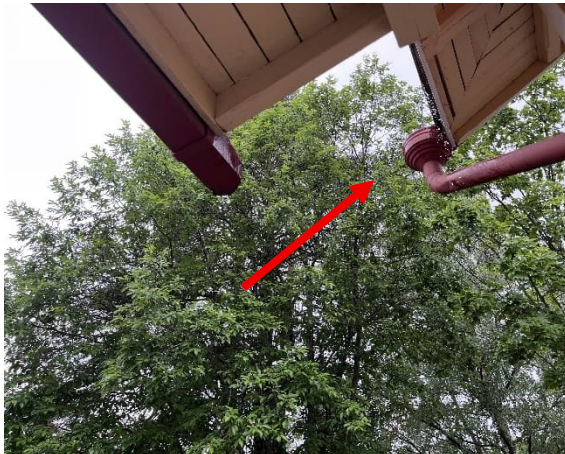
Kuva 11 Sadevedet ohjautuvat rännisuppilon ohi.

- Pintavesien johtaminen rakennuksesta poispäin.
- Maa-aineksen vaihto rakennuksen ympärillä ja alapohjassa.
- Salaojajärjestelmän perustaminen.

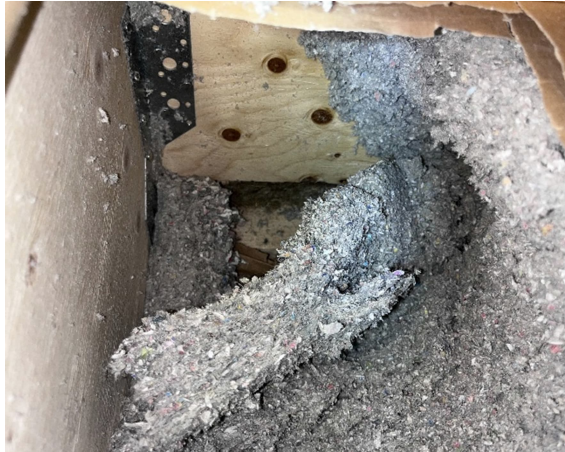
Kuva 18 AP1. Rakenteen alaosassa on selluvillamatto. Ulkoseinän vierustalla on vanerilevytyks.

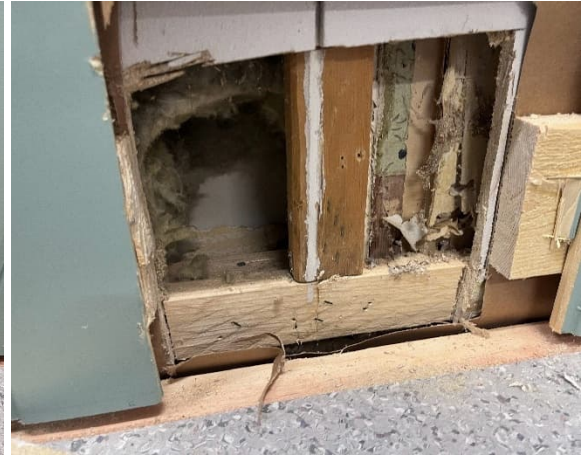
Kuva 43. VS1. Rakenteessa havaittiin puurunko sekä hirsirunko. On mahdollista, että rakenteessa on vanha oviaukko. Rakennetta ei tutkittu pidemmälle.

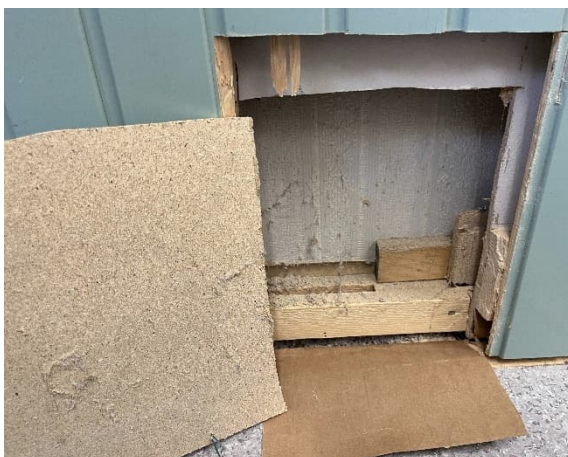
Kuva 46. VS2. Rakenteessa havaittiin useita sisäverhouksia.

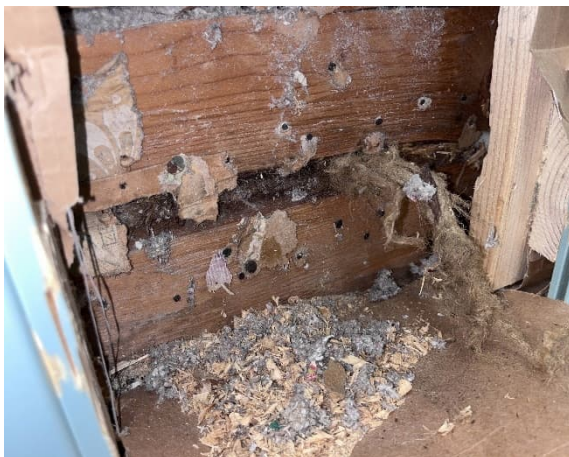
Kuva 50. VS3 tehtiin tilaan 05.

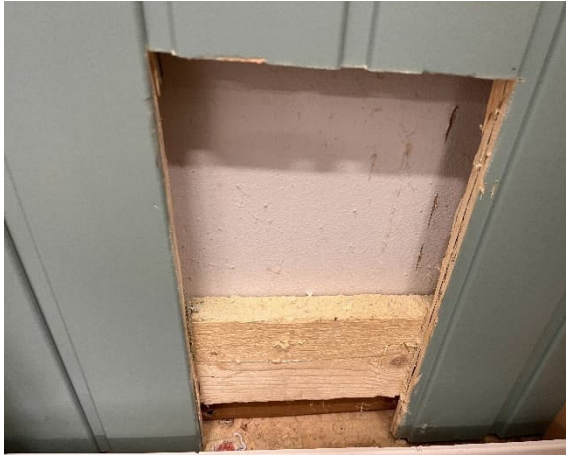
Kuva 52. VS4 tehtiin tilaan 06.

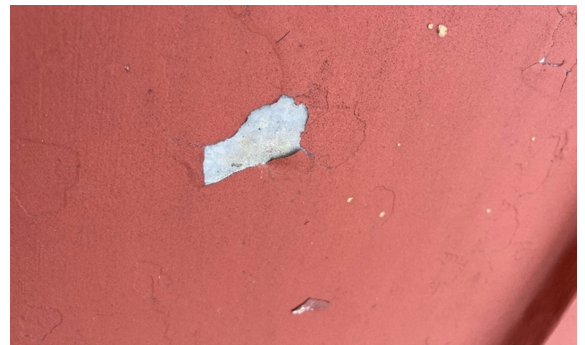
Kuva 59 Peltikatteen maalipinnoite irtoilee.

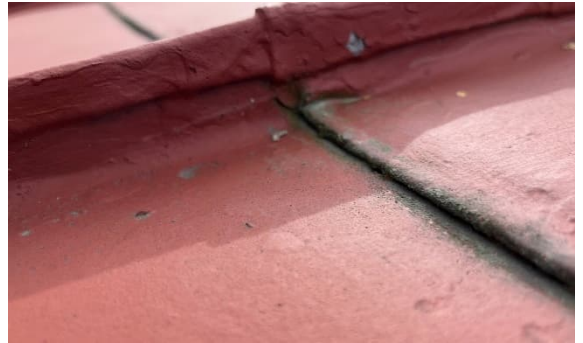
Kuva 61. Peltikatteen kiinnityksessä havaittiin puutteita.

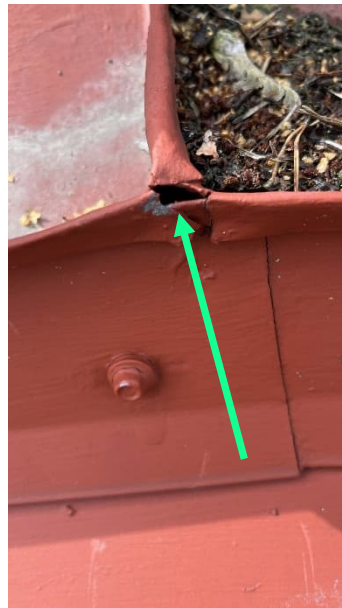
Kuva 63 Peltikatteessa havaittiin epätiiveyksiä.

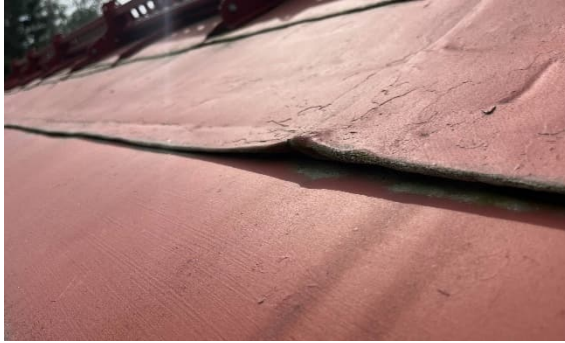
Kuva 64. Peltikatteen saumauksissa havaittiin puutteita. Irtovesi ja lumi pääsee rakenteisiin epätiiveyksien kautta.

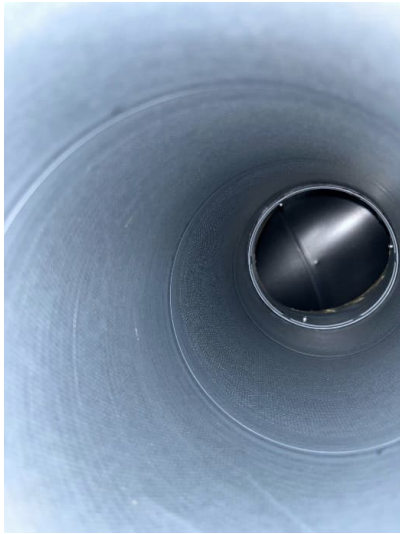
Kuva 77 Tuloilmakanavaa tilassa 05. Kanavassa ei havaittu runsasta pölykertymää.

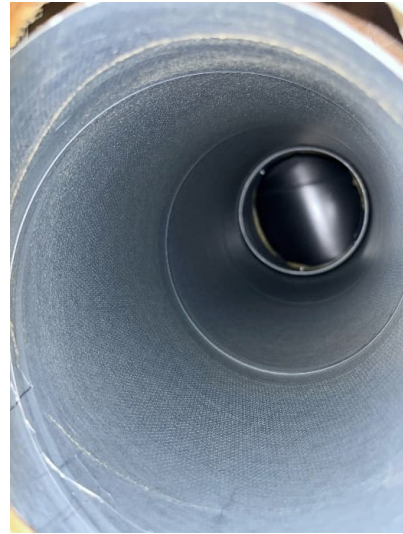
Kuva 78 Tuloilmakanavaa tilassa 05. IV-kanavassa havaittiin aistinvaraisesti arvioituna jonkin verran siitepölyä.

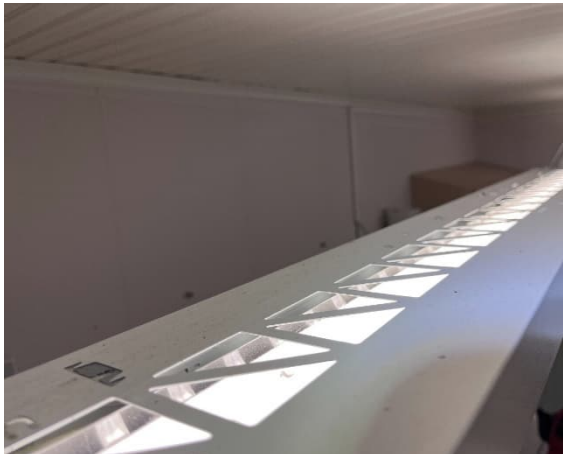
Kuva 79 Luokkatilassa yläpölyjä havaittiin jonkin verran.

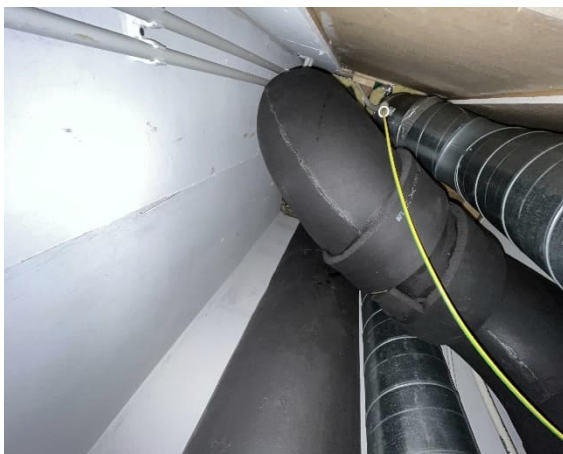
Kuva 81 IV-kanavien läpiviennissä havaittiin avoimia kuitupintoja.
